## 4. シームの活動性

#### 4. シームの活動性 (1)シームの成因 ②過褶曲とシームの形成過程 地質調査結果(過褶曲部の新規掘削法面 現地写真)

# 4. シームの活動性 (1)シームの成因 ②過褶曲とシームの形成過程 (参考)地質調査結果(安山岩の性状)

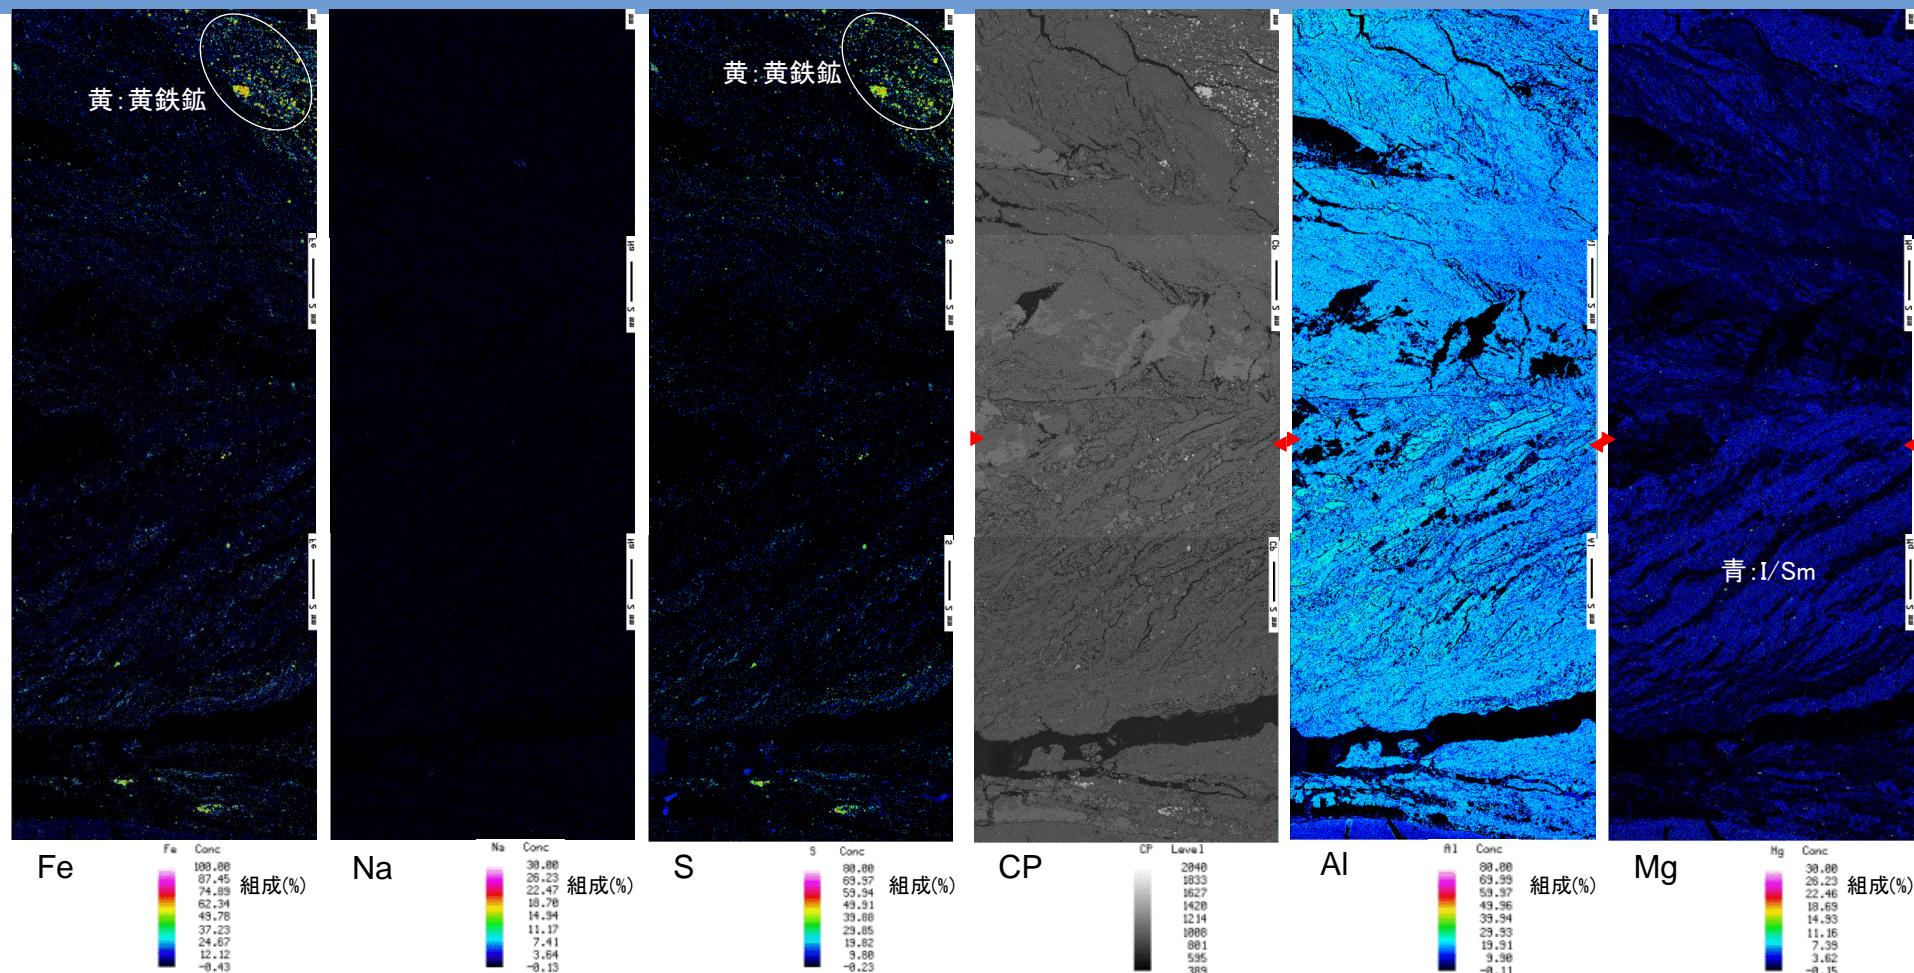
- ・ほぼCaのみが検出される範囲には、方解石( $\text{CaCO}_3$ )が晶出していると考えられる。方解石は、せん断面④下部のP面沿い、せん断面④上部のR面沿いに分布する。
- ・Si, Ca, Alが検出される範囲には、濁沸石( $\text{CaAl}_2\text{Si}_4\text{O}_{12} \cdot 4\text{H}_2\text{O}$ )が晶出していると考えられる。
- ・K, Mgが検出される範囲には、イライト/スメクタイト混合層鉱物(※)が晶出していると考えられる。イライト/スメクタイト混合層鉱物は、せん断面④の上部・下部のP面沿いに晶出しており、下部に多い傾向がある。
- ・Fe, Sが検出される範囲には、黄鉄鉱( $\text{FeS}_2$ )が晶出していると考えられる。
