島根原子力発電所 2号炉 審査資料

EP(E)－073(補)

島根原子力発電所

地盤(敷地の地形, 地質・地質構造)

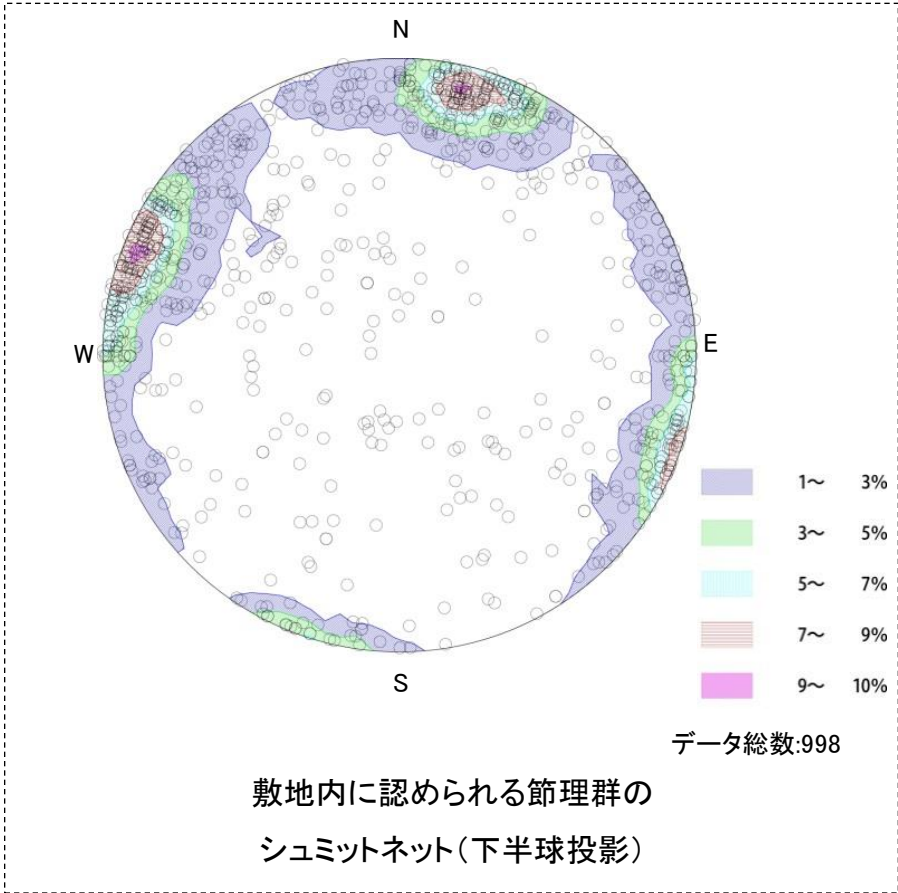
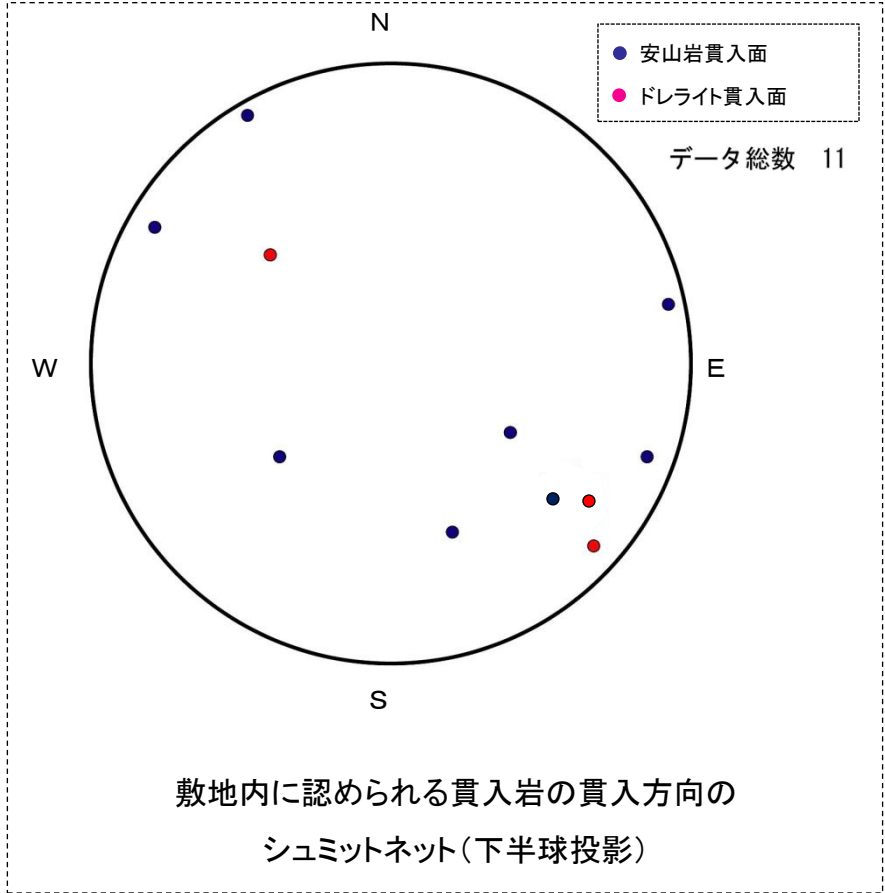
(参考) 試掘坑調査結果等(2) (敷地内の岩脈の成因)

・敷地内に認められるドレライト及び安山岩の貫入方向は、敷地内に認められる高角節理群に概ね調和的である。

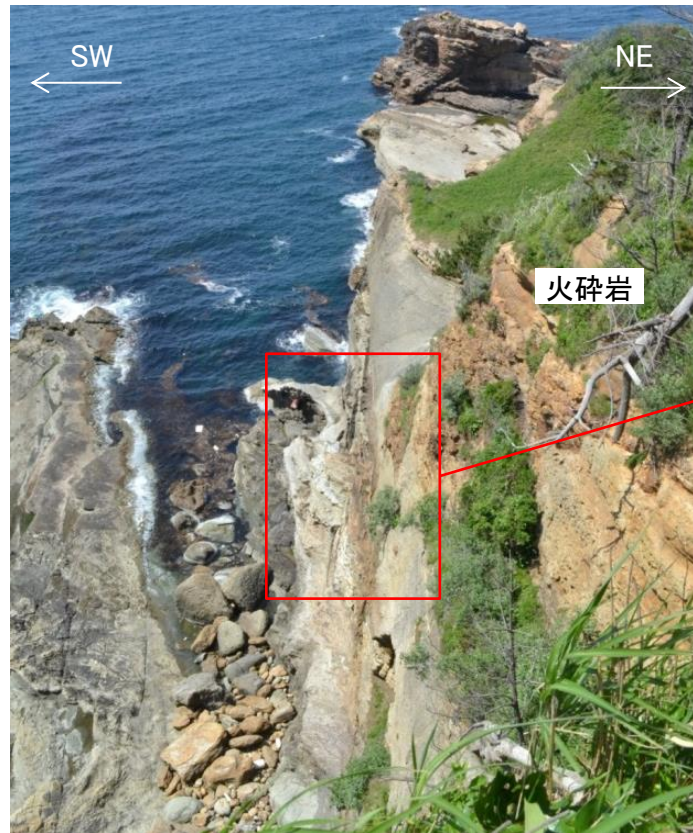
写真2 宮崎鼻西岸より北北西を望む

- ・宮崎鼻東岸では、NNW-SSE系の節理及び貫入岩が確認される。
- ・宮崎鼻西岸では、NNW-SSE方向の火砕岩の岩壁に付着する貫入岩が確認される。
- ・宮崎鼻東岸及び西岸では、海岸地形①に対応する断層等は確認されない。

以上のことから、海岸地形①は、NNW-SSE系の節理沿いに貫入した貫入岩が差別浸食を受け、岩盤が崩落して形成されたと考えられる。

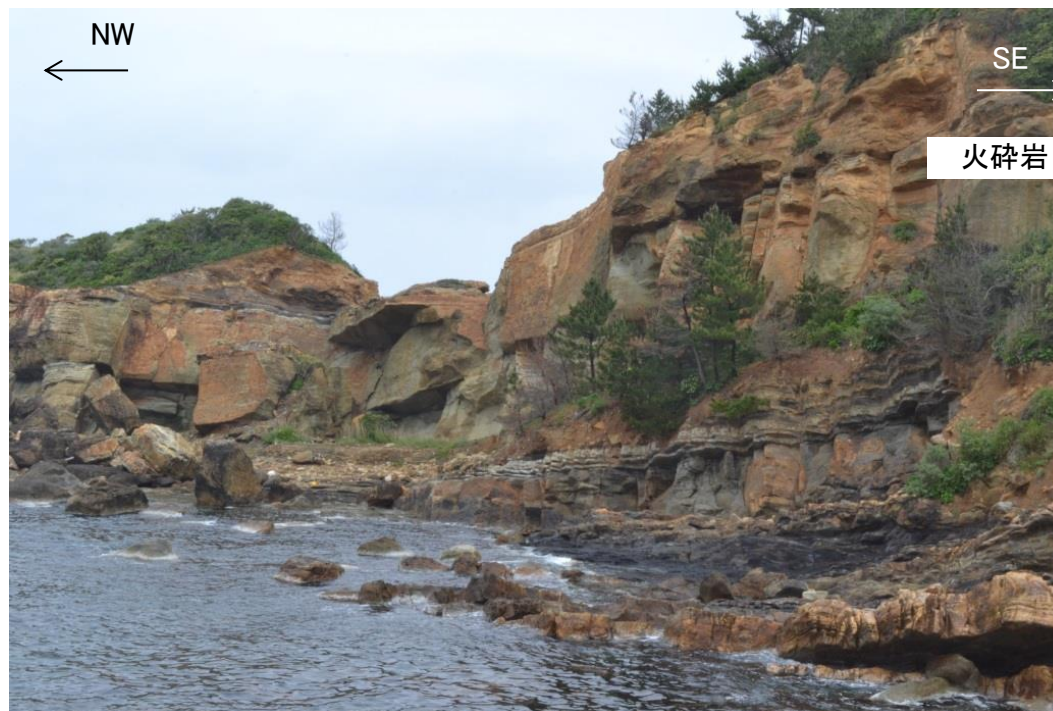
写真3 ナズナ鼻西岸を望む

- ・ナズナ鼻西岸では、NNW-SSE系の節理が卓越しており、節理沿いに褐色風化の進んだ火砕岩の露頭が認められる。
- ・海岸地形②に対応する断層等は確認されない。

以上のことから、海岸地形②は、NNW-SSE系の節理沿いに火砕岩の褐色風化が進み、不安定になった岩盤の崩落によって形成されたと考えられる。

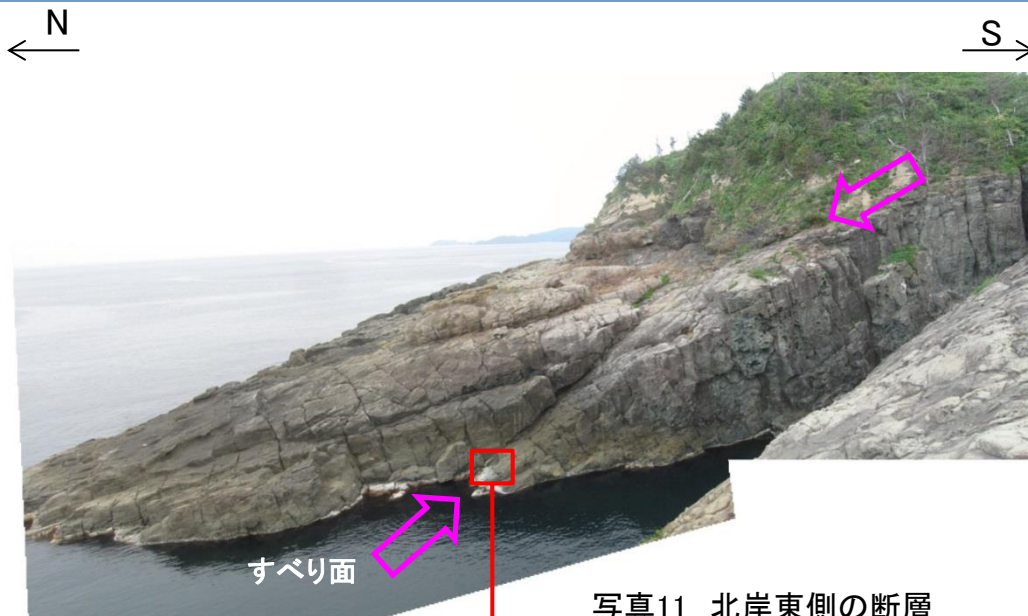
写真11 北岸東側の断層
西側には連続していない

- ・手結海岸露頭の北岸に位置する。断層面の走向傾斜 N82E, 29Nと低角度の断層で、断層部は固結しており、軟弱な粘土等は認められない。
- ・ドレライト内部の構造であり、明確な変位マーカがないため、変位量は不明である。

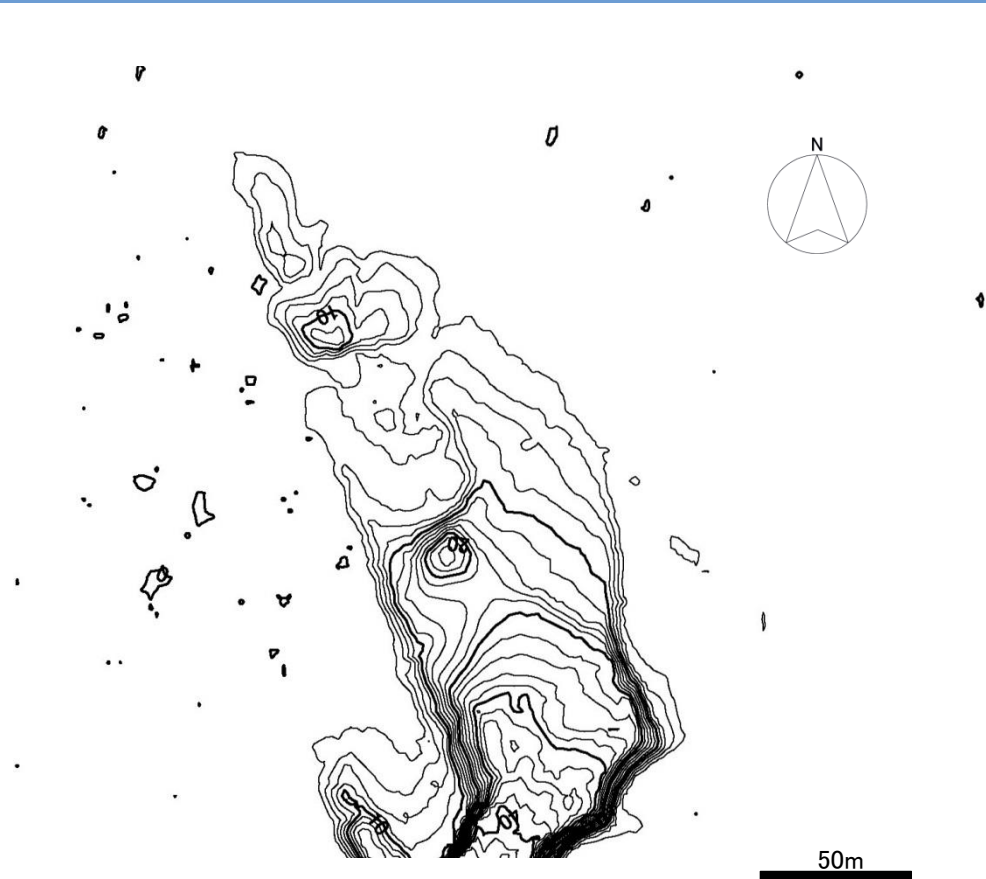
宮崎鼻の等高線図(DEM:2mコンター)

・海岸はゆるやかに傾斜しており、断層活動を示唆するような地形は認められない。

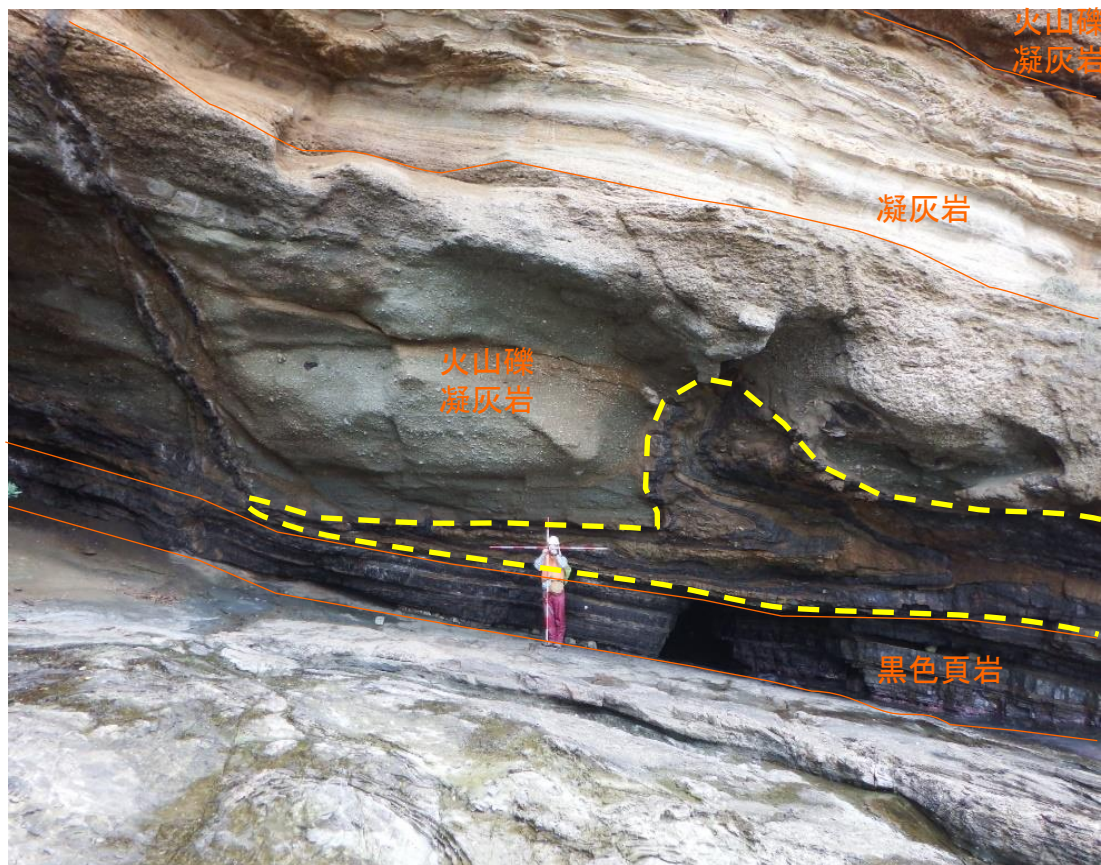
海岸露頭写真(2019年10月9日撮影)

火山礫凝灰岩中にスランプ褶曲が認められるが、上位の火山礫凝灰岩及び下位の黑色頁岩には、褶曲構造は認められない。

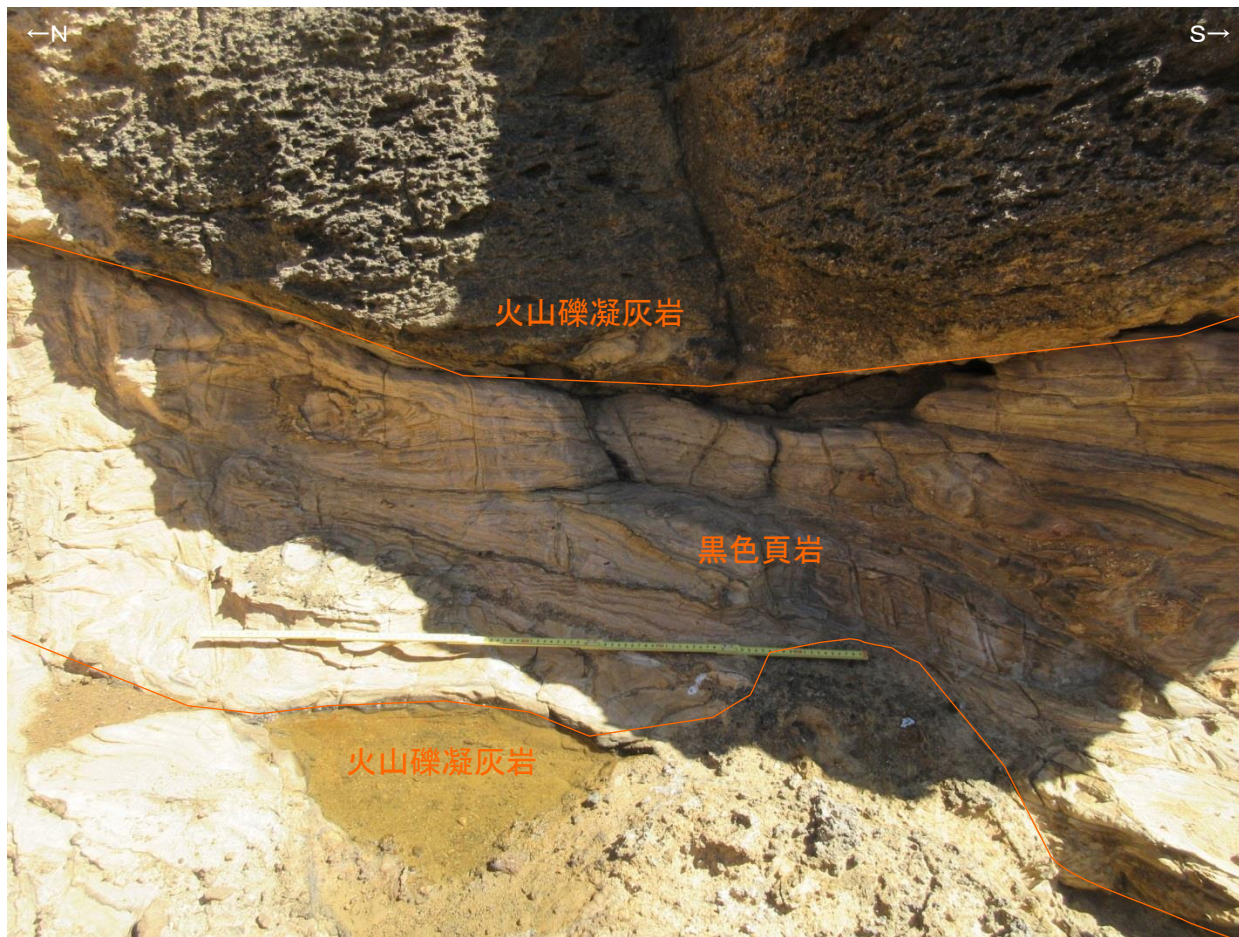
開削面露頭写真(2019年10月9日撮影)

黑色頁岩中にスランプ褶曲が認められるが、上位及び下位の火山礫凝灰岩には、褶曲構造は認められない。

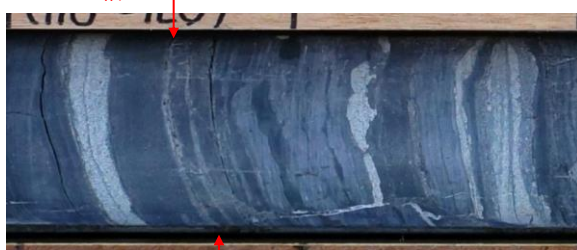
MS-5 (116.1~116.3m)

・MS-5 深度116.16m
粘土を含む岩片状のシームで、幅は約6mmである。BHTVの欠測区間であるが、周囲の層理面の走向傾斜から、概ね北傾斜を示す。

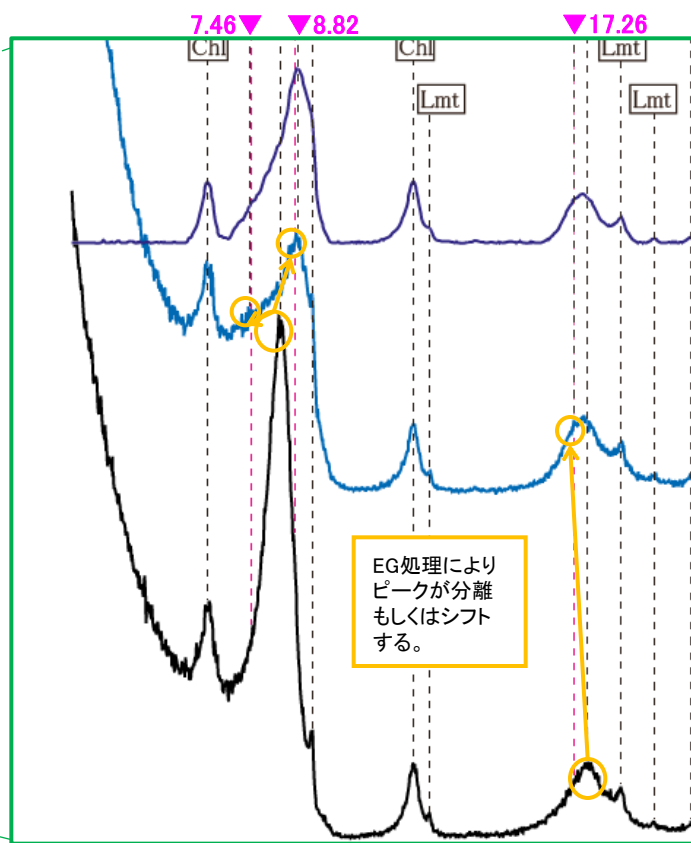
チャートから読み取ったイライト/スメクタイト混合層鉱物のピーク位置の例(試料「No.339-B23-s」)

- ・イライト/スメクタイト混合層鉱物のピークについては、以下のとおり同定した。
- ① 5° ~ 8° 付近のピーク：エチレングリコール処理により低角側にシフトしたピークとして、最も膨潤した箇所（最も低角の箇所）を読み取り、7.46°を採用する。
- ② 9° ~ 11° 付近のピーク：エチレングリコール処理により高角側にシフトしたピークを読み取り、8.82°を採用する。
- ③ 16° ~ 18° 付近のピーク：エチレングリコール処理により低角側にシフトしたピークとして、最も膨潤した箇所（最も低角の箇所）を読み取り、17.26°を採用する。

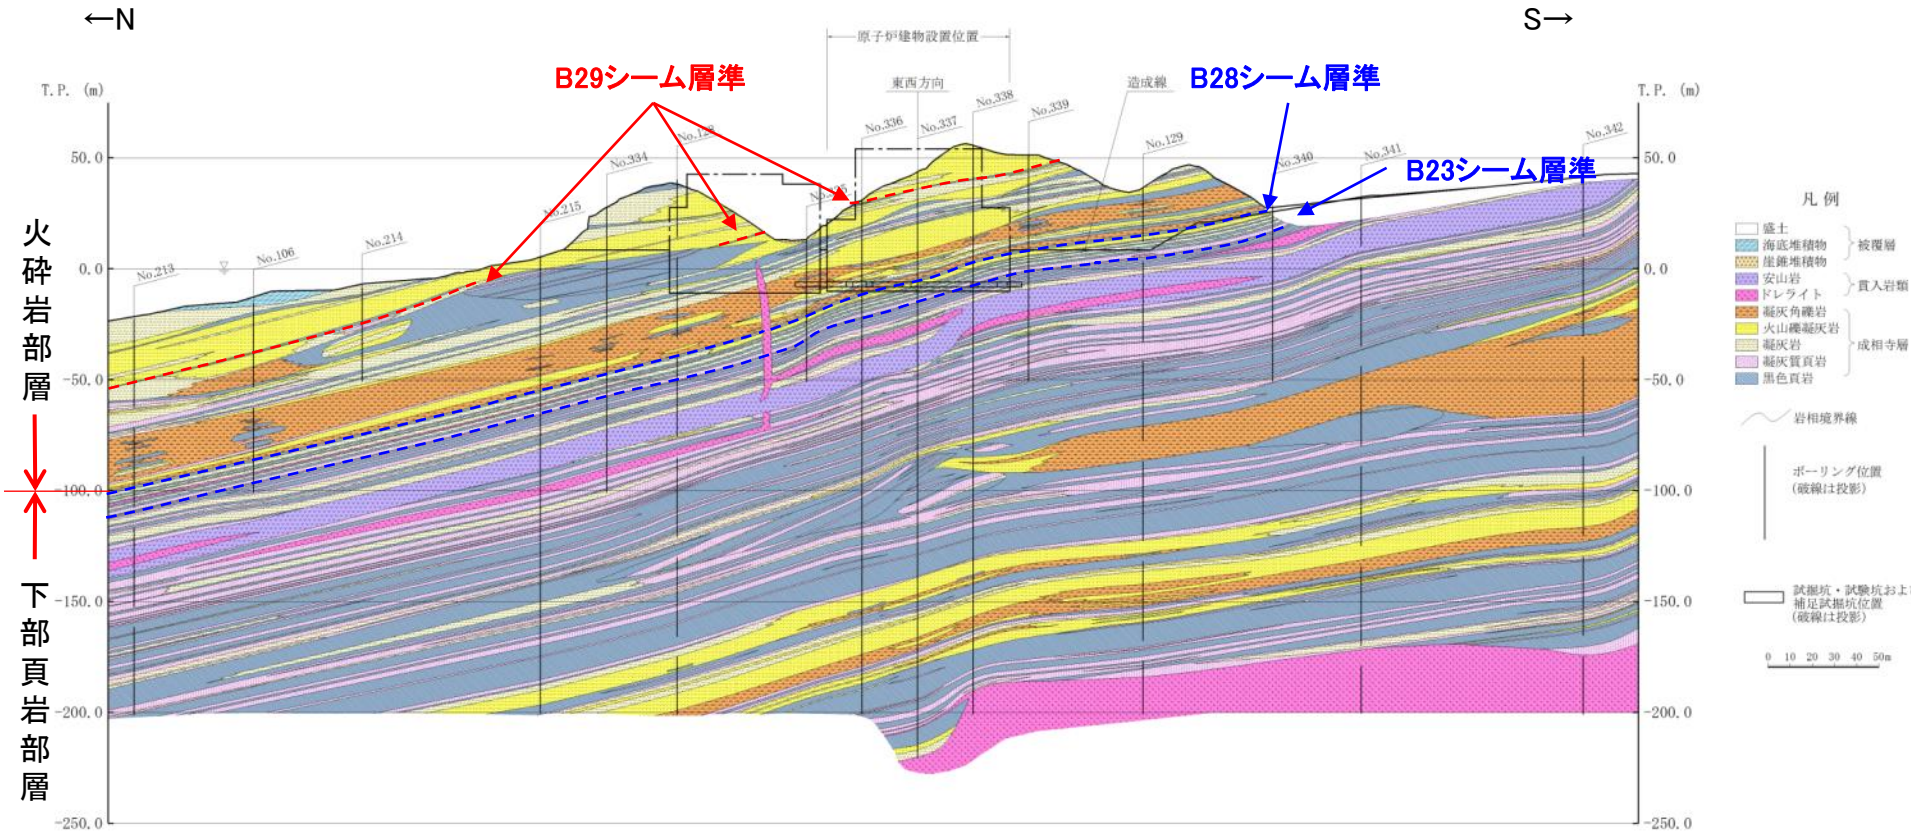
3. シームの性状 (4) B29シームでイライト／スメクタイト混合層鉱物が検出されない理由 B29シーム周辺の地質

- B29シーム以外のシームは、下部頁岩部層中の凝灰質頁岩と黑色頁岩の境界部に分布する。
- B29シームは、敷地で確認されたシームの中で最も浅部に位置し、火砕岩部層中の黑色頁岩の薄層内に挟み込まれることから、その他のシームと比較して、周辺の地質状況が異なる。
