## (2)-6 S-8の条線観察結果

## 補足資料5. 3-1

### 上載地層法に用いる地層に関する調査結果

## (1) 地質調査結果

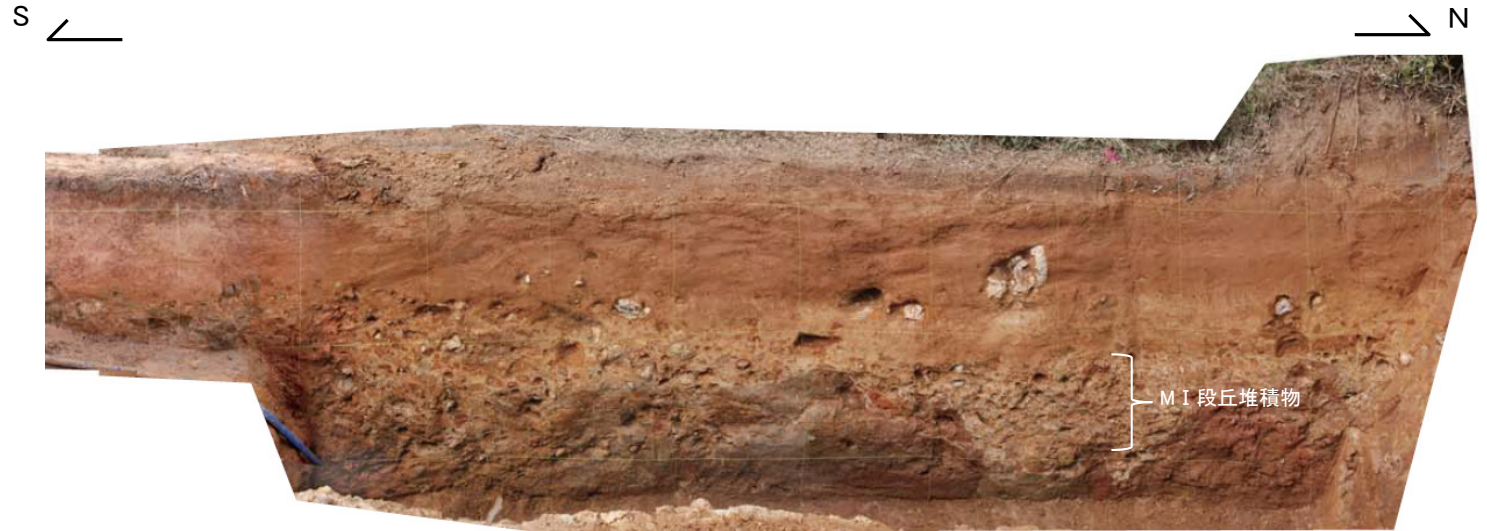
敷地北方ピット 西壁面写真

- ・色調7.5YR5/8～4/6で、シルトからなる。やや締まっており、壁状を呈する。

- ・色調5YR4/8及び5YR5/6で、粘土質シルトからなる。よく締まっており、弱い～中程度の垂角塊状土壌構造が認められる。
- ・下部では、径2～20cm(最大50cm)の安山岩角～垂円礫を不均質に含む。

- ・下位層を侵食した緩いチャネル状に分布。
- ・色調は2.5Y6/6及び7.5YR5/8で、基質はシルト質極細～中粒砂からなり、やや淘汰が悪く、下位層由来の円磨された数mmの安山岩粒子を含む。径1～20cm(最大50cm)の安山岩垂円～垂角礫を5～15%含む。
- ・よく締まっている。

- ・岩盤の凹みを埋積するように分布する砂礫層。
- ・色調は7.5Y5/6及び10YR5/6で、基質は淘汰のよい極細粒砂からなり、よく円磨された数mmの安山岩粒子を含む。礫は径2～10cm(最大75cm)の安山岩垂円～垂角礫であり、円礫を含む。礫の含有率は40～60%程度で、礫支持構造が認められる。
- ・基質部はやや固結している。

- ・風化により緑灰色、灰赤色を呈する。
- ・不規則な割れ目に褐色の流入粘土や白色細粒物が挟在する。

- ・風化により褐灰～浅黄色を呈する。
- ・高角度の割れ目と低角度の割れ目が10～40cmの間隔で分布。

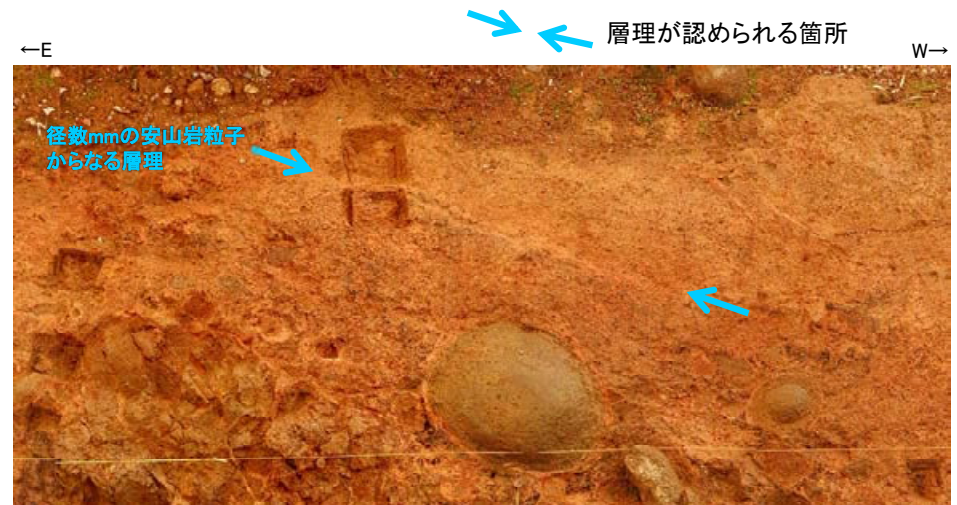
拡大写真(D)  
層理が認められる

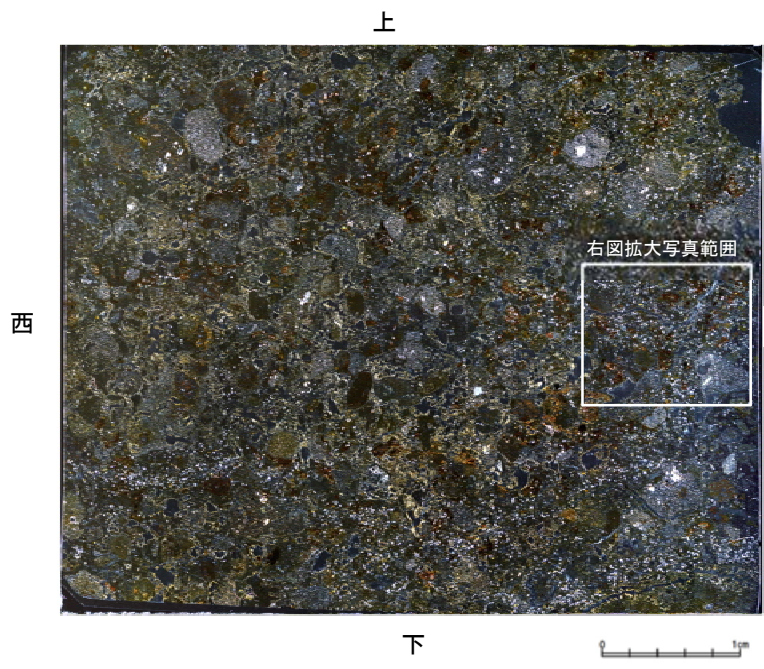
No.2トレンチ薄片例 TE2N-a  
 (直交ニコル 東西反転)

(顕微鏡下における観察結果)※  
 拡大写真中の基質中に白く見えるものの大部分が石英で、  
 その粒径は0.1~0.2mm主体である。  
 その他白く見えるものとして斜長石やカリ長石が含まれる。

EPMA分析の結果、顕微鏡下(直交ニコル)において基質中に白く見える粒子は、石英を主体とし、その他の鉱物としてカリ長石や斜長石を含むことが定量的に確認され、顕微鏡下の薄片による観察結果と整合する。
