志賀原子力発電所適合性審査資料
SK2-地042-01
2020年12月2日

志賀原子力発電所2号炉 敷地の地質・地質構造について

敷地内断層の活動性評価
(コメント回答)

2020年12月2日
北陸電力株式会社

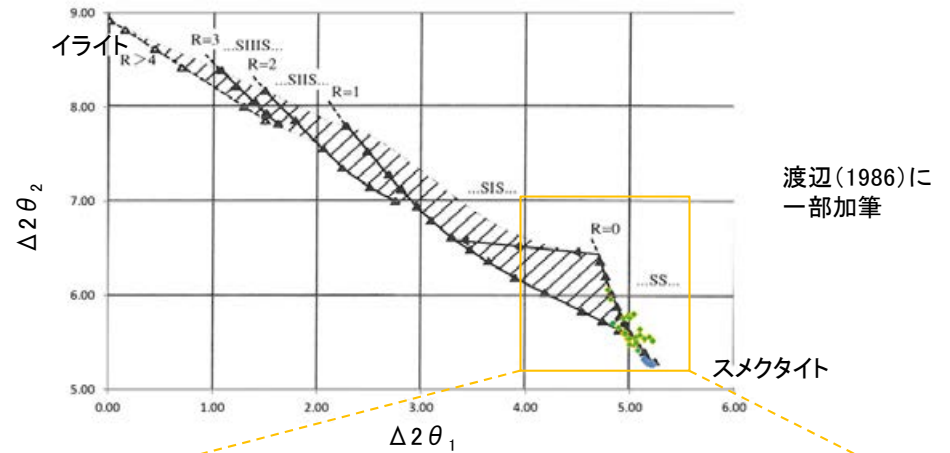
○XRD分析(粘土分濃集)の結果に関して, 断層間で比較を行った。
 ○渡辺(1981)の構造判定図にプロットすると, いずれの分析結果もイライトの混合割合は10~35%であり, 断層間の結果に相違はない。
 ○なお, 断層以外の非破碎部の粘土鉱物脈の分析結果についても, 同様の結果であった。

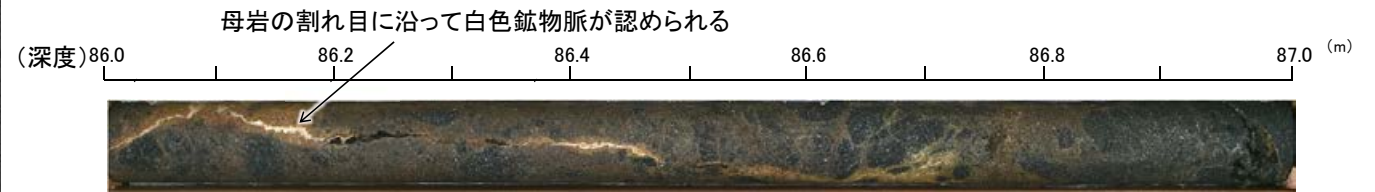
母岩中の割れ目に沿って白色鉱物(フィリップサイト)の鉱物脈が認められる事例 (試料II. J-10.8SW-1孔 深度86.18m付近)

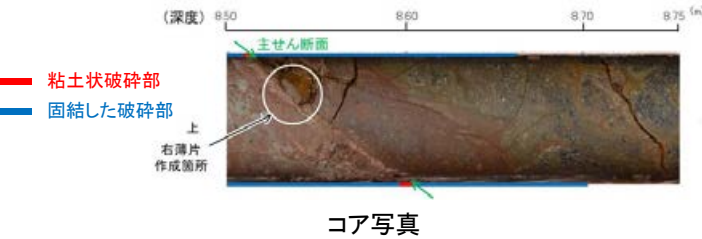
破砕部中(EL12.66m)の斜長石

○E-8.5-2孔の深度8.55m付近(EL12.66m付近)で認められるS-2・S-6の破砕部に含まれる斜長石を対象としてEPMA分析を実施した。

○EPMA分析(定量)の分析点は、固結した破砕部に含まれる斜長石粒子から65点、粘土状破砕部に含まれる斜長石粒子から14点を選定した。

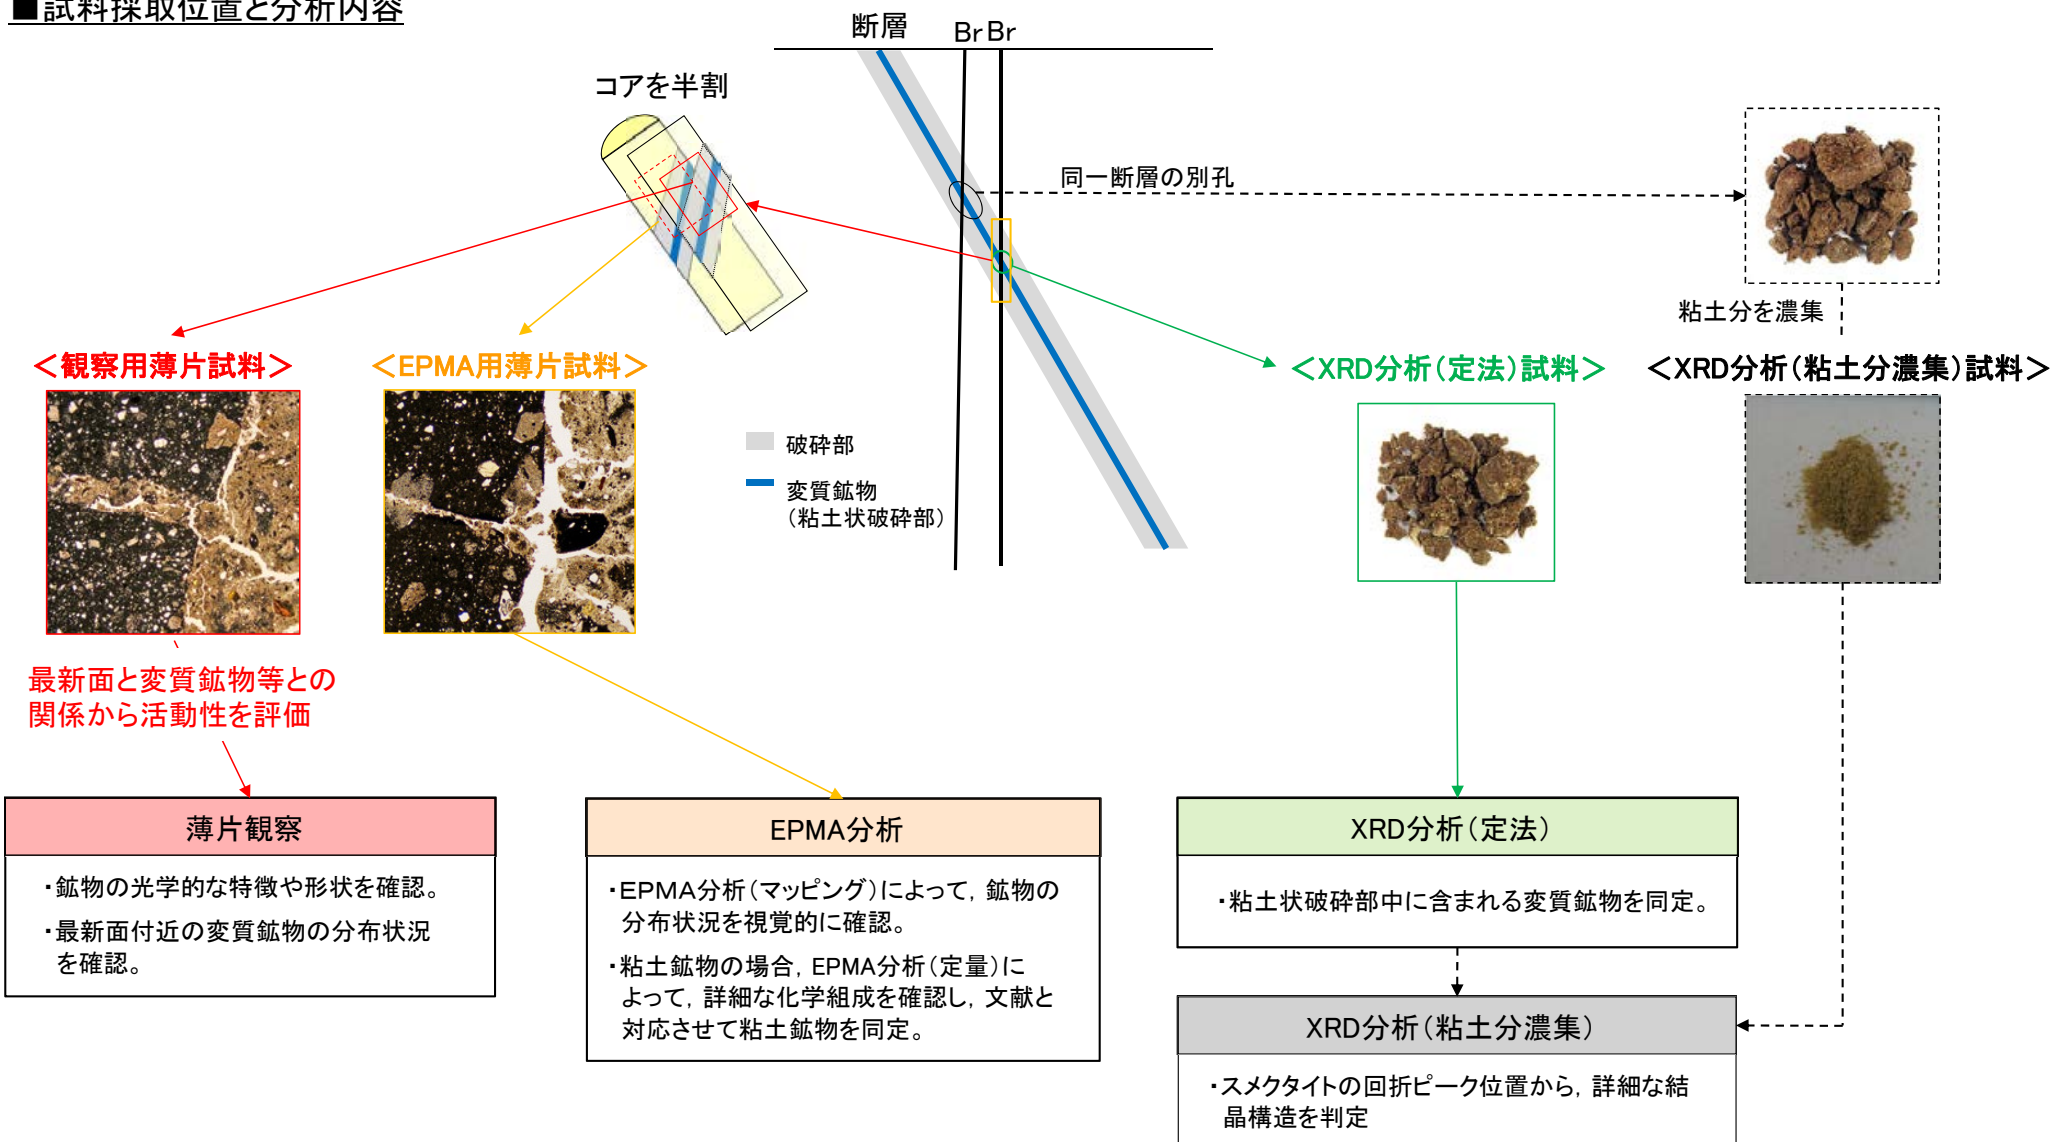
■ 試料採取位置と分析内容

- 鉱物脈法による活動性評価に用いる変質鉱物の同定にあたっては、評価を実施する薄片試料を作成したコア試料の同一破砕部を対象として、薄片観察, EPMA分析, XRD分析(定法)を実施し, 評価を行う。
- 「XRD分析(定法)」の結果, 主な粘土鉱物としてスメクタイトが認められる場合には, 同一断層の別孔の破砕部において実施した「XRD分析(粘土分濃集)」によって詳細な結晶構造を判定する。

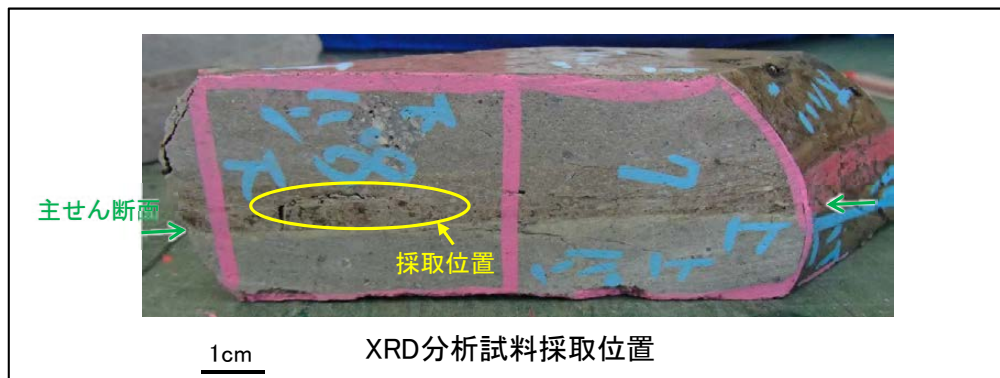
回折チャート(不定方位)

- 最新ゾーン付近でXRD分析を実施した結果, 主な粘土鉱物としてスメクタイトが認められる。
- スメクタイトについて詳細な結晶構造判定を行うために, 同一断層の別孔(岩盤調査坑No.27孔, No.7-1孔, No.16付近)の破砕部においてXRD分析(粘土分濃集)を実施した結果, I/S混合層と判定される。

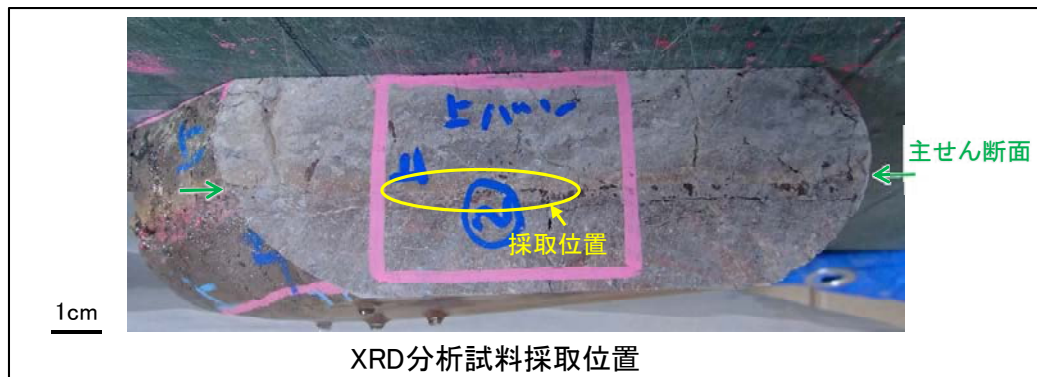
回折チャート(不定方位)

- 最新ゾーン付近でXRD分析を実施した結果, 主な粘土鉱物としてスメクタイトが認められる。
- スメクタイトについて詳細な結晶構造判定を行うために, 同一断層の別孔(岩盤調査坑No.27孔, No.7-1孔, No.16付近)の破碎部においてXRD分析(粘土分濃集)を実施した結果, I/S混合層と判定される。
- また, 隣接孔(H-6.6-1孔)で実施したEPMA分析(定量)による化学組成の検討※において, 最新ゾーンやその周辺でI/S混合層が確認されている。
