## 5.2.6 S-7 (2) H-5.7' 孔 ー変質鉱物の分布(薄片観察)ー

5.2.7 S-8

5.2.8 K-2

## 5.2.12 破砕部と変質鉱物の形成プロセス

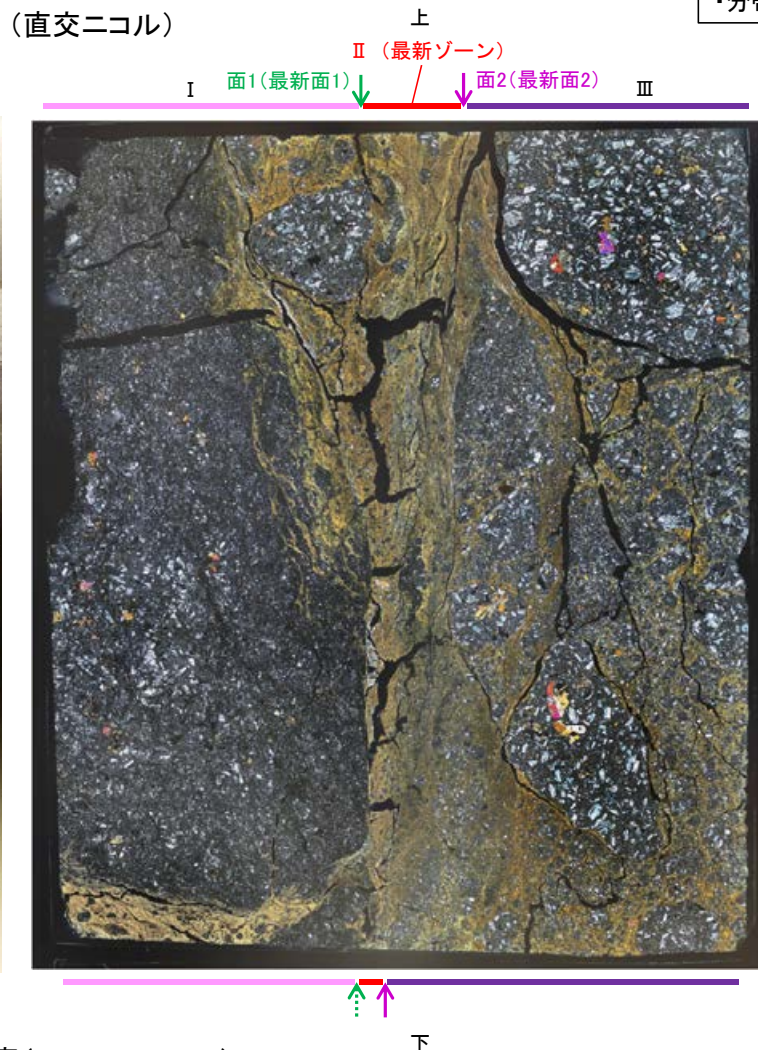
観察用薄片写真(H-1.1-87\_117R)

- 観察用薄片で実施した微視的観察(薄片観察)の結果, 色調や礫径などから, 上盤側よりⅠ～Ⅲに分帯される。
- そのうち, 最も細粒化している分帯Ⅱを最新ゾーンとして抽出した。
- 最新ゾーンと分帯Ⅰとの境界に, 面1(緑矢印)が認められる。面1は全体的に不明瞭だが, 最新ゾーンの中では比較的連続性がよい面である。
- 最新ゾーンと分帯Ⅲとの境界に, 面2(紫矢印)が認められる。面2は全体的に不明瞭だが, 最新ゾーンの中では比較的連続性がよい面である。
- 面1, 面2は同程度の直線性・連続性を有することから, 面1を最新面1, 面2を最新面2とし, それぞれについて変質鉱物との関係を確認する。

- Ⅰ: 単ニコルで褐灰色, 直交ニコルで黄～暗灰色の干渉色を呈する火山礫凝灰岩からなる。径9mm以下の岩片や鉱物片が細粒な基質中に含まれており, 径50mm以上の岩片も含まれる。岩片, 鉱物片は角～亜円形である。基質中や割れ目に粘土鉱物が生成されている。
- Ⅱ(最新ゾーン): 単ニコルで褐灰色, 直交ニコルで黄～灰色の干渉色を呈する, 粘土鉱物を含む細粒物からなる。径3mm以下の岩片や鉱物片が細粒な基質中に含まれる。岩片, 鉱物片は亜角～亜円形である。基質中や割れ目に粘土鉱物が生成されている。
- Ⅲ: 単ニコルで褐灰色, 直交ニコルで黄～灰色の干渉色を呈する火山礫凝灰岩からなる。径16mm以下の岩片や鉱物片が細粒な基質中に含まれており, 径20mm以上の岩片も含まれる。岩片, 鉱物片は角～亜円形である。基質中や割れ目に粘土鉱物が生成されている。

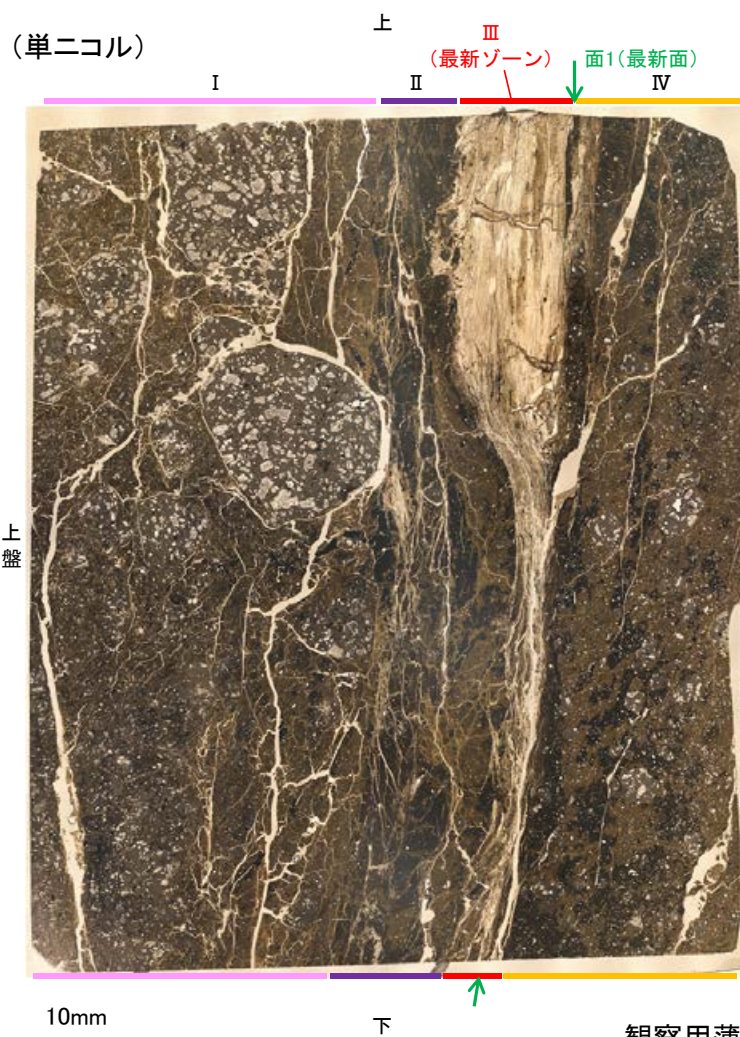
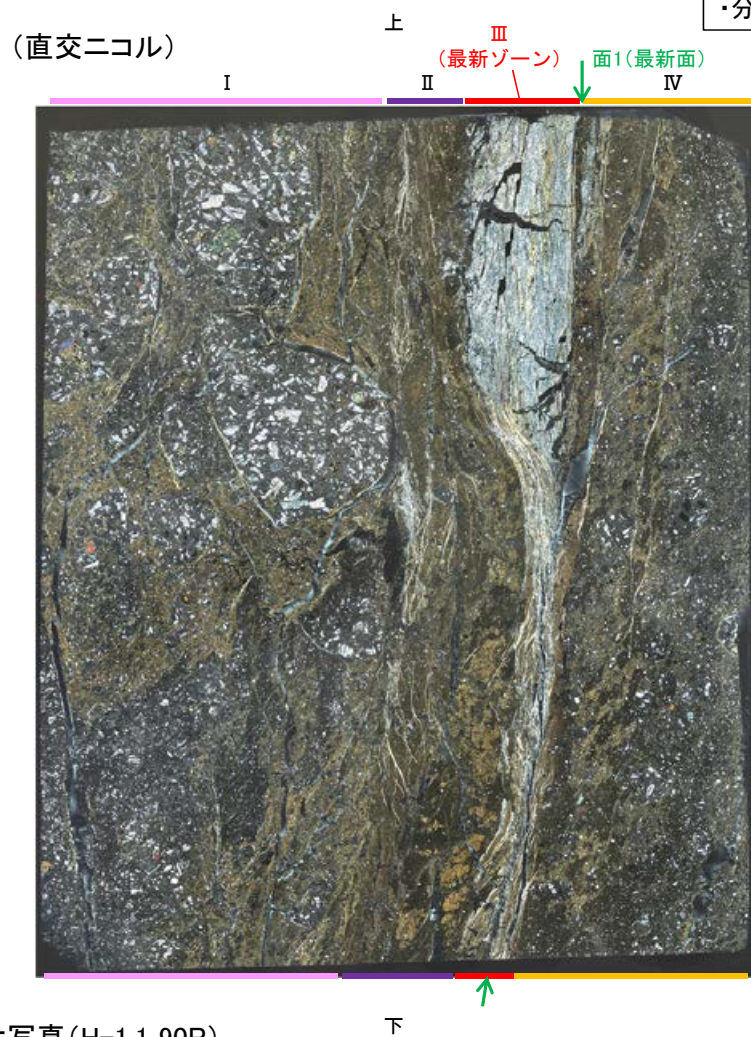
観察用薄片写真(H-1.1\_90R)

- 観察用薄片で実施した微視的観察(薄片観察)の結果, 色調や礫径などから, 上盤側より I ~ IV に分帯される。
- そのうち, 最も細粒化している分帯Ⅲを最新ゾーンとして抽出した。
- 最新ゾーン中及び分帯Ⅳとの境界に, 面1が認められる。面1は一部で鉱物によって分断され断続的になり連続性に乏しいが, 最新ゾーンの中では比較的直線性のよい面である。
- 薄片上部の最新ゾーン中に発達する面構造は, いずれも鉱物によって分断されており, 下部まで連続せず途中でせん滅する。
- 以上より, 面1を最新面と認定し, 変質鉱物との関係を確認する。

I: 単ニコルで暗褐色, 直交ニコルで淡褐～暗褐色の干渉色を呈する火山礫凝灰岩からなる。径15mm以下の岩片や鉱物片が細粒な基質中に含まれる。岩片, 鉱物片は垂角～垂円形である。基質中や割れ目, 岩片の縁辺部に粘土鉱物が生成されている。

II: 単ニコルで暗褐色, 直交ニコルで黄褐～暗褐色の干渉色を呈する, 粘土鉱物を含む細粒物からなる。径2mm以下の岩片や鉱物片が細粒な基質中に含まれる。岩片, 鉱物片は垂角～垂円形である。基質中や割れ目, 岩片の縁辺部に粘土鉱物が生成されている。

III(最新ゾーン): 単ニコルで無色透明～淡褐色, 直交ニコルで白～黄色の干渉色を呈する粘土鉱物からなる。この粘土鉱物を横断するように, 単ニコルで無色透明～淡褐色, 直交ニコルで灰～暗黒色を呈する鉱物脈が形成されている。

IV: 単ニコルで暗褐色, 直交ニコルで黄褐～暗褐色の干渉色を呈する火山礫凝灰岩からなる。径3mm以下の岩片や鉱物片が細粒な基質中に含まれる。岩片, 鉱物片は垂角～垂円形である。基質中や岩片の縁辺部に粘土鉱物が生成されている。

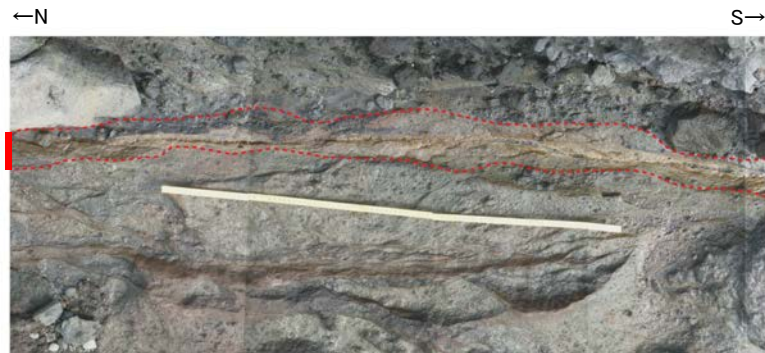
a地点 破砕部の状況写真

固結した破砕部

・露頭観察の結果, K-3は全線が固結した破砕部からなる。

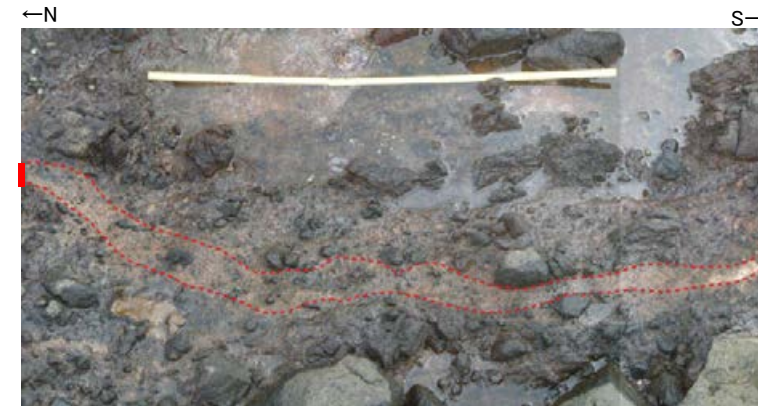
c地点 破砕部の状況写真

固結した破砕部

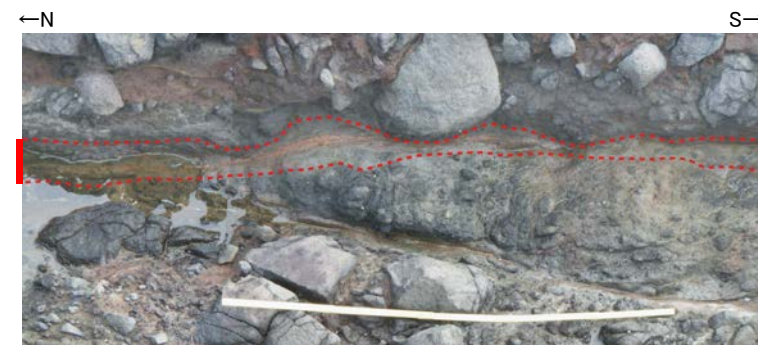
d地点 破砕部の状況写真

固結した破砕部

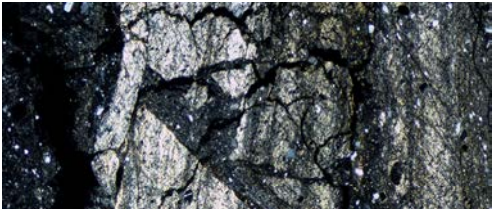
- 断層活動(最新面)と碎屑岩脈に関する形成プロセスの模式図を以下に示す。
- 最新活動後に、I/S混合層が生成し、さらにその後最新面及び最新ゾーン全体を横断して碎屑岩脈が形成した。

<p>1mm S-1(M-12.5"孔)</p>	<ul style="list-style-type: none"> <li>・巨視的観察で抽出された主せん断面において薄片観察を行った結果、周囲よりも細粒なゾーン(最新ゾーン)が抽出される。(P.114, 115)</li> <li>・最新ゾーンには、直線性・連続性がよい面(最新面)が認められる。(P.115, 116)</li> <li>・最新ゾーン及びその周辺には、I/S混合層が分布している。(P.117~119)</li> <li>・碎屑岩脈が最新面及び最新ゾーン全体を横断して分布し、横断箇所にてせん断面や引きずりなどの変形は認められない。(P.120~125)</li> </ul>	<ul style="list-style-type: none"> <li>・断層活動により最新ゾーン及び最新面が形成された。</li> <li>・最新活動後に変質を被り、割れ目や岩片等の縁辺部、破砕部にI/S混合層が生成した。</li> <li>・I/S混合層生成後に最新面及び最新ゾーン全体を横断して碎屑岩脈が形成した。</li> </ul>
