## 5.2.3 S-2・S-6 (2) F-8.5' 孔 (補足) — 最新面と平行な割れ目についての検討 —

## 5.2.3 S-2・S-6 (3) E-8.5-2孔 ー評価結果ー

5.2.4 S-4

## 5.2.5 S-5

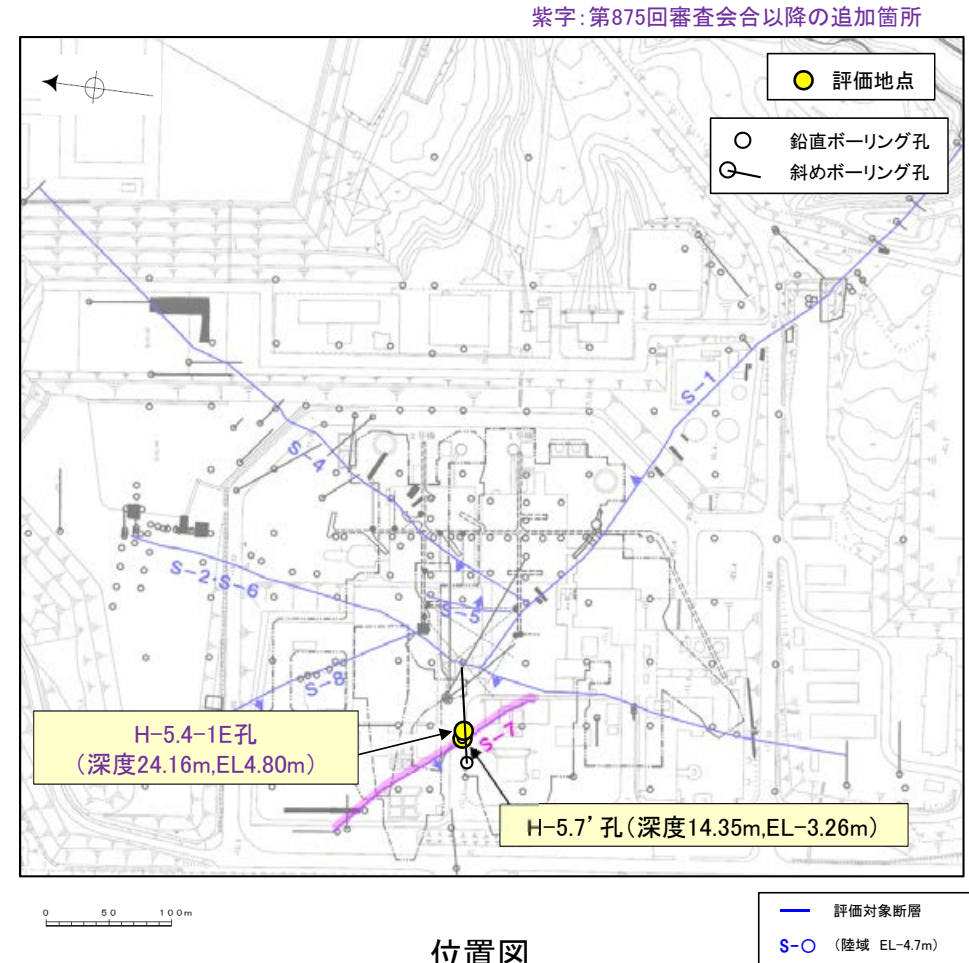
H-5.7'孔断面図  
(断層直交方向, H:V=1:1)

この図の断層線は, 周辺の露頭やボーリングでの出現位置を基に描いている。

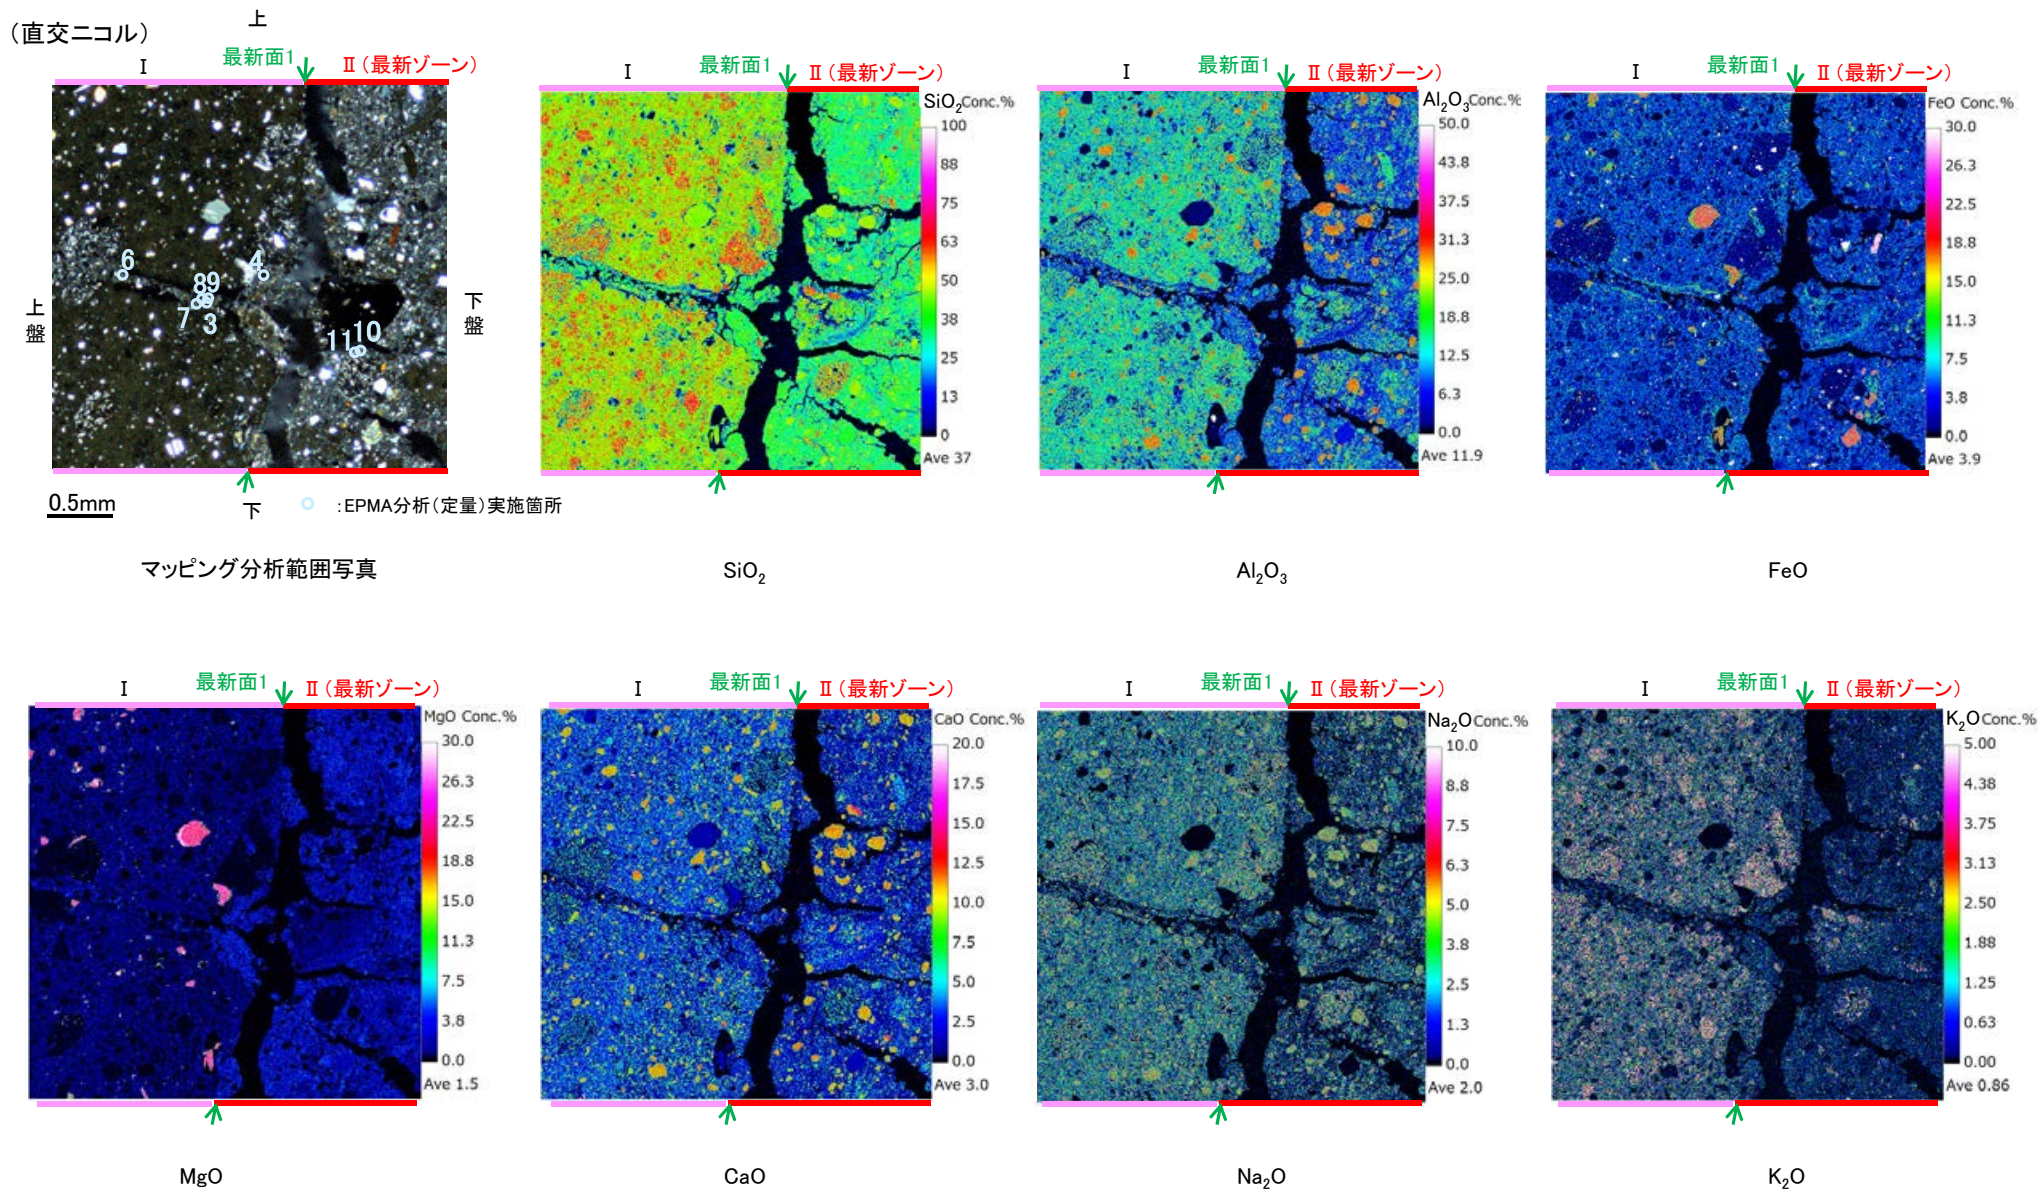
## 5.2.6 S-7 (2) H-5.7' 孔 — 鉍物の同定(EPMA分析(マッピング)) —

○EPMA用薄片でEPMA分析(マッピング)を実施した結果, EPMA分析(定量)で認められたI/S混合層が最新ゾーンやその周辺に分布していることを確認した。
