# 浜岡原子力発電所 敷地の地質・地質構造（コメント回答）

2021年3月3日

# 審査会合・現地調査におけるコメント一覧（未回答分）

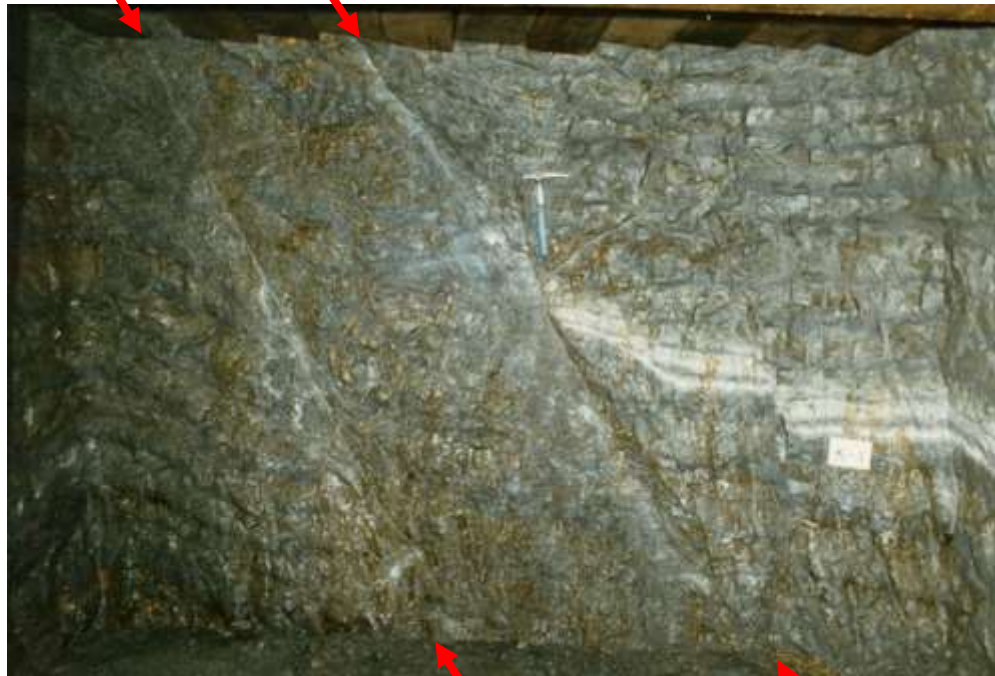
# H断層系の露頭観察例 (H-3断層 (4号炉試験坑))

- 2条の平行な断層面が認められ、その断層面には、幅2～5mmの細粒物質（周辺母岩に比べ軟質な黒色層）が認められる。
- 断層面周辺の母岩には、砂岩の膨縮やレンズ状の構造、明瞭な引きずりといった、流動的な変形構造が認められる一方で、角礫状の破碎部は認められない。
- 母岩の流動的な変形構造から正断層センスであることがわかる。また、これらの構造をもつ箇所を含め断層面周辺の母岩は固結している。
- 断層面は固結した母岩内をややうなっており、平面的ではなく、これらの構造は母岩の流動的な変形を示す。
- 細粒物質は単一の層であり、細粒物質中に複数の層からなる層状構造や角礫状の岩片は認められない。また、細粒物質には、明瞭なせん断面は認められない。

(右図赤枠部分の写真)

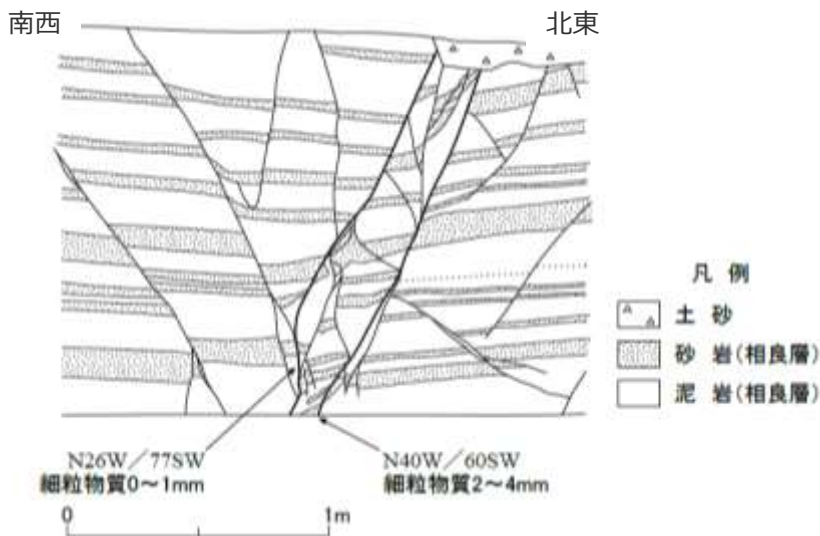
# H-4断層 露頭観察結果 (40.5m盤(西側))

- 2条の平行な断層面が認められ、その断層面には、幅0~4mmの細粒物質（周辺母岩に比べ軟質な黒色層）が認められる。
- 断層面周辺の母岩には、砂岩の膨縮やレンズ状の構造、明瞭な引きずりといった、流動的な変形構造が認められる一方で、角礫状の破碎部は認められない。
- 母岩の流動的な変形構造から正断層センスであることがわかる。また、これらの構造をもつ箇所を含め断層面周辺の母岩は固結している。
- 断層面は固結した母岩内をうねっており、平面的ではなく、これらの構造は母岩の流動的な変形を示す。
- 細粒物質は単一の層であり、細粒物質中に複数の層からなる層状構造や角礫状の岩片は認められない。また、細粒物質には、明瞭なせん断面は認められない。

(写真赤枠部分のスケッチ)
