島根原子力発電所 2号炉 審査資料	
資料番号	EP-061 改 84
提出年月日	令和 3 年 3 月 17 日

島根原子力発電所 2号炉

「実用発電用原子炉に係る発電用原子炉設置者の重大事故の発生及び拡大の防止に必要な措置を実施するために必要な技術的能力に係る審査基準」への適合状況について

東京電力福島第一原子力発電所の
事故教訓を踏まえた対応について

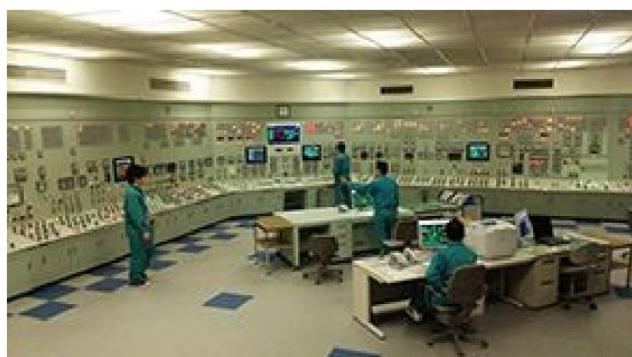
シミュレータを用いた運転操作訓練の状況
(写真は自社施設での実施状況、電源喪失時を想定)

- (a) 運転訓練施設における運転員の訓練実績（平成26年4月～令和2年3月）
- ・自社シミュレータ施設における直員連携訓練：68回（累計の参加人数566名）
 - ・社外シミュレータ施設における運転員の訓練：55回（累計の参加人数69名）
- （上記2つの訓練は、いずれも電源機能等喪失、重大事故等の発生を想定し、シミュレータを用いて対処操作を検討・評価する。）

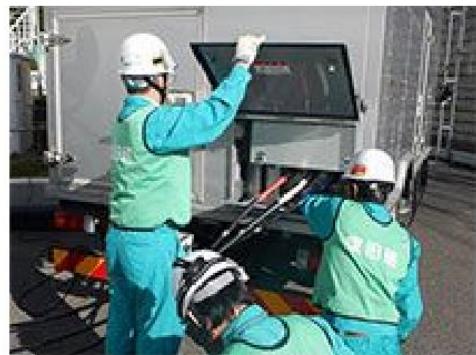
高圧発電機車を用いた電源供給訓練の状況
(写真は全交流電源喪失時を想定した電源ケーブル接続作業)

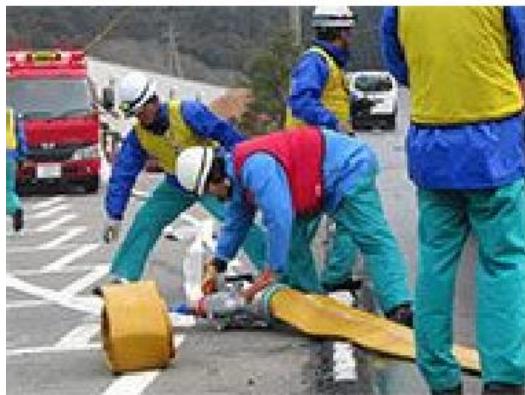
大量送水車による訓練状況
(写真はホース展張とホース接続作業)

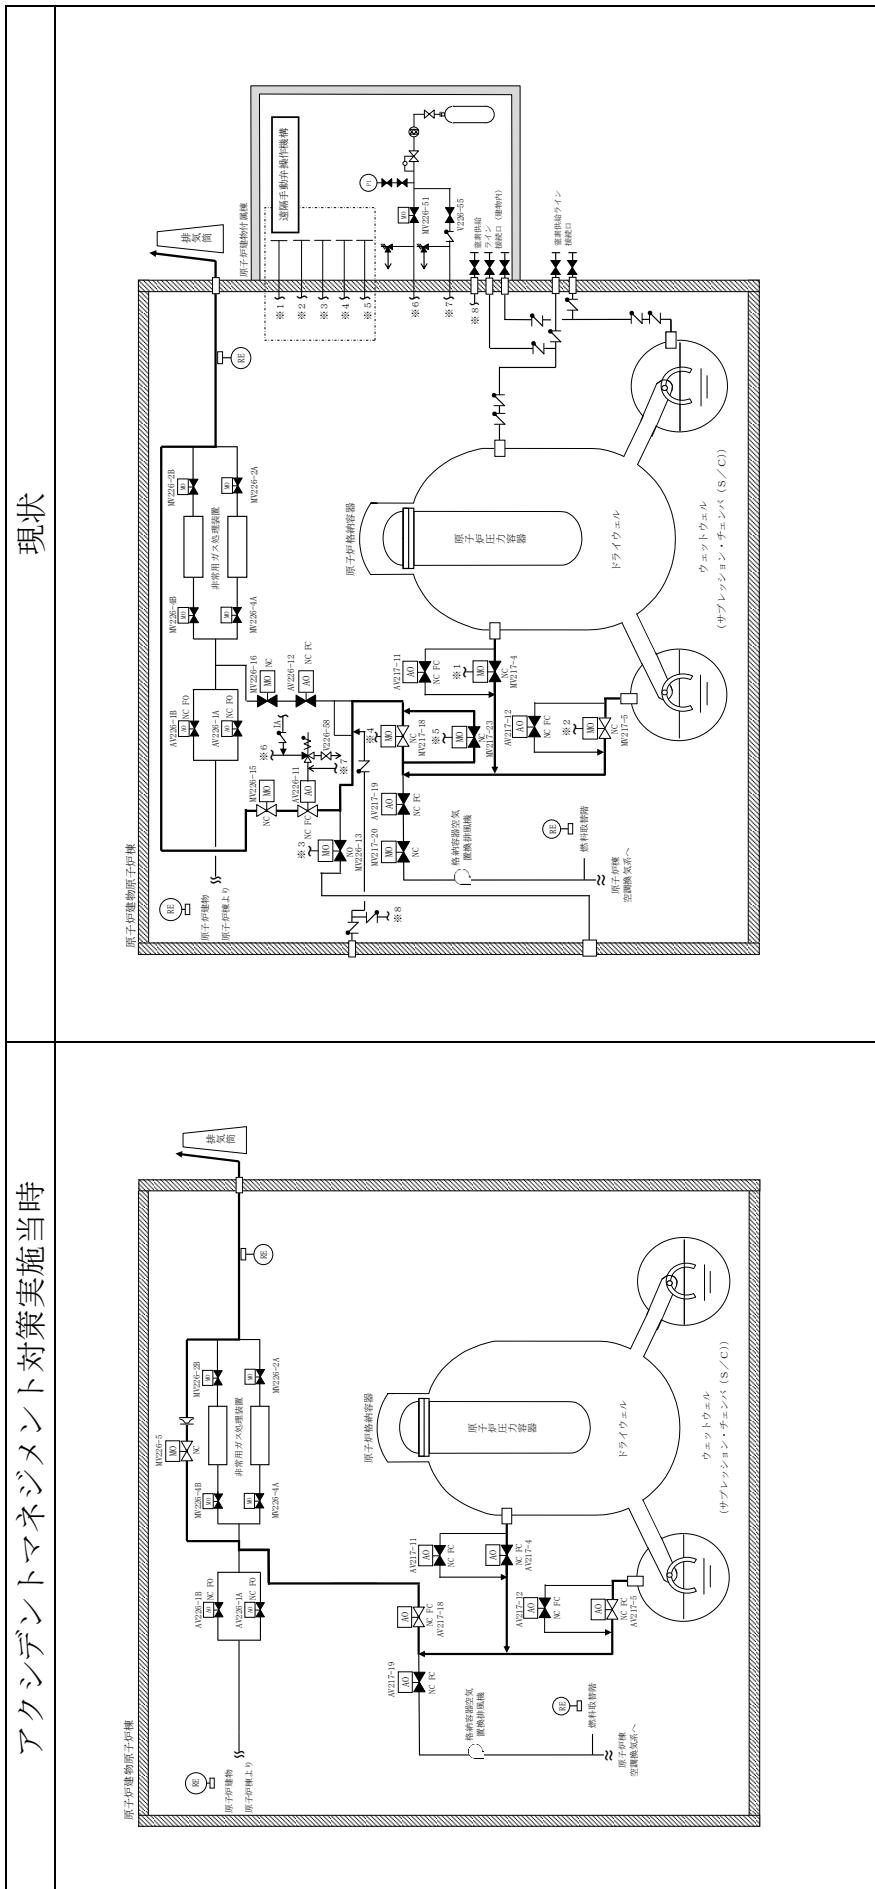
最終ヒートシンクへ熱を輸送するための自主対策設備である耐圧強化ベントラインによる原子炉格納容器内の減圧及び除熱手段は、万一、炉心損傷前に格納容器フィルタベント系が使用できない場合に、原子炉格納容器内雰囲気ガスを窒素ガス制御系及び非常用ガス処理系を経由して、主排気筒に沿って設置している排気管から排出することで、原子炉格納容器内の減圧及び除熱を行うものである。

第1図 耐圧強化ベンツトラインの系統概要図

AV226-11, 12 及び MV226-15, 16 については、弁シート部がメタル又は膨張黒鉛製であるため、200°C, 2Pd 環境下において十分な耐熱性能を有しており、高温劣化の懸念が無い。

MV226-2A, 2B は弁シート部に EPT ゴムを使用しており、耐熱温度は 150°C であるが、有効性評価のうち高圧・低圧注水機能喪失時における格納容器温度の最大温度は約 153°C であるため、炉心損傷前の格納容器ベント実施時の当該弁シート部の温度は耐熱温度である 150°C 以下となると考えられる。高圧・低圧注水機能喪失時における格納容器温度の推移を第2図に示す。また、耐圧強化ベントラインによる格納容器ベント前の系統構成として、非常用ガス処理系が運転中であれば非常用ガス処理系を停止し、当該弁の全閉を確認する手順を整備している。

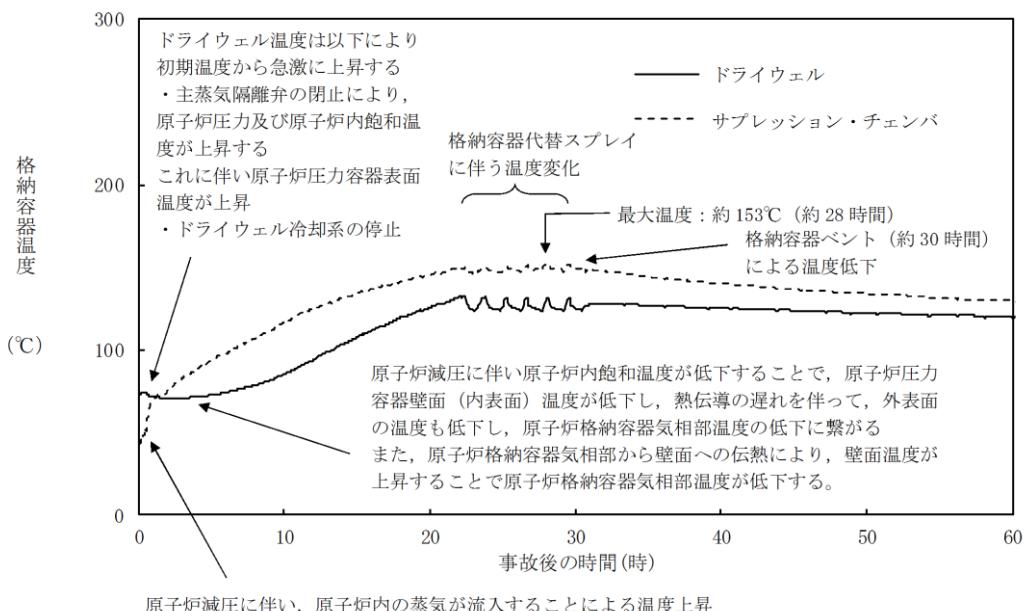
第2図 高圧・低圧注水機能喪失時における格納容器温度の推移

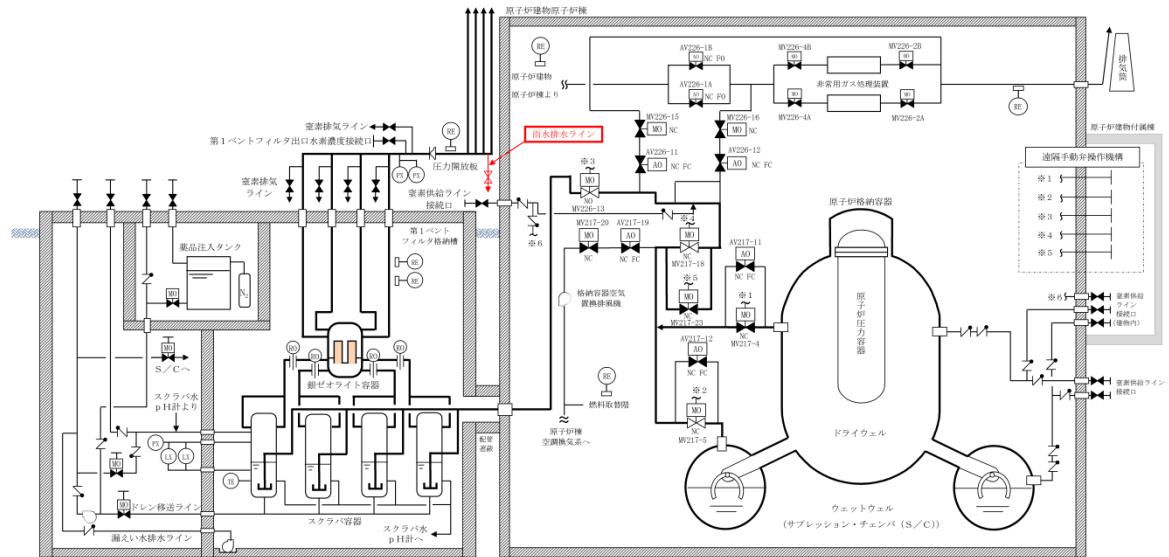
銀ゼオライト容器下流側の圧力開放板出口側は第3図に示すとおり大気側に開放されているため、格納容器フィルタベント系の出口配管の頂部放出端から雨水が流入した場合、圧力開放板まで流入する。そのため、圧力開放板の下流側配管に雨水排水ラインを設けることにより、流入した雨水は圧力開放板下流側配管内に蓄積せずに系外へ放出することができ、配管内で凍結することはない。

第3図 雨水排水ライン系統図

雨水排水ラインの止め弁については、系統待機時に雨水排水ラインに雨水が溜まらないよう、プラント通常運転中は開運用とする。そのため、雨水排水ラインの止め弁については、ベント実施前に人力で確実に閉操作する運用とする。

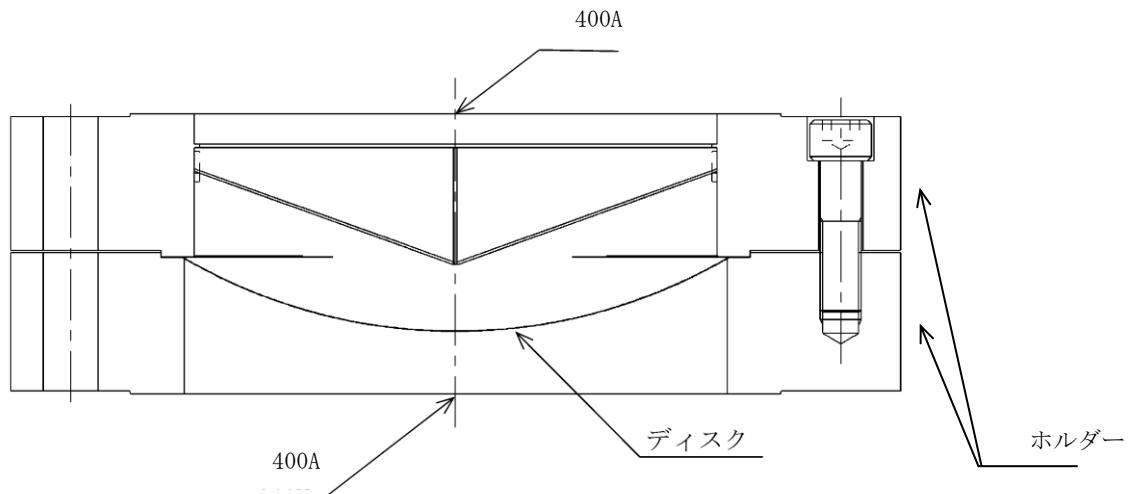
第4図 圧力開放板構造図

一方で、圧力開放板の出口側配管は大気開放されていることから、配管内で水分が結露して水滴が付着し、その状態で外気温が氷点下以下となった場合には圧力開放板表面で水分が凍結する可能性がある。圧力開放板表面が凍結することによる設定圧力での作動影響については、圧力開放板表面を意図的に凍結させ、凍結状態を模擬した破裂試験を実施し、破裂圧力に影響がないことを確認する。

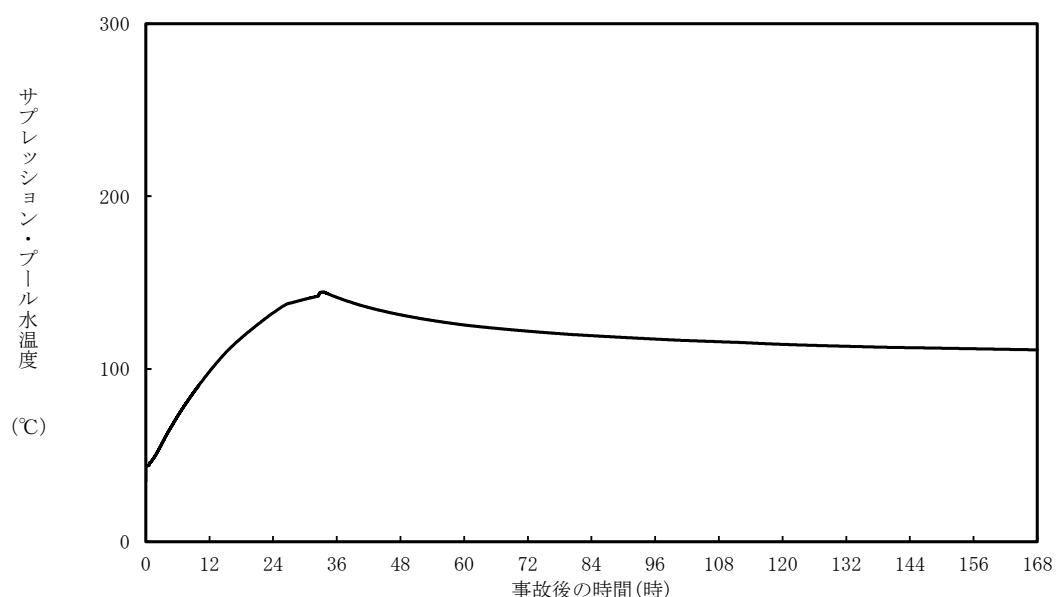
第 5 図より、初期のブローダウンによるスクラビングの効果等により、Cs I 及び Cs OH の大部分が初期の数時間で液相部へと移行することが分かる。また、第 6 図より、最初の数時間においては、サプレッション・プール水温度は未飽和状態であり、沸騰は起きていないことがわかる。すなわち、サプレッション・プールでスクラビングされる大分部の Cs I 及び Cs OH は、最初の数時間で非沸騰状態下でのその効果を受け、残りの少量の Cs I 及び Cs OH が沸騰状態下でのスクラビングを受けることになる。

第6図 サプレッション・プール水温度

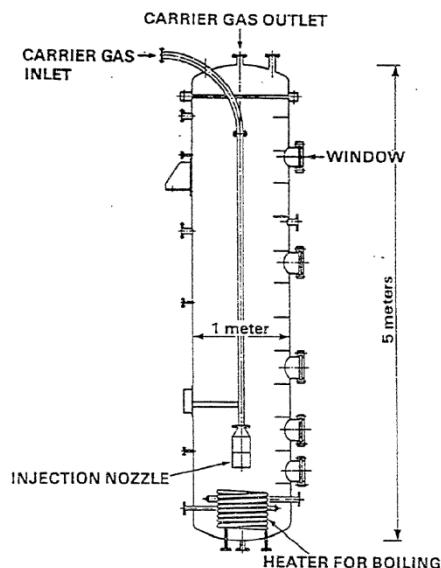
第7図 試験装置の概要

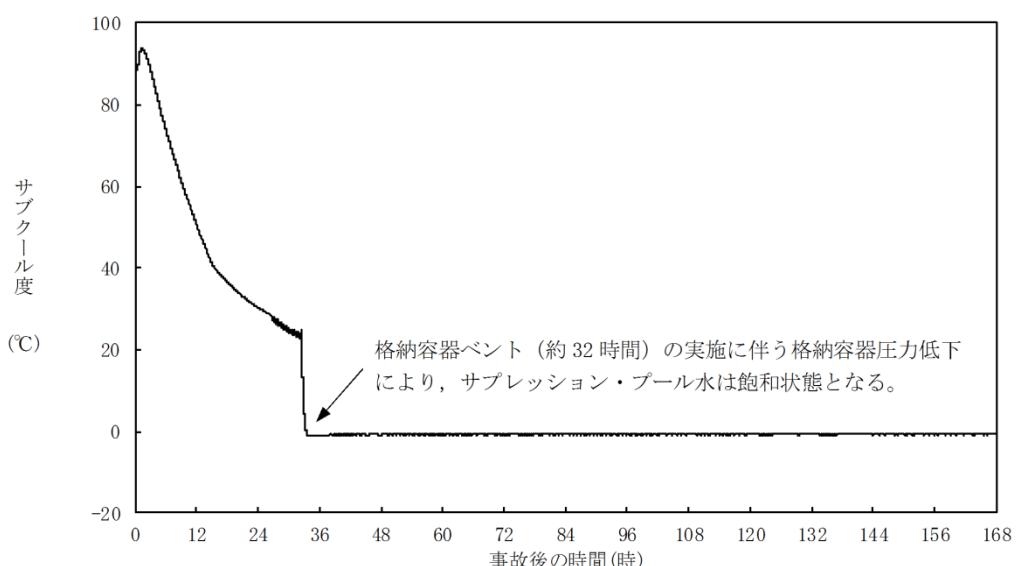
「雰囲気圧力・温度による静的負荷（格納容器過圧・過温破損）」の残留熱代替除去系を使用しない場合では、第9図のとおり、格納容器フィルタベント系による格納容器ベントの実施に伴いサプレッション・プールは飽和状態（沸騰状態）になるため、サプレッション・プールの沸騰による除去効果への影響を確認した。

第9図 サプレッション・プールのサブクール度の推移

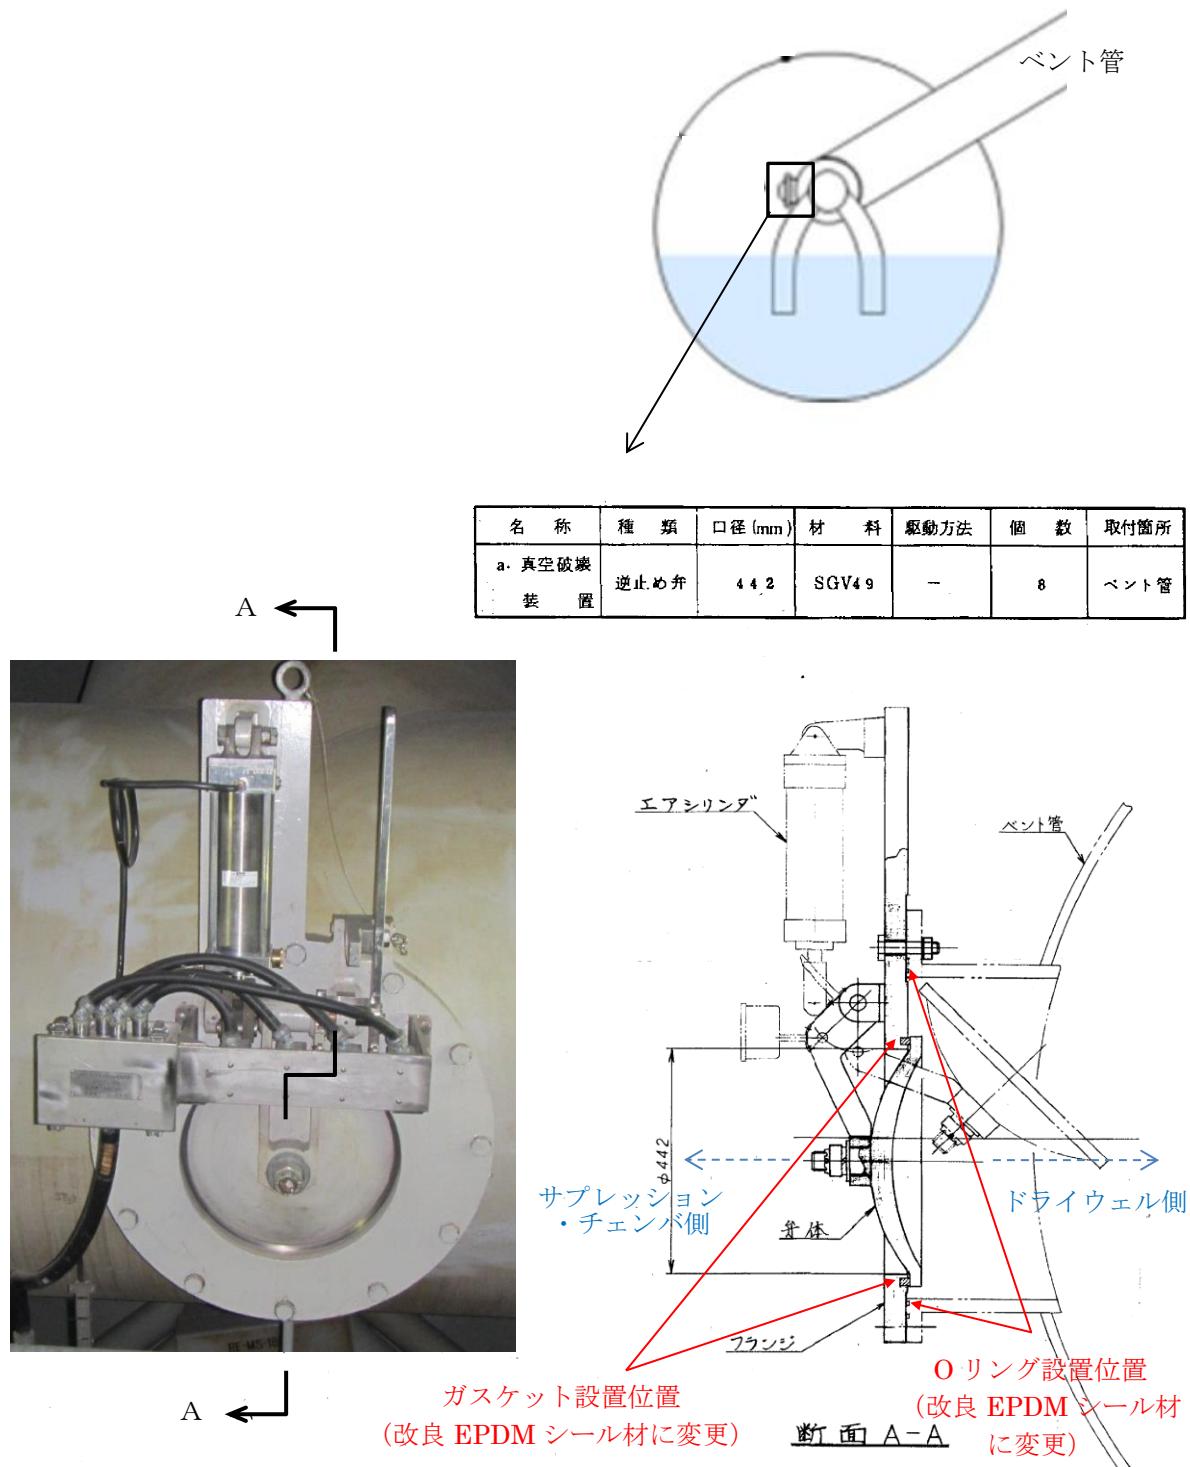
以下に真空破壊装置の構造を示す。

第 10 図 真空破壊装置構造図

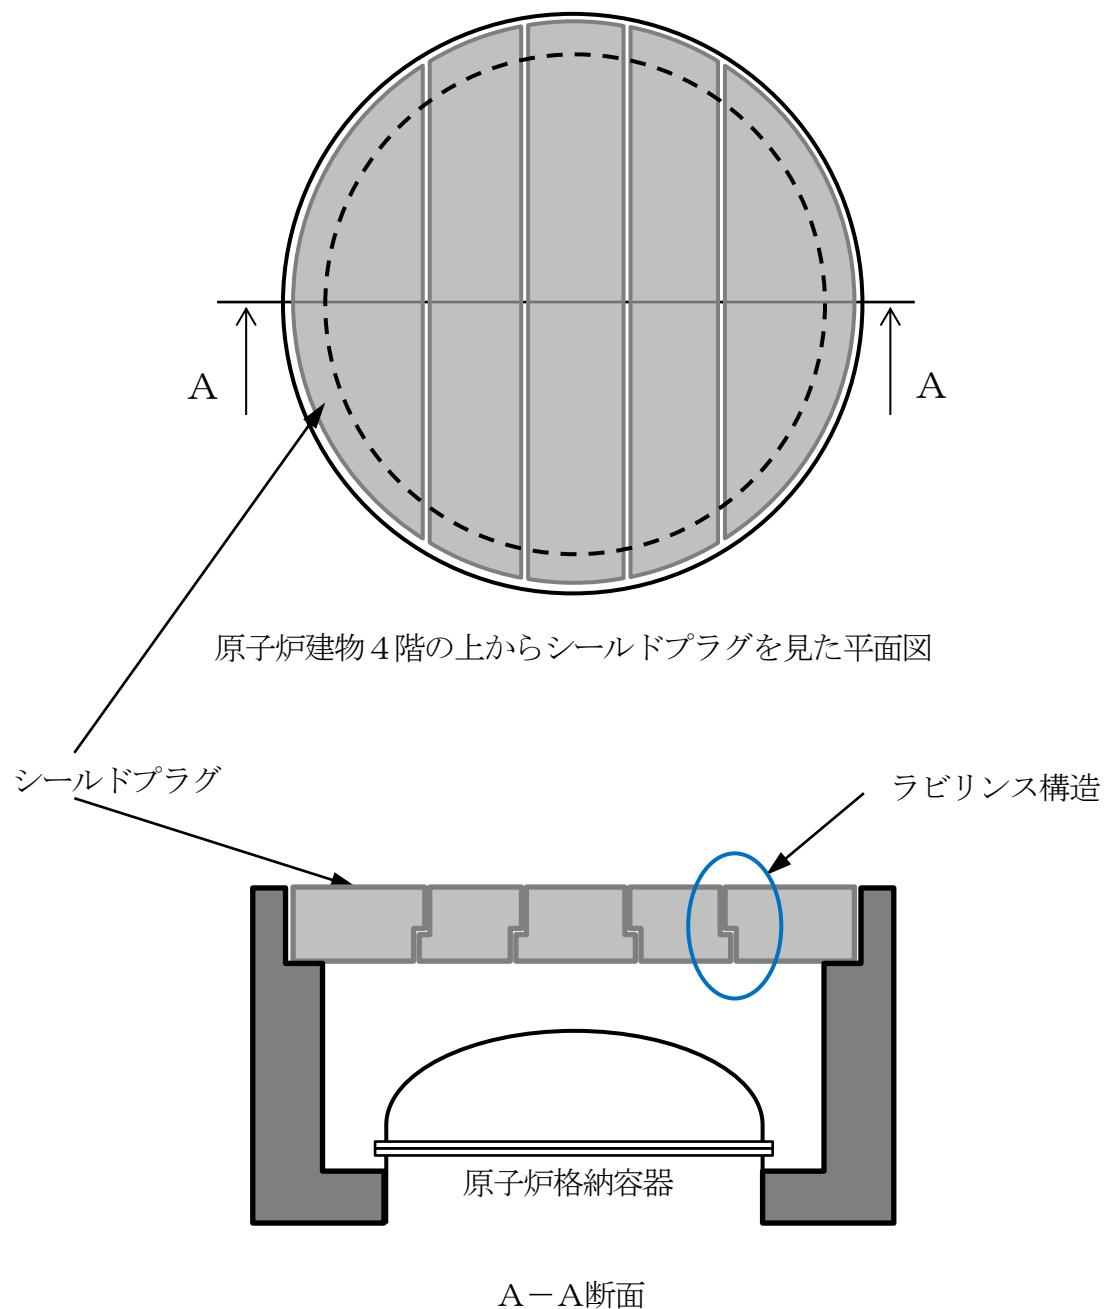
以下にシールドプラグの概略構造を示す。

第 11 図 シールドプラグ概略構造図

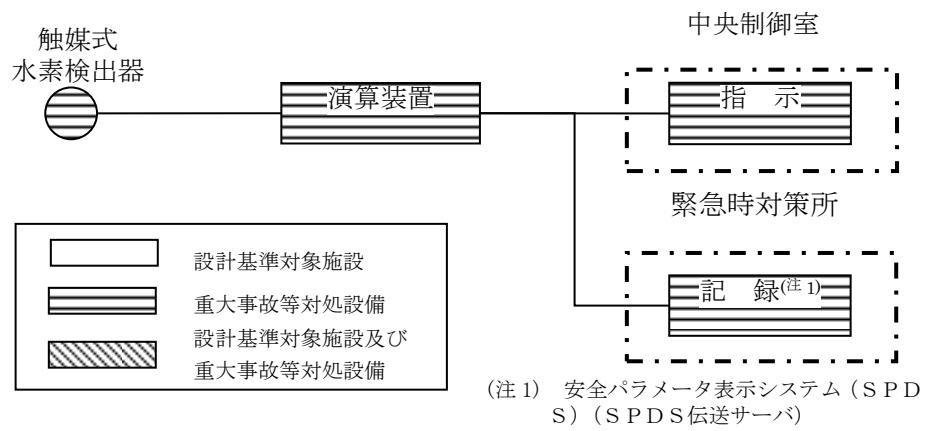
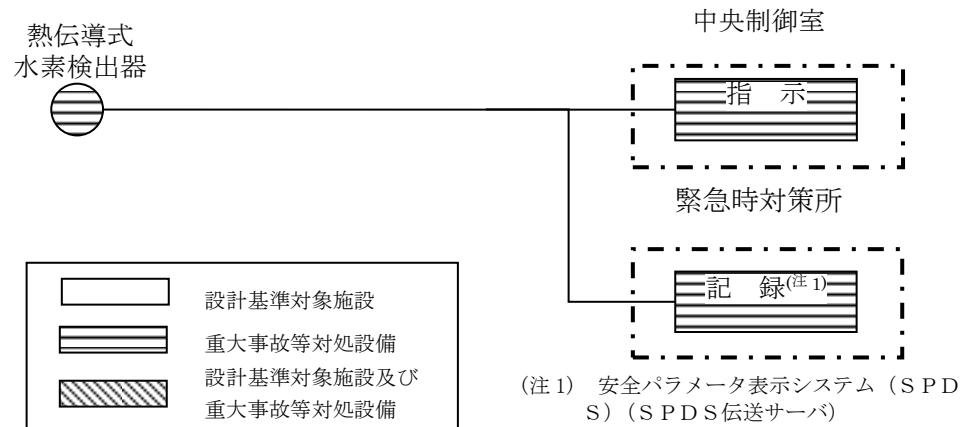
原子炉建物水素濃度は炉心の著しい損傷が発生し、ジルコニウムー水反応等で短期的に発生する水素ガス及び水の放射線分解等で長期的に緩やかに発生し続ける水素ガスが格納容器から原子炉建物原子炉棟へ漏えいした場合に、原子炉建物原子炉棟において、水素濃度が変動する可能性のある範囲で測定を行い、中央制御室において連続監視できる設計とする。また、原子炉建物水素濃度は電源が喪失した場合においても常設代替交流電源設備又は可搬型代替交流電源設備からの給電が可能な設計とする。

第 16 図 原子炉建物水素濃度の概略構成図

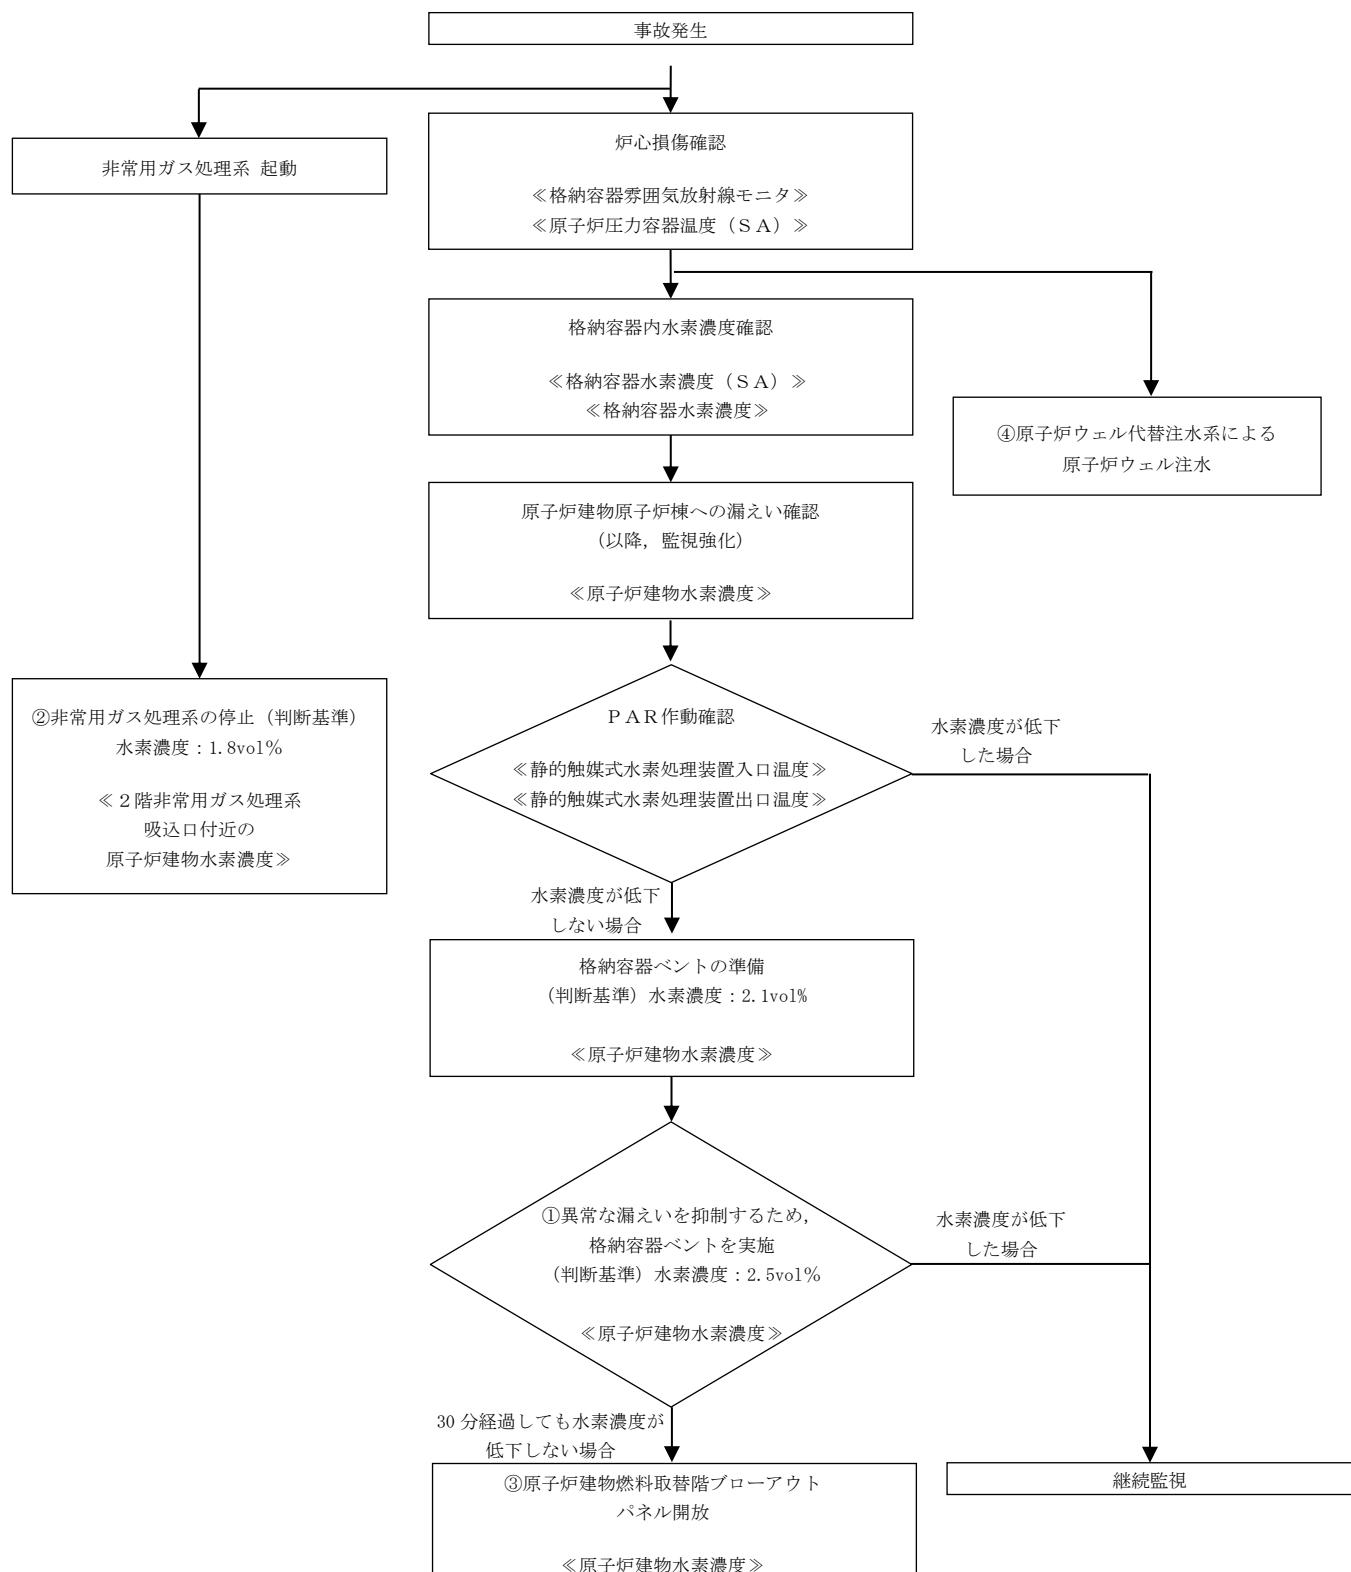
これらの解析結果を踏まえ、格納容器設計漏えい率を超えるような異常な漏えいが発生した場合には、格納容器フィルタベント系による格納容器ベントを実施し、原子炉建物原子炉棟内の水素濃度上昇を抑制することが有効と考える。また、局所エリアへ設置する水素濃度計により格納容器からの水素漏えいを早期に検知することが可能であり、原子炉建物原子炉棟4階に設置する水素濃度計とともに原子炉建物原子炉棟内全体での水素影響を把握することが可能である。自主対策設備も含めた水素漏えい時の対策の全体フローを第21図に、フローに記載している判断基準の考え方を以下に示す。

第 21 図 水素漏えい時の対策フロー

水素濃度が 1.5vol%を超えると P A R の作動、水素処理による水素濃度上昇の抑制効果を見込むことができ、また、格納容器の設計漏えい率を超えた状態では水素とともに放射性物質も漏えいする可能性が高いため、早期に格納容器ベント操作へ移行する方が有効と考え、水素濃度 2.5vol%に到達した時点でベント実施を判断する。また、ベント実施基準の 2.5vol%に対し、運転操作の余裕時間（0.4vol% = 3 時間）を踏まえ、水素濃度 2.1vol%に到達した時点でベント準備を判断する。

非常用ガス処理系は、格納容器から漏えいしたガスに含まれる放射性物質を低減しつつ、水素を大気へ放出することで原子炉建物原子炉棟の水素濃度上昇を抑制でき、また、水素の成層化を防ぐ換気効果を有することから、運転可能な場合は使用する。ただし、非常用ガス処理系は防爆仕様ではないため、系統内での水素爆発のリスクを回避する必要があり、可燃限界を下回る水素濃度 1.8vol%*を非常用ガス処理系の停止基準とする。

P A R による水素処理や格納容器ベントによる水素処理にも関わらず、原子炉建物原子炉棟への水素が漏洩する場合には、原子炉建物燃料取替階ブローアウトパネルを開放することにより水素濃度上昇を抑制する。P A R による水素処理や格納容器ベントによる水素上昇の抑制効果を考慮し、原子炉建物燃料取替階ブローアウトパネル開放は格納容器ベントを実施してもなお水素濃度が低下しない場合に実施する。なお、第 22 図に原子炉建物燃料取替階ブローアウトパネル開放による燃料取替階の水素濃度の時間変化を示すが、格納容器ベントの判断基準である水素濃度 2.5vol%から、原子炉建物燃料取替階ブローアウトパネル開放の判断及び準備時間を踏まえても、可燃限界到達までには十分に時間的余裕があることから、原子炉建物燃料取替階ブローアウトパネルの開放操作は可能であり、原子炉建物燃料取替階ブローアウトパネル開放後は燃料取替階の水素濃度の低減が期待できる。

ドライウェル主法兰ジからの水素ガス漏えいを抑制するため、原子炉格納容器内の温度の上昇が継続し、171°Cに到達した場合において、原子炉ウェル代替注水系が使用可能であれば原子炉ウェル代替注水系による原子炉ウェルへの注水を実施する。

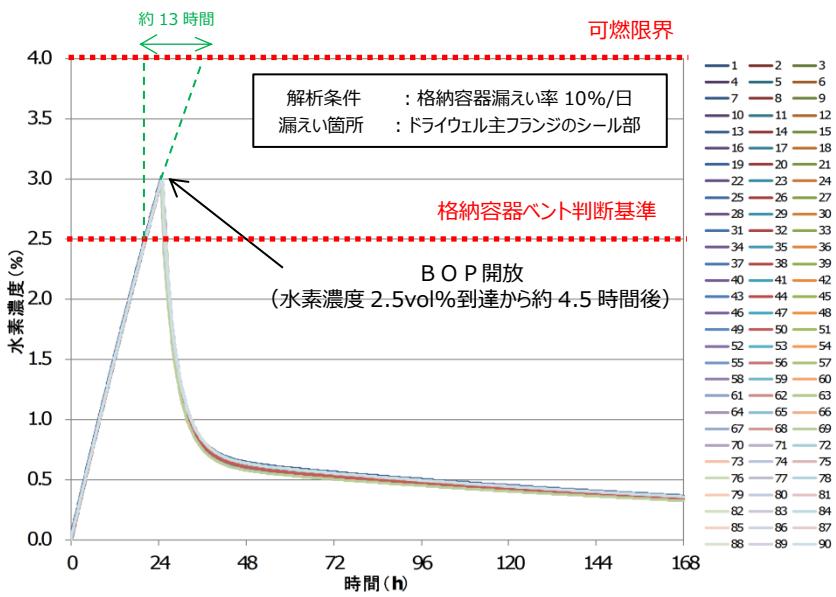
第 22 図 原子炉建物燃料取替階ブローアウトパネル開放による水素濃度の時間変化（P A R 及び格納容器ベント不作動時）

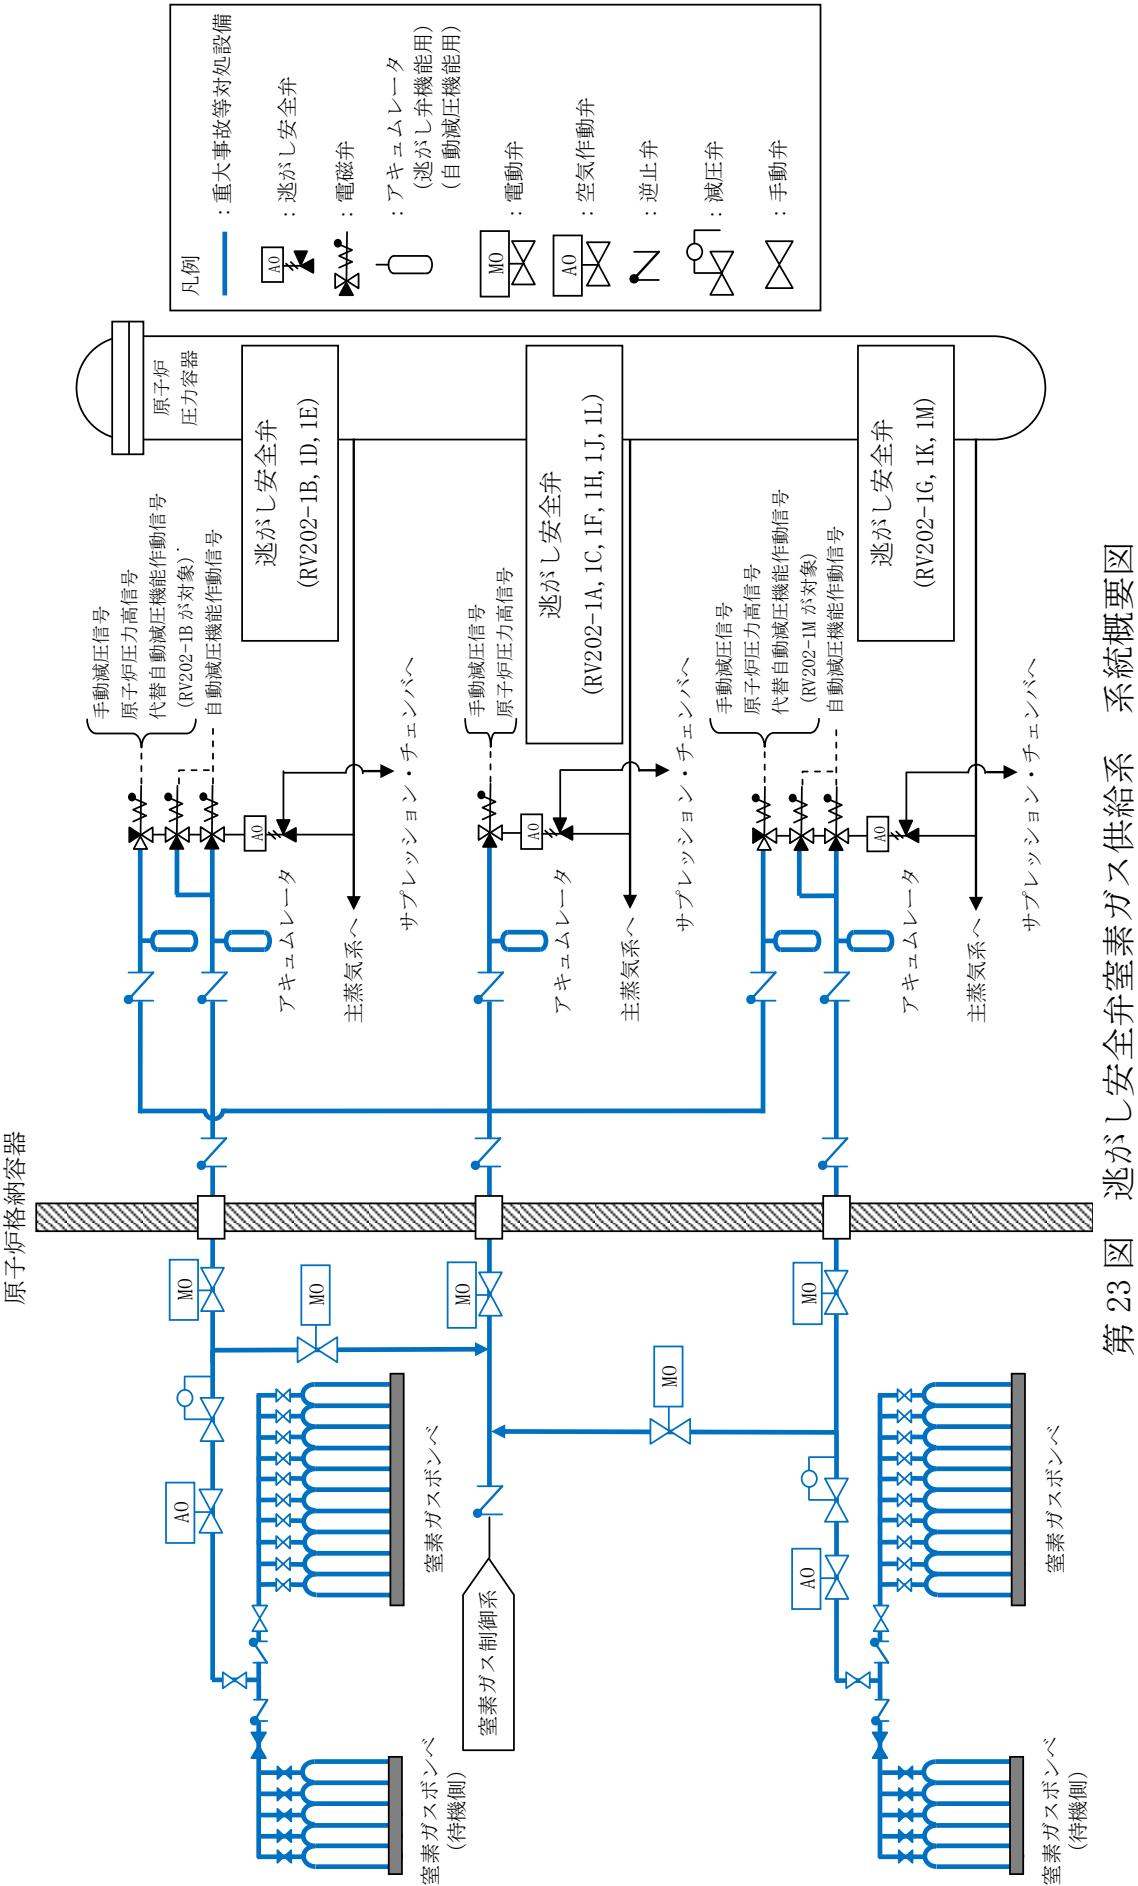
逃がし安全弁窒素ガス供給系の系統圧力は、逃がし安全弁の作動環境条件を考慮して格納容器圧力が設計圧力の2倍の状態(853kPa[gage])においても全開可能な圧力に設定変更可能な設計とする。

第 23 図 逃がし安全弁窒素ガス供給系 系統概要図

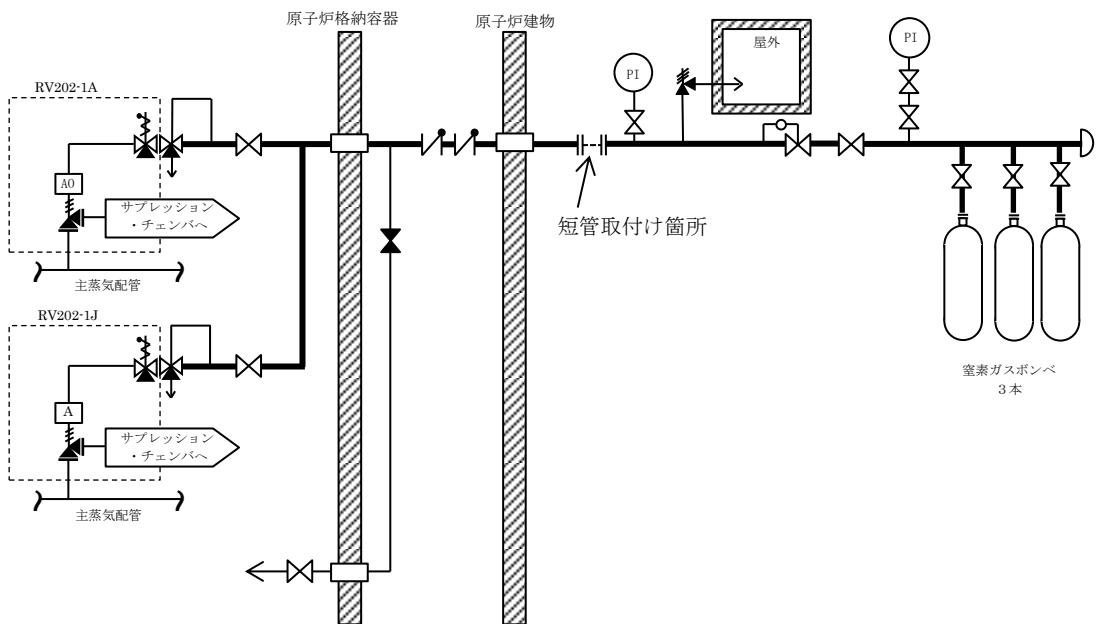
本系統は、A D S 機能がない2個へ、逃がし安全弁窒素ガス代替供給設備の窒素ガスボンベの窒素ガスの供給を行う設計とする。

第 24 図 逃がし安全弁窒素ガス代替供給設備 系統概要図

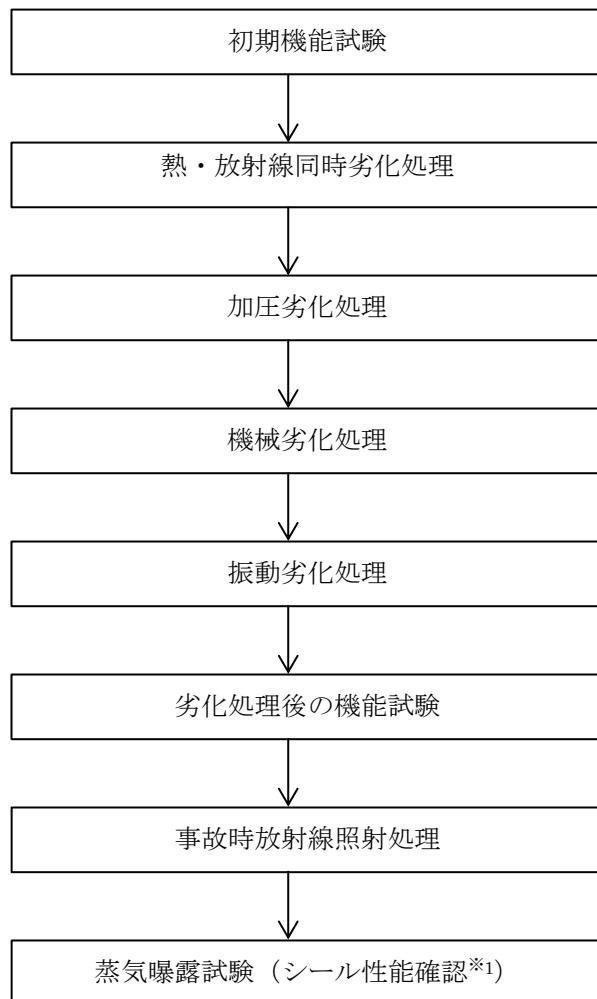
本試験で実施する試験項目を第29図に示す。

第29図 試験手順及び項目

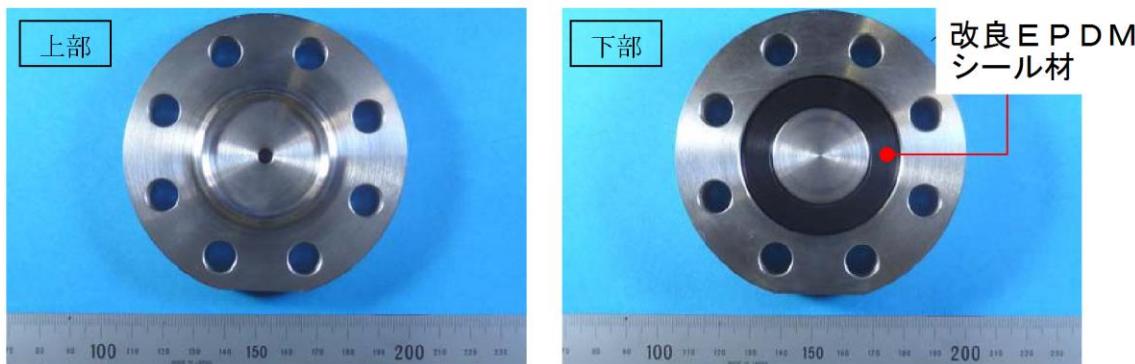
第38図 試験治具及びシール材外観

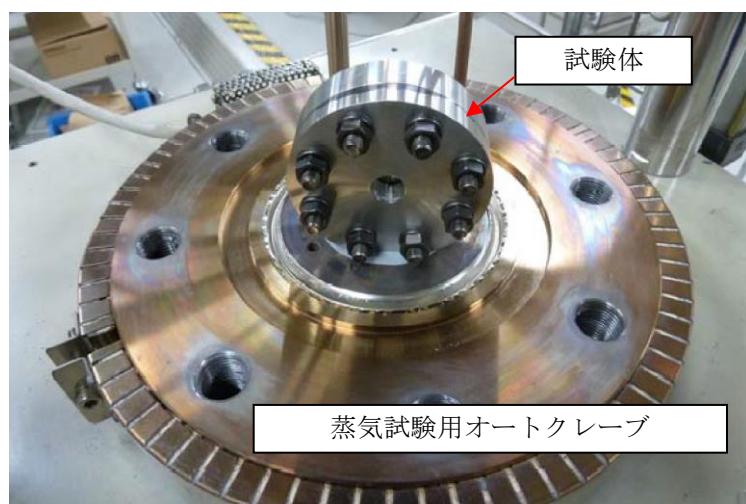
第40図 蒸気曝露試験体設置状況

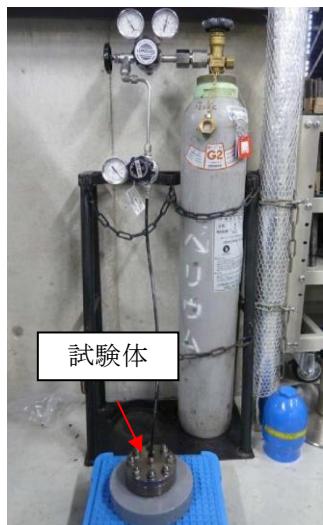
第 41 図 He 気密確認試験状況

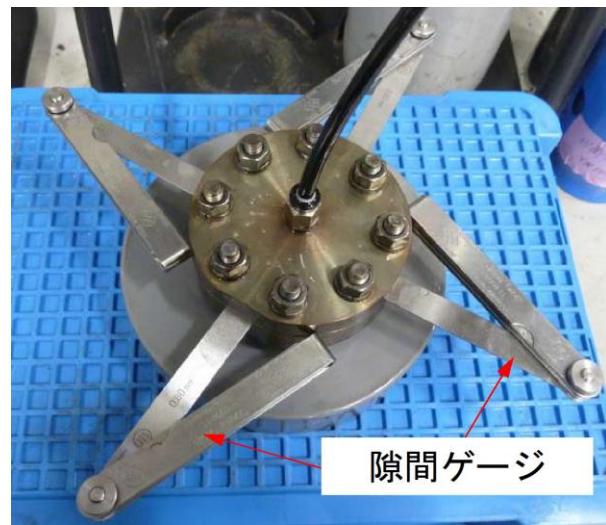
第 42 図 He 気密試験時開口模擬（隙間ゲージ使用）

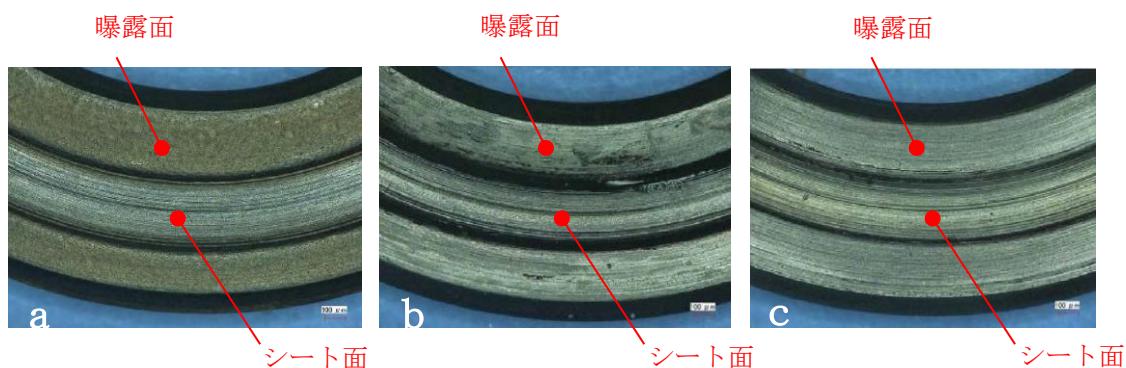
デジタルマイクロスコープを用いて He 気密確認試験後のシール材表面を観察した。観察結果を第 43 図に示す。シール材表面に割れ等の顕著な劣化は認められなかった。

第 43 図 試験後外観観察結果

(a:乾熱 200°C, 168h b, c:蒸気 250°C, 168h)

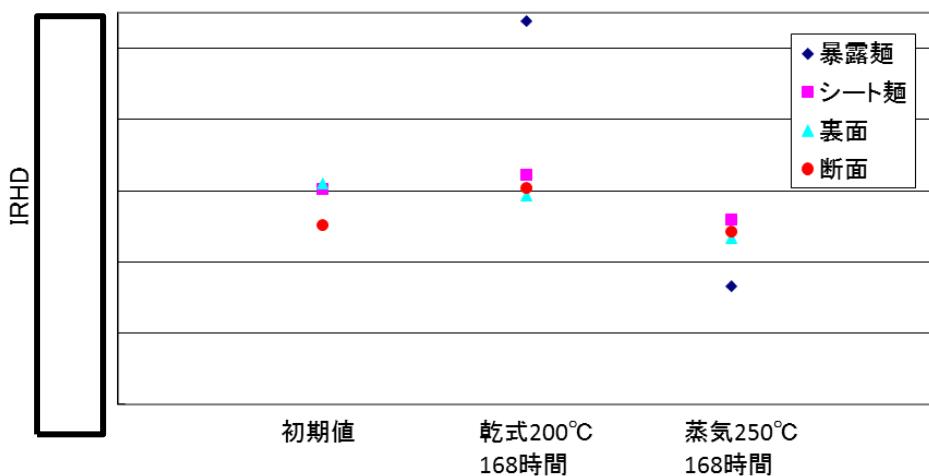
試験後のシール材の硬さ測定結果を第46図に示す。曝露面、シート面、裏面、断面の硬さを測定した。曝露面において、乾熱200°C、168h条件では酸化劣化によって硬さが顕著に上昇していた。その他の部位、条件では、蒸気250°C、168h条件の曝露面で若干の軟化が確認された以外、硬さは初期値近傍であり、顕著な劣化は確認されなかった。

第46図 硬さ測定結果

以上の試験結果から、200°C、2Pd、168hの条件下では、改良EPMシール材を使用した場合は、圧力上昇時のフランジ部の開口を勘案しても原子炉格納容器フランジ部の気密性は保たれると考えられる。

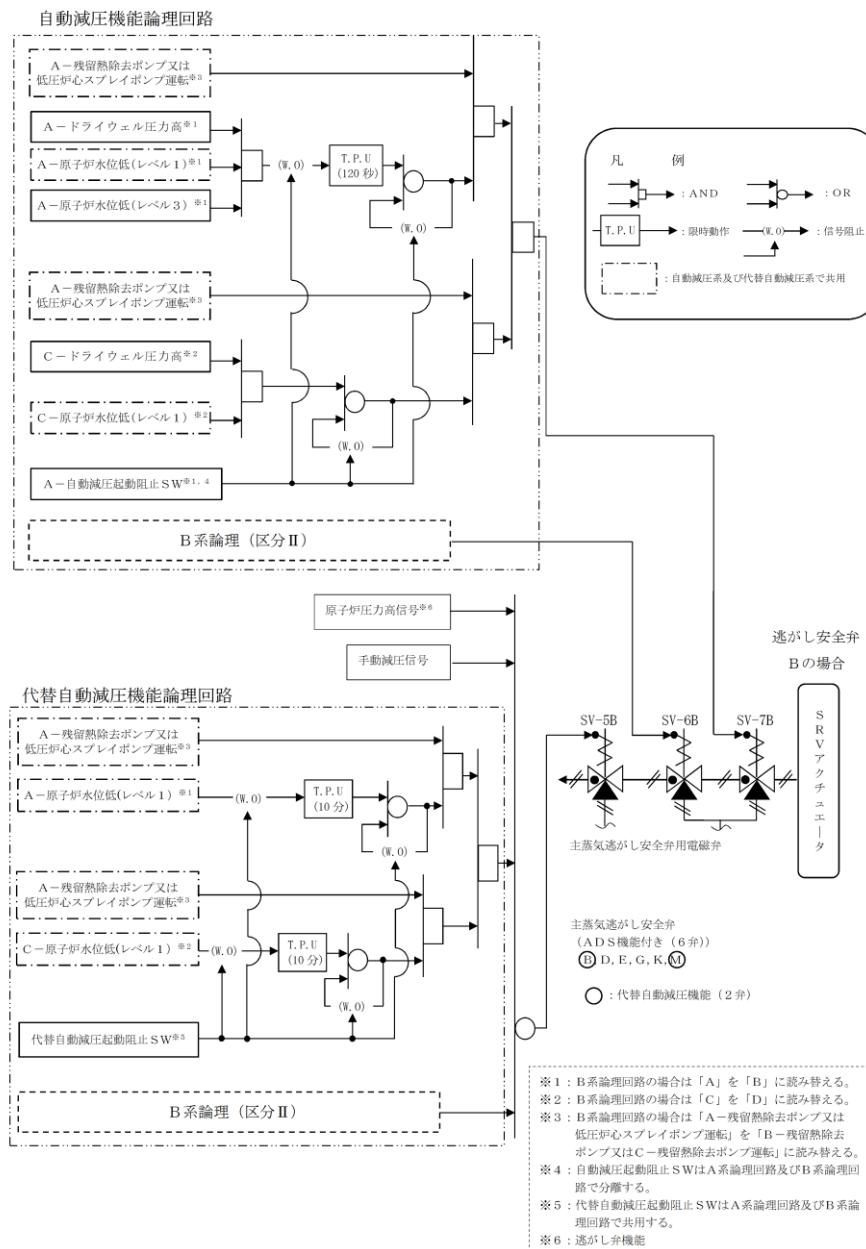
自動減圧機能は、設計基準事象（中小破断L O C A）の際に、自動的に原子炉を減圧し、低圧炉心注水を促進させることを目的とした設備であり、事象条件としては中小破断L O C A + 外部電源喪失 + 高圧炉心スプレイ系の单一故障を想定し、ドライウェル圧力高と原子炉水位低（レベル1，3）のAND条件及び残留熱除去ポンプ又は低圧炉心スプレイポンプ運転の場合に、自動減圧させることができる設計としている。

代替自動減圧機能は、低圧E C C Sの多重故障も想定し、低圧E C C Sポンプが全台故障している場合には減圧しないよう原子炉水位低（レベル1）及び残留熱除去ポンプ又は低圧炉心スプレイポンプ運転の場合に、自動減圧させることができる設計としている。

第47図 自動減圧系及び代替自動減圧機能の論理回路図

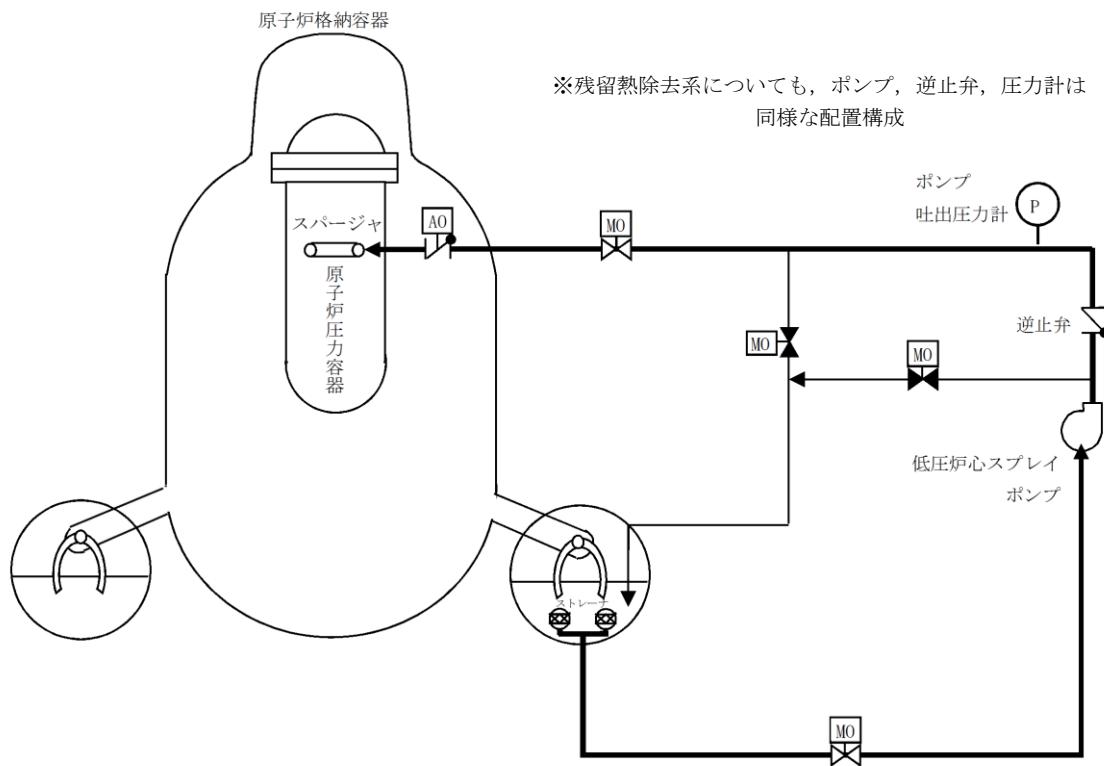
低圧E C C Sポンプ運転状態は、ポンプ遮断器「閉」信号又はポンプ吐出圧力高信号で検出可能である。島根2号炉では、第48図のとおりポンプの吐出圧力計をポンプ下流の逆止弁後段にのみ設置しており、ポンプ起動後に異常停止しても残圧により、ポンプ運転状態を正確に判別することができない可能性があることから、ポンプが起動していることを正常に検出可能な遮断器「閉」信号を採用している。

第48図 低圧炉心スプレイ系 系統概要図

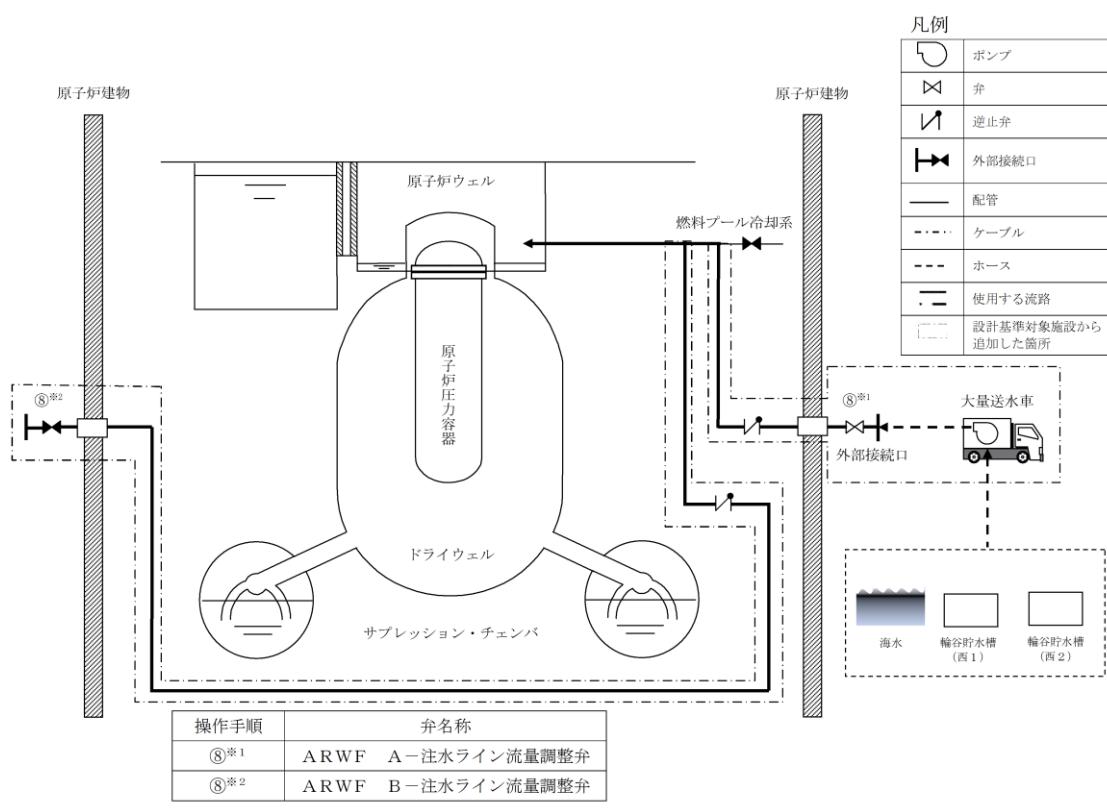
水素爆発による原子炉建物等の損傷を防止するための自主対策設備である原子炉ウェル代替注水系は、重大事故等時において、ドライウェル主フランジを冷却することで原子炉格納容器外への水素漏えいを抑制し、原子炉建物の水素爆発を防止する機能を有する。ドライウェル主フランジは第49図に示すように、原子炉ウェルに注水することで、ドライウェル主フランジシール材を外側から冷却することができる。

第49図 原子炉ウェル代替注水系 概略図

原子炉ウェル代替注水系は、大量送水車、接続口等から構成され、重大事故等時に原子炉建物外から代替淡水源（輪谷貯水槽（西1）及び輪谷貯水槽（西2））の水、又は海水を、大量送水車により原子炉ウェルに注水することでドライウェル主フランジを冷却できる設計とする。
