1. 宍道断層の評価 (2) 地質調査(宍道断層の東側)

森山(研磨片観察及び薄片観察(断層の走向方向))

# 1. 宍道断層の評価 (2) 地質調査(宍道断層の東側) 森山(調査の概要(造成地付近))

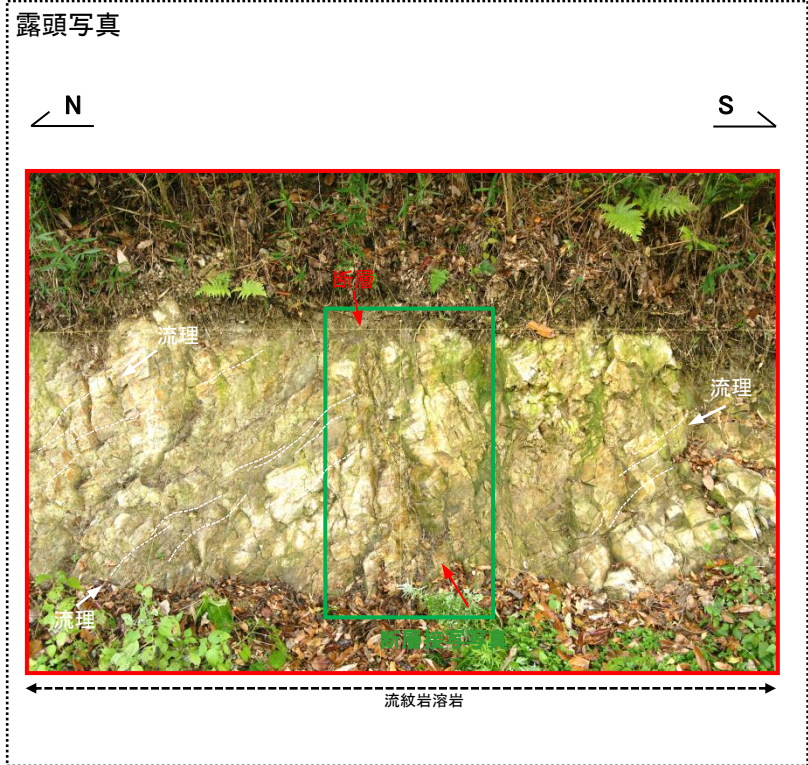
# 1. 突道断層の評価 (2) 地質調査(突道断層の東側) 森山(はぎ取り調査(断層露頭③))

④ 断層ガウジは認められず、周囲の母岩は破碎を受けていない。

・はぎ取り調査の結果、成相寺層の流紋岩溶岩中に断層が認められる。  
・断層ガウジは認められず、周囲の母岩は破碎を受けていない。

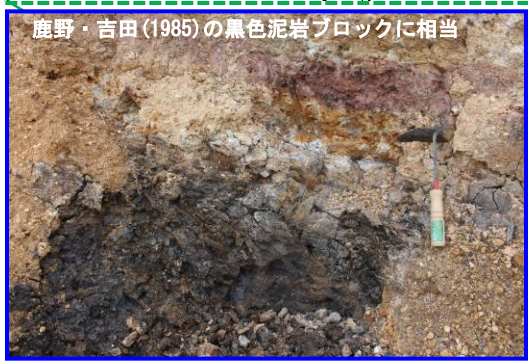
断層露頭⑤(地表地質踏査)

- 鹿野・吉田(1985)に記載されている「粘土化帯 EW80-85°N」に対応する断層(断層露頭⑤-1)は、現在、法面南側の植生工に覆われているが、造成前のこれまでの地表地質踏査(2007年3月)において、これに対応する断層露頭が確認されている(次頁参照)。「粘土化帯または破碎・せん断の著しい部分」は本地点の法面中央部の植生工未施工部(断層露頭⑤-2)に対応すると考えられる。
- 鹿野・吉田(1985)に記載されている「黒色泥岩ブロック(成相寺層)」は、法面に断片的に観察される泥岩と考えられる。

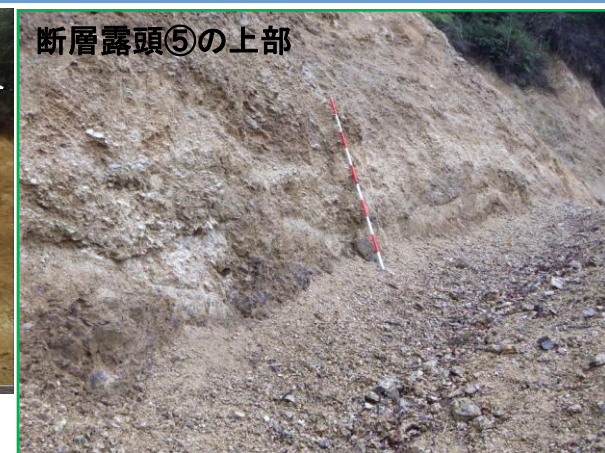
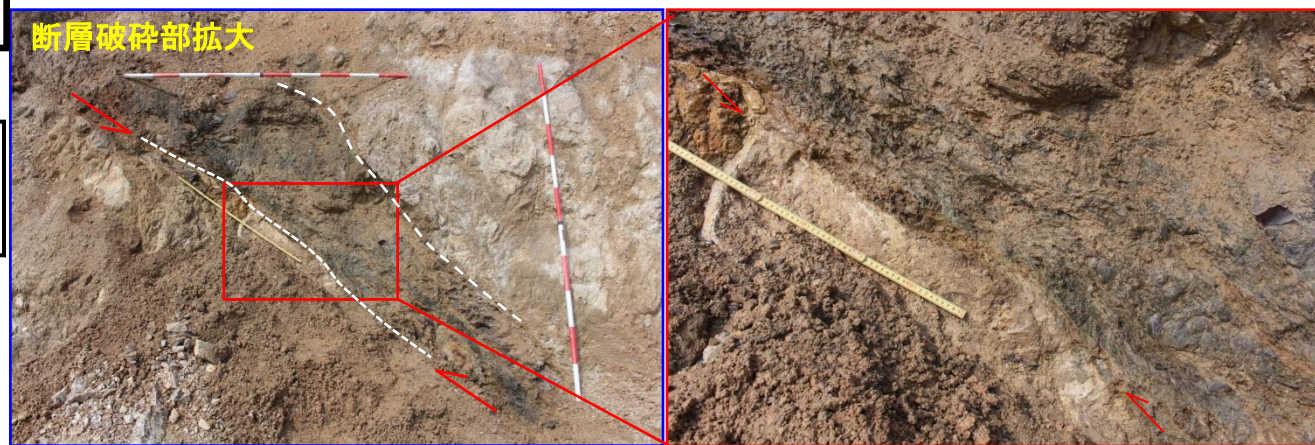
1. 宍道断層の評価 (2) 地質調査(宍道断層の東側)  
断層露頭⑤-2(地表地質踏査)

・流紋岩質火砕岩(成相寺層)中に断層(N77W/52Nの走向傾斜)が認められるが、法面上部では認められない。  
・断層露頭⑤-2の法面上部では、低角度傾斜の亀裂が認められるが、法面下部から連続する断層は認められない。

・破碎幅は最大で70cm程度で、一部、風化は進んでいるが固結・密着している。  
・断層面には、極めて薄い粘土が認められるが連続性に乏しく、法面上部では確認されない。

- ・ 森山付近において、地表地質踏査等を追加実施(データ拡充)した結果、鹿野・吉田(1985)による断層通過位置付近に断層が推定される。
- ・ 断層(推定)通過位置の南側に位置する造成地西側法面(植生工の未施工範囲)には、成相寺層の流紋岩質火砕岩中に断層が認められるが、法面上部では不明瞭となる。
- ・ 断層は、N77W/52Nの走向傾斜を示し、破碎幅は最大で70cm程度で一部風化が進んでいるが、固結・密着している。

断層は、破碎幅は最大で70cm程度で一部風化が進んでいるが、固結・密着している。

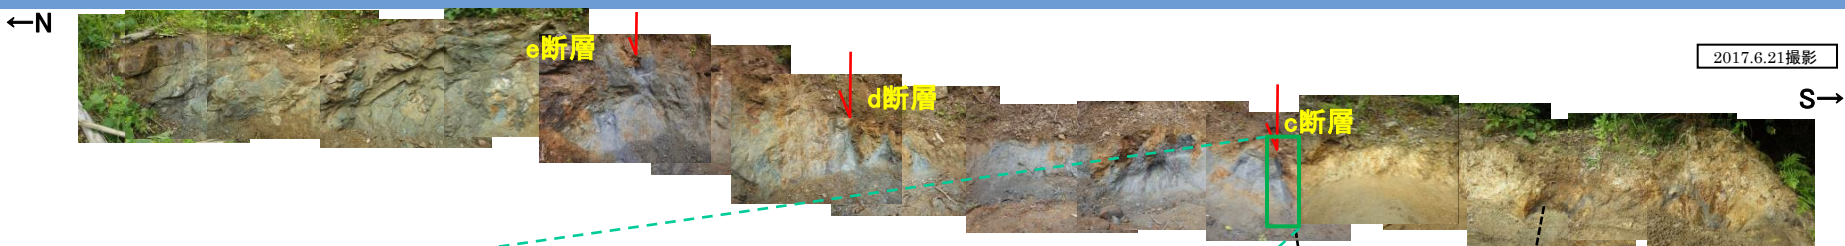
# 1. 突道断層の評価 (2) 地質調査(突道断層の東側) 断層露頭⑥-2(c断層)(地表地質踏査)

- 古浦層の安山岩質火砕岩と、成相寺層の流紋岩質火砕岩を境する断層(c断層)が認められる。断层面としては、地質境界をなす断层面(断层面②)と安山岩質火砕岩中の断层面(断层面①)が確認される。断层面①と断层面②の間は、小断層が認められる破碎部からなる。
- 断层面①は平滑な面をなすのに対し、断层面②は屈曲する。断层面②の屈曲は断层面①から派生する小断層の影響を受けていると考えられる。
- 以上のことから、断层面①を最新活動面と判断し、c断層として評価する。
- c断層の試料を採取し、CT画像撮影、実体顕微鏡観察を実施した。

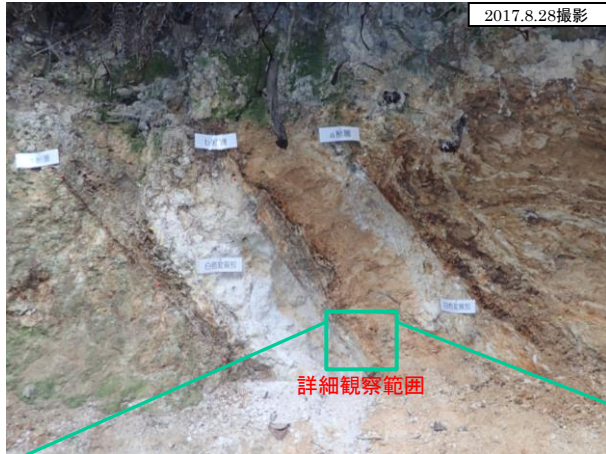
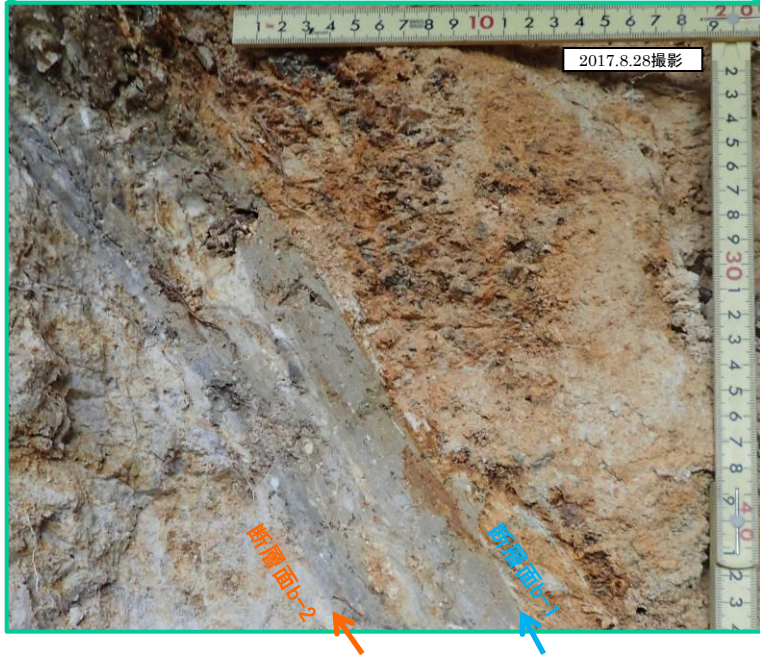
断層露頭⑦ b断層(詳細観察)

- ・b断層は厚さ5~10cm程度の破碎部を伴い、破碎部の上盤側に平滑性が悪い断層面b-1、下盤側に平滑性の良い断層面b-2が認められる。
- ・断層面b-1に近い箇所では、下盤側の粒子に非対称な流動組織(σ組織)といった正断層変位を示唆する構造が認められる。断層面b-2に近い箇所では、上盤側に粒子のP面配列と下盤側に引きずり構造といった逆断層変位を示唆する構造が認められる。
- ・断層面b-2が平滑な面をなすことから、これをb断層の最新活動面と判断し、b断層として評価する。
