## 6. 敷地周辺陸域の断層活動性評価 (宍道断層, 大社衝上断層以外)

# 古殿[北][南]断層 位置図

## 7. まとめ

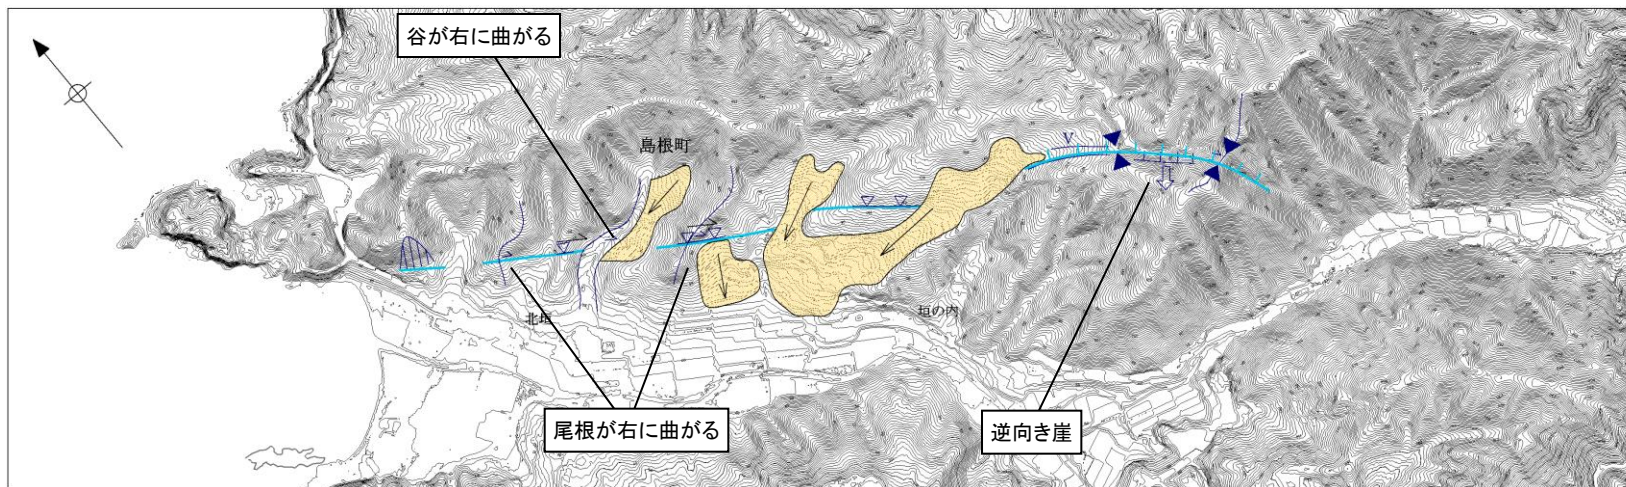
垣の内北側周辺の空中写真判読図

- ・活断層研究会編(1980, 1991)の垣の内北側断層にほぼ対応して、直線状の谷, 鞍部, 傾斜変換線等の連続として変位地形・リニアメントが判読される。
- ・変位地形・リニアメントを境として, 山地斜面に逆向き崖による北東側低下の高度差が認められ, 変位地形・リニアメントの北西側では一部に河谷と尾根に右屈曲が認められるが, 不明瞭で系統的ではない。

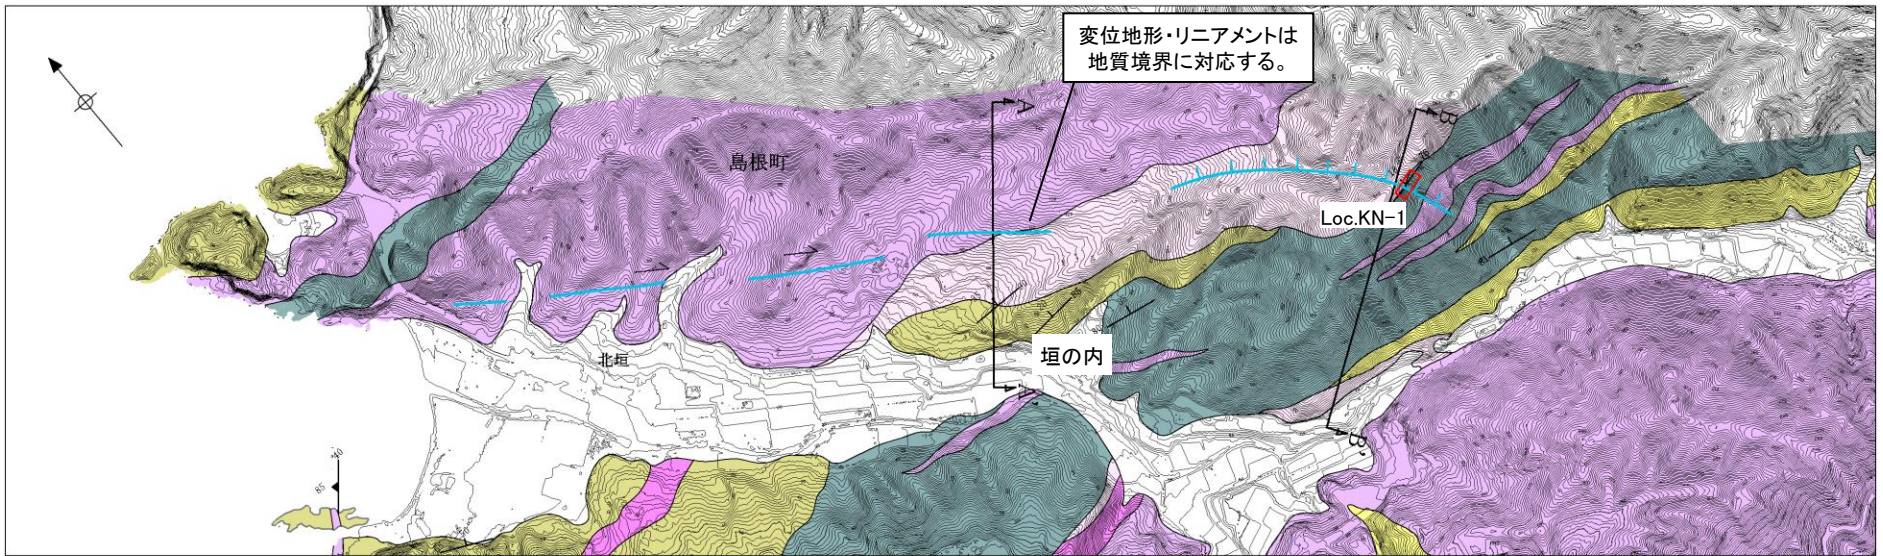
垣の内北側周辺の地質図および地質断面図

- ・周辺の地質は、新第三系中新統の牛切層の堆積岩類と、これに貫入するデイサイト, 安山岩, 玄武岩からなる。
- ・牛切層は、ほぼ東-西方向の走向で北傾斜の緩やかな同斜構造を示す。
- ・島根町垣の内の北部では、変位地形・リニアメントの一部が地質境界に対応する。

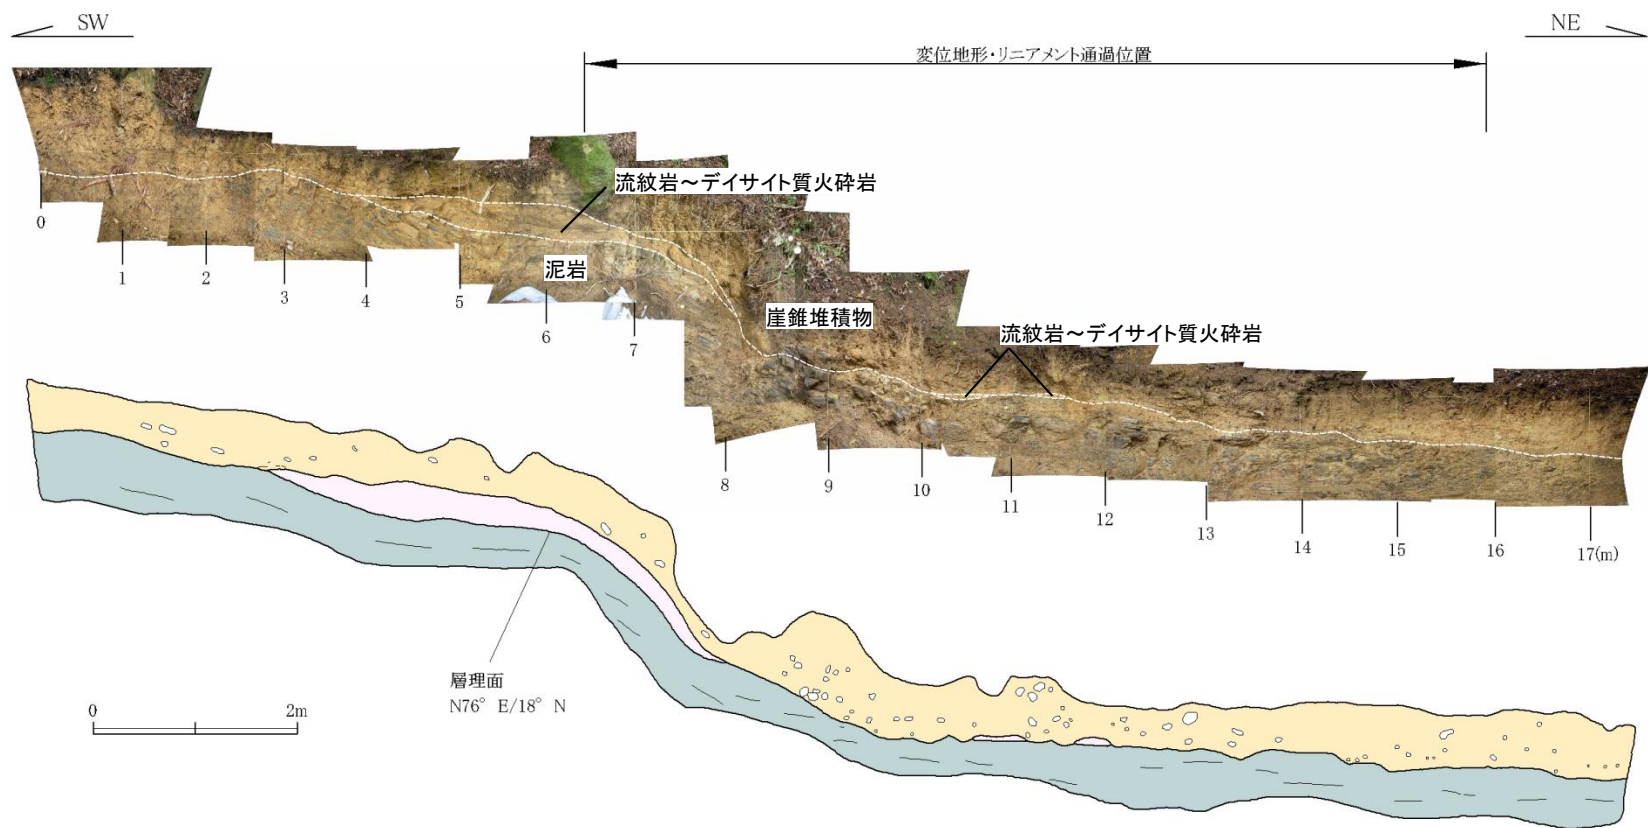
露頭スケッチ及び写真 (Loc.KN-1)

・ピット調査では、泥岩及び流紋岩～デイサイト質凝灰岩が北傾斜の緩やかな構造を示し、変位地形・リニアメント位置には断層は認められない。

- ・活断層研究会編(1980, 1991)の垣の内北側断層にほぼ対応する変位地形・リニアメントには、一部に河谷と尾根に右屈曲が認められるが不明瞭で系統的ではない。
- ・垣の内北側断層付近に分布する地層は、北傾斜の緩やかな同斜構造を示し、変位地形・リニアメント位置に断層は認められない。
- ・変位地形・リニアメントの一部は、牛切層の流紋岩～デイサイト質火砕岩と貫入岩であるデイサイトとの地質境界に対応する。
- ・垣の内北側断層にほぼ対応する変位地形・リニアメントは、岩質の差を反映した組織地形であると判断される。

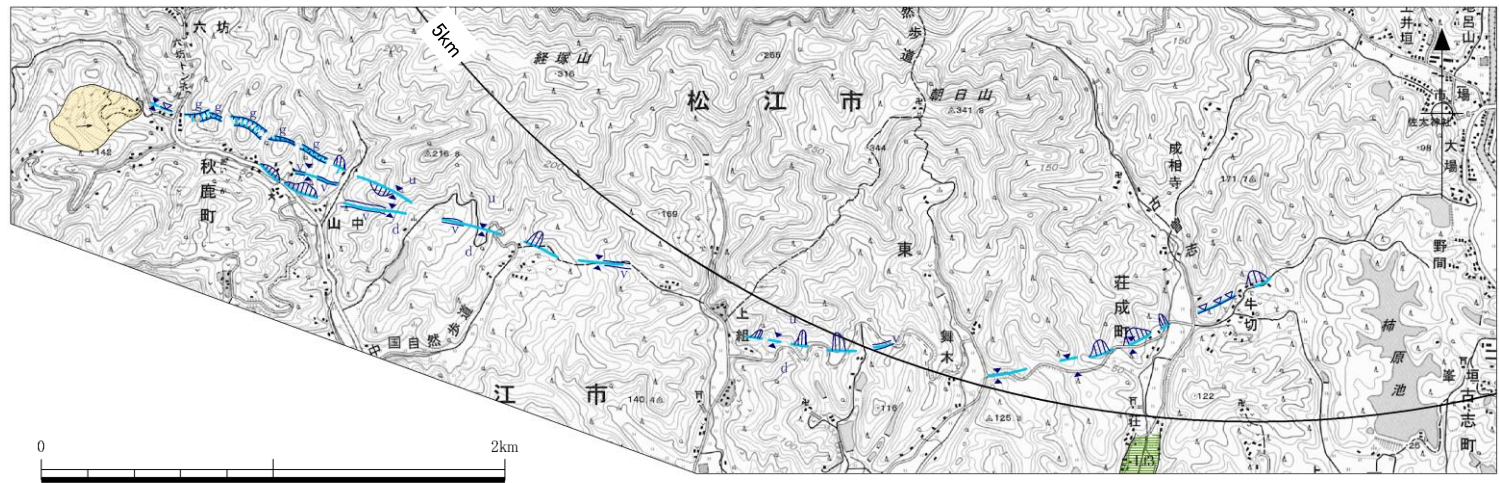
山中付近周辺の空中写真判読図

- ・活断層研究会編(1980, 1991)の山中付近断層とこの東南東に位置する別の確実度Ⅲの活断層にほぼ対応して、溝状地, 傾斜変換線, 鞍部等の連続として変位地形・リニアメントが認められる。
- ・河谷と尾根の屈曲は認められない。
- ・変位地形・リニアメントを境にして, 山地高度に南側低下の高度不連続がみられる。
- ・これらの地形要素は一部で断続し, 不鮮明である。

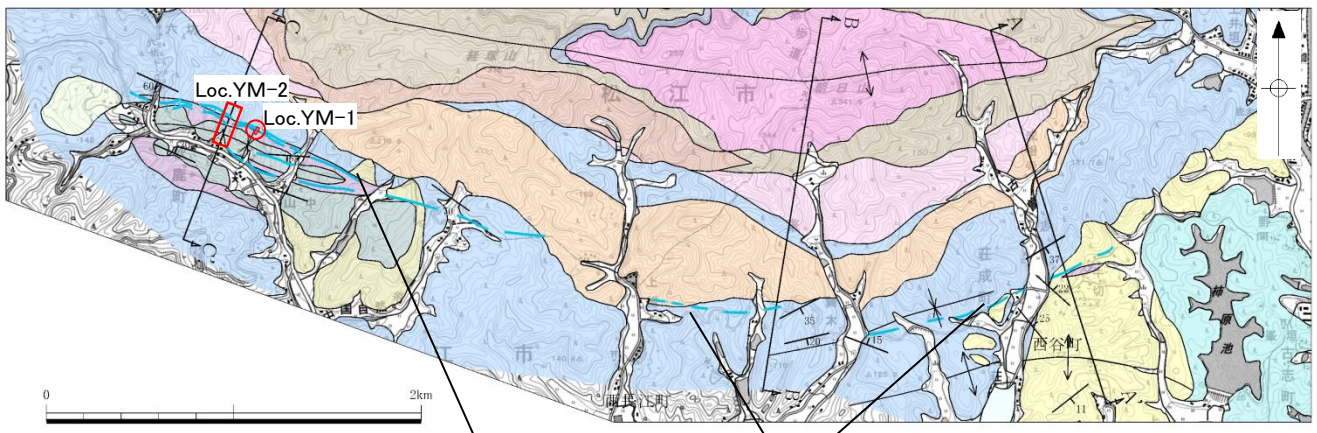
山中付近周辺の地質図及び地質断面図

変位地形・リニアメントは、西部では成相寺層のホルンフェルス化した泥岩と風化の著しい安山岩(貫入岩)との地質境界に概ね一致する。

変位地形・リニアメントは、東部では成相寺層のデイサイト~安山岩質火砕岩と成相寺層の泥岩との地質境界, または成相寺層の泥岩と牛切層の砂岩・泥岩互層との地質境界に概ね一致する。

- ・変位地形・リニアメント沿いには、新第三系中新統の成相寺層, 古江層および貫入岩が分布する。
- ・成相寺層は、変位地形・リニアメントの北側では主に流紋岩質火砕岩, デイサイト~安山岩質火砕岩が分布し、変位地形・リニアメントの南側では主に泥岩が分布する。
- ・牛切層は砂岩・礫岩, 泥岩, 砂岩・泥岩互層からなる。
- ・貫入岩は安山岩からなる。

- ・活断層研究会編(1980, 1991)の山中付近断層等にほぼ対応する変位地形・リニアメントは, 西部では成相寺層のホルンフェルス化した泥岩と風化の著しい安山岩(貫入岩)との地質境界に, 東部では成相寺層のデイサイト~安山岩質火砕岩と成相寺層の泥岩との地質境界, または成相寺層の泥岩と牛切層の砂岩・泥岩互層との地質境界に概ね一致する。
- ・変位地形・リニアメントは, 岩質の差を反映した組織地形であると判断される。

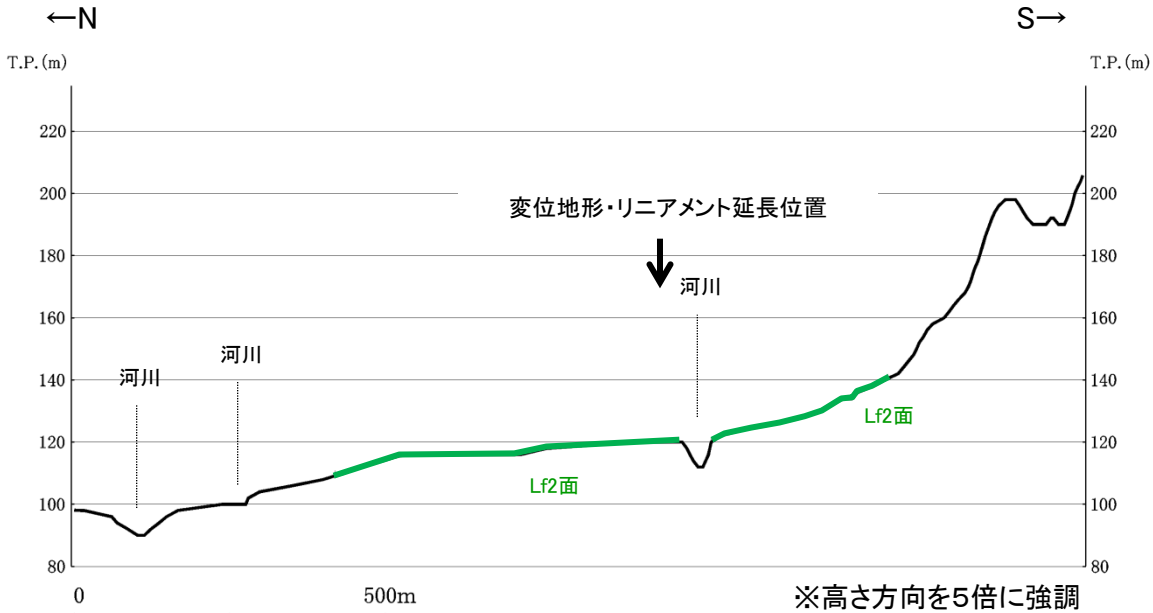
# 河成段丘面の分布(多久和地区)

・変位地形・リニアメントの延長方向を横断して分布する低位段丘面(Lf2面)に変位地形は認められず, 段丘面にも優位な高度差は認められない。

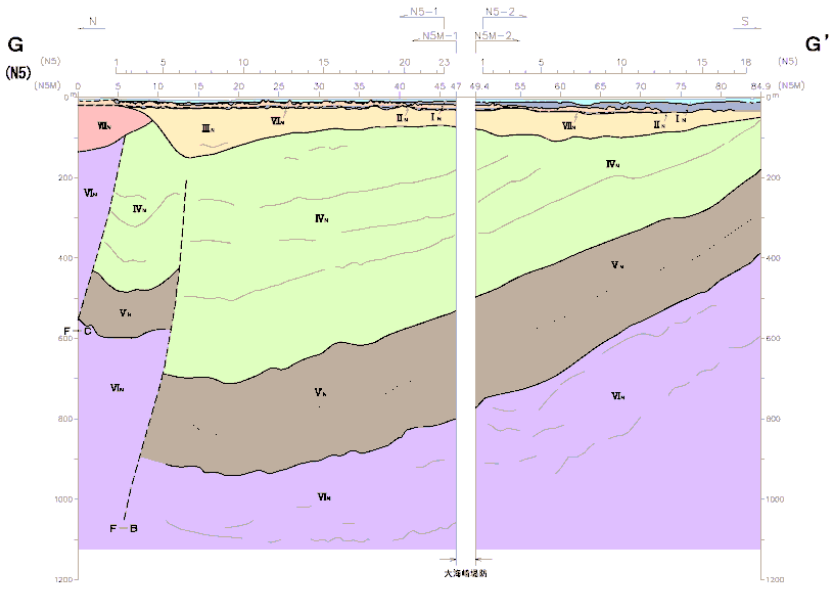
# 地質断面図(中海)

F-B及びF-C断層は、中部中新統(VI<sub>N</sub>～IV<sub>N</sub>層)に変位が認められるが、中部～上部中新統(III<sub>N</sub>層)、中期～後期更新世火山岩(VII<sub>N</sub>層)、中部～上部更新統(II<sub>N</sub>)及び完新統(I<sub>N</sub>)に変位や変形を与えていない。

F-A断層は、下部～中部中新統(V<sub>N</sub>～VI<sub>N</sub>層)に変位が認められるが、中部～上部中新統(III<sub>N</sub>～IV<sub>N</sub>層)、中部～上部更新統(II<sub>N</sub>層)及び完新統(I<sub>N</sub>層)に変位や変形を与えていない。

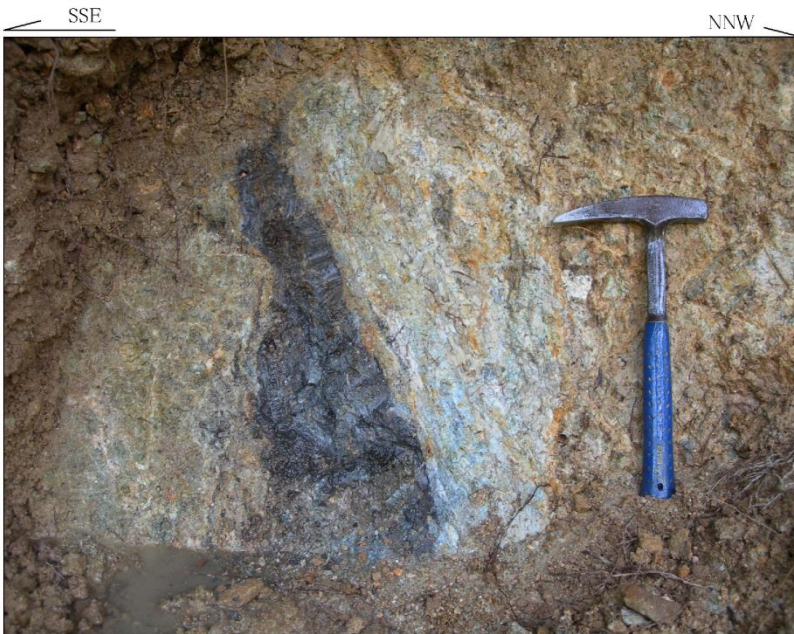
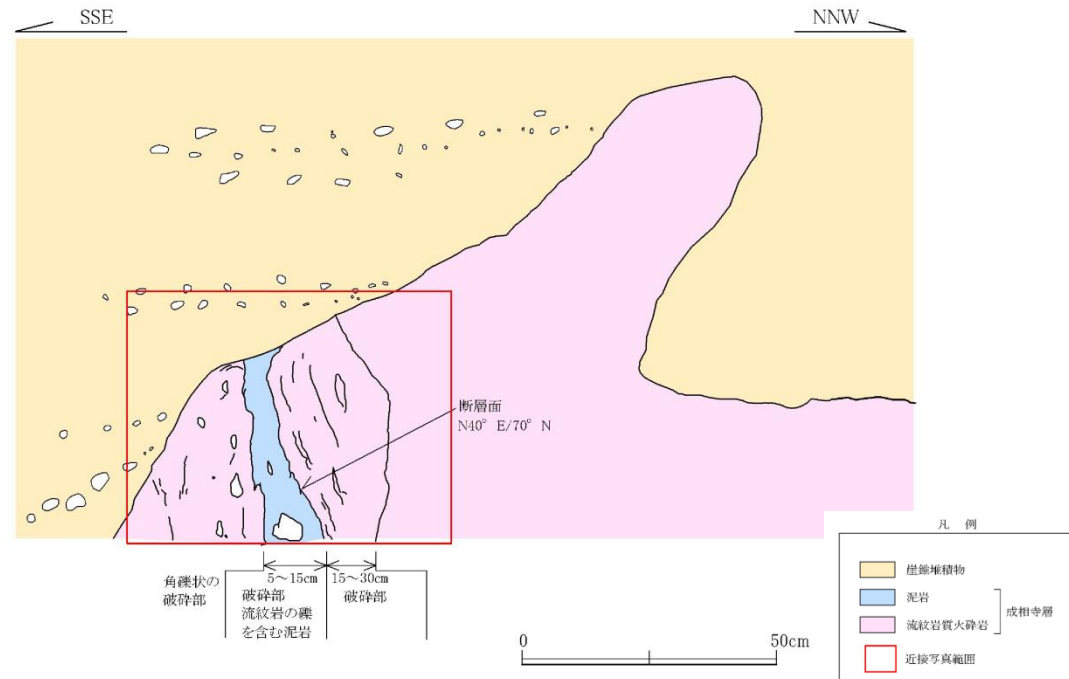
6. 敷地周辺陸域の断層活動性評価(突道断層, 大社衝上断層以外)  
露頭スケッチ 小伊津地点(田の戸断層)

- ・流紋岩質火砕岩中に断層が認められる。断層面は明瞭で断層の延長方向(N40° E/70° N)は変位地形・リニアメントにほぼ平行する。
- ・断層面沿いの幅15~30cmが軟質化しており、泥岩薄層が断層面と平行に配列している。
- ・断層は崖錐堆積物に覆われ、上載地層に変位や変形は認められないが、後期更新世以降の活動性については明らかではない。

- ・ 田の戸 小伊津地点では変位地形・リニアメント位置に断層が確認されるものの、活動性は明らかではない。
- ・ 地質分布から、坂浦町立石北方では背斜軸付近に北側低下の断層が推定される。
- ・ 後期更新世以降の活動性を考慮するものとして評価し、西端を変位地形・リニアメント延長付近で断層が認められない田の戸①地点、東端を変位地形・リニアメント通過位置に断層が認められない田の戸②地点とする。
- ・ 評価長さは約5kmである。

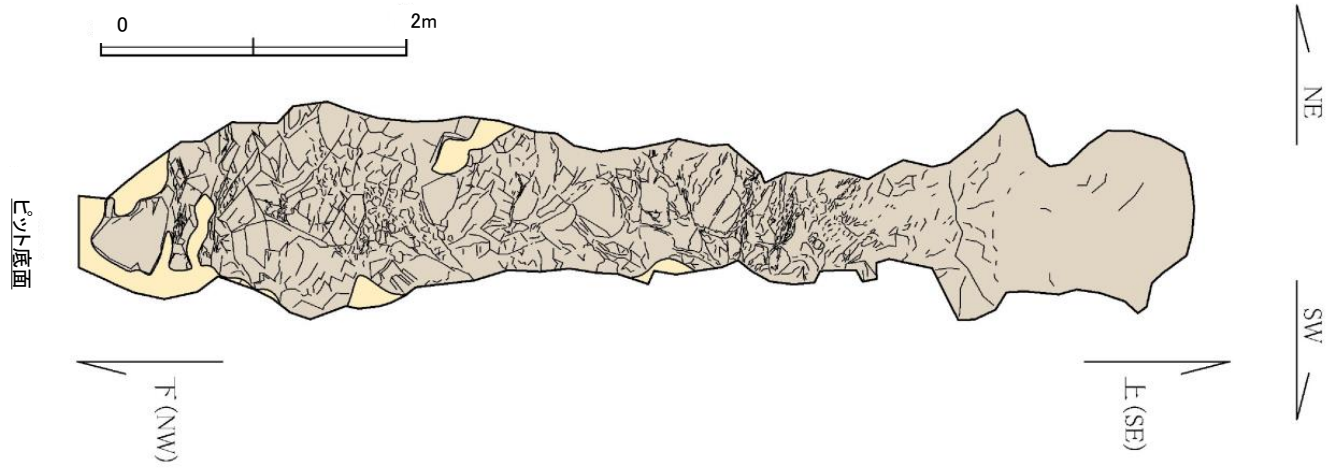
# 露頭スケッチ ②地点(田の戸断層)

・変位地形・リニアメントの延長位置においてピット調査を実施した。  
 ・古浦層の砂岩が分布し、断層は認められない。

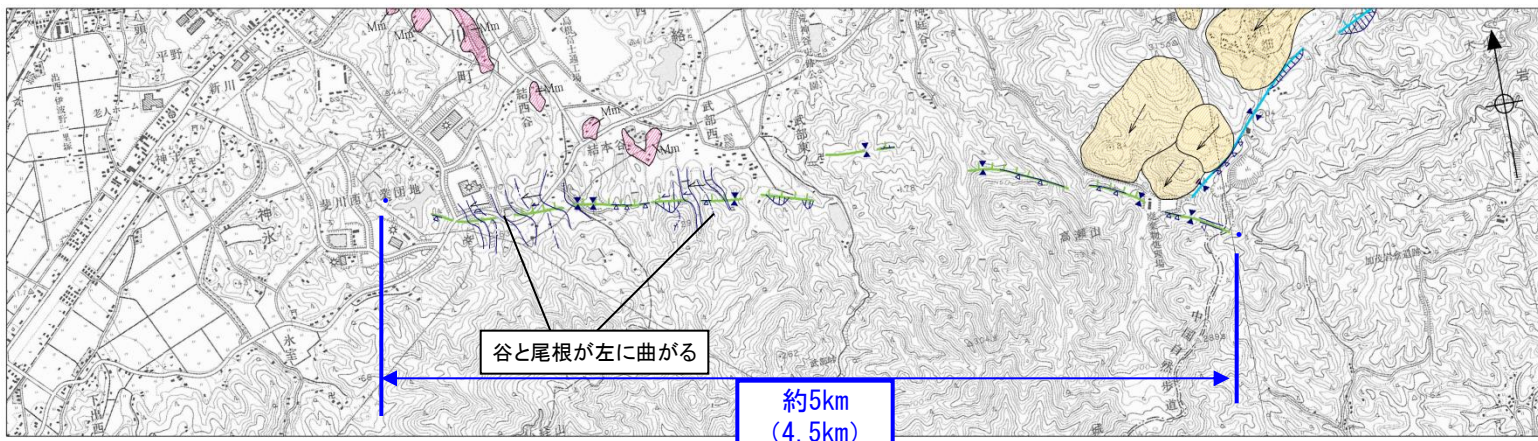
仏経山北断層周辺の空中写真判読図

- ・尾根・谷の屈曲, 急斜面等の連続として, 西北西-東南東方向の変位地形・リニアメントが認められる。変位地形・リニアメントの西側半分には, 尾根・谷に系統的な左屈曲がみられる。また, 山地高度に40~100m北側低下の高度差がみられるが, 変位地形・リニアメントは連続性に乏しい。
- ・橋本ほか(1980)の示すリニアメントは, これらの変位地形・リニアメントの西側半分にはほぼ対応する。

- ・活動性を否定する調査結果は得られていないことから, 後期更新世以降の活動性を考慮するものとして評価する。
- ・評価長さの端点は変位地形・リニアメントの延長上に位置する変位地形が認められないと判断される尾根線上とする。
- ・評価長さは約5kmである。

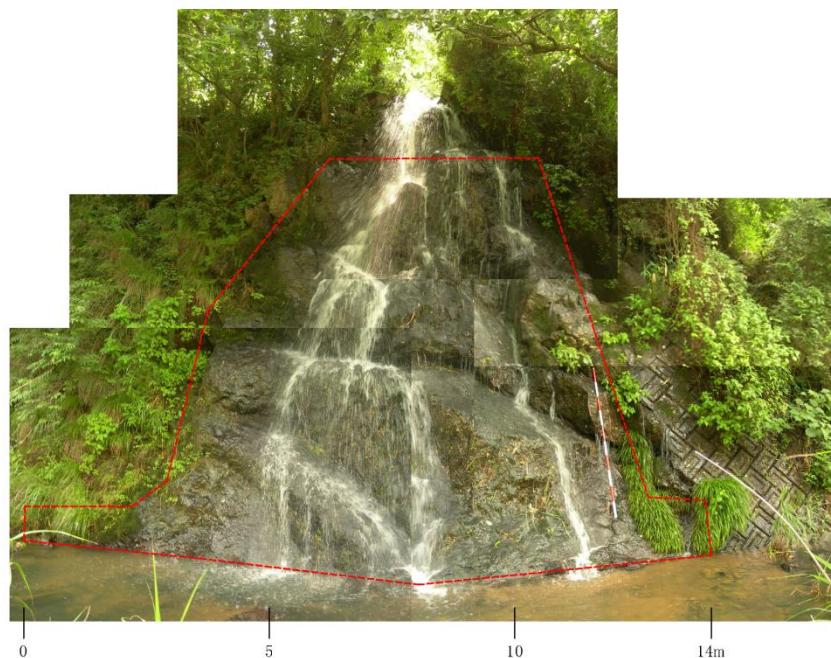
露頭スケッチ及び写真(野尻地点)

・変位地形・リニアメントの西方延長位置にあたる出雲市野尻町の露頭。大森層のデイサイトが分布し、断層は認められない。

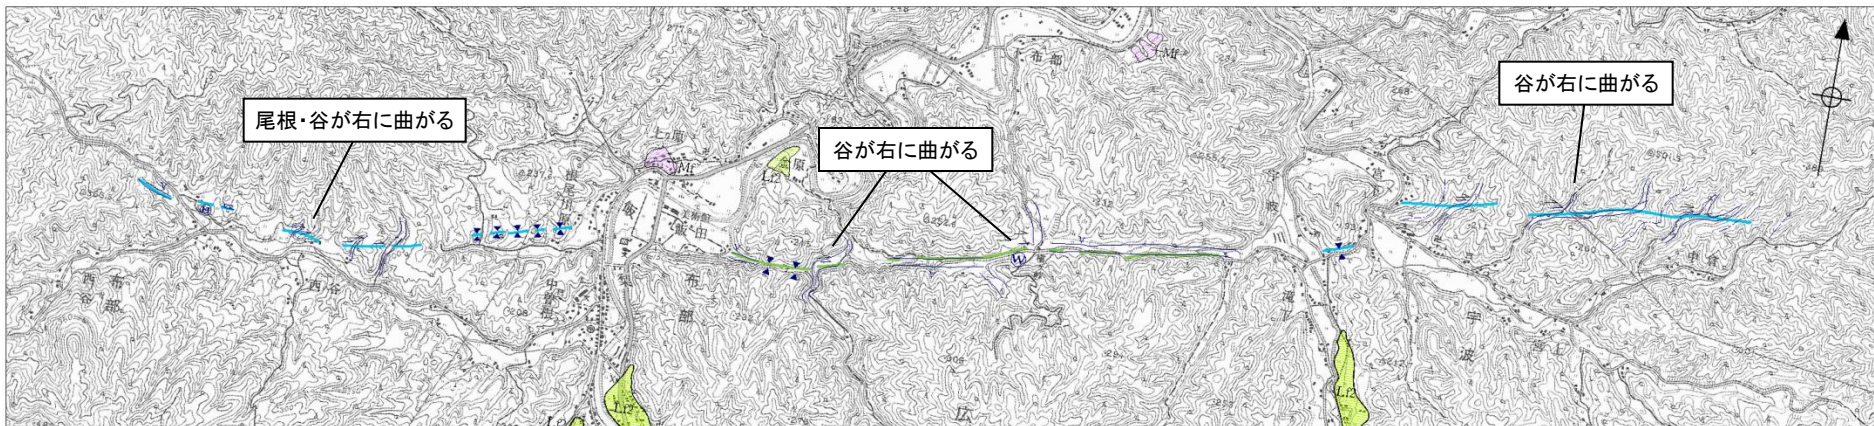
布部断層周辺の空中写真判読図

・今泉ほか編(2018)が示す活断層及び推定活断層にほぼ対応して、直線状の谷、鞍部等の連続として変位地形・リニアメントが認められる。尾根・谷には右屈曲がみられるが、系統的ではない。

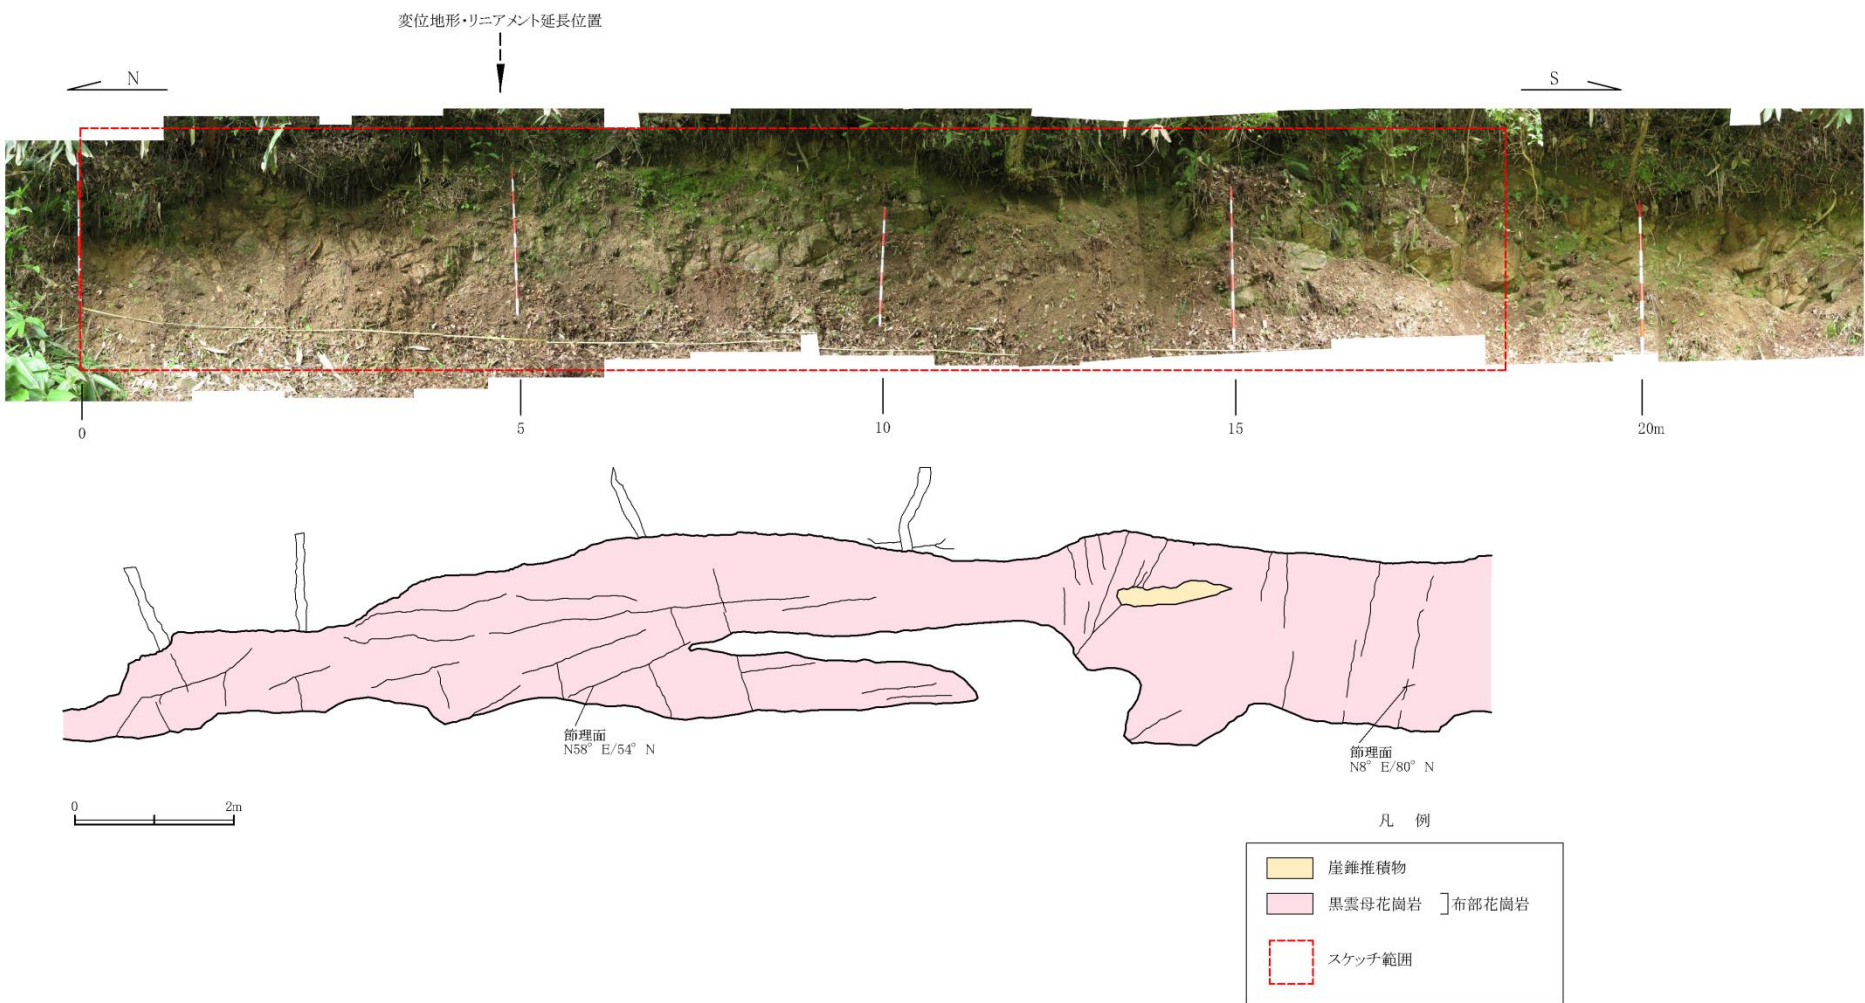
露頭スケッチ及び写真(西の谷②地点)

・布部西の谷①地点の西に隣接する谷では、変位地形・リニアメント位置に断層は認められない。

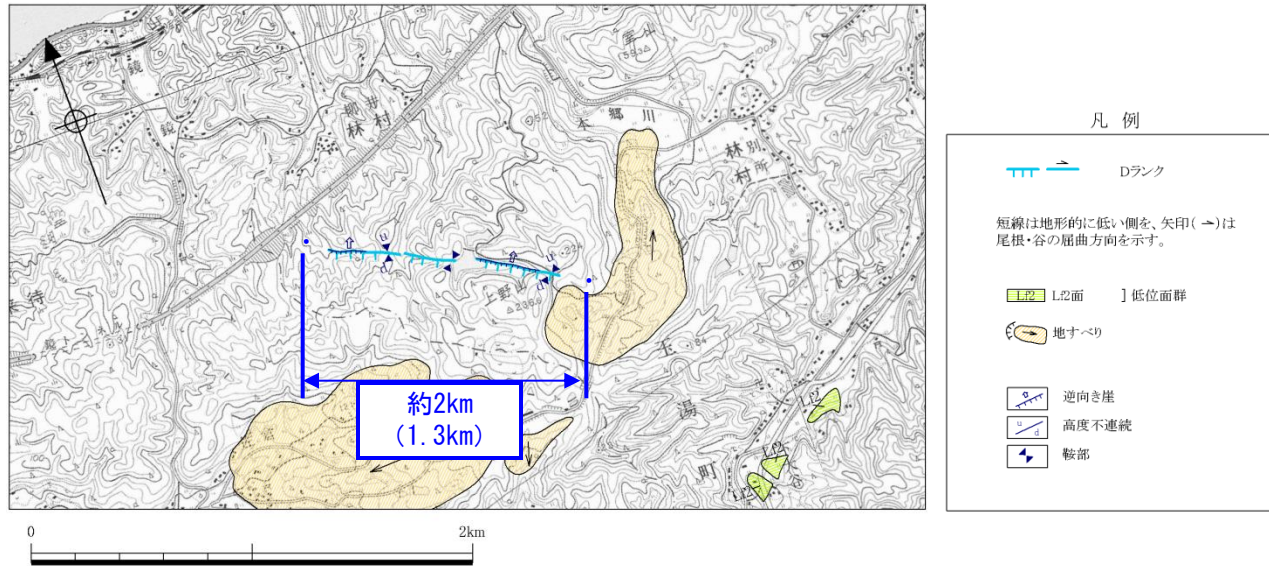
柳井断層周辺の空中写真判読図

・橋本ほか(1980)及び活断層研究会編(1980, 1991)の示す推定活断層・リニアメントにほぼ対応して、鞍部、逆向き崖等の連続として北西-南東方向の変位地形・リニアメントが認められる。変位地形・リニアメントを境として、山地斜面に10~20m南西側低下の高度差がみられる。

- ・活動性を否定する調査結果は得られていないことから、後期更新世以降の活動性を考慮するものとして評価する。
- ・評価長さの端点は変位地形・リニアメントの延長上に位置する変位地形が認められないと判断される尾根線上とする。
- ・評価長さは約2kmである。

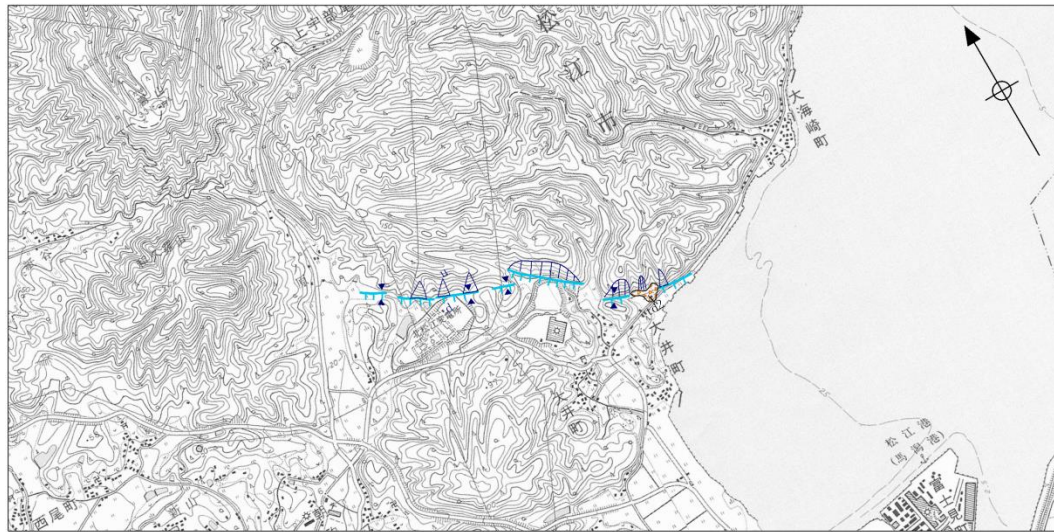
大井断層周辺の空中写真判読図

- ・高度不連続, 鞍部等の連続として, 北西-南東方向の変位地形・リニアメントが認められる。変位地形・リニアメントを境として, 山地高度に約50mの南西側低下の高度差がみられる。
- ・これらの変位地形・リニアメントは, 橋本ほか(1980)の示す2条の推定活断層のうち, 南側の推定活断層にほぼ対応し, 活断層研究会編(1980, 1991)の示すリニアメントにほぼ対応する。

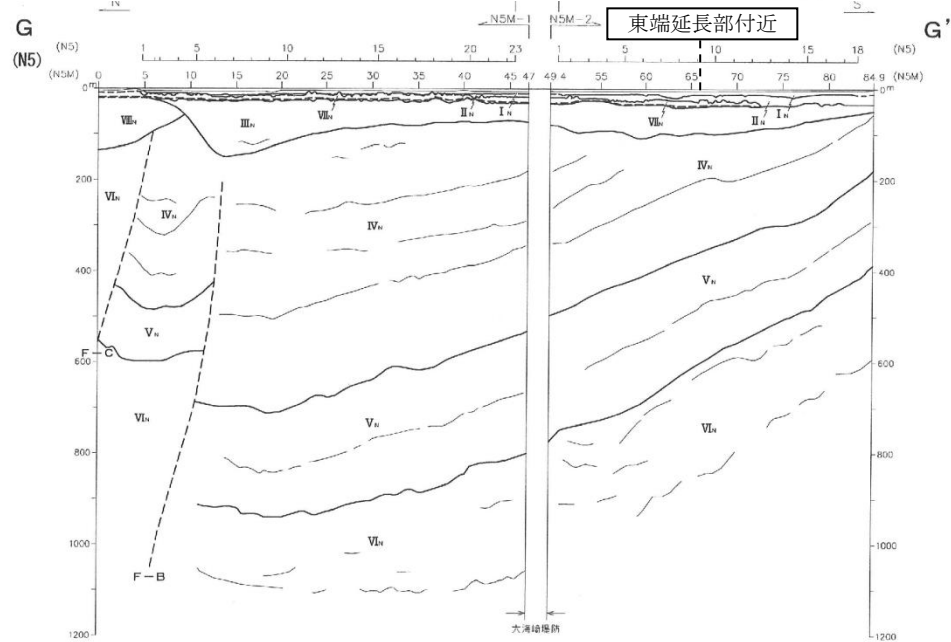
反射記録及び地質断面図:N5M測線(エアガン・マルチチャンネル)

・大井断層の変位地形・リニアメントの東端延長に位置する, 中海の音波探査測線N5M測線の測点66付近の中新統には, 断層は認められない。

- ・ 活動性を否定する調査結果は得られていないことから, 後期更新世以降の活動性を考慮するものとして評価する。
- ・ 評価長さの端点は, 西端を変位地形・リニアメントの延長上に位置する変位地形が認められないと判断される尾根線上とし, 東端を変位地形・リニアメントの延長上の中新統に断層の認められない中海の音波探査測線N5M測線の測点66付近とする。
- ・ 評価長さは約5kmである。
