森山(調査の概要(造成地付近))

3. 央道断層の評価 (4)地質調査(央道断層の東側) ③森山付近

3. 宍道断層の評価 (4)地質調査(宍道断層の東側) ④東端(美保湾及び美保関町東方沖合)の調査結果 美保湾及び美保関町東方沖合い(音波探査, 調査位置図)

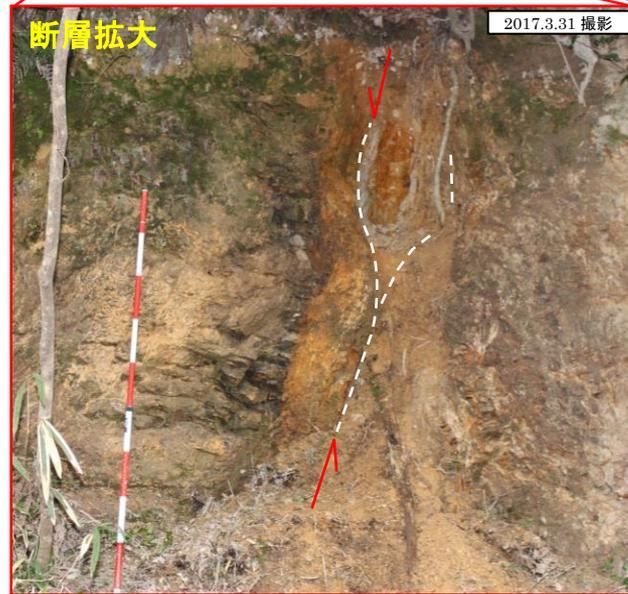
断層露頭④(地表地質踏査)

- ・流紋岩(成相寺層)は比較的高角度の流理を示し, その他の岩相境界も高角度である。
- ・流紋岩中に幅50cm程度の断層(N84E/72Nの走向傾斜)が認められるが, 条線は確認されず, 不明である。

- ・流紋岩, 泥岩基質の礫岩層中に断層を確認。
- ・露頭における複合面構造, 条線姿勢より高角の右横ずれを伴う南落ち正断層であることが示唆される。

- ・森山付近において, 鹿野・吉田(1985)による断層通過位置付近の成相寺層の流紋岩中に断層が確認される。この露頭は今村・向吉(2017)の「A」森山南西断層露頭」に対応する。
- ・断層はN84E/72Nの走向傾斜を示し, 破碎幅50cm程度で風化が進み, 直線性に乏しい。
- ・断層露頭④では, 北から成相寺層の流紋岩, 礫岩, 泥岩, 成相寺層の流紋岩質火砕岩が比較的高角度で接し, 露頭は地層境界及び断層沿いで熱水変質とみられる粘土化が進み, 軟質である。

- ・今村・向吉(2017)によると、「流紋岩、泥岩基質の礫層中に断層を確認。露頭における複合面構造、条線姿勢より高角の右横ずれを伴う南落ち正断層であることが示唆される。」とされている。
- ・鹿野・吉田(1985)による断層通過位置付近に断層が確認される。断層は破碎幅50cm程度で風化が進み、直線性に乏しい。
- ・研磨片観察及びCT画像解析の結果、断層面は湾曲しており、複合面構造は認められない。

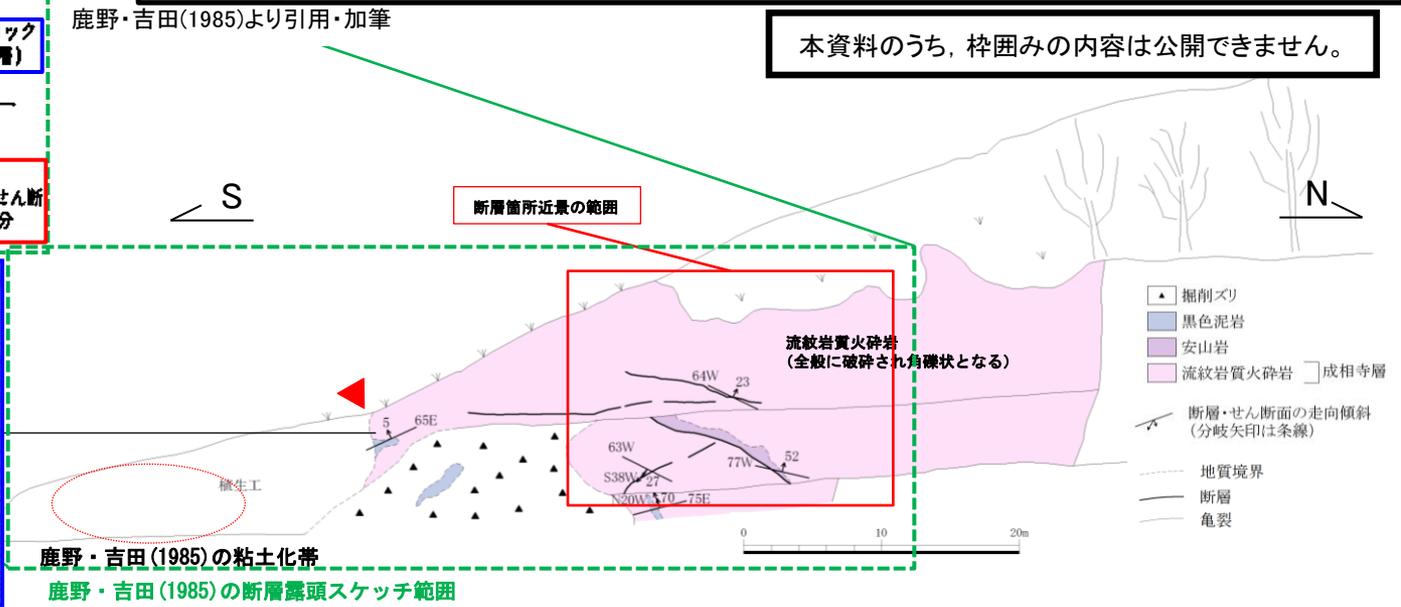
- 鹿野・吉田(1985)に記載されている「粘土化帯 EW80-85N」に対応する断層(断層露頭⑤-1)は、現在、法面南側の植生工に覆われているが、造成前のこれまでの地表地質踏査(2007年3月)において、これに対応する断層露頭が確認されている(次頁参照)。「粘土化帯または破碎・せん断の著しい部分」は本地点の法面中央部の植生工未施工部(断層露頭⑤-2)に対応すると考えられる。
- 鹿野・吉田(1985)に記載されている「黒色泥岩ブロック(成相寺層)」は、法面に断片的に観察される泥岩と考えられる。

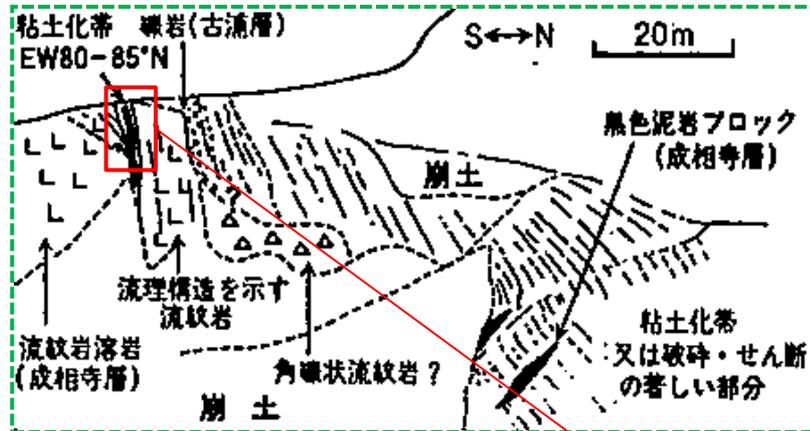
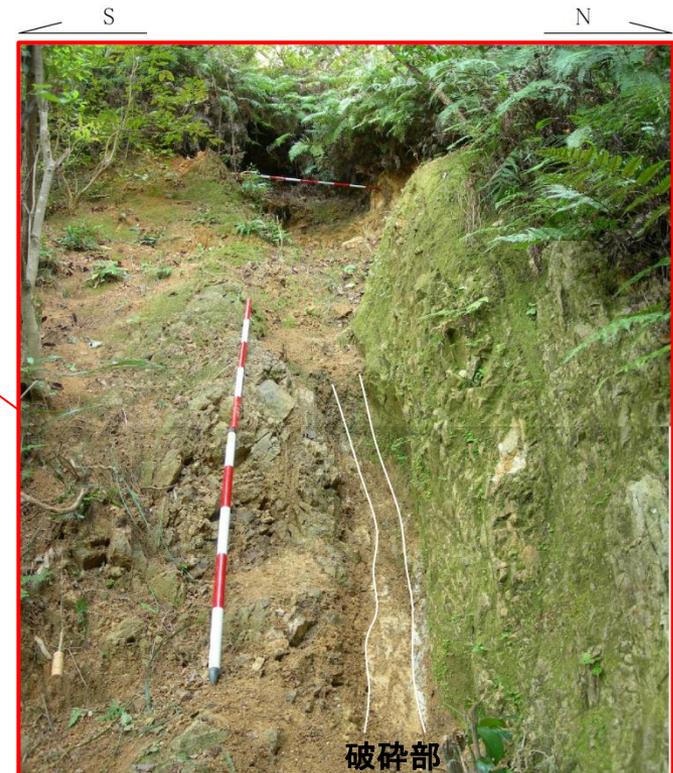
3. 宍道断層の評価 (4)地質調査(宍道断層の東側) ③森山付近
断層露頭⑤-1(地表地質踏査)

- ・鹿野・吉田(1985)に記載されている「粘土帯EW80-85N」は、現在、法面南側の植生工に覆われているが、造成前のこれまでの地表地質踏査(2007年3月)において、これに対応する断層露頭が確認されている。
- ・断層は、N82E/60Nの走向傾斜を示し、幅0.2m~1m程度の破碎部を伴うが、断層面には連続する粘土は認められない。
- ・また、断層の上部は破碎を受けておらず、断層面は密着している。

- 鹿野・吉田(1985)による断層通過位置付近に断層が確認される。
- ・断層露頭⑤-1
断層は、幅0.2m～1m程度の破碎部を伴うが、断層面には連続する粘土は認められない。また、断層の上部は破碎を受けておらず、断層面は密着している。
- ・断層露頭⑤-2
断層は、破碎幅は最大で70cm程度で一部風化が進んでいるが、固結・密着している。

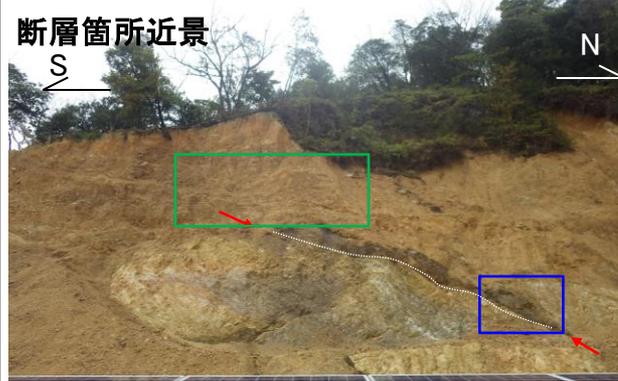
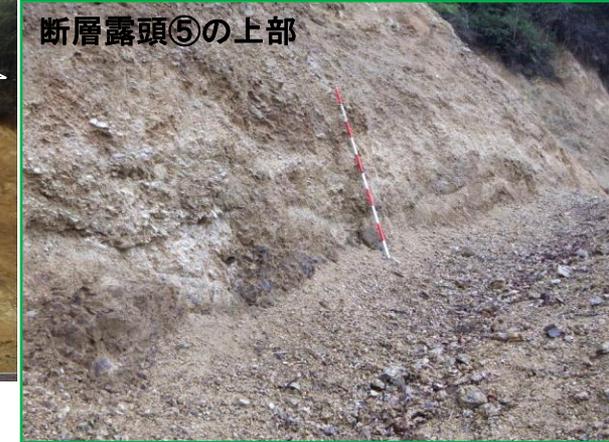
3. 央道断層の評価 (4)地質調査(央道断層の東側) ③森山付近 断層露頭⑤-2(地表地質踏査)

- ・流紋岩質火砕岩(成相寺層)中に断層(N77W/52Nの走向傾斜)が認められるが、法面上部では認められない。
- ・断層露頭⑤-2の法面上部では、低角度傾斜の亀裂が認められるが、法面下部から連続する断層は認められない。

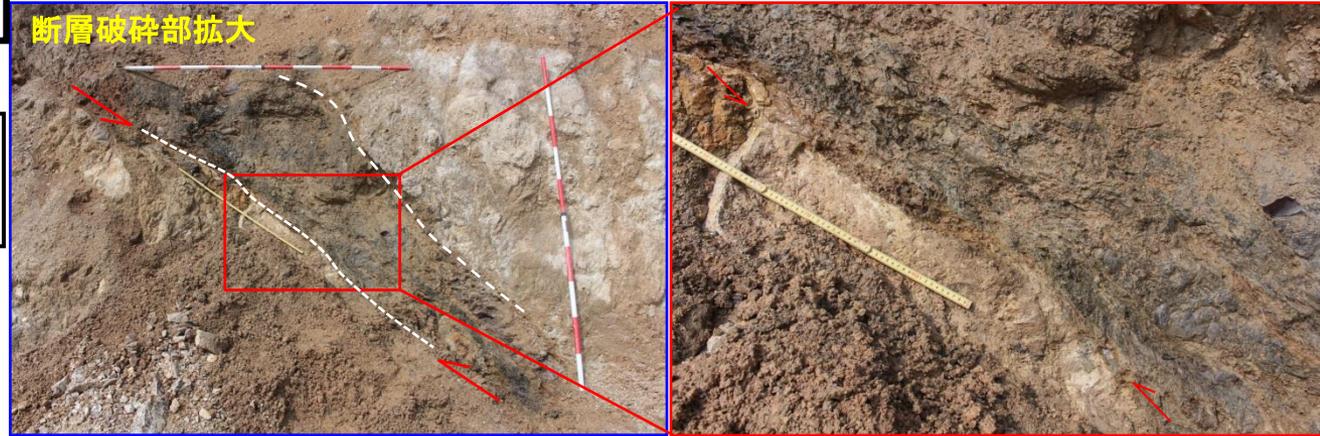
断層破碎部拡大

- ・破碎幅は最大で70cm程度で、一部、風化は進んでいるが固結・密着している。
- ・断層面には、極めて薄い粘土が認められるが連続性に乏しく、法面上部では確認されない。

- ・ 森山付近において、地表地質踏査等を追加実施(データ拡充)した結果、鹿野・吉田(1985)による断層通過位置付近に断層が推定される。
- ・ 断層(推定)通過位置の南側に位置する造成地西側法面(植生工の未施工範囲)には、成相寺層の流紋岩質火砕岩中に断層が認められるが、法面上部では不明瞭となる。
- ・ 断層は、N77W/52Nの走向傾斜を示し、破碎幅は最大で70cm程度で一部風化が進んでいるが、固結・密着している。

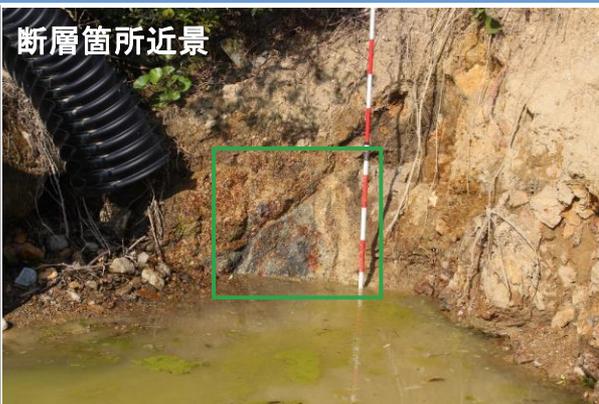
3. 宍道断層の評価 (4)地質調査(宍道断層の東側) ③森山付近 断層露頭⑥-1(地表地質踏査)

・造成地の東側には、沈砂地を掘り込んだ箇所です新たな露頭が確認される。
・断層は2条認められ、N57E/42N(a断層)及びN80E/55S(b断層)の走向傾斜を示し、造成法面西側の断層露頭⑤と異なっている。

・断層露頭⑤と同様に、断層面に沿って安山岩が分布する。
・断層面は、固結・密着している。

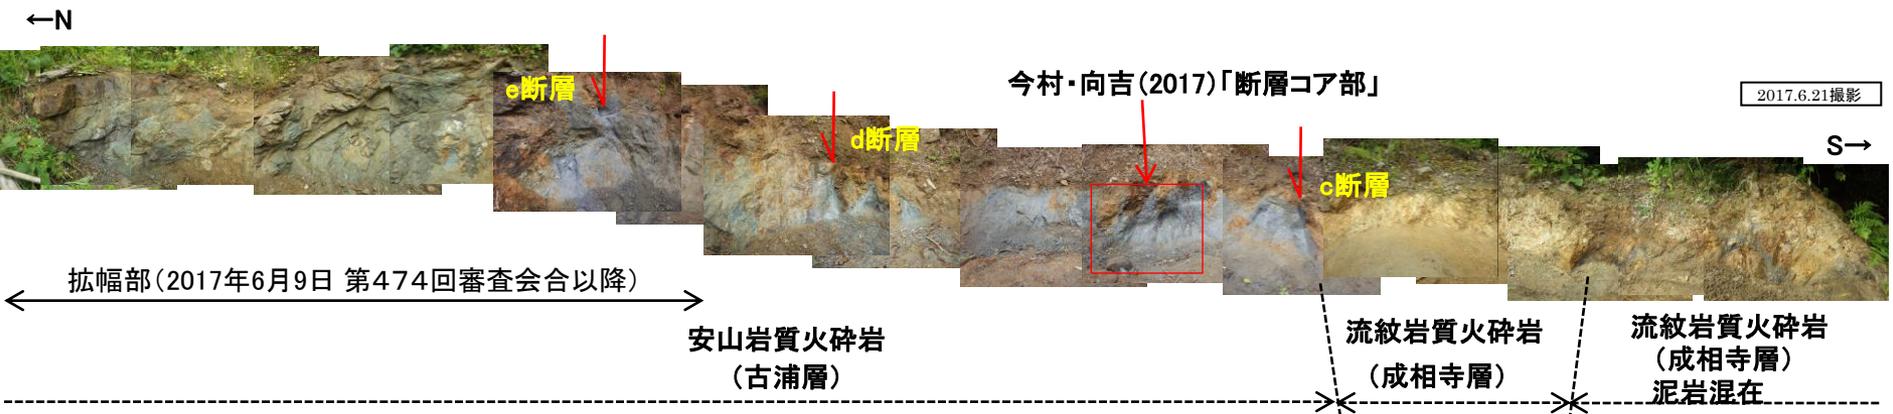
断層露頭⑥-2(地表地質踏査)

今村・向吉(2017) :
・古浦層と成相寺層を隔てる断層で破碎帯(約15m)が確認でき、断層コア部(幅約1m)中では細粒のガウジとともにせん断面を確認。姿勢は東西走向のものが多く、条線の姿勢は水平に限らず垂直に近いものも確認できる。

- ・造成地東側の断層露頭⑥-2では、古浦層の安山岩質火砕岩と成相寺層の流紋岩質火砕岩を境する断層(c断層)及び古浦層の安山岩質火砕岩中の断層(d断層, e断層)が認められる。露頭全体が熱水変質作用を受けており、それに伴う白色脈が認められる。白色脈は露頭中央の熱水変質部付近で多く認められる。この露頭は今村・向吉(2017)の「C)森山断層露頭」に対応する。
- ・南側の流紋岩質火砕岩中には、造成地西側と同様に、泥岩が断片的に観察される。

「古浦層と成相寺層を隔てる断層で破碎帯(約15m)が確認でき、断層コア部(幅約1m)中では細粒のガウジとともにせん断面を確認。姿勢は東西走向のものが多く、条線の姿勢は水平に限らず垂直に近いものも確認できる。」とされている。

古浦層の安山岩質火砕岩と、成相寺層の流紋岩質火砕岩を境する断層(c断層)が認められる。最新活動面と判断される断層面①には、縦ずれ優勢の条線が認められる。なお、断層面②では、横ずれ優勢の条線が認められる。また、c断層付近を境に北側と南側で色調が異なるのは、間隙率の違いによる風化程度の違いと考えられる。

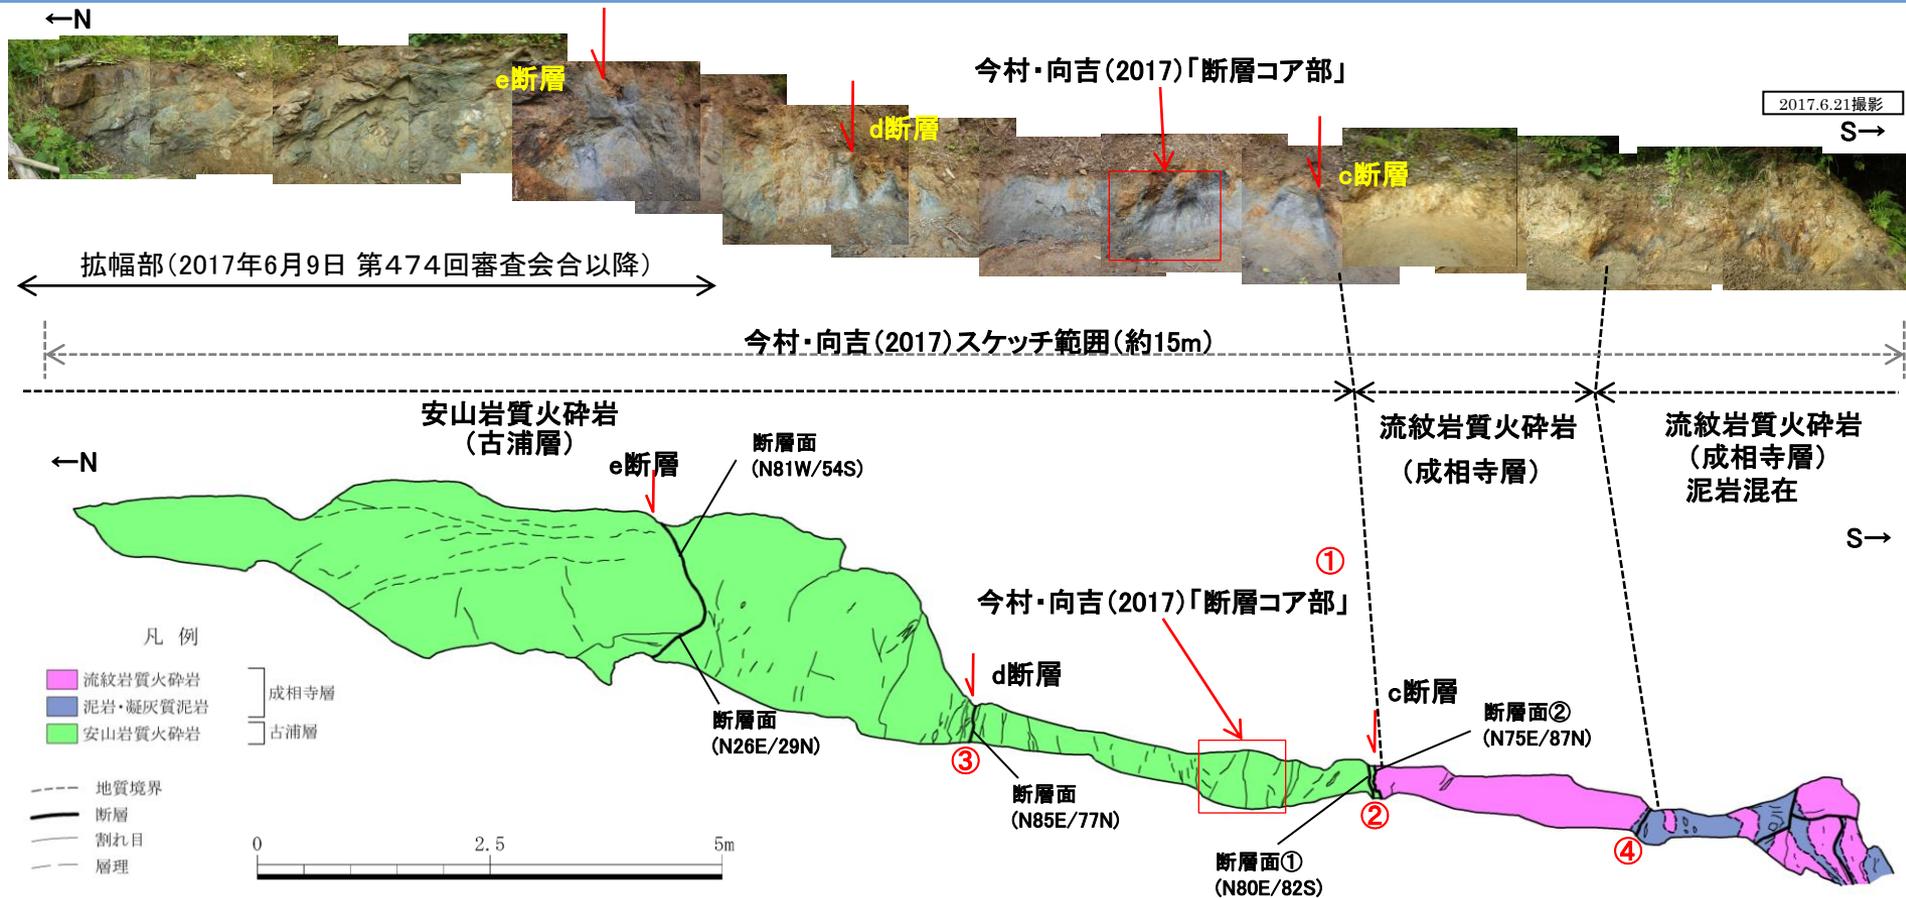
3. 央道断層の評価 (4)地質調査(央道断層の東側) ③森山付近 断層露頭⑥-2(スケッチ図)

今村・向吉(2017) :
 ・安山岩質火山礫凝灰岩のダメージ帯中には幅約1mのガウジ帯(断層コア部)及びより細粒なガウジを伴うせん断面が観察された(①)。ガウジ帯及びその周辺で4条の断層が認められる。
 ・古浦層と成相寺層の境界に断層があり(②), N83E90の断層面にN83E/15の条線が認められる。
 ・ガウジ帯北約3mに凝灰質泥岩ダメージ帯があり(③), そこで4条の断層が認められる。
 ・古浦層と成相寺層の境界から南約3mにシート状泥岩が引き伸ばされた構造が認められる(④)。

○当社の調査結果
 ・①の断層に対して当社は、いくつかのゆるく湾曲し連続性に乏しい性状を示す小断層と評価。
 ・②の断層に対して当社は、今村・向吉(2017)と同様に地質境界の断層(c断層の断層面②)と評価。ただし、主断層は地質境界から数cm北側(古浦層側)に分布する断層面①と評価。
 ・③の断層に対して当社は、安山岩質の細粒凝灰岩中の断層(d断層)と評価。
 ・④の断層に対して当社は、泥岩が断片的に観察される箇所ので認められる小断層と評価。

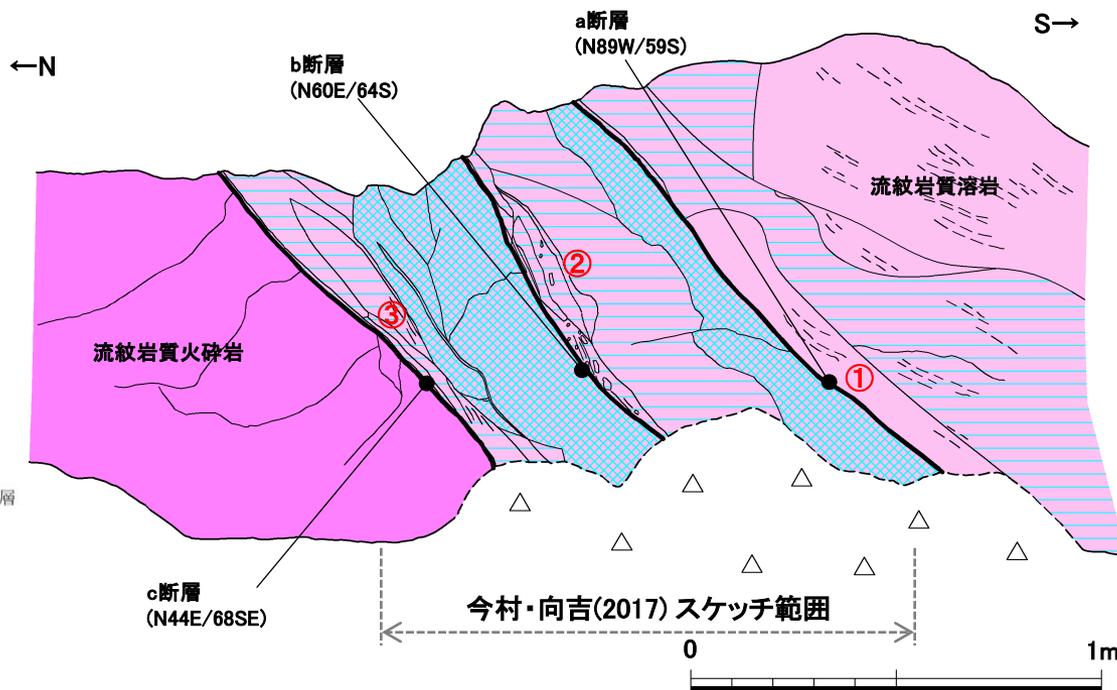
断層露頭⑦(スケッチ図)

- ・南落ちの正断層(a)①中には, 周囲のガウジに比べ, より細粒なガウジを伴う構造が確認でき, せん断面はシャープなものである。
- ・室内における研磨片観察では複合面構造より正断層(b)②が確認できる。
- ・室内における研磨片観察では複合面構造より逆断層(c)③が確認できる。

第474回審査会合以降, ブロック試料採取によって掘り込まれた露頭のスケッチを実施した。

- ・①の断層に対して当社は, 正断層(a断層)と評価。
- ・②の断層に対して当社は, 逆断層(b断層)と評価。
- ・③の断層に対して当社は, 逆断層(c断層)と評価。

- ・今村・向吉(2017)によると、「流紋岩(成相寺層)中に南落ちの低角な正断層を確認。室内観察の結果、正断層、逆断層センスの断層が伏在していることが確認できる。」とされている。
- ・鹿野・吉田(1985)による断層通過位置付近に、3条の断層が確認され、南より正断層変位を示すa断層、逆断層変位を示すb断層、逆断層変位を示すc断層である。本地点で確認された断層は熱水変質とみられる粘土化が進み、軟質となるものの、いずれも縦ずれ変位を示す。
山陰地域における応力場の変遷を踏まえると、最新活動面は、逆断層変位を示すb断層、c断層と考えられる。
- ・a~c断層の研磨片観察及びCT画像解析の結果、いずれの断層面も直線性に乏しく、複合面構造は認められない。

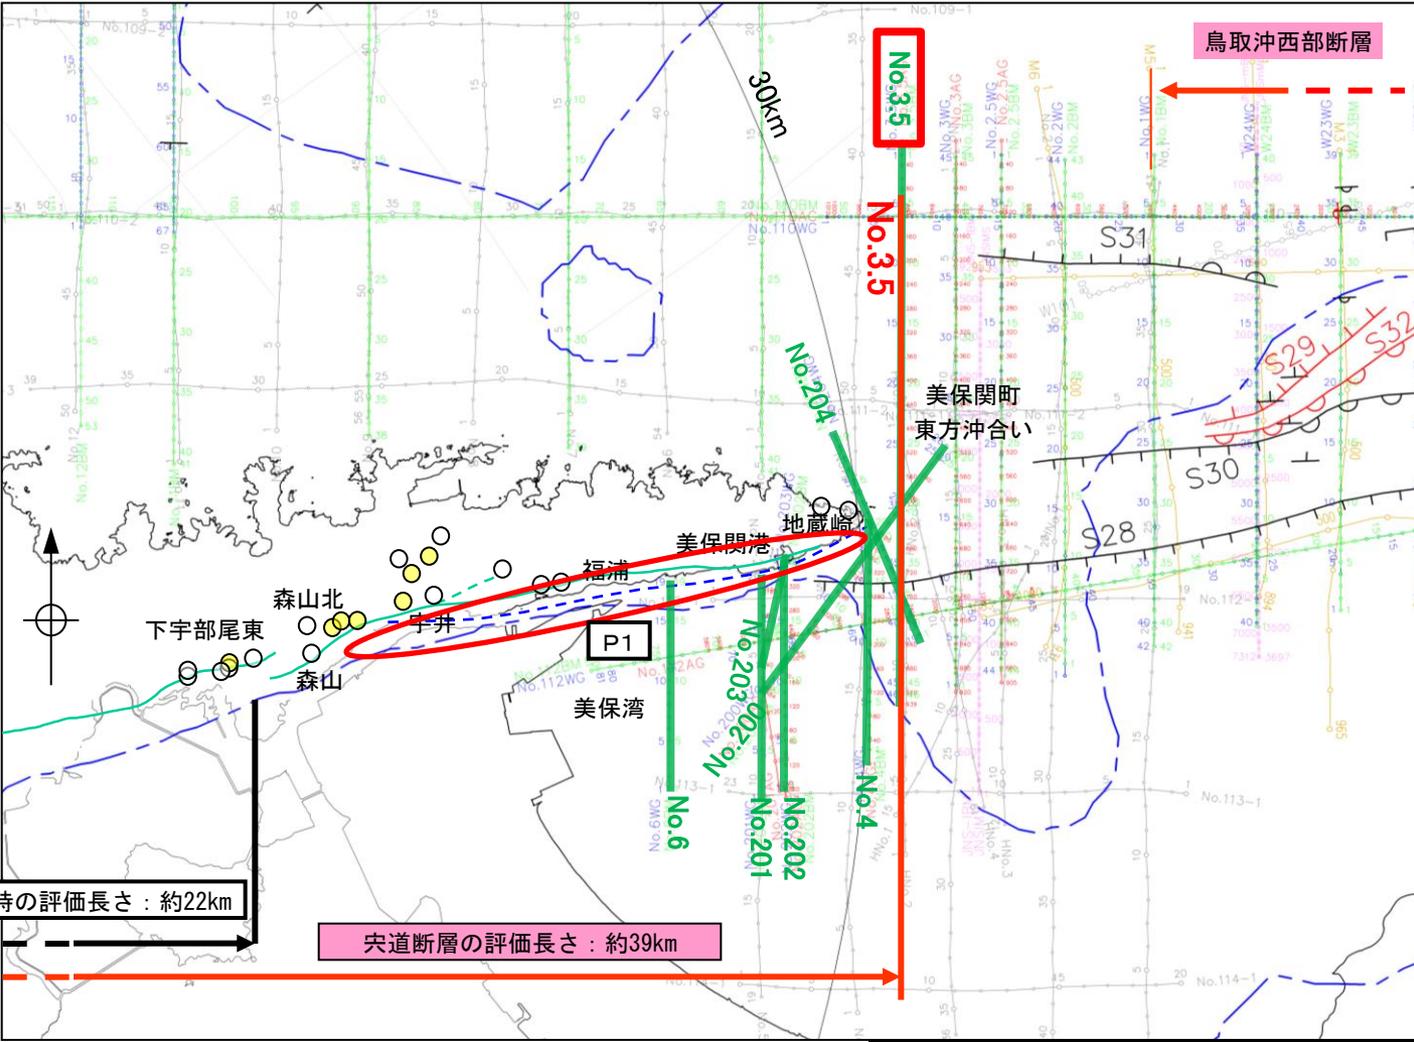
・美保湾及び美保関町東方沖合いにおいて, 複数の音源を用いた音波探査により, 断層の存否を確認した。

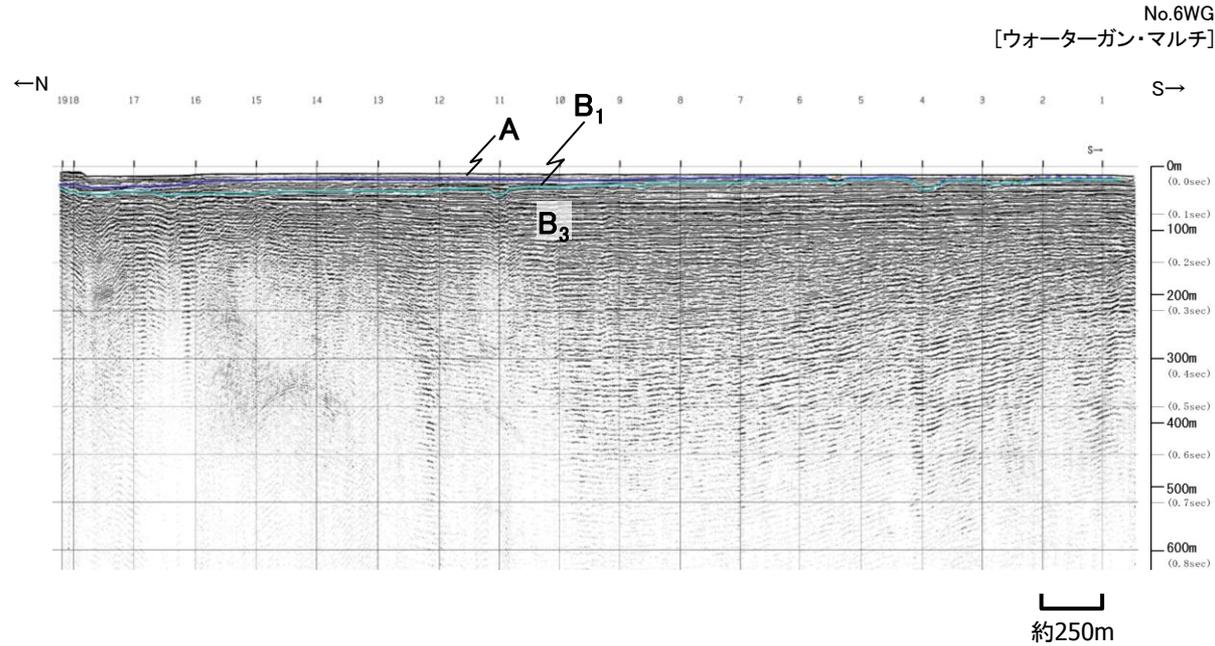
3. 宍道断層の評価 (4)地質調査(宍道断層の東側) ④東端(美保湾及び美保関町東方沖合)の調査結果
美保湾(No.6WG測線 音波探査解析図)

・B₁層以上に断層活動を示唆する変位や変形は認められない。

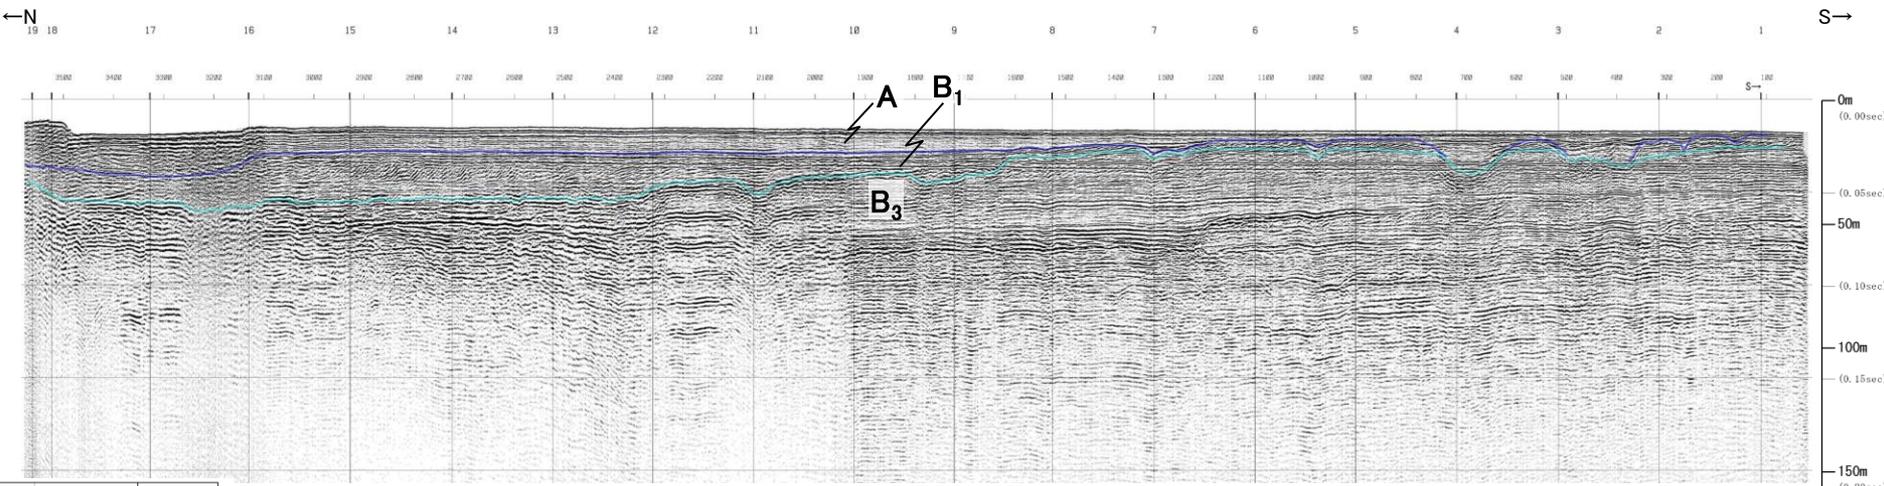
No.6BM
[ブーマー・マルチ]

・B₁層以上に断層活動を示唆する変位や変形は認められない。

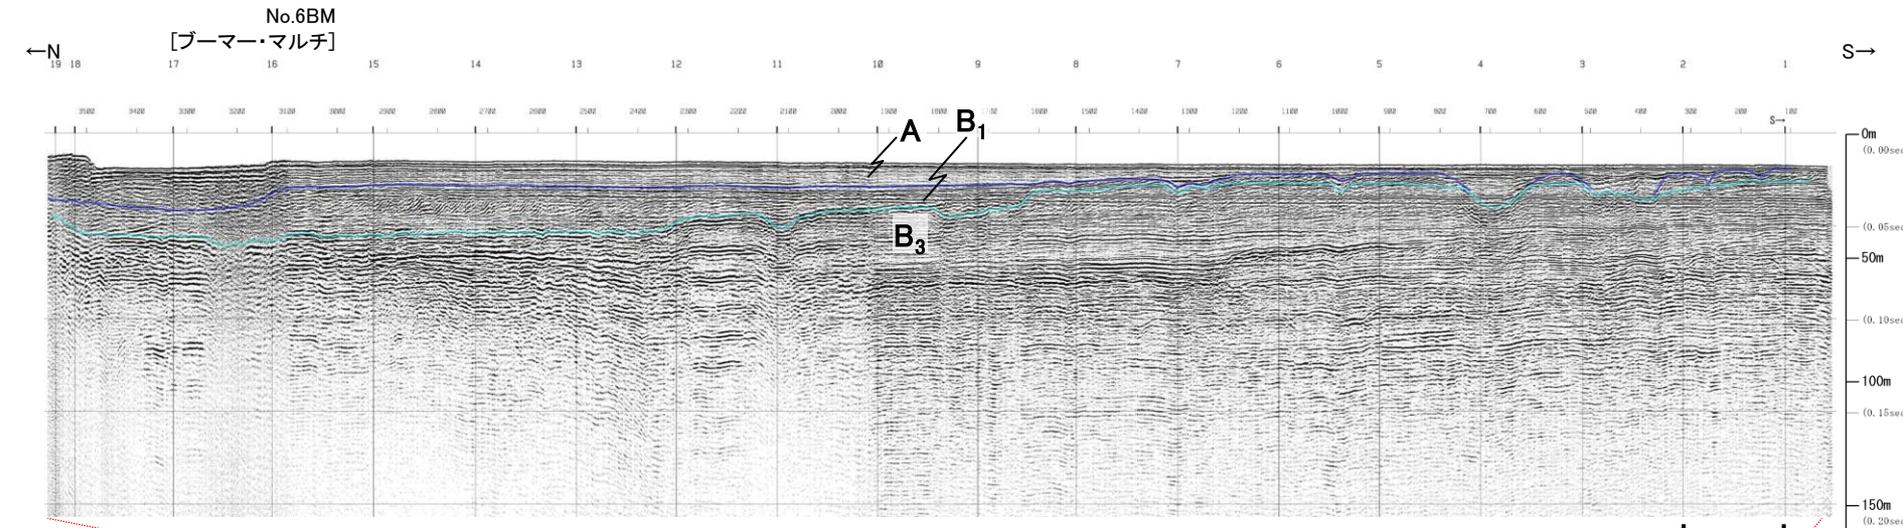
3. 中央道断層の評価 (4)地質調査(中央道断層の東側) ④東端(美保湾及び美保関町東方沖合)の調査結果
美保湾(No.6測線 音波探査解析図)

・ブーマー記録においてB₁層以上に断層活動を示唆する変位や変形は認められない。

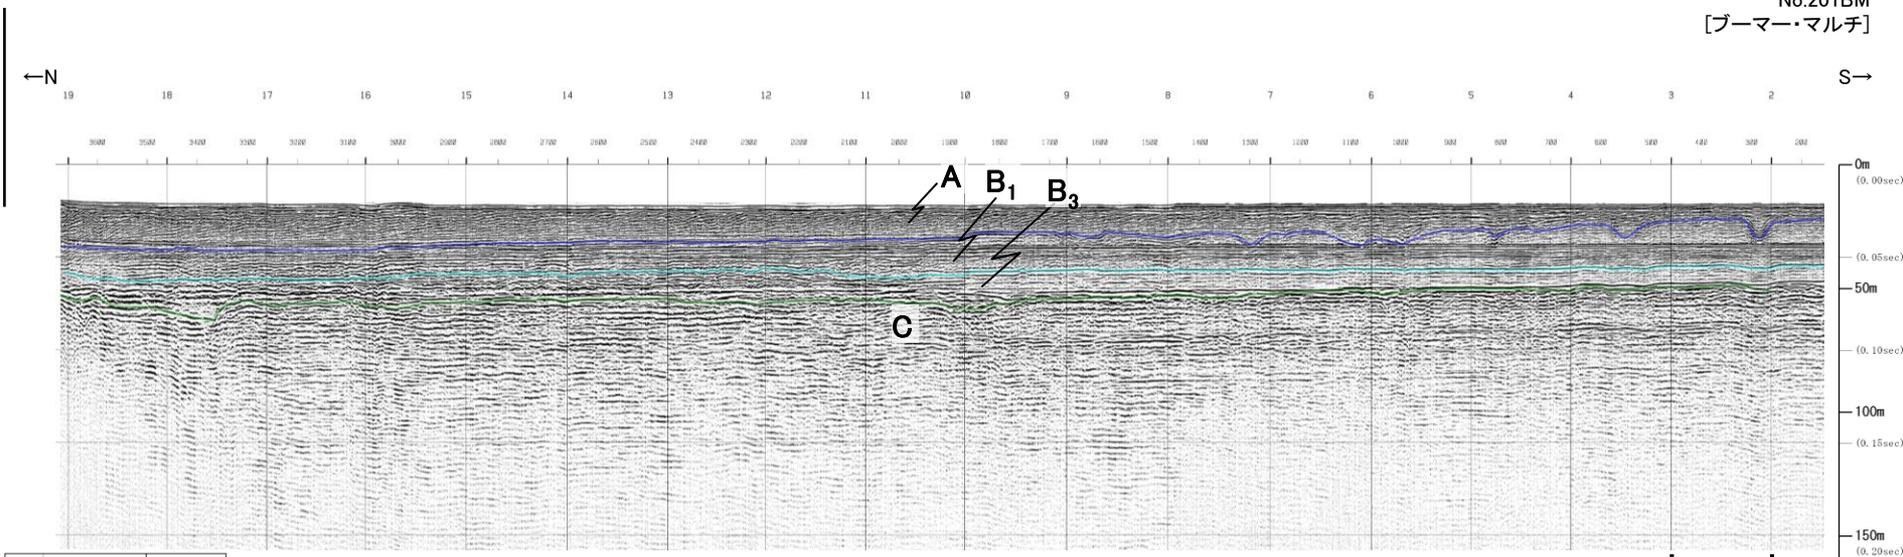
3. 宍道断層の評価 (4)地質調査(宍道断層の東側) ④東端(美保湾及び美保関町東方沖合)の調査結果 美保湾(No.201BM測線 音波探査解析図)

・B₃層以上に断層活動を示唆する変位や変形は認められない。

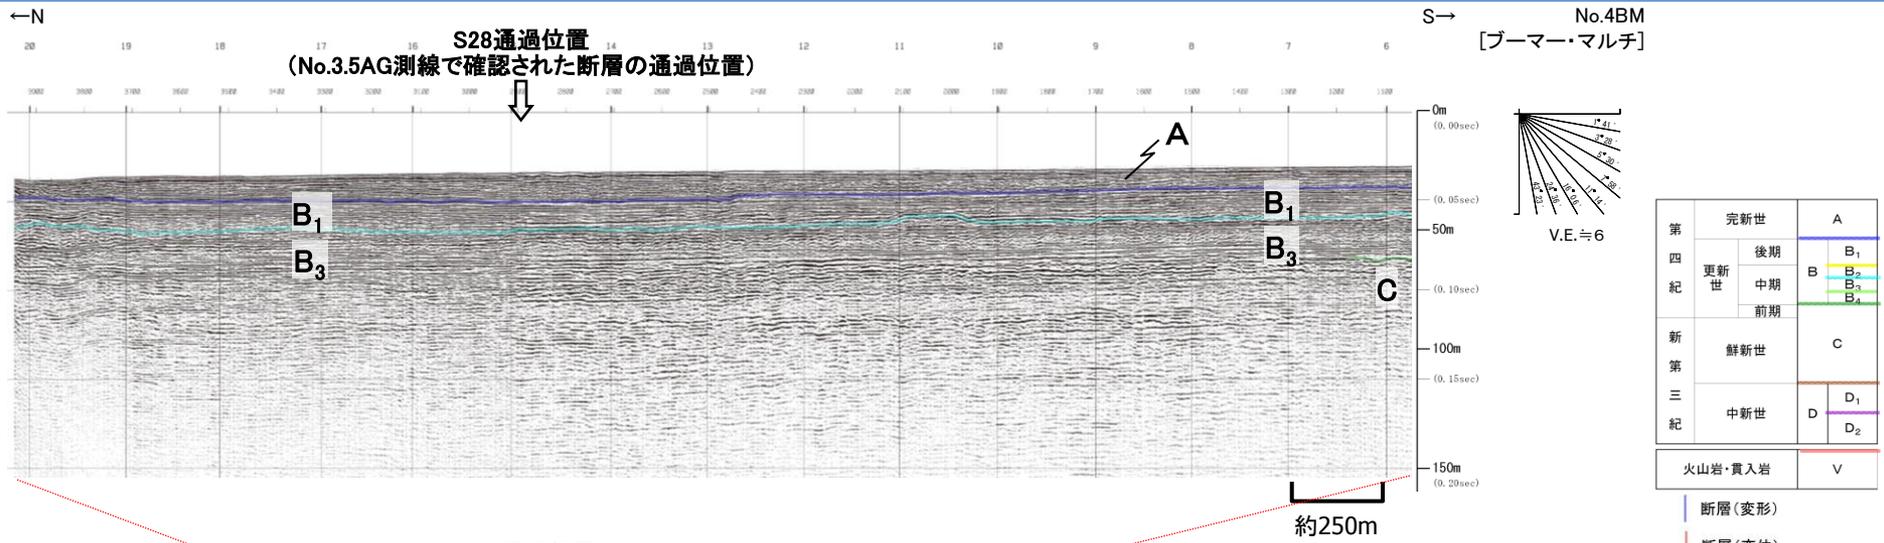
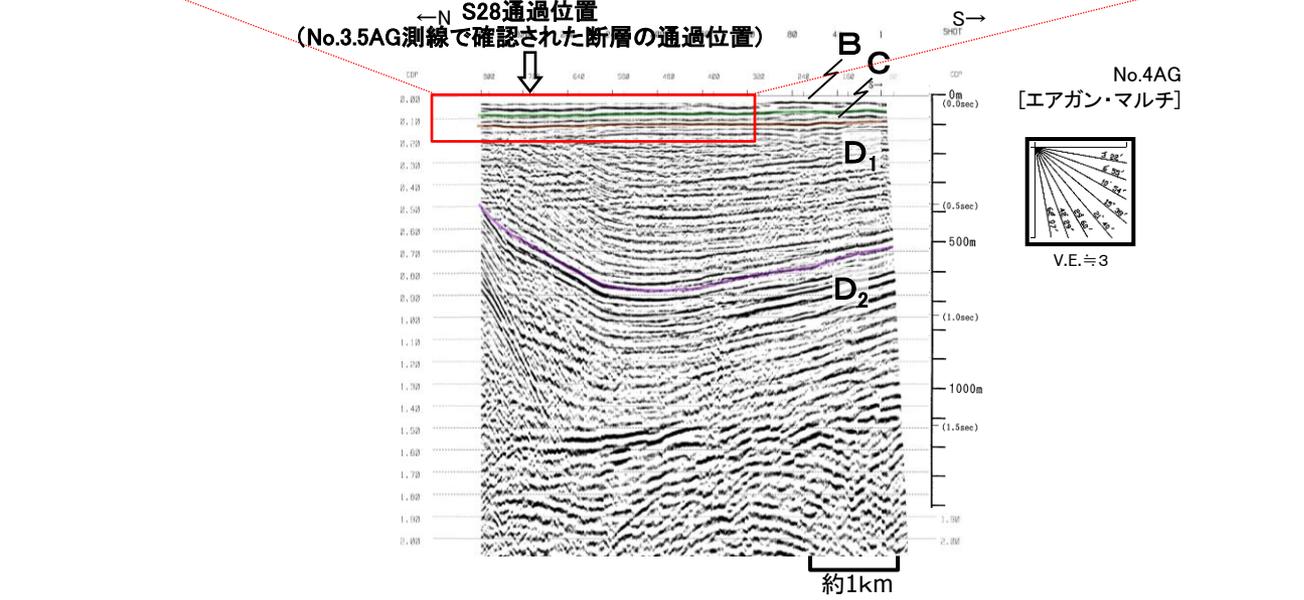
3. 宍道断層の評価 (4)地質調査(宍道断層の東側) ④東端(美保湾及び美保関町東方沖合)の調査結果
 美保湾(No.4測線 音波探査解析図)

・S28断層通過位置において断層活動を示唆する変位や変形は認められない。

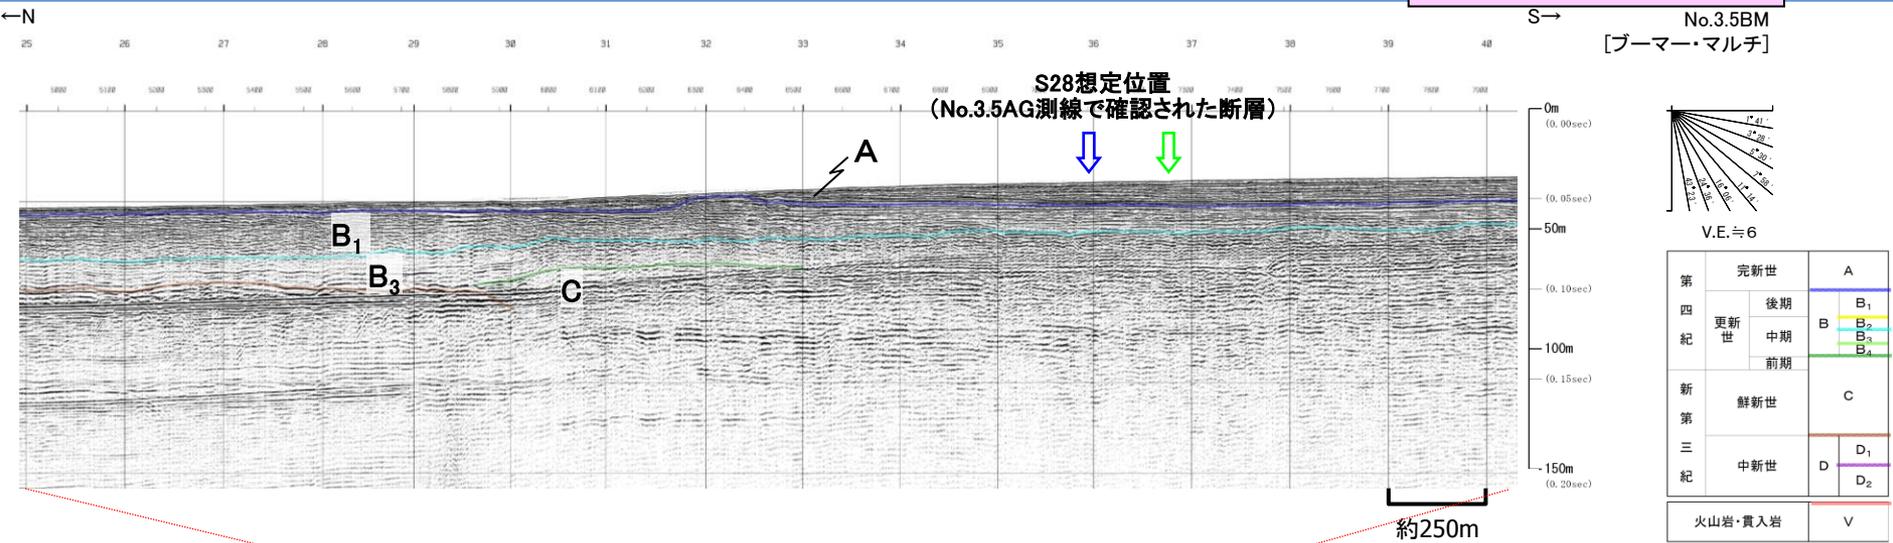
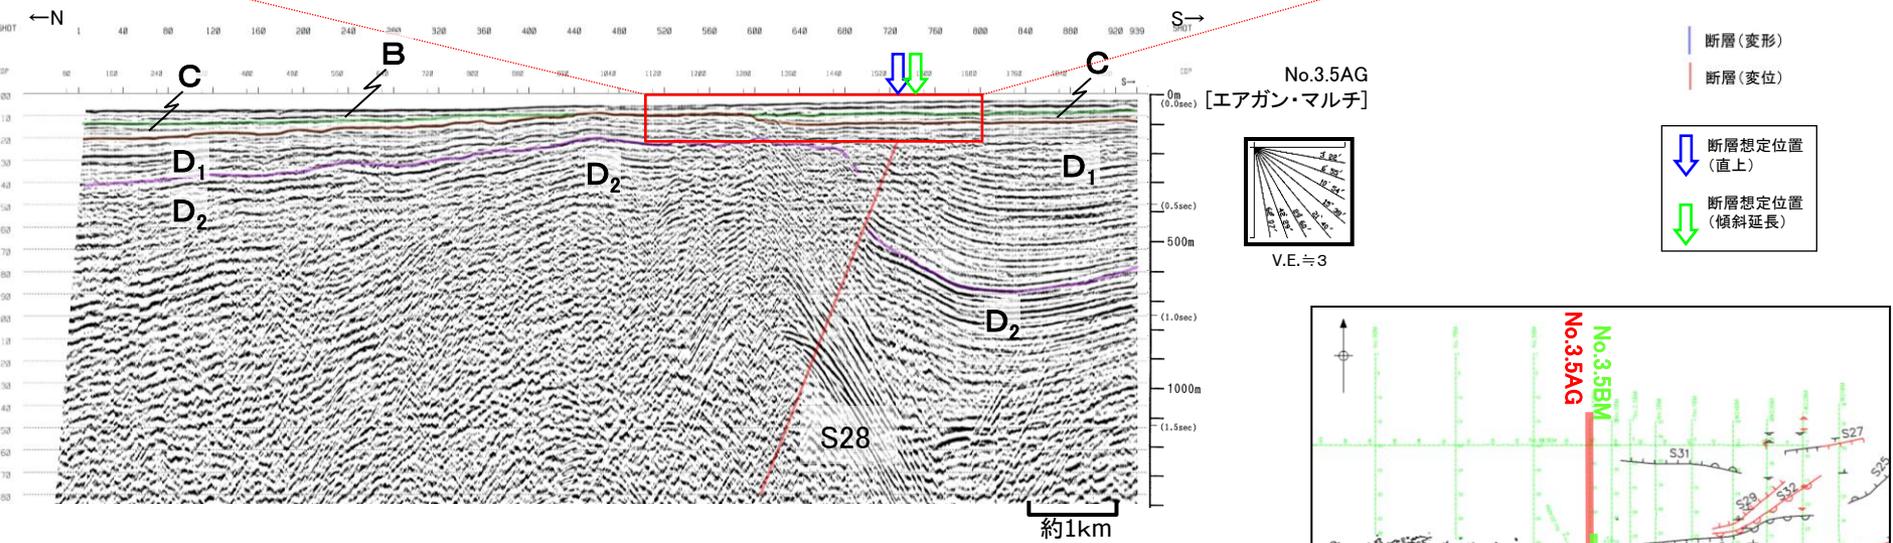
3. 宍道断層の評価 (4)地質調査(宍道断層の東側) ④東端(美保湾及び美保関町東方沖合)の調査結果 美保関町東方沖合い(No.3.5測線 音波探査解析図)

・島根半島の東方延長部及びエアガン記録において認められたS28断層は、ブーマー記録においてB₁層以上に断層活動を示唆する変位や変形は認められない。

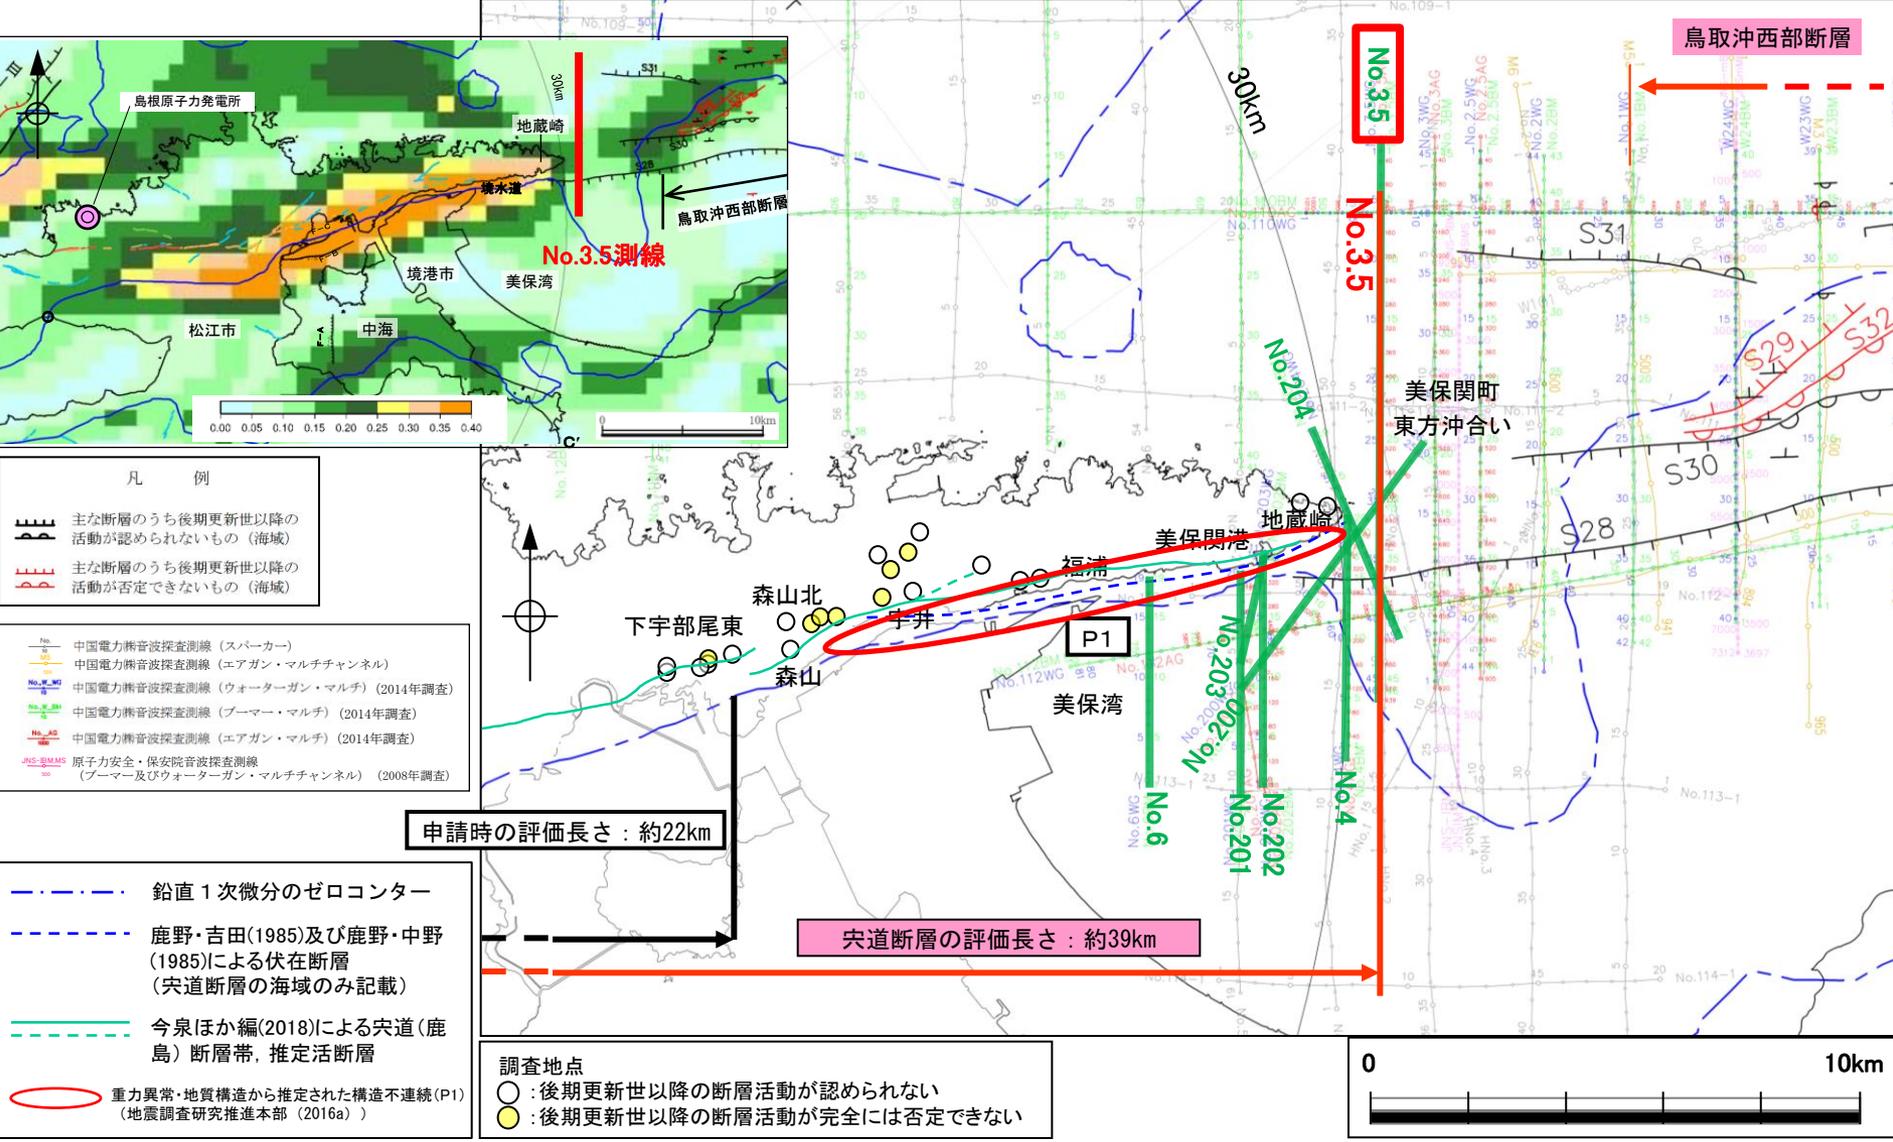
・美保湾～美保関町東方沖合いにおいて、複数の音源・測線による音波探査の結果、後期更新世以降の断層活動は認められない。
・明瞭な重力異常(重力コンターの急傾斜部)が認められなくなる位置の音波探査測線は、No.3.5測線である。

・美保湾～美保関町東方沖合いにおいて、複数の音源・測線による音波探査の結果、後期更新世以降の断層活動は認められない。
・明瞭な重力異常(重力コンターの急傾斜部)が認められなくなる位置の音波探査測線は、No.3.5測線である。

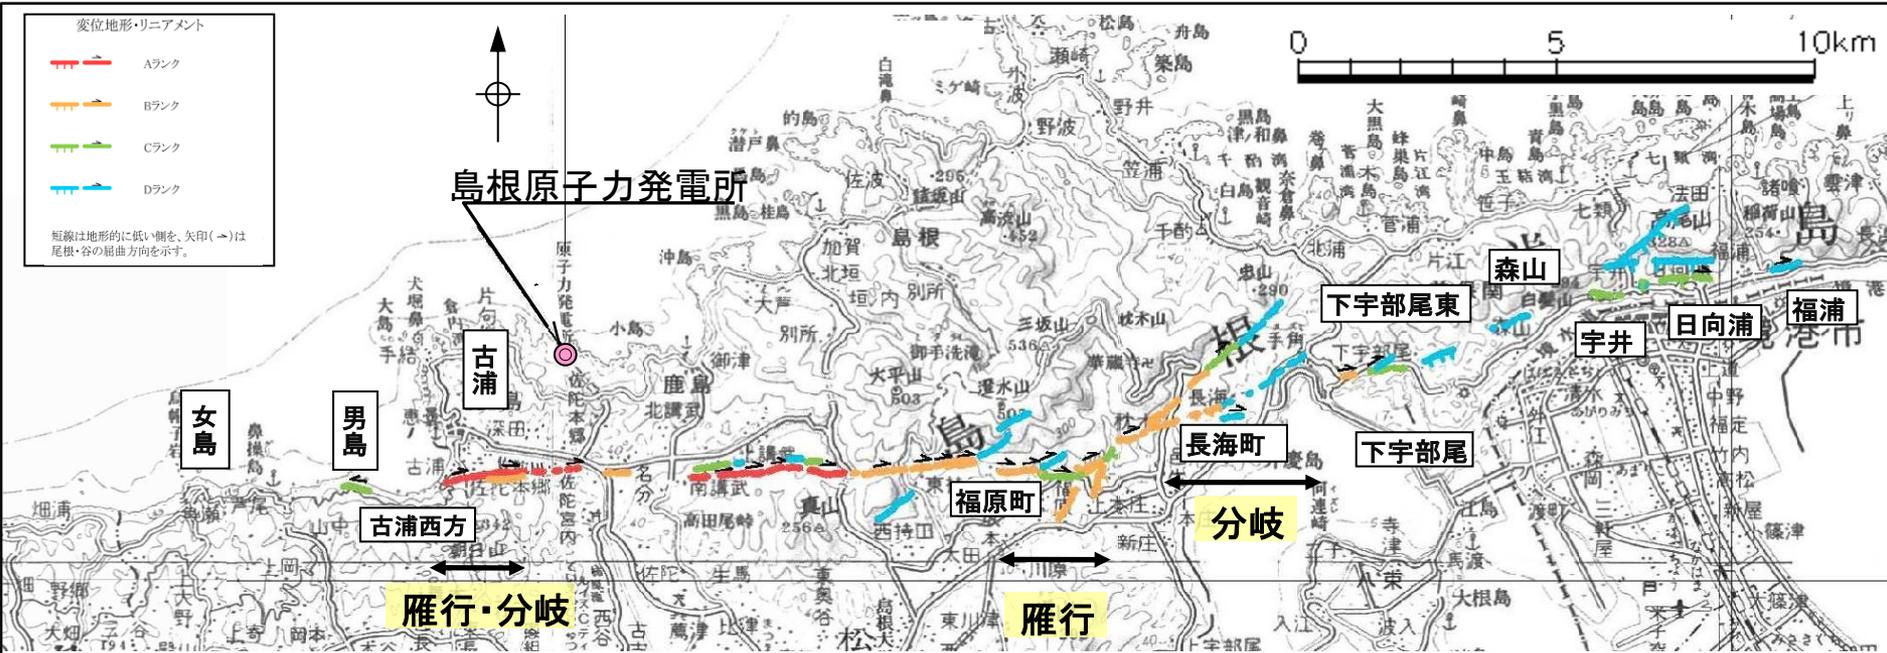
変位地形・リニアメント分布図

- ・鹿島町古浦～福原町の間は尾根・谷の系統的かつ明瞭な右屈曲が認められるが、その西方及び東方では尾根・谷の屈曲や鞍部等が断続、雁行し、連続性に乏しい。
- ・古浦西方においては、変位地形・リニアメントは認められない。さらに、宍道断層の主要部が尾根・谷の右屈曲を示すのに対して、男島付近では左屈曲が認められる。
- ・東方の長海町～福浦の間では、一部に尾根・谷の屈曲が認められるものの、変位地形は不明瞭であり、下宇部尾東には直線谷が認められるが、更に東方の森山以东においては、鞍部、高度不連続、一部に尾根・谷の屈曲が断続的にしか認められない。
- ・更に東方の福浦以东においては、変位地形・リニアメントは認められない。

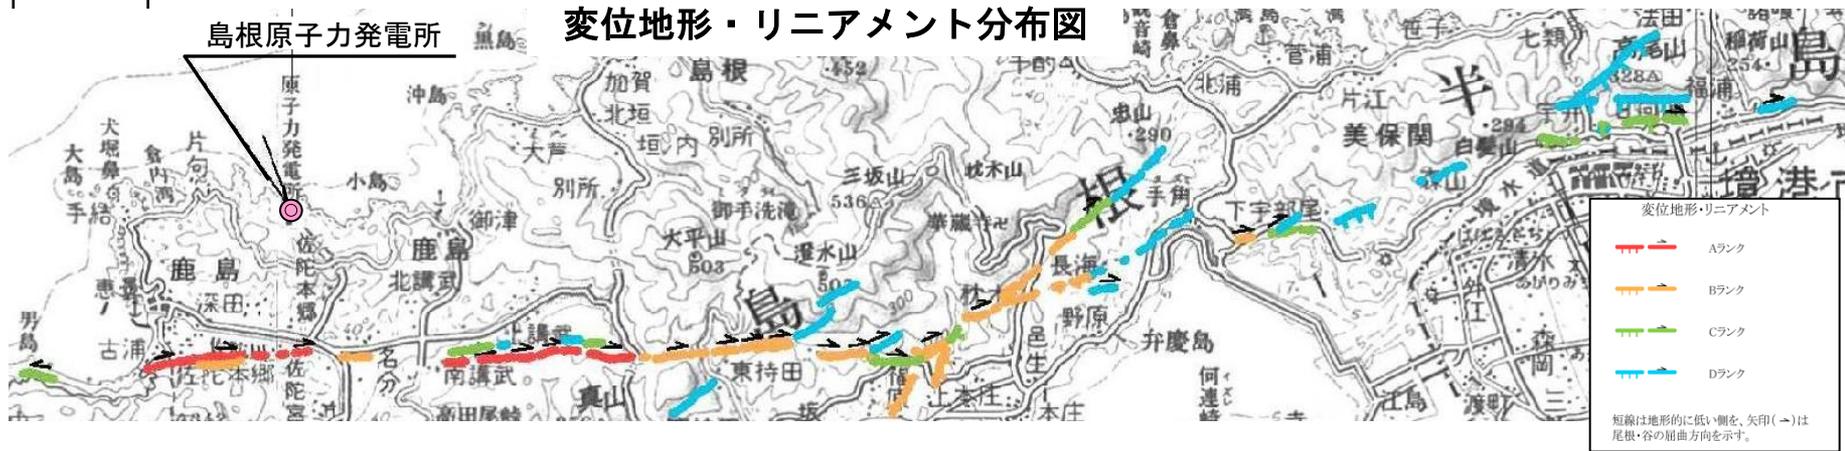
変位地形・リニアメント分布図

- ・Aランクの変位地形・リニアメントが認められる南講武付近では、谷の屈曲量・屈曲率が大きくなる傾向が認められる。西端付近では、Aランクの変位地形・リニアメントが認められるものの、谷の屈曲量・屈曲率は、南講武付近と比較して、次第に小さくなる傾向が認められる。
- ・長海町～下宇部尾の間では、変位地形・リニアメントは、大局的には東方に向かってBランクからDランクへ移行し、谷の屈曲量・屈曲率も同様に、大局的には東方に向かって次第に小さくなる傾向が認められる。
- ・更に東方の下宇部尾以東においては、Cランク及びDランクの変位地形・リニアメントが認められるものの、左に屈曲する谷または直線状の谷が複数認められ、谷の屈曲率に一定の規則性は認められず、系統的でない。
