森山(調査の概要(造成地付近))

3. 央道断層の評価 (4)地質調査(央道断層の東側) ③森山付近

3. 宍道断層の評価 (4)地質調査(宍道断層の東側) ④東端(美保湾及び美保関町東方沖合)の調査結果 美保湾及び美保関町東方沖合い(音波探査, 調査位置図)

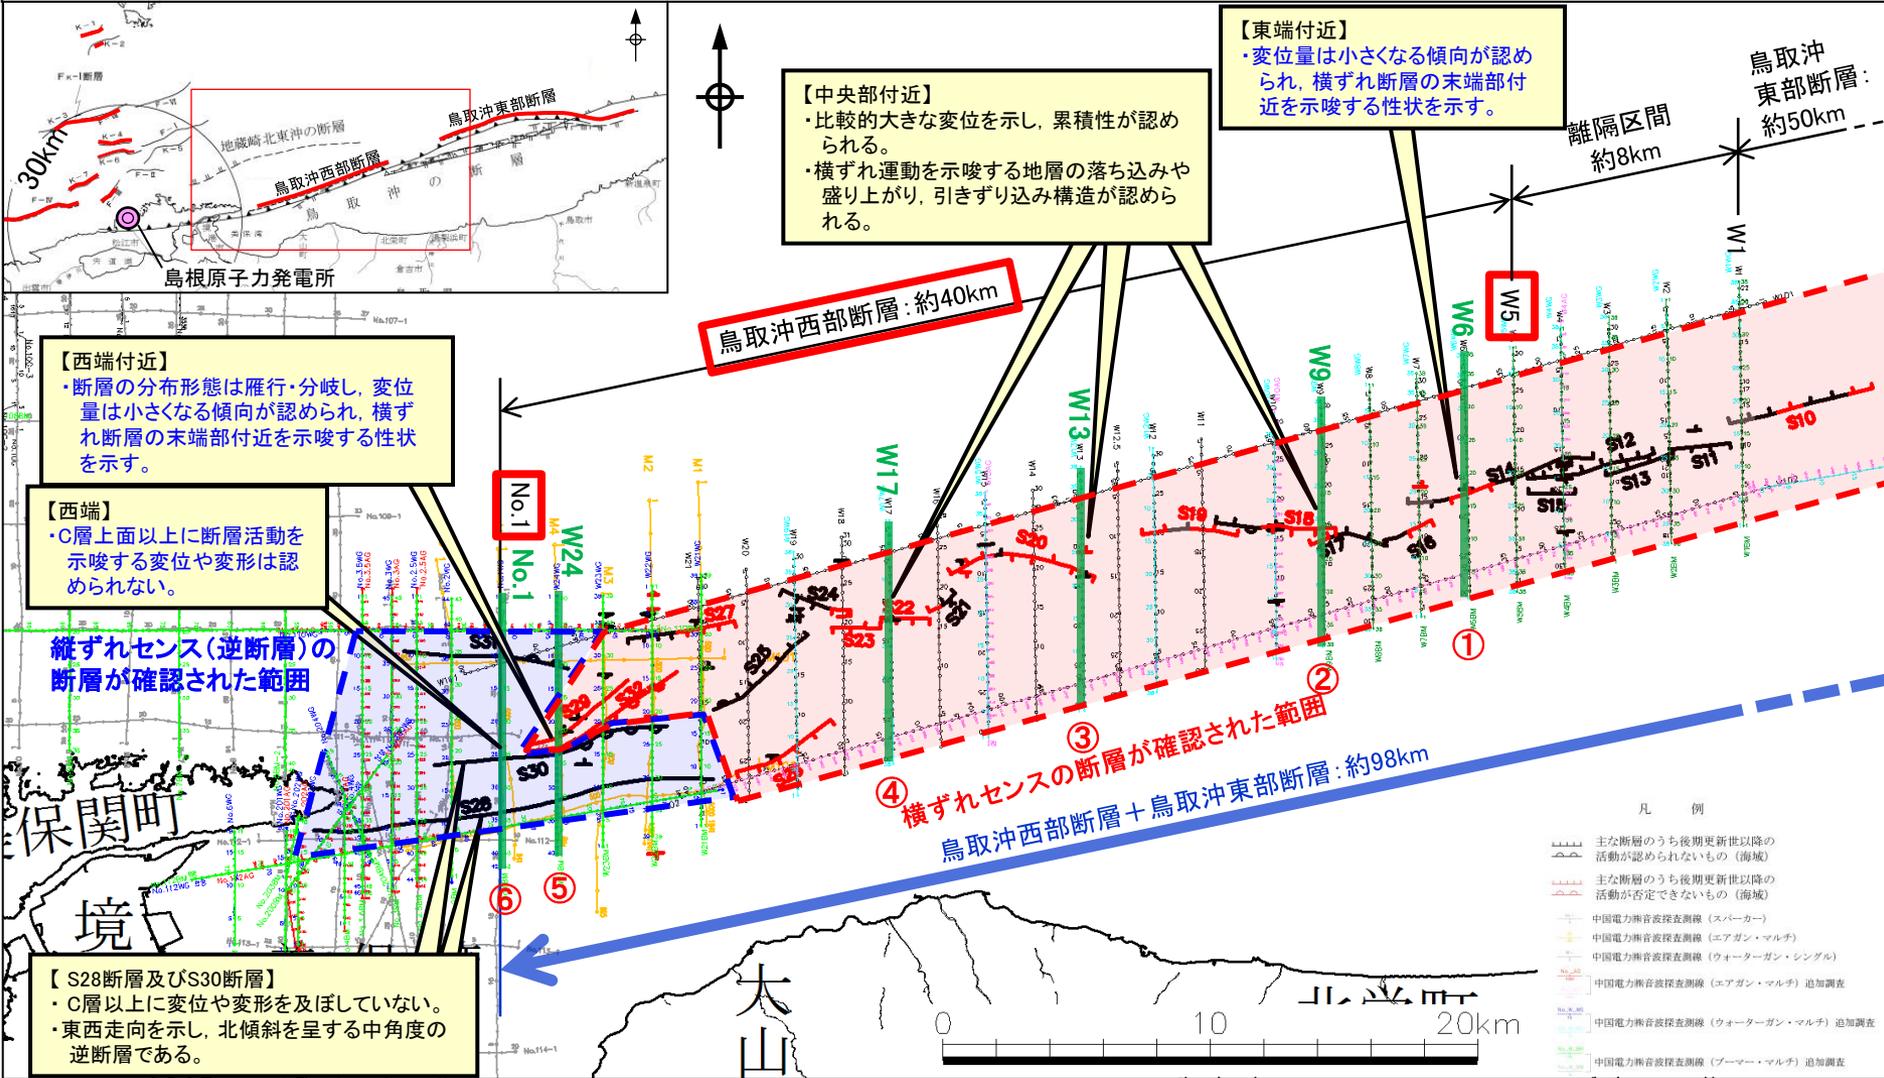
・鳥取沖西部断層の活動性を評価するため、断層の中央部付近と端部付近の性状を比較検討した。なお、鳥取沖の断層は、新第三紀鮮新世末期以降から現在まで続くとされている東西圧縮応力場において横ずれ運動が卓越すると考えられることから(伊藤・荒戸(1999), 鎌田(1999)等), C層上面(鮮新統~下部更新統)以上の断層変位量に着目し評価を行った。

・鳥取沖西部断層の西端付近では、雁行・分岐し、変形量が小さくなる傾向が認められ、横ずれ断層の末端部付近を示唆する性状を示し、中央部付近と比べて、断層活動性が低下していると考えられる。

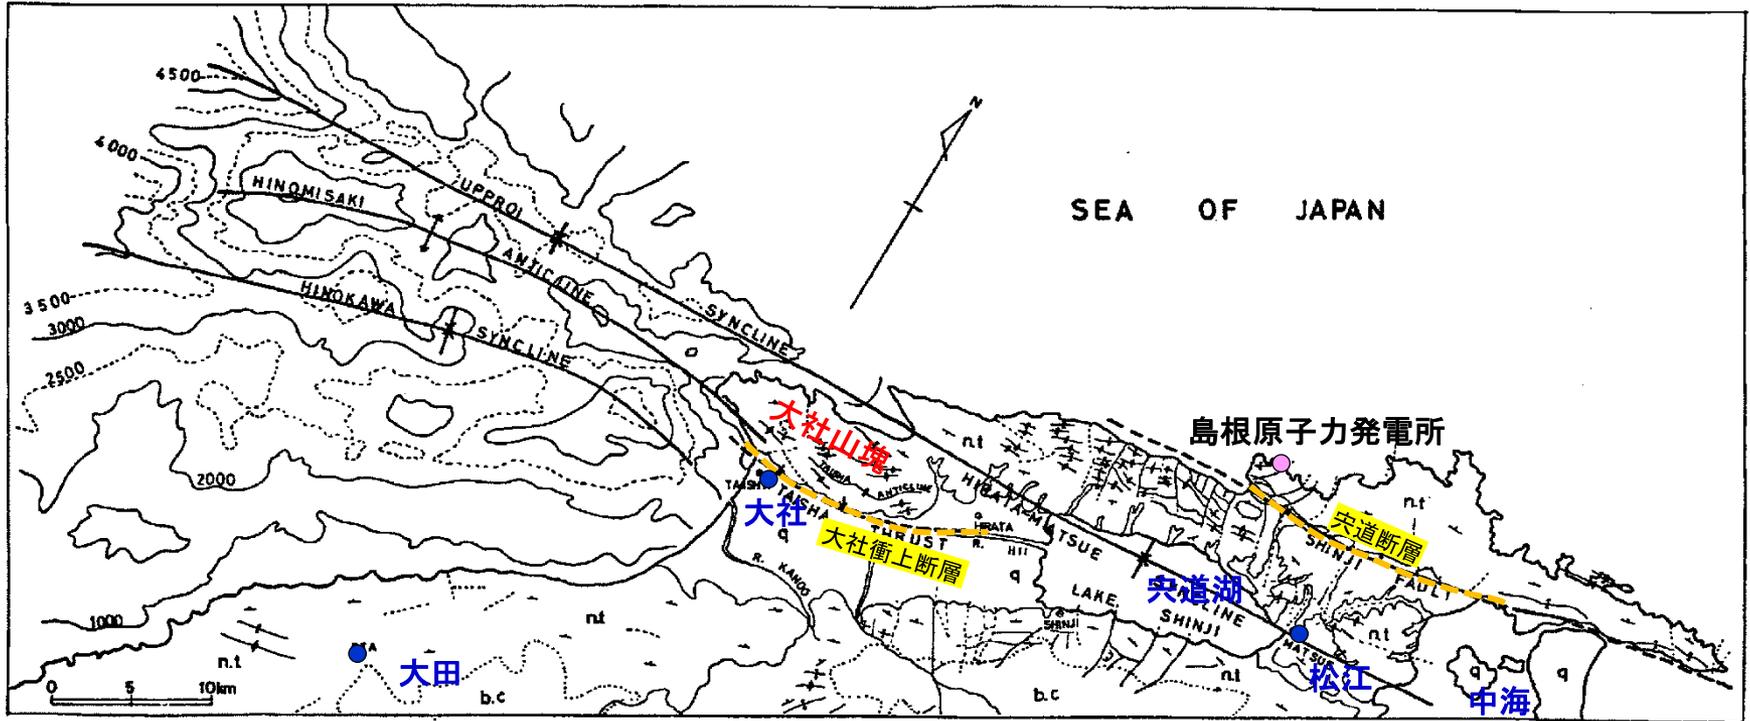
第7図 島根半島とその周辺および半島西部海底下(音波探査)の地質構造図(多井, 1973)

図中の b.c は基盤岩類, n.t は新第三系, q は第四系それぞれの分布域を示す。海底下構造パターンは地史区分Ⅱ(川合累層)の下底面等深線を示し, その深度数字はm単位(海底下構造の部分は通産省(1971)による図の一部を省略したもの)

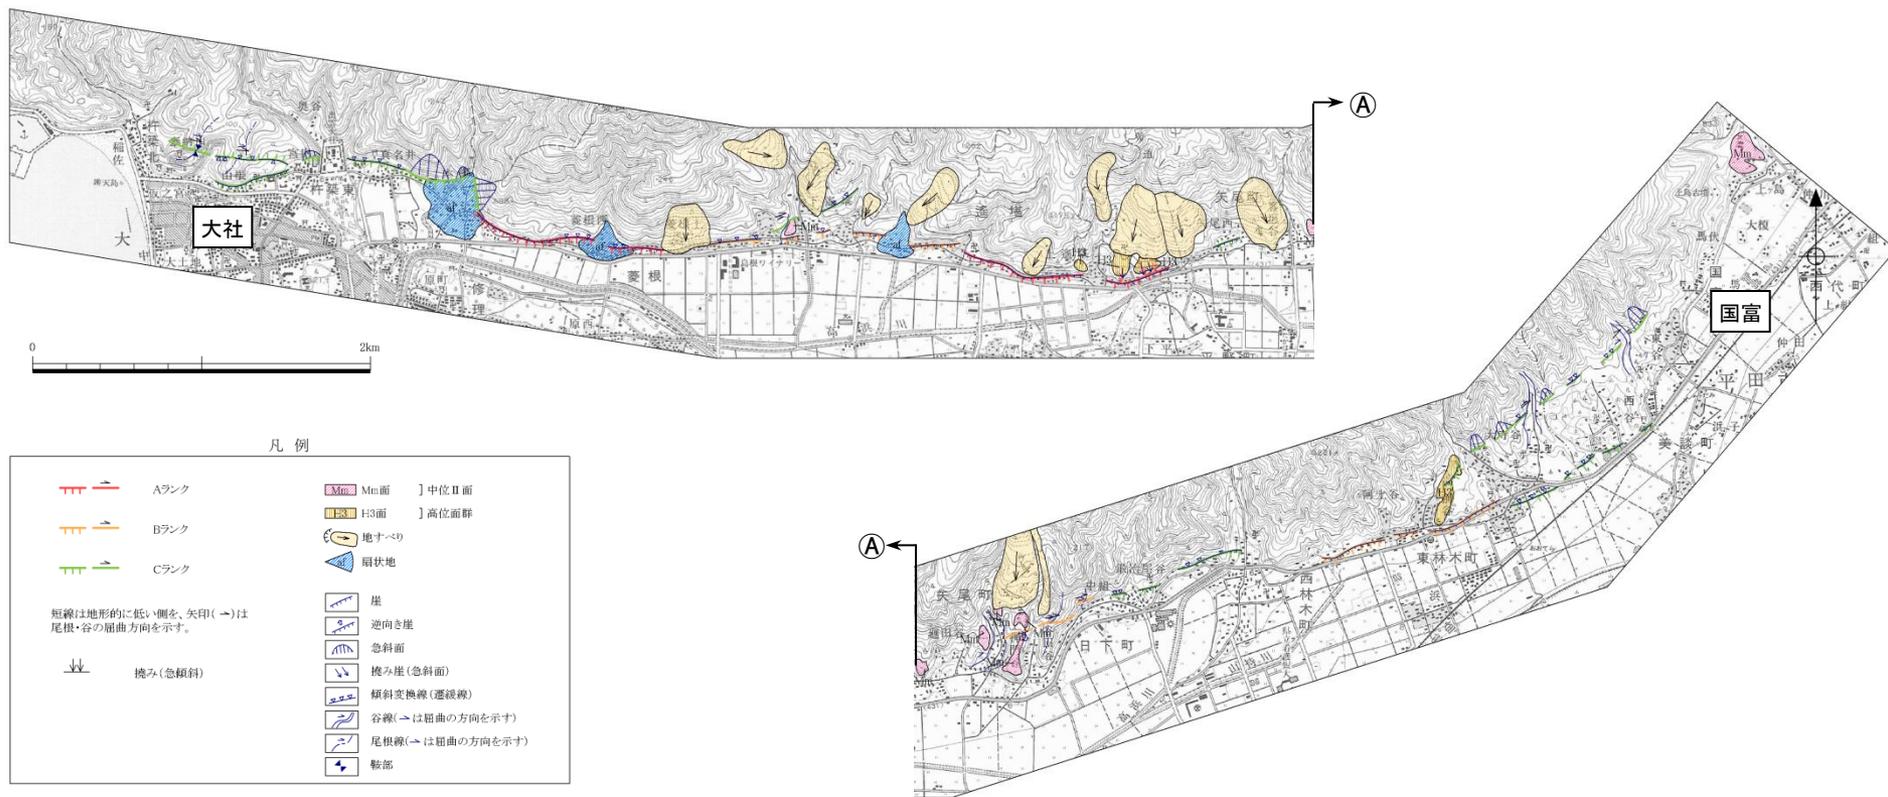
大社衝上断層周辺の空中写真判読図

- ・国富町から大社町にかけての約11.0kmの区間に、山脚部の崖、傾斜変換線、山地・平野境界をなす崖等から成るほぼ西北西－東南東～東北東－西南西方向のA, B, Cランクの変位地形・リニアメントが判読され、一部の河谷と尾根に右屈曲が認められるほか、H3面(高位面)に撓みが、沖積面および扇状地面に低崖が認められる。
- ・これらの変位地形・リニアメントは、東半部が活断層研究会編(1991)の矢尾町付近断層にほぼ対応する。
- ・矢尾町付近断層は、多井(1973)の大社衝上断層にほぼ一致していることから、大社衝上断層に含めて評価する。

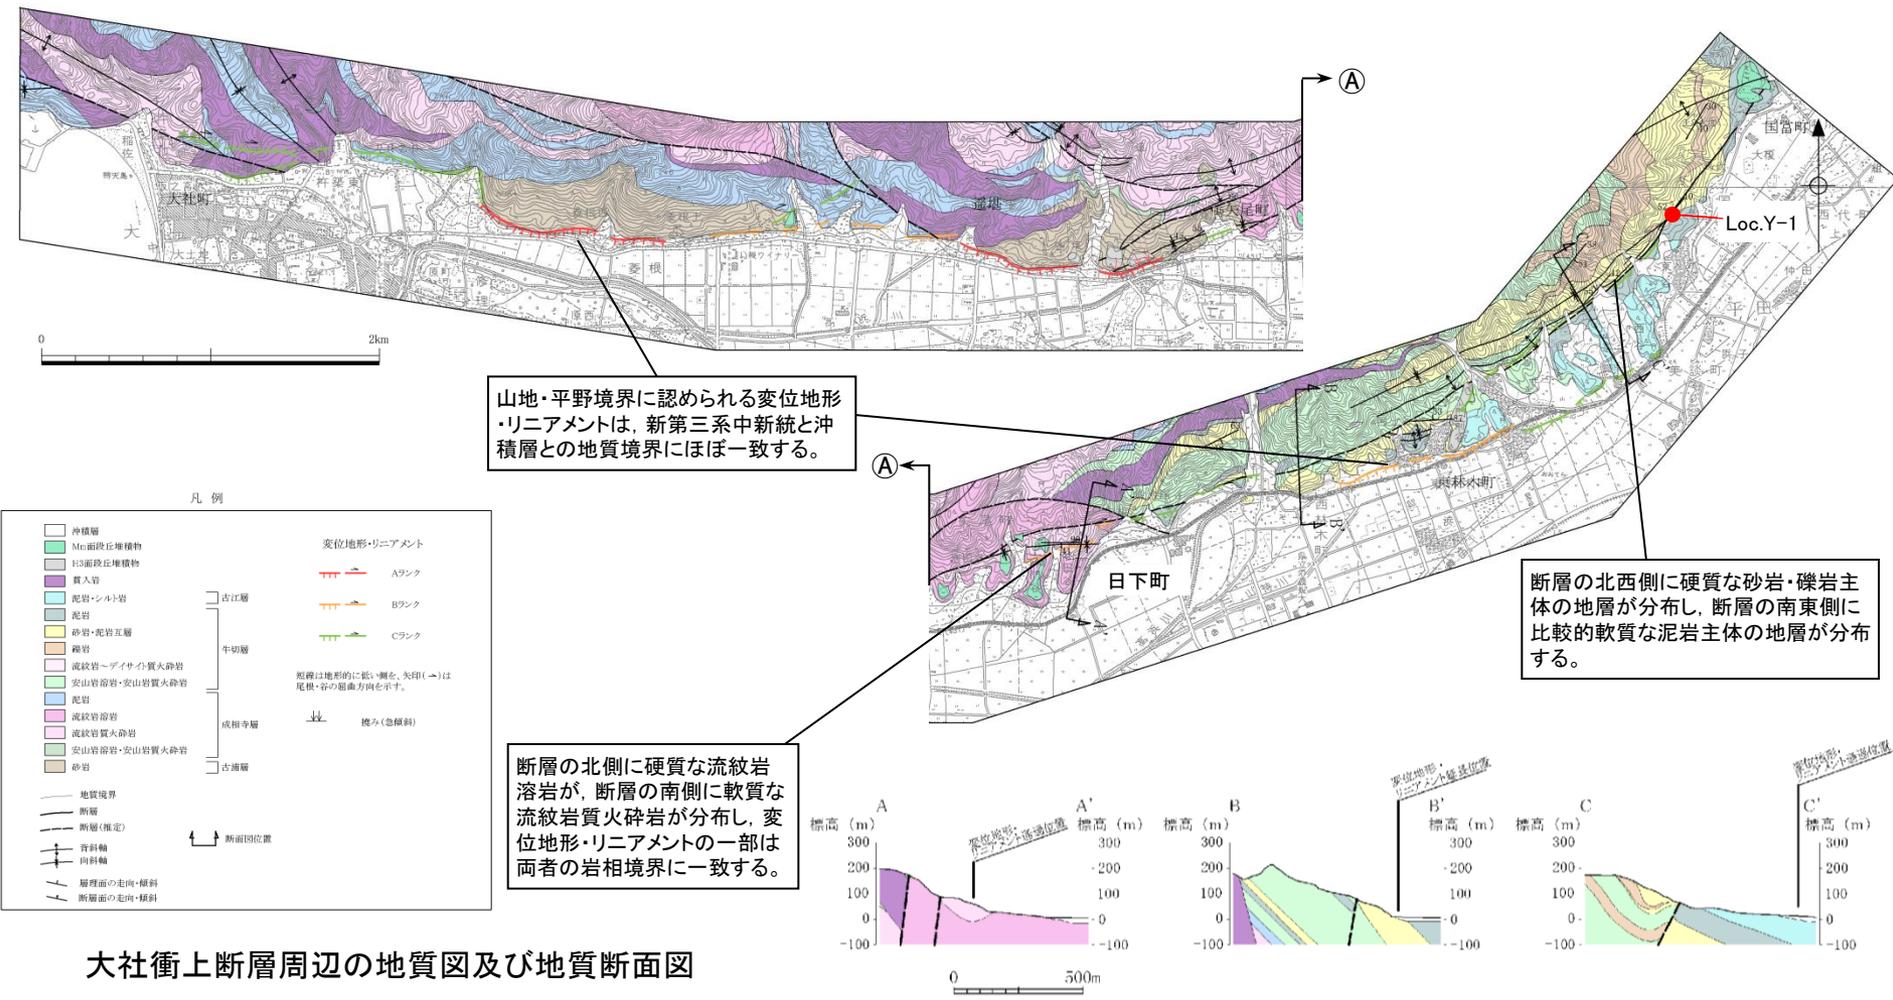
調査位置及び地質図

・変位地形・リニアメント沿いには、新第三系中新統の古浦層、成相寺層、牛切層及び古江層、並びに貫入岩であるドレライト及び安山岩が分布する。また、これらを覆ってH3面(高位面)及びMm面(中位Ⅱ面)段丘堆積物が局所的に認められるほか、谷沿いには沖積低地堆積物が分布する。

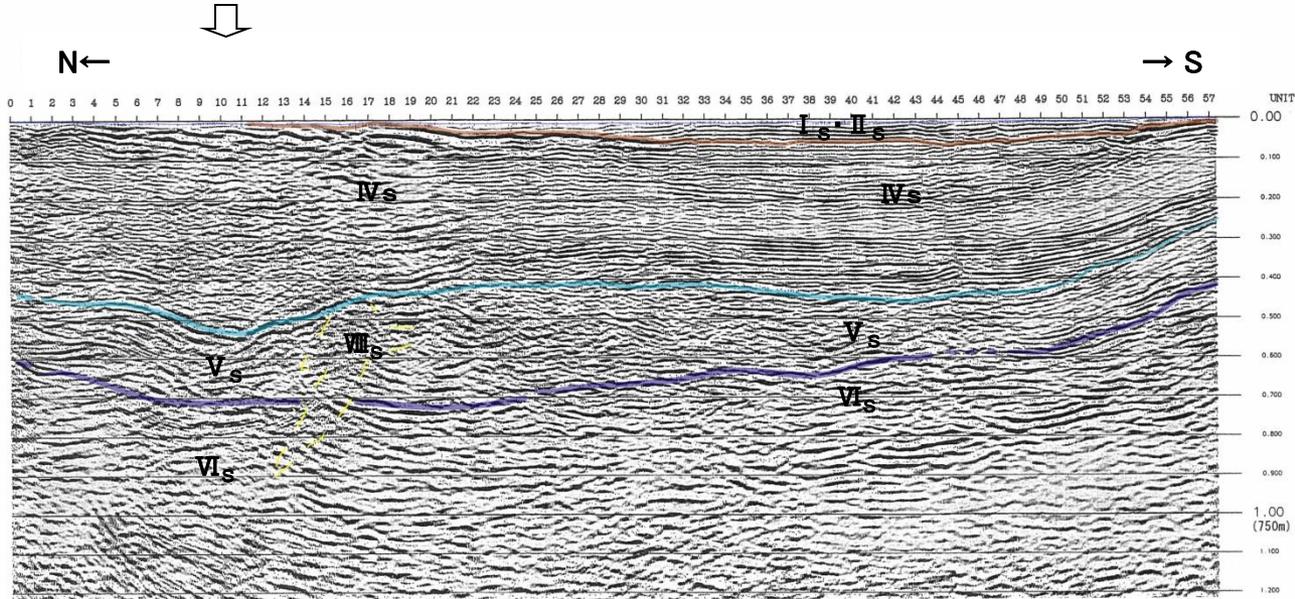
鹿野ほか(1989)による大社衝上断層の東方延長の音波探査記録

・大社衝上断層の東方延長に位置する宍道湖の音波探査結果によると、断層は認められない。

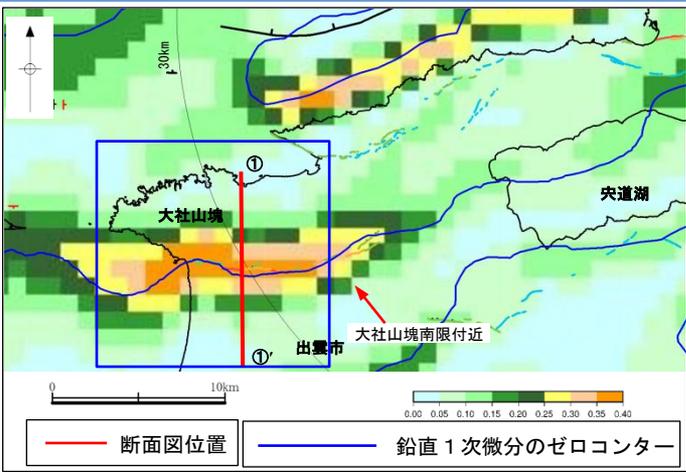
- 村田ほか(2009)によると、大社山塊南限付近の重力コンターの急傾斜部は、「基盤の昇降運動によって形成された地殻構造に起因していると思われる。」とされている。
- 鹿野ほか(1989)によると、「大社衝上断層の大部分は出雲平野に伏在しているが、通商産業省(1970)の地震探査によってその存在が明らかにされ、地震探査結果に基づけば大社衝上断層の落差はおよそ1,000mとなる。」とされている。
- 重力コンターの急傾斜部及び鉛直1次微分のゼロコンターは、大社衝上断層に対応する変位地形・リニアメントの位置とほぼ一致する。
- 大社衝上断層を活断層とする文献はないが、変位地形・リニアメントが判読されること、後期更新世の地層が欠如し活動性が明確に判断できないこと等を踏まえ、後期更新世以降の活動を考慮する断層とし、その端部は海域及び宍道湖で実施した音波探査結果により評価している。
- 以上のことから、大社山塊南限付近に認められる重力コンターの急傾斜部は、大社衝上断層に伴う基盤の落差を反映したものと考えられる。
