# 島根原子力発電所

地盤(敷地の地形, 地質・地質構造)

(補足説明)

中国電力株式会社

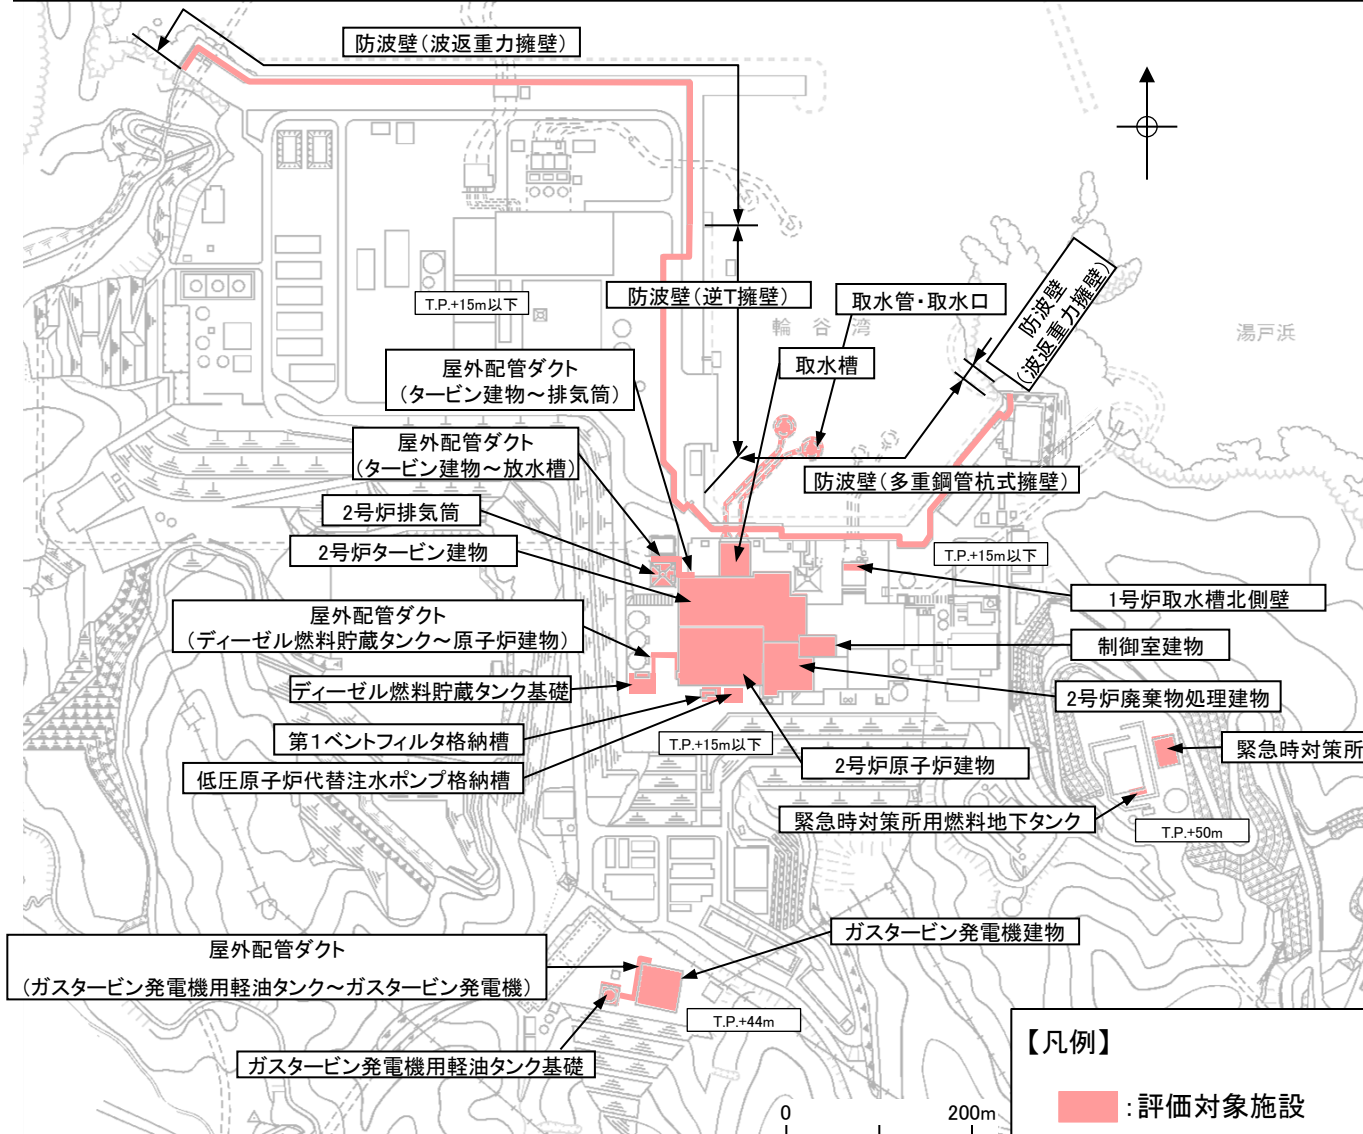
評価対象施設配置図

・耐震重要施設及び重大事故等対処施設の設置位置を以下に示す。

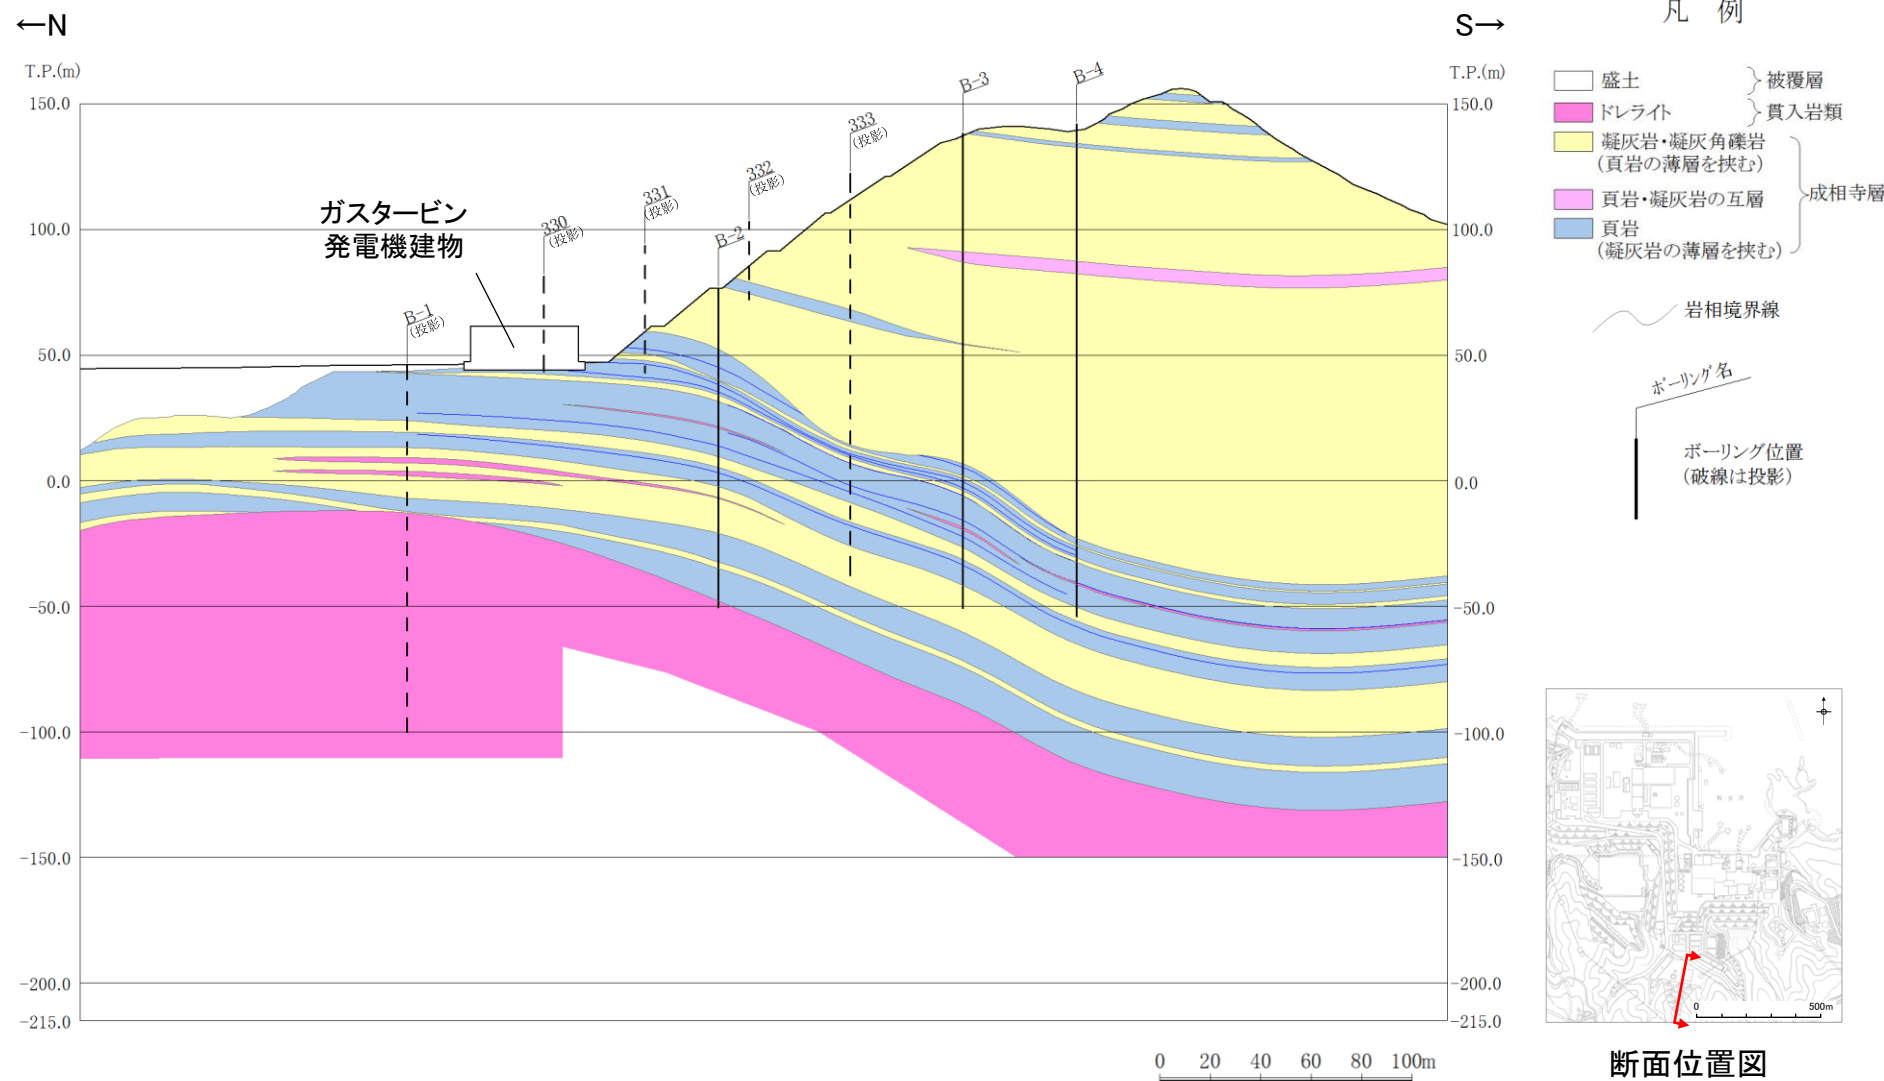
# ガスタービン発電機建物(地質鉛直断面図)

・ボーリング調査の結果, 連続する破砕部や断層がないことを確認した。

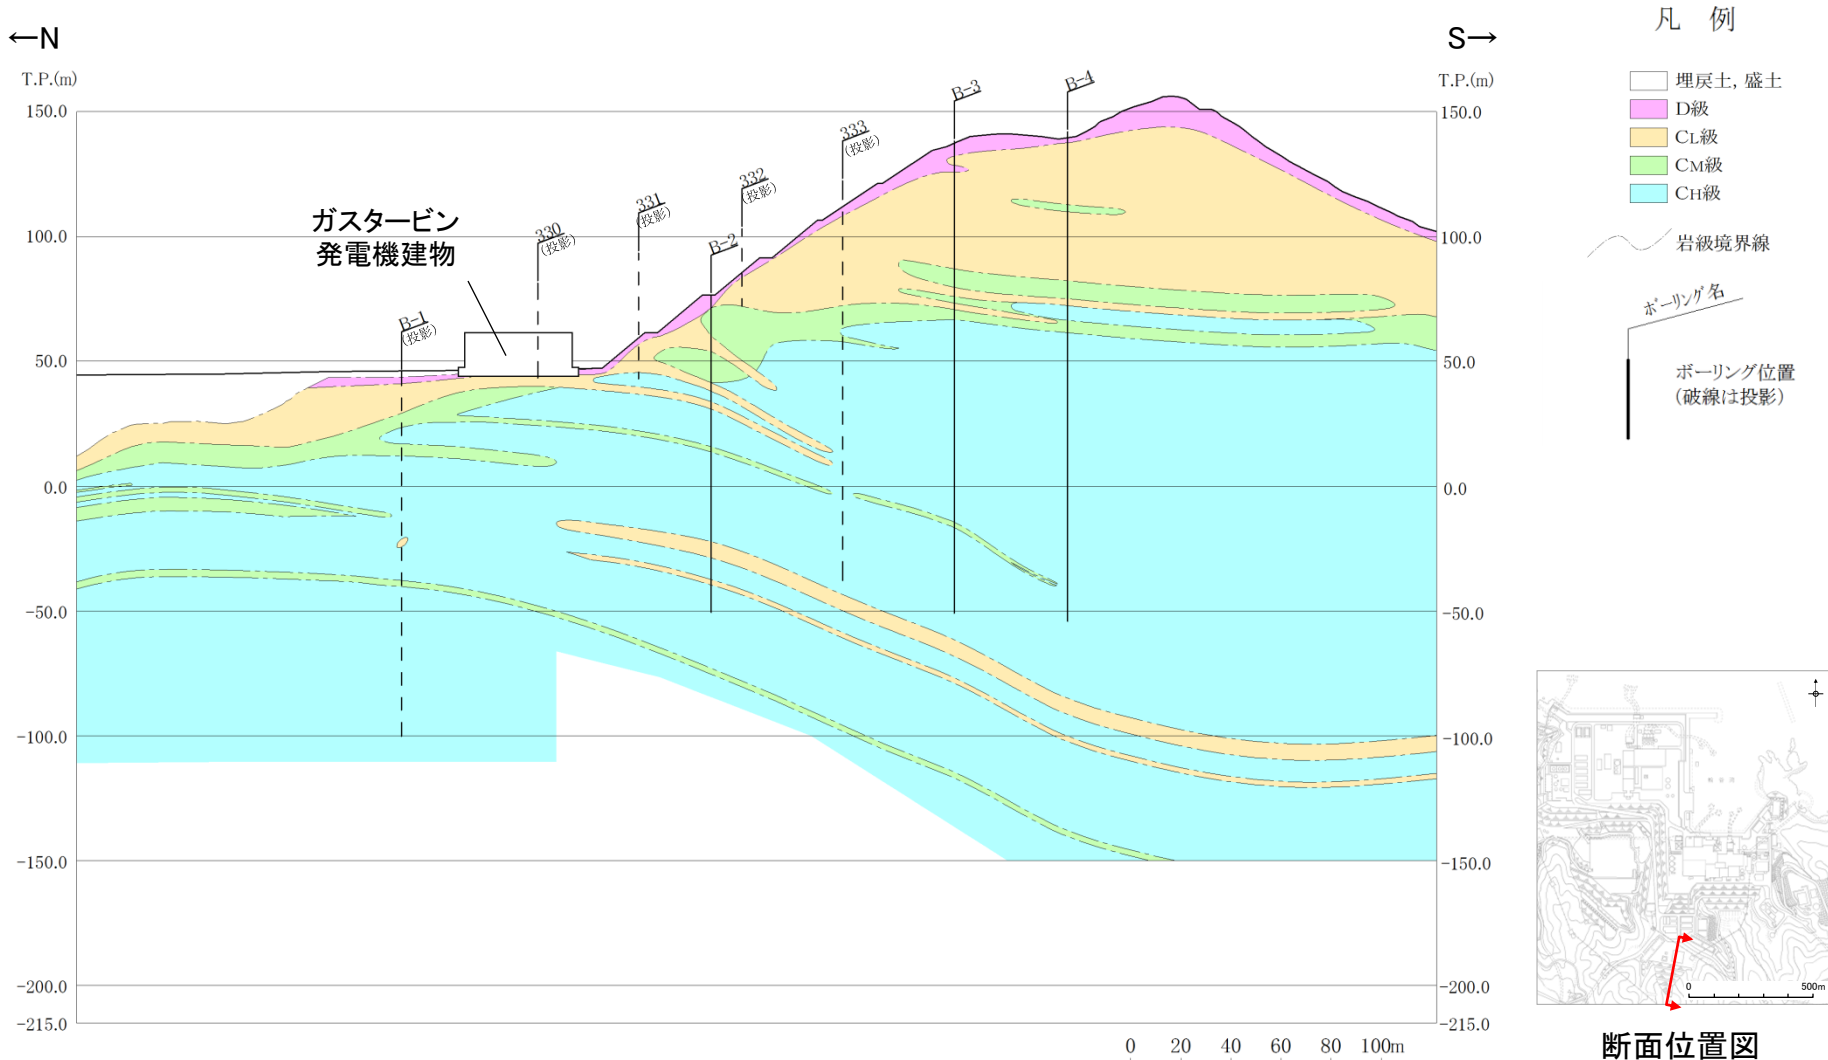
# ガスタービン発電機建物(岩級鉛直断面図)

・ガスタービン発電機建物基礎地盤は主にCL級岩盤から成り, 切取斜面の浅部にはD・CL級岩盤が分布する。

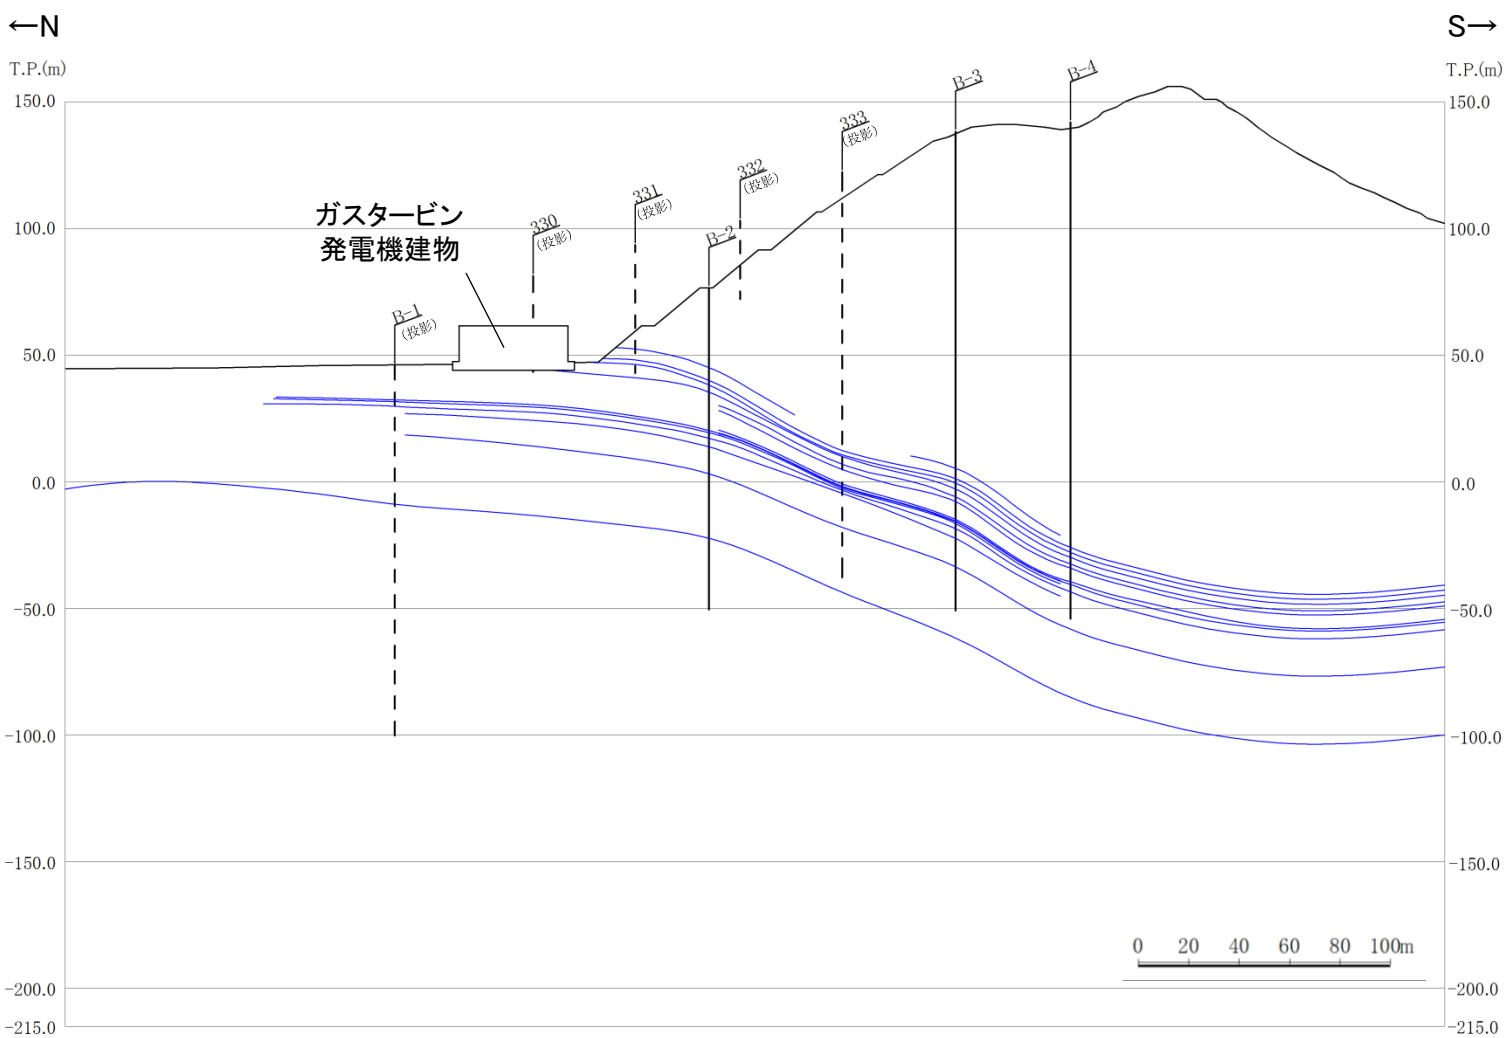
# ガスタービン発電機建物(シーム分布鉛直断面図)

・シームは、地層の走向・傾斜と同一で、緩やかな傾斜を示す。

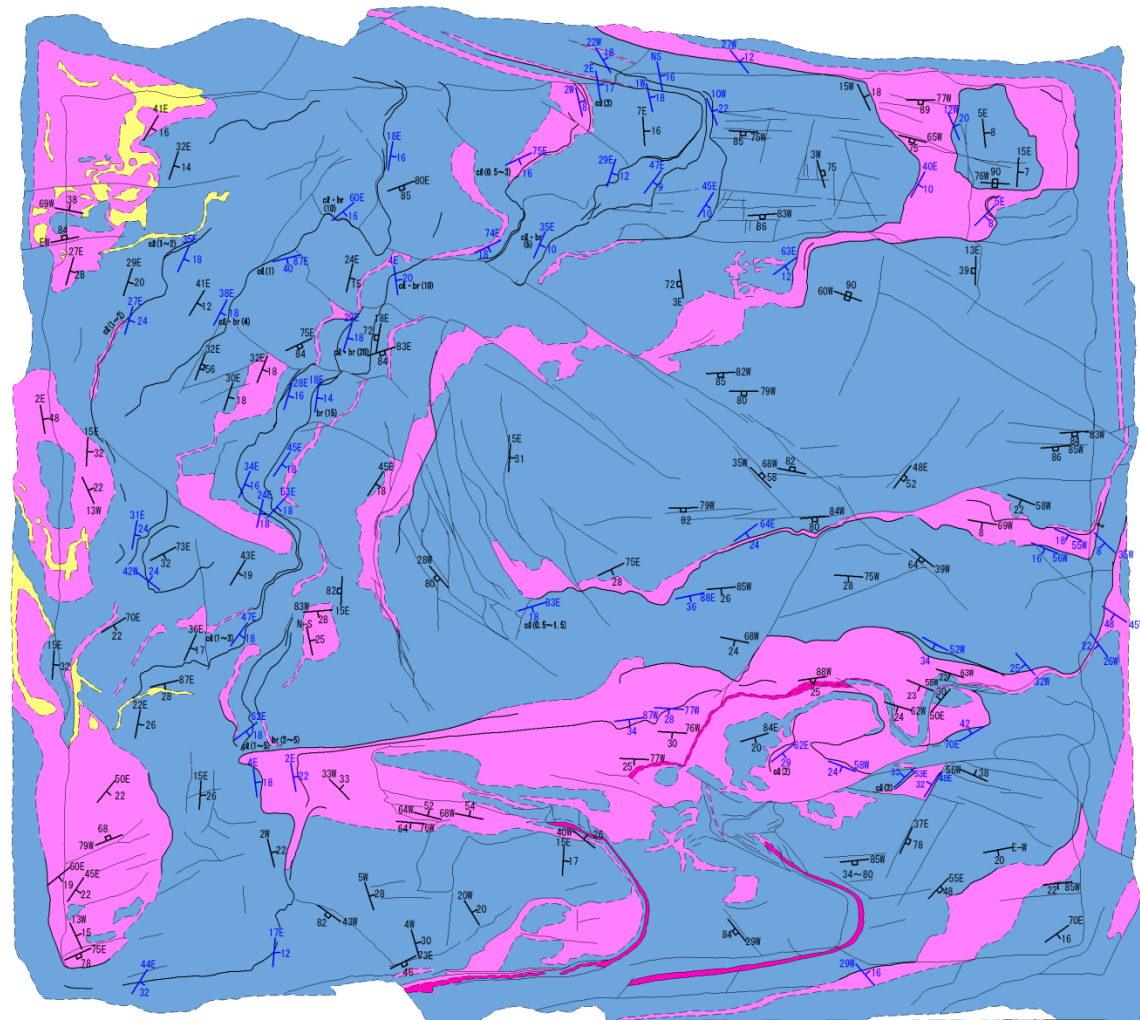
底面スケッチ図(岩相区分)

・ガスタービン発電機建物基礎底面スケッチの結果、連続する破碎部や断層がないことを確認した。

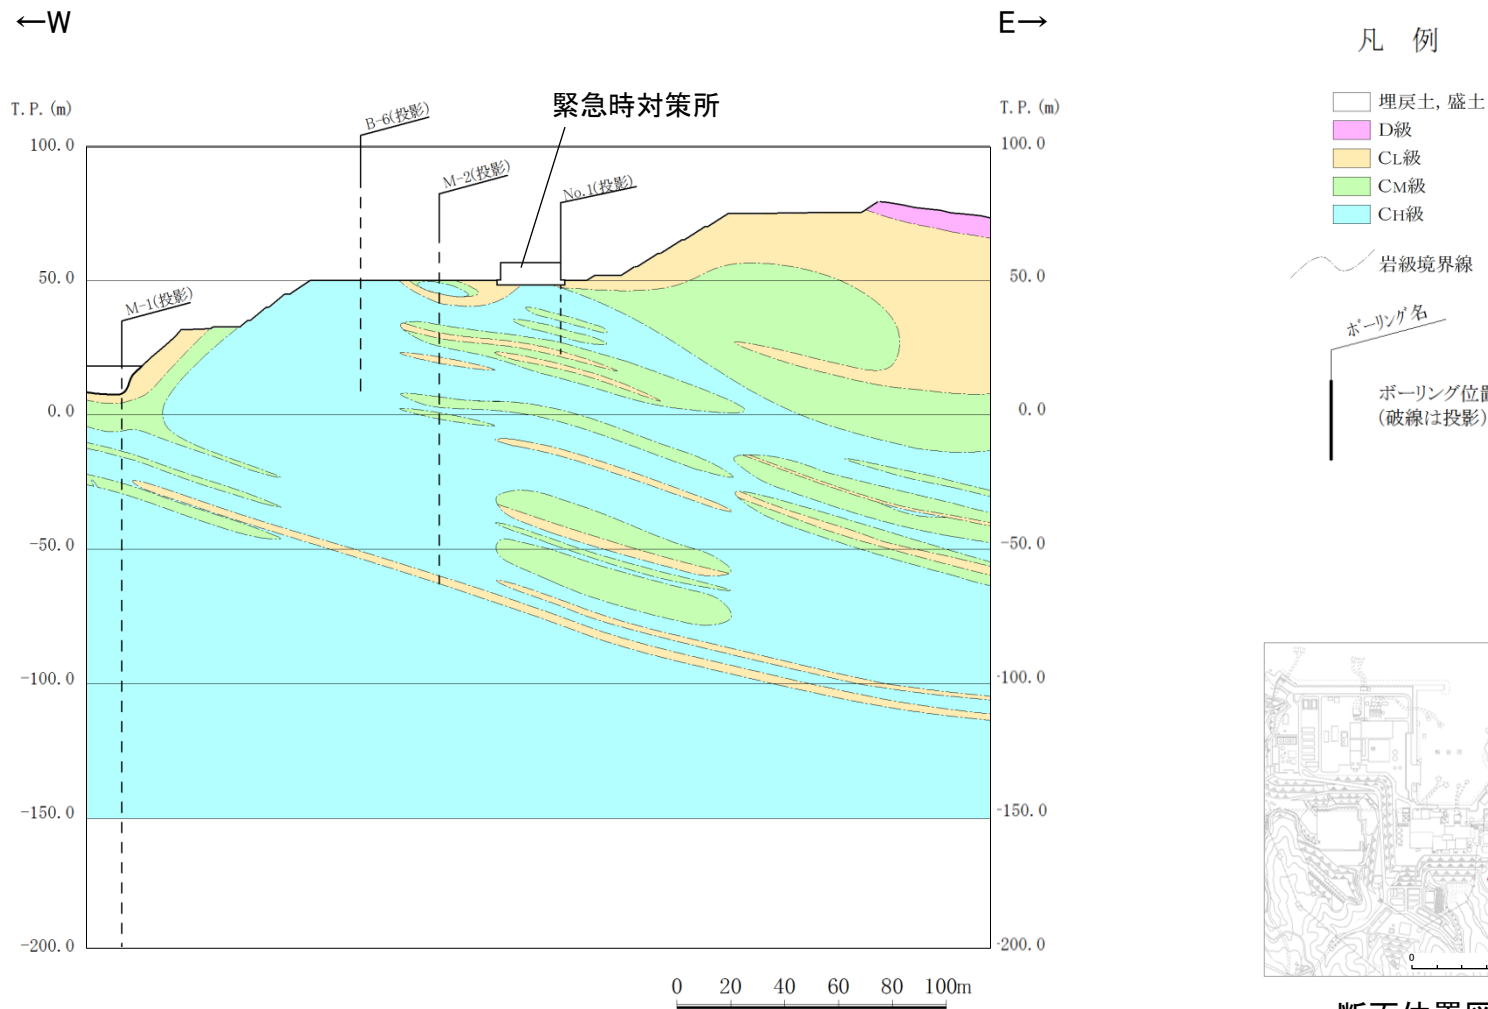
緊急時対策所(岩級鉛直断面図)

・緊急時対策所基礎地盤は主にC<sub>H</sub>級岩盤から成り, 切取斜面の浅部にはC<sub>L</sub>級岩盤が分布する。

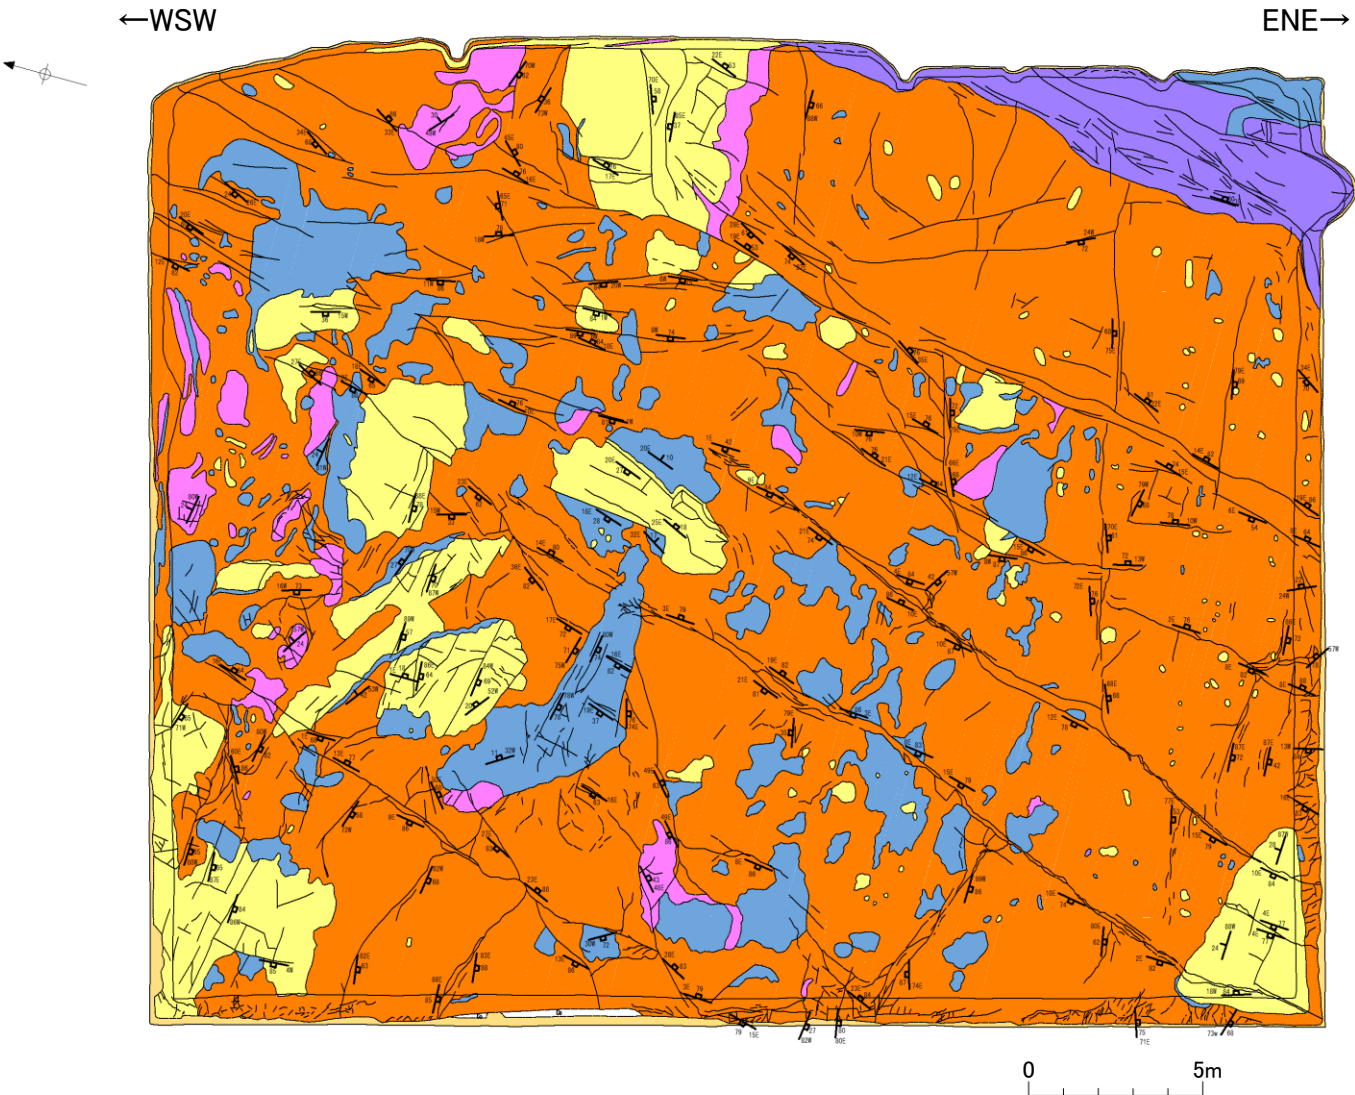
底面スケッチ図(岩相区分)

・緊急時対策所基礎底面スケッチの結果, 連続する破碎部や断層がないことを確認した。

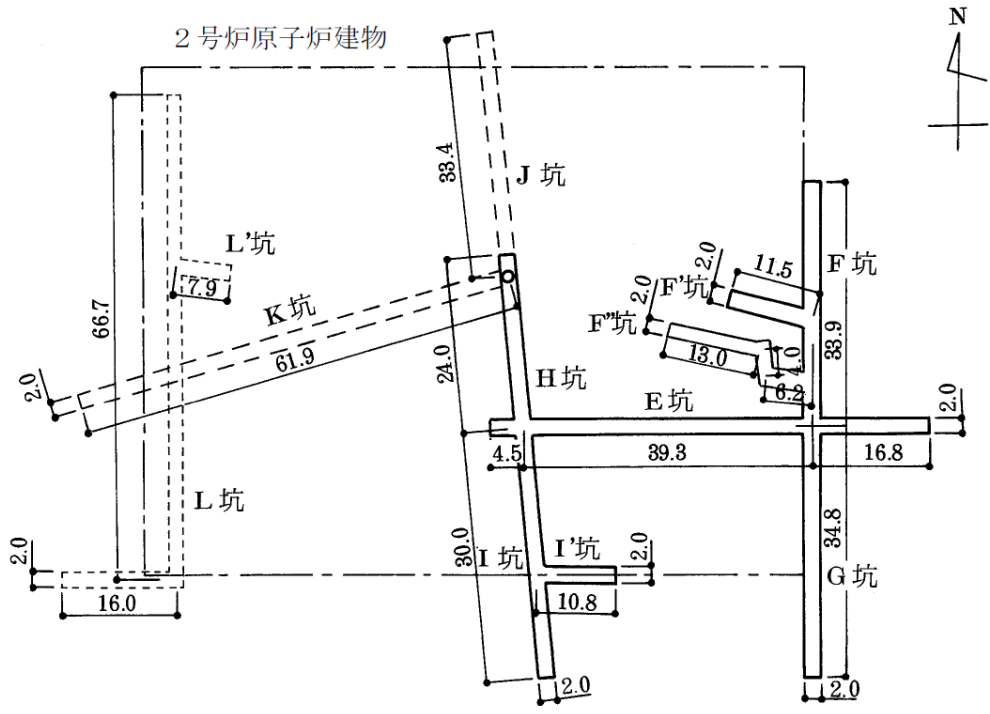
試掘坑平面図

・試掘坑調査の結果、連続する破碎部や断層がないことを確認した。(2号炉原子炉建物における試掘坑展開図を次頁以降に示す。)

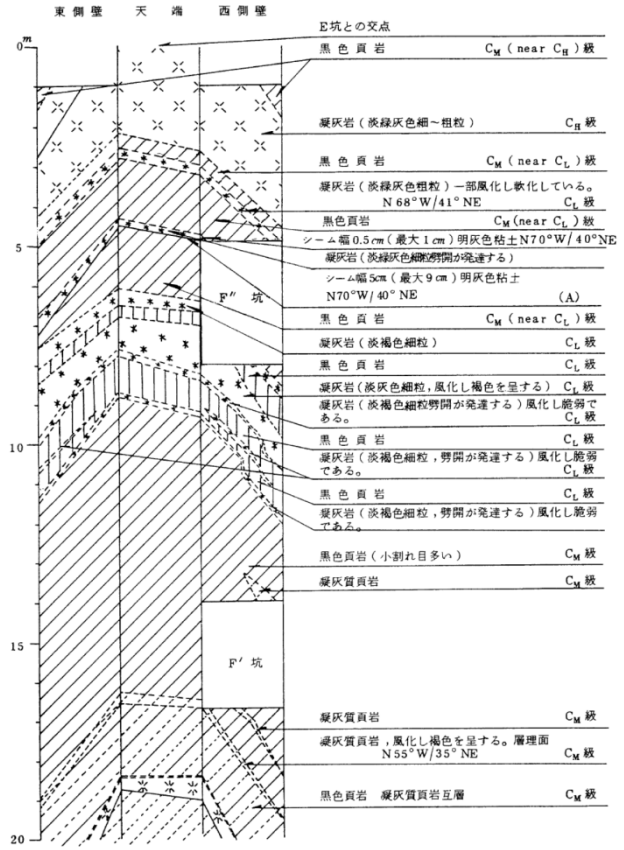
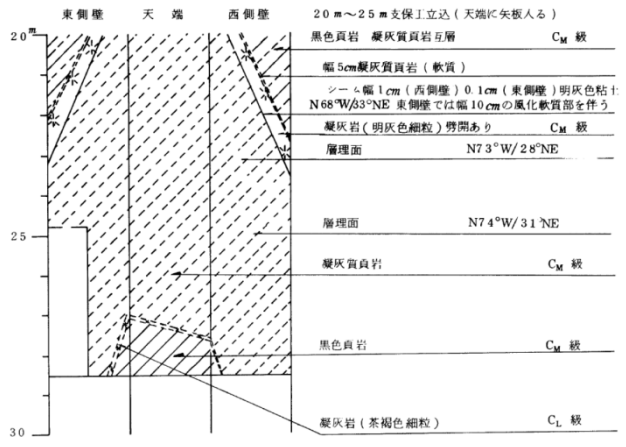
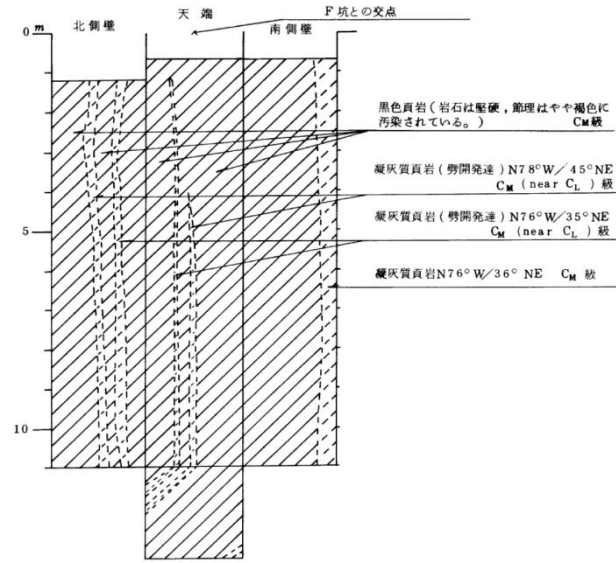
試掘坑展開図

・連続する破碎部及び断層並びに耐震重要施設及び常設重大事故等対処施設の支持地盤を切る地滑り面は認められない。

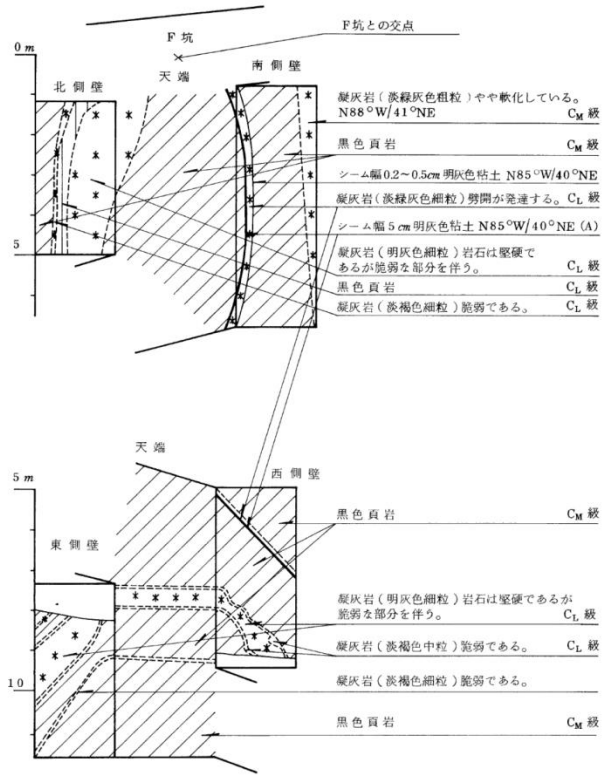
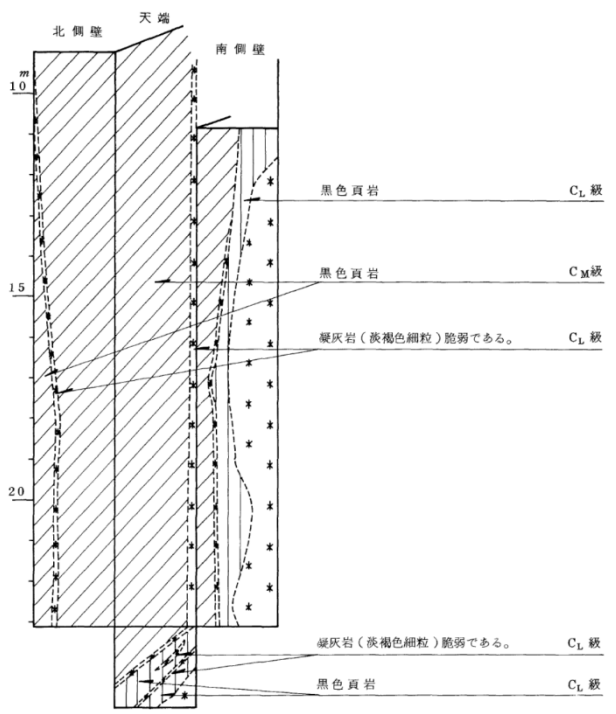
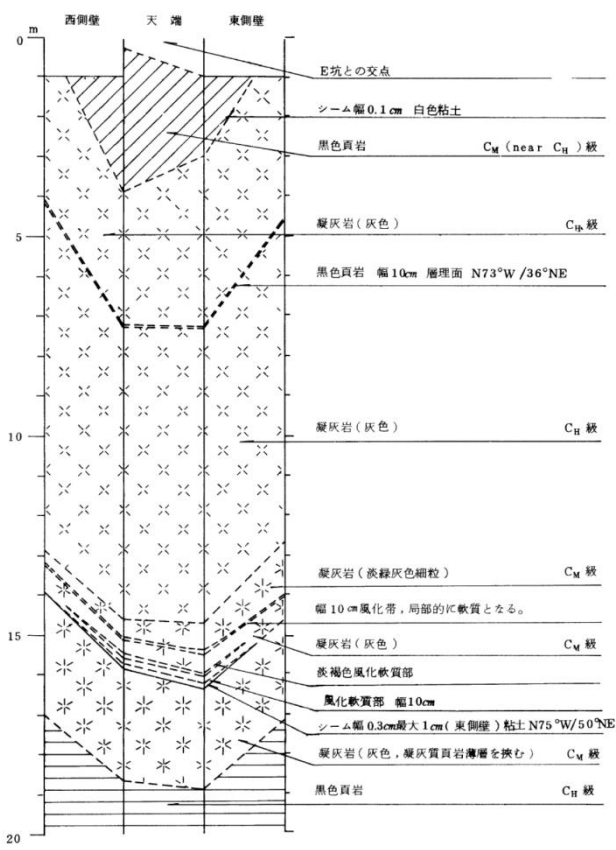
試掘坑展開図

・連続する破碎部及び断層並びに耐震重要施設及び常設重大事故等対処施設の支持地盤を切る地滑り面は認められない。

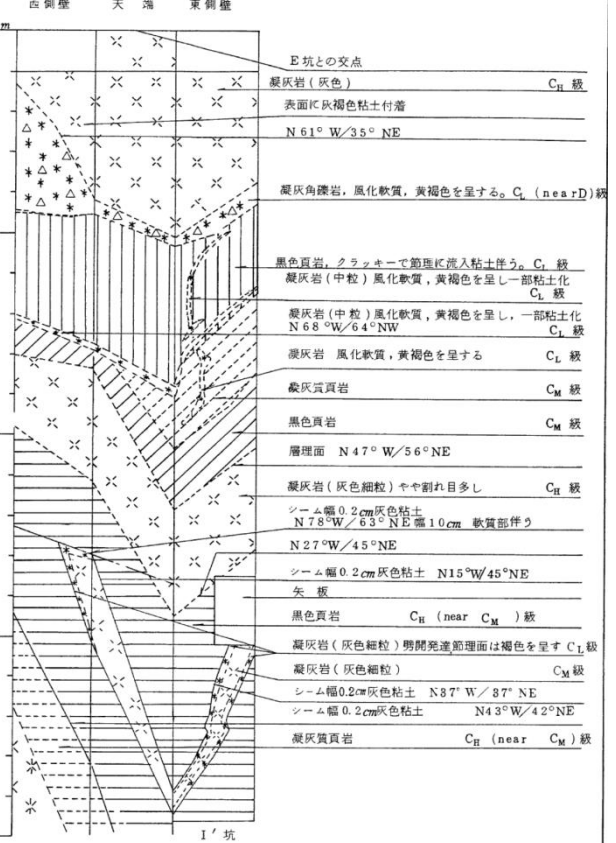
試掘坑展開図

・連続する破碎部及び断層並びに耐震重要施設及び常設重大事故等対処施設の支持地盤を切る地滑り面は認められない。

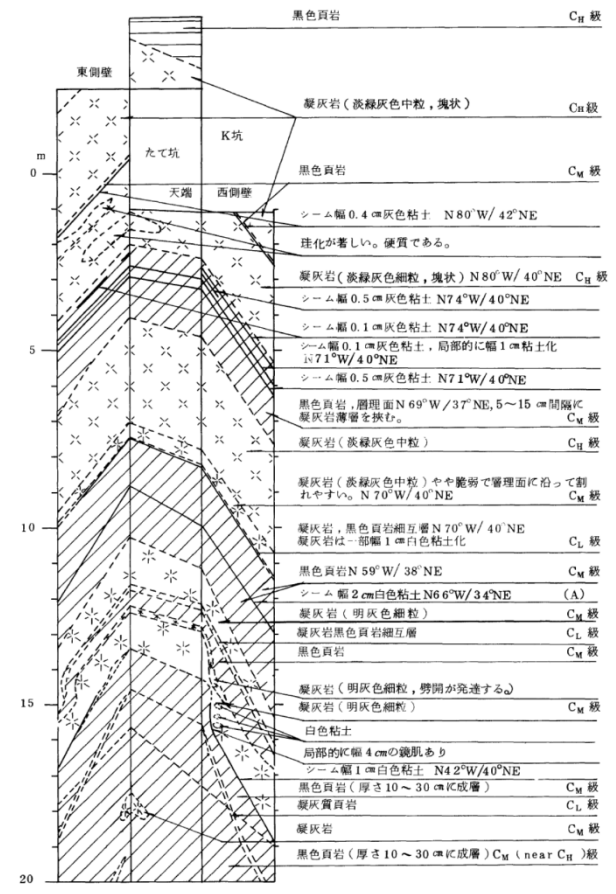
# 試掘坑展開図

・連続する破碎部及び断層並びに耐震重要施設及び常設重大事故等対処施設の支持地盤を切る地滑り面は認められない。

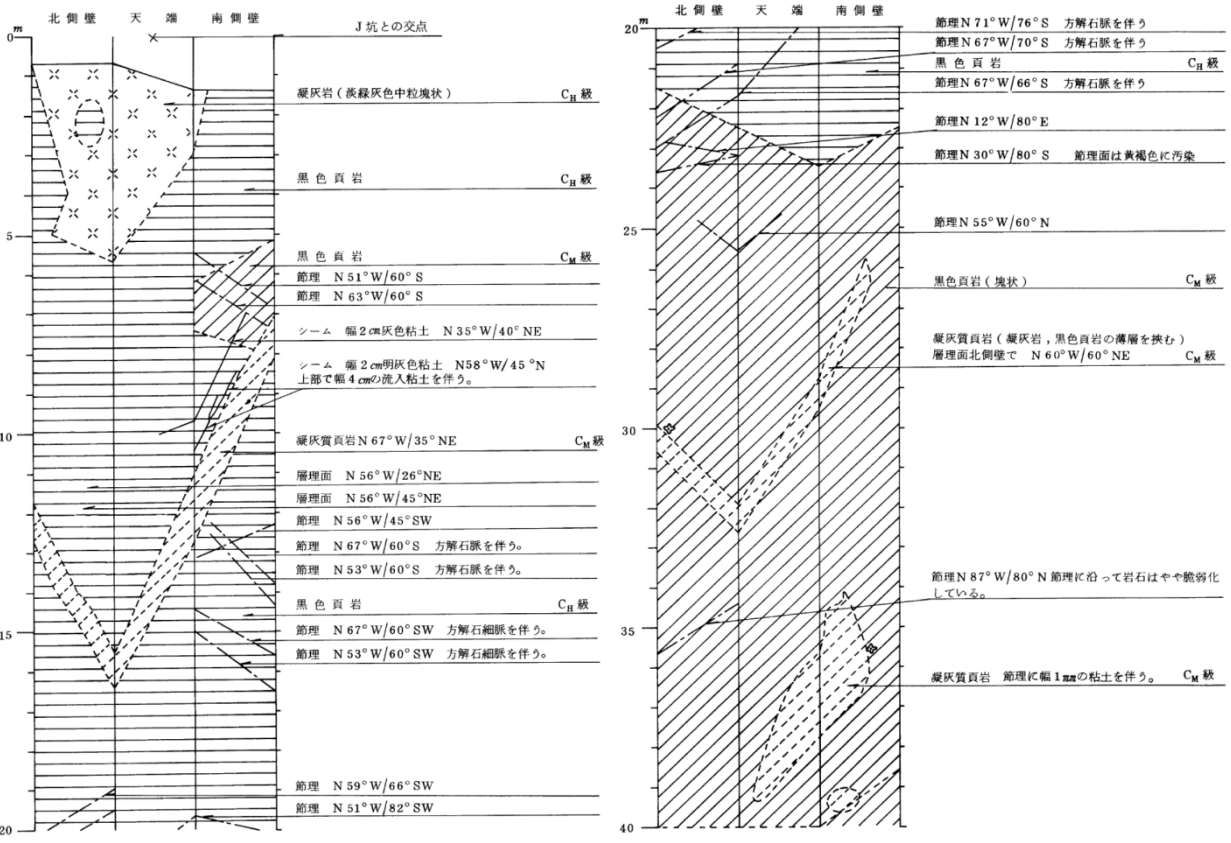
# 試掘坑展開図

・連続する破碎部及び断層並びに耐震重要施設及び常設重大事故等対処施設の支持地盤を切る地滑り面は認められない。

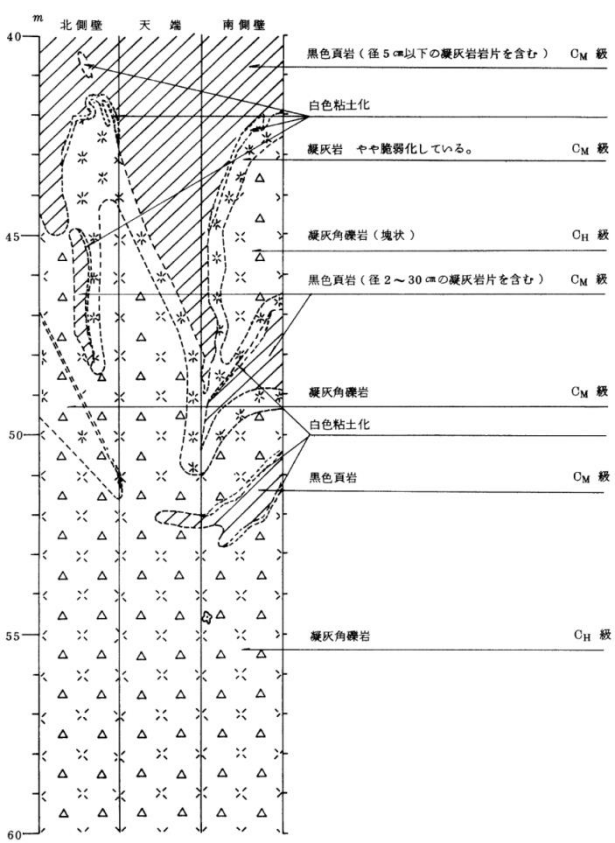
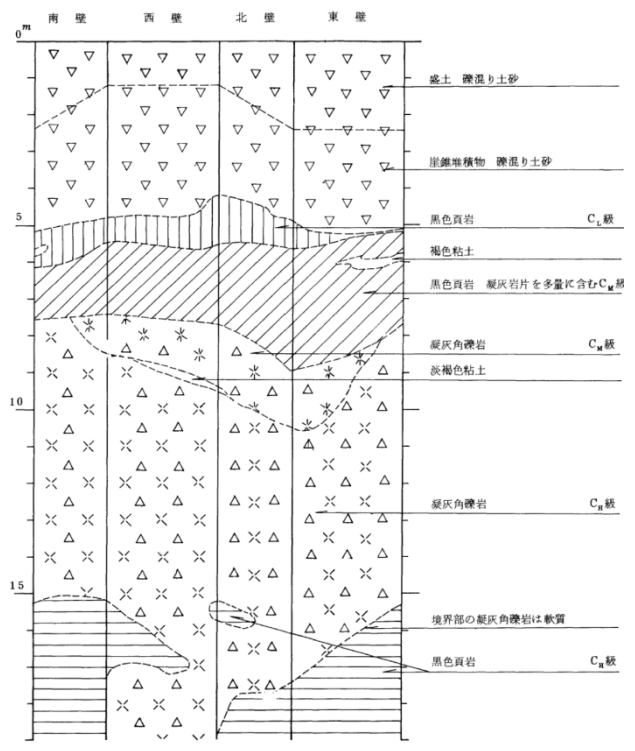
試掘坑展開図

・連続する破碎部及び断層並びに耐震重要施設及び常設重大事故等対処施設の支持地盤を切る地滑り面は認められない。

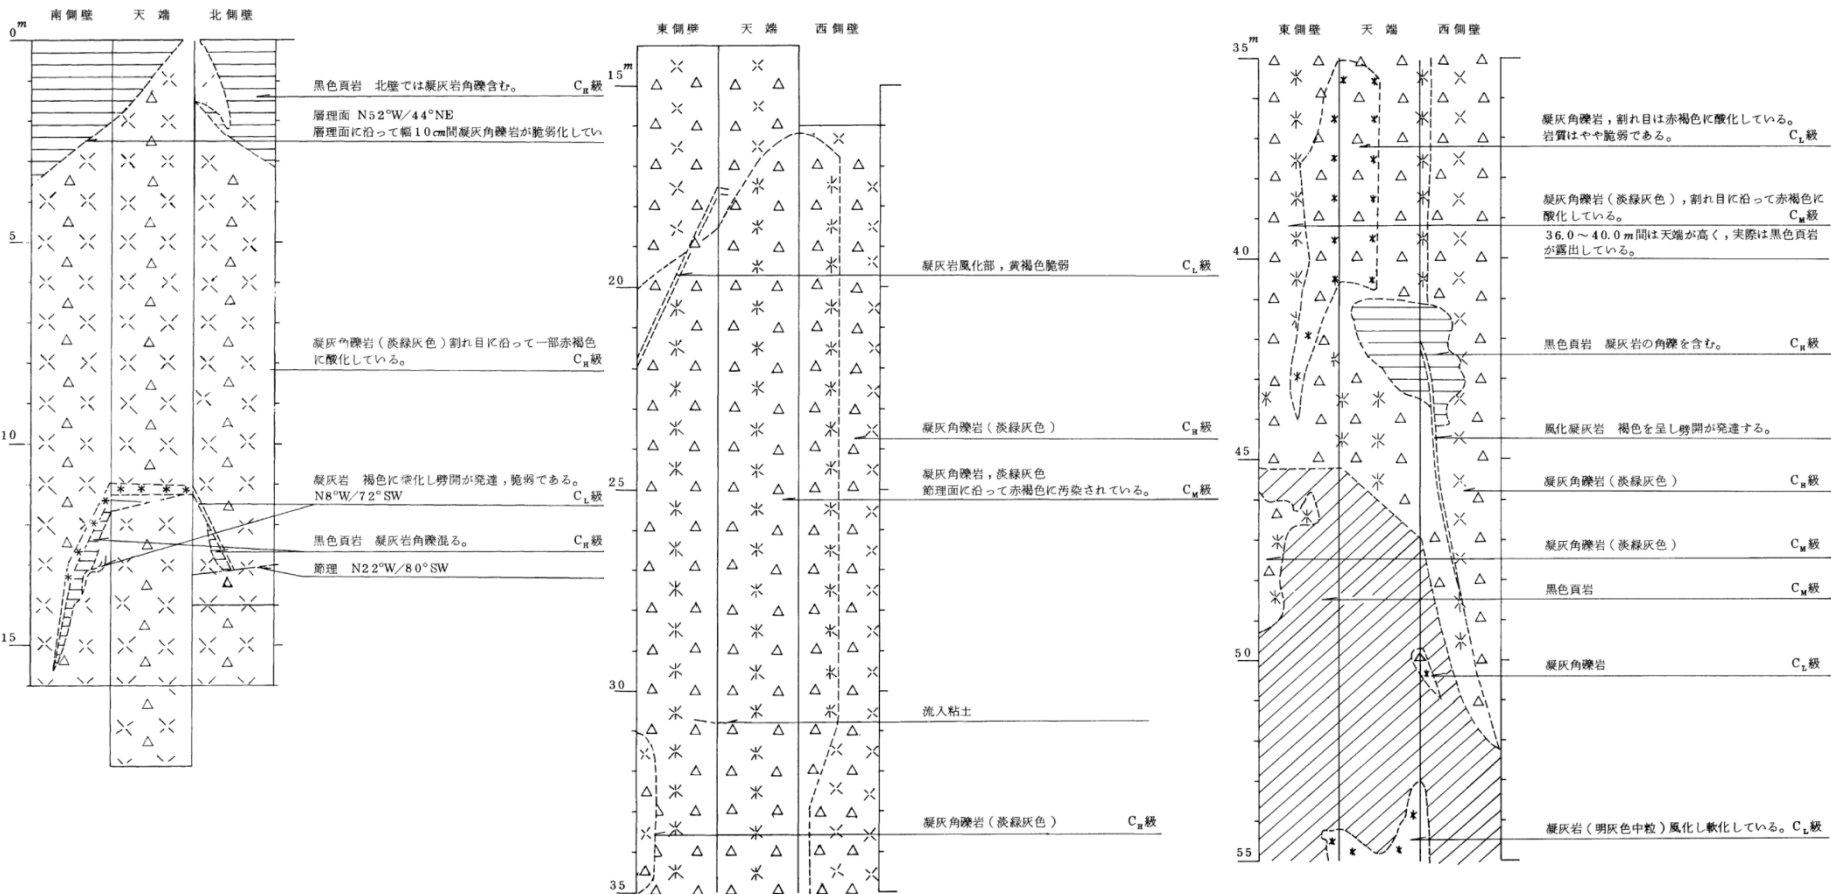
試掘坑展開図

・連続する破碎部及び断層並びに耐震重要施設及び常設重大事故等対処施設の支持地盤を切る地滑り面は認められない。

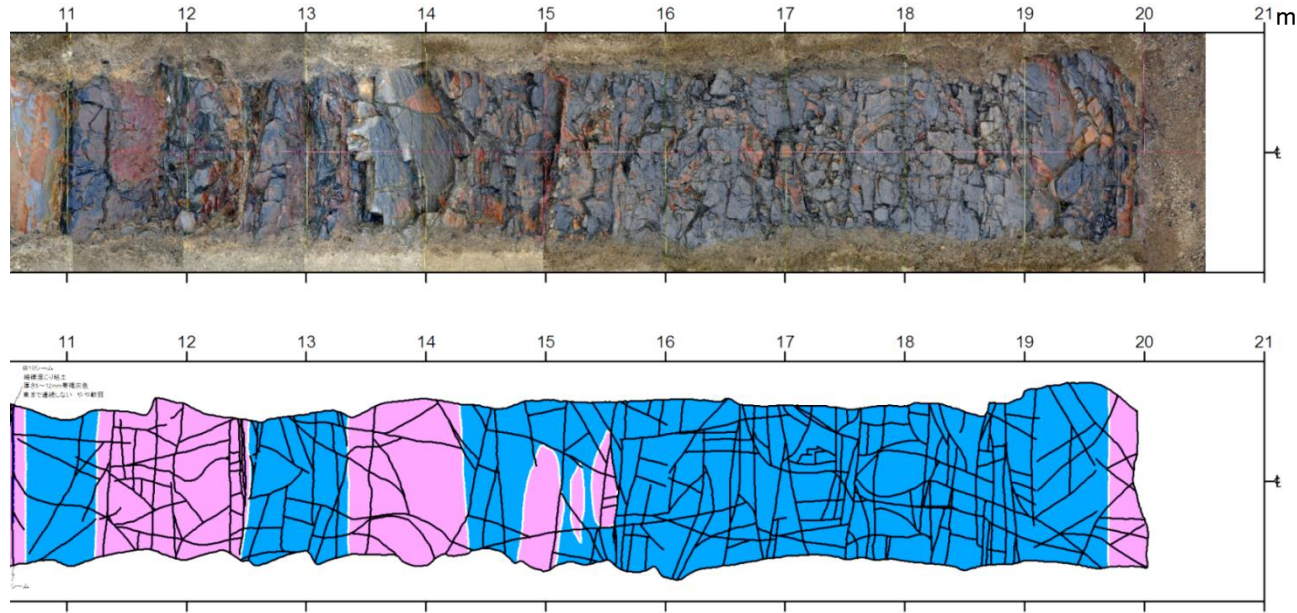
シーム確認ピットの剥ぎ取り箇所の写真等(平成27年掘削, 撮影)

・シーム確認ピットにおける節理群は、概ねE-W系の高角節理が卓越する。

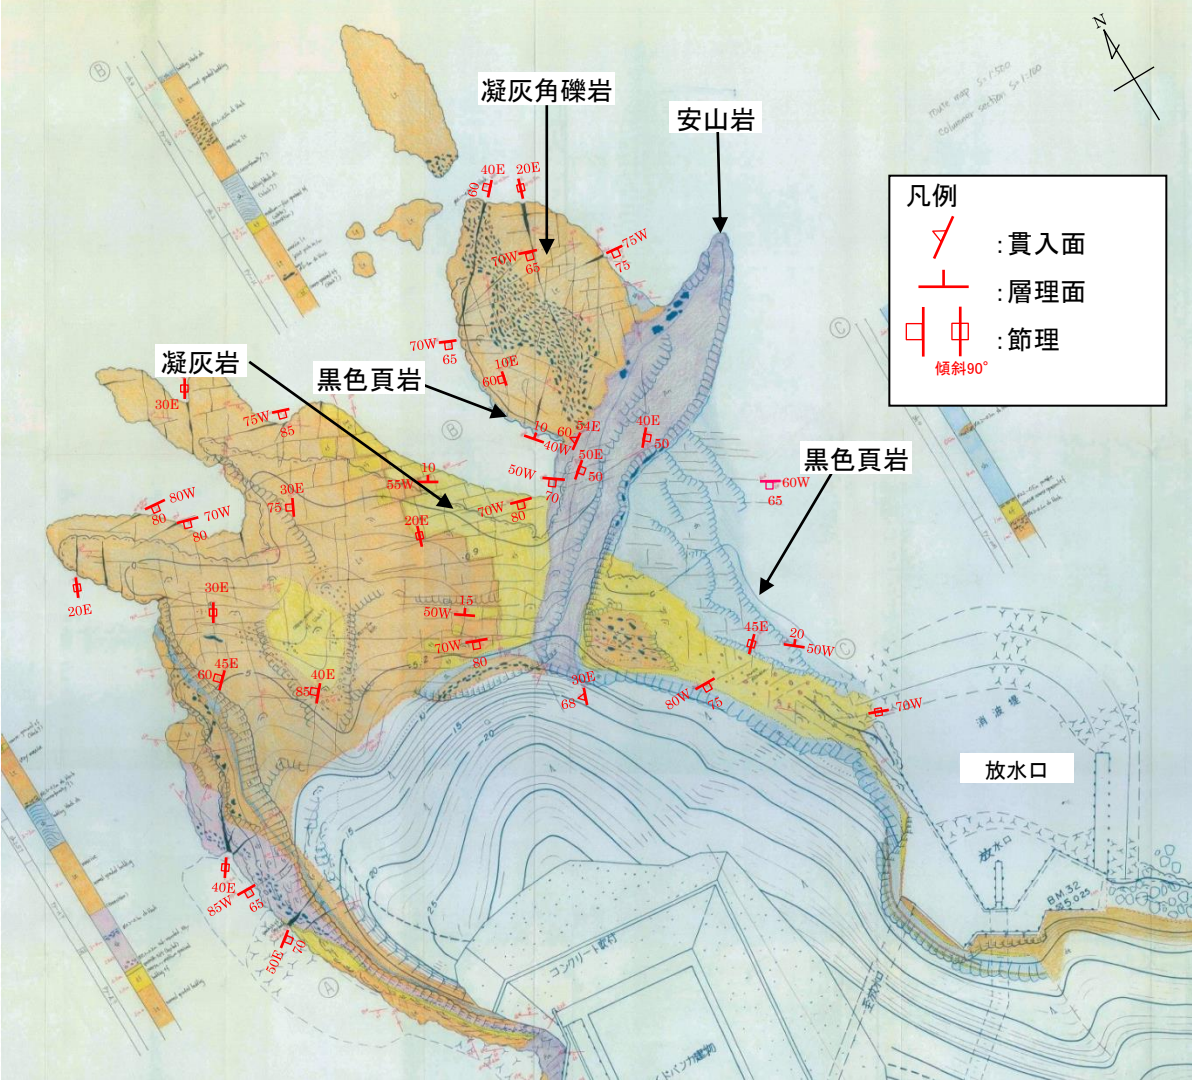
# 節理の状況(1号放水口付近露頭)

・1号放水口付近露頭では、概ねNNE-SSW系もしくはWNW-ESE系の高角節理が卓越する。

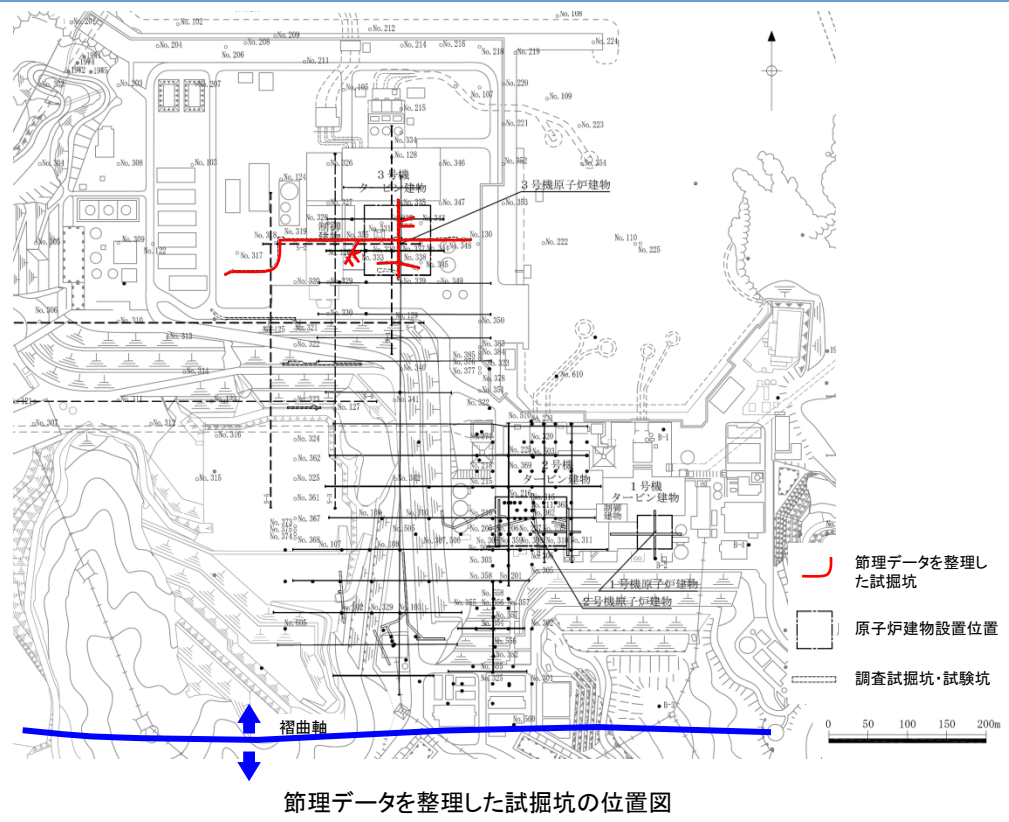
節理の状況(3号炉試掘坑)

・敷地内には、新第三紀中新世の褶曲運動に伴い、褶曲軸に概ね平行方向及び直交方向に発達した高角節理が認められる。

- ・敷地内には褶曲軸に概ね平行方向及び直交方向の高角節理が発達する。
