# 島根原子力発電所

地盤(敷地の地形, 地質・地質構造)

(補足説明)

中国電力株式会社

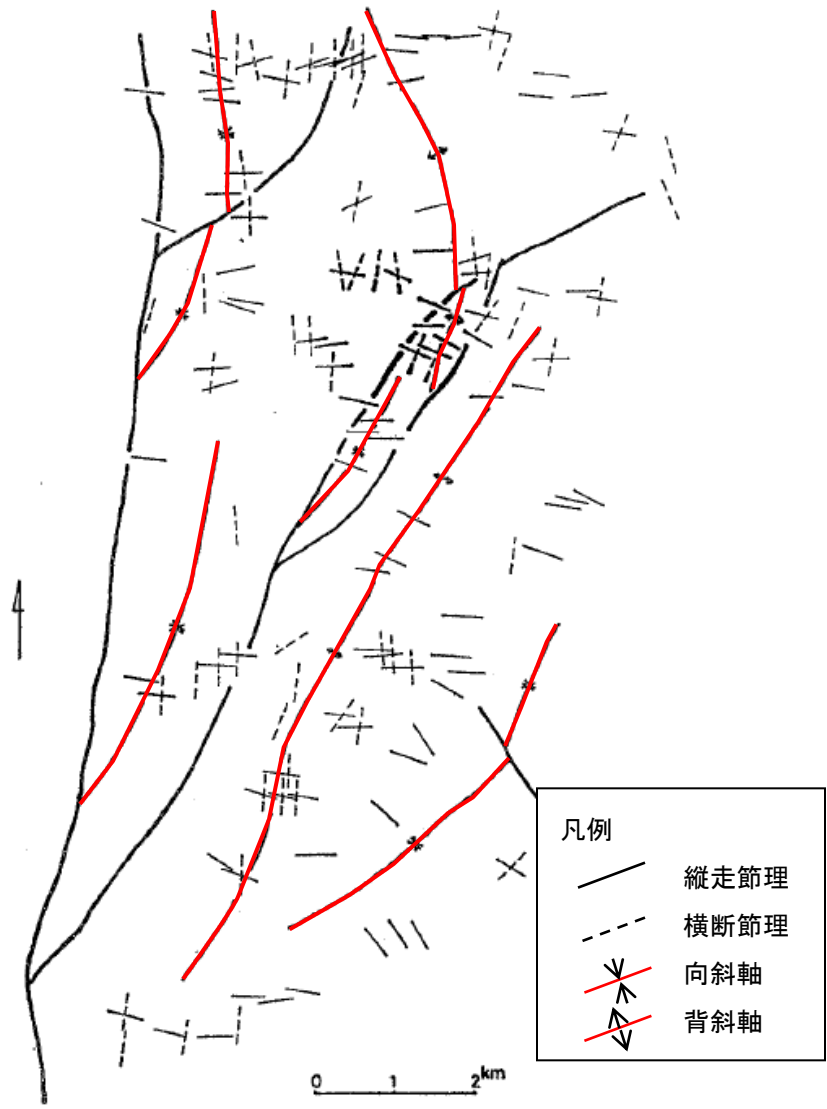
ラワン褶曲帯南部地域に発達する縦走節理と横断節理  
木村(1980)に一部加筆

- ・木村(1980)<sup>(1)</sup>によると、堆積岩地域においては、地層面と直交する系統節理が、褶曲に対し一定の配列関係になるとされている。
- ・狩野・村田(1998)<sup>(2)</sup>によると、系統節理は褶曲と密接に関連しており、褶曲帯を構成する地層中には地層面に直交した節理系が広く発達するとされている。また、これらの節理は、褶曲との関係で縦走節理、横断節理に区分され、いずれも褶曲運動に規制されつつ、最終的に地表面付近に至った低封圧下で生じた伸長節理と考えられるとされている。

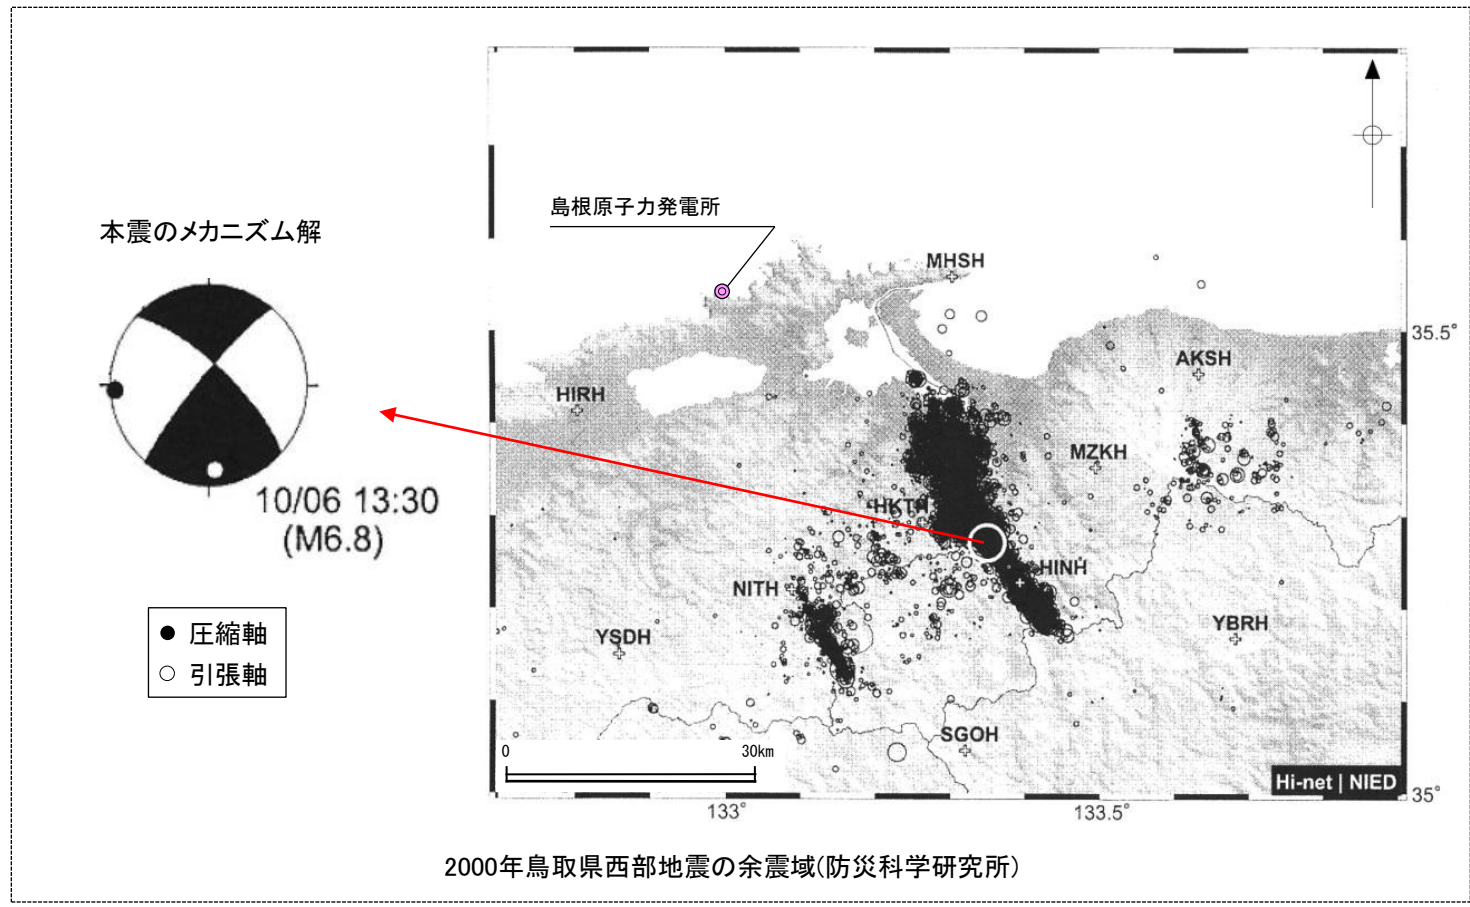
(参考)2000年鳥取県西部地震の起震断層の走向

・鳥取県西部地震のメカニズム解によると、起震断層の走向は概ねNW-SE系である。

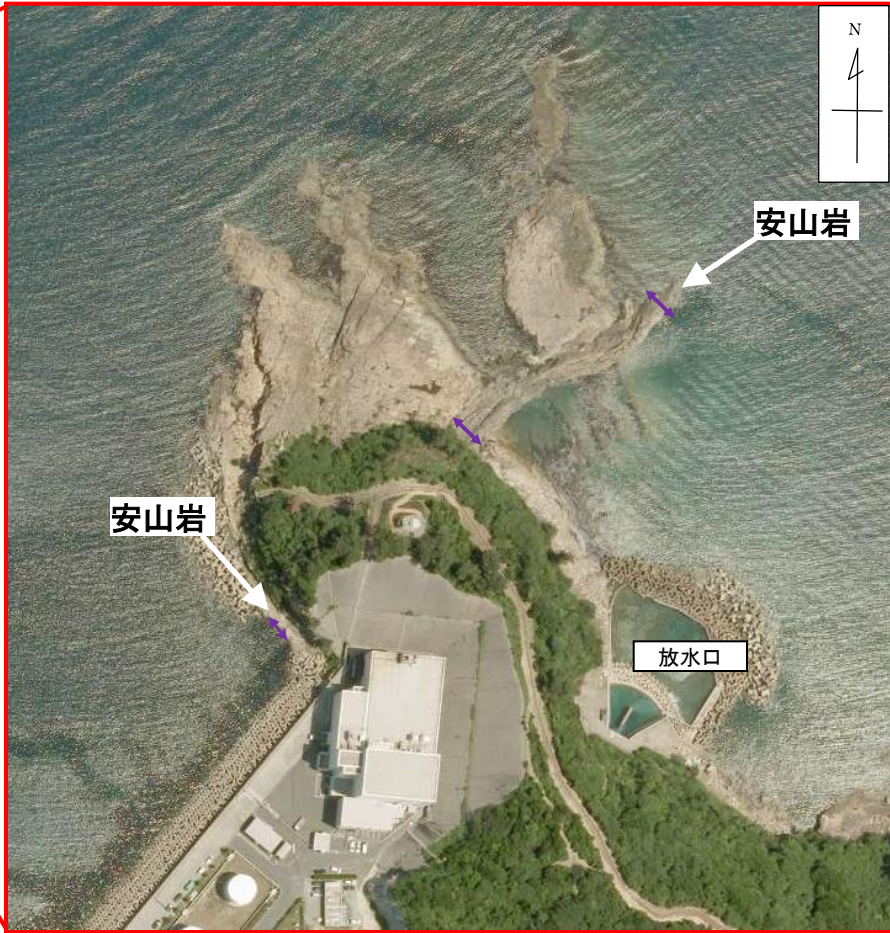
(参考) 1号放水口付近露頭 位置図

・1号放水口付近の露頭には、NE-SW方向に貫入する安山岩の岩脈が認められる。

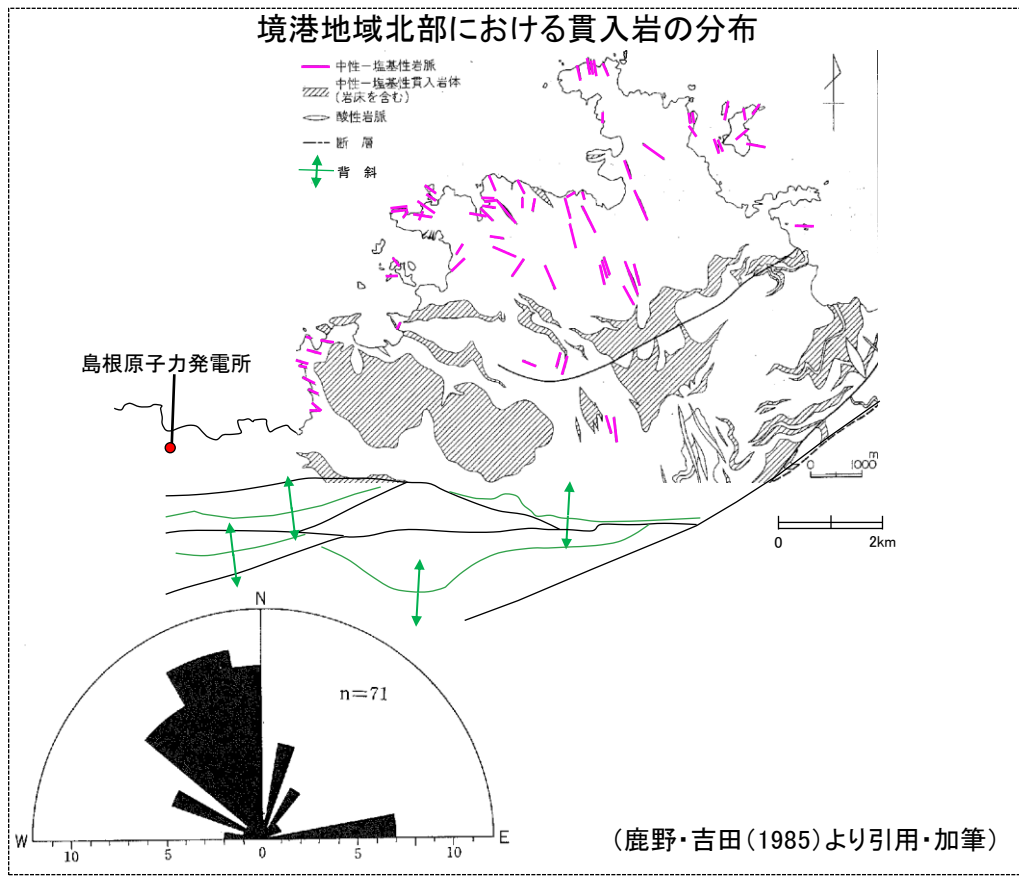
(鹿野・吉田(1985)より引用・加筆)

- 鹿野・吉田(1985)<sup>(3)</sup>によると、牛切層～高浜山層(松江層相当)堆積時期に貫入した塩基性～中性の岩脈の走向は、N-S系からNNW-SSE系とされている。
- 小林(1979)<sup>(4)</sup>及び狩野・村田(1998)によると、岩脈の走向は、広域応力の最大水平圧縮成分( $\sigma_{Hmax}$ )を投影した方向になるとされている。
- 小林(1979)によると、島根半島北部の岩脈群(鹿野・吉田(1985)の岩脈群と対応)の卓越方位がほぼN-S方向であることから判断して、牛切層堆積期の岩脈形成時期に、島根半島には、 $\sigma_{Hmax}$ 軸がN-S方向であるテクトニック応力場が存在したと推定されるとしている。

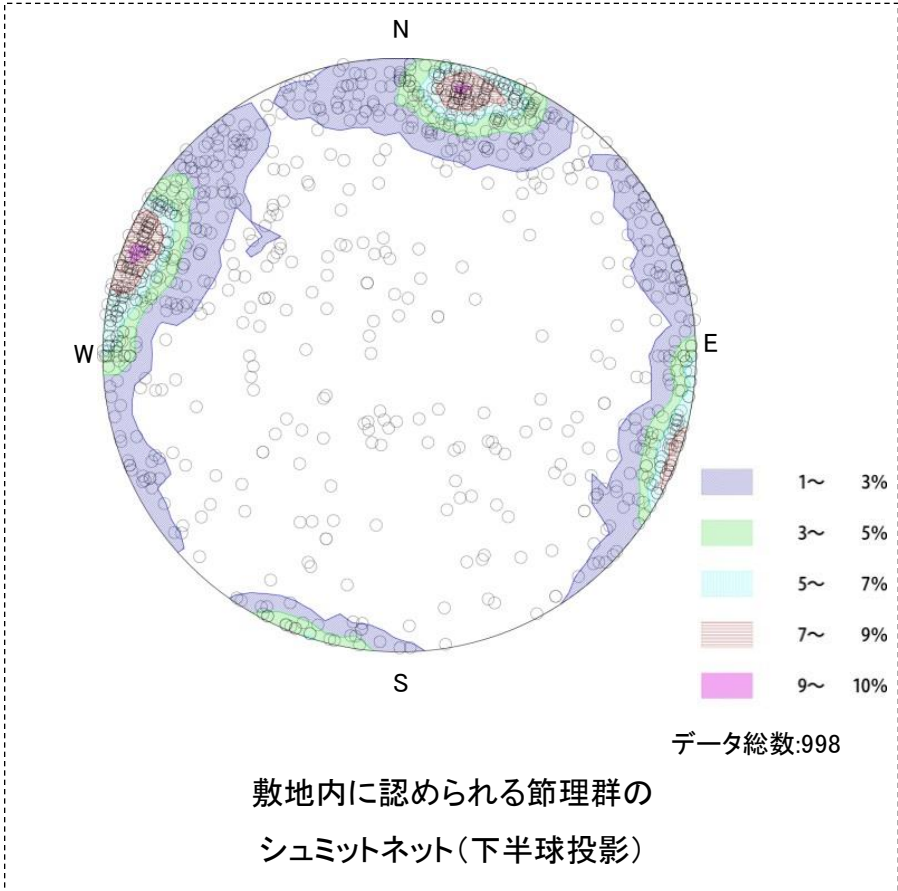
(参考) 試掘坑調査結果等(2) (敷地内の岩脈の成因)

・敷地内に認められるドレライト及び安山岩の貫入方向は、敷地内に認められる高角節理群に概ね調和的である。

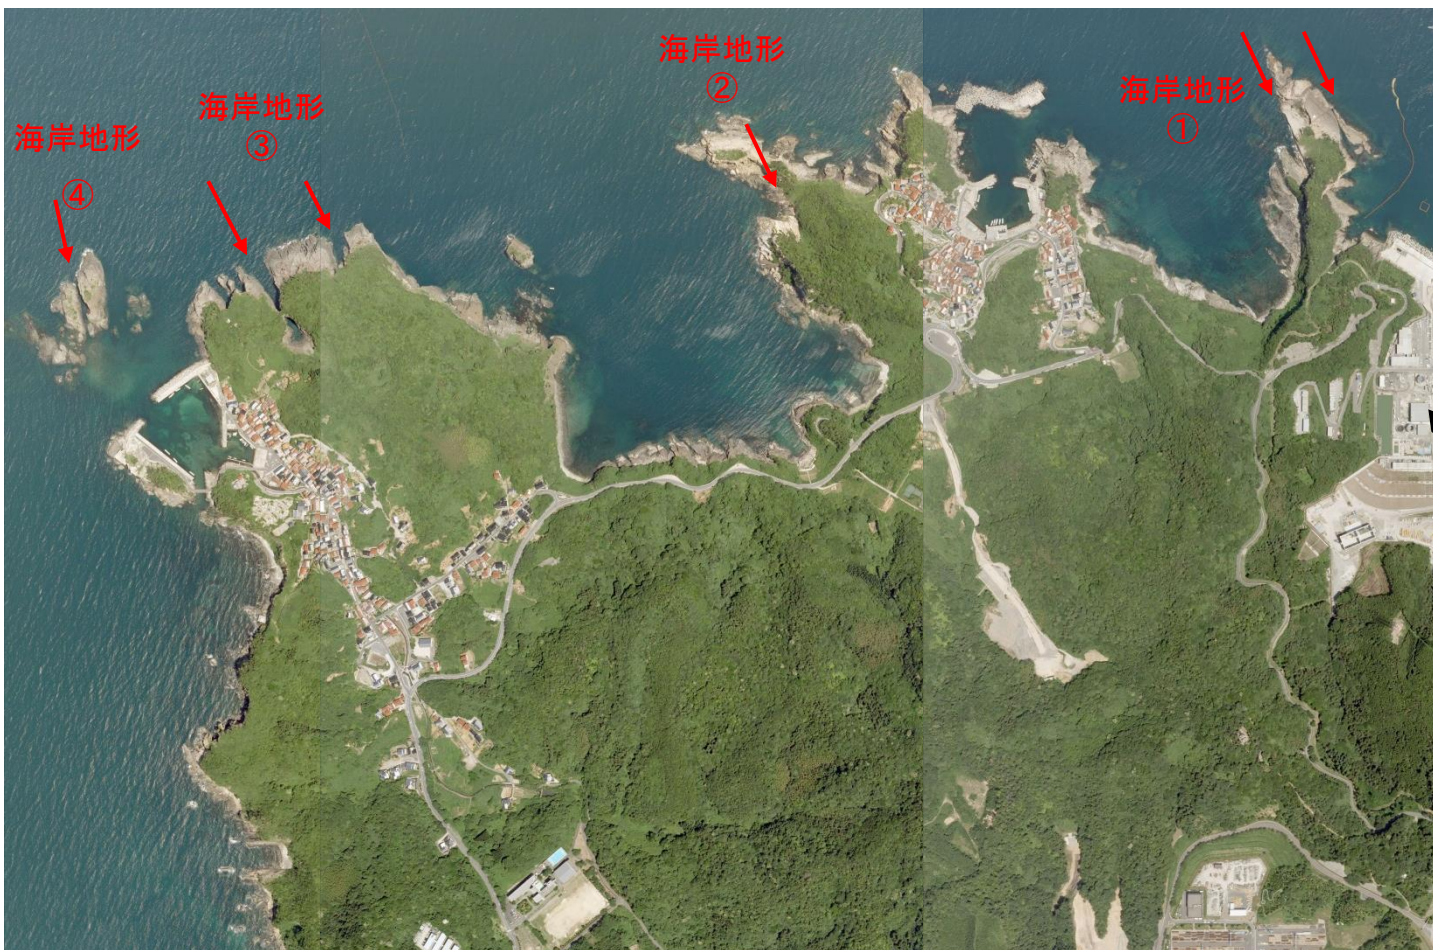
敷地近傍の航空写真

・敷地近傍の空中写真判読の結果, NNW-SSE方向の海岸地形が複数認められることから, その成因を検討するため, 新たに地表地質踏査を実施した。

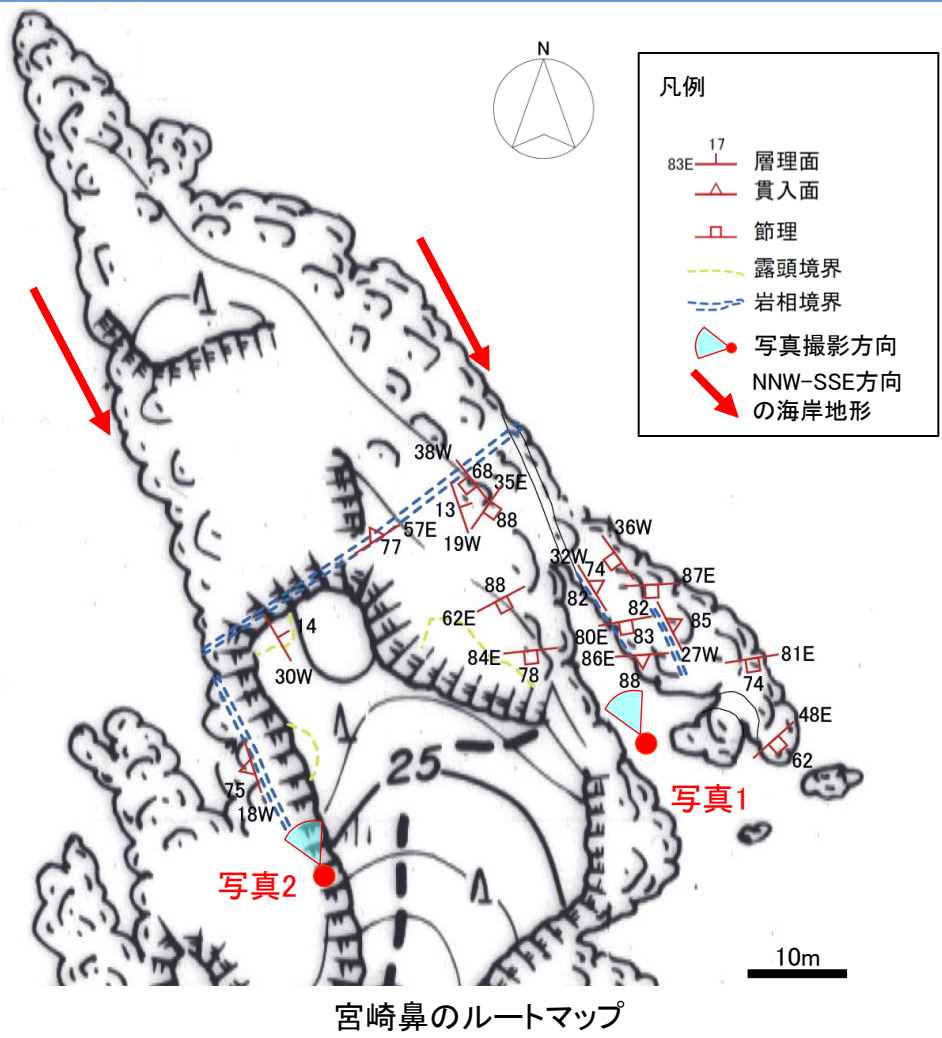
宮崎鼻のルートマップ

・宮崎鼻東岸及び西岸では, NNW-SSE系の海岸地形①が認められる。

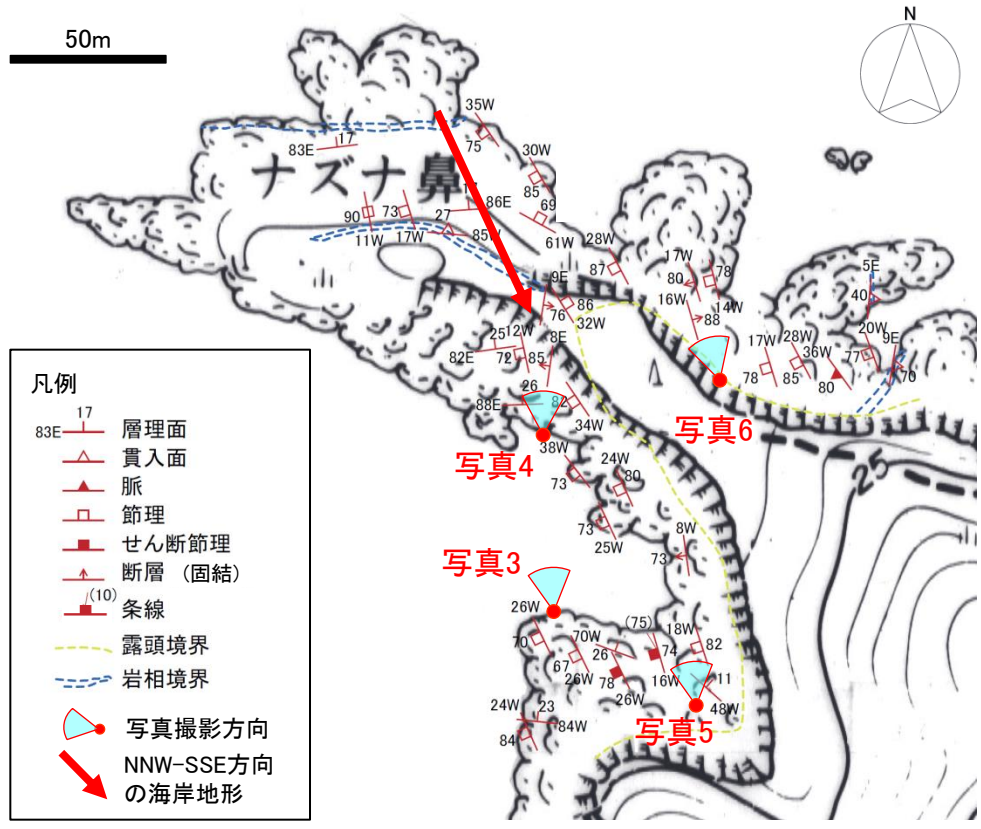
ナズナ鼻のルートマップ

・ナズナ鼻西岸では、NNW-SSE系の海岸地形②が認められる。

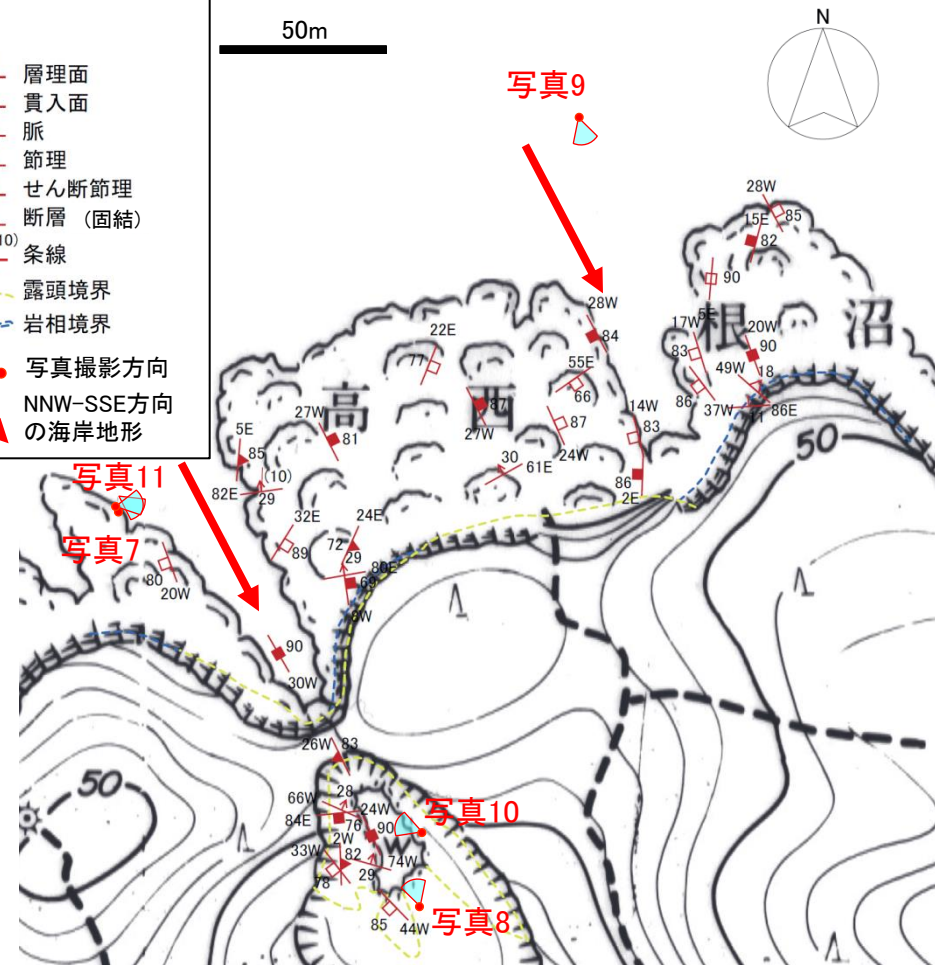
手結海岸露頭のルートマップ

・手結海岸露頭では, NNW-SSE系の海岸地形が認められる。

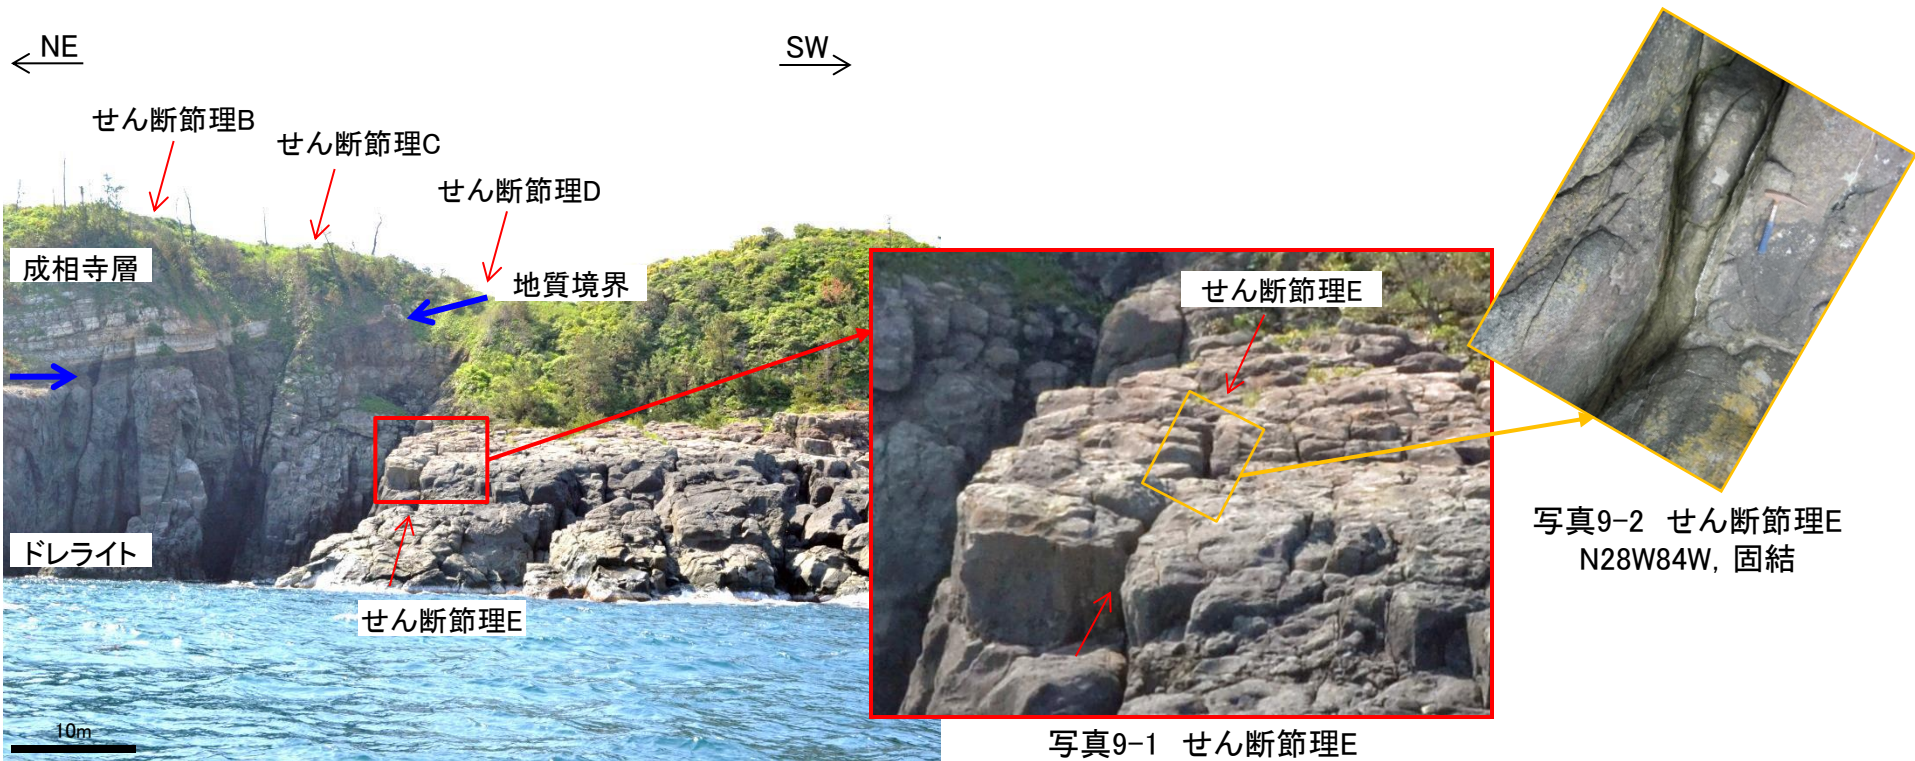
写真9 海側より南を望む

写真9-1 せん断節理E

写真9-2 せん断節理E  
N28W84W, 固結

- ・ドレライトにはNNW-SSE系の節理が卓越しており、同系統の狭小な入江が3列がある。入江の奥部にはNNW-SSE系の高角度のせん断節理B～Dが認められる。
- ・せん断節理B～Dの延長上の成相寺層の基底には高度差は認められない。
- ・入江の高角度せん断節理と同系統のせん断節理Eが認められる。せん断節理Eは固結している。

以上のことから、海岸地形③は、NNW-SSE系のせん断節理が差別浸食を受け、岩盤が崩落して形成されたと考えられる。

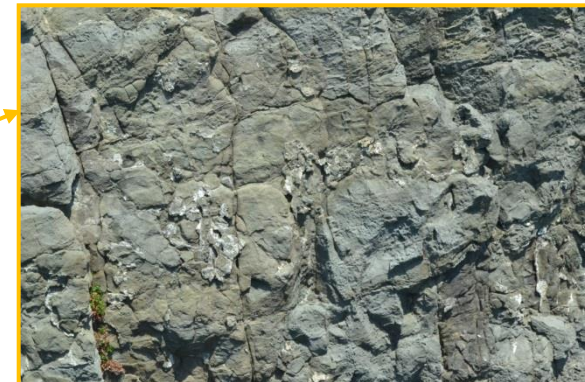
写真12-2 割石島東側岩壁  
白色脈の溶脱状況

- ・割石島全体にドレライトが分布しており、その中心にはNNW-SSE系の水路が発達している。
- ・水路の岩壁には白色脈がパッチ状に付着している。
- ・割石島には、断層、破碎帯等の構造は確認されない。

以上のことから、海岸地形④は、NNW-SSE系の節理沿いに白色脈が形成され、その後溶脱し、不安定になった岩盤が崩落して形成されたと考えられる。

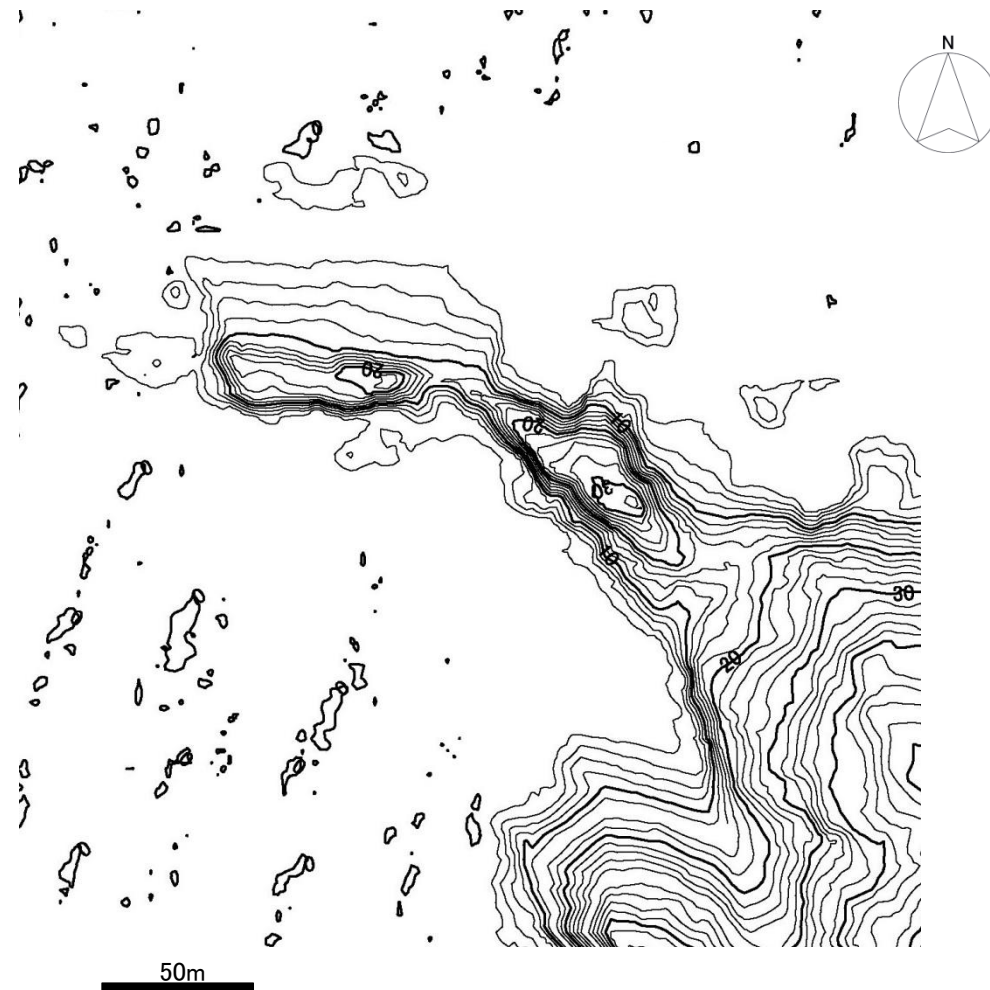
ナズナ鼻の等高線図(DEM:2mコンター)

・海岸はゆるやかに傾斜しており、断層活動を示唆するような地形は認められない。

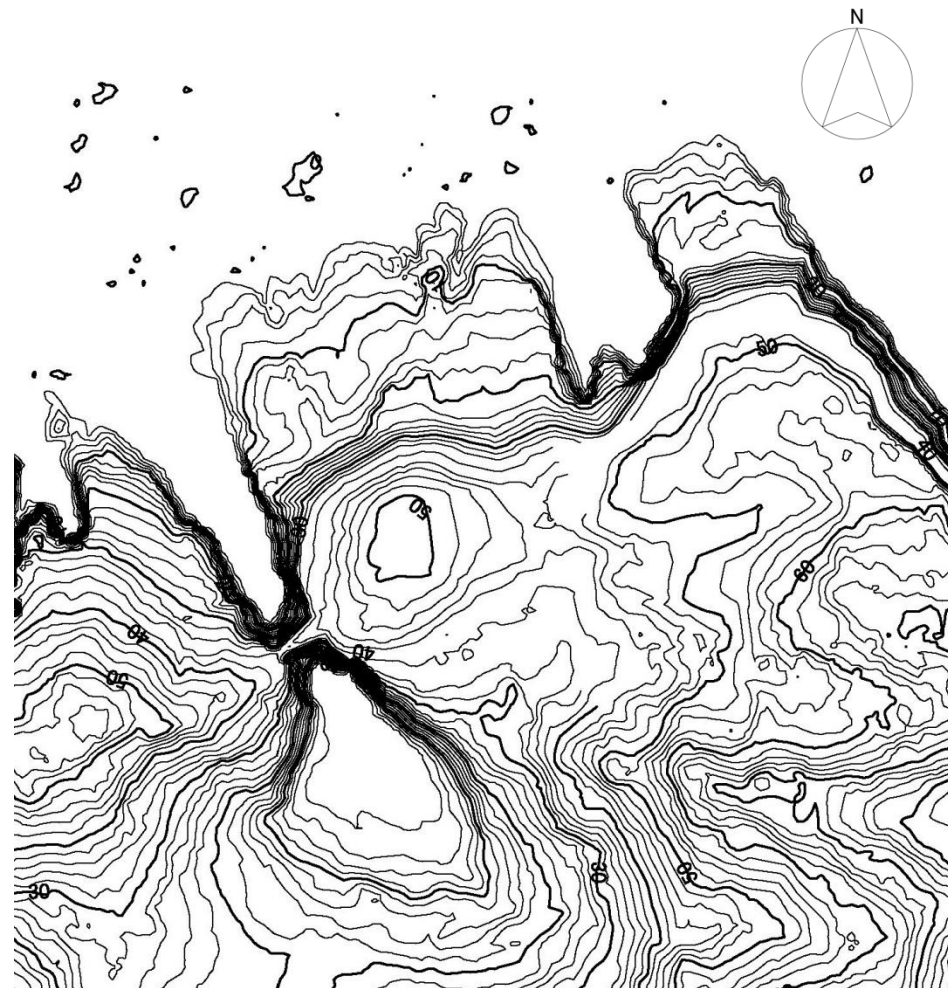
手結の等高線図(DEM:2mコンター)

・海岸はゆるやかに傾斜しており,断層活動を示唆するような地形は認められない。

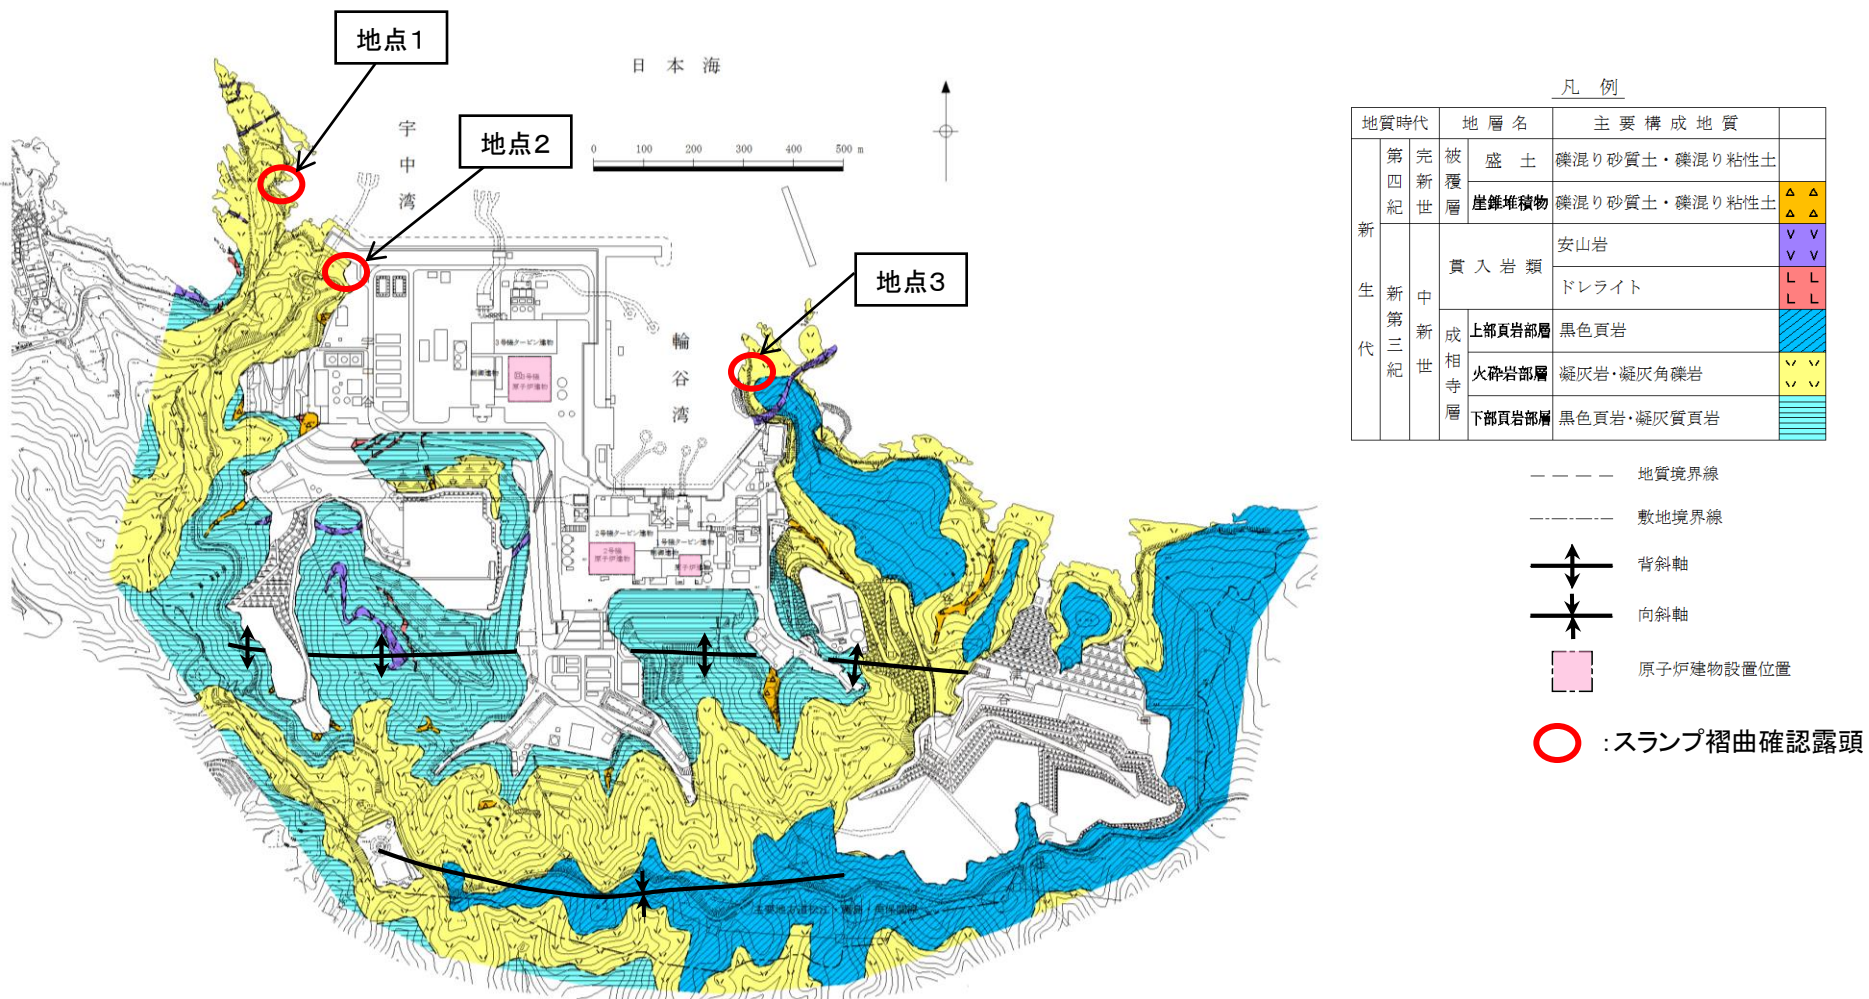
露頭で確認されたスランプ褶曲は、凝灰岩及び凝灰角礫岩を主体とする火砕岩部層中に認められる。

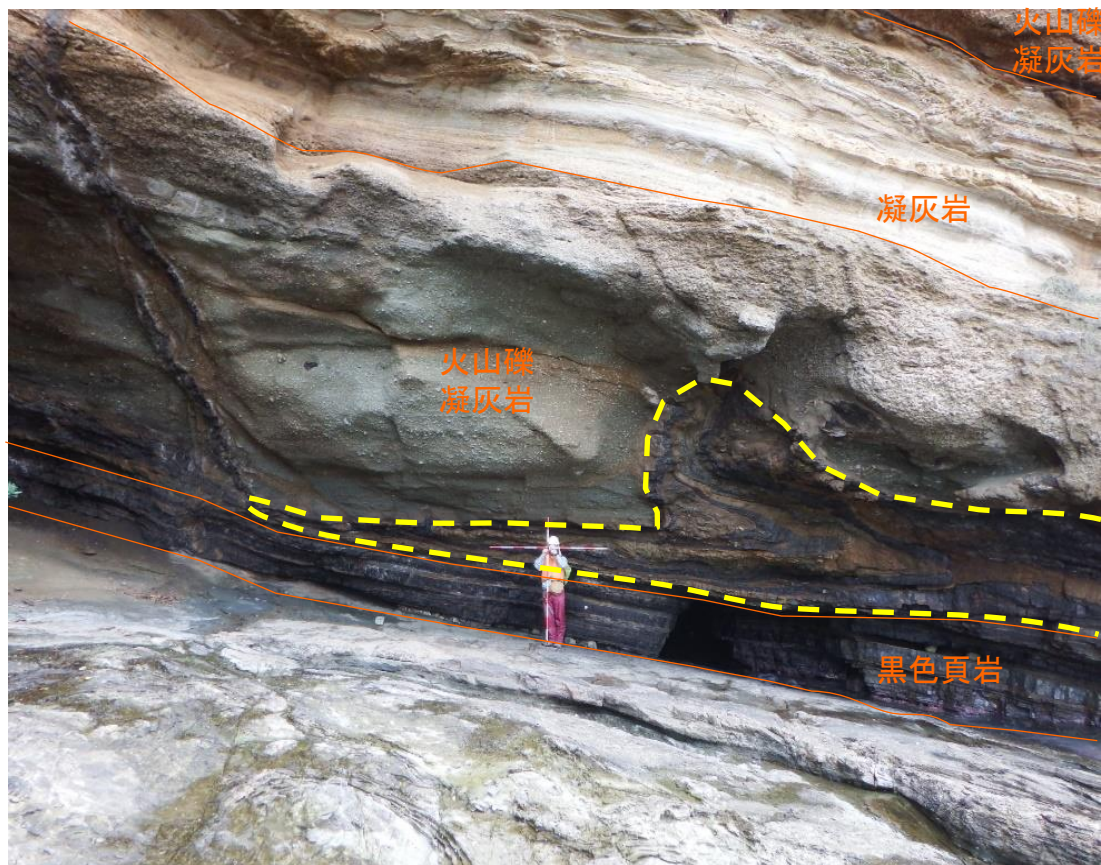
海岸露頭写真(2019年10月9日撮影)

火山礫凝灰岩中にスランプ褶曲が認められるが、上位の火山礫凝灰岩及び下位の黑色頁岩には、褶曲構造は認められない。

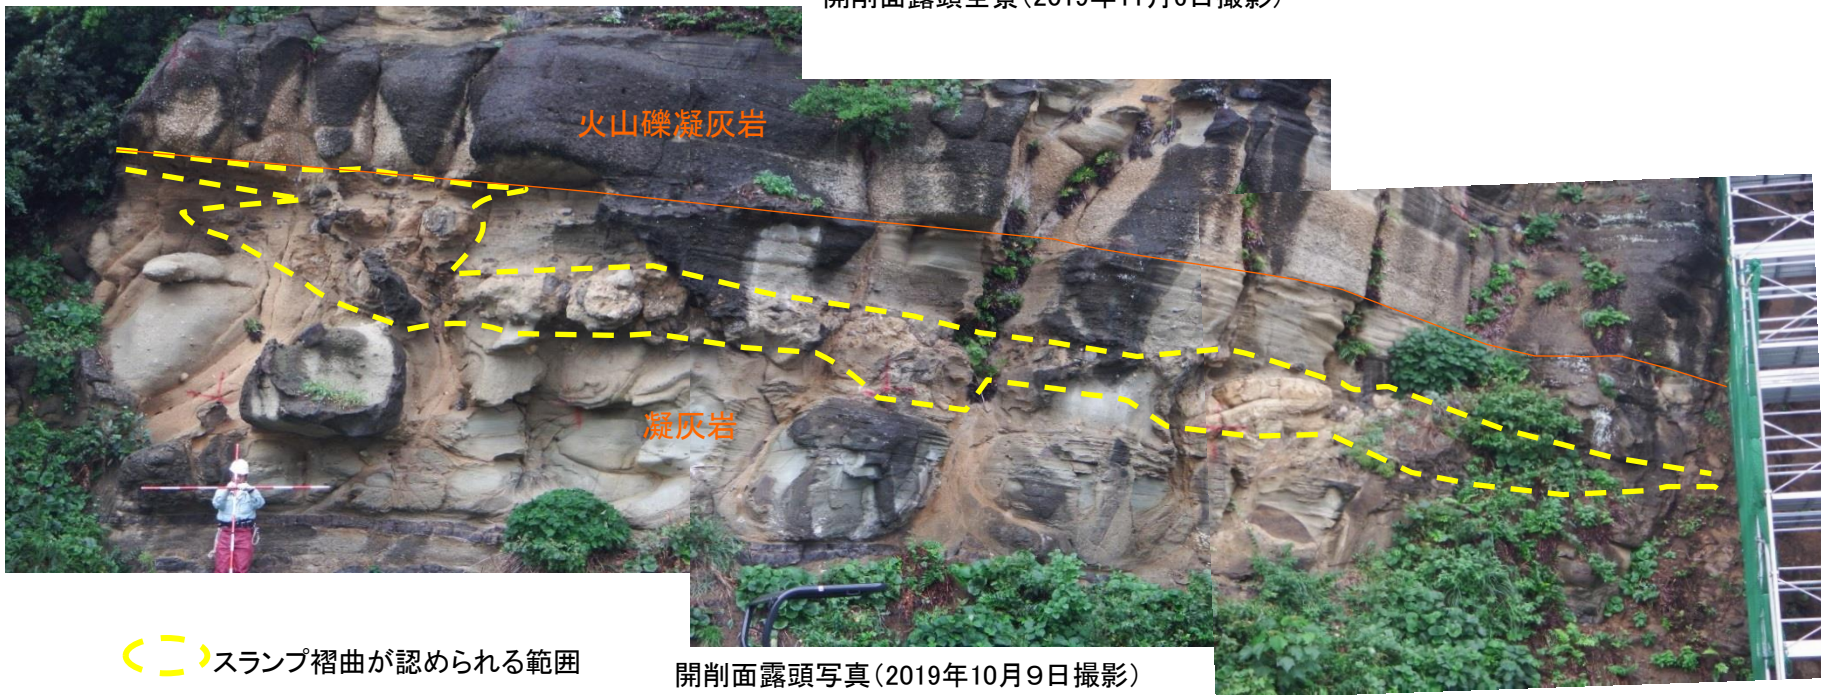
開削面露頭全景(2019年11月6日撮影)

凝灰岩中にスランプ褶曲が認められるが、上位の火山礫凝灰岩及び下位の凝灰岩には、褶曲構造は認められない。

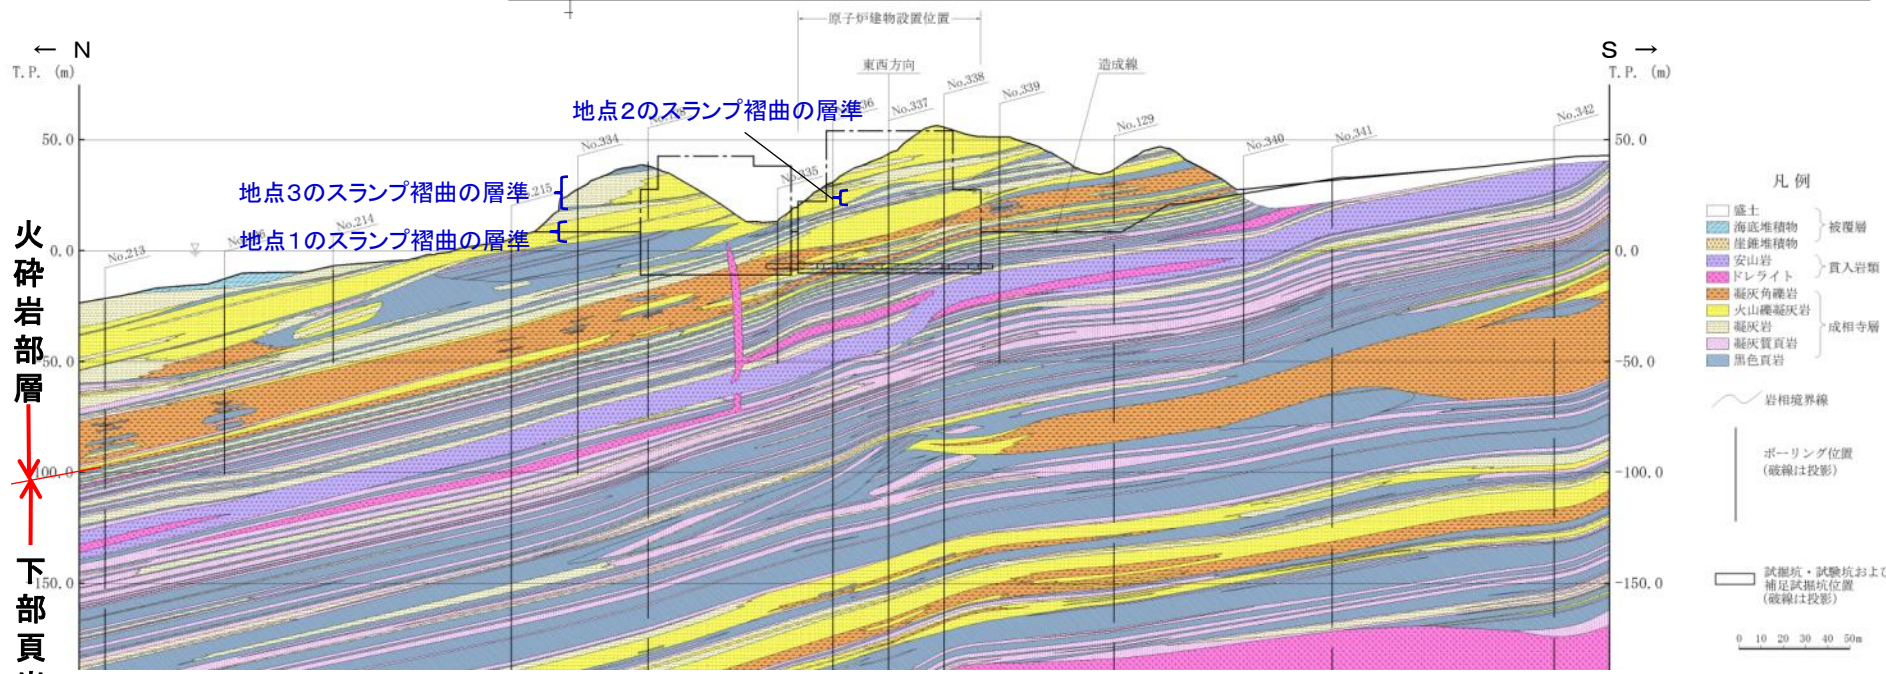
3号原子炉建物基礎地盤 地質断面図(南北)

- ・露頭で確認されたスランプ褶曲は、凝灰岩及び凝灰角礫岩を主体とする火砕岩部層中に認められる。
- ・これらは、いずれも新第三紀中新世の海底地すべりにより形成されたものであり、上位及び下位の地層に褶曲の影響は及んでいない。
- ・露頭で確認した層準以外にも、敷地には、複数のスランプ褶曲が存在すると考えられる。

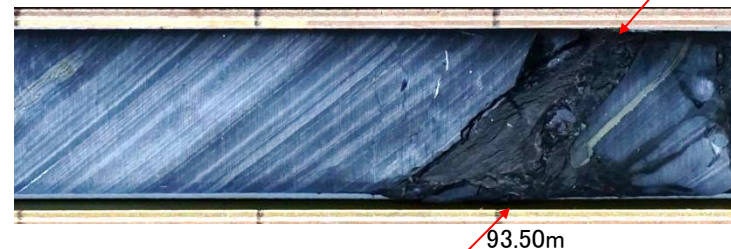
MS-7 (93.3~93.6m)

見かけの傾斜: 60° シーム 幅20mm

・MS-7 深度93.50m  
粘土を含む岩片状のシームで、幅は約20mmである。BHTVの欠測区間であるが、周囲の層理面の走向傾斜から、見かけの傾斜は60°の北傾斜を示す。

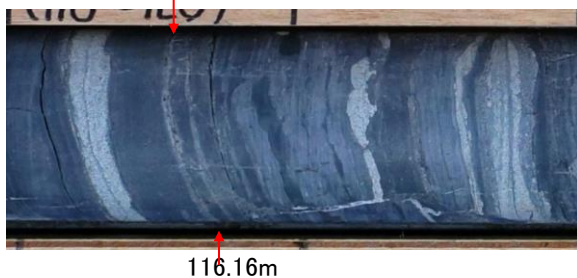
MS-5 (116.1~116.3m)

シーム 幅6mm

・MS-5 深度116.16m  
粘土を含む岩片状のシームで、幅は約6mmである。BHTVの欠測区間であるが、周囲の層理面の走向傾斜から、概ね北傾斜を示す。

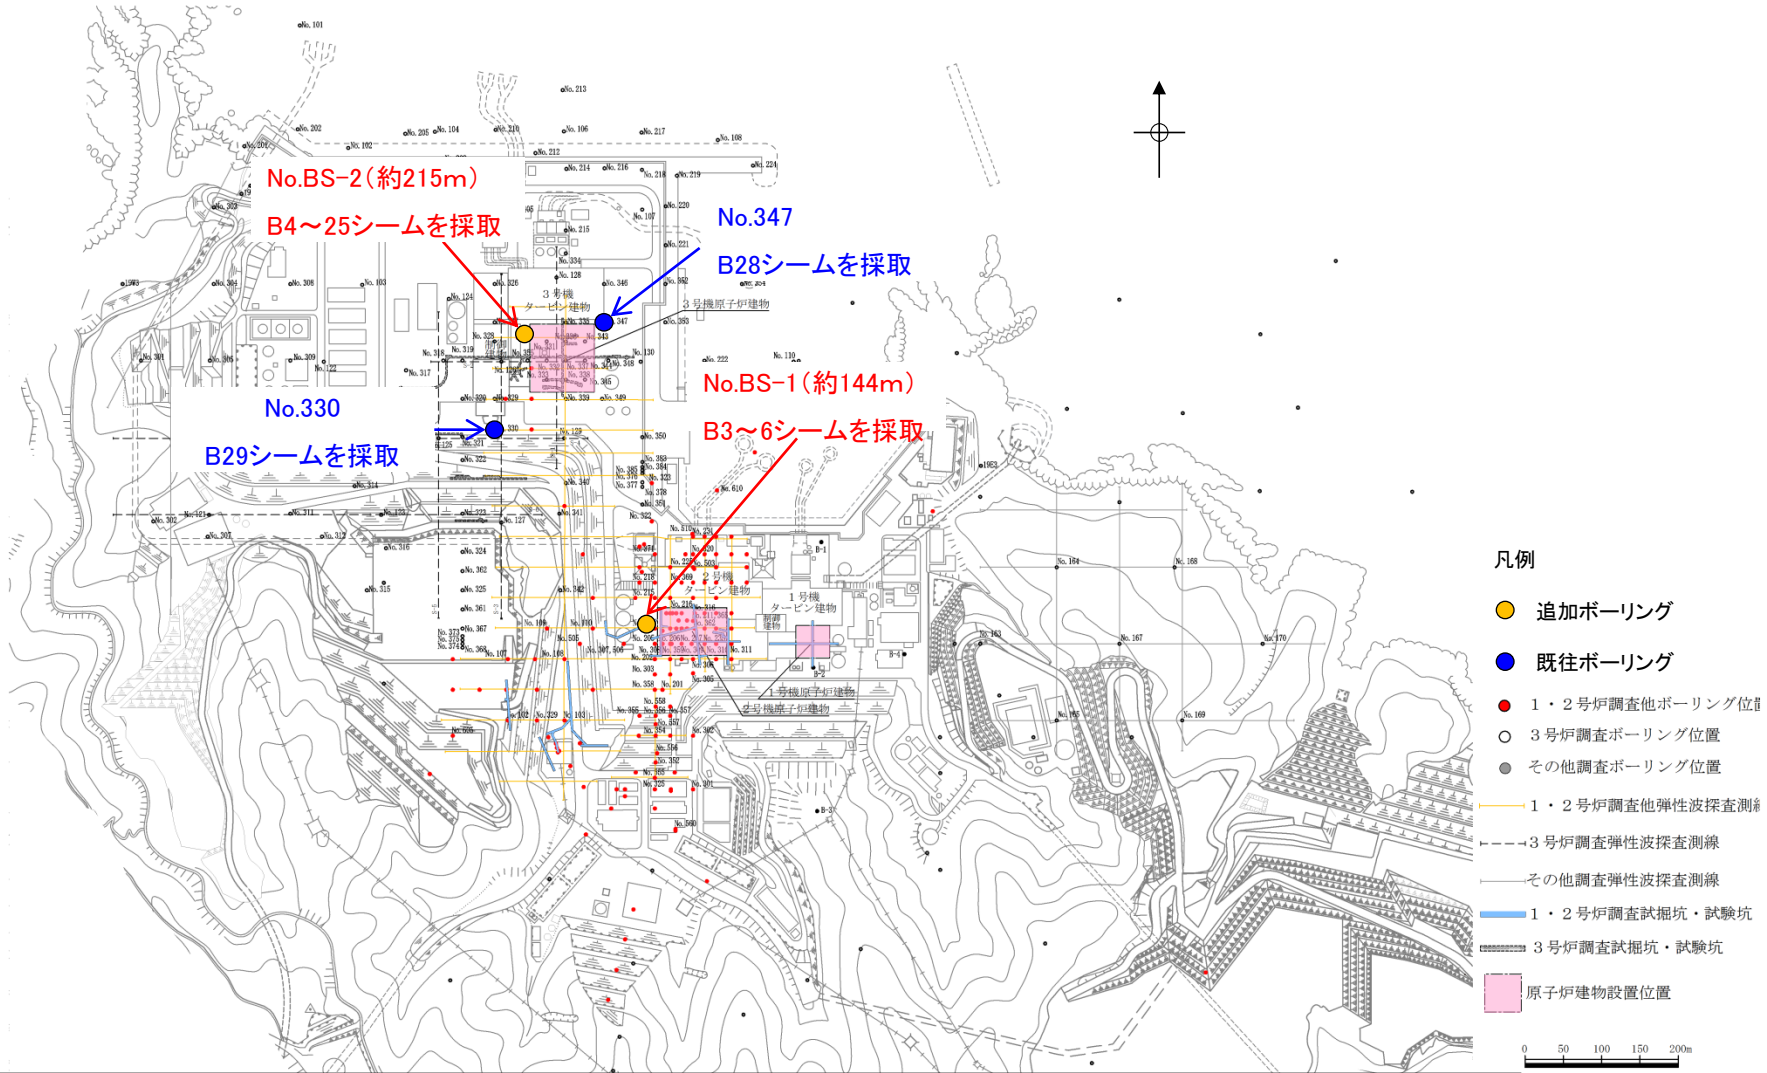
・追加ボーリングコアからシーム及びその周辺母岩の試料を採取し、X線回折分析を実施した。  
 ・試料は、原則、追加ボーリングコア(No.BS-1, BS-2)から採取したが、B28・29シームについては、敷地造成によりシーム相当層準が切り取られているため、既往ボーリングコア(No.330, 347)から採取した。

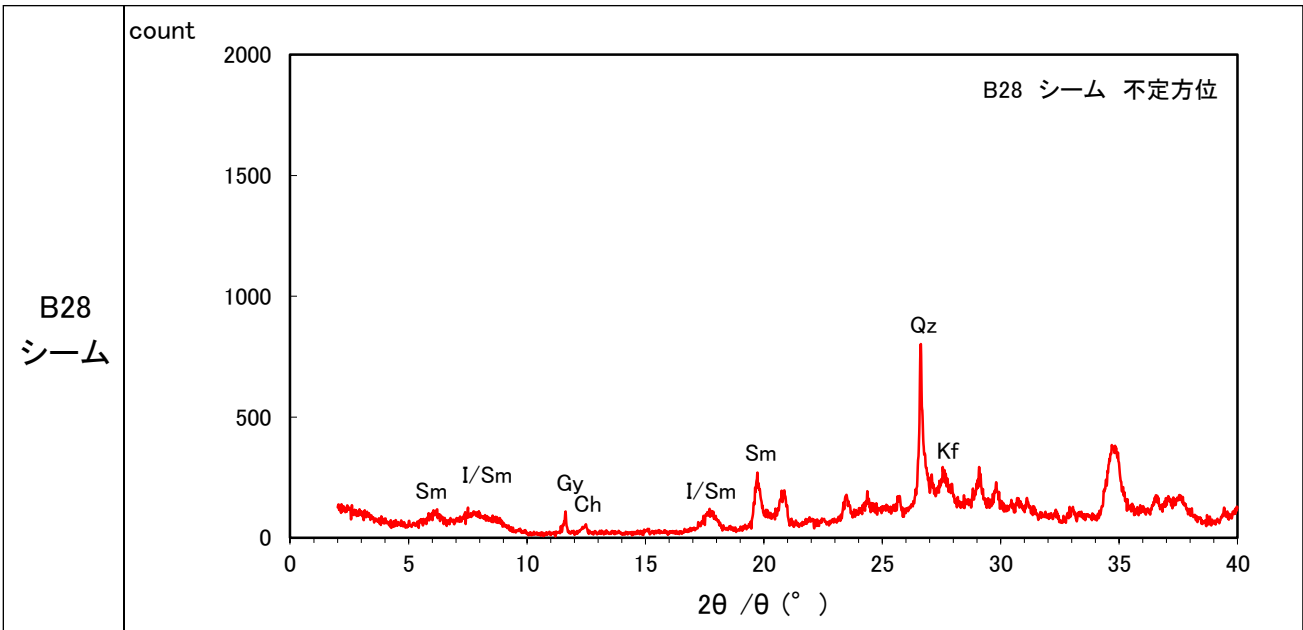
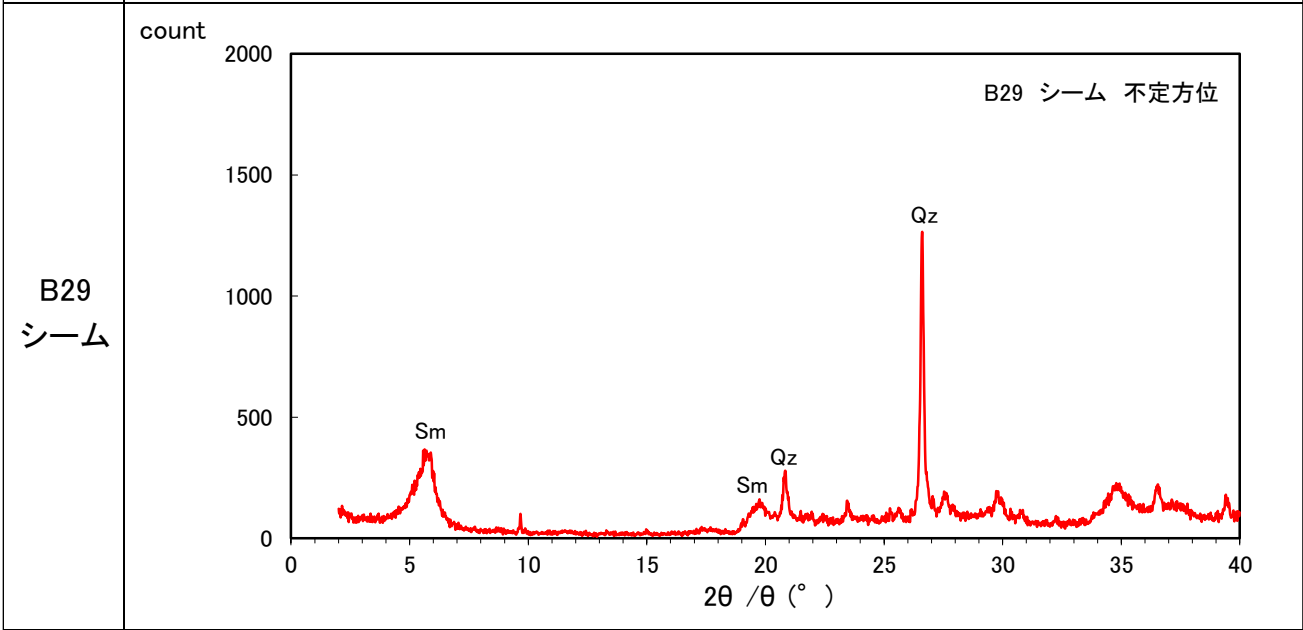
3. シームの性状 (4) B29シームでイライト／スメクタイト混合層鉱物が検出されない理由  
 (参考) B28・29シームのX線チャート(不定方位:乾燥)

- Sm : スメクタイト
- I/Sm: イライト/スメクタイト混合層鉱物
- Ch : 緑泥石
- Gy : 石膏
- Kf : カリ長石
