# 島根原子力発電所

地盤(敷地の地形, 地質・地質構造)

(補足説明)

中国電力株式会社

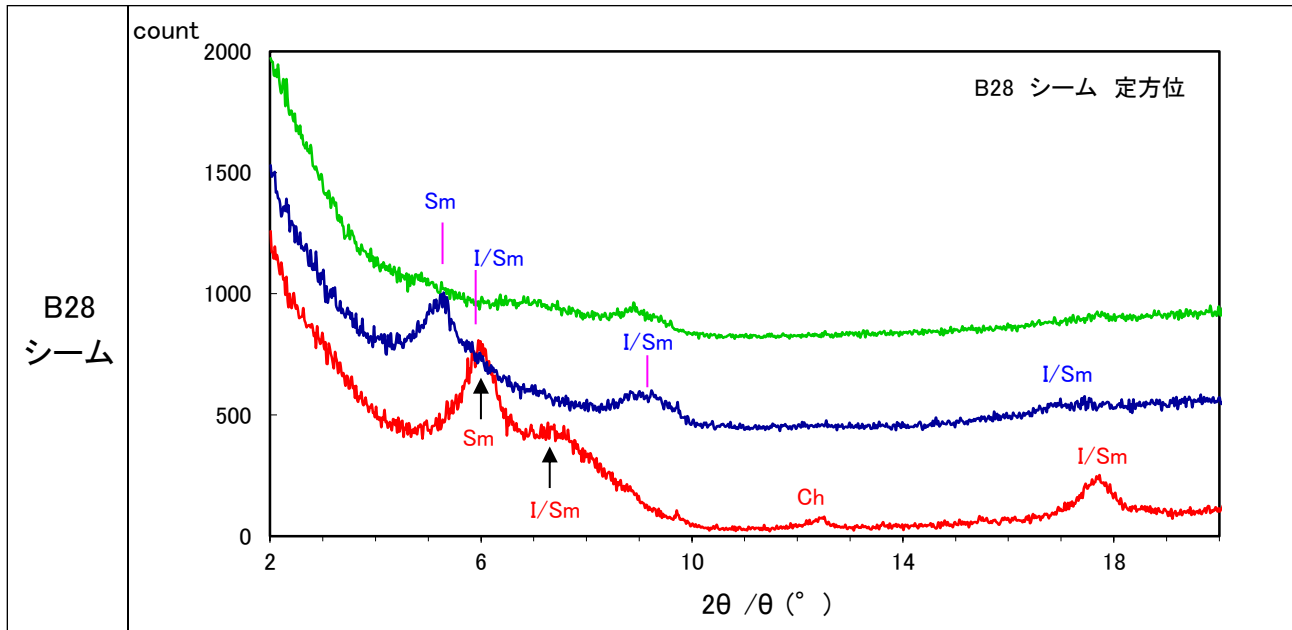
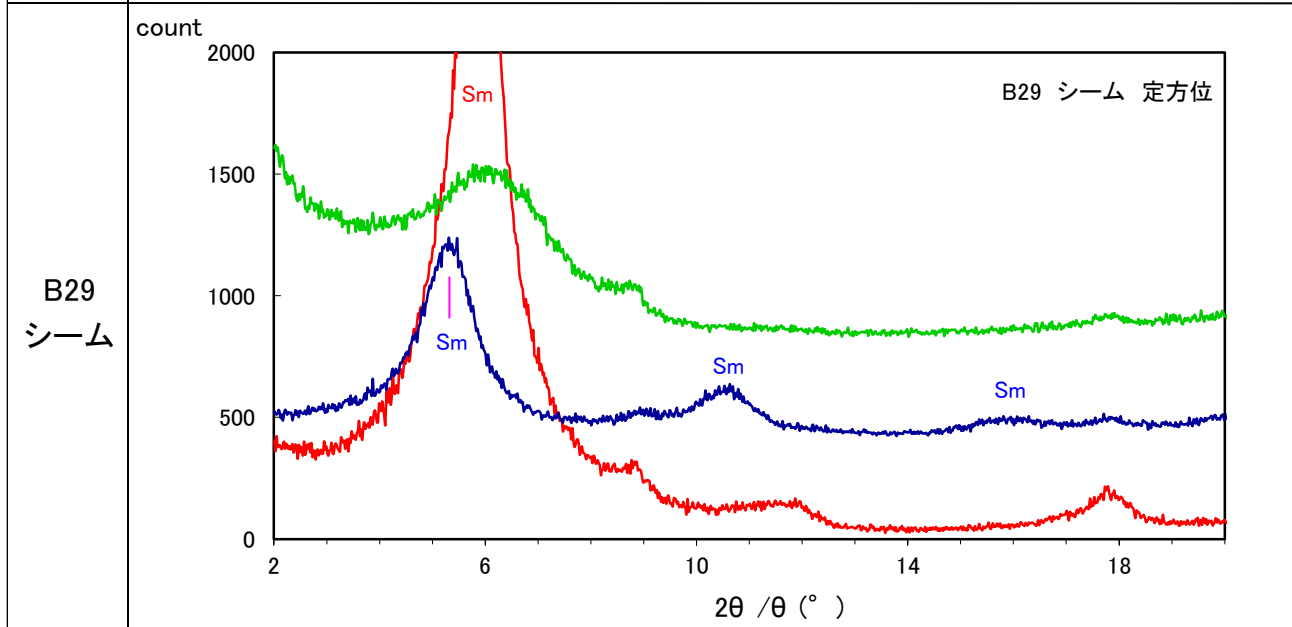
3. シームの性状 (4) B29シームでイライト／スメクタイト混合層鉱物が検出されない理由  
 (参考) B28・29シームのX線チャート(定方位)

・水ひ試料のピーク位置とエチレングリコール処理によるピークのシフトから、イライト/スメクタイト混合層鉱物及びスメクタイトを同定している。

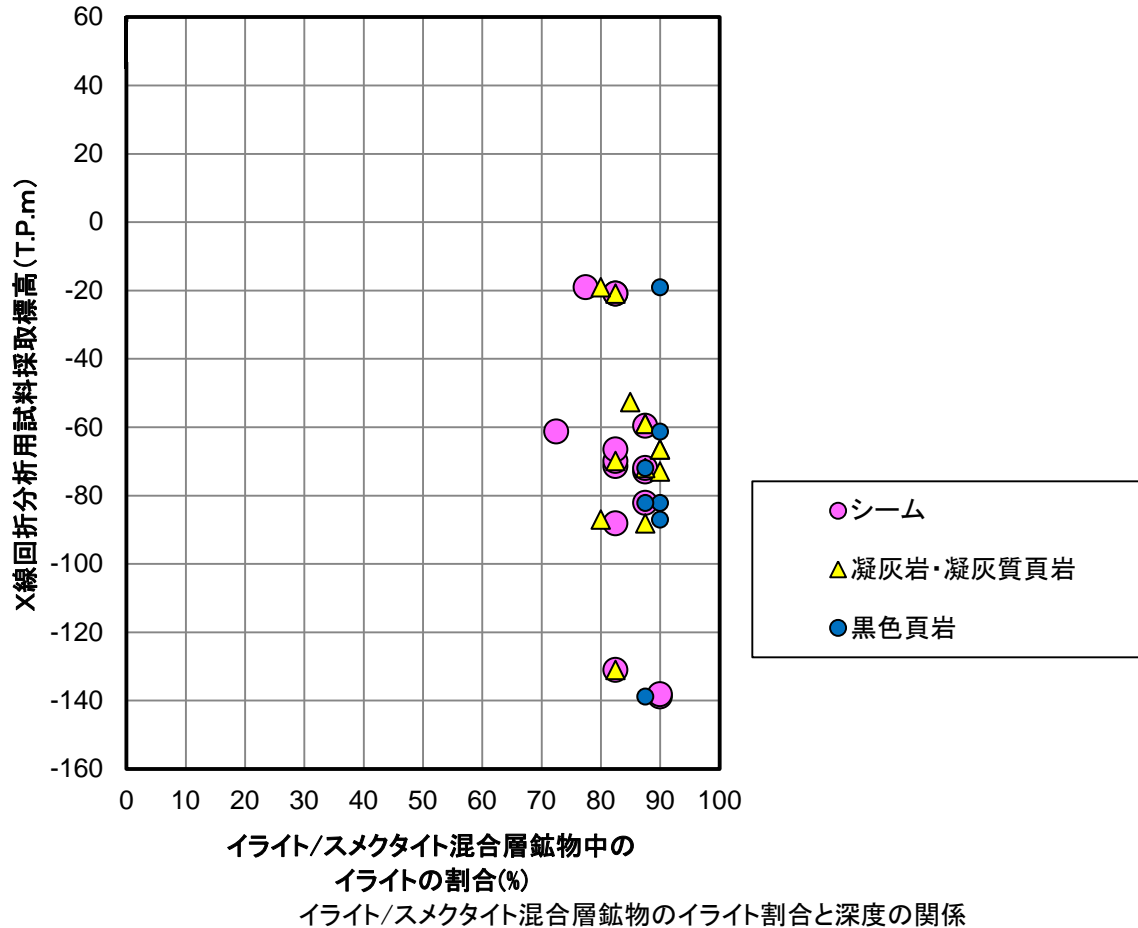
### 3. シームの性状 (4) B29シームでイライト/スメクタイト混合層鉱物が検出されない理由 イライト/スメクタイト混合層鉱物のイライト割合と深度の関係

- ・肉眼観察により粘土化が認められたシーム及び周辺母岩のイライト割合を検討した結果、70～90%であり、深度方向にばらつきは認められないことから、イライト/スメクタイト混合層鉱物は続成変質作用で生成した可能性が高いと考えられる。
- ・B28シームは、渡辺(1986)プロット図におけるイライト割合の試験分布範囲外にプロットされたため読み取りができなかったこと、B29シームはイライト/スメクタイト混合層鉱物が検出されないことから、検討対象から除外した。

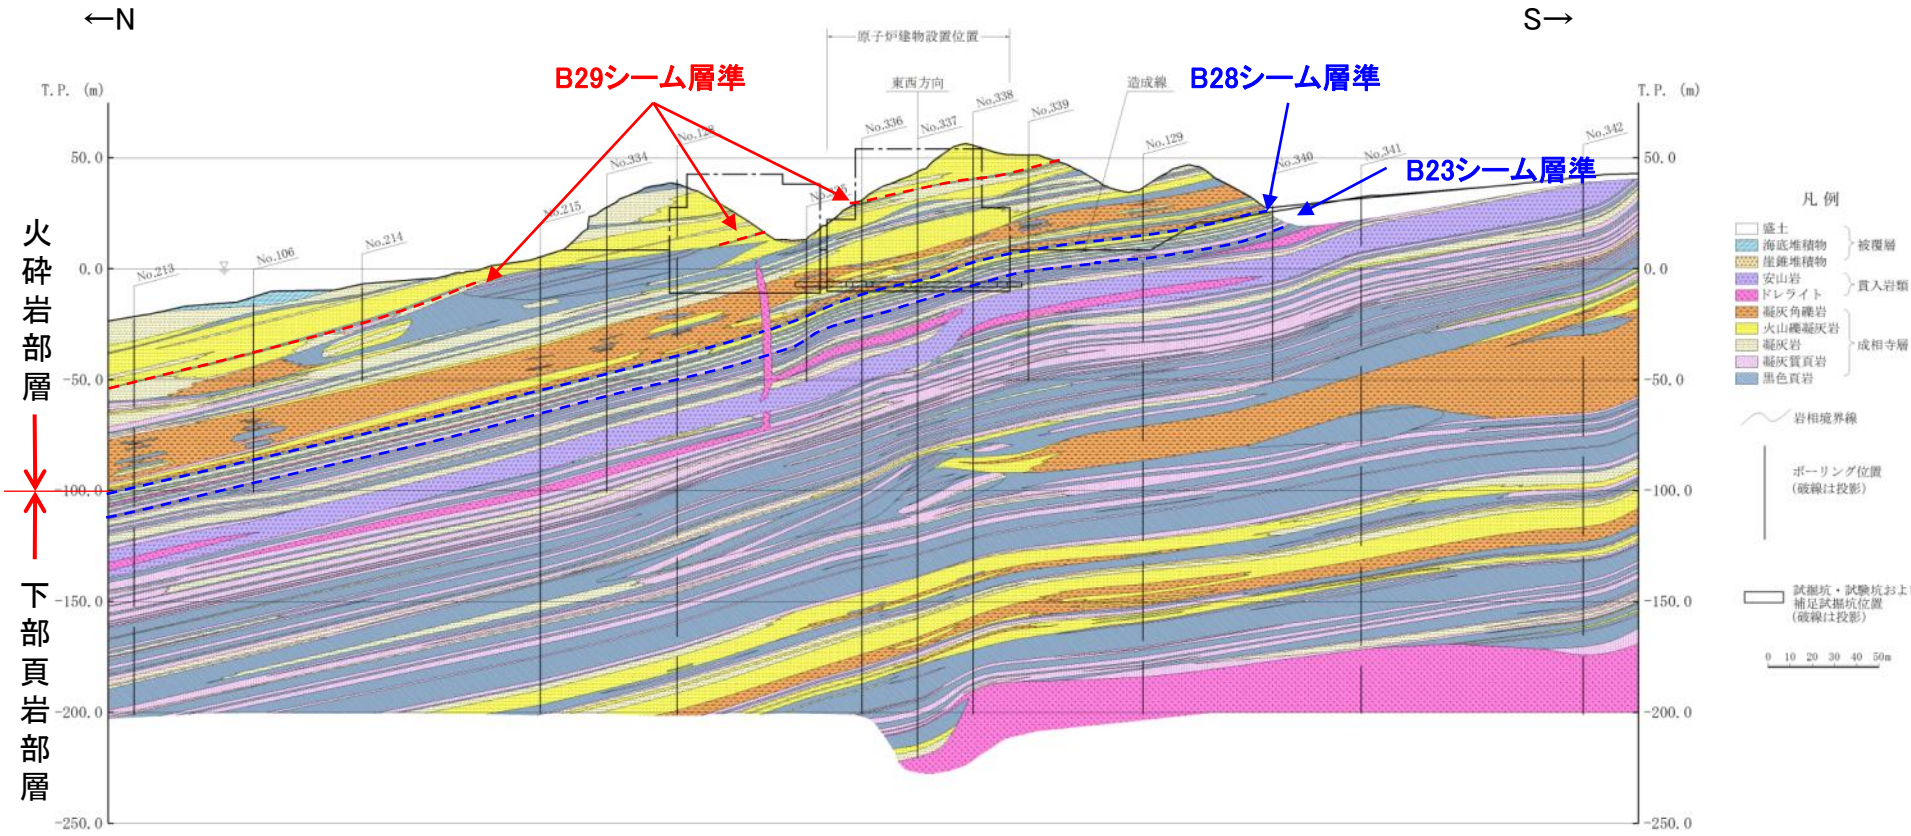
### 3. シームの性状 (4) B29シームでイライト／スメクタイト混合層鉱物が検出されない理由 B29シーム周辺の地質

- B29シーム以外のシームは、下部頁岩部層中の凝灰質頁岩と黑色頁岩の境界部に分布する。
- B29シームは、敷地で確認されたシームの中で最も浅部に位置し、火砕岩部層中の黑色頁岩の薄層内に挟み込まれることから、その他のシームと比較して、周辺の地質状況が異なる。
