万寿津波の検討 海底地すべり地形の抽出(1)

4.地震以外の要因による津波の想定 4-1 海底地すべりに起因する津波の検討 (2)数値シミュレーションの実施

万寿津波の検討 Watts et al.(2005)の方法による検討結果

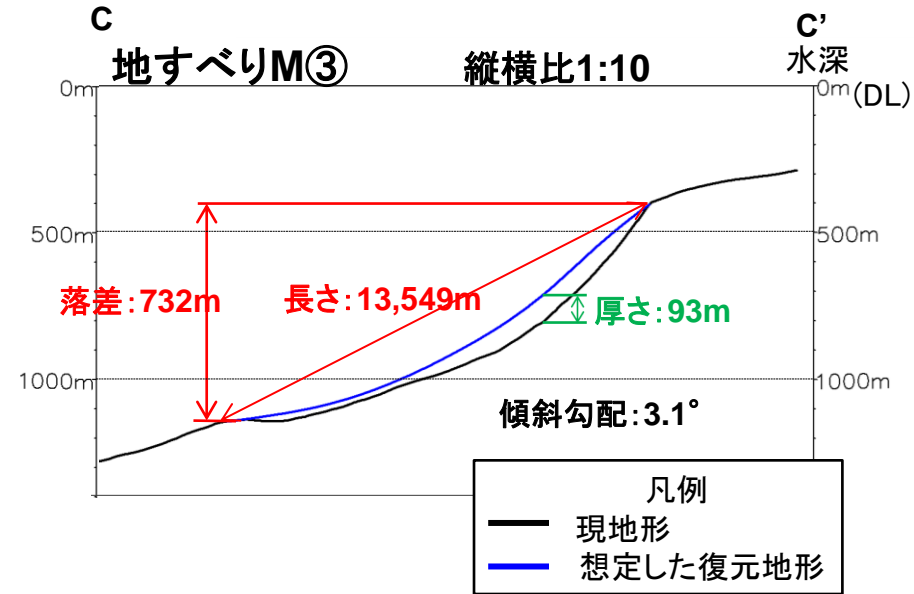
Watts et al.(2005)の方法を用いた数値シミュレーションの実施にあたっては、地すべりM③の中心付近の幅を平面図から、長さ及び厚さは海底地形図より作成した断面図から読み取った。

地すべり	長さ(m)	厚さ(m)	幅(m)
地すべり M③	13,549	93	8,300

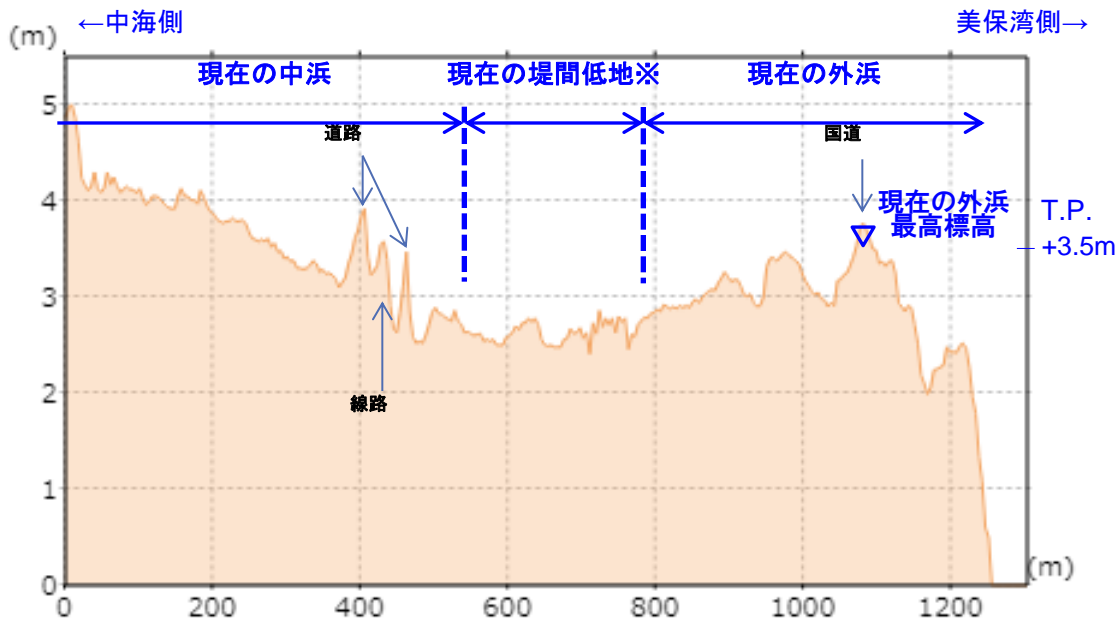
・現在の米子空港周辺の地形断面図を作成した結果、海岸線に平行な2列の地形的高まり(外浜及び中浜)があり、高まりの間にそれらに平行な低地(堤間低地)が認められ、その高さは、外浜は標高約2~3.5m、中浜は標高約2.5~5m、堤間低地は標高約2.5mである。

現在の米子空港周辺の地形断面図

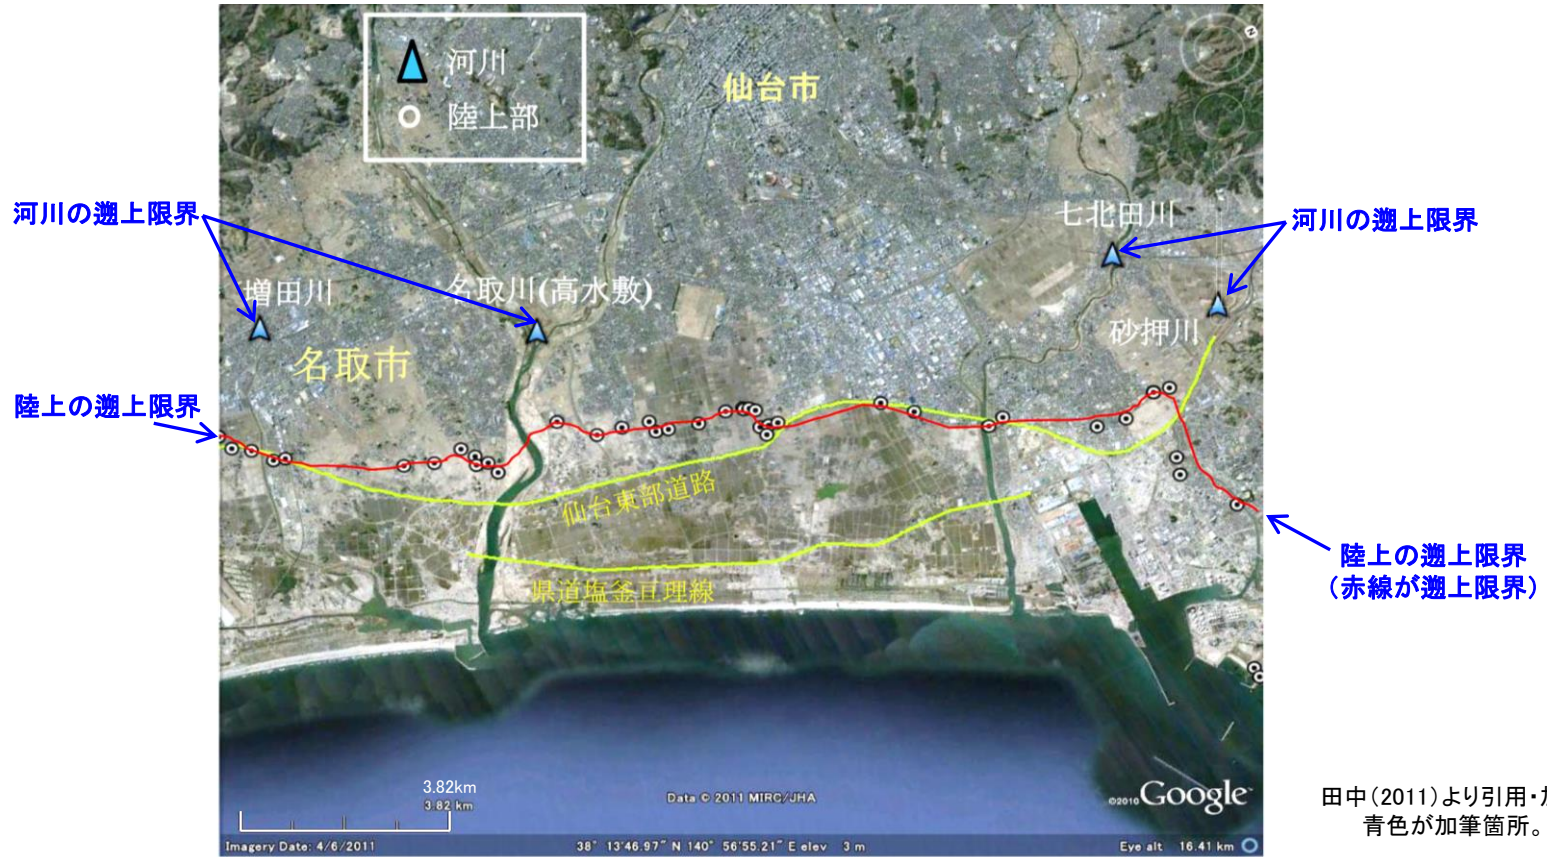
・田中(2011)によれば、2011年東北地方太平洋沖地震の知見として、仙台平野において河川沿いに遡上した津波の遡上距離は、陸上を遡上した津波の2倍であったとされる。

陸上の浸水域と河川遡上距離
