H4-CA-192-R03

# 浜岡原子力発電所 敷地の地質・地質構造（コメント回答）

2021年3月8日

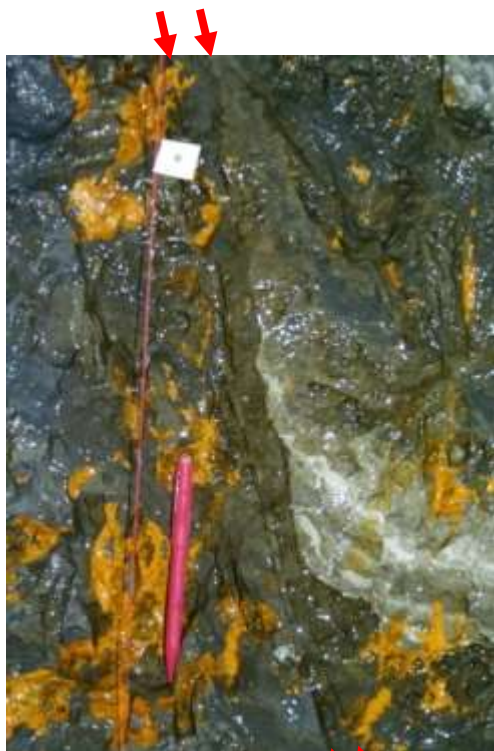
# H-1断層 露頭観察結果 (5号炉試験坑 I 坑)

- 2条の平行な断層面が認められ、その断層面には、幅1mmの細粒物質（周辺母岩に比べ軟質な黒色層）が認められる。
- 断層面周辺の母岩には、砂岩の膨縮やレンズ状の構造、明瞭な引きずりといった、流動的な変形構造が認められる一方で、角礫状の破碎部は認められない。
- 母岩の流動的な変形構造から正断層センスであることがわかる。また、これらの構造をもつ箇所を含め断層面周辺の母岩は固結している。
- 断層面は固結した母岩内をうねっており、平面的ではなく、これらの構造は母岩の流動的な変形を示す。
- 細粒物質は単一の層であり、細粒物質中に複数の層からなる層状構造や角礫状の岩片は認められない。また、細粒物質には、明瞭なせん断面は認められない。

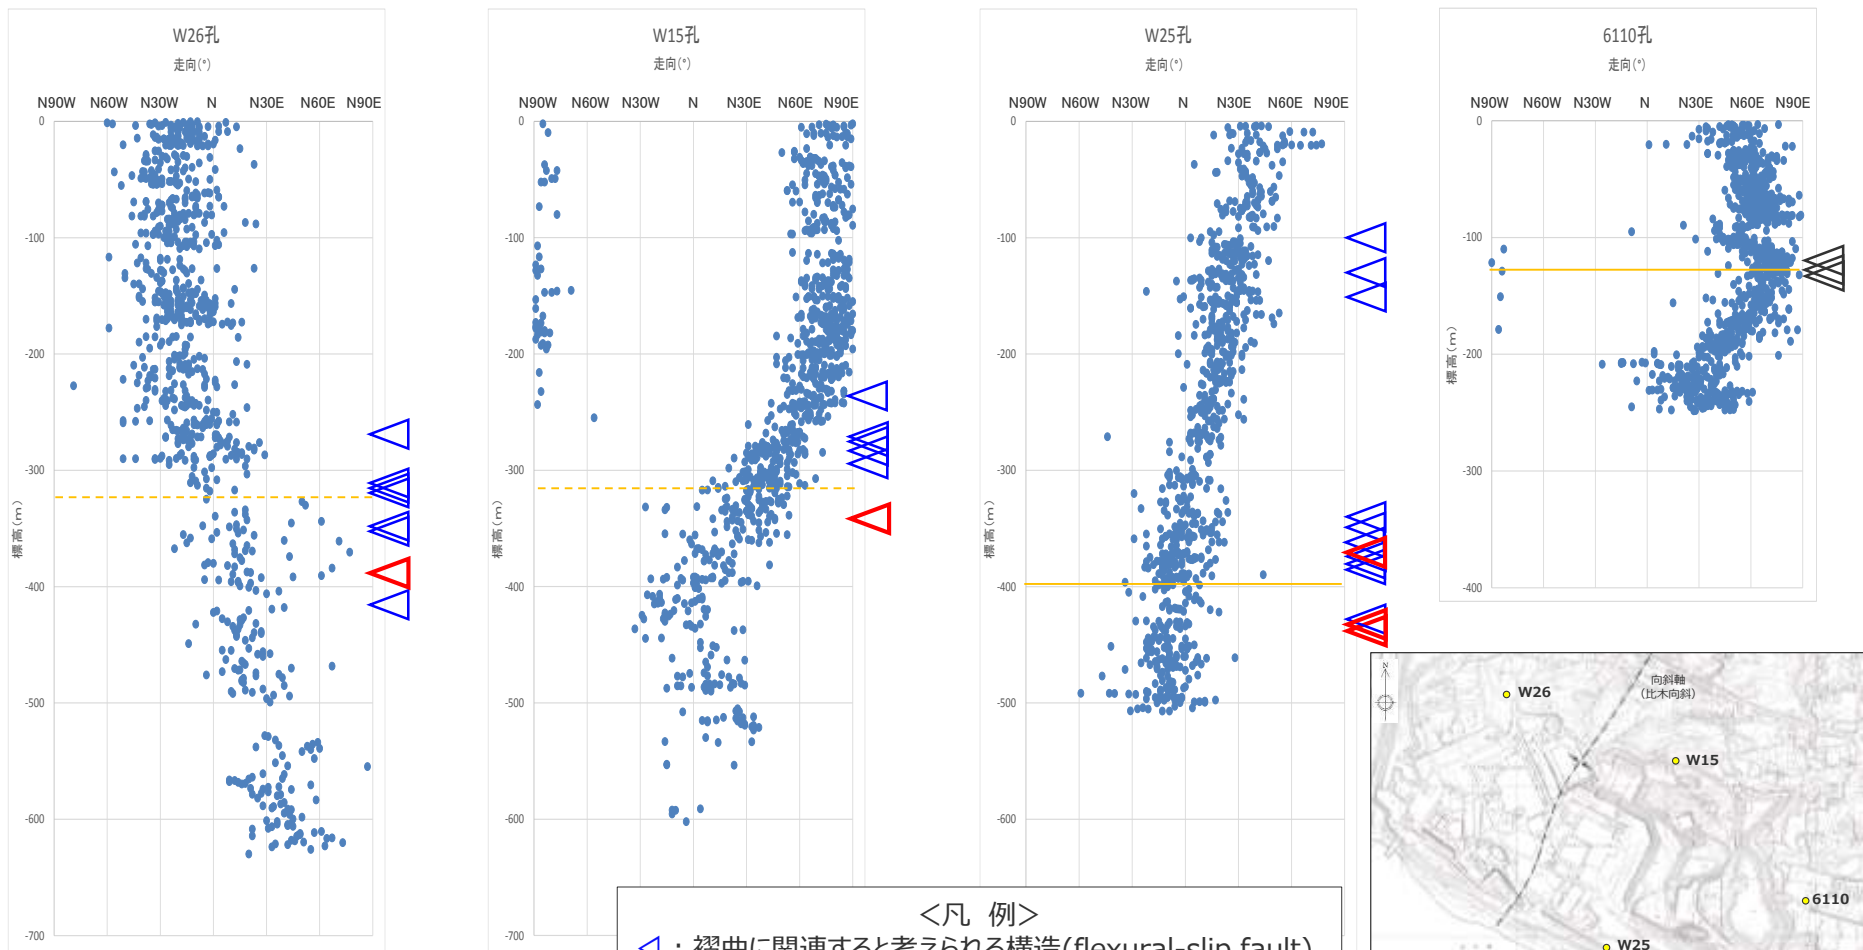
# 流動的な変形構造を伴う薄層の分布状況（その2）

- W25, W15, W26, 6110孔の結果について、走向傾斜分布グラフとの対応を下図に示す。
- 南落ち正断層センスの変形構造(bedding-slip fault)は、いずれも地層の後方回転が収束する深度付近に対応し、それはいずれもK-6凝灰岩付近の層準に対応する。

— K-6凝灰岩層※  
※破線は前後の層準からの推定
