浜岡原子力発電所
基準津波の策定のうち
歴史記録及び津波堆積物に関する調査について
(補足説明資料)

津波堆積物に関する現地調査のボーリングコア

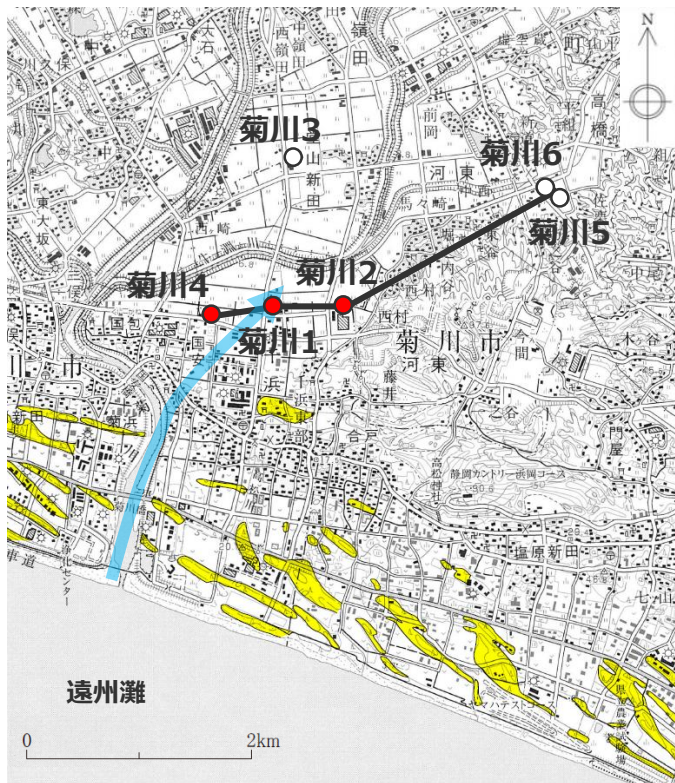
菊川流域：ボーリング調査地点および地質断面図

- : イベント堆積物が確認された地点
- : " が確認されなかった地点
- : 砂丘

← 推定される津波の浸入方向

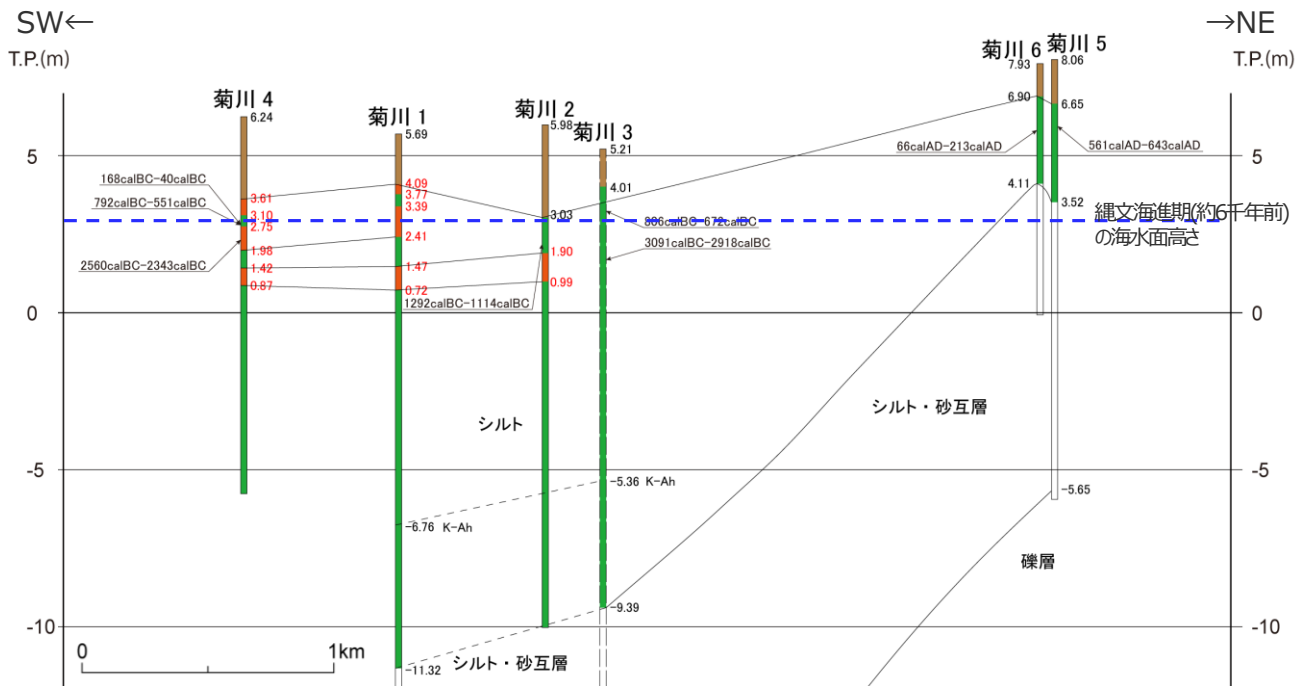
(断面図は、津波が浸入したと考えられる旧河口に近い南西側から北東側へ向かってボーリング柱状図を並べて作成)

・地層境界の標高を黒字、イベント堆積物の標高を赤字で示す。
 ・図中に示す年代測定結果は、¹⁴C年代に基づいて較正された年代値である。
 ・calBCは、紀元前(暦年較正済)を、calADは、西暦(暦年較正済)を表す。

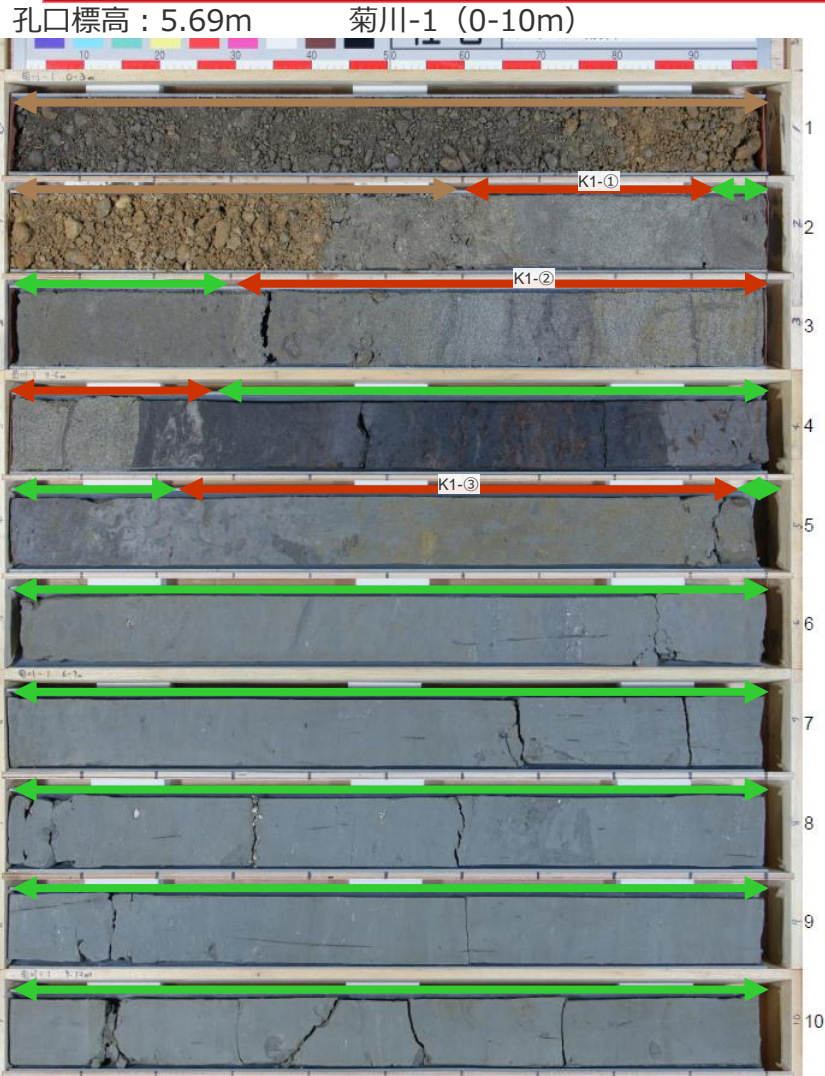
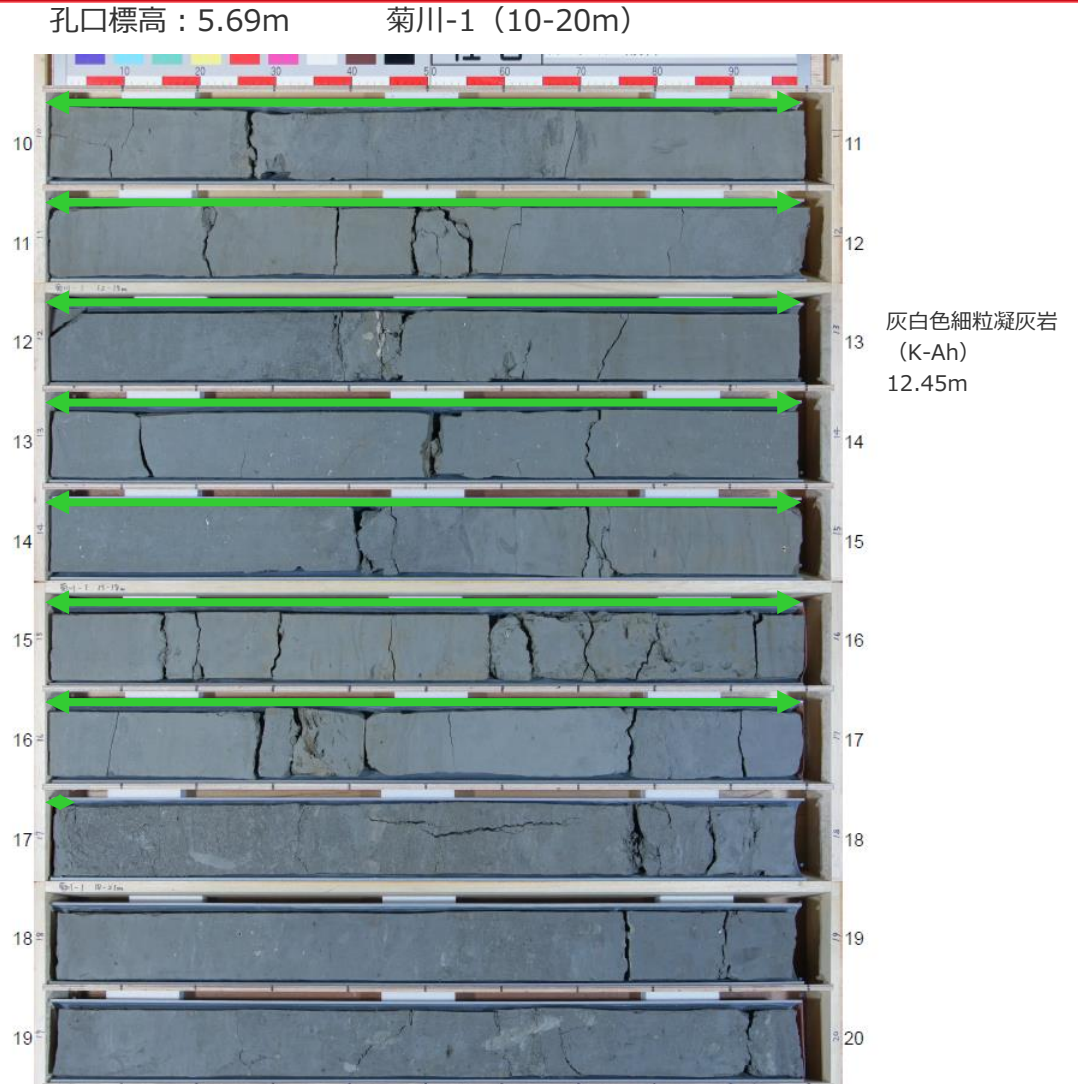
菊川流域：菊川-1 ボーリングコア(1/2)

イベント堆積物 1 (砂)
 ・1.60-1.92m 中粒砂 砂と泥が混在する
 イベント堆積物 2 (砂)
 ・2.30-2.52m 泥、砂、礫が混在 (引き波)
 ・2.52-3.28m 砂層中に腐植質シルトの薄層を挟む (マッドドレープ) 削り込みあり (押し波)

イベント堆積物 3 (シルト (内湾))
 ・4.22-4.46m 腐植質シルトを不規則に挟む 上部脱色 (引き波)
 ・4.46-4.97m 砂混入 腐植シルトの偽礫を含む

Br孔	地層 No.	上端 標高	下端 標高	上端 深度	下端 深度	コア写真	柱状図記事	評価
菊川1	K1-①	4.09	3.77	1.60	1.92		1.60-1.92 砂 中粒砂 砂と泥が混在する	泥質堆積物中に砂や腐植層の偽礫を含み、基底面の境界に凹凸が見られ、K4-①から連続的に分布していることを否定できず、含まれている砂が海起源であることを否定できないことからイベント堆積物と評価した。
	K1-②	3.39	2.41	2.30	3.28		2.30-3.28 砂 細粒砂～中粒砂 2.30-2.52 泥, 砂, 礫が混在 2.52-3.28 砂層中に腐植質シルトの薄層を挟む (マッドレープ)、削り込みあり	泥質堆積物中に砂や泥の偽礫を含み、基底面に削り込みが見られ、K4-②から連続的に分布していることを否定できず、含まれている砂が海起源であることを否定できないことから、イベント堆積物と評価した。
	K1-③	1.47	0.72	4.22	4.97		3.88-17.01 シルト (内湾) 保存の悪い貝化石多数含む 4.22-4.46 腐植質シルトを不規則に挟む 上部脱色 4.46-4.97 砂混入 腐植シルトの偽礫を含む	泥質堆積物中に砂や腐植層の偽礫を含み、押し波・引き波を示す堆積構造が見られ、K4-③から連続的に分布していることを否定できず、含まれている砂が海起源であることを否定できないことから、イベント堆積物と評価した。
菊川2	K2-①	1.90	0.99	4.08	4.99		4.08-4.99 砂・シルトの互層 4.08-4.34 腐植層と砂質シルトの互層 泥の偽礫を含む 4.34-4.68 混在層 4.68-4.99 砂→マッドレープ→攪拌 削り込みあり	泥質堆積物中に砂や泥の偽礫を含み、基底面に削り込みが見られ、K1-③から連続的に分布していることを否定できず、含まれる砂が海起源であることを否定できないことから、イベント堆積物と評価した。

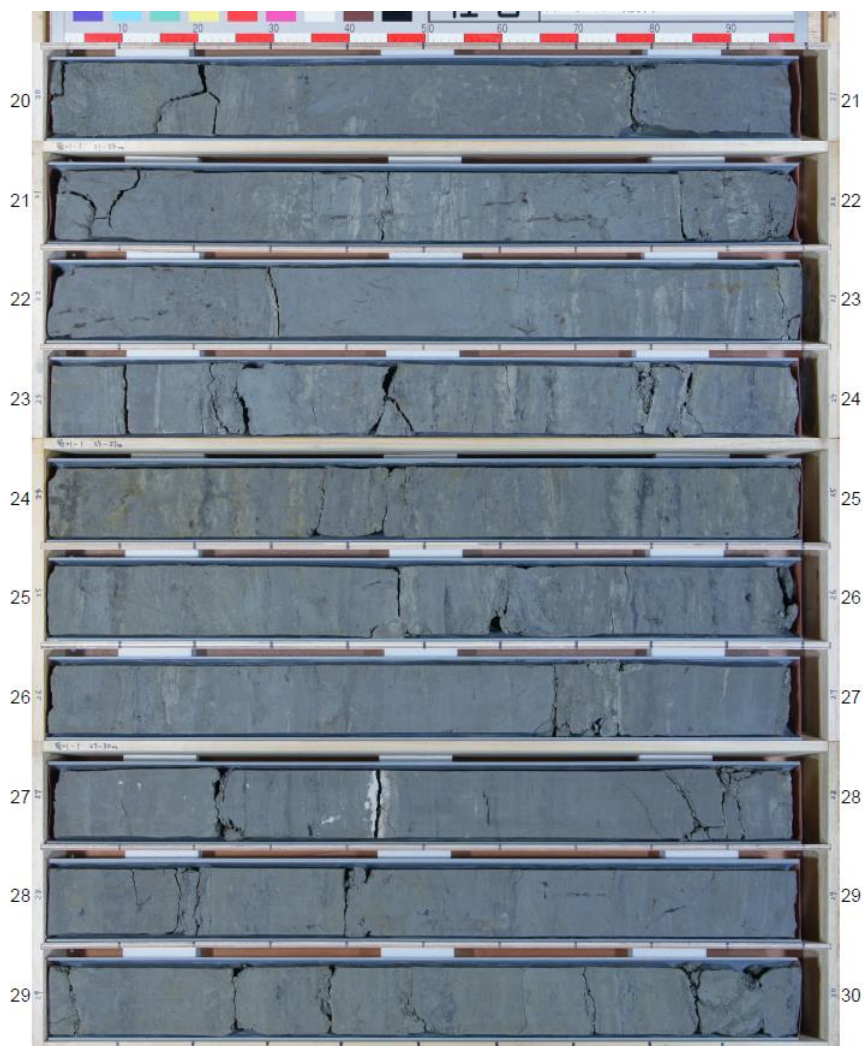
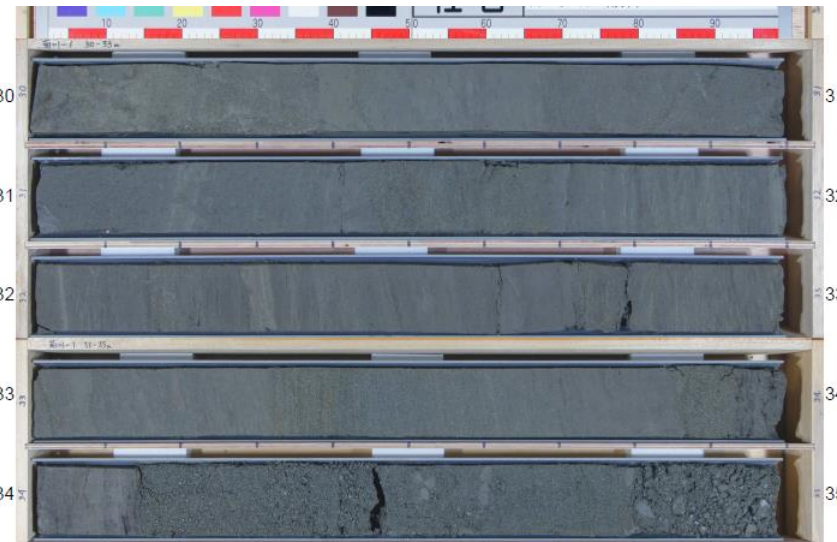
菊川流域：菊川-1 ボーリングコア(2 / 2)

灰白色凝灰岩
(U-Oki)
27.42-27.45m

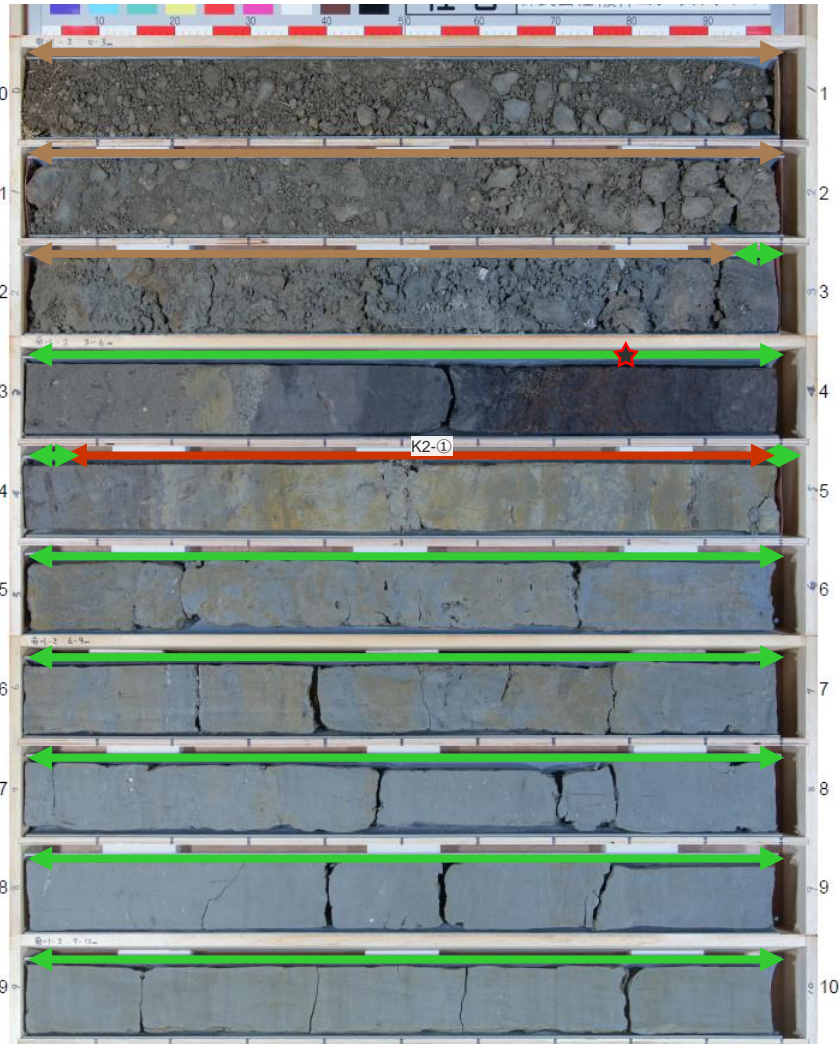
孔口標高：5.98m 菊川-2 (0-10m)

- ・4.08-4.34m 腐植層と砂質シルトの互層 泥の偽礫を含む (引き波)
- ・4.34-4.68m 混在層 (混濁)
- ・4.68-4.99m 砂→マッドドレープ→攪拌 削り込みあり (押し波)

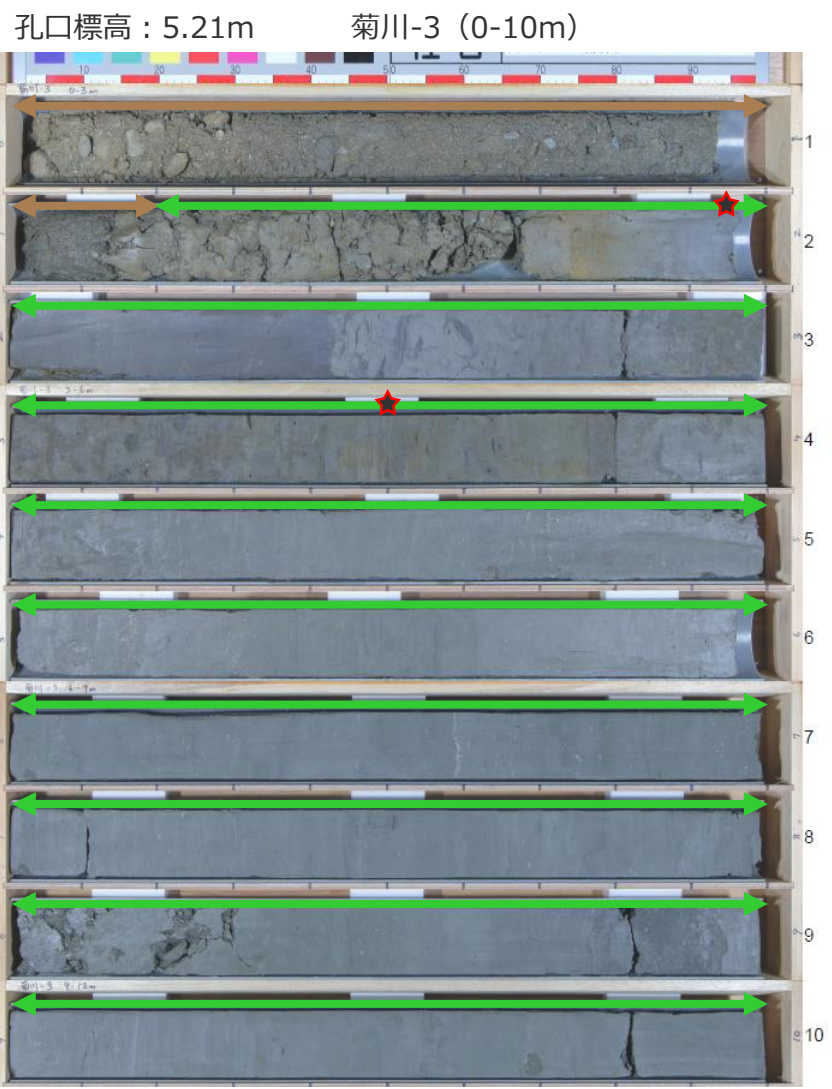
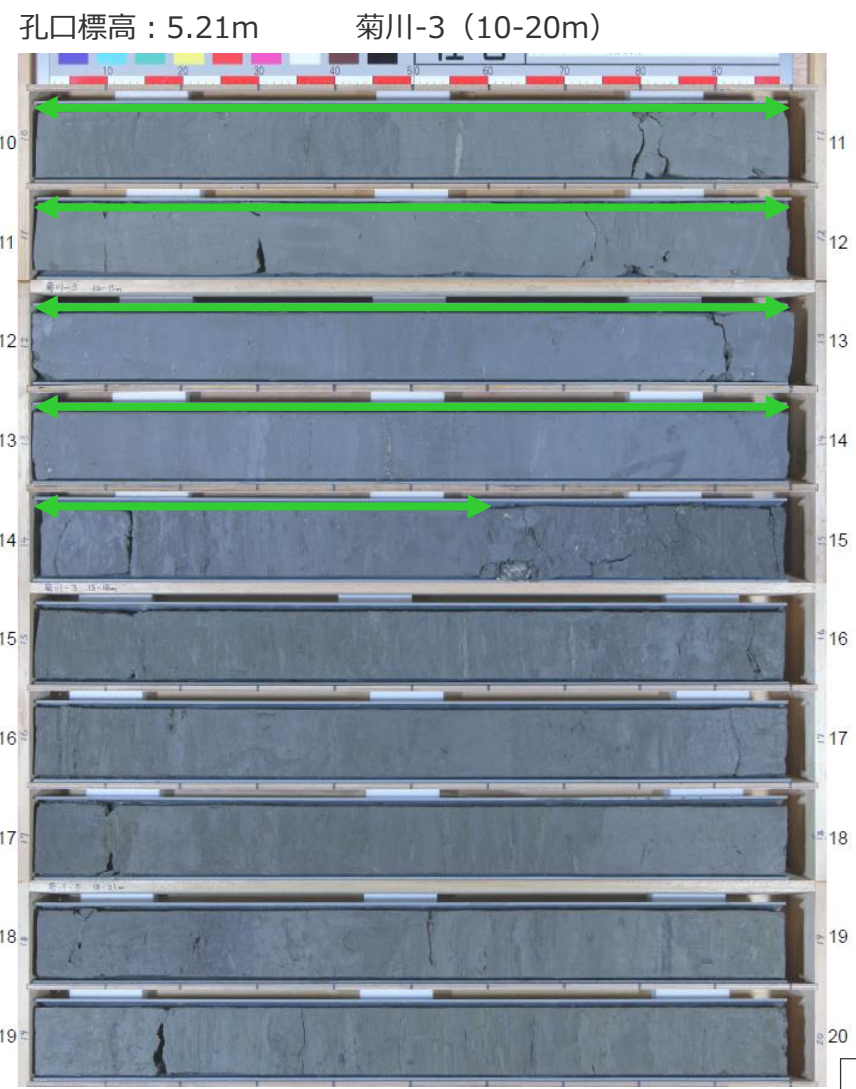
菊川流域：菊川-3 ボーリングコア（1 / 2）

灰白色細粒凝灰岩
(K-Ah)
10.57m

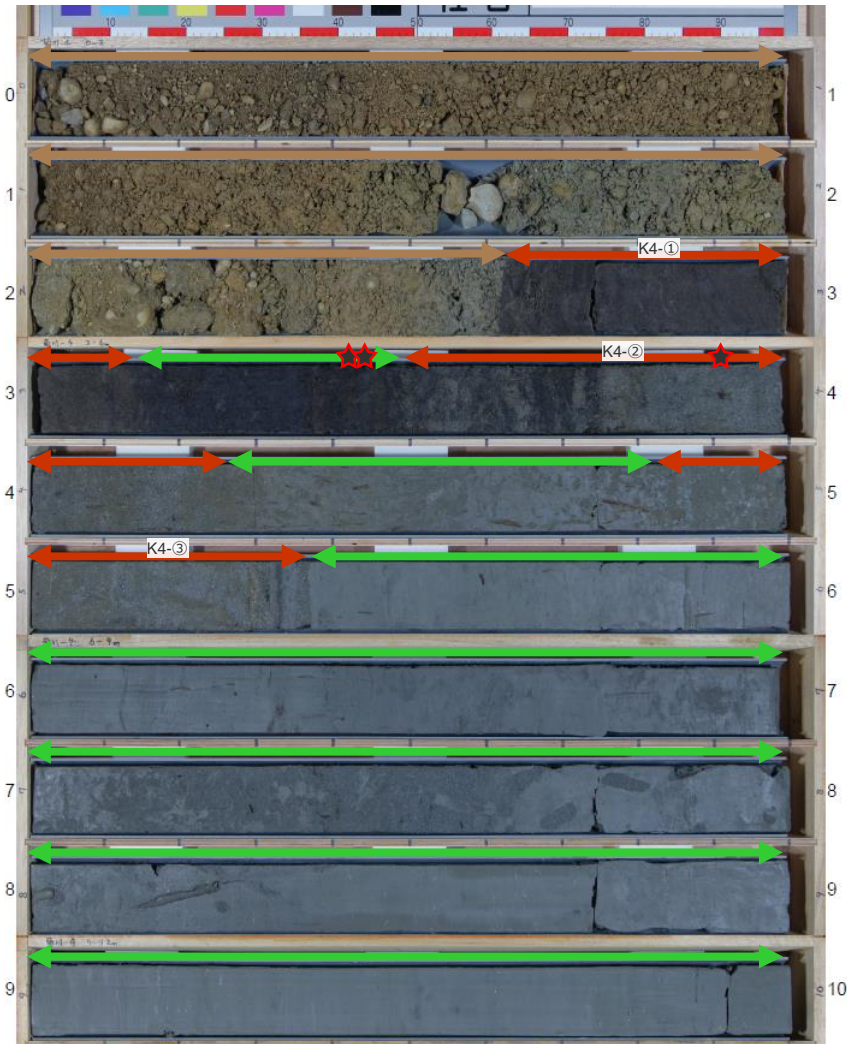
孔口標高：6.24m 菊川-4 (0-10m)

- イベント堆積物 1 (腐植質砂)**
 ・2.63-3.14m：細粒砂 腐植層と砂が混在 下部は砂主体
イベント堆積物 2 (腐植質砂～砂)
 ・3.49-3.72m：腐植層と細粒砂が混在 (引き波)
 ・3.72-4.26m：細粒砂 マッドレーブ 上部に腐植層の偽礫を含む
イベント堆積物 3 (砂)
 ・4.82-5.11m：細粒砂 泥の偽礫を含む (引き波)
 ・5.11-5.37m：細粒砂主体 マッドレーブ (押し波)

2.63-3.14 腐植質砂 細粒砂 腐植層と砂が混在 下部は砂主体	泥質堆積物中に砂や腐植層の偽礫を含み、基底面の境界に凹凸が見られ、陸側のK1-①に連続的に分布していることを否定できず、含まれる砂が海起源であることを否定できないことからイベント堆積物と評価した。
	K4-②	2.75	1.98	3.49	4.26

3.49-4.26 腐植質砂～砂 3.49-3.72 腐植層と細粒砂が混在 3.72-4.26 細粒砂 マッドドレープ 上部に腐植層の偽礫を含む	泥質堆積物中に砂や腐植層の偽礫を含み、押し波・引き波を示す堆積構造が見られ、陸側のK1-②に連続的に分布していることを否定できず、含まれる砂が海起源であることを否定できないことからイベント堆積物と評価した。
	K4-③	1.42	0.87	4.82	5.37

4.82-5.37 砂 4.82-5.11 細粒砂 泥の偽礫を含む 5.11-5.37 細粒砂主体 マッドドレープ	泥質堆積物中に砂や泥の偽礫を含み、基底面に明瞭な削り込みが見られ、陸側のK1-③に連続的に分布していることを否定できず、含まれる砂が海起源であることを否定できないことからイベント堆積物と評価した。
菊川5						なし		
菊川6						なし

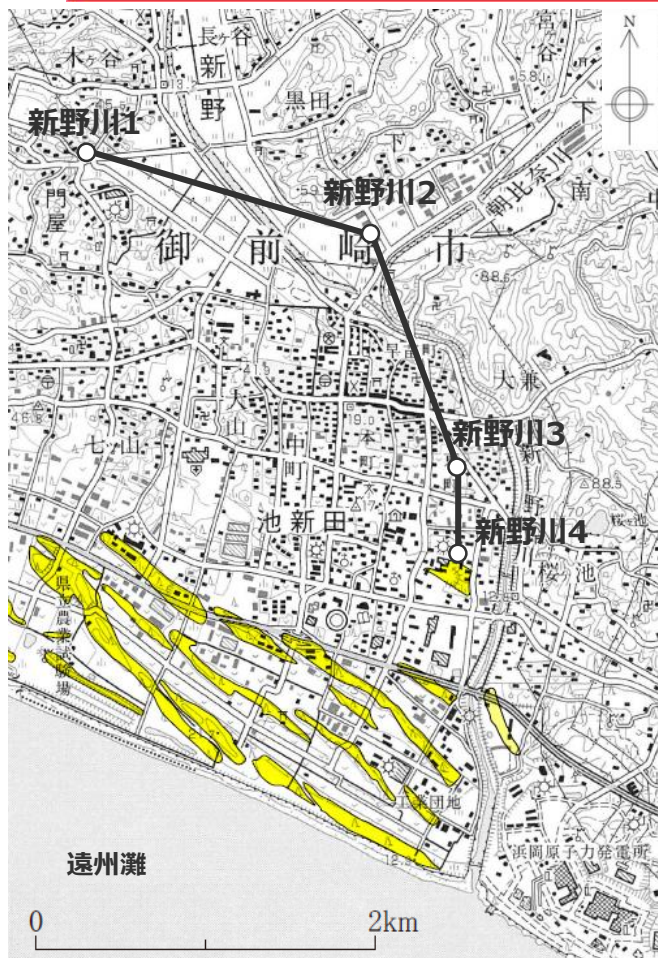
新野川流域：ボーリング調査地点および地質断面図

- : イベント堆積物が確認された地点
- : " が確認されなかった地点
- : 砂丘

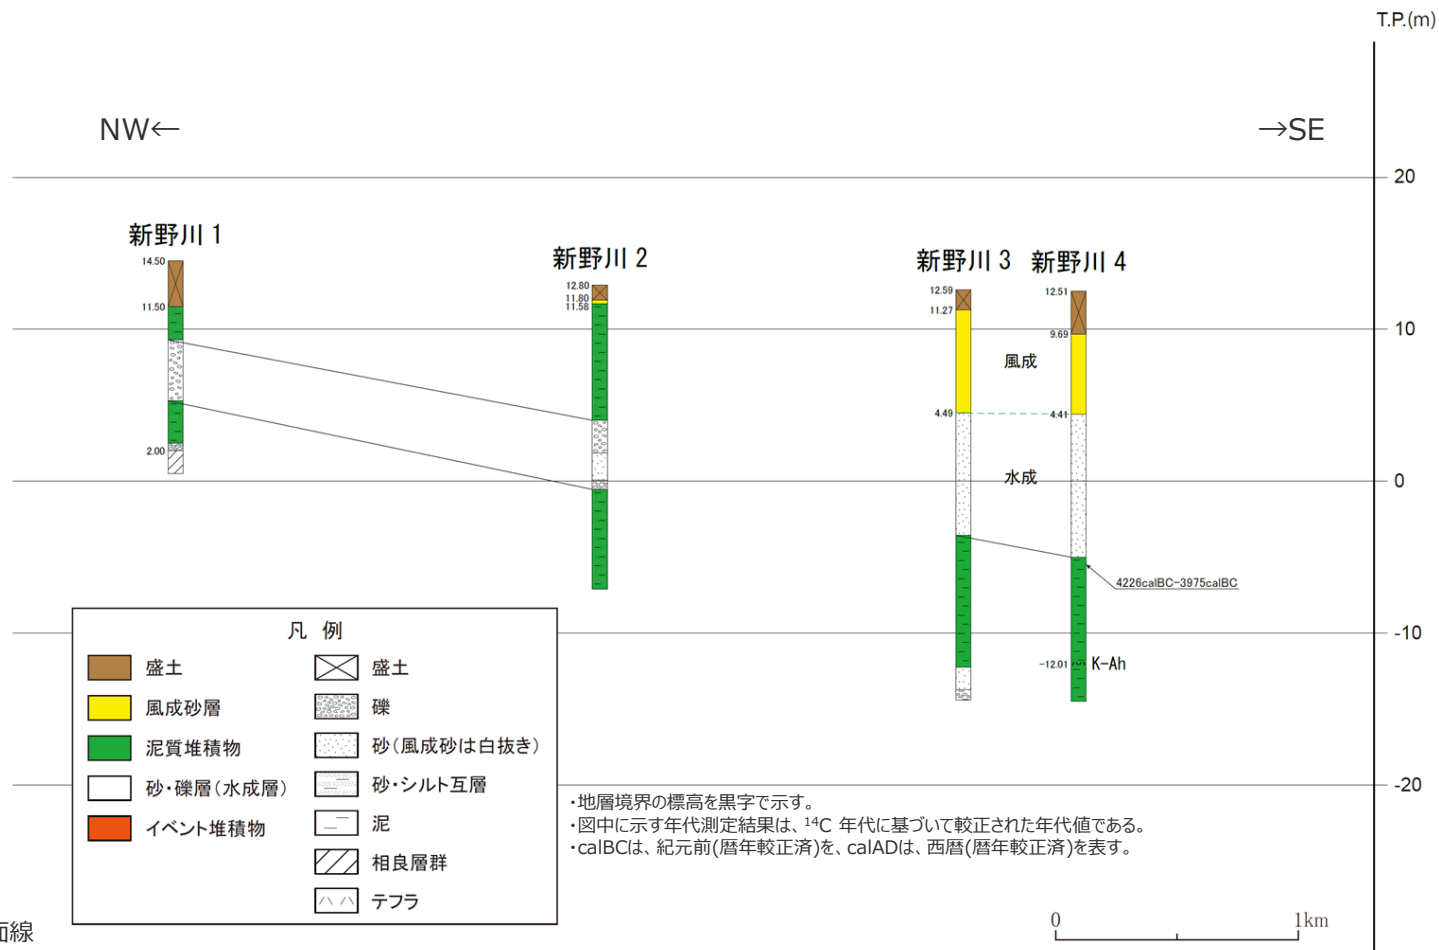
・地層境界の標高を黒字で示す。
 ・図中に示す年代測定結果は、¹⁴C年代に基づいて較正された年代値である。
 ・calBCは、紀元前(暦年較正済)を、calADは、西暦(暦年較正済)を表す。

(断面図は、津波が浸入したと考えられる旧河口に近い南東側から北西側へ向かってボーリング柱状図を並べて作成)

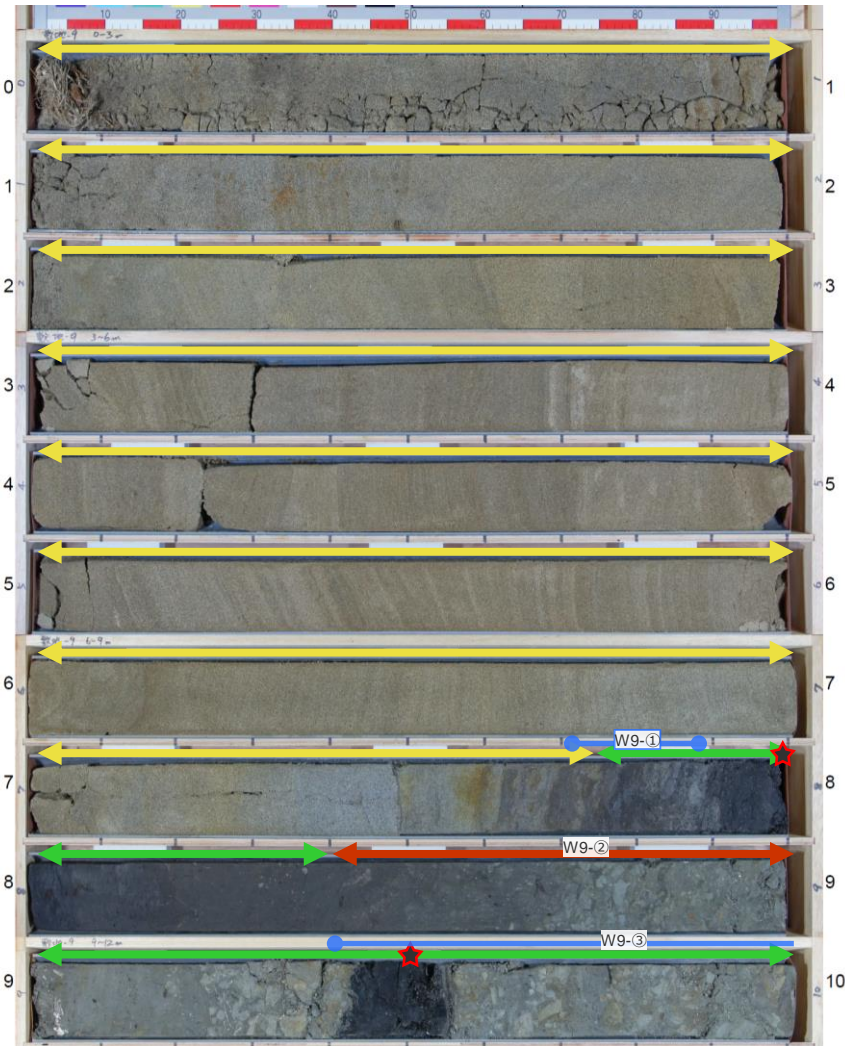
敷地-9 (0-10m)

- ・8.40-8.60m 腐植質シルトが急傾斜を示す 泥の偽礫を含む
- ・8.60-8.92m 泥、腐植質シルトの偽礫を含む 礫径~4cm 亜円
- ・8.92-9.00m 砂、貝化石を含む (押し波)

0.00-7.75 風成砂 中粒砂 緩傾斜葉理発達 7.60-7.75 風成砂と腐植質シルトの互層 7.75-8.40 腐植質シルト(湿地) 7.75-7.90 砂と腐植質シルトの互層	地層境界付近に見られる砂と腐植の互層であり、基底面に凹凸が見られ、地層境界に沿った連続性は否定できないが、円礫等の海起源の堆積物は含まれず、沼地が干上がり砂丘に覆われる過程で形成されたと考えられることからイベント堆積物でないと評価した。
	W9-②	5.52	4.92	8.40	9.00

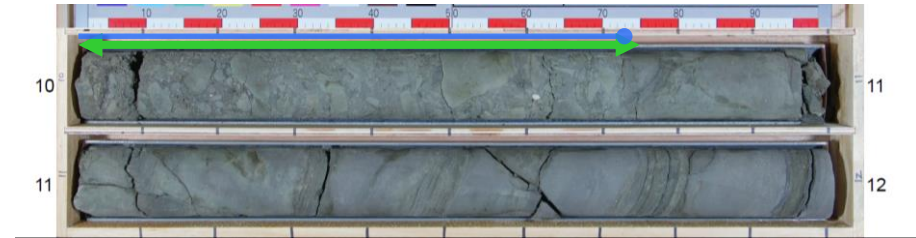
敷地-9 (10-12m)

イベント堆積物 1 (シルト)

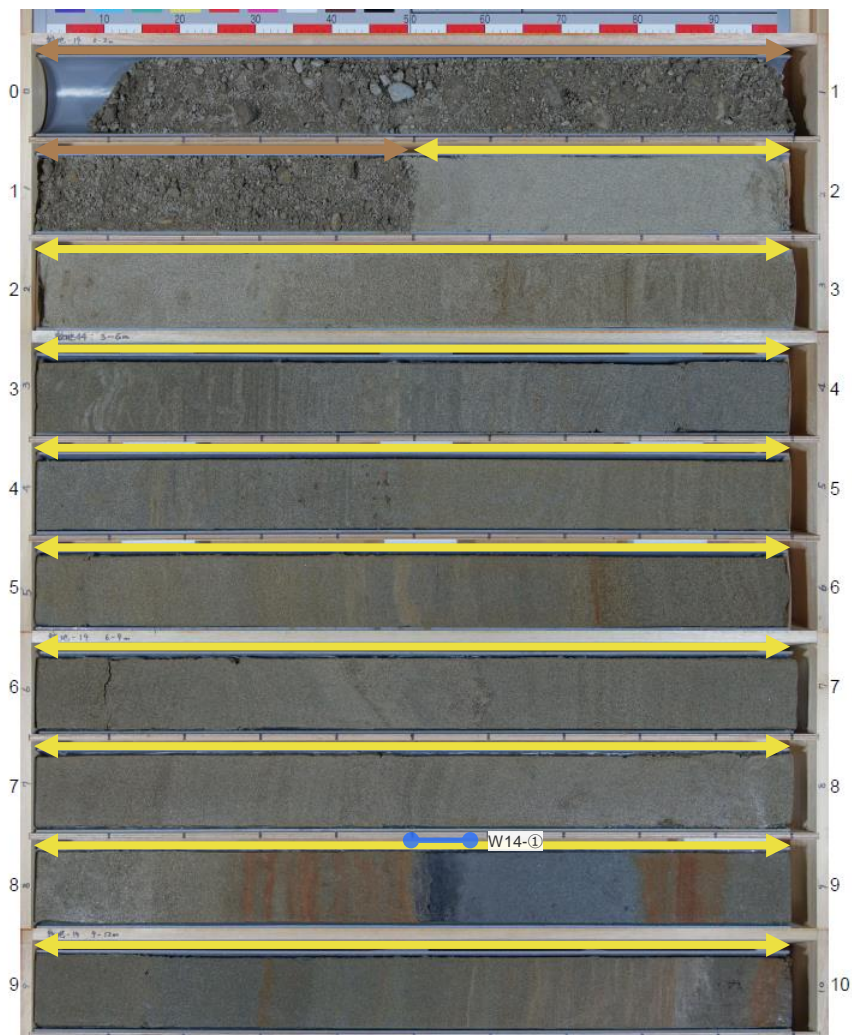
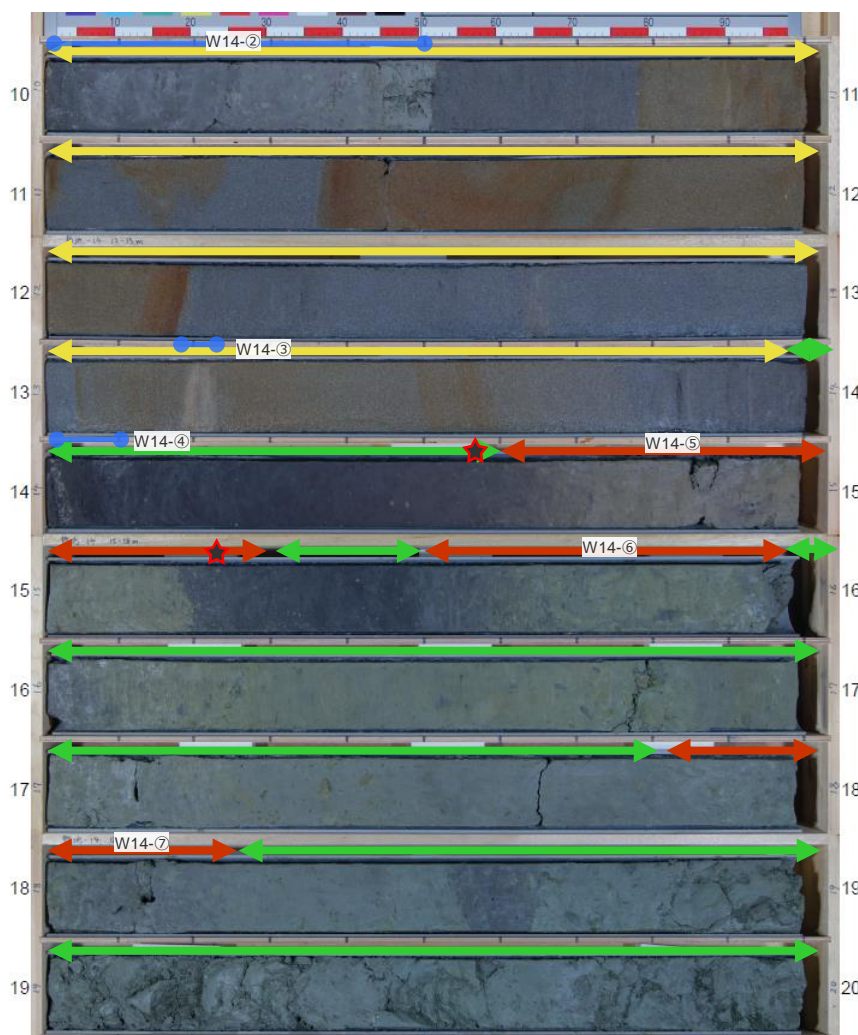
敷地西側：敷地-14 ボーリングコア（1 / 2）

- ・14.60-15.00m 黄土色シルト 泥、腐植層の偽礫を含む (引き波)
- ・15.00-15.19m シルト (相良層再堆積) 腐植層の偽礫を含む (混濁)
- ・15.19-15.30m 腐植質シルト 砂、泥の偽礫を含む (押し波)

- ・15.50-15.70m 泥、腐植層の偽礫を含む 泥岩礫を含む (引き波)
- ・15.70-15.98m 黄緑色シルト中に腐植質シルト混在

- ・17.82-18.25m 泥岩礫、泥の偽礫を含む 堆積構造が乱れている 削り込みあり

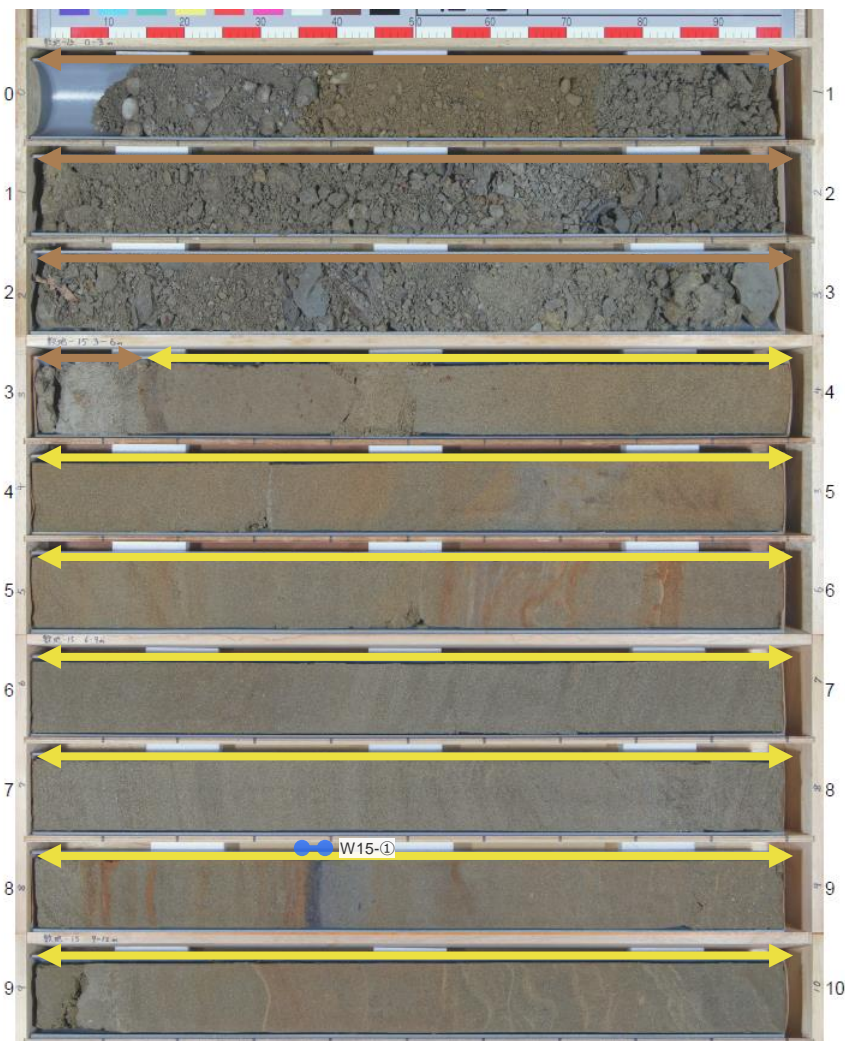
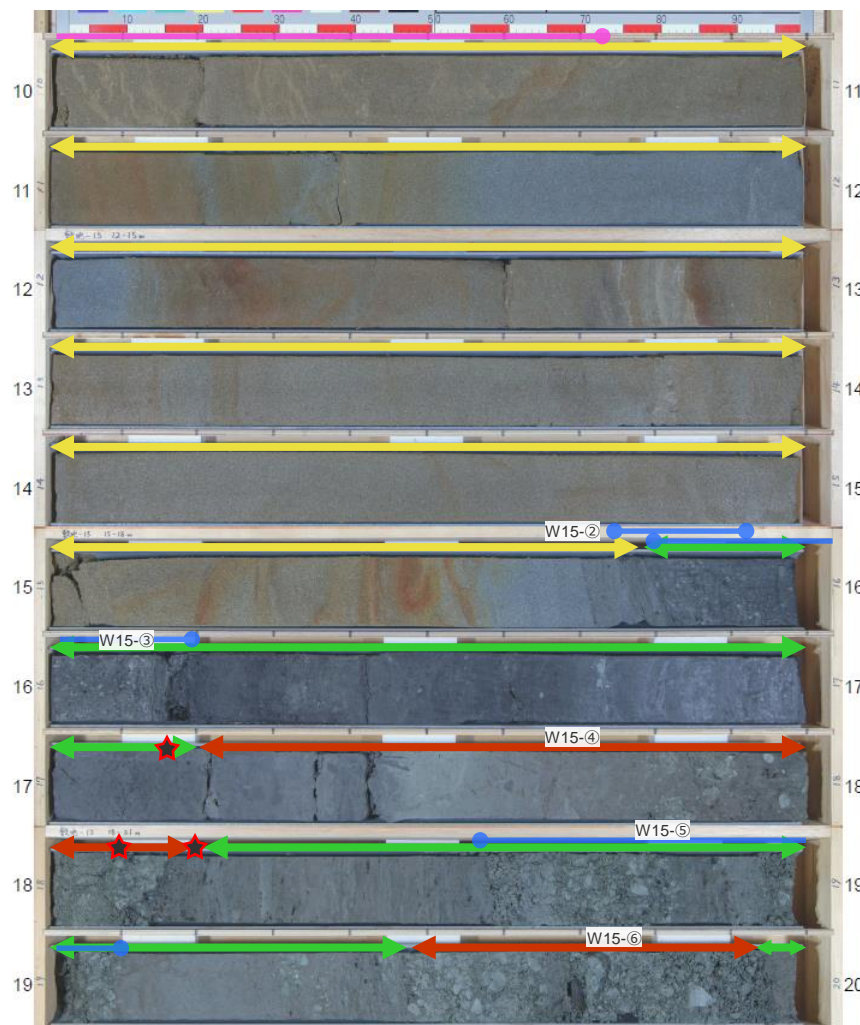
敷地西側：敷地-15 ボーリングコア（1 / 2）

- ・17.20-17.47m 腐植質シルトの偽礫を含む 削り込みあり (引き波)
- ・17.47-17.73m 腐植質シルトが不規則に入る (混濁)
- ・17.73-18.20m 砂質シルト 泥岩円礫を含む 礫径～3cm 程度 腐植質シルトの偽礫を含む 削り込みあり 下面不規則 (押し波)

- ・19.49-19.97m 礫径～5cm 亜角～亜円 泥岩円礫、腐植質シルトの偽礫を含む

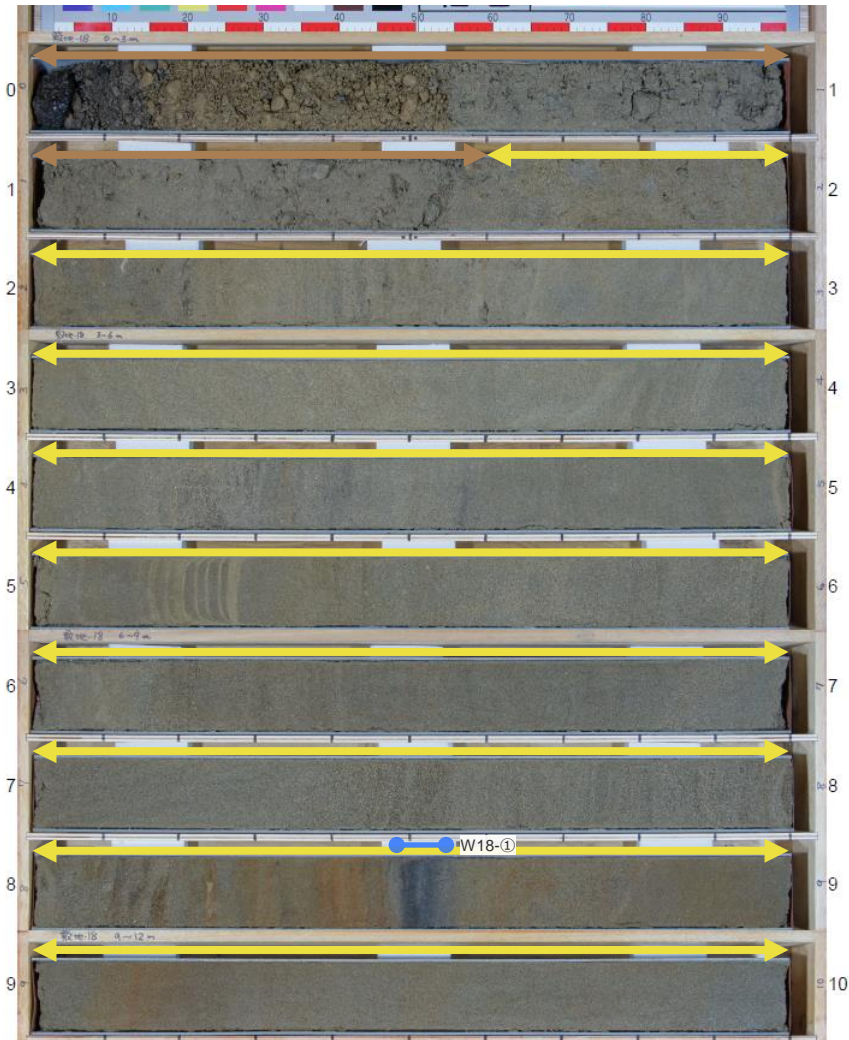
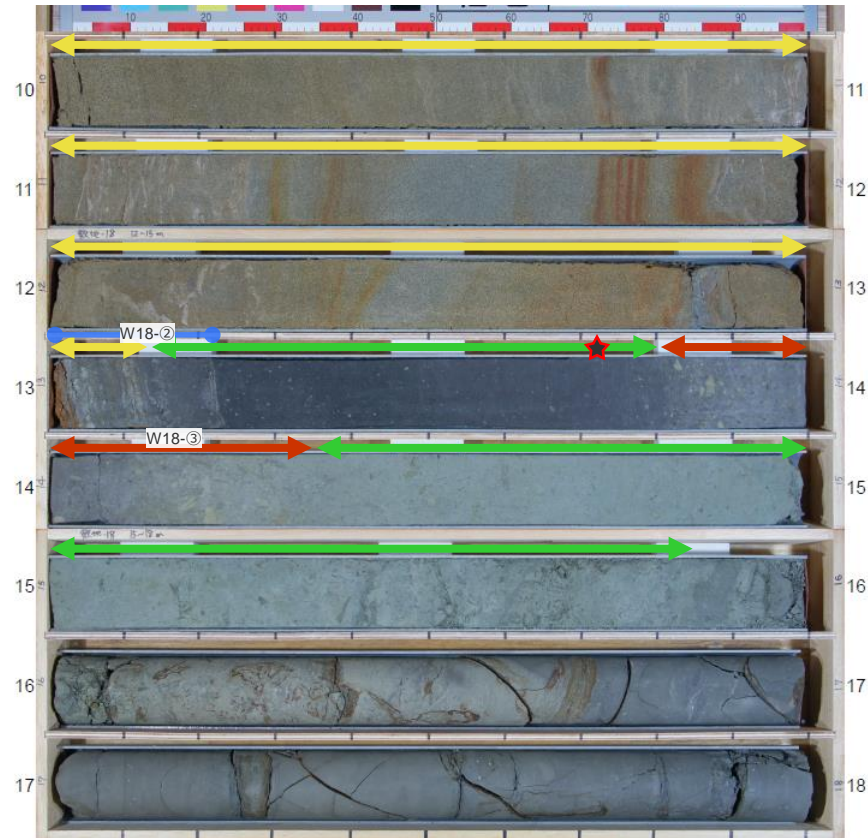
補足説明資料 1 津波堆積物に関する現地調査のボーリングコア 敷地西側：敷地-18 ボーリングコア

イベント堆積物 1 (シルト)

- ・13.80-14.15m 腐植質シルト中に泥混在 泥岩礫、泥、腐植層の偽礫を含む
礫径～3cm 垂円～円 (引き波)
- ・14.15-14.35m シルト中に砂混在 泥岩礫、泥、腐植層の偽礫を含む 径～3cm
垂円～円 (押し波)

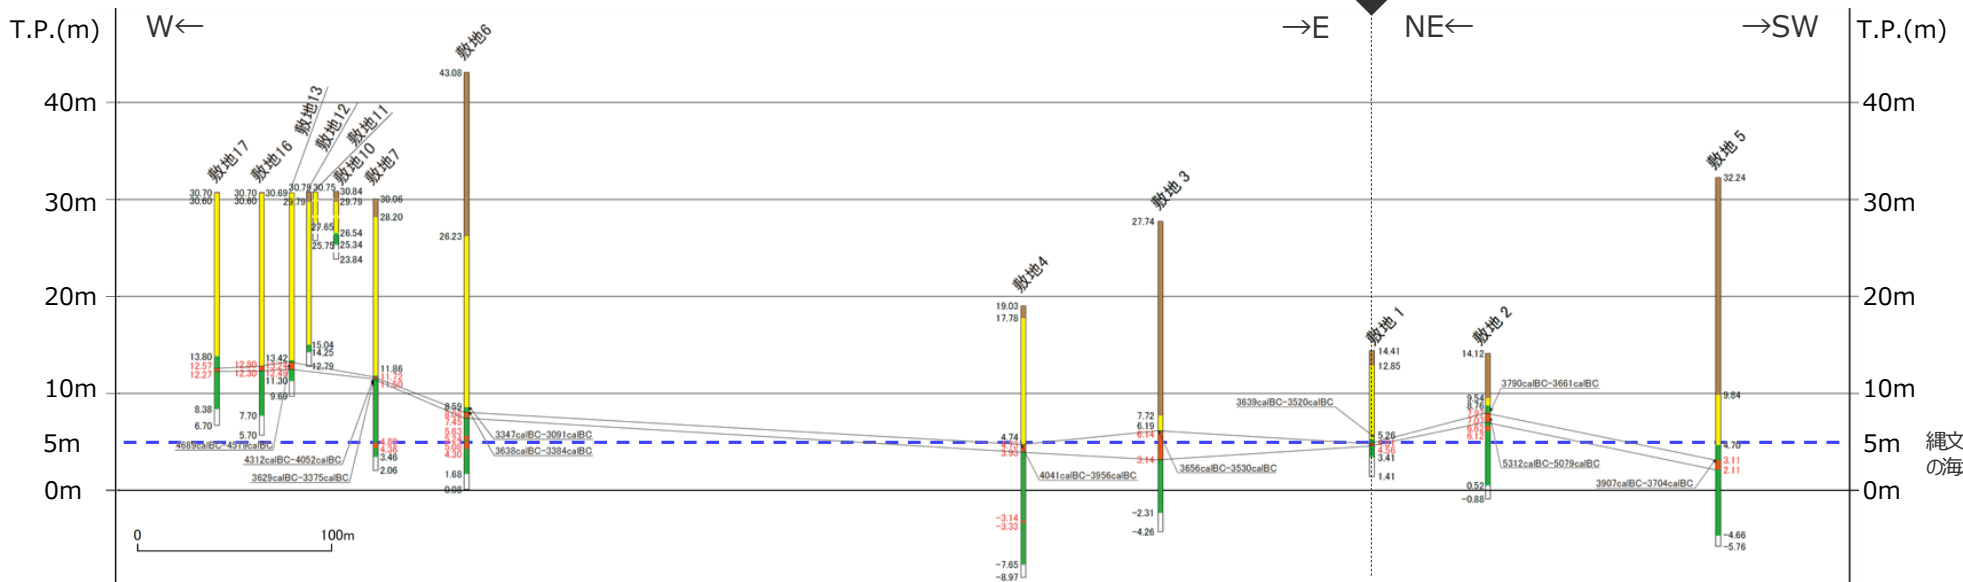
敷地東側：ボーリング調査地点および地質断面図

・地層境界の標高を黒字、イベント堆積物の標高を赤字で示す。
 ・図中に示す年代測定結果は、¹⁴C年代に基づいて較正された年代値である。
 ・calBCは、紀元前(暦年較正済)を、calADは、西暦(暦年較正済)を表す。

地層境界の標高を黒字、イベント堆積物の標高を赤字で示す。

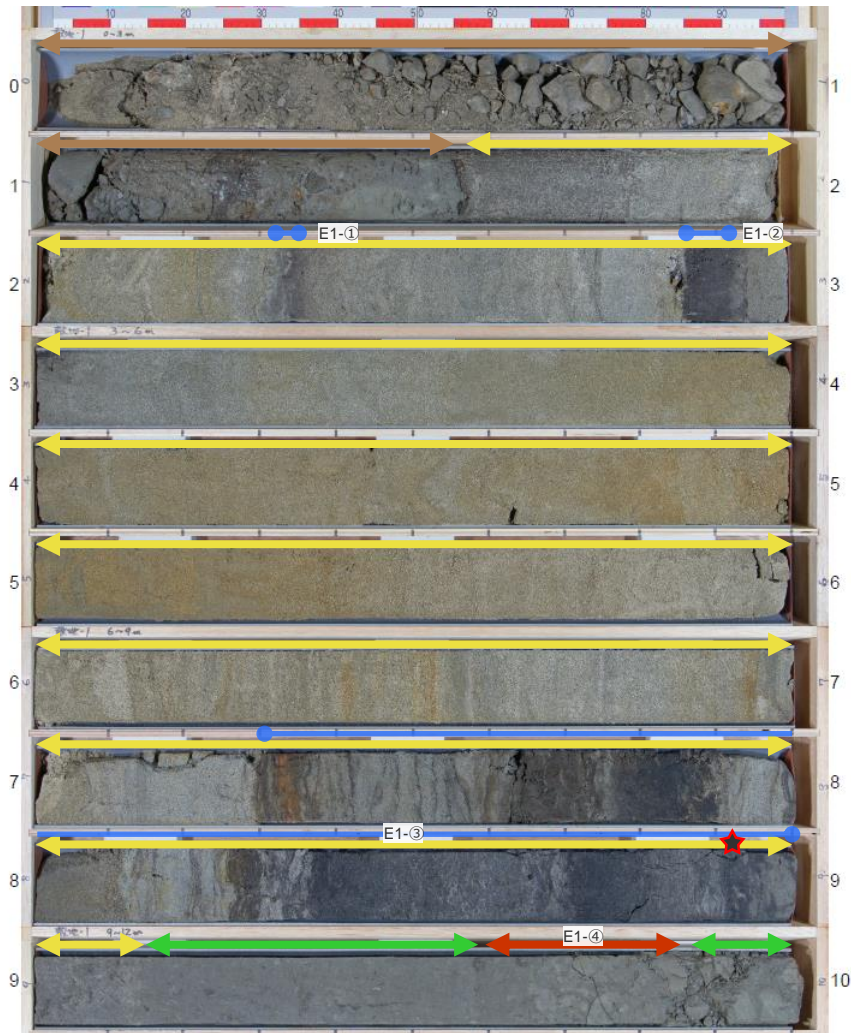
敷地-1 (0-10m)

イベント堆積物 1 (シルト (湖沼堆積物))
・9.60-9.85m 砂および泥の偽礫を含む

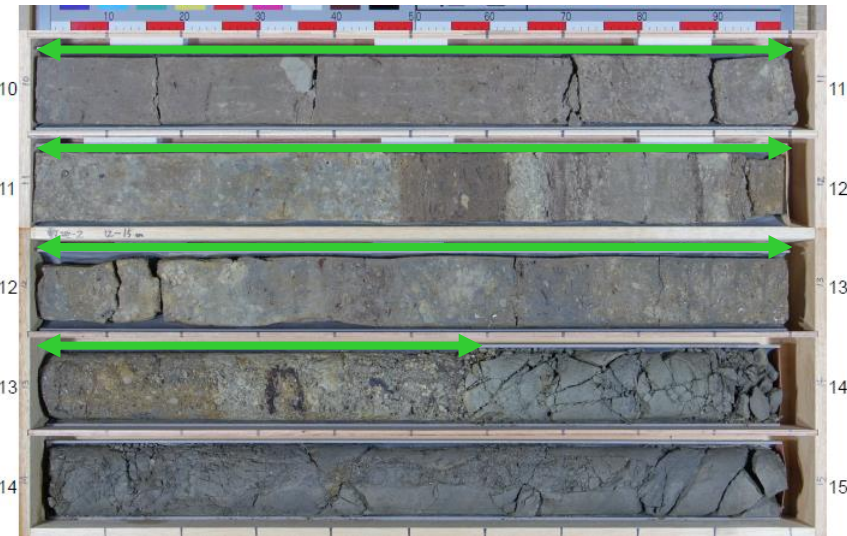
敷地-2 (10-15m)

- イベント堆積物 1 (腐植質シルト～シルト)
 ・6.15-6.35m : 腐植質シルト 泥岩礫や泥の偽礫がみられる (引き波)
 ・6.35-7.05m : シルト 腐植質シルトを不規則に挟む (混濁)
 イベント堆積物 2 (シルト (湖沼堆積物))
 ・7.50-8.00m : 砂層を挟み、腐植質シルトの偽礫を含む

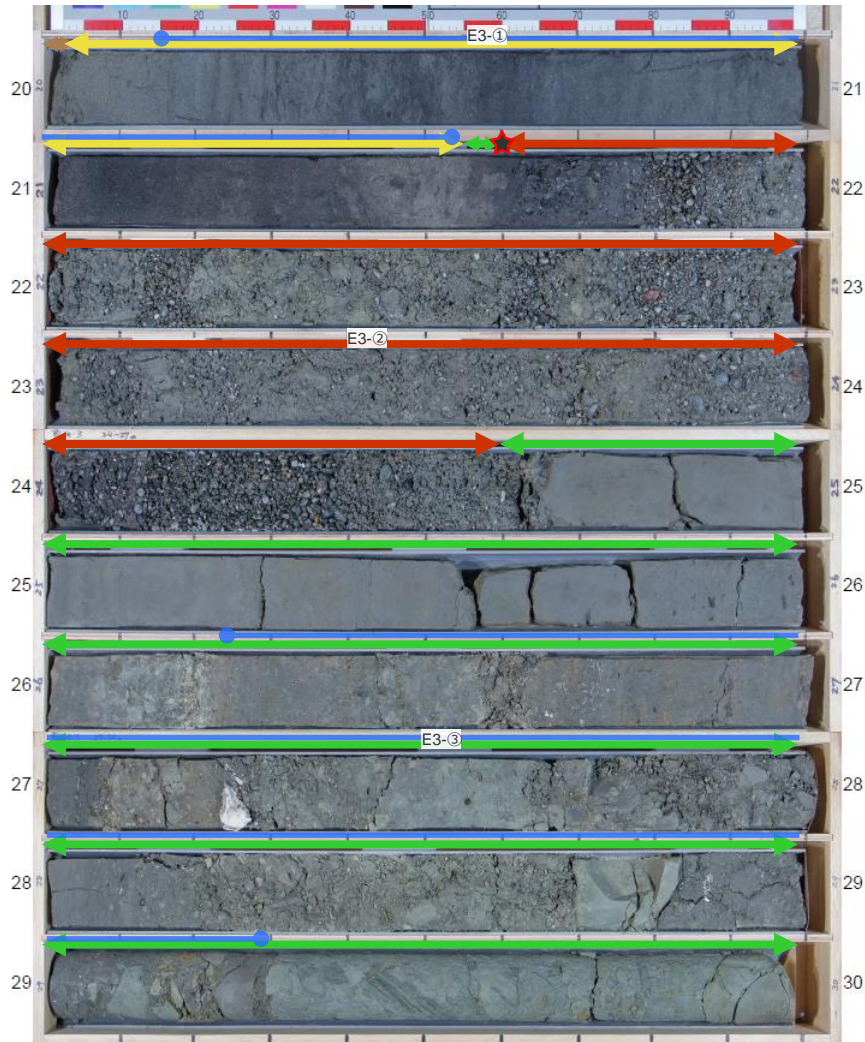
敷地-3（20-30m）

- ・21.60-21.79m 礫混じり腐植質シルト（引き波） 礫径～1.5cm 円礫主体
- ・21.79-24.13m シルト混じり礫（混濁） 礫径～6cm 程度 円礫主体 海成礫主体
- ・24.13-24.60m 礫（押し波） 下部はシルト質 海成礫からなる 削り込み明瞭 礫径～2cm 円礫

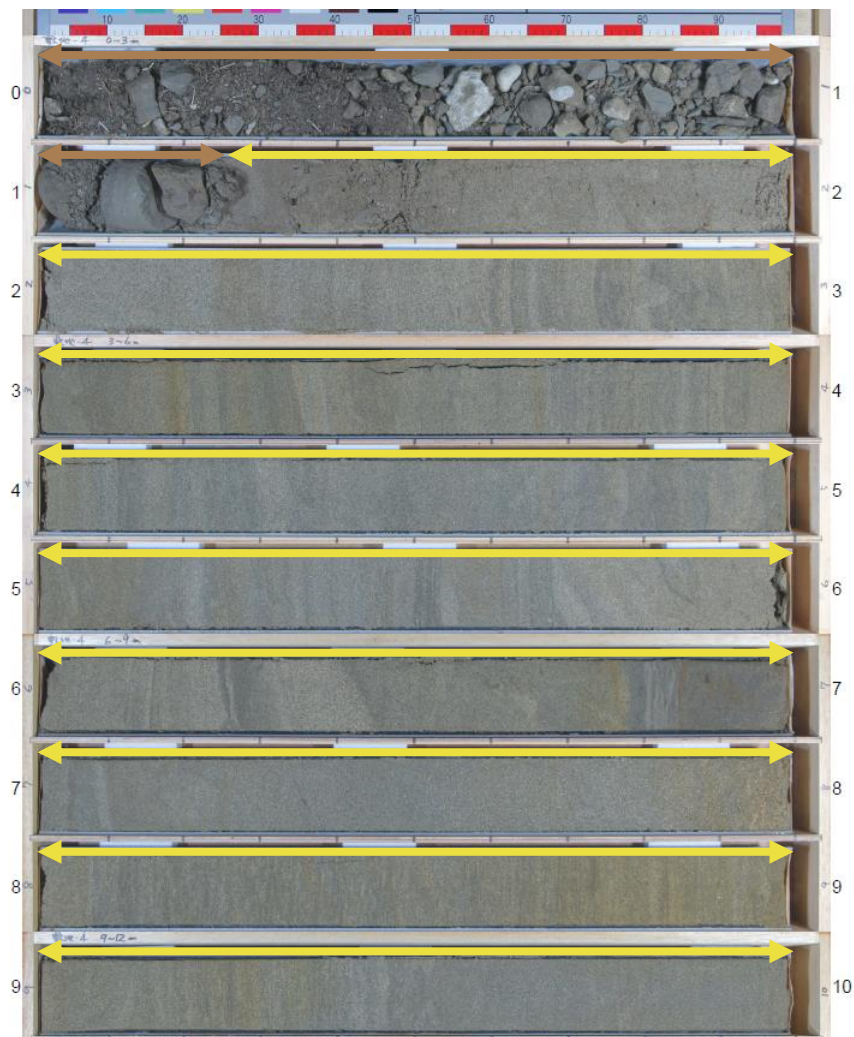
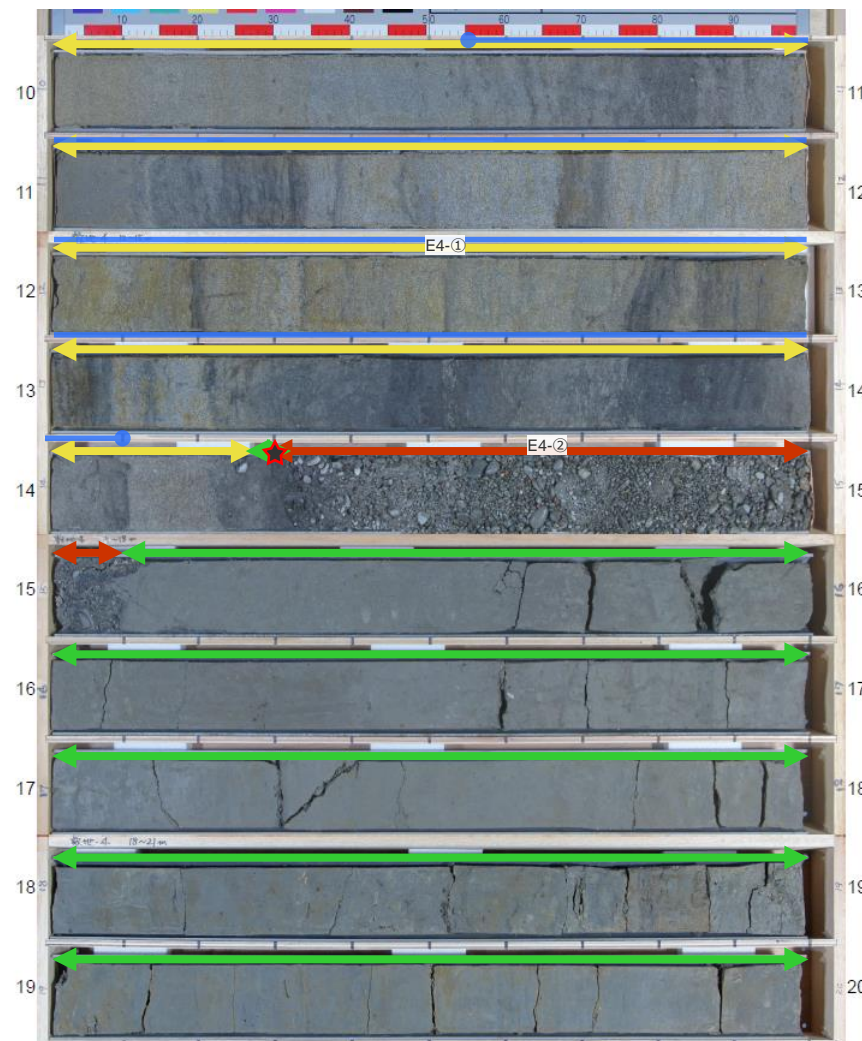
敷地東側：敷地-4 ボーリングコア（1 / 2）

- ・14.30-14.42m 礫混じり腐植質シルト (引き波)
- ・14.42-14.70m 礫 (混濁) シルト質 礫は海成礫
- ・14.70-15.10m 礫 下部はシルト質 (押し波) 礫は海成礫 削り込み明瞭
