浜岡原子力発電所
基準津波の策定のうち
歴史記録及び津波堆積物に関する調査について
(補足説明資料)

津波堆積物に関する現地調査のボーリングコア

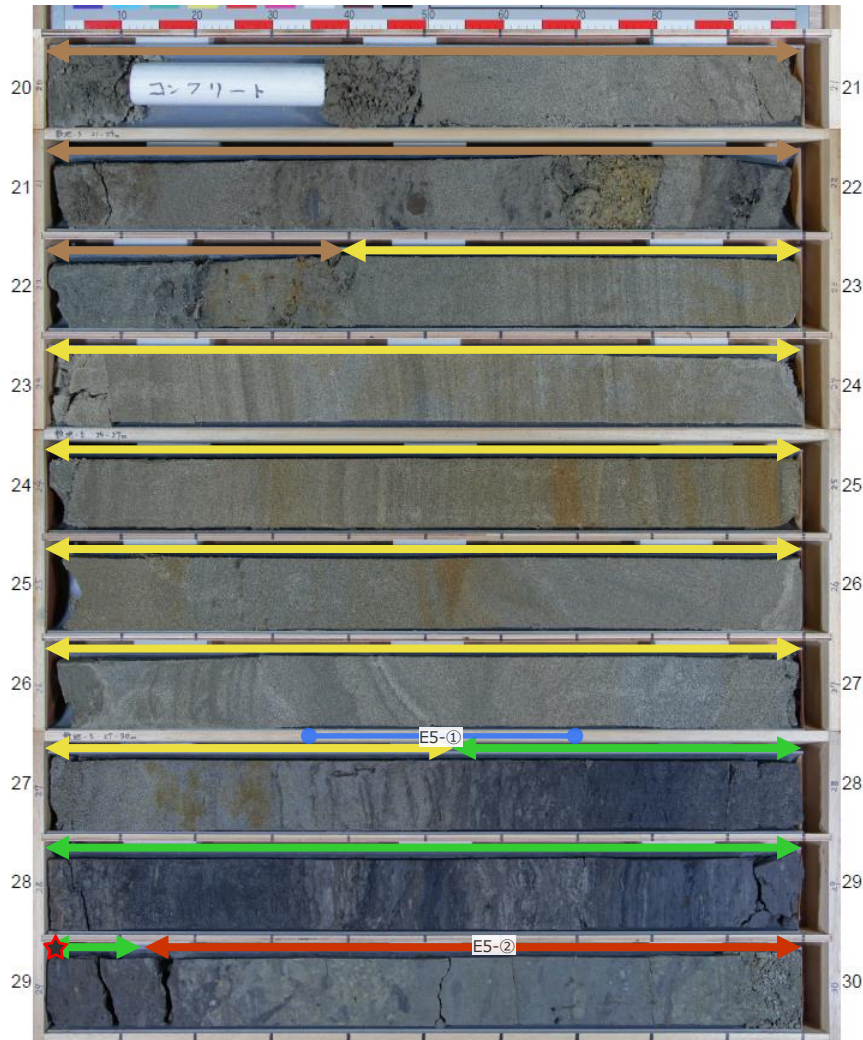
敷地-5（20-30m）

- ・29.13-29.48m 泥、腐植層の偽礫や泥岩礫を多く含む（引き波）
- ・29.48-29.92m 腐植質シルトの偽礫を含む（混濁）
- ・29.92-30.13m 泥岩礫と砂 下部はシルト質（押し波）
礫径～2cm 亜角～亜円

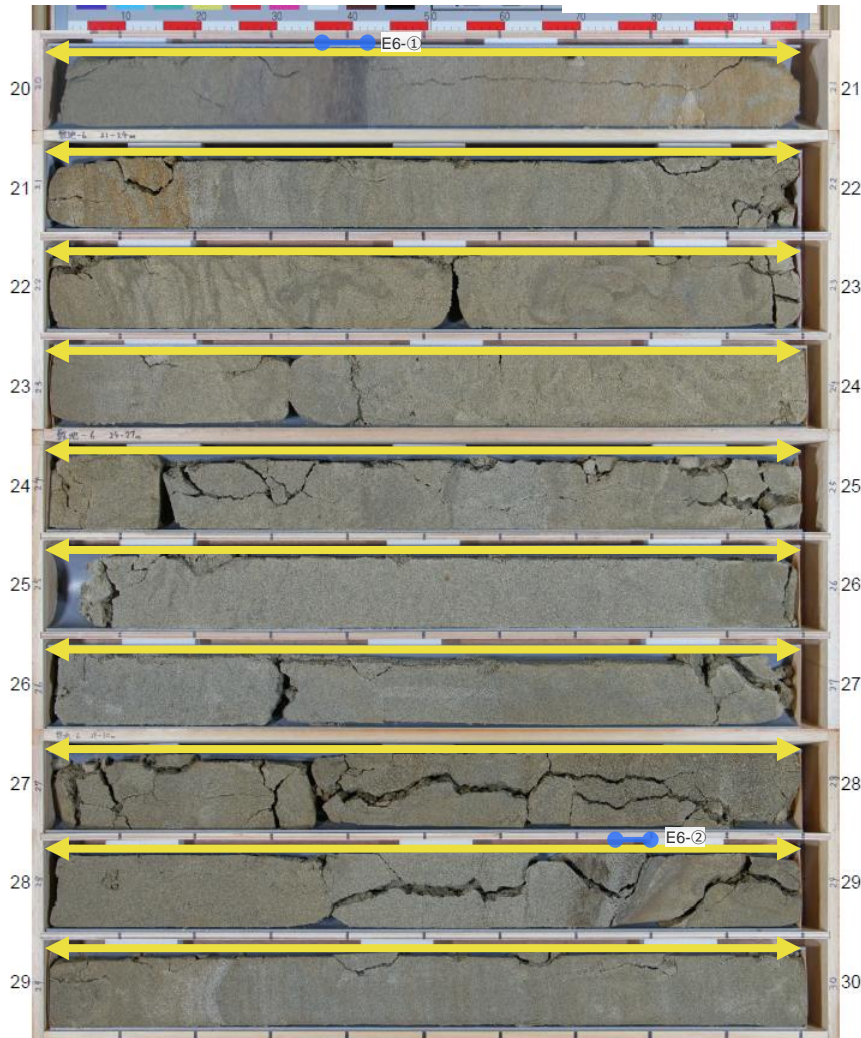
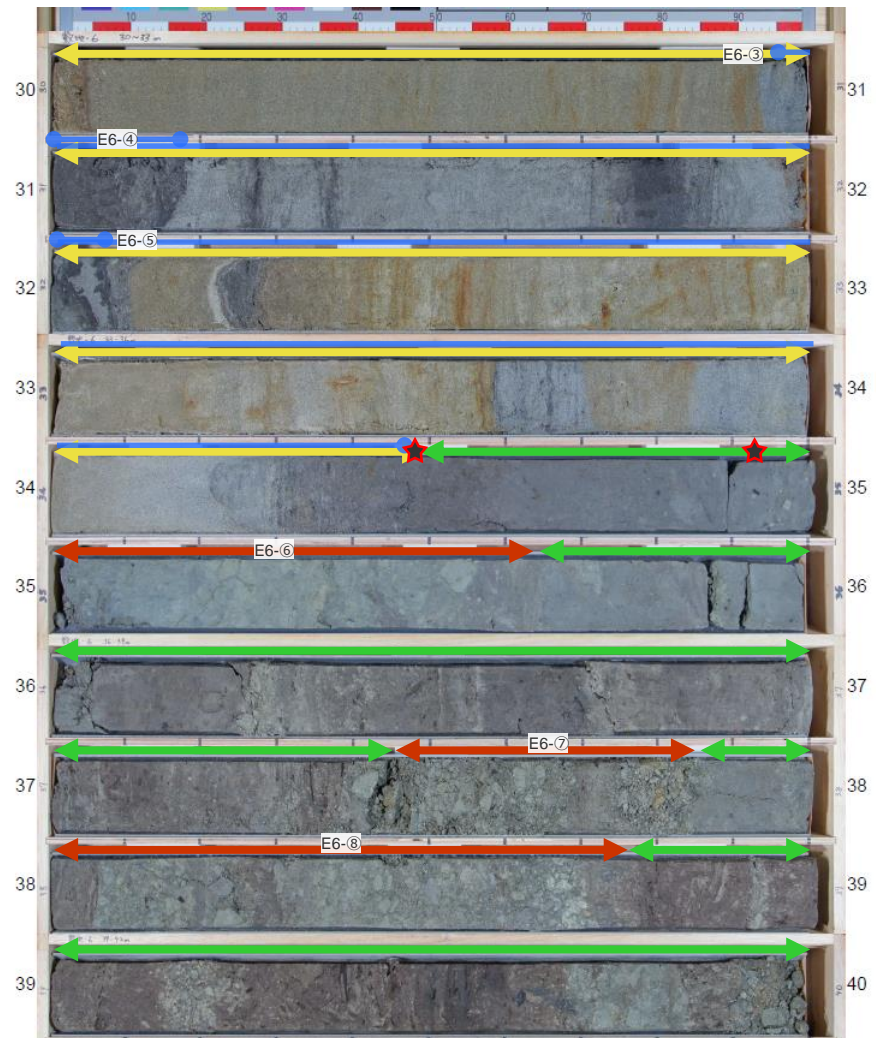
敷地東側：敷地-6 ボーリングコア（2 / 3）

- ・35.00-35.10m 泥および腐植層の偽礫を含む 砂も混入している (引き波)
- ・35.10-35.55m 白色シルト (混濁) 泥岩礫を含む 腐植質シルトを不規則に挟む
- ・35.55-35.63m 砂および腐植質シルト (押し波)

- ・37.45-37.84m 礫径～4cm 垂角～垂円 円礫を含む

- ・38.00-38.78m 礫径～5cm 垂角～垂円 円礫を含む 腐植層を不規則に挟む

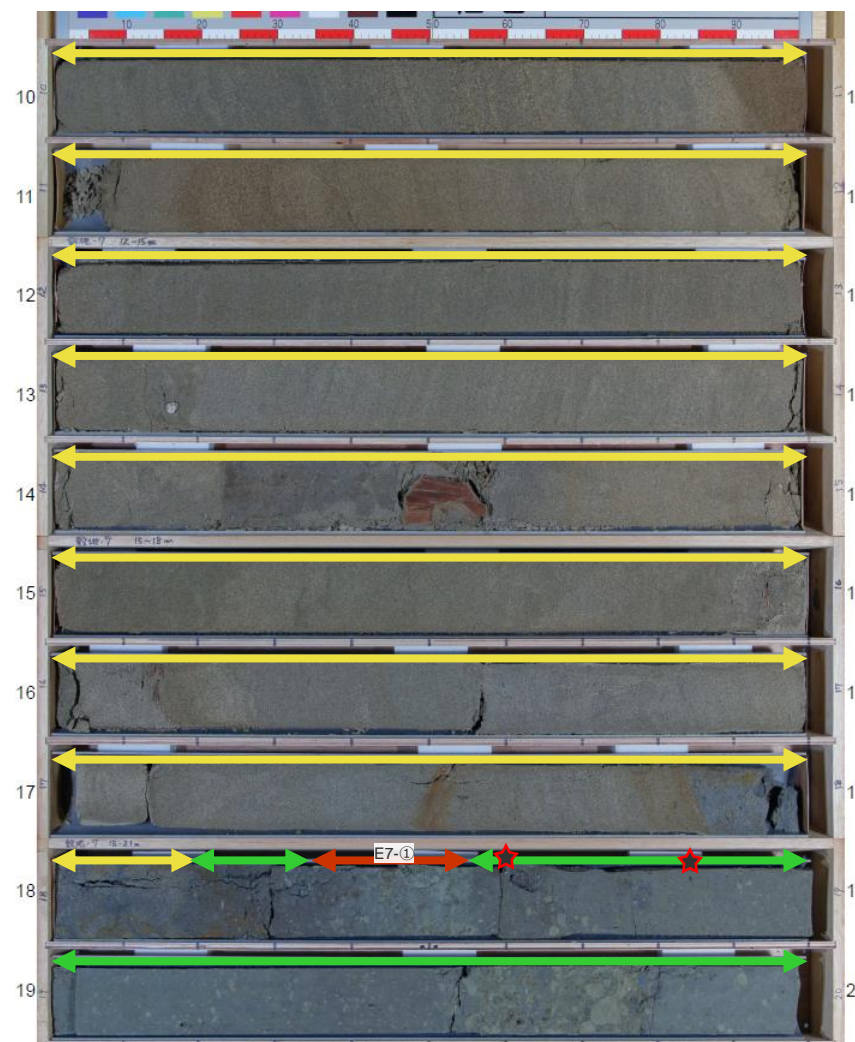
敷地-7 (10-20m)

・18.34-18.56m 泥の偽礫を含む 礫径～5cm 程度 亜円～円 最下部に砂層を伴う

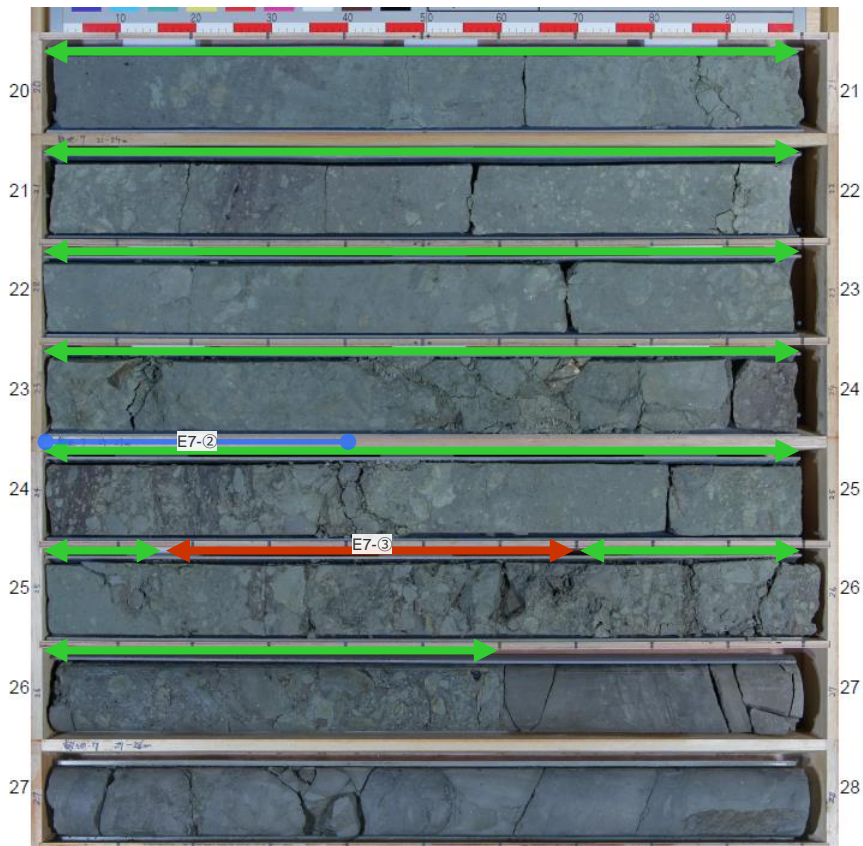
敷地-7（20-28m）

イベント堆積物 2（シルト（湖沼堆積物））
・25.17-25.70m 泥の偽礫を含む 海緑石を含む

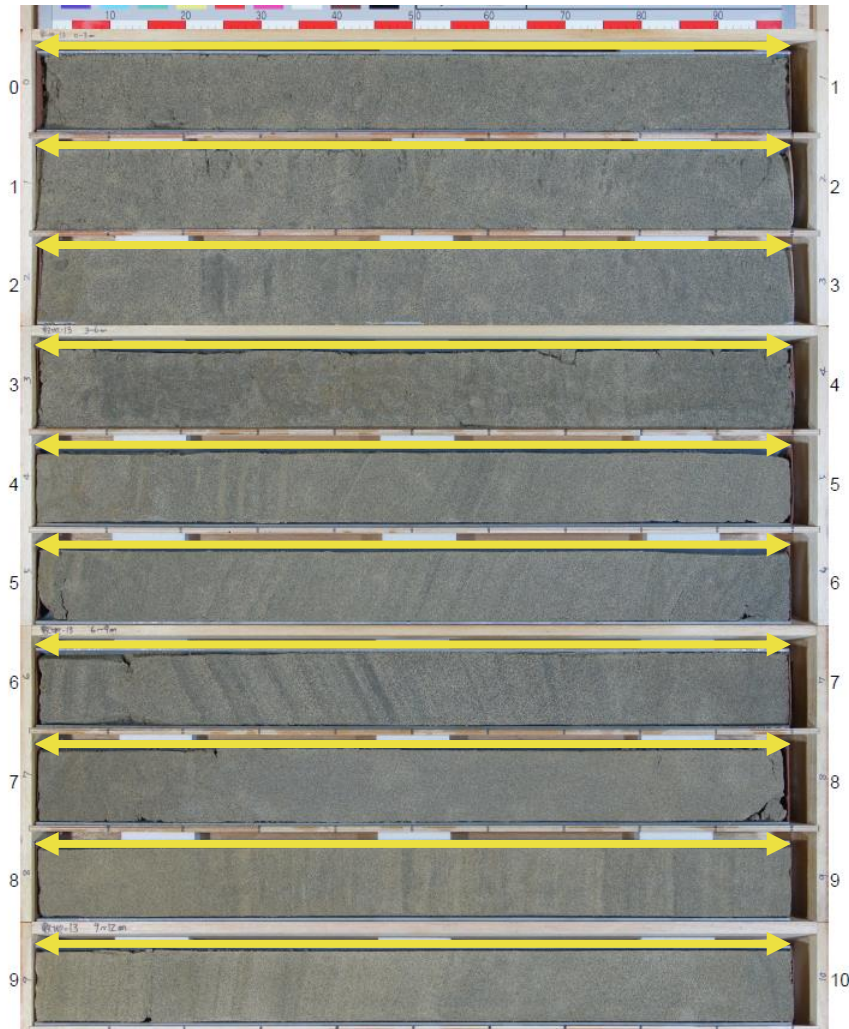
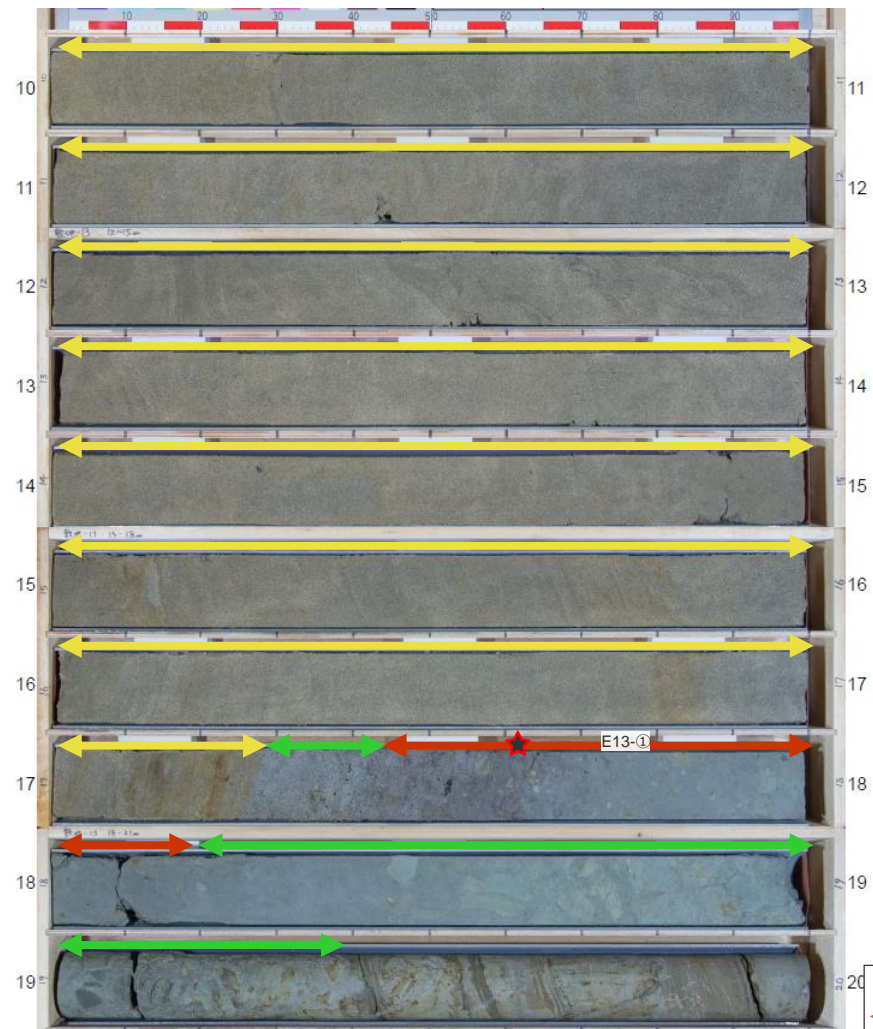
補足説明資料 1 津波堆積物に関する現地調査のボーリングコア 敷地東側：敷地-13 ボーリングコア

イベント堆積物 1 (シルト)
 ・17.45-17.60m 中粒砂、腐植質シルト混在 } (引き波)
 ・17.60-17.65m 腐植質シルト 泥の偽礫を含む
 ・17.65-18.20m シルト 泥、腐植層の偽礫を含む (混濁)

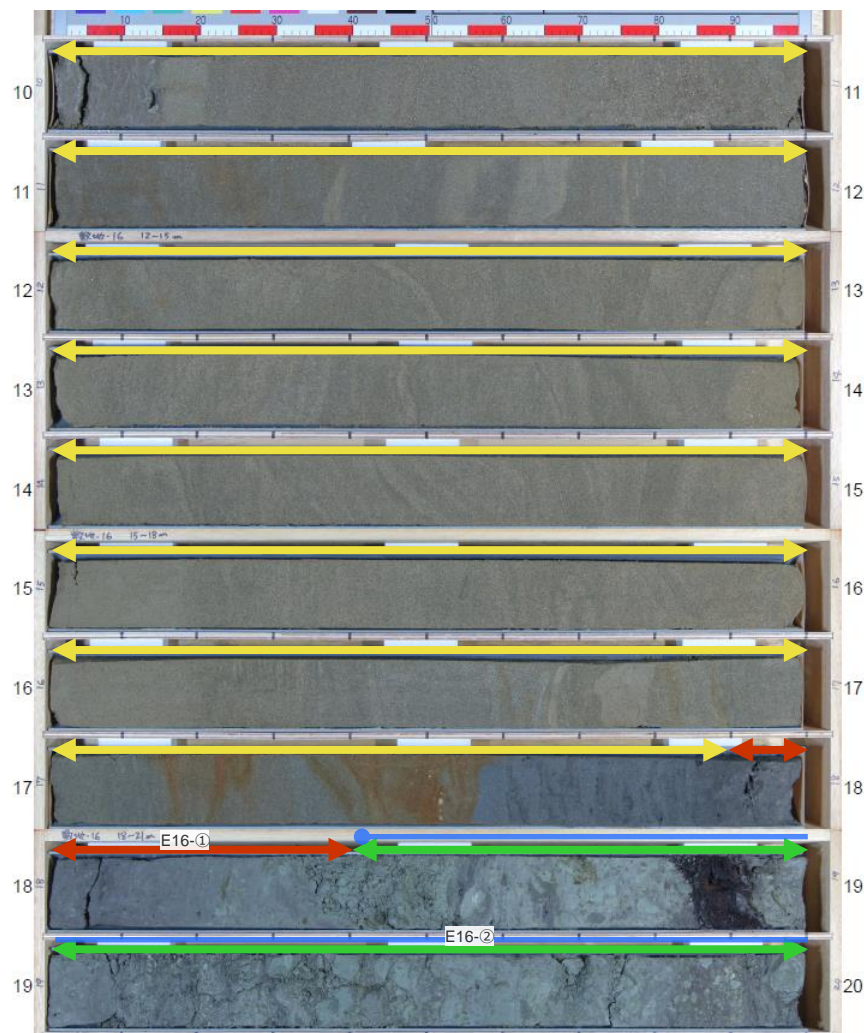
敷地-16 (10-20m)

- ・17.90-18.07m 腐植質シルト 砂混入 (引き波)
- ・18.07-18.30m 泥、腐植質シルトの偽礫を含む (混濁)
- ・18.30-18.40m 削り込み明瞭 砂の薄層を挟む (押し波)

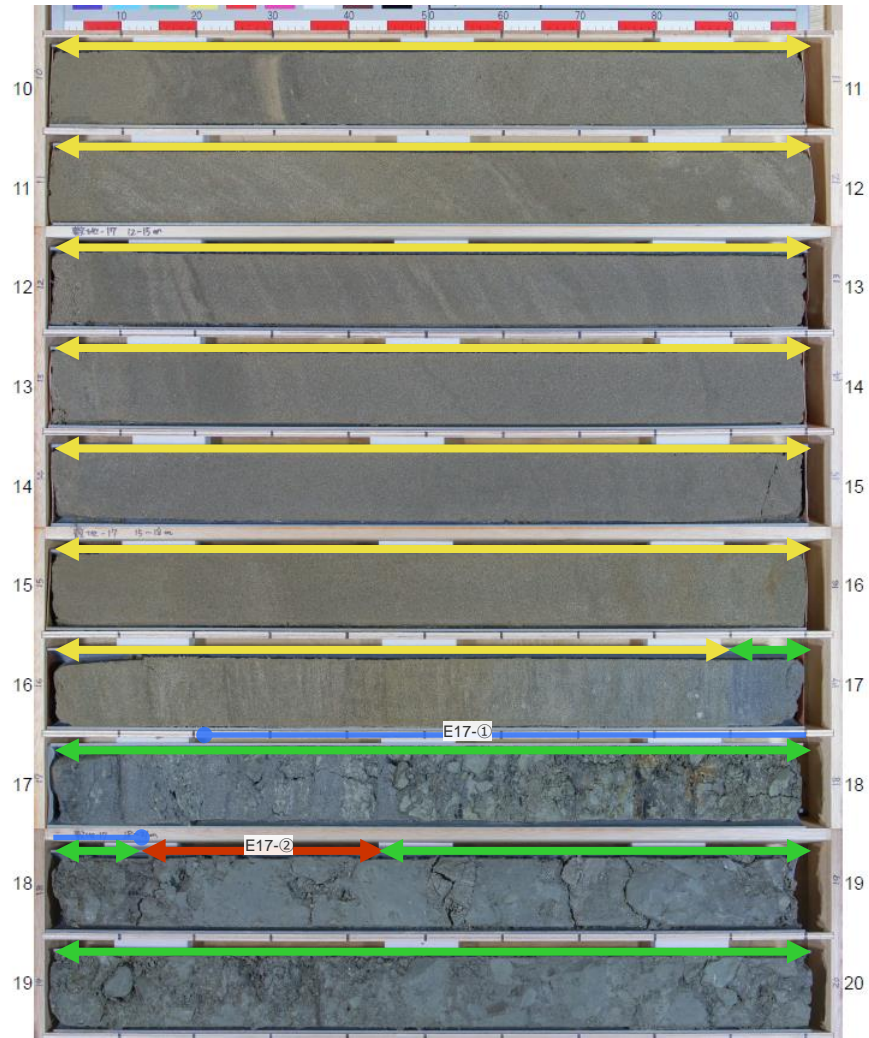
敷地-17 (10-20m)

イベント堆積物 1 (シルト)
 ・18.13-18.42m 砂、泥、腐植質シルトの偽礫を含む
 ・18.42-18.43m 砂の薄層 削り込みあり

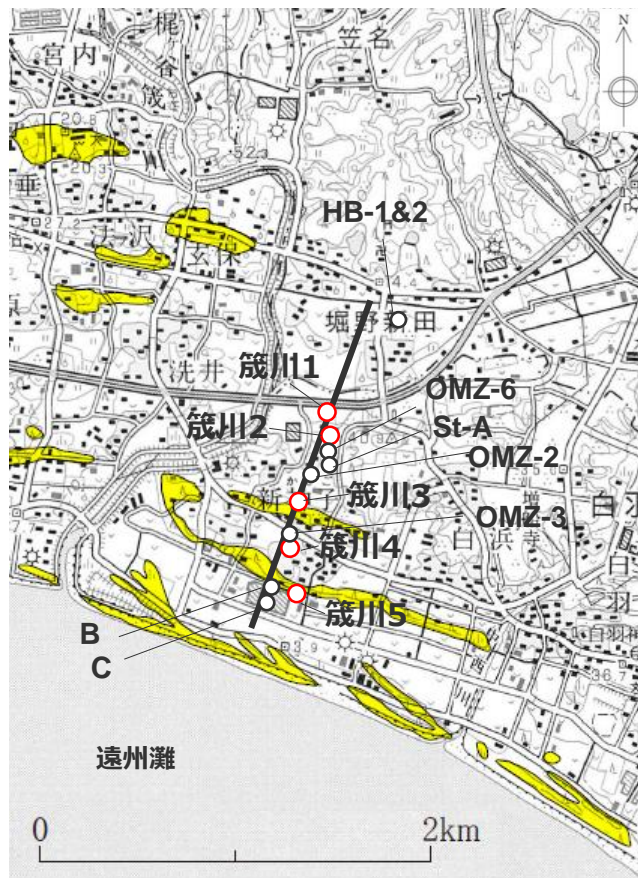
箴川流域：ボーリング調査地点および地質断面図

- : イベント堆積物が確認された地点
- : " " が確認されなかった地点 (当社調査)
- : " " が確認されなかった地点 (当社以外の調査)
- : 砂丘

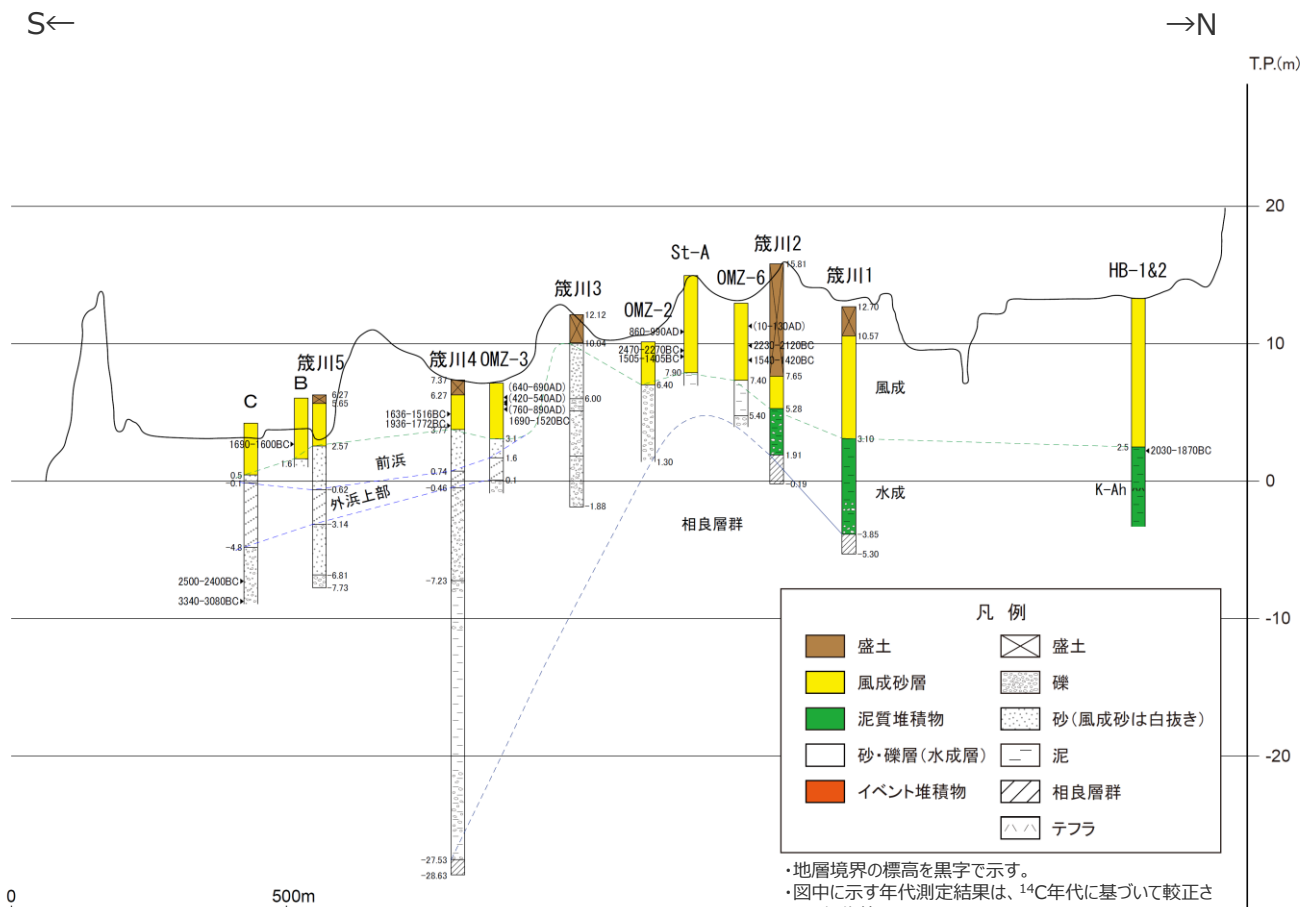
・地層境界の標高を黒字で示す。
 ・図中に示す年代測定結果は、¹⁴C年代に基づいて較正された年代値である。
 ・calBCIは、紀元前(暦年較正済)を、calADは、西暦(暦年較正済)を表す。

当社調査ボーリング(箴川1~5)に加え、藤原ほか(2006)及びFujiwara et al.(2010)にて報告されているボーリングデータ(HB-1&2及びSt-A, OMZ-2, OMZ-3, OMZ-6, B, C)を用いて地質断面図を作成。

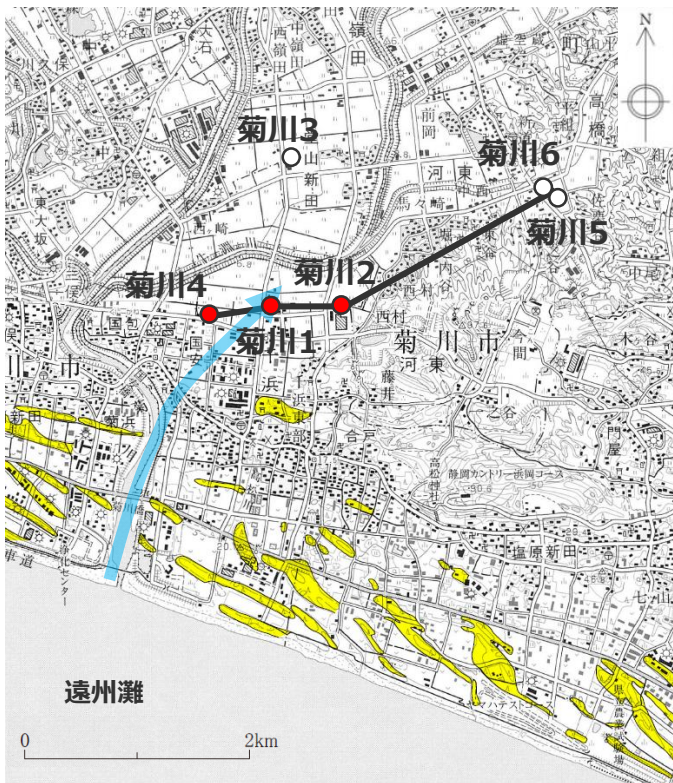
菊川流域：ボーリング調査地点および地質断面図

- : イベント堆積物が確認された地点
- : " が確認されなかった地点
- : 砂丘

← 推定される津波の浸入方向

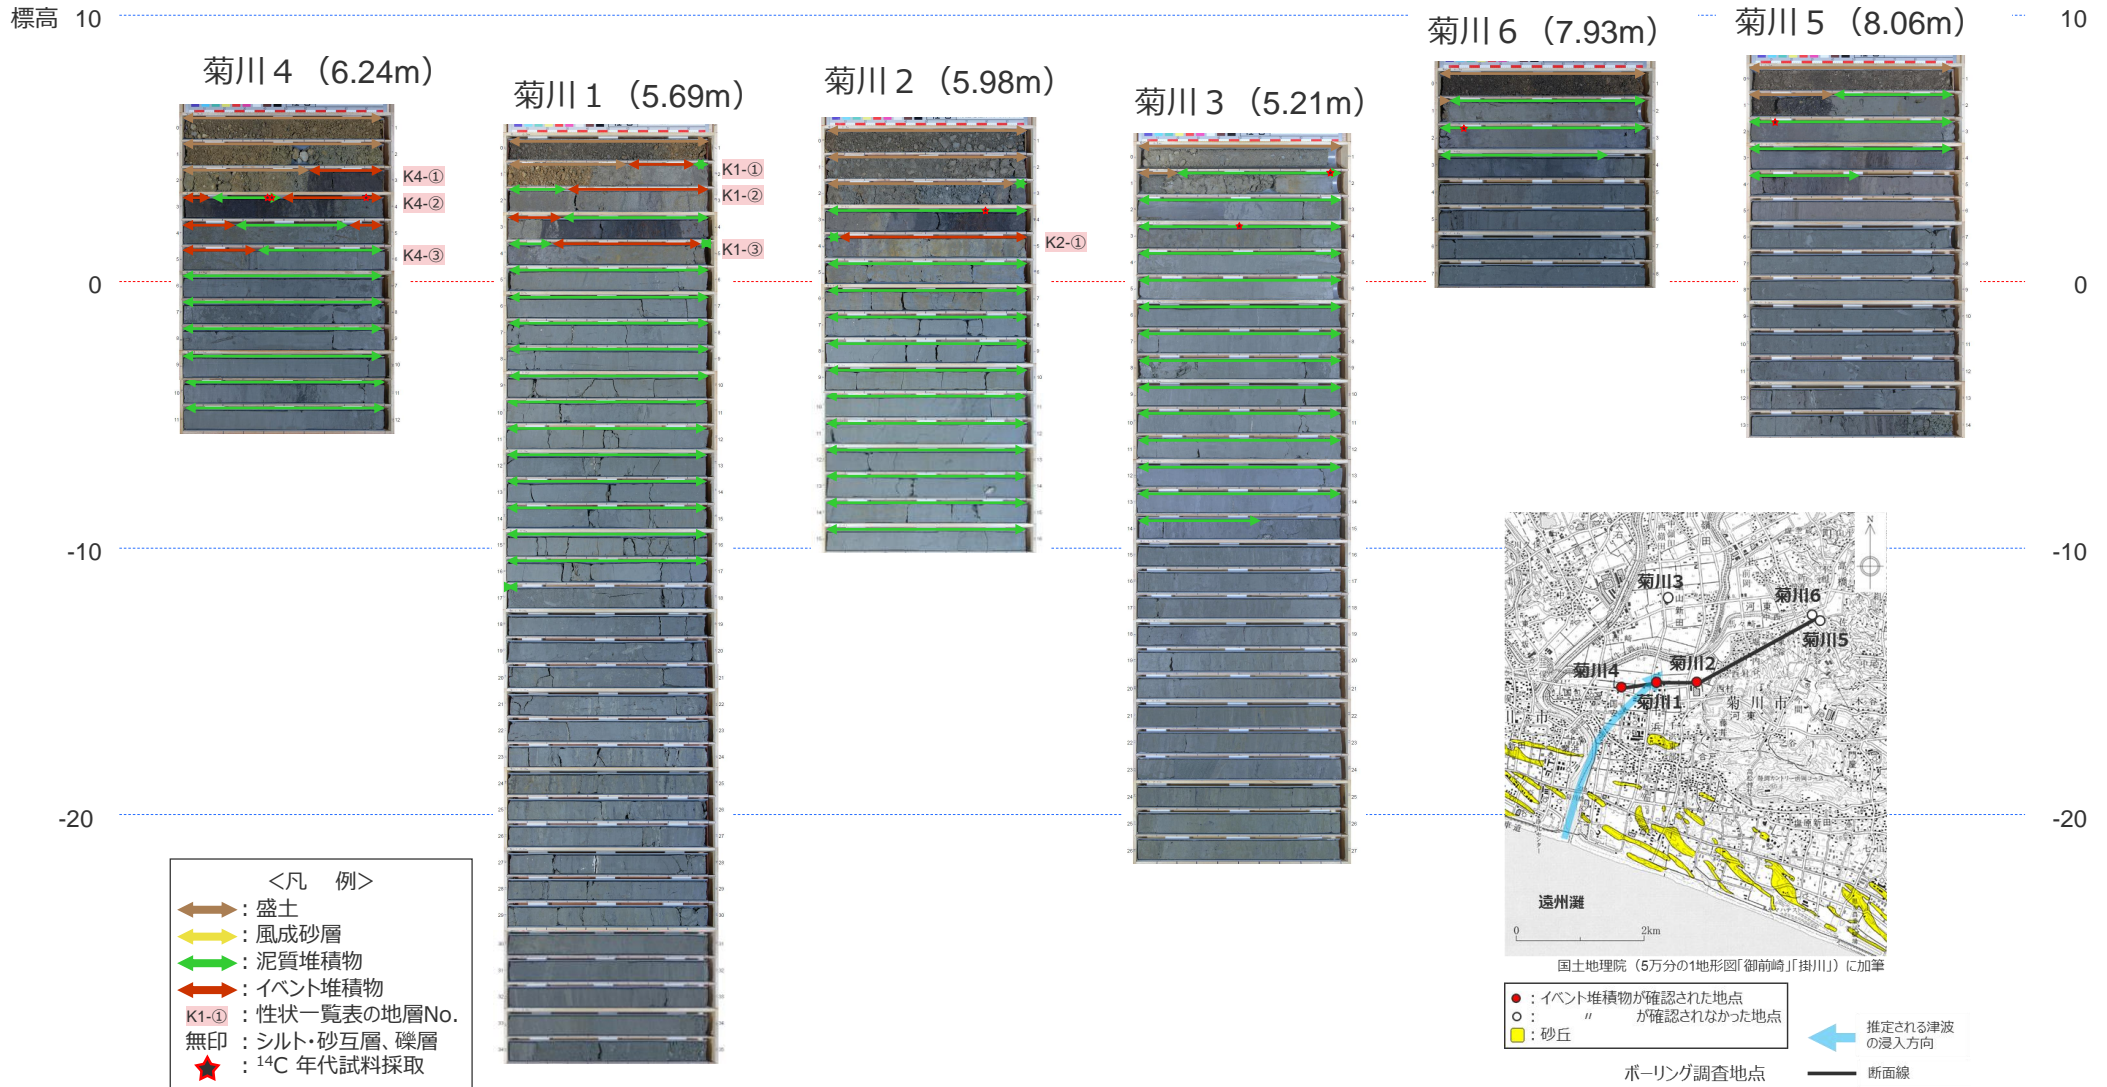
菊川流域：ボーリングコア写真

- 菊川流域の調査地点におけるボーリングコア写真を標高を揃えて表示している。
- 評価一覧表に記載した地層の位置を赤色（イベント堆積物とした地層）の矢印で示している。

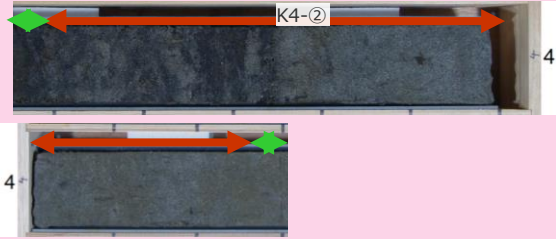
3.49-4.26 腐植質砂～砂 3.49-3.72 腐植層と細粒砂が混在 3.72-4.26 細粒砂 マッドドレープ 上部に腐植層の偽礫を含む	泥質堆積物中に砂や腐植層の偽礫を含み、押し波・引き波を示す堆積構造が見られ、陸側のK1-②に連続的に分布していることを否定できず、含まれる砂が海起源であることを否定できないことからイベント堆積物と評価した。
	K4-③	1.42	0.87	4.82	5.37

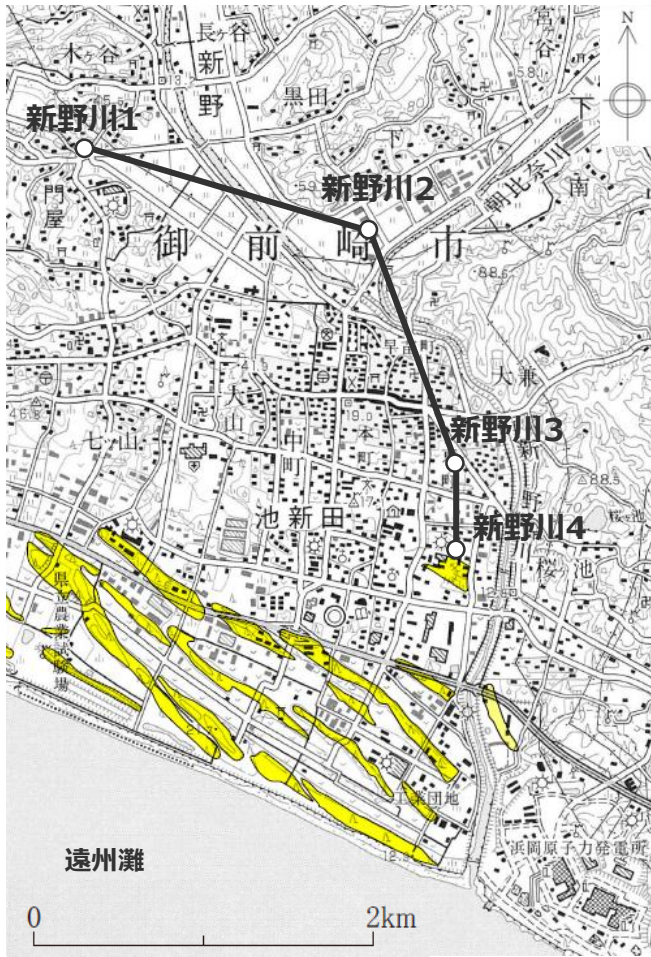
新野川流域：ボーリング調査地点および地質断面図

- : イベント堆積物が確認された地点
- : " が確認されなかった地点
- : 砂丘

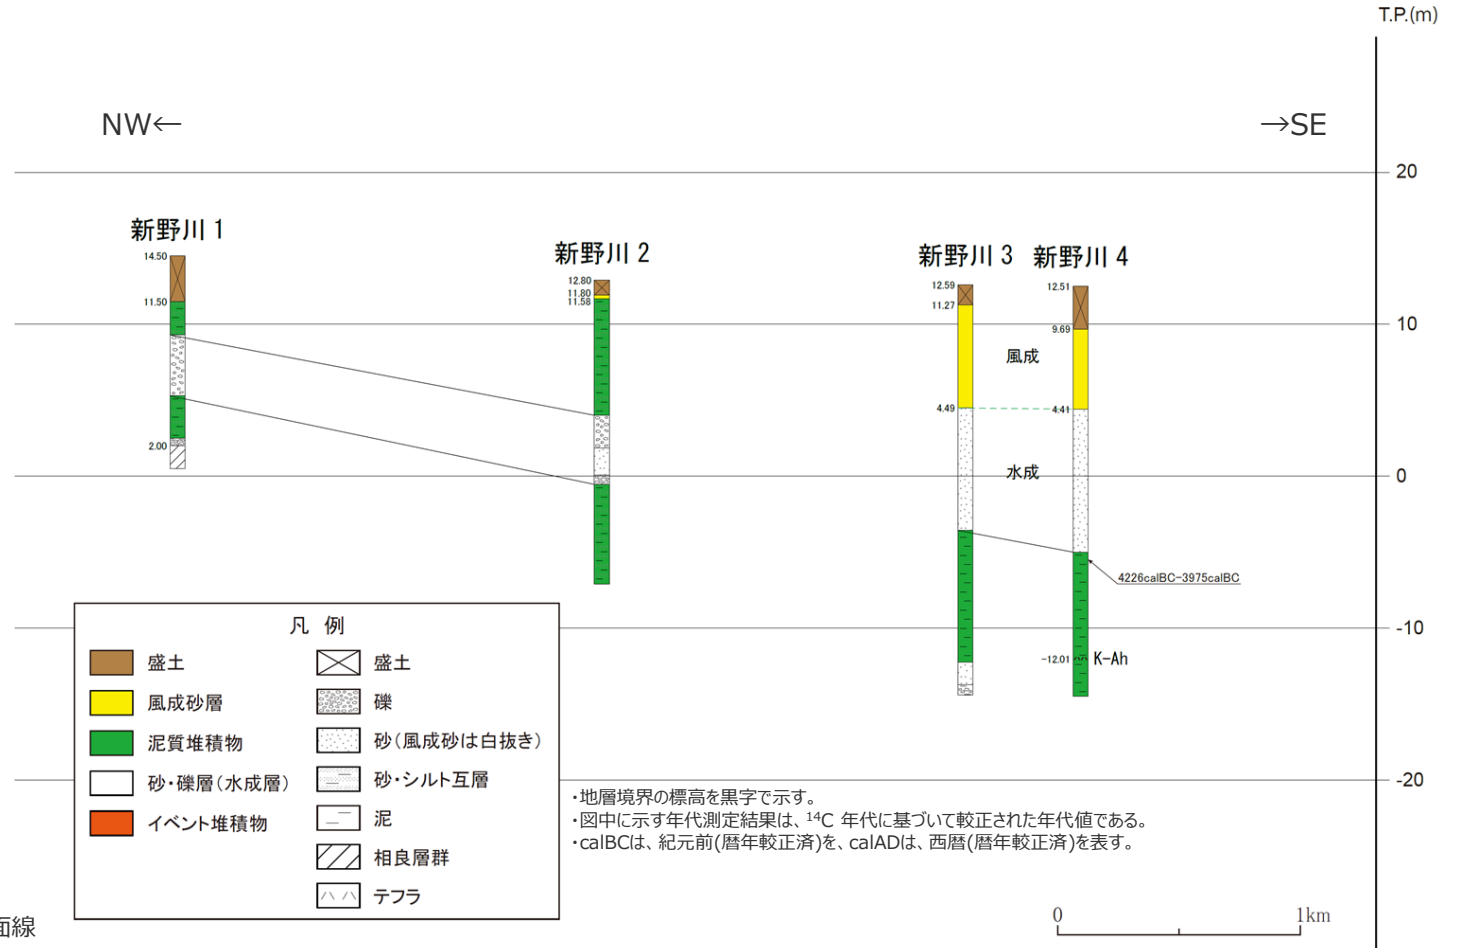
地質断面図

(断面図は、津波が浸入したと考えられる旧河口に近い南東側から北西側へ向かってボーリング柱状図を並べて作成)

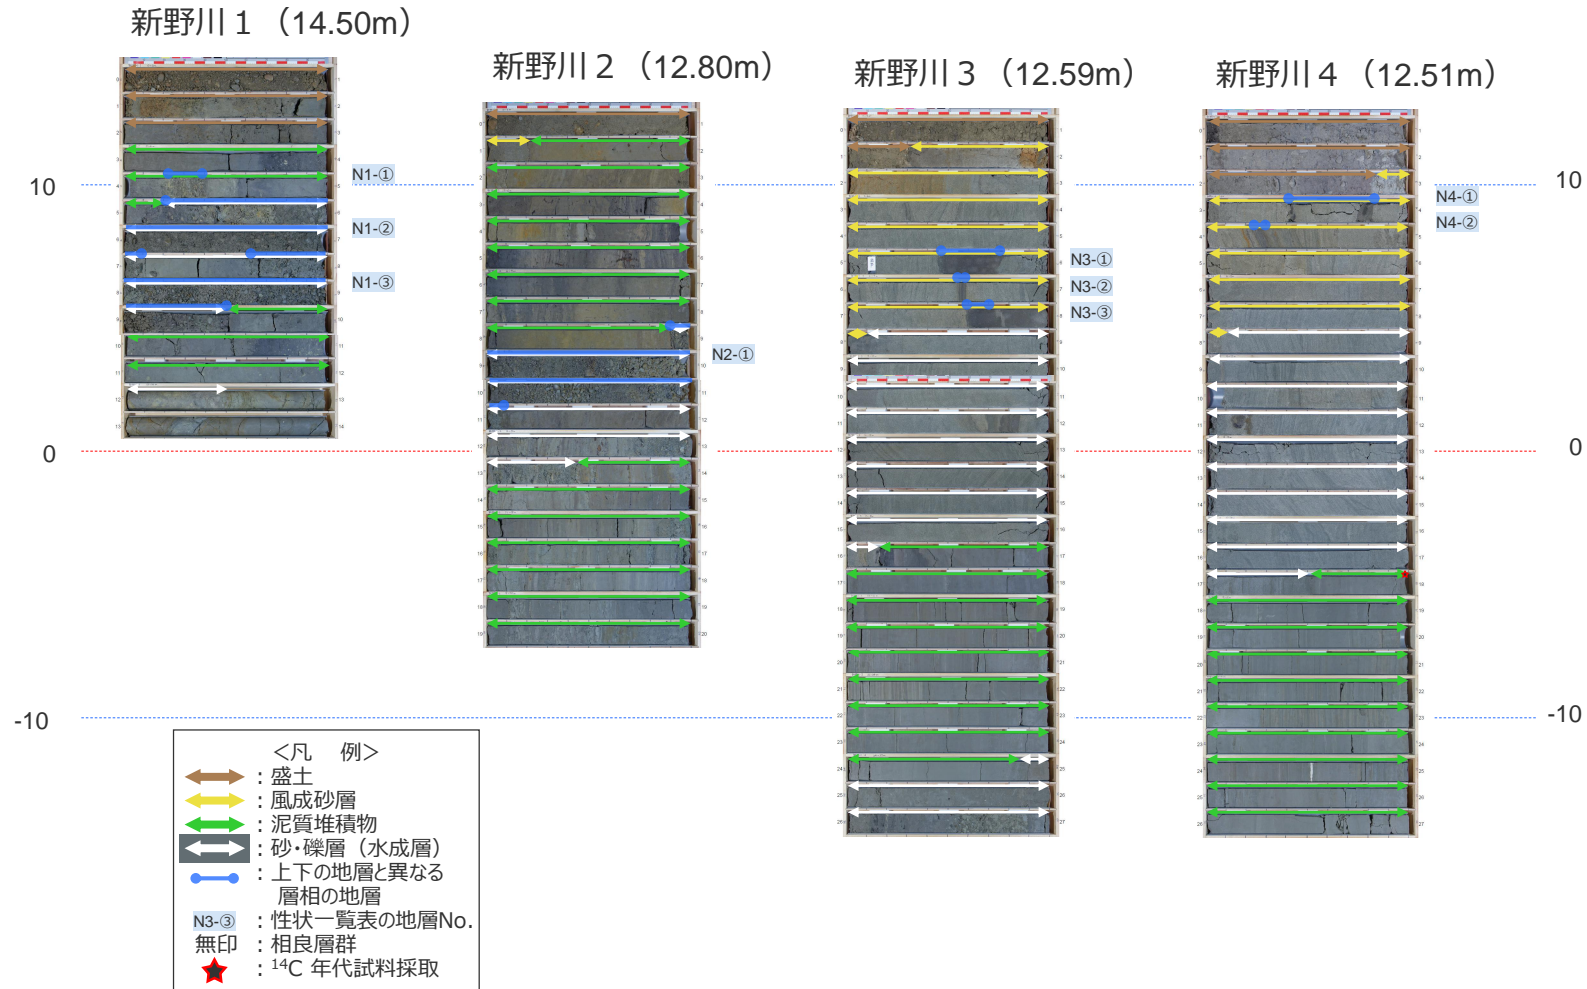
新野川流域：ボーリングコア写真

- 新野川流域の調査地点におけるボーリングコア写真を標高を揃えて表示している。
- 評価一覧表に記載した地層の位置を青色（イベント堆積物でないとした地層）の矢印で示している。

4.22-4.40 砂礫 礫径～0.5cm 程度 最大2cm 亜角～亜円 砂岩, 泥岩礫 基質は細粒～粗粒砂	泥質堆積物中に砂や礫を含み、明瞭な基底面境界が見られるものの、類似する地層が連続しないこと、また、基質に粗砂を含み淘汰が悪く級化構造が見られず河成堆積物と考えられることからイベント堆積物でないと評価した。
	N1-②	9.30	7.40	5.20	7.10

5.20-7.10 砂礫 礫径～3cm 程度 亜角～亜円 砂岩, 泥岩礫 基質は極細粒砂～極粗粒砂 5.20-5.75 シルト少量混じる 5.75-5.90 礫混じり砂 砂は極細粒砂～極粗粒砂 礫径～0.4cm 程度 亜角～亜円	泥質堆積物中に砂や礫を含み、明瞭な基底面境界が見られ、海側のN2-①から連続的に分布していることを否定できないが、基質に粗砂を含み淘汰が悪く級化構造が見られず河成堆積物と考えられることからイベント堆積物でないと評価した。
	N1-③	6.88	5.00	7.62	9.50

7.62-9.50 砂礫 7.62-8.00 礫径～3cm 程度 亜角～亜円 砂岩, 泥岩礫 基質はシルト質極細粒砂～細粒砂 8.00-8.66 礫径～3cm 程度 礫径～1cm 程度の礫が多い 亜角～亜円 砂岩, 泥岩礫 8.66-9.50 礫径～3cm 程度 亜円 砂岩, 泥岩礫 基質は極細粒砂～粗粒砂	泥質堆積物中に砂や礫を含み、明瞭な基底面境界が見られ、海側のN2-①から連続的に分布していることを否定できないが、基質に粗砂を含み淘汰が悪く級化構造が見られず河成堆積物と考えられることからイベント堆積物でないと評価した。
新野川2	N2-①	3.90	1.73	8.90	11.07

8.90-11.07 砂礫 礫径～3cm 亜角～亜円 砂岩, 泥岩礫 基質は極粗粒砂～極細粒砂 9.17-9.42 砂層を挟む 10.50-10.79 極粗粒砂主体	泥質堆積物中に砂や礫を含み、明瞭な基底面境界が見られ、陸側のN1-②もしくは③から連続的に分布していることを否定できないが、基質に粗砂を含み淘汰が悪く級化構造が見られず河成堆積物と考えられることからイベント堆積物でないと評価した。

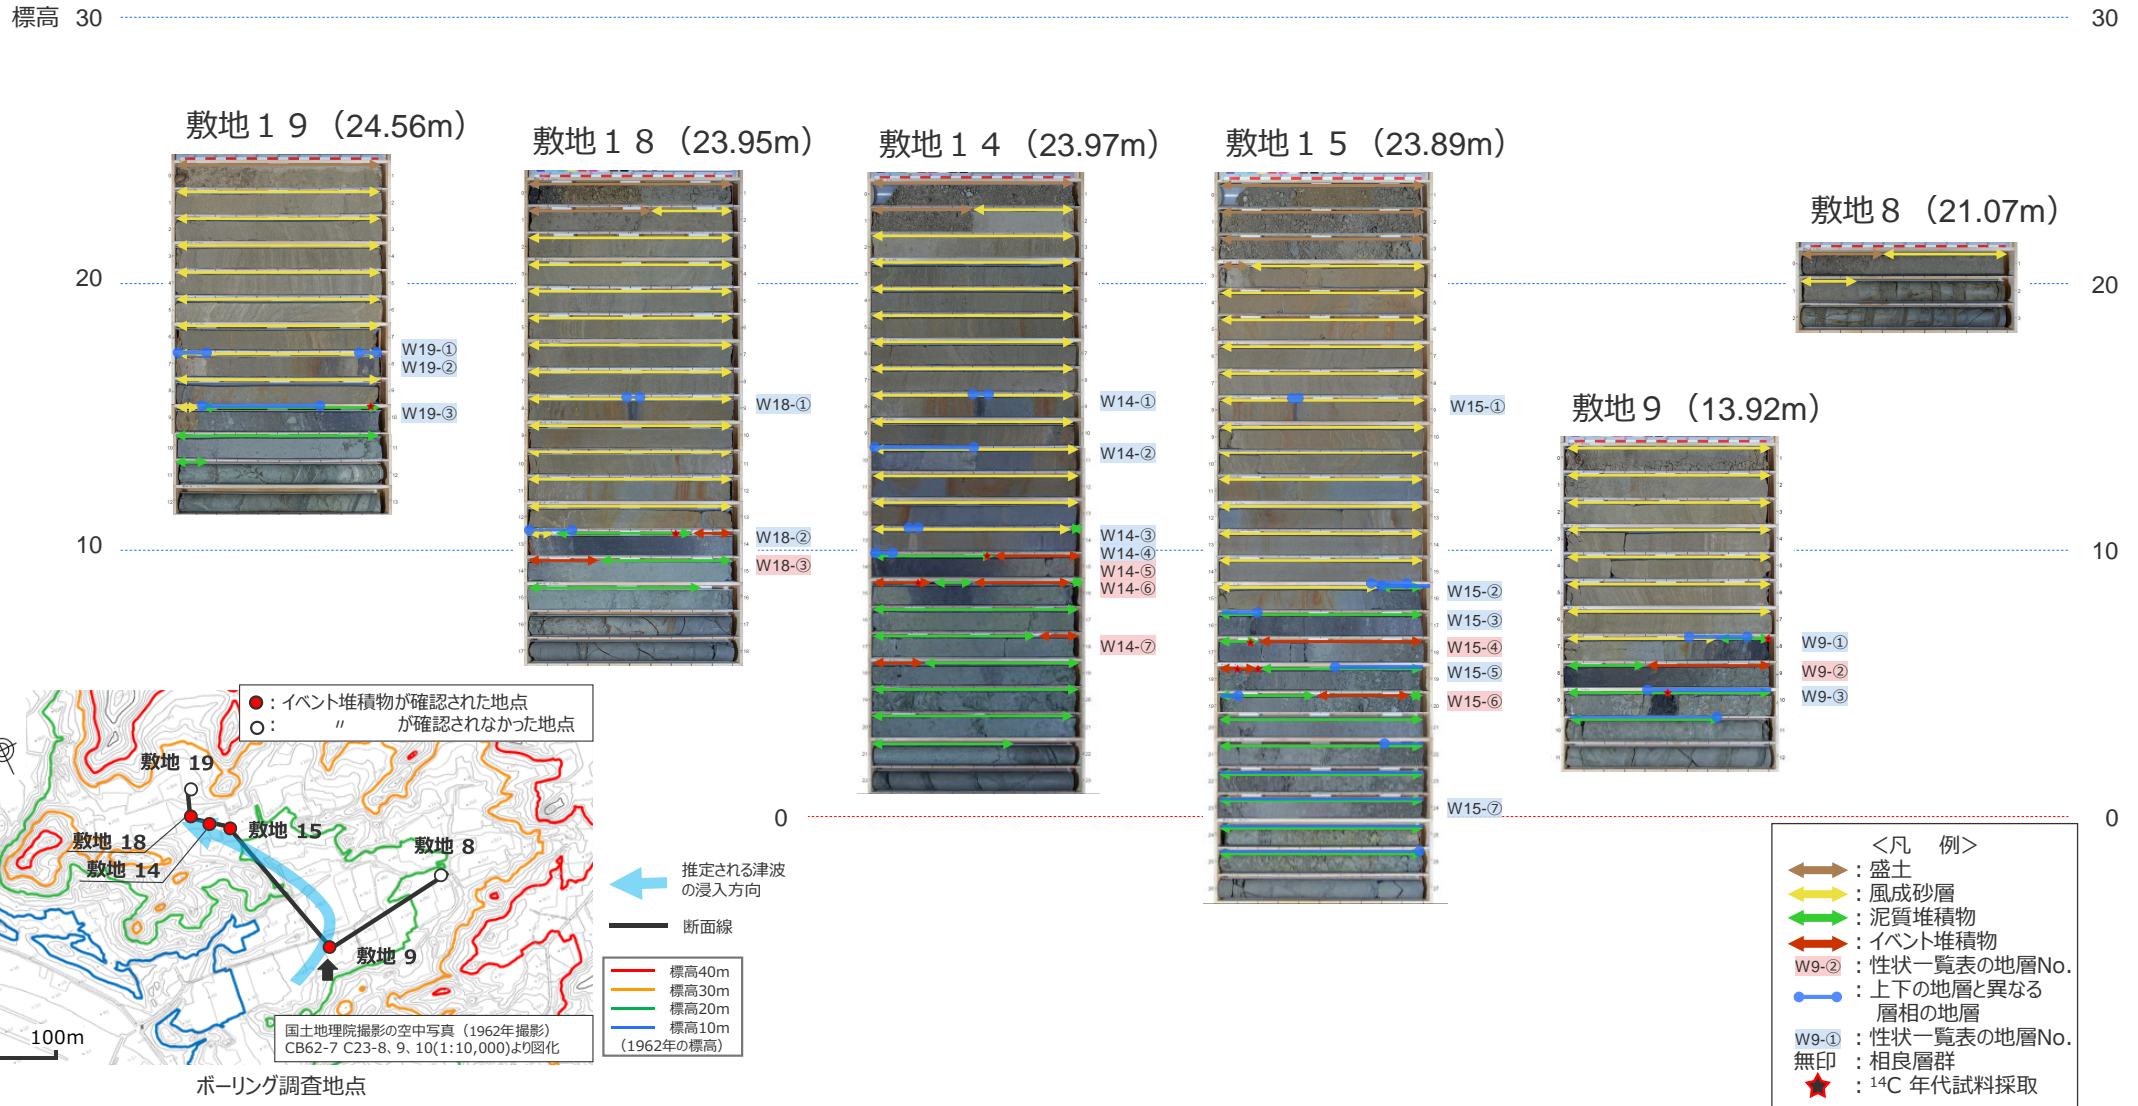
敷地西側：ボーリングコア写真

- 敷地西側の調査地点におけるボーリングコア写真を標高を揃えて表示している。
- 評価一覧表に記載した地層の位置を赤色（イベント堆積物とした地層）および青色（イベント堆積物でないとした地層）の矢印で示している。

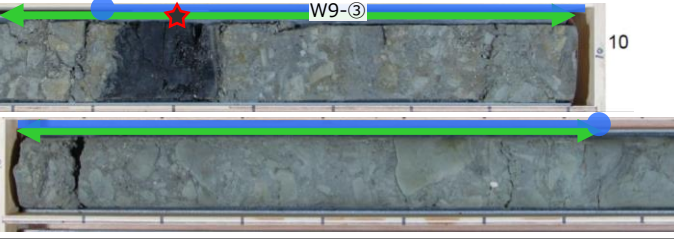
9.42-9.56 腐植層 木片を挟む 9.56-10.75 含礫シルト 相良層群の泥岩礫 礫径～6cm 程度 亜円～亜角	泥質堆積物中に礫を含み、基底面に凹凸が見られ、類似する地層が陸側のW15-⑤もしくは⑦に連続することを否定できないが、含まれている礫が相良層の礫が主体であり、基盤岩の再堆積（崩れ）であると考えられることからイベント堆積物でないと評価した。
敷地14	W14-①	15.47	15.40	8.50	8.57

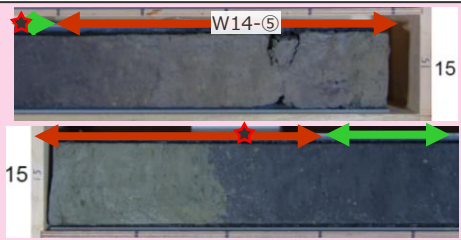
14.60-15.30 シルト 14.60-15.00 黄土色シルト 泥、腐植層の偽礫を含む 15.00-15.19 シルト（相良層群再堆積） 腐植層の偽礫を含む 15.19-15.30 腐植質シルト 砂、泥の偽礫を含む	泥質堆積物中に砂や腐植層の偽礫を含み、基底面の境界付近に凹凸が見られ、W9-②等と同様に風成砂層直下に分布しており、連続性を否定できず、また、含まれている砂が海起源であることを否定できないことから、イベント堆積物と評価する。
	W14-⑥	8.47	7.99	15.50	15.98

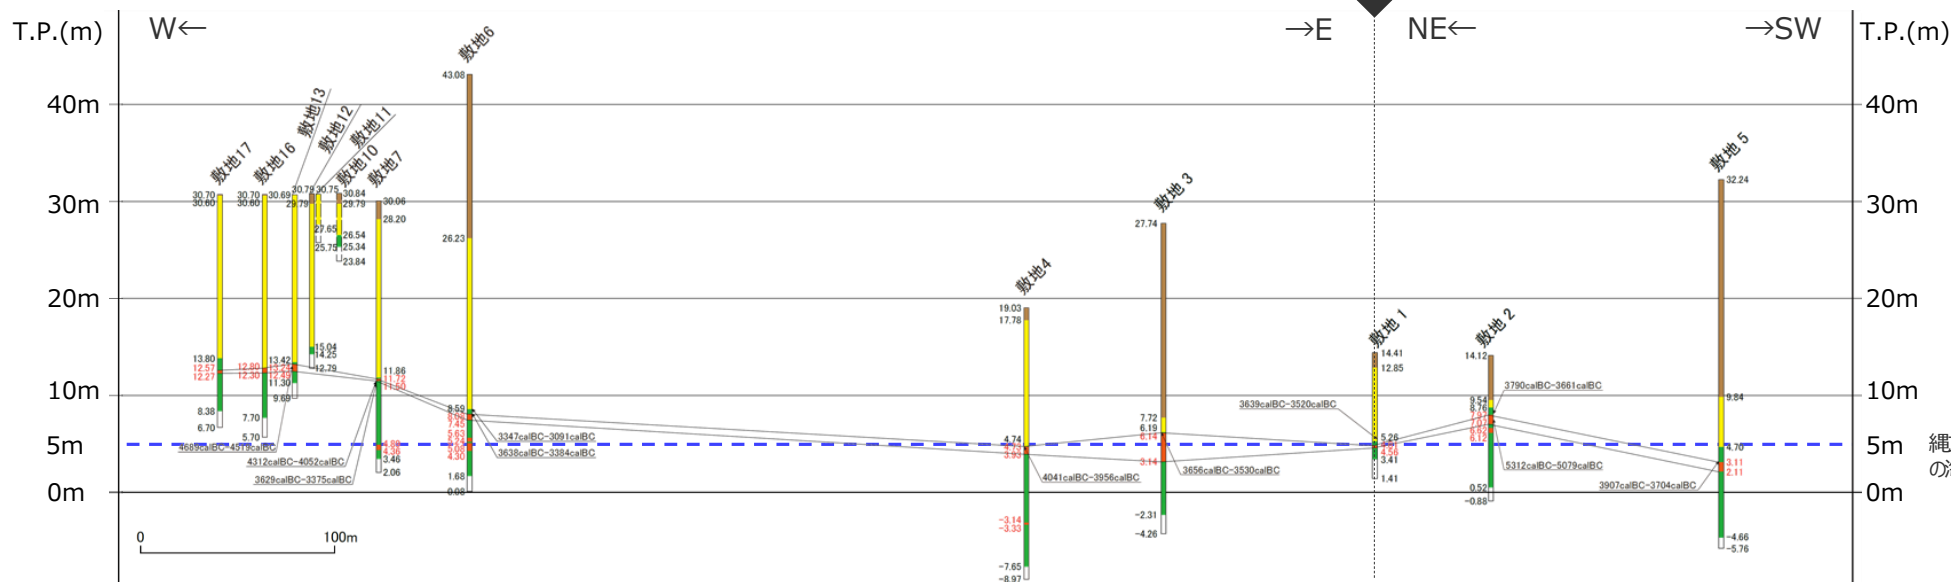
地質断面図

・地層境界の標高を黒字、イベント堆積物の標高を赤字で示す。
 ・図中に示す年代測定結果は、¹⁴C年代に基づいて較正された年代値である。
 ・calBCは、紀元前(暦年較正済)を、calADは、西暦(暦年較正済)を表す。

地層境界の標高を黒字、イベント堆積物の標高を赤字で示す。
