浜岡原子力発電所
基準津波の策定のうち
歴史記録及び津波堆積物に関する調査について
(補足説明資料)

津波堆積物に関する現地調査のボーリングコア

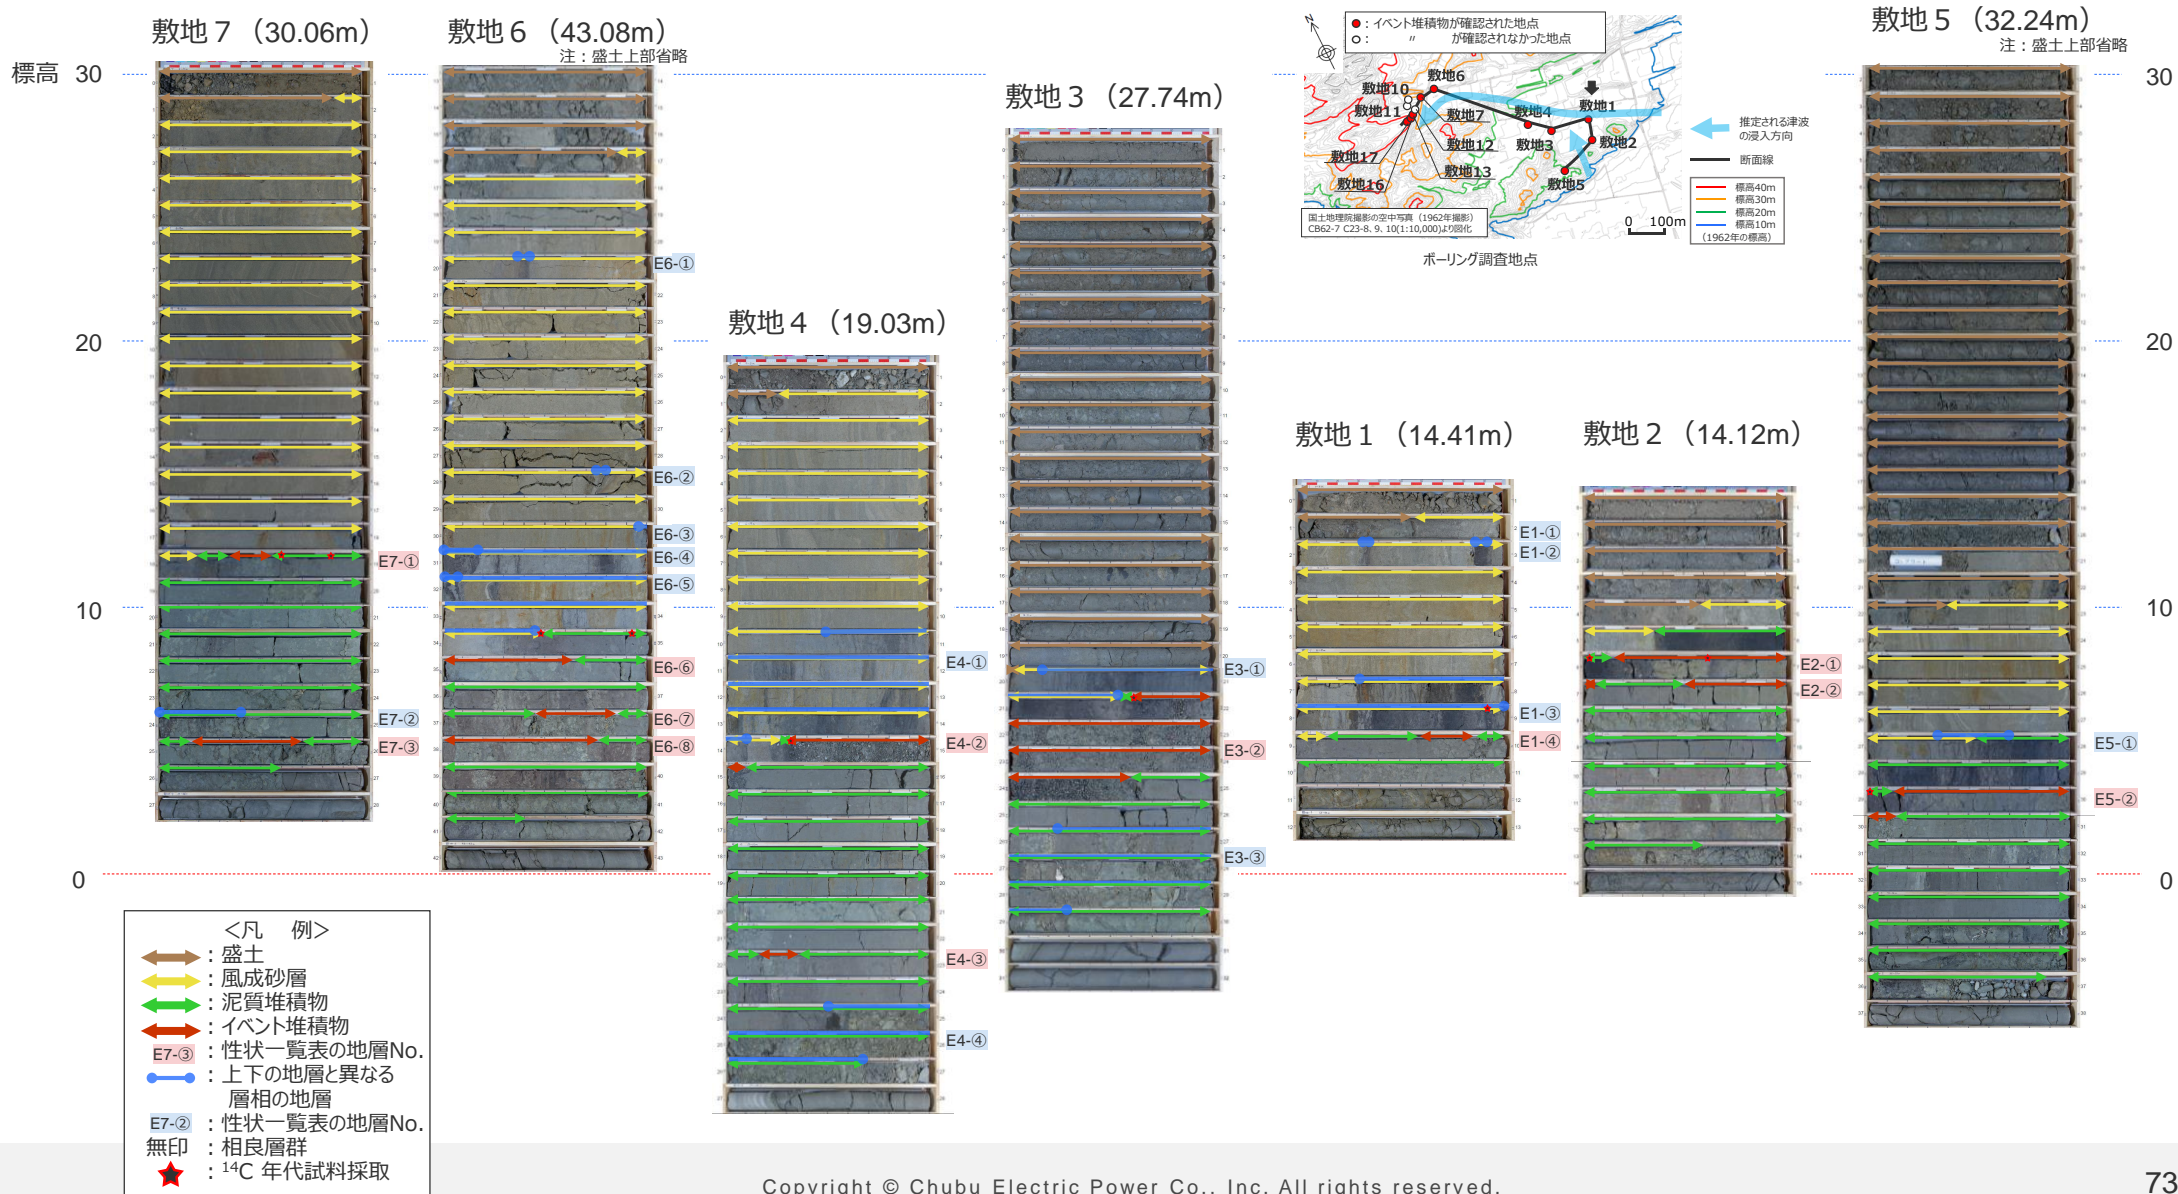
敷地東側：ボーリングコア写真（1 / 2）

- 敷地東側の調査地点におけるボーリングコア写真を標高を揃えて表示している。
- 評価一覧表に記載した地層の位置を赤色（イベント堆積物とした地層）および青色（イベント堆積物でないとした地層）の矢印で示している。

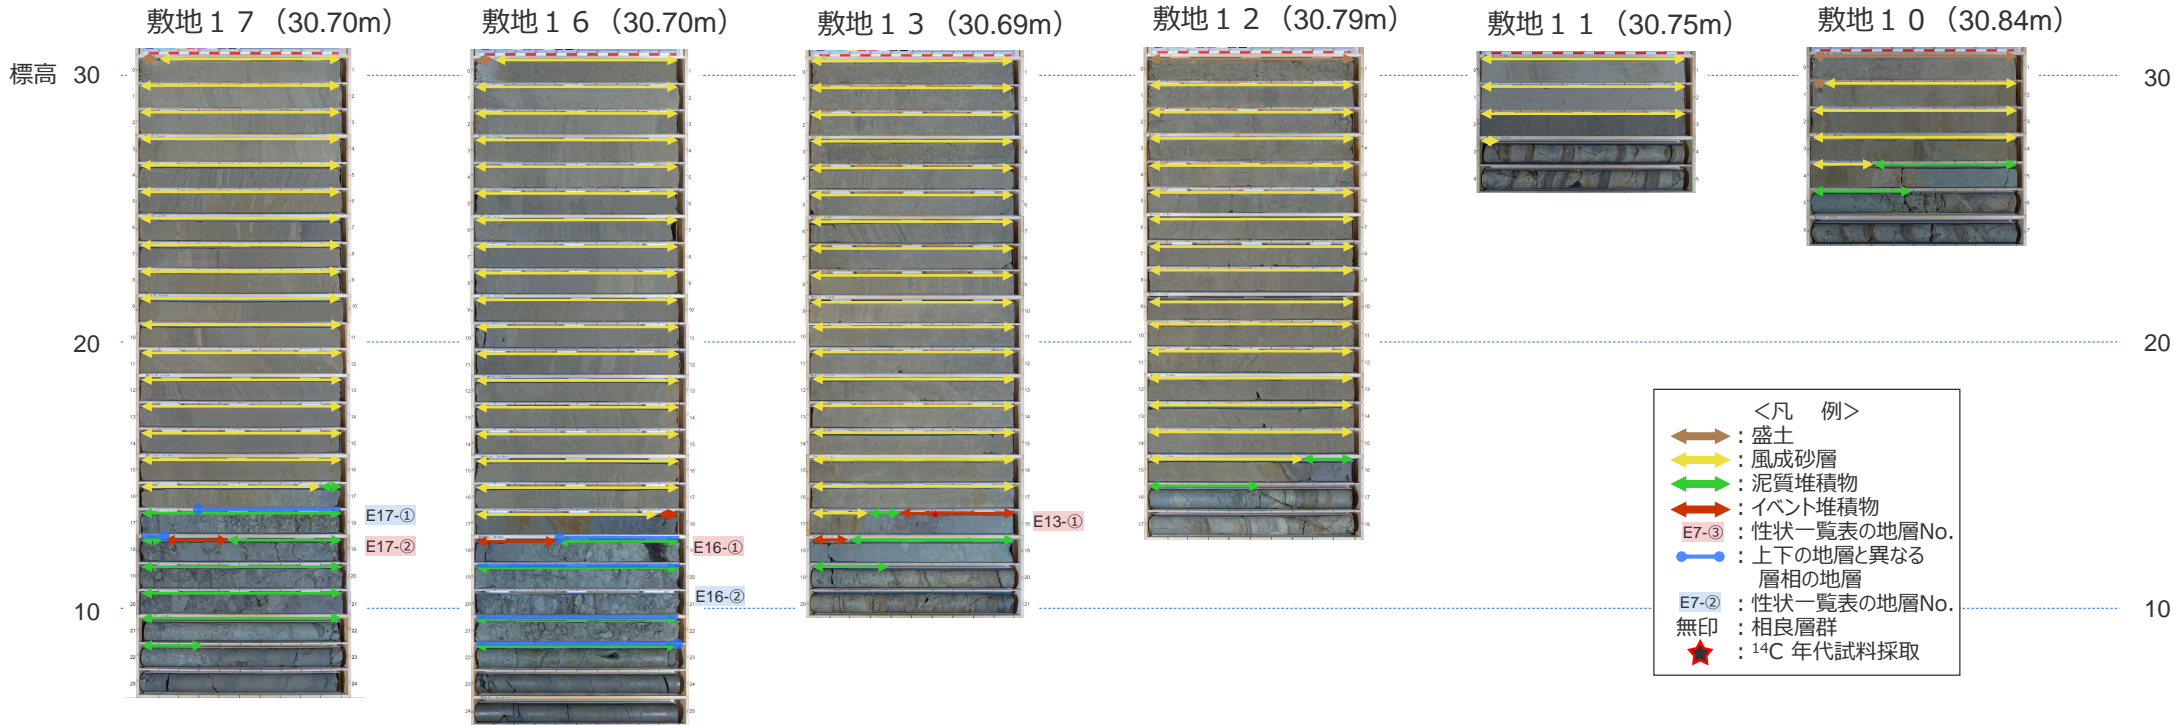
敷地東側：ボーリングコア写真（2 / 2）

- 敷地東側の調査地点におけるボーリングコア写真を標高を揃えて表示している。
- 評価一覧表に記載した地層の位置を赤色（イベント堆積物とした地層）および青色（イベント堆積物でないとした地層）の矢印で示している。

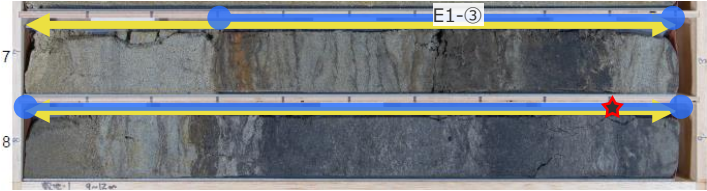
1.56-9.15 風成砂 中粒砂 腐植層を挟む 7.30-9.00 風成砂層と腐植質シルトの互層 顕著な削り込みや泥の偽礫は認められない	地層境界付近に見られる砂と腐植の互層であり、地層境界に沿った連続性は否定できないが、構造の乱れや削り込みは見られず、円礫等の海起源の堆積物も含まないこと、また、沼地が干上がり砂丘に覆われる過程で形成されたと考えられることからイベント堆積物でないと評価した。
	E1-④	4.81	4.56	9.60	9.85

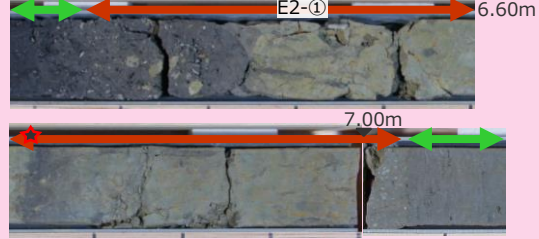
6.15-7.05 腐植質シルト～シルト 6.15-6.35 腐植質シルト 泥岩礫や泥の偽礫がみられる 6.35-7.05 シルト 腐植質シルトを不規則に挟む	泥質堆積物中に泥岩礫や泥の偽礫を含み、押し波・引き波を示す堆積構造が見られ、E3-②等と同様に風成砂直下に分布しており、連続性を否定できないことから、イベント堆積物と評価する。

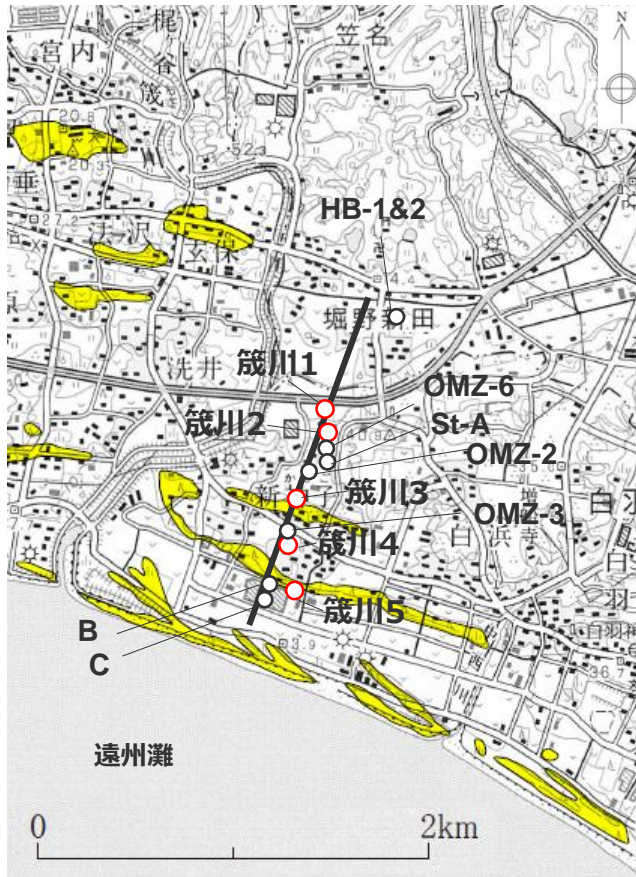
ボーリング調査地点

- : イベント堆積物が確認された地点
- : " " が確認されなかった地点 (当社調査)
- : " " が確認されなかった地点 (当社以外の調査)
- : 砂丘

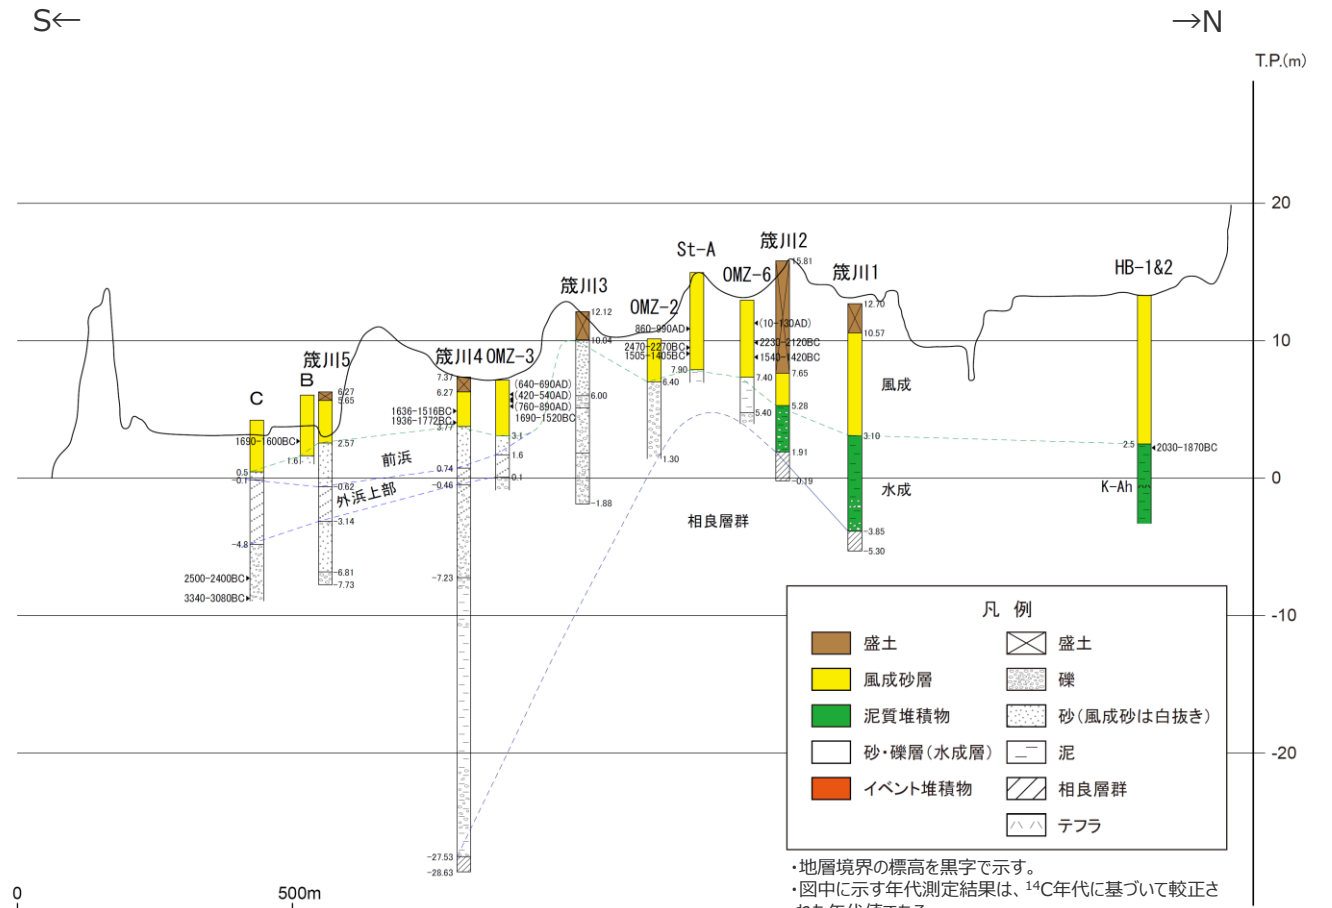
・地層境界の標高を黒字で示す。
 ・図中に示す年代測定結果は、¹⁴C年代に基づいて較正された年代値である。
 ・calBCIは、紀元前(暦年較正済)を、calADは、西暦(暦年較正済)を表す。

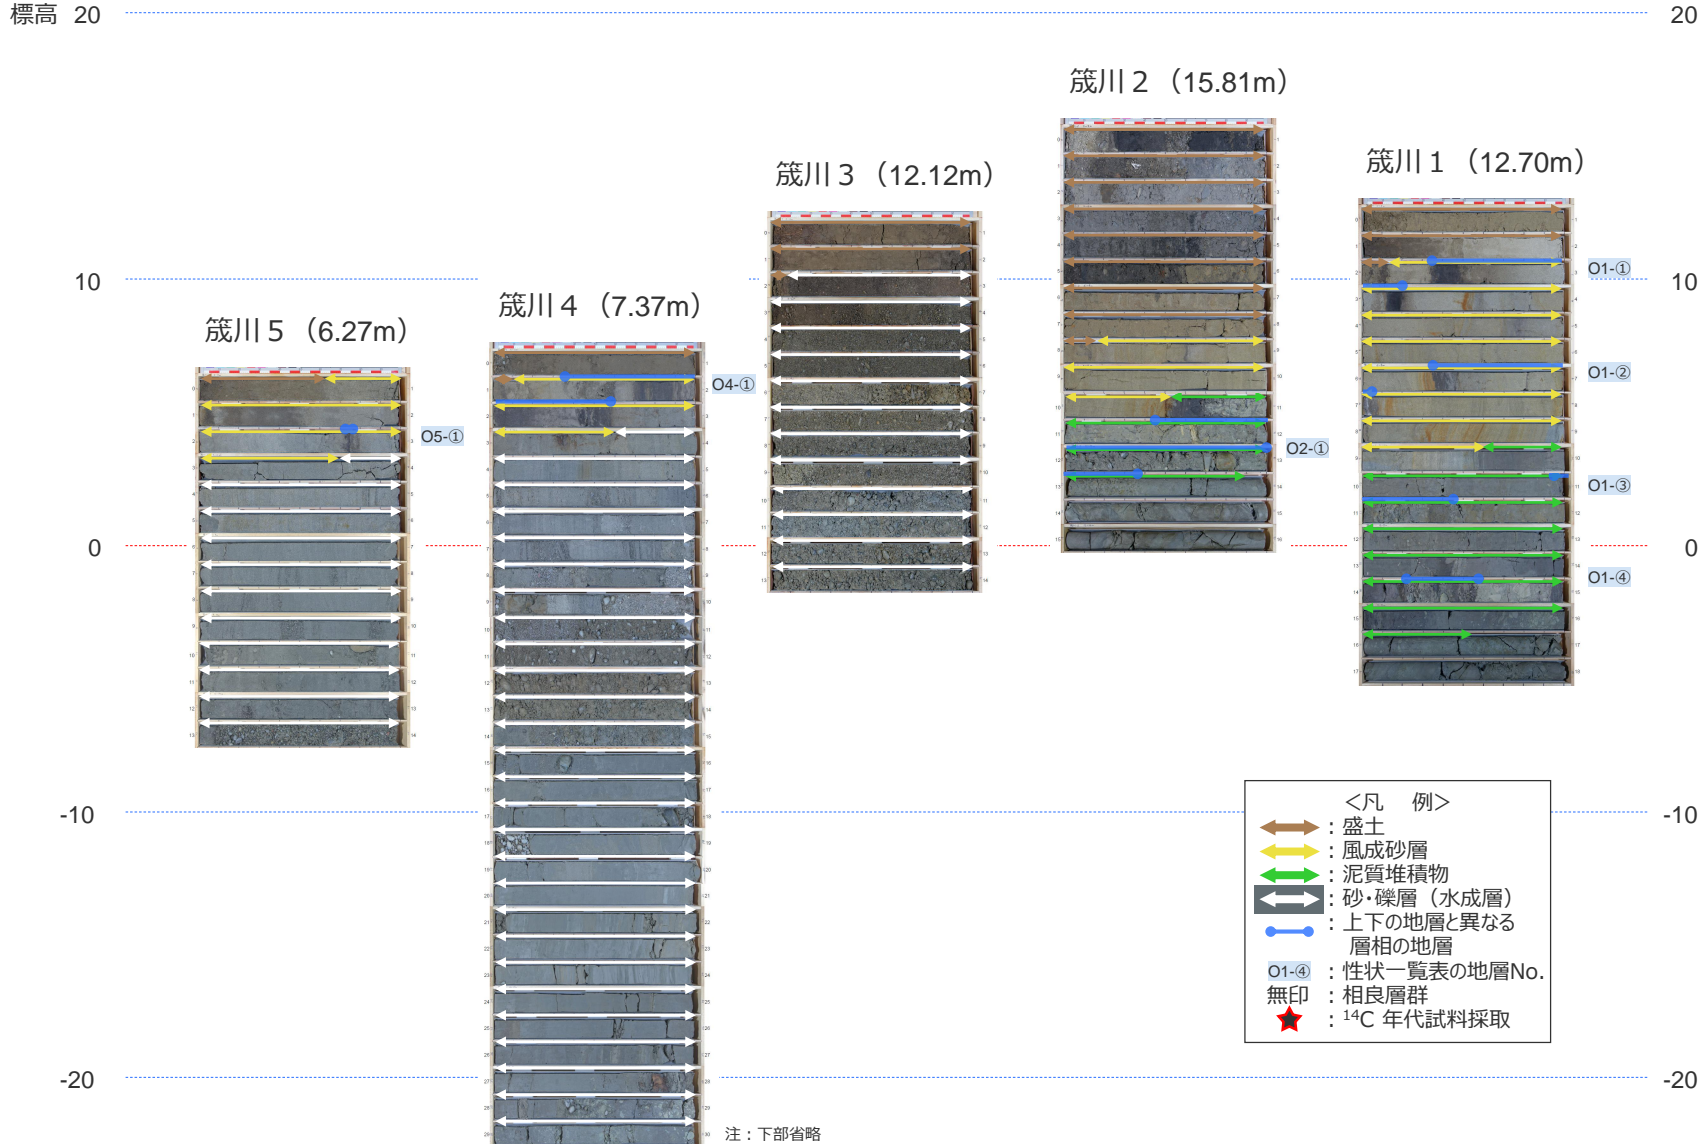
箴川流域：ボーリングコア写真

- 箴川流域の調査地点におけるボーリングコア写真を標高を揃えて表示している。
- 評価一覧表に記載した地層の位置を青色（イベント堆積物でないとした地層）の矢印で示している。

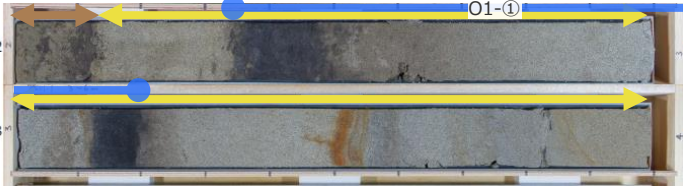
2.13-9.60 風成砂 主に中粒砂 水平～緩傾斜葉理発達 2.34-2.48 腐植質シルトを挟む 3.12-3.20 腐植質シルトを挟む	風成砂中に腐植質層を含むが、構造の乱れや削り込みは見られず、海側の箴川2の風成砂層中に類似する地層が連続しないこと、また、円礫等の海起源の堆積物も含まれず、砂丘を覆う植生もしくは局所的な水たまりでできた腐植質層と考えられることからイベント堆積物でないと評価した。
	O1-②	6.35	5.67	6.35	7.03

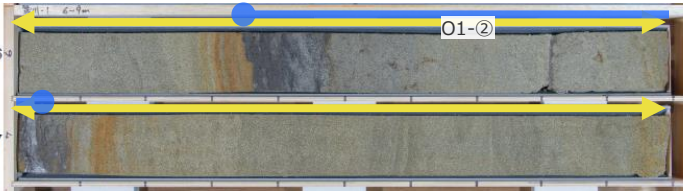
2.13-9.60 風成砂 主に中粒砂 水平～緩傾斜葉理発達 6.35-6.47 腐植質シルトを挟む 7.00-7.03 腐植質シルトを挟む	風成砂中に腐植質層を含むが、構造の乱れや削り込みは見られず、海側の同程度の標高に類似する地層が連続しないこと、また、円礫等の海起源の堆積物も含まれず、砂丘を覆う植生もしくは局所的な水たまりでできた腐植質層と考えられることからイベント堆積物でないと評価した。
	O1-③	1.72	1.25	10.98	11.45

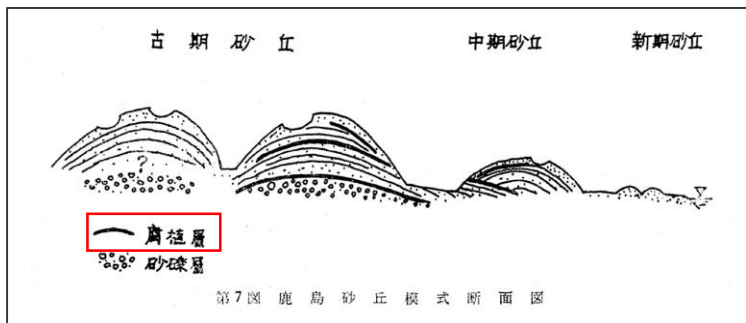
（多田ほか（1971）より）

- 成瀬（1989）は、日本の海岸砂丘は、湿潤な気候下で、砂丘は植生に被覆されやすく、しかも風成塵の堆積量が世界でも多い地域に属するため、砂丘上の土壌生成が速やかで砂丘が固定されやすく、保存がよいとしている。
 - 多田ほか（1971）は、日本の沿岸に広く分布する海岸砂丘において、砂丘中の埋没腐植土層や砂丘を被覆する腐植層は、砂丘形成の休止期や固定期を示すものであるとし、その研究史を整理の上、鹿島砂丘の模式断面図を示し（下第7図参照）、中期砂丘の下限、新規砂丘の下限に腐植層を挟むとし、縄文海進の後、3回の腐植層形成期（砂の供給の中断）を挟んで砂丘が形成されたとしている。
 - 藤（1971）は、北陸の海岸砂丘に見られる埋積腐植土層について調査し、砂丘中に見られる黑色砂質土や泥炭層の成因を、縄文海進期～弥生時代の海水準の低下期に中列砂丘（内陸から海側へ内列・中列・外列砂丘に区分）上や前面の低地に植生が生育した後、再び海水準の上昇により砂丘に埋没したと考察している（下第8図参照）。
- ⇒砂丘中の腐植質層は、飛砂の供給量が少ない時期に植生が形成され、再び飛砂の供給量が増加した際に砂丘に埋没して形成されたもので、砂丘形成の休止期を示すものである。

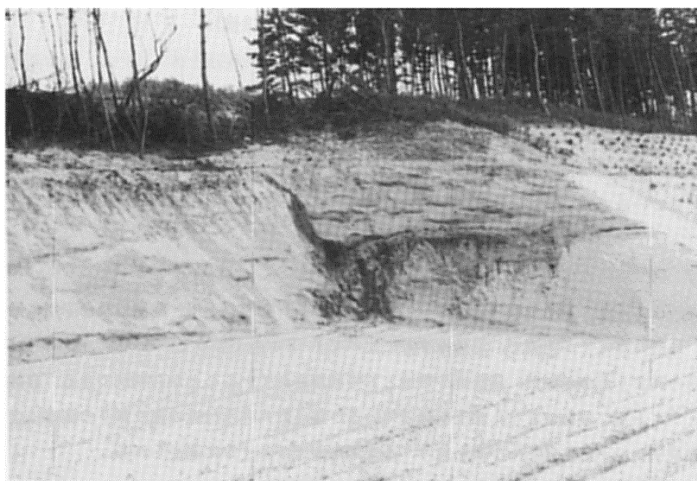
砂丘中の腐植質砂層の例（土谷ほか（1984）に基づき作成）

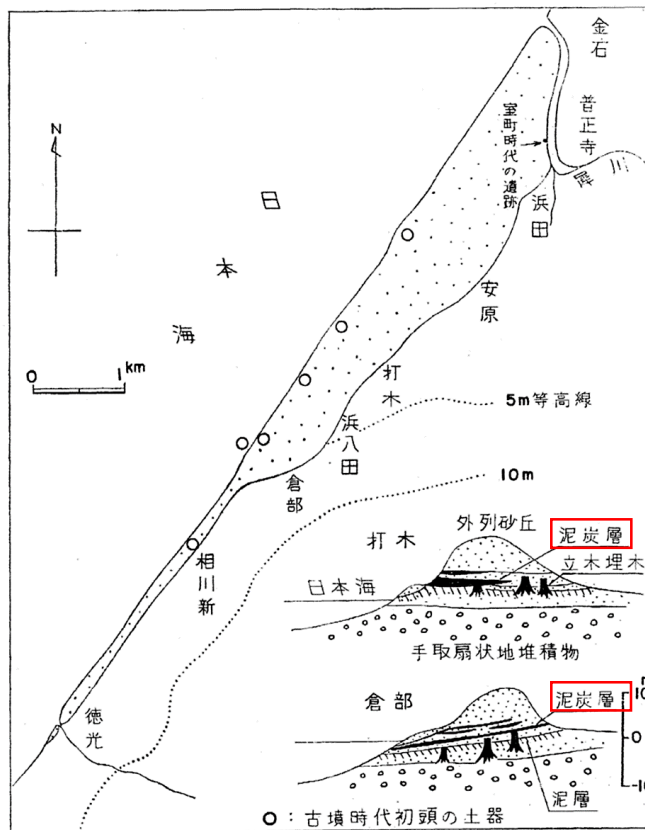
安原砂丘における腐植土層と埋木の分布図

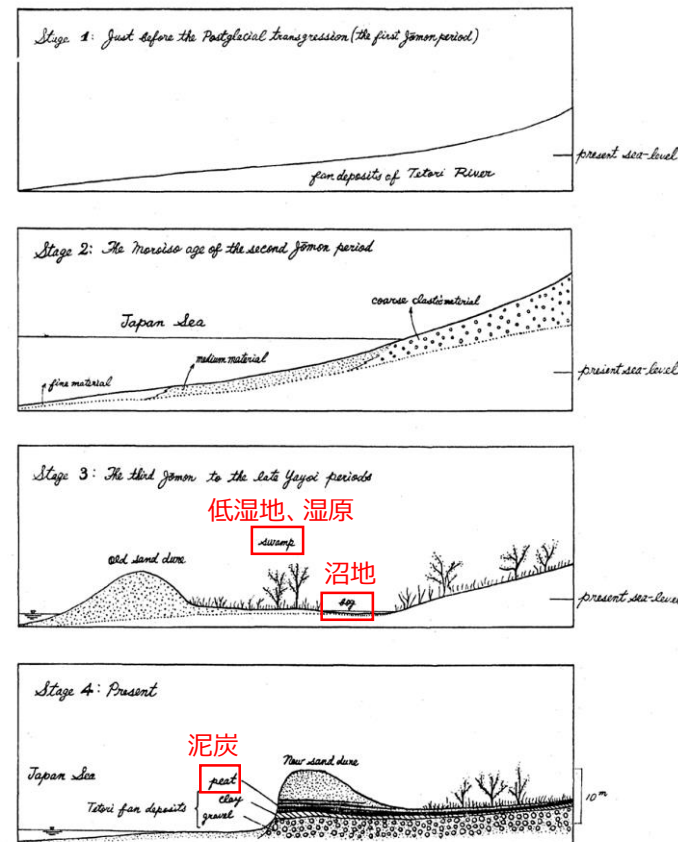
第8図 砂丘中に見られる埋積腐植土層の成因と形成過程を示す図

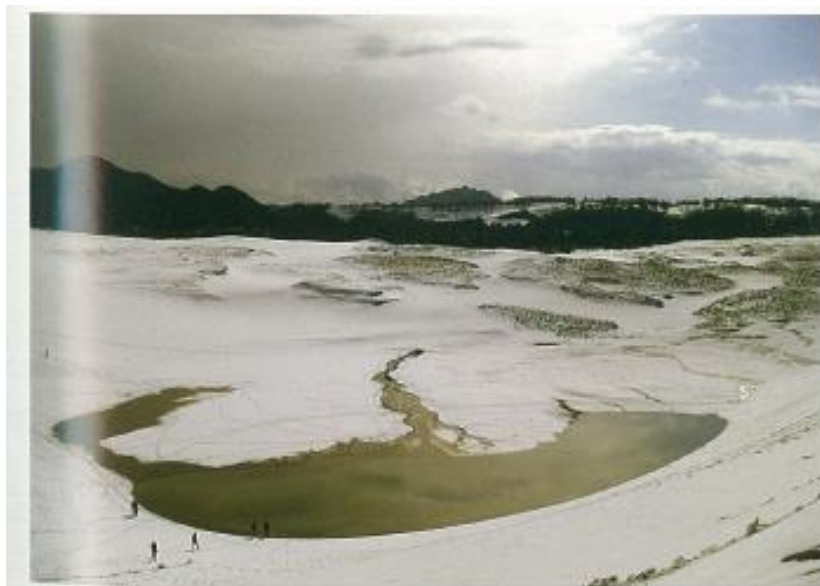
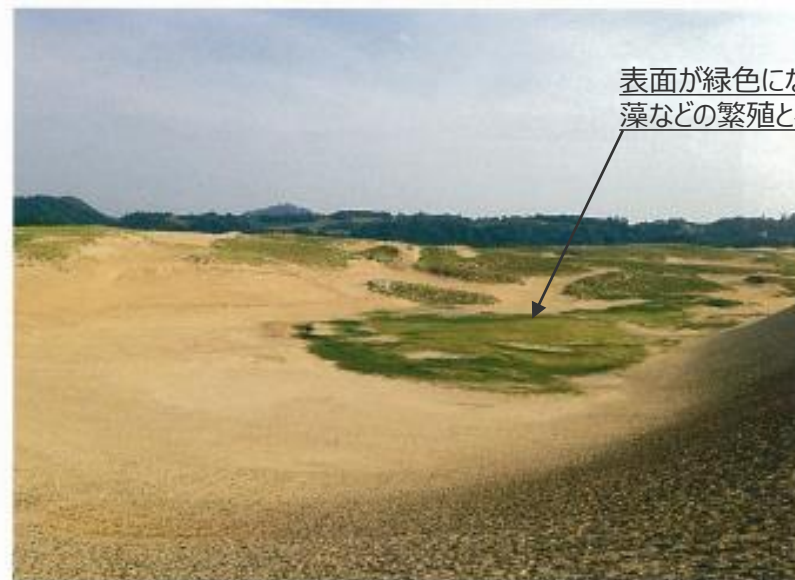
1-4 第2砂丘列より見おろすオアシス周辺の冬季と夏季の代表的景観 左：2011.1.13 右：2013.7.12 齊藤
(小玉ほか(2017)に基づき作成)

- 井関（1975）は、古墳時代以降に形成された「新砂丘」について、構成砂はそれ以前の「旧砂丘」に比較して新鮮であり、土壌化も表面が暗褐色を呈する程度が多く、土壌を欠く場合も多々あるとしている。
 - 小玉ほか（2017）では、砂丘上に見られるオアシスやその周辺に繁殖した植生の状況が紹介されている。
- ⇒砂丘中の黒色の砂層は、小規模な水たまりが形成された際に、藻や植生が繁茂し、その後飛砂が供給され、藻や植生が砂に覆われ腐植し形成されたと考えられる。

表面が緑色になっており、藻などの繁殖と考えられる（当社解釈）

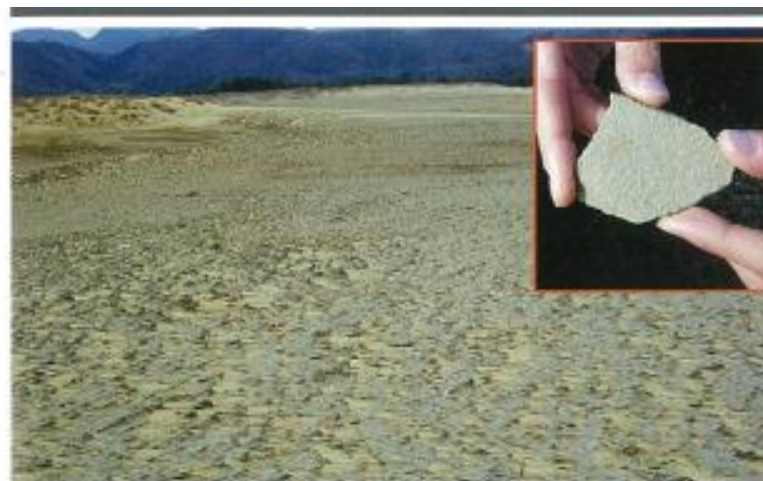
3-1 サーフィス・クラスト 2009. 2. 5 小玉

⇒砂丘の風成砂層中には、シルト・粘土が含まれ、これらが土壌生成の役割を果たしていると考えられている。この成因については、①砂丘砂が風化（土壌化含む）によって細粒化してシルト・粘土化したものや、②風成砂とともに周辺から供給されたもの（風成塵・レス含む）、③周囲の風食削剥物が考えられる。これらが降雨などの影響により、砂層から分離し凝集することでシルト層を形成するものと考えられる。

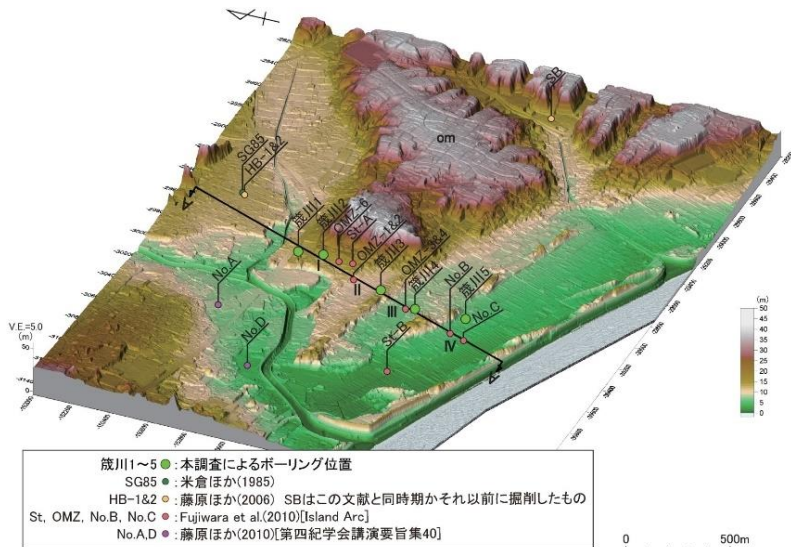
ボーリング位置図

箴川1～5 ●：本調査によるボーリング位置
 SG85 ●：米倉ほか(1985)
 HB-1&2 ●：藤原ほか(2006) SBはこの文献と同時期がそれ以前に掲載したもの
 St, OMZ, No.B, No.C ●：Fujiwara et al.(2010)[Island Arc]
 No.A.D ●：藤原ほか(2010)[第四紀学会講演要旨集40]

- 当社が実施した箴川低地のボーリング調査結果に基づき、地盤隆起速度を検討し、縄文海進期の海面高度を推定した。
- ボーリング調査結果から、Ⅲ面の離水時期を約4千年前、Ⅲ面下の前浜堆積物上面の高度を3m程度とし、隆起速度を約0.8m/kyと評価した。
- 上記の隆起速度を基に算出した6千年間の隆起量（4.8m）及び当時の海水準が現在より2m程度高い（杉山ほか(1988)）ことを加味すると、6千年前の海面高度は現在の標高6.8m程度となる。

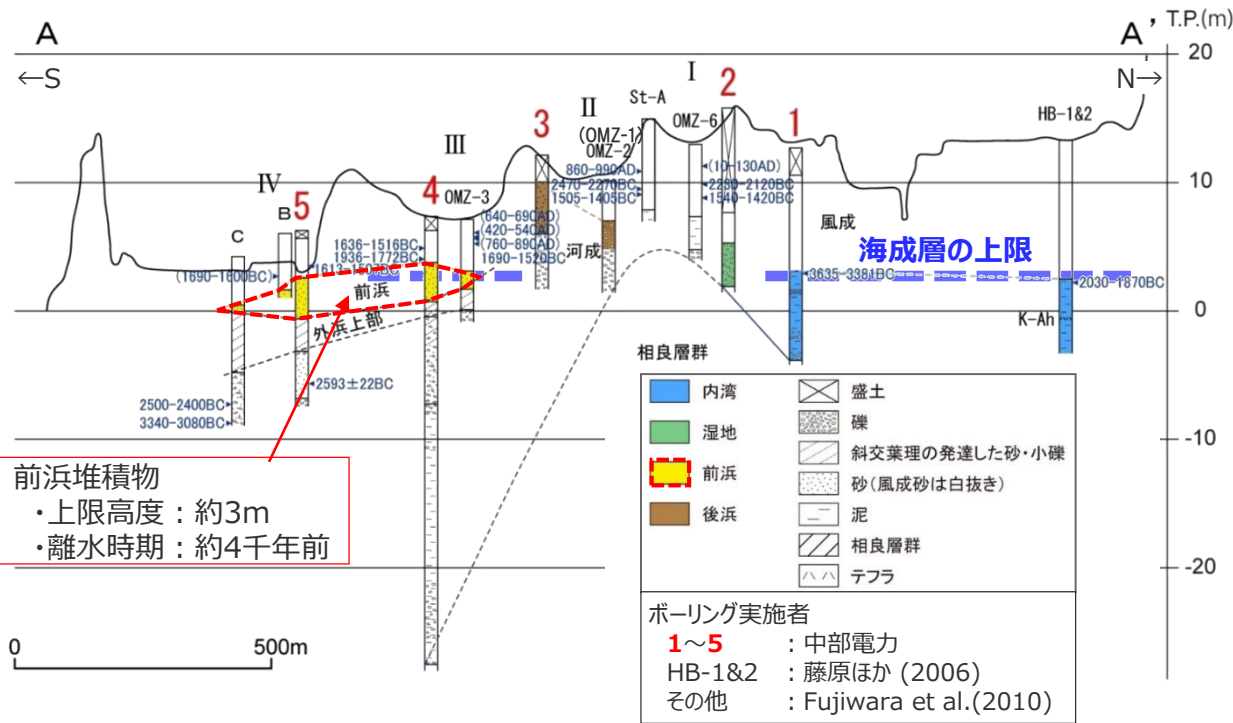
項目	値	備考
(1) 隆起速度の算出		
a 海成層の上限高度	3 (m)	ボーリング縦断面図より
b 海成層の離水時期	4 (ky)	放射性炭素年代値より
c 隆起速度	0.8 (m/ky)	= a÷b
(2) 6千年間の隆起量の算出		
d 検討対象年代	6 (ky)	縄文海進期
e 隆起量	4.8 (m)	= c×d
(3) 6千年前の海水準		
f 検討対象年代の海水準	+2 (m)	杉山ほか(1988)より
縄文海進期の海面高度の現標高	6.8 (m)	= e+f

前浜堆積物
 ・上限高度：約3m
 ・離水時期：約4千年前

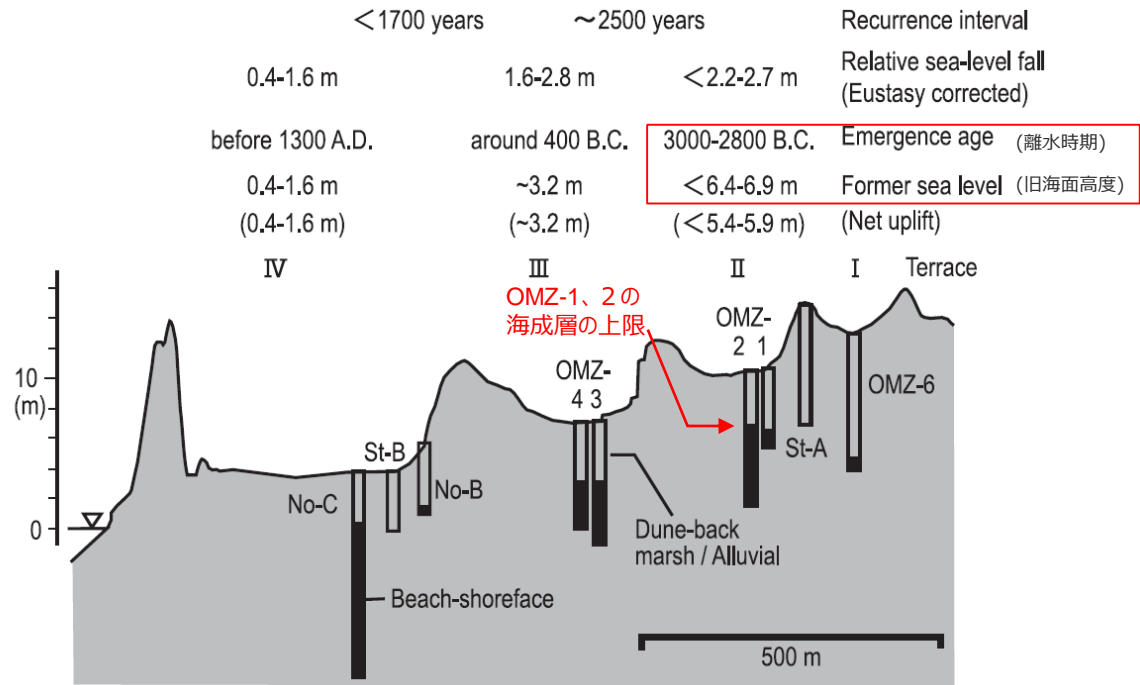
Fig. 5 Former sea levels projected onto a profile of present topography. The former sea level associated with each terrace was identified by the upper limit of foreshore deposits (Shin-kango III and IV) and gravel beach deposits (Shin-kango II). Correlation of eustatic sea-level change is based on the Holocene sea-level curve of Sato (2008). Former sea level of the Shin-kango I terrace could not be identified.

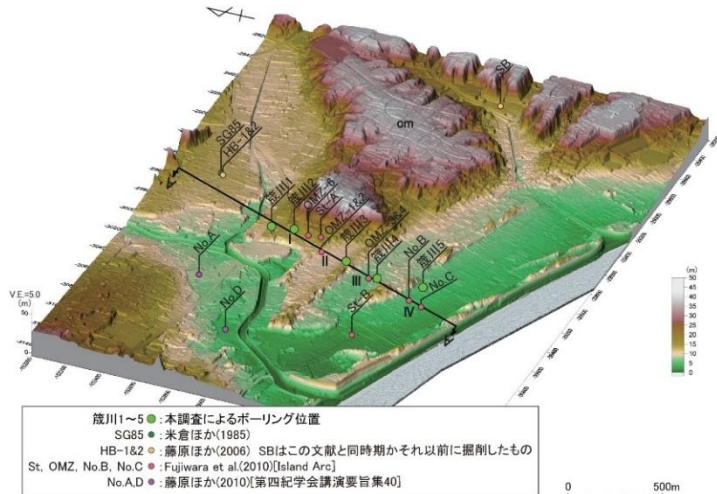
ボーリング位置図

■ Fujiwara et al.(2010)の発表のあと当社が実施したボーリング調査の結果により、OMZ-1、2の前面に後浜（標高約6～10m）が形成されていることが判明した。また、Fujiwara et al.(2010)でもOMZ-1の離水面を後浜堆積物 (suggest that this facies represents gravelly beach deposits in a foreshore and backshore environment) の上面高度から求めている。後浜は海面より高い位置で堆積したものであることから、6千年前の海面高度は、現在の標高6.4～6.9mよりは低かったと考えられる。

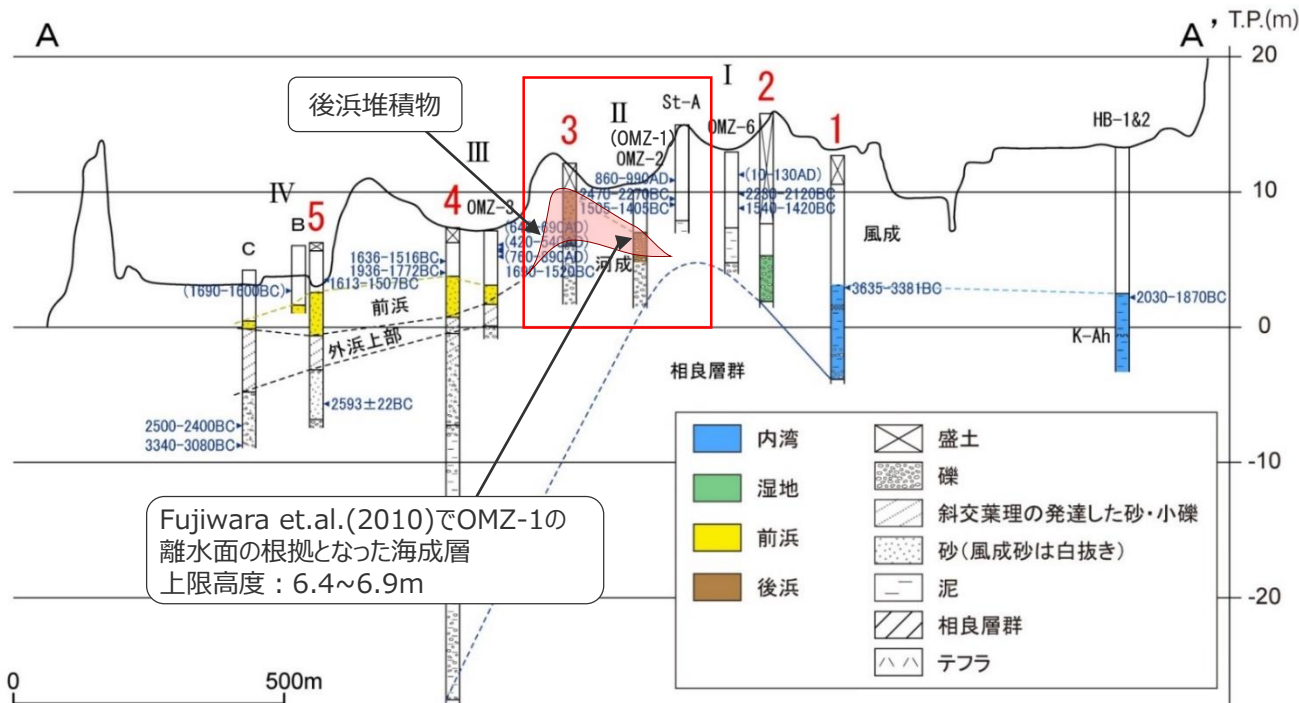
Fujiwara et al. (2010)に加筆

項目	値	備考
縄文海進期の海面高度の現標高(m)	<6.4~6.9	Fujiwara et al.(2010)より

- 1~5 : 中部電力によるボーリング
- HB-1&2 : 藤原ほか(2006)
- その他 : Fujiwara et al.(2010)
