3. 大社衝上断層の評価

3. 大社衝上断層の評価 (3)地質調査

4. 敷地周辺陸域の断層活動性評価 (宍道断層, 大社衝上断層以外)

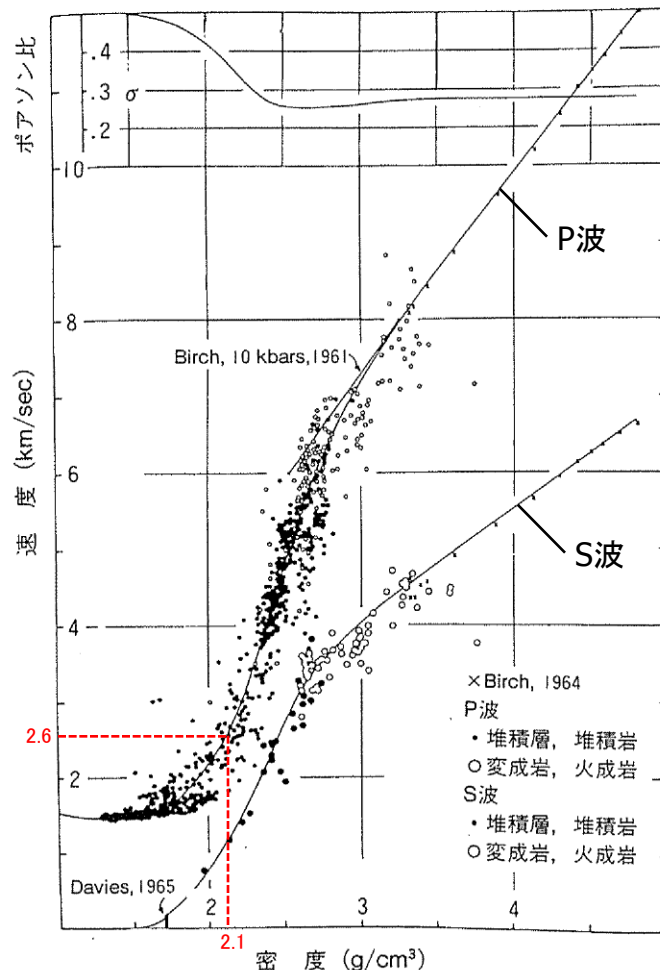
図6 P波速度と密度の関係⁶⁾
上図はポアソン比と密度の関係 (Ludwig, et al., 1970 in the Sea, vol. 4, part I より)

・重力データ解析における密度値の設定については、Ludwig et al. (1970)の関係図を用いた。

地層	密度 (g/cm ³)	設定根拠
堆積岩	2.1	宍道湖北岸で実施したボーリング孔 (GL-56m~GL-232m) における速度検層結果 $V_p=2.6\text{km/s}$ より, Ludwig et al. (1970) の関係図から設定
基盤	2.67	基盤岩 (花崗岩)※

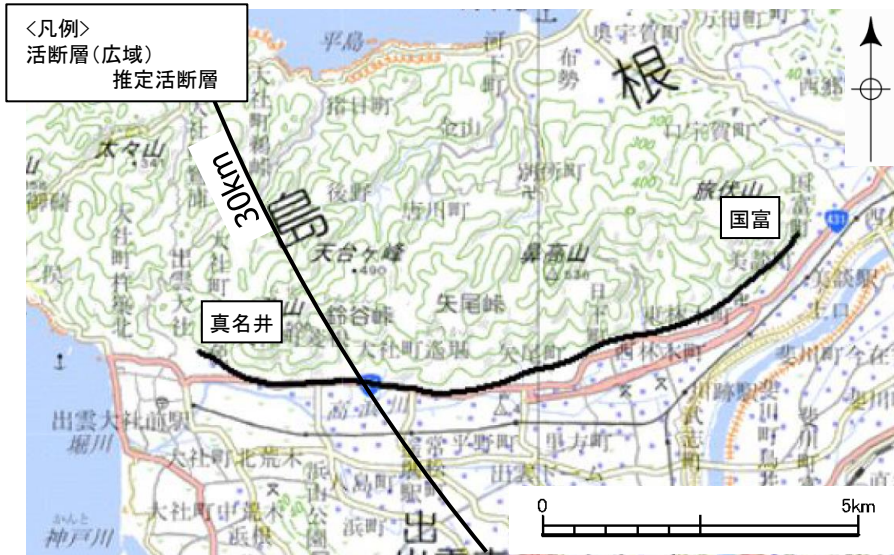
大社衝上断層周辺の文献断層分布図(今泉ほか編, 2018)

- ・橋本ほか(1980)⁽⁷³⁾は、出雲市大社町遙堪から出雲市国富町に至る延長6.0km間に東西ないし東北東－西南西方向の推定活断層を記載し、矢尾町断層と呼んだ。
- ・活断層研究会編(1980⁽⁷⁴⁾,1991)は、橋本ほか(1980)と同位置に、長さ6kmの矢尾町付近断層を記載し、確実度Ⅲ、活動度Cとしている。
- ・今泉ほか編(2018)は、出雲市大社町真名井から出雲市国府町に至る延長10.6kmに推定活断層を記載している。
- ・鹿野ほか(1989)⁽⁷⁵⁾は、橋本ほか(1980)及び活断層研究会編(1980,1991)とほぼ同じ位置にリニアメントを図示しているが、リニアメントは地質断層あるいは浸食に対する抵抗の差が大きい岩石の境界にほぼ一致しており、リニアメントに沿った地域に明瞭な変位地形など活断層であることを示す証拠は認められないとしている。
- ・活断層研究会編(1980,1991)及び鹿野ほか(1989)は、矢尾町付近断層が、多井(1973)の大社衝上断層にほぼ一致するとしている。
- ・佃ほか(1985)⁽⁷⁶⁾には、同位置に活断層あるいは推定活断層は示されていない。

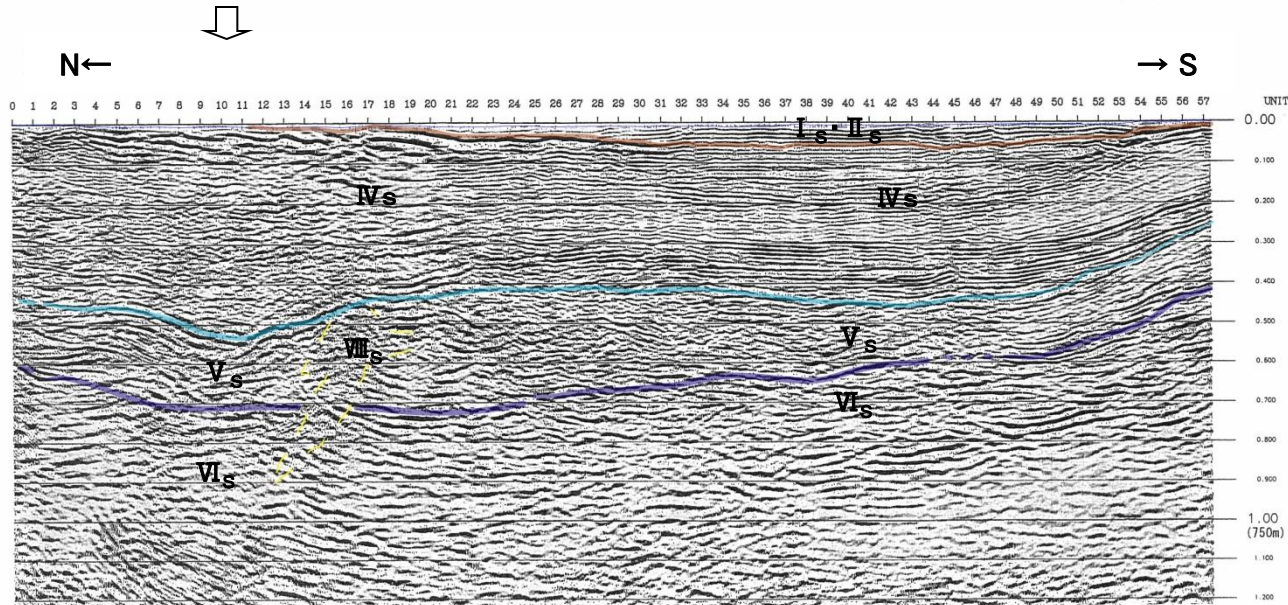
鹿野ほか(1989)による大社衝上断層の東方延長の音波探査記録

・大社衝上断層の東方延長に位置する宍道湖の音波探査結果によると、断層は認められない。

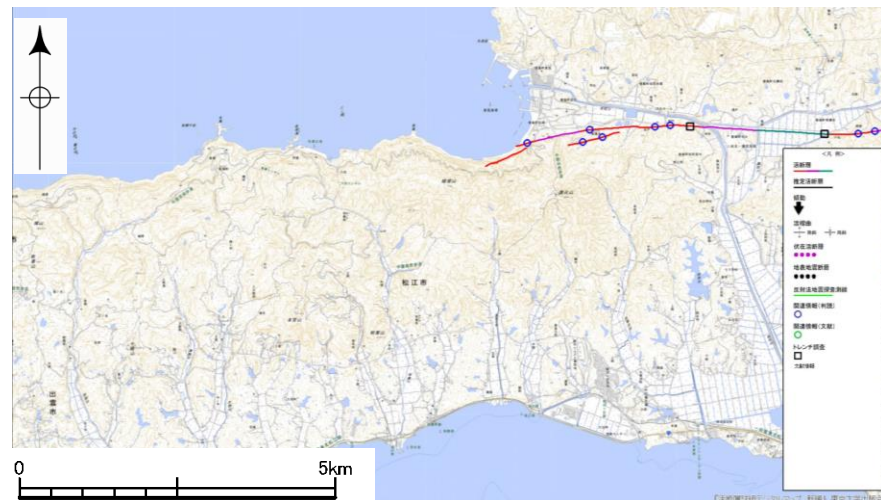
今泉ほか編(2018)

- 橋本ほか(1980)は, 松江市秋鹿町六坊から松江市西谷町牛切に至る延長3.5km間に西北西-東南東方向の推定活断層を記載し, 山中断層と呼び, さらにこの東南東に延長2.7km間に東西ないし東北東-西南西方向の推定活断層を記載し, 荘(しょう)断層と呼び, いずれも北側隆起としている。
- 活断層研究会編(1980,1991)は, 橋本ほか(1980)と同位置に, 長さ3.5kmの山中付近断層を記載し確実度Ⅲ, 活動度Cとし, この東南東に別の確実度Ⅲの活断層を示している。
- 鹿野・中野(1986)は, リニアメントに沿って, 地形的に鞍部が連続し山地高度にも南が低いという不連続が認められ, その一部は地質断層と一致するとしているが, 地質断層と一致する所で確実に変位地形といえるものではなく, 山地高度の不連続の原因として, 北側に主として分布する成相寺層の流紋岩・安山岩と南側に分布する成相寺層などの堆積岩との浸食に対する抵抗の差が考えられるとしている。
- 今泉ほか編(2018)は, 同位置に活断層あるいは推定活断層を示していない。

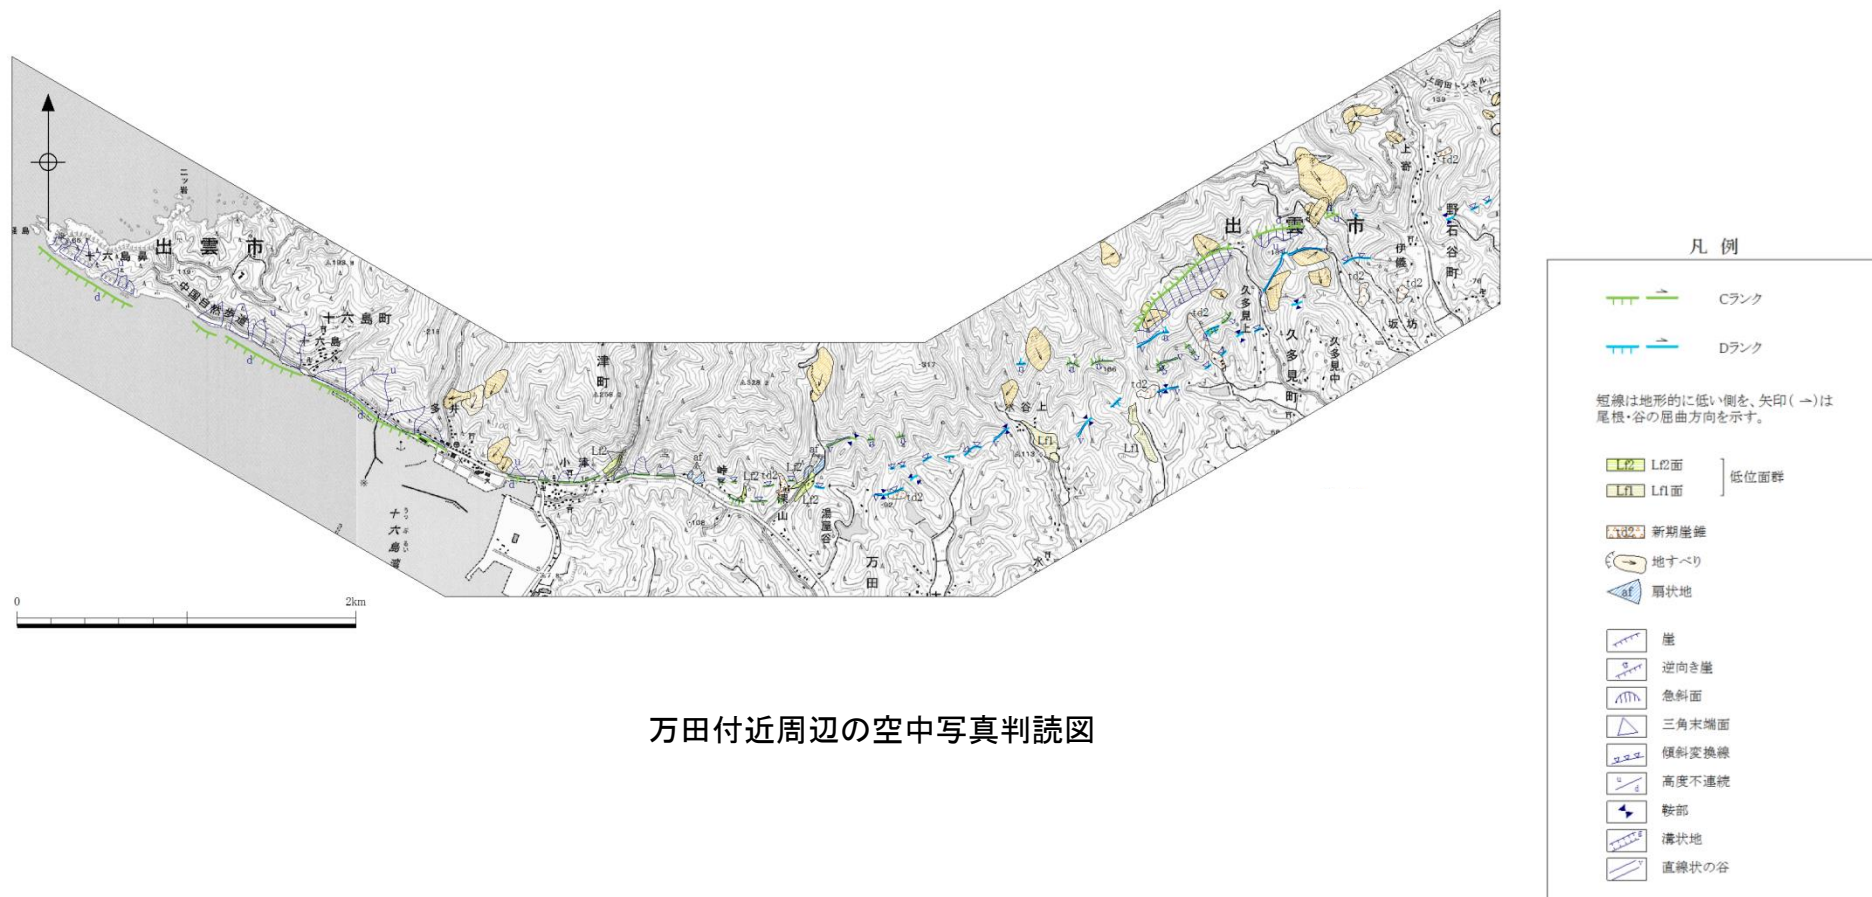
万田付近周辺の空中写真判読図

・十六島湾北岸の十六島鼻から出雲市小津町を経て、出雲市野石谷町にかけての約8.5km間に、橋本ほか(1980)及び活断層研究会編(1980, 1991)の示す推定活断層にほぼ対応して、三角末端面、鞍部等の連続として西北西-東南東方向~東北東-西南西方向の変位地形・リニアメントが認められる。変位地形・リニアメントを境として、山地高度に150~200m南側低下の高度不連続がみられる。

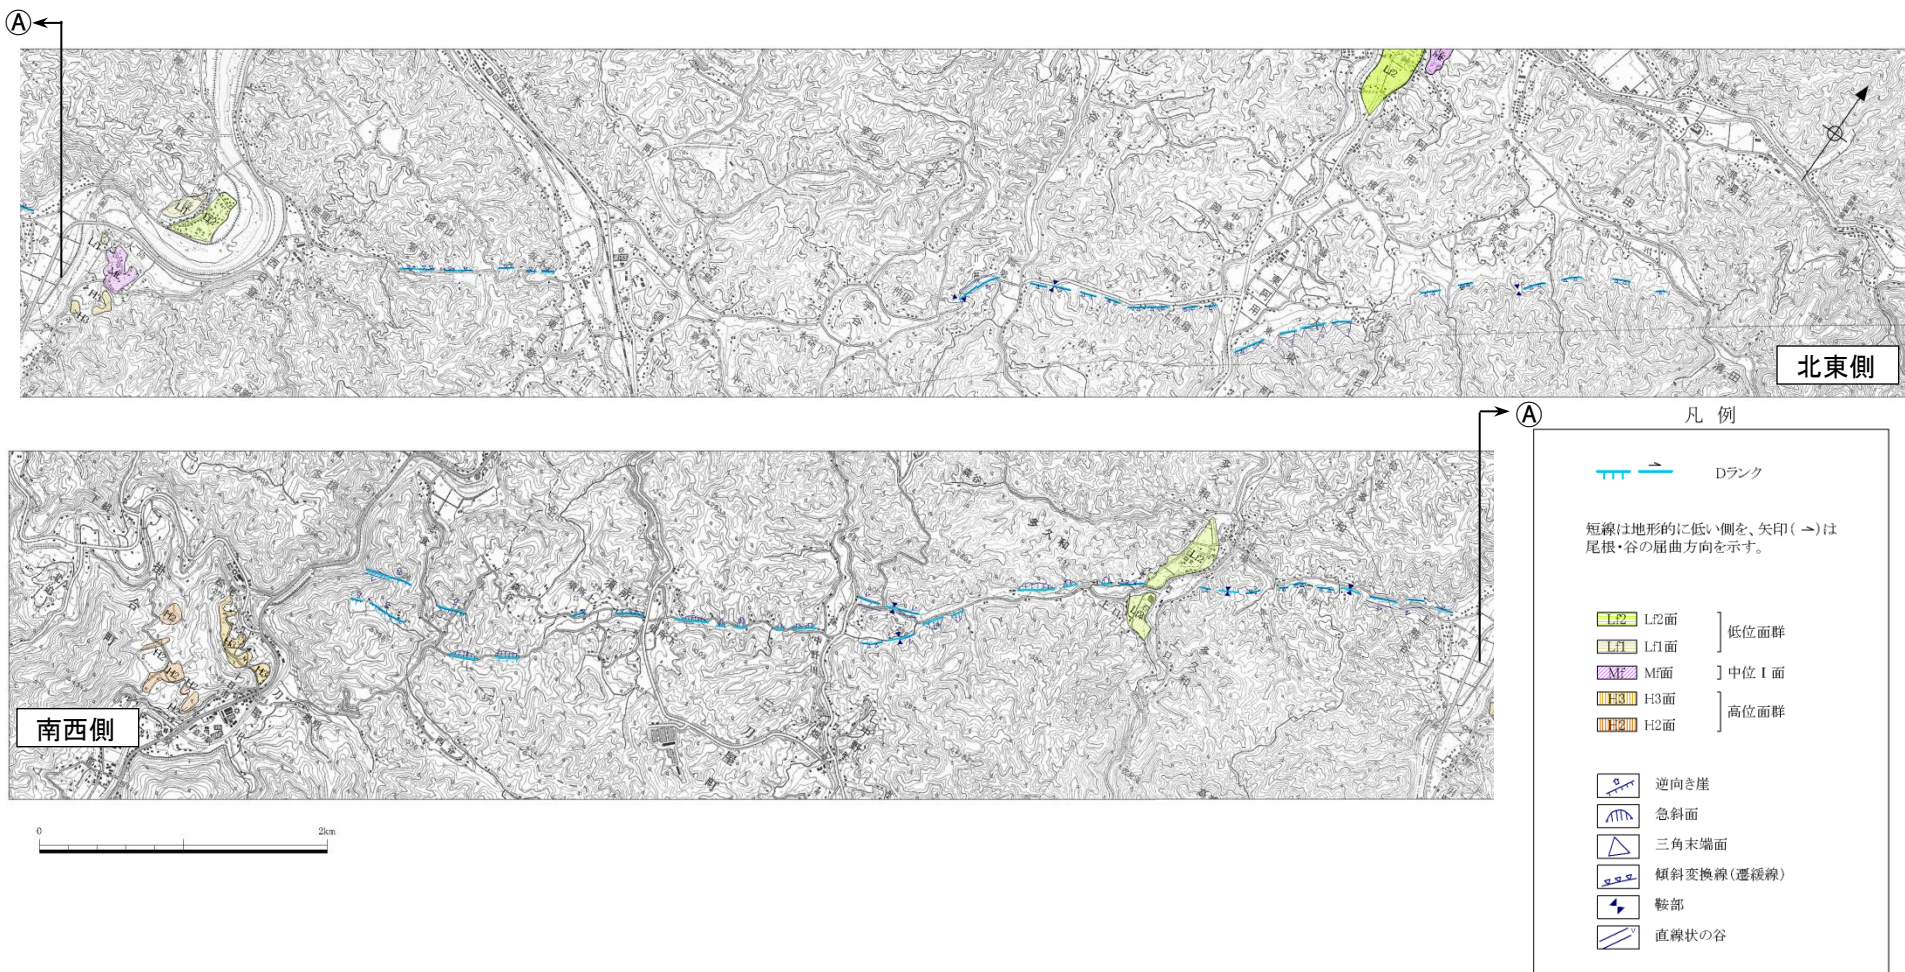
・活断層研究会編(1991)の示す活断層にほぼ対応して、傾斜変換線、鞍部等の連続から成る北東-南西方向のDランクの変位地形・リニアメントが断続的に判読される。

・変位地形・リニアメントの南西部では、山地斜面に逆向き崖から成る南東側低下の高度差が認められるが、それ以外の区間では顕著な高度差は認められない。また、変位地形・リニアメントには河谷と尾根の屈曲は認められない。

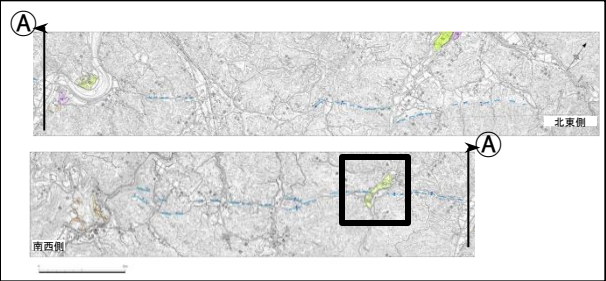
河成段丘面の分布(多久和地区)

・変位地形・リニアメントの延長方向を横断して分布する低位段丘面(Lf2面)に変位地形は認められず, 段丘面にも優位な高度差は認められない。

(5mメッシュ(1/5,000程度の精度を有する)の数値標高データをもとに作成)

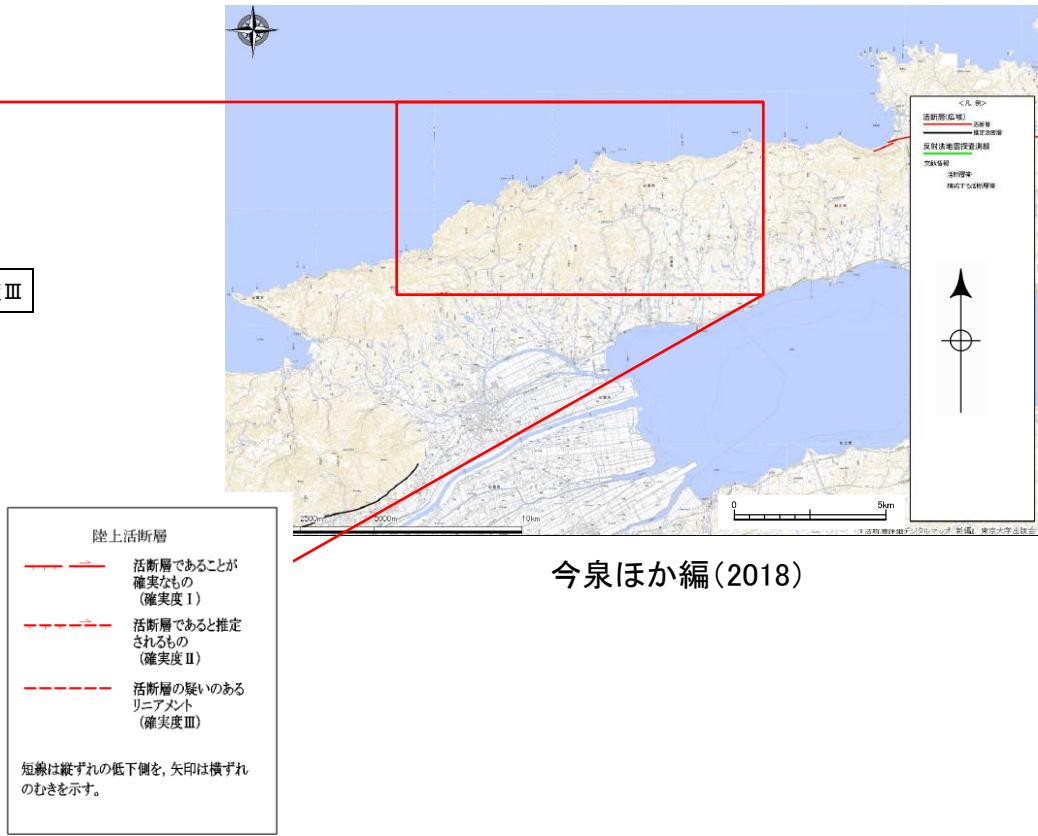
今泉ほか編(2018)

- ・橋本ほか(1980)は、伊野浦から坂浦にかけて、1.8km 間に北東-南西走向の推定活断層を示し、南側隆起としている。
- ・活断層研究会編(1980, 1991)は、ほぼ同位置に確実度Ⅲの活断層(活断層の疑いのあるリニアメント)を示している。
- ・鹿野・中野(1986)は、同位置に認められるリニアメントは、地質断層とほぼ一致するがリニアメントは不明瞭であるとし、確実な変位地形も認められないことから活断層である可能性は低いとしている。
- ・佃ほか(1985)及び今泉ほか編(2018)は、同位置に活断層あるいは推定活断層を示していない。

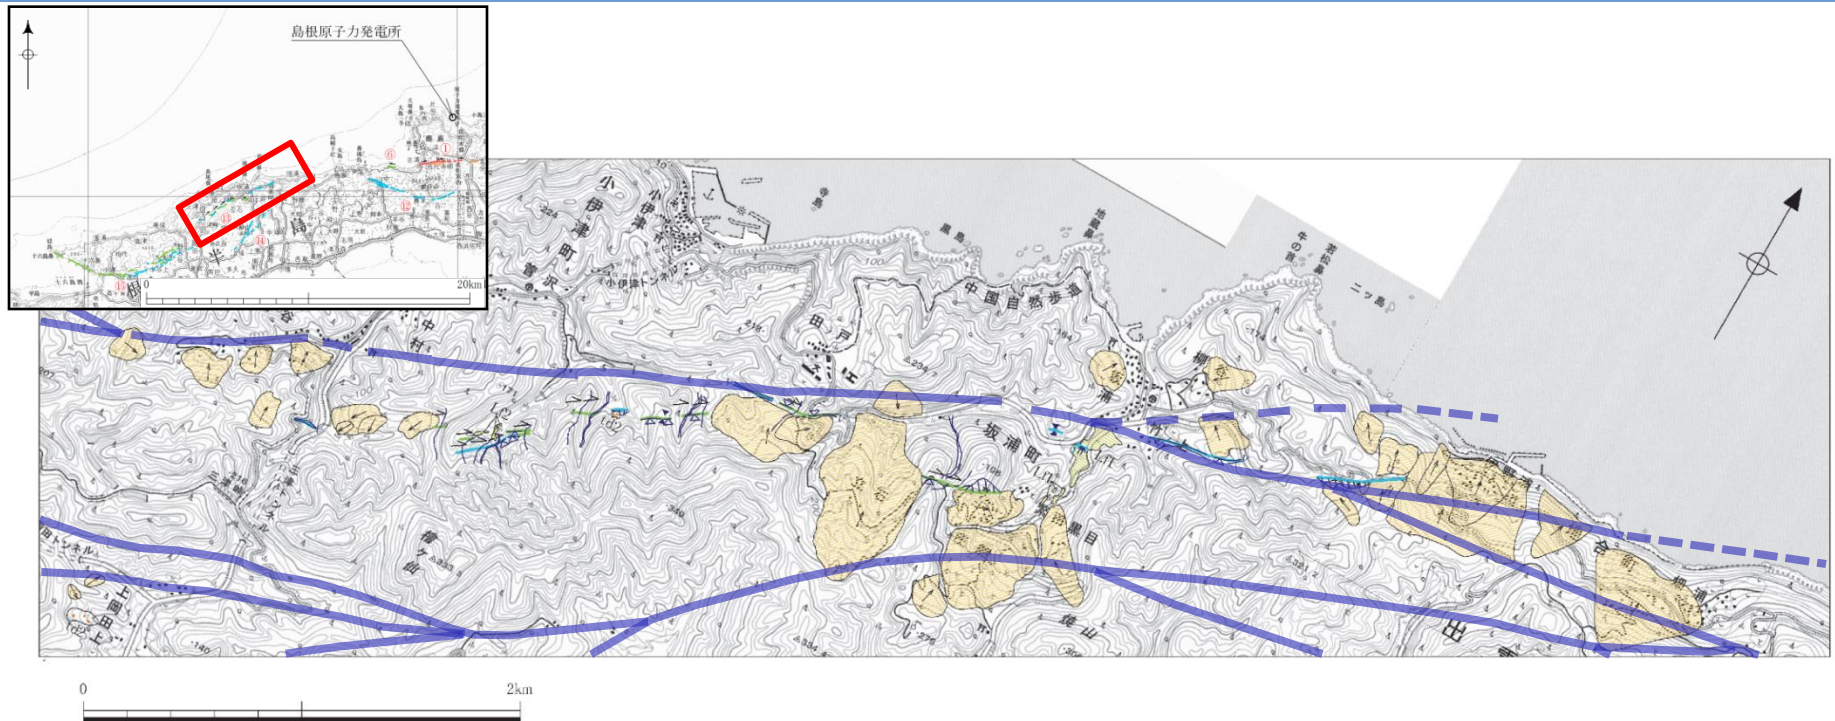
田の戸周辺の空中写真判読図

・活断層研究会編(1980, 1991)の確実度Ⅲの活断層(活断層の疑いのあるリニアメント)にほぼ対応して, 急斜面, 鞍部などの連続として北東-南西方向のCランクおよびDランクの変位地形・リニアメントが認められる。

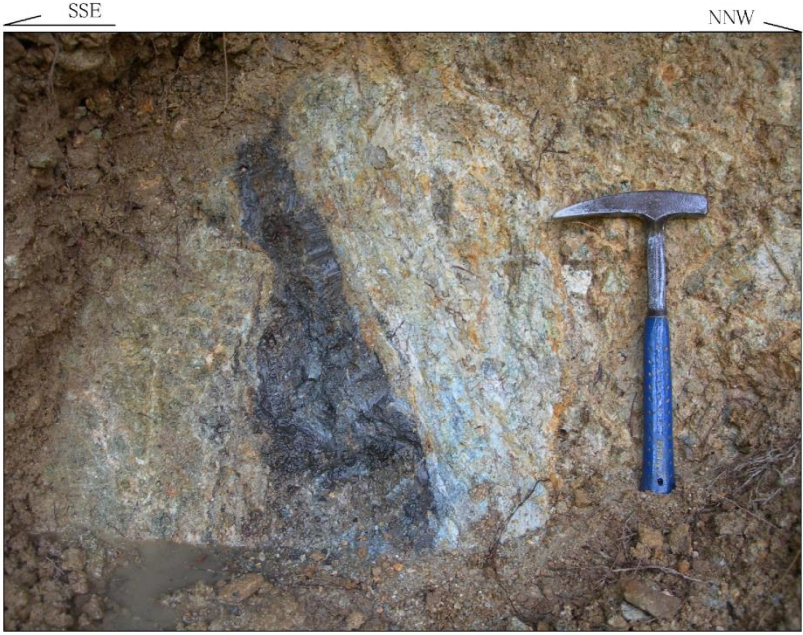
4. 敷地周辺陸域の断層活動性評価(突道断層, 大社衝上断層以外) 露頭スケッチ 小伊津地点(田の戸断層)

- ・流紋岩質火砕岩中に断層が認められる。断层面は明瞭で断層の延長方向(N40° E/70° N)は変位地形・リニアメントにほぼ平行する。
- ・断层面沿いの幅15~30cmが軟質化しており、泥岩薄層が断层面と平行に配列している。
- ・断層は崖錐堆積物に覆われ、上載地層に変位や変形は認められないが、後期更新世以降の活動性については明らかではない。

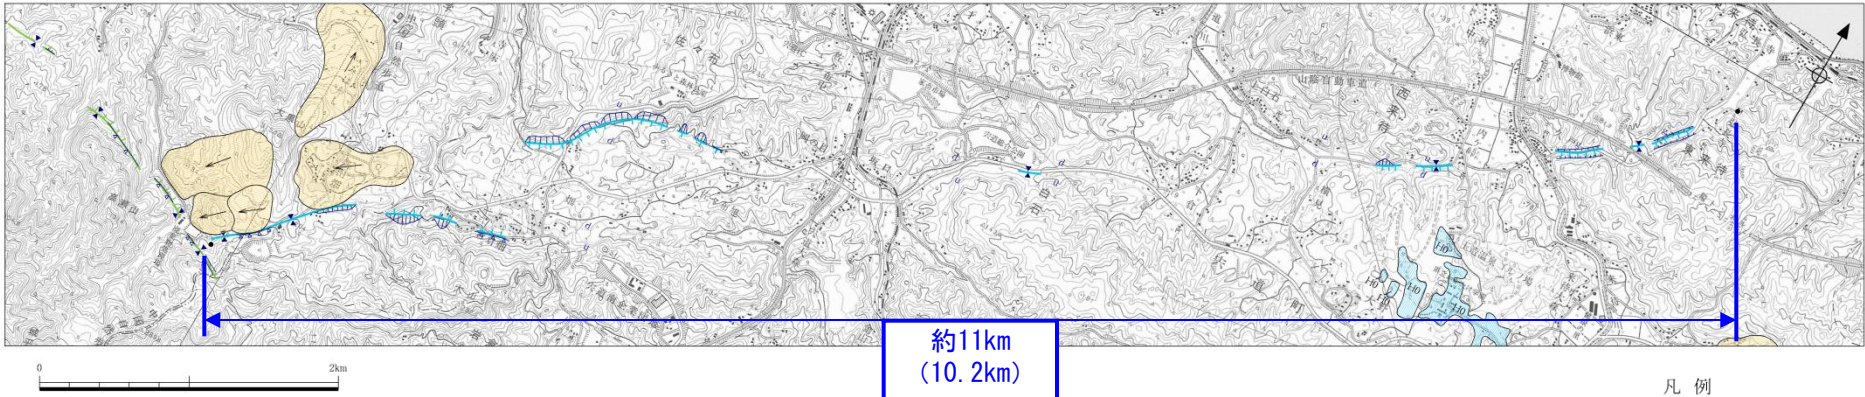
東来待一新田畑断層周辺の空中写真判読図

- ・溝状地, 急斜面, 鞍部等の連続として, 東北東-西南西方向の変位地形・リニアメントが断続的に認められる。
- ・変位地形・リニアメントを境として, 白石から新田畑にかけては山地高度に50~100m北側低下の高度差が, 西来待付近及び佐々布付近では山地高度に30~40m南側低下の高度差がみられ, 一部は地溝状をなす。
- ・変位地形・リニアメントは不明瞭で連続性に乏しい。橋本ほか(1980)及び活断層研究会編(1980, 1991)の示す推定活断層・リニアメントは, これらの変位地形・リニアメントの南西側半分に対応する。

- ・活動性を否定する調査結果は得られていないことから, 後期更新世以降の活動性を考慮するものとして評価する。
- ・評価長さの端点は変位地形・リニアメントの延長上に位置する変位地形が認められないと判断される尾根線上とする。
- ・評価長さは約11kmである。
