島根原子力発電所 2号炉 審査資料	
資料番号	EP(E)－070改01
提出年月	令和3年3月15日

# 島根原子力発電所

## 地盤(敷地周辺陸域の地質・地質構造)

令和3年3月15日  
中国電力株式会社

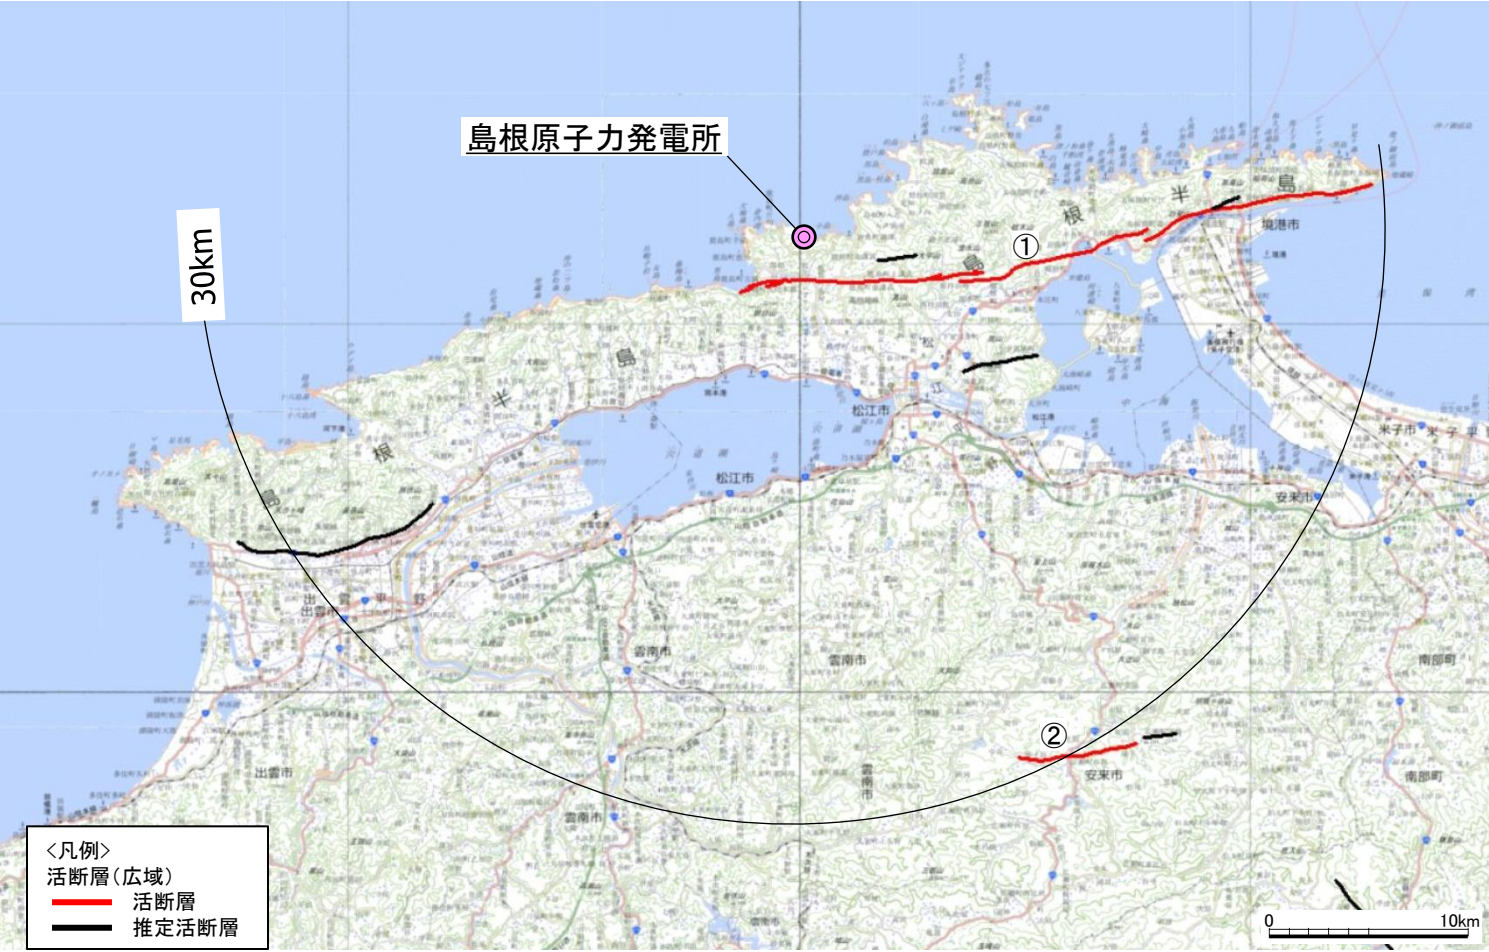
敷地周辺陸域の文献断層②

- ・今泉ほか編(2018)<sup>(10)</sup>は、敷地を中心とする半径約30kmの範囲の陸域に活断層及び推定活断層を記載している。
- ・敷地近傍に分布する活断層は概ね東一西走向である。
- ・活断層として、長さ約30kmの宍道(鹿島)断層帯及び長さ約10kmの布部断層帯を記載している。

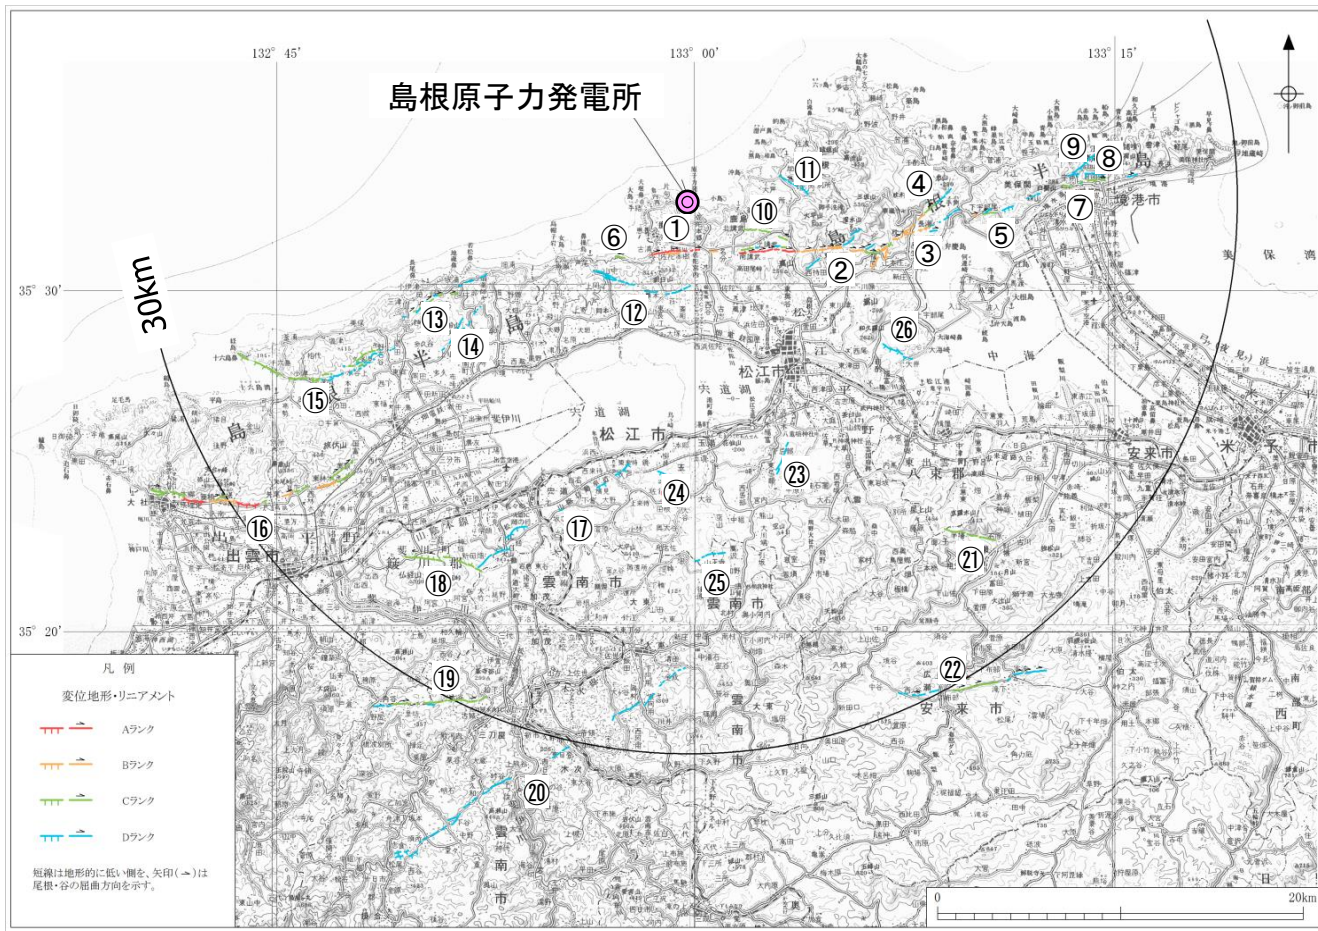
# 敷地周辺陸域の変位地形・リニアメント

| 番号 | 変位地形・リニアメントの名称<br>(ランク) |
| ①～⑨ | しんじ<br>突道(A～D) |

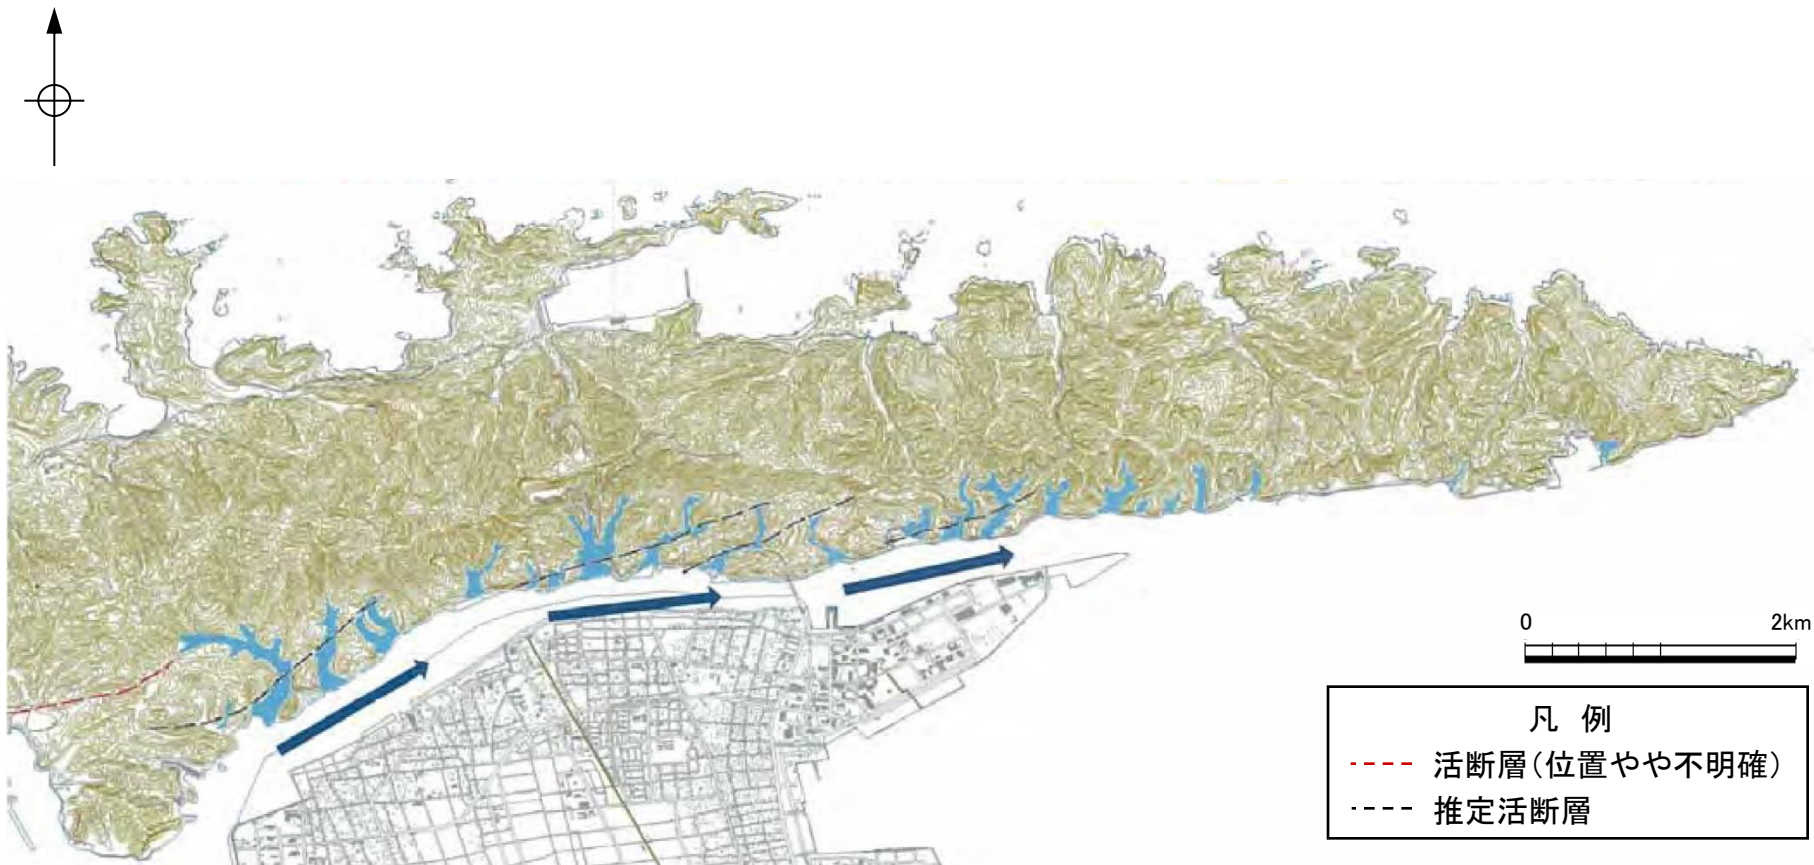
原子力安全委員会ワーキンググループ3第17回参考資料第2号(2009)より引用

・原子力安全委員会のワーキンググループ3第17回会合において提示された参考資料第2号(2009)によると、島根半島東部の最終氷期に流れていた川の支流が上流側(西側)に曲がり、その支流の屈曲部に活断層が推定されるとしている。

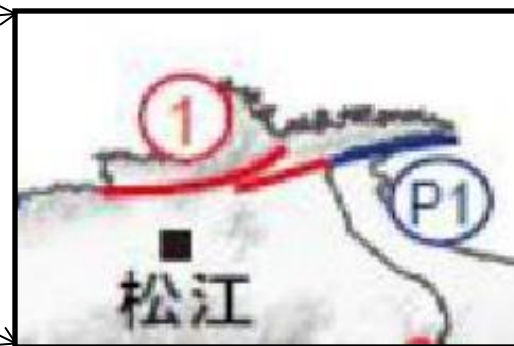
中央(鹿島)断層 活断層の可能性のある構造( P1 )

図16 中国地域及びその周辺領域において評価対象とした活断層(赤)、及び評価対象としなかった構造(青)と活断層(灰)の分布  
評価対象活断層の番号は図2に対応する。評価対象外の構造のうち、青線は本評価で検討されたが評価対象外となった構造を表し、番号は付表3-1、3-2に対応する。灰線は評価対象外の活断層のトレース線を表す。Aは2000年鳥取県西部地震の震源断層、Bは1872年浜田地震の震源断層の推定位置。

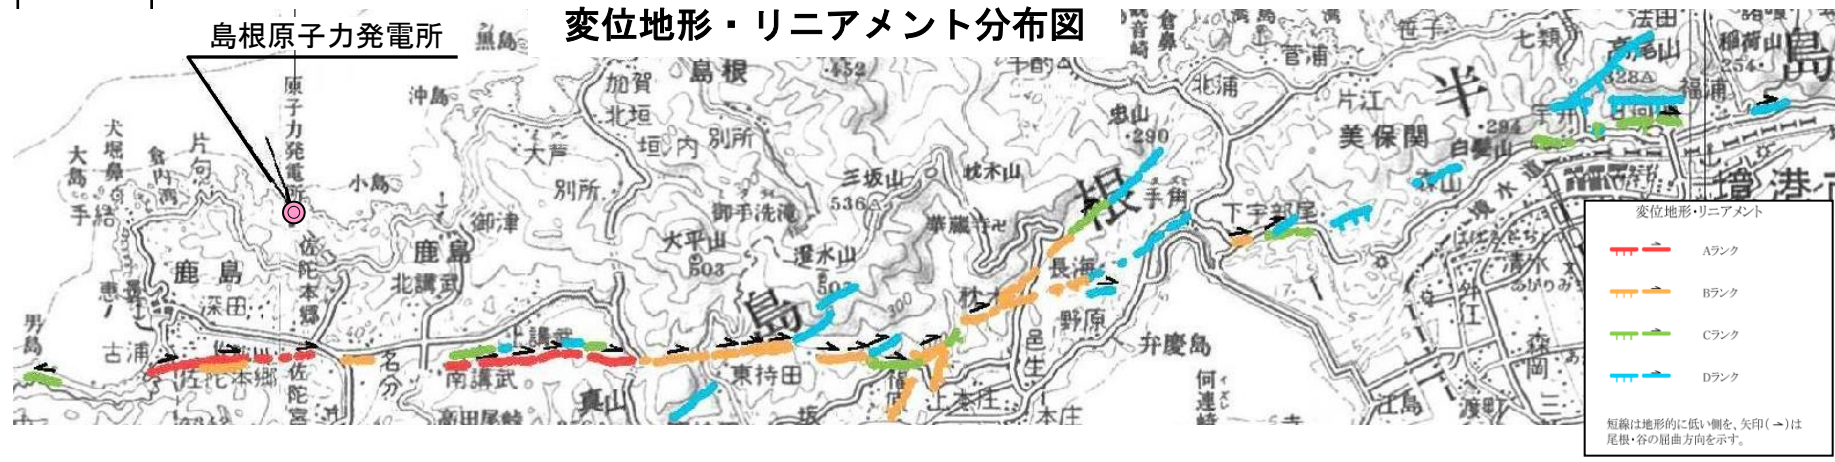
変位地形・リニアメント分布図

- ・Aランクの変位地形・リニアメントが認められる南講武付近では、谷の屈曲量・屈曲率が大きくなる傾向が認められる。西端付近では、Aランクの変位地形・リニアメントが認められるものの、谷の屈曲量・屈曲率は、南講武付近と比較して、次第に小さくなる傾向が認められる。
- ・長海町～下宇部尾の間では、変位地形・リニアメントは、大局的には東方に向かってBランクからDランクへ移行し、谷の屈曲量・屈曲率も同様に、大局的には東方に向かって次第に小さくなる傾向が認められる。
- ・更に東方の下宇部尾以東においては、Cランク及びDランクの変位地形・リニアメントが認められるものの、左に屈曲する谷または直線状の谷が複数認められ、谷の屈曲率に一定の規則性は認められず、系統的でない。

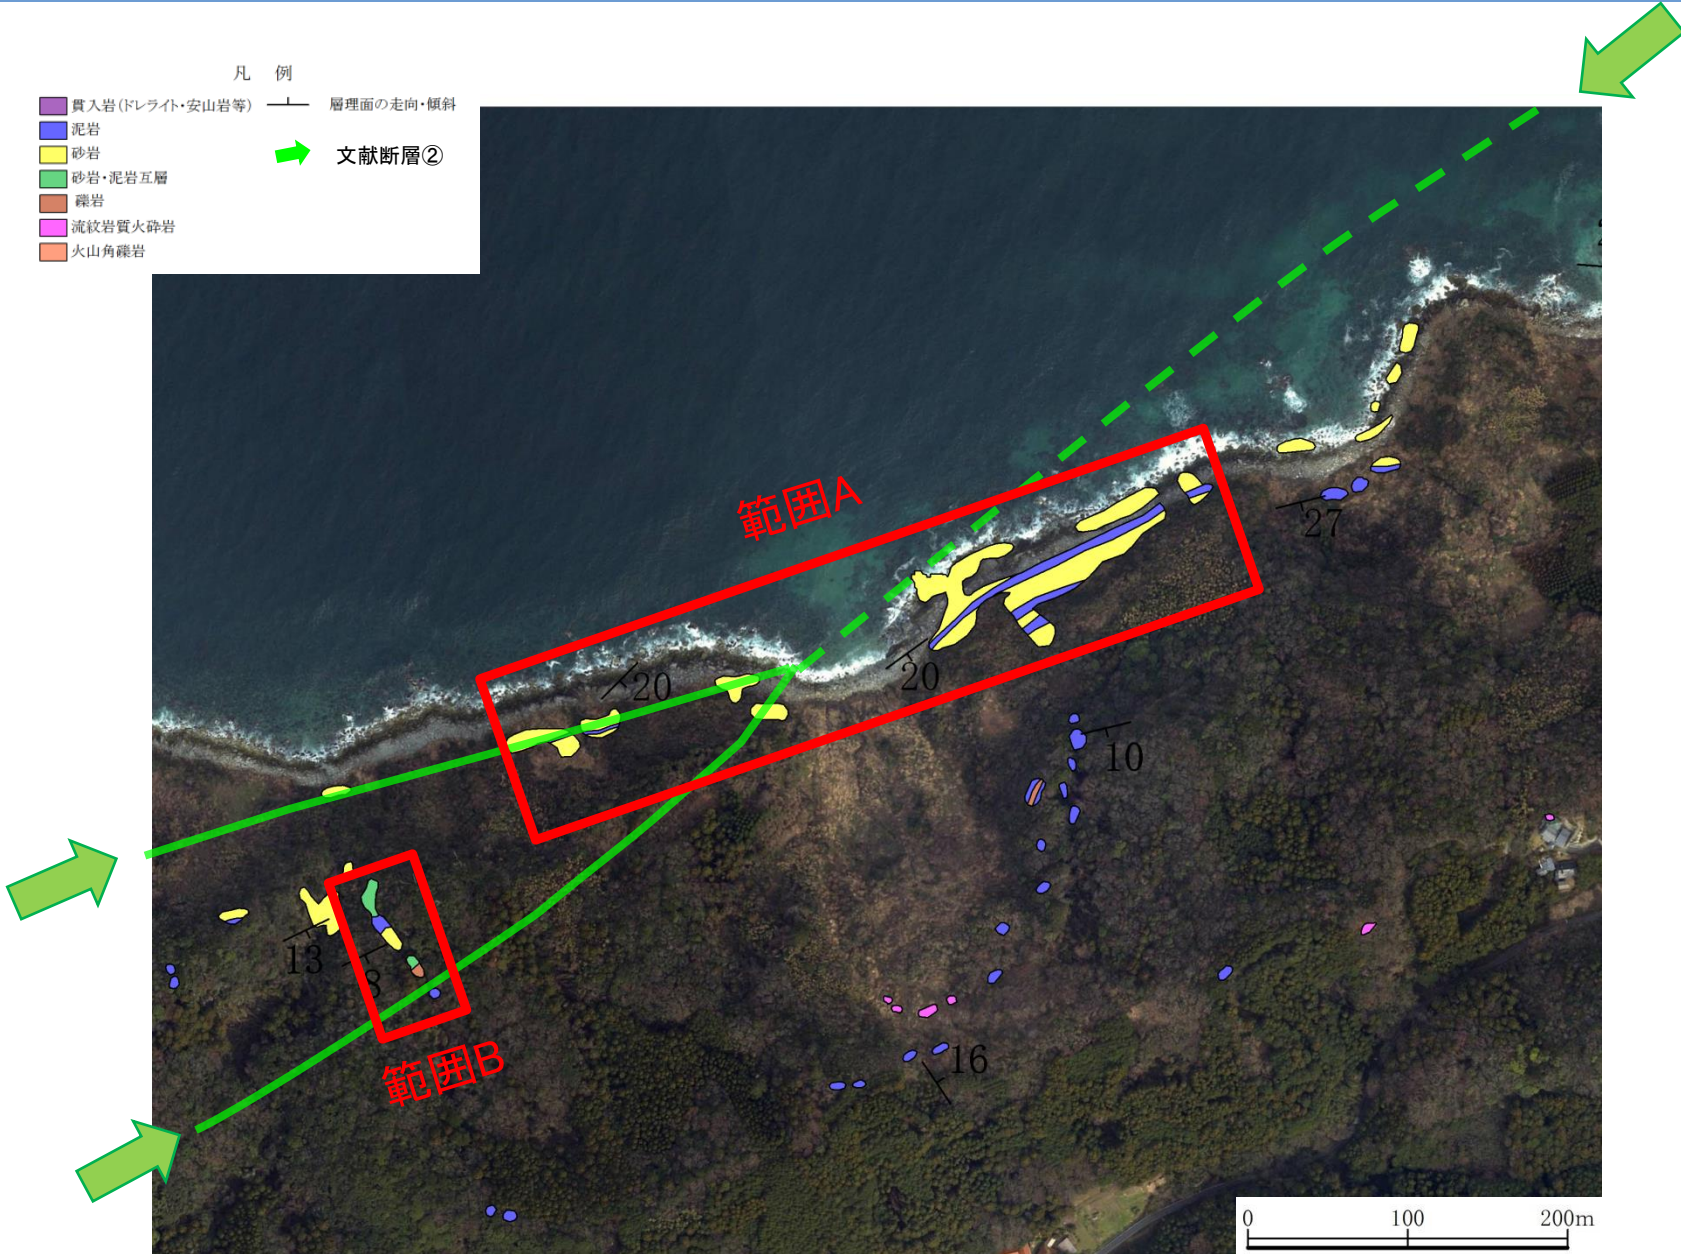
# 女島(女島西方地点)(地表地質踏査(ルートマップ))

- 凡 例
- 貫入岩(ドレライト・安山岩等)
  - 泥岩
  - 砂岩
  - 砂岩・泥岩互層
  - 礫岩
  - 流紋岩質火砕岩
  - 火山角礫岩
- 層理面の走向・傾斜
- ➡ 文献断層②

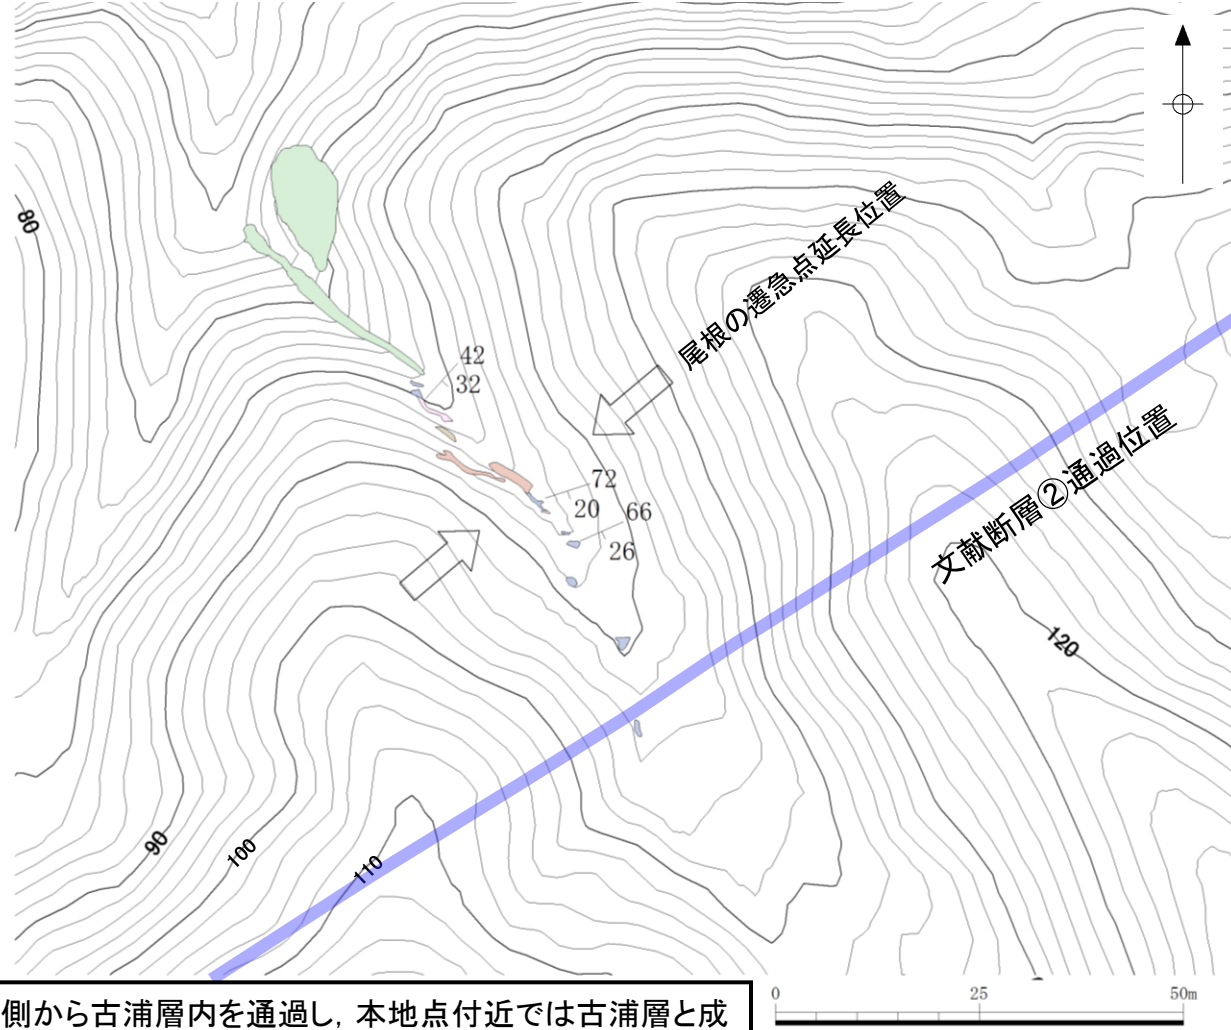
・鹿野・中野(1986)によると、文献断層②は北東側から古浦層内を通過し、本地点付近では古浦層と成相寺層の境界付近を通過するとされている。

・地表地質踏査の結果、礫岩(古浦層の最上部層の一部)が認められることから、その南側の泥岩分布域から北側について、幅広い露頭調査を行った。また、同地点には、変位地形・リニアメントは認められないが、北東側の尾根に遷急点が認められる。

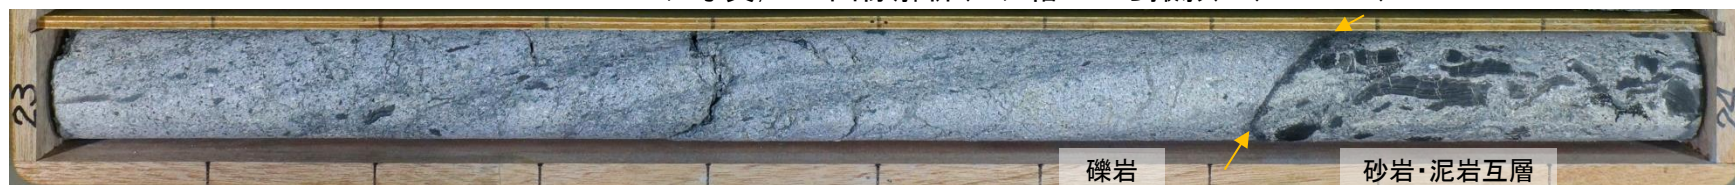
MS-3コア写真, CT画像解析(コア箱上から撮影) (23~24m)

CT撮影スライス厚: 0.5mm, ウィンド処理 WL(ウィンドレベル): 1200, WW(ウィンド幅): 1000

- ・コア観察の結果, MS-3の深度23.7m付近において, 古浦層の礫岩と砂岩・泥岩互層を境する破砕部が確認された。
- ・肉眼観察の結果, 破砕部には, 0~3mm程度の細粒部(砂混り粘土)が見られるが, 条線方向はほぼ縦ずれ(走向方向から80°左回転)であり, 母岩に破砕は認められない。
- ・実体顕微鏡による条線観察の結果, 下盤側に縦ずれ(走向方向から70°左回転)の条線が見られ, 運動センスとして逆断層センスが認められる。

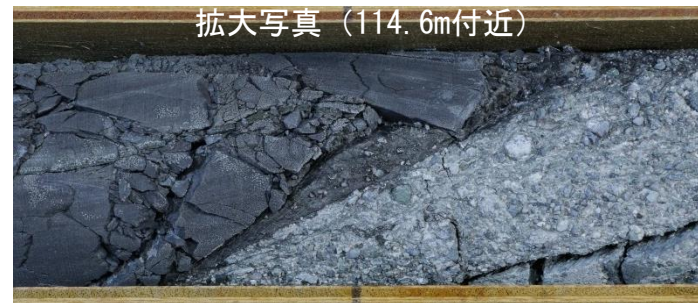
BHTV撮影 (114.46~114.74m)

- ・コア観察の結果, MS-4の深度114.6m付近において, 古浦層の泥岩と礫岩を境する破砕部が確認された。
- ・破砕部には, 1~3mm程度の細粒部(砂混り粘土)が見られるが, 条線は縦ずれ(走向方向から90°左回転)であり, 母岩に破砕は認められない。
- ・実体顕微鏡観察の結果, 下盤側の礫岩に破砕部と一連の変形構造と考えられる構造(逆断層センス)が認められる。

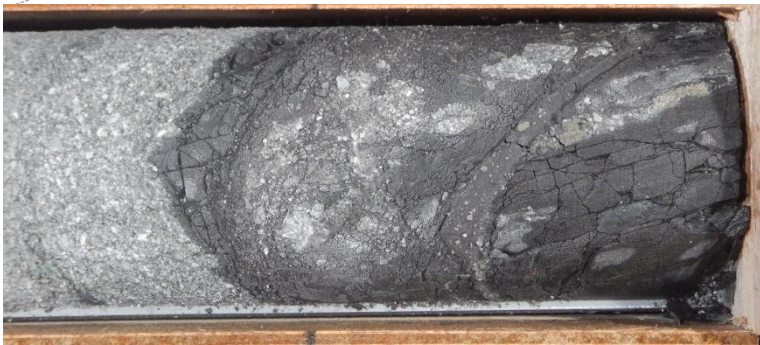
BHTV撮影 (78.62~79.14m)

- ・コア観察の結果、MS-6の深度78.95m付近において、古浦層の泥岩中に破砕部が確認された。
- ・破砕部には、2mm程度の細粒部(砂混り粘土)が見られるが、母岩に破砕は認められない。
- ・BHTV観察の結果、破砕部上位の地層の傾斜が北傾斜(N89E/35N)であることから、破砕部の走向傾斜はN1W/56Eと想定\*した。
- ・実体顕微鏡による条線観察の結果、上盤側に縦ずれ(走向方向から70°左回転)の条線が見られ、運動センスとして逆断層センスが認められる。

\*深度78.70~78.75m付近の面構造の最浅部(黄丸)と破砕部の面構造の最浅部はコア周囲水平面上で約90°程度ずれた位置関係であったことから、走向はN89Eから90°右回転させた値、傾斜はコア観察の値(56°)とした。

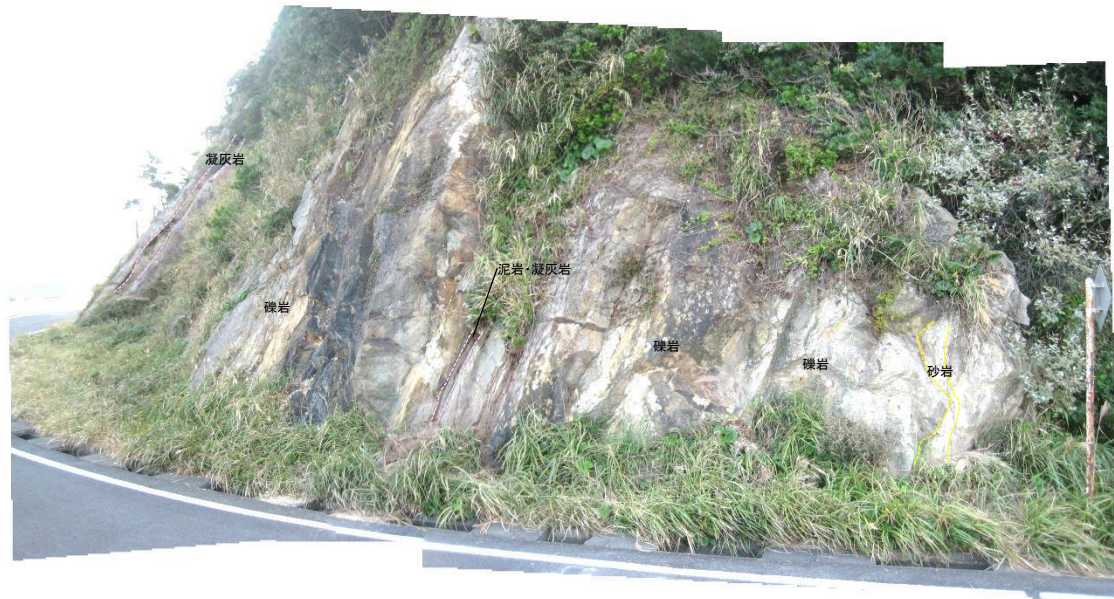
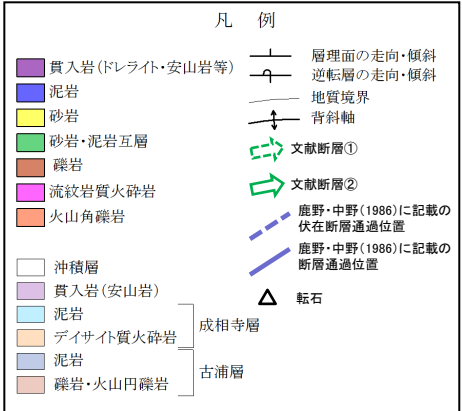
露頭写真全景

←NE

SW→

・以上のことから、固結後の断層活動は認められない。

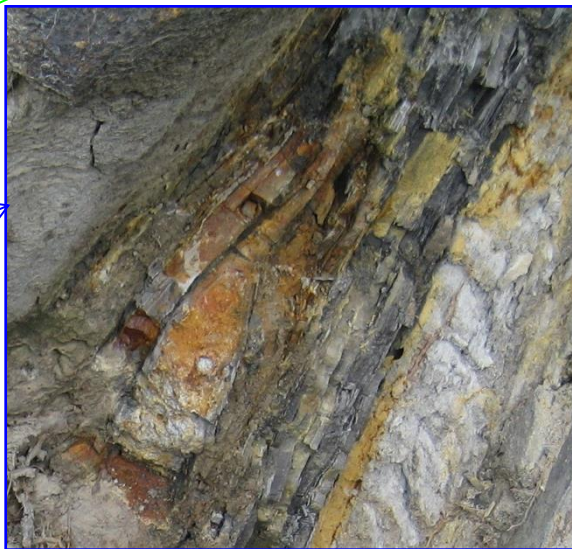
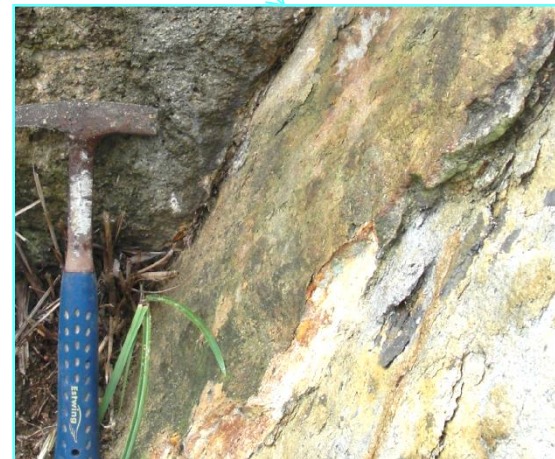
層理面は固結, 密着している。

層厚約20cmの泥岩・凝灰岩で明瞭な葉片状の層理面が発達している。地層下位の凝灰岩は風化作用により明灰色の粘土混りシルト状となるが、上方及び下方へは連続しない。

凝灰岩は、明瞭な葉片状の層理面が発達し、層理面は固結, 密着している。  
泥岩中には、扁平した偽礫等の未固結時の変形が認められる。

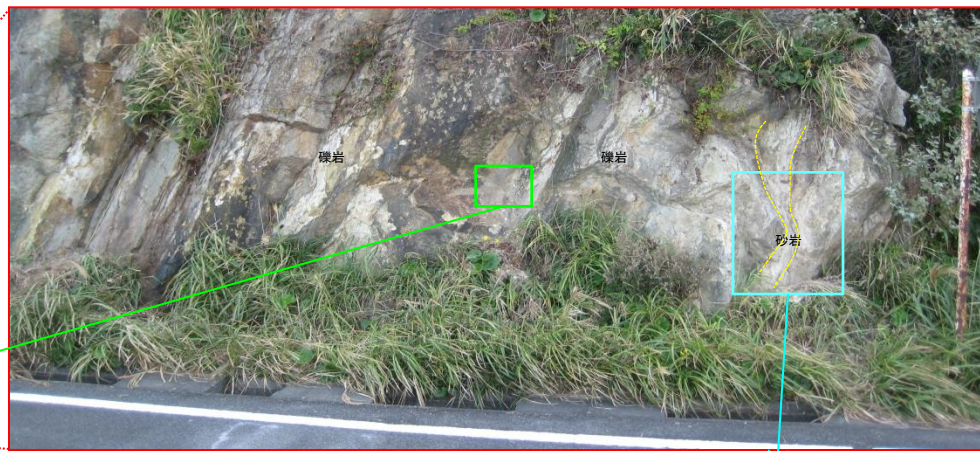
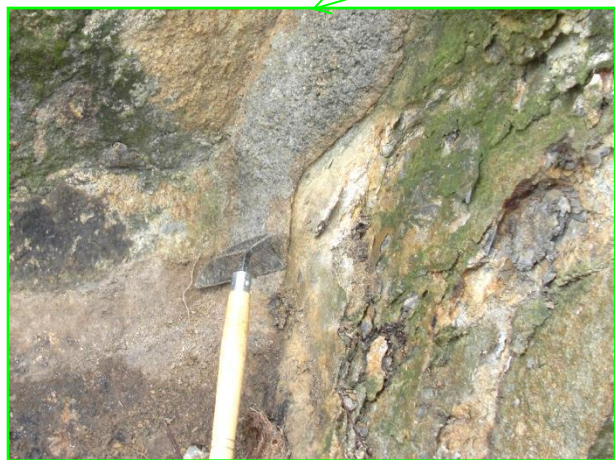
層理面は固結、密着している。

- ・地質断層としての宍道断層の通過位置上における地層の急傾斜部は、牛切層の礫岩・火山円礫岩及び一部泥岩及び凝灰岩の薄層からなり、急傾斜を示す層理面沿いは固結、密着している。
- ・凝灰岩は、風化作用を受け亀裂が発達しやや軟質であるが、礫岩との境界部は固結、密着している。
- ・以上のことから、固結後の断層活動は認められない。

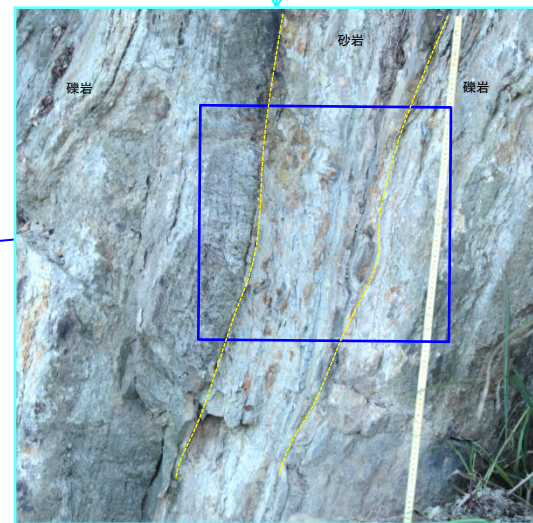
層厚約25cmの砂岩で泥岩を葉片状に挟み、  
細かな亀裂が発達している。

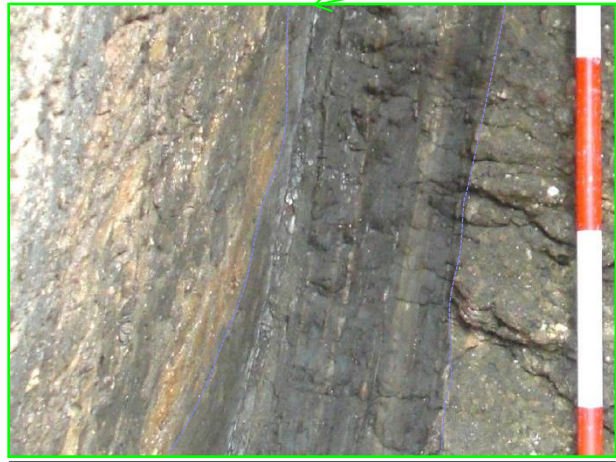
泥岩の層理面及び礫岩との地層境界は固結，密着している。

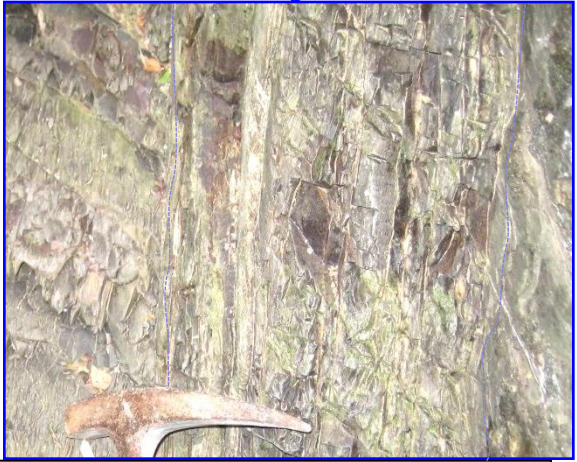
泥岩の層理面は固結，密着している。

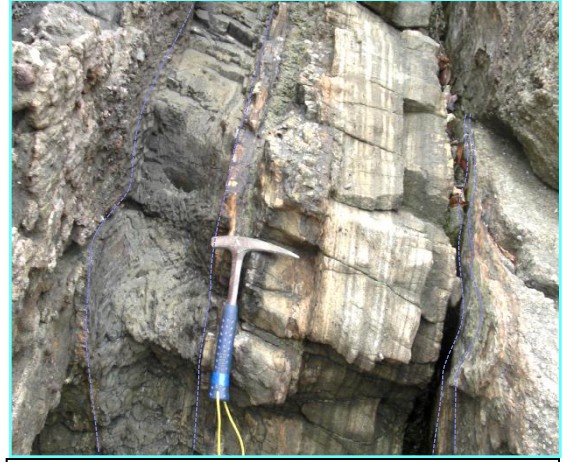
泥岩の層理面及び砂岩との地層境界は固結，密着している。

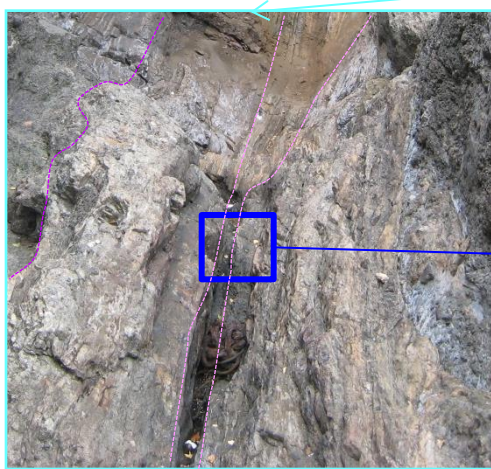
凝灰岩及び礫岩は，風化作用を受け亀裂が発達するが，明瞭な堆積構造を示す。

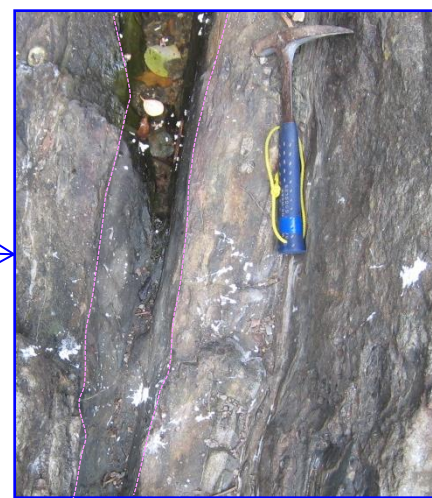
(拡大写真)  
凝灰岩と礫岩の境界は固結，密着している。

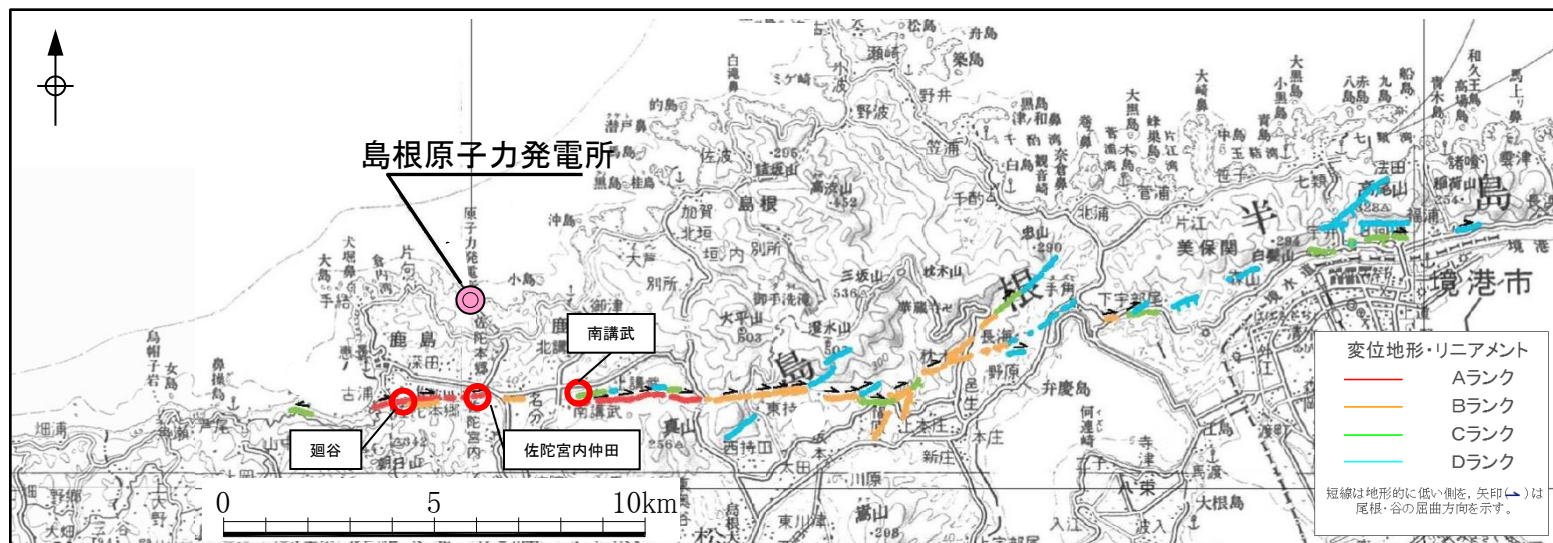
地層の年代毎の鉛直変位量の比較

・地層の高度差を断層による鉛直変位量として検討した結果、廻谷の鉛直変位量は、東側(佐陀宮内仲田及び南講武)に比べて小さい。

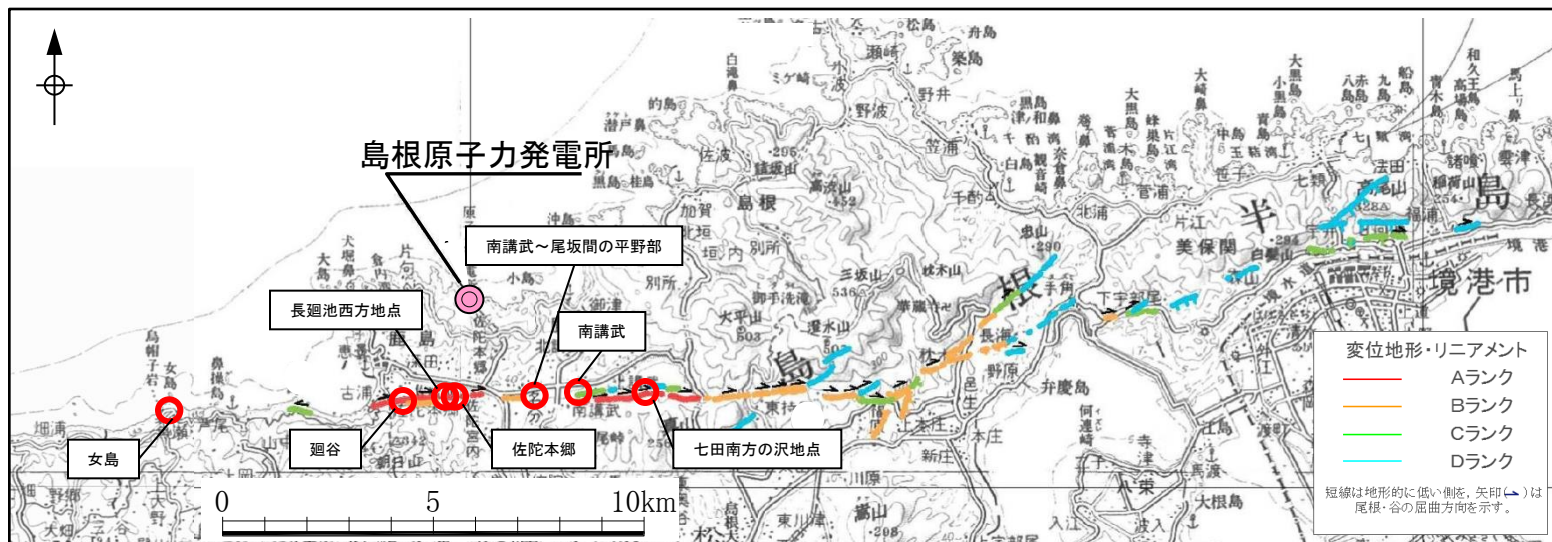
断層の性状の比較

| 地点<br>検討項目 | 女島<br>(ボーリング調査) | 廻谷<br>(ボーリング調査) | 長廻池西方<br>(断層露頭) | 佐陀本郷<br>(ボーリング調査,<br>トレンチ調査) | 南講武～尾坂間<br>の平野部<br>(ボーリング調査) | 南講武<br>(ボーリング調査,<br>トレンチ調査) | 七田南方<br>の沢<br>(断層露頭) |
