島根原子力発電所 2号炉 審査資料	
資料番号	EP(E)－070改02
提出年月	令和3年3月18日

島根原子力発電所

地盤(敷地周辺陸域の地質・地質構造)

令和3年3月18日
中国電力株式会社

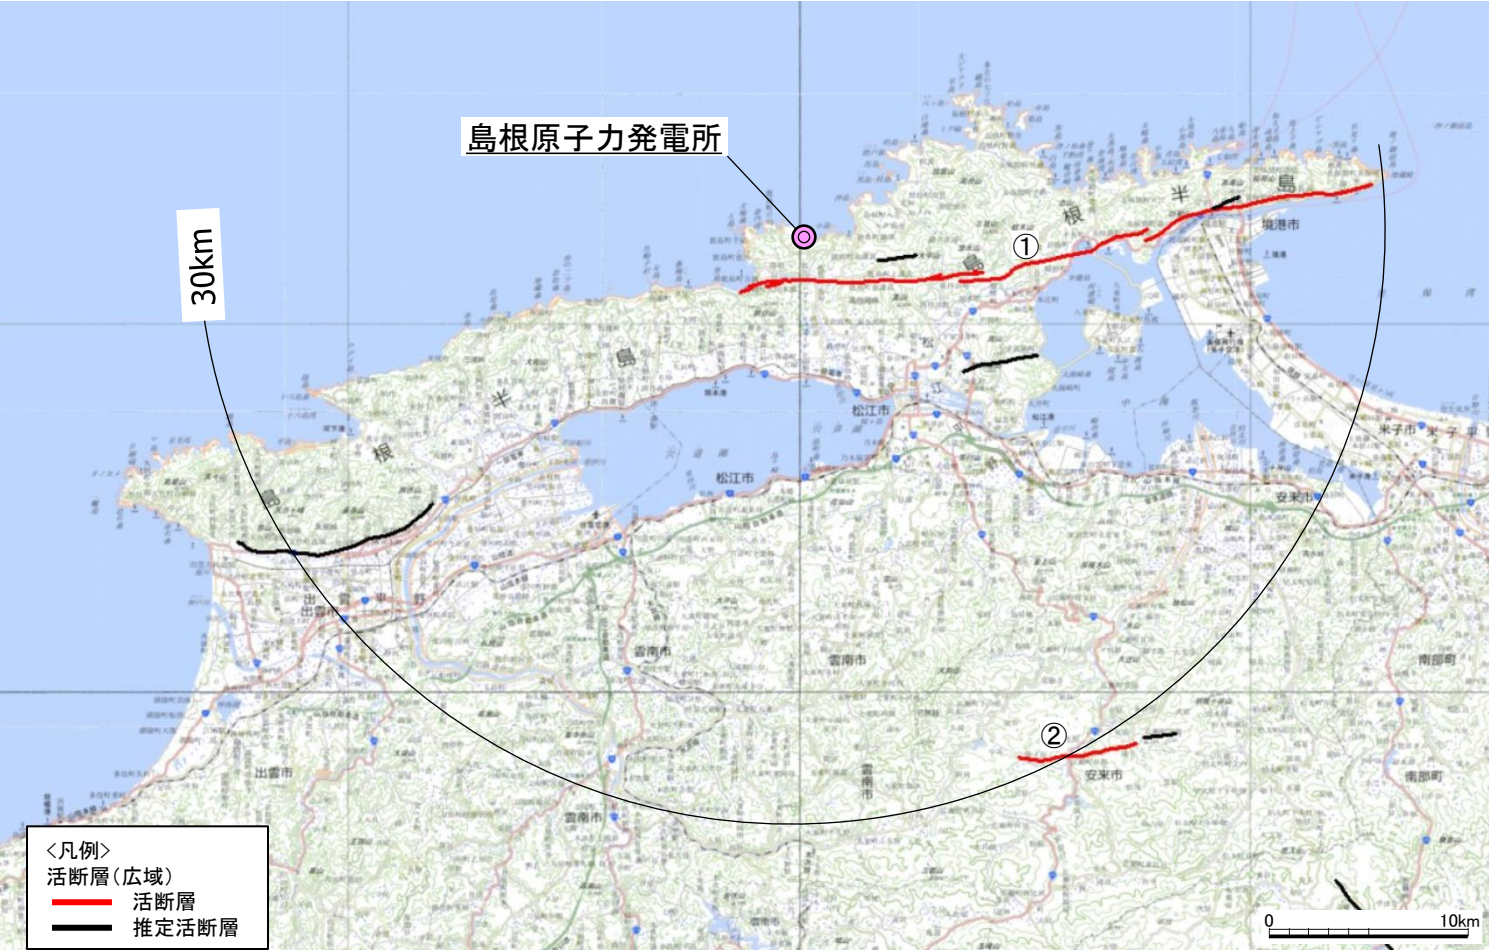
敷地周辺陸域の文献断層②

- ・今泉ほか編(2018)⁽¹⁰⁾は、敷地を中心とする半径約30kmの範囲の陸域に活断層及び推定活断層を記載している。
- ・敷地近傍に分布する活断層は概ね東一西走向である。
- ・活断層として、長さ約30kmの宍道(鹿島)断層帯及び長さ約10kmの布部断層帯を記載している。

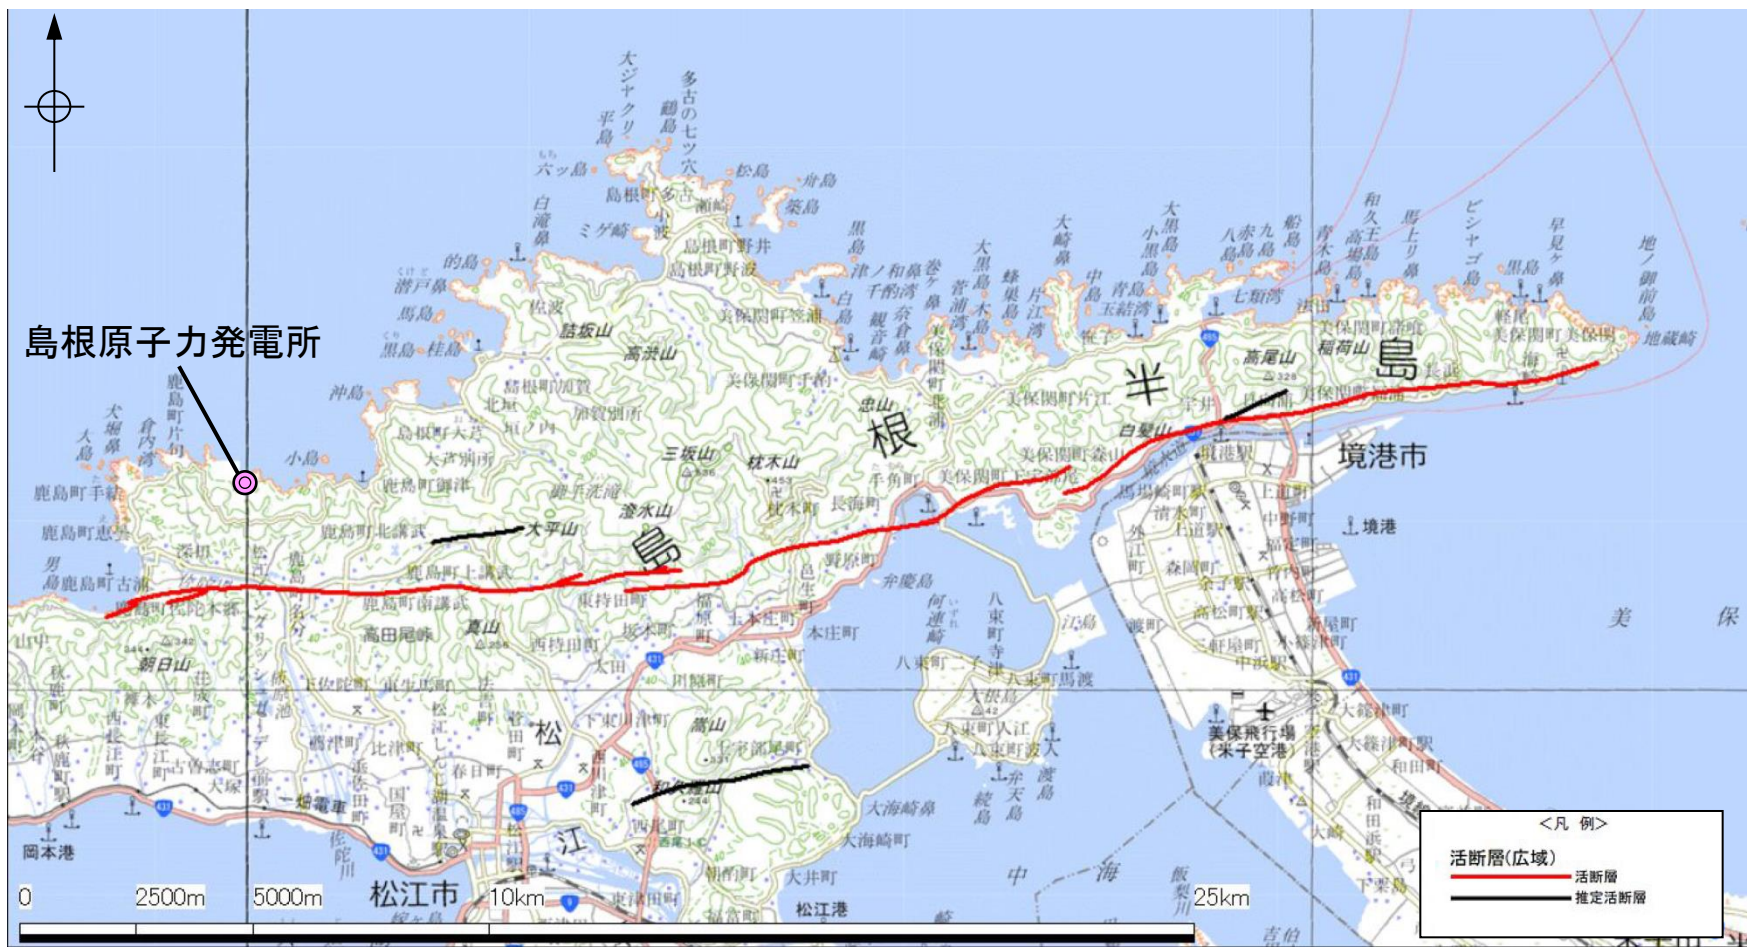
3. 宍道断層の評価 (1)文献調査 今泉ほか編(2018)

・今泉ほか編(2018)では、長さ約30kmの東西方向に延びる右横ずれ断層帯に、地質断層である宍道断層と区別するために、宍道(鹿島)断層帯と命名した。断層に沿って河谷の系統的な右屈曲が明瞭に認められ、閉塞丘が発達する。活動度はB～C級と推定される。トレンチ調査により、完新世の活動が確認されている。

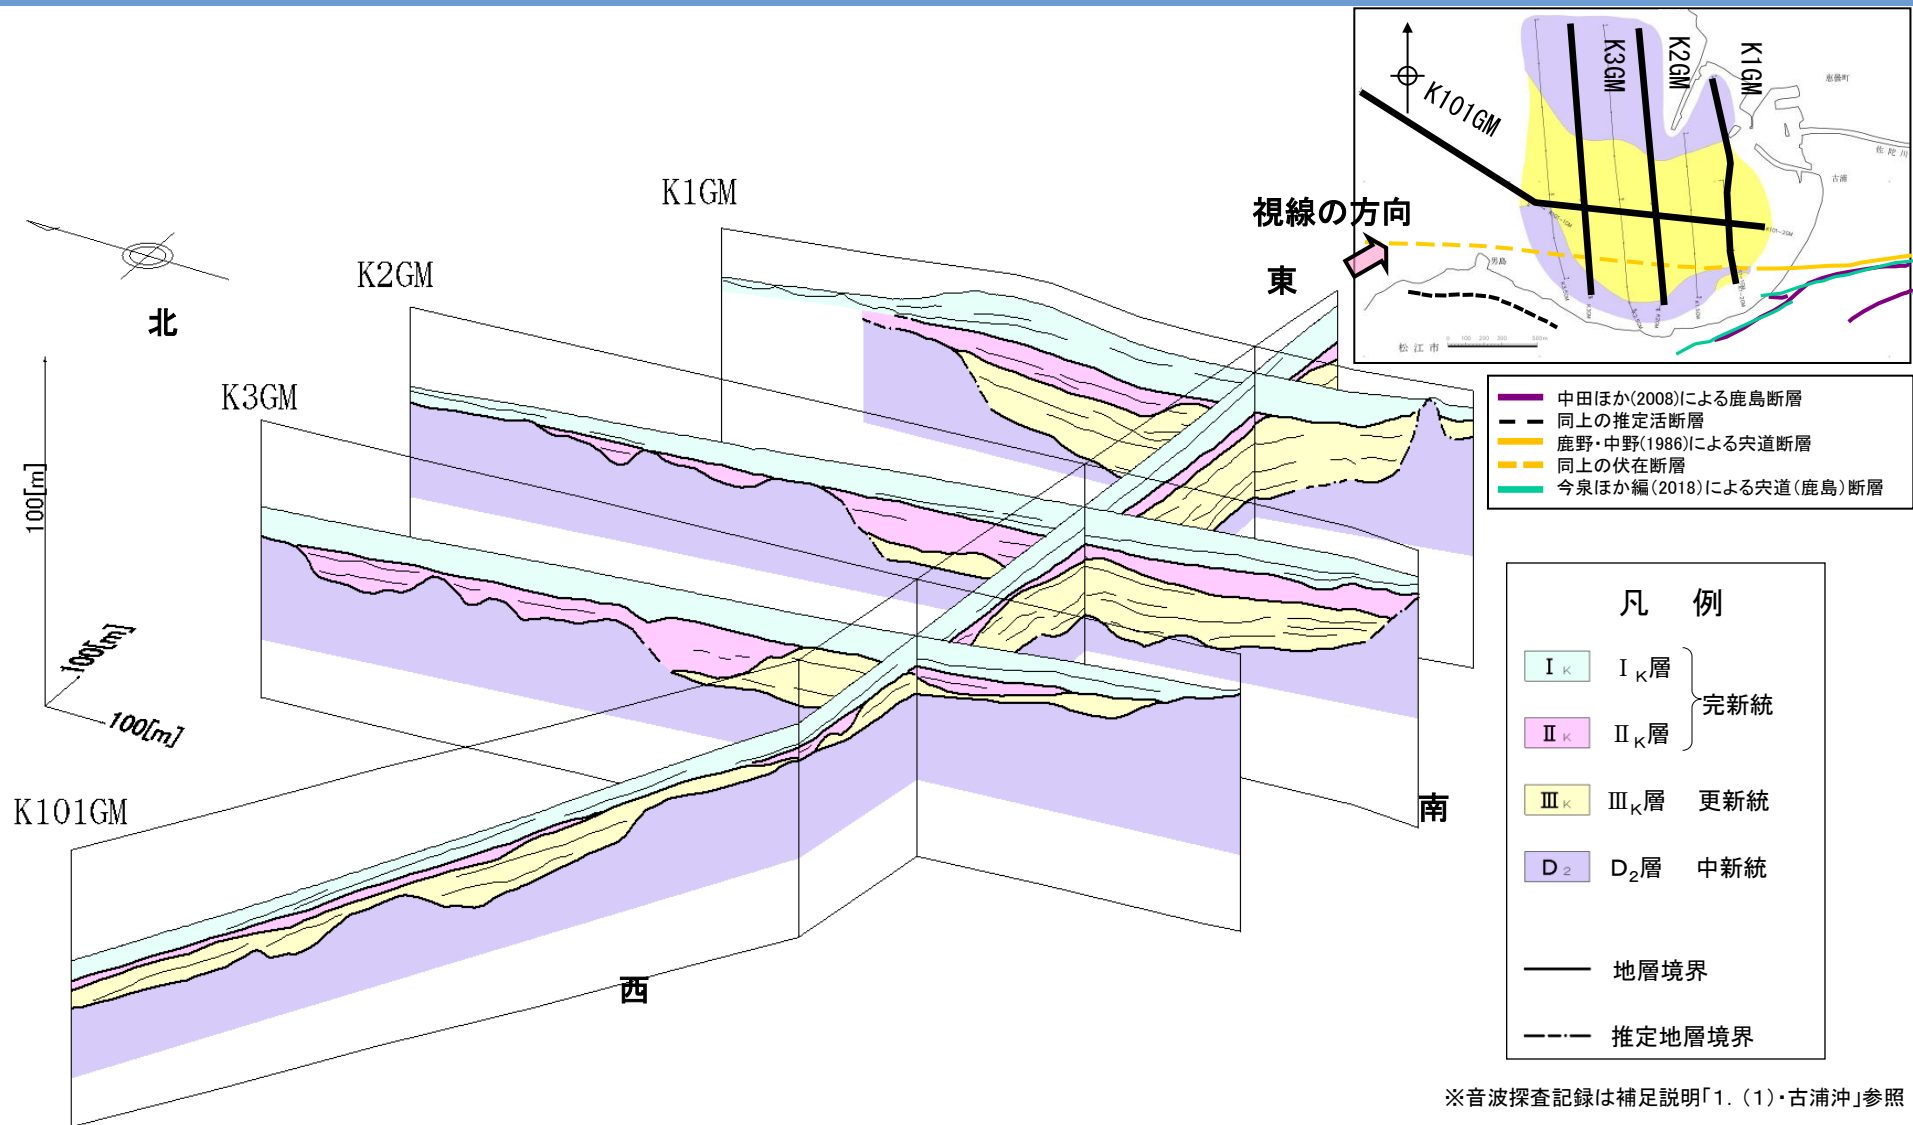
3. 宍道断層の評価 (3)地質調査(宍道断層の西側) ⑤古浦沖  
古浦沖(まとめ(パネルダイヤグラム))

- ・D<sub>2</sub>層上面は中央部に窪地が認められ、それを覆うようにⅢ<sub>K</sub>層が堆積している。
- ・K1GM測線で認められるD<sub>2</sub>層上面の高まりは、それより西方のK2GM測線及びK3GM測線では認められない。
- ・Ⅲ<sub>K</sub>層上面に凹凸が認められ、それを平坦化するようにⅡ<sub>K</sub>層及びⅠ<sub>K</sub>層が堆積しており、断層・褶曲は認められない。

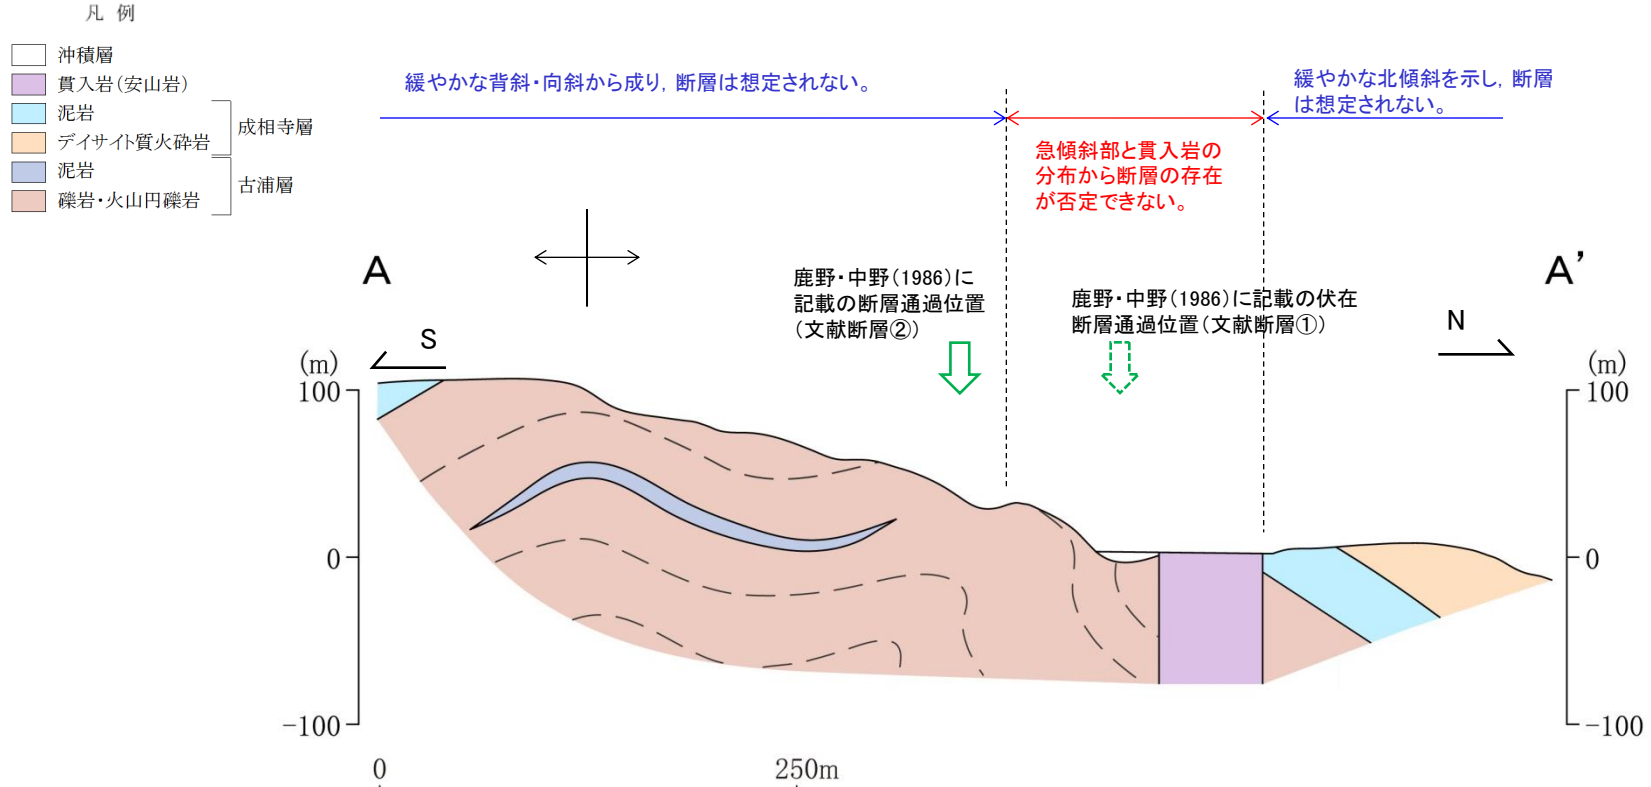
A-A' 断面図

- ・女島地点の地表地質踏査の結果、沿岸部において、急傾斜(85°北)の古浦層の礫岩・火山円礫岩と、やや緩傾斜(30°北)の成相寺層のデイサイト質火砕岩が分布することから、文献断層①の通過位置付近に、南傾斜の逆断層の存在が否定できない。
- ・陸域部において、文献断層②の通過位置付近の露頭に断層は認められない。
- ・また、露頭③-1から露頭⑦までの区間は、古浦層の礫岩・火山円礫岩が緩やかな背斜・向斜を示すことから、断層は推定されない。
- ・以上のことから、女島地点では、沿岸部の急傾斜を示す古浦層と緩傾斜を示す成相寺層との間に、南傾斜の逆断層が推定される。

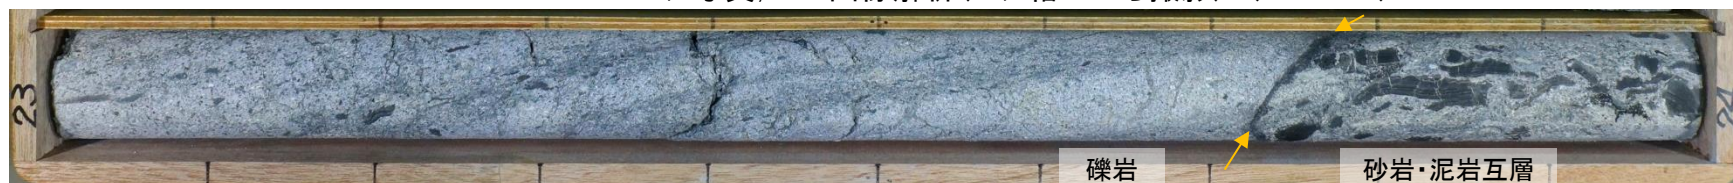
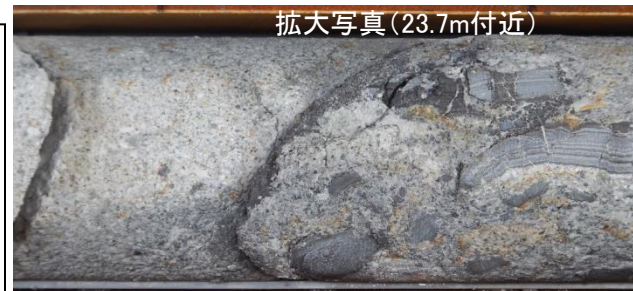
MS-3コア写真, CT画像解析(コア箱上から撮影) (23~24m)

- ・コア観察の結果, MS-3の深度23.7m付近において, 古浦層の礫岩と砂岩・泥岩互層を境する破砕部が確認された。
- ・肉眼観察の結果, 破砕部には, 0~3mm程度の細粒部(砂混り粘土)が見られるが, 条線方向はほぼ縦ずれ(走向方向から80°左回転)であり, 母岩に破砕は認められない。
- ・実体顕微鏡による条線観察の結果, 下盤側に縦ずれ(走向方向から70°左回転)の条線が見られ, 運動センスとして逆断層センスが認められる。

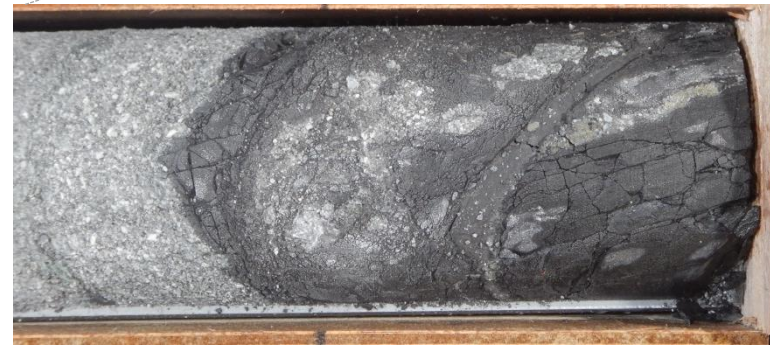
拡大写真 (78.95m付近)

- ・コア観察の結果、MS-6の深度78.95m付近において、古浦層の泥岩中に破砕部が確認された。
- ・破砕部には、2mm程度の細粒部(砂混り粘土)が見られるが、母岩に破砕は認められない。
- ・BHTV観察の結果、破砕部上位の地層の傾斜が北傾斜(N89E/35N)であることから、破砕部の走向傾斜はN1W/56Eと想定\*した。
- ・実体顕微鏡による条線観察の結果、上盤側に縦ずれ(走向方向から70°左回転)の条線が見られ、運動センスとして逆断層センスが認められる。

\*深度78.70~78.75m付近の面構造の最浅部(黄丸)と破砕部の面構造の最浅部はコア周囲水平面上で約90°程度ずれた位置関係であったことから、走向はN89Eから90°右回転させた値、傾斜はコア観察の値(56°)とした。

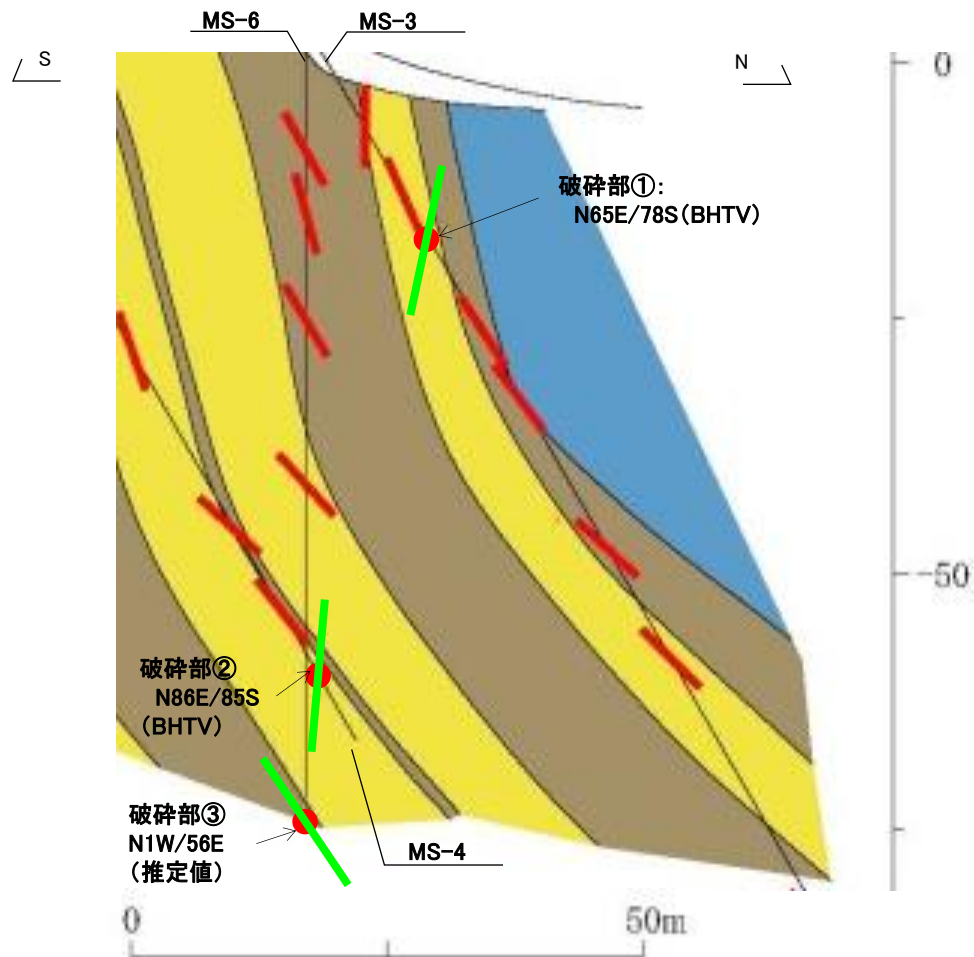
# 女島(女島地点)(ボーリング調査(破砕部①, ②, ③の連続性))

- ・破砕部①, ②, ③の性状について, コア観察, 針貫入試験及びCT画像解析等の結果, 破砕部近傍の母岩は硬質であり角礫状の破砕は認められない。
- ・破砕部①, ②, ③の走向・傾斜について, BHTVの結果, 破砕部①はN65E/78S, 破砕部②はN86E/85Sであることに対して, 破砕部③はN1W/56Eである。
- ・以上のことから, 破砕部①, ②, ③は一連の構造ではないと考えられる。

・しかしながら, 破砕部①, ②の走向は文献断層①の走向と概ね対応すること及び破砕部①, ②の傾斜が高角度であることから, 破砕部①, ②の各々の走向傾斜延長及び破砕部①②が連続すると仮定した場合の破砕部の連続性について, 3次元検討を行う。

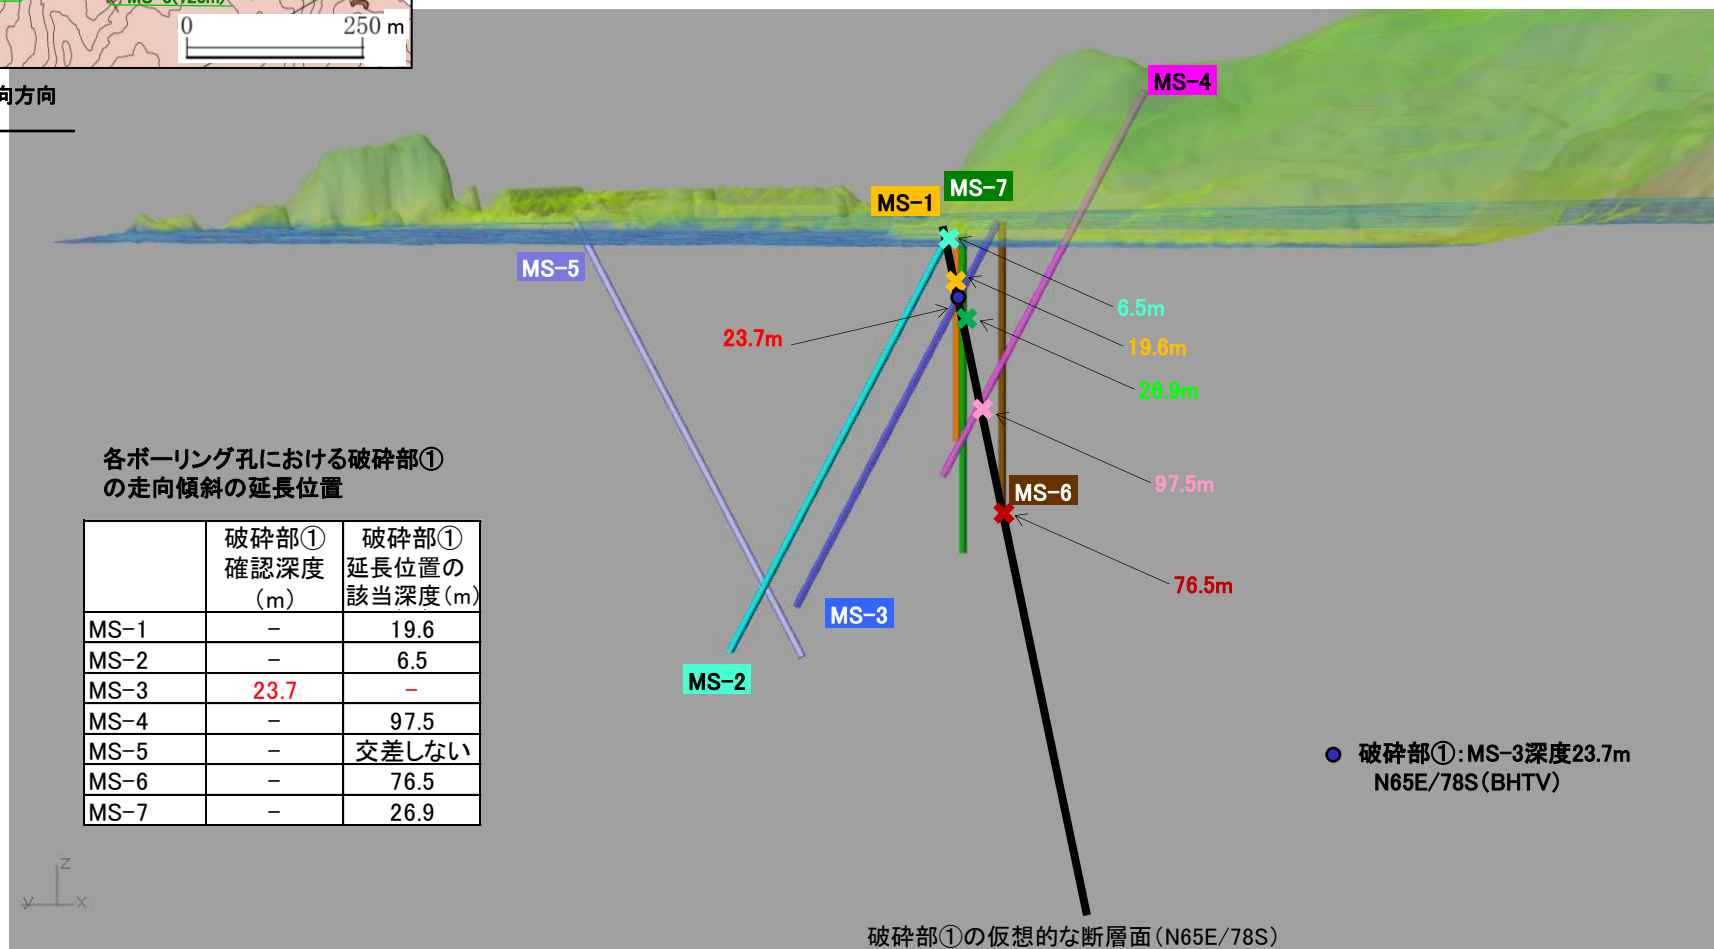
破砕部①の仮想的な断層面(N65E/78S)

- ・各ボーリング孔における破砕部①(MS-3)の延長位置を確認したところ、MS-1の深度19.6m、MS-2の深度6.5m、MS-4の深度97.5m、MS-6の深度76.5m、MS-7の深度26.9mに該当することを確認した。
- ・該当深度付近に、破砕部は認められない。

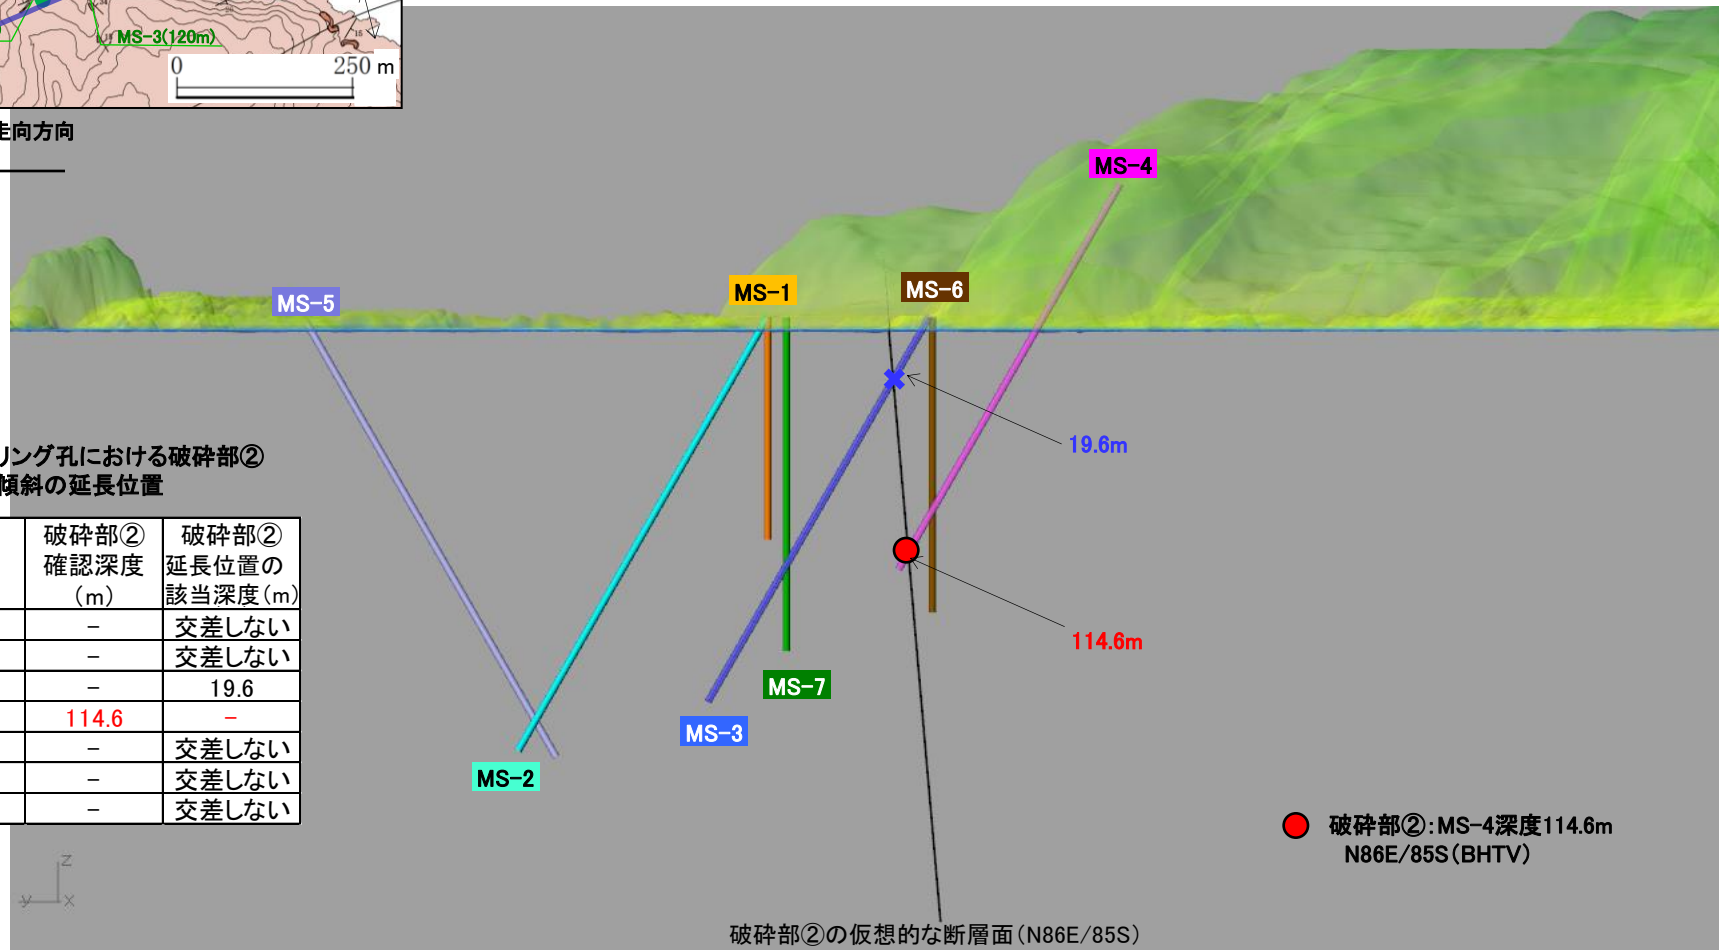
破砕部②の仮想的な断層面(N86E/85S)

- ・各ボーリング孔における破砕部②(MS-4)の延長位置を確認したところ、MS-3の深度19.6mに該当することを確認した。
- ・該当深度付近に、破砕部は認められない。
