3. 中央断層の評価 (4)地質調査(中央断層の東側) ④東端(美保湾及び美保関町東方沖合)の調査結果 美保関町東方沖合い(No.3.5BM測線 音波探査解析図)

3. 宍道断層の評価 (4)地質調査(宍道断層の東側) ④東端(美保湾及び美保関町東方沖合)の調査結果
美保関町東方沖合い(No.3.5測線 音波探査解析図)

3. 宍道断層の評価 (4)地質調査(宍道断層の東端)

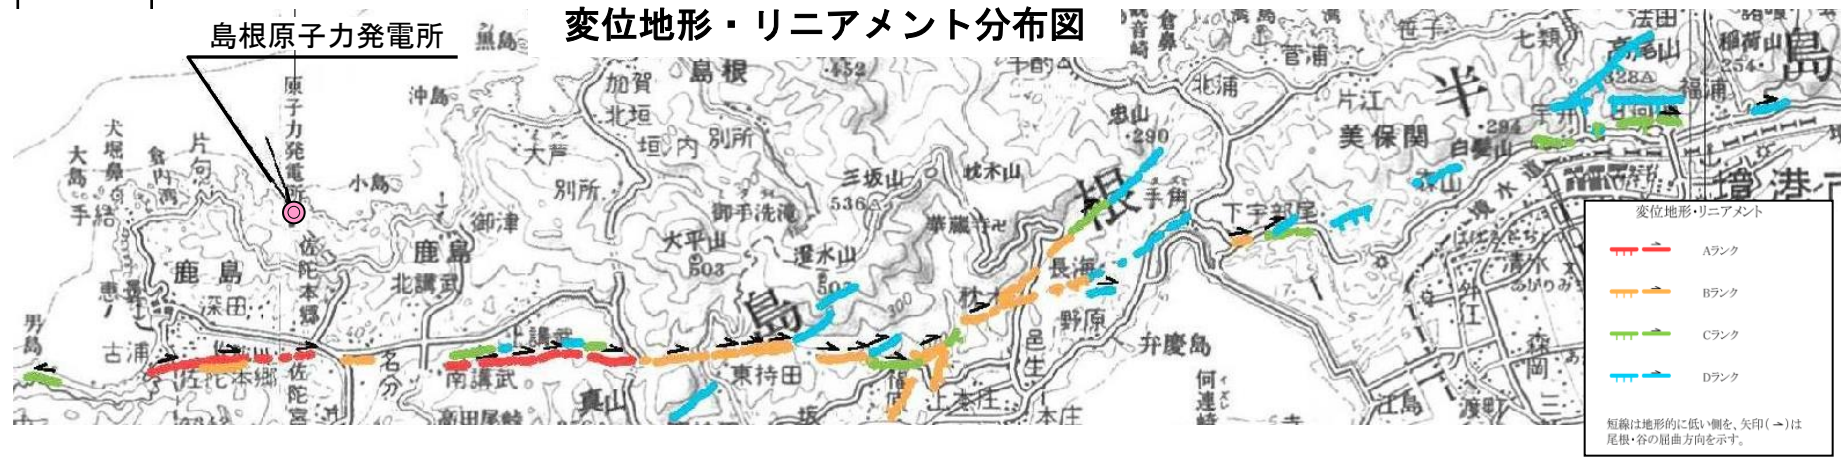
変動地形学的調査による谷の屈曲量 (鹿島町古浦～福浦)

変位地形・リニアメント分布図

- ・Aランクの変位地形・リニアメントが認められる南講武付近では、谷の屈曲量・屈曲率が大きくなる傾向が認められる。西端付近では、Aランクの変位地形・リニアメントが認められるものの、谷の屈曲量・屈曲率は、南講武付近と比較して、次第に小さくなる傾向が認められる。
- ・長海町～下宇部尾の間では、変位地形・リニアメントは、大局的には東方に向かってBランクからDランクへ移行し、谷の屈曲量・屈曲率も同様に、大局的には東方に向かって次第に小さくなる傾向が認められる。
- ・更に東方の下宇部尾以東においては、Cランク及びDランクの変位地形・リニアメントが認められるものの、左に屈曲する谷または直線状の谷が複数認められ、谷の屈曲率に一定の規則性は認められず、系統的でない。

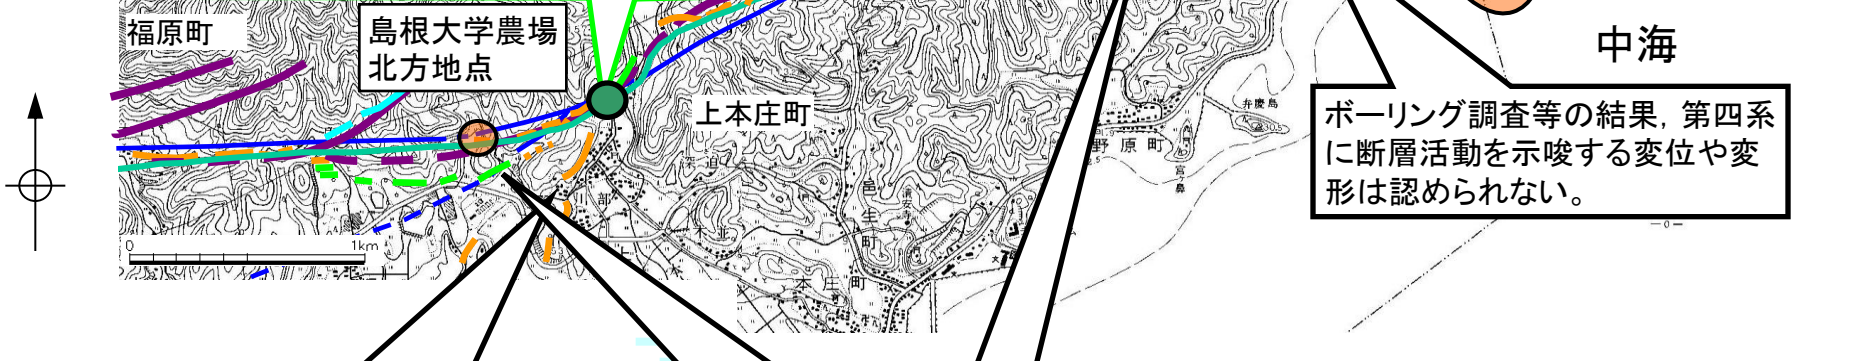
詳細な変動地形学的調査等の結果, 活断層が推定される。

地表地質踏査等の結果, 断層は認められない。

ボーリング調査等の結果, 第四系に断層活動を示唆する変位や変形は認められない。

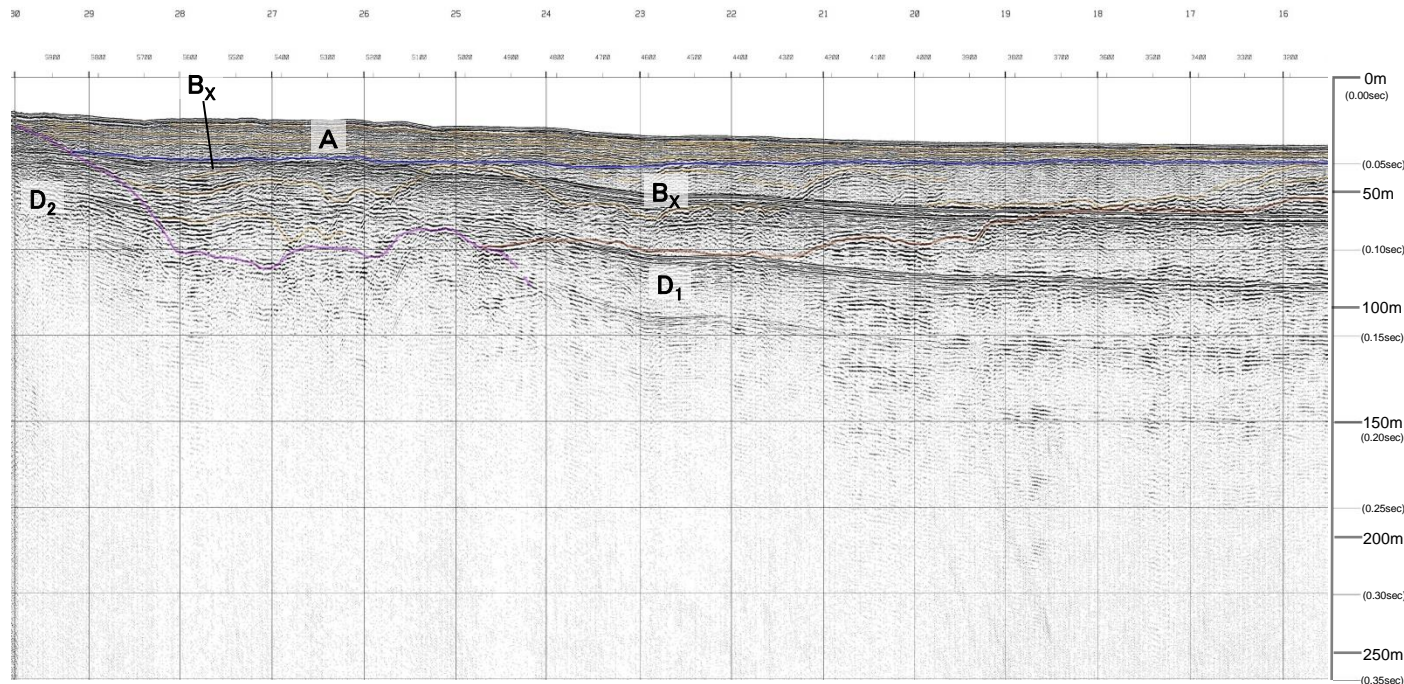
大社衝上断層の西端(音波探査解析図(No.35測線))

・ウォーターガン・マルチチャンネルに加えて、ブーマー・マルチチャンネルにおいても、D₁層(中新統)には変位や変形は認められないことから、本測線を大社衝上断層の西端測線とする。

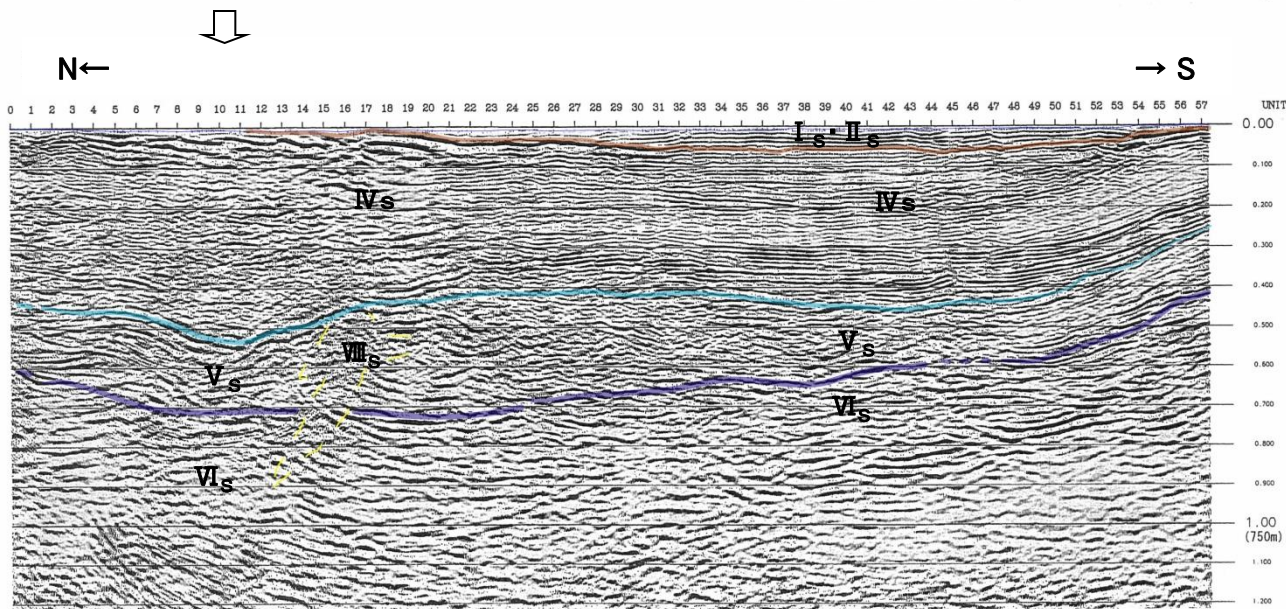
大社衝上断層の東方延長部(音波探査解析図(S7M測線))

・大社衝上断層の東方延長に位置する宍道湖の音波探査結果によると、断層は認められない。

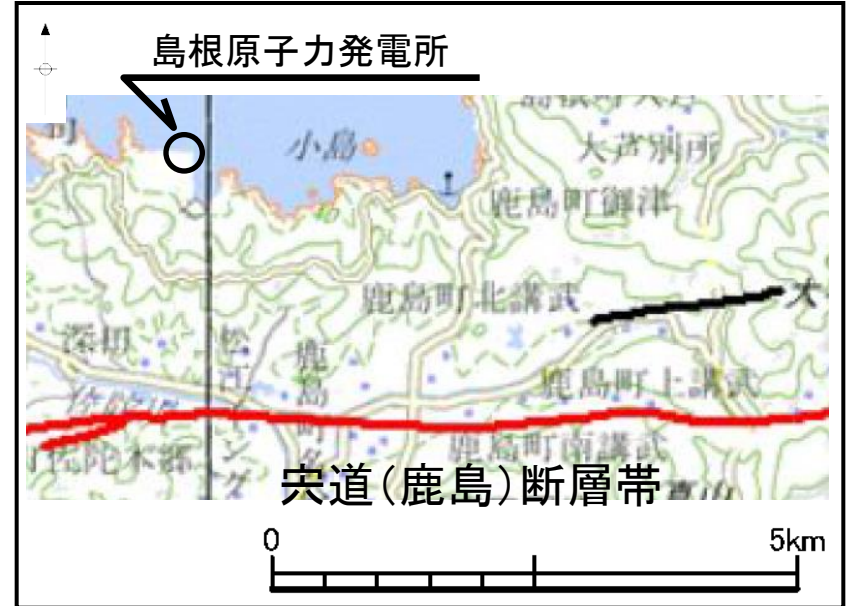
今泉ほか編(2018)

- ・橋本ほか(1980)は、松江市鹿島町北講武から鹿島町上講武に至る延長3.5km間及び延長0.7km間に東西方向の準
確実活断層を2条記載し、古殿断層と呼び、谷や尾根の右横ずれ・北側隆起と左横ずれ・南側隆起の断層地形があり、
その間の約400mが地溝状を示すとしている。
- ・活断層研究会編(1980, 1991)は、橋本ほか(1980)とほぼ同じ位置に、長さ3.5km及び0.7kmの古殿[北]断層及び古
殿[南]断層を記載し、いずれも確実度Ⅱ, 活動度Cとしている。
- ・今泉ほか編(2018)は、活断層研究会編(1991)の古殿[北][南]断層とほぼ同じ位置に、長さ2.0kmの推定活断層を
記載している。
- ・佃ほか(1985), 中田ほか(2002)⁽⁷¹⁾及び中田ほか(2008)には、同位置に活断層あるいは推定活断層は示されてい
ない。

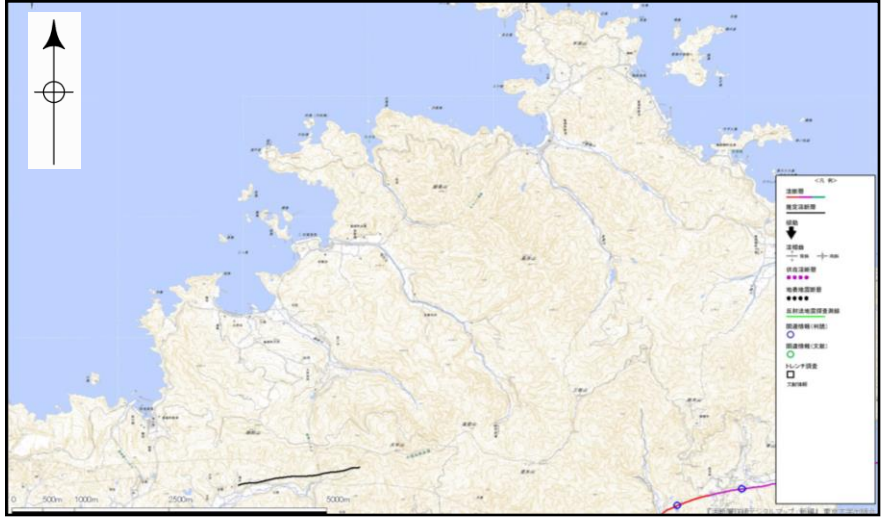
活断層研究会編(1991)

- ・橋本ほか(1980)は、松江市島根町北垣北方の尾根から南東方向の延長4.0km間に、西北西-東南東方向の準確実活断層を記載し、垣の内断層と呼び、主に尾根に連続して明瞭な右横ずれ地形が認められるとしている。
- ・活断層研究会編(1980, 1991)は、橋本ほか(1980)と同位置に、長さ4.0kmの垣の内北側断層を記載し、確実度II、活動度Cとしている。
- ・鹿野・吉田(1985)は、橋本ほか(1980)の垣の内断層について、その他のリアメントに比べてもはるかに明瞭さを欠くものであり、活断層とする根拠は乏しいとしている。
- ・今泉ほか編(2018)は、同位置に活断層あるいは推定活断層を示していない。

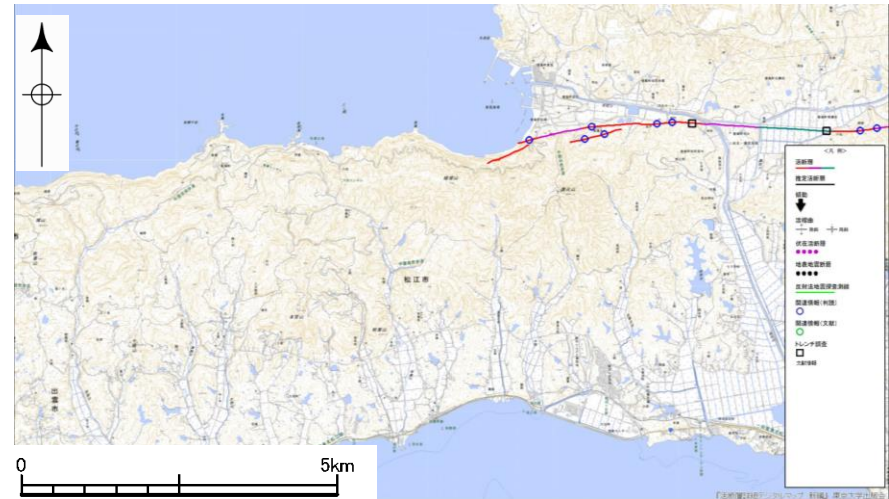
山中付近周辺の文献断層分布図(活断層研究会編, 1991)

- 橋本ほか(1980)は、松江市秋鹿町六坊から松江市西谷町牛切に至る延長3.5km間に西北西－東南東方向の推定活断層を記載し、山中断層と呼び、さらにこの東南東に延長2.7km間に東西ないし東北東－西南西方向の推定活断層を記載し、荘(しょう)断層と呼び、いずれも北側隆起としている。
- 活断層研究会編(1980,1991)は、橋本ほか(1980)と同位置に、長さ3.5kmの山中付近断層を記載し確定度Ⅲ、活動度Cとし、この東南東に別の確定度Ⅲの活断層を示している。
- 鹿野・中野(1986)は、リニアメントに沿って、地形的に鞍部が連続し山地高度にも南が低いという不連続が認められ、その一部は地質断層と一致するとしているが、地質断層と一致する所で確実に変位地形といえるものではなく、山地高度の不連続の原因として、北側に主として分布する成相寺層の流紋岩・安山岩と南側に分布する成相寺層などの堆積岩との浸食に対する抵抗の差が考えられるとしている。
- 今泉ほか編(2018)は、同位置に活断層あるいは推定活断層を示していない。

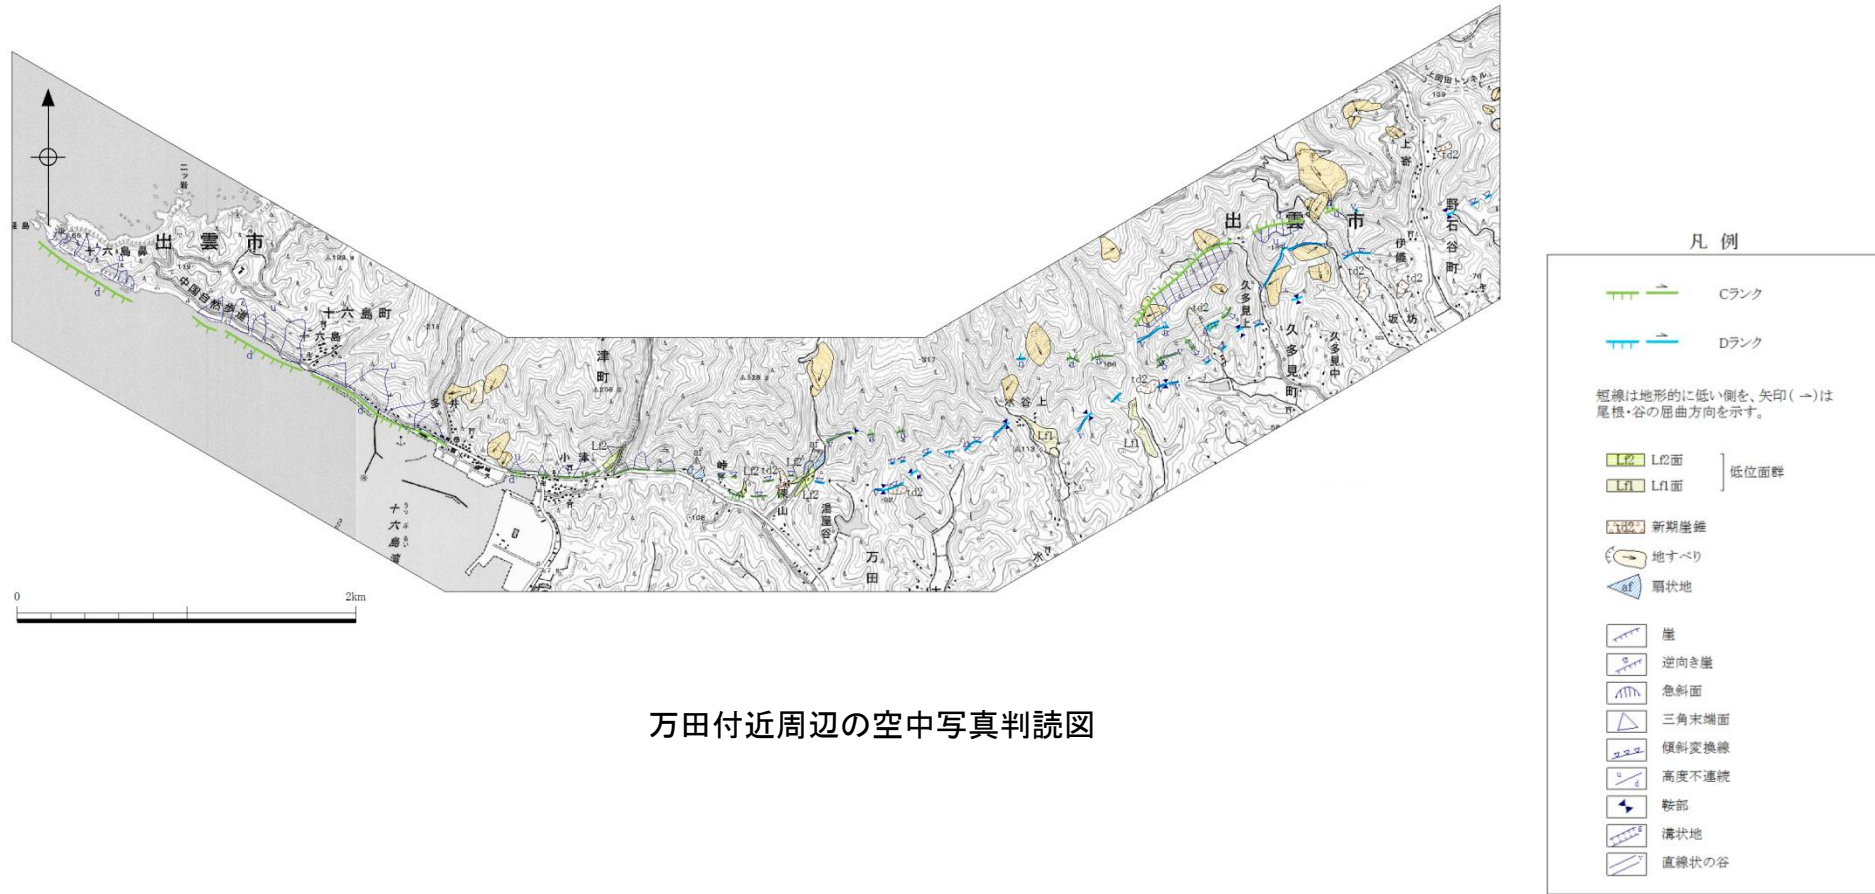
万田付近周辺の空中写真判読図

・十六島湾北岸の十六島鼻から出雲市小津町を経て、出雲市野石谷町にかけての約8.5km間に、橋本ほか(1980)及び活断層研究会編(1980, 1991)の示す推定活断層にほぼ対応して、三角末端面、鞍部等の連続として西北西-東南東方向~東北東-西南西方向の変位地形・リニアメントが認められる。変位地形・リニアメントを境として、山地高度に150~200m南側低下の高度不連続がみられる。
