4. シームの活動性

4. シームの活動性 (1)シームの成因 ②過褶曲とシームの形成過程 地質調査結果(過褶曲部の新規掘削法面 現地写真)

4. シームの活動性 (1)シームの成因 ②過褶曲とシームの形成過程
 地質調査結果(B18シーム条線観察)

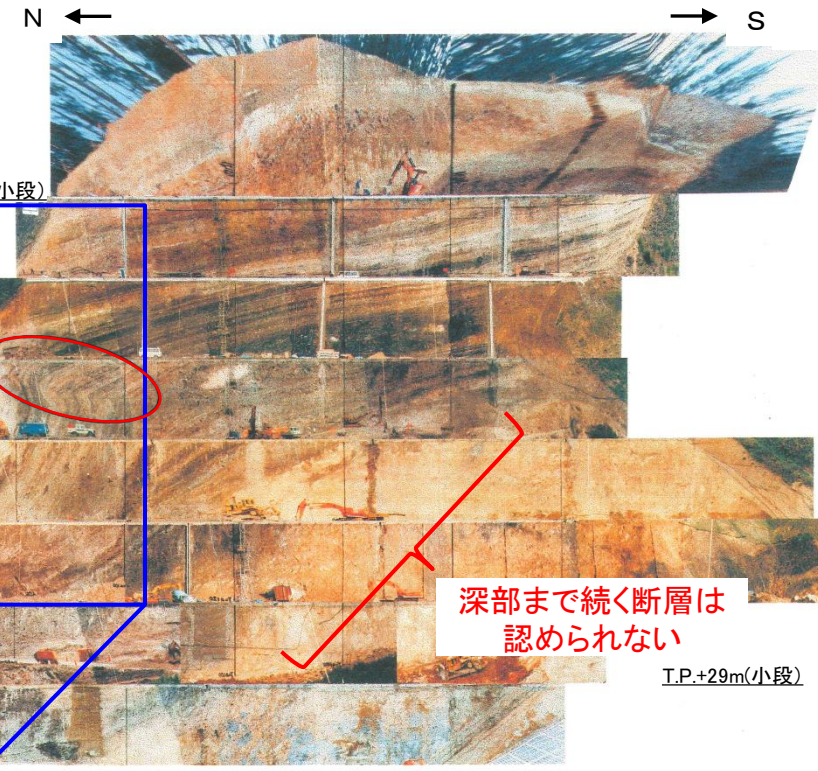
過褶曲部の法面写真

2号炉増設時に各法面毎に撮影した写真を接合した。なお、撮影時期、撮影位置等の撮影状況が法面毎に異なるため、写真に記載された座標位置が整合するように画像処理を行うとともに、地質断面図との対比のため、画像を反転した。

過褶曲部(軸面は南傾斜, 露頭及びボーリングで確認済)
過褶曲部と思われる構造(軸面は北傾斜)

深部まで続く断層は認められない

- ・2号炉増設に係る敷地造成時の法面写真では、ボーリング調査において確認された過褶曲と同様の構造が認められる。
- ・当該写真の法面北側付近でも、過褶曲と思われる構造が認められる。
- ・上記二つの構造の下位の地層はゆるやかな傾斜を示し、深部まで続く断層は認められないことから、断層起因による構造ではないと考えられる。
- ・上記二つの構造の褶曲の軸面は、北傾斜及び南傾斜を示すことから、これらの構造の変形の開始時期は、未固結～半固結時と考えられる。

- ・ボーリング調査の結果、背斜軸の北側において、過褶曲部が確認された。
- ・2号炉増設に係る敷地造成時の法面写真では、ボーリング調査において確認された過褶曲部や、さらに北側に過褶曲と思われる構造が認められるが、両者の下位の地層はゆるやかな傾斜を示し、深部まで続く断層は認められない。
- ・上記二つの構造の褶曲の軸面は、北傾斜及び南傾斜を示すことから、これらの構造の変形の開始時期は、未固結～半固結時と考えられる。

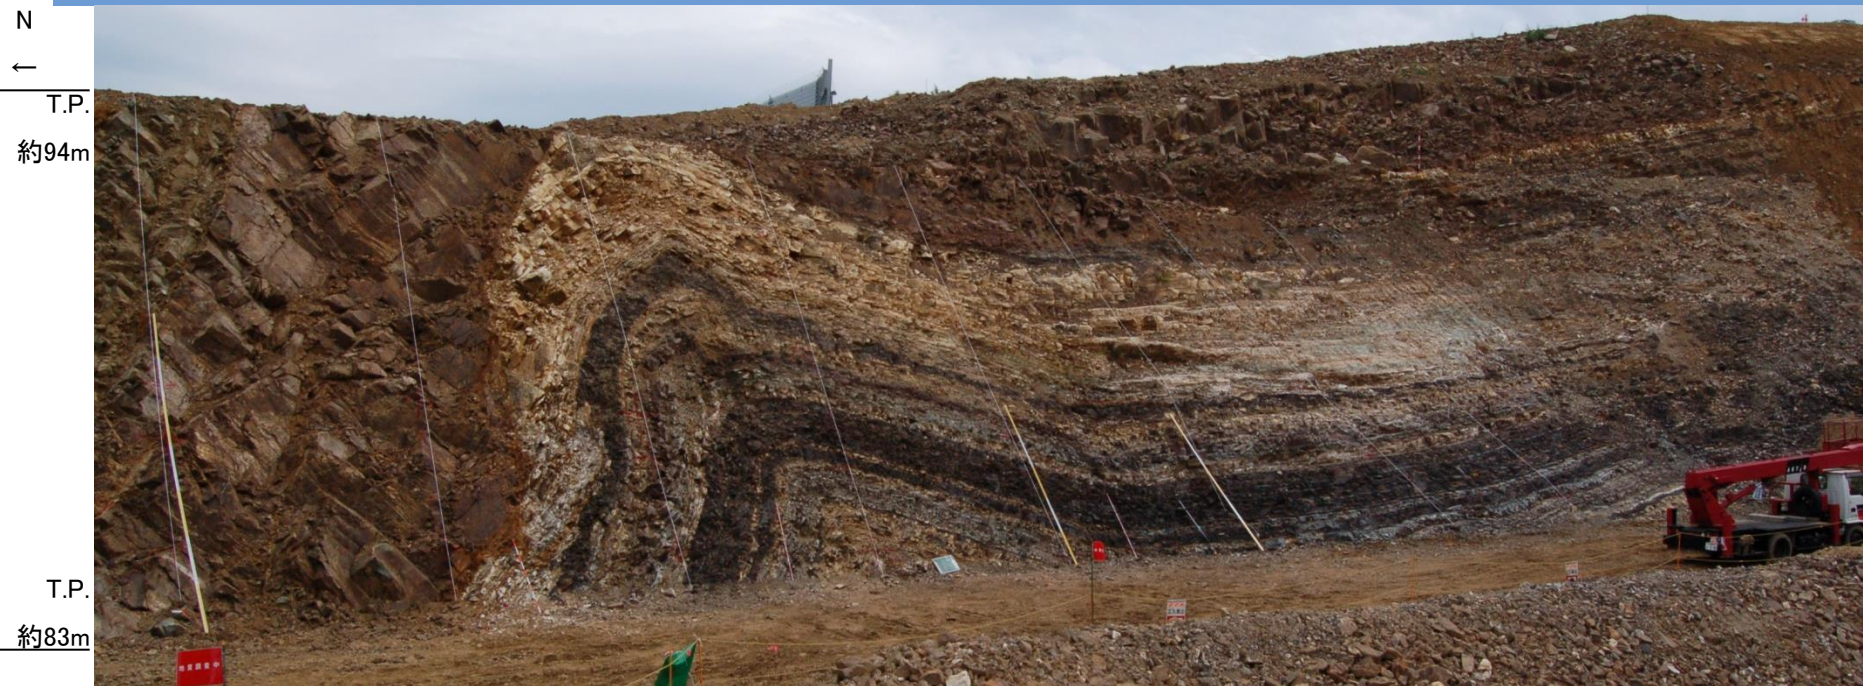
現地写真(新規掘削法面における過褶曲構造)

・過褶曲部の地質状況を詳細に観察するため、地質断面図(南北)作成位置と同位置において、関連施設の敷地造成工事に合わせて法面整形を行った。

- ・新規に掘削した法面には過褶曲が認められ、その地質・地質構造は、ボーリング調査結果に基づく地質断面図と概ね整合している。
- ・頁岩層等の層厚変化が認められること等から、変形の開始時期は未固結～半固結時であると考えられる。
- ・凝灰質頁岩中の流動的な変形が認められる部分には、B18シーム層準が食い違ってY分岐する正断層センスと、N字型変形及び覆瓦状構造から成る逆断層センスが認められる。B18シーム層準の食違い部は粘土化していないことから、南北圧縮応力に伴う褶曲運動により、凝灰質頁岩の層理に沿う部分のみ、シームが形成されたと考えられる。
- ・B18シームの条線は概ね南北方向を示し、南北圧縮応力場に伴う褶曲運動に調和的である。
- ・過褶曲法面北端部に認められるドレライト岩脈は、シームによって切られており、その変位方向は逆断層センスである。

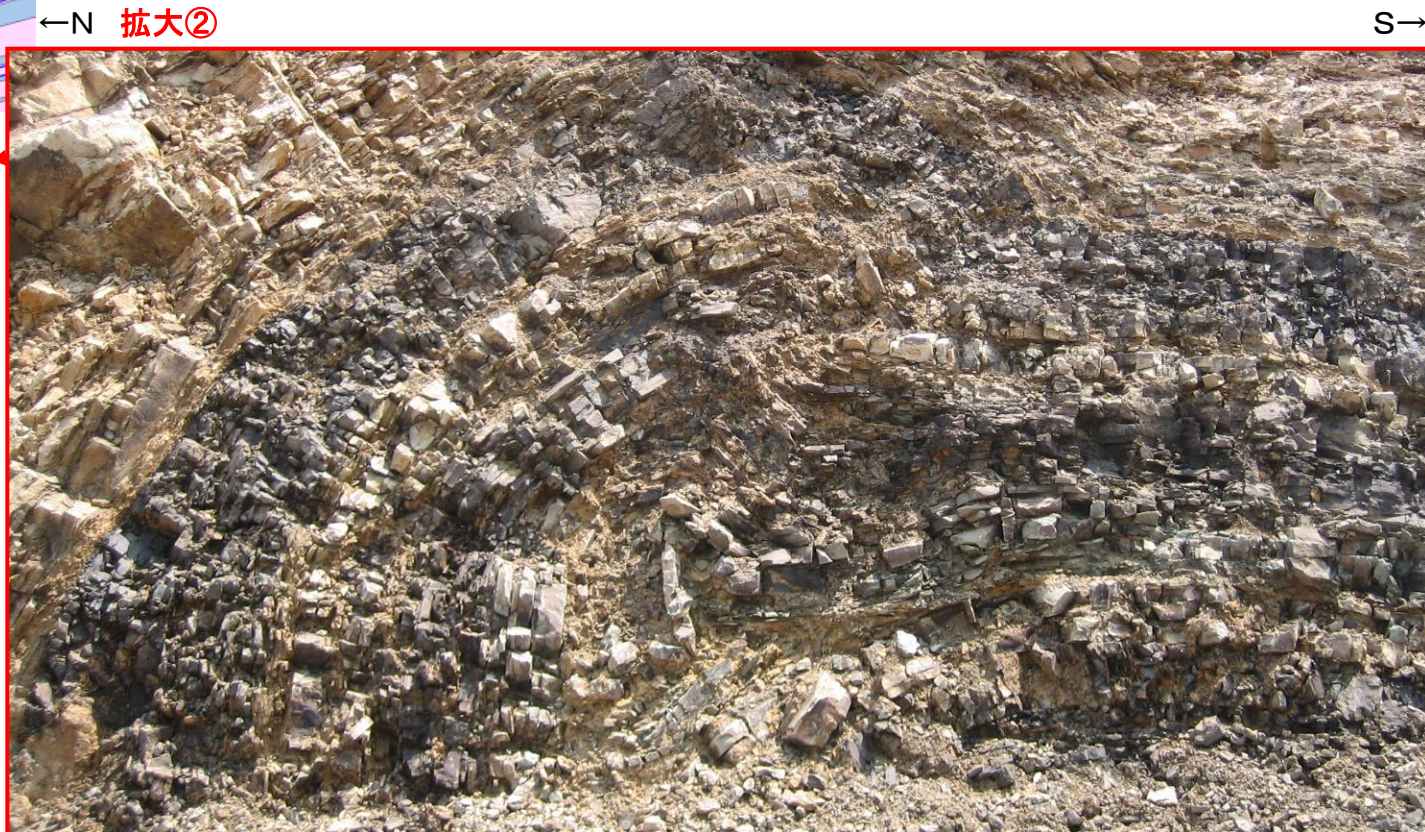
【拡大写真】 過褶曲部 近接写真

- ・凝灰質頁岩中に、未固結～半固結時の流動的な変形を示唆する構造が認められる。
- ・黑色頁岩、凝灰質頁岩等には、半固結～固結時の脆性的な変形を示唆する層理と直交する放射状の節理が認められる。
- ・凝灰質頁岩中の層理面に沿って、B18シームが分布している。

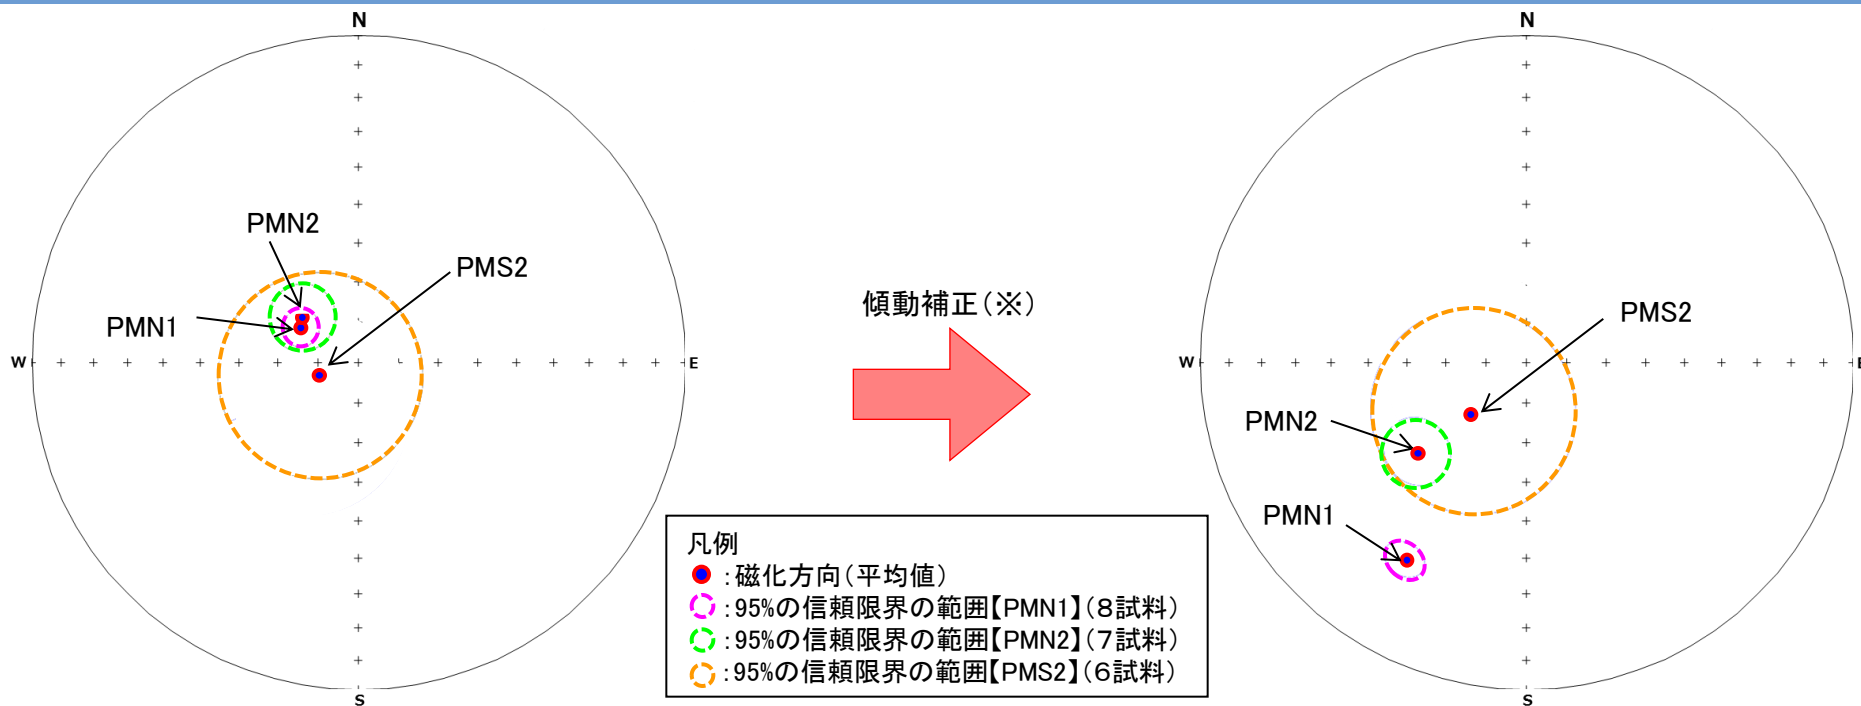
傾動補正前の磁化方向のステレオネット(上半球投影)

傾動補正後の磁化方向のステレオネット(上半球投影)

磁化方向を層理面に対して固定したまま、地層を水平に戻す補正のことであり、以下の手順により行う。

- ①各試料採取地点近傍の堆積岩の層理面の走向・傾斜から、過褶曲のプランジ角を求め、プランジ角がゼロとなるように磁化方向を補正する。
- ②各試料採取地点近傍の堆積岩の層理面の走向・傾斜から、当該層理面が水平面となるように磁化方向を補正し、地層が水平なときの磁化方向を復元する。

・安山岩貫入後に過褶曲部の構造が形成されたと仮定し、安山岩貫入時の磁化方向を傾動補正により求めた結果、傾動補正前の磁化方向の方が一方向にまとまっている。

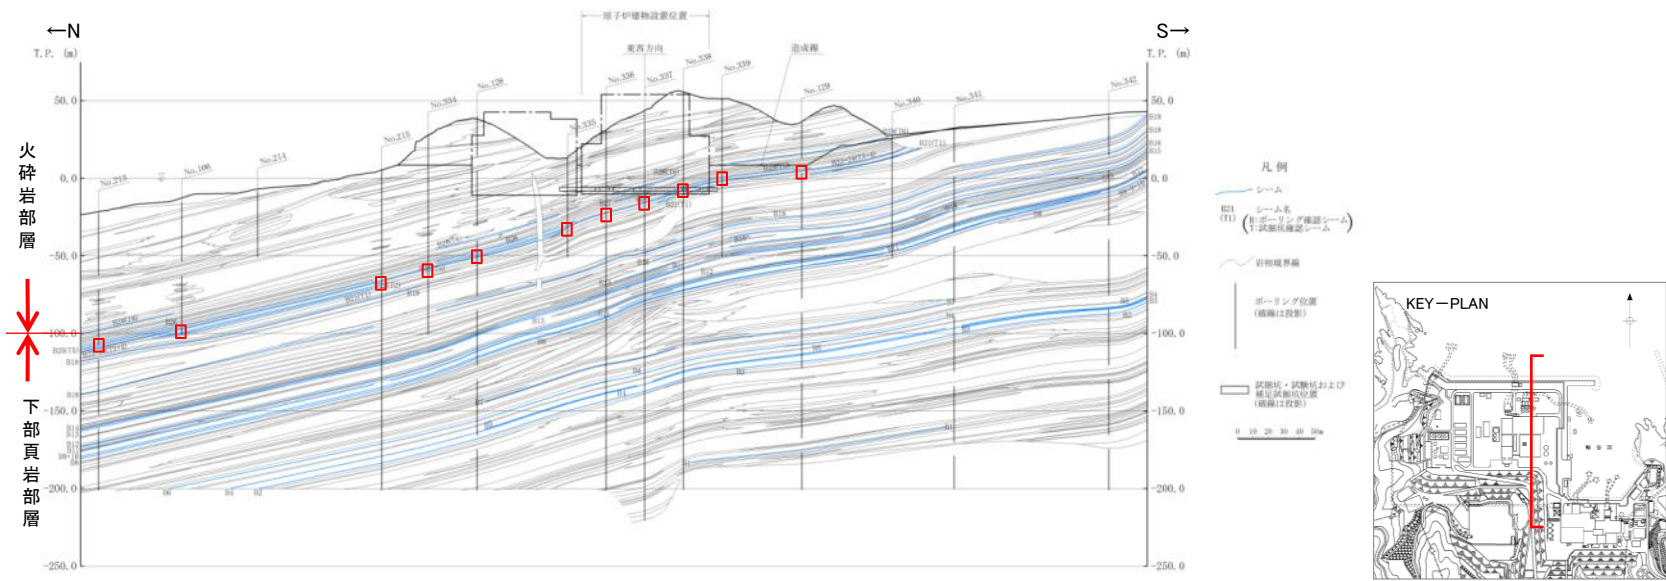
4. シームの活動性 (2)シームの活動性評価 ①B23シームの類似性 B23シームの類似性(ボーリングコアの観察, 南北方向)

<p>No. 213</p> <p>代表写真</p> <p>模式図</p> <p>凝灰質頁岩 層厚 →1.0cm</p> <p>凝灰質頁岩</p> <p>N21° W55° E</p>	<p>No. 106</p> <p>代表写真</p> <p>模式図</p> <p>凝灰質頁岩 層厚 →3.0cm</p> <p>凝灰質頁岩</p> <p>黒色頁岩</p> <p>N78° W14° N</p>	<p>No. 215</p> <p>代表写真</p> <p>模式図</p> <p>凝灰質頁岩 層厚 →3.2cm</p> <p>凝灰質頁岩</p> <p>黒色頁岩</p> <p>N84° E16° N</p>	<p>No. 334</p> <p>代表写真</p> <p>模式図</p> <p>凝灰質頁岩 層厚 →3.0cm</p> <p>凝灰質頁岩</p> <p>黒色頁岩</p> <p>N42° E16° NW</p>	<p>No. 128</p> <p>代表写真</p> <p>模式図</p> <p>凝灰質頁岩 層厚 →2.0cm</p> <p>凝灰質頁岩</p> <p>黒色頁岩</p> <p>N86° E27° N</p>	<p>No. 335</p> <p>代表写真</p> <p>模式図</p> <p>凝灰質頁岩 層厚 →2.0cm</p> <p>凝灰質頁岩</p> <p>黒色頁岩</p>
<p>No. 336</p> <p>代表写真</p> <p>模式図</p> <p>凝灰質頁岩 層厚 →1.0cm</p> <p>凝灰質頁岩</p> <p>黒色頁岩</p> <p>N80° W26° N</p>	<p>No. 337</p> <p>代表写真</p> <p>模式図</p> <p>凝灰質頁岩 層厚 →3.0cm</p> <p>凝灰質頁岩</p> <p>黒色頁岩</p> <p>N84° W24° N</p>	<p>No. 338</p> <p>代表写真</p> <p>模式図</p> <p>凝灰質頁岩 層厚 →0.1cm</p> <p>凝灰質頁岩</p> <p>黒色頁岩</p> <p>N67° W20° N</p>	<p>No. 339</p> <p>代表写真</p> <p>模式図</p> <p>凝灰質頁岩 層厚 →2.0cm</p> <p>凝灰質頁岩</p> <p>黒色頁岩</p> <p>N49° W22° NE</p>	<p>No. 129</p> <p>代表写真</p> <p>模式図</p> <p>凝灰質頁岩 層厚 →2.2cm</p> <p>凝灰質頁岩</p> <p>黒色頁岩</p> <p>N49° W9° NE</p>

※No.129の下位は割れ目を中心に風化の影響と思われる酸化汚染を受けている。

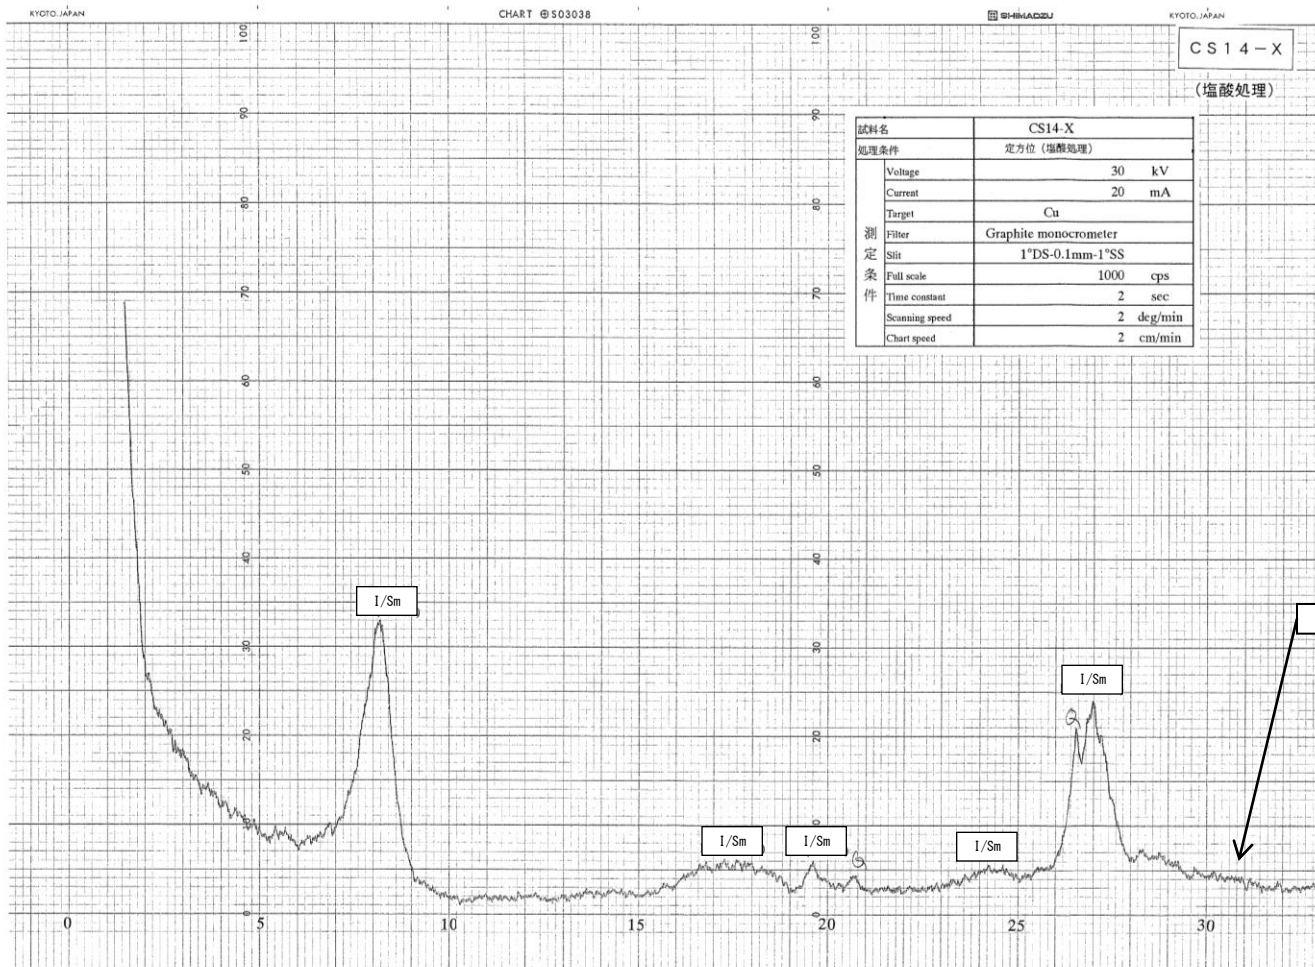
B23シームのX線回折分析のチャート(定方位)

定方位 (塩酸処理)

[定方位法]
 ・水ひ法により2μ m以下の粘土鉱物を濃集して測定した。
 ①無処理
 粘土鉱物のピークが鮮明になる。
 ②エチレングリコール処理(EG処理)
 エチレングリコール処理により、スメクタイトが膨潤し、その底面間隔が広がるため、イライト/スメクタイト混合層鉱物のピークが変化する。
 ③塩酸処理
 塩酸処理により、緑泥石の結晶構造が破壊され、そのピークが消失する。

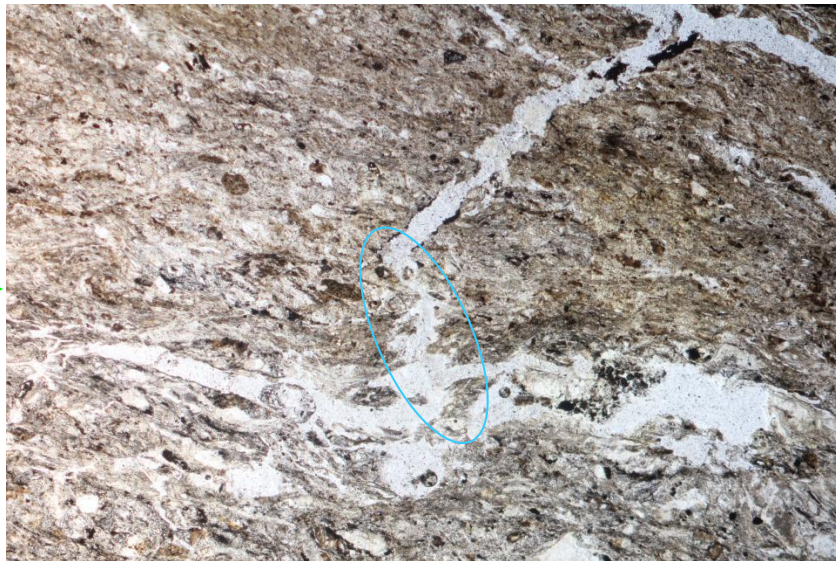
【写真04】

- ・自形鉱物からなる脈が晶出している。
- ・鏡下では、これらの鉱物脈は、劈開が顕著であり、複屈折が大きく、高次の干渉色が顕著であるため、方解石であると考えられる。
- ・方解石脈は、せん断面を横断しており、変位・変形は認められない。

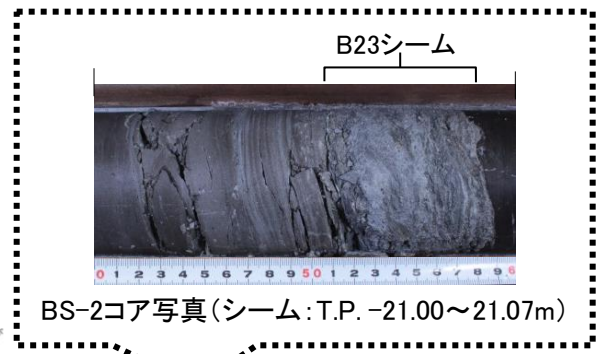
- ▼ : B23シーム
- ■ ■ : 鍵層となる凝灰岩または凝灰質頁岩

・B23シームの前後に出現する特徴的な凝灰岩または凝灰質頁岩(鍵層)により、地層を対比した結果、BS-2孔のT.P.-21.00~21.07m付近のシームはB23シームと判断した。

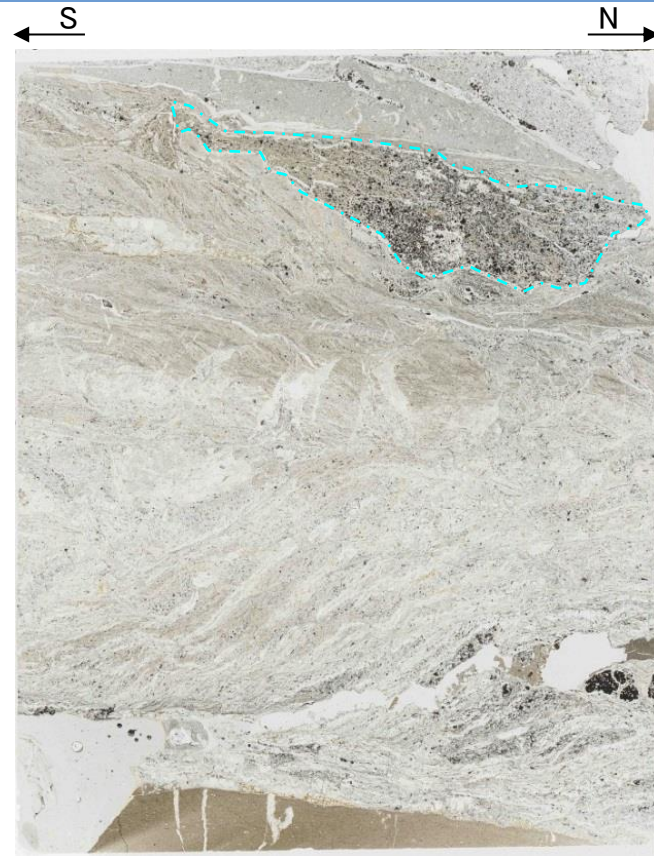
B23シーム研磨片写真

- ・薄片全体を横断するようなせん断面は認められないが、細粒化しているせん断面のうち、比較的直線性・連続性が高い5本のせん断面を抽出した。
- ・シーム内のせん断面④付近を境に上部に左横ずれセンス(逆断層センス), 下部に右横ずれセンス(正断層センス)が認められる。
- ・シームと上盤母岩の境界部には、不透明鉱物の密集部が認められる。

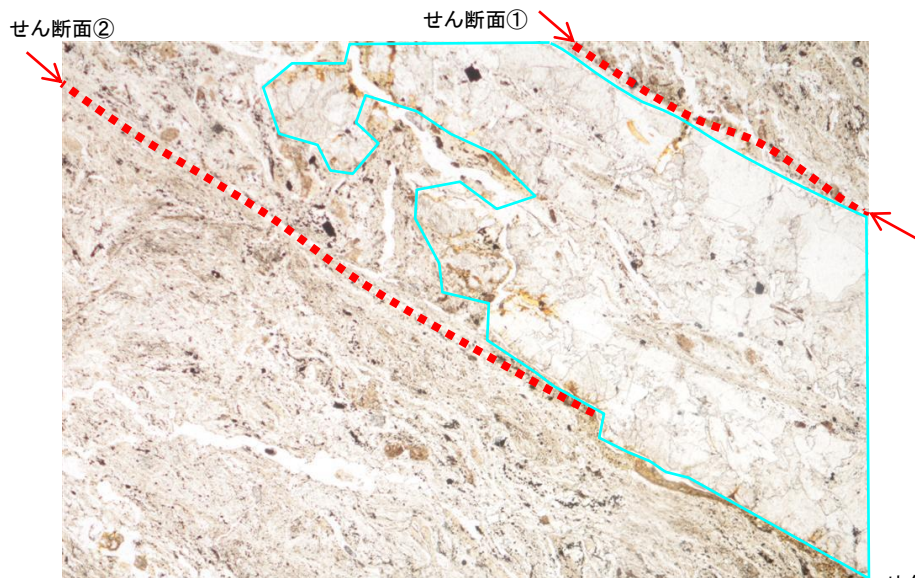
【写真07】

- ・自形鉱物が晶出してせん断面②は途切れている。自形鉱物
は変位・変形を受けていない。
- ・自形鉱物は、単ニコルで無色で劈開が顕著であり、直交ニコ
ルで高次の干渉色を示すことから、X線回折分析結果を踏ま
えると、方解石であると考えられる。

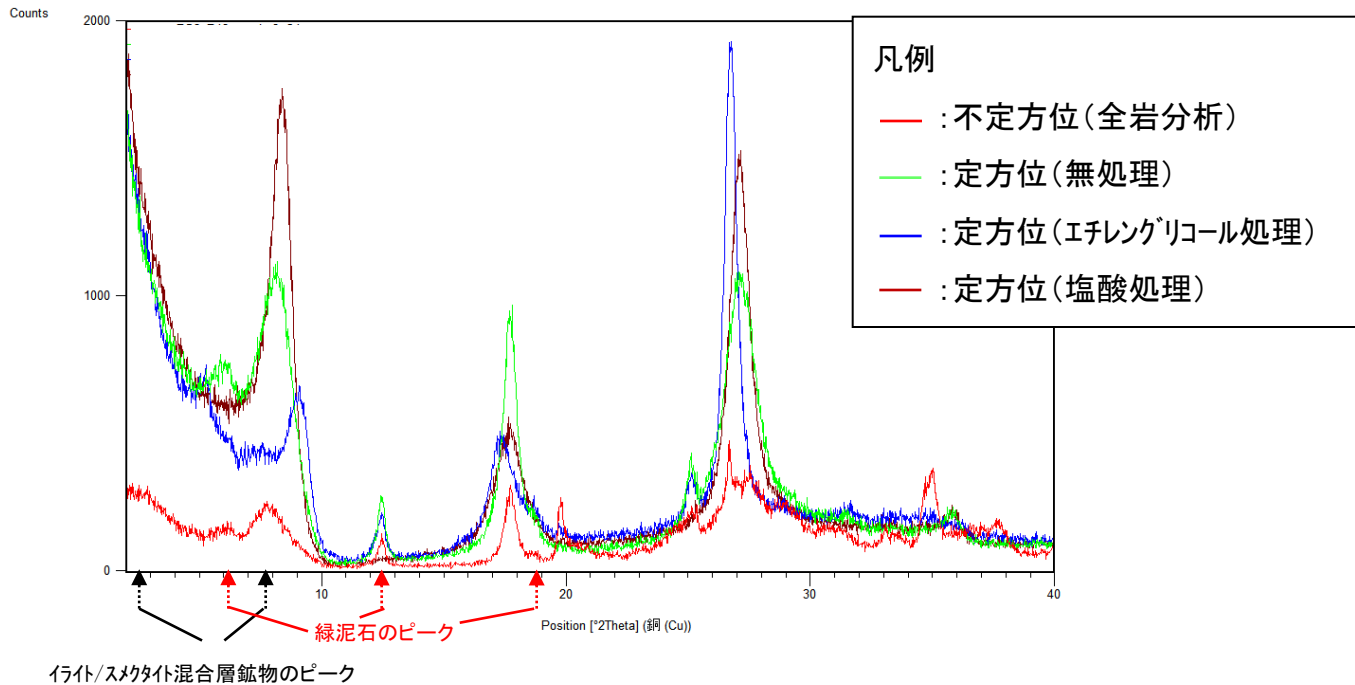
例 BS-2, B12シームのX線回折分析チャート

- ・B1～29シームのほとんどに、粘土鉱物である緑泥石及びイトリ/スメクタイト混合層のピークが認められる。
- ・エチレングリコール処理を行ったところ、緑泥石のピークがシフトしないことから、混合層ではないと考えられる。
- ・塩酸処理を行ったところ、緑泥石が溶解し、ピークが消失する。
