島根原子力発電所 2号炉 審査資料	
資料番号	EP(E)-073改01
提出年月	令和3年3月18日

島根原子力発電所

地盤(敷地の地形, 地質・地質構造)

令和3年3月18日
中国電力株式会社

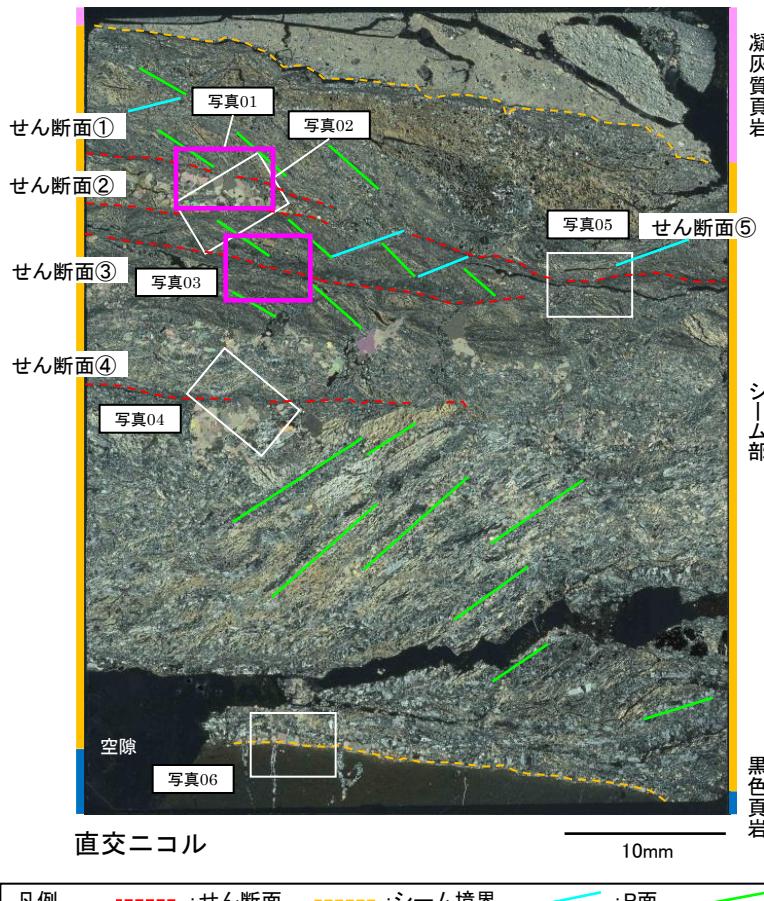
○薄片観察結果(追加ボーリング調査)

- ・薄片観察等の結果、シームには、せん断面を横断するように濁沸石及び方解石が晶出しており、変位・変形を受けていないことが確認される。
- ・文献調査、流体包有物試験及び酸素同位体試験の結果より、シームで確認された濁沸石及び方解石の生成温度は現在の地温と比較して高温であることから、これらの鉱物は中期中新世～後期中新世の火成活動により生成したと考えられる。
- ・以上の追加調査結果より、中期中新世～後期中新世の火成活動により生成したと考えられる熱水変質鉱物がシーム内のせん断面を横断しており、これらが変位・変形を受けていないことから、敷地に分布するシームは後期更新世以降に活動していないと考えられる。

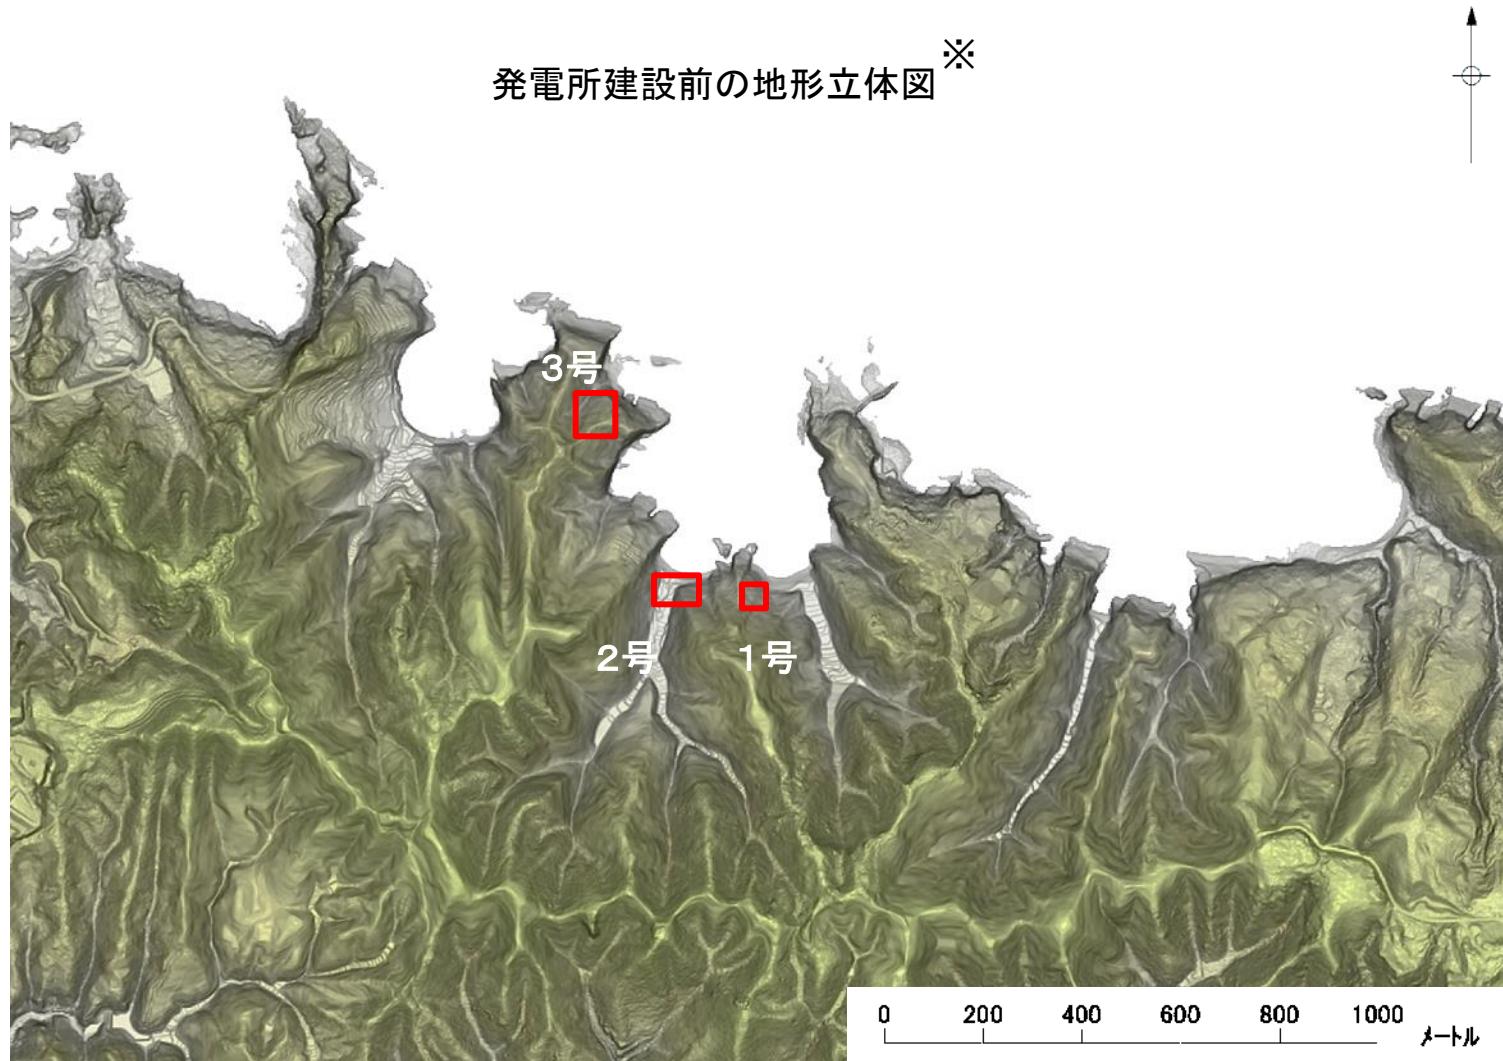
敷地の地形①

- 変動地形学的調査の結果、敷地には変位地形・リニアメントは認められない。

※航空レーザー測量で取得した2mメッシュのDEMデータに、空中写真により取得した旧地形のDEMデータを合成して作成したもの

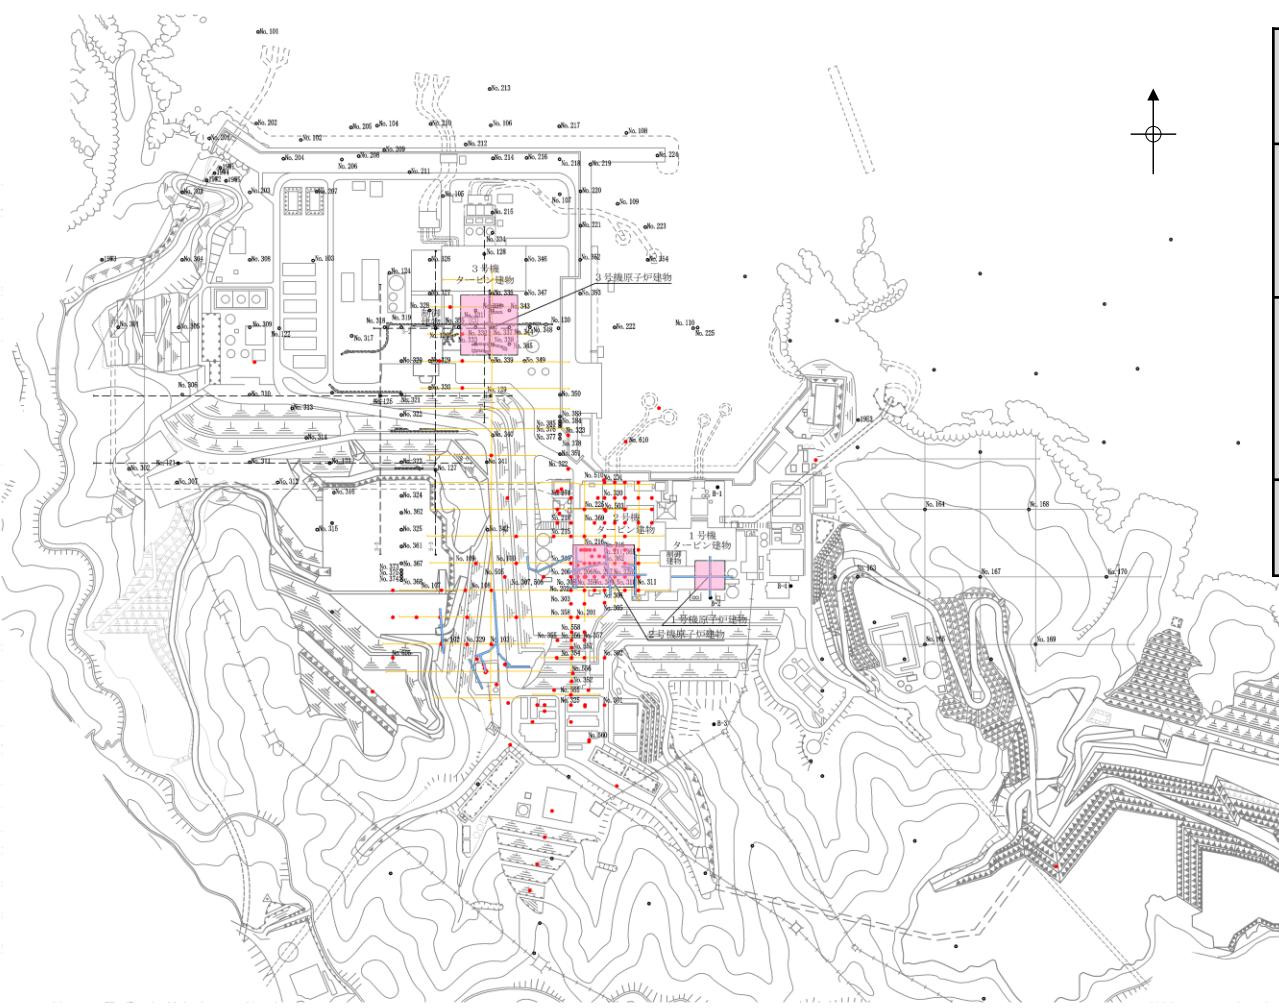
敷地内地質調査内容

・敷地の地質・地質構造を把握するため、**変動地形学的調査、文献調査、地表地質踏査を行うとともに、地表からの弾性波探査、ボーリング調査、試掘坑調査を実施した。**

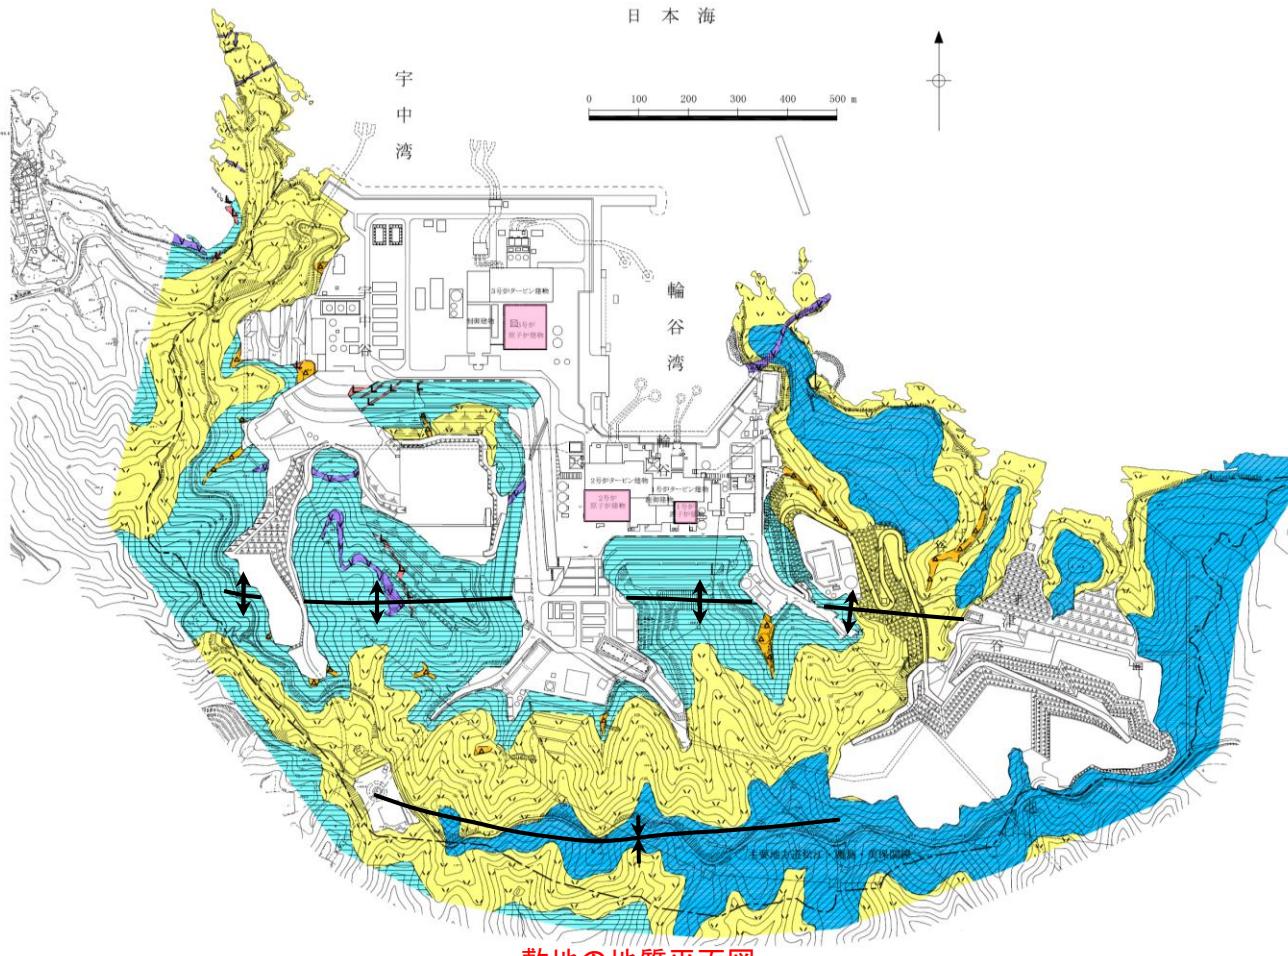
敷地の地質平面図

変動地形学的調査、文献調査、地表地質踏査、地表からの弾性波探査、ボーリング調査及び試掘坑調査の結果を踏まえ、敷地の地質・地質構造を以下のとおり把握するとともに、地質平面図・断面図を作成した。(耐震重要施設及び常設重大事故等対処施設の設置位置・地質鉛直断面図、及び試掘坑調査結果は補足説明1章を参照)

- ・敷地の地質は、新第三紀中新世の堆積岩類から成る成相寺層と貫入岩類及びそれらを覆う第四系の崖錐堆積物等から構成される。
- ・敷地の南方には、ほぼ東西方向の軸を持つ背斜構造が認められる。
- ・背斜軸より北の一部では、過褶曲を示す構造(以下「過褶曲部」という。)が確認される。
- ・敷地には、連続する破碎帯や断層※並びに耐震重要施設及び常設重大事故等対処施設の支持地盤を切る地滑り面は認められない。

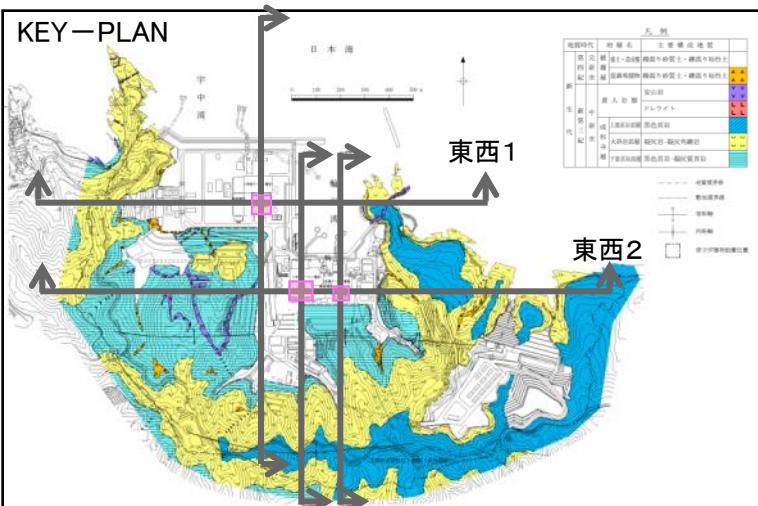
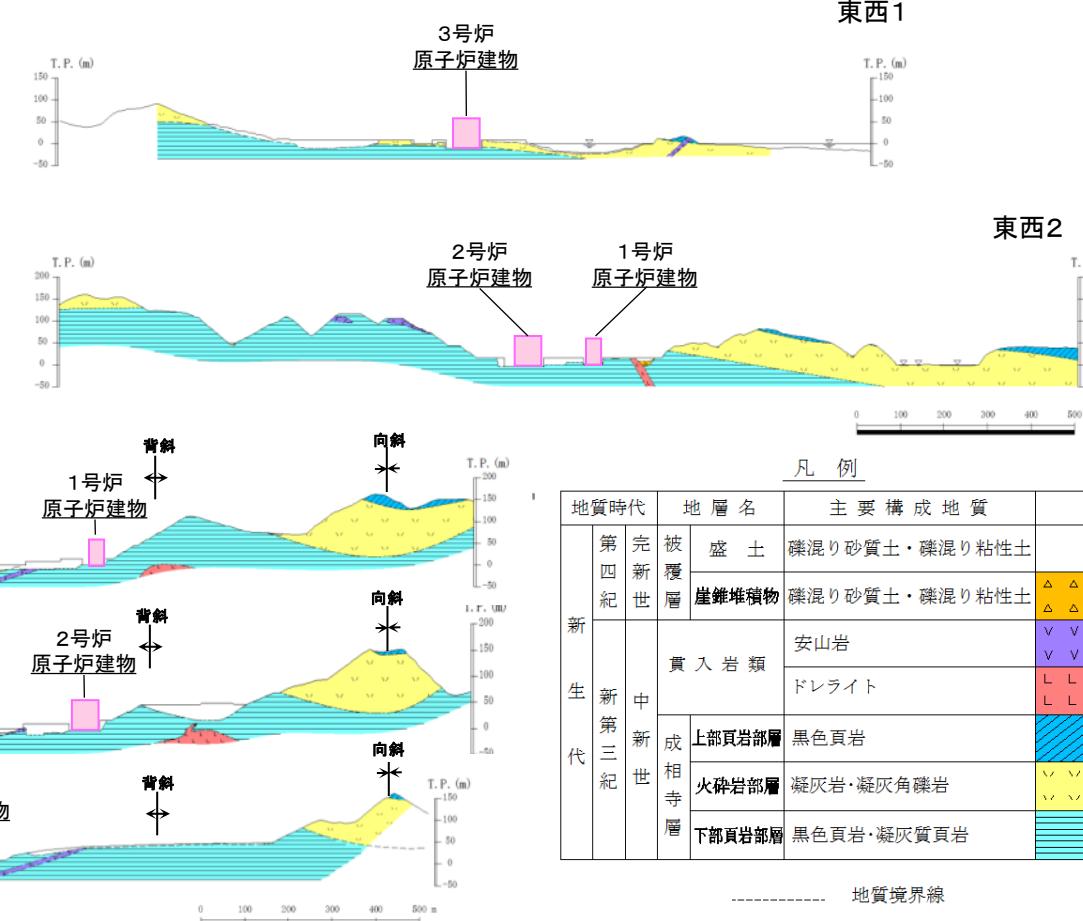
敷地の地質断面図

- 敷地に分布する成相寺層は、下位より下部頁岩部層、火碎岩部層、上部頁岩部層の3つの部層に区分される。
- 1号、2号及び3号炉原子炉建物基礎地盤においては、主として黑色頁岩、凝灰質頁岩より成る「下部頁岩部層」が広く分布する。

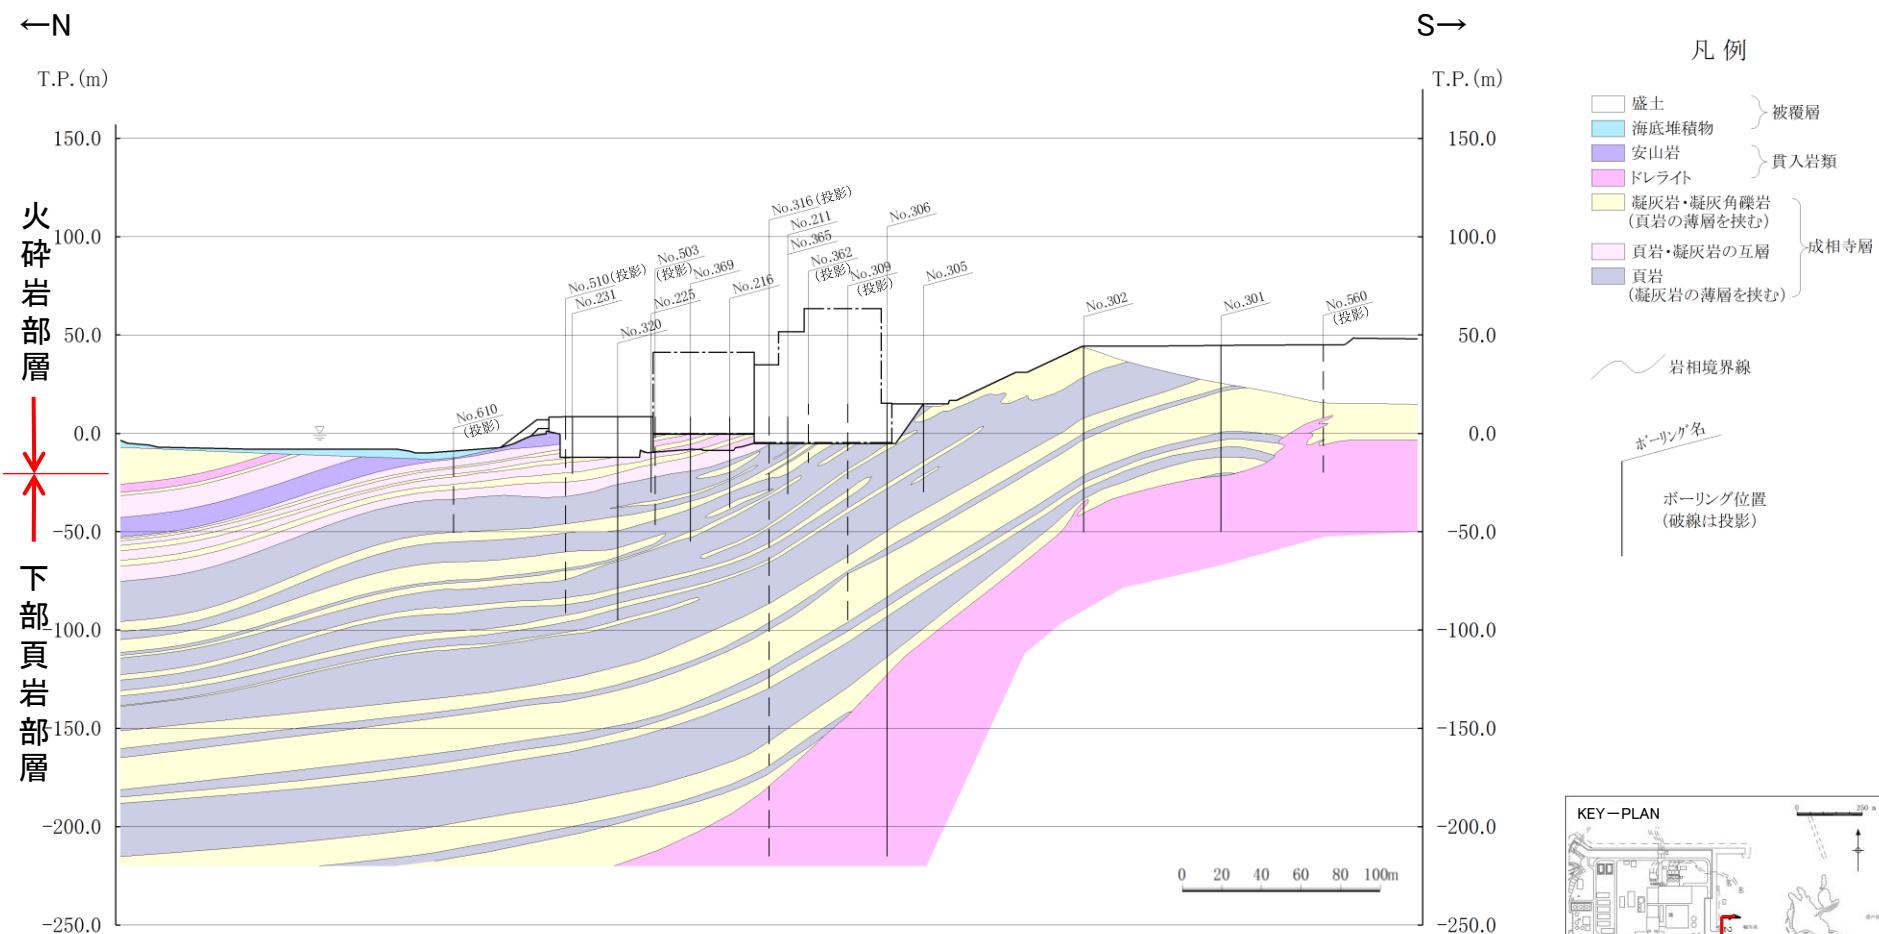
地質鉛直断面図(2号炉原子炉建物南北断面)

- 島根サイトには、主として下部貞岩部層、貫入岩類が分布する。
- 下部貞岩部層は、貞岩（黒色貞岩及び凝灰質貞岩）を主体とし、凝灰岩及び凝灰角礫岩並びにこれらの互層から構成される。
- 成相寺層の構造は、概ね西北西—東南東の走向を示し、北へ向かって約 10° ～ 30° 傾斜している。
- 連続する破碎帯や断層並びに耐震重要施設及び常設重大事故等対処施設の支持地盤を切る地滑り面は認められない。

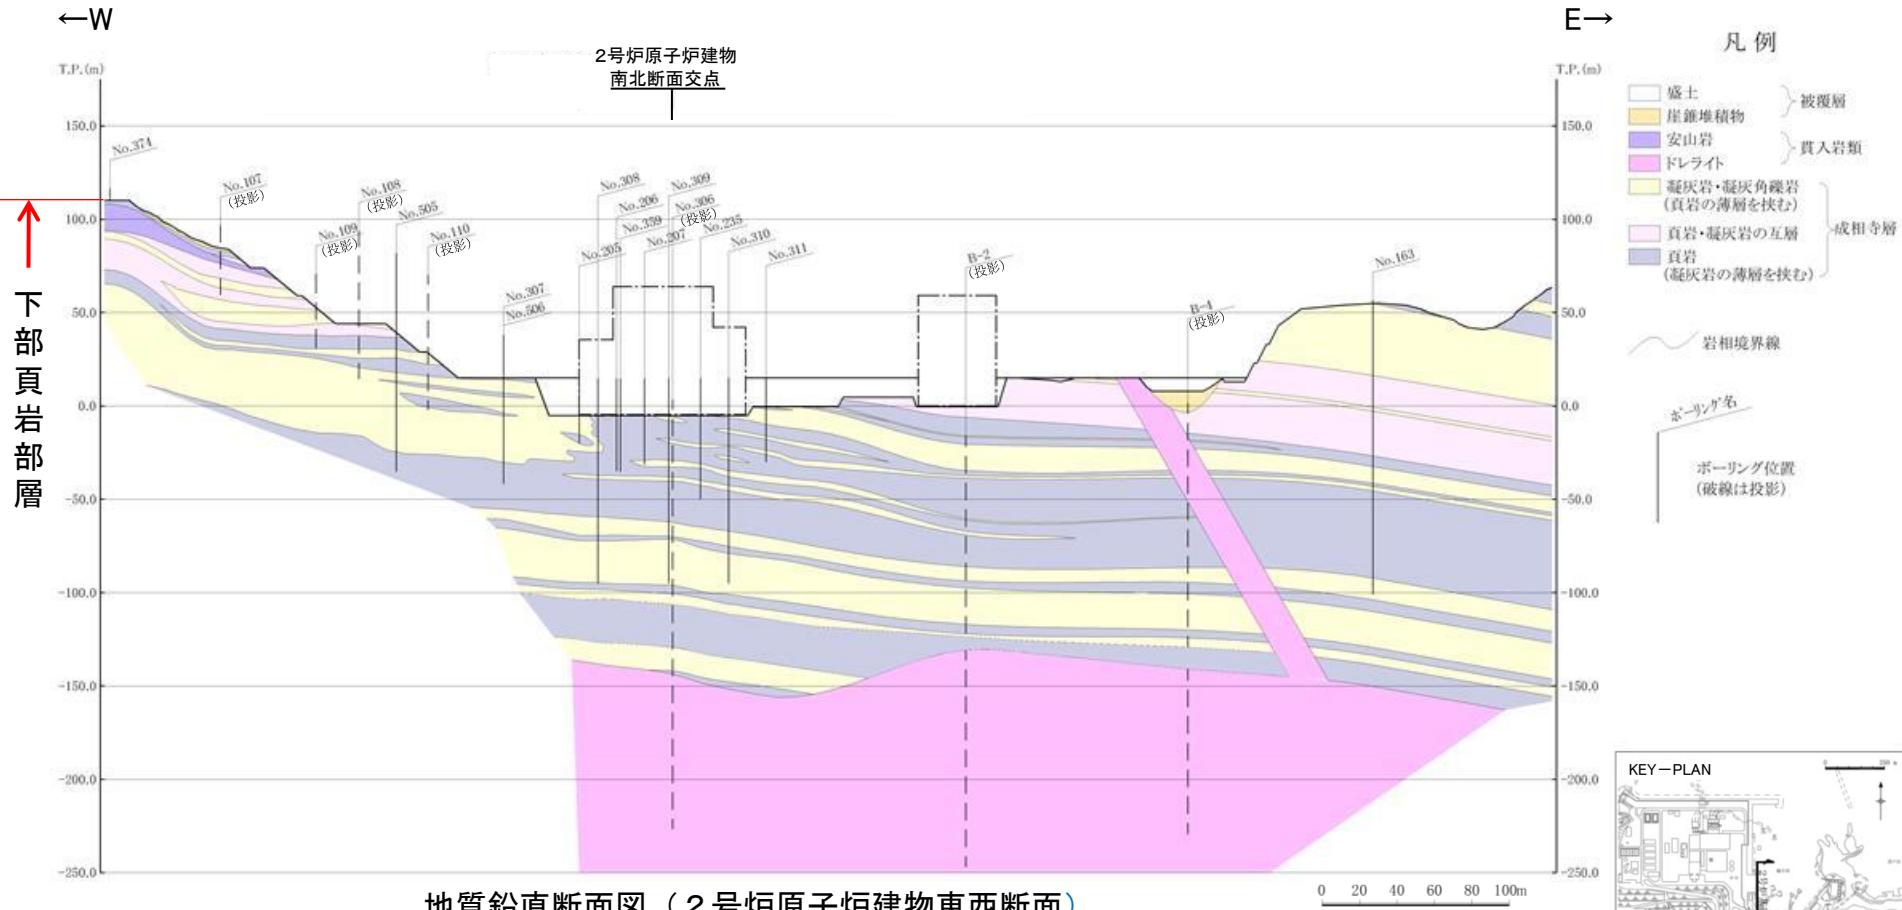
地質鉛直断面図(2号炉原子炉建物東西断面)

- 成相寺層の構造は、概ね西北西—東南東の走向を示し、東西方向の地層の傾斜は概ね水平である。
- 連続する破碎帯や断層並びに耐震重要施設及び常設重大事故等対処施設の支持地盤を切る地滑り面は認められない。

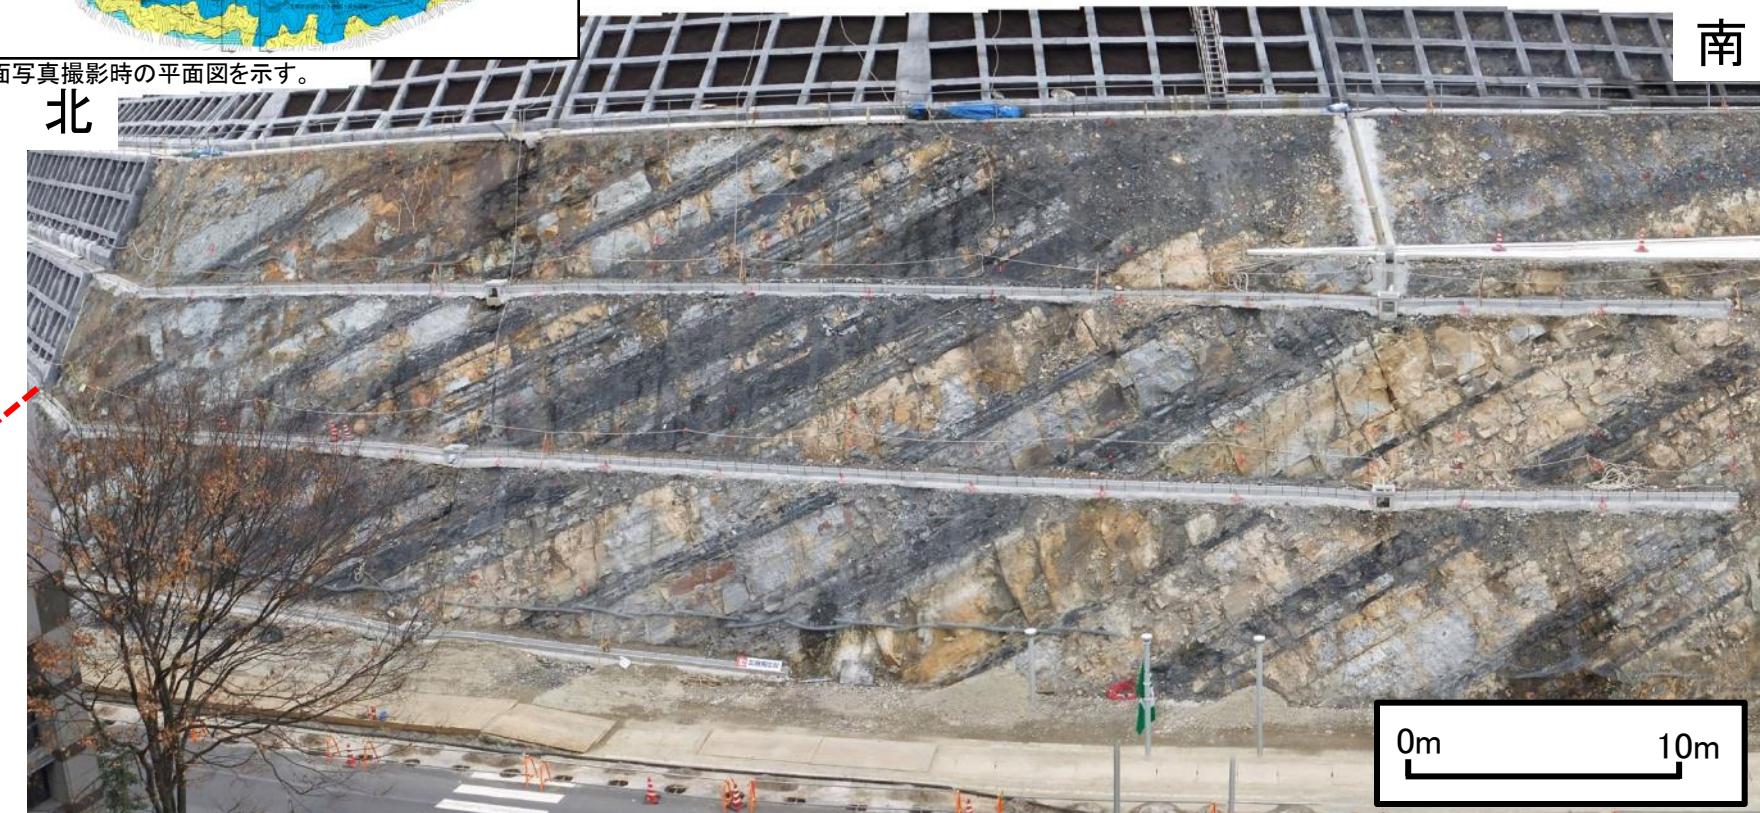
法面写真(1号炉原子炉建物東側)

- 成相寺層が、北へ向かって一様に傾斜する構造が認められる。
- 連続する破碎帶や断層並びに耐震重要施設及び常設重大事故等対処施設の支持地盤を切る地滑り面は認められない。

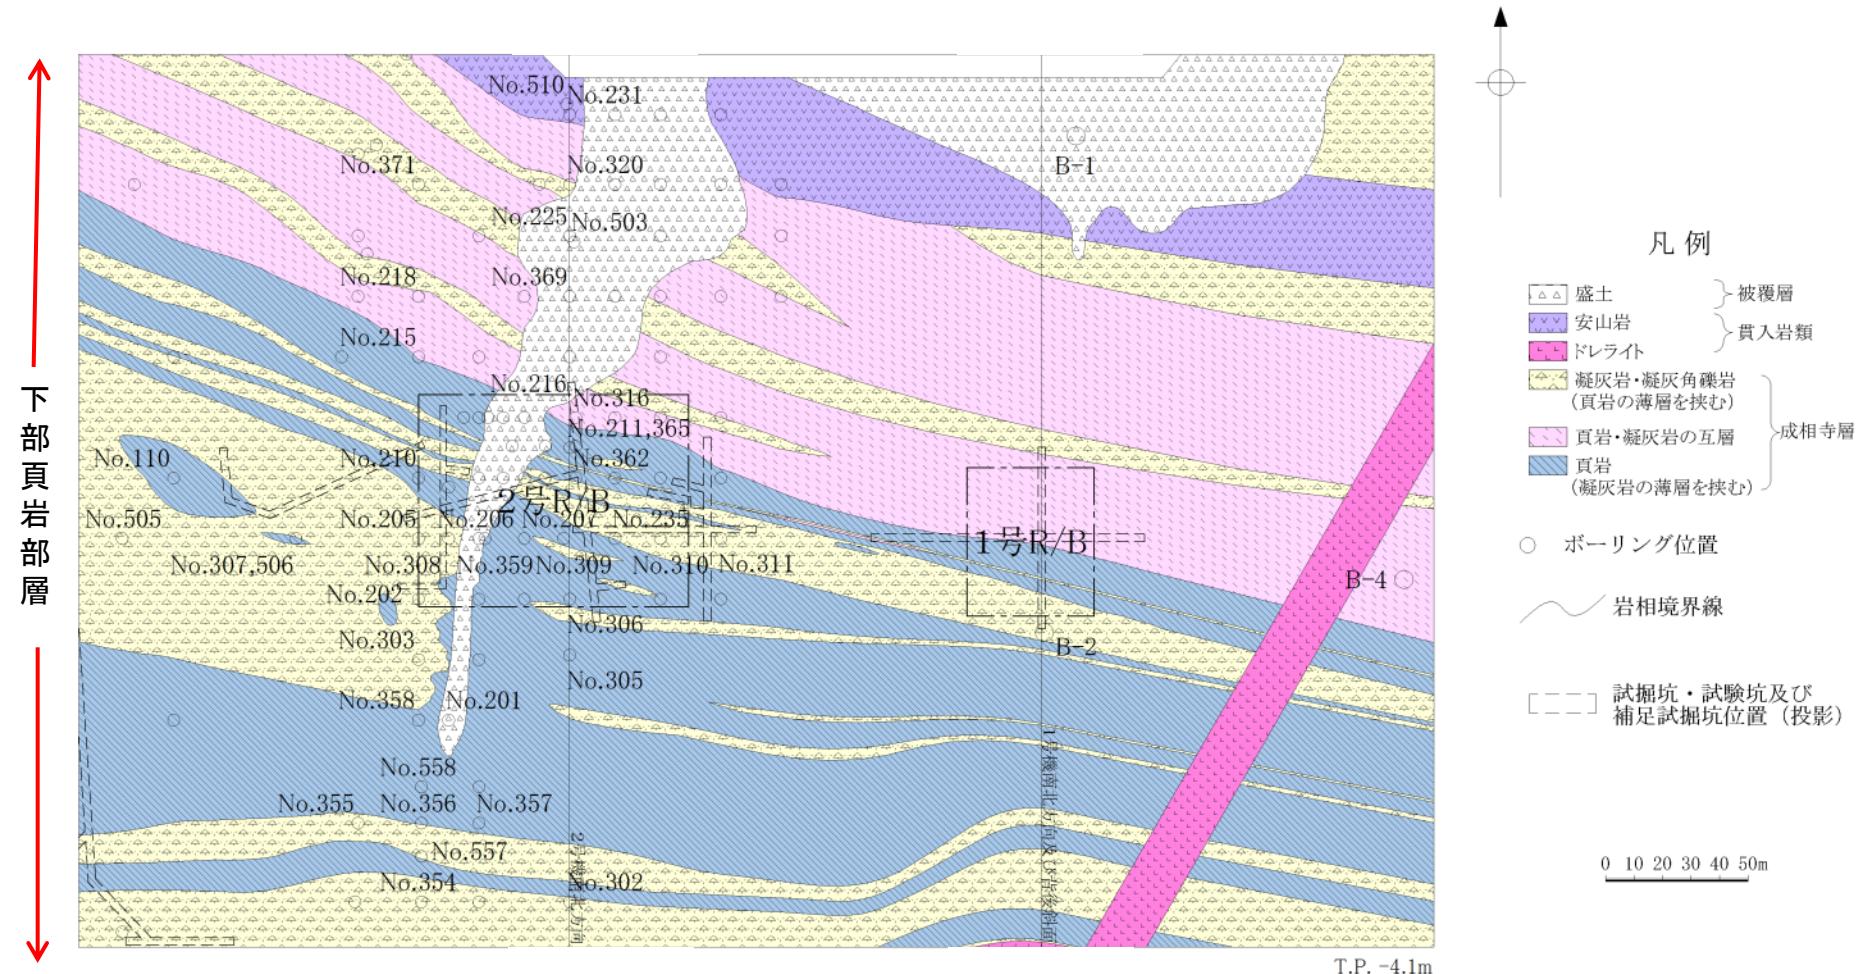
地質水平断面図(1・2号炉原子炉建物基礎地盤)

・成相寺層の構造は、概ね西北西－東南東の走向を示す。

・連続する破碎帶や断層並びに耐震重要施設及び常設重大事故等対処施設の支持地盤を切る地滑り面は認められない。

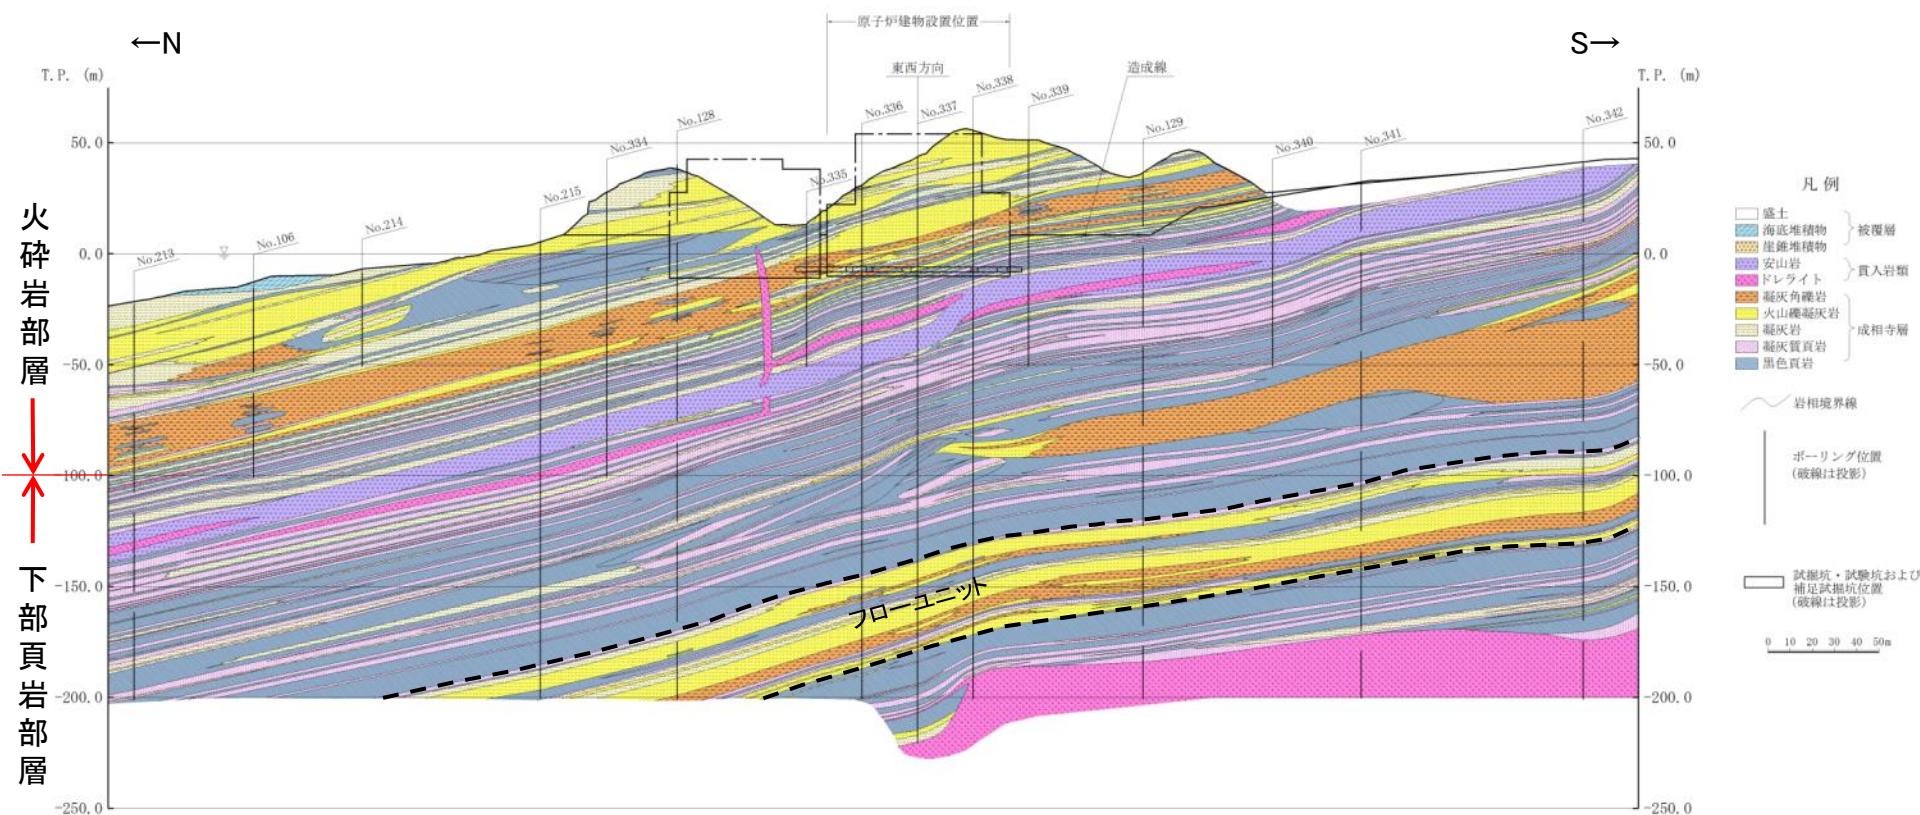
地質鉛直断面図(3号炉原子炉建物基礎地盤)

- 3号炉原子炉建物基礎地盤には、成相寺層(下部貞岩部層、火碎岩部層)及び貫入岩類が分布する。
- 下部貞岩部層は、貞岩(黒色貞岩及び凝灰質貞岩)を主体とし、凝灰岩、火山礫凝灰岩及び凝灰角礫岩並びにこれらの互層から構成される。
- 火碎岩部層は、主として凝灰岩、火山礫凝灰岩及び凝灰角礫岩から構成される。
- 成相寺層の構造は、ほぼ東西方向の走向を示し、北へ向かって約 10° ~ 20° 緩く傾斜している。
- 連続する破碎帶や断層並びに耐震重要施設及び常設重大事故等対処施設の支持地盤を切る地滑り面は認められない。

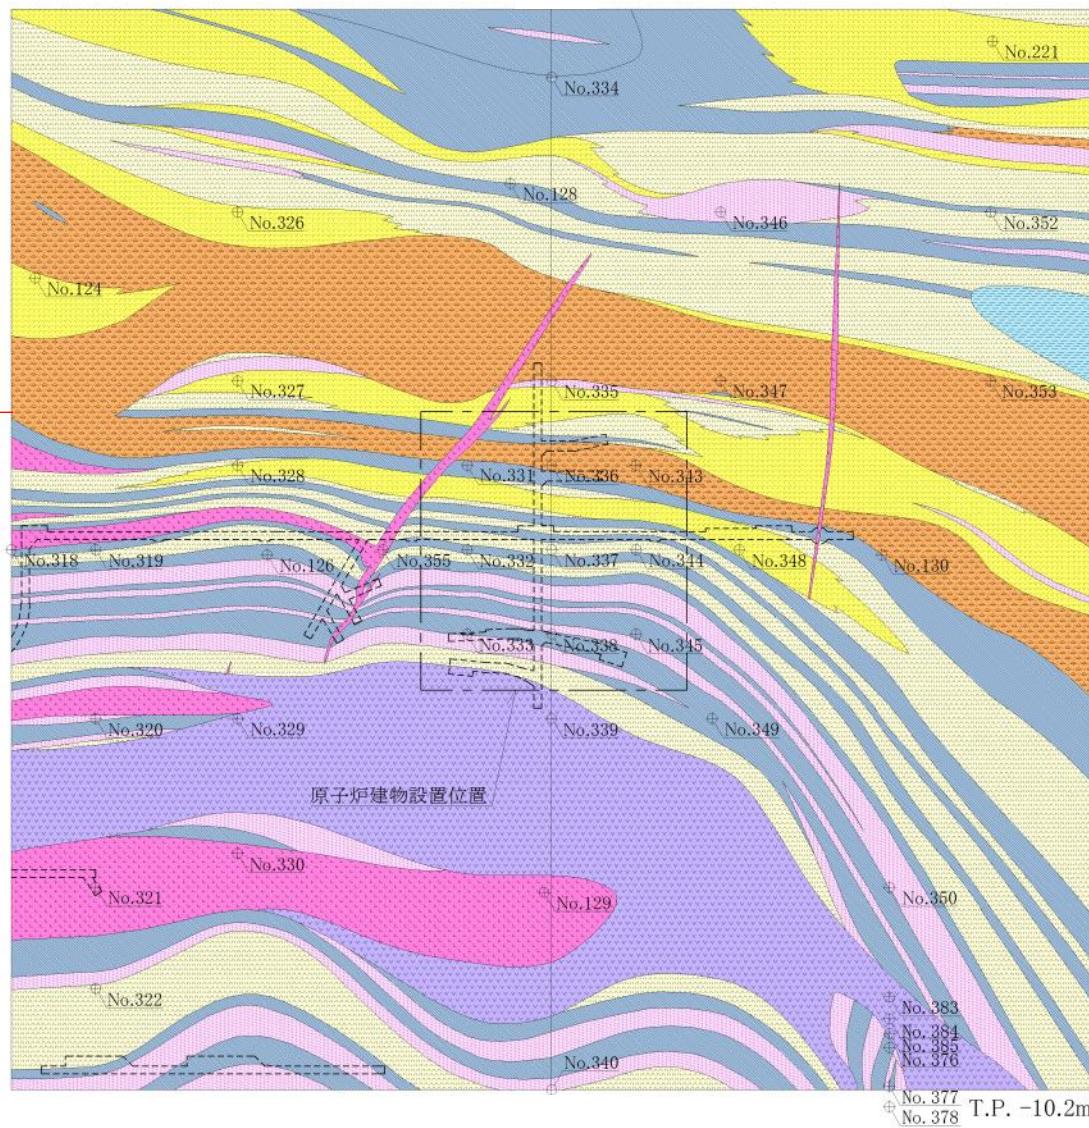
地質水平断面図(3号炉原子炉建物基礎地盤)

- 成相寺層の構造は、概ね東西～北西～南東の走向を示す。
- 連続する破碎帶や断層並びに耐震重要施設及び常設重大事故等対処施設の支持地盤を切る地滑り面は認められない。

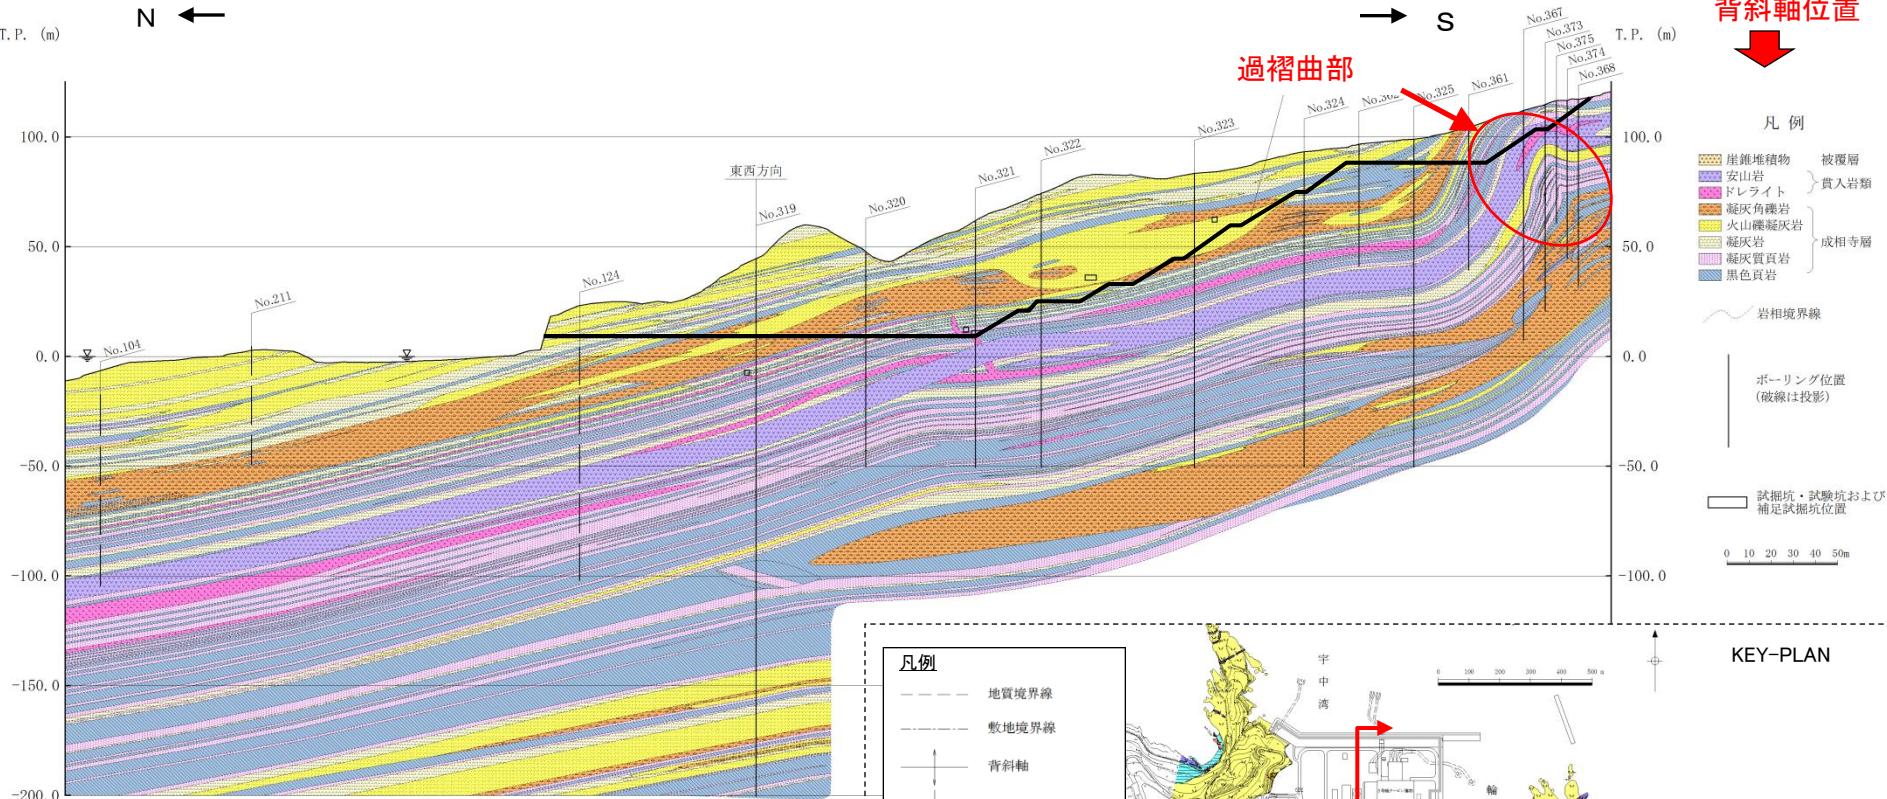
3号調査時のボーリングに基づく地質断面図(南北)

・ボーリング調査の結果、背斜軸の北側において、過褶曲部が確認された。

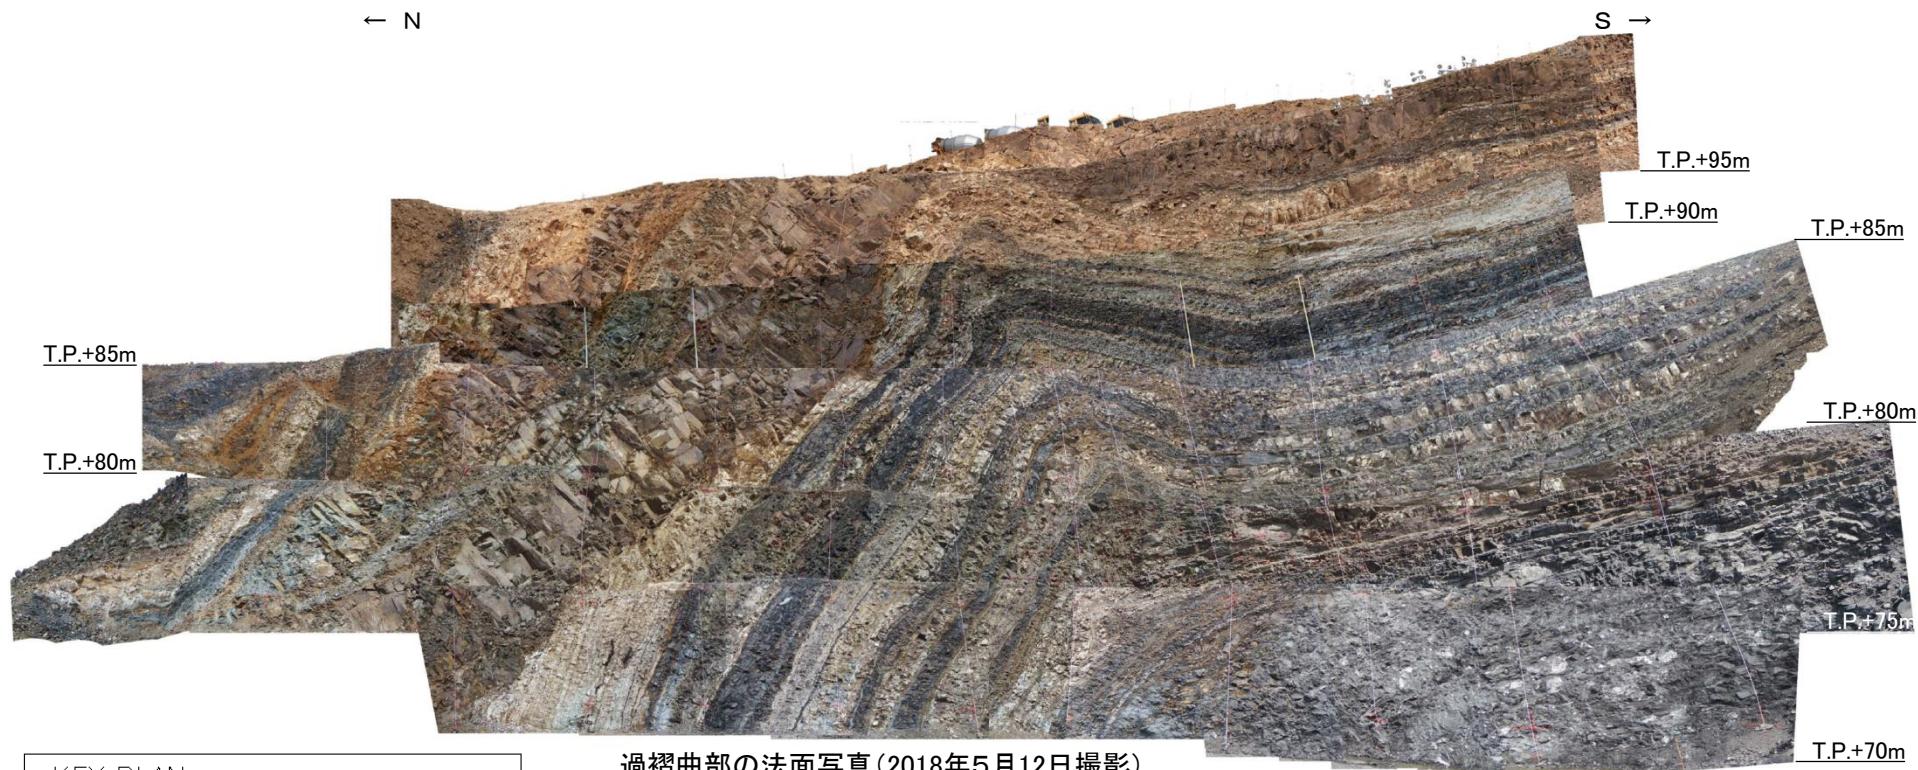
過褶曲部の地質調査結果(掘削法面写真)

- ・過褶曲部の掘削法面で認められる過褶曲部の地質・地質構造は、ボーリング調査結果に基づく地質断面図と概ね整合している。
- ・過褶曲の下位の地層は深部ほど緩やかな傾斜を示し、深部まで続く断層は認められないことから、断層起因による構造ではないことを確認した。

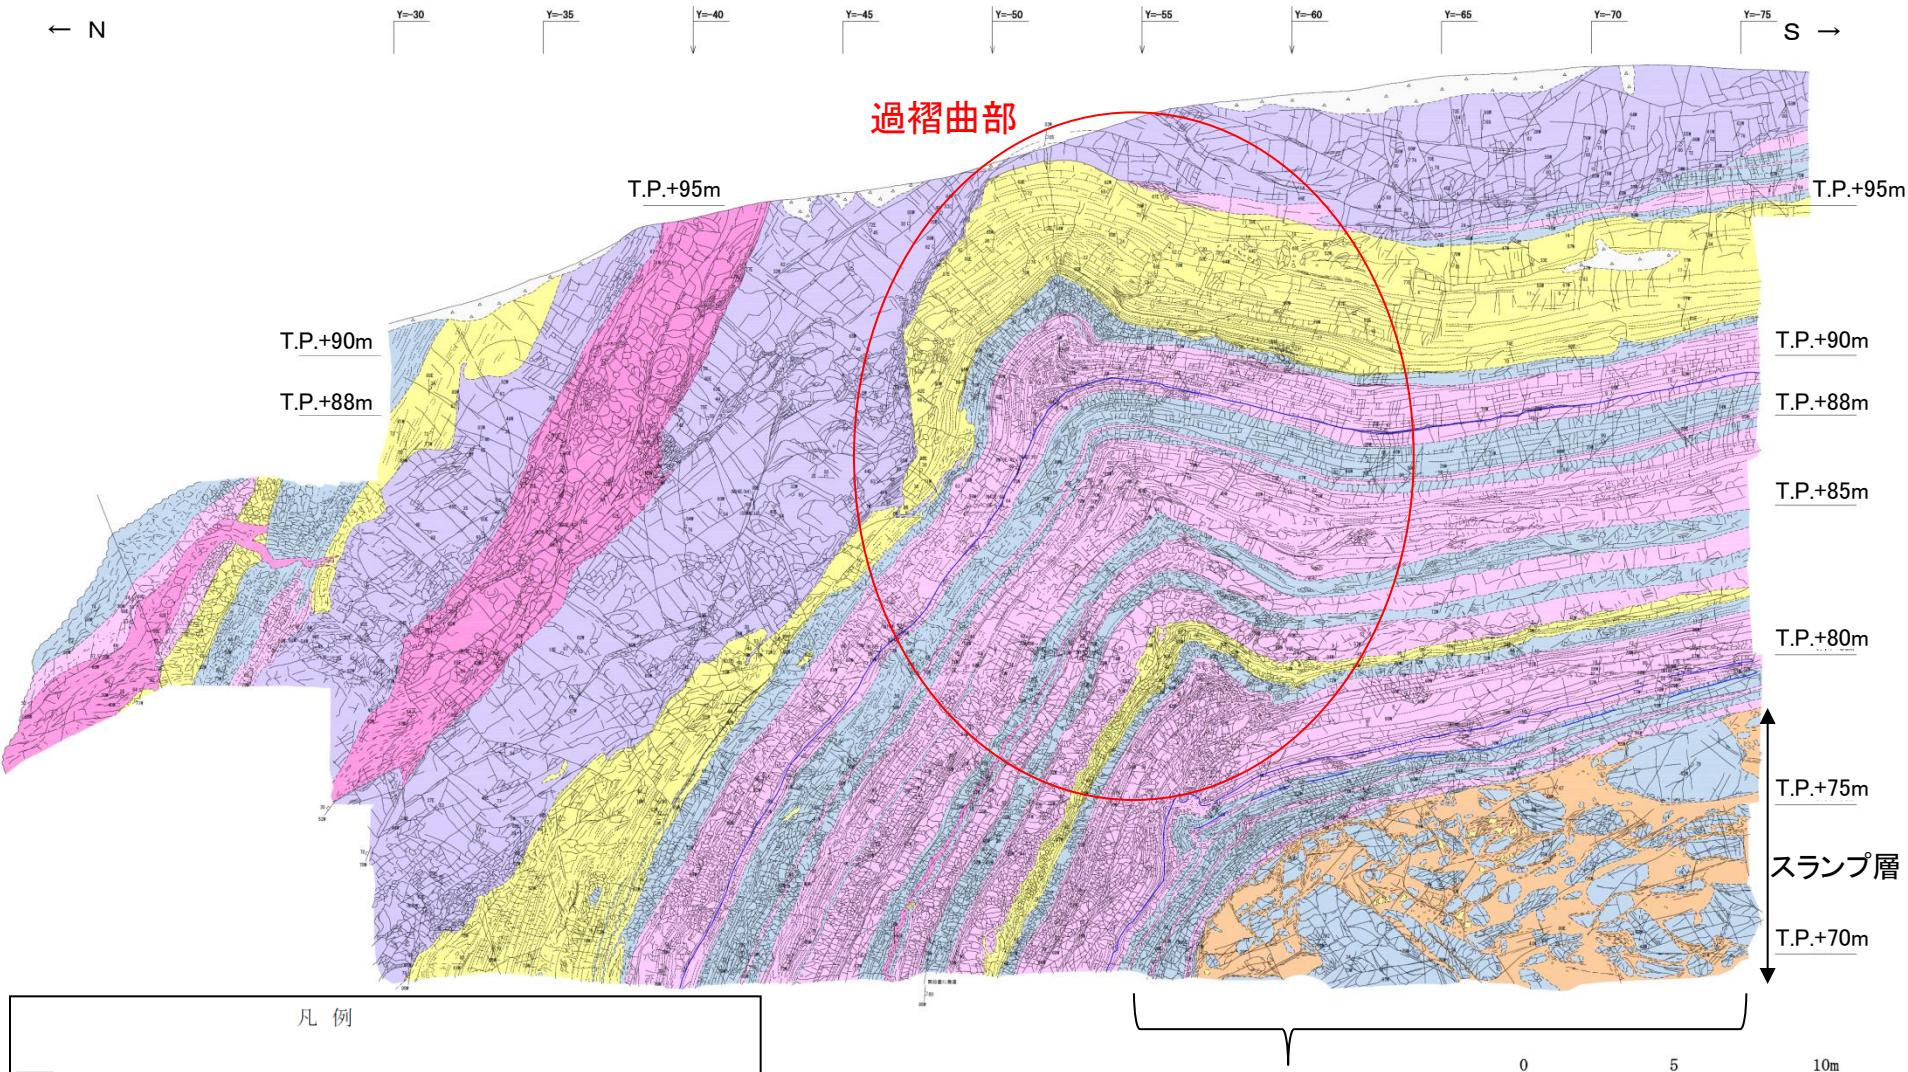
過褶曲部の地質調査結果(掘削法面スケッチ)

- ・深部まで続く断層は認められない。
- ・過褶曲の下位の地層は緩やかな傾斜を示す。

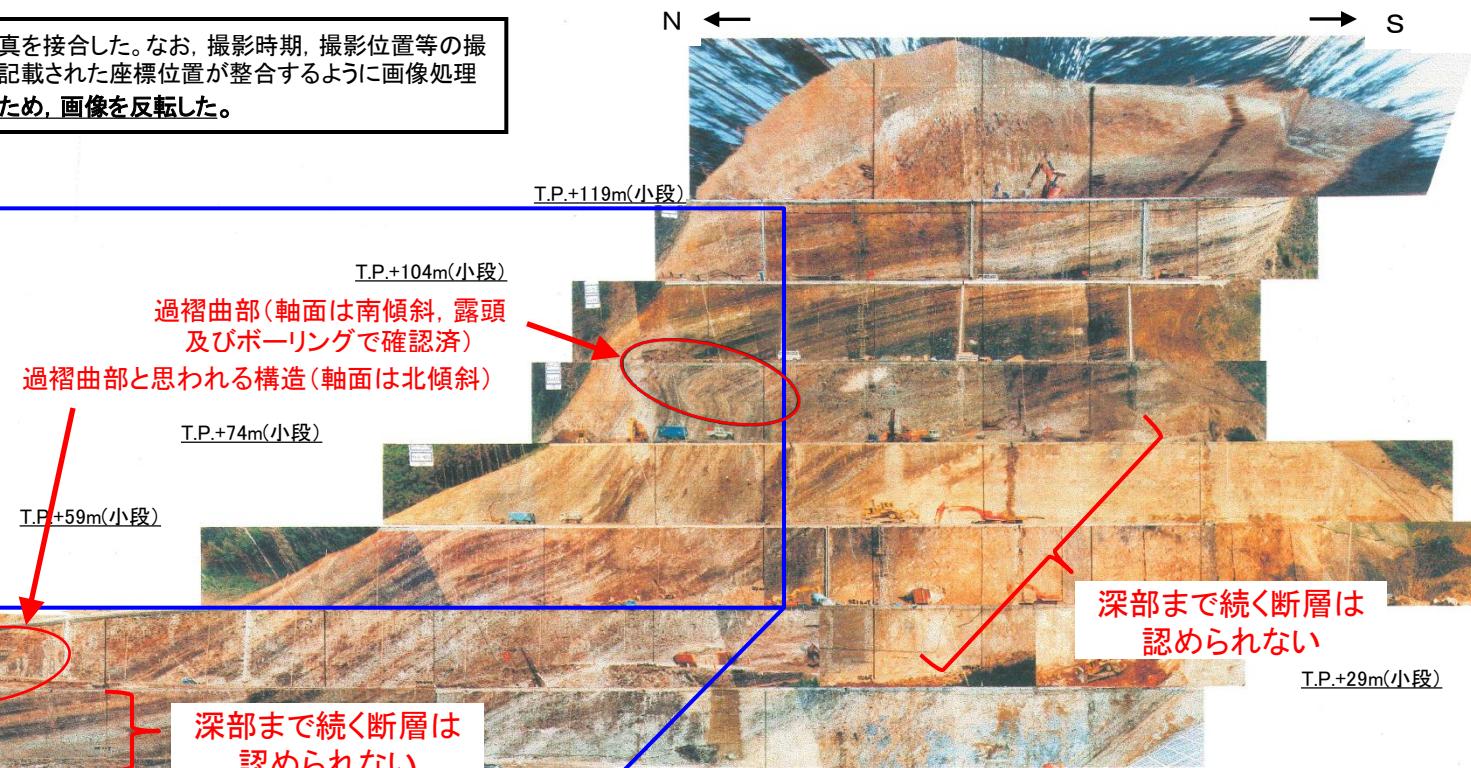
過褶曲部の法面写真(2号炉建設時)

2号炉増設時に各法面毎に撮影した写真を接合した。なお、撮影時期、撮影位置等の撮影状況が法面毎に異なるため、写真に記載された座標位置が整合するように画像処理を行うとともに、地質断面図との対比のため、画像を反転した。

- ・2号炉増設に係る敷地造成時の法面写真では、ボーリング調査において確認された過褶曲と同様の構造が認められる。
- ・当該写真の法面北側付近でも、過褶曲と思われる構造が認められる。
- ・上記二つの構造の下位の地層はゆるやかな傾斜を示し、深部まで続く断層は認められることから、断層起因による構造ではないと考えられる。
- ・上記二つの構造の褶曲の軸面は、北傾斜及び南傾斜を示すことから、これらの構造の変形の開始時期は、未固結～半固結時と考えられる。
