島根原子力発電所 2号炉 審査資料	
資料番号	EP(E)-073改01
提出年月	令和3年3月18日

島根原子力発電所

地盤(敷地の地形, 地質・地質構造)

令和3年3月18日
中国電力株式会社

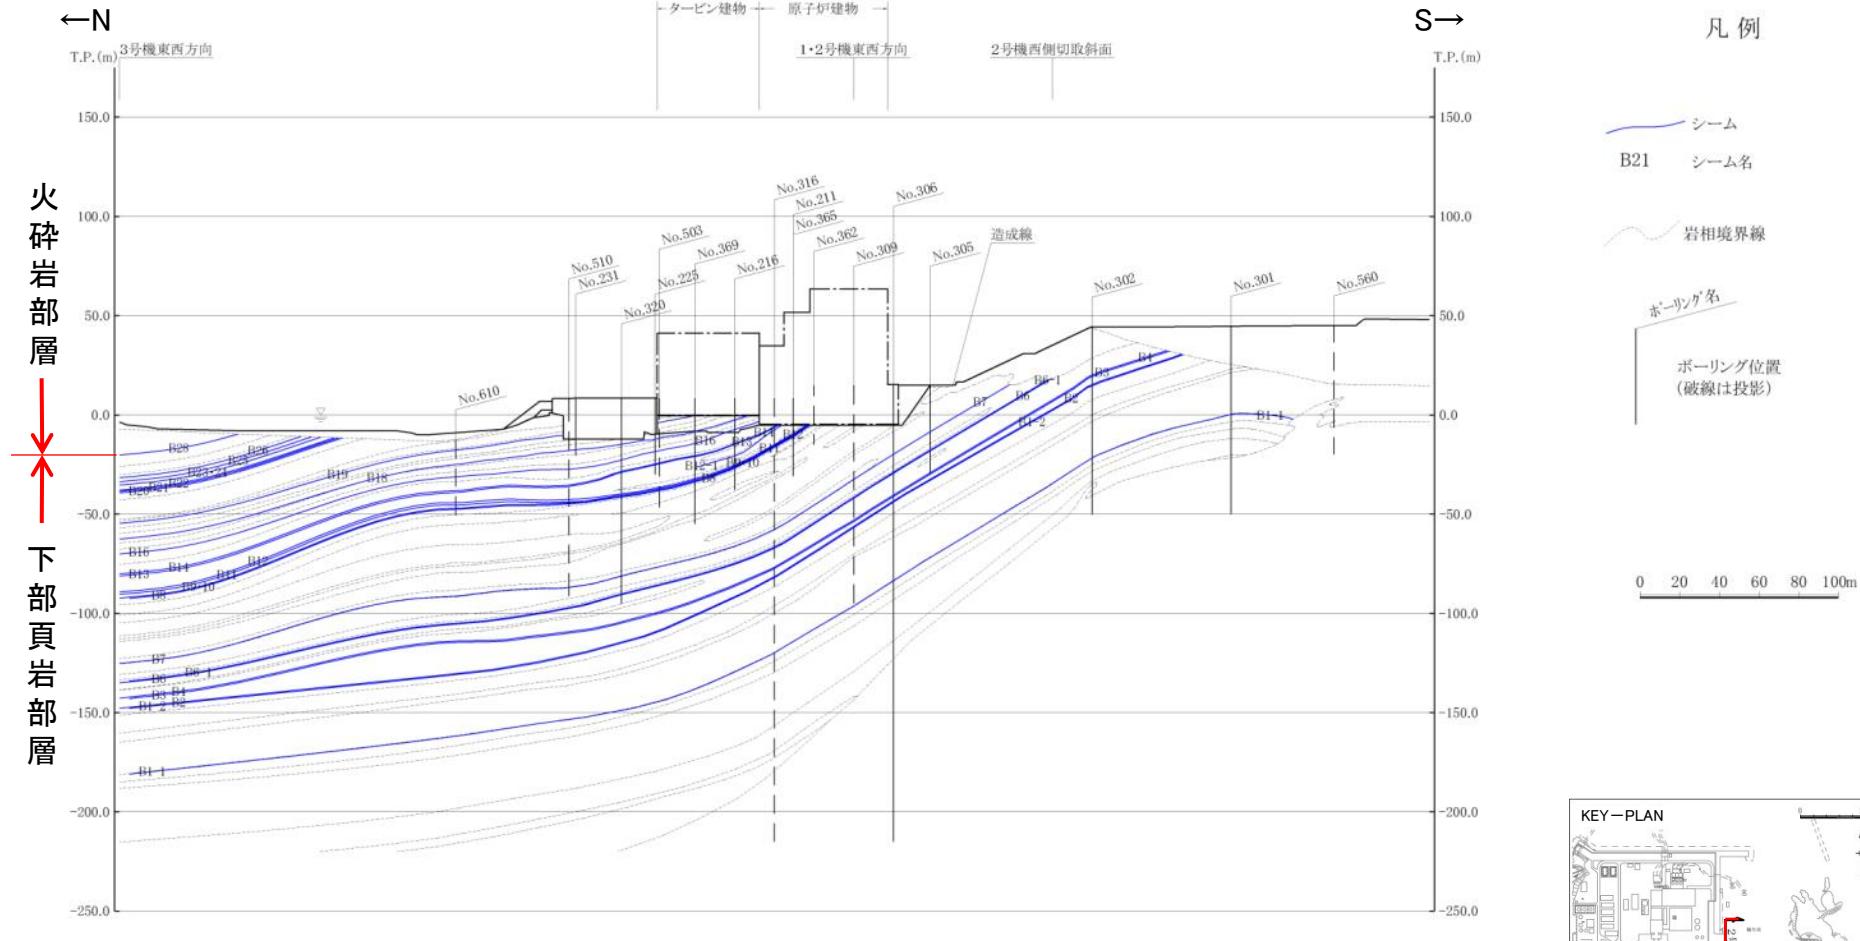
シーム分布鉛直断面図(2号炉原子炉建物基礎地盤(南北))

・敷地には、地層の走向・傾斜と同一で連続性を有するシームが確認される。

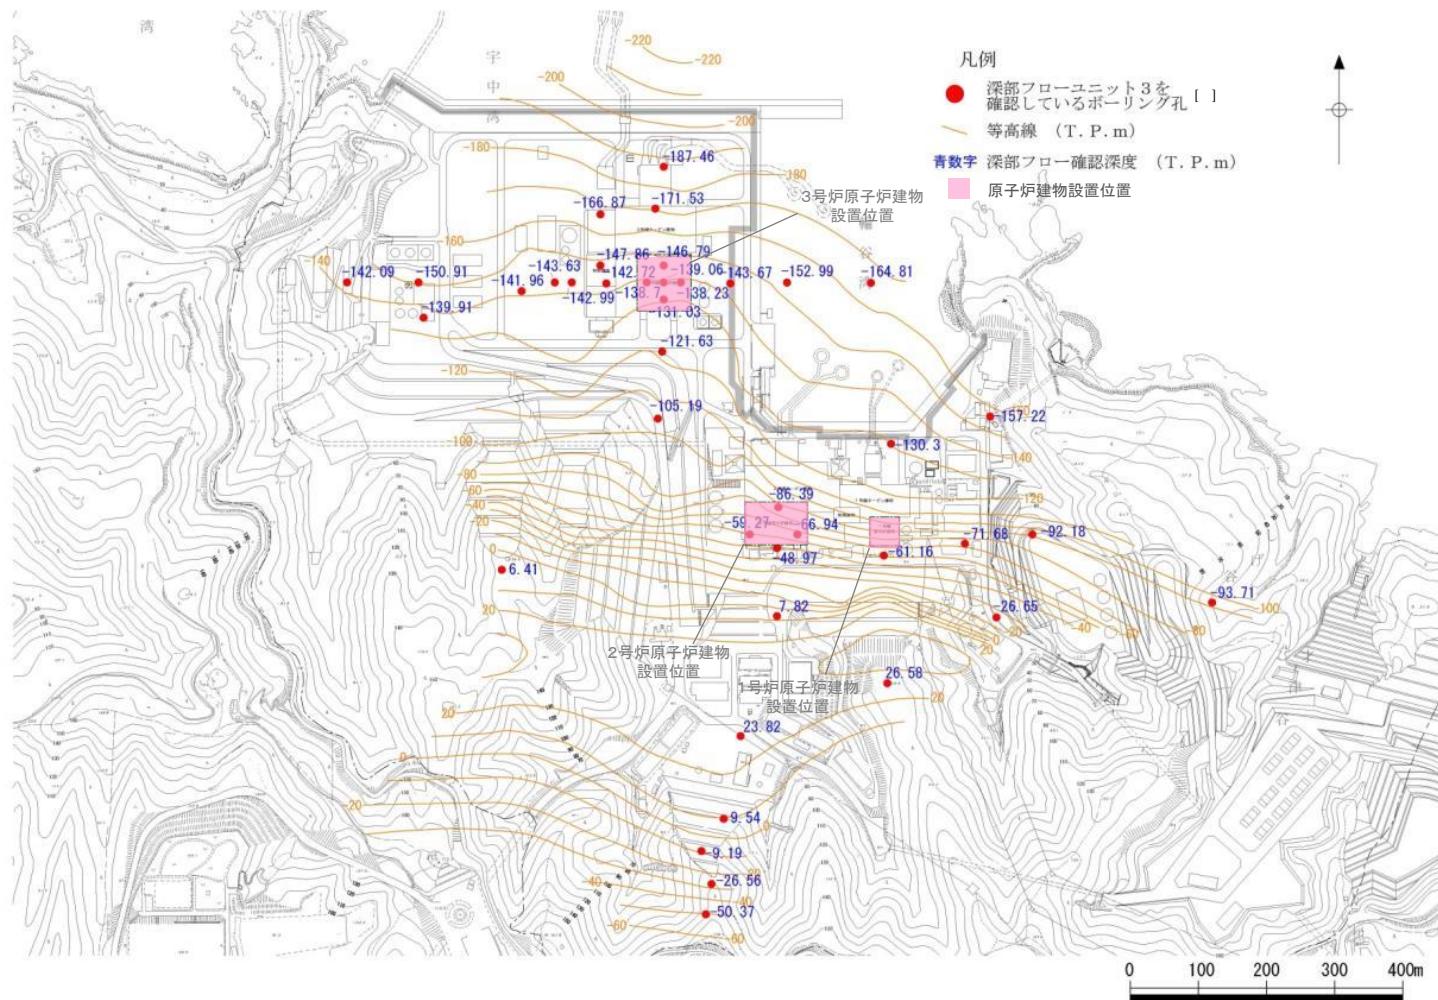
ボーリング調査によるフローユニット[3]上面の等高線図

- ・フローユニットの分布等に基づき敷地の地質構造を検討した結果、下部頁岩部層中の同一層準は、2号及び3号炉原子炉建物設置位置付近に連続的に分布すると考えられる。
- ・上記の検討結果に基づき、2号及び3号炉原子炉建物設置位置付近のシームについて、分布及び性状の比較を行う。

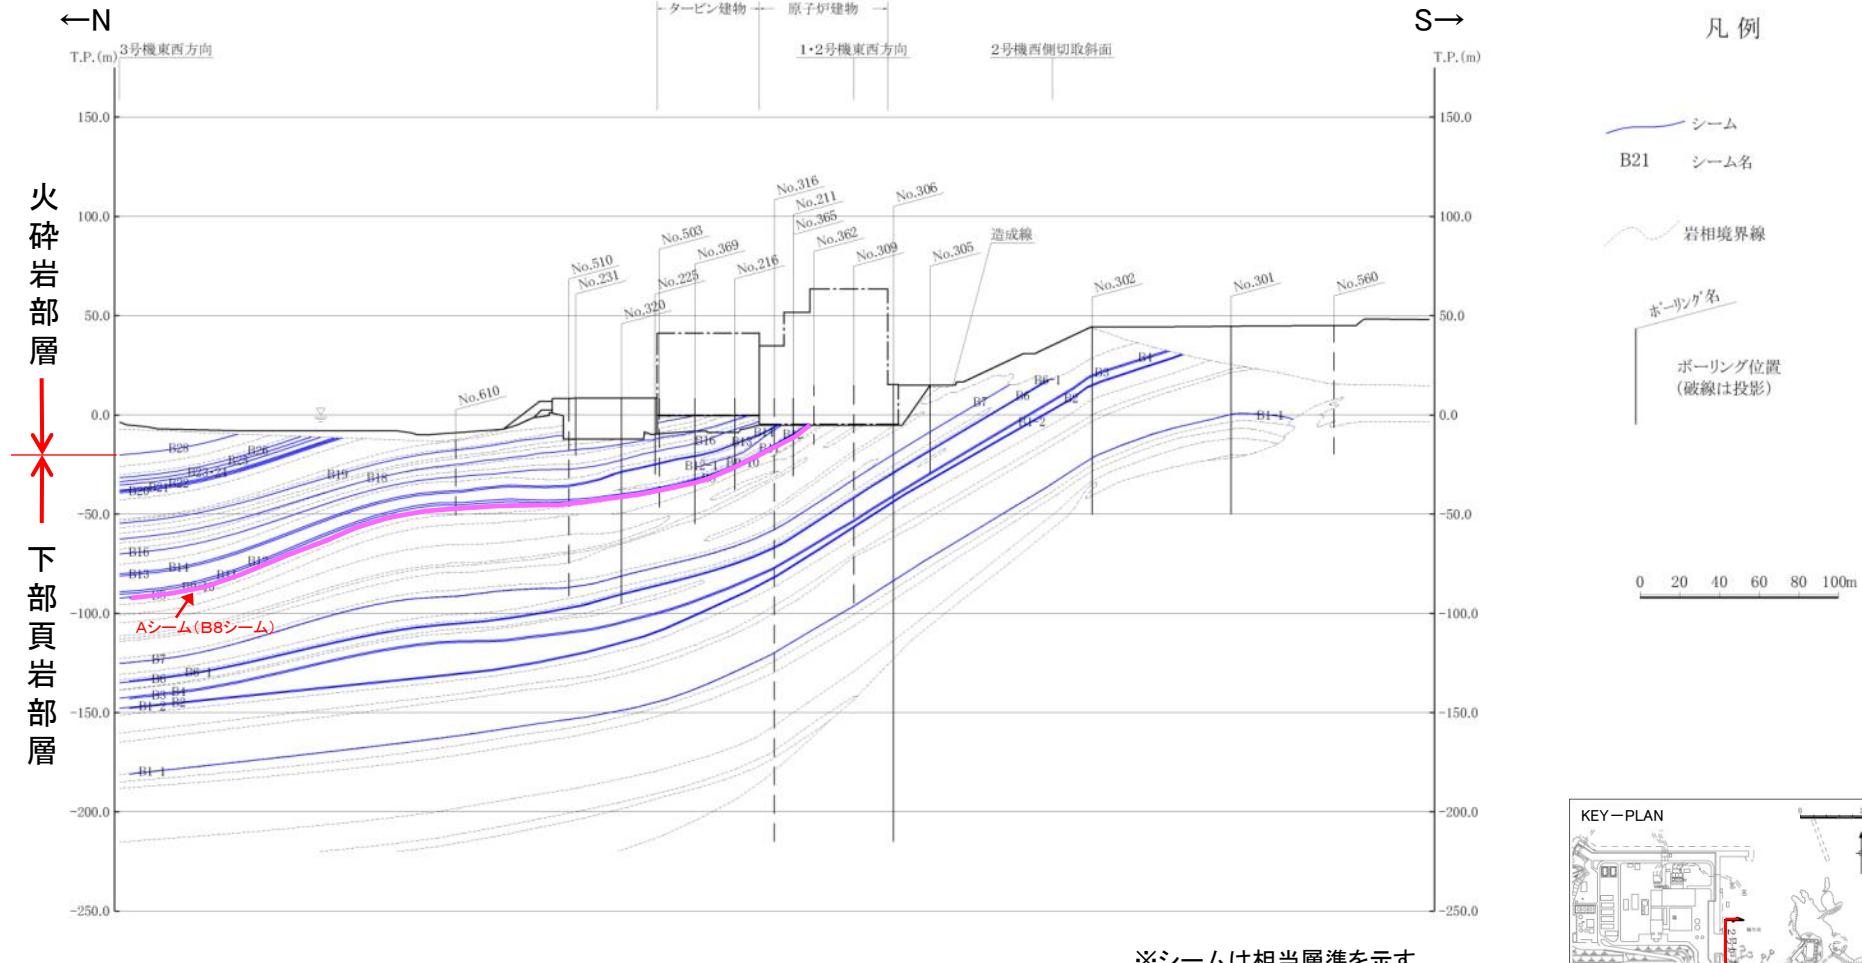
シーム分布鉛直断面図(2号炉原子炉建物基礎地盤(南北))

・シームは、地層の走向・傾斜と同一で、緩やかな北傾斜を示す。

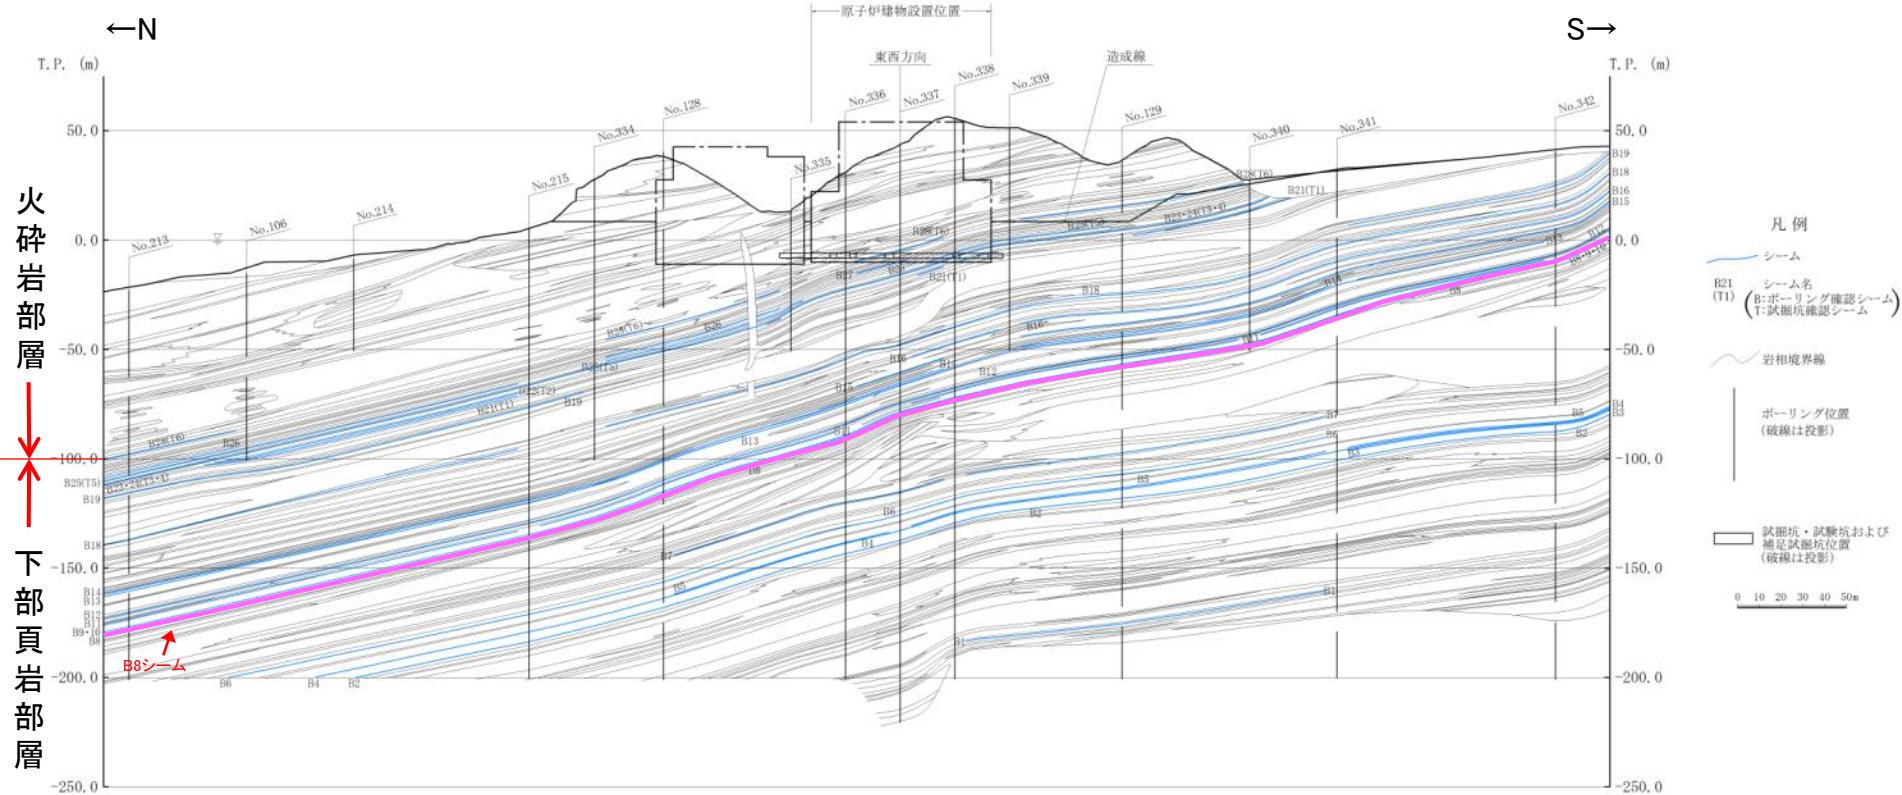
シーム分布鉛直断面図(3号炉原子炉建物基礎地盤(南北))

・シームは、地層の走向・傾斜と同一で、緩やかな北傾斜を示す。

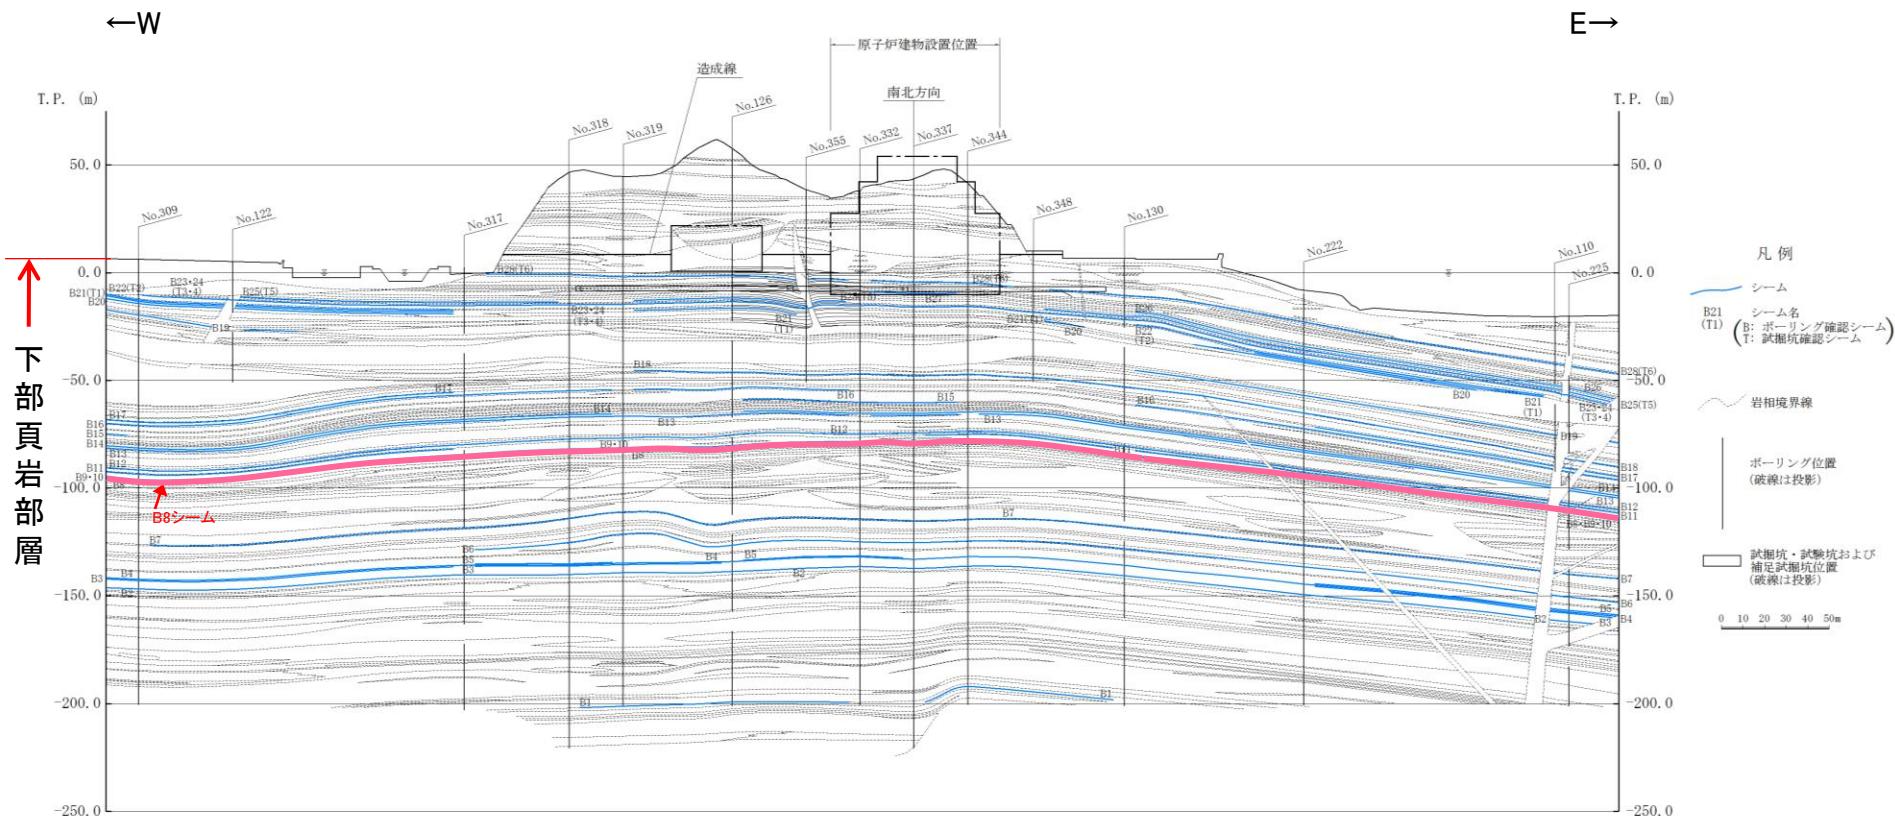
シーム分布鉛直断面図(3号炉原子炉建物基礎地盤(東西))

・シームは、地層の走向・傾斜と同一で、ほぼ水平に分布する。

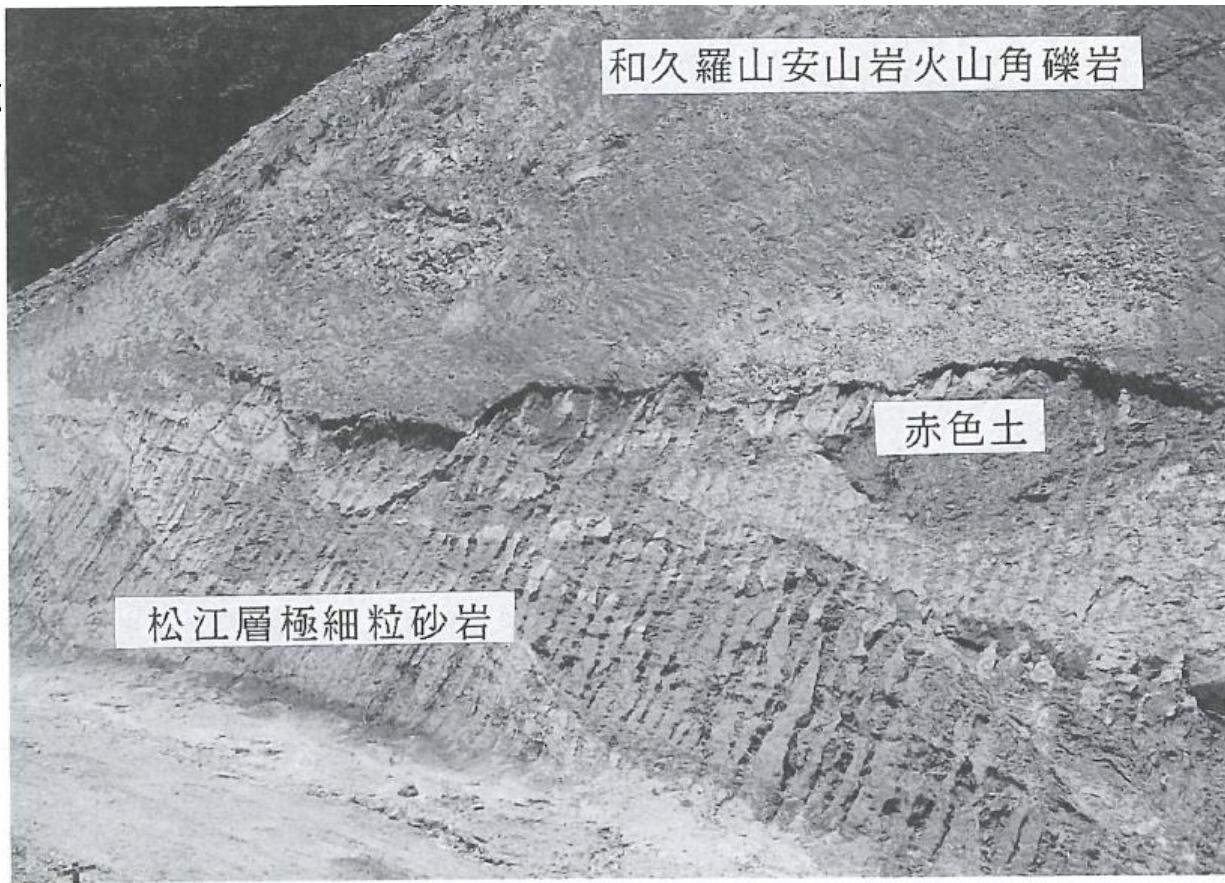
松江市西尾町東方の道路沿いの和久羅山安山岩

- ・多井(1973)⁽³⁾及び鹿野ほか(1994)によると、松江市東部において大きく褶曲した松江層が和久羅山安山岩に不整合に覆われていることから、島根半島における褶曲運動の完了時期は和久羅山安山岩の貫入年代以前であるとされている。※
- ・鹿野ほか(1994)によると、和久羅山安山岩の貫入年代は、約5~6Maとされている。※

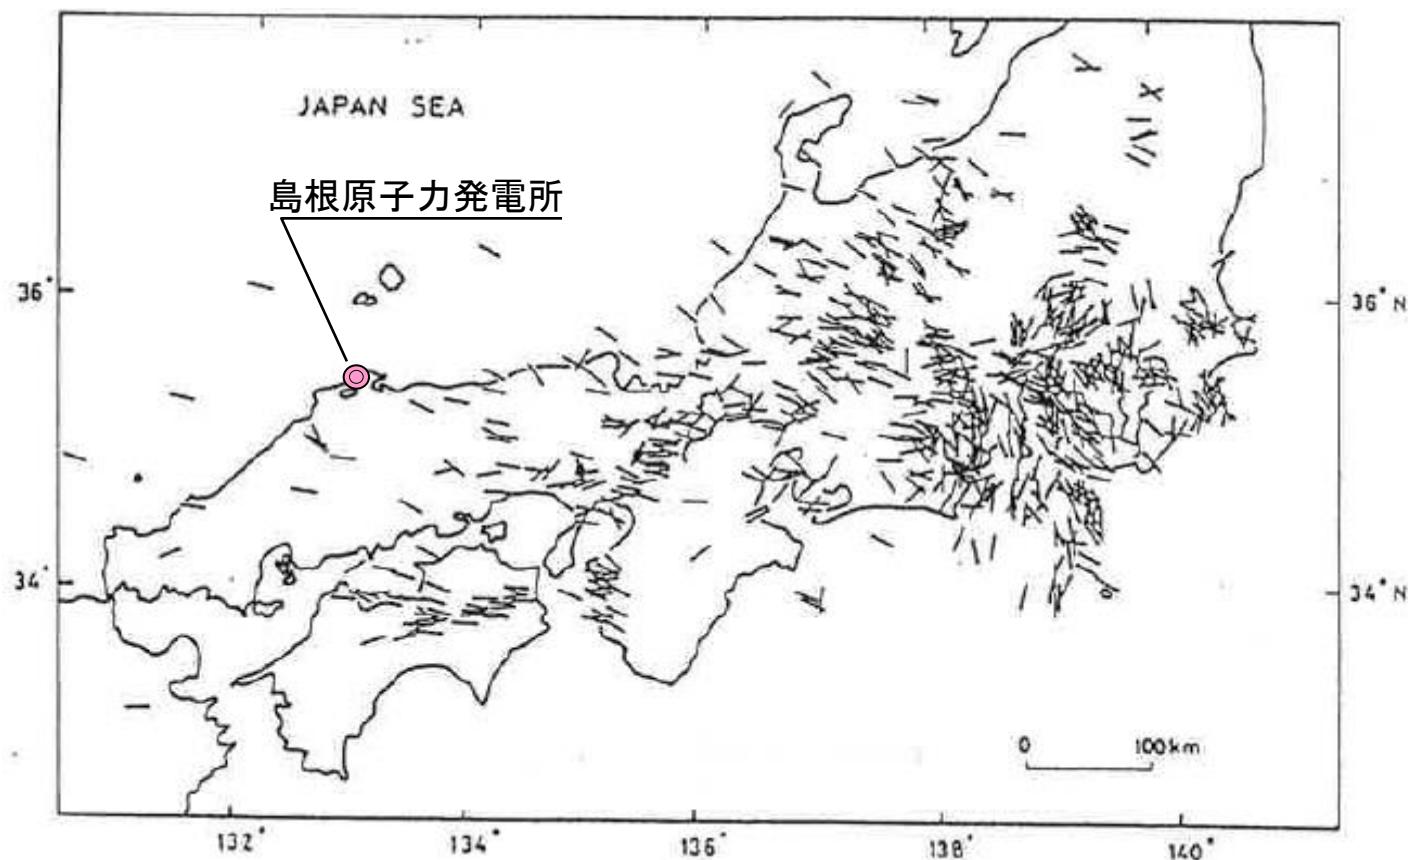
最大水平圧縮応力の方位

- ・塚原・小林(1991)は、震源深さ35kmより浅い地震で公表されたものを微小地震(マグニチュードは2.5~7.0)まで含めて収集して応力の方位を評価している。
- ・中国・四国地域では最大水平圧縮応力の方位はほぼ同じで西北西—東南東であり、横ずれ断層型の応力状態であるとされている。

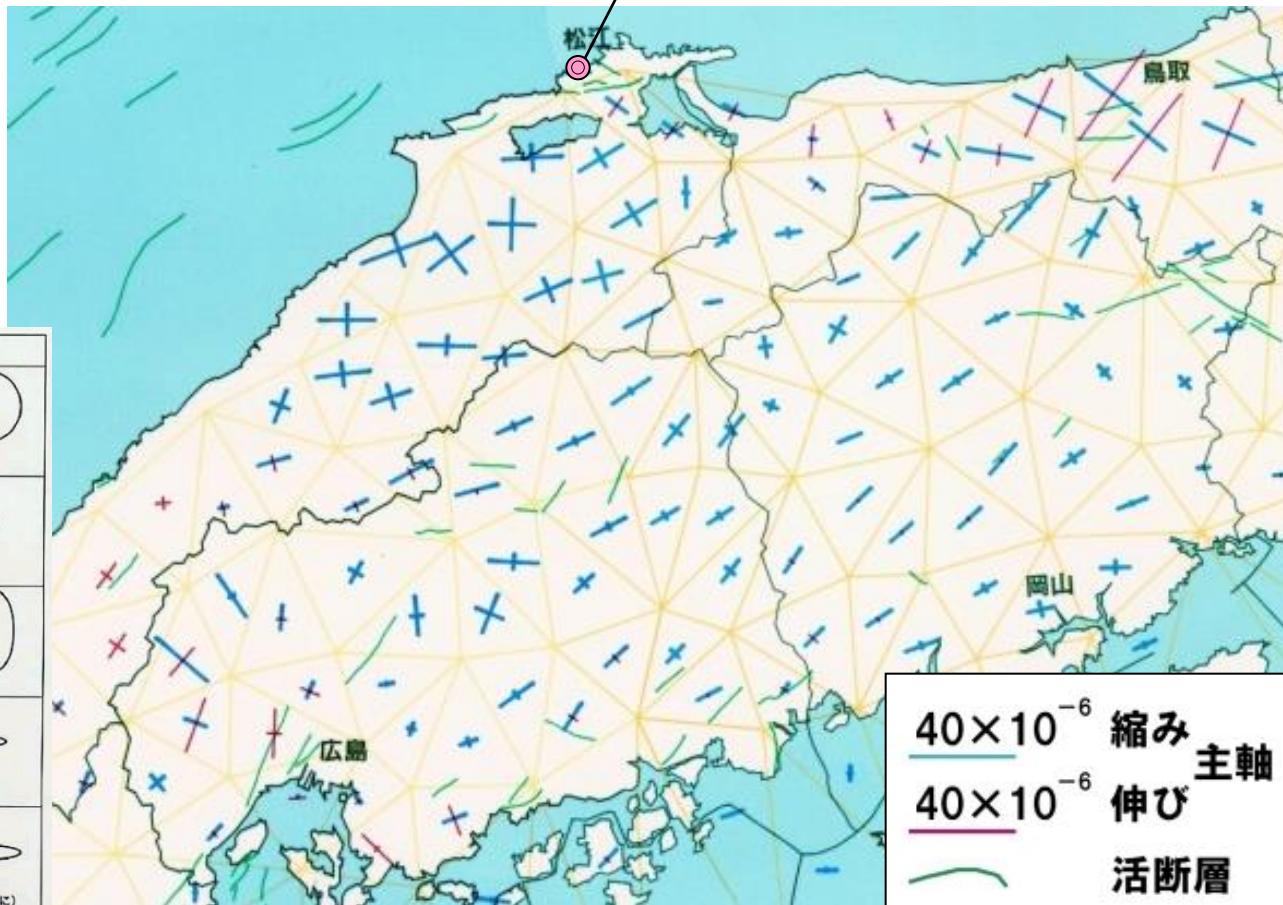
中国地方の地殻歪(最近約100年間)

最近約100年間(1883年～1994年)の地殻歪は、概ね東西方向の圧縮歪が卓越している。

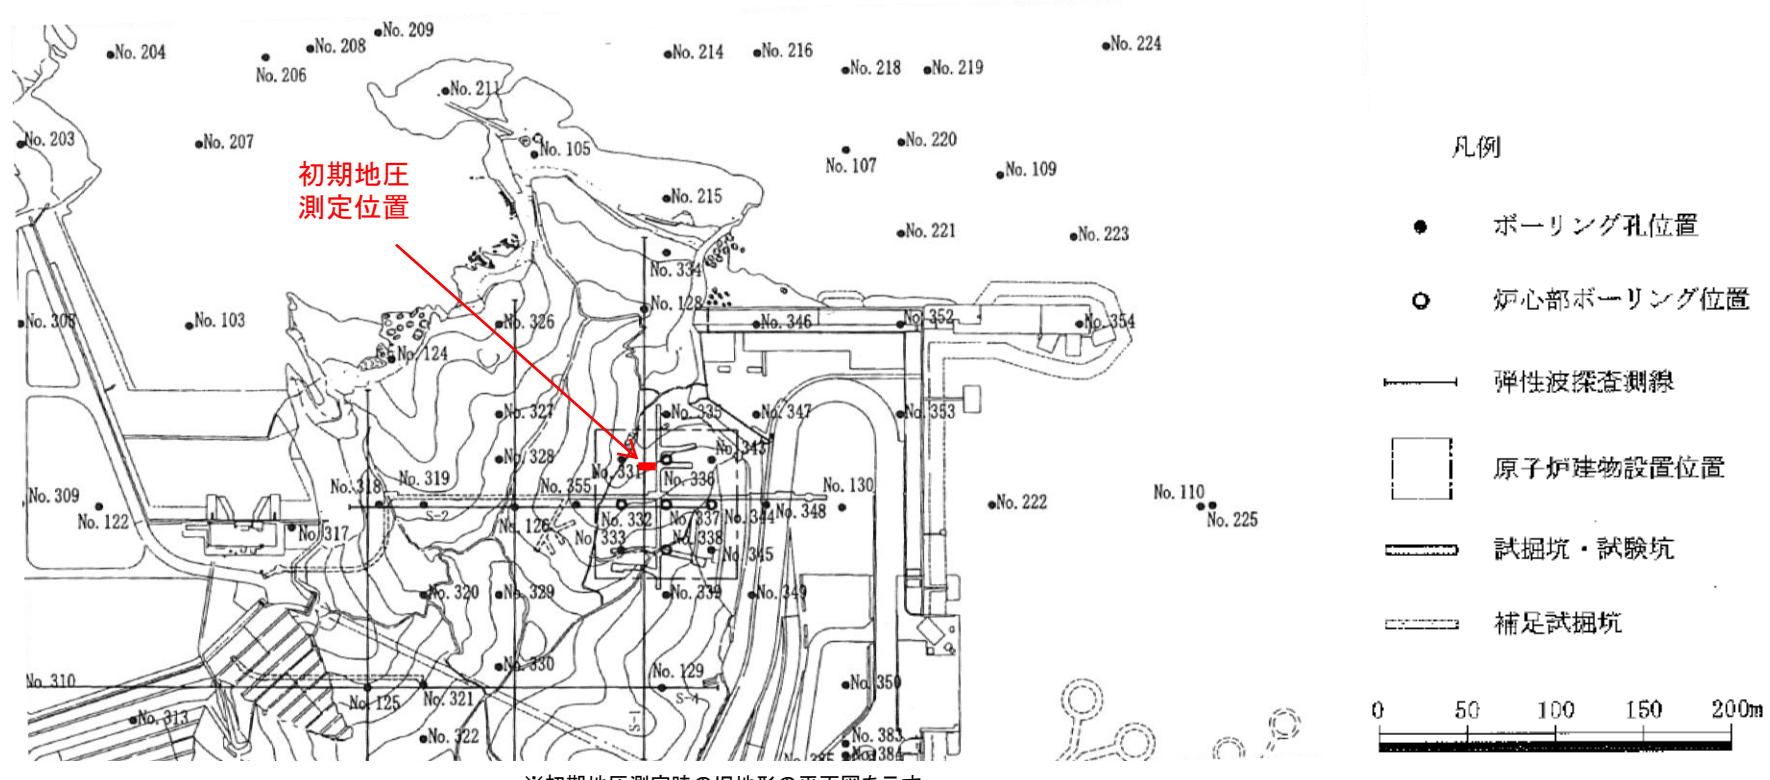
## 初期地圧の測定(概要)

敷地内の岩盤応力状態を把握するため、3号炉建設時の試掘坑壁面にボーリング孔を設け、埋設ひずみ計を設置し、初期地圧を測定した。

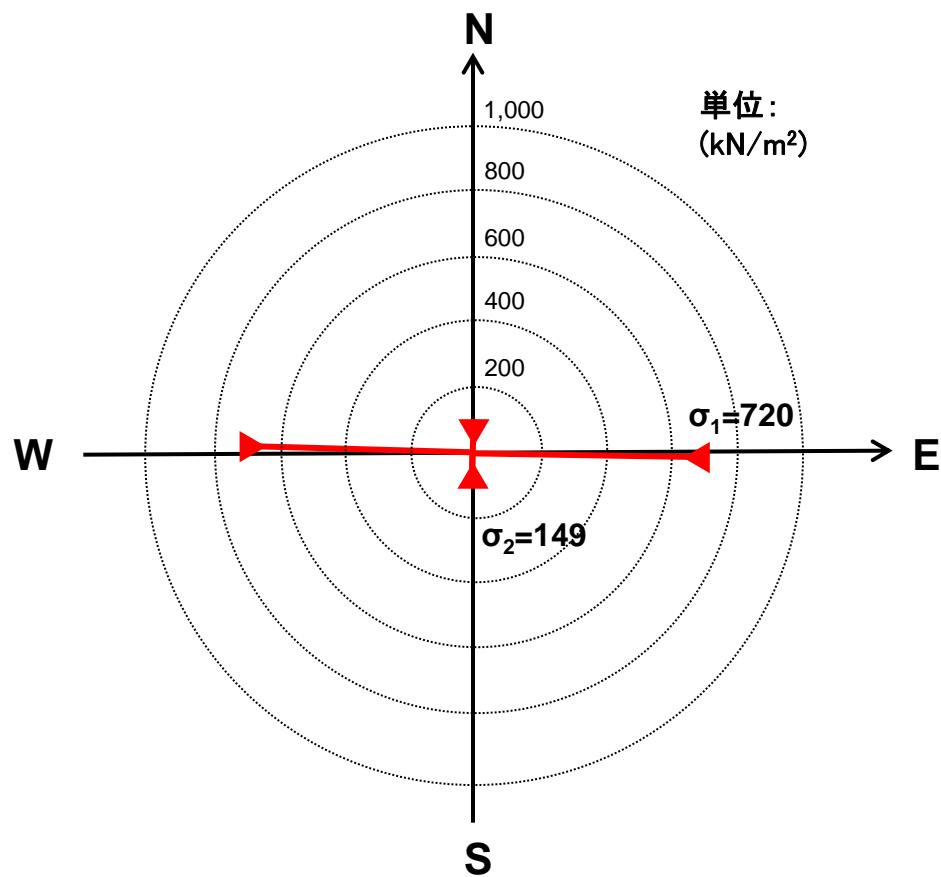
水平面主応力分布図

- ・東西方向の圧縮力が卓越しており、当地域周辺での広域的な地殻応力の方向と一致している。
- ・最大主応力はほぼ鉛直の方向を示し、測定した鉛直応力(902kN/m²)は地山土被り圧とほぼ同等であることから、測定結果は妥当であると考えられる。

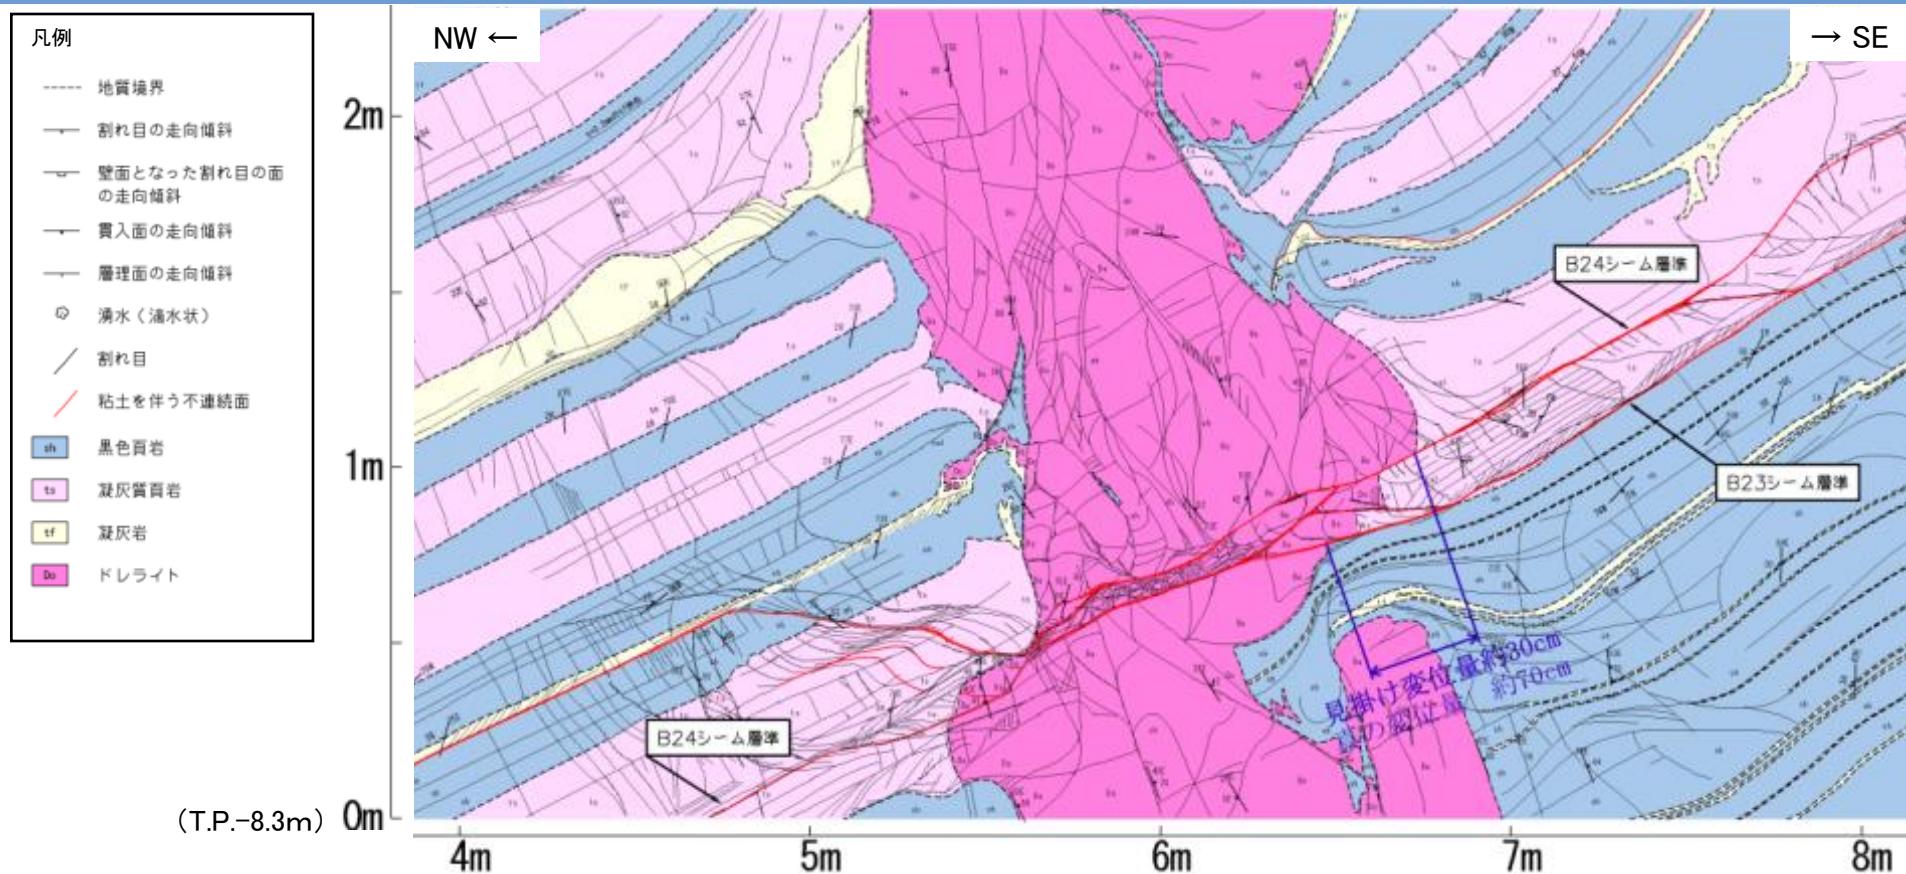
## 試掘坑におけるシームと貫入岩(岩脈)との切断関係

※ シームの想定変位量は、試掘坑壁上の見かけで最大30cm程度であり、観察位置での岩脈の貫入方向(N48° E)と条線方向(N22° E)を加味して算出した真の変位量で最大約70cmである。

- ・試掘坑内の壁面観察の結果、ドレライトの岩脈がB24シームによって切られており、その変位方向は重力性の変位のセンスとは異なり、上盤側が南方へずり上がる方向である。
- ・このことから、シームの変位方向は、新第三紀中新世の南北圧縮応力場における褶曲運動に調和的であると考えられる。

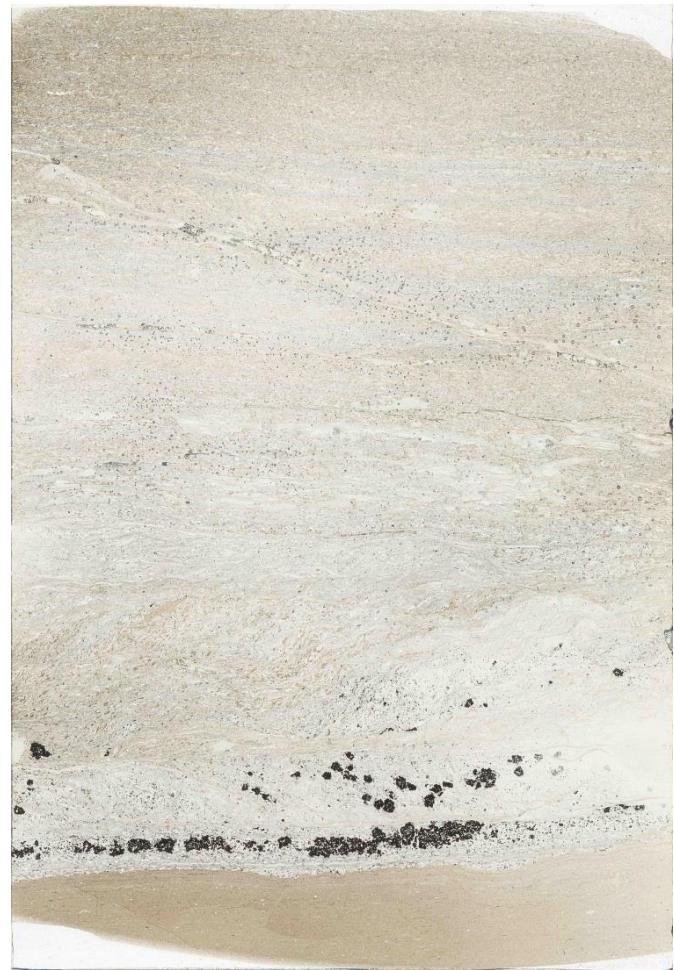
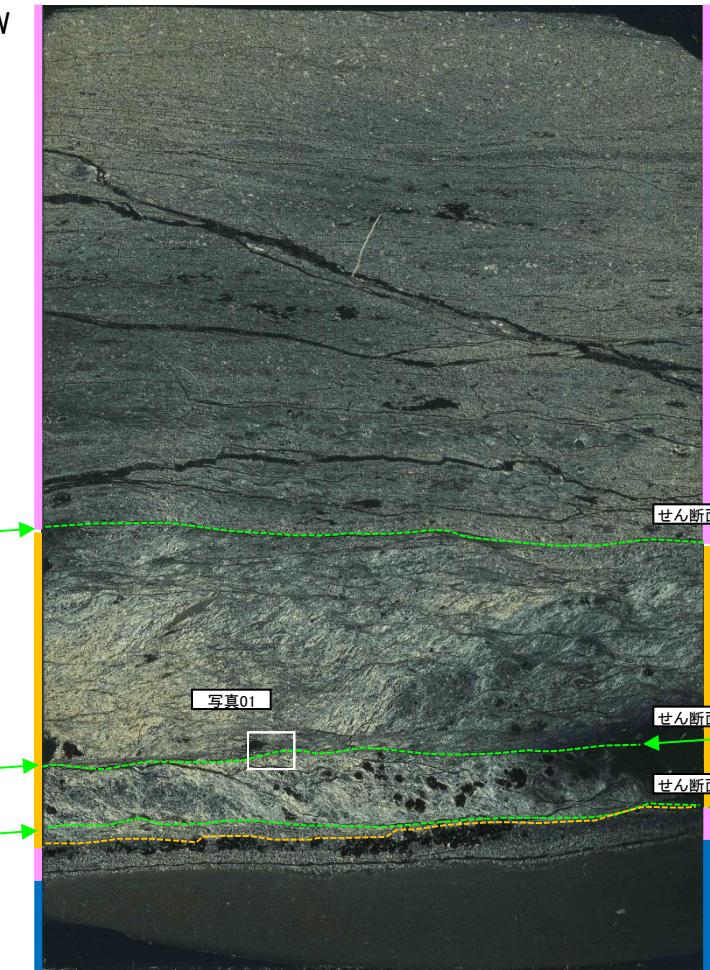
## 薄片観察結果 B23-DR-NE-SW(せん断面の認定)

- 肉眼観察及び鏡下観察による詳細観察の結果、3条のせん断面を抽出した。
- 複合面構造が確認されるが、いずれのせん断面も直線性・連続性に乏しい。

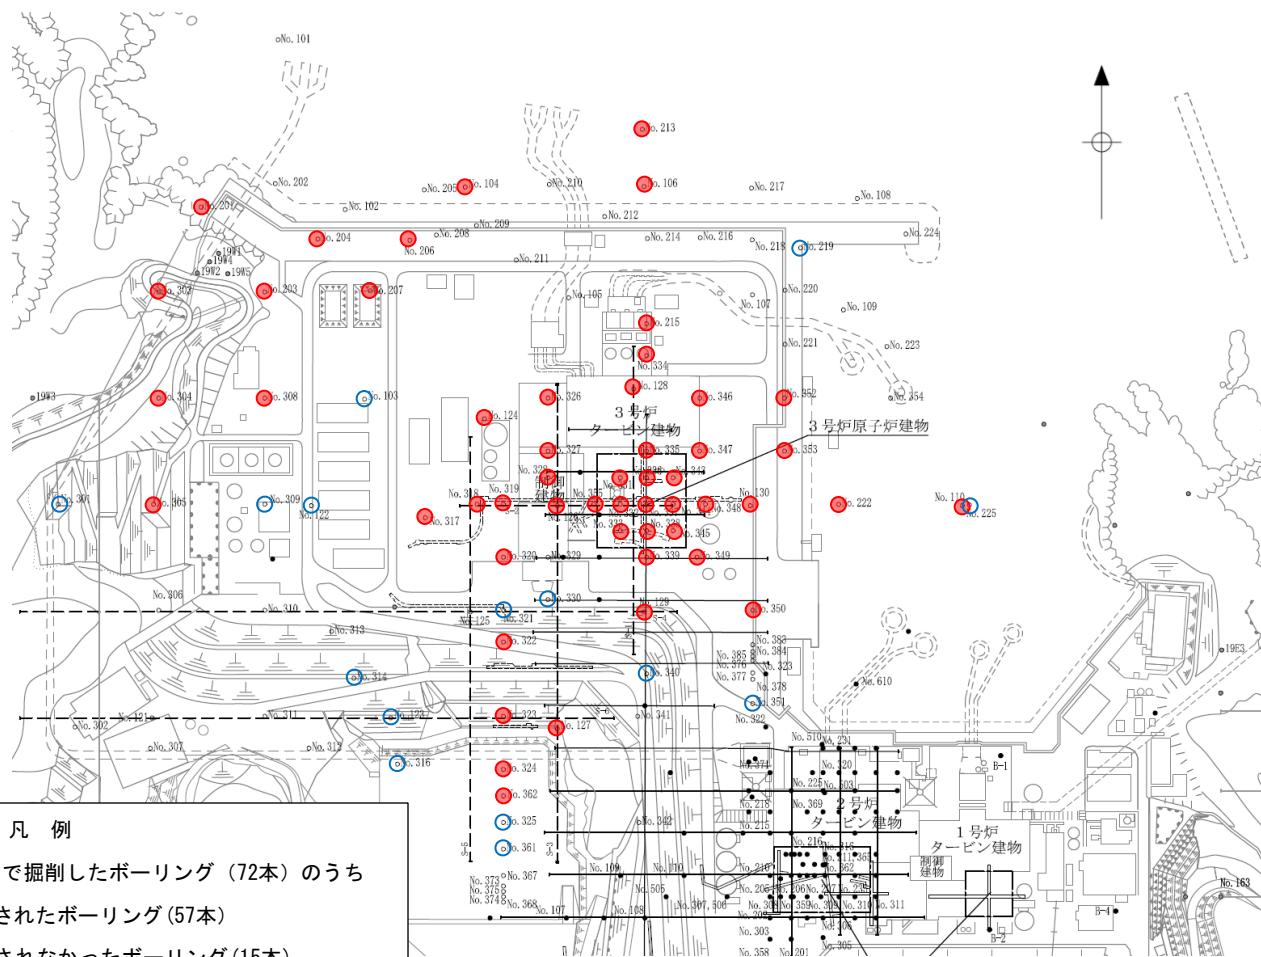
ボーリング位置図

B23シームは、3号炉のボーリング調査で相当層準まで掘削したボーリング72本のうち、57本において確認されている。

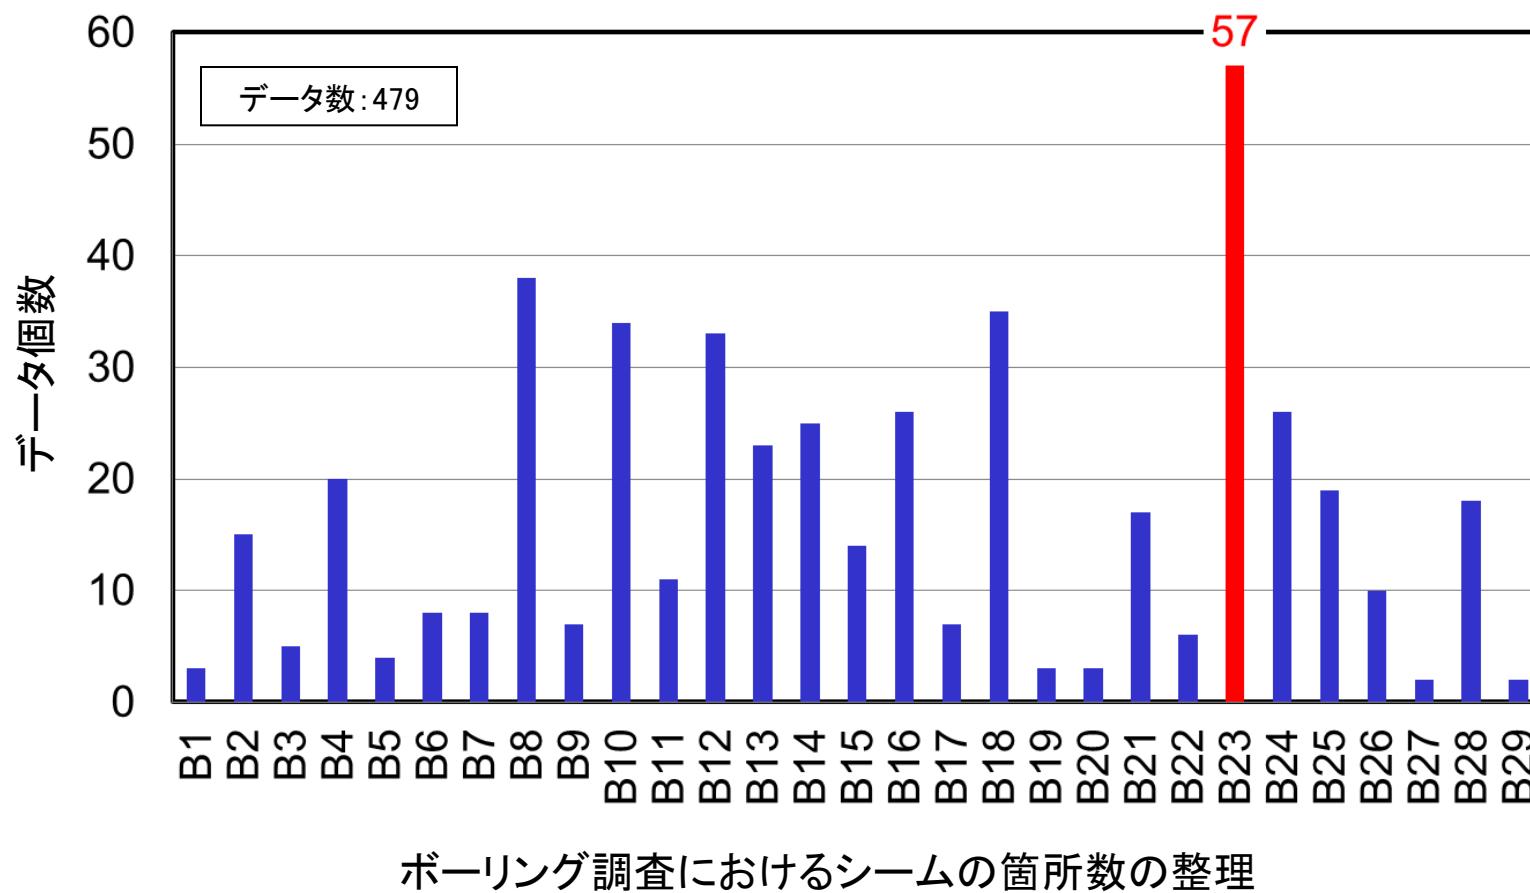
## 既往ボーリング調査におけるシームの確認箇所数

・3号炉のボーリング調査によるシームの確認箇所数を整理した結果、B23シームが最も多く確認されており、B1～B29シームのうち最も連続性が高いシームであると考えられる。

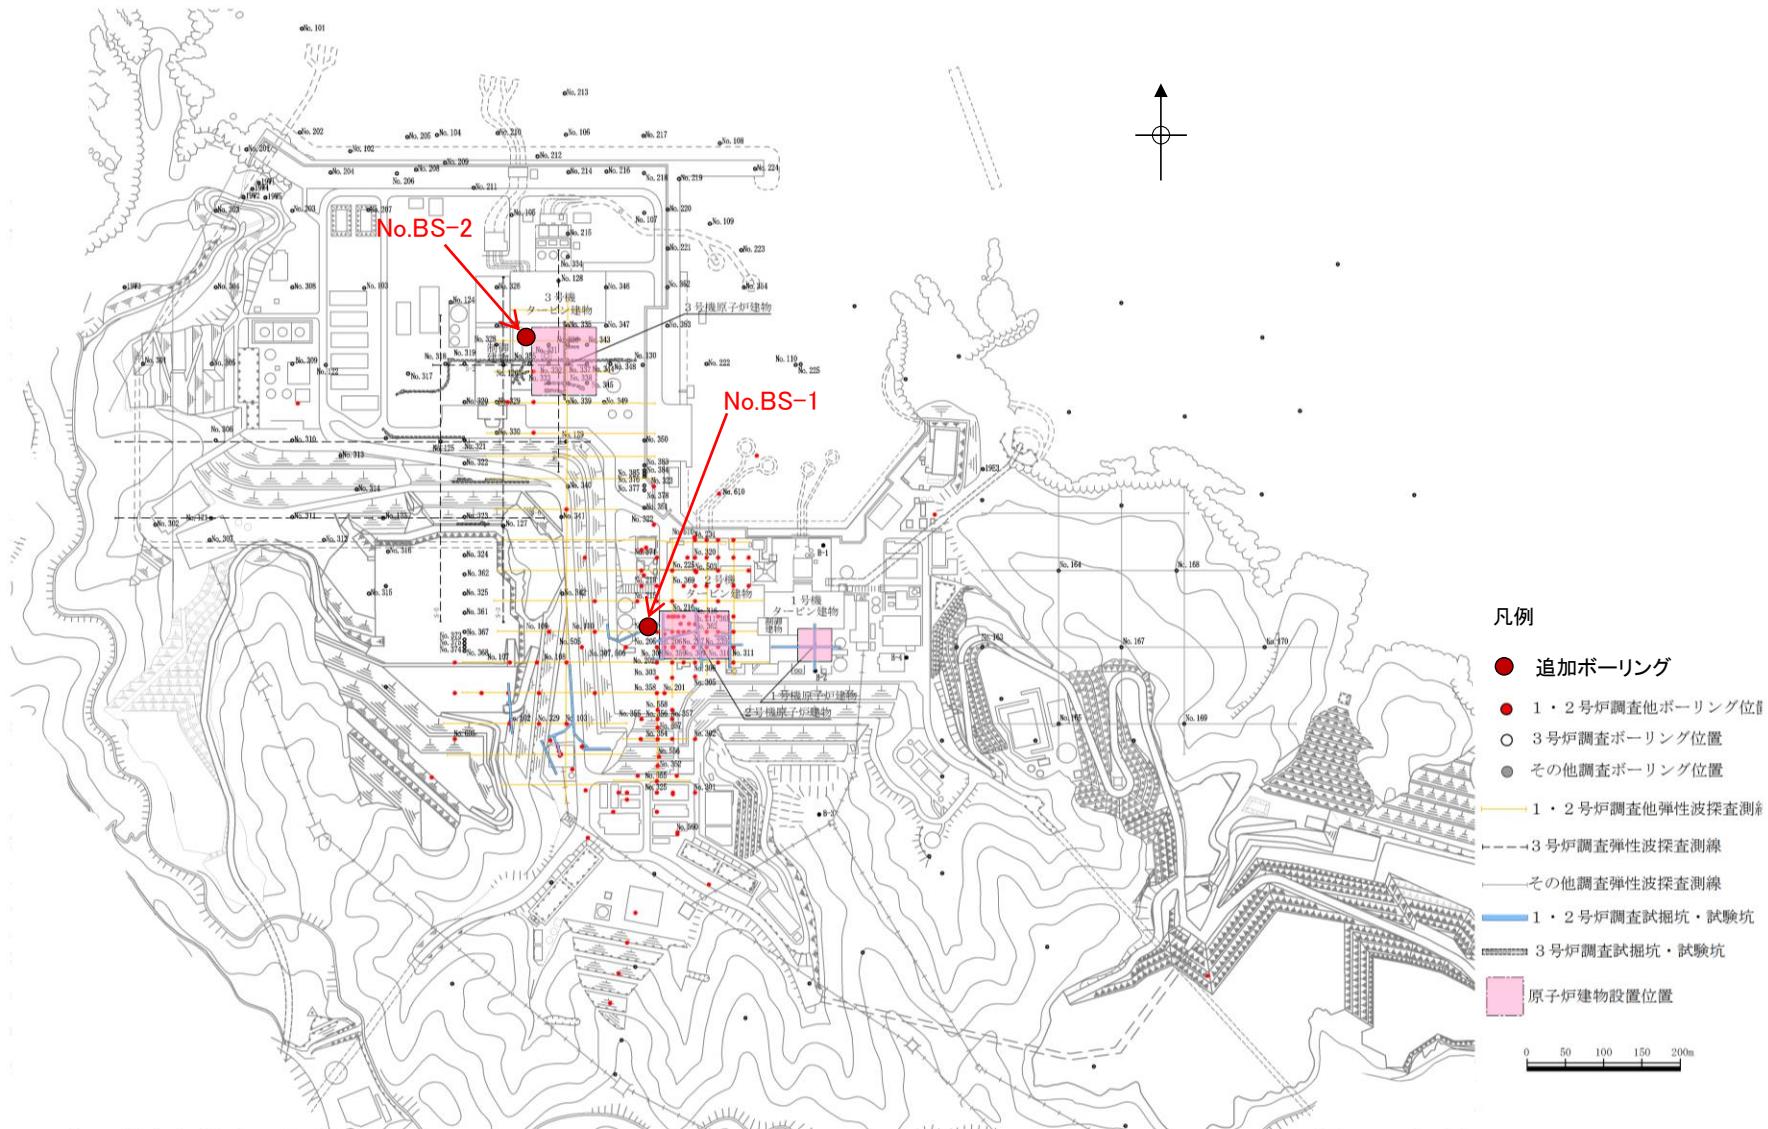
## 追加ボーリング調査 調査位置図

- ・シームを対象とした薄片観察等分析の試料を採取するため、追加ボーリング調査を実施した。
- ・BS-1, 2からX線回折分析、BS-2から薄片観察、EPMA分析等の試料を採取した。

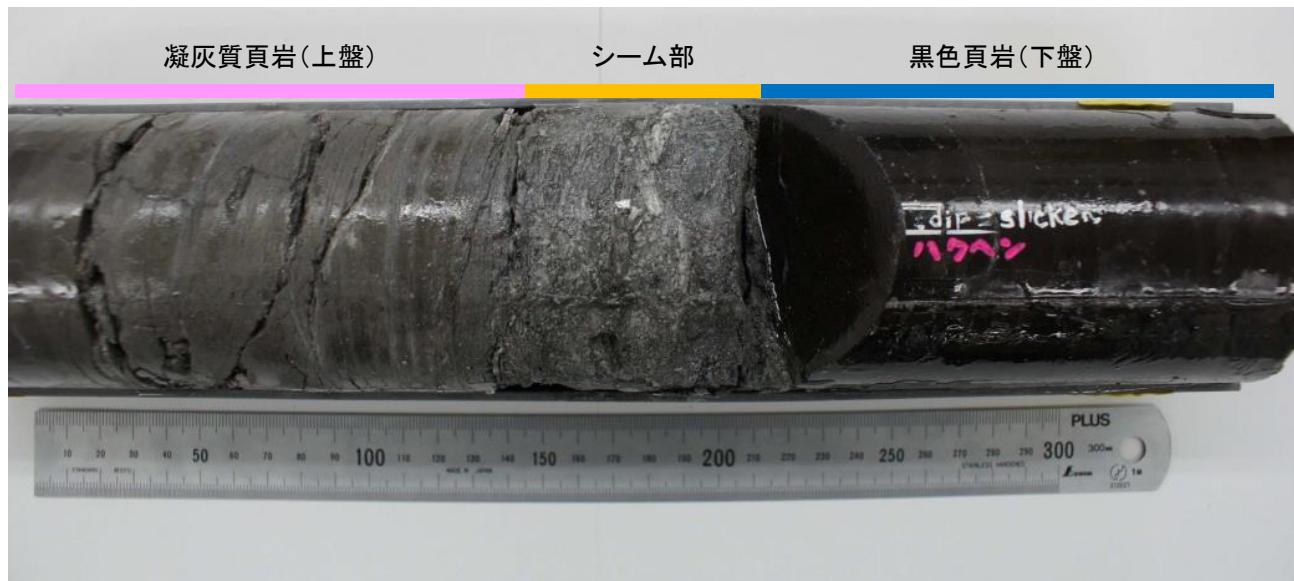
B23シーム付近 コア写真

- ・コア観察の結果、GL-29.53m付近に、厚さ7cmで平板状の形態を有し、層理に平行に分布するシームが認められる。
- ・当該シームは、鍵層との対比結果等を踏まえると、B23シームと考えられる。
