島根原子力発電所 2号炉 審査資料	
資料番号	EP(E)-073改01
提出年月	令和3年3月18日

島根原子力発電所

地盤(敷地の地形, 地質・地質構造)

令和3年3月18日
中国電力株式会社

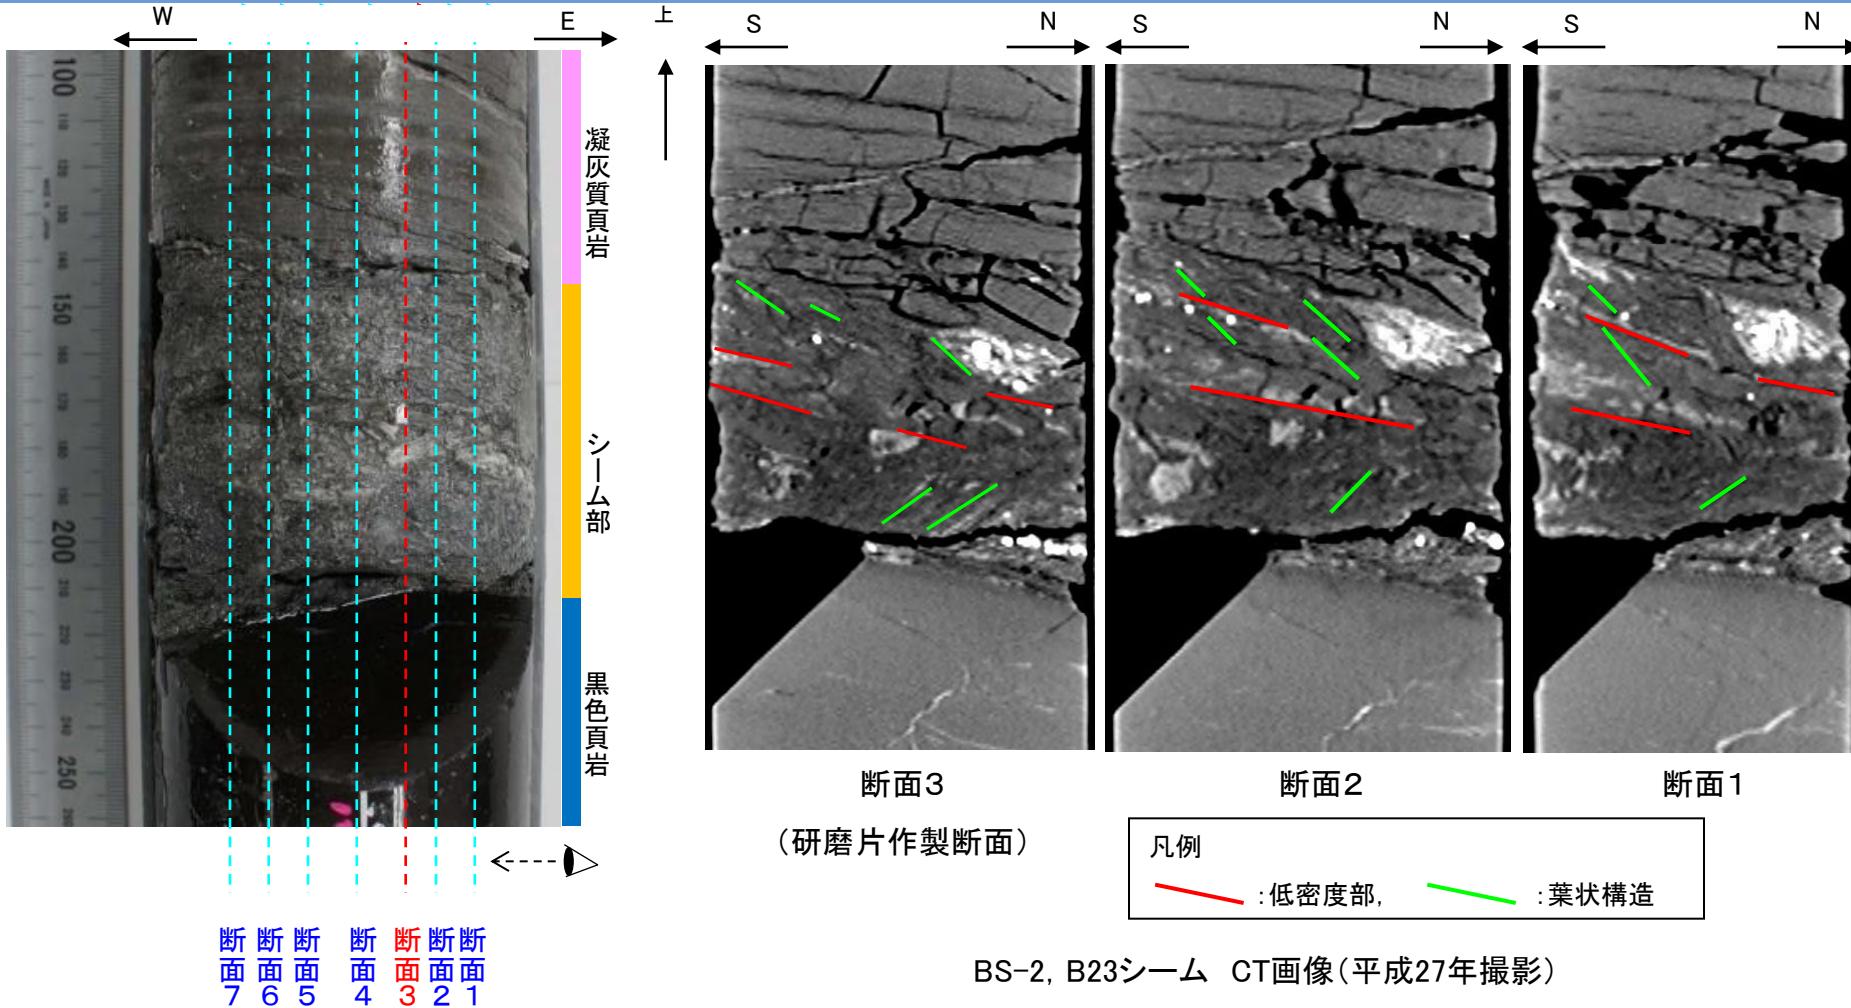
## CT観察結果 BS-2, B23シーム

- ・シーム内部には、直線性の高い低密度部及びこれと斜交する葉状の構造が複数認められるが、いずれも不明瞭であるため、研磨片観察及び薄片観察により、せん断面を認定する。

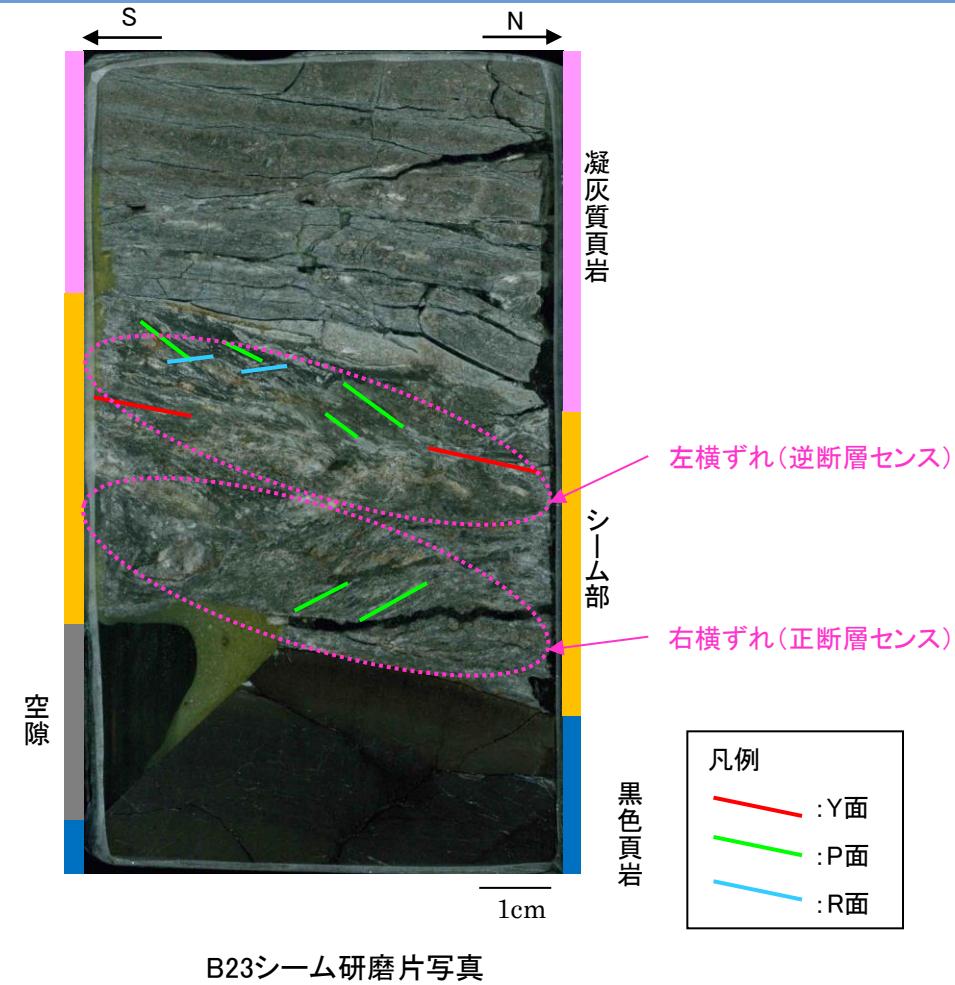
## 研磨片観察結果

- シーム内部には、CT画像の低密度部に対応するせん断面（Y面）が複数認められる。

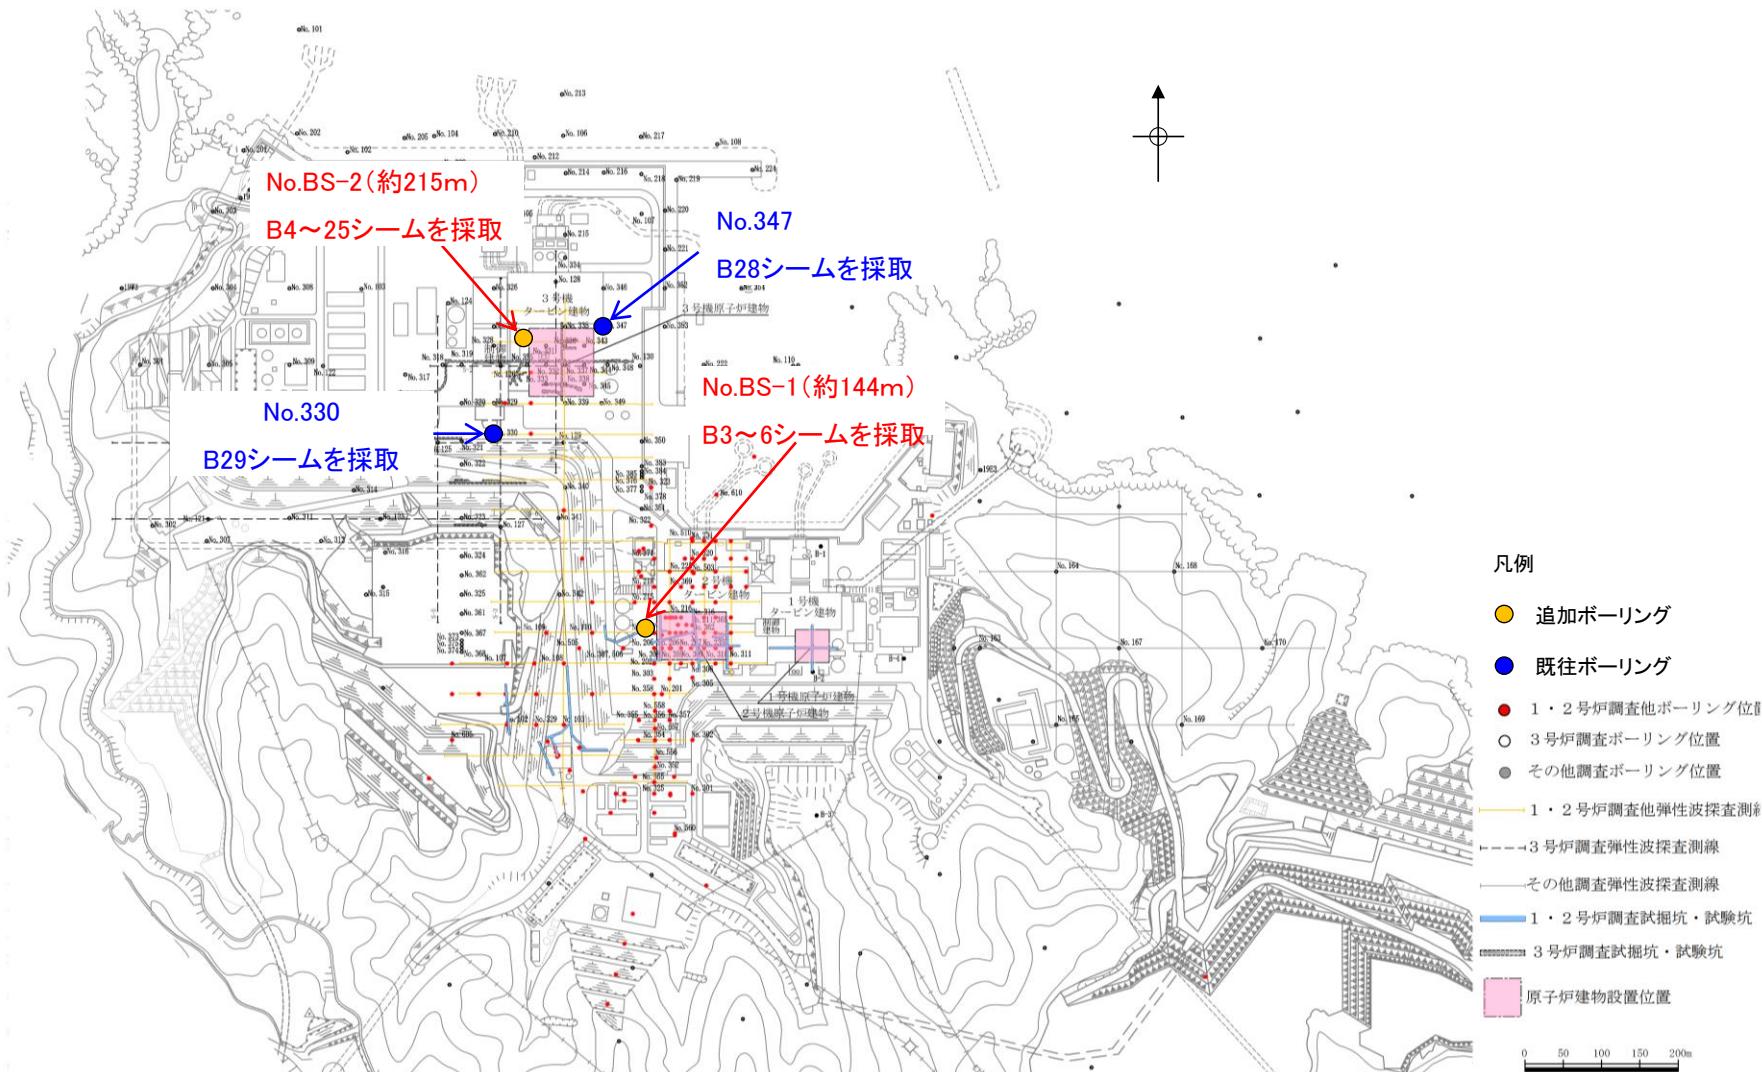
## X線回折分析 試料採取位置図

- データ拡充の観点から、ボーリングコアからシーム及びその周辺母岩の試料を採取し、X線回折分析を追加実施した。
- 試料は、原則、追加ボーリングコア(No.BS-1, No.BS-2)から採取したが、B28, B29シームについては、敷地造成によりシーム相当層準が切り取られているため、既往ボーリングコア(No.330, No.347)から採取した。

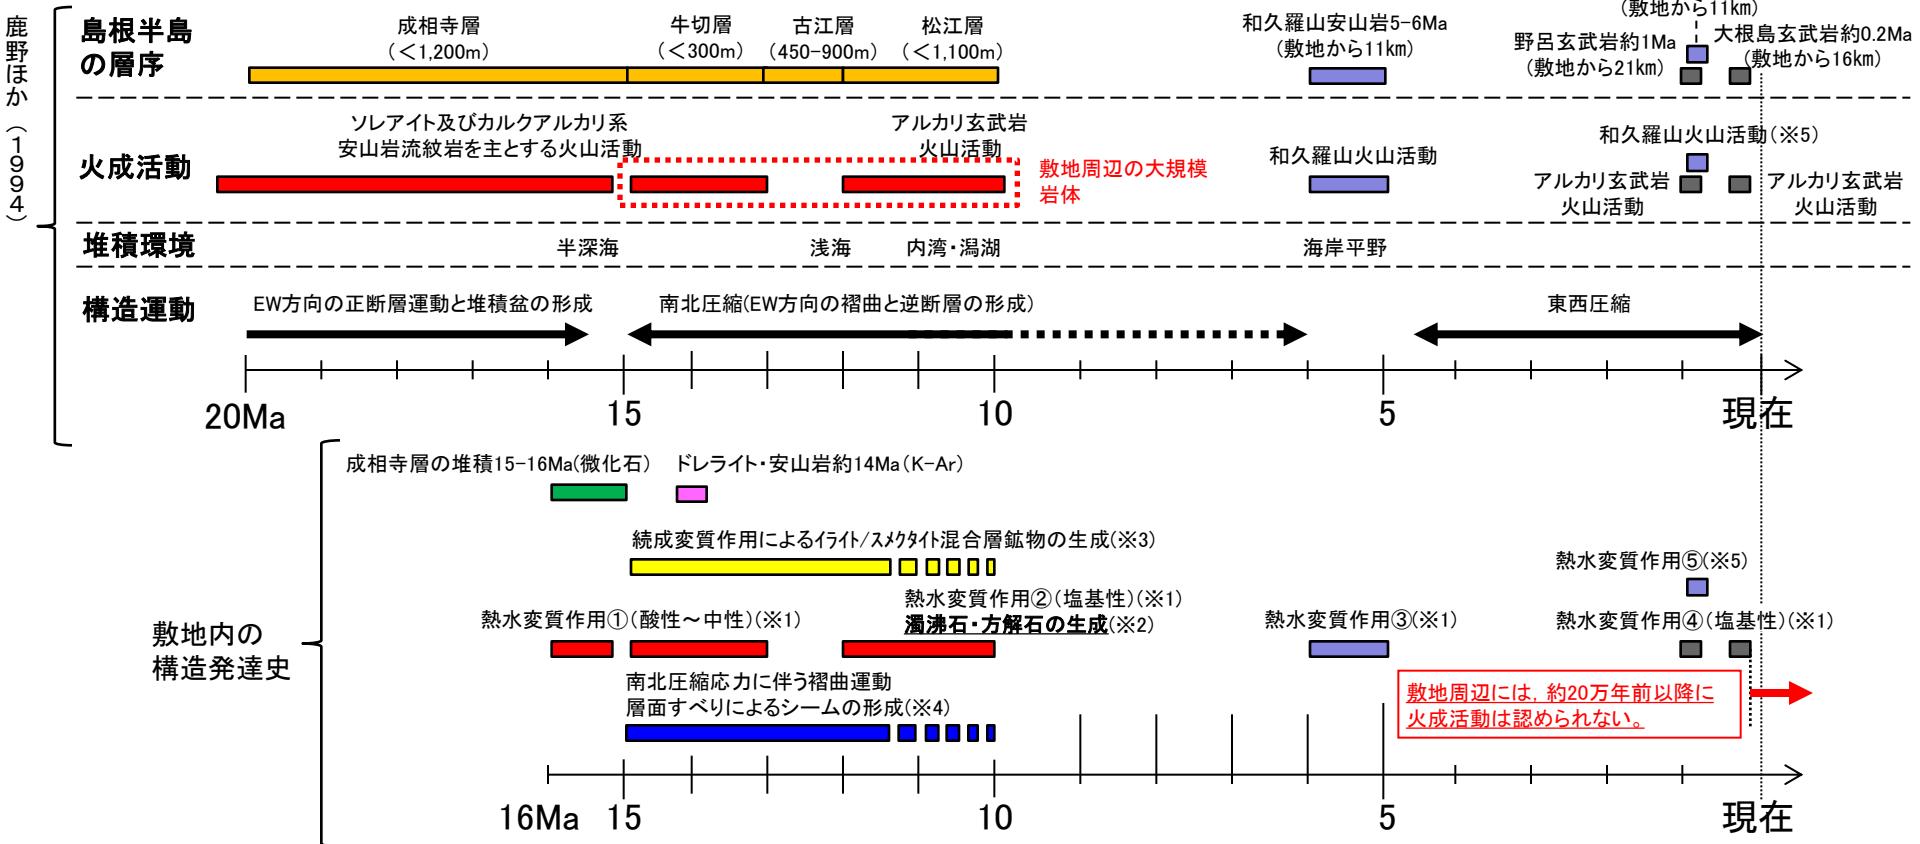
## 敷地内の構造発達史の検討

・B23シームの薄片観察結果、流体包有物試験による方解石の生成環境の検討、敷地近傍における火成活動等を踏まえると、热水変質鉱物である濁沸石・方解石は、後期更新世以降に生成されたものではないと考えられる。
