### 2. 5 防波壁西端部の割れ目密集帯の評価

## 2. 地質の概要 2.5 防波壁西端部の割れ目密集帯の評価 開削面露頭における凝灰岩の性状

## 2. 地質の概要 2.5 防波壁西端部の割れ目密集帯の評価 まとめ

### 3. 防波壁周辺斜面の安定性評価

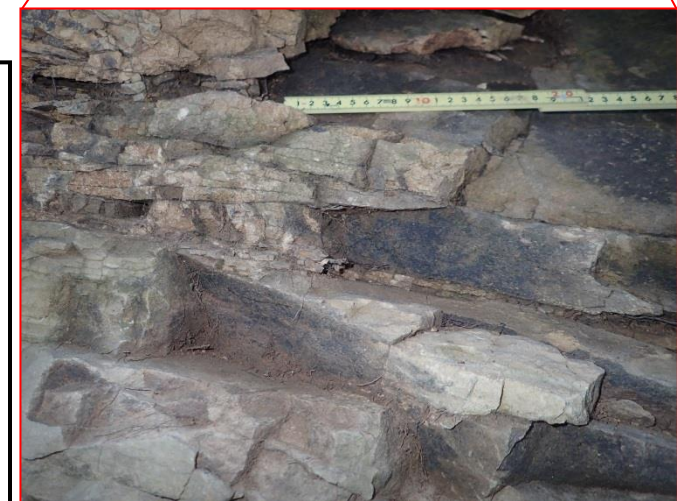
露頭拡大写真

露頭における凝灰岩の状況 (2019年10月24日撮影)

開削面露頭の標高22m付近には、凝灰岩が分布しており、この一部は層厚約10cm程度の割れ目密集帯を伴う(右上写真)。この凝灰岩の性状について確認した。

- ・この凝灰岩の割れ目密集帯の連続性は乏しく、該当露頭の約1m右側において、割れ目間隔は6cm程度となる(右下写真)。右下写真の割れ目間隔の広い面は、表面の割れ目密集帯が、再観察時に観察面にほぼ平行な高角度節理で剥がれたものである。この面を見ると、割れ目のない岩盤となっている。
- ・この割れ目密集帯に粘土は認められない。
- ・露頭の割れ目密集帯は表面のみで認められ、岩盤内部では割れ目間隔の広い状態になっていると考えられる。
- ・割れ目密集帯を伴う凝灰岩はC<sub>M</sub>級～C<sub>L</sub>級岩盤と評価する。

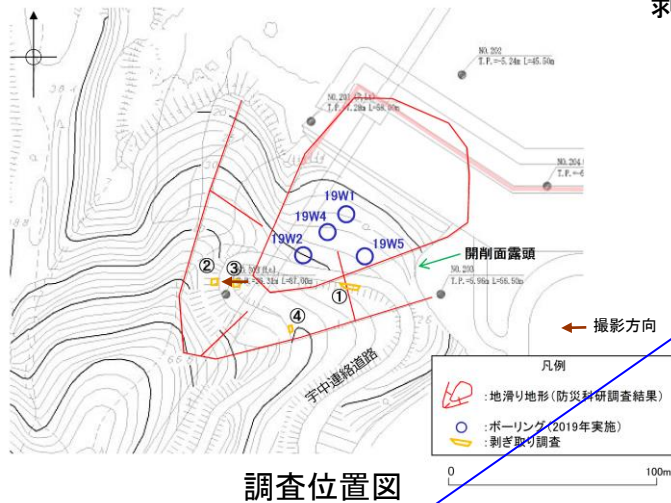
剥ぎ取り調査②地点 (2019年10月24日撮影)

- ・剥ぎ取り調査②地点では、最下位の凝灰岩中に、割れ目密集帯の層準が出現する。露頭右側では割れ目密集帯の厚さは4cmであるが、露頭左側では同一層準に割れ目は認められない。
- ・割れ目密集帯は連続しないと考えられる。
- ・割れ目密集帯を伴う凝灰岩はC<sub>M</sub>級～C<sub>L</sub>級岩盤と評価する。

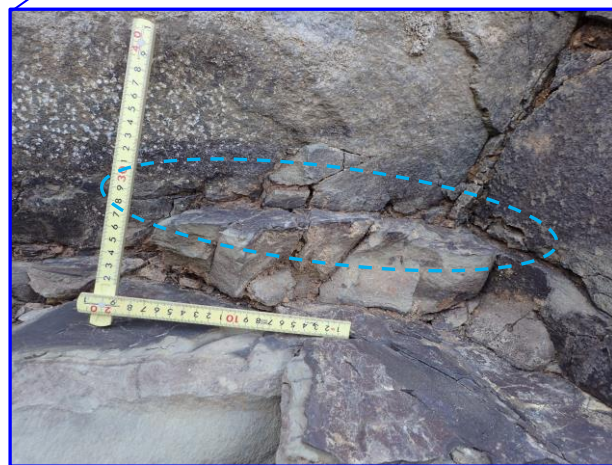
凝灰岩露頭 割れ目なし (2019年11月6日撮影)

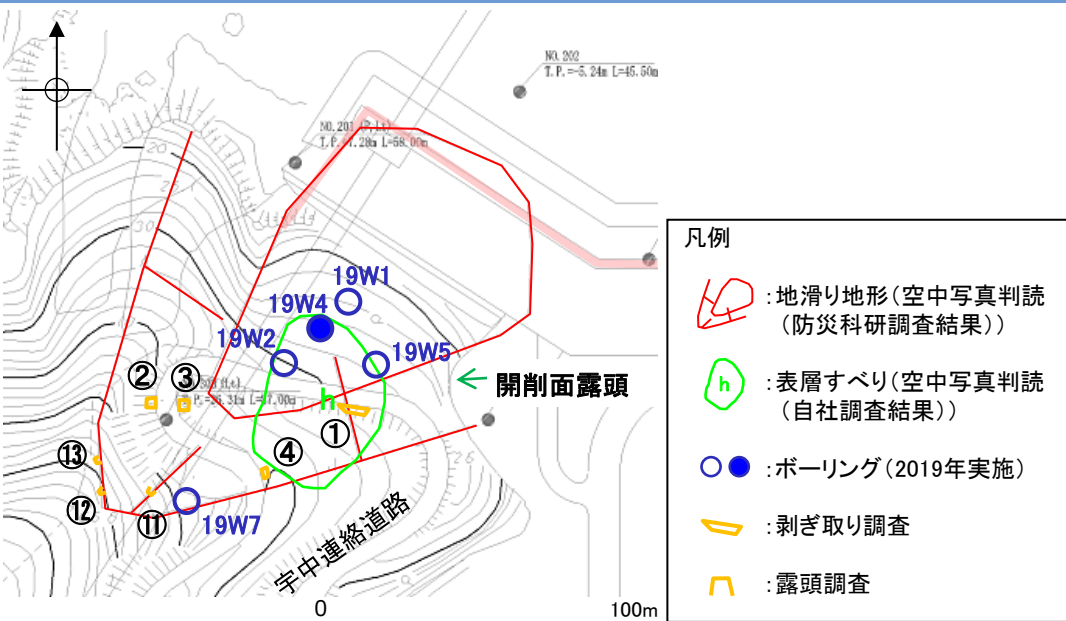
19W4孔 コア写真(G.L.0.0~-8.0m)

- ・19W4孔は、G.L.-4.20~-4.23mに層厚0.03mの割れ目密集帯が認められる。周囲の凝灰岩に比べ粗粒であり、また酸化変質が進行している。コアは岩片状を呈する。
- ・この区間の凝灰岩に粘土は認められない。
- ・19W4孔はG.L.-2.45~-4.35mがC<sub>1</sub>級であるが、割れ目密集帯については、周囲より風化が進行していることを踏まえ、D級岩盤と評価する。

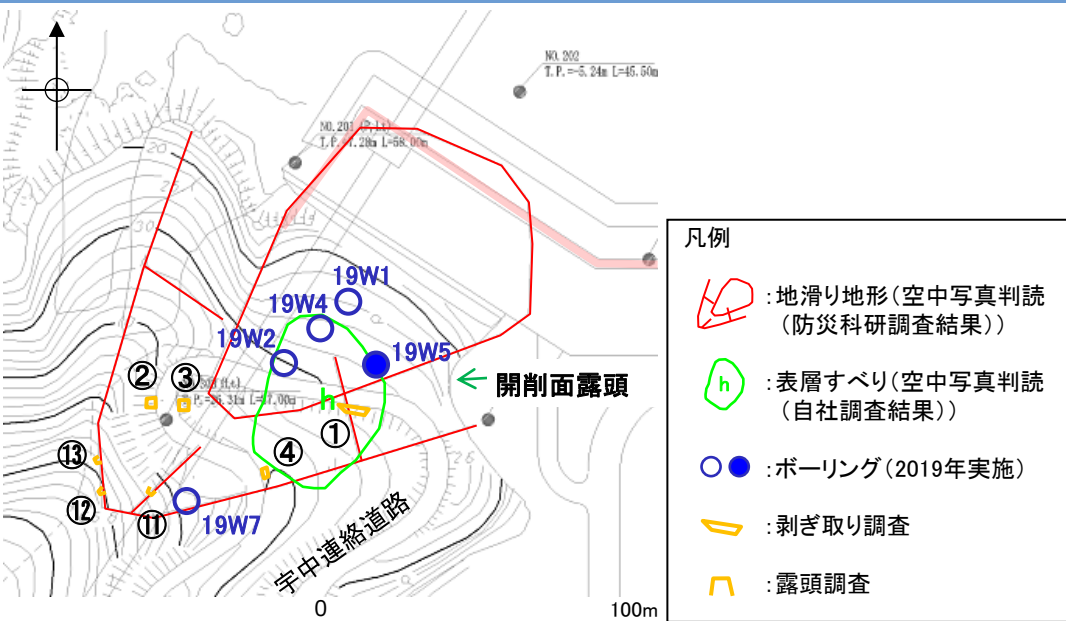
19W5孔 コア写真(G.L.0.0~-8.0m)

- ・19W5孔は、G.L.-4.22~-4.28mに層厚0.06mの割れ目密集帯が認められる。周囲の凝灰岩に比べ粗粒であり、また酸化変質が進行している。コアは岩片状を呈する。
- ・この区間の凝灰岩に粘土は認められない。
- ・19W5孔はG.L.-1.67~-4.28mがC<sub>L</sub>級であるが、割れ目密集帯については、周囲より風化が進行していることを踏まえ、D級岩盤と評価する。

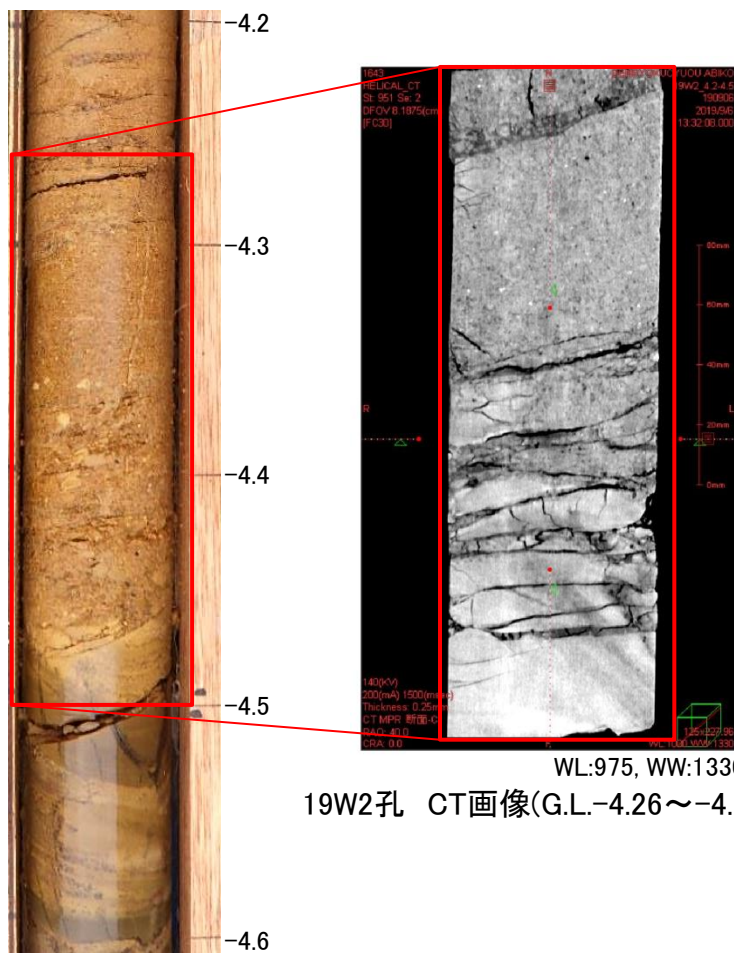
WL:975, WW:1330  
19W2孔 CT画像(G.L.-4.26~-4.50m)

19W2孔の割れ目密集帯においてCT画像解析を実施した。

- ・凝灰岩の傾斜方向の断面を観察すると、層理に沿った割れ目が認められ、岩片状を呈する。また、粘土脈の存在を示唆する低密度部は認められない。
- ・系統的な割れ目や岩片、粒子の配列は認められないことから、地すべり等の変動と無関係であると考えられる。

・上記の観察結果から、凝灰岩の割れ目密集帯は、相対的に粗粒な凝灰岩の周辺を変質が選択的に進行した結果、局所的に形成されたと考えられる。

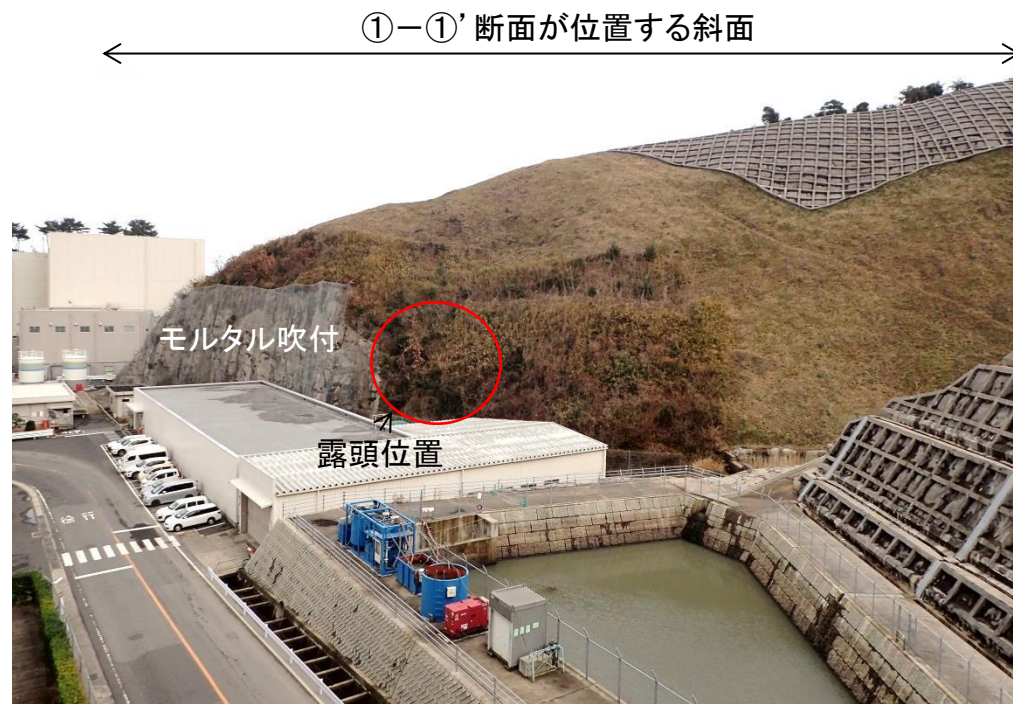
①-①' 断面 斜面全景(2020年1月10日撮影)

- ・①-①' 断面の斜面末端部は、ほぼ直立した勾配であり、モルタル吹付されている。平成8年のルートマップでは、このモルタル吹付された箇所には露頭情報が記されており、当時岩盤が露出していたことが示されている。
- ・モルタル吹付の南東端において露頭が確認されたため、地質観察を行った。

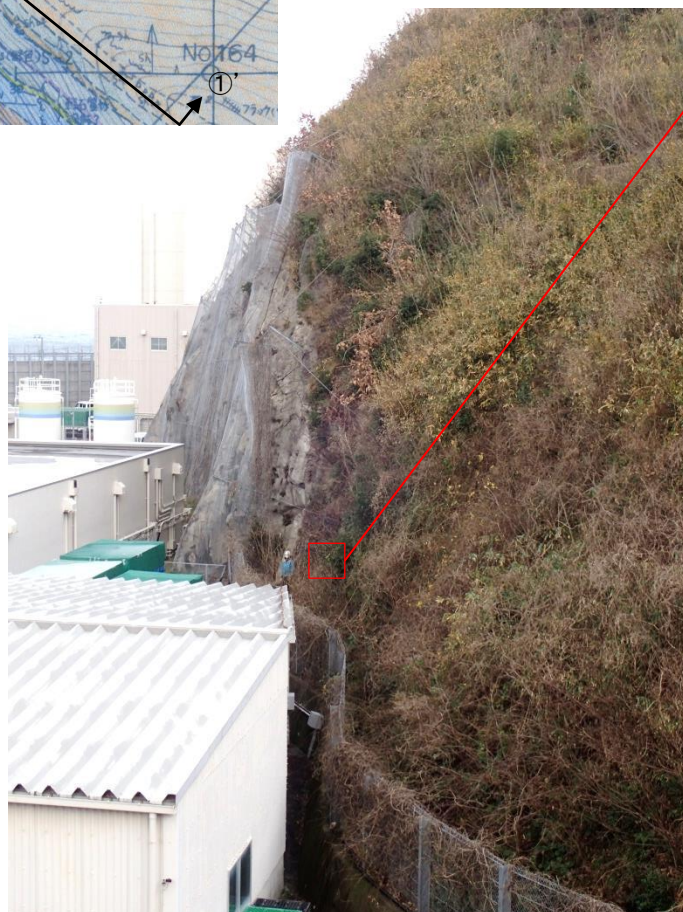
追加露頭 I ほぼ直立している(2020年1月10日撮影)

- ・モルタル吹付の南東端では、黒色頁岩が露出している。この黒色頁岩は割れ目が少なく新鮮なC<sub>H</sub>級岩盤である。
- ・この露頭周辺はほぼ直立した急崖であり、斜面上部まで新鮮な岩盤が連続して露出している。

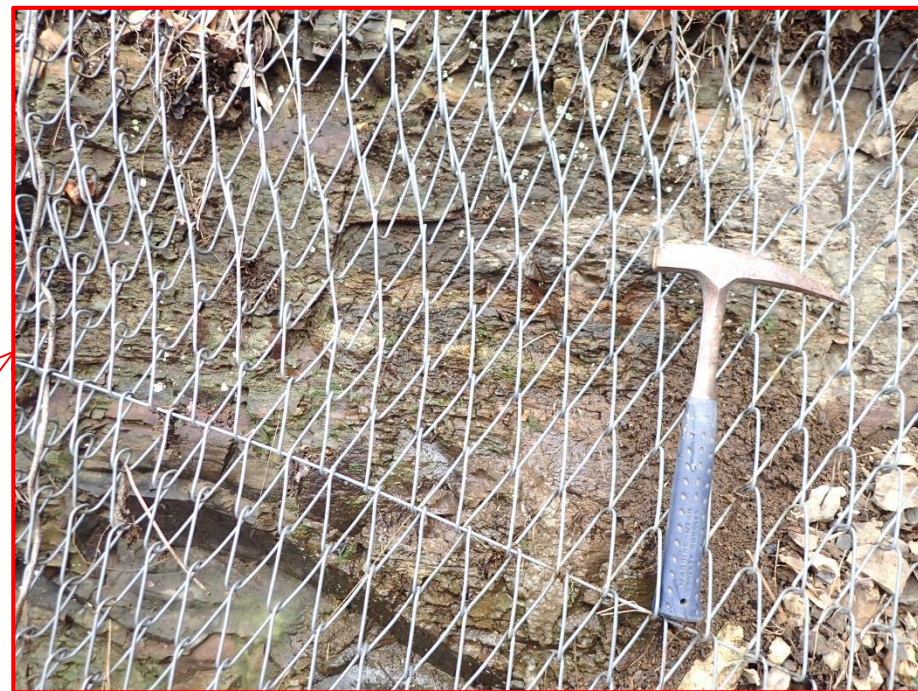
追加露頭 I 近接写真(2020年1月10日撮影)  
黒色頁岩 C<sub>H</sub>級

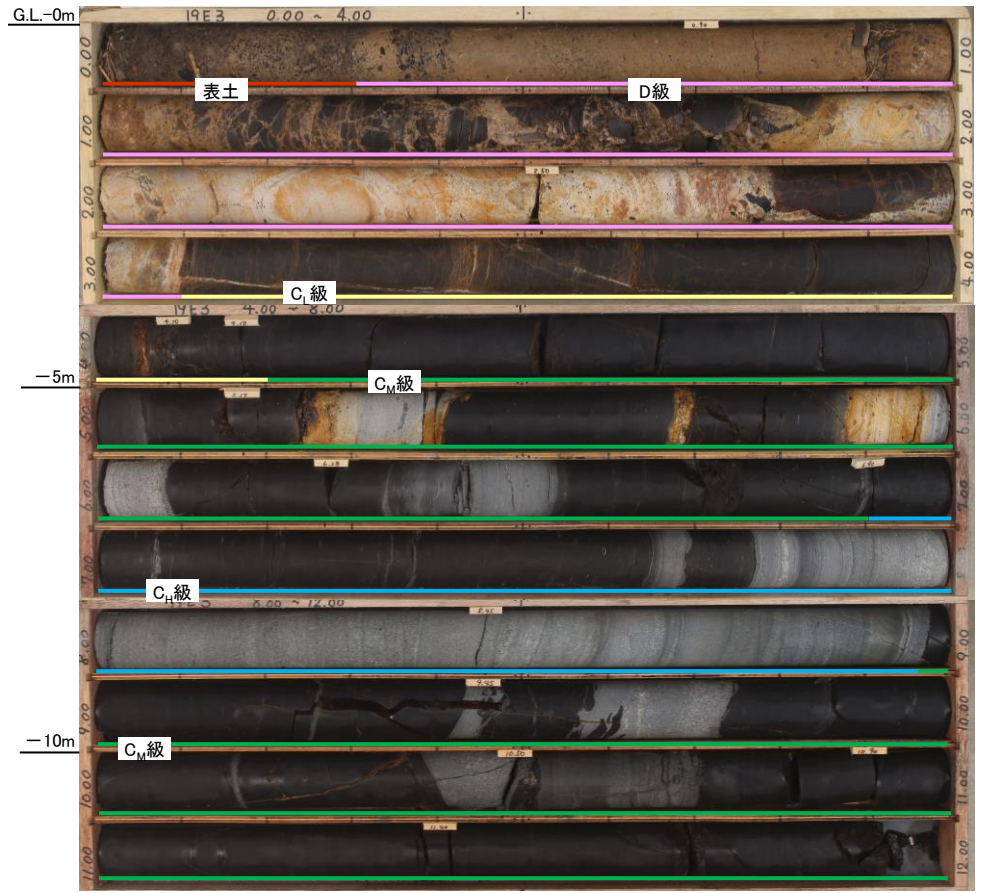
19E3孔 コア写真(G.L.0.0~-12.0m(掘進長36m))

- ・ボーリング調査の結果、表層から順に表土が0.3m、強風化により褐色を呈する凝灰岩(D級)が2.8m、風化により割れ目の発達した頁岩(C<sub>L</sub>級)が1.1m確認された。
- ・表土は0.3mと薄いことから、D級岩盤に含めて地質断面図に記載した。

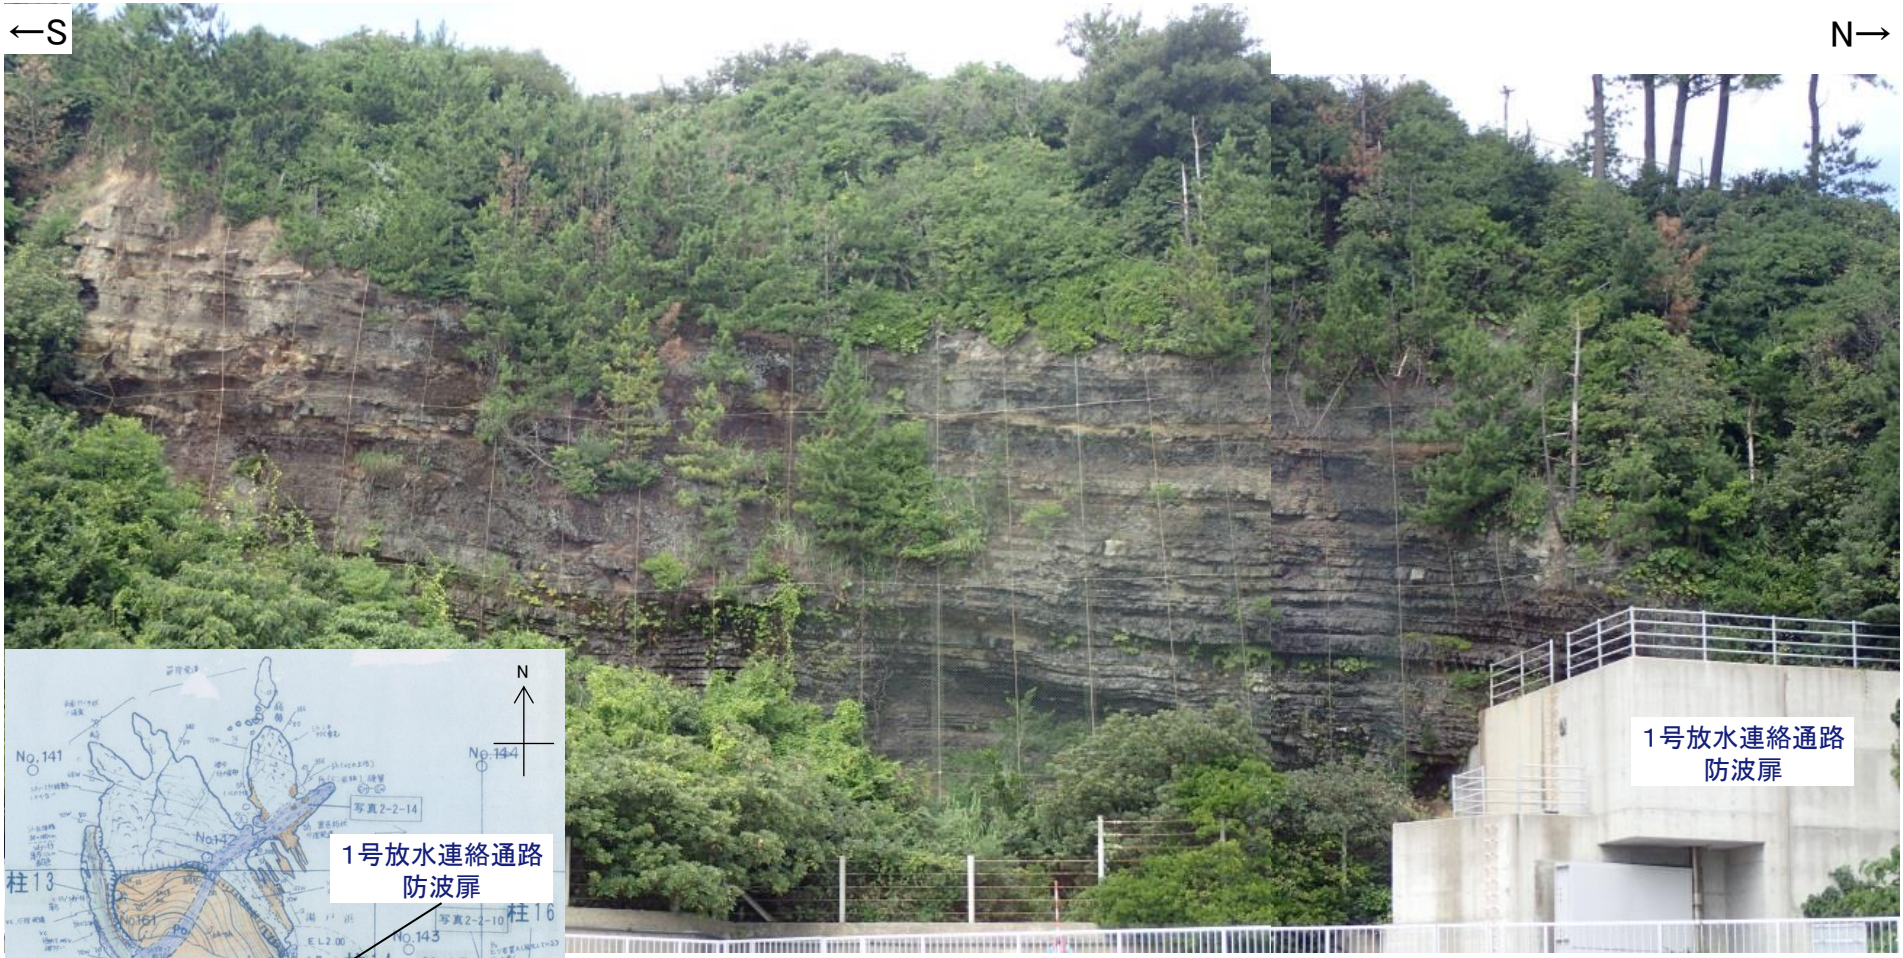
1号放水連絡通路防波扉背後斜面 現地写真(2019年7月25日撮影)

・観察範囲において、連続性の高い節理は認められない。

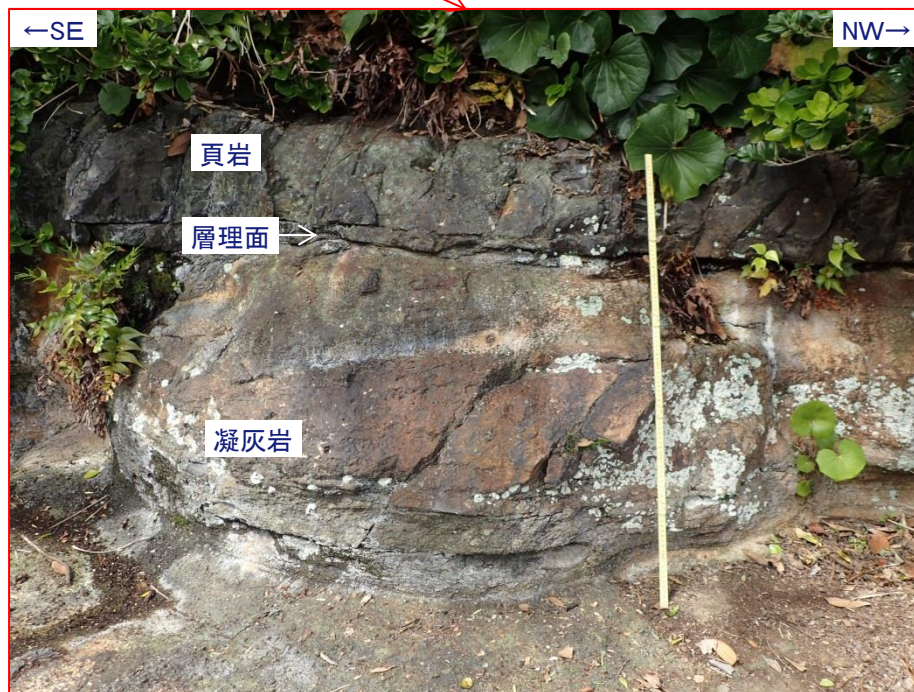
海岸露頭写真(2019年4月23日)

・頁岩/凝灰岩の層理面は密着している。
