6. 敷地周辺陸域の断層活動性評価 (宍道断層, 大社衝上断層以外)

敷地周辺陸域の活断層評価結果(敷地から半径30km以内の陸域)

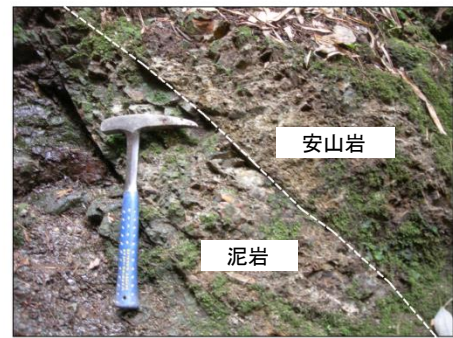
露頭スケッチ及び写真 (Loc. YM-1)

・変位地形・リニアメント位置では、北側に成相寺層のホルンフェルス化した泥岩が、南側には安山岩(貫入岩)が広く分布しており、断層は認められない。

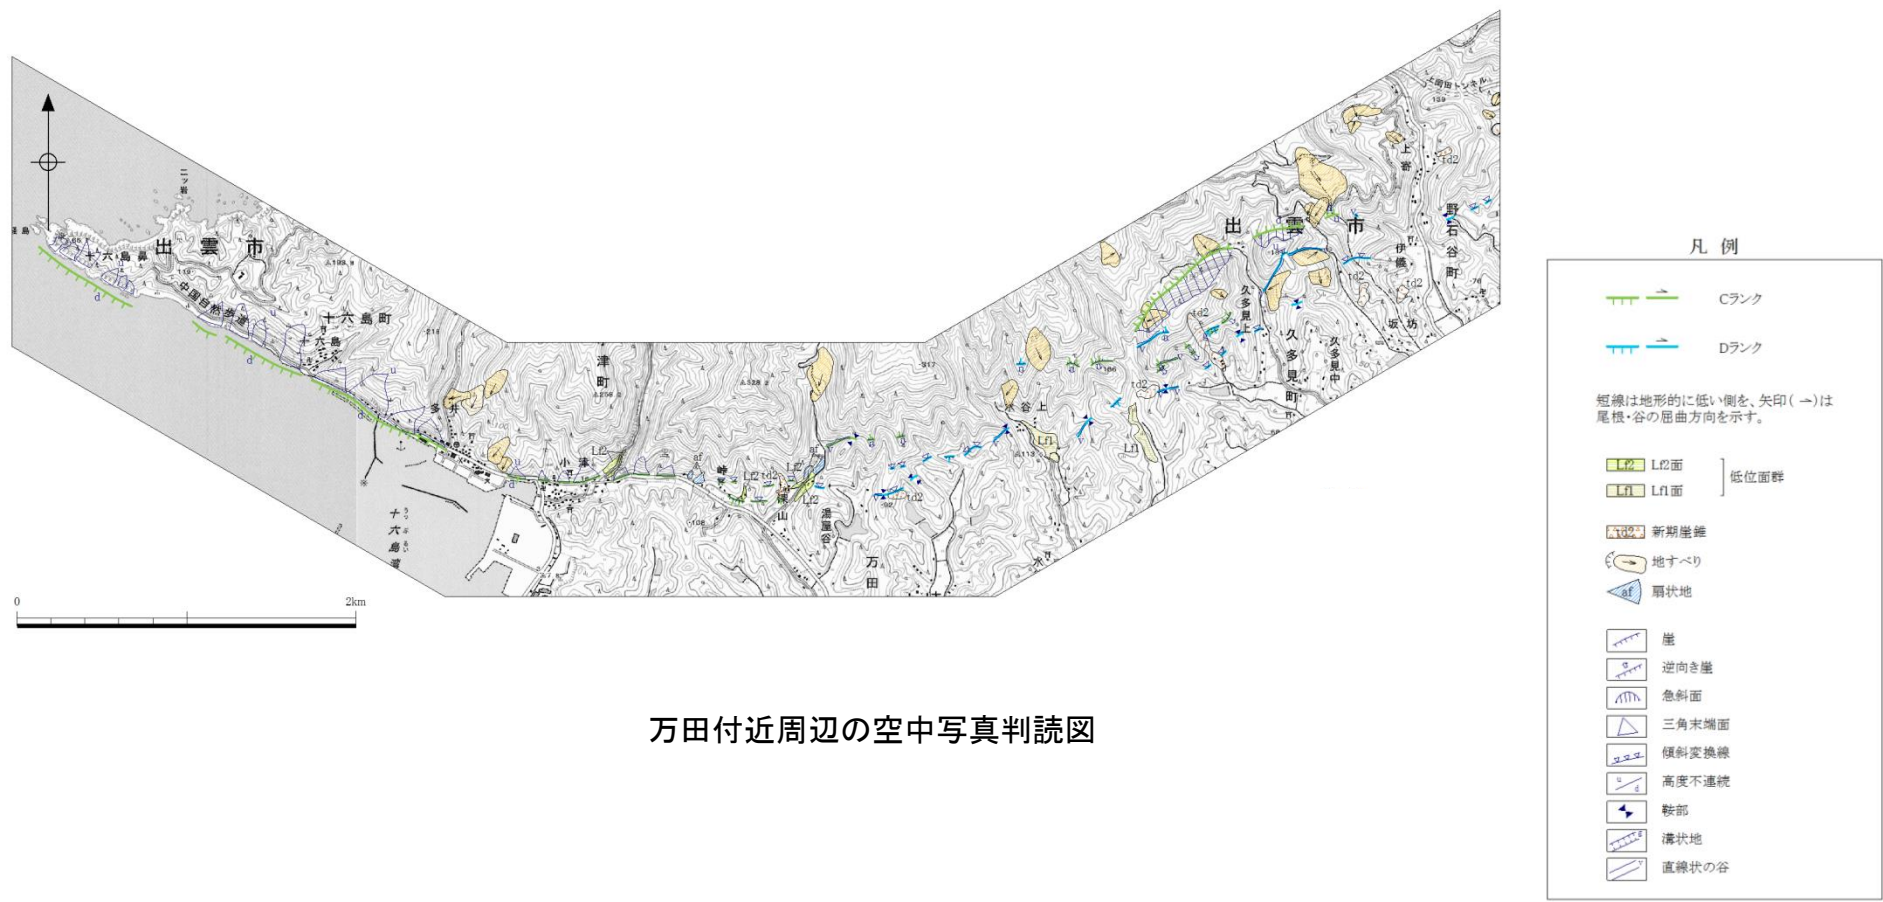
・十六島湾北岸の十六島鼻から出雲市小津町を経て、出雲市野石谷町にかけての約8.5km間に、橋本ほか(1980)及び活断層研究会編(1980, 1991)の示す推定活断層にほぼ対応して、三角末端面、鞍部等の連続として西北西-東南東方向~東北東-西南西方向の変位地形・リニアメントが認められる。変位地形・リニアメントを境として、山地高度に150~200m南側低下の高度不連続がみられる。

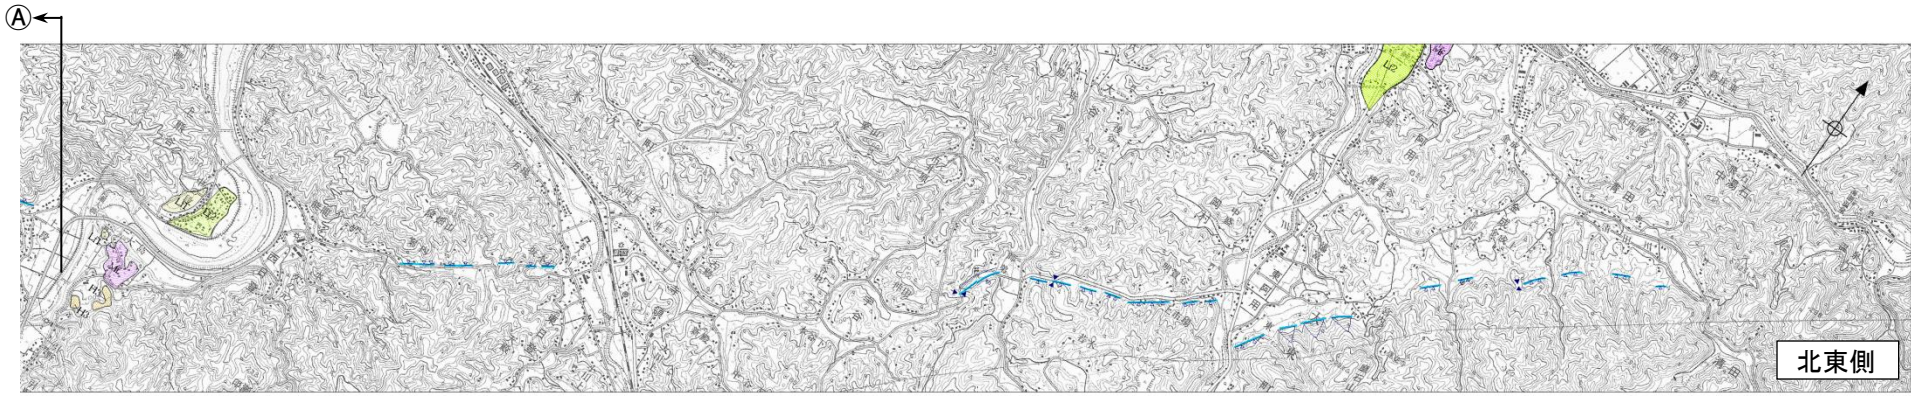
- ・活断層研究会編(1991)の示す活断層にほぼ対応して、傾斜変換線、鞍部等の連続から成る北東-南西方向のDランクの変位地形・リニアメントが断続的に判読される。
- ・変位地形・リニアメントの南西部では、山地斜面に逆向き崖から成る南東側低下の高度差が認められるが、それ以外の区間では顕著な高度差は認められない。また、変位地形・リニアメントには河谷と尾根の屈曲は認められない。

- ・活断層研究会編(1980, 1991)による木次南断層沿いには, 北東-南西方向のDランクの変位地形・リニアメントが断続して判読されるが, 河谷や尾根の系統的な屈曲は認められない。
- ・大東町清田付近から東阿用付近にかけて, 変位地形・リニアメントは, 大東花崗閃緑岩と下久野花崗岩の境界にほぼ一致すること等から, 岩質の差を反映した組織地形であると判断される。
- ・大東町東阿用付近から掛合町北迫付近にかけて, 変位地形・リニアメントは, 花崗岩中の卓越する節理面等の分離面の方向に一致しており, 分離面の挟在物中には小規模な粘土化した部分や熱水変質を受けている部分も確認していること等から, 花崗岩中の卓越する節理等の分離面に沿って浸食を受けた組織地形と判断される。

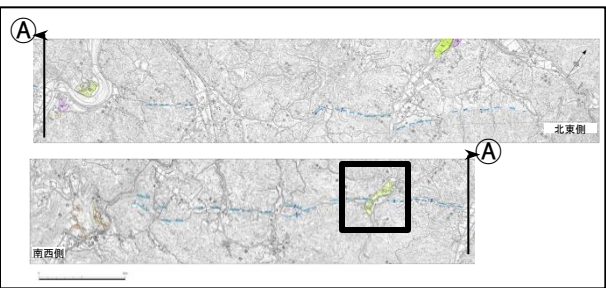
河成段丘面の分布(多久和地区)

・変位地形・リニアメントの延長方向を横断して分布する低位段丘面(Lf2面)に変位地形は認められず, 段丘面にも優位な高度差は認められない。

(5mメッシュ(1/5,000程度の精度を有する)の数値標高データをもとに作成)

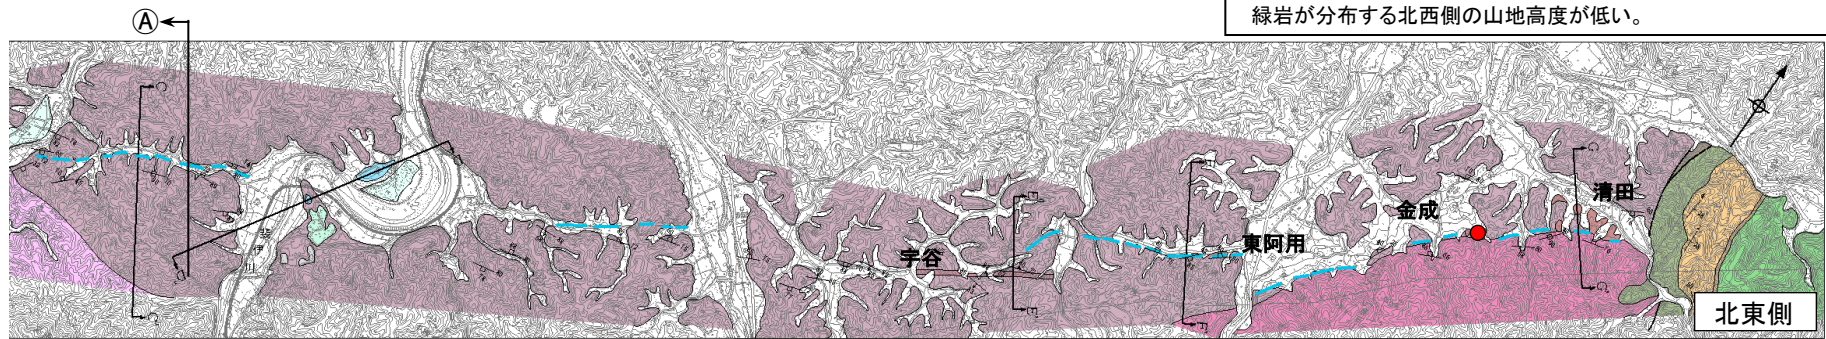
木次南周辺の地質図および地質断面図

・大東花崗閃緑岩とこれを貫く下久野花崗岩が分布しており、変位地形・リニアメントは両者の貫入境界にほぼ一致する。大東花崗閃緑岩は、下久野花崗岩に比べ風化がみられ、大東花崗閃緑岩が分布する北西側の山地高度が低い。

・大東町東阿用付近から掛合町北迫付近にかけて、花崗岩中に変位地形・リニアメントと同方向の節理等の分離面が多数認められ、挟在物中には小規模な粘土化した部分や熱水変質を受けている部分も認められる。

・変位地形・リニアメント沿いには、古第三紀に貫入した花崗岩類が広く分布し、掛合町北迫付近には古第三系の八神火山岩類が分布する。三刀屋川、斐伊川などの河川沿いには、段丘堆積物が河成段丘を形成しており、北東端に近い大東町金成付近には古期扇状地堆積物が分布する。

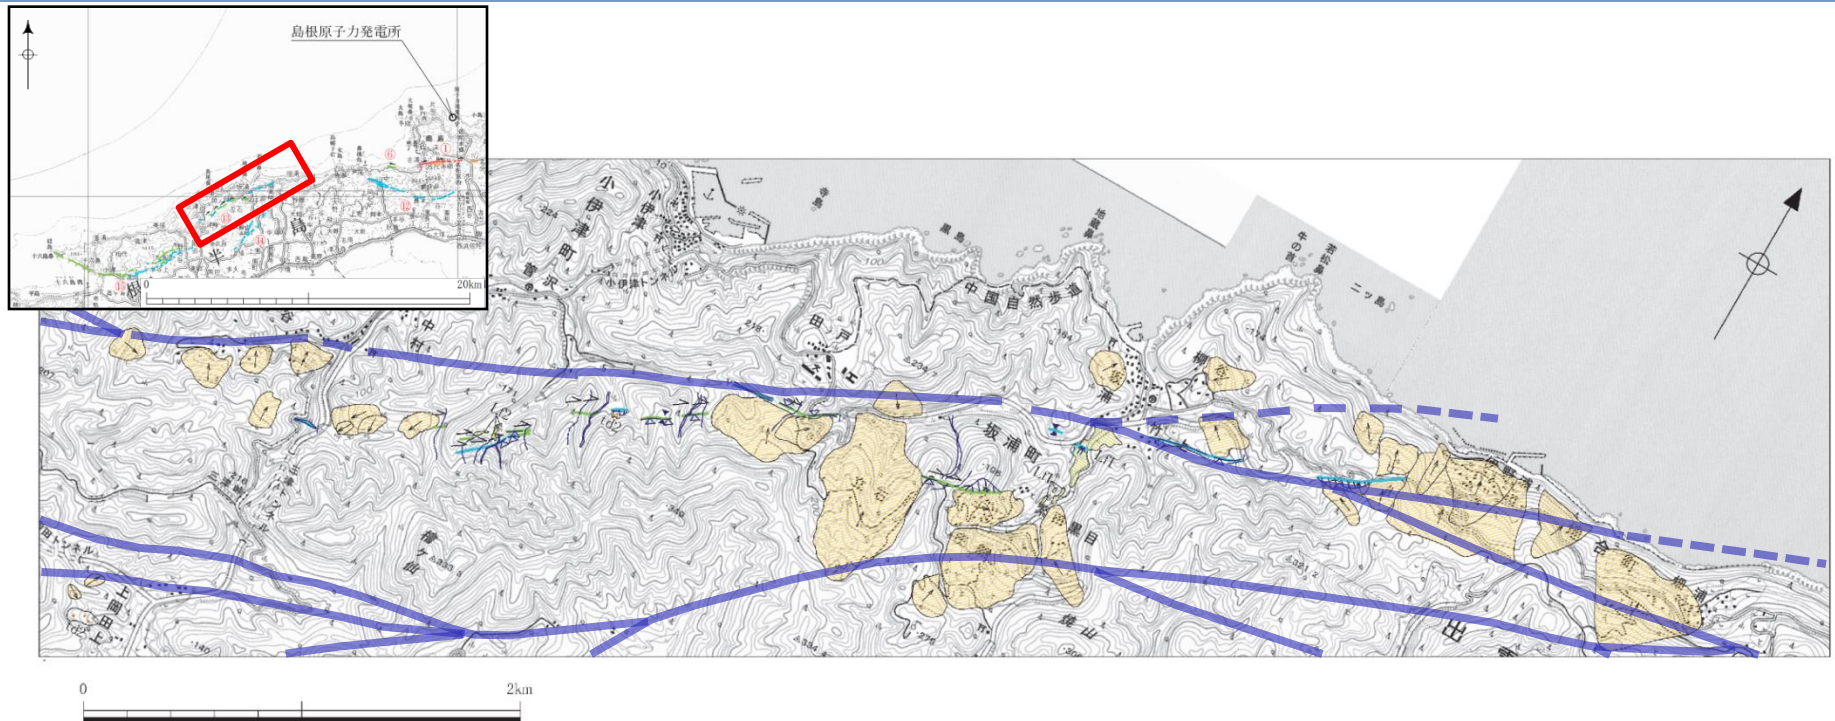
田の戸周辺の空中写真判読図

・活断層研究会編(1980, 1991)の确实度Ⅲの活断層(活断層の疑いのあるリニアメント)にほぼ対応して, 急斜面, 鞍部などの連続として北東-南西方向のCランクおよびDランクの変位地形・リニアメントが認められる。

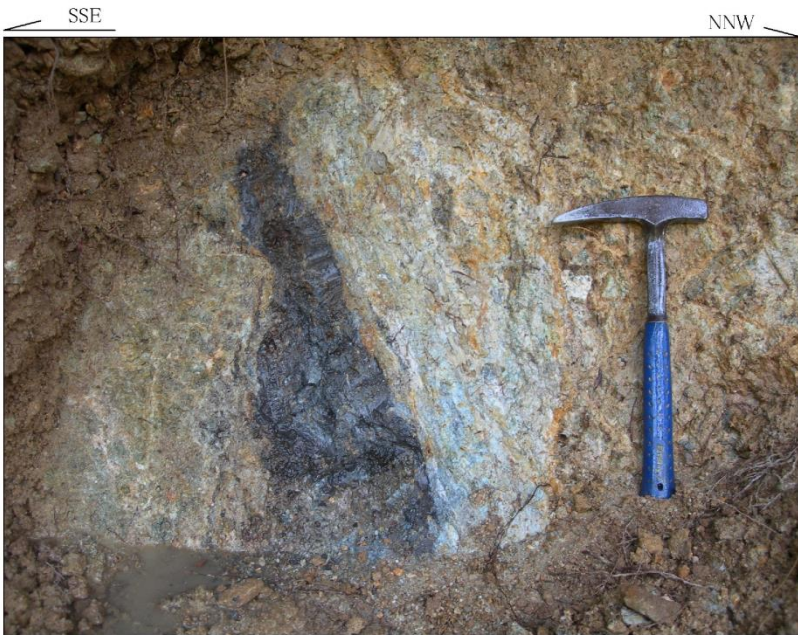
6. 敷地周辺陸域の断層活動性評価(突道断層, 大社衝上断層以外) 露頭スケッチ 小伊津地点(田の戸断層)

- ・流紋岩質火砕岩中に断層が認められる。断層面は明瞭で断層の延長方向(N40° E/70° N)は変位地形・リニアメントにほぼ平行する。
- ・断層面沿いの幅15~30cmが軟質化しており、泥岩薄層が断層面と平行に配列している。
- ・断層は崖錐堆積物に覆われ、上載地層に変位や変形は認められないが、後期更新世以降の活動性については明らかではない。

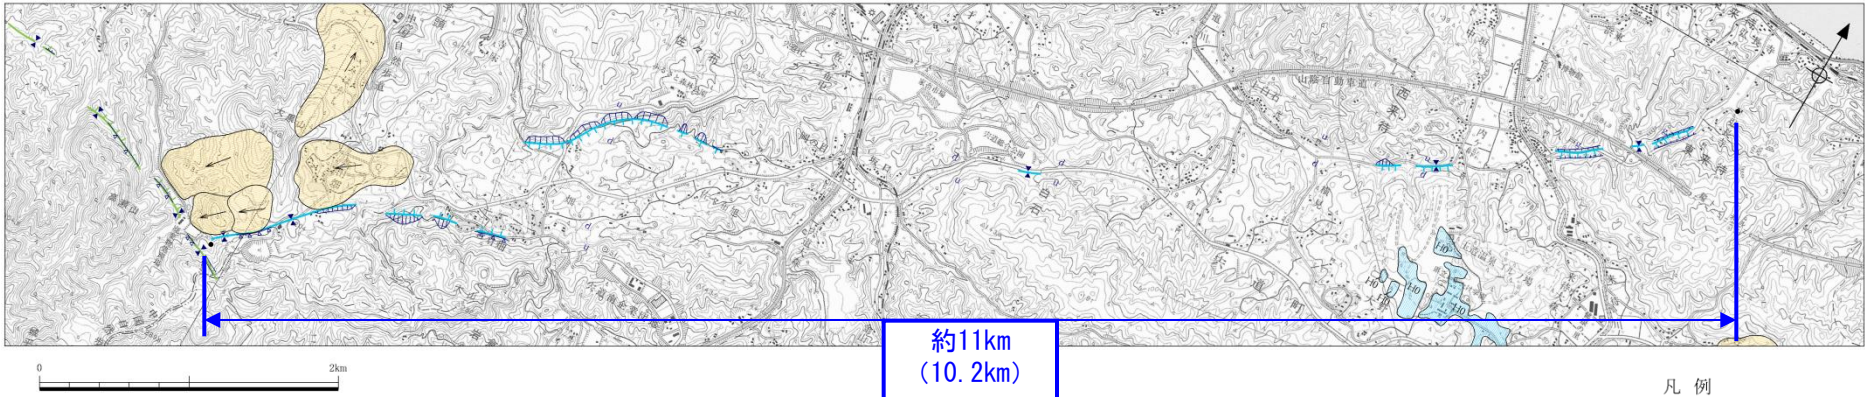
東来待一新田畑断層周辺の空中写真判読図

- ・溝状地, 急斜面, 鞍部等の連続として, 東北東-西南西方向の変位地形・リニアメントが断続的に認められる。
- ・変位地形・リニアメントを境として, 白石から新田畑にかけては山地高度に50~100m北側低下の高度差が, 西来待付近及び佐々布付近では山地高度に30~40m南側低下の高度差がみられ, 一部は地溝状をなす。
- ・変位地形・リニアメントは不明瞭で連続性に乏しい。橋本ほか(1980)及び活断層研究会編(1980, 1991)の示す推定活断層・リニアメントは, これらの変位地形・リニアメントの南西側半分に対応する。

- ・活動性を否定する調査結果は得られていないことから, 後期更新世以降の活動性を考慮するものとして評価する。
- ・評価長さの端点は変位地形・リニアメントの延長上に位置する変位地形が認められないと判断される尾根線上とする。
- ・評価長さは約11kmである。

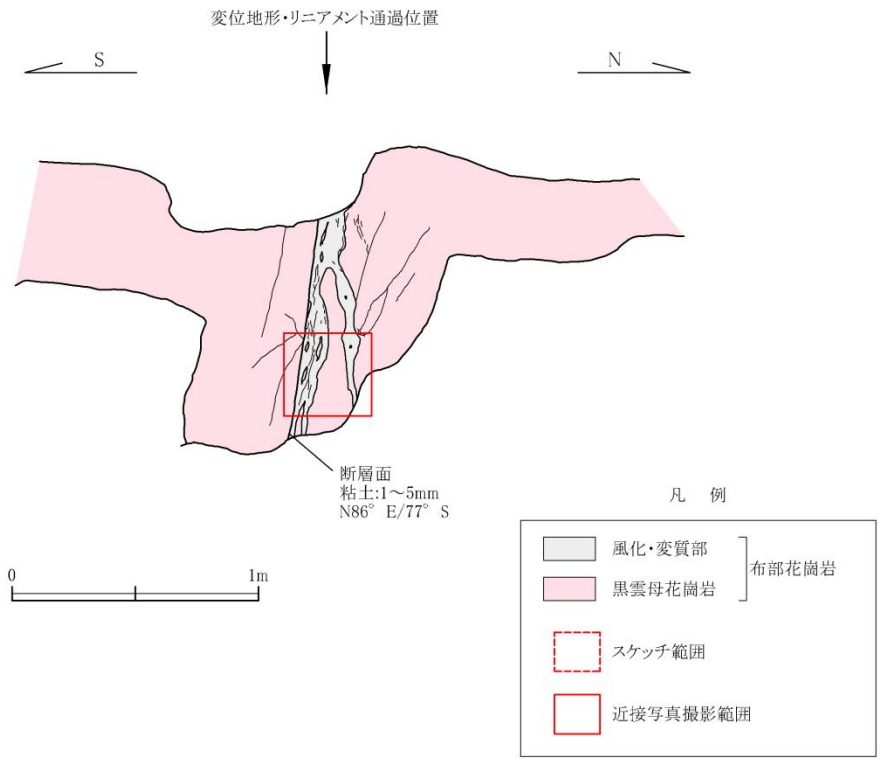
露头スケッチ及び写真(西の谷①地点)

・広瀬町布部西ノ谷東方の沢において、変位地形・リニアメント位置に認められる断層。
 ・断層面は明瞭で、断層沿い幅約20cmが変質を受けて軟質化している。

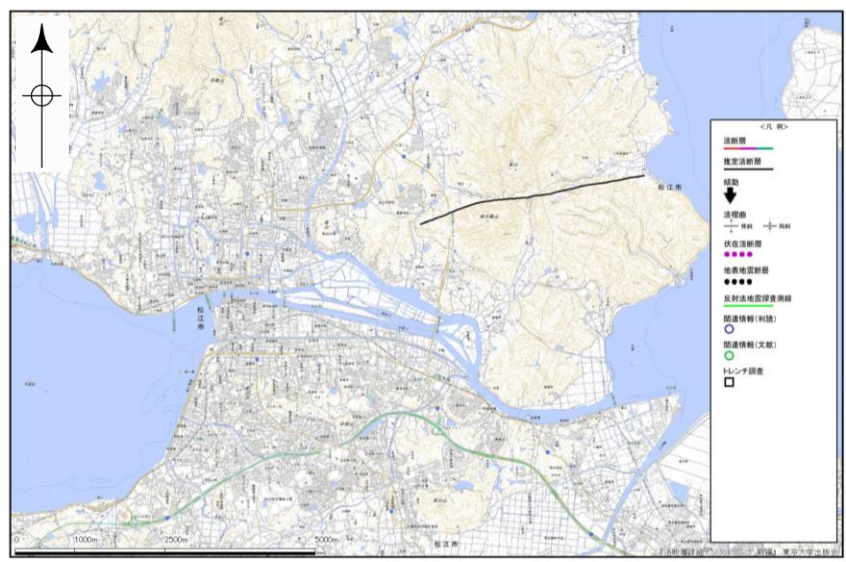
活断層研究会編(1991)

- 橋本ほか(1980)は、松江市朝酌町一の原から同市大井町の北東方にかけて、2条の並列したほぼ北西－南東走向の推定活断層を示している。北側に分布するものは、長さ1.2km、北西－南東走向であり、南西側隆起としている。南側に分布するものは、長さ1.7km、西北西－東南東走向であり、北側隆起としている。
- 活断層研究会編(1980, 1991)は、橋本ほか(1980)の示す南側の推定活断層とほぼ同位置に、1条の確実度Ⅲの活断層を示している。
- 今泉ほか編(2018)は、同位置に活断層あるいは推定活断層を示していないが、本断層の北側に推定活断層を示している。

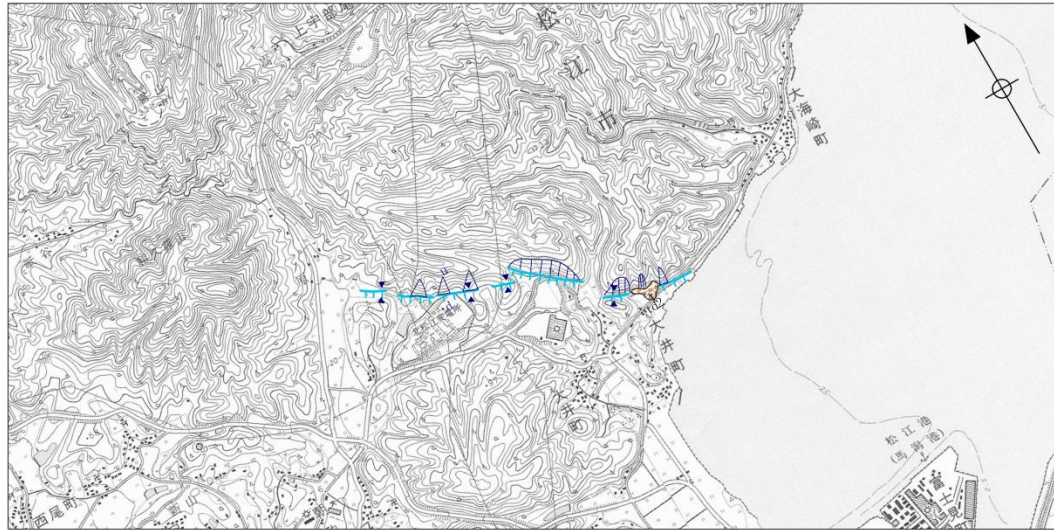
大井断層周辺の空中写真判読図

- ・高度不連続, 鞍部等の連続として, 北西-南東方向の変位地形・リニアメントが認められる。変位地形・リニアメントを境として, 山地高度に約50mの南西側低下の高度差がみられる。
- ・これらの変位地形・リニアメントは, 橋本ほか(1980)の示す2条の推定活断層のうち, 南側の推定活断層にほぼ対応し, 活断層研究会編(1980, 1991)の示すリニアメントにほぼ対応する。
