島根原子力発電所

地盤(敷地の地形, 地質・地質構造)

令和3年3月22日
中国電力株式会社

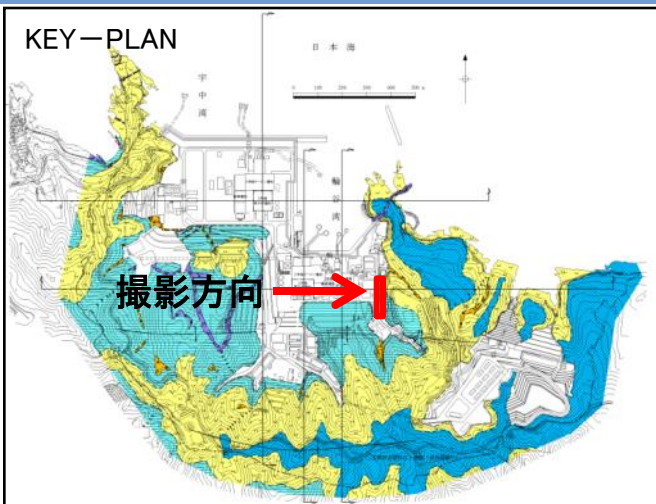
法面写真(1号炉原子炉建物東側)

- ・成相寺層が、北へ向かって一様に傾斜する構造が認められる。
- ・連続する破砕部及び断層並びに耐震重要施設及び常設重大事故等対処施設の支持地盤を切る地滑り面は認められない。

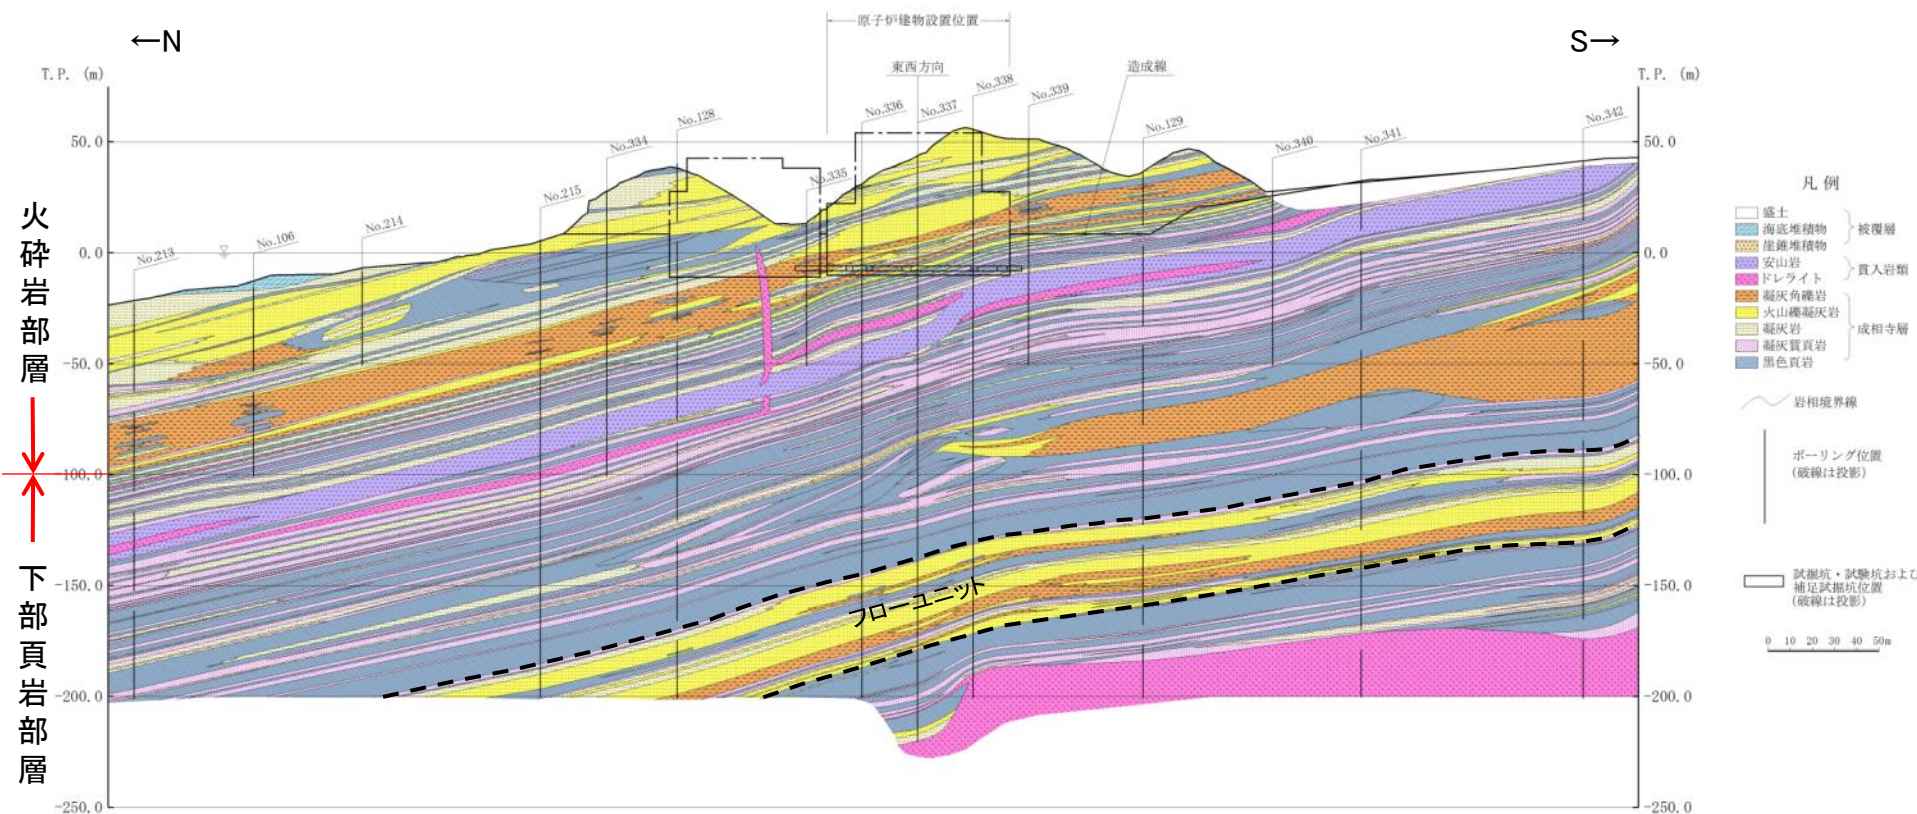
地質鉛直断面図(3号炉原子炉建物基礎地盤)

- ・3号炉原子炉建物基礎地盤には、成相寺層(下部頁岩部層、火砕岩部層)及び貫入岩類が分布する。
- ・下部頁岩部層は、頁岩(黒色頁岩及び凝灰質頁岩)を主体とし、凝灰岩、火山礫凝灰岩及び凝灰角礫岩並びにこれらの互層から構成される。
- ・火砕岩部層は、主として凝灰岩、火山礫凝灰岩及び凝灰角礫岩から構成される。
- ・成相寺層の構造は、ほぼ東西方向の走向を示し、北へ向かって約10° ~20° 緩く傾斜している。
- ・連続する破碎部及び断層並びに耐震重要施設及び常設重大事故等対処施設の支持地盤を切る地滑り面は認められない。

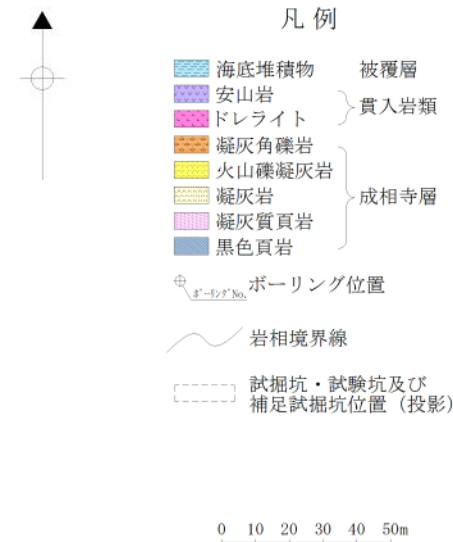
地質水平断面図(3号炉原子炉建物基礎地盤)

・成相寺層の構造は, 概ね東西～北西
- 南東の走向を示す。
・連続する破碎部及び断層並びに耐震
重要施設及び常設重大事故等対処施
設の支持地盤を切る地滑り面は認め
られない。

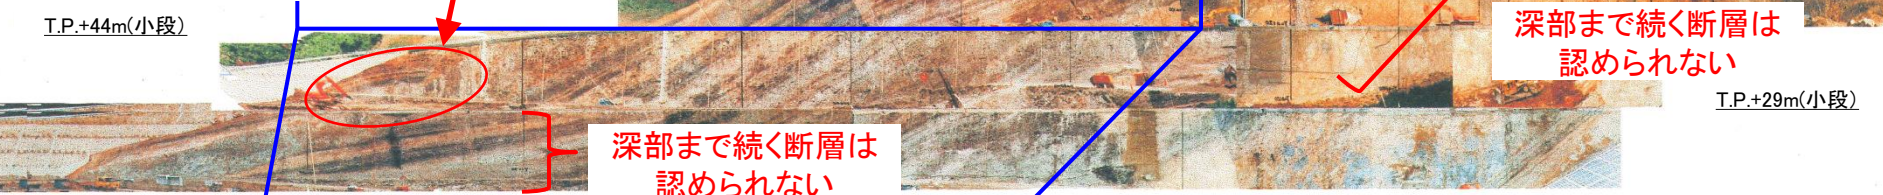
過褶曲部の法面写真(2号炉建設時)

2号炉増設時に各法面毎に撮影した写真を接合した。なお、撮影時期、撮影位置等の撮影状況が法面毎に異なるため、写真に記載された座標位置が整合するように画像処理を行うとともに、**地質断面図との対比のため、画像を反転した。**

- ・2号炉増設に係る敷地造成時の法面写真では、ボーリング調査において確認された過褶曲と同様の構造が認められる。
- ・当該写真の法面北側付近でも、過褶曲と思われる構造が認められる。
- ・上記二つの構造の下位の地層はゆるやかな傾斜を示し、深部まで続く断層は認められないことから、断層起因による構造ではないと考えられる。
- ・上記二つの構造の褶曲の軸面は、北傾斜及び南傾斜を示すことから、これらの構造の変形の開始時期は、未固結～半固結時と考えられる。

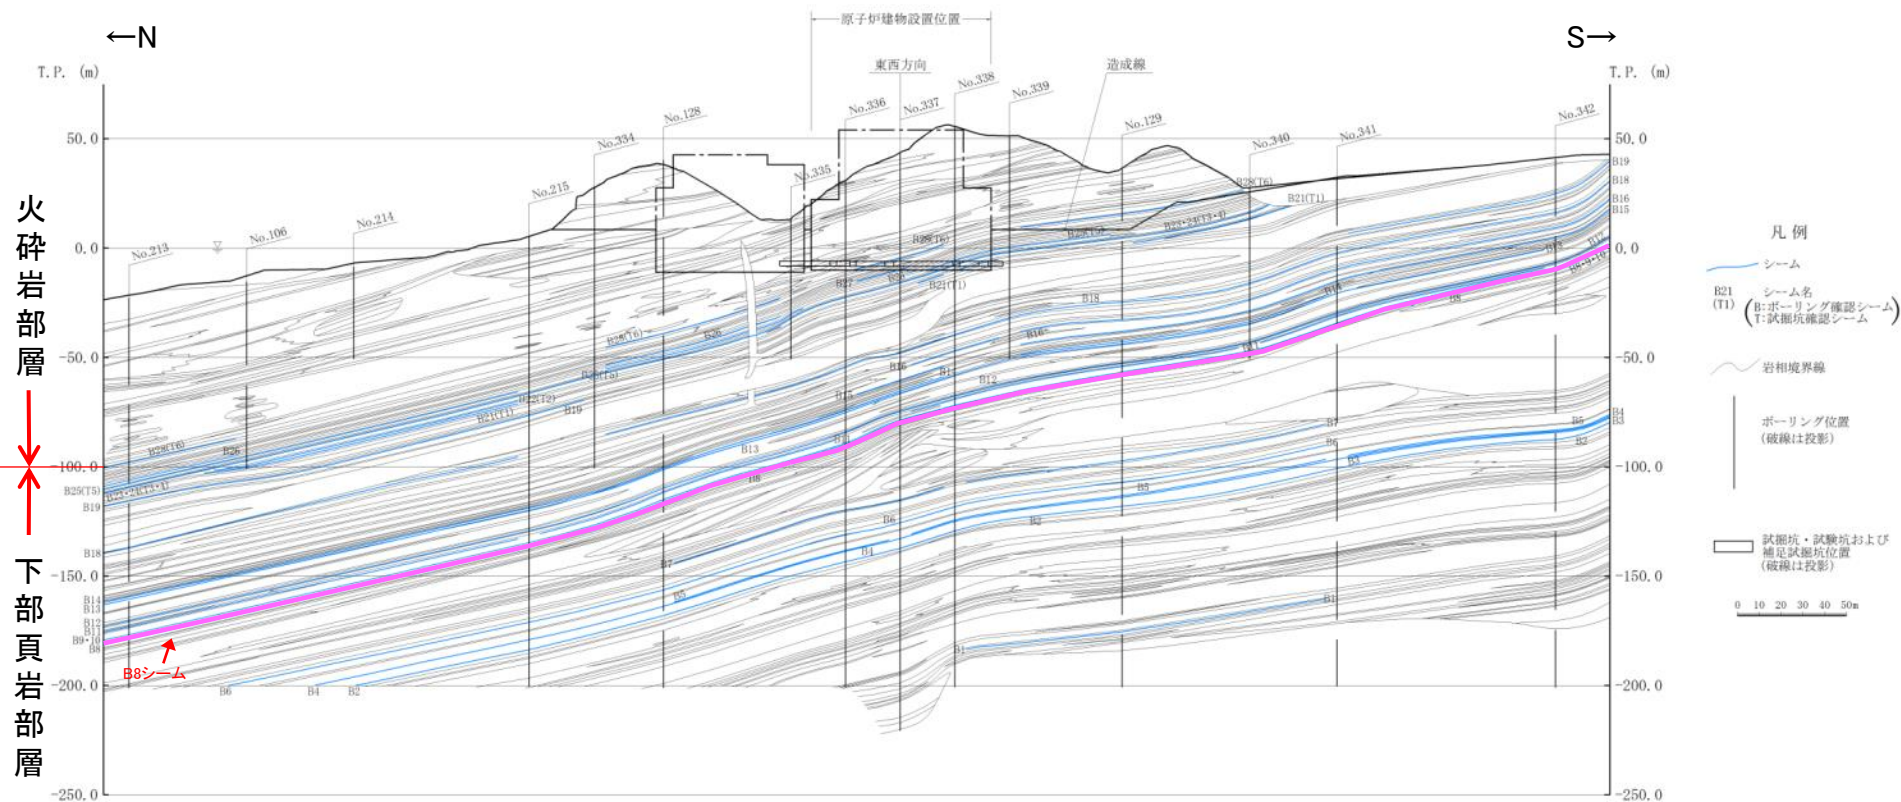
シーム分布鉛直断面図(3号炉原子炉建物基礎地盤(南北))

・シームは、地層の走向・傾斜と同一で、緩やかな北傾斜を示す。

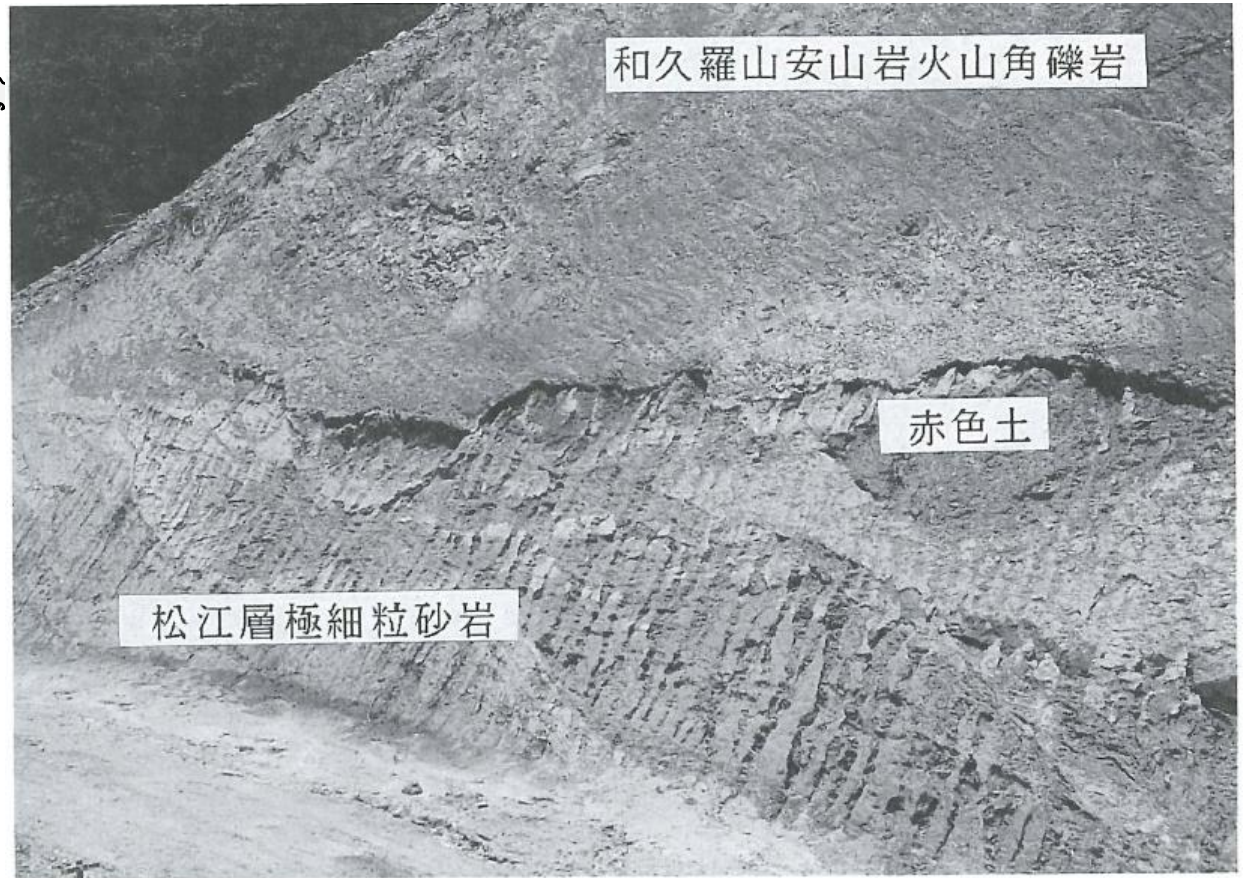
松江市西尾町東方の道路沿いの和久羅山安山岩 鹿野ほか(1994)より引用

- ・多井(1973)⁽³⁾及び鹿野ほか(1994)によると、松江市東部において大きく褶曲した松江層が和久羅山安山岩に不整合に覆われていることから、島根半島における褶曲運動の完了時期は和久羅山安山岩の貫入年代以前であるとされている。*
- ・鹿野ほか(1994)によると、和久羅山安山岩の貫入年代は、約5～6Maとされている。*

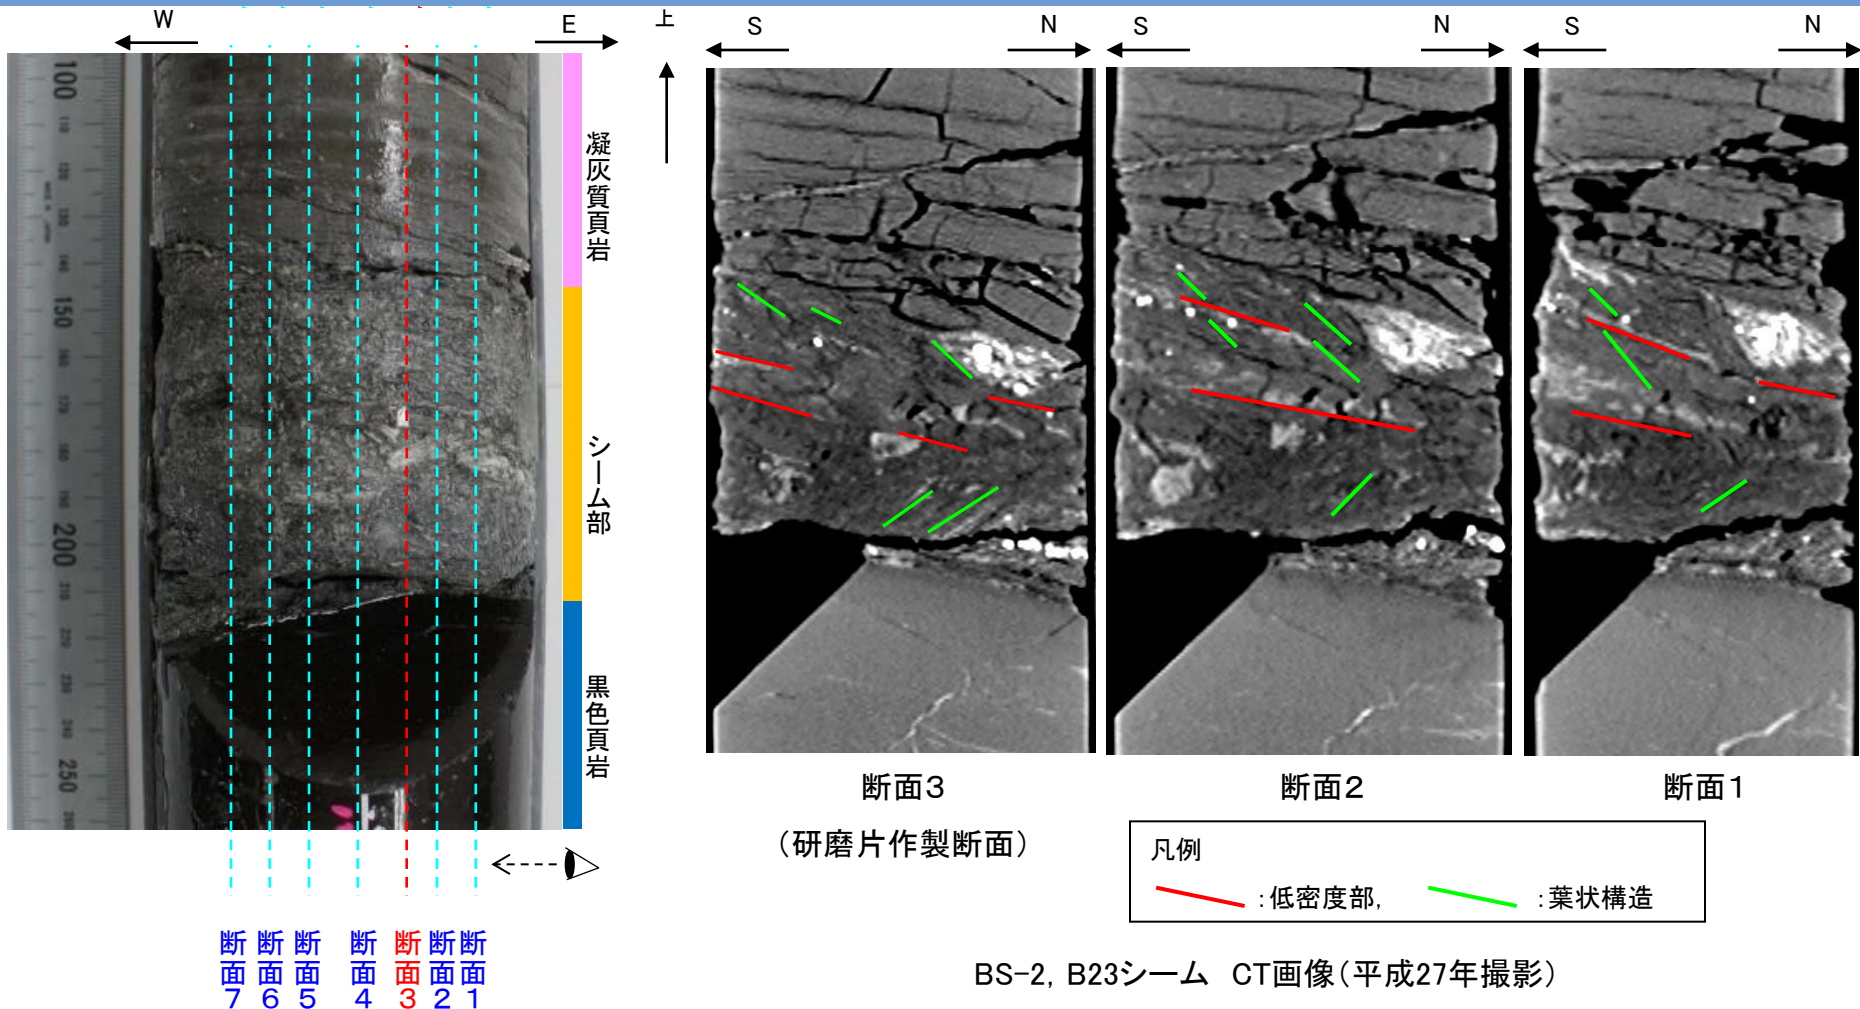
CT観察結果 BS-2, B23シーム

[せん断面の確認]
 ・シーム内部には、直線性の高い低密度部及びこれと斜交する葉状の構造が複数認められるが、いずれも不明瞭であるため、研磨片観察及び薄片観察により、せん断面を認定する。

[せん断センス]
 ・葉状の面構造が確認でき、シーム内の上部は左横ずれセンス(逆断層センス), 下部は右横ずれセンス(正断層センス)であると考えられる。
