## 4. シームの活動性

# 4. シームの活動性 (1)シームの成因 ②過褶曲とシームの形成過程 地質調査結果(過褶曲部の新規掘削法面 現地写真)

# 4. シームの活動性 (2)シームの活動性評価 ①B23シームの類似性 B23シームの類似性(ボーリングコアの観察, 南北方向)

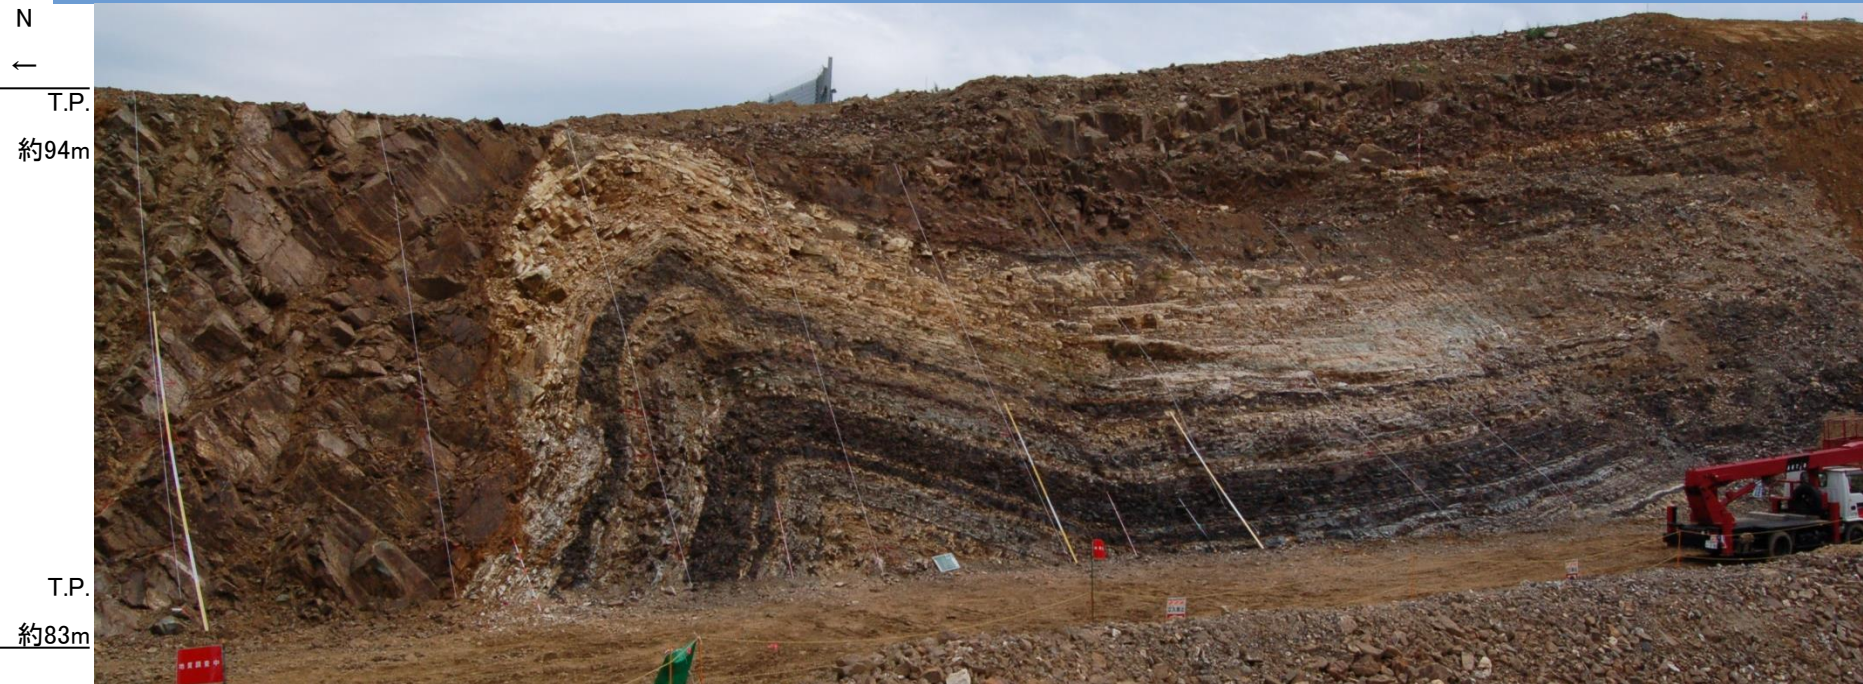
現地写真(新規掘削法面における過褶曲構造)

・過褶曲部の地質状況を詳細に観察するため、地質断面図(南北)作成位置と同位置において、関連施設の敷地造成工事に合わせて法面整形を行った。

- ・新規に掘削した法面には過褶曲が認められ、その地質・地質構造は、ボーリング調査結果に基づく地質断面図と概ね整合している。
- ・頁岩層等の層厚変化が認められること等から、変形の開始時期は未固結～半固結時であると考えられる。
- ・凝灰質頁岩中の流動的な変形が認められる部分には、B18シーム層準が食い違ってY分岐する正断層センスと、N字型変形及び覆瓦状構造から成る逆断層センスが認められる。B18シーム層準の食違い部は粘土化していないことから、南北圧縮応力に伴う褶曲運動により、凝灰質頁岩の層理に沿う部分のみ、シームが形成されたと考えられる。
- ・B18シームの条線は概ね南北方向を示し、南北圧縮応力場に伴う褶曲運動に調和的である。
- ・過褶曲法面北端部に認められるドレライト岩脈は、シームによって切られており、その変位方向は逆断層センスである。
