1. 宍道断層の評価 (2) 地質調査(宍道断層の東側) 森山付近(森山の造成地付近) 森山の造成地付近(調査の概要)

1. 突道断層の評価 (2) 地質調査(突道断層の東側) 森山付近(森山の造成地付近)

1. 宍道断層の評価 (2)地質調査(宍道断層の東側) 森山付近(森山の造成地) 断層露頭⑤(地表地質踏査)

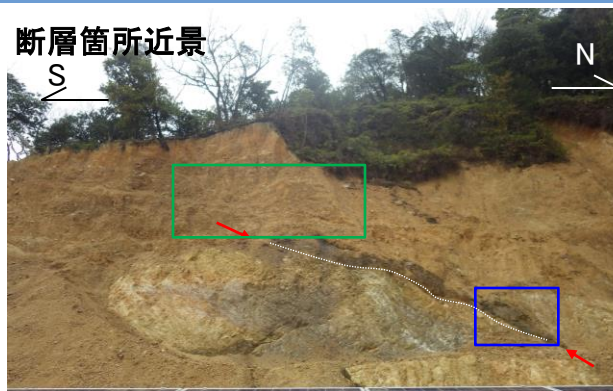
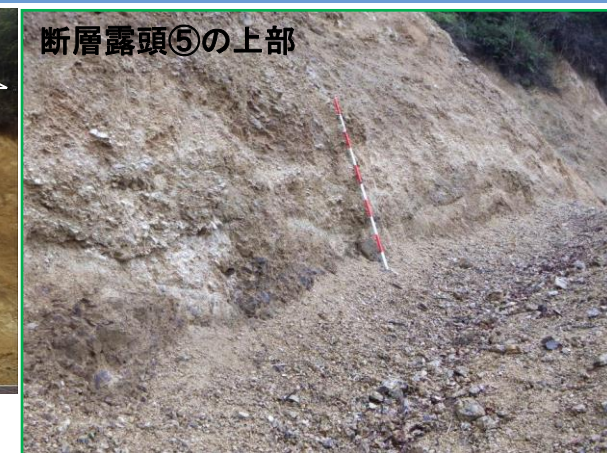
1. 宍道断層の評価 (2) 地質調査(宍道断層の東側) 森山付近(森山の造成地)
断層露頭⑤-2(地表地質踏査)

・流紋岩質火砕岩(成相寺層)中に断層(N77W/52Nの走向傾斜)が認められるが、法面上部では認められない。
・断層露頭⑤-2の法面上部では、低角度傾斜の亀裂が認められるが、法面下部から連続する断層は認められない。

- ・ 森山付近において、地表地質踏査等を追加実施(データ拡充)した結果、鹿野・吉田(1985)による断層通過位置付近に断層が推定される。
- ・ 断層(推定)通過位置の南側に位置する造成地西側法面(植生工の未施工範囲)には、成相寺層の流紋岩質火砕岩中に断層が認められるが、法面上部では不明瞭となる。
- ・ 断層は、N77W/52Nの走向傾斜を示し、破碎幅は最大で70cm程度で一部風化が進んでいるが、固結・密着している。

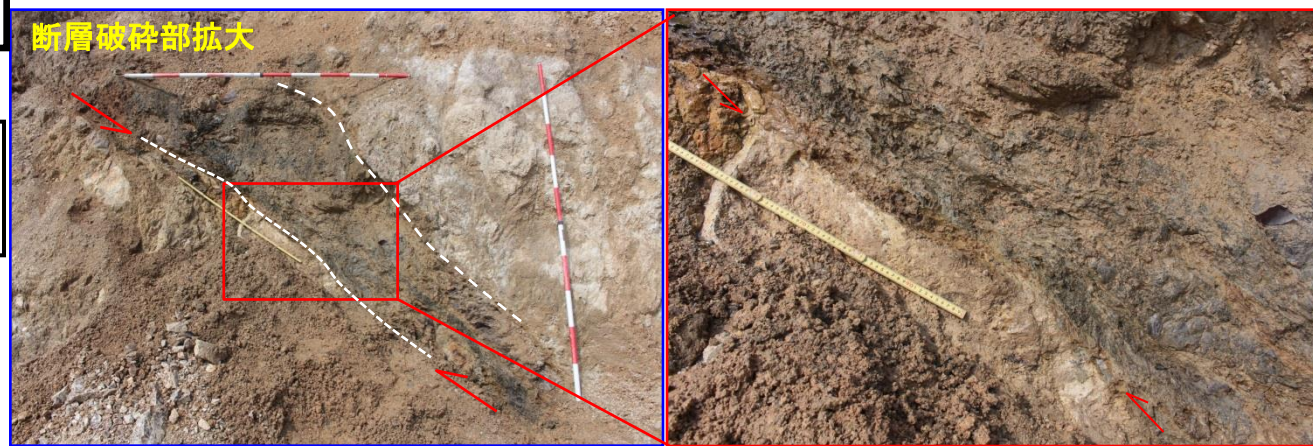
断層破碎部拡大

・破碎幅は最大で70cm程度で、一部、風化は進んでいるが固結・密着している。
・断層面には、極めて薄い粘土が認められるが連続性に乏しく、法面上部では確認されない。

断層は、破碎幅は最大で70cm程度で一部風化が進んでいるが、固結・密着している。

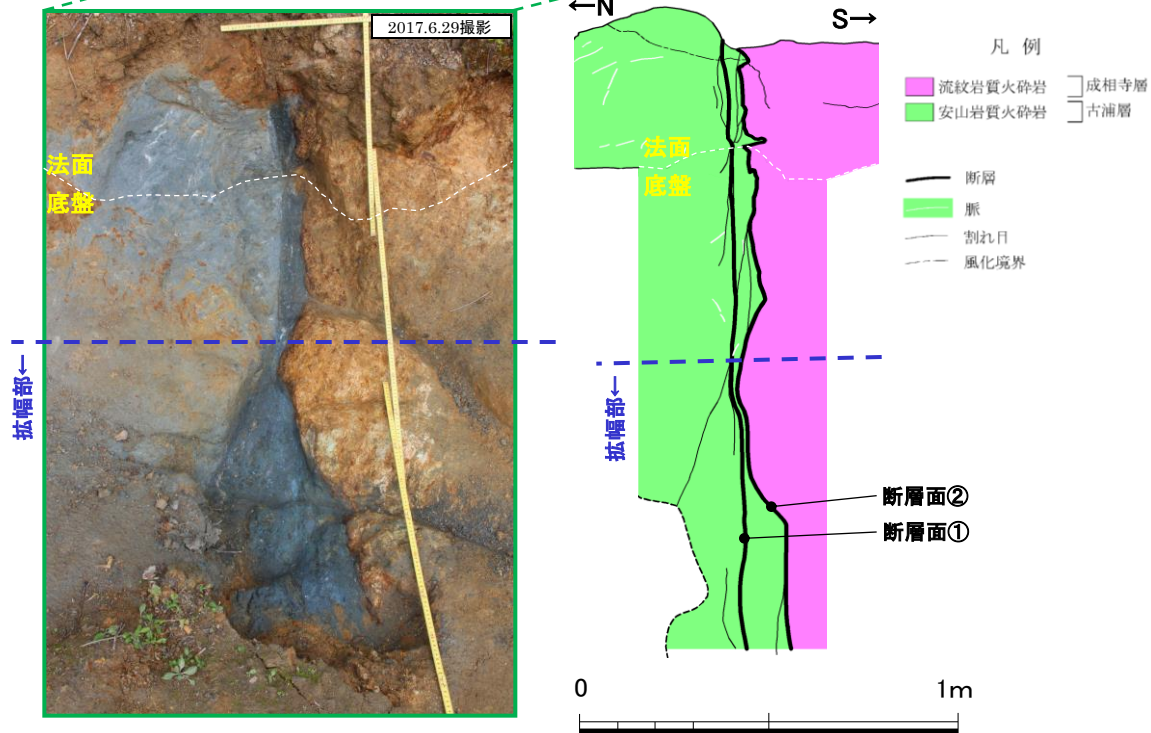
1. 宍道断層の評価 (2) 地質調査(宍道断層の東側) 森山付近(森山の造成地)
断層露頭⑥-2(c断層: 拡幅部)(地表地質踏査)

第474回審査会合以降, c断層底盤露頭を拡幅した結果, 以下のことを確認した。

- ・断層面①は, 断層面に粘土を伴い, 平滑に連続する。
- ・断層面②は, 断層面に粘土を伴わず, 断層面は屈曲する。
- ・断層面①と断層面②は近接する箇所もみられるが, 一つに収束する様子を確認できなかった。
- ・以上のことから断層面①を最新活動面と判断し, c断層として評価する。

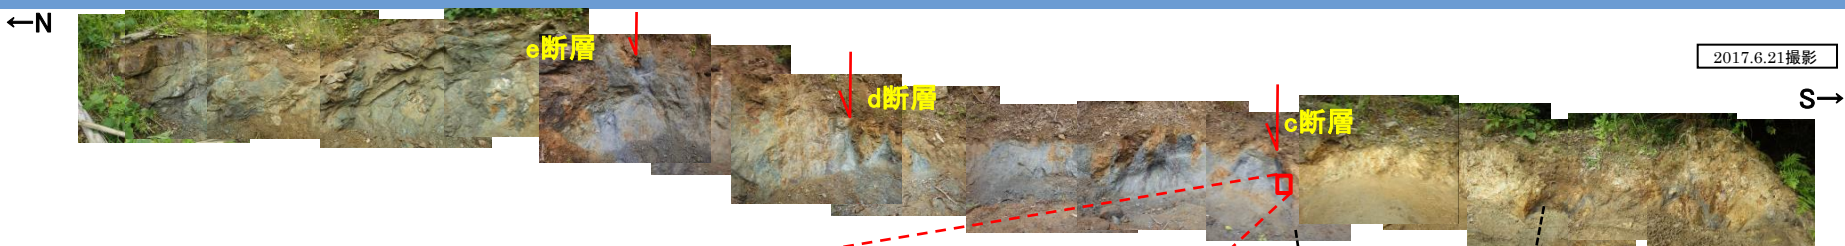
1. 突道断層の評価 (2) 地質調査(突道断層の東側) 森山付近(森山の造成地) 断層露頭⑥-2(c断層底盤拡大)(地表地質踏査)

c断層 底盤部 拡大写真

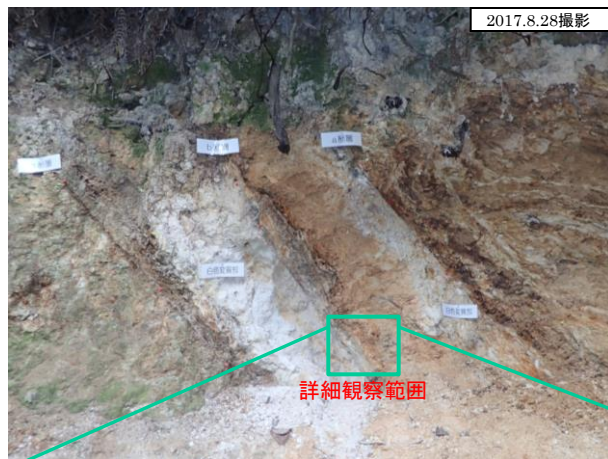
断層露頭⑦ b断層(詳細観察)

- ・b断層は厚さ5~10cm程度の破碎部を伴い、破碎部の上盤側に平滑性が悪い断層面b-1、下盤側に平滑性の良い断層面b-2が認められる。
- ・断層面b-1に近い箇所では、下盤側の粒子に非対称な流動組織(σ組織)といった正断層変位を示唆する構造が認められる。断層面b-2に近い箇所では、上盤側に粒子のP面配列と下盤側に引きずり構造といった逆断層変位を示唆する構造が認められる。
- ・断層面b-2が平滑な面をなすことから、これをb断層の最新活動面と判断し、b断層として評価した。

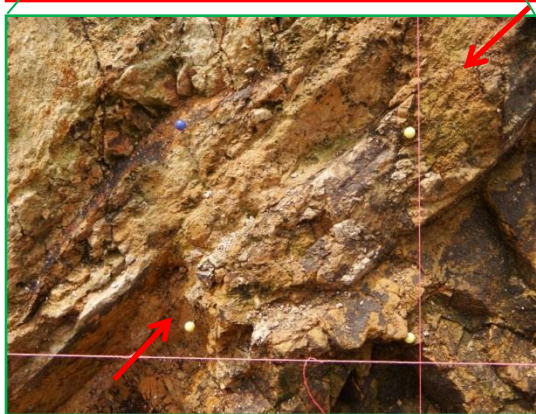
1. 突道断層の評価 (2) 地質調査(突道断層の東側) 宇井～福浦
Loc. T-3' の道路改良に伴う切土部(道路南側法面スケッチ)

d断層の走向傾斜はN33E60Nであり、部分的に風化変質により軟質化した箇所が認められる。

e断層の走向傾斜はN35E70Nであり、部分的に風化変質により軟質化した箇所が認められる。

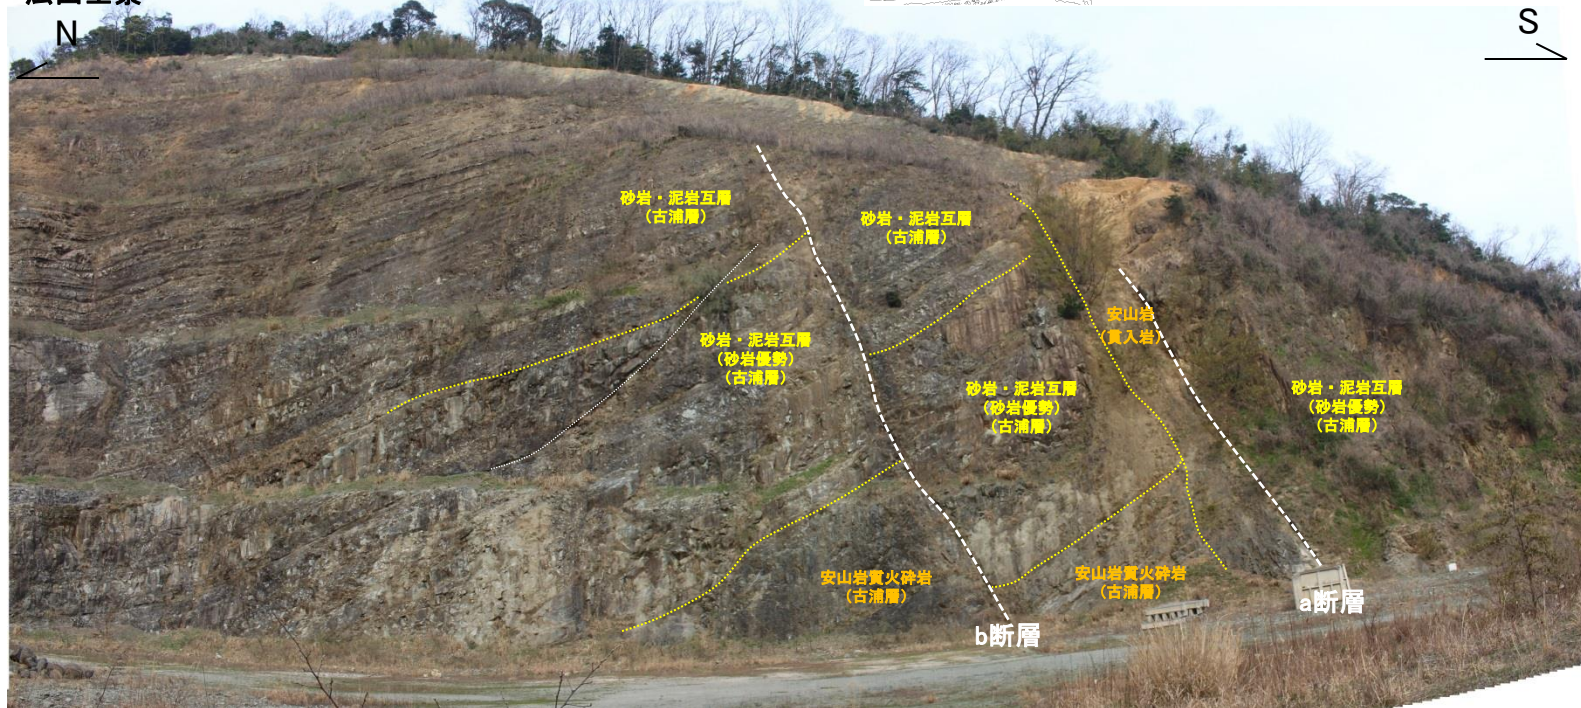
法面全景

- ・Loc.T-5には、古浦層の砂岩・泥岩互層及び安山岩質火砕岩、安山岩(貫入岩)が分布し、主として2条の断層が認められる。
- ・a断層は、N72E/72Sの走向傾斜を示し、安山岩の貫入面に沿って断層面が連続し、正断層変位を与えている。
- ・b断層は、N74E/57Sの走向傾斜を示し、古浦層の砂岩・泥岩互層に正断層変位を与えている。
- ・なお、Loc.T-5南部の変位地形・リニアメント通過位置付近に断層は認められない。

・Loc.T-5で確認される2条の断層は、概ね同一の走向傾斜を示し、いずれも正断層変位を与えていることから、ほぼ同時期に形成された断層であると考えられる。なお、鹿野ほか(1994)等によるとEW方向の正断層運動は前期中新世から中期中新世前期とされている。
・a断層の破碎幅は、最大で60cm程度で一部風化は進んでいるが、固結・密着している。また、b断層の破碎幅は、最大で10cm程度で一部風化は進んでいる。
・これらの断層に対応する変位地形・リニアメントは認められず、破碎幅の大きいa断層は固結・密着している。

- ・ Loc.T-5には、主として2条の正断層変位を伴う断層が確認されるが、これらの断層に対応する変位地形・リニアメントは認められず、破碎幅の大きい断層は固結・密着していることから、後期更新世以降の断層活動は認められないと考えられるが、上載地層(後期更新世の地層)が存在しないため、後期更新世以降の断層活動を完全には否定できないと評価した。

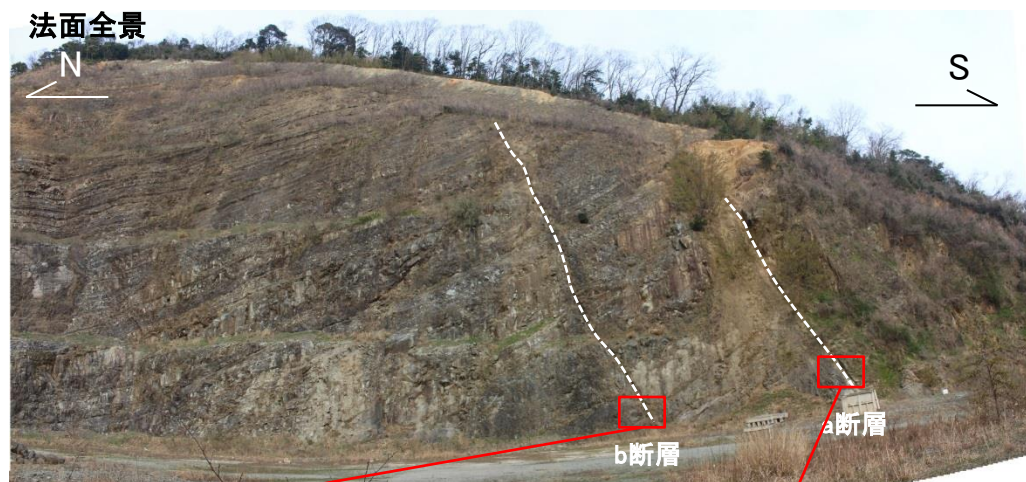
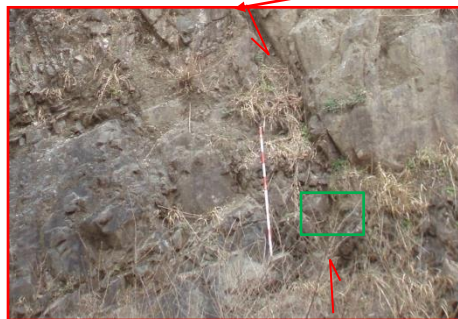
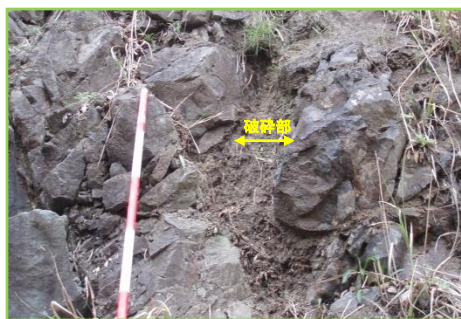
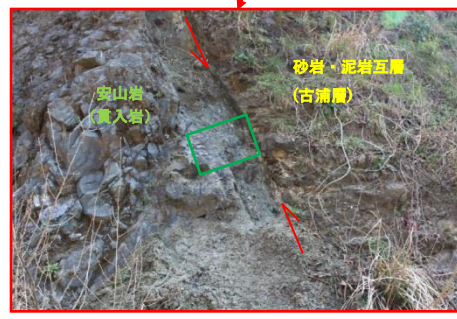
【b断層】

・破碎幅は最大で10cm程度で、風化により軟質化している。

・破碎幅は最大で60cm程度で一部風化が進んでいるが、固結・密着している。また、中石を含む範囲は比較的硬い。
・断層面には、最大4mm程度の薄い粘土が一部で認められるが、連続性に乏しい。
