島根原子力発電所
地盤(敷地周辺陸域の地質・地質構造)

令和3年4月30日
中国電力株式会社

概要(敷地周辺陸域の断層活動性評価(敷地から半径30km以内の陸域))

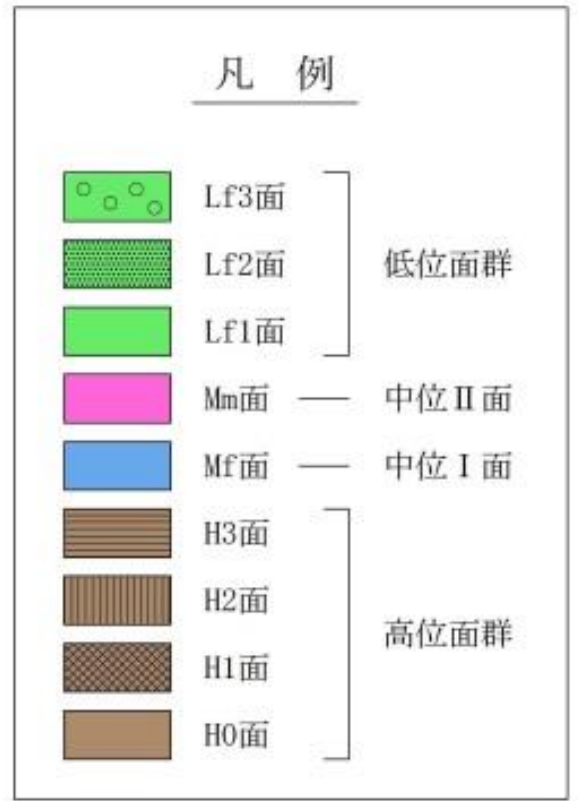
敷地周辺陸域の段丘面分布図

・島根半島では段丘地形の発達が悪く、段丘堆積物の分布は極めて断片的であるが、宍道湖・中海低地帯の南岸沿いでは、何段かの段丘面を形成している。

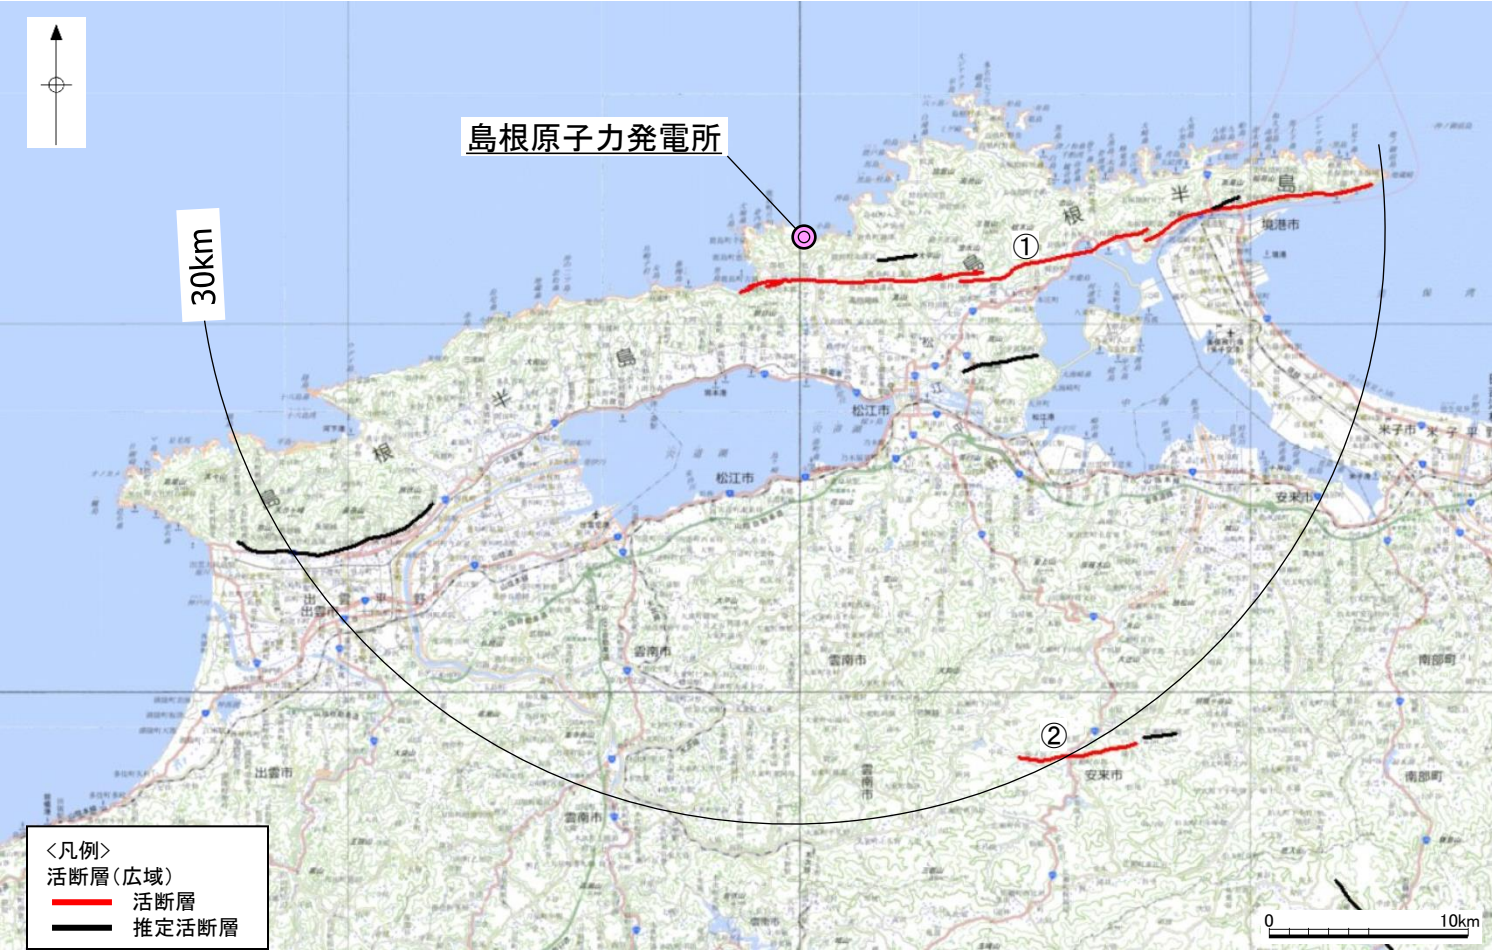
活断層分布図(敷地を中心とする半径約30kmの範囲の陸域; 今泉ほか編(2018))より引用・加筆

- ・今泉ほか編(2018)<sup>(9)</sup>は、敷地を中心とする半径約30kmの範囲の陸域に活断層及び推定活断層を記載している。
- ・敷地近傍に分布する活断層は概ね東一西走向である。
- ・活断層として、長さ約30kmの宍道(鹿島)断層帯及び長さ約10kmの布部断層帯を記載している。

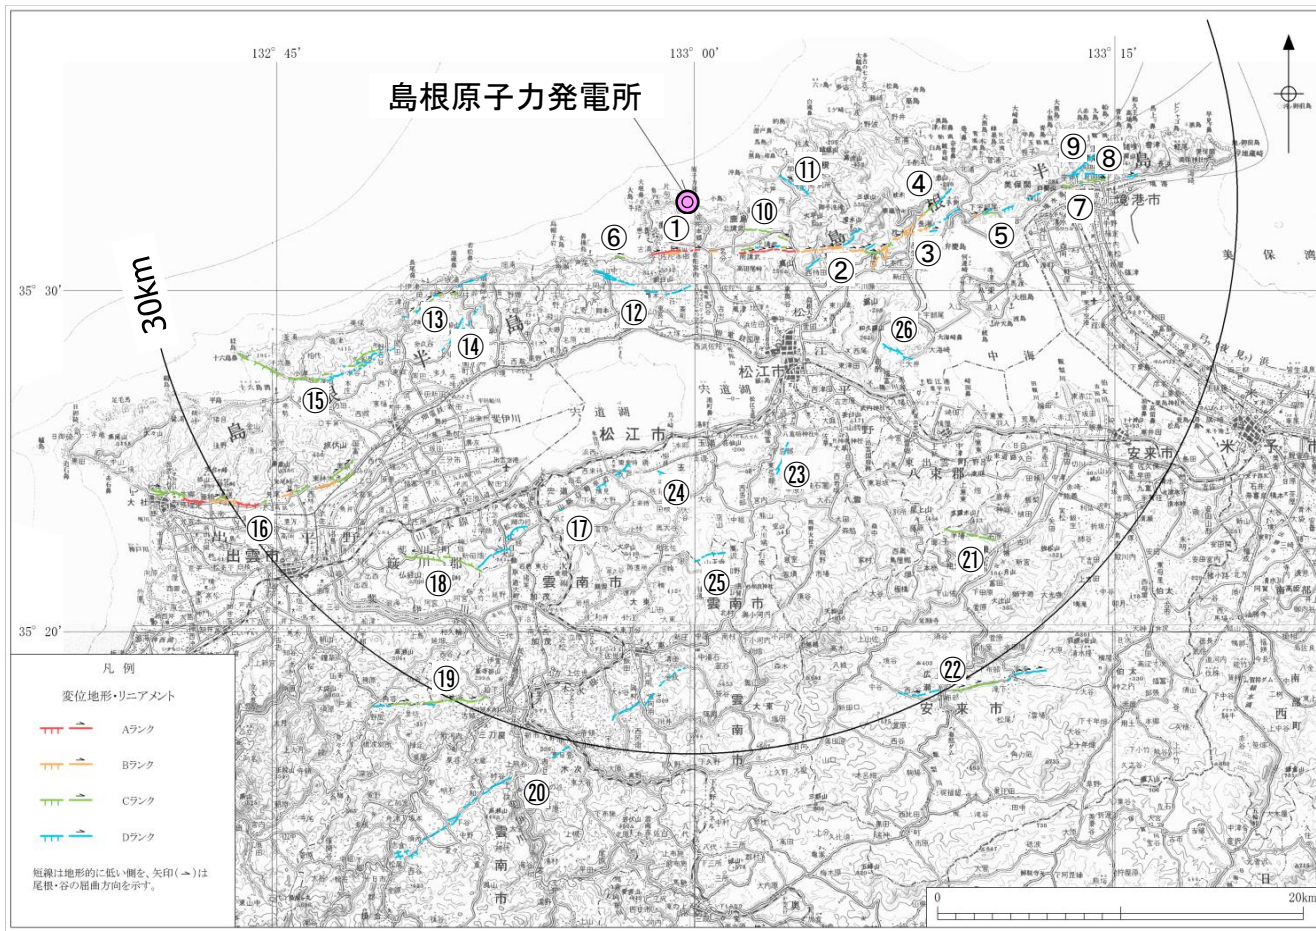
# 敷地周辺陸域の変位地形・リニアメント

・変位地形・リニアメントは、活断層研究会編(1991)等に概ね対応した位置に抽出している。  
 ・変位地形・リニアメントは、変動地形の可能性が高いものから、ランクをA～Dに区分した。

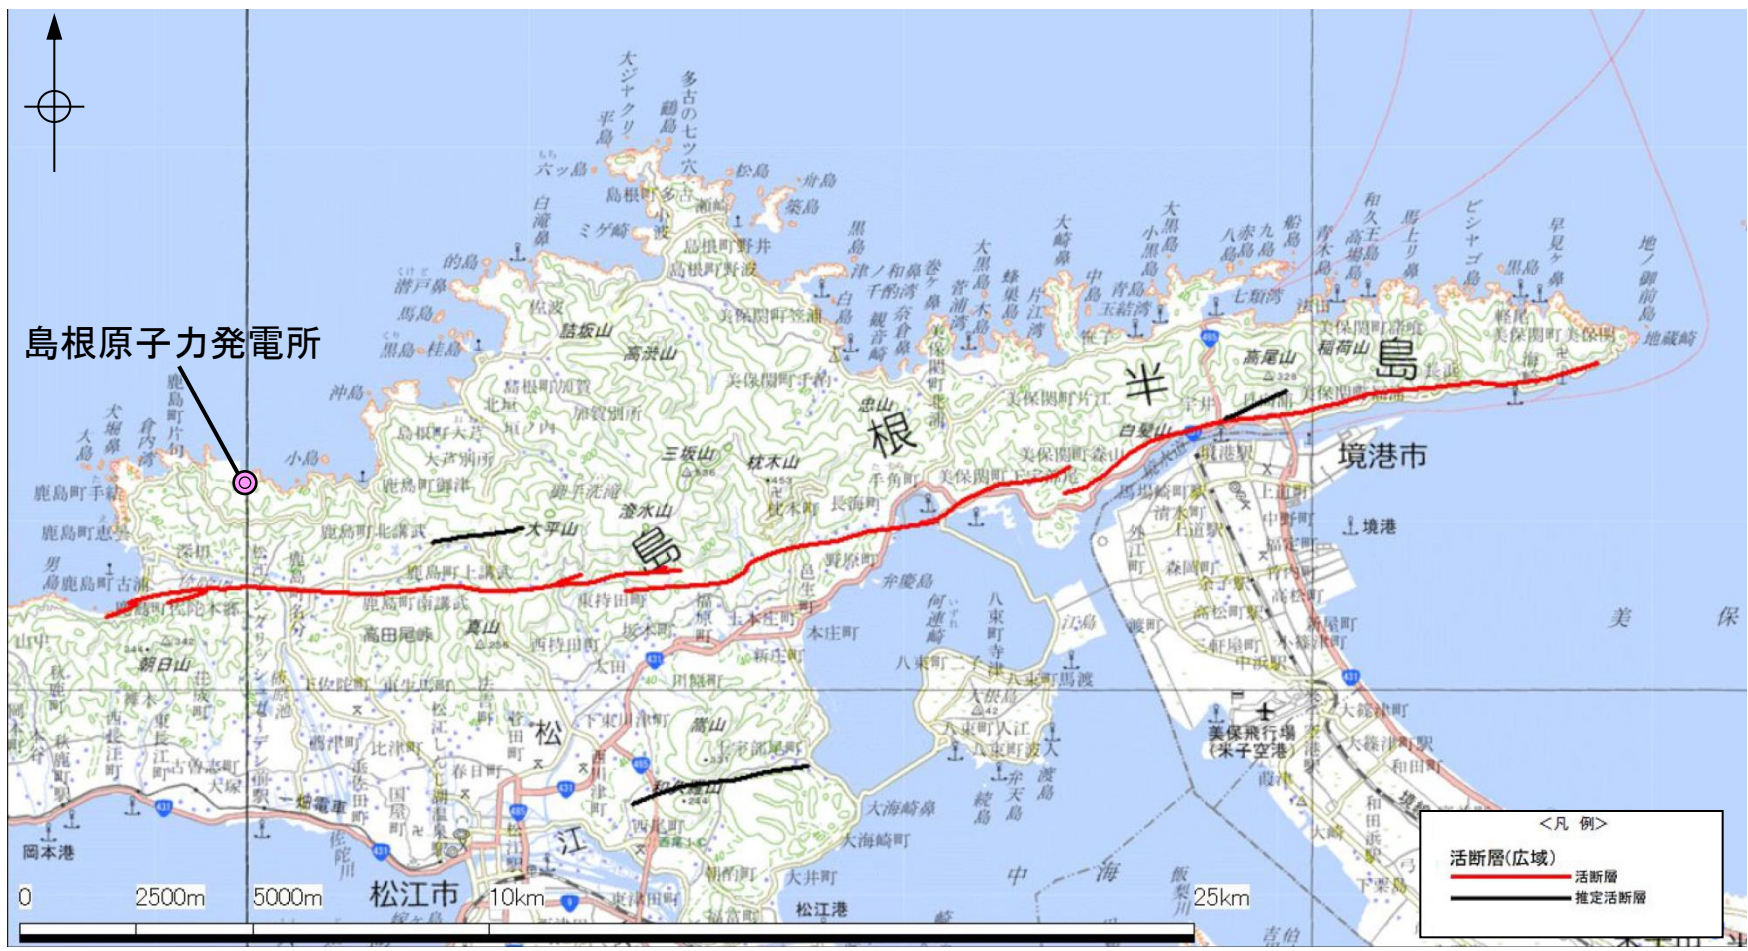
今泉ほか編(2018)より引用・加筆

・今泉ほか編(2018)では、長さ約30kmの東西方向に延びる右横ずれ断層帯に、地質断層である宍道断層と区別するために、宍道(鹿島)断層帯と命名した。断層に沿って河谷の系統的な右屈曲が明瞭に認められ、閉塞丘が発達する。活動度はB~C級と推定される。トレンチ調査により、完新世の活動が確認されている。

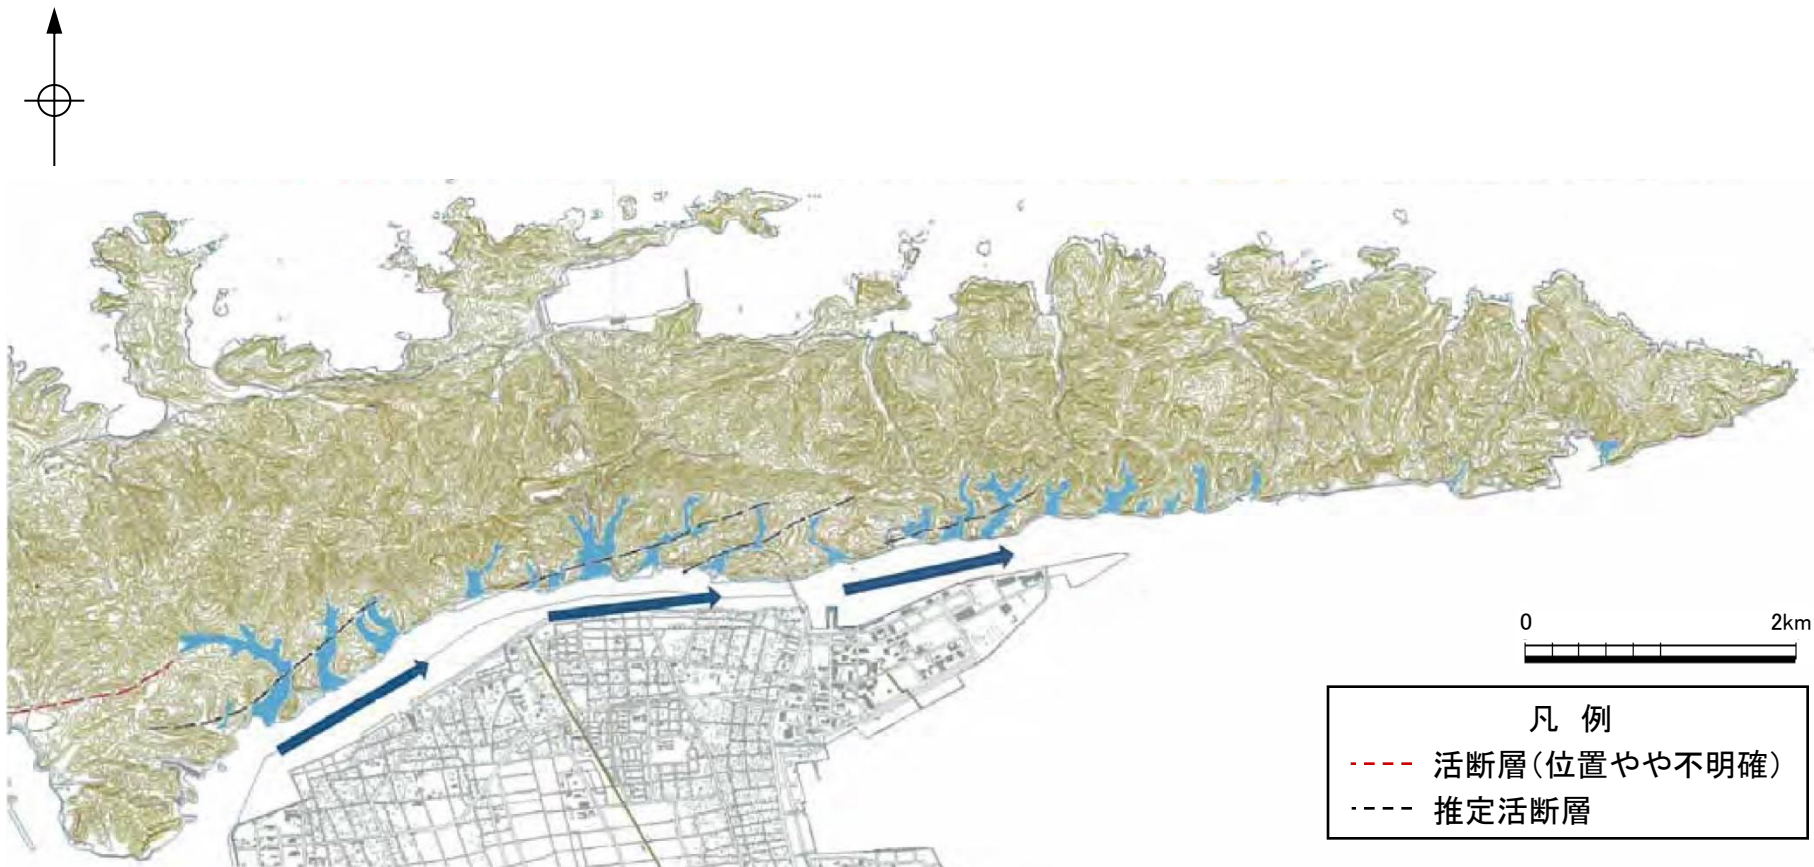
原子力安全委員会ワーキンググループ3第17回会合参考資料第2号(2009)より引用

・原子力安全委員会のワーキンググループ3第17回会合において提示された会合参考資料第2号(2009)<sup>(14)</sup>によると、島根半島東部の最終氷期に流れていた川の支流が上流側(西側)に曲がり、その支流の屈曲部に活断層が推定されている。

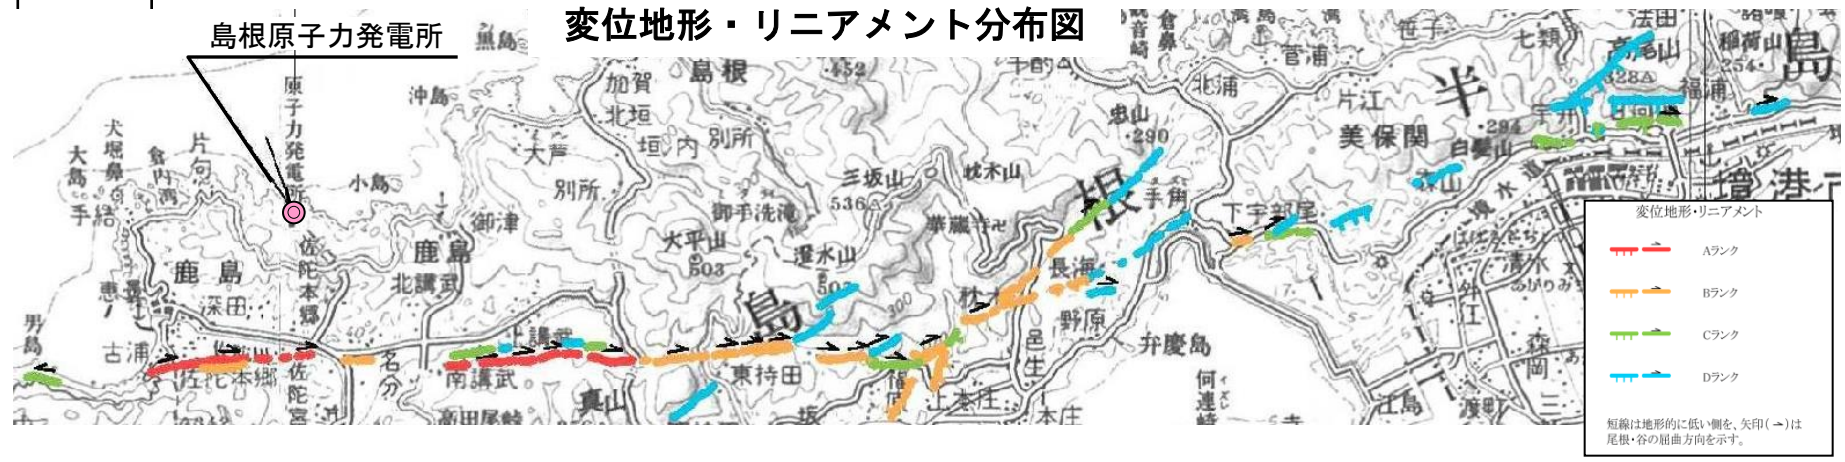
変位地形・リニアメント分布図

- ・Aランクの変位地形・リニアメントが認められる南講武付近では、谷の屈曲量・屈曲率が大きくなる傾向が認められる。西端付近では、Aランクの変位地形・リニアメントが認められるものの、谷の屈曲量・屈曲率は、南講武付近と比較して、次第に小さくなる傾向が認められる。
- ・長海町～下宇部尾の間では、変位地形・リニアメントは、大局的には東方に向かってBランクからDランクへ移行し、谷の屈曲量・屈曲率も同様に、大局的には東方に向かって次第に小さくなる傾向が認められる。
- ・更に東方の下宇部尾以東においては、Cランク及びDランクの変位地形・リニアメントが認められるものの、左に屈曲する谷または直線状の谷が複数認められ、谷の屈曲率に一定の規則性は認められず、系統的でない。

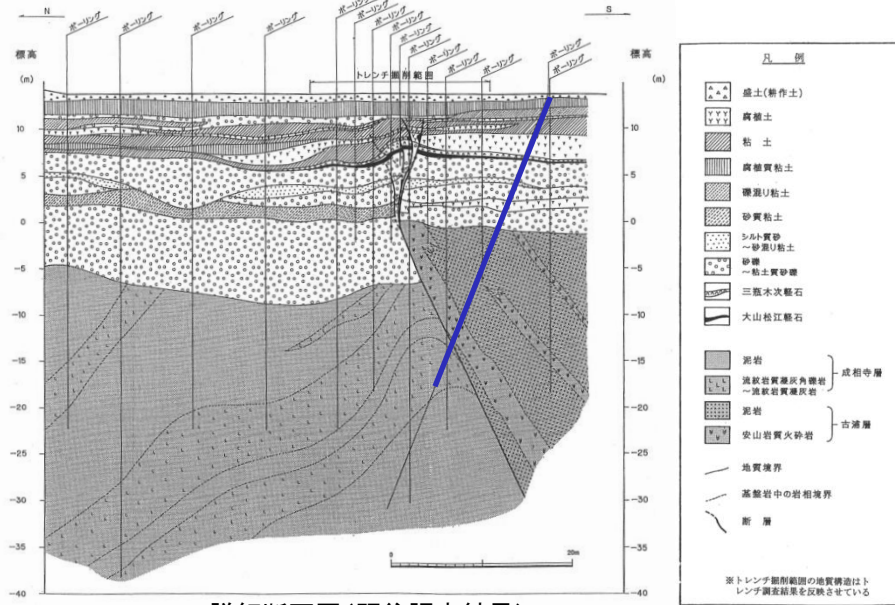
詳細断面図(既往調査結果)

・トレンチ調査により中央道断層の後期更新世以降の活動が認められる区間として評価している南講武において、ボーリング調査により、断層の試料を採取した。(2014年にボーリングを実施し試料採取した。)

・ボーリング調査の結果、深度30.55m付近に断層が認められた。断層の研磨片及び薄片の観察を行った。
