3. 宍道断層の評価 (6)地質調査(宍道断層の東側) ④森山付近 森山(はぎ取り調査(断層露頭①))

3. 宍道断層の評価 (6)地質調査(宍道断層の東側) ④森山付近
森山(反射法地震探査(S波探査)の解析断面図)

3. 宍道断層の評価 (6)地質調査(宍道断層の東側) ⑤高尾山西側
 宇井～福浦(変動地形学的調査)

3. 宍道断層の評価 (6)地質調査(宍道断層の東側) ⑥東端(美保湾及び美保関町東方沖合い)
美保湾(No.6WG測線 音波探査解析図)

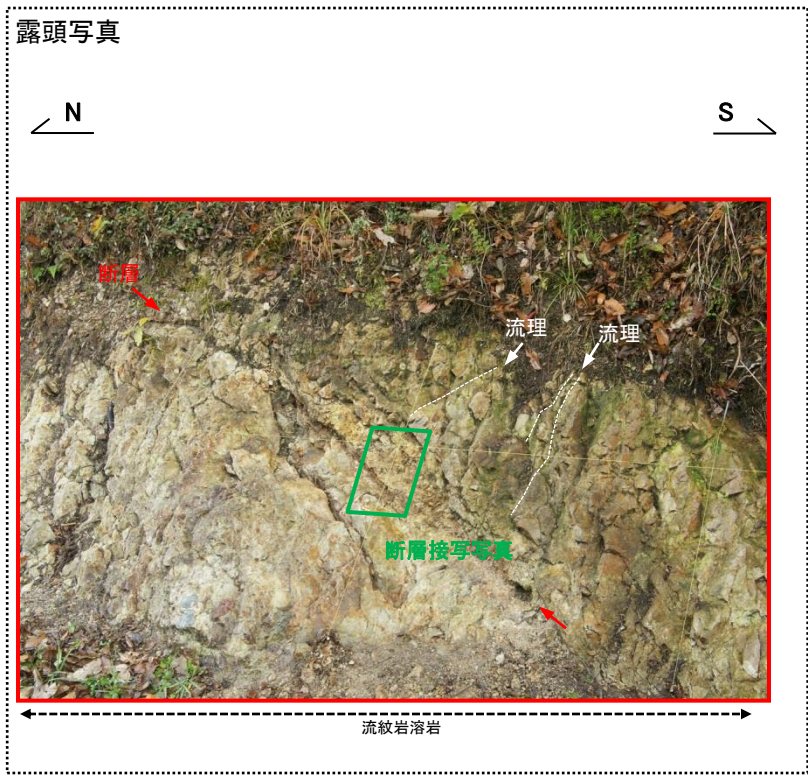
3. 宍道断層の評価 (6)地質調査(宍道断層の東側) ④森山付近 森山(はぎ取り調査(断層露頭②))

・断層ガウジは認められず、周囲の母岩は破碎を受けていない。

・はぎ取り調査の結果、成相寺層の流紋岩溶岩中に断層が認められる。
・断層ガウジは認められず、周囲の母岩は破碎を受けていない。

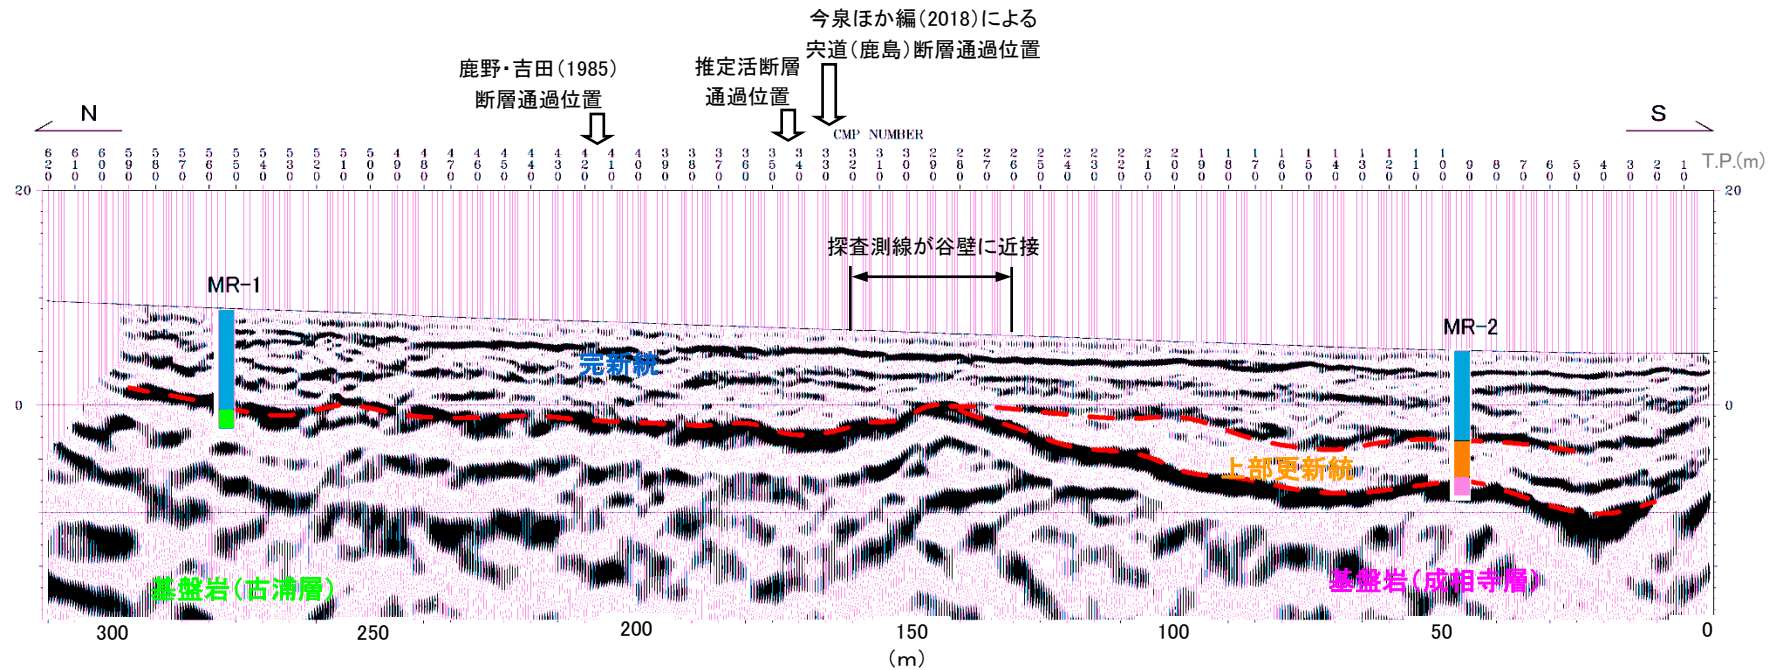
- ・反射面の連続性とボーリング調査結果との対比により、下位から基盤岩(古浦層、成相寺層)、上部更新統及び完新統に区分される。
- ・基盤岩上面の反射面は緩やかに下流(南)側へ傾斜し、上部更新統及び完新統の反射面は地表面にほぼ平行な成層パターンを示す。
- ・基盤岩上面、完新統及び南側に分布する上部更新統には断層活動を示唆する変位・変形は認められない。
- ・基盤岩上面は、最終氷期において陸化した際に、河川の流路変更に伴う削りこみにより不陸が生じている。なお、CMP260~320で認められる高まりは、探査測線が東側の谷壁に近接していることも考えられる。

基盤岩上面、完新統及び南側に分布する上部更新統には断層活動を示唆する変位や変形は認められない。

- ・既往調査で実施した反射法地震探査(S波探査)の結果、基盤岩上面、完新統及び南側に分布する上部更新統には断層活動を示唆する変位・変形は認められない。

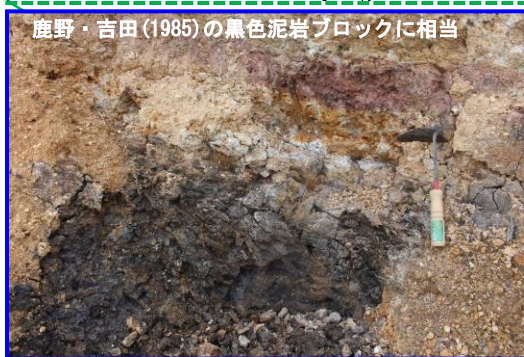
3. 央道断層の評価 (6)地質調査(央道断層の東側) ④森山付近 森山の造成地(断層露頭⑤)(地表地質踏査)

- 鹿野・吉田(1985)に記載されている「粘土化帯 EW80-85°N」に対応する断層(断層露頭⑤-1)は、現在、法面南側の植生工に覆われているが、造成前のこれまでの地表地質踏査(2007年3月)において、これに対応する断層露頭が確認されている(次頁参照)。「粘土化帯または破碎・せん断の著しい部分」は本地点の法面中央部の植生工未施工部(断層露頭⑤-2)に対応すると評価した。
- 鹿野・吉田(1985)に記載されている「黒色泥岩ブロック(成相寺層)」は、法面に断片的に観察される泥岩に対応すると評価した。

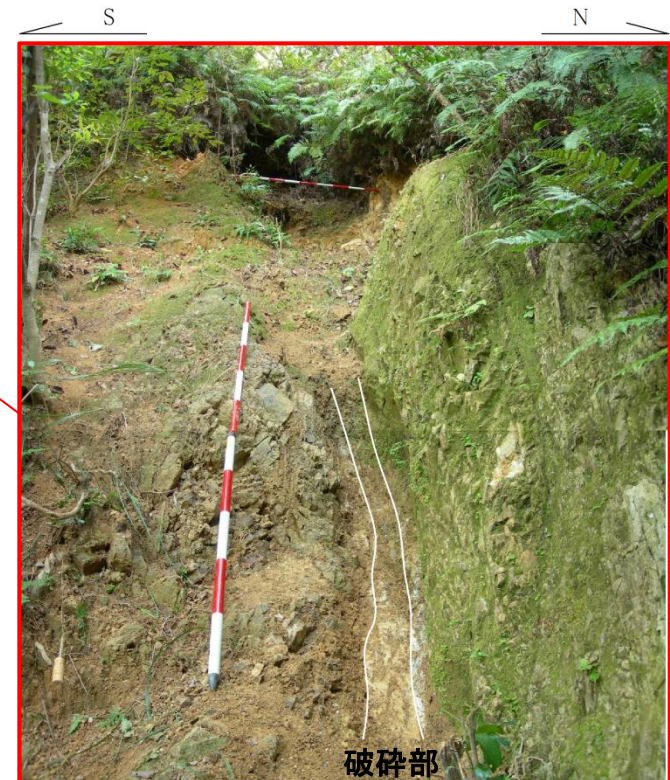
3. 宍道断層の評価 (6)地質調査(宍道断層の東側) ④森山付近
森山の造成地(断層露頭⑤)ー1(地表地質踏査)

断層箇所近景(2007年3月)

- ・鹿野・吉田(1985)に記載されている「粘土帯EW80-85N」は、現在、法面南側の植生工に覆われているが、造成前のこれまでの地表地質踏査(2007年3月)において、これに対応する断層露頭が確認されている。
- ・断層は、N82E/60Nの走向傾斜を示し、幅0.2m~1m程度の破碎部を伴うが、断層面には連続する粘土は認められない。
- ・また、断層の上部は破碎を受けておらず、断層面は密着している。

断層は、幅0.2m～1m程度の破碎部を伴うが、断層面には連続する粘土は認められない。また、断層の上部は破碎を受けておらず、断層面は密着している。

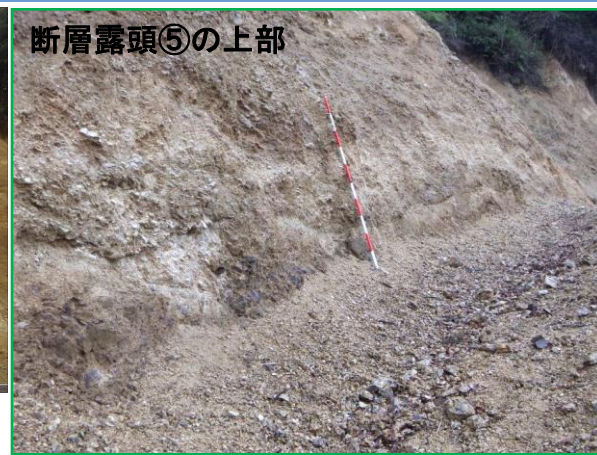
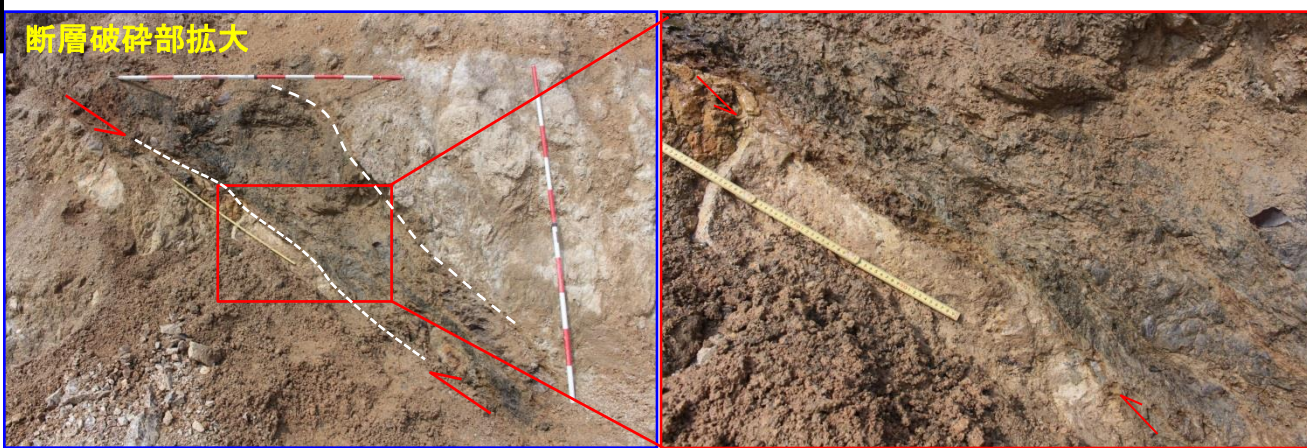
3. 央道断層の評価 (6)地質調査(央道断層の東側) ④森山付近 森山の造成地(断層露頭⑤-2(地表地質踏査))

・流紋岩質火砕岩(成相寺層)中に断層(N77W/52Nの走向傾斜)が認められるが、法面上部では認められない。
・断層露頭⑤-2の法面上部では、低角度傾斜の亀裂が認められるが、法面下部から連続する断層は認められない。

・破碎幅は最大で70cm程度で、一部、風化は進んでいるが固結・密着している。
・断層面には、極めて薄い粘土が認められるが連続性に乏しく、法面上部では確認されない。

- ・ 森山付近において、地表地質踏査等を追加実施(データ拡充)した結果、鹿野・吉田(1985)による断層通過位置付近に断層が推定される。
- ・ 断層(推定)通過位置の南側に位置する造成地西側法面(植生工の未施工範囲)には、成相寺層の流紋岩質火砕岩中に断層が認められるが、法面上部では不明瞭となる。
- ・ 断層は、N77W/52Nの走向傾斜を示し、破碎幅は最大で70cm程度で一部風化が進んでいるが、固結・密着している。

断層は、破碎幅は最大で70cm程度で一部風化が進んでいるが、固結・密着している。

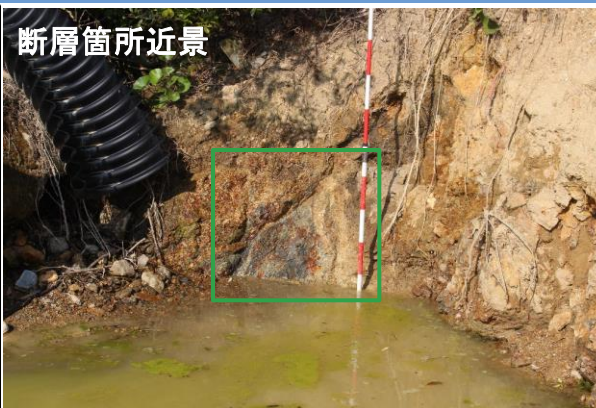
3. 宍道断層の評価 (6)地質調査(宍道断層の東側) ④森山付近 森山の造成地(断層露頭⑥-1(地表地質踏査))

・造成地の東側には、沈砂地を掘り込んだ箇所です新たな露頭が確認される。
・断層は2条認められ、N57E/42N (a断層) 及び N80E/55S (b断層) の走向傾斜を示し、造成法面西側の断層露頭⑤と異なっている。

・断層露頭⑤と同様に、断層面に沿って安山岩が分布する。
・断層面は、固結・密着している。

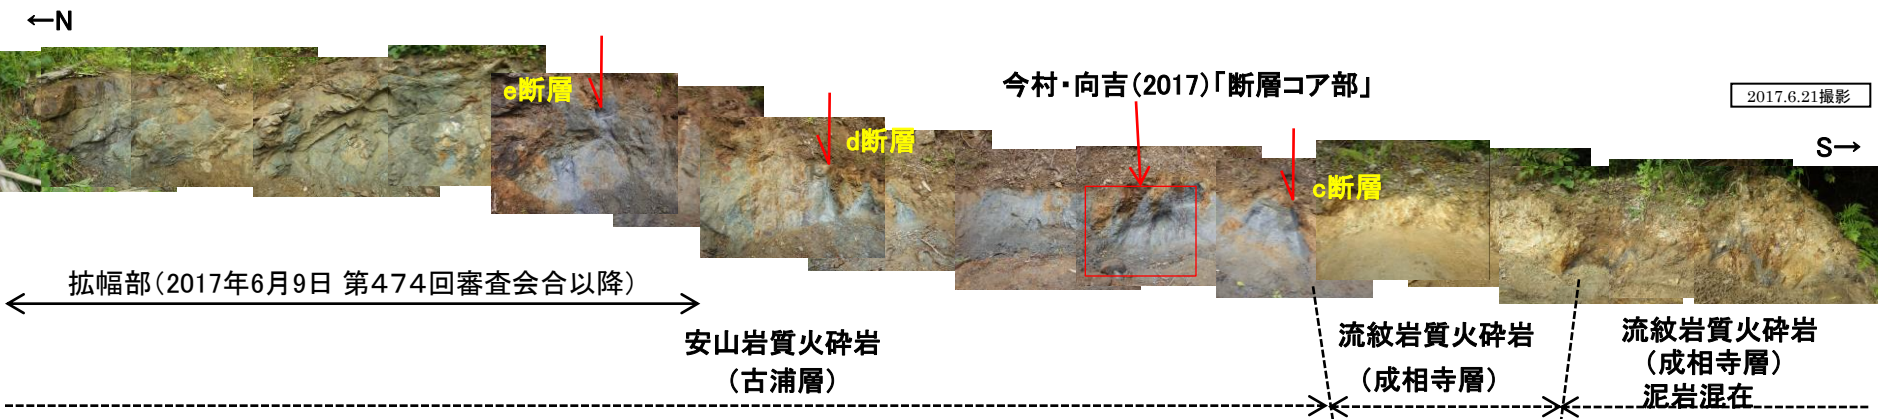
3. 宍道断層の評価 (6)地質調査(宍道断層の東側) ④森山付近 森山の造成地(断層露頭⑥-2(地表地質踏査))

今村・向吉(2017) :
・古浦層と成相寺層を隔てる断層で破碎帯(約15m)が確認でき、断層コア部(幅約1m)中では細粒のガウジとともにせん断面を確認。姿勢は東西走向のものが多く、条線の姿勢は水平に限らず垂直に近いものも確認できる。

- ・造成地東側の断層露頭⑥-2では、古浦層の安山岩質火砕岩と成相寺層の流紋岩質火砕岩を境する断層(c断層)及び古浦層の安山岩質火砕岩中の断層(d断層, e断層)が認められる。露頭全体が熱水変質作用を受けており、それに伴う白色脈が認められる。白色脈は露頭中央の熱水変質部付近で多く認められる。この露頭は今村・向吉(2017)の「C)森山断層露頭」に対応する。
- ・南側の流紋岩質火砕岩中には、造成地西側と同様に、泥岩が断片的に観察される。

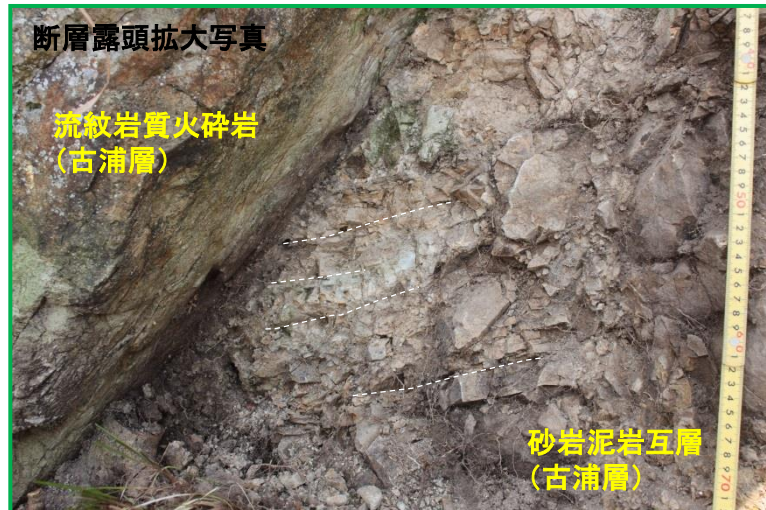
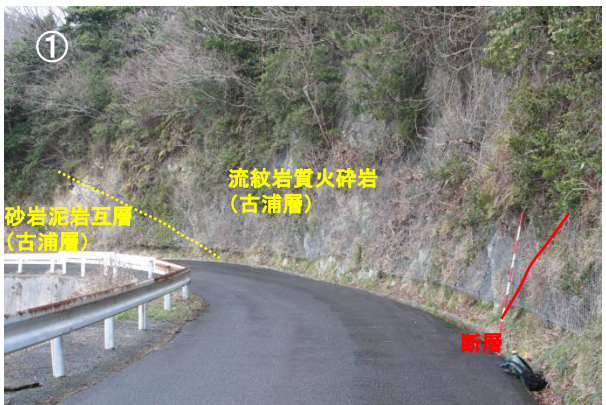
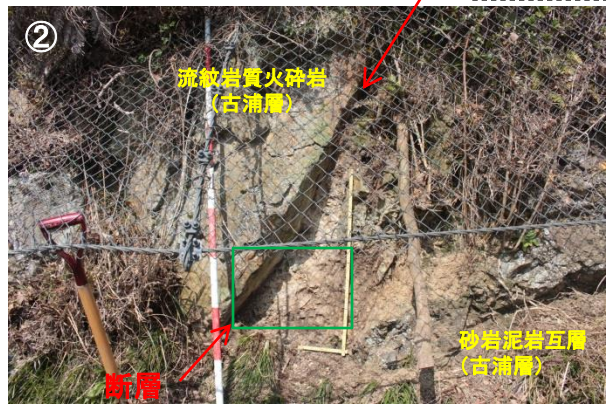
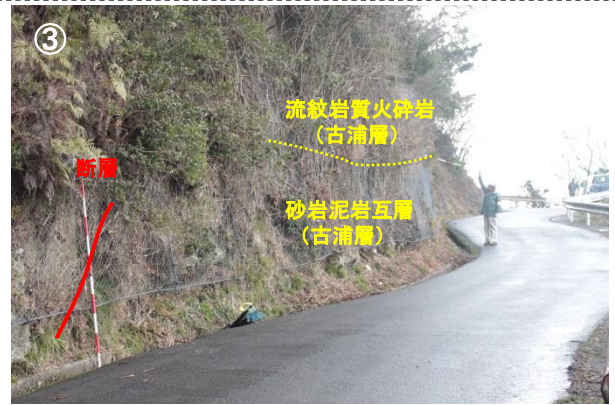
3. 中央断層の評価 (6)地質調査(中央断層の東側) ⑤高尾山西側 高尾山西側 地表地質踏査(地点②)(露頭写真)

・断層面沿いに風化は進むが、面は密着しており、破碎は認められない。また、古浦層中の砂岩泥岩互層中の層理面の走向傾斜の乱れが認められない。

- ・古浦層の流紋岩質火砕岩と砂岩泥岩互層を境する断層 (N46E/60N) である。
- ・断層の両側には、古浦層の流紋岩質火砕岩と砂岩泥岩互層が整合的に接する地層境界が認められる。地層境界の標高差から、断層は変位量5m程度の正断層変位を示す。
- ・断層面沿いに風化は進むが、面は密着しており、破碎は認められない。また、古浦層の砂岩泥岩互層中の層理面の走向傾斜の乱れも認められないことから、後期更新世以降の断層活動は認められないと考えられるが、上載地層(後期更新世の地層)が存在しないため、後期更新世以降の断層活動を完全には否定できないと評価した。

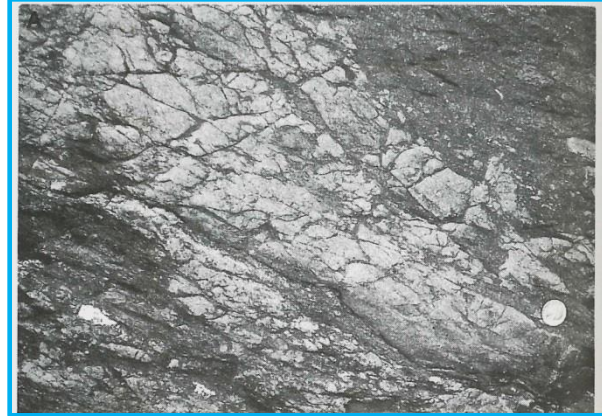
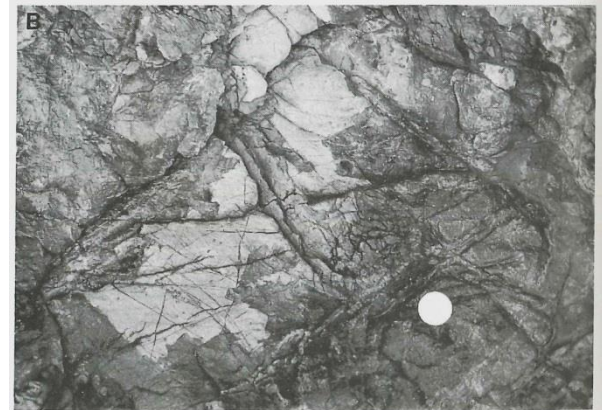
図X.3-11 水圧破碎による不規則な角礫状破碎組織

- ・水圧破碎とは、間隙水圧がその岩石内の最小主応力と引張強度の和よりも大きな場合に岩石内に亀裂が発生する現象であり、地層内では異常間隙水圧状態にある未固結の地層が、水圧破碎によって破壊された周囲のより脆性的な地層中に注入されていく。
- ・水圧破碎は引張破碎組織の一種であり、脆性的な破壊と延性的な流動組織が混在している。水圧破碎による破断面の特徴は、三次元的に方向性が不明瞭で、枝分かれし角張った不規則な形態を有していることである。(中略)破壊のされはじめは不規則角礫状の破碎によって、三次元的なジグソーパズル状組織が形成される。

いずれも明色部が砂岩、暗色部が泥質基質。
