島根原子力発電所

地盤(敷地の地形, 地質・地質構造)

(補足説明)

中国電力株式会社

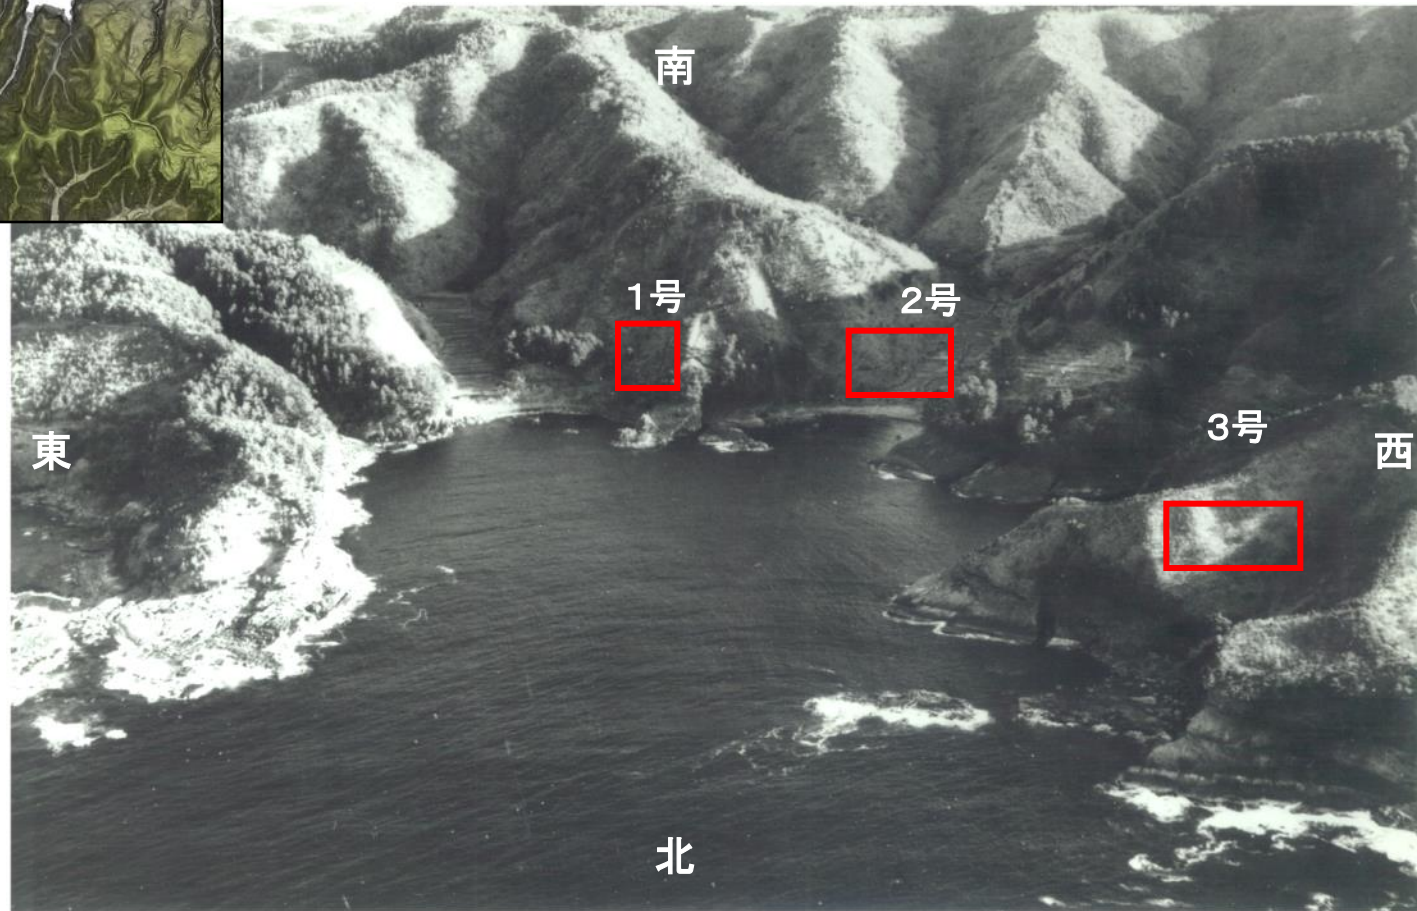
発電所建設前の写真(昭和42年撮影)

・変動地形学的調査の結果, 敷地には断層活動を示唆する変位地形・リニアメントは認められない。

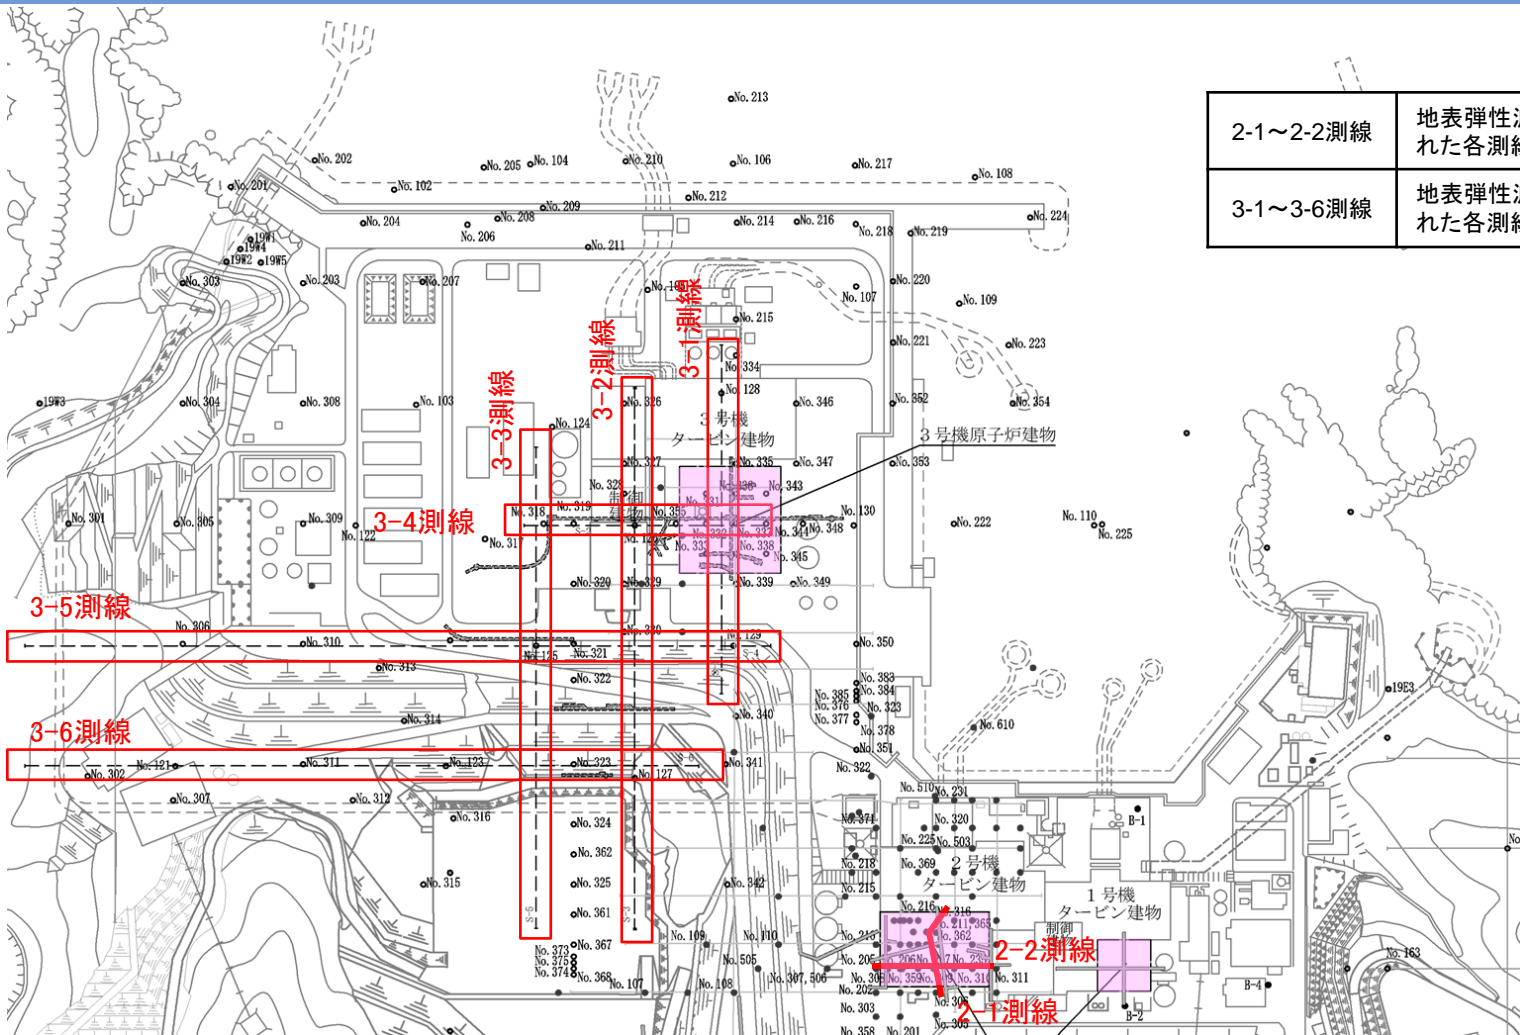
地表弾性波探査 測線位置図

2-1~2-2測線	地表弾性波探査(屈折法)により得られた各測線の速度断面図
3-1~3-6測線	地表弾性波探査(屈折法)により得られた各測線の速度断面図

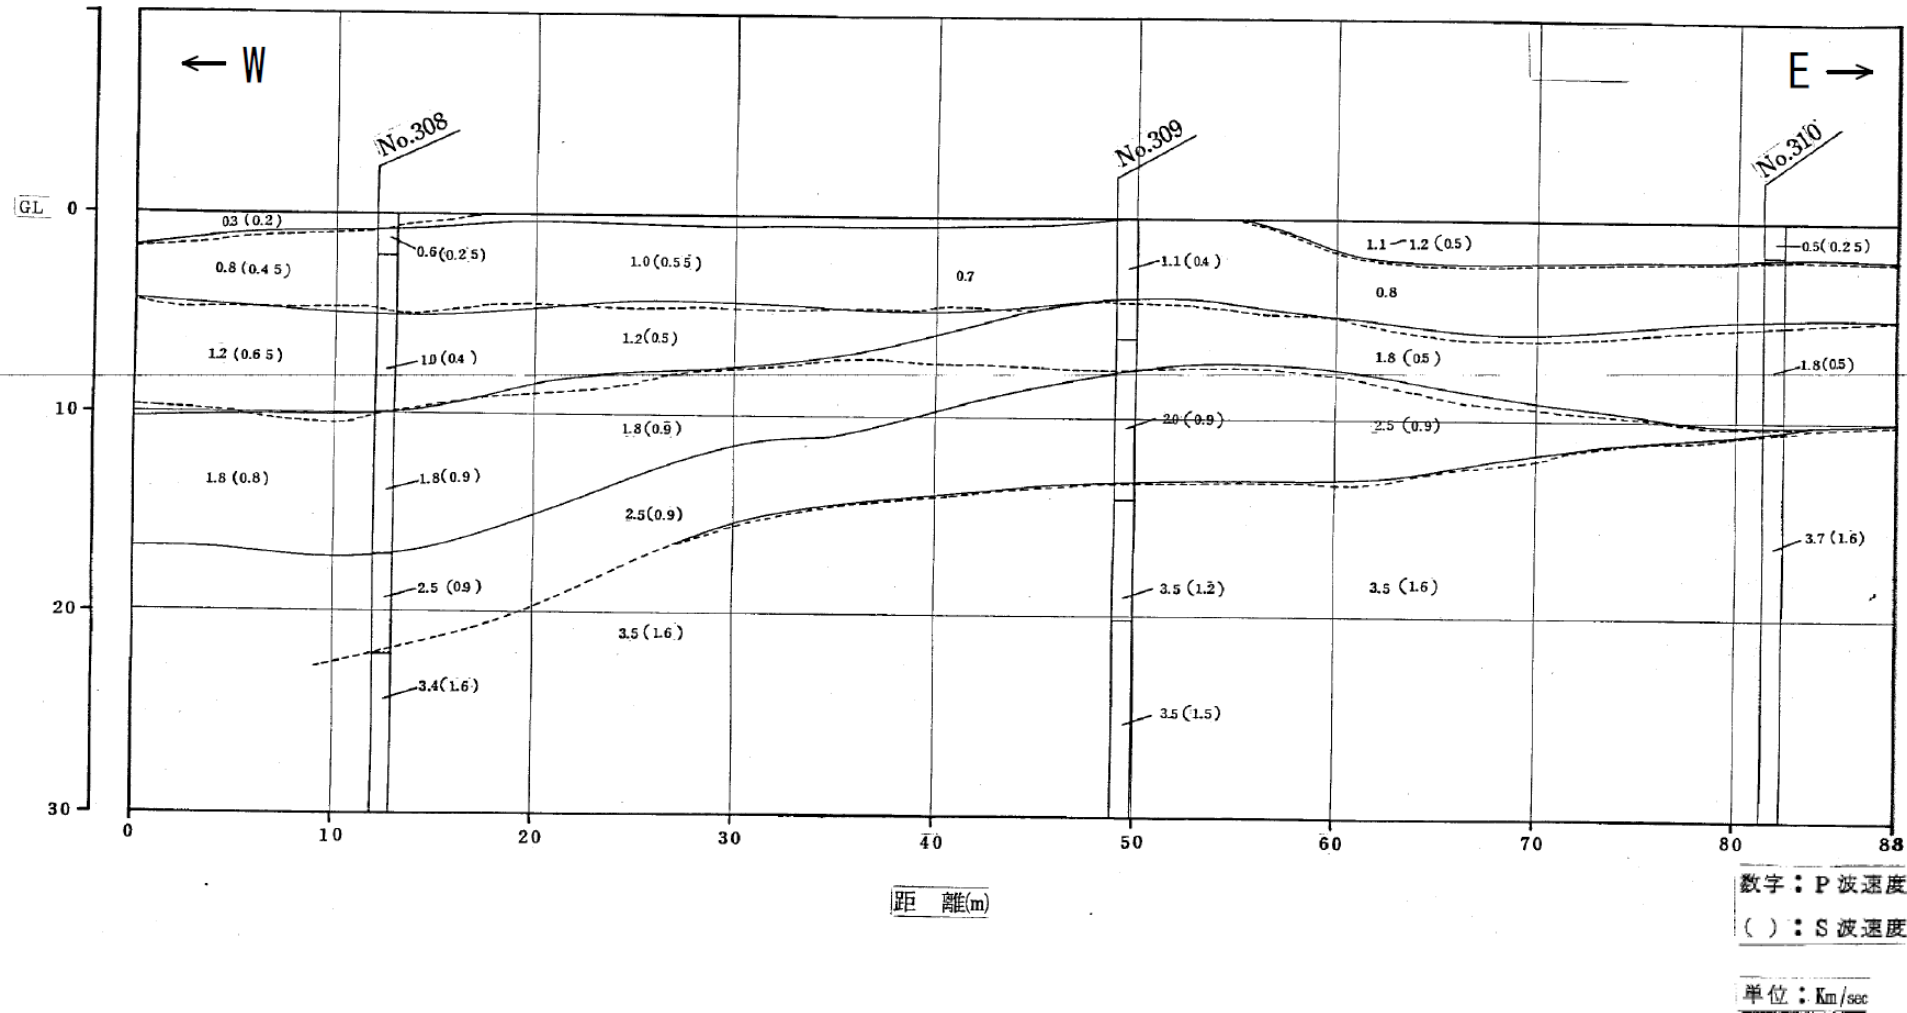
地表弾性波探査結果(2号炉調査, 2-2測線)

・地表弾性波探査の結果, 弾性波探査の精度において検出できるような断層を示す低速度帯は存在しない。

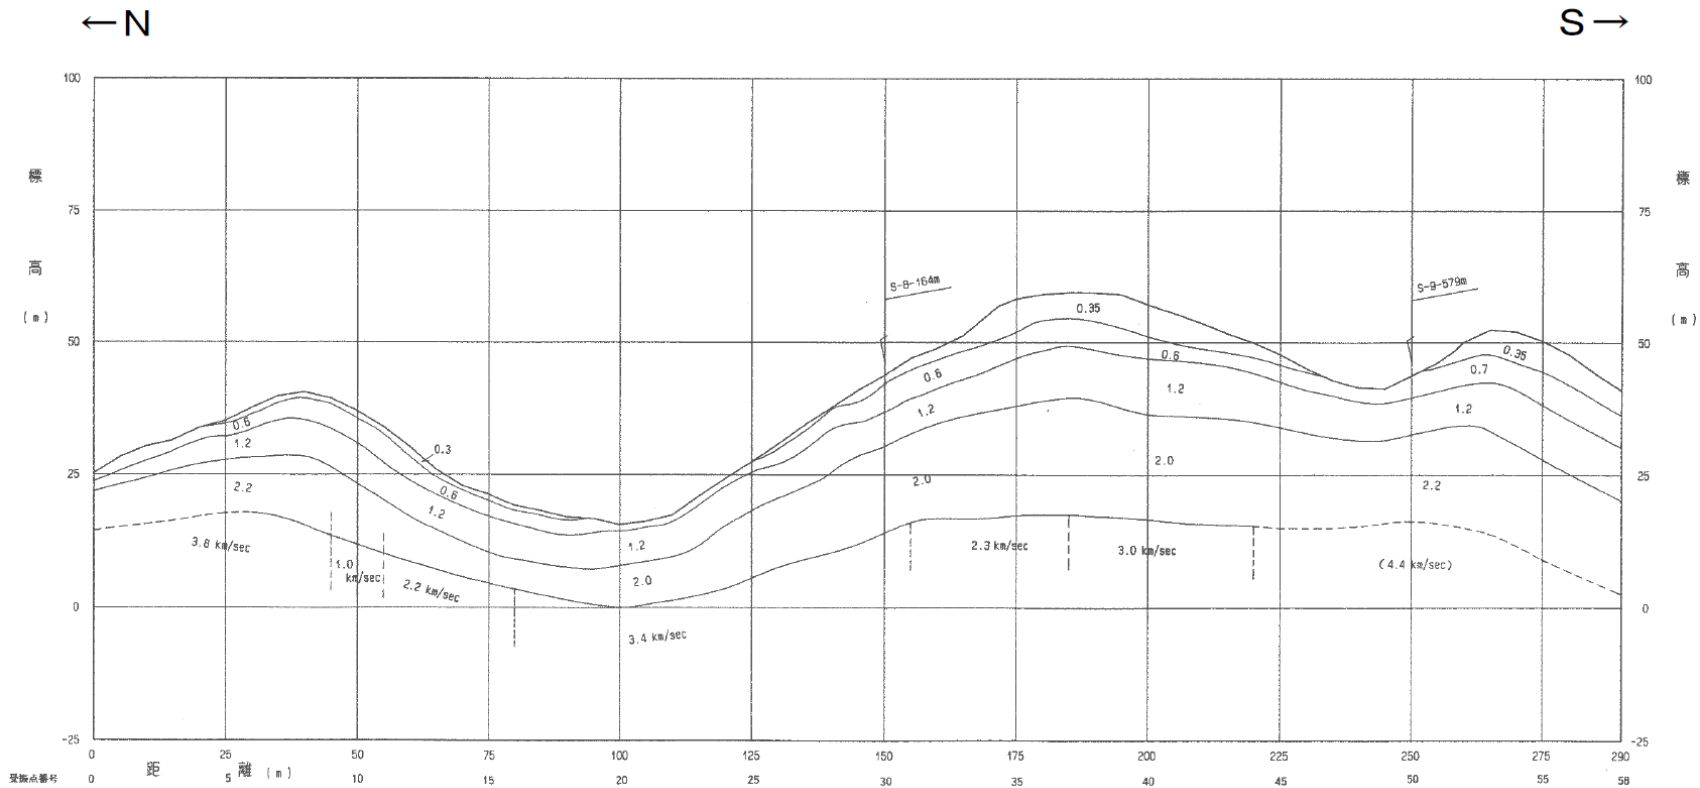
地表弾性波探査結果(3号炉調査, 3-1測線)

・地表弾性波探査の結果, 弾性波探査の精度において検出できるような断層を示す低速度帯は存在しない。

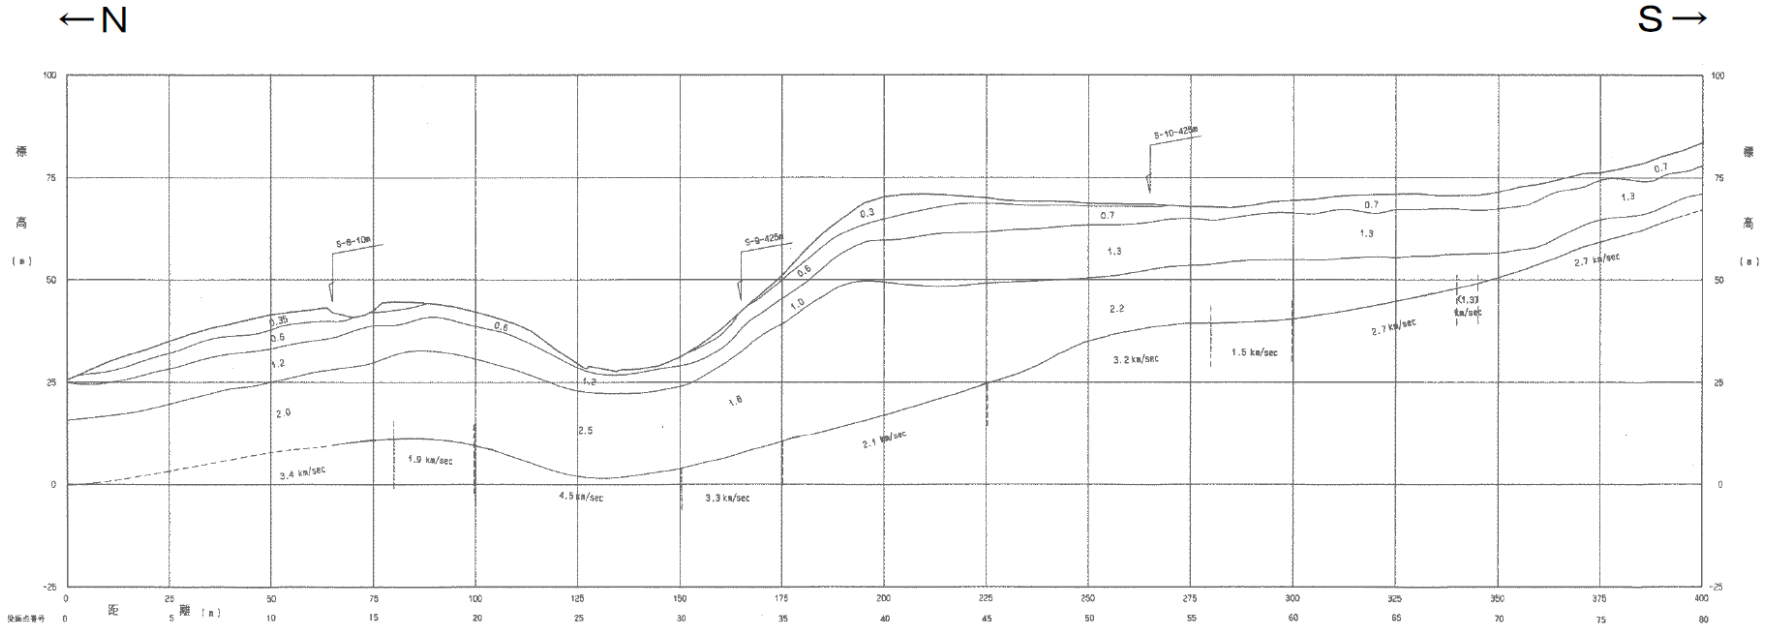
地表弾性波探査結果(3号炉調査, 3-3測線)

・地表弾性波探査の結果, 弾性波探査の精度において検出できるような断層を示す低速度帯は存在しない。

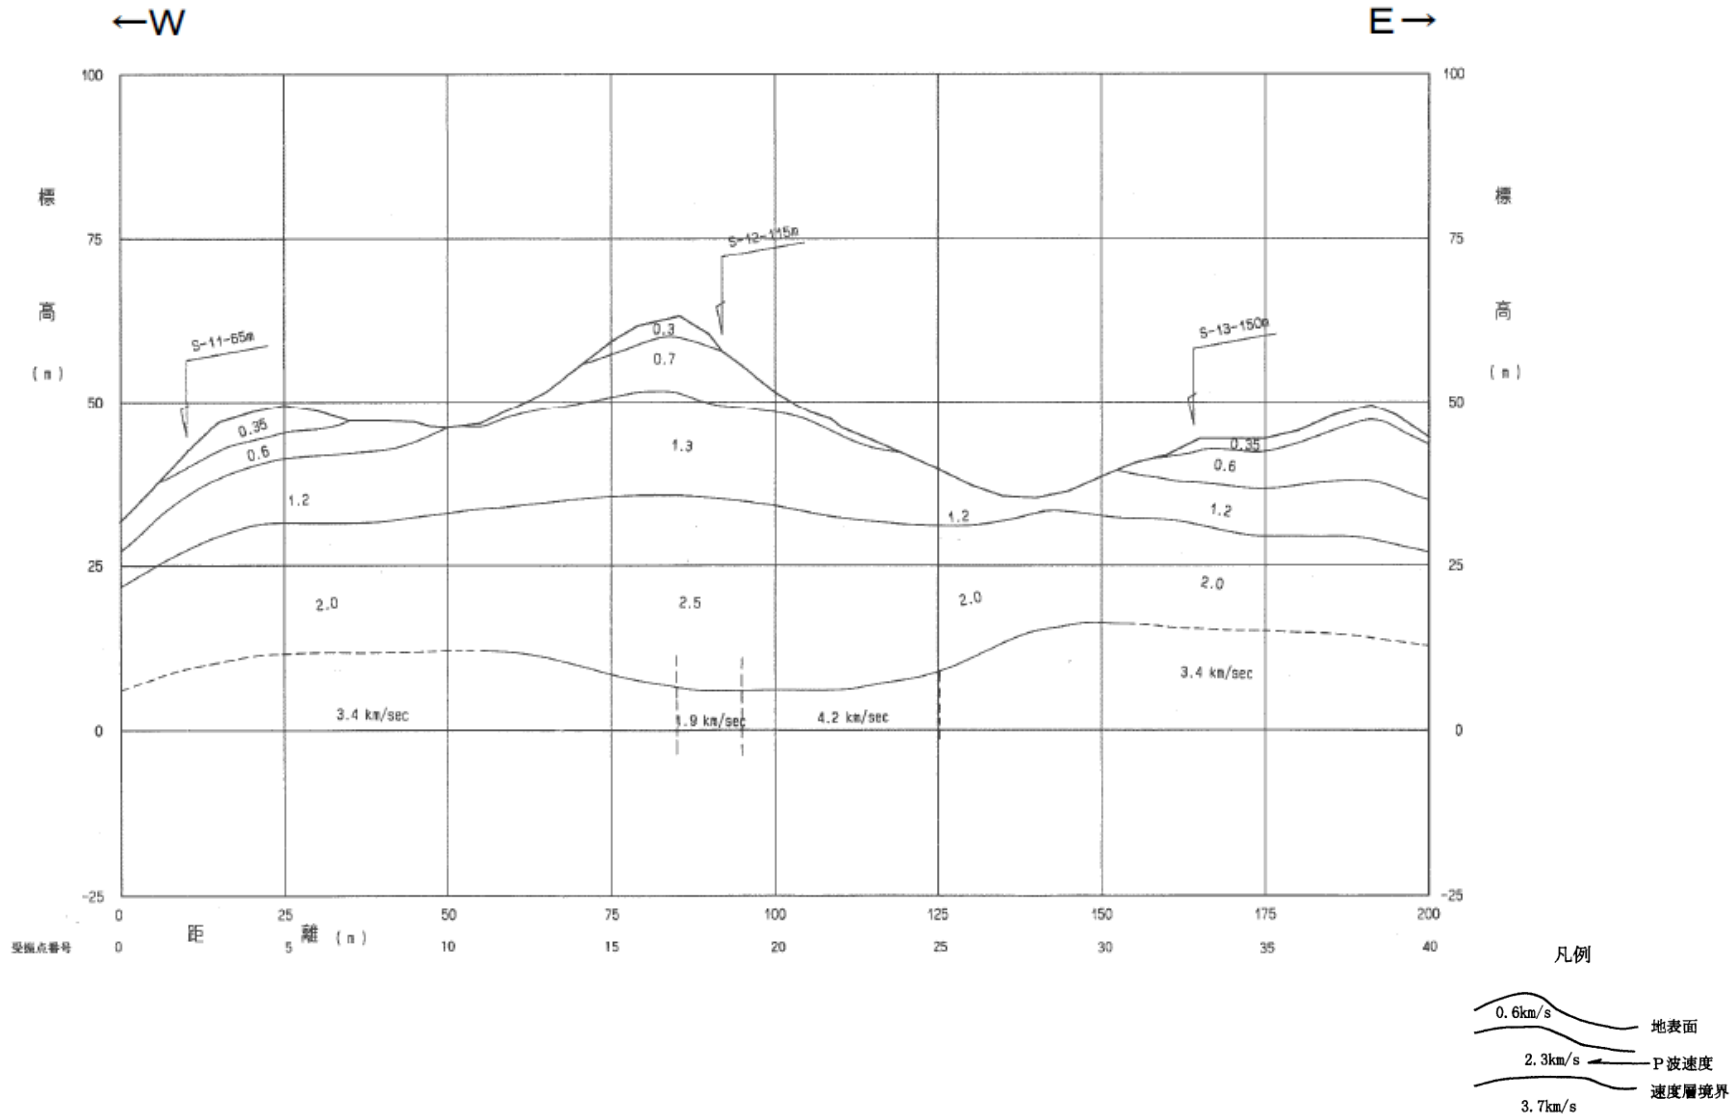
地表弾性波探査結果(3号炉調査, 3-4測線)

・地表弾性波探査の結果, 弾性波探査の精度において検出できるような断層を示す低速度帯は存在しない。

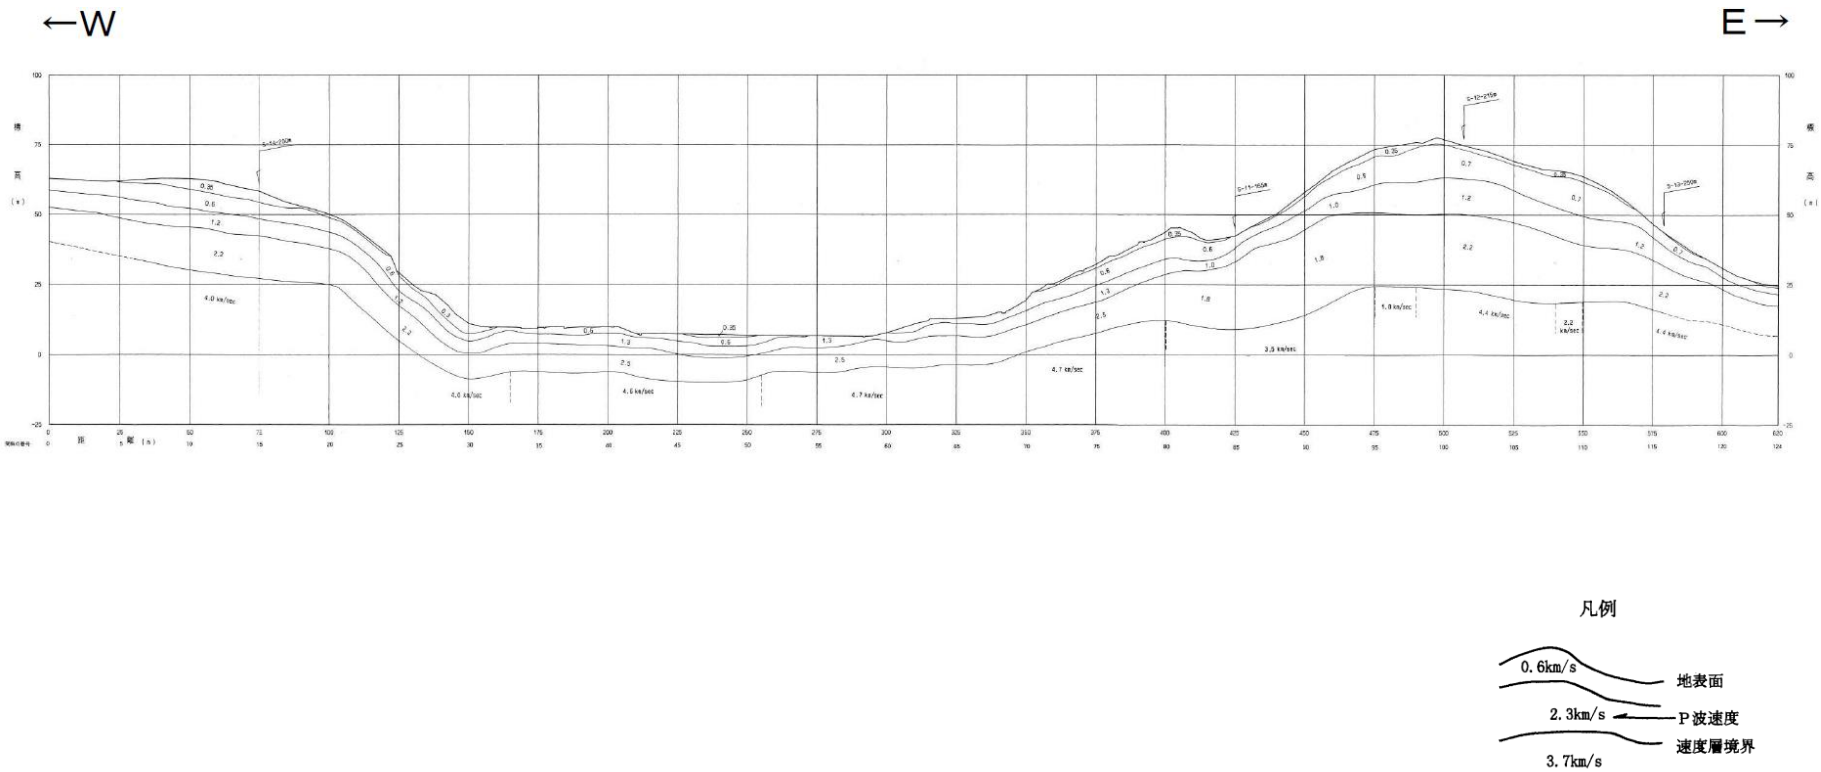
地表弾性波探査結果(3号炉調査, 3-5測線)

・地表弾性波探査の結果, 弾性波探査の精度において検出できるような断層を示す低速度帯は存在しない。

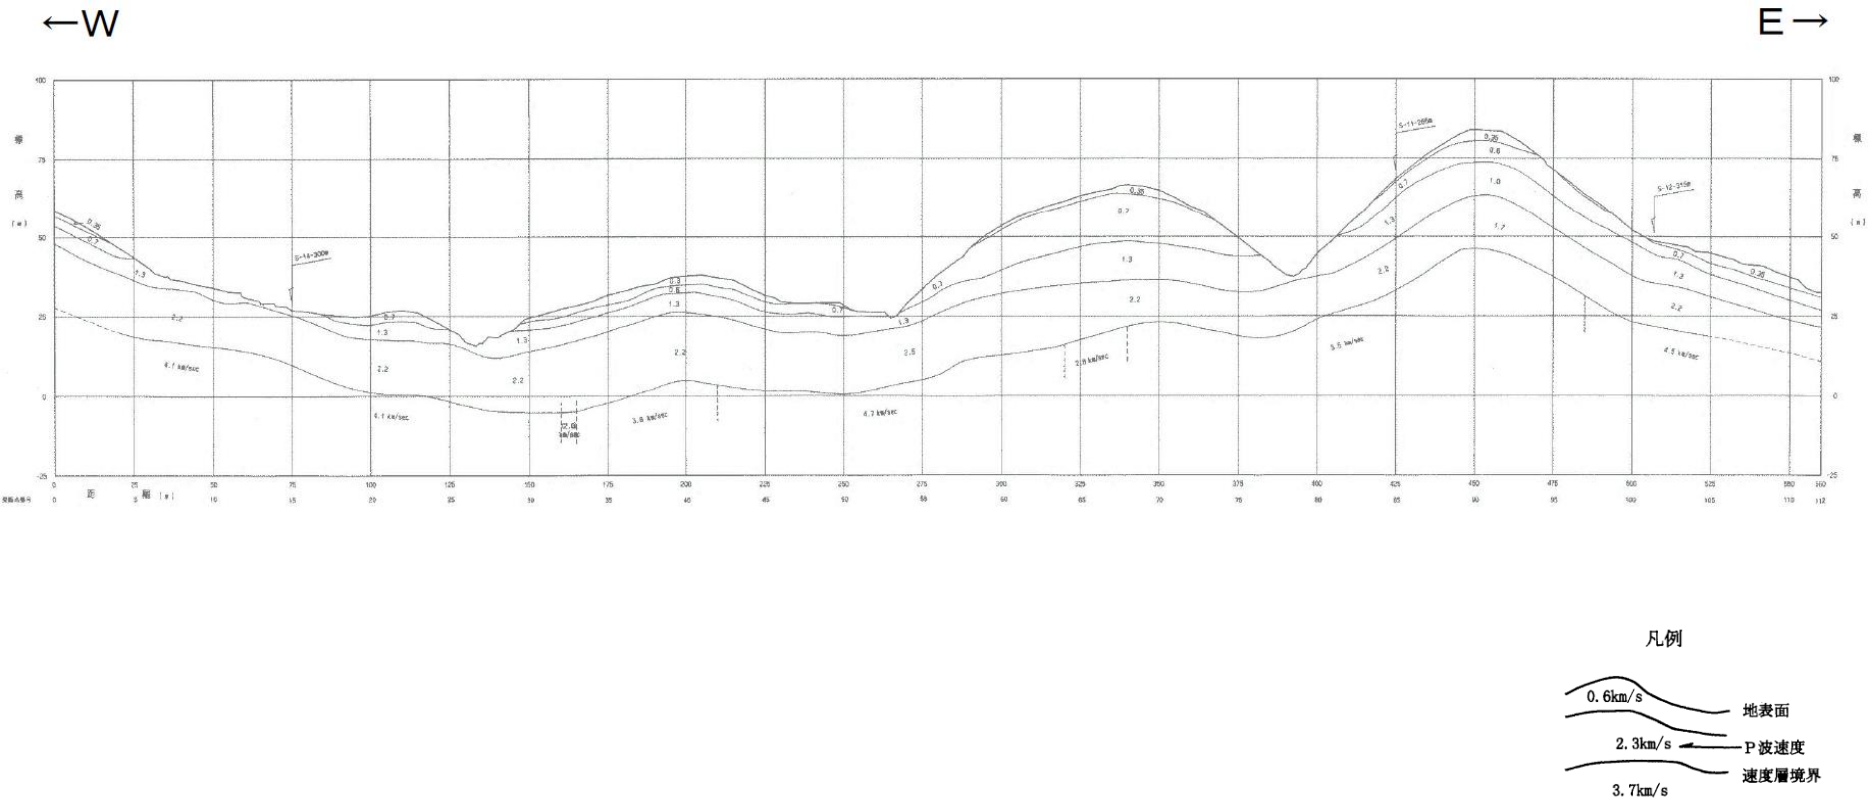
地表弾性波探査結果(3号炉調査, 3-6測線)

・地表弾性波探査の結果, 弾性波探査の精度において検出できるような断層を示す低速度帯は存在しない。

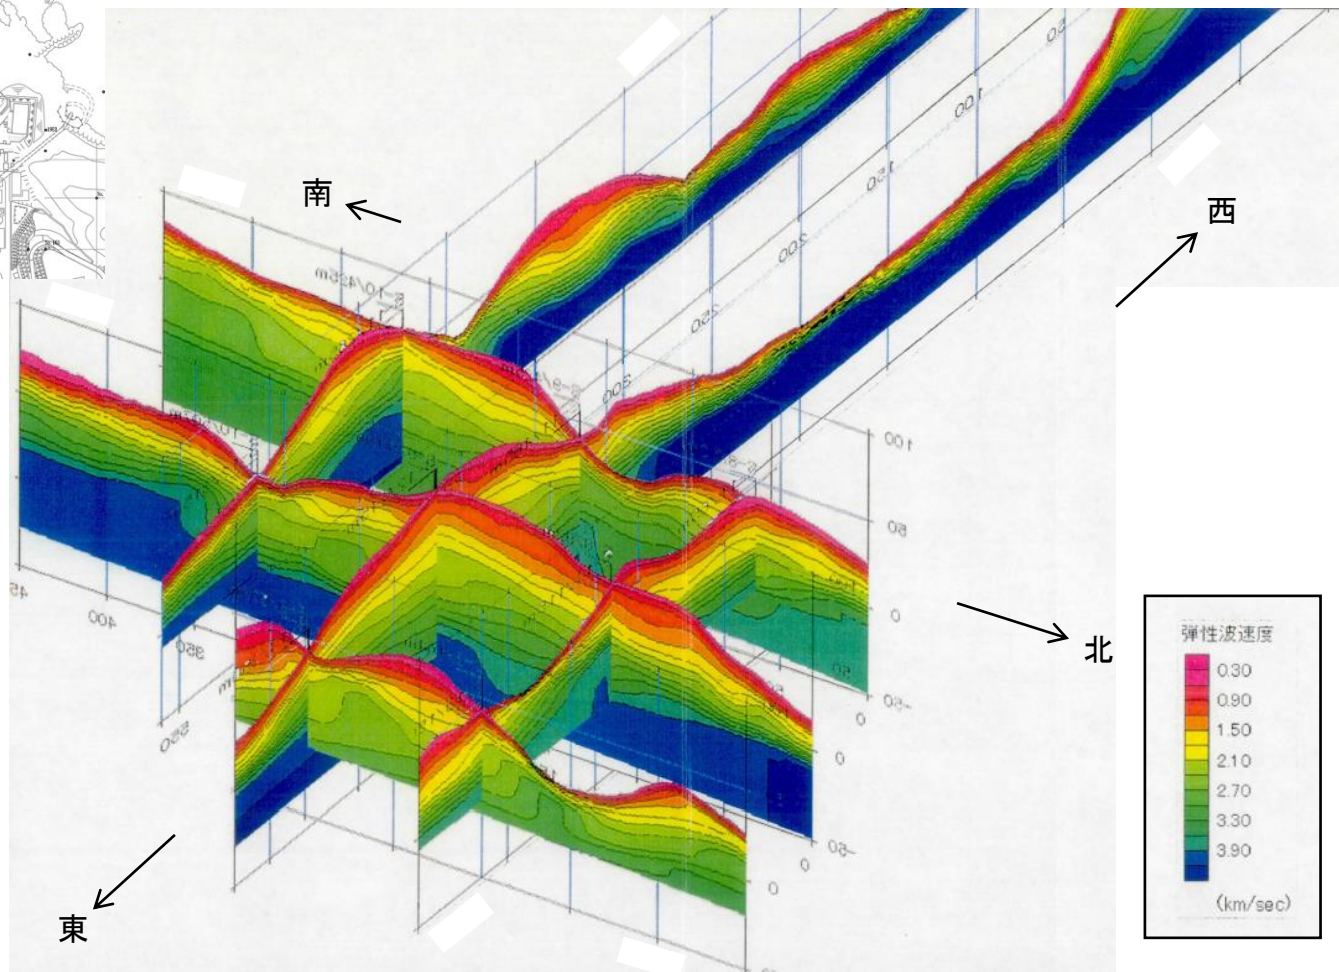
地表弾性波探査結果(トモグラフィー解析結果)

・3号炉周辺の弾性波探査において、トモグラフィー解析により解析を行った結果、低速度帯は認められない。

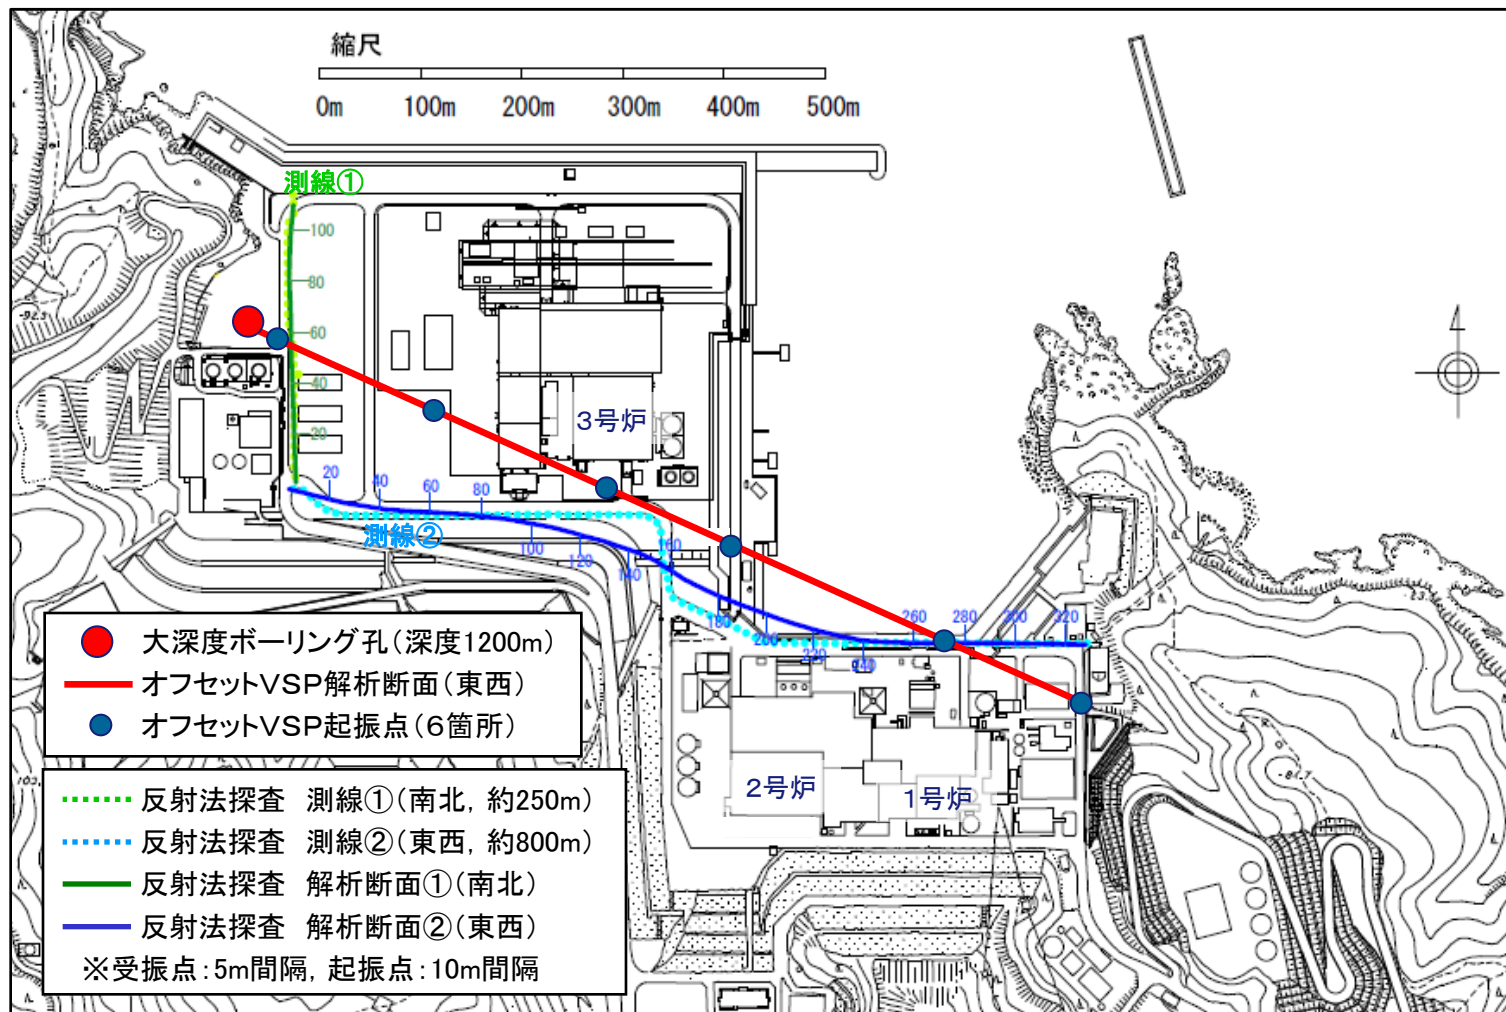
反射法探査及びオフセットVSP探査 測線位置図

・深度1200mの大深度ボーリングを実施し、大深度ボーリング孔から2号炉方向へ伸びる東西方向でオフセットVSP探査を実施した。また、南北・東西方向の構内道路沿い(2測線)で反射法探査を実施した。

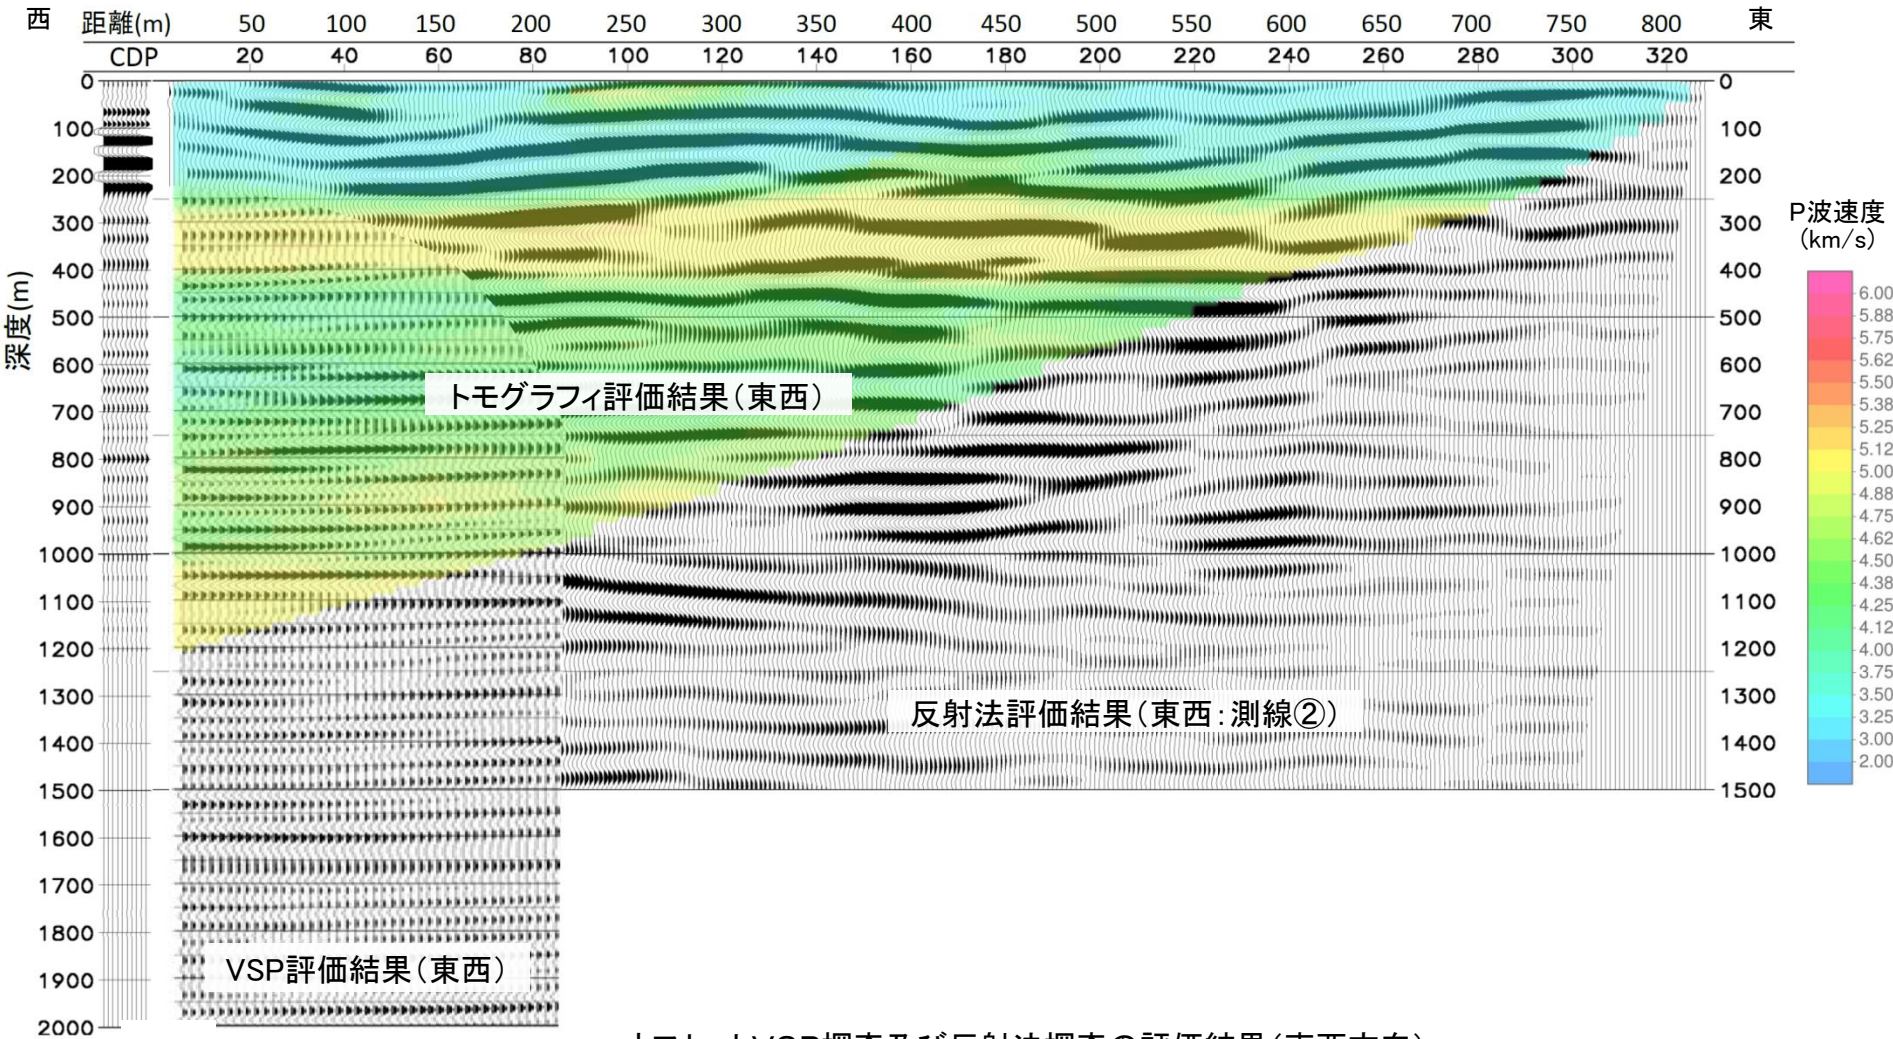
反射法探査及びオフセットVSP探査結果(東西方向)

- ・東西方向の反射面は地下深部までほぼ水平に連続しており, 断層を示唆する特異な構造はみられない。
- ・深度1200mまでのP波速度は $V_p=3.5\sim 5\text{km/s}$ 程度であり, 断層を示唆する低速度域はみられない。

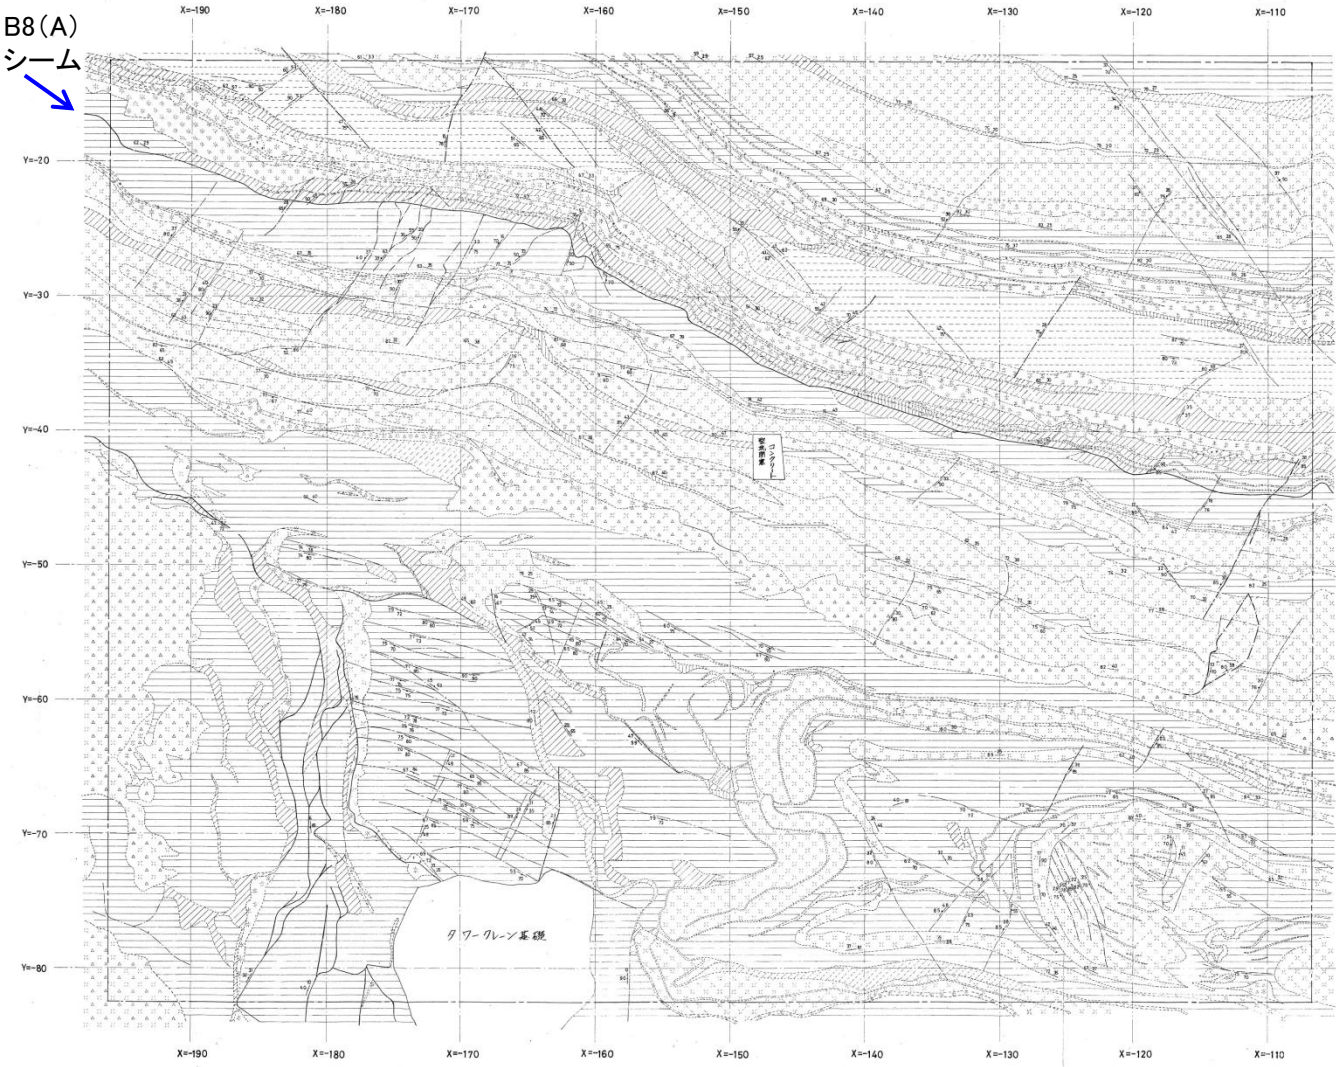
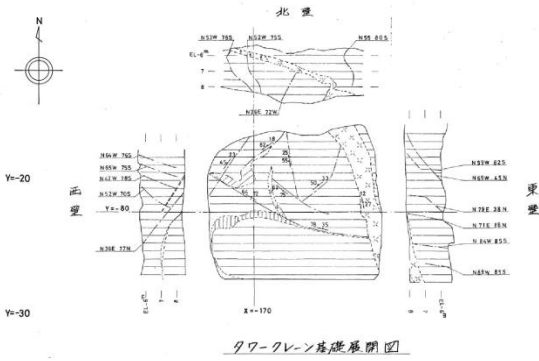
2号炉原子炉建物(底面スケッチ図)

・2号炉原子炉建物の底面スケッチの結果, 地層と斜交し, 破碎を伴う断層及び支持地盤を切る地滑り面がないことを確認した。また, B8シーム以外に, 連続するシームが分布しないことを確認した*。

* 補足説明1. (6)に示す耐震重要施設及び常設重大事故等対処施設の直下に分布するシームのうち, B8シーム以外のシームは底面スケッチにおいて確認されないが, 3号炉調査等を踏まえて連続性を有するシームとし, 保守的に粘土化して底面に分布するシームとして評価している。

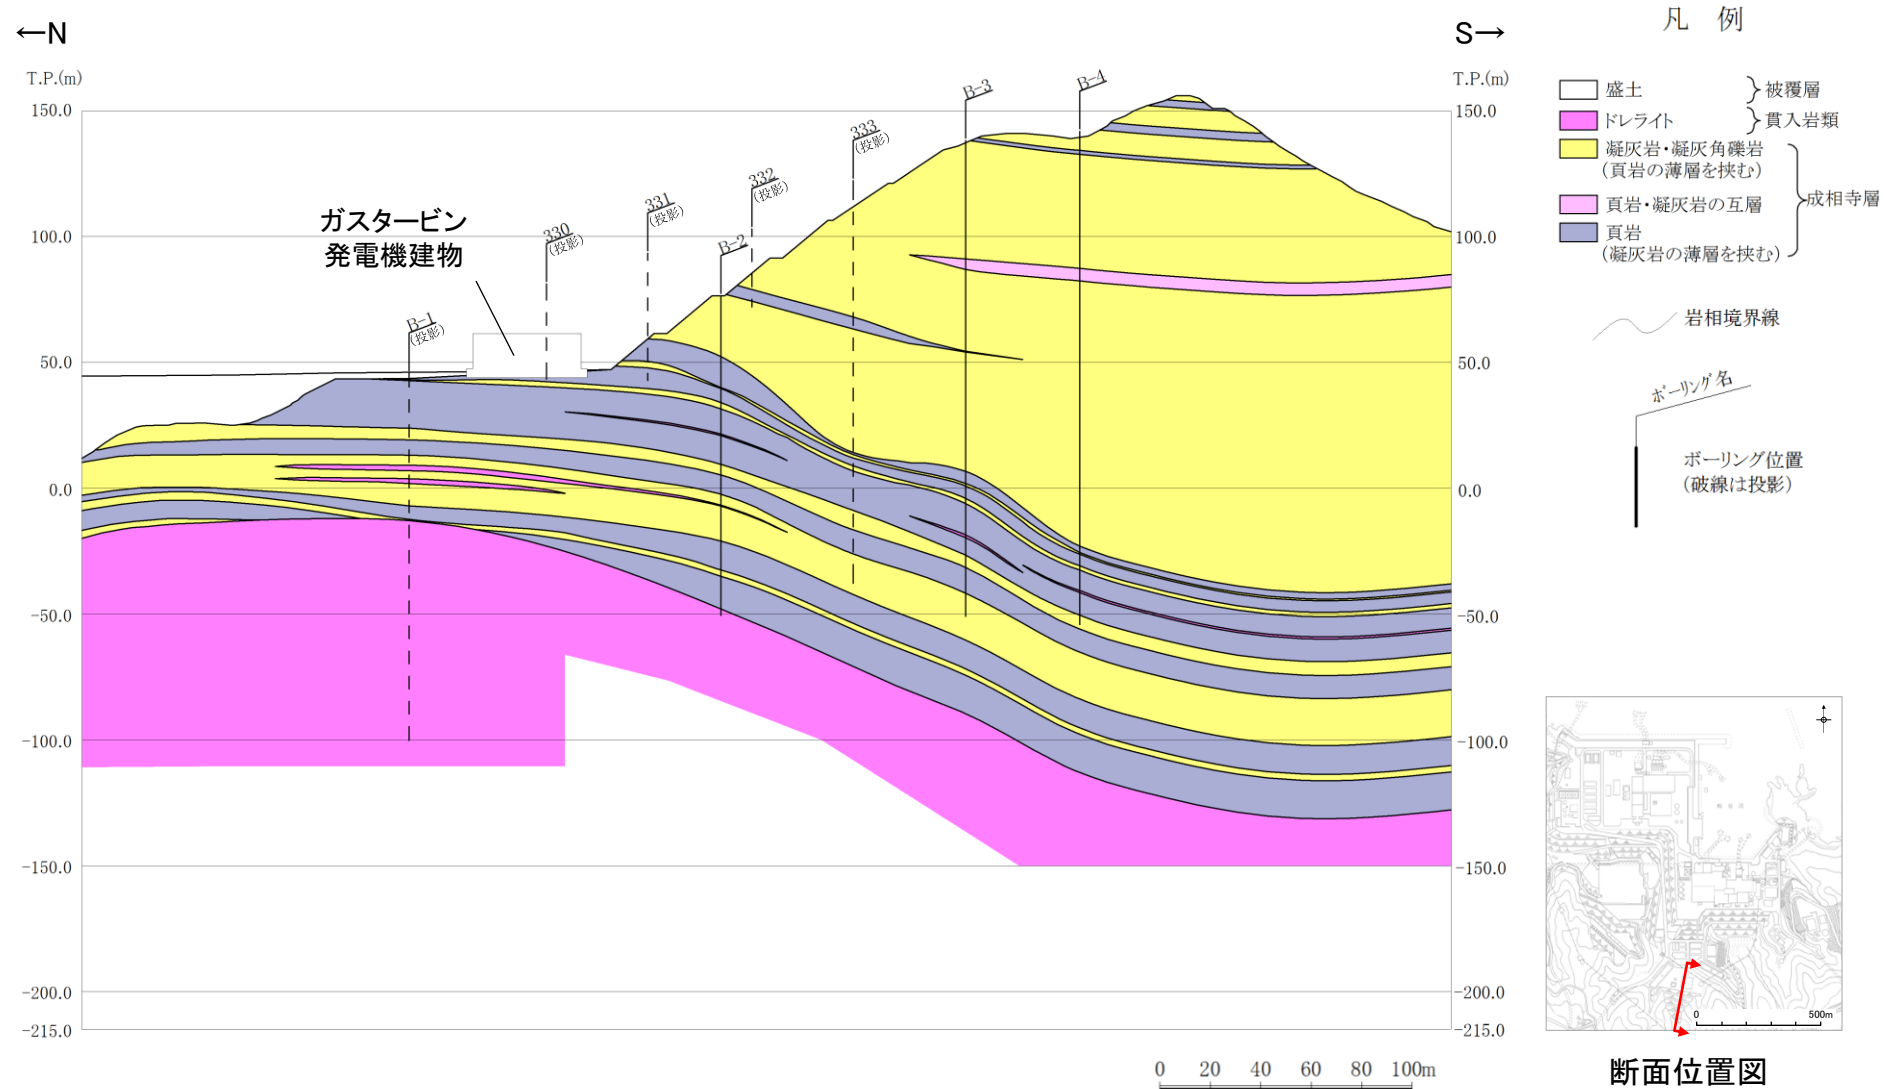
ガスタービン発電機建物(地質鉛直断面図)

・ボーリング調査の結果, **ガスタービン発電機建物周辺施設直下には, 地層と斜交し, 破碎を伴う断層及び支持地盤を切る地滑り面がないことを確認した。**

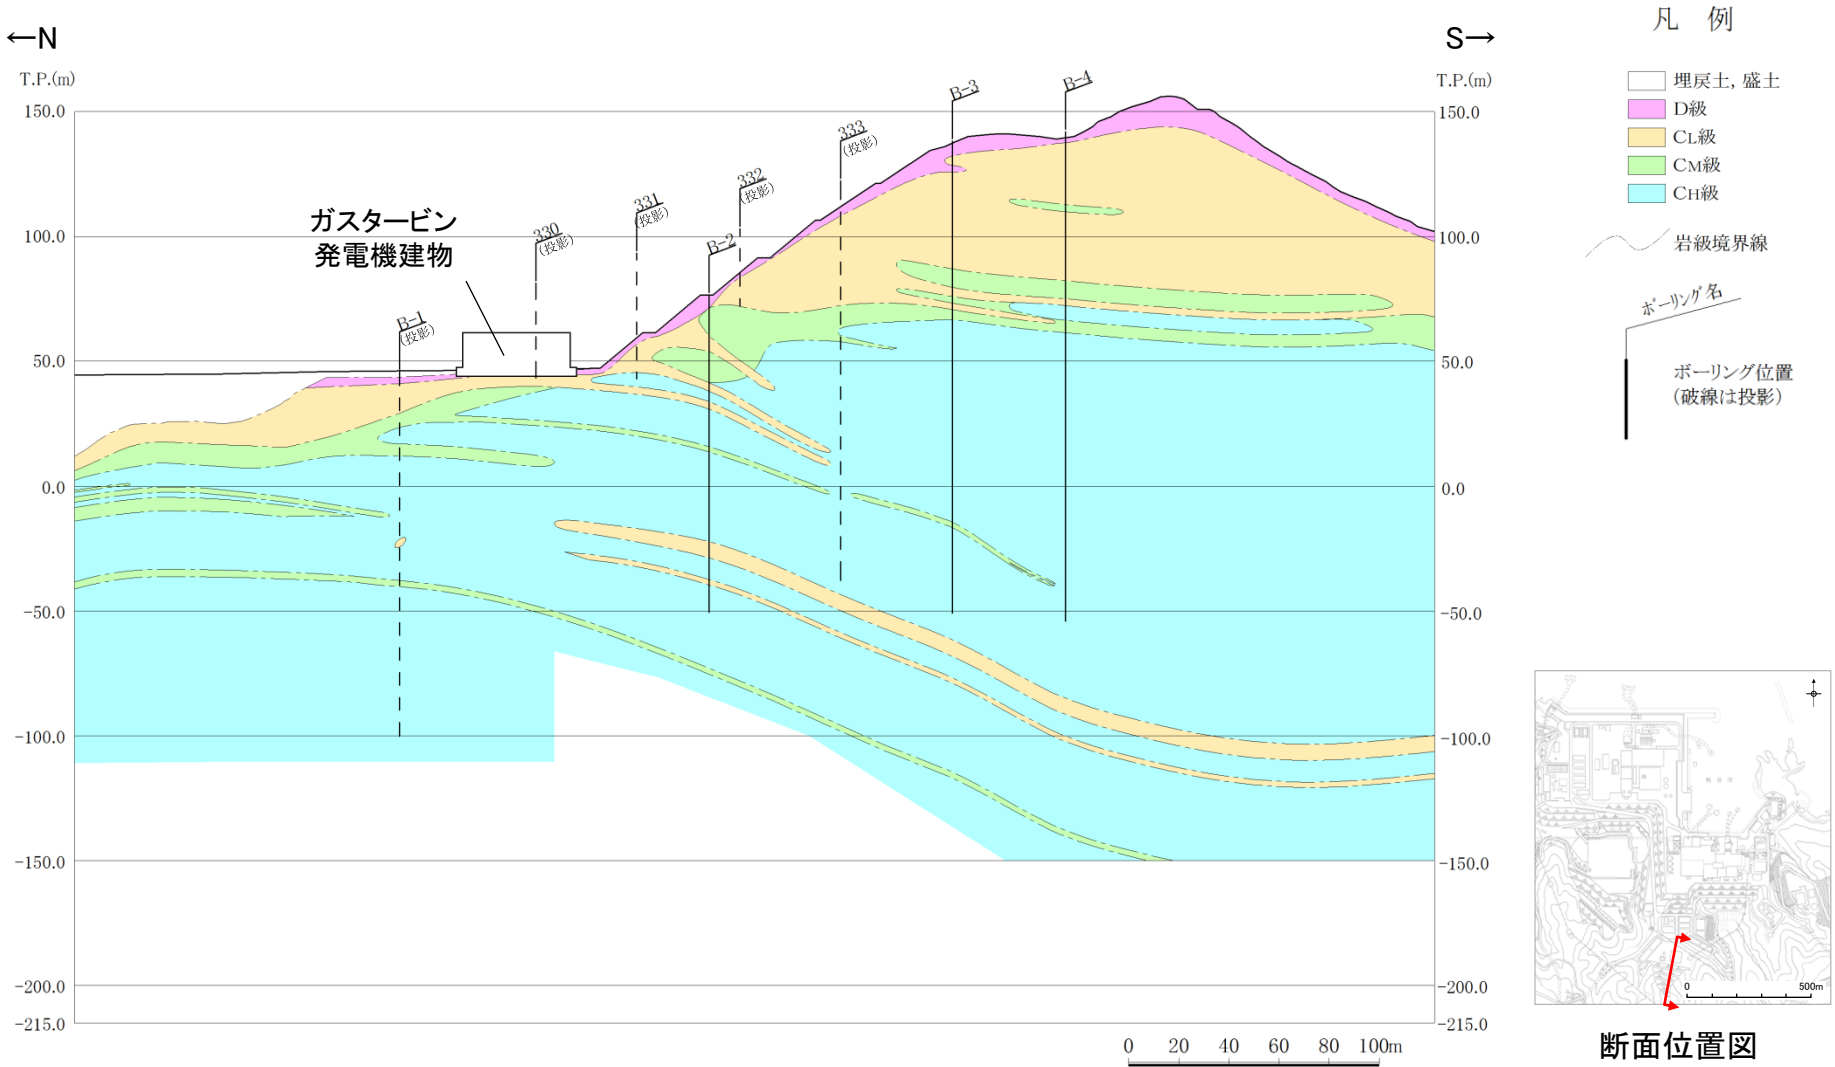
ガスタービン発電機建物(岩級鉛直断面図)

・ガスタービン発電機建物基礎地盤は主にCL級岩盤から成り, 切取斜面の浅部にはD・CL級岩盤が分布する。
