島根原子力発電所

地盤(敷地の地形, 地質・地質構造)

(補足説明)

中国電力株式会社

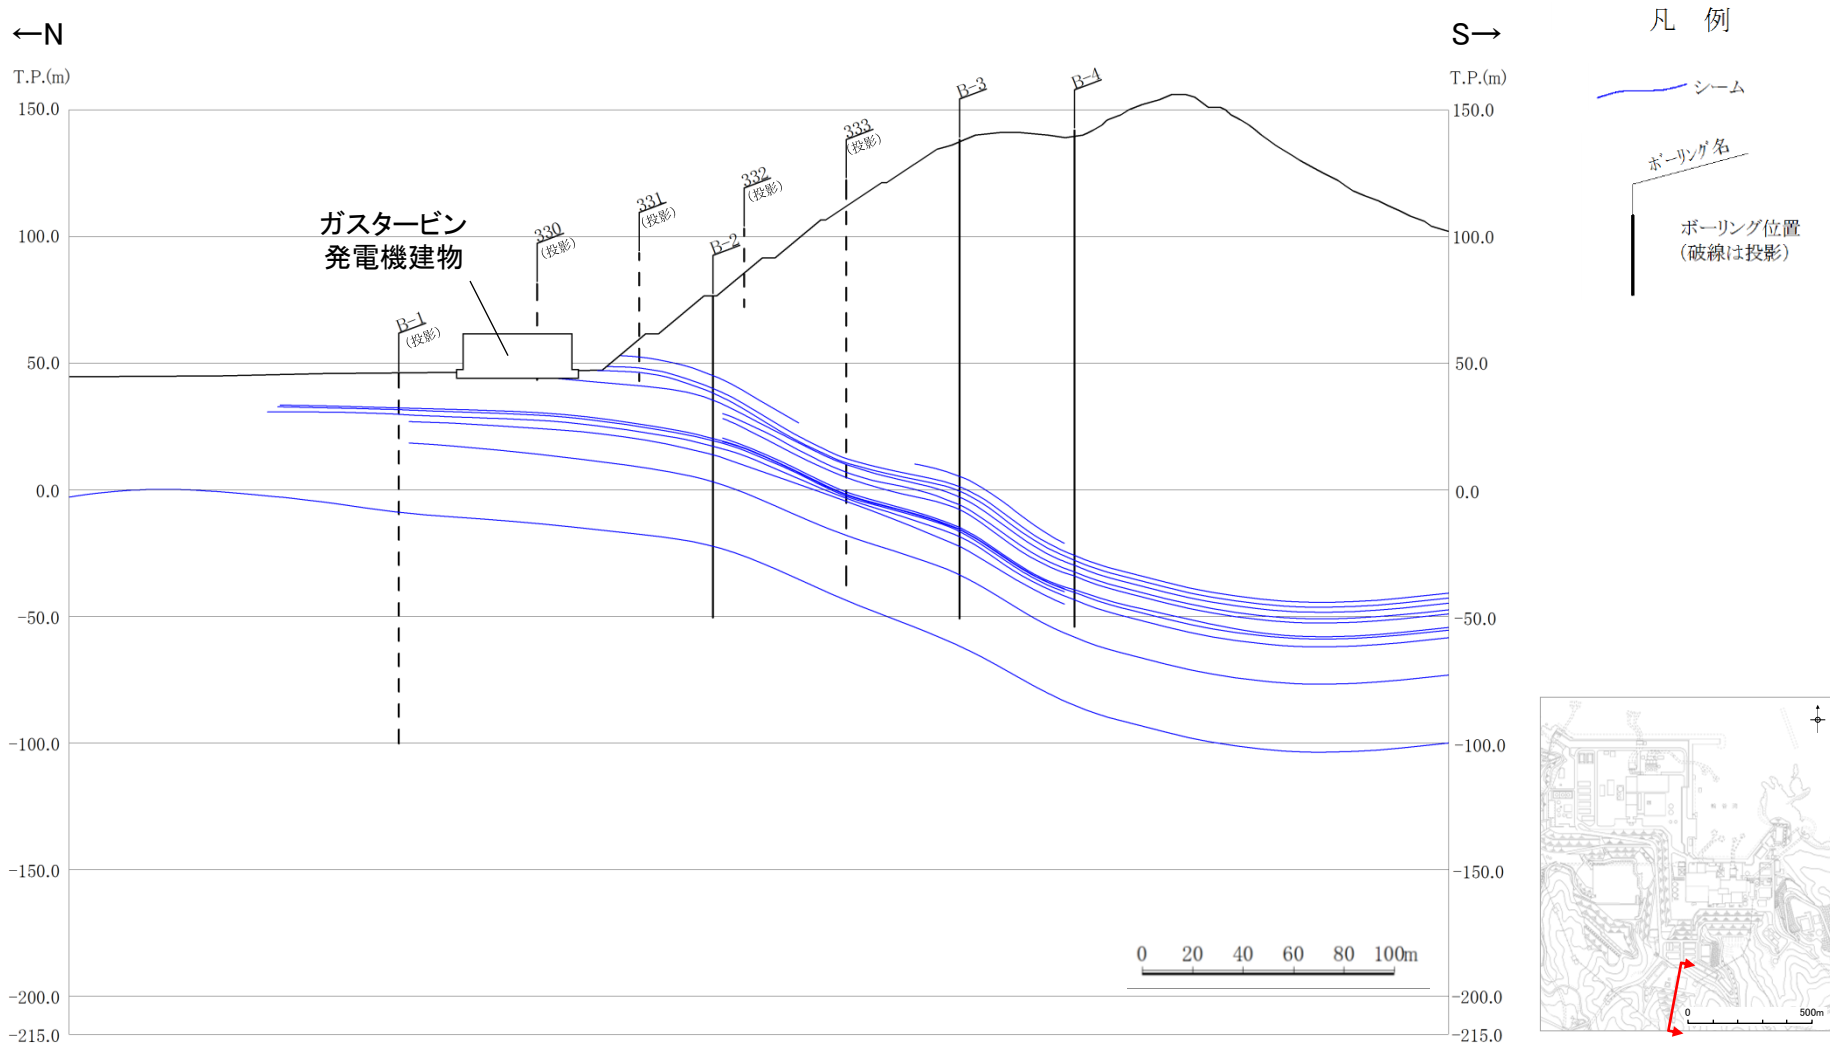
ガスタービン発電機建物(シーム分布鉛直断面図)

・シームは、地層の走向・傾斜と同一で、緩やかな傾斜を示す。

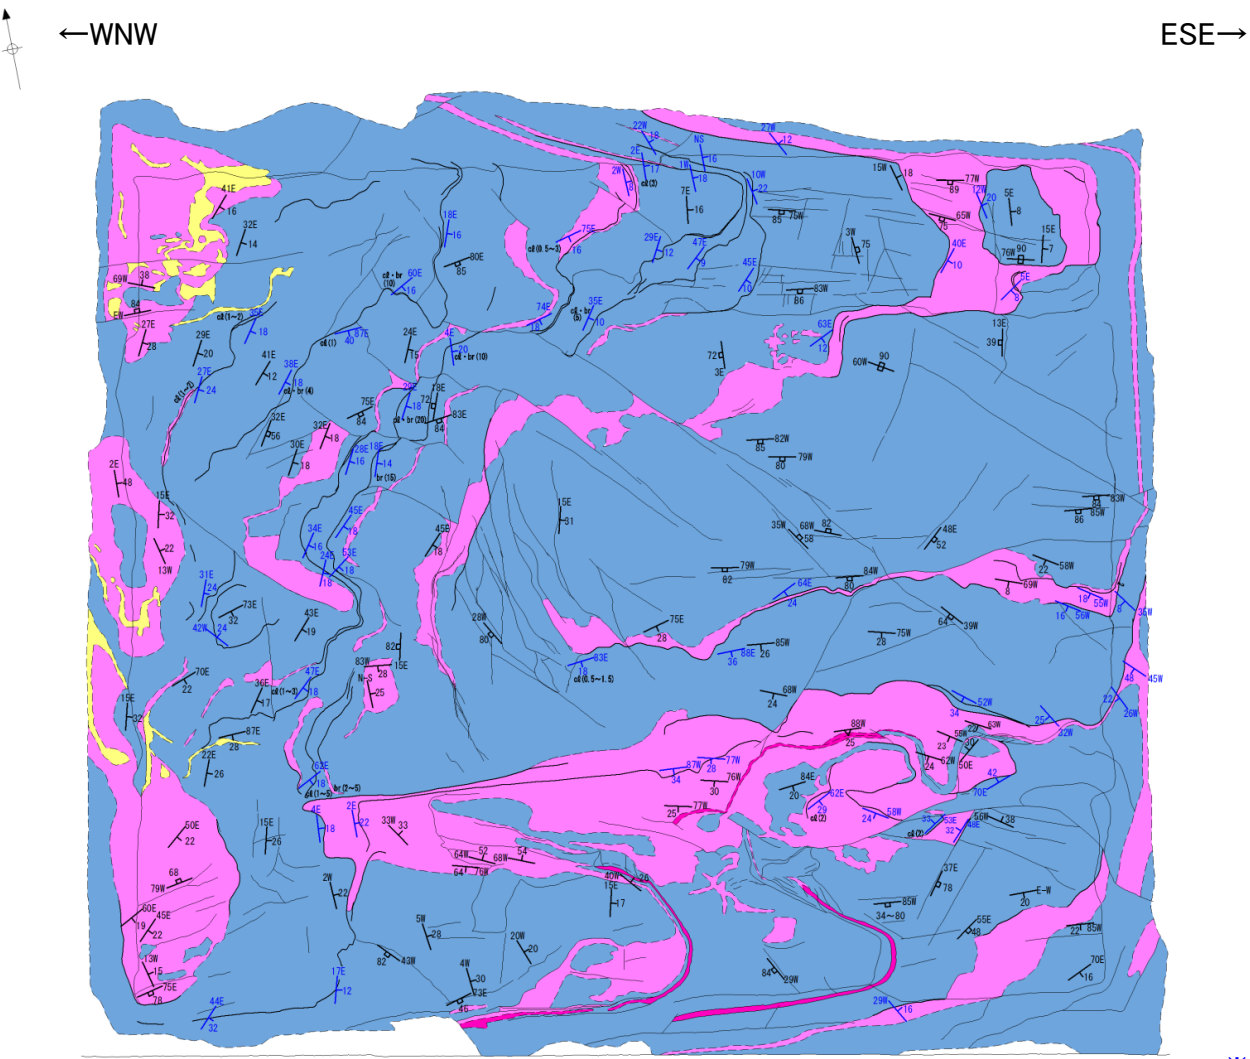
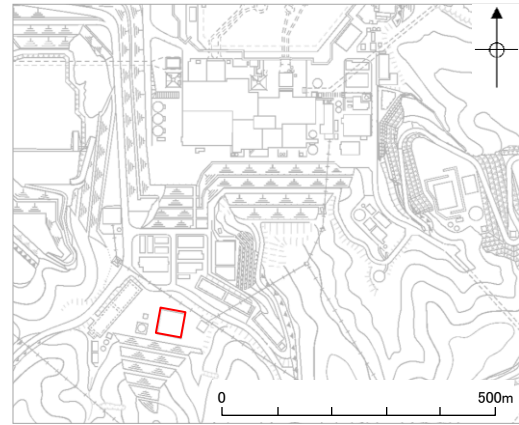
底面スケッチ図(岩相区分)

※ B6-2シームは底面スケッチにおいて確認されないが、周辺のボーリングを踏まえて連続性を有するシームとし、保守的に粘土化して底面に分布するシームとして評価している。

・ガスタービン発電機建物基礎底面スケッチの結果、地層と斜交し、破碎を伴う断層及び支持地盤を切る地滑り面がないことを確認した。また、連続するシームが分布しないことを確認した※。

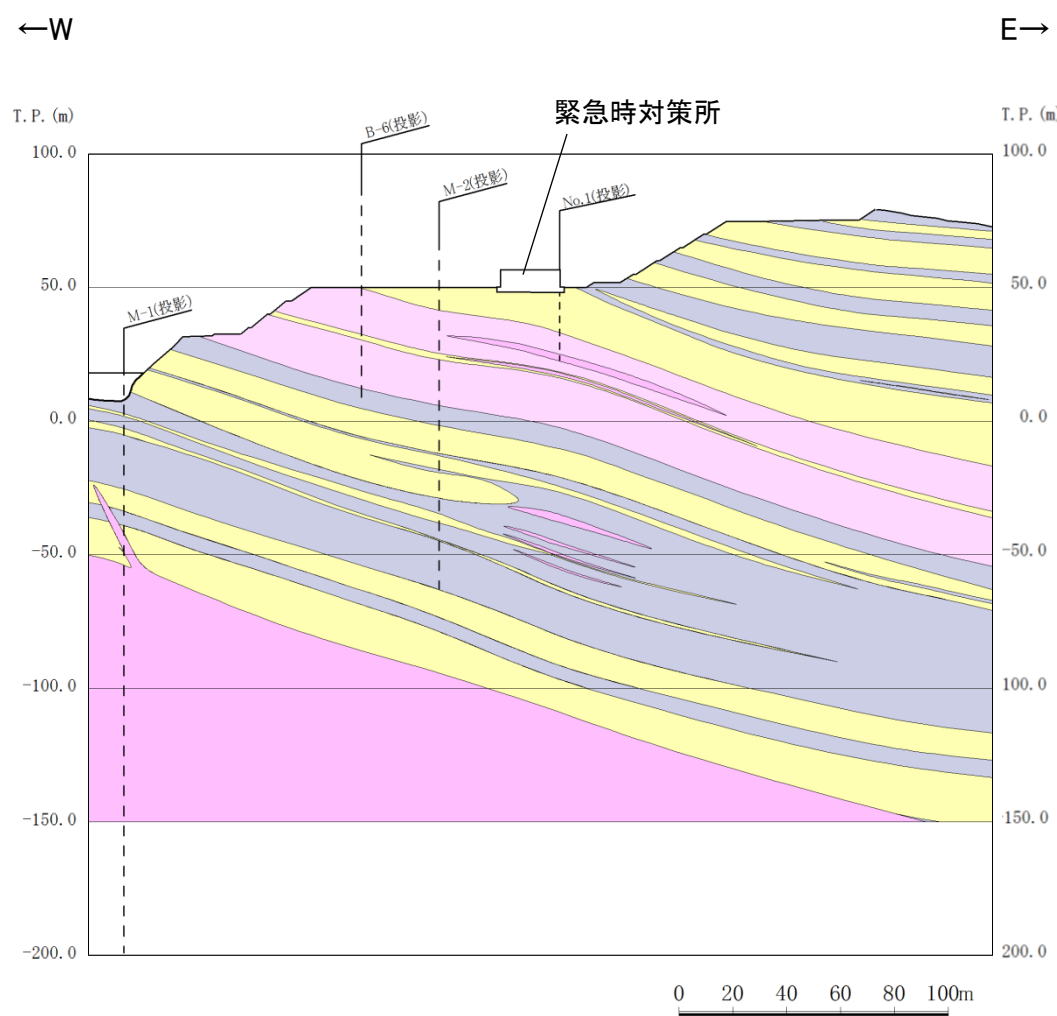
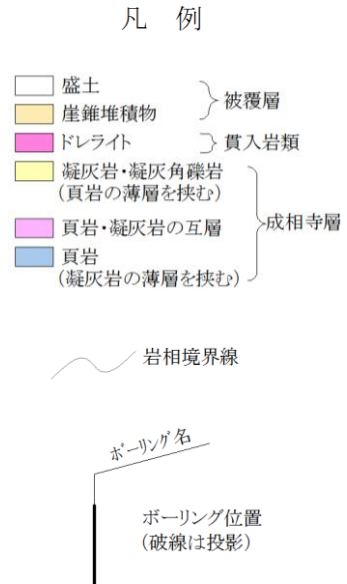
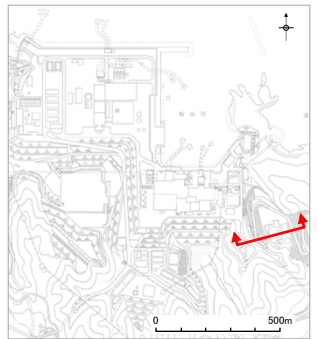
緊急時対策所(地質鉛直断面図)

・ボーリング調査の結果, 緊急時対策所周辺施設直下には, 地層と斜交し, 破碎を伴う断層及び支持地盤を切る地滑り面がないことを確認した。

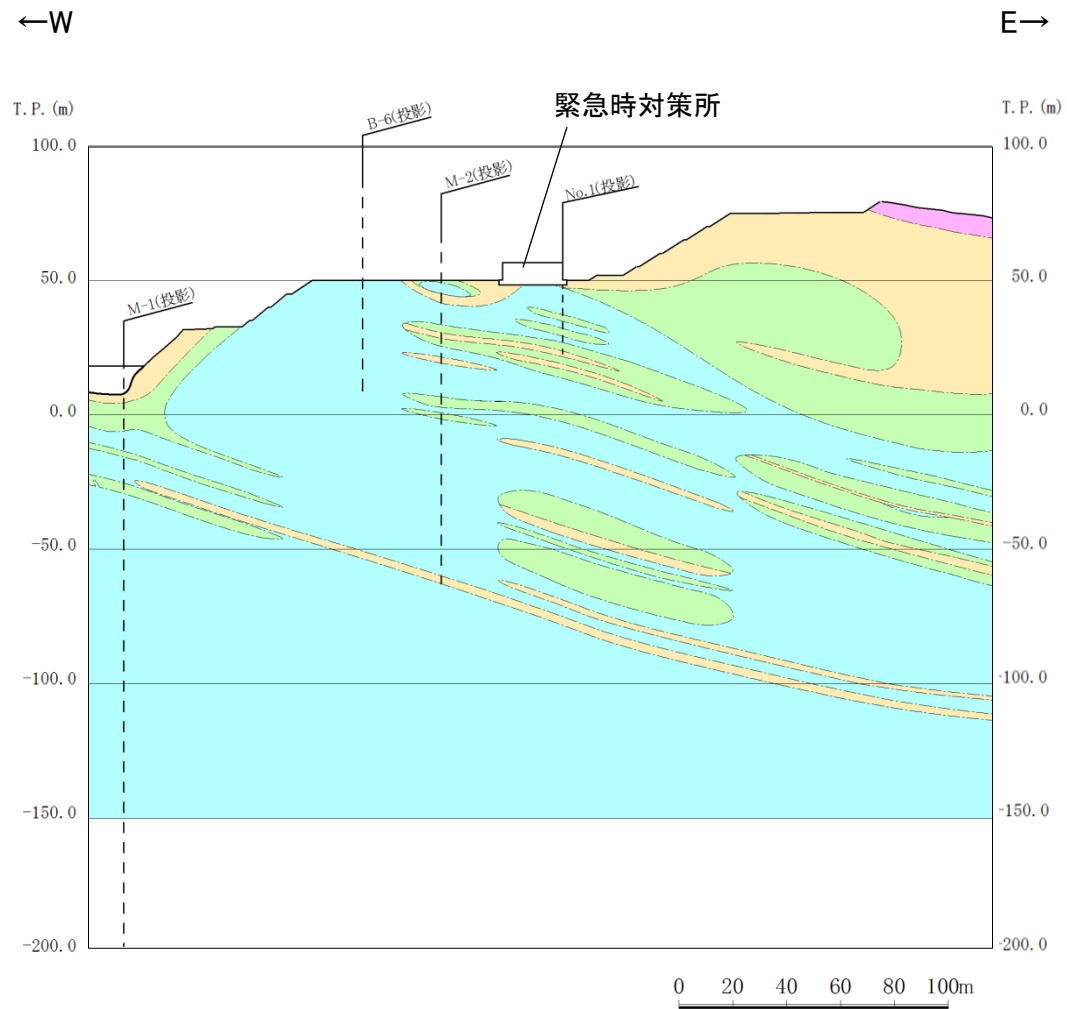
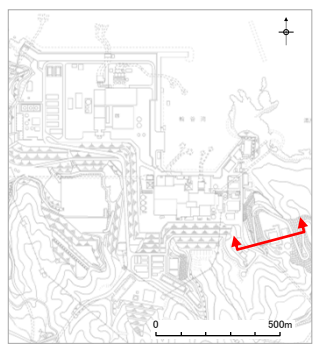
緊急時対策所(岩級鉛直断面図)

・緊急時対策所基礎地盤は主にC_H級岩盤から成り, 切取斜面の浅部にはC_L級岩盤が分布する。

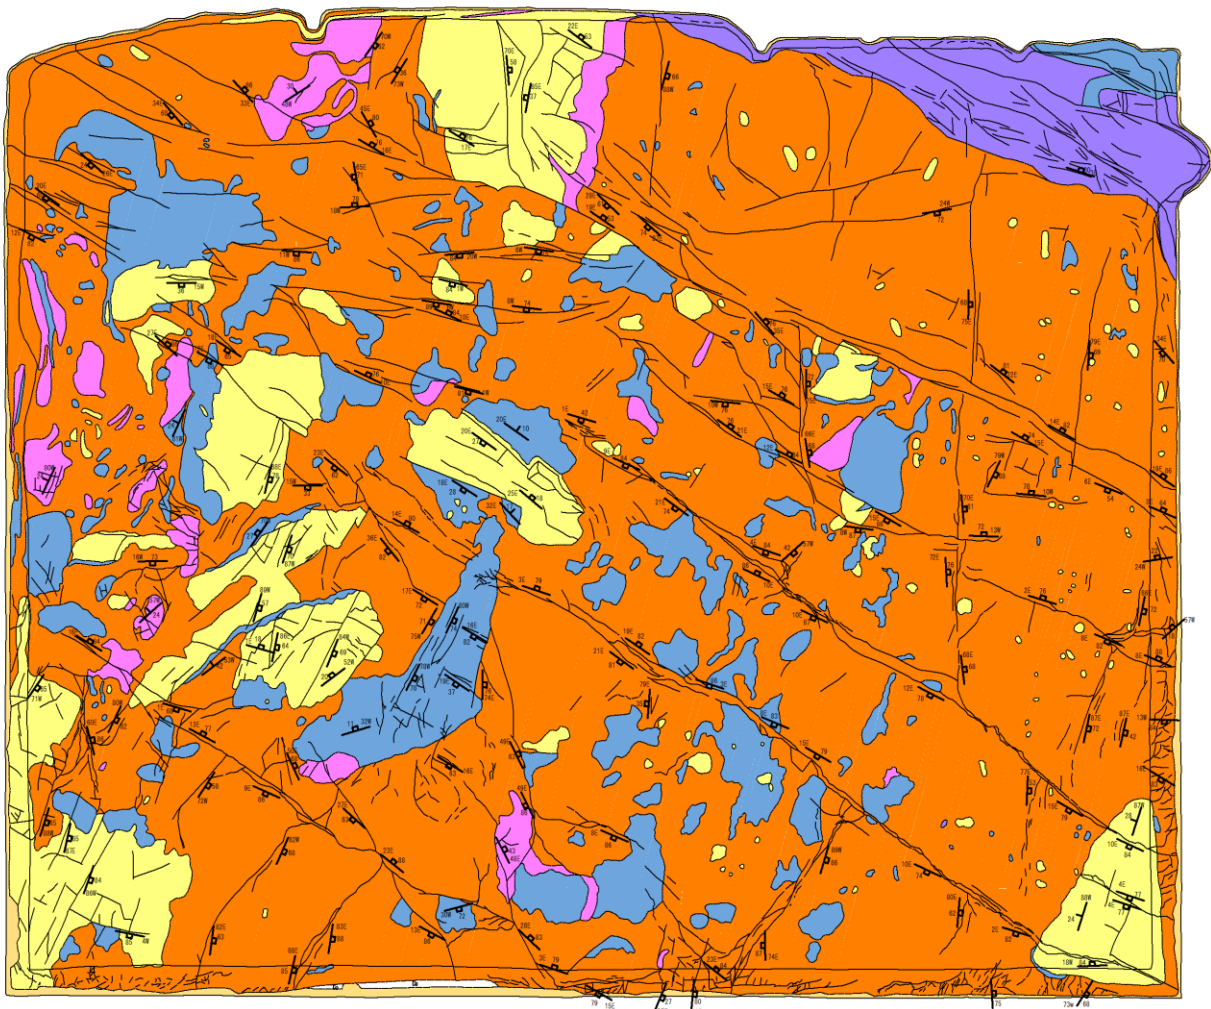
緊急時対策所(底面スケッチ図)

・緊急時対策所基礎底面スケッチの結果, 地層と斜交し, 破碎を伴う断層及び支持地盤を切る地滑り面がないことを確認した。また, 連続するシームが分布しないことを確認した。

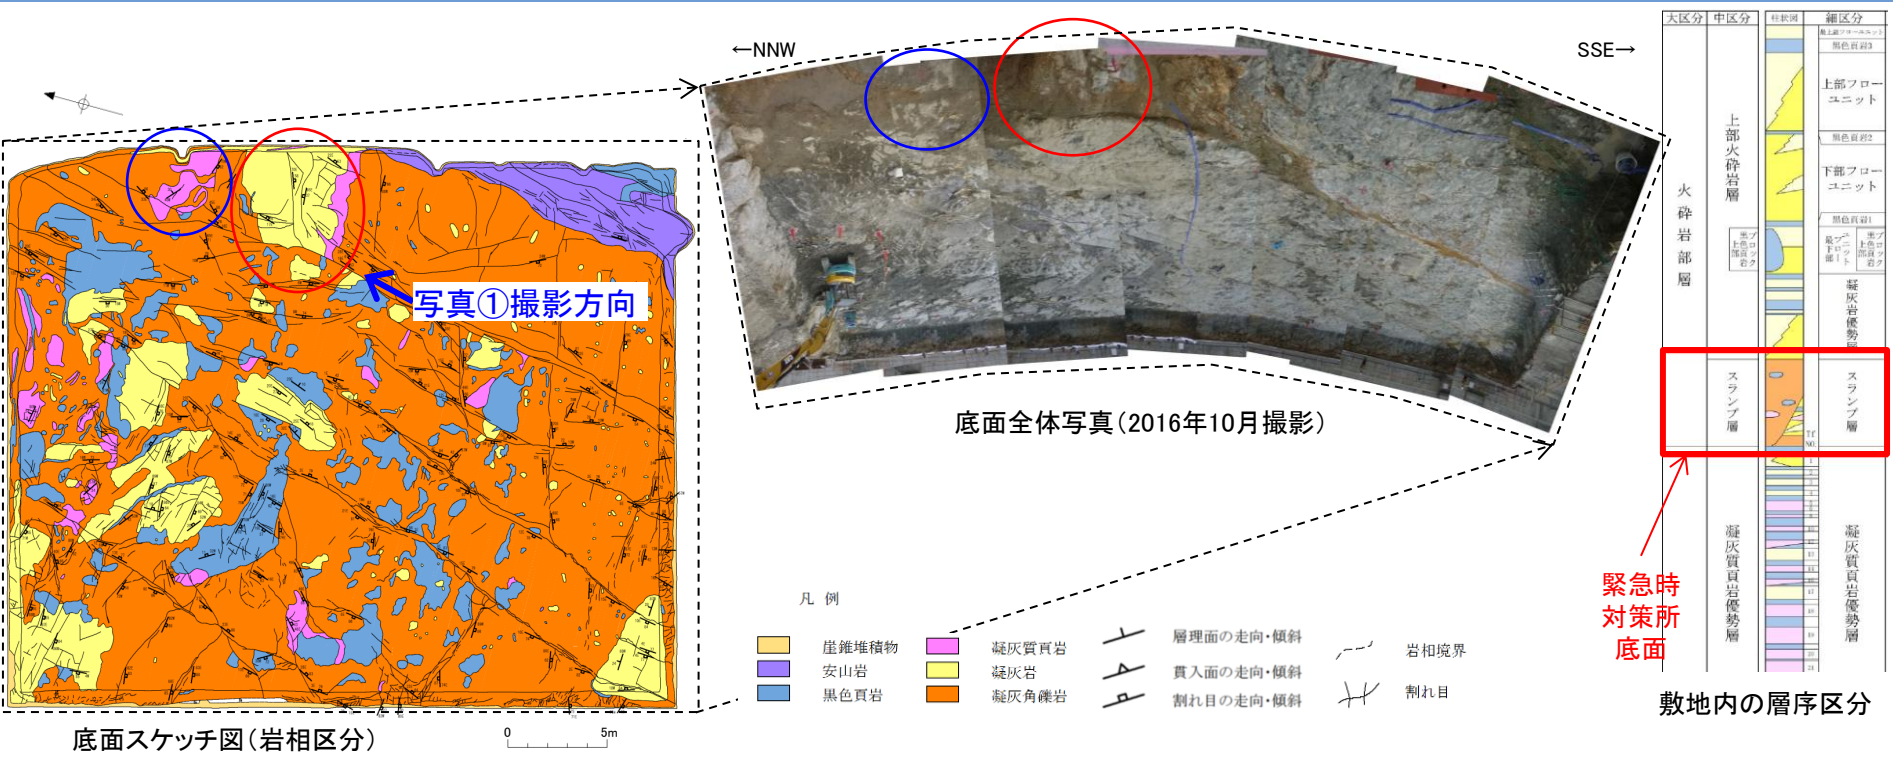
(参考) 緊急時対策所(底面スケッチ図)

スケッチの赤丸箇所において、北北東-南南西系の節理を境に凝灰岩が不連続となっていることから、底面写真及びスケッチにより、以下のとおり評価している。

- 全体写真及び写真①では、北北東-南南西の節理沿いに褐色風化が認められるが、節理は密着しており、粘土は認められない。底面整形の際に掘り込んだ段差が確認される。
- スケッチでは、節理の延長上の青丸箇所に凝灰質頁岩が連続して確認される。全体写真では、当該箇所に段差は認められない。
- 敷地の層序の対比より、底面にはスランプ層及び取り込まれた礫が分布する。

以上より、凝灰岩の不連続は、底面整形の際の節理沿いの段差により、凝灰角礫岩から成るスランプ層、及びスランプ層に取り込まれた凝灰岩の礫を確認したものである。

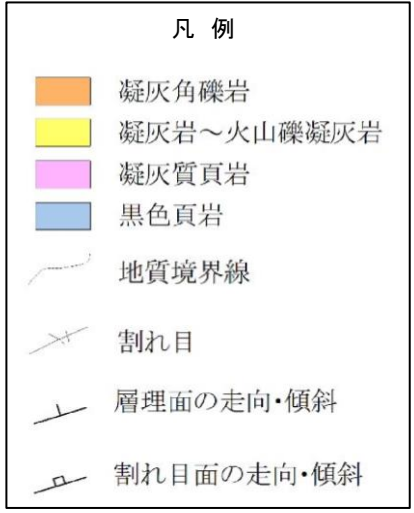
B-ディーゼル燃料貯蔵タンク基礎(底面スケッチ図)

・B-ディーゼル燃料貯蔵タンク基礎の底面スケッチの結果, 地層と斜交し, 破碎を伴う断層及び支持地盤を切る地滑り面がないことを確認した。また, 連続するシームが分布しないことを確認した。

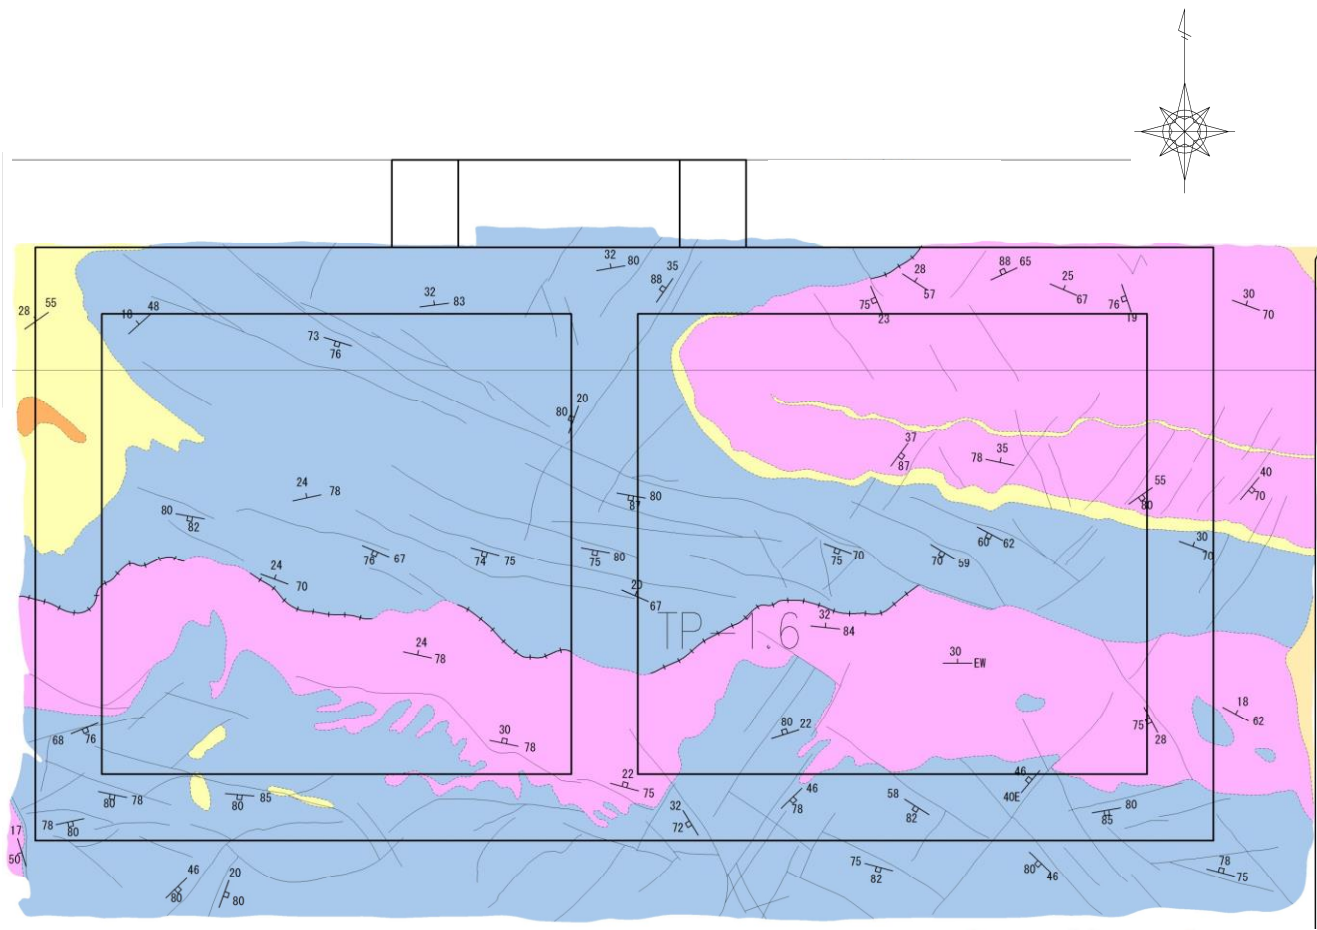
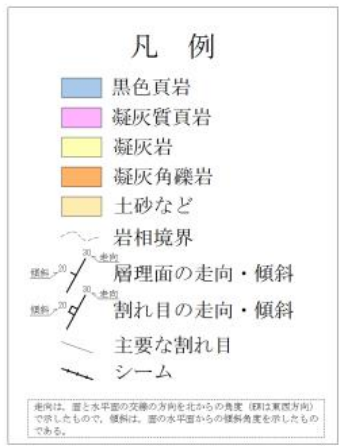
低圧原子炉代替注水ポンプ格納槽(底面スケッチ図)

・低圧原子炉代替注水ポンプ格納槽の底面スケッチの結果、地層と斜交し、破碎を伴う断層及び支持地盤を切る地滑り面がないことを確認した。また、連続するシームが分布しないことを確認した。

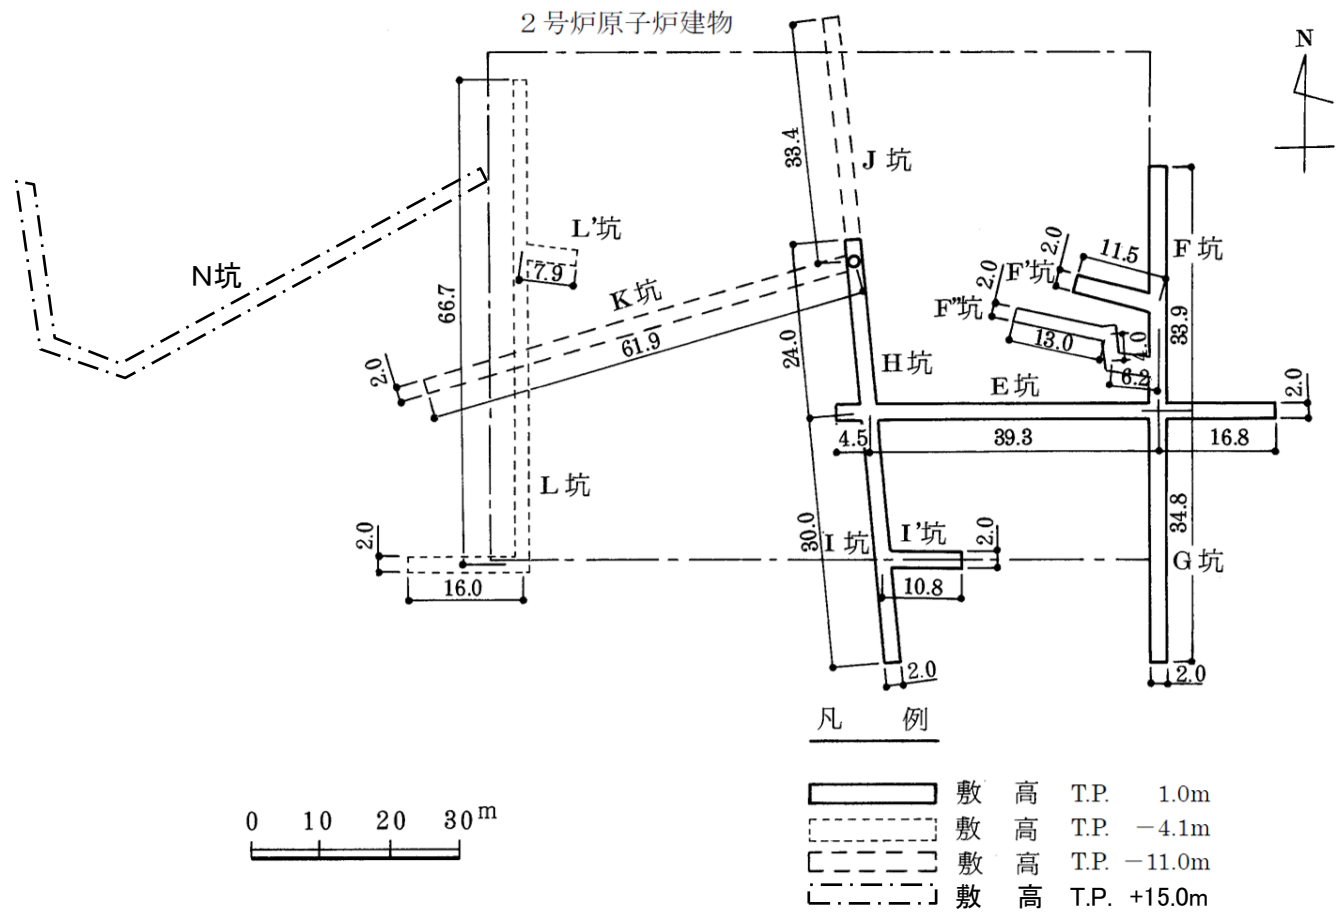
試掘坑平面図

- ・試掘坑調査の結果, 地層と斜交し, 破碎を伴う断層及び支持地盤を切る地滑り面がないことを確認した。
- ・天端・両側面において連続して確認された平均層厚1cm以上のシームとして, A~Cシーム(3号炉調査を踏まえ, B8, B7-1, B12-1シームに名称変更)が認められる。
- ・2号炉原子炉建物における試掘坑展開図を次頁以降に示す。

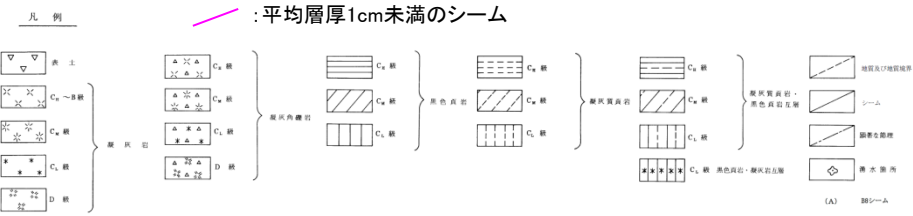
試掘坑展開図

— : 天端・両側面に連続する平均層厚1cm以上のシーム(A~Cシーム)
 — : 平均層厚1cm未満のシーム

■ 地層と斜交し、破碎を伴う断層及び支持地盤を切る地滑り面は認められない。

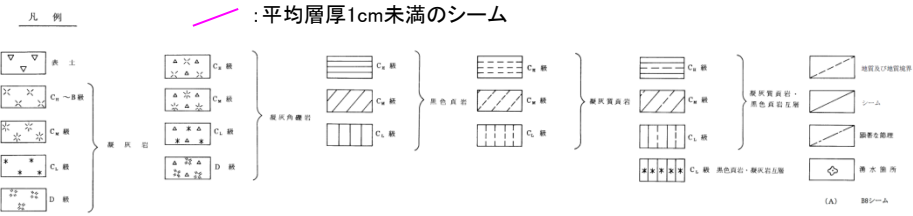
試掘坑展開図

- Blue line: 天端・両側面に連続する平均層厚1cm以上のシーム(A~Cシーム)
- Pink line: 平均層厚1cm未満のシーム

地層と斜交し, 破碎を伴う断層及び支持地盤を切る地滑り面は認められない。

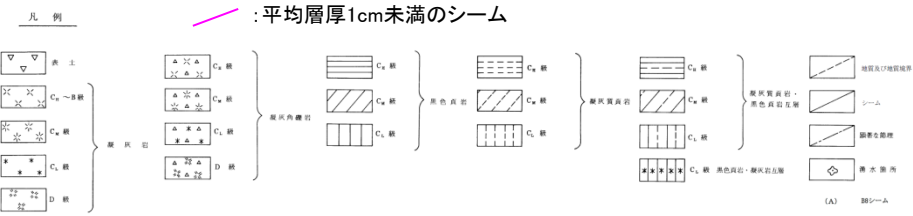
試掘坑展開図

— : 天端・両側面に連続する平均層厚1cm以上のシーム(A~Cシーム)
 — : 平均層厚1cm未満のシーム

・地層と斜交し, 破碎を伴う断層及び支持地盤を切る地滑り面は認められない。

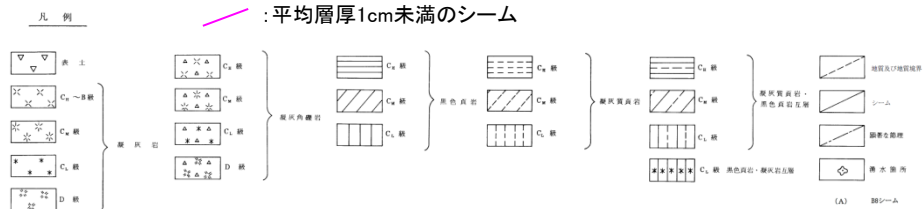
試掘坑展開図

・地層と斜交し、破碎を伴う断層及び支持地盤を切る地滑り面は認められない。

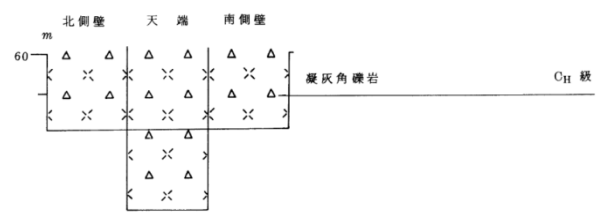
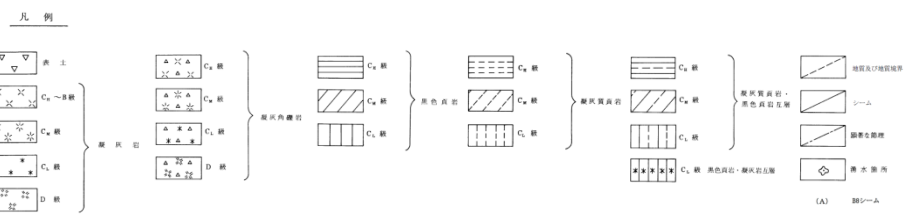
試掘坑展開図

地層と斜交し、破碎を伴う断層及び支持地盤を切る地滑り面は認められない。

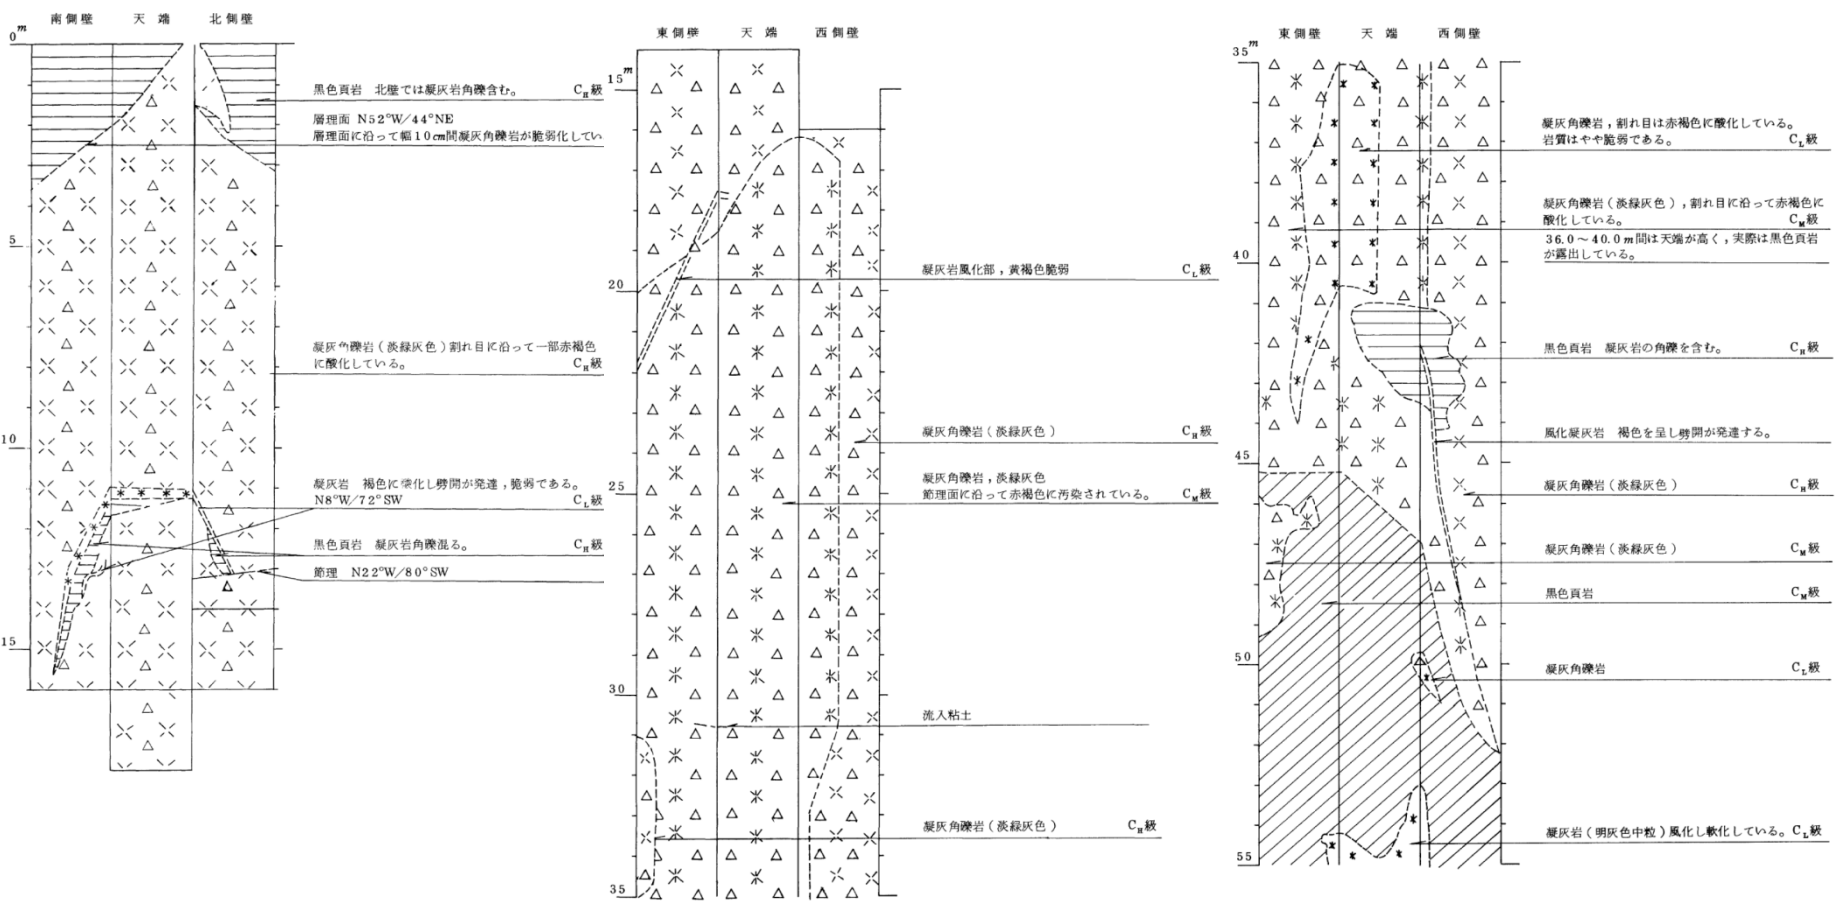
試掘坑展開図

地層と斜交し, 破碎を伴う断層及び支持地盤を切る地滑り面は認められない。

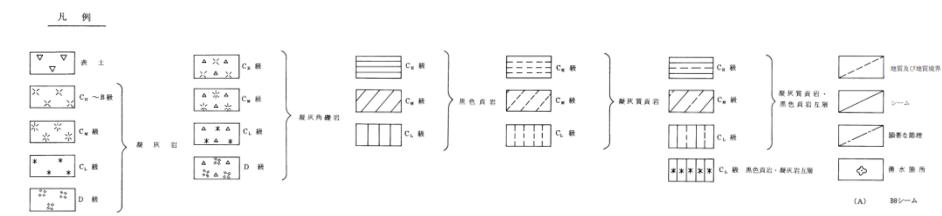
試掘坑展開図

←B8(A)シーム

・地層と斜交し、破碎を伴う断層及び支持地盤を切る地滑り面は認められない。

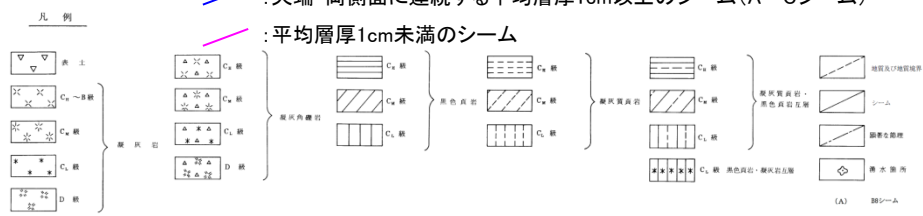
試掘坑展開図

・地層と斜交し, 破碎を伴う断層及び支持地盤を切る地滑り面は認められない。

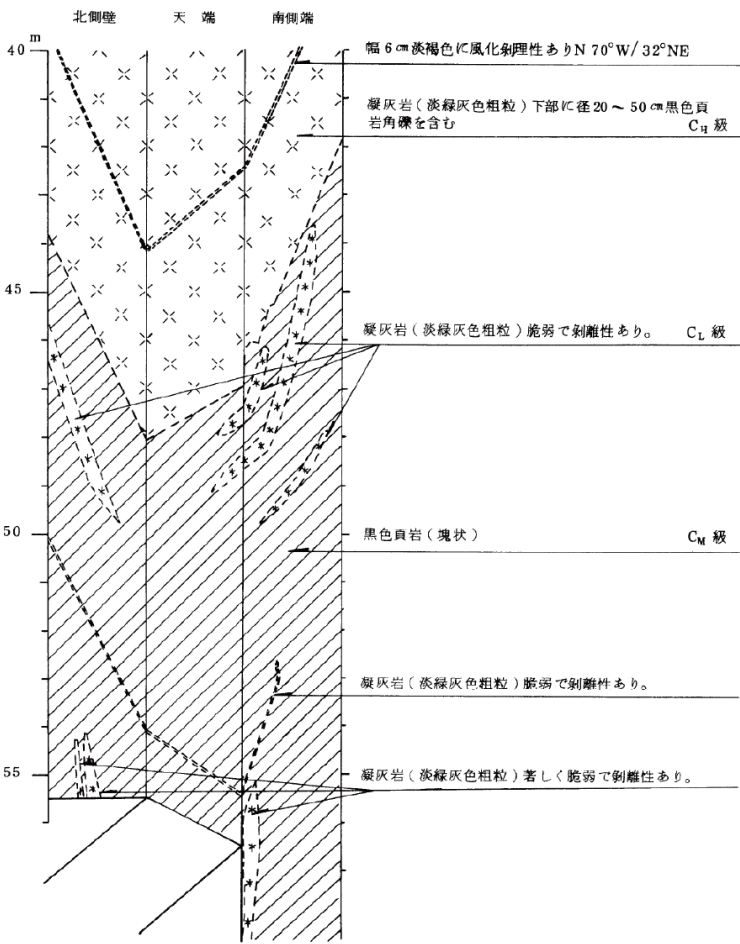
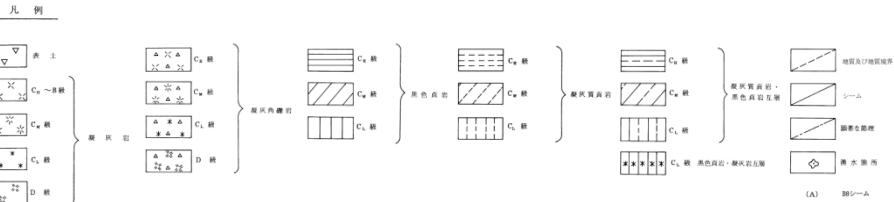
試掘坑展開図

地層と斜交し、破碎を伴う断層及び支持地盤を切る地滑り面は認められない。

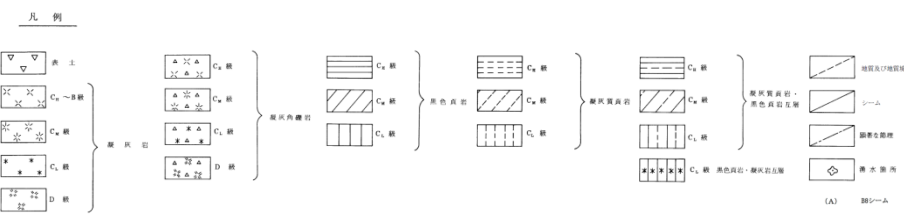
試掘坑展開図

天端・両側面に連続する層厚1cm未満のシーム: ④
 天端・両側面に連続する層厚1cm未満のシーム: ②
 天端・両側面に連続する層厚1cm未満のシーム: ①

・地層と斜交し、破碎を伴う断層及び支持地盤を切る地滑り面は認められない。

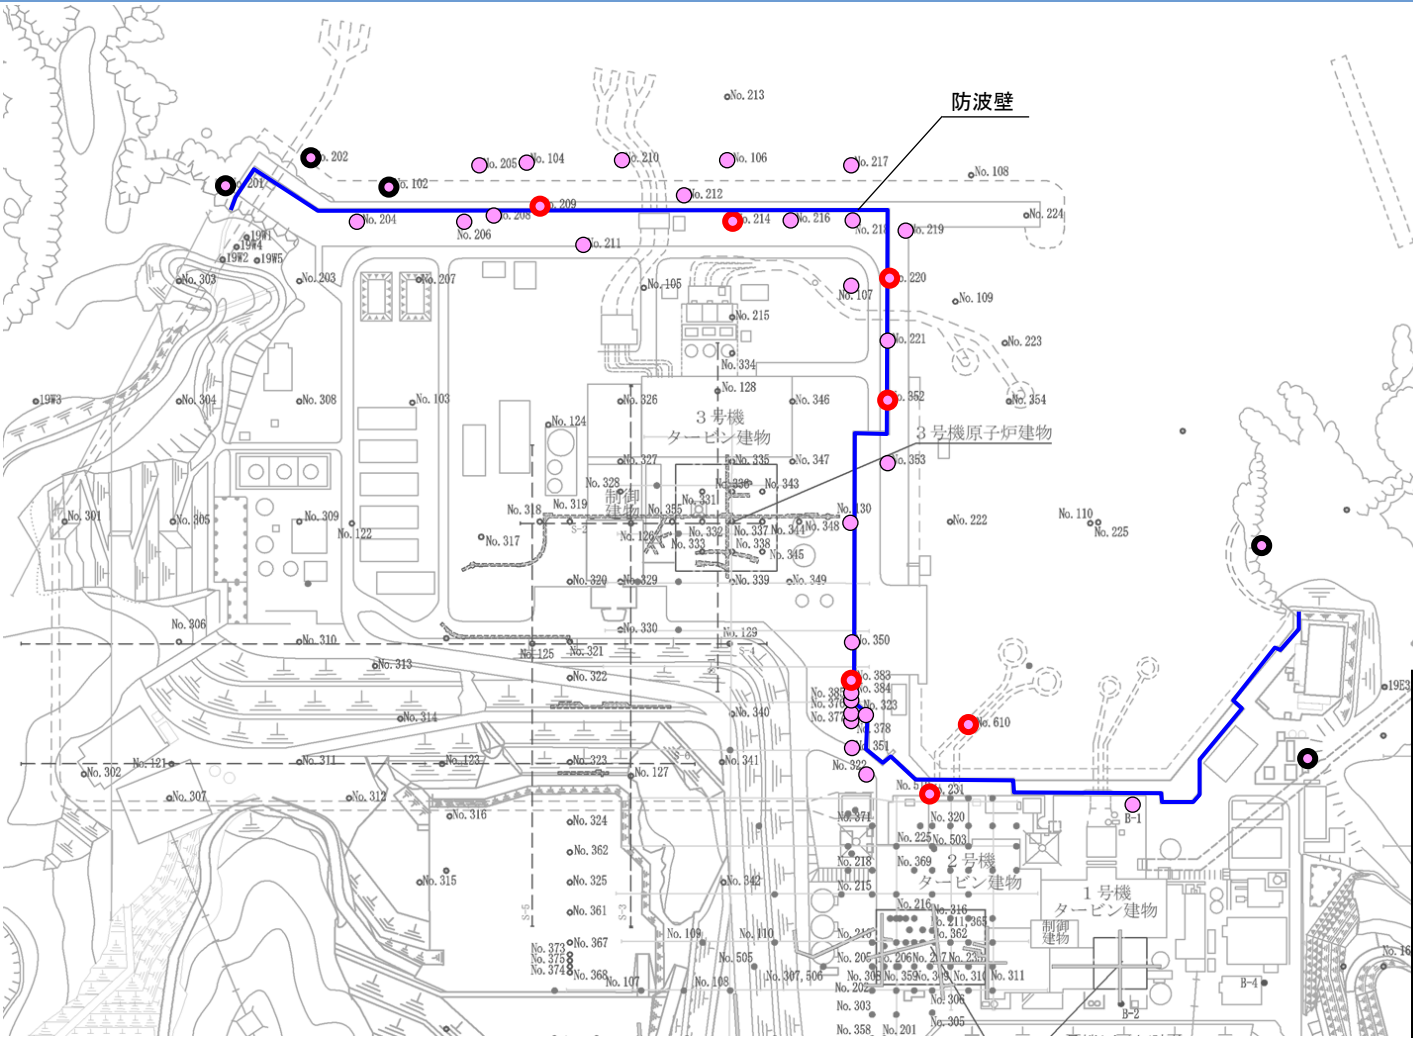
ボーリング調査他位置図

・防波壁周辺のボーリングコアを確認した結果、地層と斜交し、破碎を伴う断層及び支持地盤を切る地滑り面がないことを確認した。

・ボーリング調査結果に基づいて作成した縦断面図において、地層に食い違いが認められないことから、防波壁直下に地層と斜交し、破碎を伴う断層及び支持地盤を切る地滑り面は認められない。

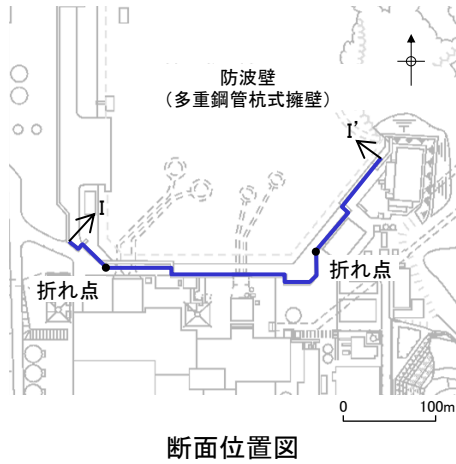
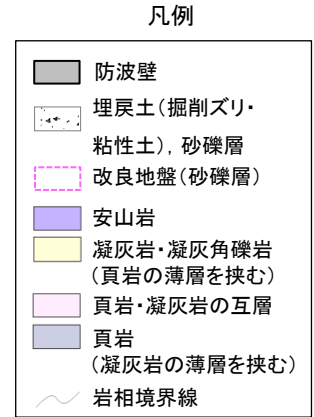
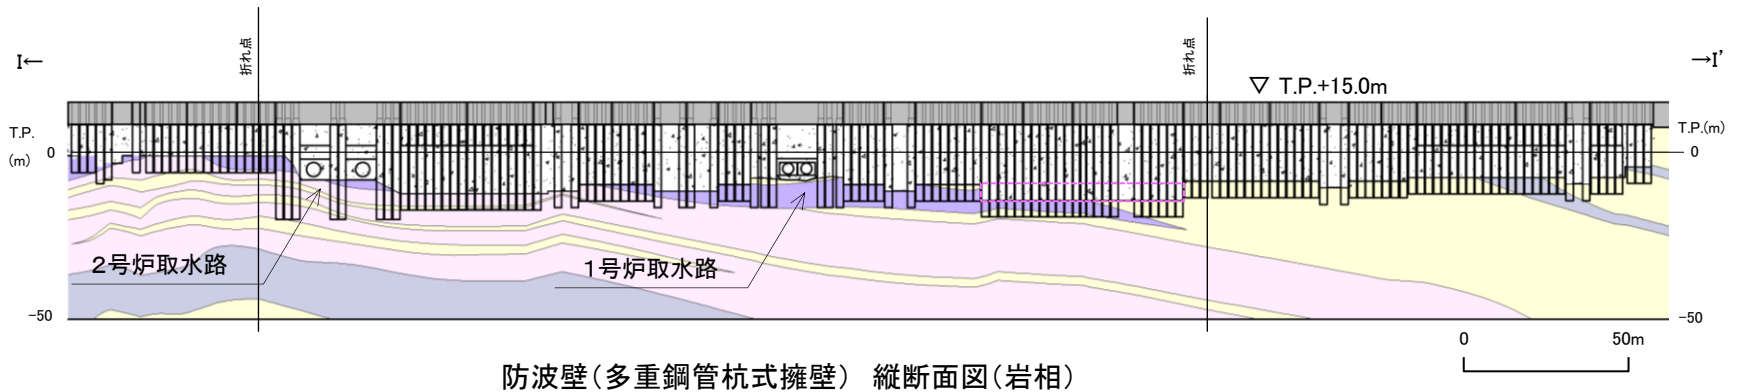
防波壁直下における断層の有無の確認(2/4)

・防波壁(多重鋼管杭式擁壁)直下では, 鍵層となる凝灰岩等が連続して分布し, 地層の食い違いが認められないことから, 地層と斜交し, 破碎を伴う断層及び支持地盤を切る地滑り面は認められない。

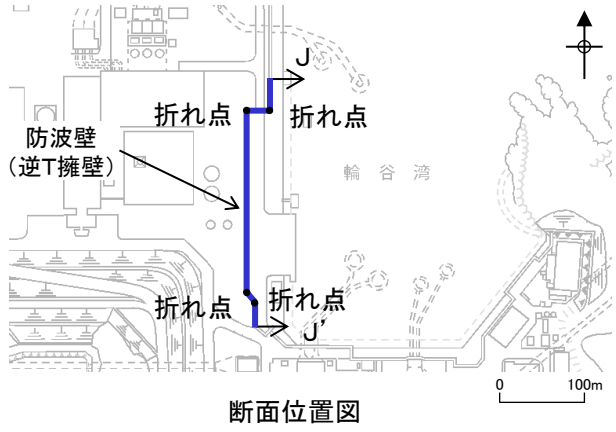
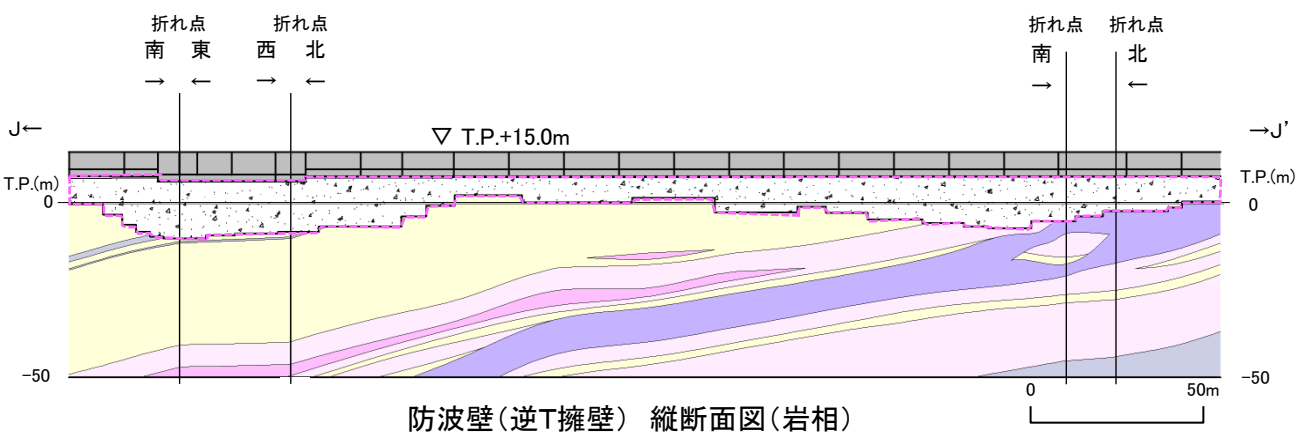
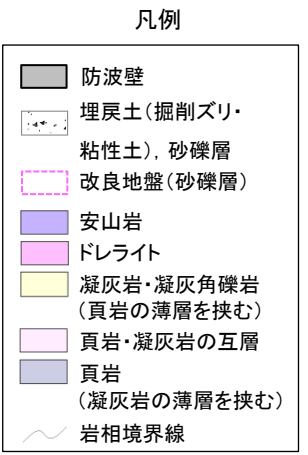
防波壁直下における断層の有無の確認(3/4)

・防波壁(逆T擁壁)直下では, 鍵層となる凝灰岩等が連続して分布し, 地層の食い違いが認められないことから, 地層と斜交し, 破碎を伴う断層及び支持地盤を切る地滑り面は認められない。

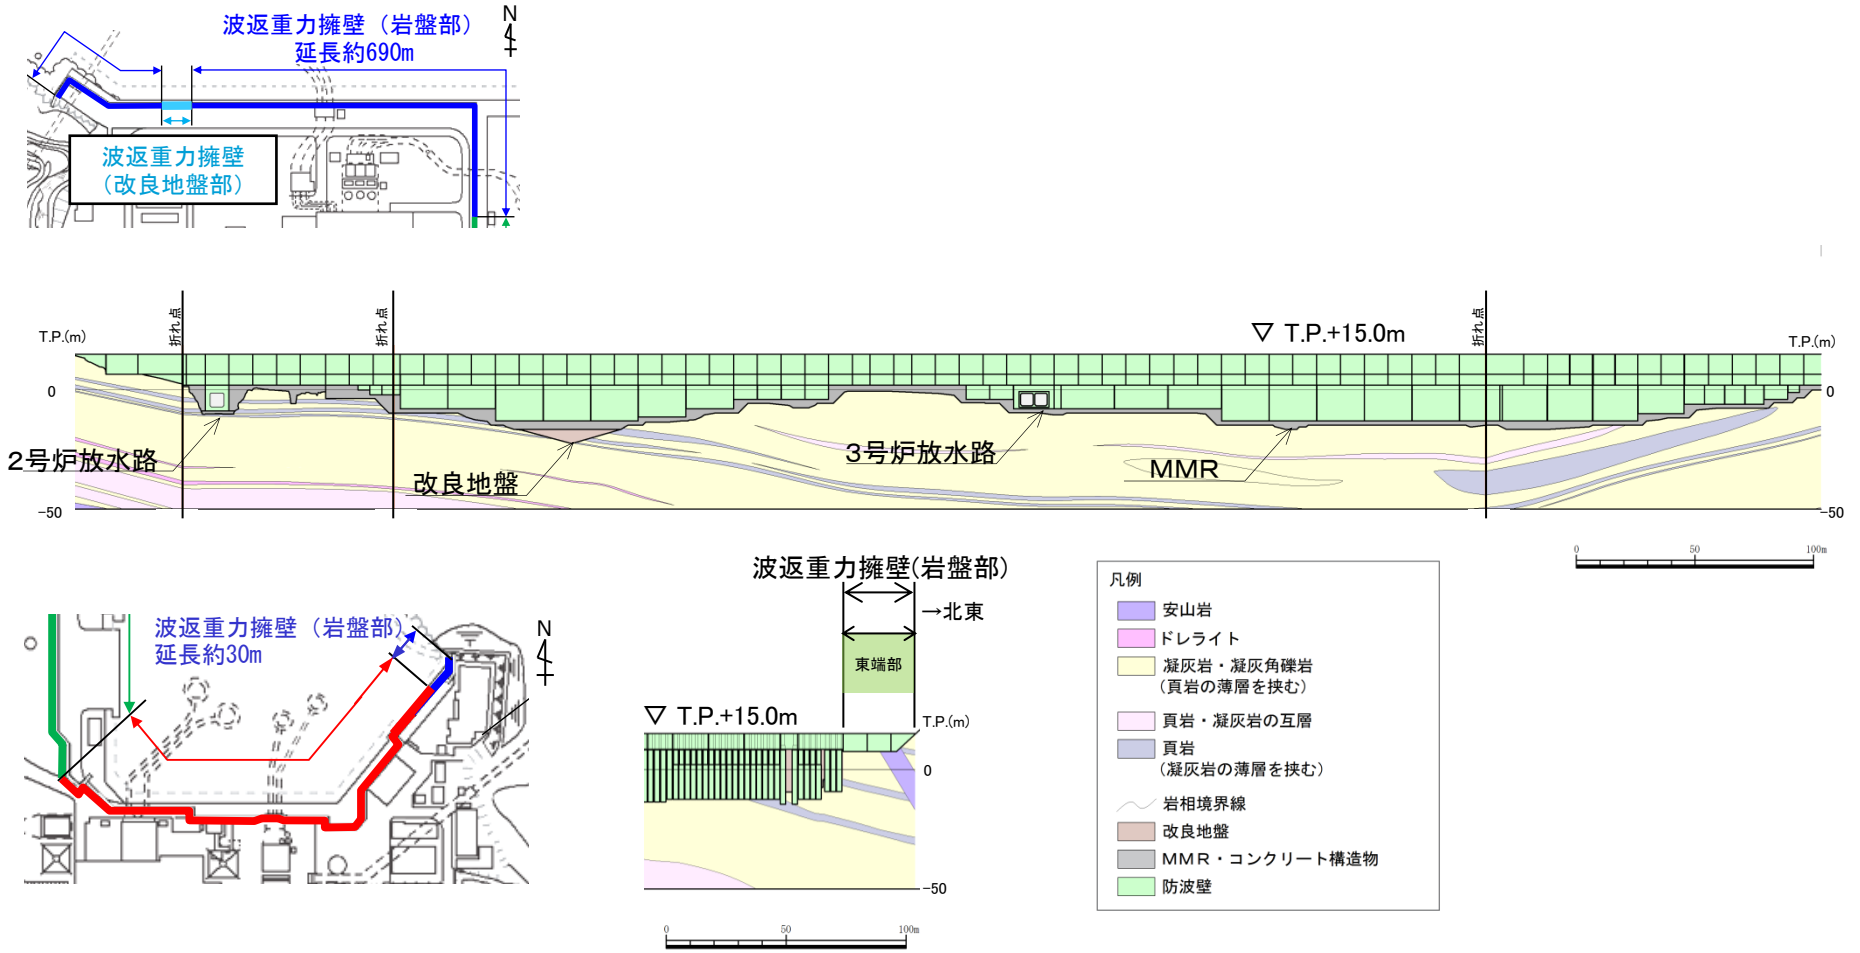
防波壁(波返重力擁壁) 縦断面図(岩相)

・防波壁(波返重力擁壁)直下では、鍵層となる凝灰岩等が連続して分布し、地層の食い違いが認められないことから、地層と斜交し、破碎を伴う断層及び支持地盤を切る地滑り面は認められない。

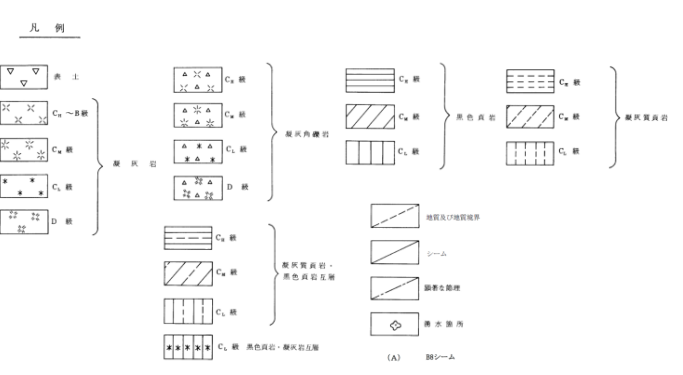
シームの類似性

- 敷地に分布するシームは、以下の共通の形態的特徴を有する。
 - ① 概ね3cm以下の層厚である。
 - ② 地層を切ることなく層理と調和的に分布する。
 - ③ 母岩との境界が明瞭である。
 - ④ 断層破碎帯に見られるような角礫化帯は認められない。
 - ⑤ 色調等から推定されるシームの原岩は概ね凝灰岩及び凝灰質頁岩から成る。
- 耐震重要施設及び常設重大事故等対処施設の直下に分布する連続性を有するシームのうち、B1~B29シーム以外のシームについては、上図のとおり、いずれもB1~B29シームと同様の特徴を有する。
