3. シームの活動性

3. シームの活動性 (1)応力場及びシームの形成に関連したずれの方向に着目した活動性評価 ②過褶曲とシームの形成過程

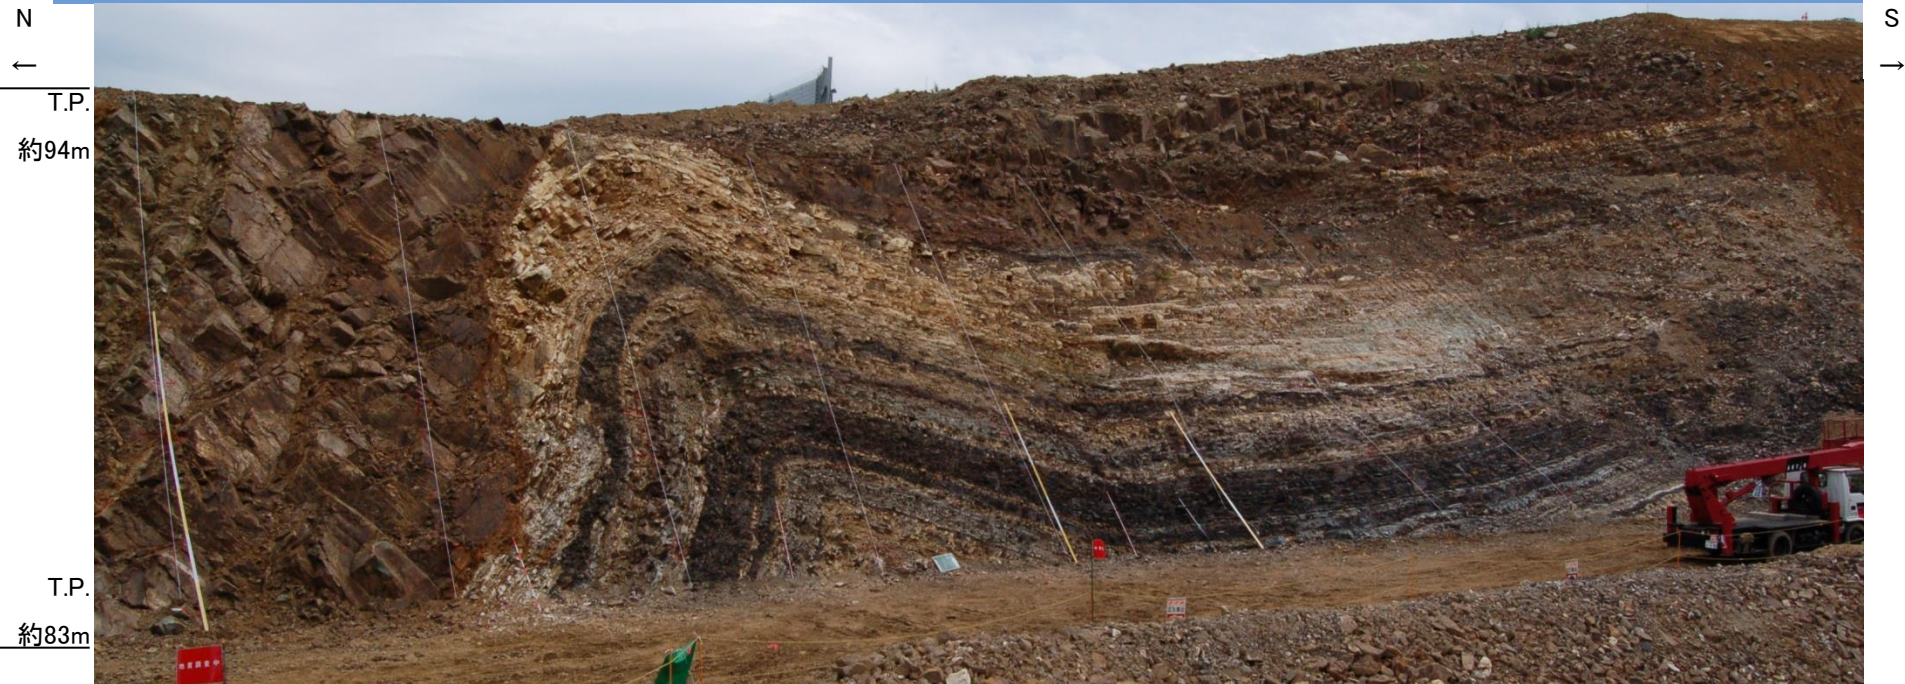
現地写真(新規掘削法面における過褶曲構造)

・過褶曲部の地質状況を詳細に観察するため、地質断面図(南北)作成位置と同位置において、関連施設の敷地造成工事に合わせて法面整形を行った。

- ・新規に掘削した法面には過褶曲が認められ、その地質・地質構造は、ボーリング調査結果に基づく地質断面図と概ね整合している。
- ・頁岩層等の層厚変化が認められること等から、変形の開始時期は未固結～半固結時であると評価した。
- ・凝灰質頁岩中の流動的な変形が認められる部分には、B18シーム層準が食い違ってY分岐する正断層センスと、N字型変形及び覆瓦状構造から成る逆断層センスが認められる。B18シーム層準の食違い部は粘土化していないことから、南北圧縮応力に伴う褶曲運動により、凝灰質頁岩の層理に沿う部分のみ、シームが形成されたと評価した。
- ・B18シームの条線は概ね南北方向を示し、南北圧縮応力場に伴う褶曲運動に調和的である。
- ・過褶曲法面北端部に認められるドレライト岩脈は、シームによって切られており、その変位方向は逆断層センスである。

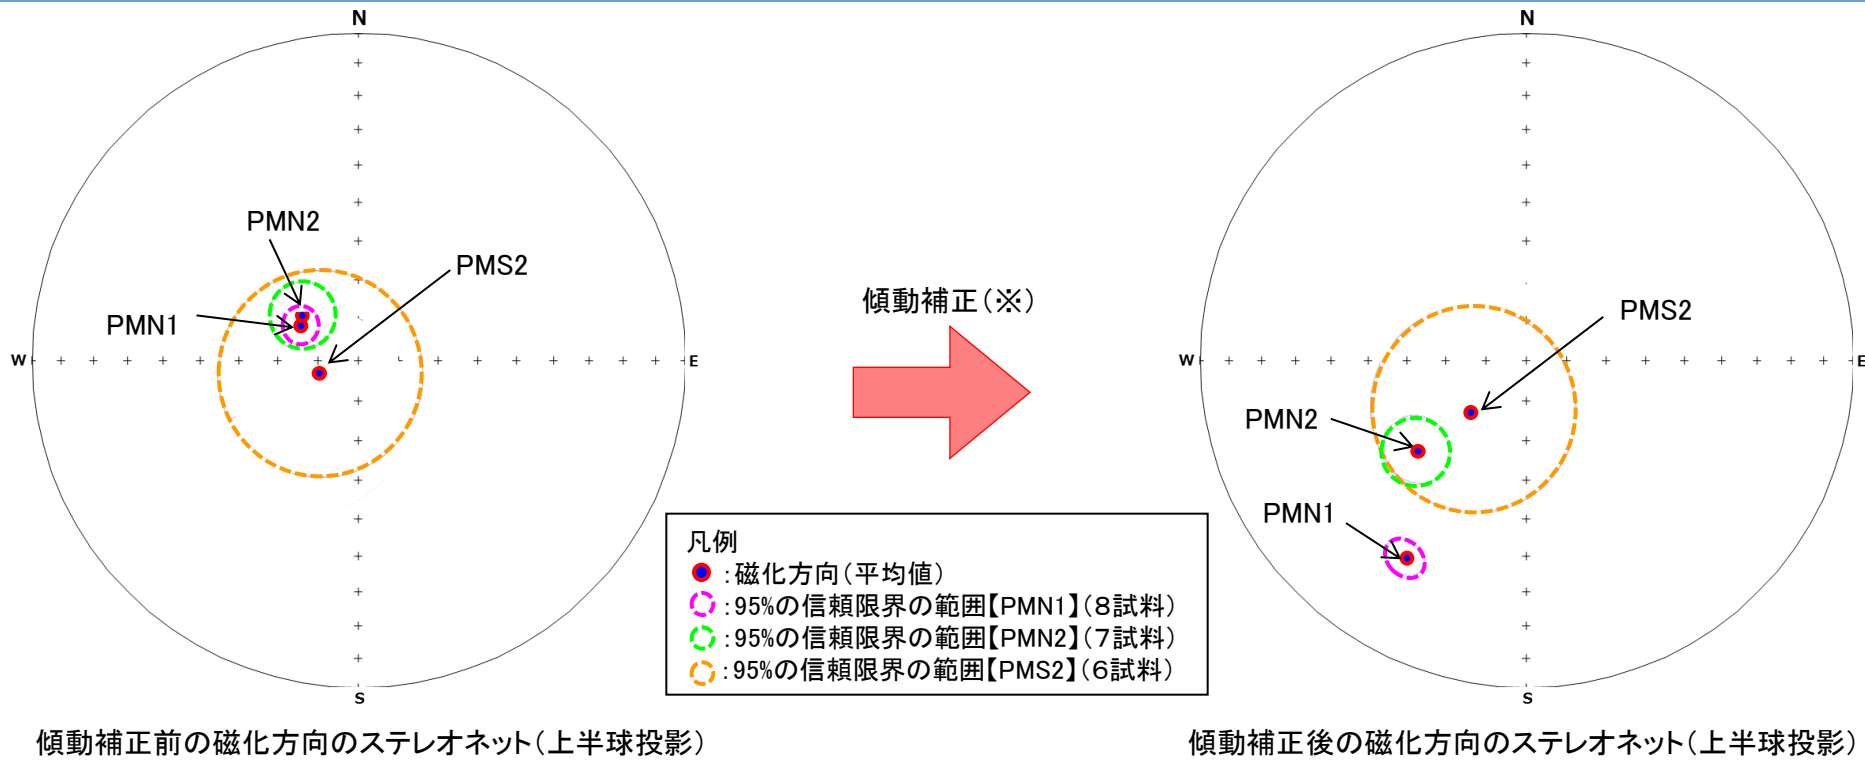
(参考)地質調査結果(古地磁気測定結果)

※ 傾動補正(小玉(1999)⁽⁵⁾)

磁化方向を層理面に対して固定したまま、地層を水平に戻す補正のことであり、以下の手順により行う。

- ①各試料採取地点近傍の堆積岩の層理面の走向・傾斜から、過褶曲のプランジ角を求め、プランジ角がゼロとなるように磁化方向を補正する。
- ②各試料採取地点近傍の堆積岩の層理面の走向・傾斜から、当該層理面が水平面となるように磁化方向を補正し、地層が水平なときの磁化方向を復元する。

・安山岩貫入後に過褶曲部の構造が形成されたと仮定し、安山岩貫入時の磁化方向を傾動補正により求めた結果、傾動補正前の磁化方向の方が一方向にまとまっている。

現地写真安山岩の性状及び古地磁気測定結果より、安山岩は、大規模な変形を受けていないことから、過褶曲の原型となるスランプ褶曲が概ね形成された後に貫入したと評価した。
過褶曲北側の法面の観察結果より、安山岩貫入後も褶曲運動は続き、シームや過褶曲が形成されたと評価した。

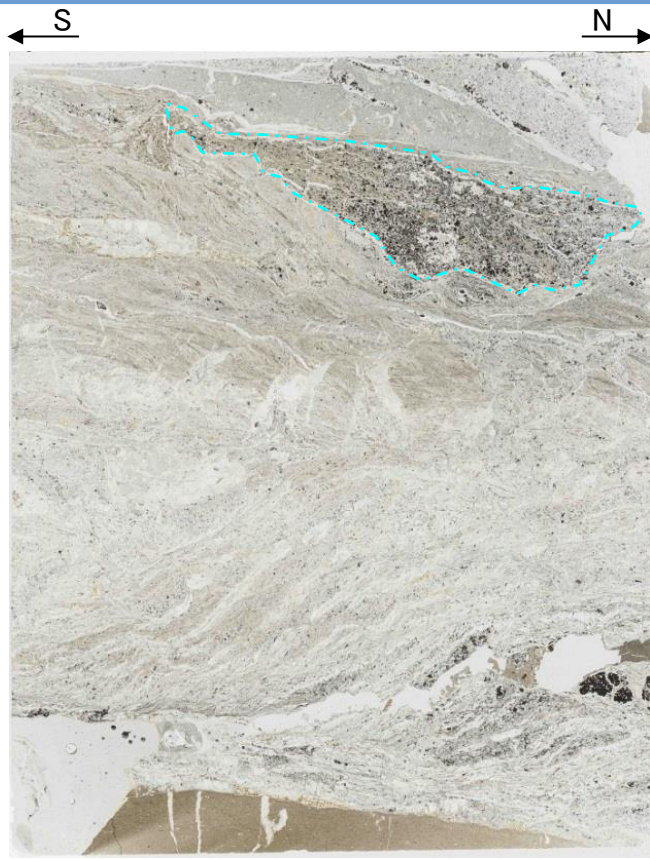
薄片全体写真(平成27年撮影)

- ・薄片全体を横断するようなせん断面は認められないが、細粒化しているせん断面のうち、比較的直線性・連続性が高い5本のせん断面を抽出した。
- ・シーム内のせん断面④付近を境に上部に左横ずれセンス(逆断層センス), 下部に右横ずれセンス(正断層センス)が認められる。
- ・シームと上盤母岩の境界部には、不透明鉱物の密集部が認められる。
