敦賀発電所2号炉 敷地の地形，地質・地質構造について (コメント回答)

令和3年4月15日
日本原子力発電株式会社

3. K断層の連続性評価について

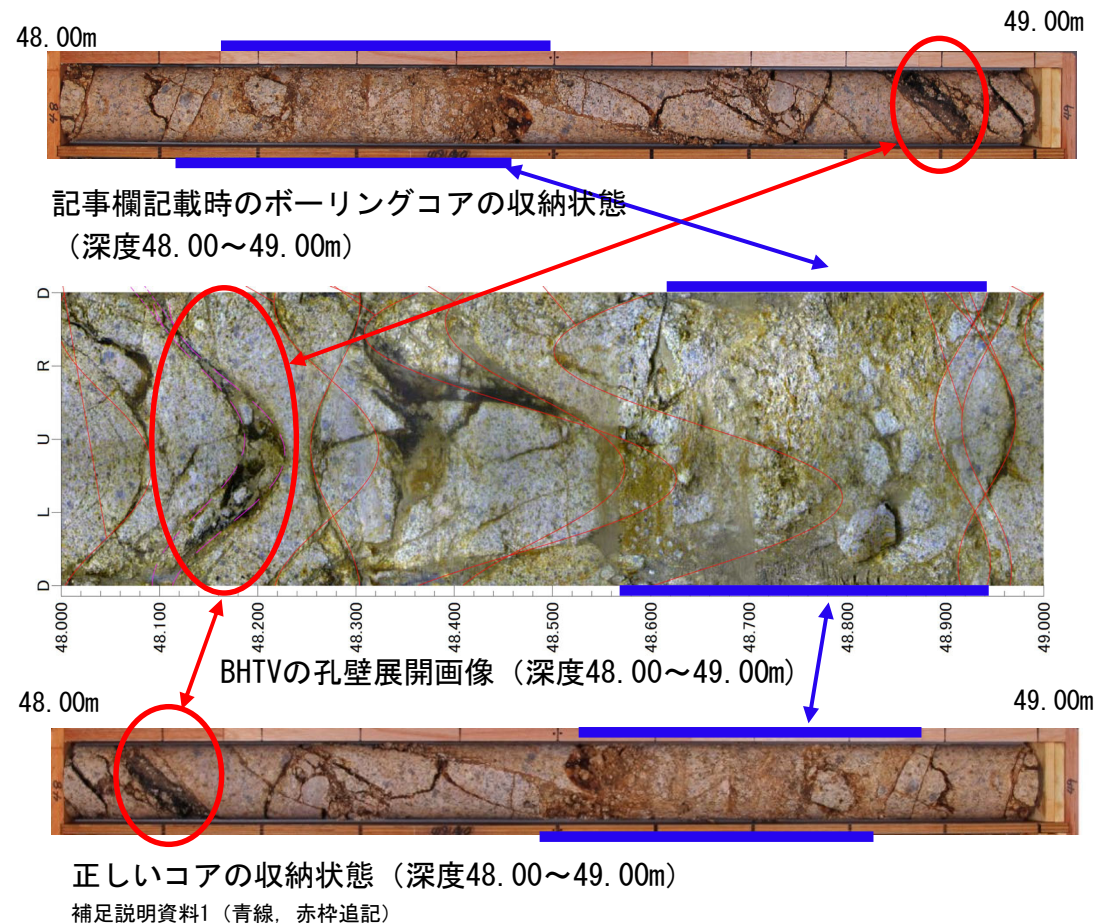
① H27-B-2孔 深度48.88～48.92m

- H27-B-2孔 深度48.88～48.92mの破碎部の記事に記載された×印については、ボーリングコアとポアホールテレビ(BHTV)による深度の整合性確認の際に、ボーリングコアの上下が逆転した状態でコア箱に収納され、観察したものであることが判明したことから、コア観察カードに記載した深度等を見直すために付けられたものであった。
- ポアホールテレビ(BHTV)及びコア写真に基づき、ボーリングコアが上下逆転して収納されていたことを下記に示す。なお、ポアホールテレビ(BHTV)とボーリングコアの対比は、破碎部及び粗粒な区間に着目して行っている。
- 48.00～49.00mの全範囲に×印を付けることが適切であったが、当該範囲で重要なマーカーとなる破碎部の箇所を代表させて×印を付けていた。

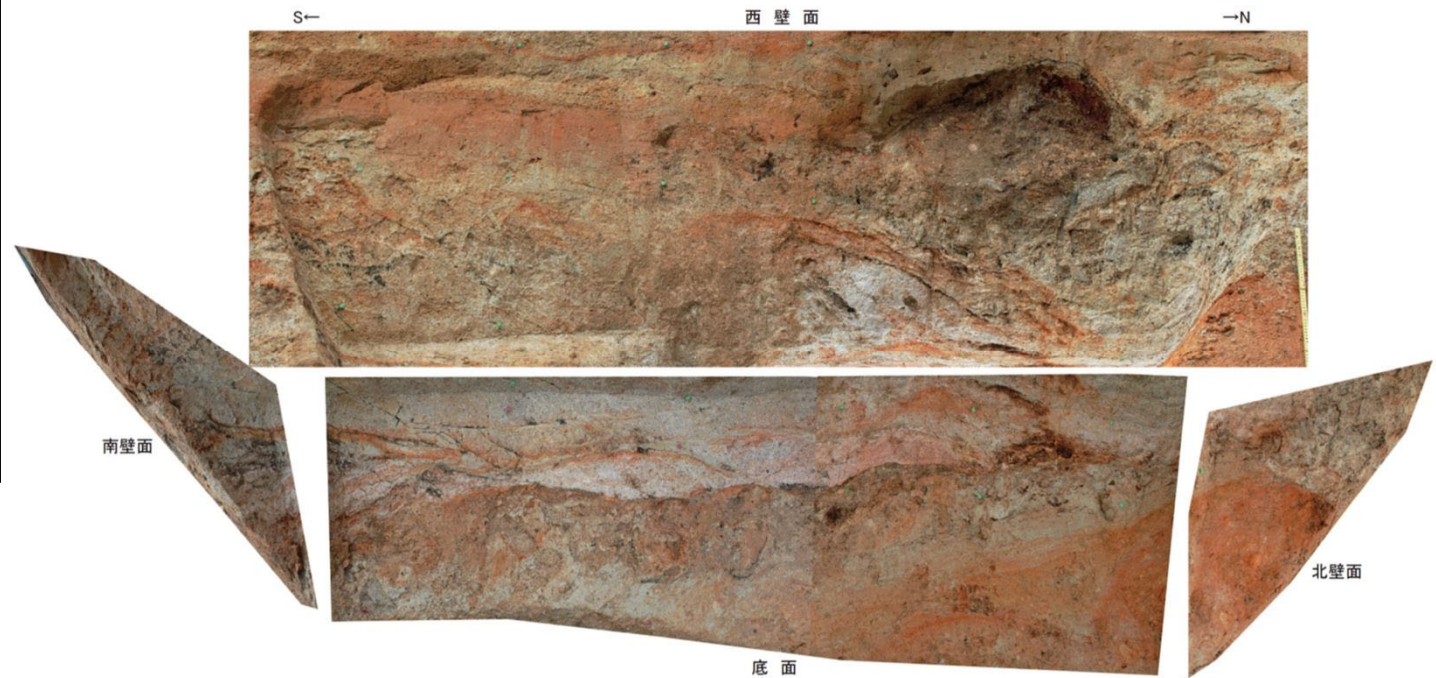
Lカットピット写真

- Lカットピットの写真を以下に示す。
