島根原子力発電所
地盤(敷地の地形, 地質・地質構造)

令和3年4月30日
中国電力株式会社

概要(敷地の地質・地質構造)

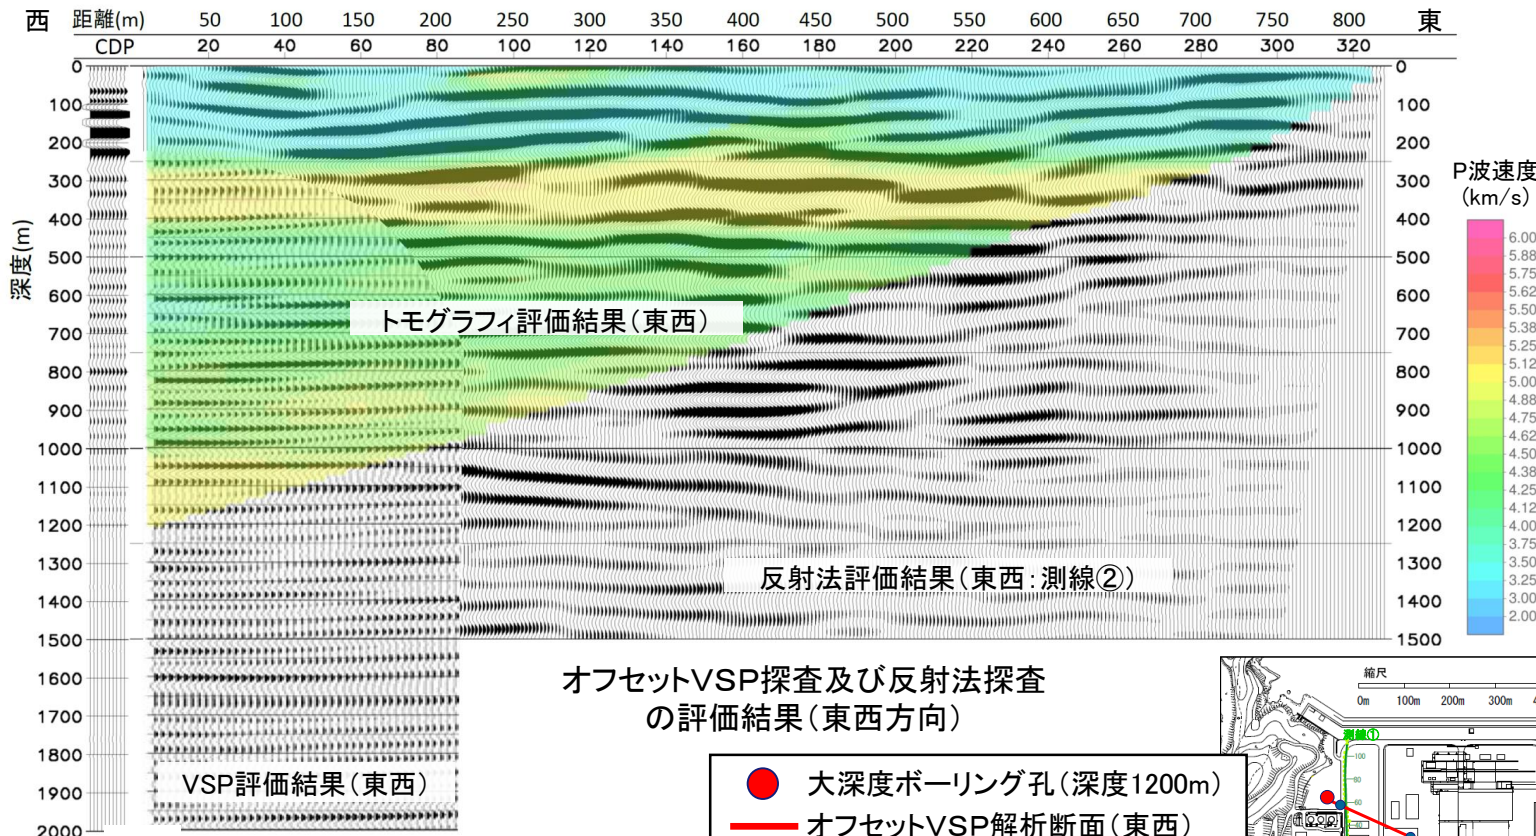
オフセットVSP探査及び反射法探査
の評価結果(東西方向)

・反射法探査及び大深度ボーリング孔を用いたオフセットVSP探査の結果, 東西方向の反射面は地下深部までほぼ水平に連続しており, 断層を示す特異な構造及び低速度域はみられない。(その他の探査結果は補足説明1章参照)

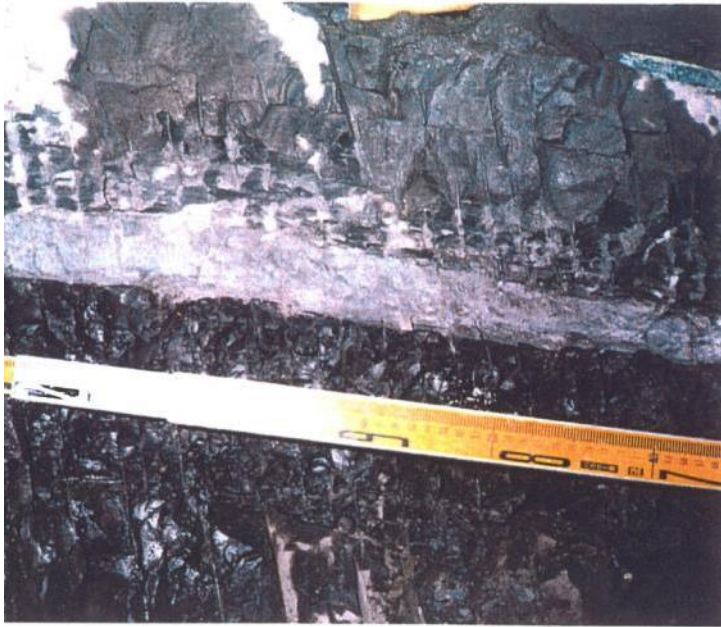
試掘坑(C-S坑)におけるシーム

・試掘坑調査及びボーリング調査の結果, 敷地には粘土分を含み, 平板状あるいは平面状の形態を持ち, この面に沿って変位している可能性があり, 地層と平行な断層であるシームが認められる。

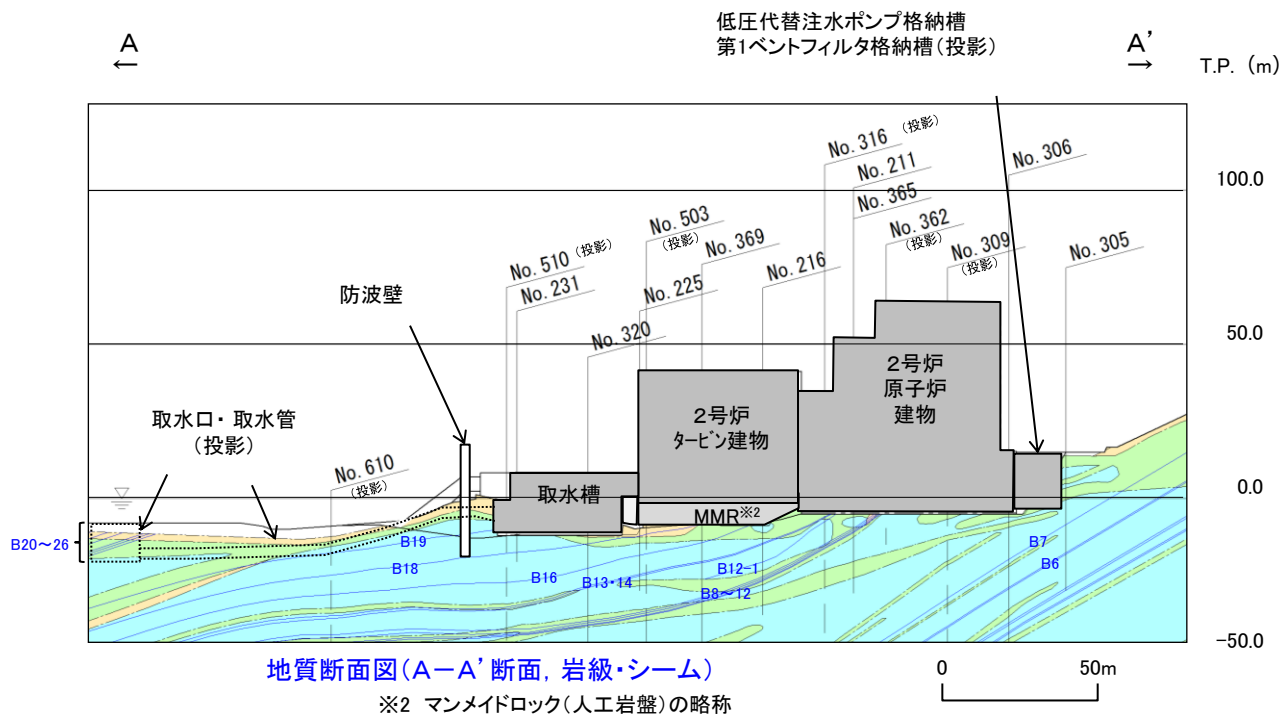
地質断面図 (A-A' 断面, 岩級・シーム)

・2号炉原子炉建物, 2号炉タービン建物, 取水槽等※1及び取水口のシーム分布図を示す。

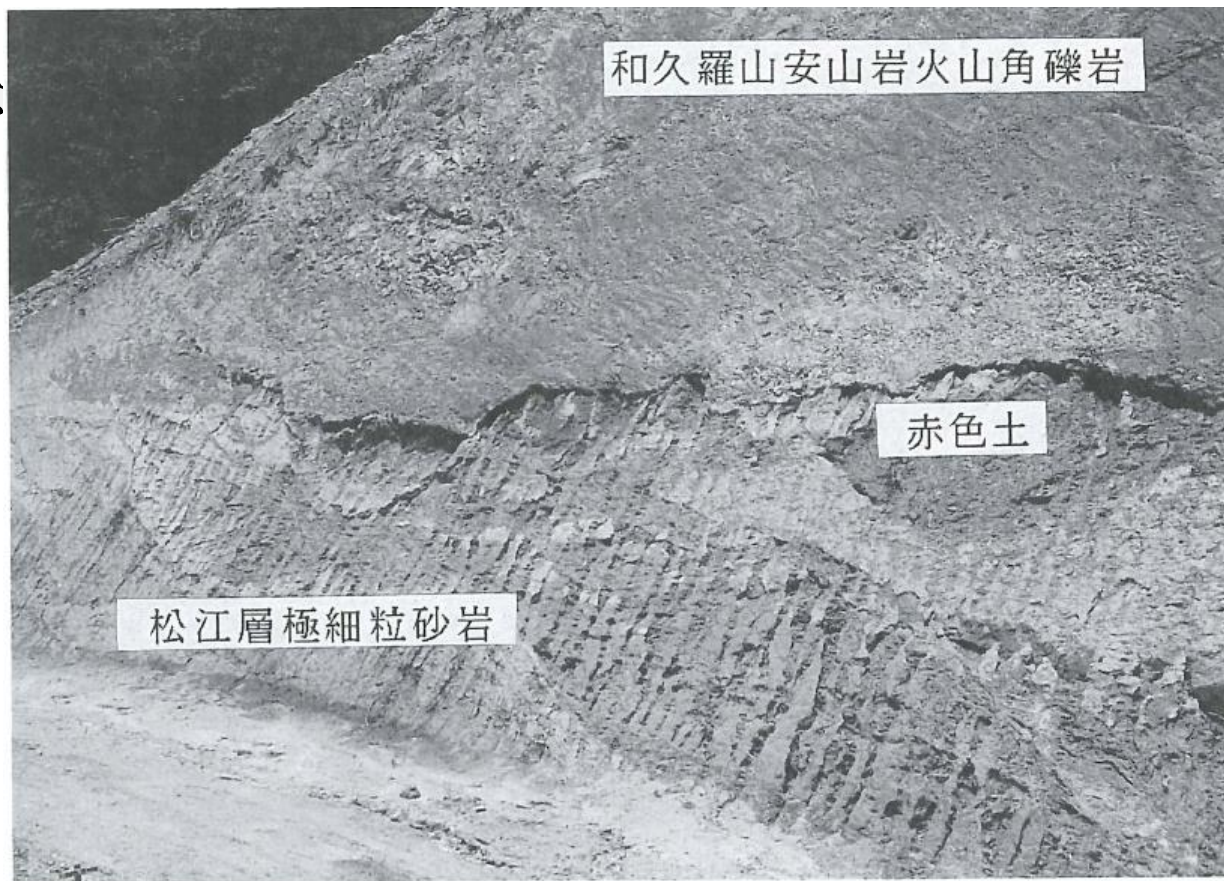
松江市西尾町東方の道路沿いの和久羅山安山岩 鹿野ほか(1994)より引用

- ・多井(1973)⁽³⁾及び鹿野ほか(1994)によると、松江市東部において大きく褶曲した松江層が和久羅山安山岩に不整合に覆われていることから、島根半島における褶曲運動の完了時期は和久羅山安山岩の貫入年代以前であるとされている。*
- ・鹿野ほか(1994)によると、和久羅山安山岩の貫入年代は、約5~6Maとされている。*

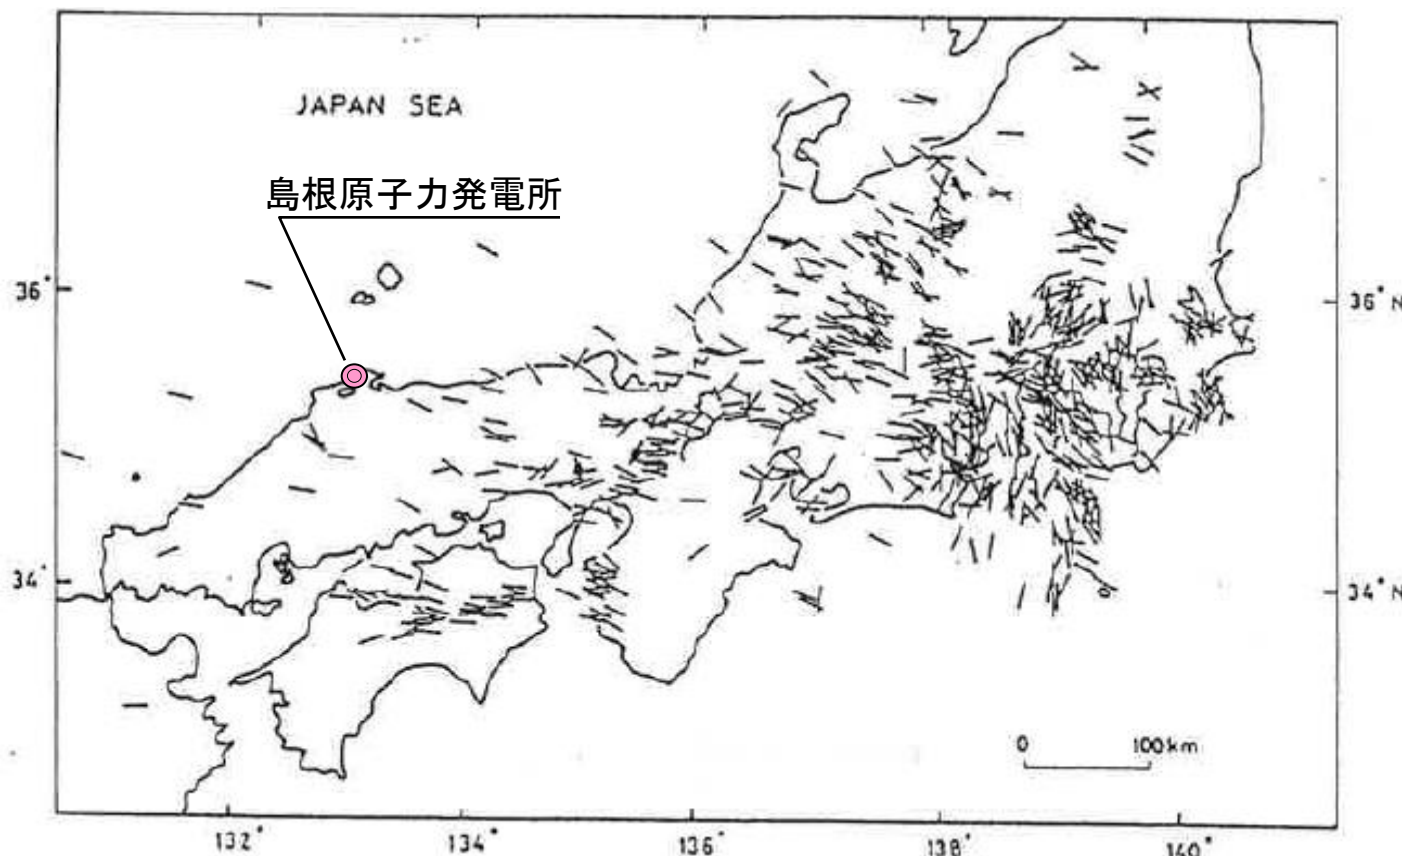
最大水平圧縮応力の方位

- ・塚原・小林(1991)は、震源深さ35kmより浅い地震で公表されたものを微小地震(マグニチュードは2.5~7.0)まで含めて収集して応力の方位を評価している。
- ・中国・四国地域では最大水平圧縮応力の方位はほぼ同じで西北西-東南東であり、横ずれ断層型の応力状態であるとされている。

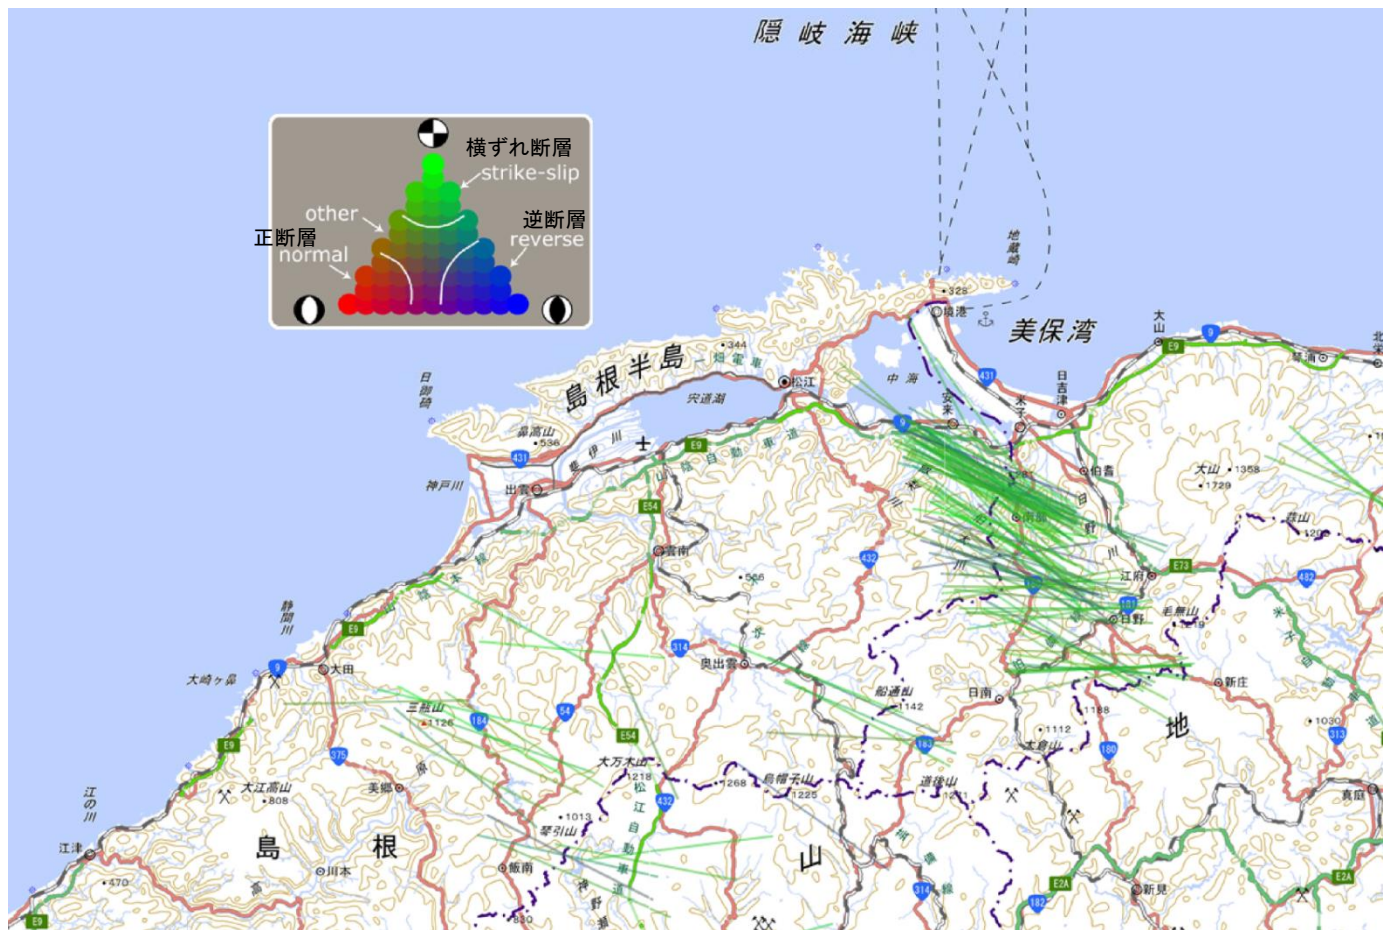
山陰地域のP軸方位

※メカニズム解及びP軸方位については、気象庁一元化カタログを利用し、1997年10月～2016年5月までの深さ20km以浅における地震のメカニズム解から求めた、水平面からの傾斜が30°以下のP軸のみを表示。

・地震のメカニズム解から求めたP軸方位(主圧力軸)は、概ね西北西-東南東の横ずれ断層型の応力状態を示し、塚原・小林(1991)の最大水平圧縮応力の方位と調和的である。

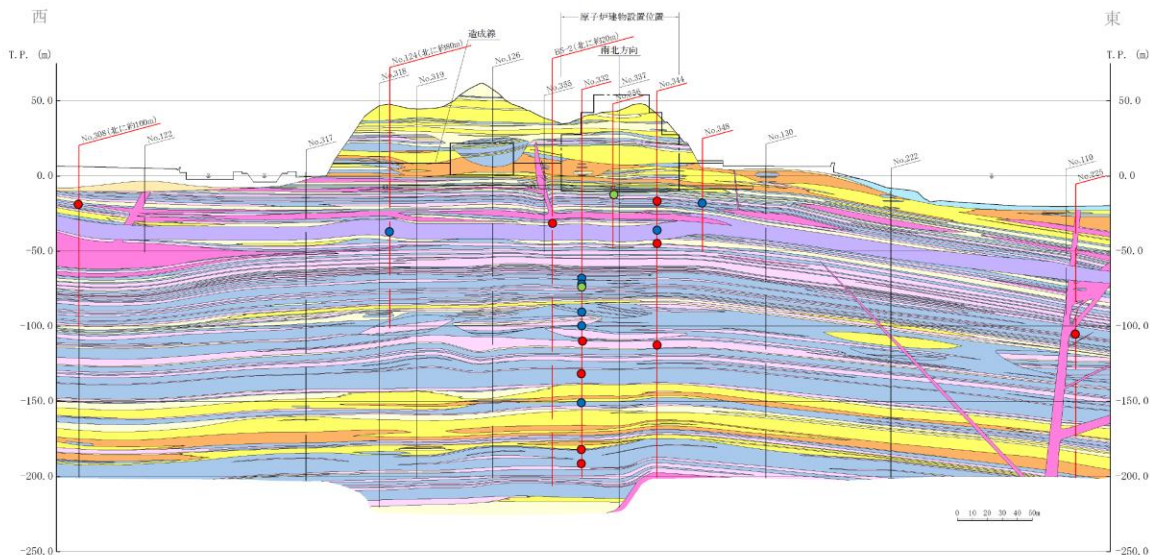
試料採取位置図(断面図)

・B23シームで確認された方解石の生成温度を推定するため、既往ボーリングコアのシームの周辺母岩の白色脈から試料を採取し、流体包有物試験及び酸素同位体試験を実施した。
