H27-B-3 深度56.69~56.72m 非モデル化破砕部

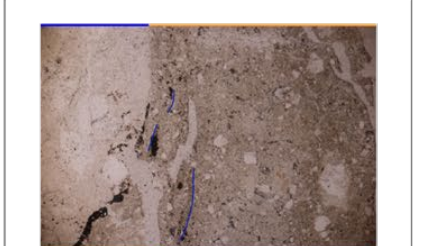
・H27-B-3のボーリングコアから採取した薄片試料の観察結果によれば最新活動面(深度56.72m)の変位センスは、右ずれを伴う正断層である。

・薄片観察に基づく断層岩区分の評価を行った結果、最新活動面付近に基質を構成する粘土鉱物が多く認められることから、断層ガウジを伴う破砕部であると判断した。(追加した文献も踏まえても変更なし。)

薄片の作成方向は最新活動面に
直交方向かつ条線方向に平行方向

走向・傾斜 N2°W 36°W

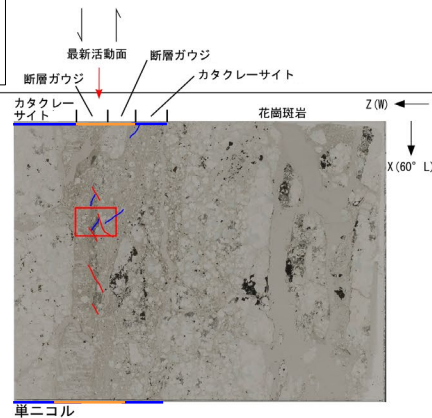
H27-B-3 深度119.11~119.25m D-1破砕帯

・H27-B-3のボーリングコアから採取した薄片試料の観察結果によれば最新活動面(深度119.15m)の変位センスは、右ずれを伴う正断層である。

・薄片観察に基づく断層岩区分の評価を行った結果、最新活動面付近に基質を構成する粘土鉱物が多く認められることから、断層ガウジを伴う破砕部であると判断した。(追加した文献も踏まえても変更なし。)

薄片の作成方向は最新活動面に
直交方向かつ条線方向に平行方向

走向・傾斜 N20° E87° W

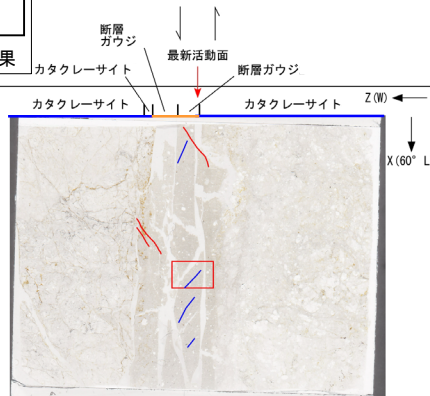
H27-B-4' 深度23.97~24.42m D-1破砕帯

・H27-B-4'のボーリングコアから採取した薄片試料の観察結果によれば最新活動面(深度24.24m)の変位センスは、右ずれを伴う正断層である。

・薄片観察に基づく断層岩区分の評価を行った結果、最新活動面付近に基質を構成する粘土鉱物が多く認められることから、断層ガウジを伴う破砕部であると判断した。(追加した文献も踏まえても変更なし。)

薄片の作成方向は最新活動面に直交方向かつ条線方向に平行方向

走向・傾斜 N16° W83° W
X: 条線方向(下向きを正とする)
Z: 断層面の法線方向(上盤側を正とする)

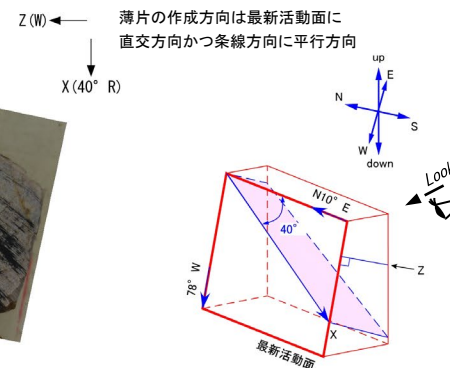
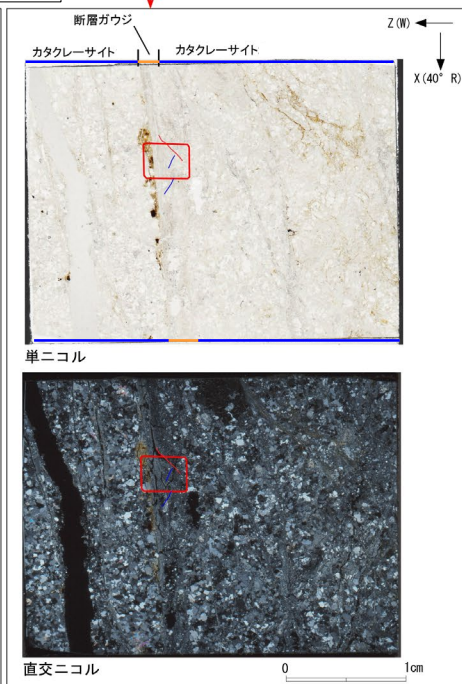
H27-B-4 深度93.13~93.22m H-7破碎帯

・H27-B-4のボーリングコアから採取した薄片試料の観察結果によれば最新活動面(深度93.13m)の変位センスは、左ずれを伴う正断層である。

・薄片観察に基づく断層岩区分の評価を行った結果、最新活動面付近に基質を構成する粘土鉱物が多く認められることから、断層ガウジを伴う破碎部であると判断した。(追加した文献も踏まえても変更なし。)

走向・傾斜 N10° E78° W
X: 条線方向(下向きを正とする)
Z: 断層面の法線方向(上盤側を正とする)

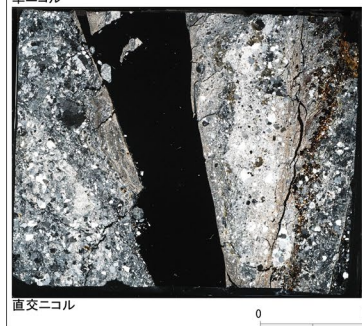
H24-D1-5 深度8.51~8.71m f-d1-5-1破砕帯

・H24-D1-5のボーリングコアから採取した薄片試料の観察結果によれば最新活動面(深度8.70m)の変位センスは、右ずれを伴う正断層である。

・薄片観察に基づく断層岩区分の評価を行った結果、最新活動面付近に基質を構成する粘土鉱物が多く認められることから、断層ガウジを伴う破砕部であると判断した。(追加した文献も踏まえても変更なし。)

薄片の作成方向は最新活動面に
直交方向かつ条線方向に平行方向

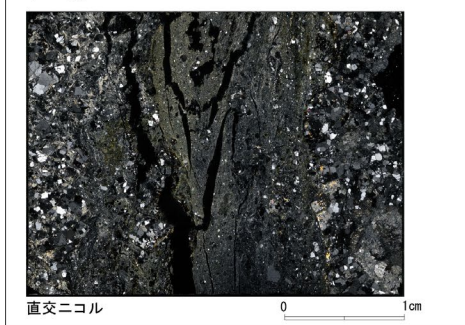
H24-D1-5 深度10.19~10.21m H-3d破砕帯

・H24-D1-5のボーリングコアから採取した薄片試料の観察結果によれば最新活動面(深度10.21m)の変位センスは、左ずれ成分が卓越する。

・薄片観察に基づく断層岩区分の評価を行った結果、最新活動面付近に基質を構成する粘土鉱物が多く認められることから、断層ガウジを伴う破砕部であると判断した。(追加した文献も踏まえても変更なし。)

薄片の作成方向は最新活動面に
直交方向かつ条線方向に平行方向

走向・傾斜 N12° E78° W
