H27-B-2 深度128.82~128.97m D-44破砕帯

H24-B14-2

H24-D1-3

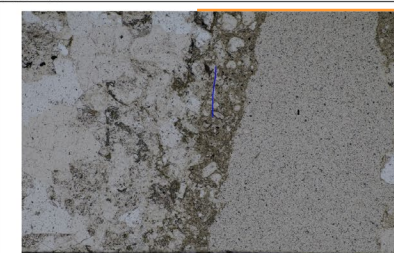
赤枠内の拡大

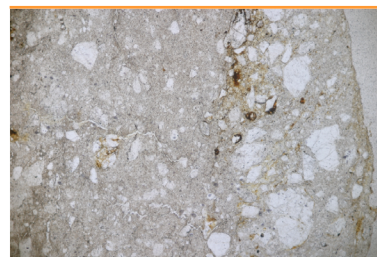
赤枠内の拡大

単ニコル

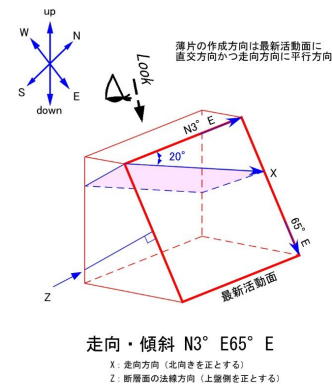
H24-B14-2 深度101.47~101.52m f-b14-2-6破砕帯

・H24-B14-2のボーリングコアから採取した薄片試料の観察結果によれば最新活動面(深度101.50m)の変位センスは、右ずれ成分が卓越する。
 ・薄片観察に基づく断層岩区分の評価を行った結果、最新活動面付近に基質を構成する粘土鉱物が少なく、多様な粒径の岩片・鉱物片を細粒基質中に多く含むことや、一部に鉱物の粒界を横断する破断面が認められることから、カタクレーサイトのみからなる破砕部と判断した。(追加した文献を踏まえても変更なし。)
