敦賀発電所2号炉
敷地の地形，地質・地質構造について
(コメント回答)
補足説明資料2
ボーリングコアの再観察結果(その1)

令和3年4月15日
日本原子力発電株式会社

- 本資料は、ボーリング柱状図作成後のボーリングコアの肉眼による再観察により、破碎部範囲の見直し、節理等の破碎部としていない箇所の説明及び断層岩区分の評価を取りまとめたものである。
- 破碎部の断層岩区分の評価については、狩野・村田(1998)の定義を参考に、原岩組織の有無、細粒部の連続性・直線性、コアの硬軟等により行った。
- 本資料には、肉眼観察による断層岩区分の評価でカタクレーサイトと評価した破碎部、薄片観察による断層岩区分を実施していない破碎部を対象に取りまとめている。肉眼観察による断層岩区分の評価が断層ガウジあるいは断層角礫であり、薄片観察による断層岩区分の評価においても変更がない箇所は、薄片観察結果(補足説明資料3)に取りまとめている。
- 本資料では、K断層の連続性評価に関わる10孔について取りまとめており、その他のボーリング孔については、今後提出する。

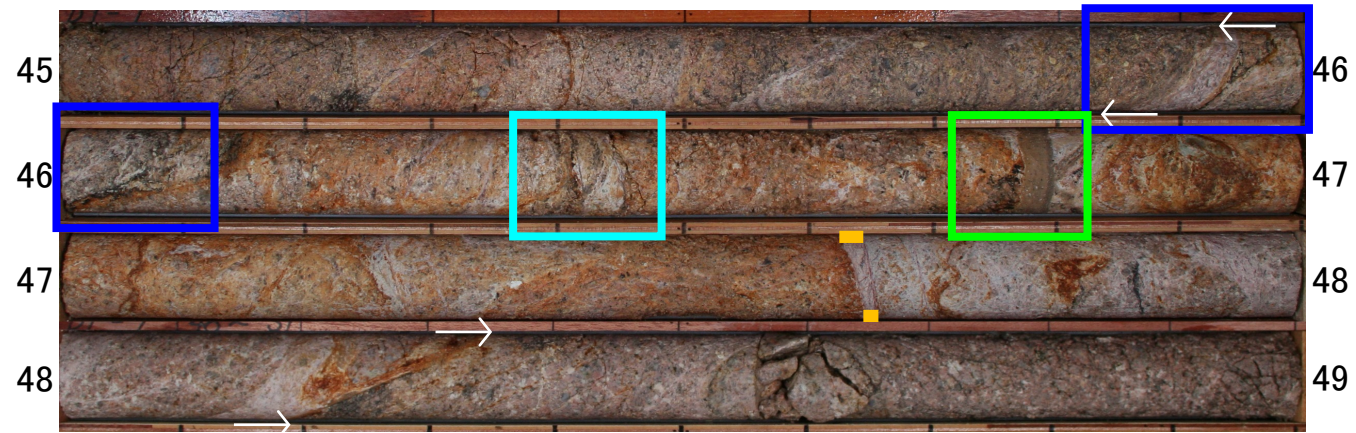
コア写真

- 深度45.91~45.94mの「礫質粘土状破碎部」と記載の箇所については、本破碎部は粘土質礫状を呈するもので全体的に軟質であるが、含まれる細粒部は網目状に分布し、連続性及び直線性に乏しく、原岩組織が認められる岩片を主体とし基質も細粒化した岩片からなる組織が認められることから変質したカタクレーサイトであると判断した。
- 深度45.94~48.18mの「粘土混り礫状破碎部」と記載の箇所については、全体的にやや軟質~硬質であるが、含まれる細粒部は網目状に分布し、連続性及び直線性に乏しく、原岩組織が認められる岩片を主体とし基質も細粒化した岩片からなる組織が認められることからカタクレーサイトであると判断した。
- 深度46.41~46.45mの「砂混り粘土状破碎部」と記載の箇所については、やや硬質で、細粒部は膨縮し、直線性に乏しく、原岩組織が認められる岩片を主体とし基質も細粒化した岩片からなる組織が認められることからカタクレーサイトであると判断した。
- なお、深度46.77~46.79mのほぼ水平に分布する暗褐色の細粒部については、コア掘削時のコアの供回りによるものであり、当該区間付近のBHTV孔壁展開画像には、水平方向に分布する暗褐色の細粒部は認められない。

- 45.91~48.28m: 破碎部
- 45.91~45.94m: 礫質粘土状破碎部 (Hb)。上端52°, 下端42°で両端とも直線的。幅30mm。
- 45.94~48.18m: 粘土混り礫状破碎部 (Hj)。下端34°で直線的。網目状に白色粘土が分布。
- 46.41~46.45m: 砂混り粘土状破碎部 (Hc-2)。上端15°で直線的。下端20°で波打つ。幅25~30mm。浅黄橙色
- 47.64~47.65m: 砂混り粘土状破碎部 (Hc-2)。上端20°で波打つ。下端10°で直線的。幅10~15mm。明赤灰色
- 48.18~48.26m: 礫質粘土状破碎部 (Hb)。上端34°, 下端68°で両端とも直線的。幅40~70mm。
- 48.26~48.28m: 砂混り粘土状破碎部 (Hc-2)。下端68°で直線的。幅6~8mm。

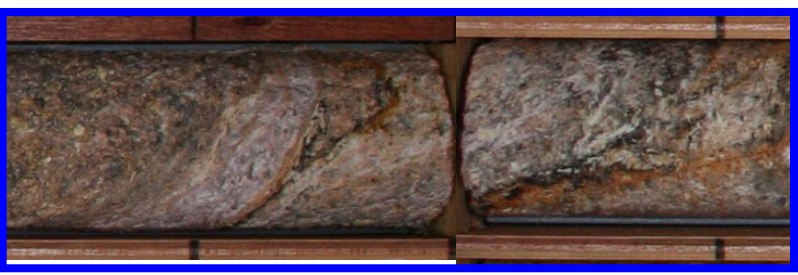
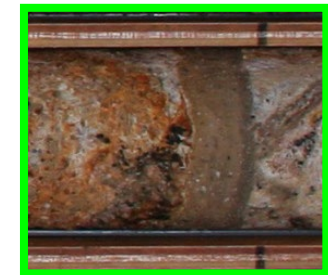
- ・深度47.64~47.65mの「砂混り粘土状破碎部」と記載の箇所については、やや軟質であり、細粒部の幅が一定で、連続性及び直線性が良く、原岩組織が認められる岩片を主体とし基質も細粒化した岩片からなる組織が認められないことから断層ガウジであると判断した。
- ・深度48.18~48.26mの「礫質粘土状破碎部」と記載の箇所については、本破碎部は粘土質礫状を呈するものである。全体的にやや硬質で、含まれる細粒部は網目状に分布し、連続性及び直線性に乏しく、原岩組織が認められる岩片を主体とし基質も細粒化した岩片からなる組織が認められることからカタクレーサイトであると判断した。
- ・深度48.26~48.28mの「砂混り粘土状破碎部」と記載の箇所については、やや硬質で、原岩組織が認められる岩片を主体とし基質も細粒化した岩片からなる組織は認められないが、灰白色の細粒部は途中でせん滅し、連続性に乏しいことからカタクレーサイトであると判断した。

- 45.91~48.28m: 破碎部
- 45.91~45.94m: 礫質粘土状破碎部(Hb)。上端52', 下端42'で両端とも直線的。幅30m。
- 45.94~48.18m: 粘土混り礫状破碎部(Hj)。下端34'で直線的。網目状に白色粘土が分布。
- 46.41~46.45m: 砂混り粘土状破碎部(Hc-2)。上端15'で直線的。下端20'で波打つ。幅25~30mm。浅黄橙色
- 47.64~47.65m: 砂混り粘土状破碎部(Hc-2)。上端20'で波打つ。下端10'で直線的。幅10~15mm。明赤灰色
- 48.18~48.26m: 礫質粘土状破碎部(Hb)。上端34', 下端68'で両端とも直線的。幅40~70mm。
- 48.26~48.28m: 砂混り粘土状破碎部(Hc-2)。下端68'で直線的。幅6~8mm。

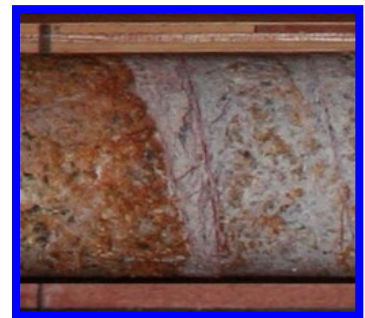
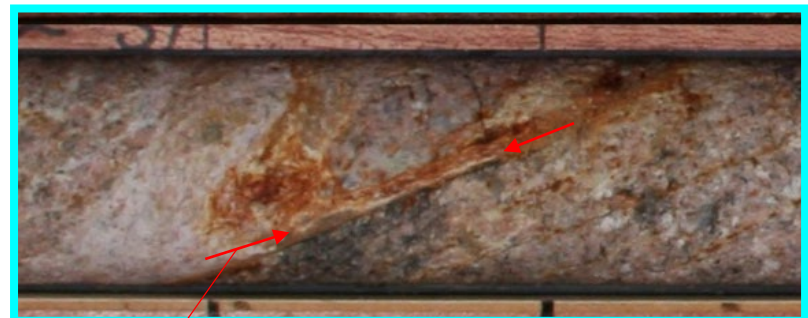
灰白色の細粒部がせん滅する

- ・深度68.84~68.93m及び深度68.95~69.00mの「粘土混じり礫状破碎部」と記載の箇所については、全体的に軟質~やや軟質であるが、含まれる細粒部は網目状に分布し、連続性及び直線性に乏しく、原岩組織が認められる岩片を主体とし基質も細粒化した岩片からなる組織が認められることから変質したカタクレサイトであると判断した。
- ・深度68.93~68.95mの「礫質粘土状破碎部」と記載の箇所については、本破碎部は粘土質礫状を呈するものである。全体的にやや硬質であり、含まれる細粒部は網目状に分布し、連続性及び直線性に乏しく、原岩組織が認められる岩片を主体とし基質も細粒化した岩片からなる組織が認められることからカタクレサイトであると判断した。
- ・深度68.93m及び68.95mに暗褐色の細粒部が見られるが、いずれも境界面は波打ち直線性に乏しいことからカタクレサイト中の変質粘土脈であると判断した。

●68.84~69.00m: 破碎部
 68.84~68.93m: 粘土混じり礫状破碎部(Hj)。上端50°で不明瞭, 下端55°でやや波打つ。幅32mm。径5~10mmの粘土化した岩片を主体とする。
 68.93~68.95m: 礫質粘土状破碎部(Hb)。下端50°でやや波打つ。幅20~30mm。径5~18mmの粘土化した岩片を多く含む。
 68.95~69.00m: 粘土混じり礫状破碎部(Hj)。下端45°でやや波打つ。幅32~35mm。径5~10mmの粘土化した岩片を主体とする。下端に幅2mmの硬質な淡褐色粘土を挟む。

* 深度68.93~68.95mの礫質粘土状破碎部については、その後、薄片試料による観察を行い、カタクレサイトの組織の特徴が認められたことから、カタクレサイトと判断した。(補足説明資料3)

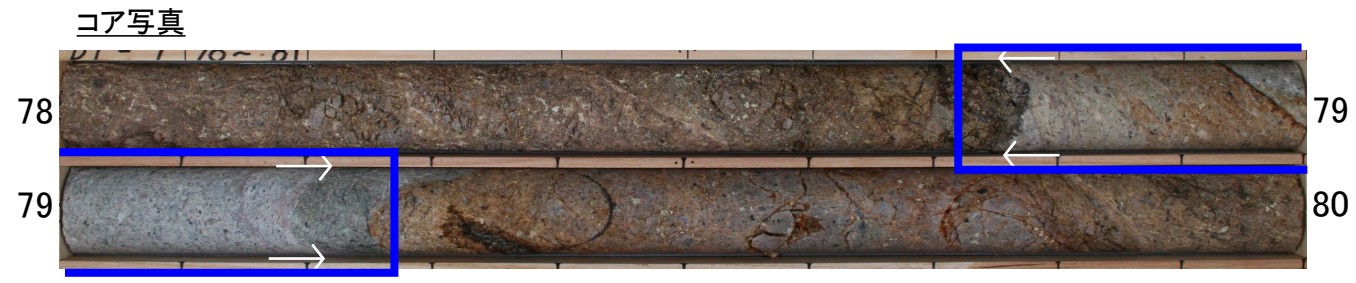
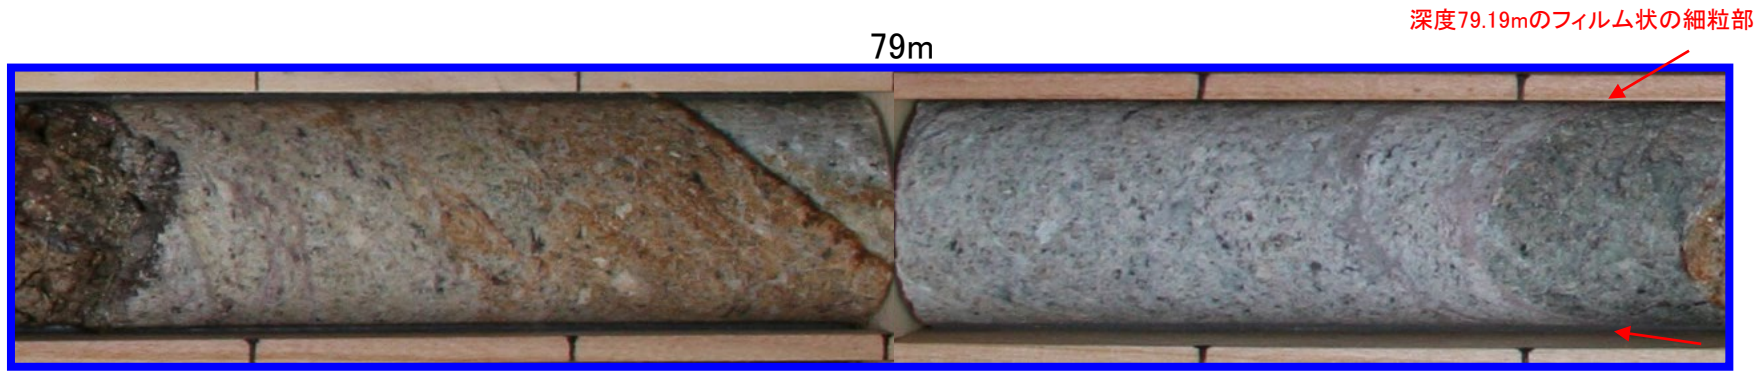
- ・深度78.77~79.19mの「粘土質礫状破碎部」と記載の箇所については、全体的にやや軟質であるが、所々、挟在する灰赤色の粘土脈は、いずれも境界面が漸移的で、連続性及び直線性に乏しく、また、全体的に原岩組織が認められる岩片を主体とし基質も細粒化した岩片からなる組織が認められることから変質したカタクレーサイトであると判断した。
- ・一方、深度79.19mにはフィルム状の細粒部が挟在しており、幅が狭いため、肉眼観察では原岩組織が認められる岩片を主体とし基質も細粒化した岩片からなる組織の有無を把握できなかったことから、断層ガウジの可能性のある破碎部として扱うこととした。

● 78.77~79.19m: 破碎部
粘土質礫状破碎部(Hj)。上端32°で湾曲, 下端63°で直線的。岩組織は残留するが全体が軟化する。79.15m以深に傾斜60°, 幅1~3mの灰赤色粘土脈が分布。

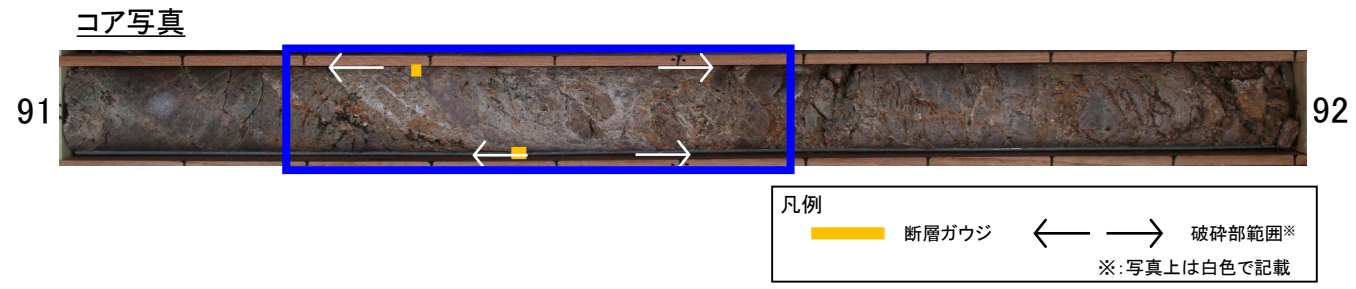
- 深度91.26～91.31mの「礫質粘土状破碎部」と記載の箇所については、本破碎部は粘土混じり礫状を呈するものである。全体的にやや軟質であるが、挟在する白色の細粒部は途中でせん滅し、連続性に乏しく、原岩組織が認められる岩片を主体とし基質も細粒化した岩片からなる組織が認められることから変質したカタクレサイトであると判断した。
- 深度91.31～91.33mの「礫混り粘土状破碎部」と記載の箇所については、粘土の境界面は凹凸があり、直線性に乏しいが、粘土はやや軟質で連続しており、原岩組織が認められる岩片を主体とし基質も細粒化した岩片からなる組織が認められないことから断層ガウジとして扱った。
- 深度91.33～91.52mの「粘土混り礫状破碎部」と記載の箇所については、全体的にやや軟質で、含まれる細粒部は網目状に分布し、連続性及び直線性に乏しく、原岩組織が認められる岩片を主体とし基質も細粒化した岩片からなる組織が認められることから変質したカタクレサイトであると判断した。

● 91.26～91.52m: 破碎部
 91.26～91.31m: 礫質粘土状破碎部 (Hb)。上端60°で直線的, 下端63°で湾曲する。幅20～40mm。
 91.31～91.33m: 礫混り粘土状破碎部 (Hc-1)。下端63°。幅8～15mm。赤灰色。
 91.33～91.52m: 粘土混り礫状破碎部 (Hj)。下端30°で不明瞭。白～灰赤色粘土を伴う。

白色の細粒部がせん滅する

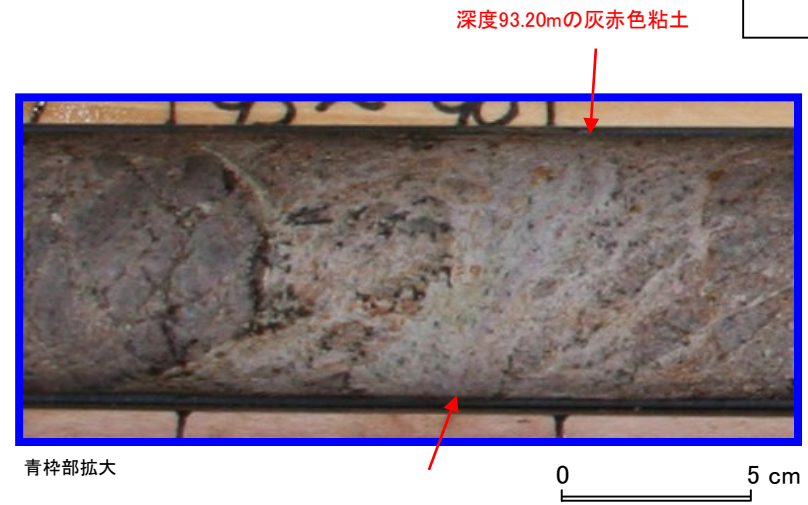
- 深度93.12~93.20m及び深度93.20~93.24mの「礫質粘土状破碎部」と記載の箇所については、本破碎部は粘土質~粘土混じり礫状を呈するものである。やや軟質~やや硬質であるが、含まれる細粒部は網目状に分布し、連続性及び直線性に乏しく、原岩組織が認められる岩片を主体とし基質も細粒化した岩片からなる組織が認められることから変質したカタクレーサイトであると判断した。
- 深度93.20mの「粘土状破碎部」と記載の箇所については、幅が狭いため、原岩組織が認められる岩片を主体とし基質も細粒化した岩片からなる組織の有無を把握できなかったが、やや軟質で、粘土の連続性及び直線性が良いことから断層ガウジであると判断した。

- 93.12~93.24m: 破碎部
- 93.12~93.20m: 礫質粘土状破碎部 (Hb)。上端65°, 下端30°で両端とも直線的。幅50~100mmと膨縮する。
- 93.20m: 粘土状破碎部 (Hc-1)。傾斜30°で直線的。幅2mm。灰赤色。
- 93.20~93.24m: 礫質粘土状破碎部 (Hb)。下端55°で直線的。幅30mm。

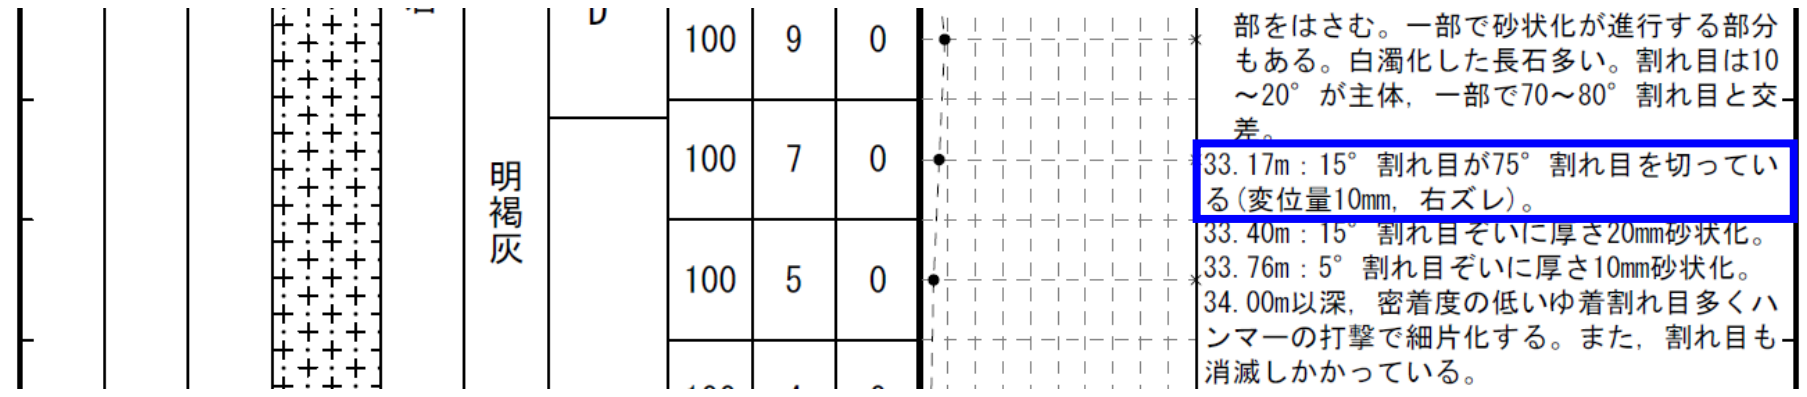
H27-B-1 深度33.17m: 破碎部としていない箇所

・「33.17m: 15° 割れ目が75° 割れ目を切っている(変位量10mm, 右ズレ)」と記載の箇所については、低角度の割れ目には細粒部が認められず、割れ目周辺の岩盤には原岩組織が認められ、低角度の割れ目に系統的な割れ目も存在しないことから、破碎部ではないと判断した。

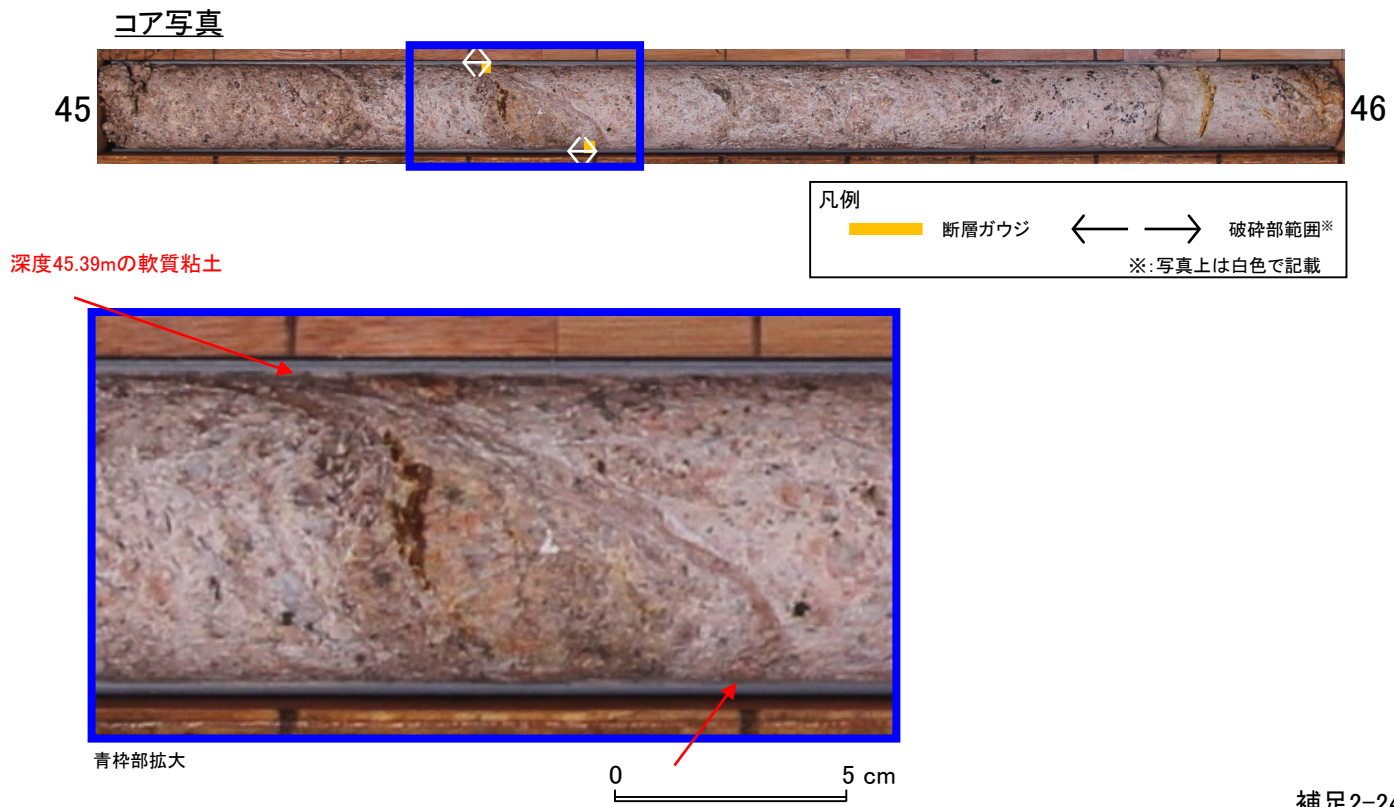
●45.36～45.39m: 破碎部(主せん断面45.39m)

45.36～45.39m: Hj
 上端やや不明瞭で62°で波打って、下端は65°で直線的に連続。φ5mm前後の細かい岩片からなり、岩片間の一部が粘土化。全体的に「粘土混じり岩片状」を呈する。色調はにぶい橙(7.5YR7/3)。厚さ5～10mm。

45.39m: Hc-2
 上下端とも65°で直線的に連続。一部で厚さ1mmの2本のガウジに分枝～収れんする。φ1～2mm石英粒を5～10%含む軟質粘土(ガウジ)。色調は灰褐色(7.5YR6/2)。厚さ2mm。

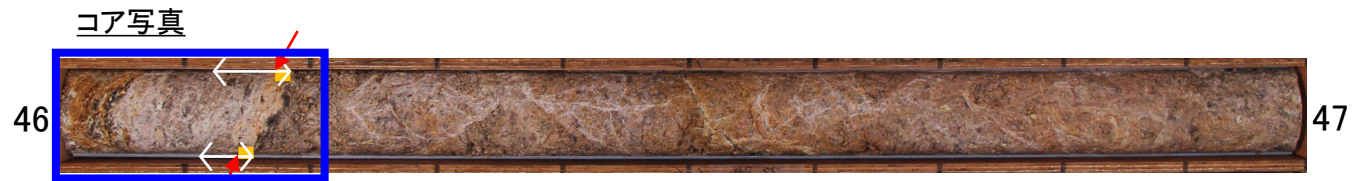
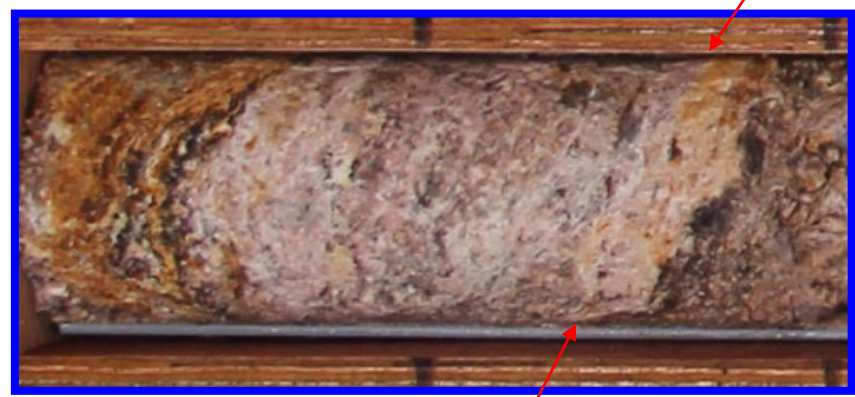
H27-B-1 深度46.12~46.17m:断層岩区分の評価

・深度46.12~46.17mの「粘土質岩片状」と記載の箇所については、やや軟質であるが、含まれる細粒部は網目状に分布し、連続性及び直線性に乏しく、原岩組織が認められる岩片を主体とし基質も細粒化した岩片からなる組織も認められることから変質したカタクレーサイトであると判断した。

●46.12~46.17m: 破碎部(主せん断面46.17m)

46.12~46.17m: Hj
 上端31°でやや不明瞭ながら直線的に、下端35~70°で大きく湾曲して連続。φ5~10mm粘土化岩片が粘土化基質中に礫状に分布。全体に「粘土質岩片状」呈する。主せん断面と平行して細かい割れ目や白色粘土細脈「厚さ1mm」が分布。色調は淡黄色(2.5Y8/3)。厚さ35mm。

46.17m: Hc-2
 上下端とも35~70°で大きく湾曲して連続。φ1~2mm石英粒、φ3mm粘土化岩片を20~30%含む半固結状の粘土(ガウジ)。色調は黒褐(10YR3/1)。厚さ2~10mm。

深度46.17mの半固結状の粘土

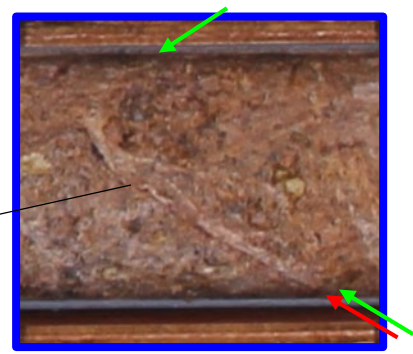
H27-B-1 深度46.73m: 破碎部としていない箇所

・「46.73m: 55° せん断割れ目。幅1mm赤褐色粘土伴う。」と記載の箇所については、赤褐色粘土は途中でせん滅し、赤褐色粘土の直下の灰白色の細粒部も不連続で、いずれも連続性に乏しく、割れ目周辺の原岩組織も明瞭に認められる。また、同様な灰白色の細粒部は、深度46.20m以深に様々な方向で認められることから、破碎部ではないと判断した。

赤褐色粘土がせん滅する

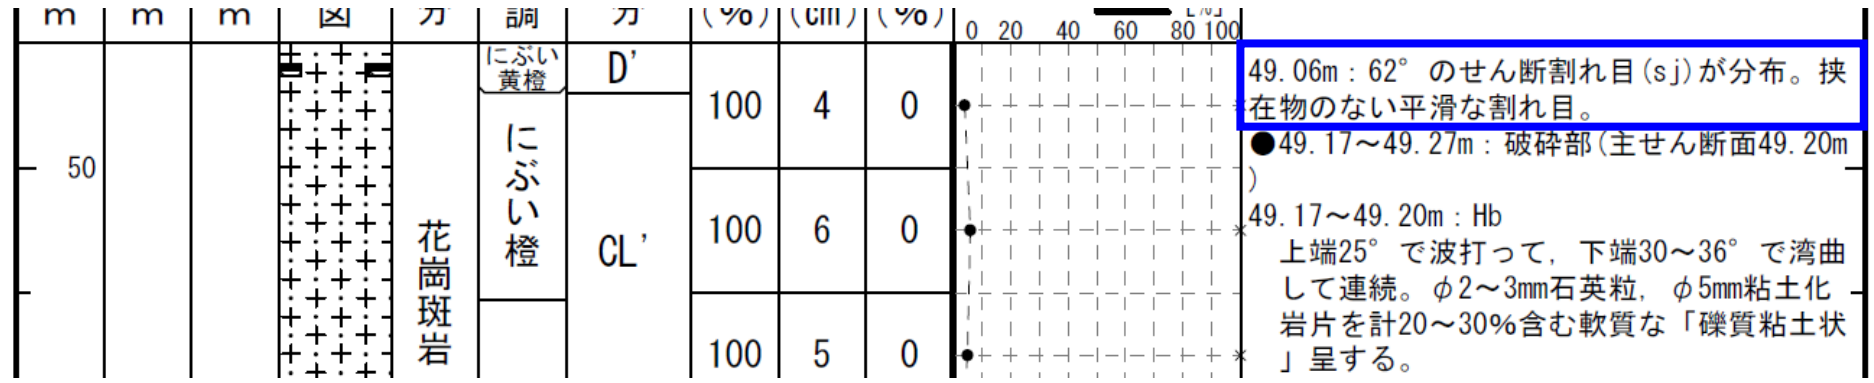
H27-B-1 深度49.06m: 破碎部としていない箇所

「49.06m: 62° のせん断割れ目(sj)が分布。挟在物のない平滑な割れ目。」と記載の箇所については、62° の割れ目は密着して挟在物を伴わず、連続性に乏しいことから、破碎部ではないと判断した。

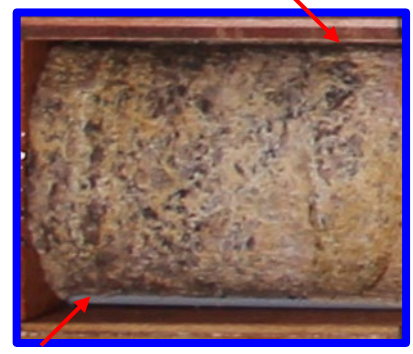
凡例
 : 62° の割れ目

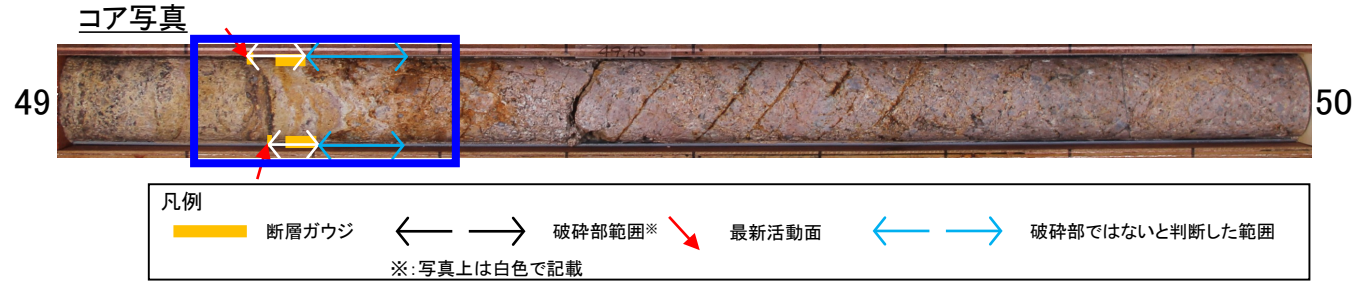
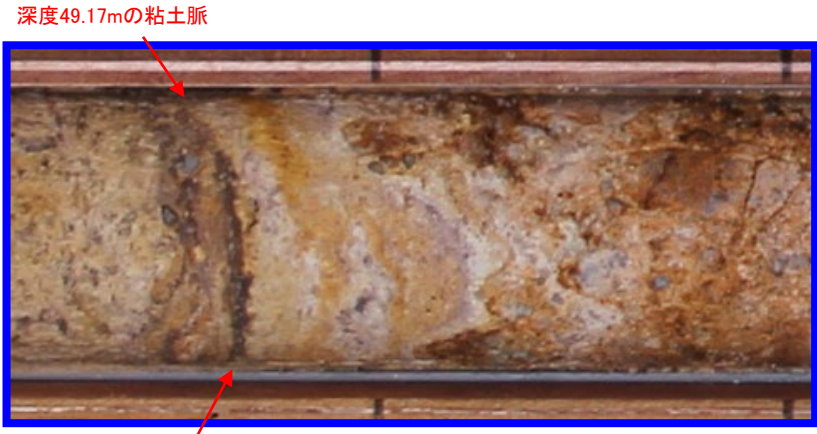
H27-B-1 深度49.17~49.27m: 破碎部範囲の見直し, 断層岩区分の評価

- 深度49.17~49.20mの「礫質粘土状」と記載の箇所については、本破碎部は粘土質礫状を呈するものである。全体的に軟質であるが、含まれる細粒部は網目状に分布し、連続性及び直線性に乏しく、原岩組織が認められる岩片を主体とし基質も細粒化した岩片からなる組織も認められることから変質したカタクレーサイトであると判断した。
- 一方、深度49.17mには、幅が狭いため、原岩組織が認められる岩片を主体とし基質も細粒化した岩片からなる組織の有無を把握できなかったが、深度49.20~49.22mの「軟質粘土(ガウジ)」に比べて、連続性及び直線性が良く、軟質な粘土脈を伴うことから断層ガウジとして扱った。
- 深度49.20~49.22mの「軟質粘土(ガウジ)」と記載の箇所については、粘土の直線性は乏しいが、軟質で、縞状構造が見られ、原岩組織が認められる岩片を主体とし基質も細粒化した岩片からなる組織が認められないことから断層ガウジとして扱った。
- 深度49.22~49.27mの「粘土・砂混じり岩片状」と記載の箇所については、全体的に硬質で、岩片間に分布する粘土脈に系統性が認められず、原岩組織が明瞭に認められる。また、下位の健岩部との境界が漸移的であることから破碎部ではないと判断した。
- 以上から、破碎部の範囲は深度49.17~49.22mと判断した。

●49.17~49.27m: 破碎部(主せん断面49.20m)

49.20~49.22m: Hc-2
 上端30~36°、下端35~60°でいずれも湾曲して連続。φ1~2mm石英粒を5~10%含む軟質粘土(ガウジ)。色調は明黄褐色(10YR7/6)。厚さ7~15mm。

49.22~49.27m: Hj
 上端35~60°で湾曲し、下端23°で波打って連続。φ2~4mm石英粒、φ5~10mm岩片(硬さ「D」「C」と岩片間の粘土~砂状部からなり、全体として「粘土・砂混じり岩片状」呈する。色調はにぶい黄橙(10YR6/4)。厚さ50mm(コア長)。

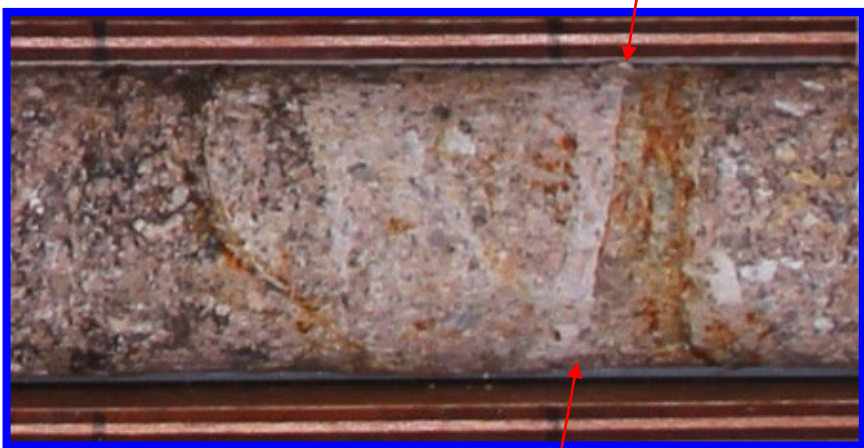
●52.72~52.81m: 破碎部(主せん断面52.81m)

深度52.80~52.81mの軟質粘土

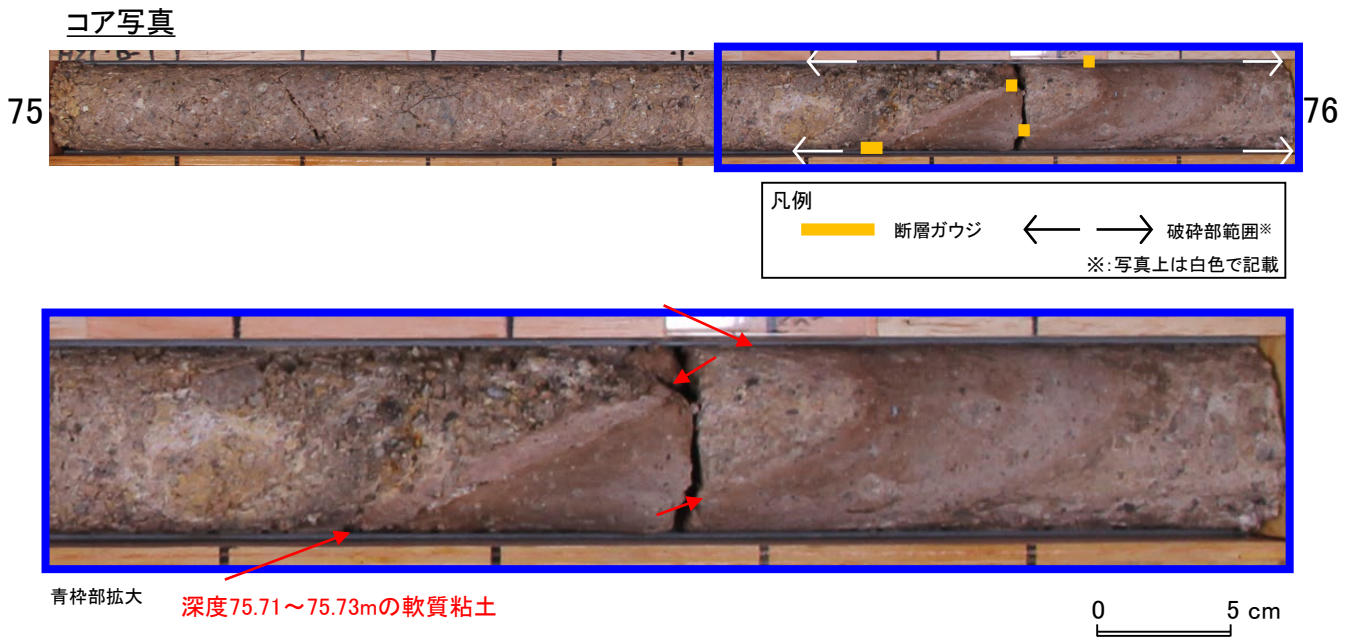
●75.57～76.00m: 破碎部(主せん断面75.73m)

75.73～75.93m: Hb
 上端68°で直線的。下端64°で波打って連続。φ2～4mm石英粒、φ5～10mm岩片を10～15%含む半固結状の「礫質粘土状」呈する。石英粒は主せん断面方向に配列している。色調は明褐灰(5YR7/2)～灰褐色(5YR5/2)。厚さ55mm。

75.93～76.00m: Hj
 上端は64°で波打って、下端は不明瞭(30°?)に連続。φ5～10mm岩片と岩片間の粘土からなり「粘土混じり～粘土質岩片状」を呈する。色調は明褐灰色(7.5YR7/2)。厚さ60mm以上。

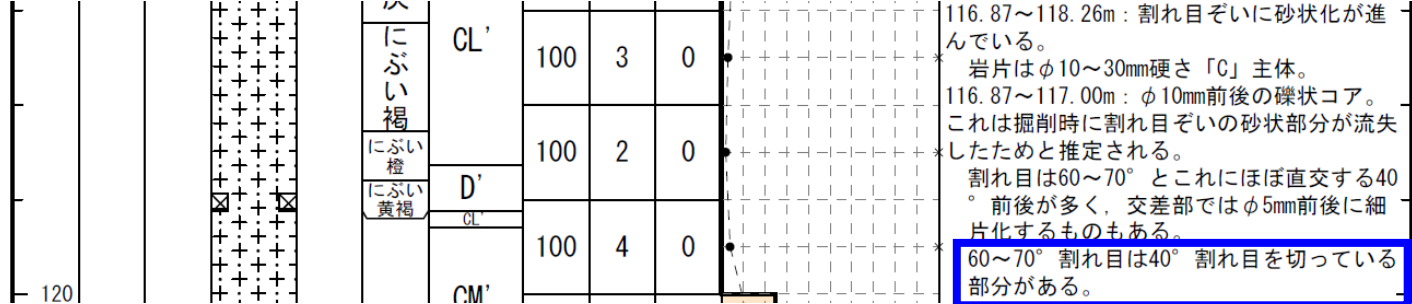
H27-B-1 深度116.87~118.26m: 破碎部としていない箇所

・「60~70° 割れ目は40° 割れ目を切っている部分がある。」と記載の箇所については、60~70° 割れ目沿いに細粒部の伴わない、もしくは細粒部は局所的にしか分布せず、60~70° 割れ目周辺の原岩組織が明瞭に認められることから、破碎部ではないと判断した。

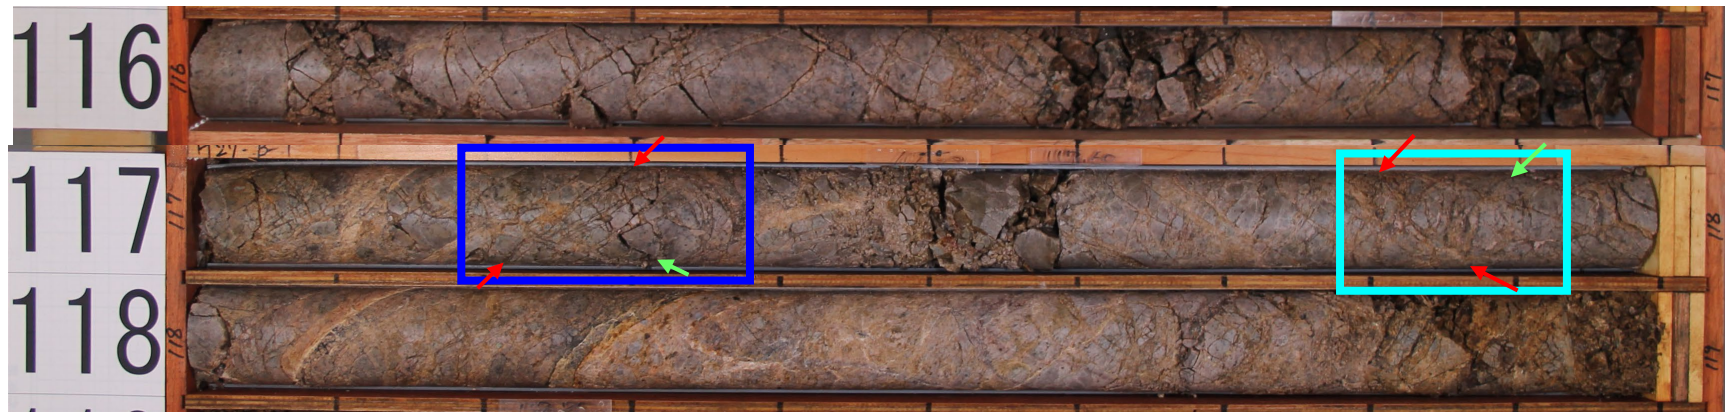
凡例
 :60~70° 割れ目
 :40° 割れ目

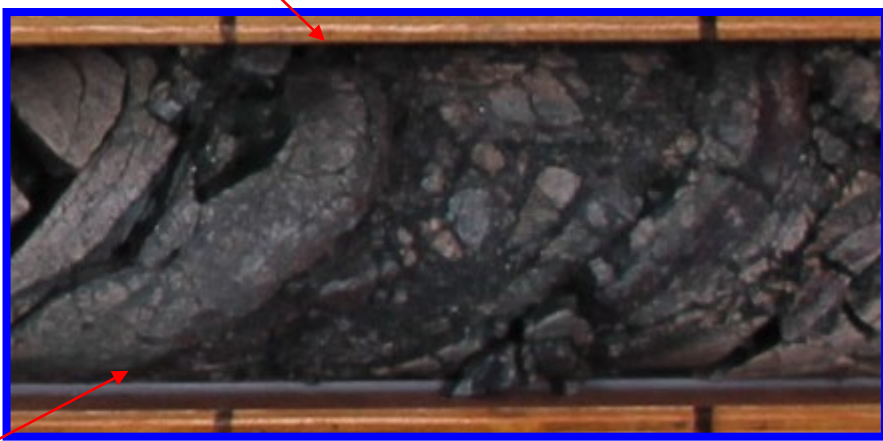
深度139.82mの軟弱粘土 青枠部拡大 0 5 cm

● 139.82~139.88m: 破碎部(主せん断面139.82m)
 139.82m: Hc-1
 52°で直線的に連続。肉眼的には石英粒、岩片を含まない軟弱粘土(ガウジ)。色調は暗緑灰(5G3/1)~灰褐色(7.5YR4/1)。厚さ0.5~1mm。

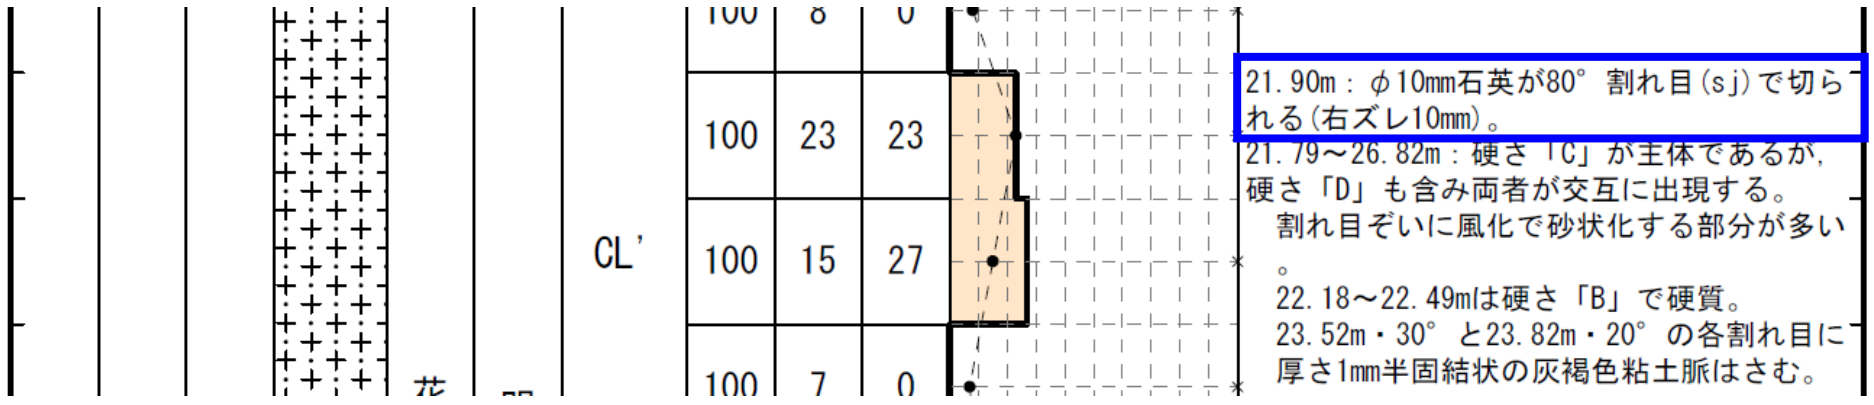
H27-B-2 深度21.90m: 破碎部としていない箇所

・「21.90m: φ10mm石英が80° 割れ目(sj)で切られる(右ズレ10mm)。」と記載の箇所については、石英粒子は高角度割れ目で割れているが、ずれは認められない。また、高角度割れ目には細粒部が認められず、割れ目周辺の岩盤には原岩組織が認められ、高角度割れ目に系統的な割れ目も存在しない。また、高角度割れ目と交差する褐色化した低角度割れ目にずれが認められないことから、破碎部ではないと判断した。

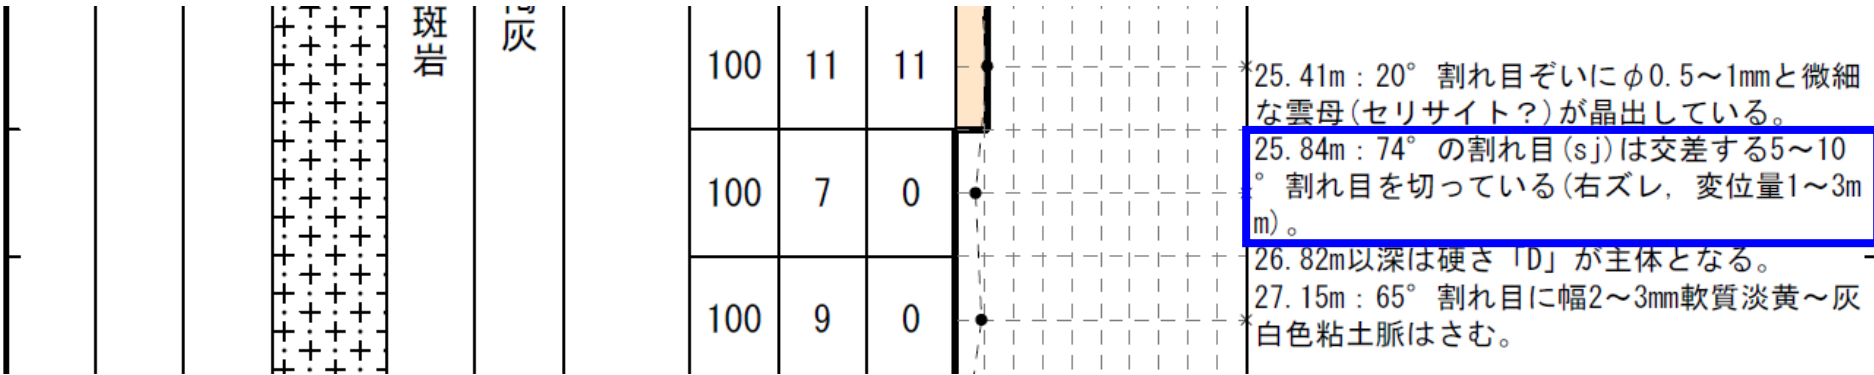
H27-B-2 深度25.84m: 破砕部としていない箇所

「25.84m: 74° の割れ目(sj)は交差する5~10° 割れ目を切っている(右ズレ, 変位量1~3mm)。」と記載の箇所については, 高角度の割れ目には細粒部が認められず, 割れ目周辺の岩盤には原岩組織が認められ, 高角度割れ目に系統的な割れ目も存在しないことから, 破砕部ではないと判断した。なお, 深度25.80mにある, 当該の高角度割れ目と交差する低角度割れ目にずれは認められないことから, 切られているとした低角度割れ目については, コアをコア箱に収納したときに生じたずれの可能性がある。

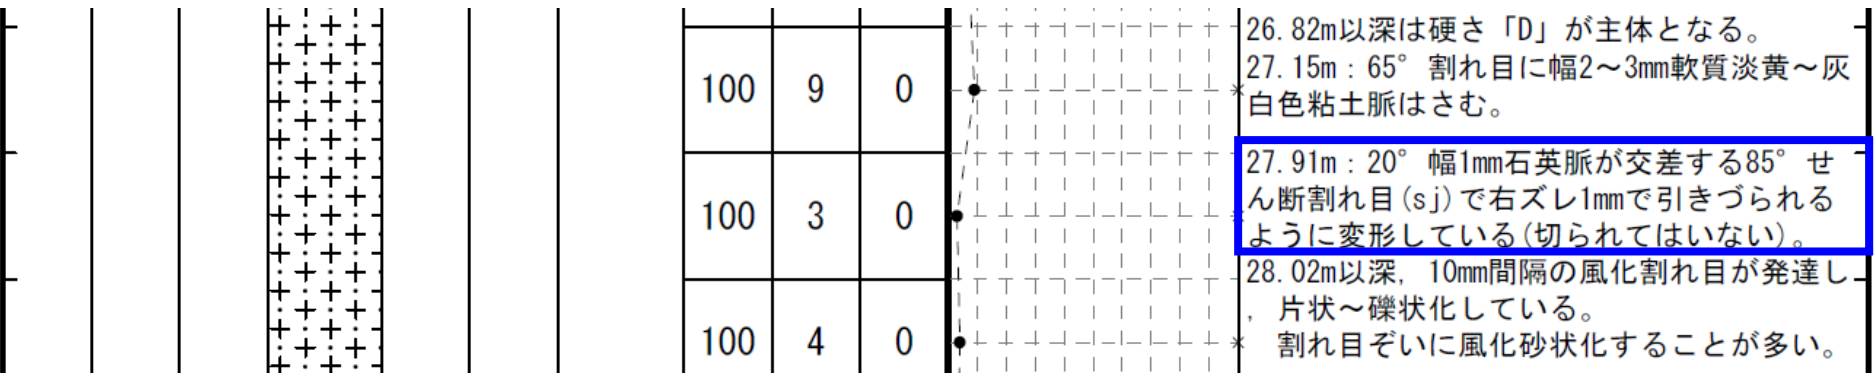
H27-B-2 深度27.91m: 破碎部としていない箇所

・「27.91m: 20° 幅1mm石英脈が交差する85° せん断割れ目(sj)で右ズレ1mmで引きづられるように変形している(切られてはいない)。」と記載の箇所(「右ズレ」は、「左ズレ」の誤記)については、割れ目周辺の岩盤に原岩組織が認められ、系統的な割れ目も存在しないことから、破碎部ではないと判断した。

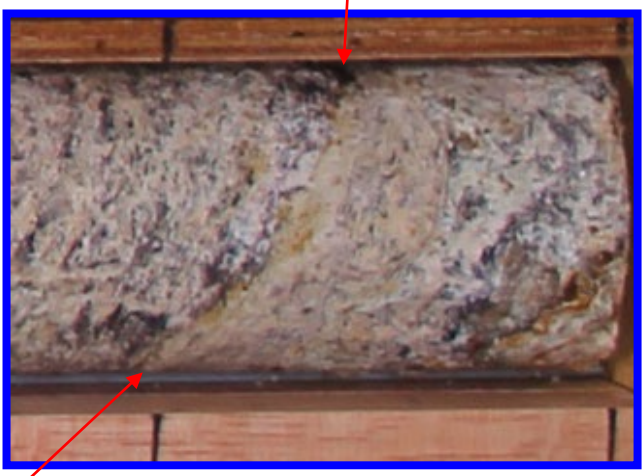
- ・深度35.92mの「半固結状の粘土(ガウジ)」と記載の箇所については、幅が狭いため、原岩組織が認められる岩片を主体とし基質も細粒化した岩片からなる組織の有無を把握できなかったが、やや硬質で、粘土の幅は膨縮して直線性に乏しいことからカタクレーサイトであると判断した。
- ・深度35.92～35.95mの「礫質粘土状」と記載の箇所については、本破碎部は礫質砂状～粘土質礫状を呈するものである。やや硬質で、含まれる細粒部は網目状に分布し、連続性及び直線性に乏しく、原岩組織が認められる岩片を主体とし基質も細粒化した岩片からなる組織も認められることからカタクレーサイトであると判断した。

●35.92～35.95m: 破碎部(主せん断面35.92m)

35.92～35.95m: Hb
上端35°, 下端45°でいずれも小さく波打って連続。φ1～2mm石英粒。φ2～5mm粘土化岩片を20～30%含む半固結状の「礫質粘土状」呈する。主せん断面と平行方向に幅1mm以下の灰赤色粘土細脈が数条分布。色調は灰白色(2.5Y8/2)。厚さ20mm。

青枠部拡大
0 5 cm
深度35.92mの半固結状の粘土

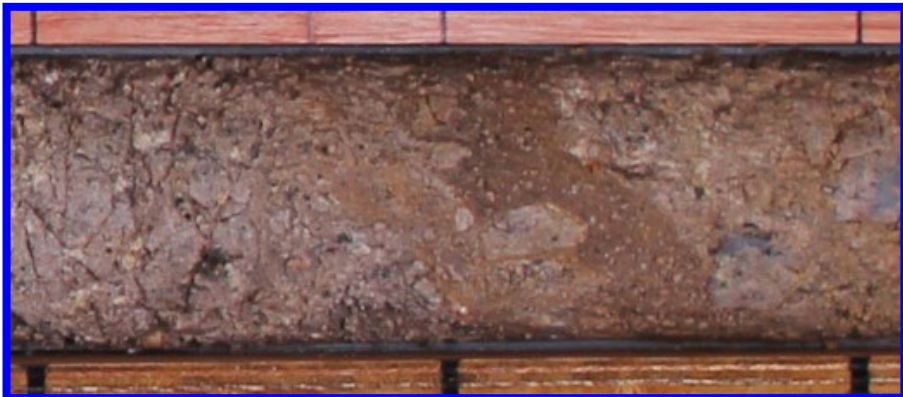
●63.75～63.85m：破碎部(主せん断面63.80m)

63.75～63.80m：Hj
 上端3°で波打つ割れ目で、下端46°で直線的に連続。φ5～10mm岩片と岩片間の粘土状～砂状部からなり、「粘土・砂混じり岩片」状呈する。色調はにぶい橙(7.5YR7/3)。厚さ30～50mm。

63.80～63.85m：Hb
 上端46°で直線的に、下端47°で波打って連続。φ1～3mm石英粒、φ5～20mm硬さ「D」岩片を20～30%含む半固結状の「礫質粘土」状呈する。色調は灰褐(7.5YR5/2)。厚さ45～55mm。

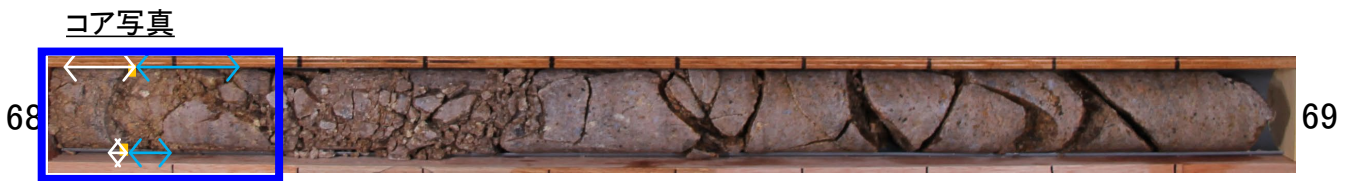
H27-B-2 深度68.05～68.12m: 破碎部範囲の見直し, 断層岩区分の評価

● 68.05～68.12m: 破碎部(主せん断面68.05m)

68.05m: Hc-1
41°で上下端とも直線的に連続。φ1mm石英粒をごく少量(5%以下)含む軟弱粘土(ガウジ)。色調は淡黄(2.5Y8/3)。厚さ1～2mm。

68.05～68.12m: Hj
上端41°で直線的に、下端20～40°で湾曲し、一部、灰黄褐(10Y5/2)の幅1～5mm軟弱粘土脈として連続。主せん断面と同方向の割れ目とこれに直交する割れ目でφ5～10mmに細片化した岩片と岩片間の一部が幅1mm白～淡黄色軟弱粘土脈からなり「粘土混じり岩片」状を呈する。色調はにぶい橙(7.5YR7/3)。厚さ65mm。

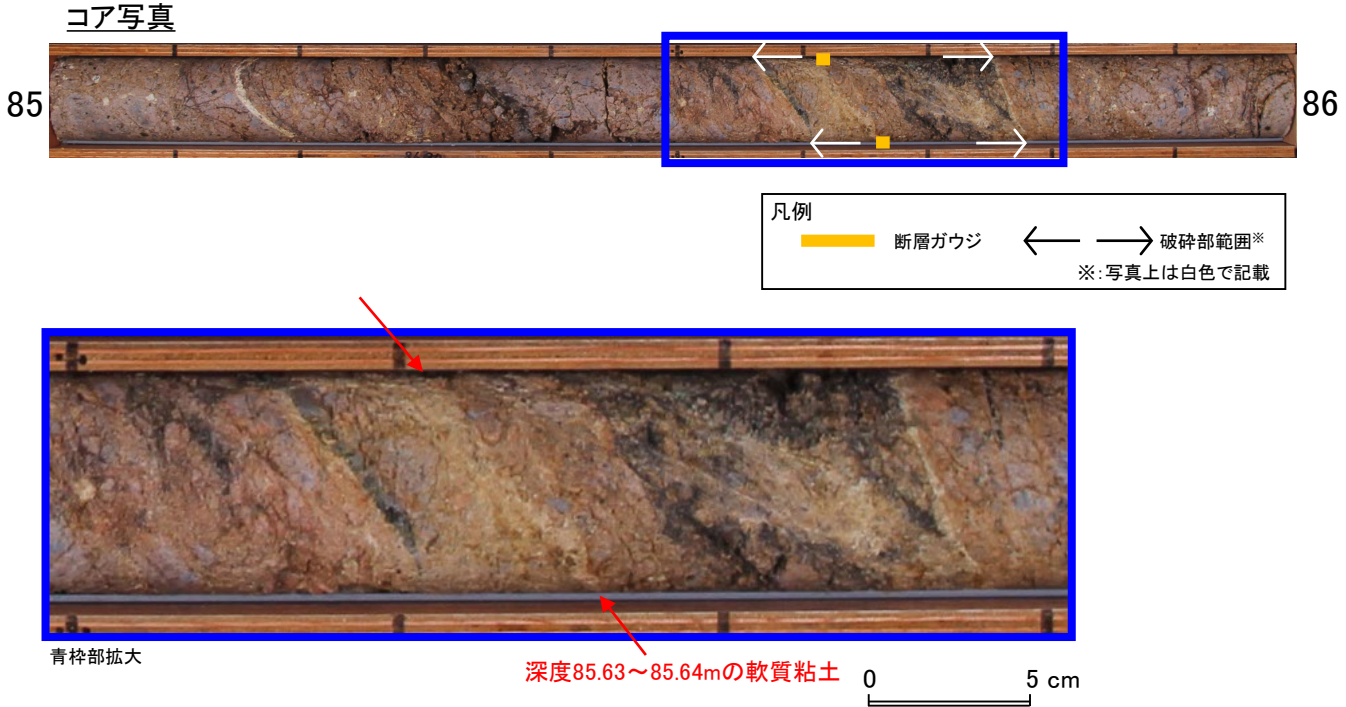
● 85.58～85.76m: 破碎部(主せん断面85.63m)

85.63～85.64m: Hc-2
 48°で、上端は一部不明瞭ながら直線的に連続。下端は波打って連続。φ2～3mm石英粒、φ5mm、硬さ「D」岩片を10%含む軟質粘土(ガウジ)。
 色調は淡黄(2.5Y8/3)。厚さ5mm。

85.64～85.76m: Hj
 上端48°で波打って、下端32°で幅1～2mmの軟弱な灰白(2.5Y8/2)粘土脈として直線的に連続。主せん断面と同方向～斜交する割れ目でφ5～10mmに岩片化している。岩片間の一部は粘土～砂状化し、幅1mm灰白色(2.5Y8/2)粘土脈が分布。85.68m・53°のシャープなsjが分布し、これ以深は一部でマンガン鉱染受け黒褐色化する。全体には「粘土・砂混じり岩片状」呈する。
 色調は淡黄(2.5Y8/3)～にぶい褐(7.5YR6/3)。厚さ100～120mm。

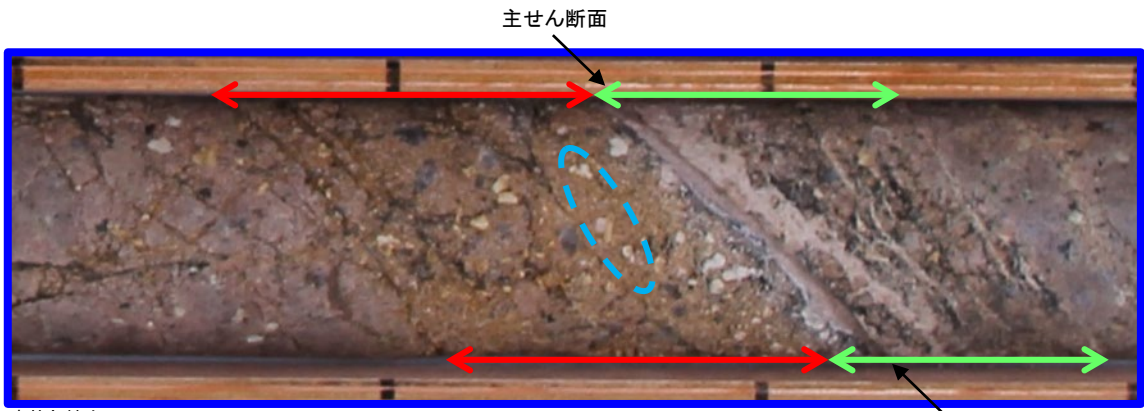
H27-B-2 深度91.60~91.69m: 破碎部としていない箇所

・「91.60m以深ではφ3mm長石斑晶が多くなる。このうち、主せん断面近傍では長石が主せん断面方向に配列する。」と記載の箇所については、深度91.60~91.69mの区間は、白色化した長石斑晶を多く含む区間には原岩組織が認められ、主せん断面により近いところにある長石斑晶の長軸方向は、主せん断面方向とは一致しておらず、ランダムに分布する。また、下位の破碎部中に見られるような伸長した白色脈状の構造は認められないことから、破碎部ではないと判断した。

91.04mと91.20m：割れ目に厚さ1mmの軟質な灰白色粘土が脈状に分布、前者ではマンガン
を後者では砂を伴っている。
91.47m以浅では残留岩片の割れ目や砂状基質部の一部がマンガン鉱染受け、黒褐色化する。
91.60m以深ではφ3mm長石斑晶が多くなる。このうち、主せん断面近傍では長石が主せん断面方向に配列する。
●91.69~91.76m：破碎部(主せん断面91.70m)
91.69~91.70m：Hc-1
51°で上端は波打って、下端は直線的に連

- ↔ : 長石斑晶を多く含む区間
- ↔ : 破碎部範囲
- : 主せん断面近傍の長石斑晶のうち、主せん断面方向に並んでいるように見えるもの

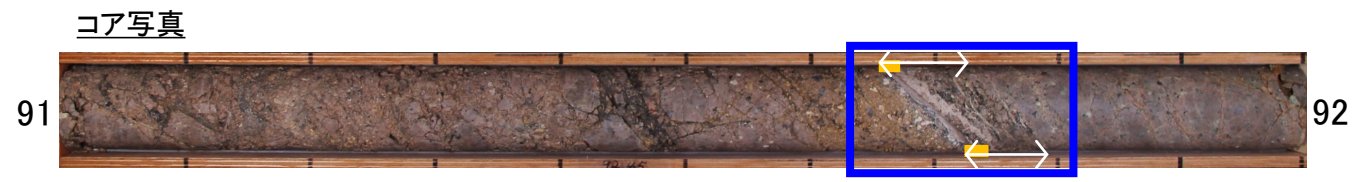
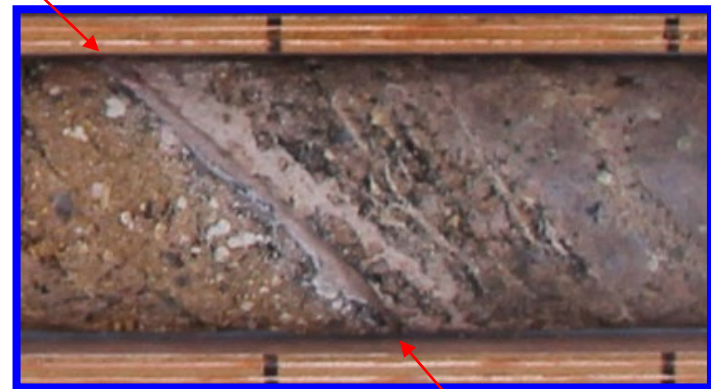
91.70~91.72m: Hb
上端51°で直線的に、下端53°で波打って連続。φ1~3mm石英粒、φ5mm前後の硬さ「D」岩片を約20%含む軟質な「礫質粘土」状を呈する。色調は灰白(7.5YR8/1)。厚さ7~12mm。

91.72~91.76m: Hj
上端53°で波打って、下端45°で直線的に連続。主せん断面と同方向~20°斜交の細かい割れ目が多く、φ5~10mmに岩片化している。岩片間に主せん断面と同方向の幅0.5~1mm軟弱な白色粘土脈が分布する。全体として「粘土混じり岩片」状呈する。色調はにぶい褐(7.5YR5/3)。厚さ30~40mm。

深度91.69~91.70mの軟弱粘土

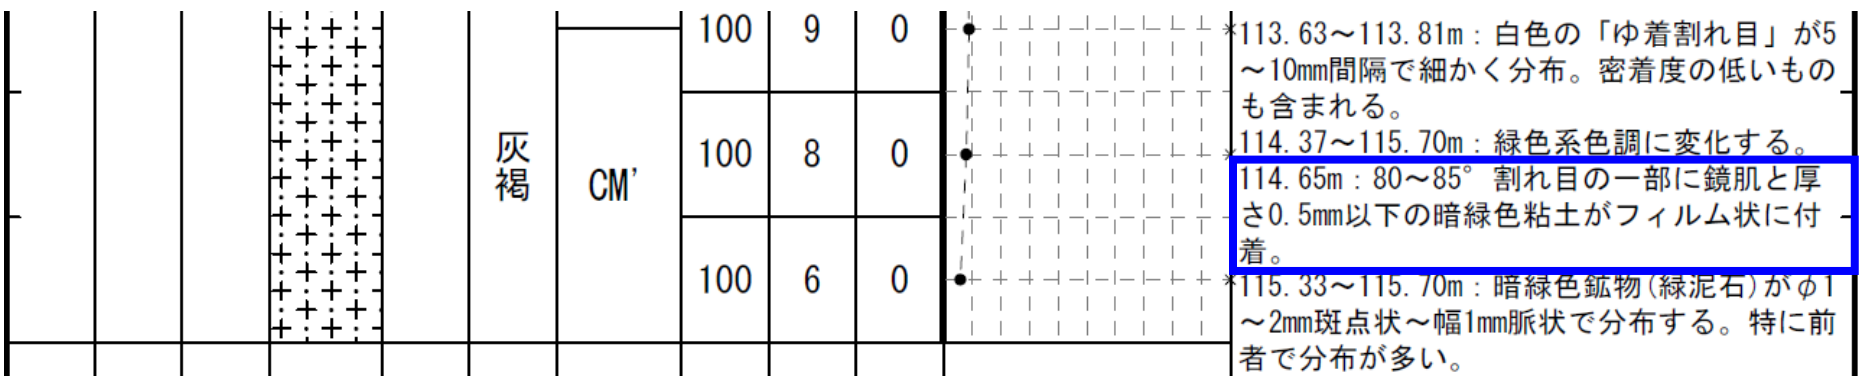
H27-B-2 深度114.65m: 破碎部としていない箇所

・「114.65m: 80~85° 割れ目の一部に鏡肌と厚さ0.5mm以下の暗緑色粘土がフィルム状に付着。」と記載の箇所については、割れ目は湾曲して直線性に乏しく、割れ目周辺の岩盤に原岩組織が認められ、系統的な割れ目も存在しないことから、破碎部ではないと判断した。

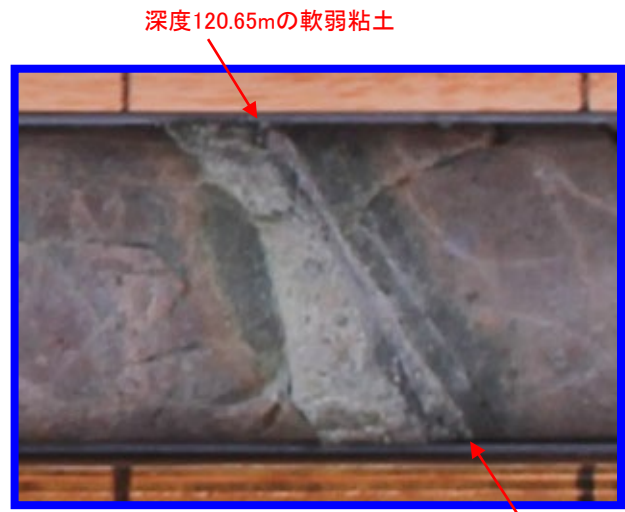
●120.63~120.65m:破碎部(主せん断面120.65m)
120.63~120.65m:Hb
上端は12~32°で湾曲して、下端32°で直線的に連続。φ2~3mm石英粒、φ3~10mm岩片計20%程度含む軟質な「礫質粘土状」呈する。
色調はオリーブ灰(2.5GY6/1)。厚さ15~25mm。
120.65m:Hc-1
32°で上下端とも直線的に連続。石英粒、岩片を殆んど含まない軟弱粘土(ガウジ)。
色調はオリーブ灰(2.5GY5/1)。厚さ1~3mm。

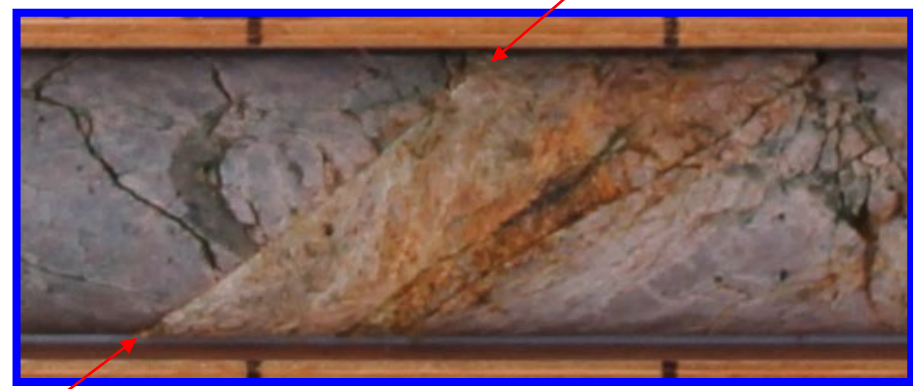
深度127.41mの粘土は断続的に分布する

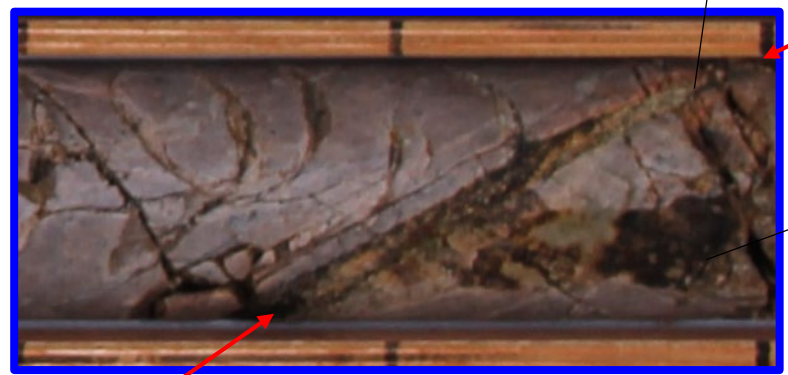
砂状部がせん滅する

マンガン汚染した砂状部

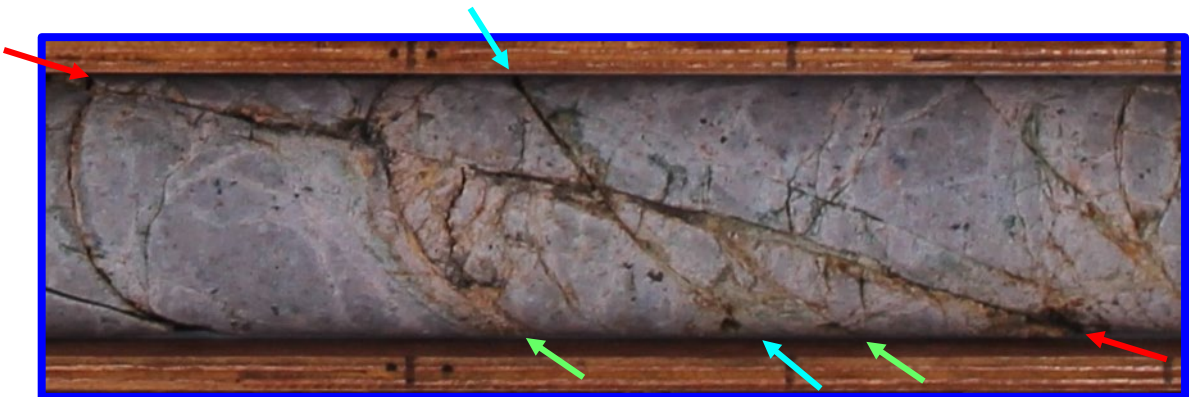
130.79~131.95m : CL
 割れ目ぞいに風化が進み砂状化することが多い。

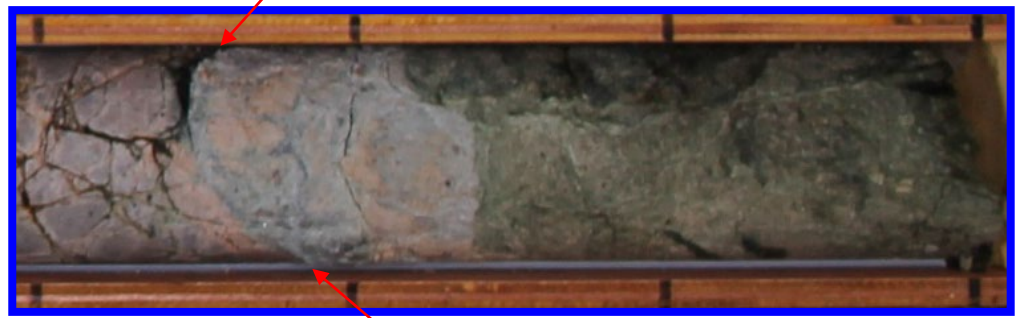
深度133.75mの軟弱粘土

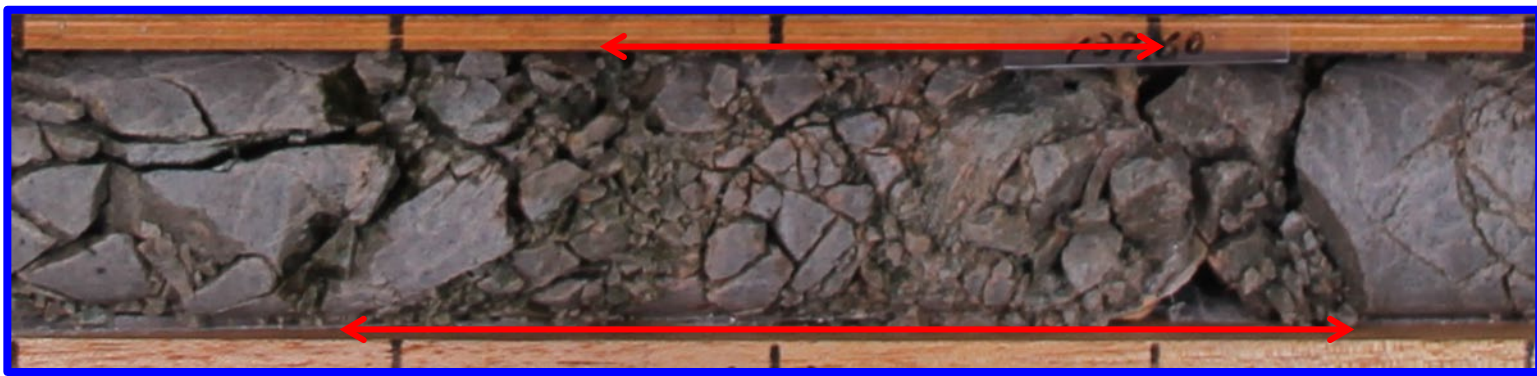
137.68mで色調が変化。137.68m以浅は橙色を帯びる。これはカリ長石が多いため。137.68m以深は淡緑灰色を帯び、これは緑泥石を多く含むためと推定される。

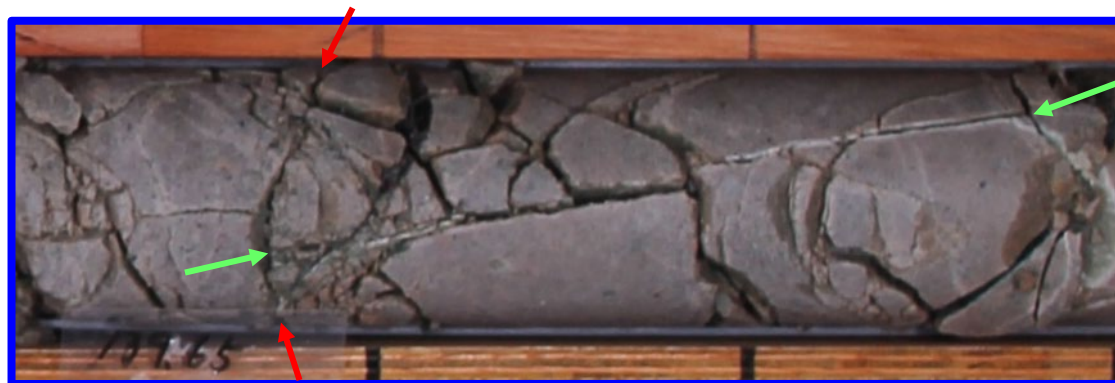
138.75m: 80° 割れ目に厚さ1mm方解石脈はさむ。この脈は138.67m・38° 割れ目で切られている。

凡例
↘ : 38° 割れ目 ↙ : 方解石脈

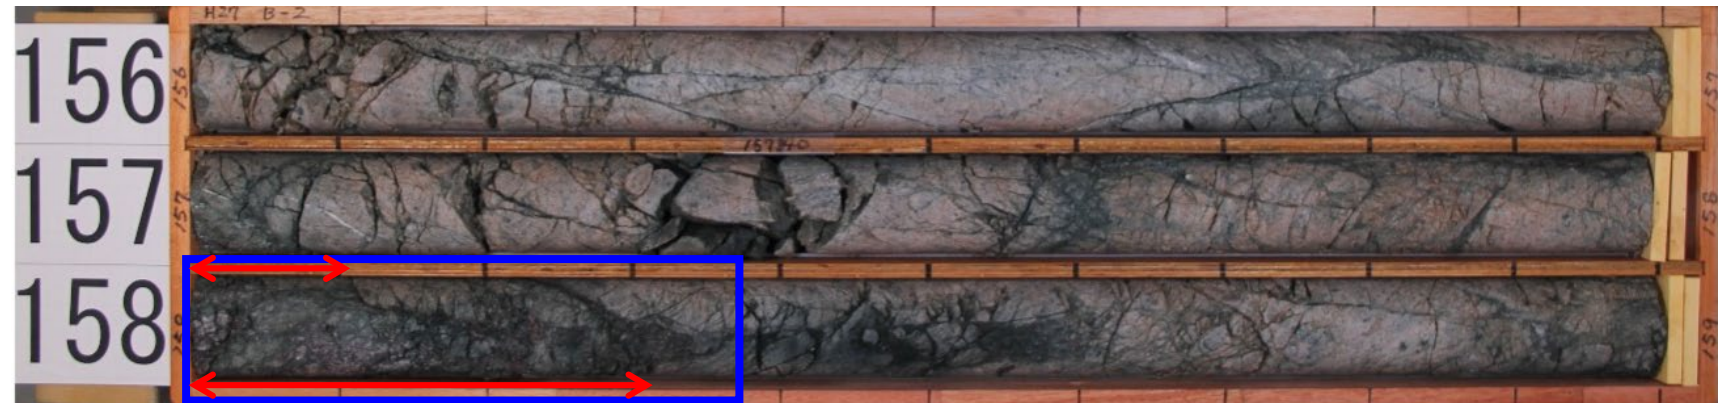
H27-B-2 深度158.00~158.20m, 158.24m: 破碎部としていない箇所(1/2)

・「158.00~158.20m: φ5~10mm破碎礫状部と固結砂状部からなり砂礫状を呈する。」「下端は158.24mで、下端面には鏡肌と緑泥石粘土フィルムが付着する。」と記載の箇所については、該当区間周辺のBHTV孔壁展開画像では、深度156.60~158.60mの間で様々な方向の割れ目に暗灰色を呈する細粒部が充填している。割れ目周辺の岩盤には原岩組織が認められ、系統的な割れ目も存在しない。また、暗灰色を呈する細粒部を伴う同様な高角度割れ目は、深度156.00~156.50m付近にも認められることから、破碎部ではないと判断した。

156.72m : 75~80° , 厚さ1~10mmの固結砂状部がφ1~2mm花崗斑岩扁平礫状部をはさんで上下方向に連続する。
 下端は158.24mで、下端面には鏡肌と緑泥石粘土フィルムが付着する。
 158.00~158.20m : φ5~10mm破碎礫状部と固結砂状部からなり砂礫状を呈する。
 159.06~159.33m : 割れ目ぞいに暗緑灰色砂状~シルト状の緑泥石が厚さ2~20mmで分布。

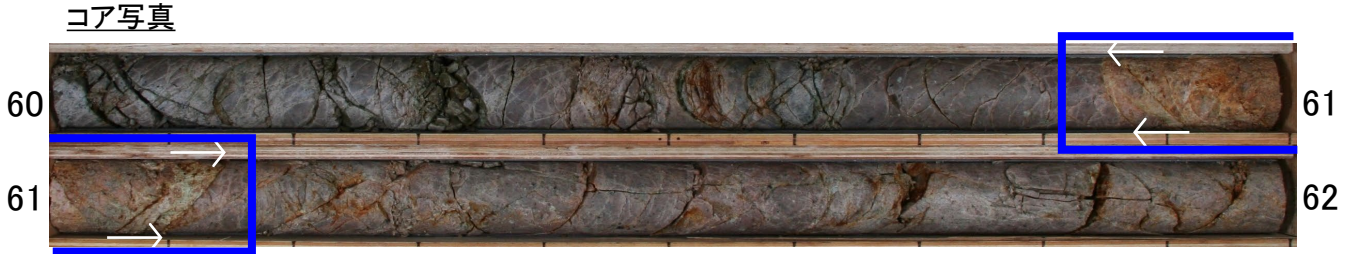
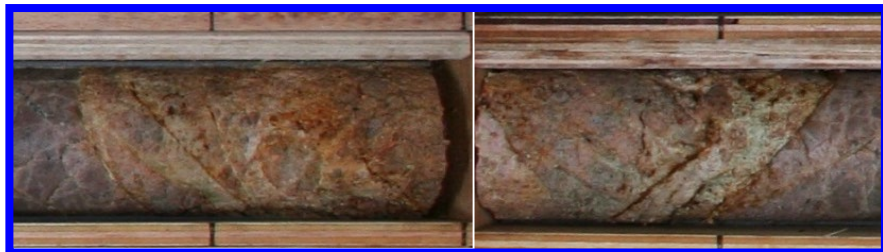
H24-B14-2 深度60.85~61.12m:断層岩区分の評価

●60.85~61.12m: 破碎部
▲60.85~61.12m: 粘土混り角礫状破碎部 (Hj)。
上端40°, 下端50°で境界明瞭。岩組織は残留、硬質。
