敦賀発電所2号炉
敷地の地形，地質・地質構造について
(コメント回答)
補足説明資料2
ボーリングコアの再観察結果(その1)

令和3年4月15日
日本原子力発電株式会社

- 本資料は、ボーリング柱状図作成後のボーリングコアの肉眼による再観察により、破碎部範囲の見直し、節理等の破碎部としていない箇所の説明及び断層岩区分の評価を取りまとめたものである。
- 破碎部の断層岩区分の評価については、狩野・村田(1998)の定義を参考に、原岩組織の有無、細粒部の連続性・直線性、コアの硬軟等により行った。
- 本資料には、肉眼観察による断層岩区分の評価でカタクレーサイトと評価した破碎部、薄片観察による断層岩区分を実施していない破碎部を対象に取りまとめている。肉眼観察による断層岩区分の評価が断層ガウジあるいは断層角礫であり、薄片観察による断層岩区分の評価においても変更がない箇所は、薄片観察結果(補足説明資料3)に取りまとめている。
- 本資料では、K断層の連続性評価に関わる10孔について取りまとめており、その他のボーリング孔については、今後提出する。

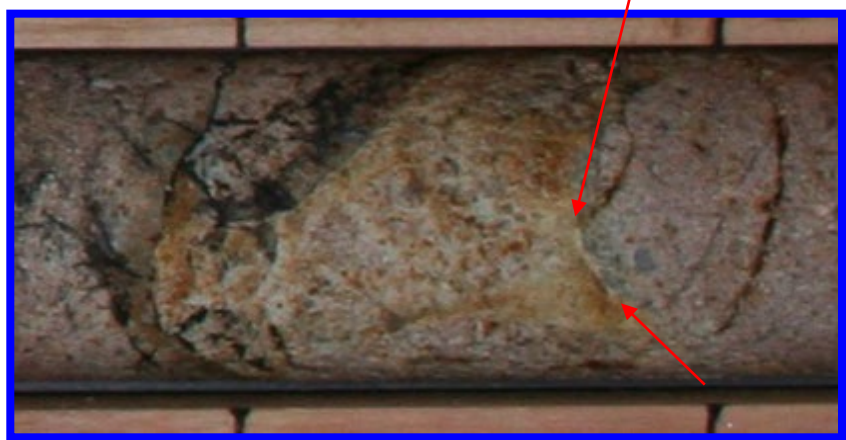
深度19.87mのフィルム状の細粒部

● 19.78~19.87m: 破碎部
礫質粘土状破碎部(Hb)。上端53°, 下端63°で
両端とも直線的。幅10~50mmと膨縮する。

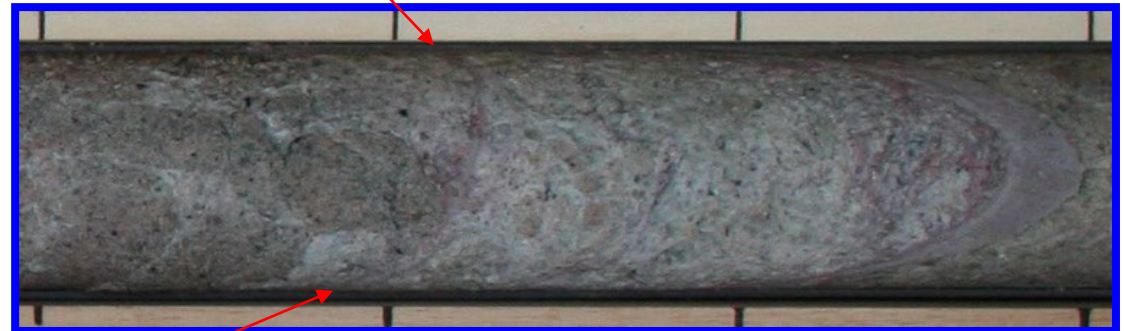
深度63.72mの灰赤色粘土

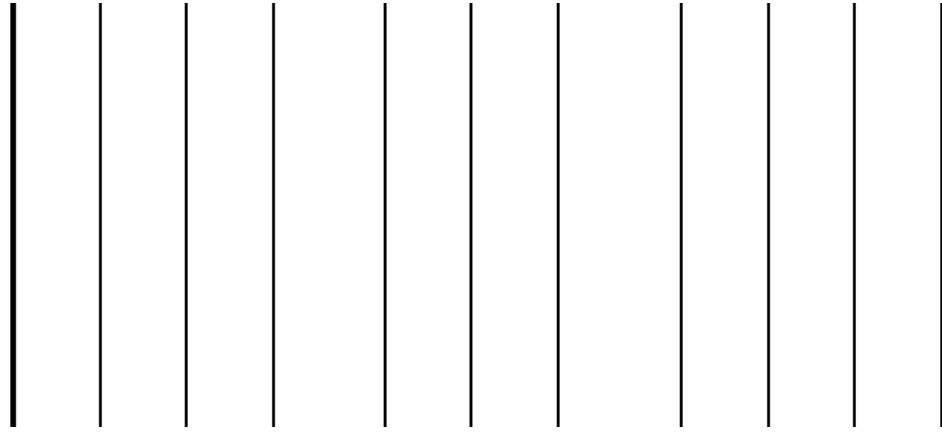
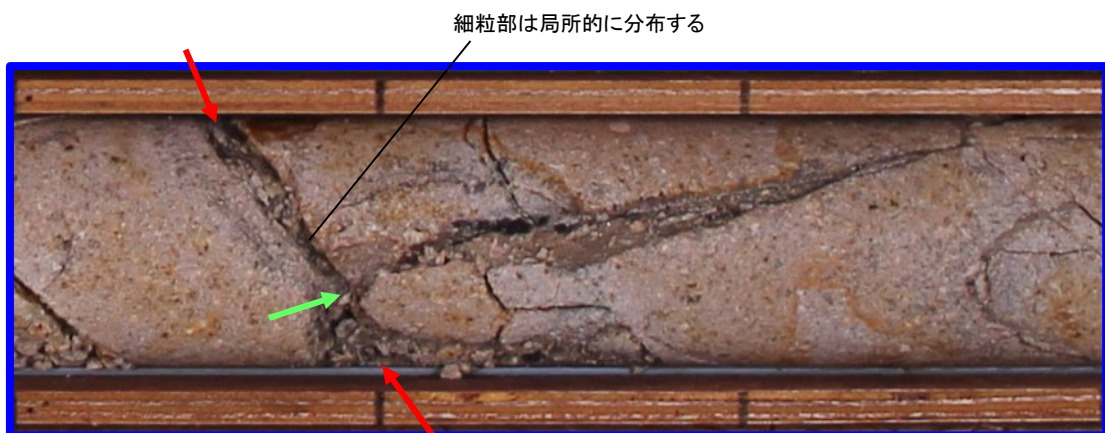
H27-B-3 深度19.59m: 破碎部としていない箇所

・「19.59m: 40° と80° 割れ目が交差。80° 割れ目は40° 割れ目に切られている。」と記載の箇所については、40° 割れ目には細粒部が局所的にしか分布せず、割れ目の周辺岩盤には原岩組織が認められ、系統的な割れ目も存在しないことから、破碎部ではないと判断した。

マンガン鉱染受け、黒褐色化するが劣化は伴わない。
 18.90m : 50° 割れ目幅1~5mm淡黄褐色砂はさむ。
19.59m : 40° と80° 割れ目が交差。80° 割れ目は40° 割れ目に切られている。
 80° 割れ目は19.65mで幅10mm砂状化するが、下位に向うにつれて割れ目は閉じて行き、砂の挟在物も分布しなくなる。
 20.04~20.93m : CM
 一部に密着度の低い割れ目を含むが、岩片は堅硬。

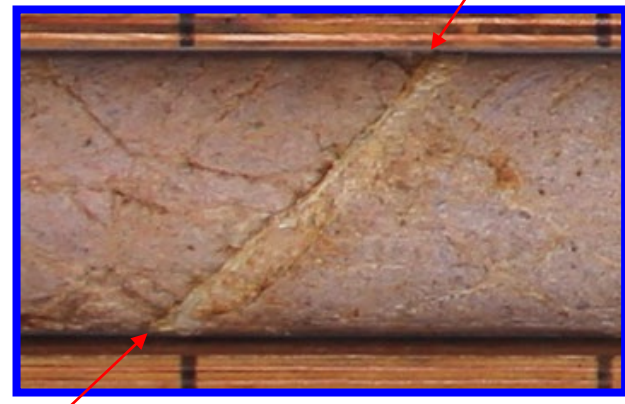
深度28.12mの軟質粘土

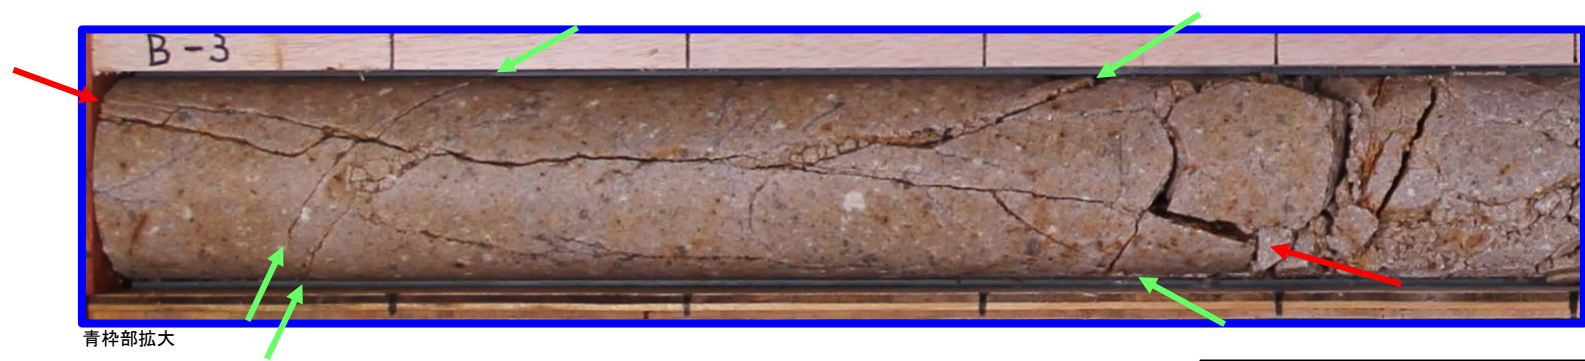
一部でゆ着割れ目を含むが密着度は高くハンマーの強打でも分離しないものが主体。
 45.00~45.40m: 80~90° の高角度割れ目が連続。交差する割れ目の一部は高角度割れ目で切られている。
 45.41~45.50m: 割れ目が交差し、一部φ5~20mmに片状化するが砂や粘土ははさまない。
 45.66~46.14m: CL
 風化で割れ目ぞいに細片化~砂状化が拡大する。

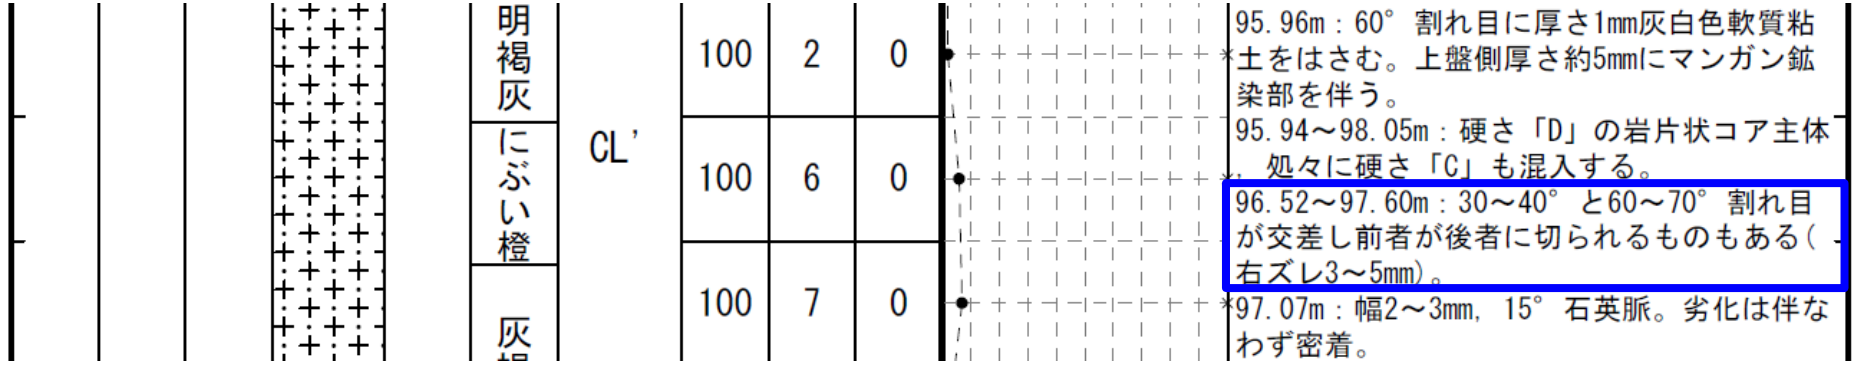
H27-B-3 深度96.52~97.60m: 破碎部としていない箇所

・「96.52~97.60m: 30~40° と60~70° 割れ目が交差し前者が後者に切られるものもある(右ズレ3~5mm)。」と記載の箇所については、60~70° 割れ目に細粒部は認められず、割れ目周辺の岩盤に原岩組織が認められることから、破碎部ではないと判断した。

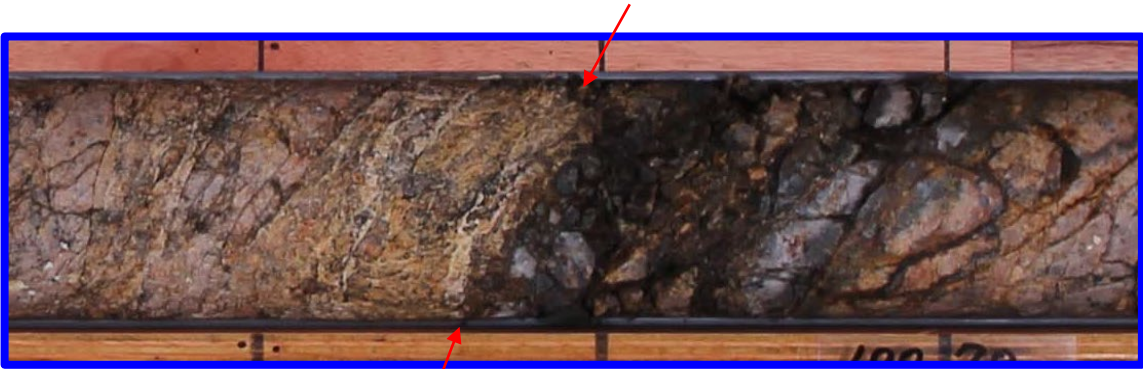
H27-B-3 深度99.50~99.68m: 断層岩区分の評価

深度99.56~99.57mのフィルム状の細粒部

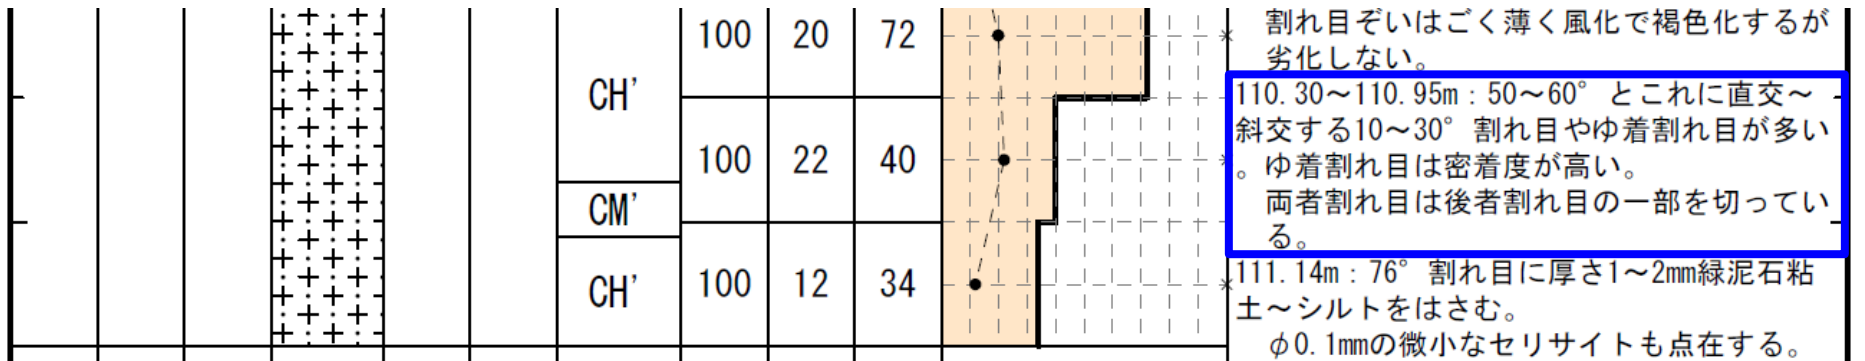
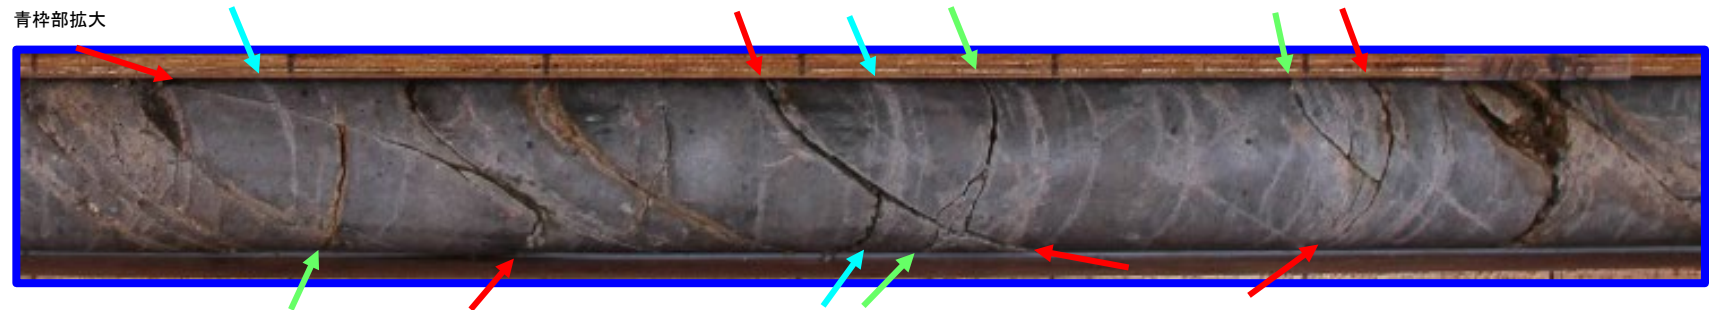
・「110.30~110.95m: 50~60° とこれに直交~斜交する10~30° 割れ目やゆ着割れ目が多い。ゆ着割れ目は密着度が高い。両者割れ目は後者割れ目の一部を切っている。」と記載の箇所については、50~60° 割れ目には細粒部が認められないこと、50~60° 割れ目と交差して、ずれていない低角度のゆ着割れ目が認められること、割れ目周辺の岩盤に原岩組織が認められ、50~60° 割れ目に系統性が認められないことから、破碎部ではないと判断した。

- : 50~60° 割れ目
- : 10~30° 割れ目
- : 50~60° 割れ目と交差するゆ着割れ目

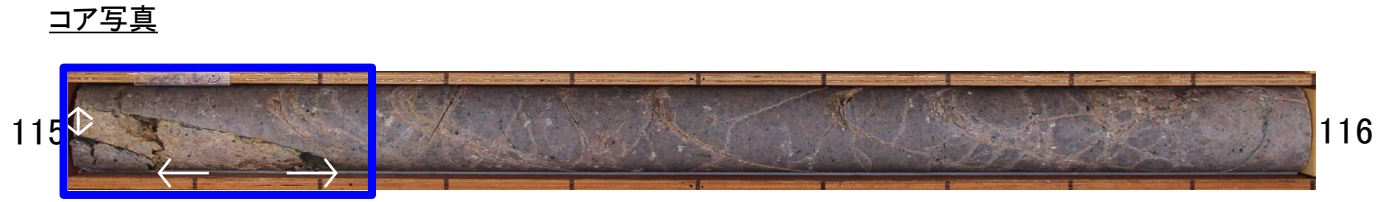
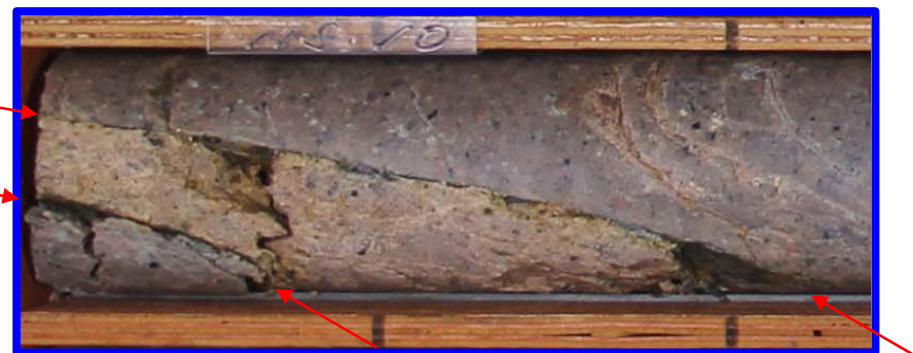
114.68~115.12m : CM
 70~80° 割れ目が多く、このうち、114.89~115.12m間は上端厚さ5mm、下端30mmで砂状化~片状化する。
 115.12~116.80m : CH
 堅硬、密着度の高いゆ着割れ目が多いが、ハンマーの強打でも分離・細片化しない。

深度115.12mのフィルム状の細粒部
 深度115.00mのフィルム状の細粒部

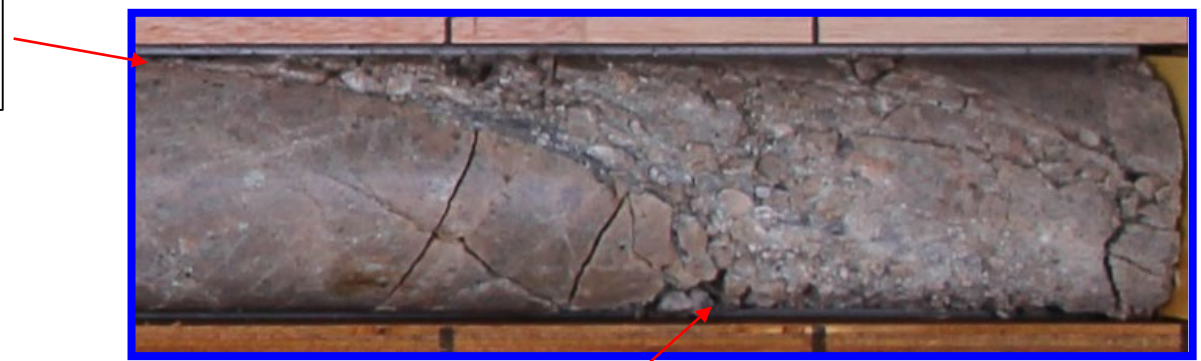
● 129.84~129.91m: 破碎部(主せん断面129.84m)
 129.84~129.85m: Hc-2
 70°で上端直線的、下端は波打って連続。
 φ1~3mm石英粒、φ2~3mm岩片を10~20%含む軟質粘土(ガウジ)。色調は緑灰(10G5/1)。厚さ2~5mmで一部厚さ0.5mmのフィルム状部分もある。
 129.85~129.91m: Hj
 上端70°で波打って、下端60~70°で少し湾曲して連続。φ2~5mmに細岩片化し、岩片間は粘土~砂状化する。粘土量は他のHjに比べ多い。全体的に「粘土質岩片状」を呈する。
 色調はオリーブ灰色をおびた灰白(7.5Y7/1)。厚さ25~35mm。

深度129.84mのフィルム状の細粒部

- 深度129.84~129.85mの「軟質粘土(ガウジ)」と記載の箇所については、幅が狭いため、原岩組織が認められる岩片を主体とし基質も細粒化した岩片からなる組織の有無を把握できず、粘土は軟質であるが、断続的に分布し、粘土の境界面も波打ち直線性に乏しいことからカタクレーサイトであると判断した。
- 深度129.85~129.91mの「粘土質岩片状」と記載の箇所については、全体に軟質であるが、下位の健岩部との境界が漸移的で直線性に乏しく、原岩組織が認められる岩片を主体とし基質も細粒化した岩片からなる組織も認められることから変質したカタクレーサイトであると判断した。
- 一方、深度129.84mにはフィルム状の細粒部が挟在しており、幅が狭いため、肉眼観察では原岩組織が認められる岩片を主体とし基質も細粒化した岩片からなる組織の有無を把握できなかったことから、断層ガウジの可能性のある破碎部として扱うこととした。

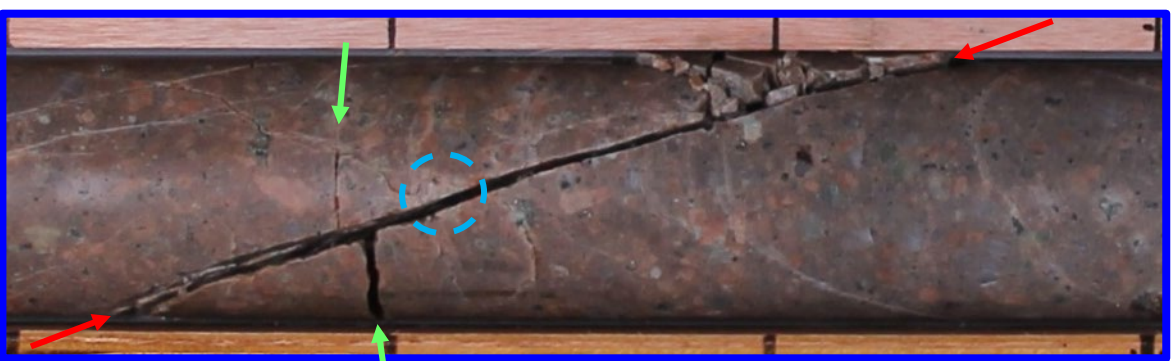
コア写真

165.80~166.10m : φ10~20mmの石英が多く晶出している。

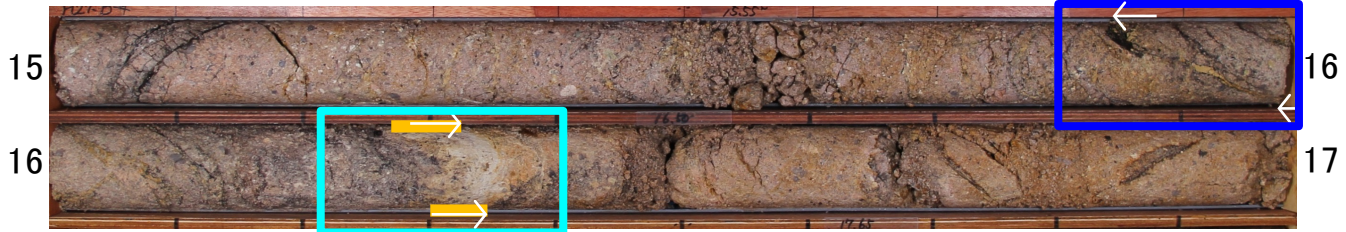
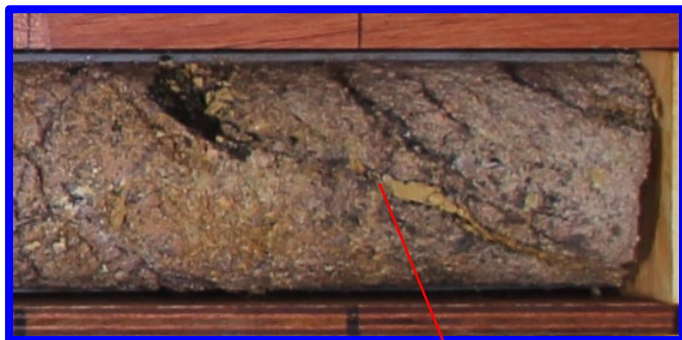
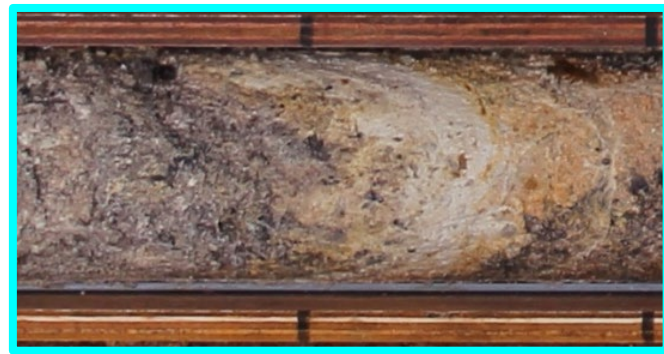
コア写真

15.91～16.36m: 破碎部
 全体にマンガンで汚染される。
 15.91m: 上盤72°，緑灰色の粘土がやや湾曲しながら厚さ2～6mmで見られる。
 15.91～16.36m: Hj
 16.36m: 下盤76°，灰白色の変質粘土が厚さ25mm程生じている。

緑灰色粘土がせん滅する

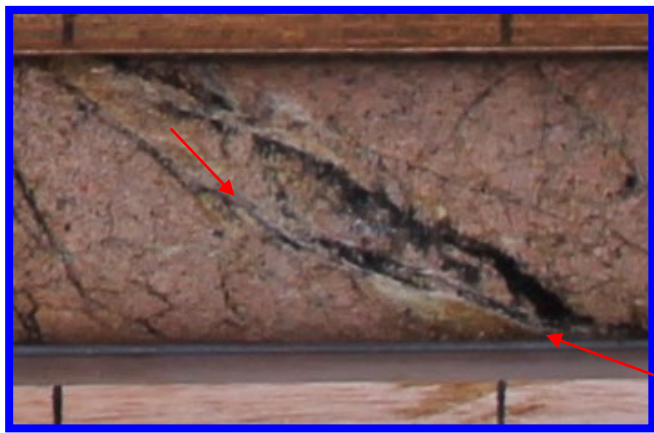
29.74~29.78m:ごく小規模な破碎部
上盤70° 白色粘土2mm。下盤67° マンガン汚染顕著。上盤側は幅10mmで一部で変質を伴う。

脈状の白色粘土

・深度29.74~29.78mの「ごく小規模な破碎部」と記載の箇所については、やや軟質な粘土混じり礫状部からなり、一部に脈状の白色粘土を挟在するが、粘土は連続性に乏しく途中でせん滅する。また、原岩組織が認められる岩片を主体とし基質も細粒化した岩片からなる組織が認められることからカタクレーサイトであると判断した。

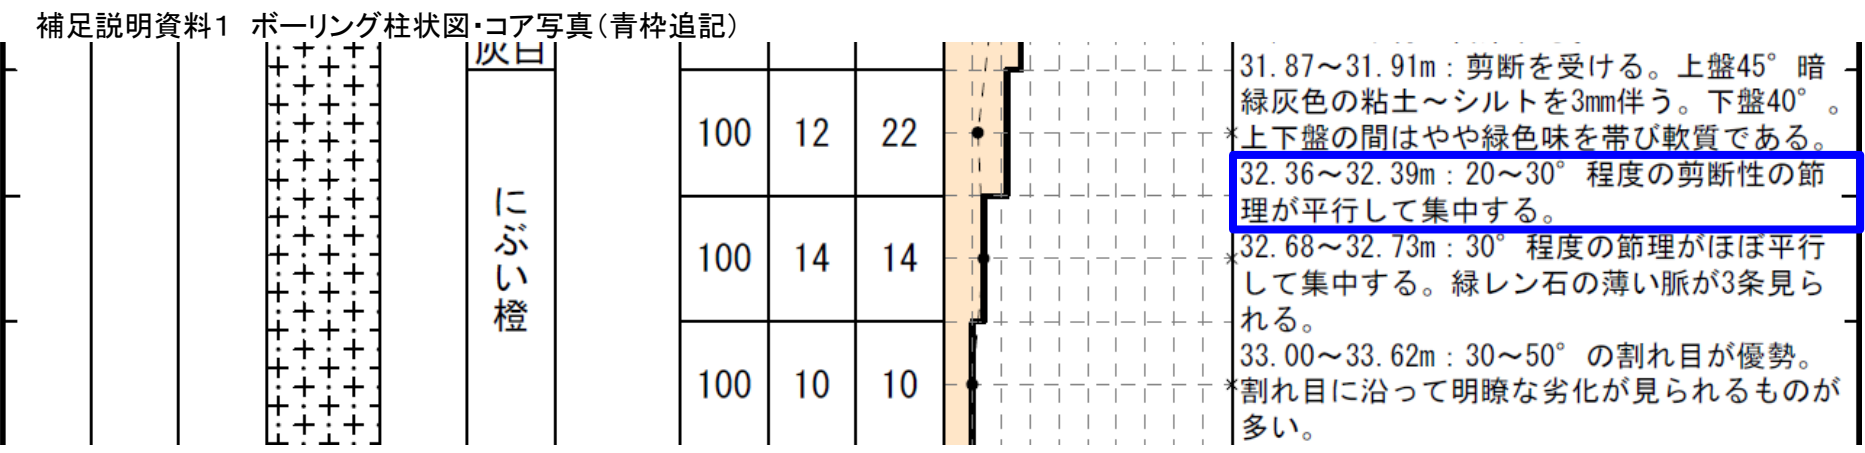
H27-B-4 深度32.36~32.39m: 破碎部としていない箇所

・「32.36~32.39m: 20~30° 程度の剪断性の節理が平行して集中する。」と記載の箇所については、上端・下端の節理は、マンガン汚染により黒色化しているが、節理には細粒部が認められず、節理周辺の岩盤には原岩組織が認められ、系統的な割れ目も存在しないことから、破碎部ではないと判断した。

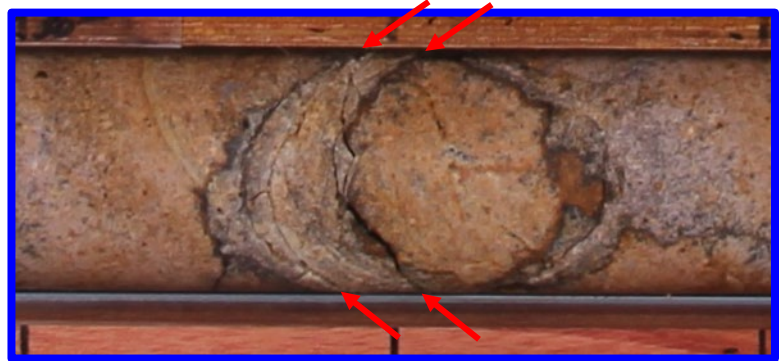
コア写真

「31.87~31.91m: 剪断を受ける。上盤45° 暗緑灰色の粘土~シルトを3mm伴う。下盤40°。上下盤の間はやや緑色味を帯び軟質である。」と記載の箇所については、上端・下端の割れ目沿いの粘土~シルトは途中でせん滅し、連続性に乏しく、軟質な区間及び周辺岩盤には原岩組織が認められ、系統的な割れ目も存在しないことから、破碎部ではないと判断した。

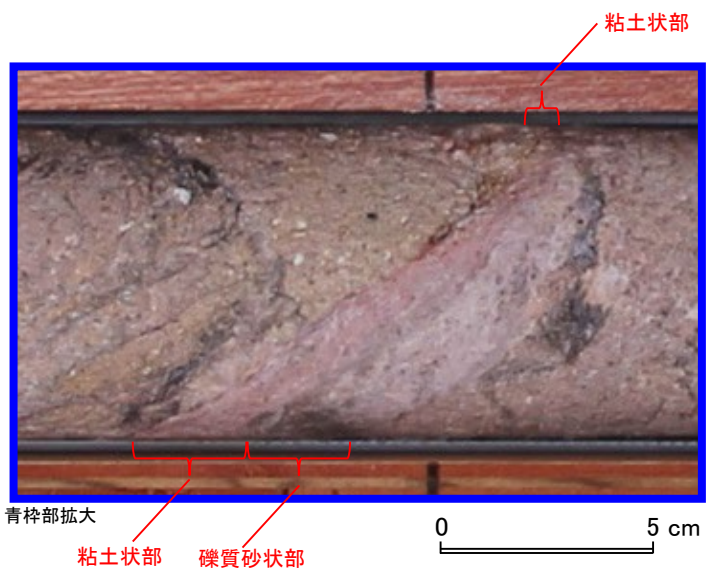
48.38m: 破碎部
上盤52° 下盤45°。幅30mm。やや赤味を帯びる。

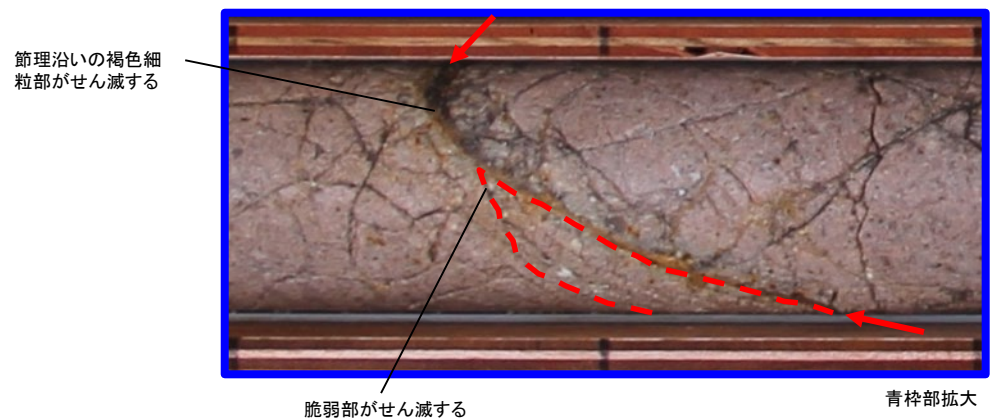
コア写真

48.38m: 破碎部
 上盤52° 下盤45°。幅30mm。やや赤味を帯びる。
49.18m: 剪断性の節理。63°。上盤側幅20mm劣化し脆弱となる。
 49.43m: 白色の鉱物脈風化しやや軟質。幅4m。角度47°。
 50.09m: 70°の開口割れ目にマンガン厚さ5mm析出。

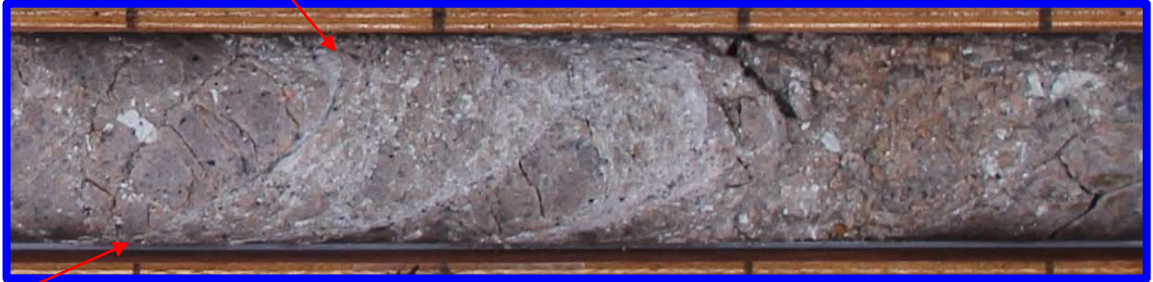
深度64.65mの粘土

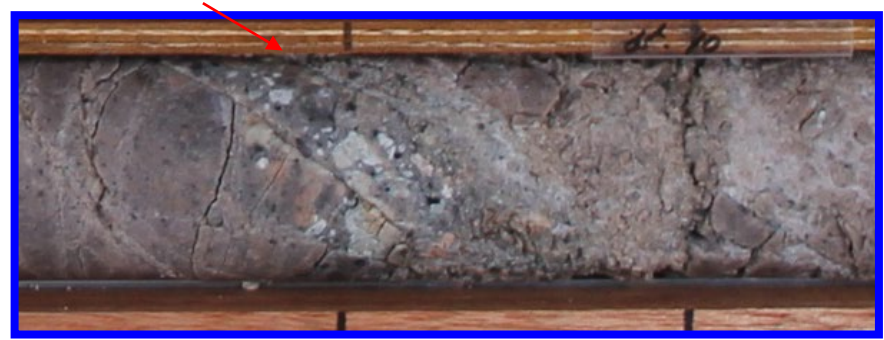
部分的な灰白色粘土

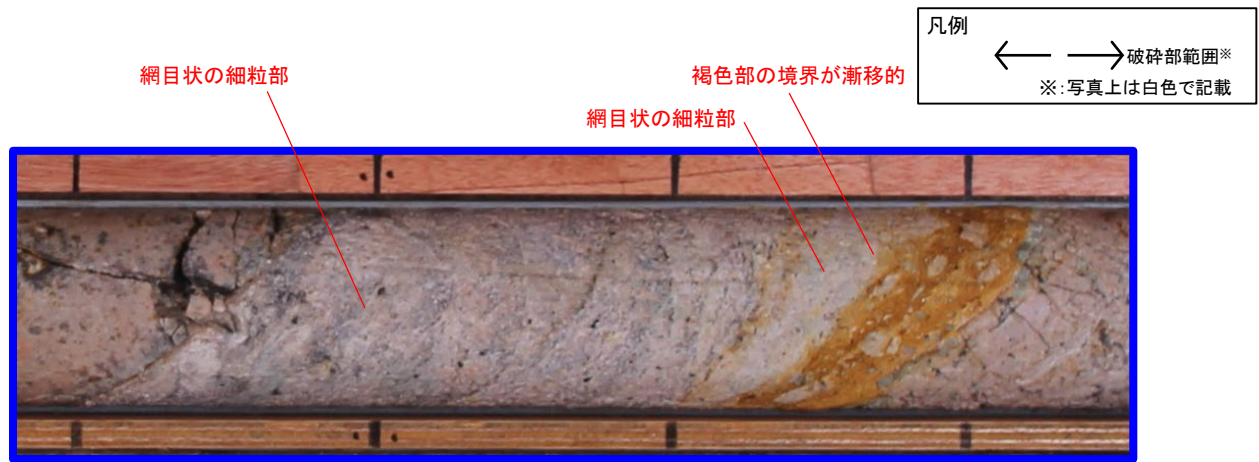
コア写真

108.44~108.71m: 弱い剪断破壊を受け、コアは軟質となる。割れ目も若干不鮮明となる。
108.67~108.71m: 褐色汚染が明瞭。褐色の軟質な基質に礫状部が点在する。

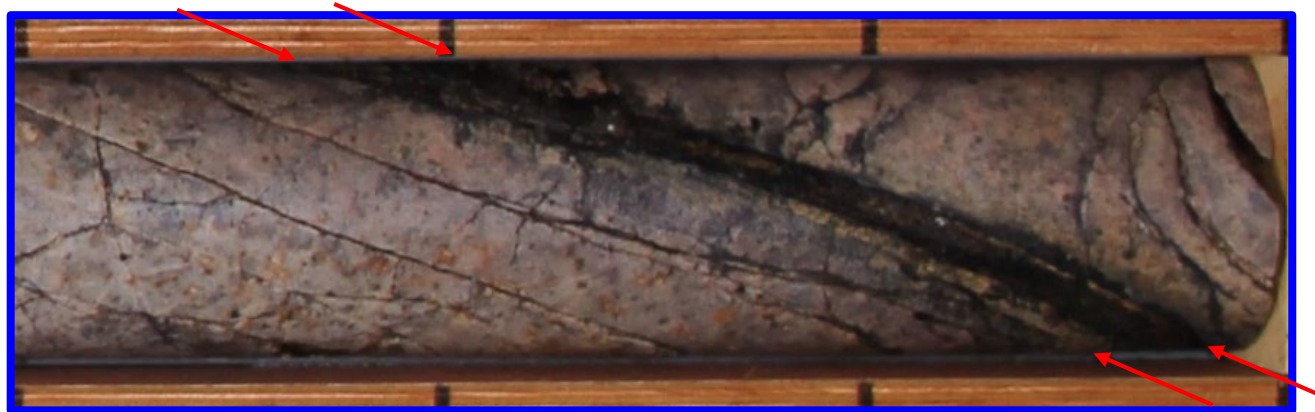
コア写真

139.90m : 70° のシャープな剪断性の節理, 幅10mmの砂状とマンガンの挟在物が見られる。上盤側には平行な割れ目が3条見られる。
