H27-B-1 深度69.70~69.73m 非モデル化破碎部(1/3)

D-41破砕帯 薄片試料観察(H27-B-2 深度88.43m)

非モデル化破碎部 薄片試料観察(H24-D1-3 深度52.13m)

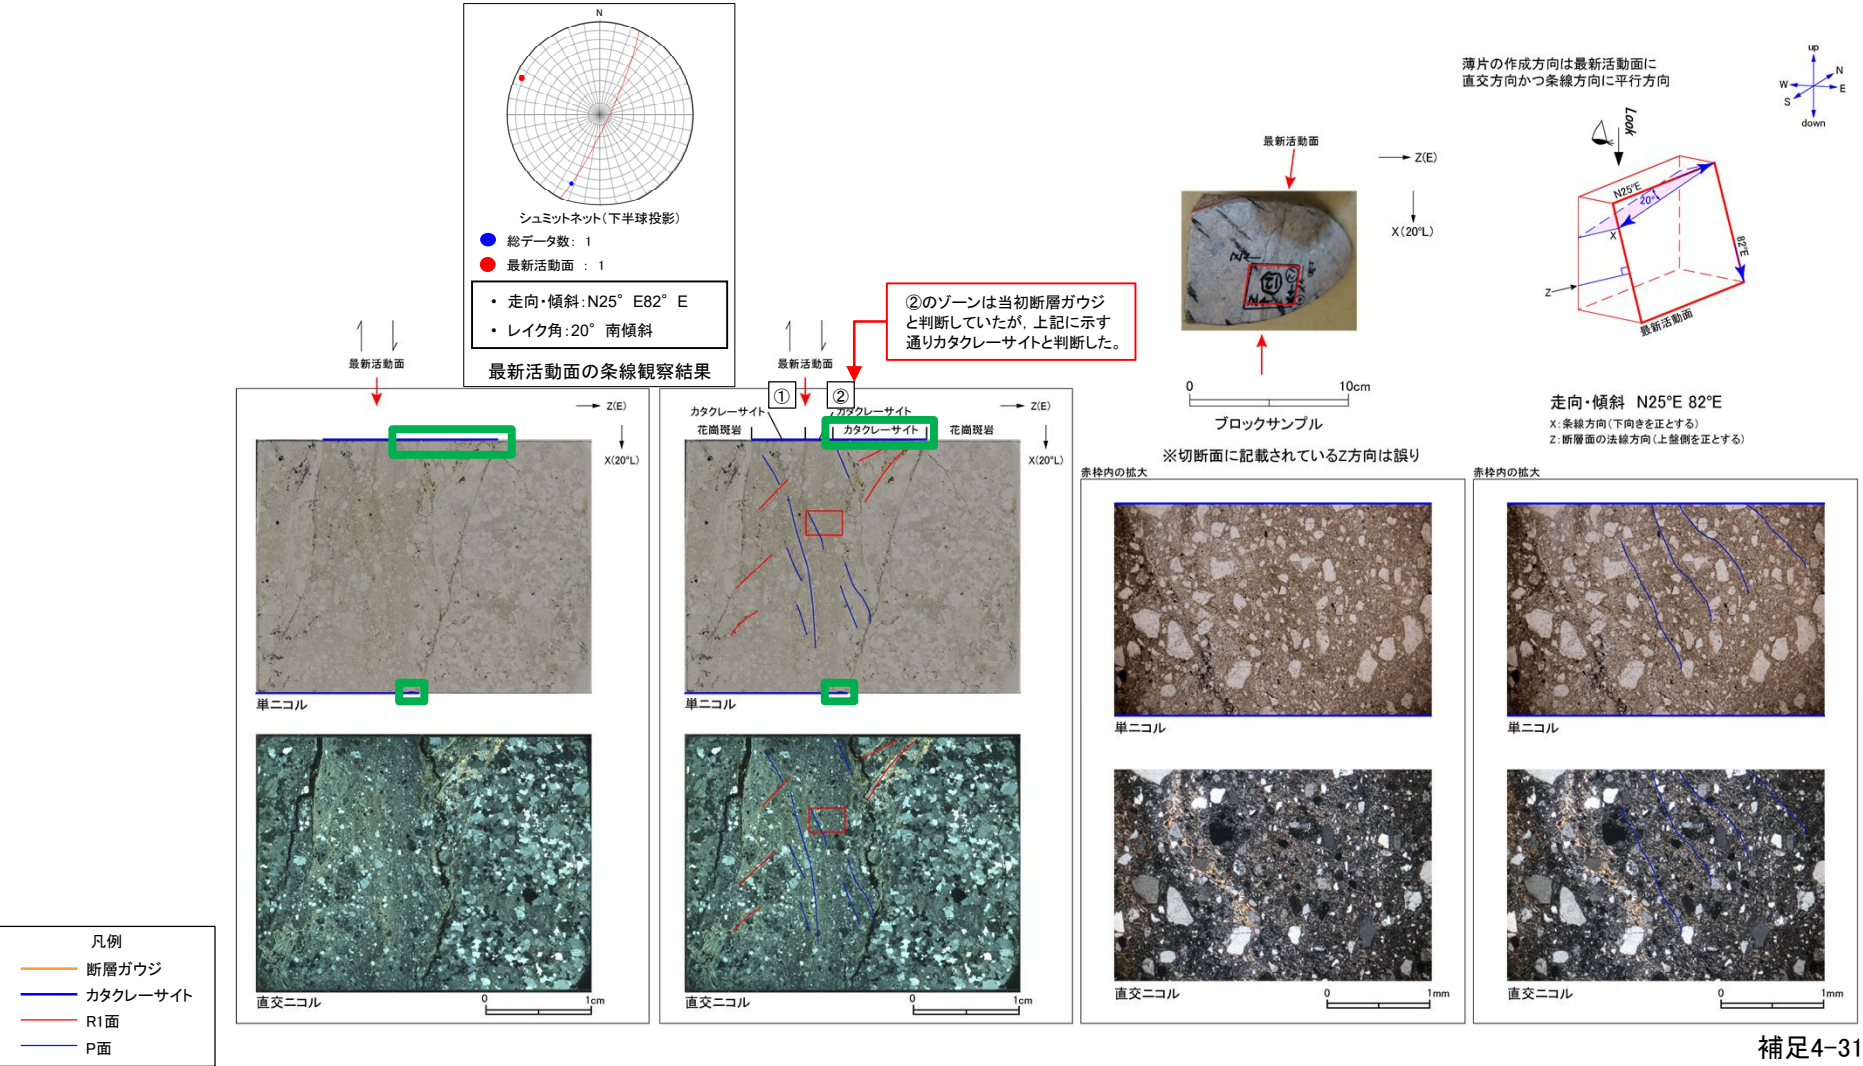
- ・H27-B-1のボーリングコアから採取した薄片試料の観察結果によれば最新活動面(深度69.70m)の変位センスは、右ずれ成分が卓越する。
- ・断層岩区については、ゾーン(②)はカタクレサイトと評価したゾーン(①)より細粒であり、破碎流動も比較的少ない。また、全体的に粘土鉱物が認められることから、断層ガウジと判断していた。(第833回 机上配布資料1)なお、ゾーン(①)にはジグソー状の角礫群などのカタクレサイトと示す特徴が認められる。
- ・追加した文献も踏まえて薄片観察を実施したところ、②のゾーンには以下の特徴が認められることから、カタクレサイトのみからなる破碎部であると判断した。
 - 基質を構成する粘土鉱物は少ない。
 - 岩片は角礫主体であり、ジグソー状の角礫群が認められる。
 - 塑性変形した雲母粘土鉱物が認められる。

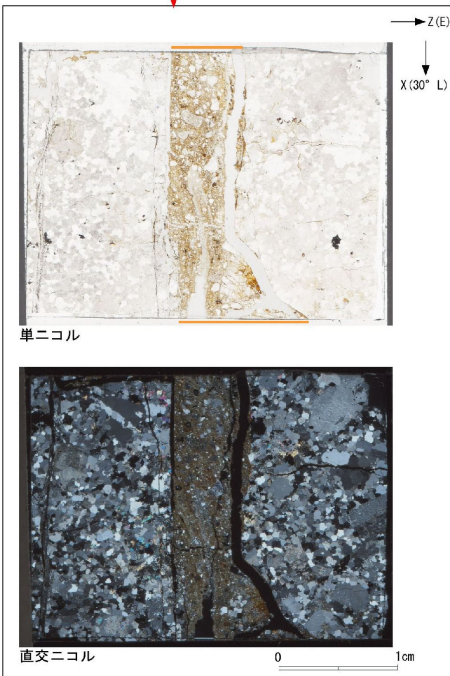
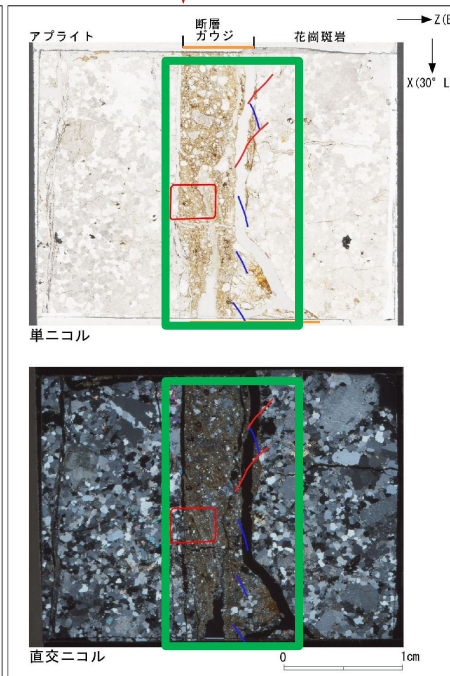
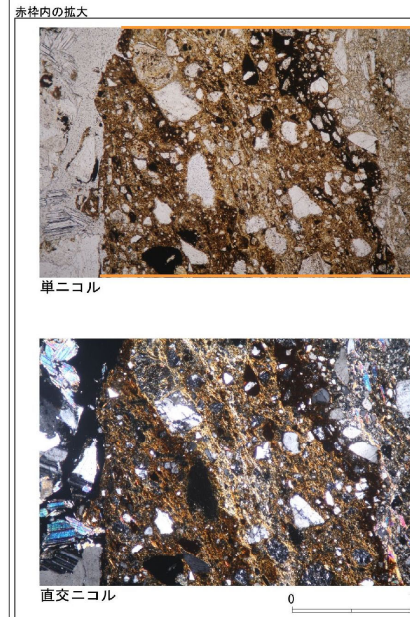
H27-B-2のボーリングコア(深度88.43m)から採取した薄片試料の観察結果によれば最新活動面の変位センスは、右ずれを伴う正断層である。

※切断面に記載されているX方向は誤り

X: 条線方向(下向きを正とする)
 Z: 断層面の法線方向(上盤側を正とする)

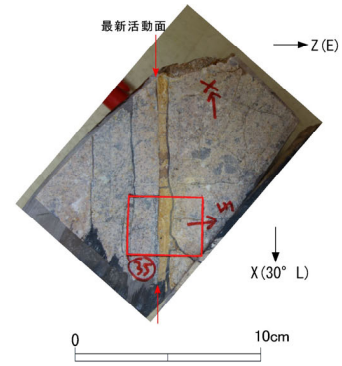
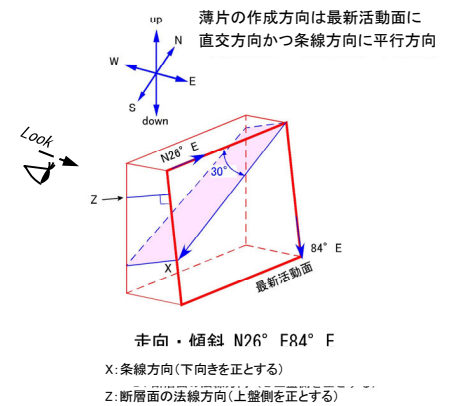
H27-B-2 深度88.38~88.43m D-41破碎帯

・H27-B-2のボーリングコアから採取した薄片試料の観察結果によれば最新活動面(深度88.43m)の変位センスは、右ずれを伴う正断層である。
 ・薄片観察に基づく断層岩区分の評価を行った結果、最新活動面付近に基質を構成する粘土鉱物が多く認められることから、断層ガウジを伴う破碎部であると判断した。(追加した文献も踏まえても変更なし。)

※切断面に記載されているX方向は誤り
 ブロックサンプル

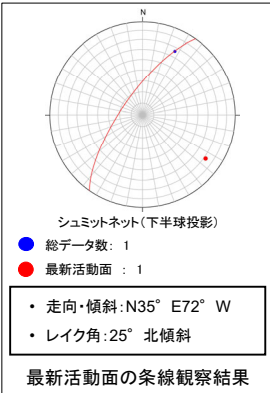
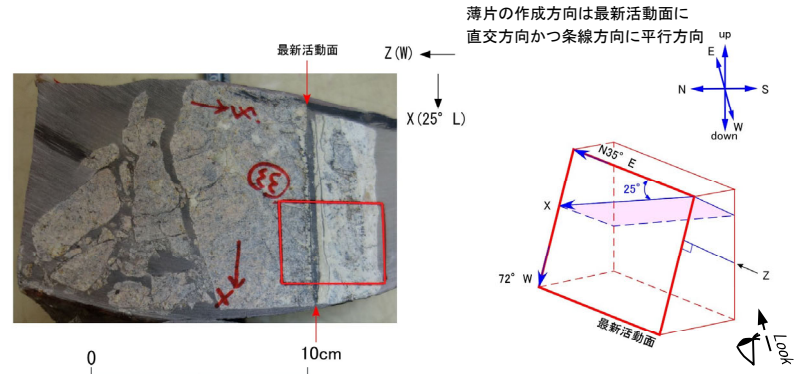
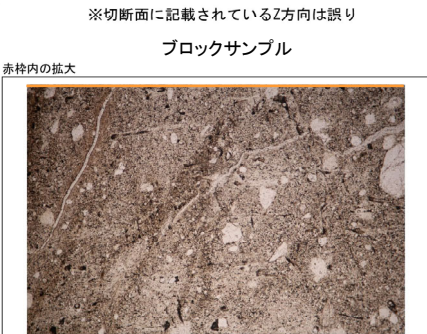
H27-B-2 深度88.88~88.94m f-b-2-14破碎帯

・H27-B-2のボーリングコアから採取した薄片試料の観察結果によれば最新活動面(深度88.91m)の変位センスは、右ずれを伴う正断層である。
 ・薄片観察に基づく断層岩区分の評価を行った結果、最新活動面付近に基質を構成する粘土鉱物が多く認められることから、断層ガウジを伴う破碎部であると判断した。(追加した文献も踏まえても変更なし。)

当該破砕部については、性状一覧表の最新活動面の表示位置が誤っていた(誤:88.94m, 正:88.91m)。なお、薄片試料は正しい位置で観察している。

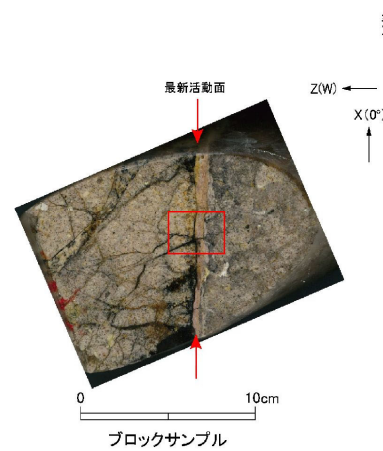
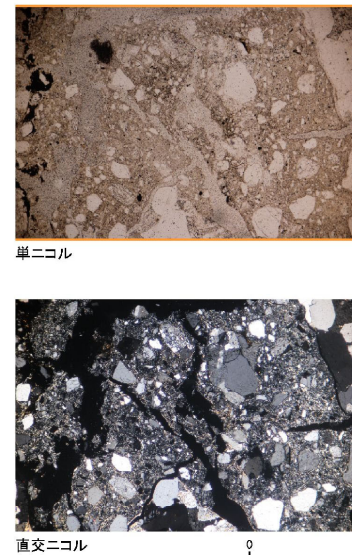
H24-D1-3のボーリングコア(深度52.13m)から採取した薄片試料の観察結果によれば最新活動面の変位センスは、右ずれ成分が卓越する。

最新活動面の条線観察結果

薄片の作成方向は最新活動面に
直交方向かつ条線方向に平行方向

走向・傾斜 N7°E 70°W

X: 条線方向(北向きを正とする)
Z: 断層面の法線方向(上盤側を正とする)

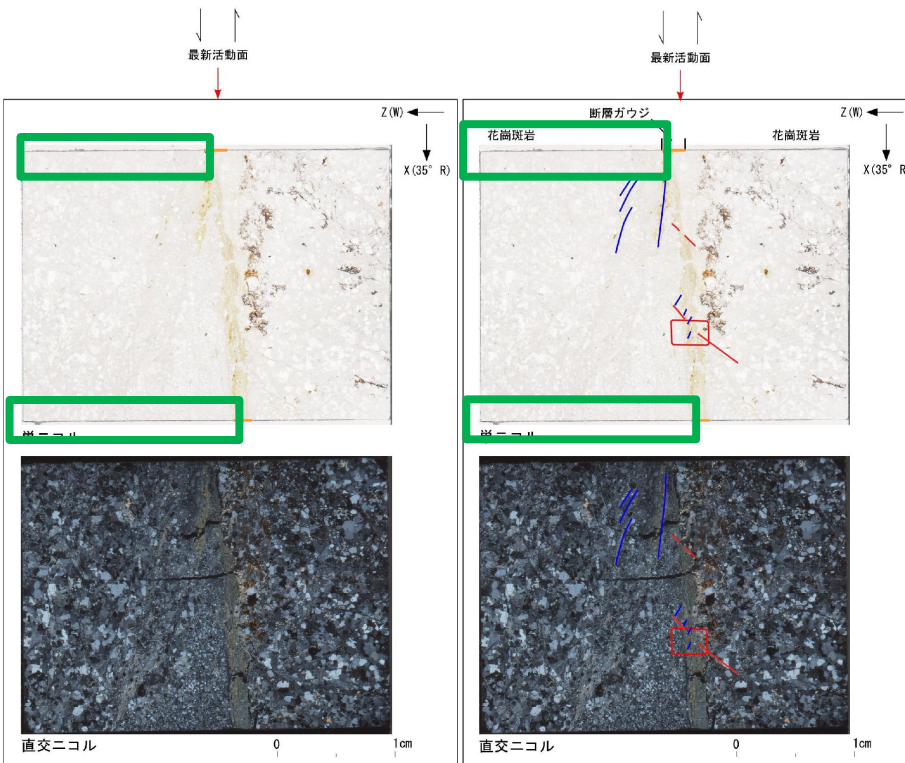
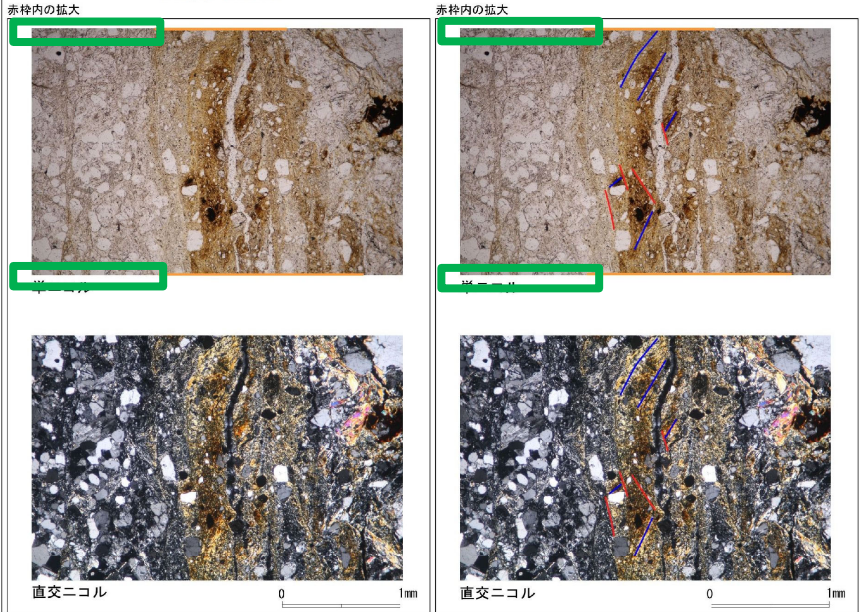
H-3c 破碎帯 薄片試料観察 (H27-B-3 深度76.59m)

H27-B-3のボーリングコア(深度76.59m)から採取した薄片試料の観察結果によれば最新活動面の変位センスは、左ずれを伴う正断層である。

走向・傾斜データなし

薄片の作成方向は最新活動面に
直交方向かつ条線方向に平行方向

走向・傾斜 N-S走向 西傾斜 (仮定)

X: 条線方向(下向きを正とする)
Z: 断層面の法線方向(上盤側を正とする)

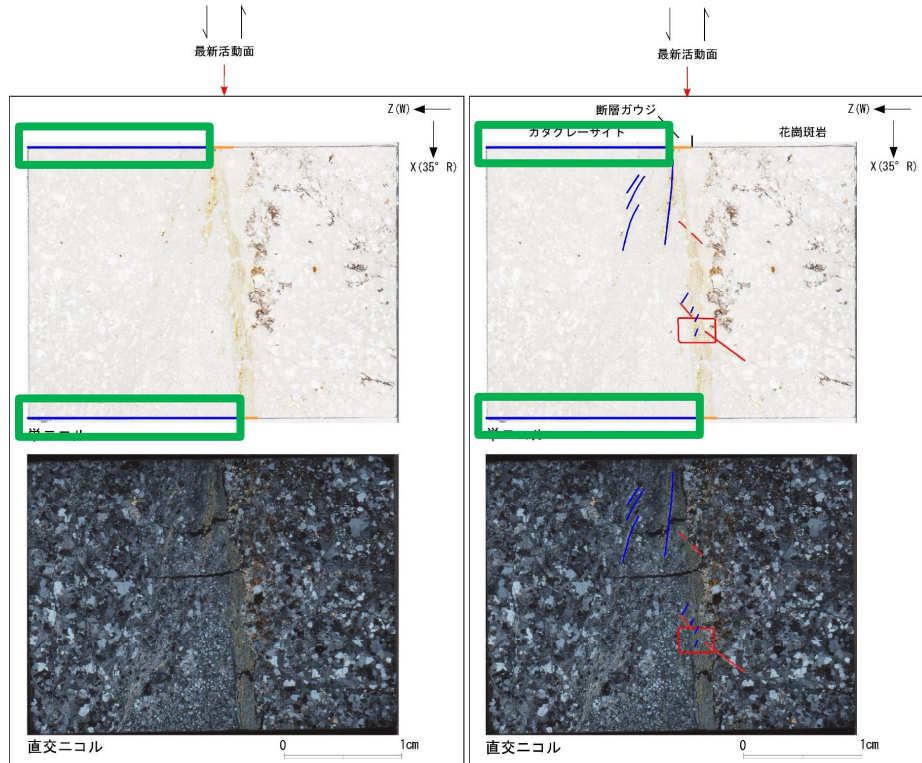
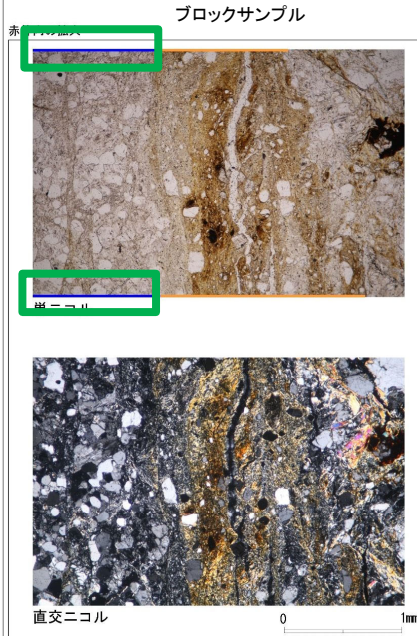
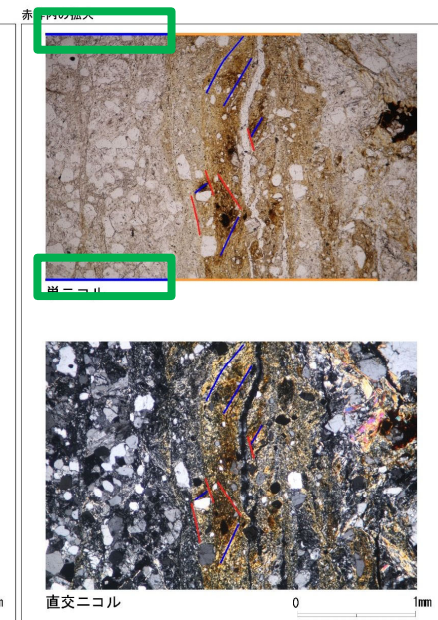
H27-B-3 深度76.59~76.89m H-3c破碎帯

・H27-B-3のボーリングコアから採取した薄片試料の観察結果によれば最新活動面(深度76.59m)の変位センスは、左ずれを伴う正断層である。
 ・薄片観察に基づく断層岩区分の評価を行った結果、最新活動面付近に基質を構成する粘土鉱物が多く認められることから、断層ガウジを伴う破碎部であると判断した。(追加した文献も踏まえても変更なし。)

走向・傾斜データなし

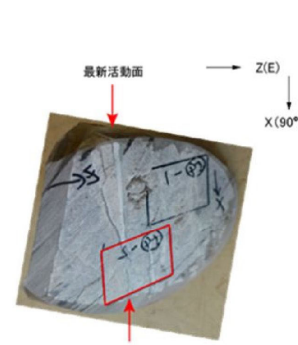
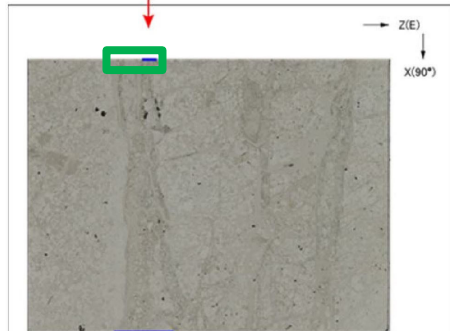
非モデル化破碎部 薄片試料観察(H27-B-3 深度129.84m)

H27-B-3のボーリングコア(深度129.84m)から採取した薄片試料の観察結果によれば最新活動面の変位センスは、逆断層成分が卓越する。

最新活動面の条線観察結果

ブロックサンプル
0 10cm

走向・傾斜 N27°E 86°E
X: 条線方向(下向きを正とする)
Z: 断面の法線方向(上盤側を正とする)
