地滑り調査について

溪床を対象とした現地調査結果

土石流と地震又は風（台風）の組合せによる影響評価について

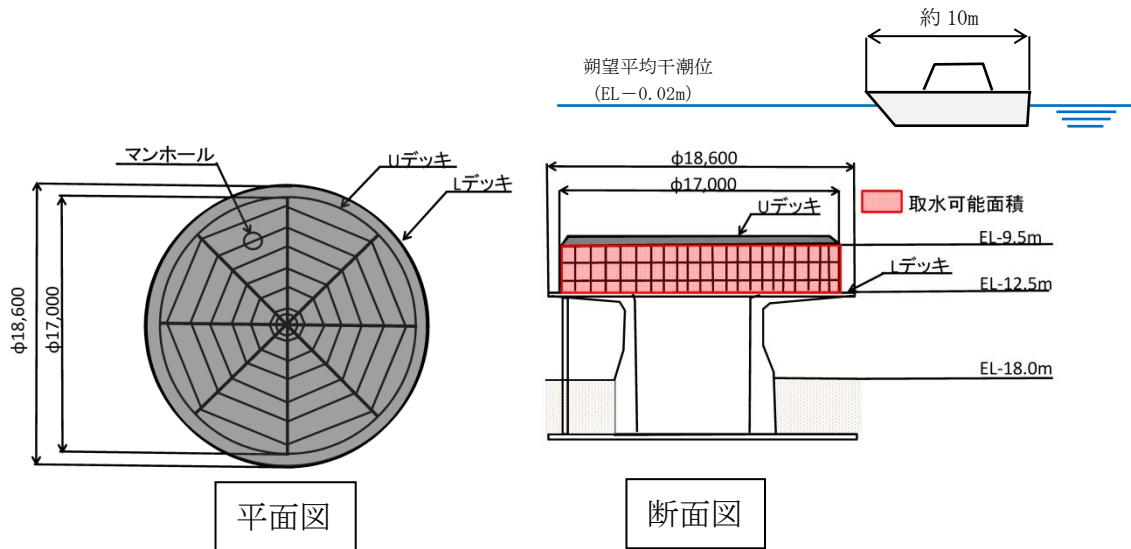
- ・長さ：約10m
- ・幅：約4m
- ・喫水：約1.5m

図 1 - 1 取水口呑口概要図

以上より，小型船舶が防波堤に衝突し沈没した場合において，非常用海水冷却系に必要な2号炉の取水口及び取水路の通水性に影響を及ぼすことはないものと評価する。
