## 2.2.1 (5) 福浦断層の端部 —南端の評価—

## 2.2.1 (5) 福浦断層の端部 – 南方延長の地質調査 –

## 2.2.1 (6) 福浦断層周辺の地球物理学的調査 — 反射法地震探査 測線位置図 —

## 2.2.2 敷地近傍のその他の断層等

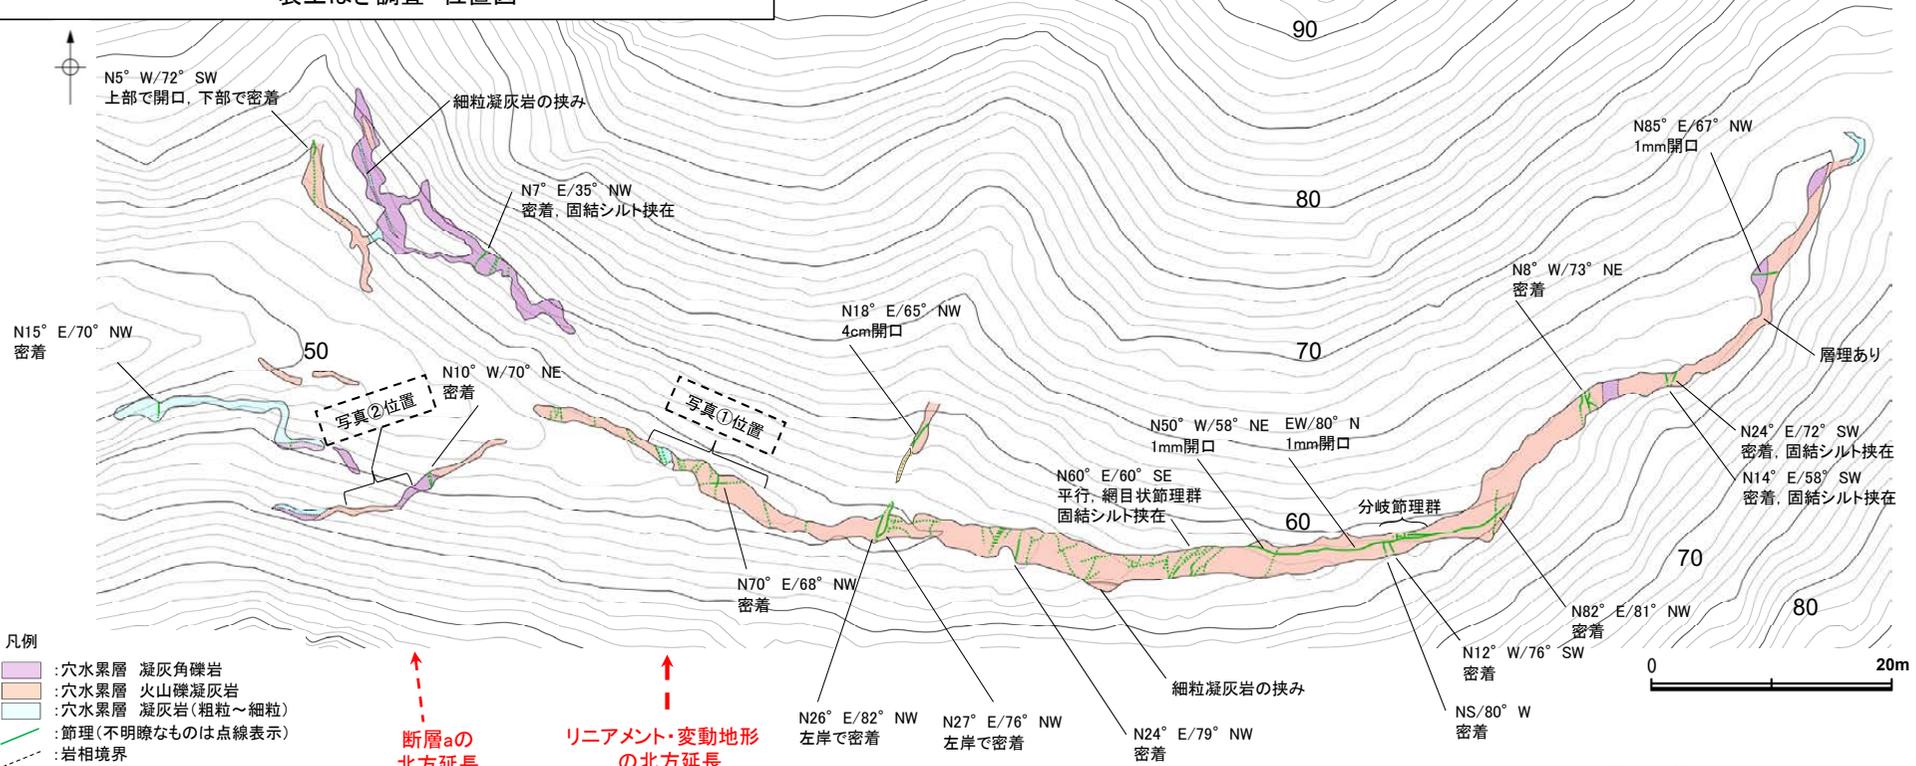
表土はぎ調査結果(ルートマップD)

○表土はぎ調査(ルートマップD)の結果, 本調査範囲内には断層は認められない。

○リニアメント・変動地形の南方延長において、表土はぎ調査の結果、岩盤には断層は認められないこと(P.91)、ボーリング調査の結果、岩盤上面はほぼ水平であること(P.92)、さらに南方延長に分布する中位段丘 I 面及び高位段丘 I a面の旧汀線高度ないし段丘面内縁標高はほぼ同じ高度で連続すること(P.93, 94)を踏まえ、リニアメント・変動地形の南端を福浦断層の南端と評価した。

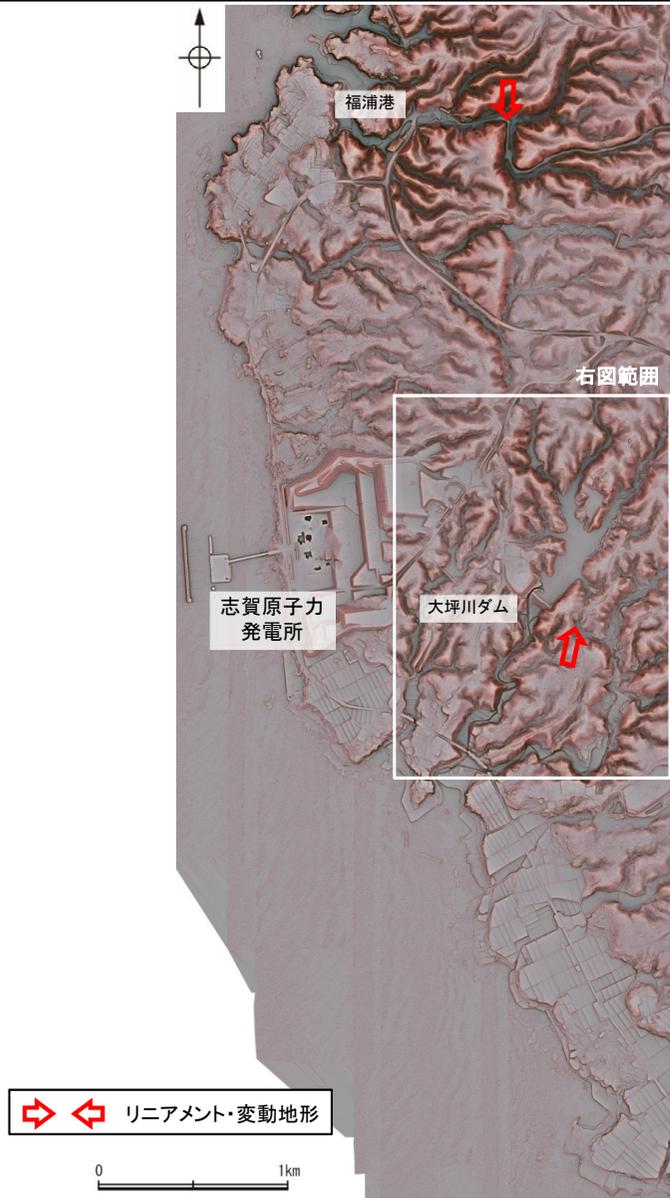
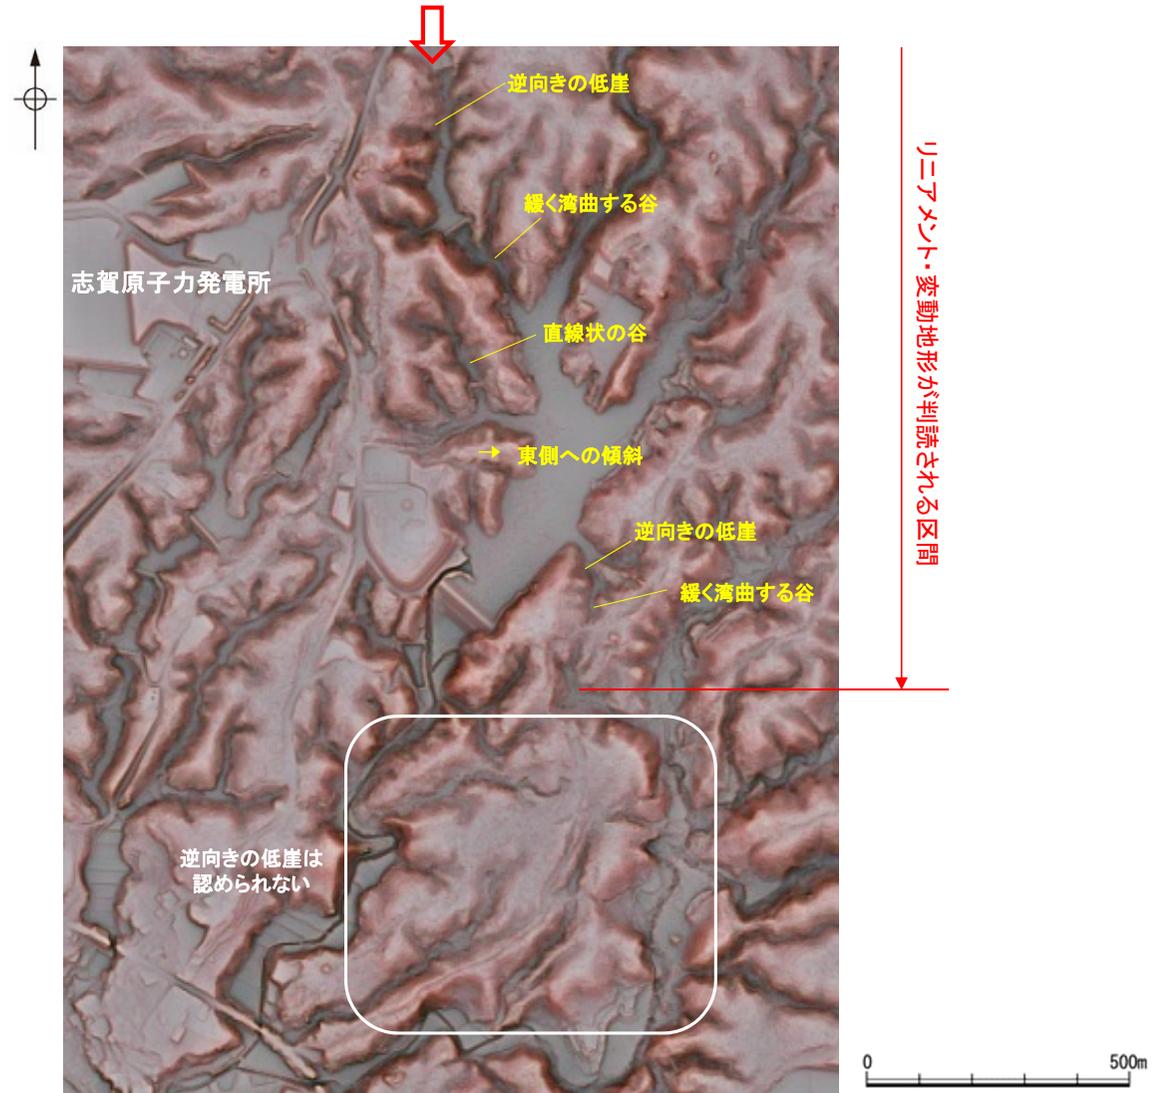
福浦断層の南端付近拡大図

○大坪川ダム右岸及び左岸のリニアメント・変動地形が判読される区間では、谷を挟んで東側が低い地形(逆向きの低崖)が連続して認められるが、リニアメント・変動地形の南方延長では東側が低い地形は認められない(S1-S1'断面, S2-S2'断面)。

○大坪川ダム右岸及び大坪川ダム左岸では、谷を挟んで東側が低い地形(逆向きの低崖)が直線的に連続して認められるが、その南方延長では東側が低い地形(逆向きの低崖)は認められないことから、リニアメント・変動地形は判読されない。

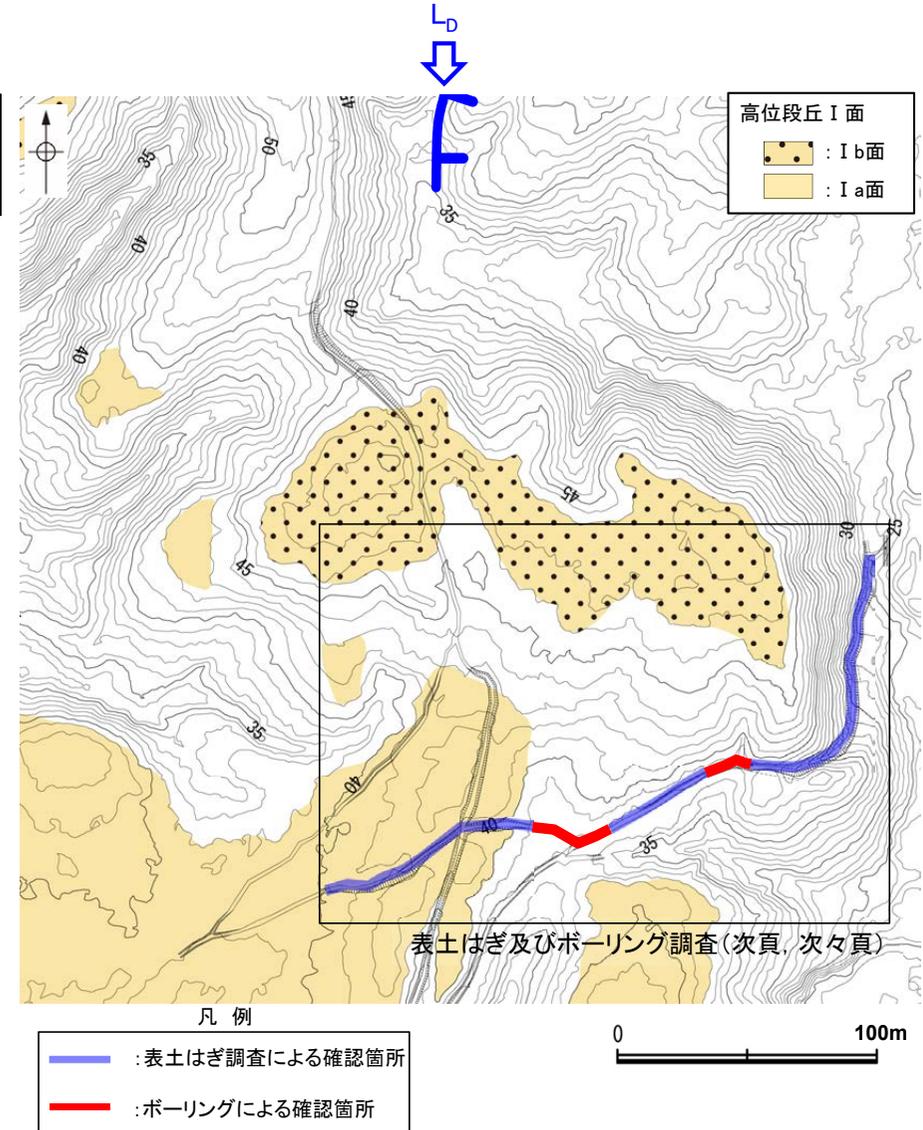
表土はぎ・ボーリング調査 位置図

○リニアメント・変動地形の南方延長に分布する高位段丘 I a面周辺において、表土はぎ調査及びボーリング調査を実施した。表土はぎ調査の結果、岩盤には断層は認められず(次頁)、ボーリング調査の結果、岩盤上面はほぼ水平である(次々頁)。

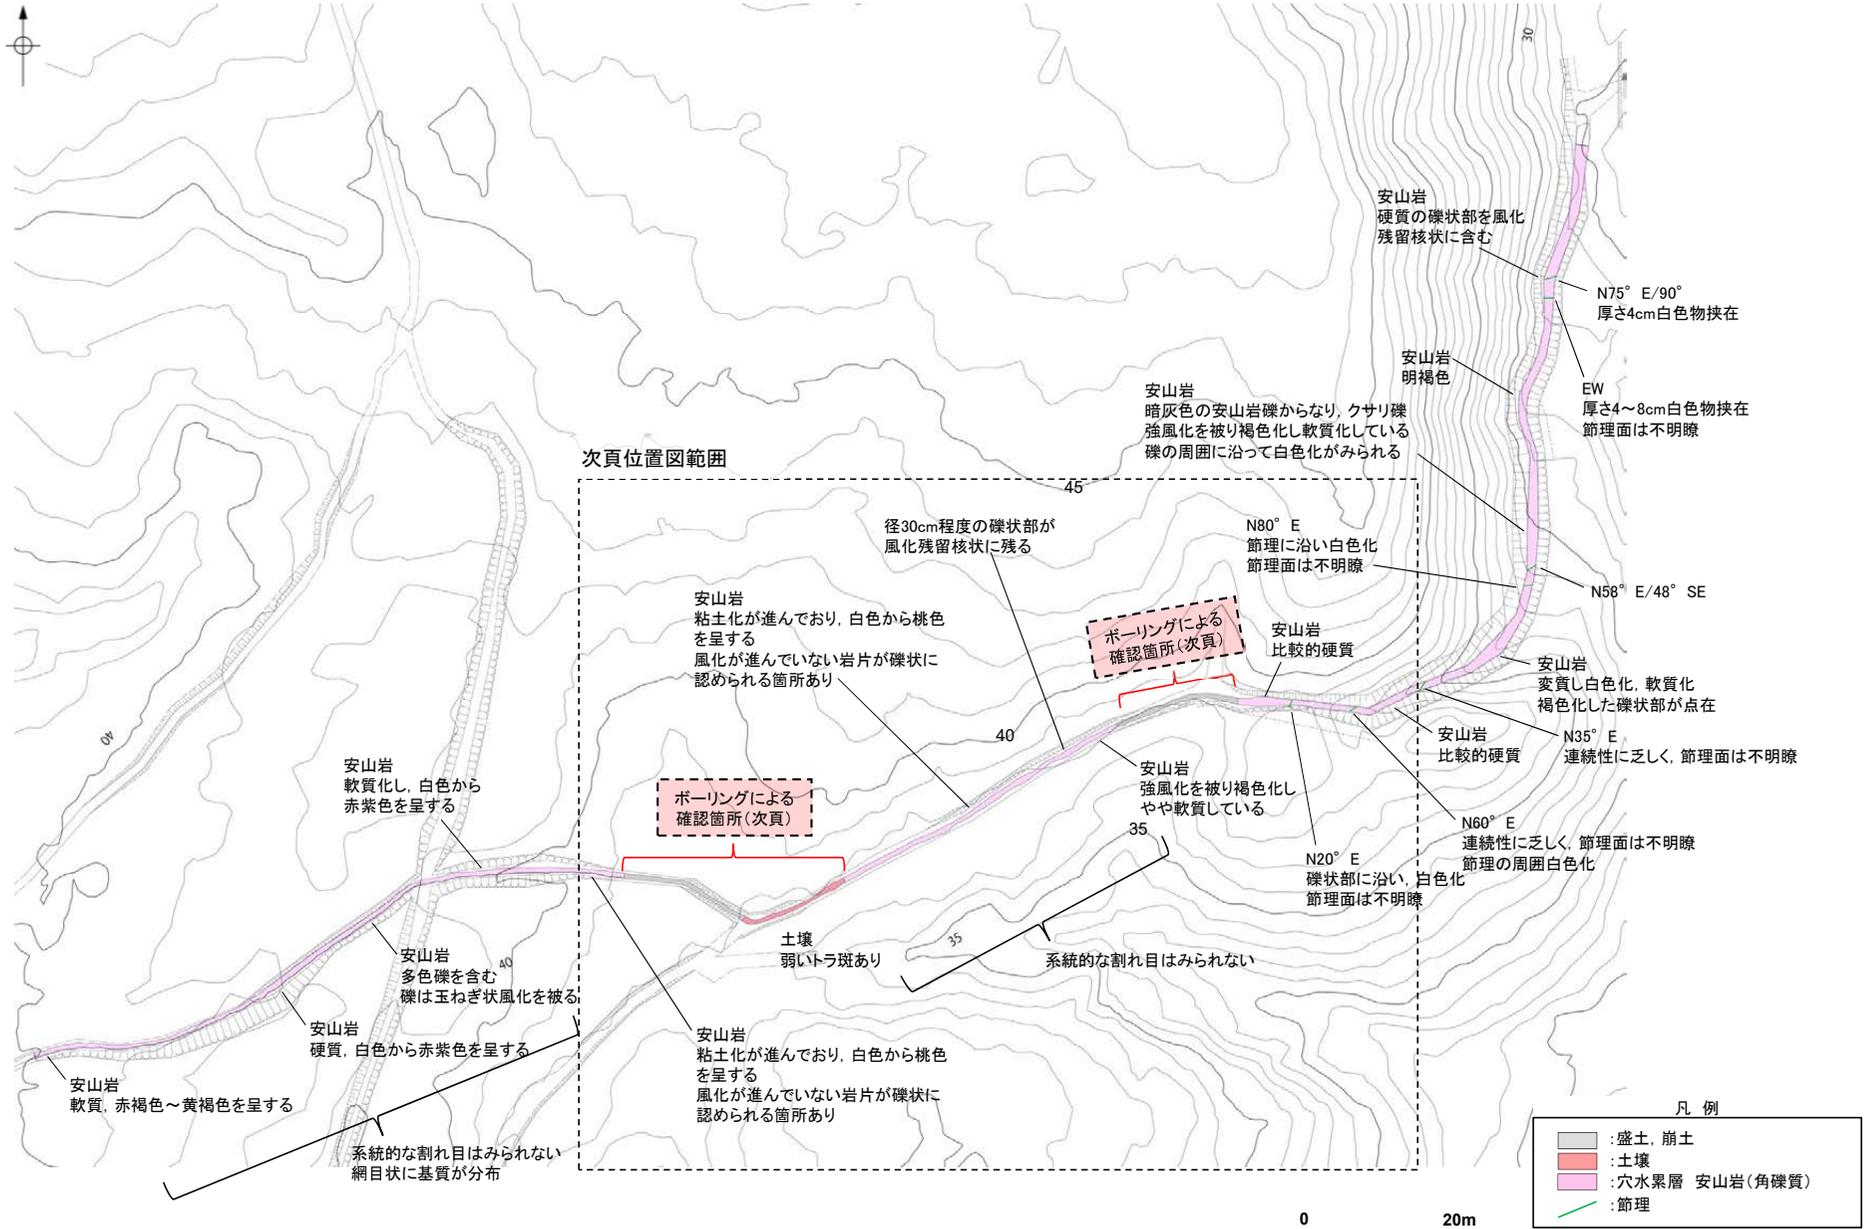
○道路底盤において表土はぎ調査を実施した結果、岩盤には断層は認められない。

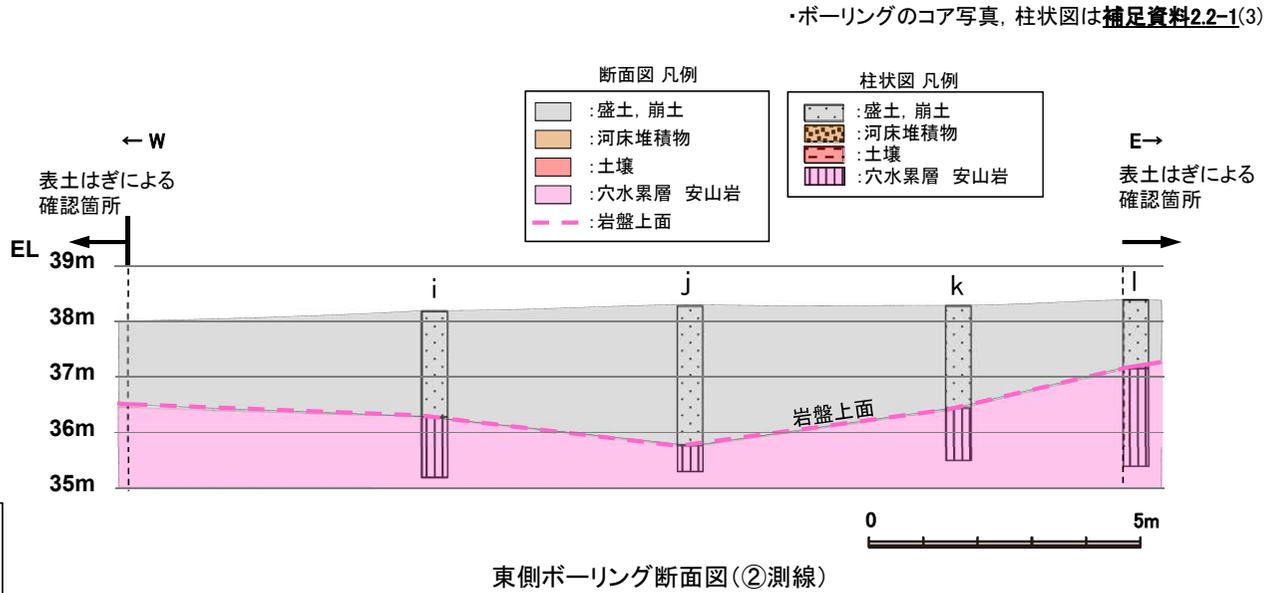
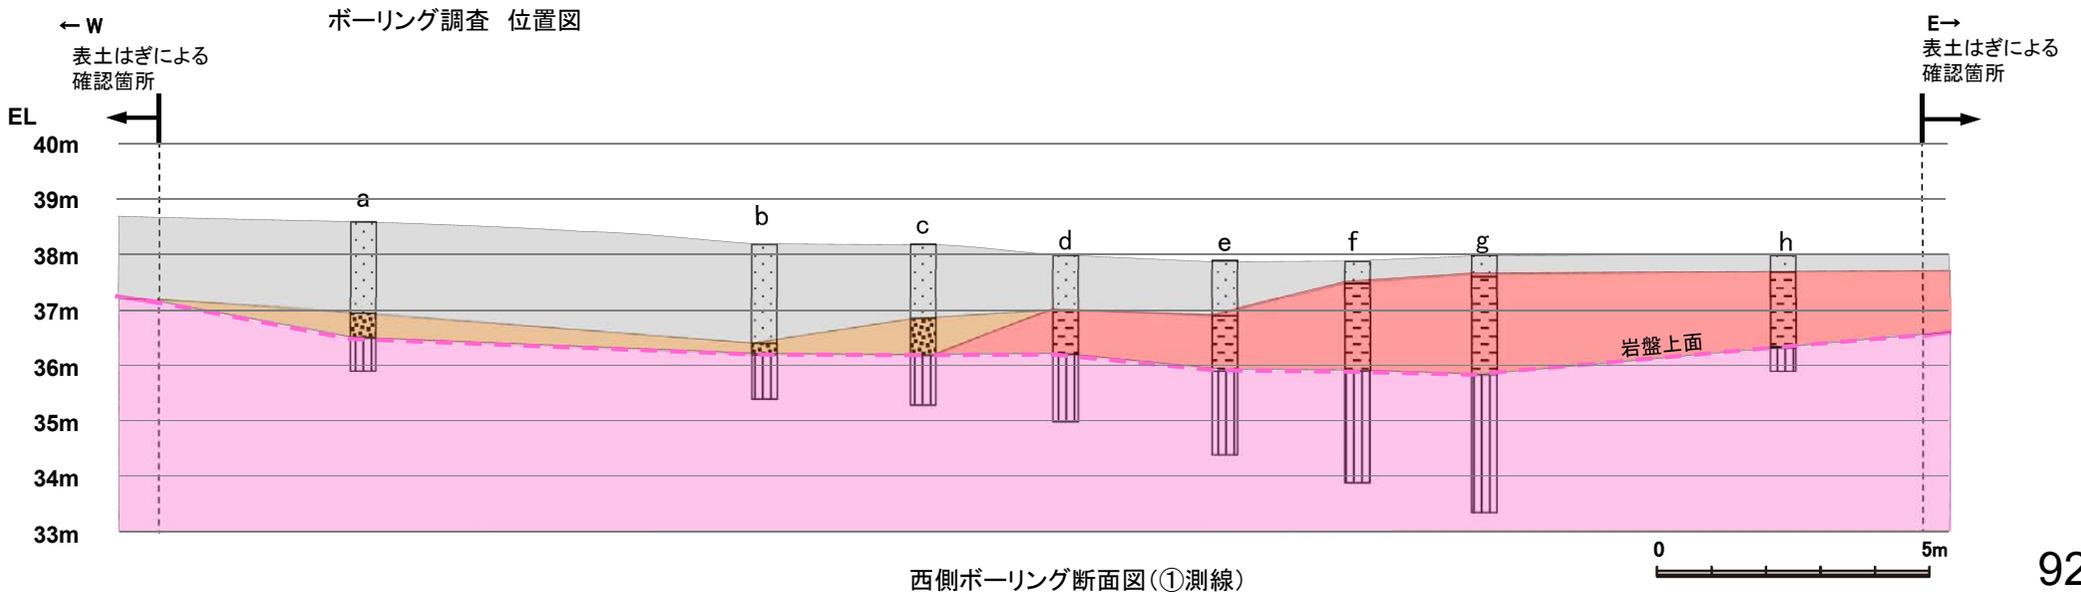
○ボーリング調査(①測線・②測線)の結果、岩盤上面はEL36~37m付近で、ほぼ水平である。

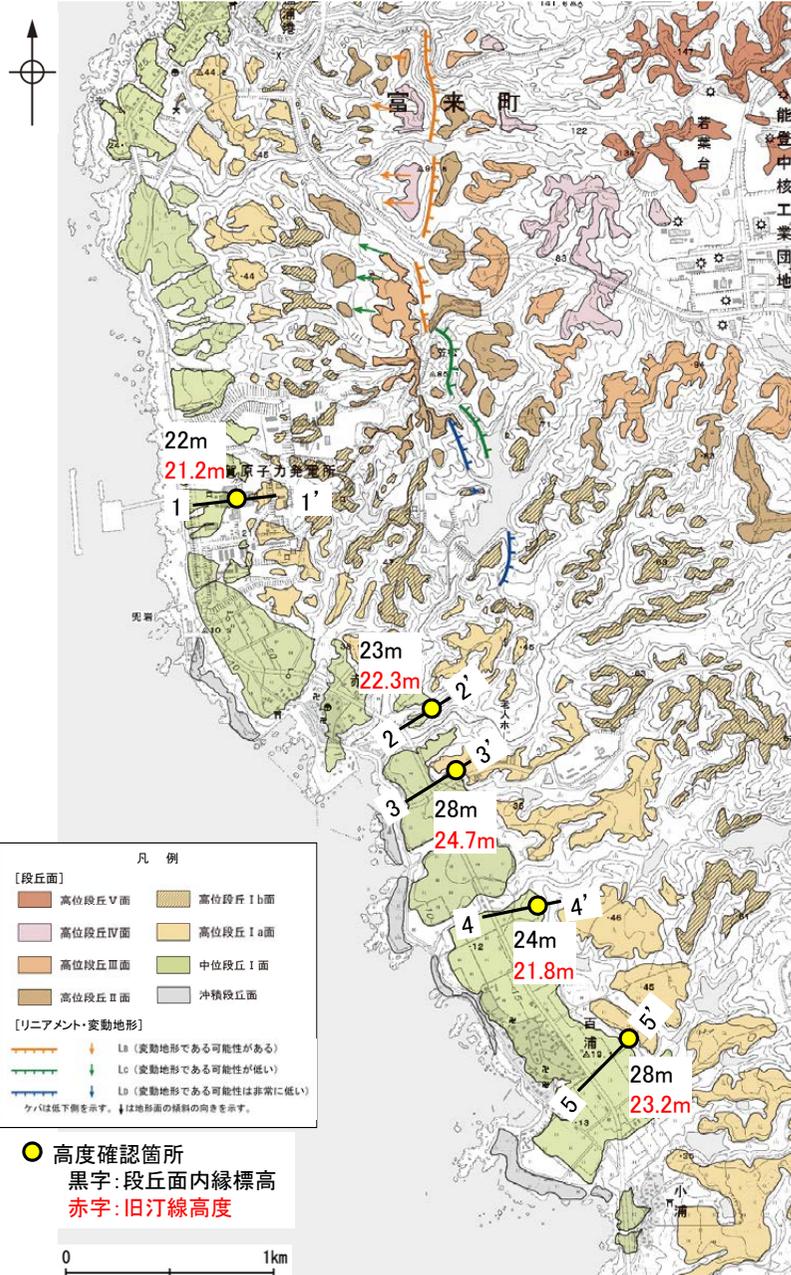
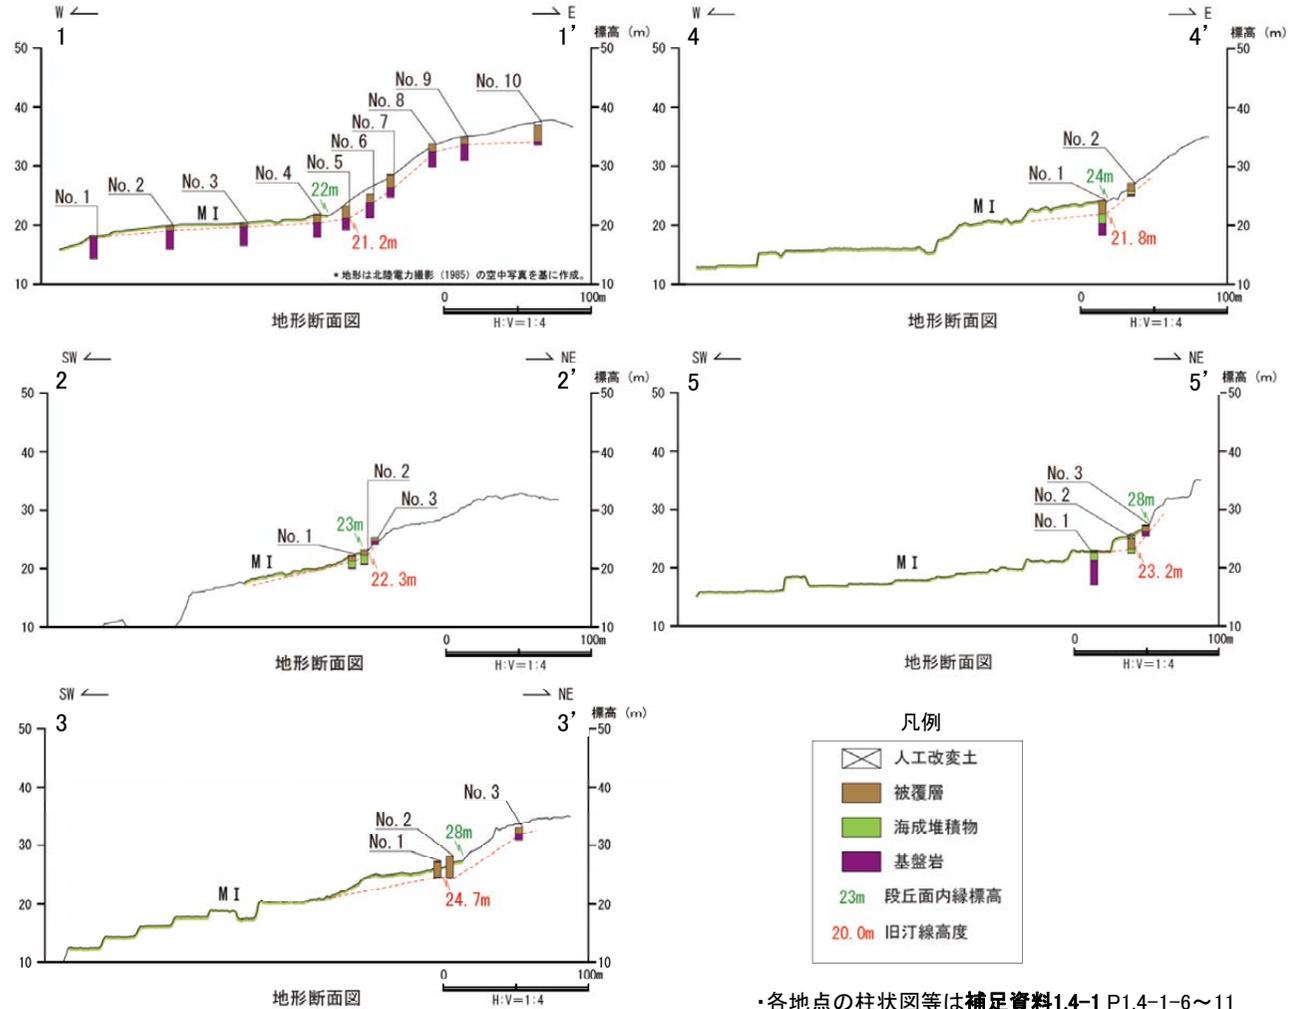
○福浦断層の南方延長に分布する中位段丘 I 面の旧汀線高度はEL22~25m付近で、ほぼ同じ高度で連続する。

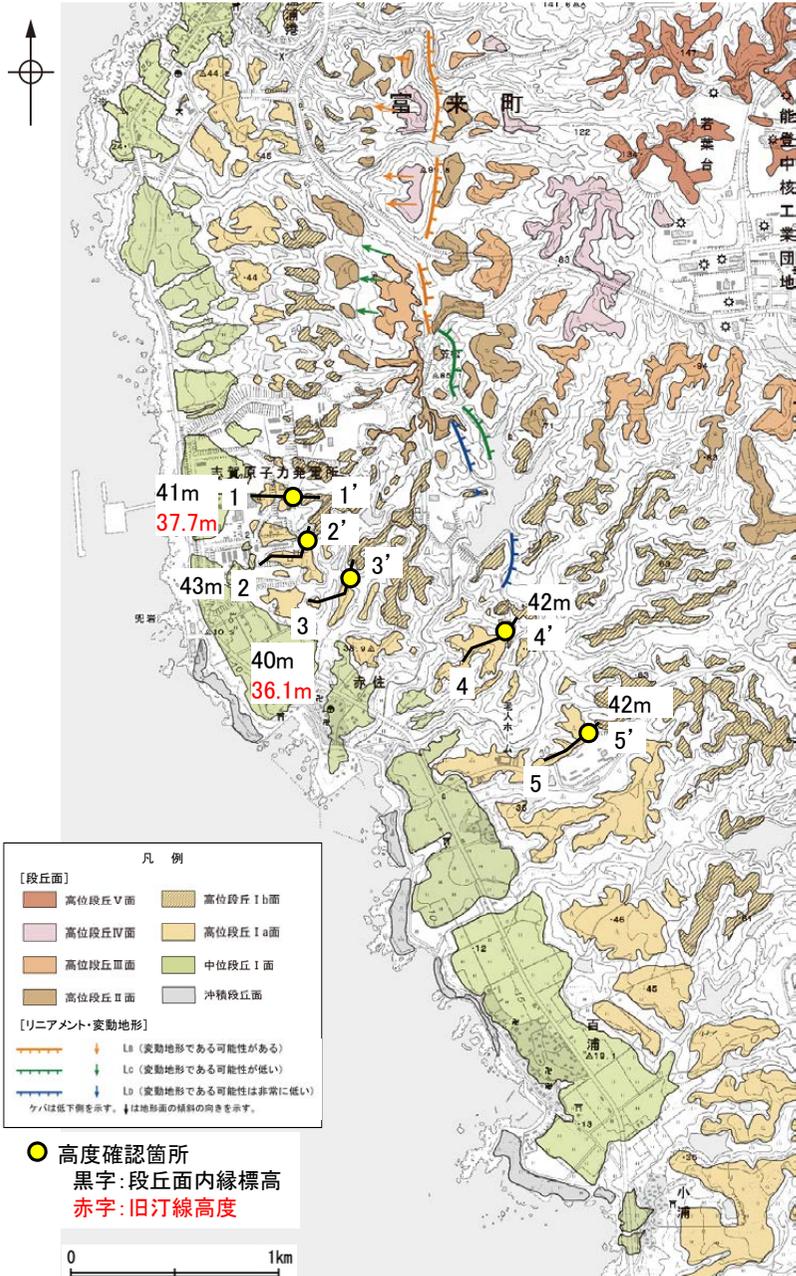
○福浦断層の南方延長に分布する高位段丘 I a面の段丘面内縁標高はEL42m付近で、ほぼ同じ高度で連続する。

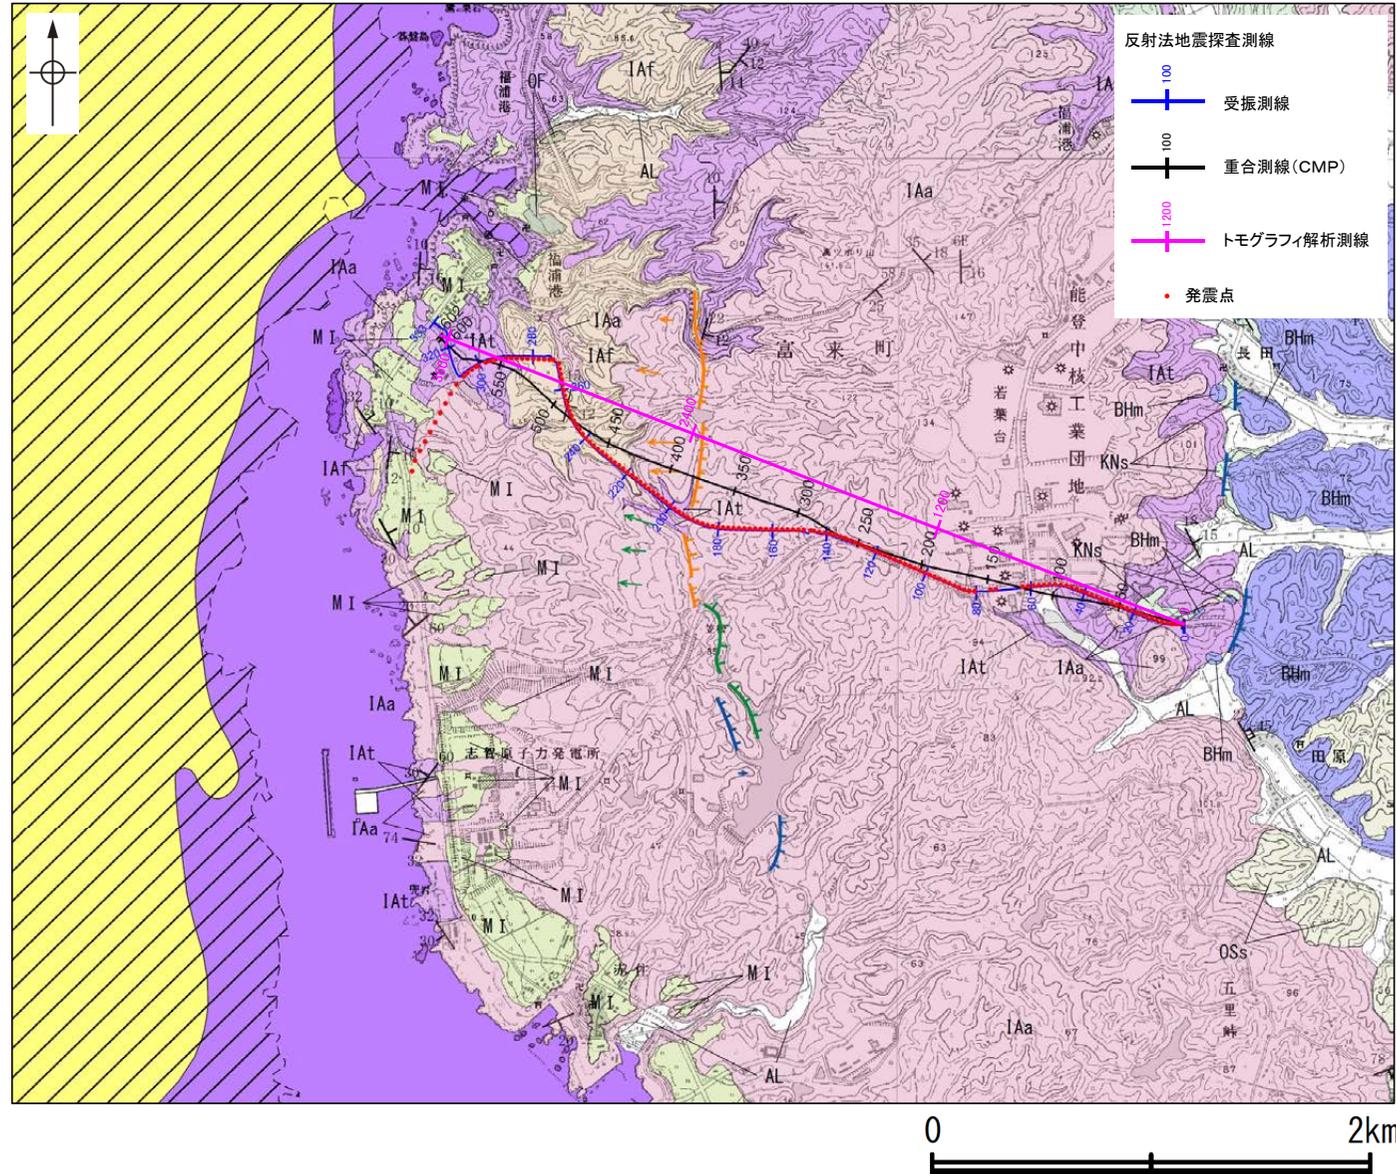
反射法地震探査測線位置図

○福浦断層の地下構造を確認するため、リニアメント・変動地形にほぼ直交して、反射法地震探査を実施した。

測線長	4.2km
震源	大型パイロロサイズ3台(スイープ数4~8回, スイープ周波数6~100Hz, スイープ長16s)
発震点間隔	25m
受振器	上下動速度計(SM-24, 固有周波数10Hz, 3個組)
受振点間隔	12.5m
記録系	独立型記録システム(RT2)
サンプリング間隔	2ms
記録長	4s
解析CMP間隔	6.25m

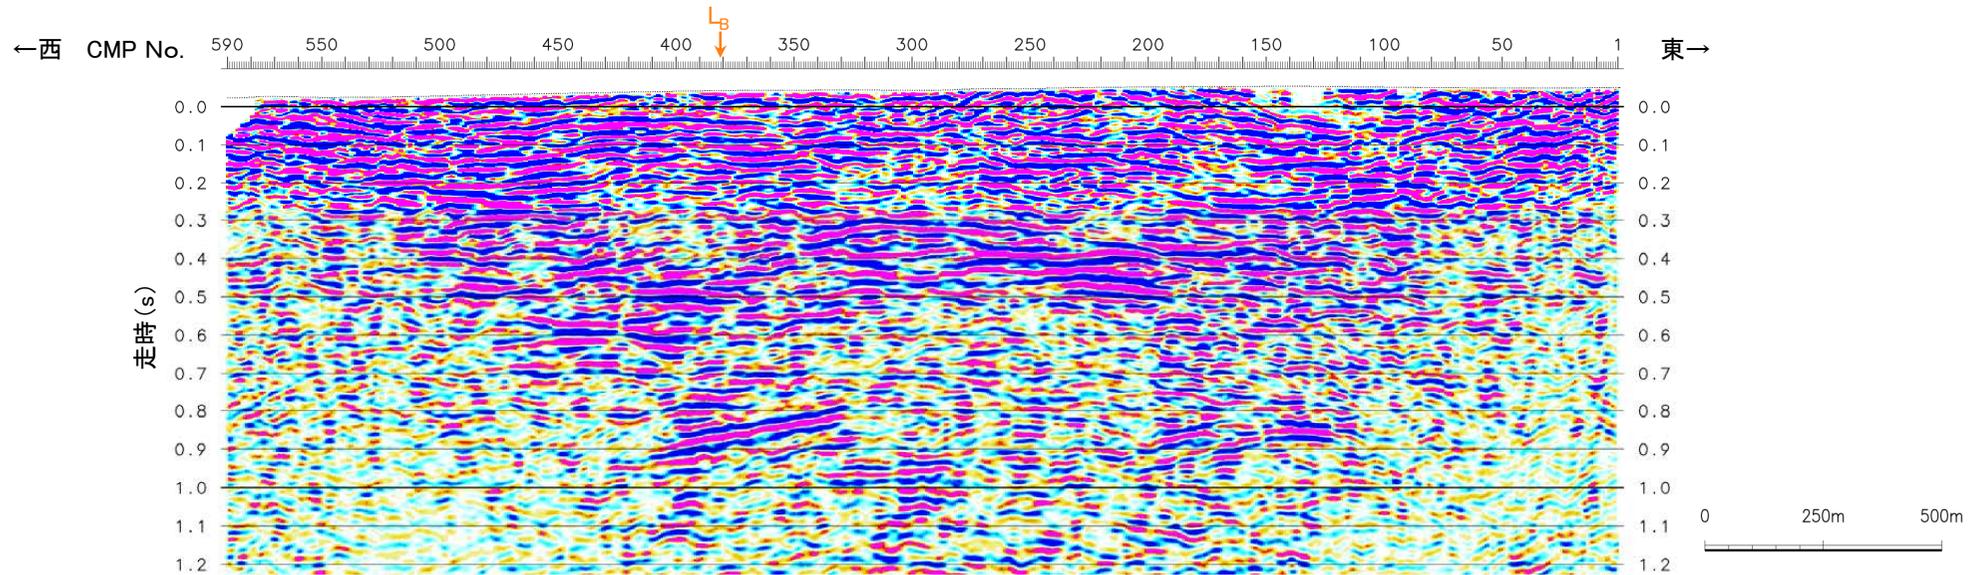
反射法地震探査結果(時間断面 マイグレーション前)

○反射法地震探査の結果、リニアメント・変動地形が判読された位置付近(CMP380付近)には、反射面のずれなど明瞭な断層が確認できないが、不明瞭ながら高角で西傾斜する反射面の不連続が認められ、これを福浦断層と判断した。

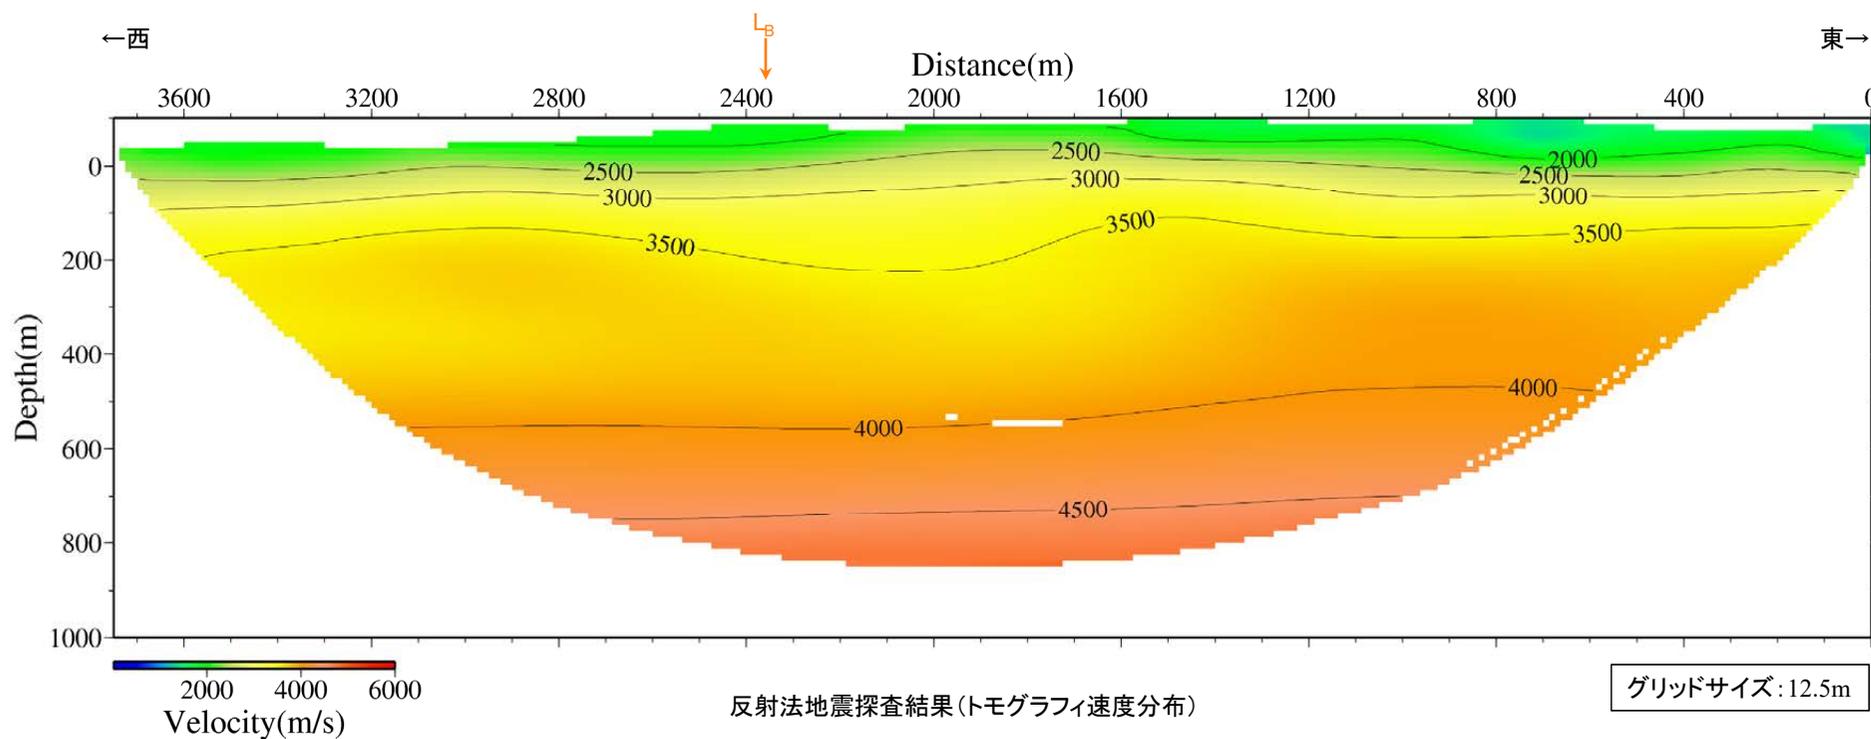
反射法地震探査結果(トモグラフィ速度分布)

○なお、トモグラフィ速度分布からは、断層を挟んで速度構造が変化する状況は認められない。

グリッドサイズ: 12.5m

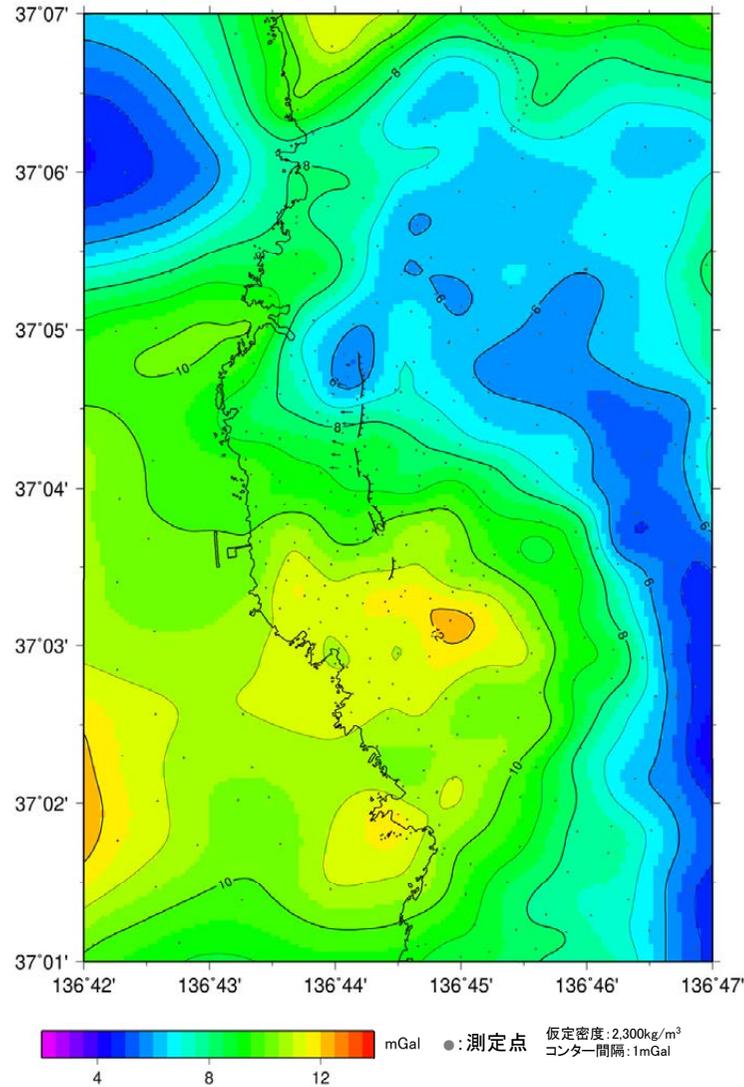
福浦断層周辺のブーゲー異常図

- 福浦断層の深部構造を確認するため、ブーゲー異常図、水平一次微分図を作成した。
- ブーゲー異常図及び水平一次微分図から、福浦断層に対応する南北走向の重力異常急変部は認められない。

上図は、陸域は本多ほか(2012)、国土地理院(2006)、The Gravity Research Group in Southwest Japan (2001)、Yamamoto et al. (2011)、Hiramatsu et al. (2019)、海域は産業技術総合研究所地質調査総合センター(2013)、石田ほか(2018)を用いて、金沢大学・当社が作成したものである。なお、ブーゲー異常図は、平面トレンド成分の除去及び遮断波長1kmのローパスフィルター処理を行っており、それを基に水平一次微分図を作成した。

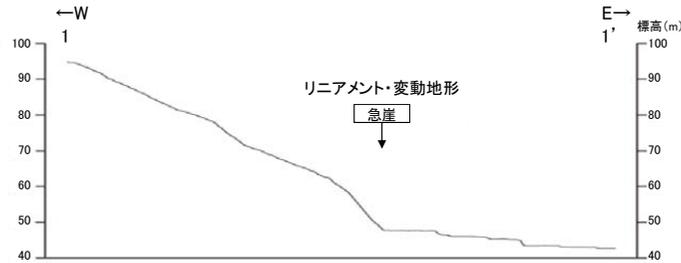
高ツボリ山北西方Ⅰリニアメント 地形断面図(H:V=1:2)

- ・リニアメント・変動地形は判読されない。
- ・直線状の谷地形を挟む高位段丘Ⅳ面に高度差がないことから、後期更新世以降の活動は認められないと評価。

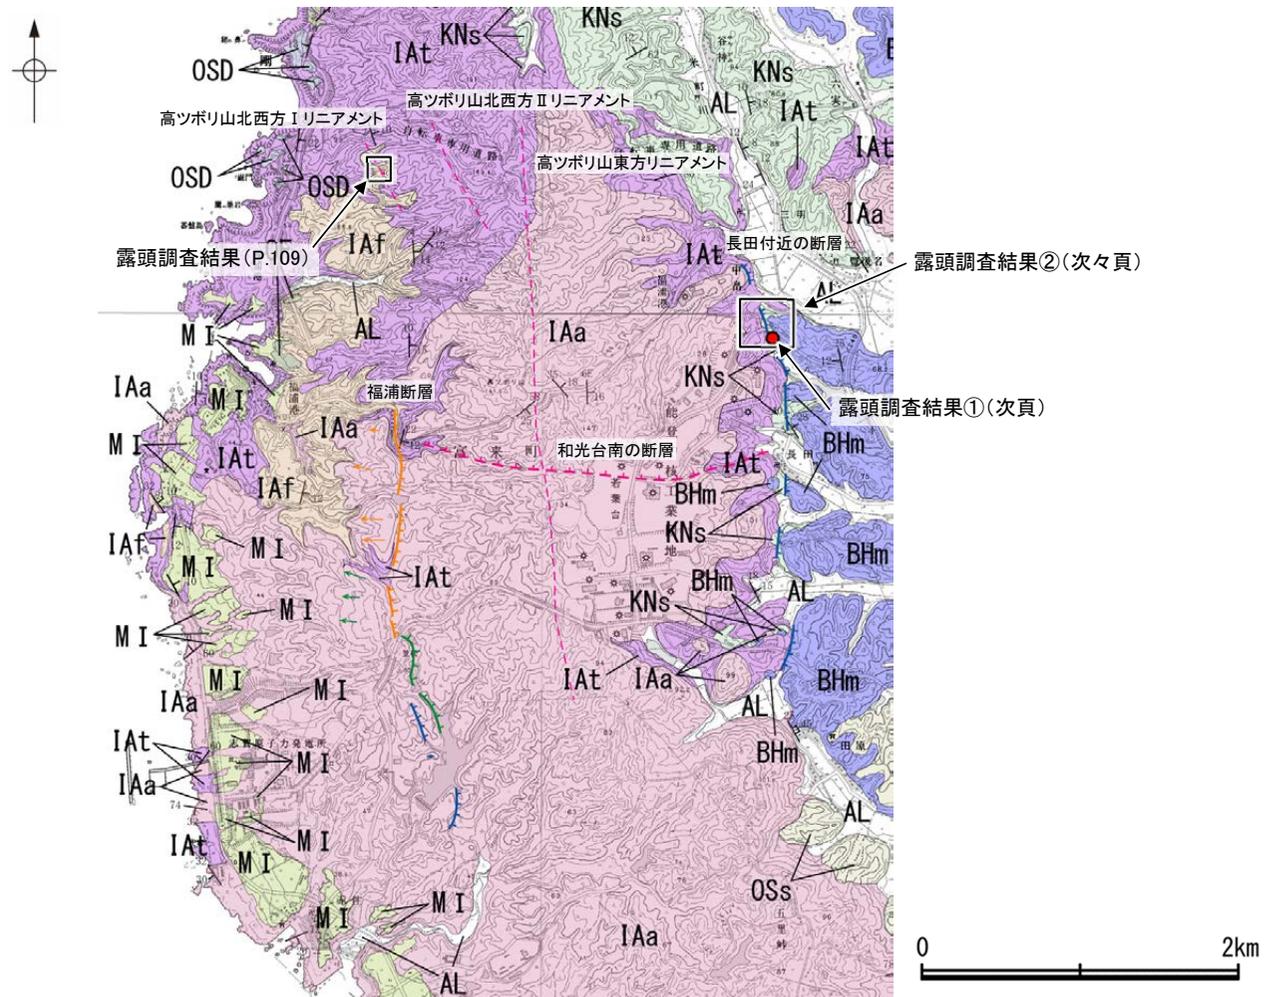
地質図

○リニアメント・変動地形近傍で露頭調査を実施した結果、草木互層が穴水累層を不整合に覆っている状況が確認された(次頁, 次々頁)。また、リニアメント・変動地形として判読した鞍部で露頭調査を実施した結果、断層は認められない(次々頁)。

○以上より、リニアメント・変動地形として判読した急崖、鞍部及び直線状の谷は、穴水累層と草木互層の地層境界を反映した差別侵食地形であると判断される。

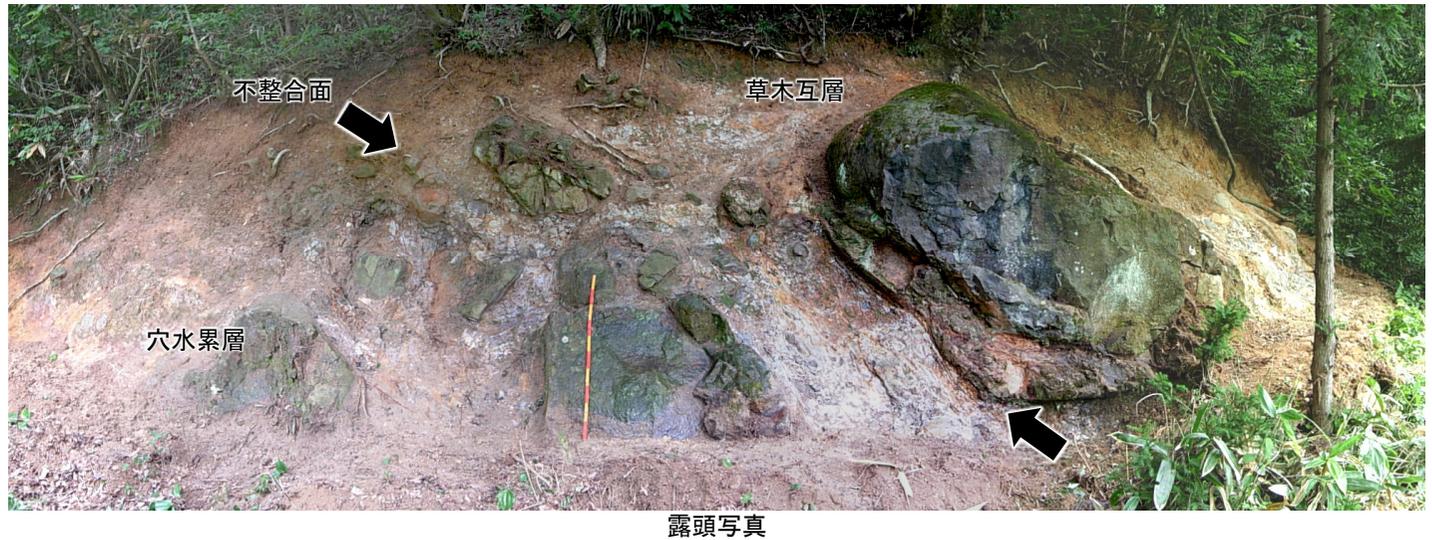
- ① 淡紫灰色凝灰角礫岩  
暗灰色安山岩、黄灰色凝灰岩等の垂角礫主体(最大径15cm, 平均径1~2cm)。
- ② 明黄褐色粘土  
風化により粘土化した細粒凝灰岩と推定される。
- ③ 赤紫色凝灰角礫岩
- ④ 赤紫色~紫灰色火山礫凝灰岩  
径2cm以下の垂角礫を含む。
- ⑤ 紫灰色凝灰角礫岩  
暗灰色~緑灰色安山岩の垂角礫主体(平均径10cm)。  
黄白色凝灰岩礫を含む(径5cm以下)。  
基質は紫灰色細粒凝灰岩。  
小クラックが発達する。

- ⑥ 灰色凝灰質泥岩  
緑灰色安山岩、黄白色凝灰岩垂角礫含む(平均径5~10cm)。  
礫はくさり礫化しているものが多い。  
基質中には白色岩片や孔隙が認められる。

・リニアメント・変動地形近傍において、草木互層は穴水累層を不整合に覆っている。

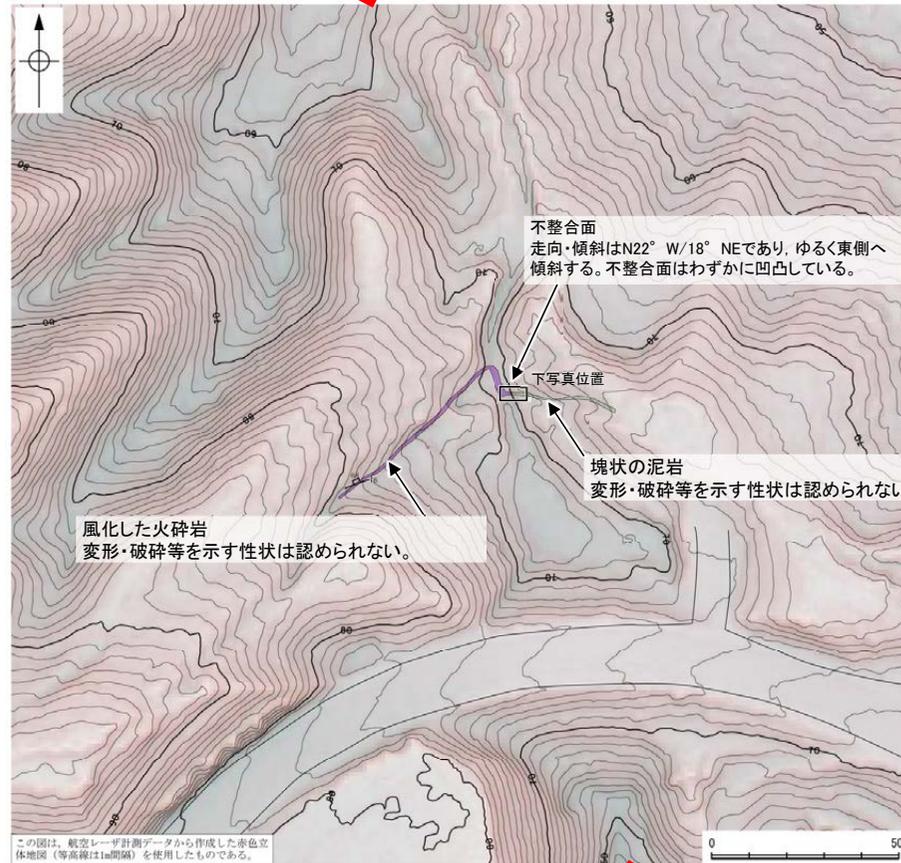
露頭調査結果

・リニアメント・変動地形を判読した鞍部を横断して露頭調査を実施した結果、リニアメント・変動地形近傍において、穴水累層と草木互層の不整合面を確認した。  
 ・また、露頭調査範囲には、断層は認められない。

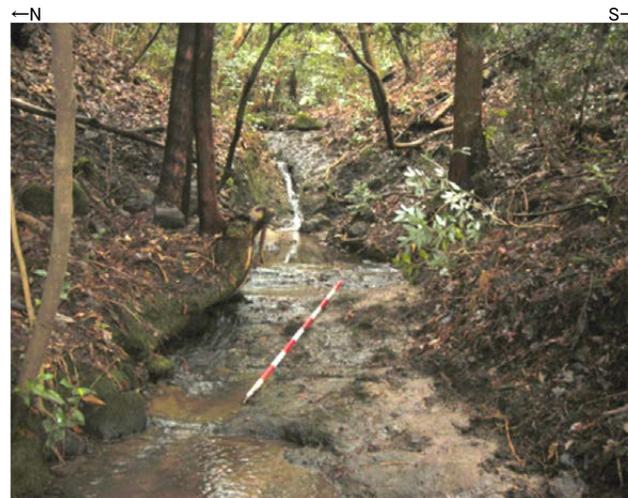
露頭写真1

・推定位置を横断する沢部で露頭調査を実施した結果、穴水累層の安山岩質火砕岩(凝灰角礫岩)が広範囲に連続して分布し、そこに断層は認められない。

○推定位置を横断する沢部で露頭調査を実施した結果、穴水累層の安山岩質火砕岩(凝灰角礫岩)が広範囲に連続して分布し、そこに断層は認められない(P.109)。
