## 2.2.1 (5) 福浦断層の端部 —南端の評価—

## 2.2.1 (5) 福浦断層の端部 – 南方延長の地質調査 –

## 2.2.1 (6) 福浦断層周辺の地球物理学的調査 — 反射法地震探査 測線位置図 —

## 2.2.2 敷地近傍のその他の断層等

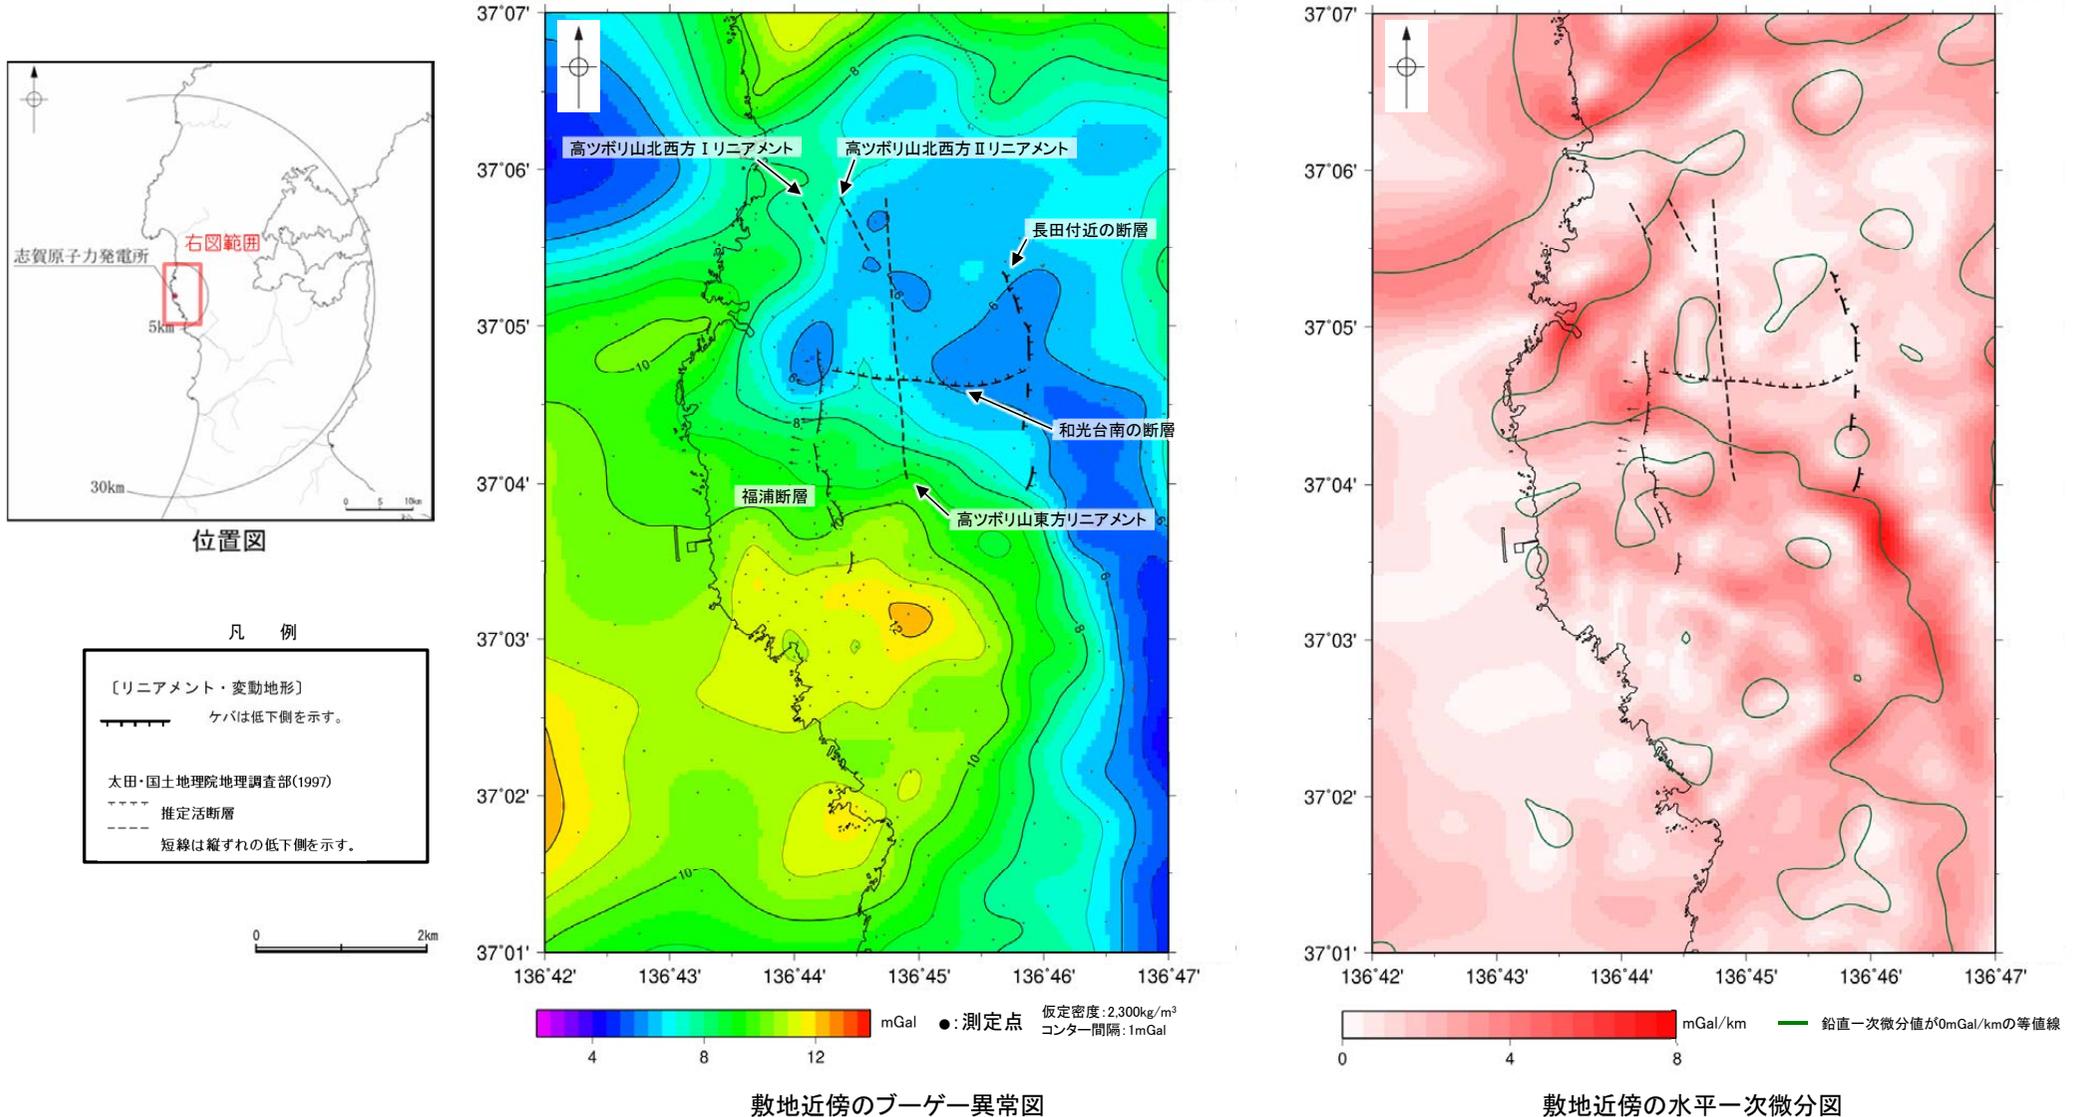
- 敷地近傍のその他の断層等の深部構造を確認するため、ブーゲー異常図, 水平一次微分図を作成した。
- ブーゲー異常図及び水平一次微分図から, 敷地近傍のその他の断層等に対応する重力異常急変部は認められない。

上図は, 陸域は本多ほか(2012), 国土地理院(2006), The Gravity Research Group in Southwest Japan (2001), Yamamoto et al. (2011), Hiramatsu et al. (2019), 海域は産業技術総合研究所地質調査総合センター(2013), 石田ほか(2018)を用いて, 金沢大学・当社が作成したものである。なお, ブーゲー異常図は, 平面トレンド成分の除去及び遮断波長1kmのローパスフィルター処理を行っており, それを基に水平一次微分図を作成した。

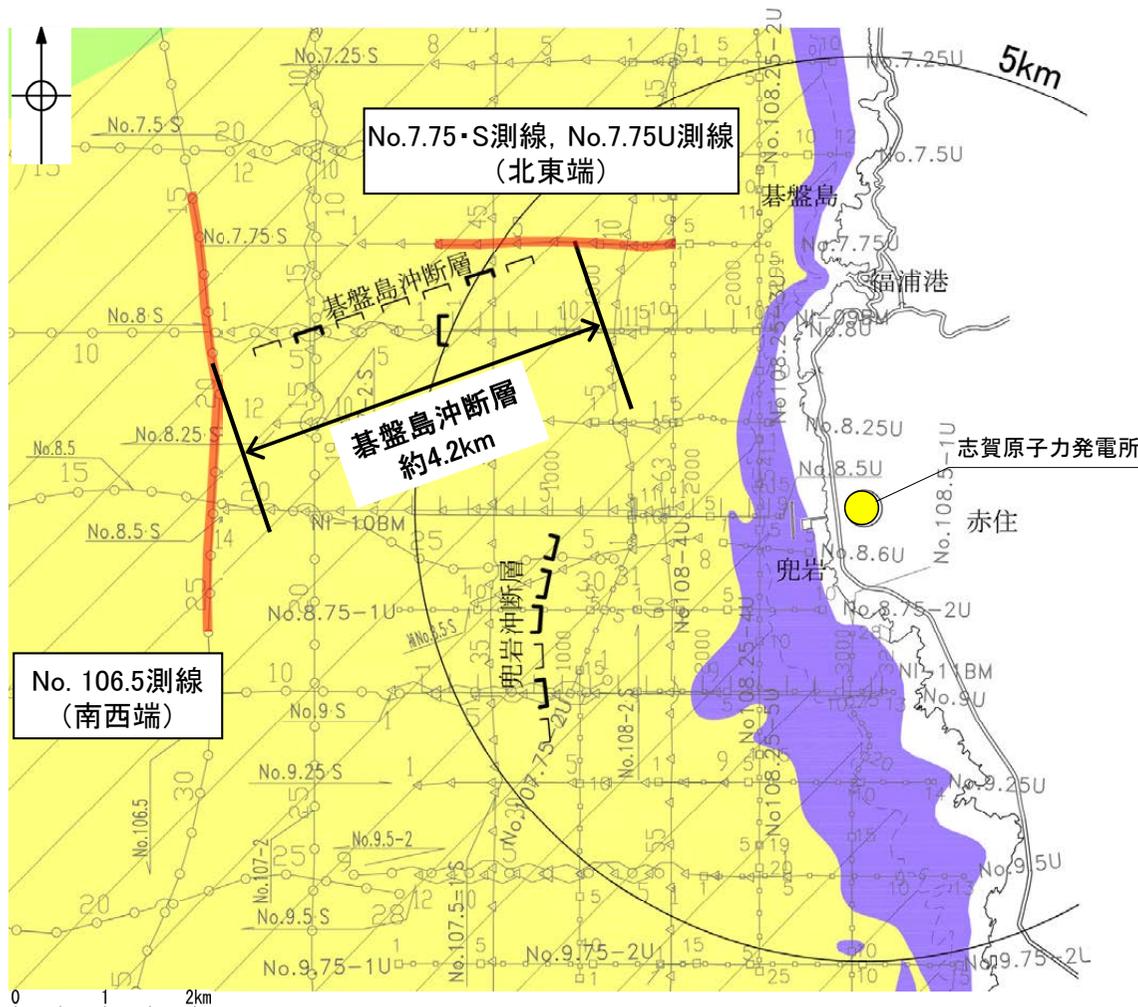
敷地近傍海域の断層位置図

○敷地近傍海域のNo.107.5-1・S測線, No.107-2・S測線, No.8・S測線の音波探査記録において, 発電所西方に南落ちの碁盤島沖断層が認められる。

○音波探査記録において, 断層が認められないことを確認したNo.7.75・S測線, No.7.75U測線(北東端)からNo.106.5測線(南西端)までの約4.2km区間を評価する。

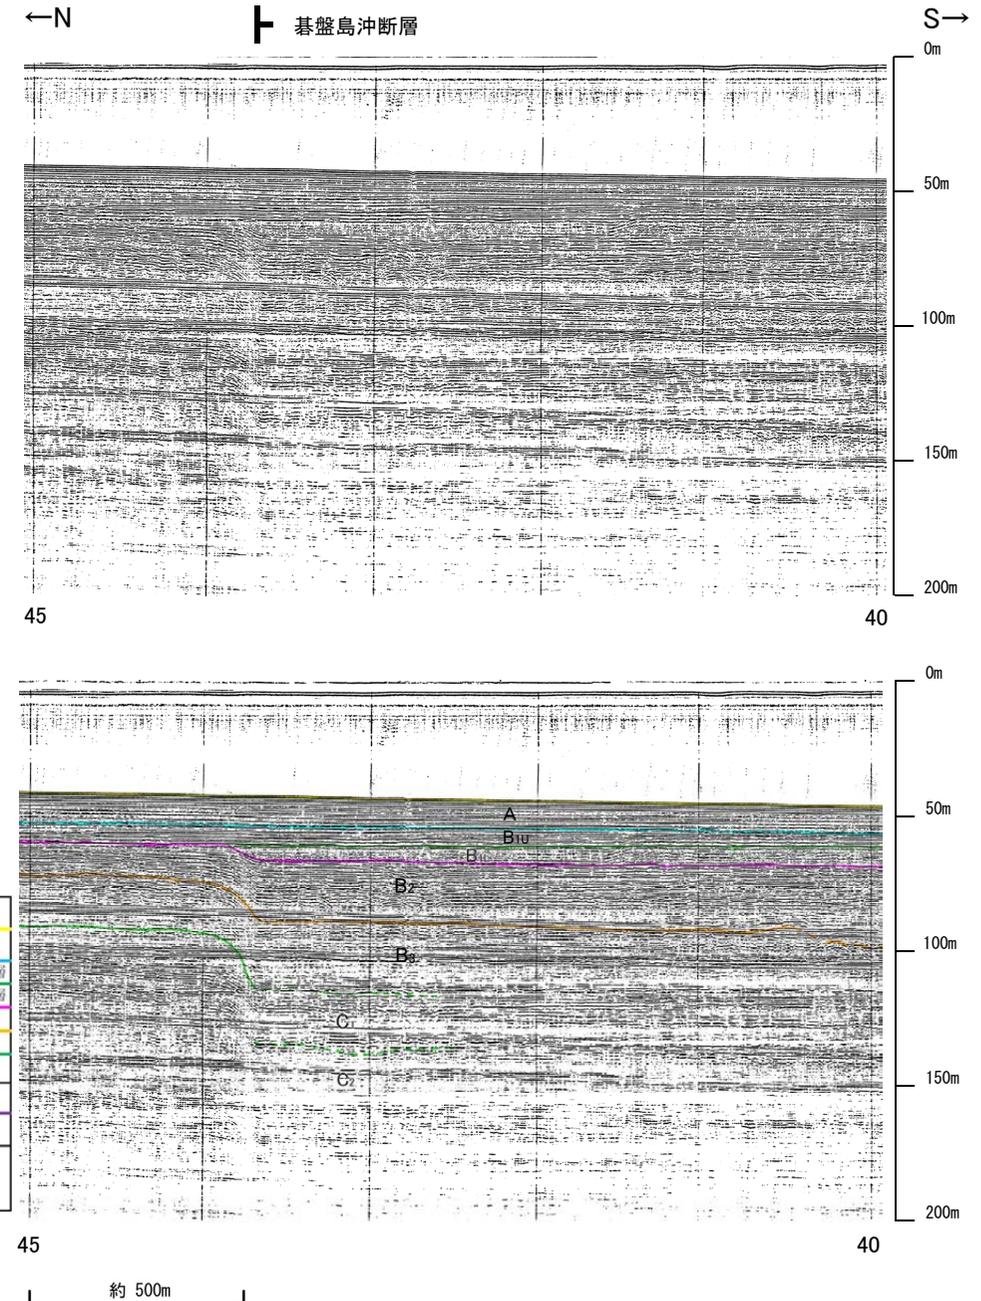
○No.107.5-1・S測線において、B<sub>1L</sub>層基底を含むそれより下位の地層に南落ちの撓みが認められることから断層を推定した。  
○一方、A層及びB<sub>1U</sub>層の内部構造には断層活動の影響は認められず、海底面にほぼ平行に堆積しているが、B<sub>1L</sub>層に変位、変形の可能性があるが否定できない。

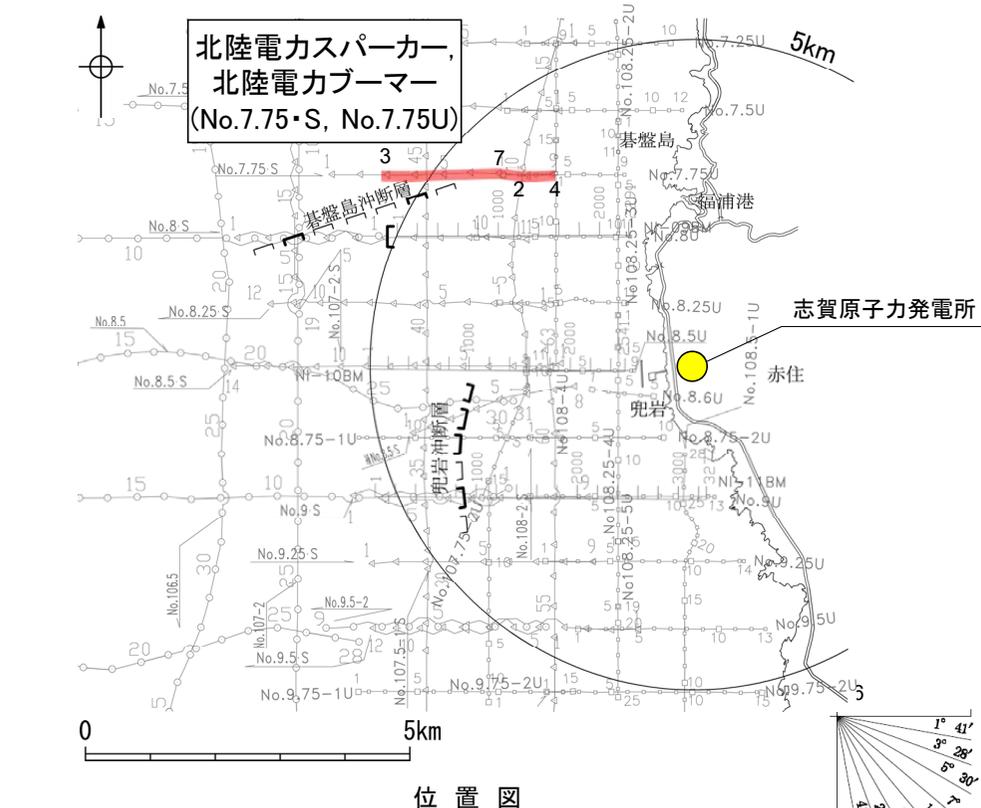
ONo.107.5-1・S測線で推定した断層の北東方延長にあたるNo.7.75・S測線, No.7.75U測線, No.108-2・Sにおいて, 音響基盤(D<sub>2</sub>層)以浅に断層は認められない。

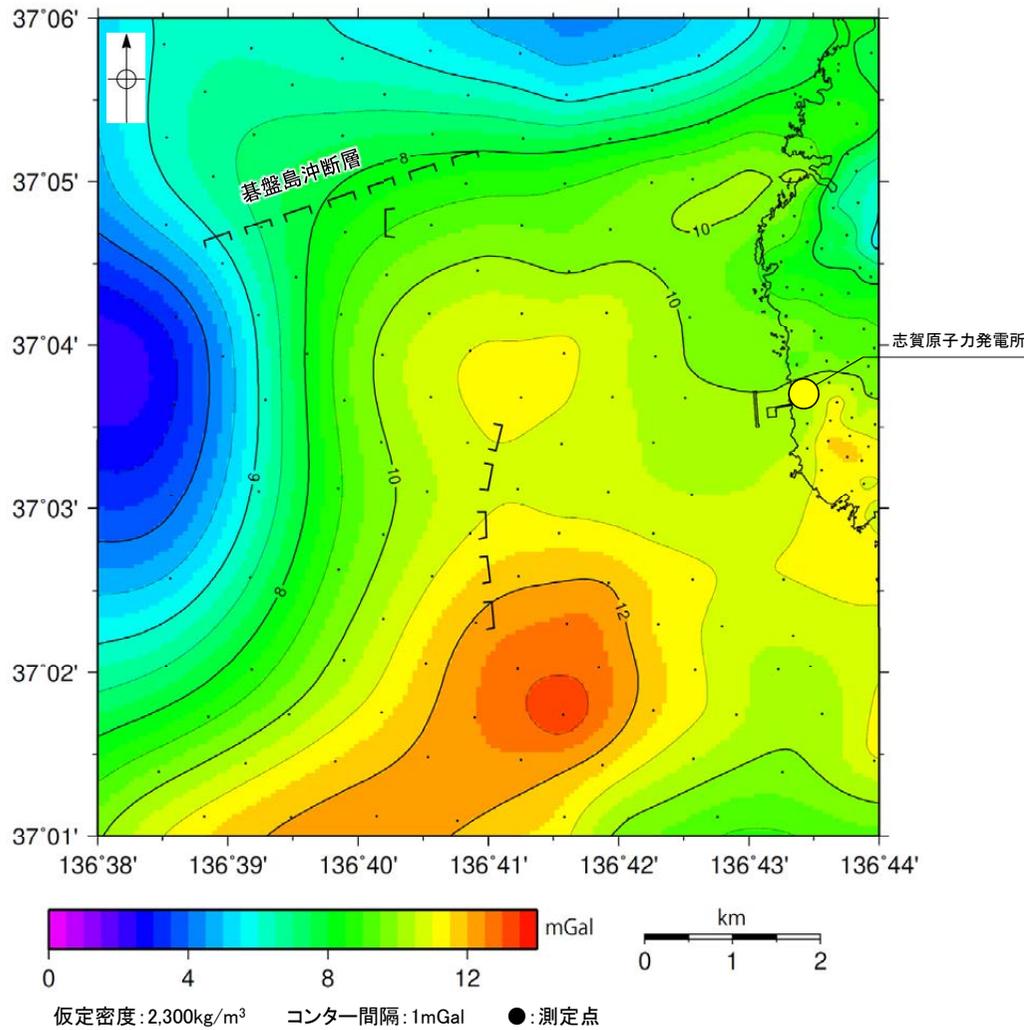
碁盤島沖断層周辺のブーゲー異常図

- 碁盤島沖断層の深部構造を確認するため、ブーゲー異常図，水平一次微分図を作成した。
- ブーゲー異常図及び水平一次微分図から，碁盤島沖断層に対応する東西走向の重力異常急変部は認められない。

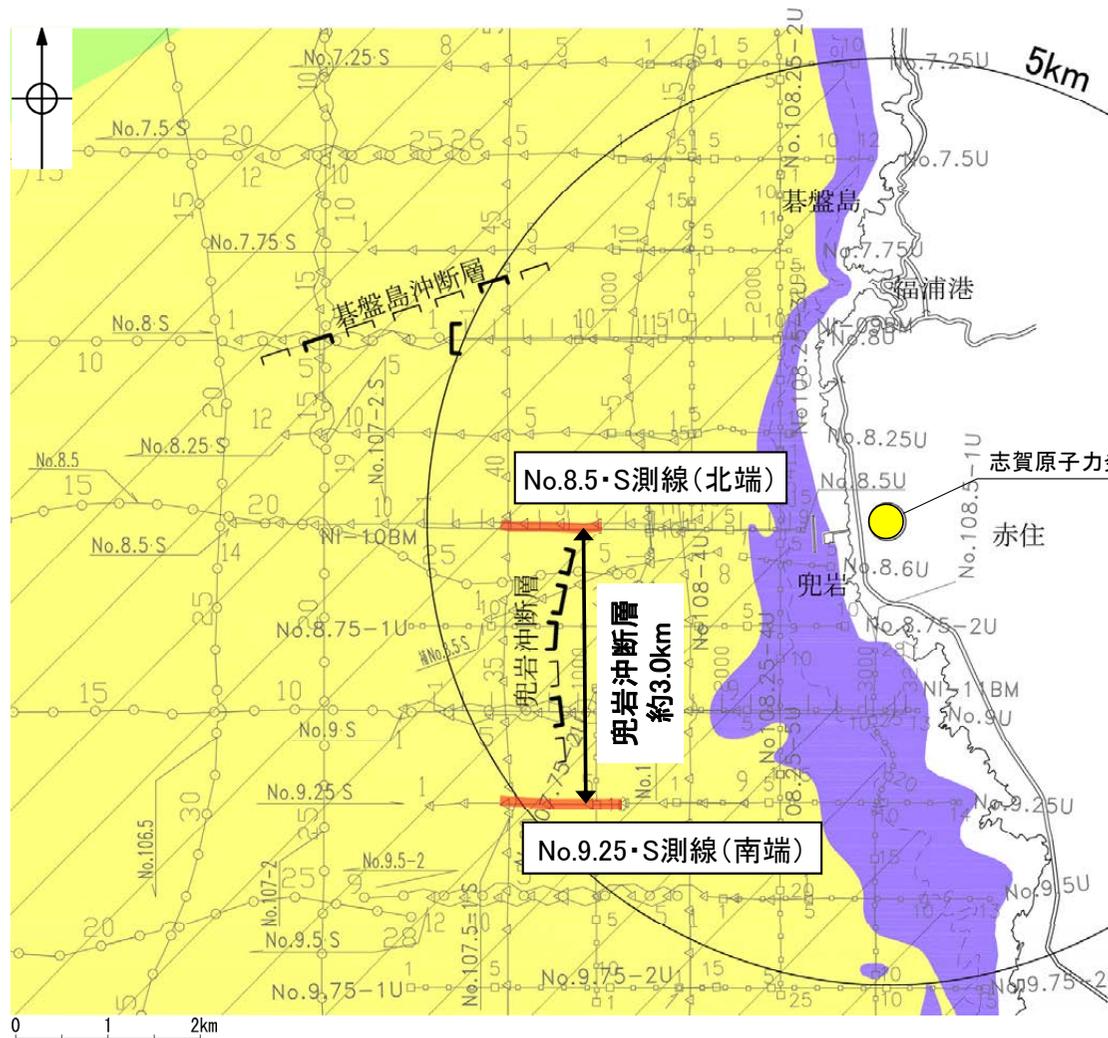
敷地近傍海域の断層位置図

○敷地近傍海域のNo.8.5測線、補No.8.5・S測線、No.8.75-1U測線、No.9・S測線の音波探査記録において、西落ちの兜岩沖断層が認められる。

○音波探査記録において、断層が認められないことを確認したNo.8.5・S測線(北端)からNo.9.25・S測線(南端)までの約3.0km区間を評価する。

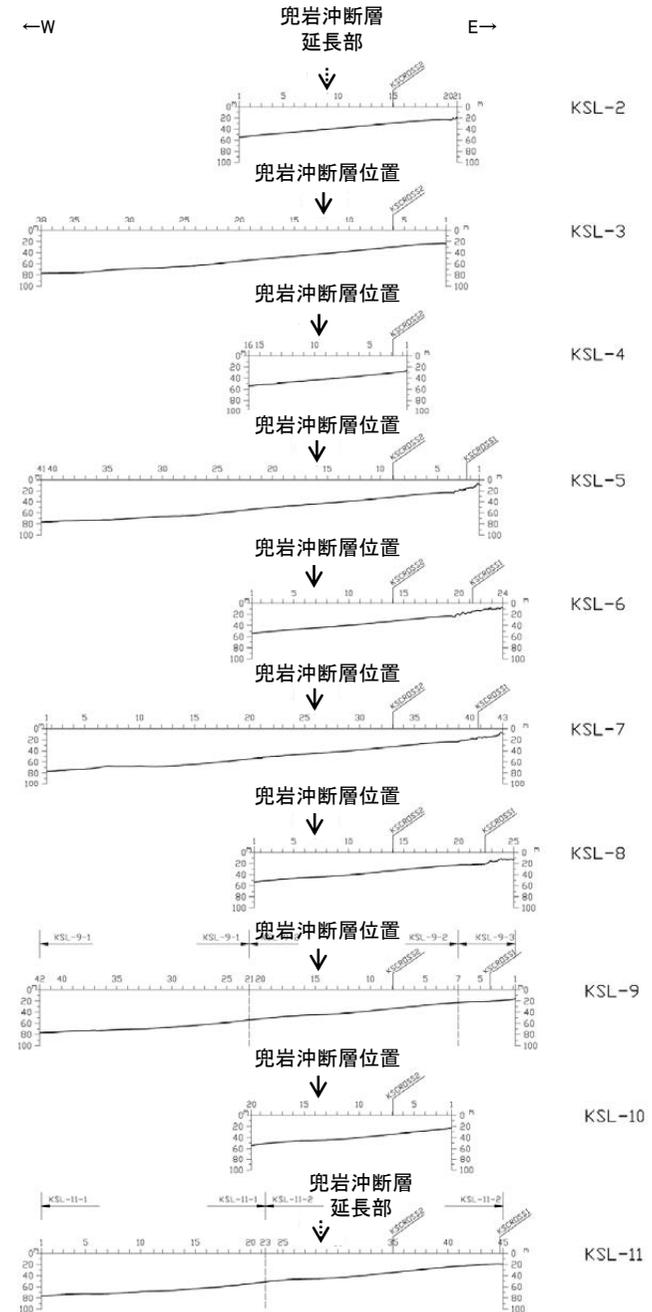
海底地形断面図

○兜岩沖断層周辺の海底地形は平坦であり、変動地形は認められない。

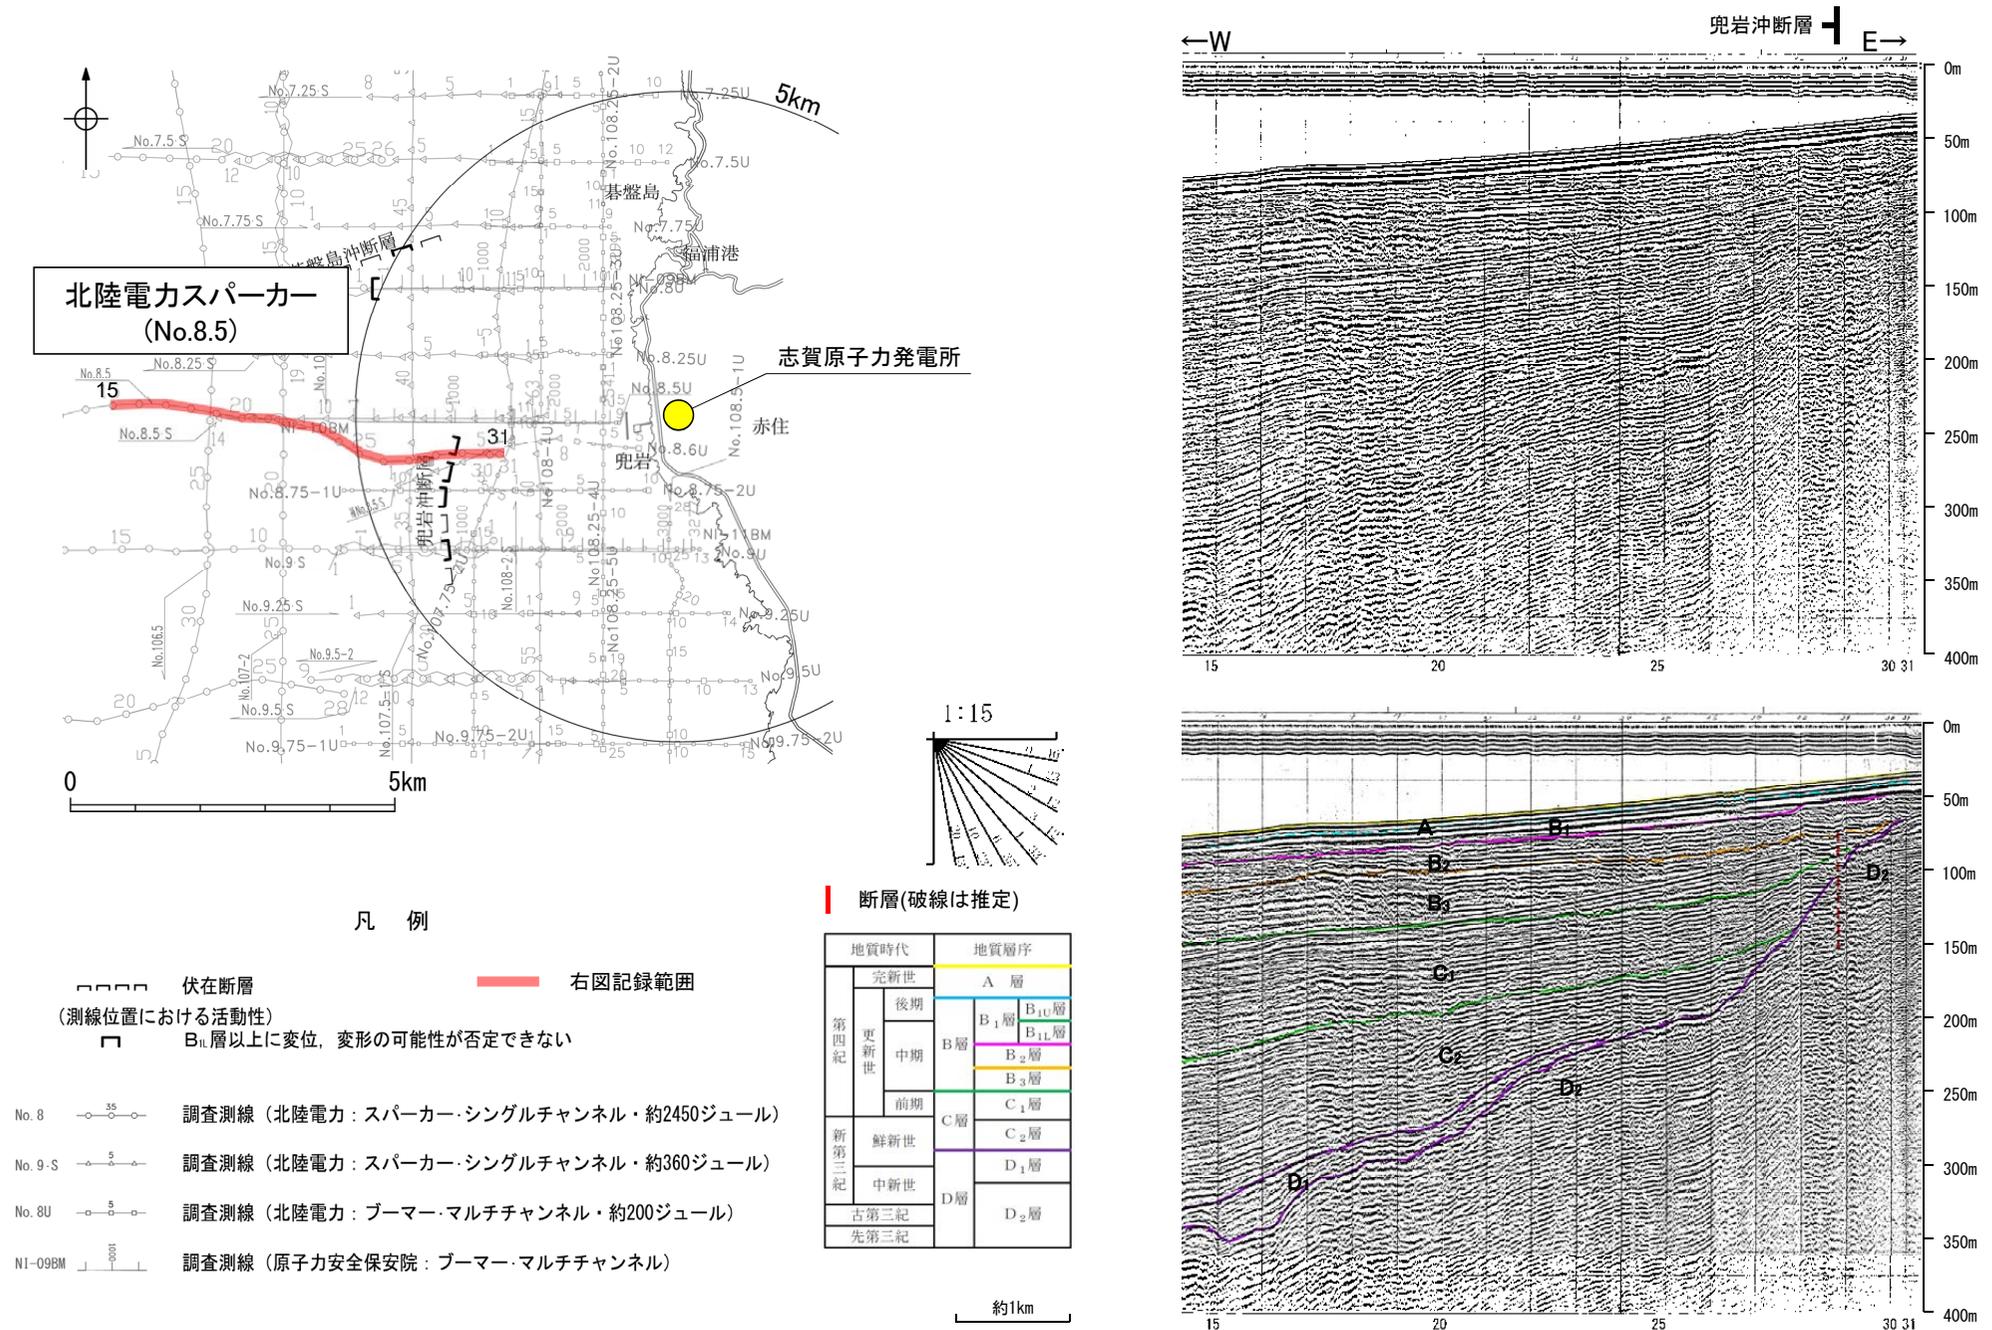
○No.8.5測線において、B<sub>2</sub>層を含むそれより下位の地層に西落ちの撓みが認められることから断層を推定した。  
 ○一方、A層及びB<sub>1</sub>層は不明瞭であることから、B<sub>1</sub>層以上に変位、変形の可能性が否定できない。

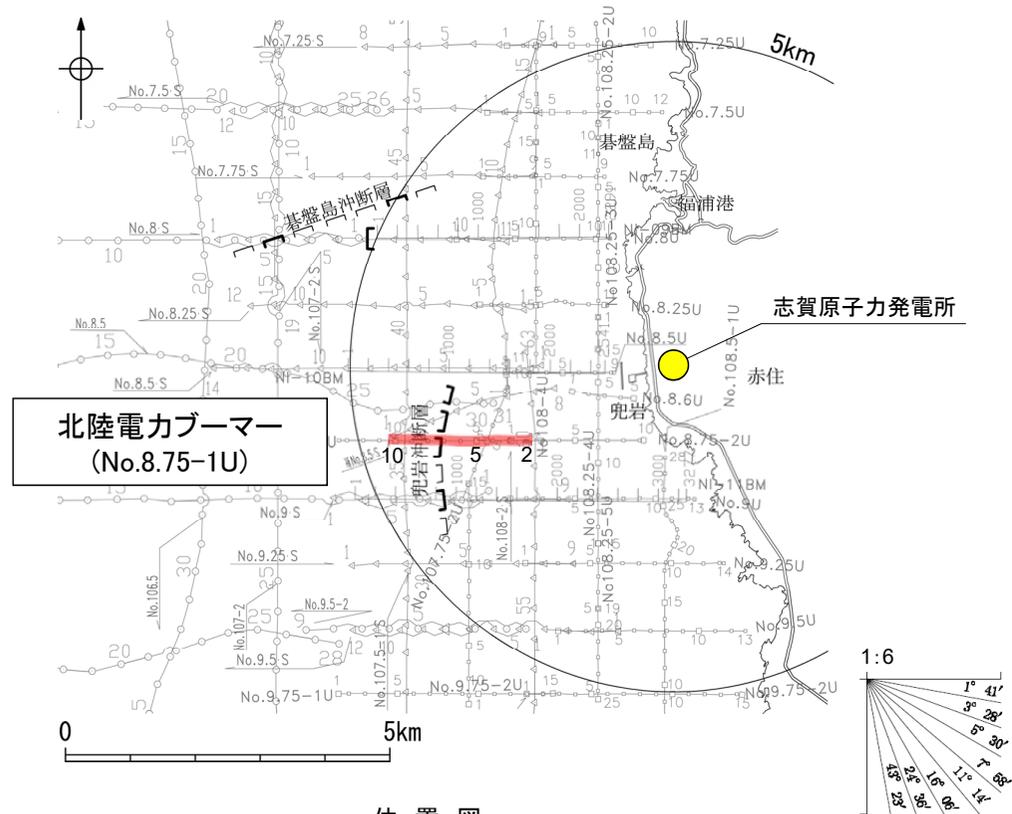
○No.8.75-1U測線において、B<sub>1L</sub>層基底を含むそれより下位の地層に西落ちの撓みが認められることから断層を推定した。  
○一方、A層及びB<sub>1U</sub>層の内部構造に断層活動の影響は認められず、海底面にほぼ平行に堆積しているが、B<sub>1L</sub>層に変位、変形の可能性が否定できない。

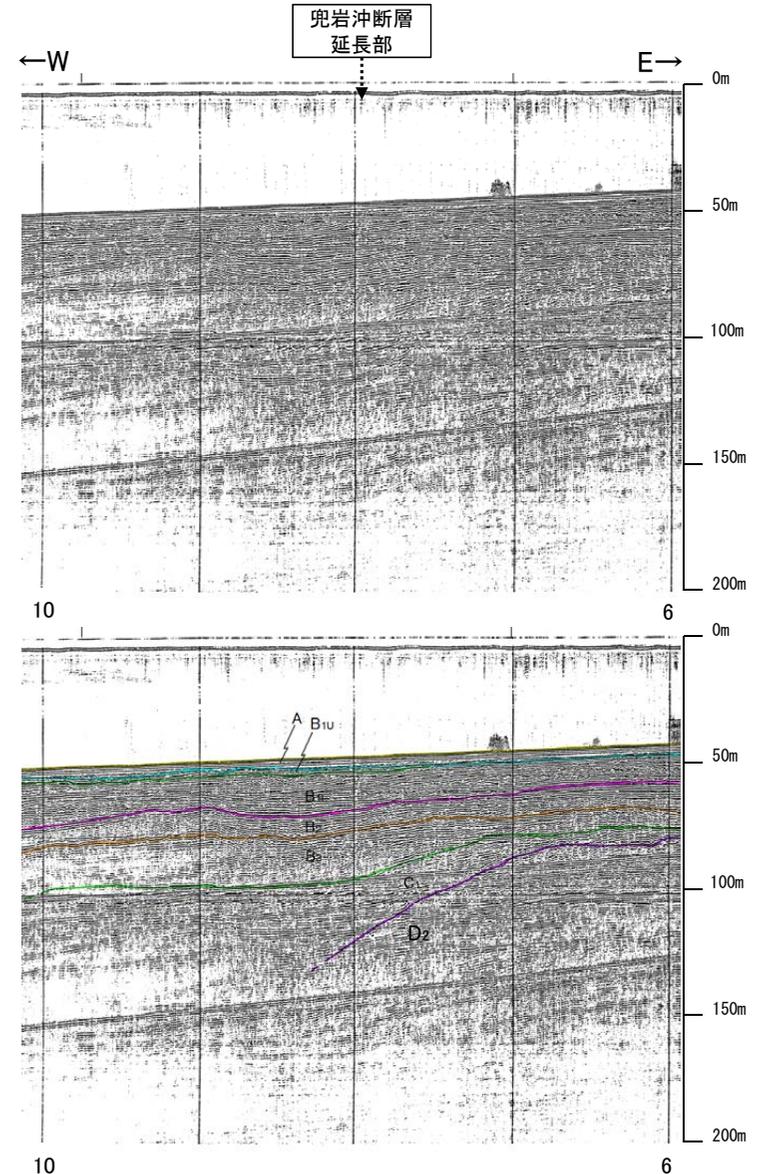
- No.9.25・S測線のさらに南方延長にあたるNo.9.5・S測線において、音響基盤(D<sub>2</sub>層)以浅に断層は認められない。
- 兜岩冲断層延長部付近にB<sub>1L</sub>層基底を含むそれより下位の地層に西落ちの撓みが認められるが、B<sub>1L</sub>層、B<sub>2</sub>層、B<sub>3</sub>層の基底の撓みは緩やかであり、D<sub>2</sub>層上面の形状に対し、顕著な累積性が認められないことから、侵食によるものと判断した。

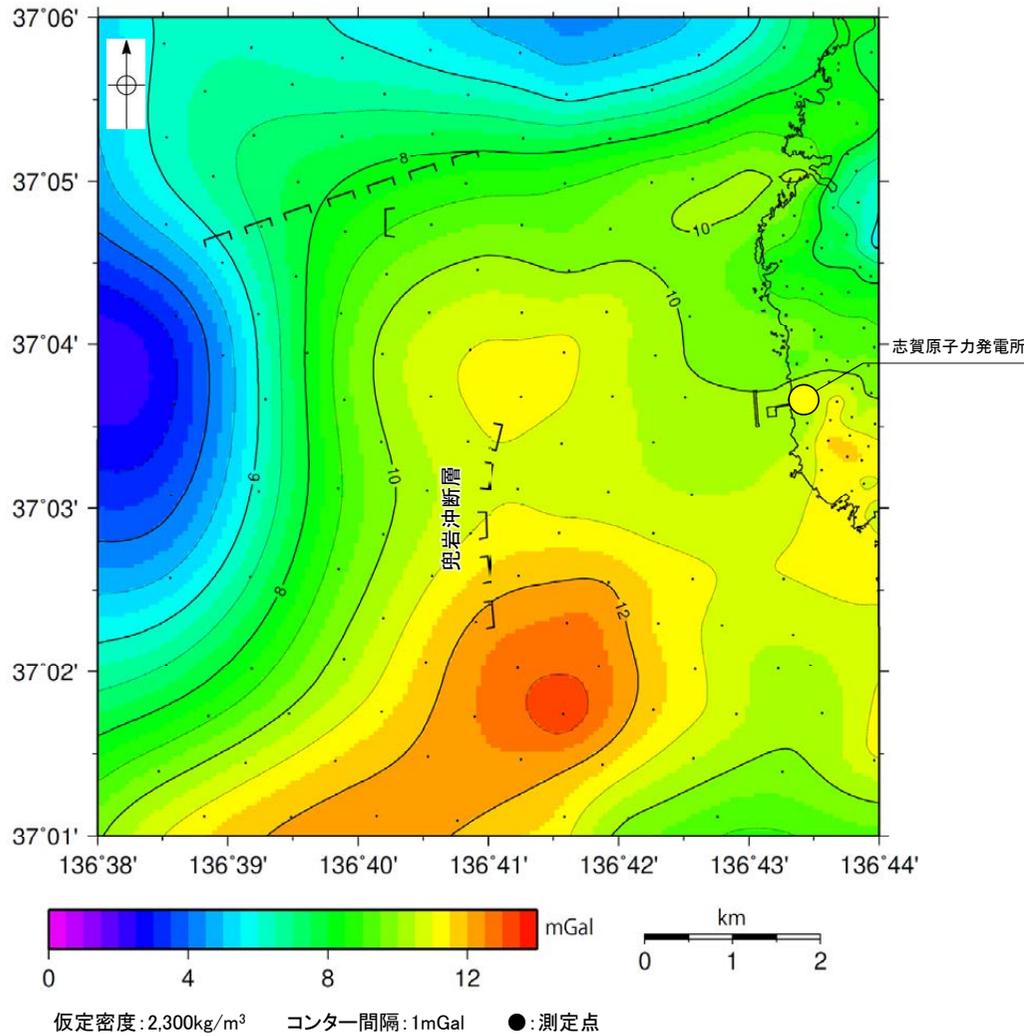
兜岩沖断層周辺のブーゲー異常図

○兜岩沖断層の深部構造を確認するため、ブーゲー異常図，水平一次微分図を作成した。  
 ○ブーゲー異常図及び水平一次微分図から，兜岩沖断層に対応する南北走向の重力異常急変部は認められない。

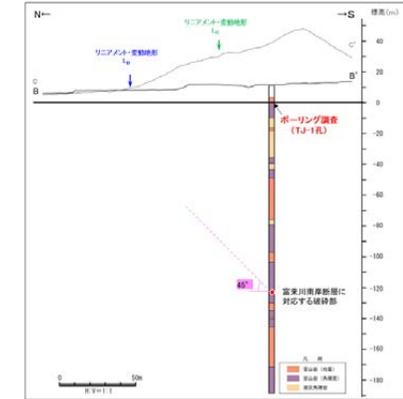
ボーリング調査断面図

【断層の分布の調査】  
(ボーリング調査:P.147, 148)  
・富来川南岸断層に対応する逆断層センスの破碎部を確認した(右図)。  
(反射法地震探査:P.153~156)  
・南に向かって約60°で傾斜する逆断層型の構造が認められ、リニアメント・変動地形やボーリング調査結果と整合的である。  
(重力探査:P.159~162)  
・リニアメント・変動地形にほぼ対応する直線的な重力異常急変部(鉛直一次微分値の0mGal/kmの等値線)が認められる。

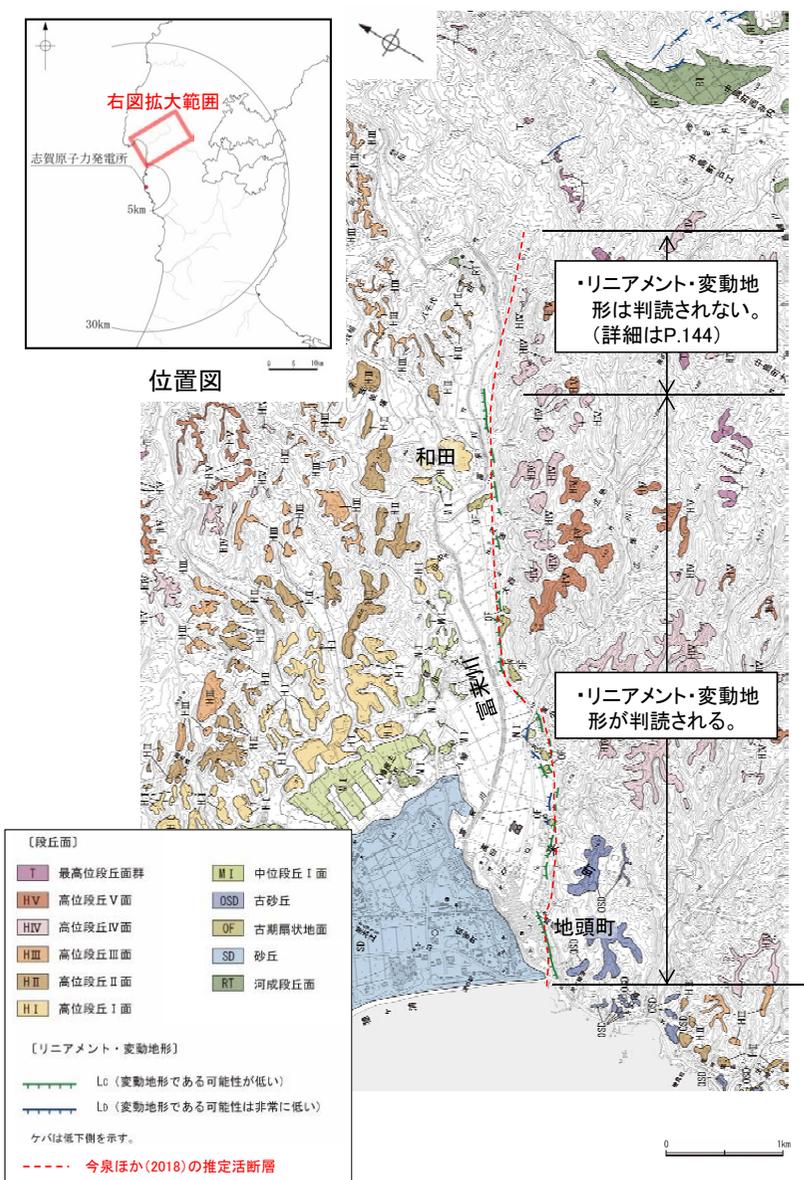
リニアメント・変動地形分布図

○活断層研究会(1980, 1991)に図示された富来川南岸断層及び今泉ほか(2018)で図示された推定活断層とほぼ同じ位置の約6km区間に、傾斜変換部、急崖、低崖からなるリニアメント・変動地形が断続的に判読される。

○なお、今泉ほか(2018)はリニアメント・変動地形の北東端よりさらに東方まで推定活断層を図示しているが、当該区間にはリニアメント・変動地形は判読されない(詳細はP.144)。

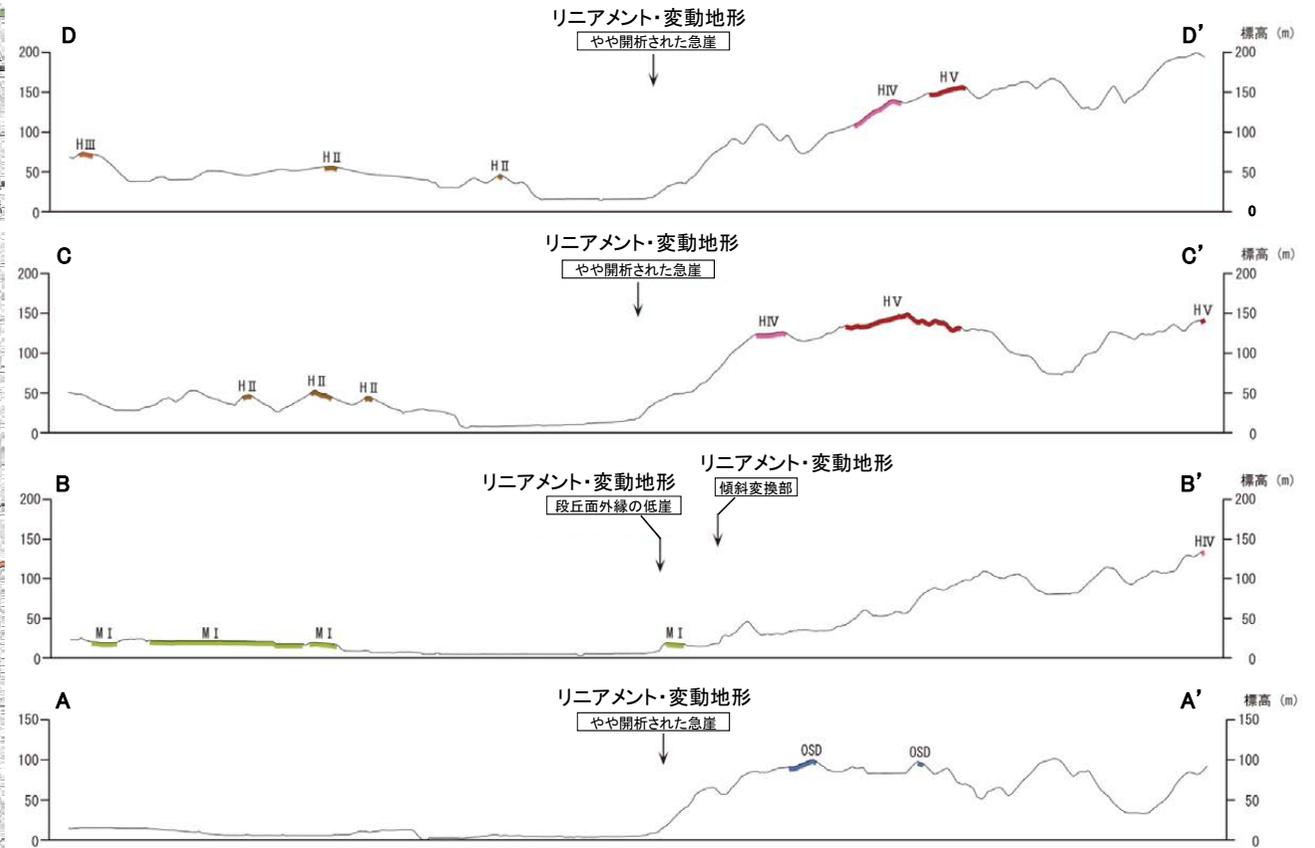
地形断面図 (H:V=1:2)

○中央部付近では、中位段丘 I 面及び古期扇状地外縁にみられる低崖と、直線状の傾斜変換部からなる2本のリニアメント・変動地形が判読される。

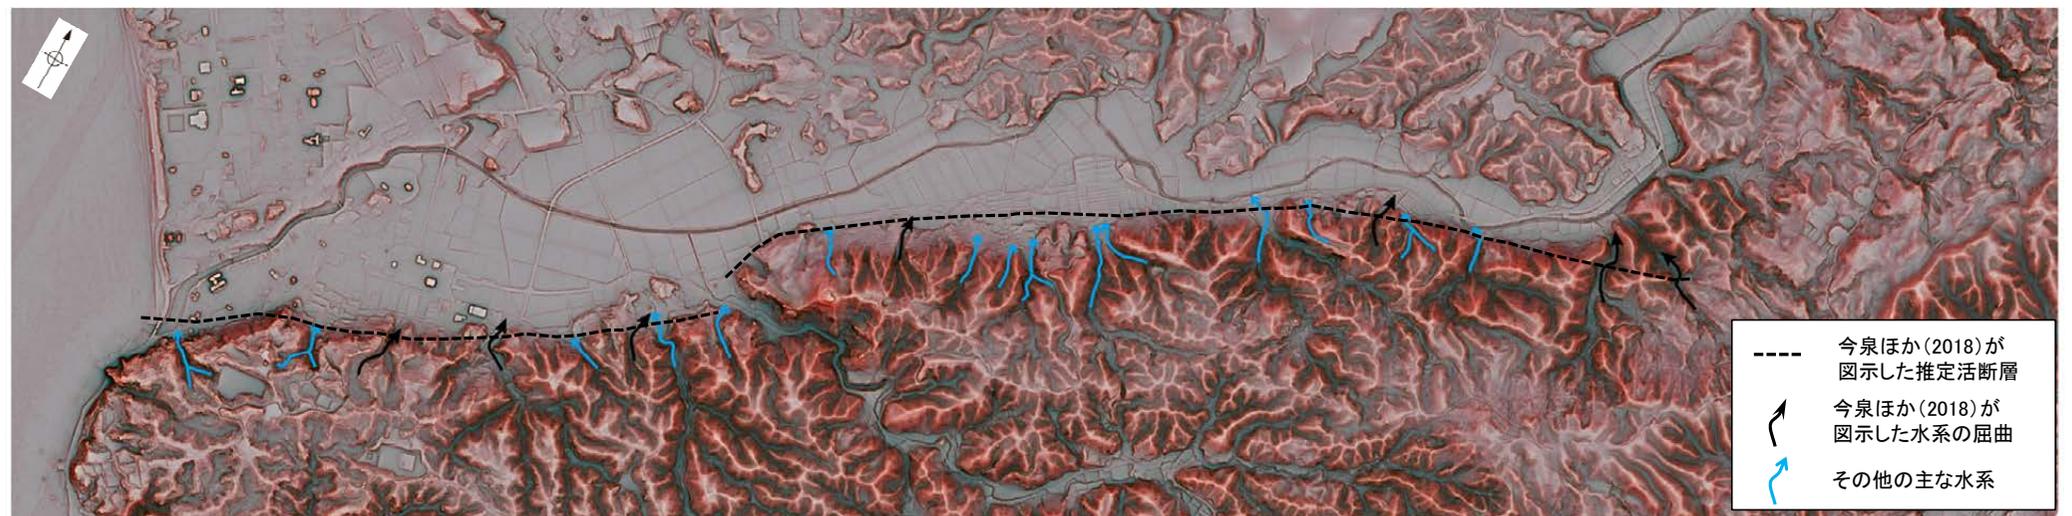
今泉ほか(2018)が図示した屈曲の位置付近の主な水系の分布

○なお、今泉ほか(2018)が図示した位置に水系の屈曲が認められるものの、屈曲は系統的でないことから、上記の地形要素に含めていない。
