能登半島西岸域の海岸地形 — 沖積段丘面の分布 —

補足資料2. 2-1

福浦断層の地質調査データ

補足資料2. 2-2

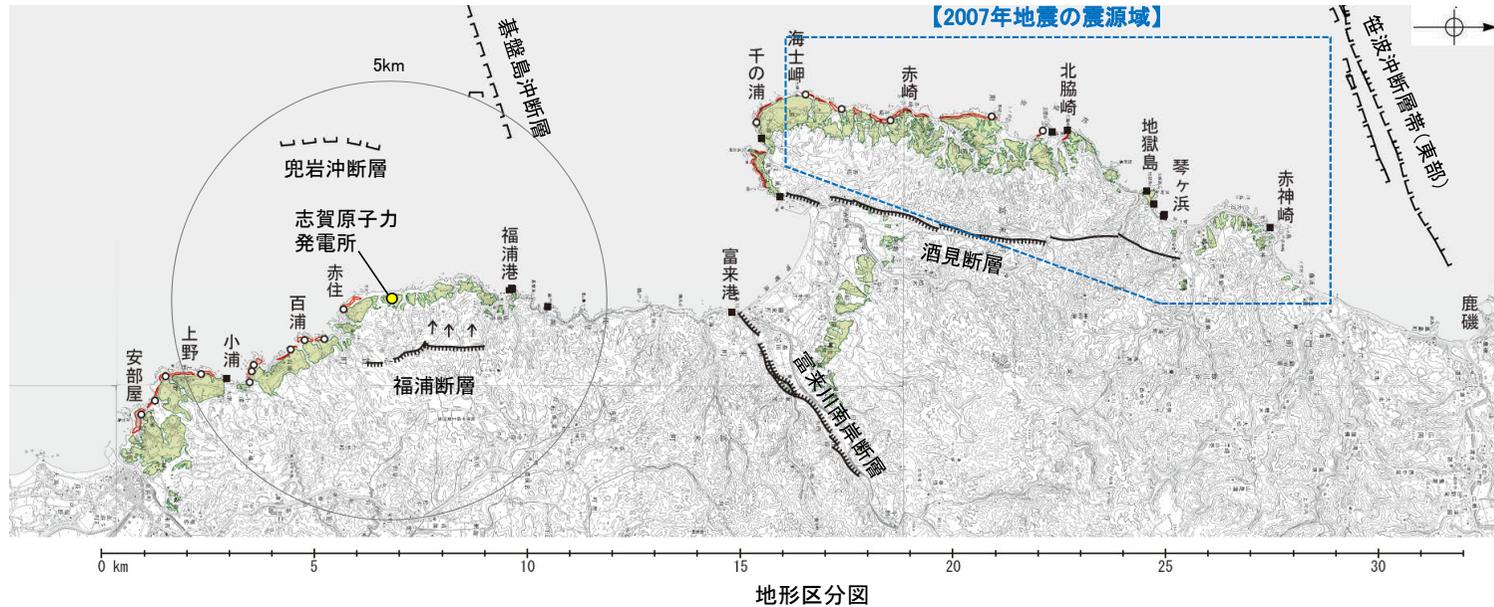
- 能登半島西岸域のうち、敷地付近のノッチが認められない区間を中心に、沖積段丘面の旧汀線高度の分布を調査した。
- 敷地付近～千の浦の沖積段丘面は、地表面下に人工改変土・被覆層が分布し、旧汀線高度は標高約2mであり、傾動は認められない。
- 沖積段丘面の旧汀線高度の分布は、波食ノッチの最大後退点の分布高度と調和的である。

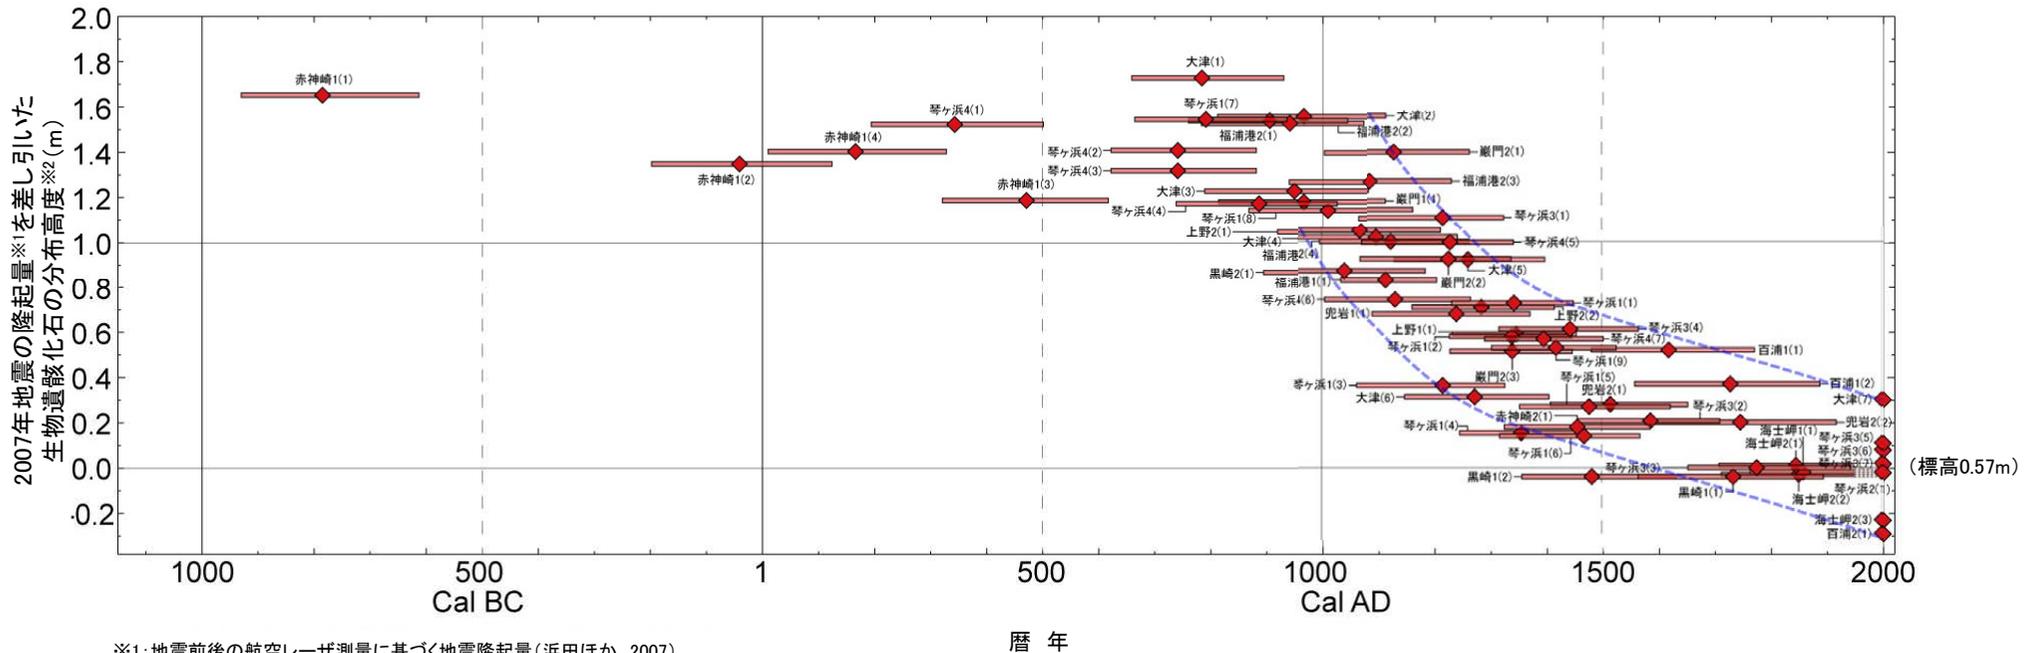
2007年地震の隆起量を差し引いた生物遺骸化石の分布高度と年代値の関係

- 前頁で示した調査データについて、生物遺骸化石の分布高度(補正值)と年代値の関係をグラフで表し、過去3000年間の海水準の推移について検討した。
- AD1000以前では、敷地付近全域において、現在の潮間帯から+1.5m(標高2m)付近に海面があったと考えられる。このことは、先述した敷地付近に分布する波食ノッチの最大後退点の高度や沖積段丘面の旧汀線高度が、標高約2mで一定であることと調和的である。
- AD500以降の年代値を示す生物遺骸化石については、高密度にデータが取得された。これによると、AD1000以降は連続的に海面が低下しており、潮間帯の幅を超えるような高度分布の不連続は認められない。

※1:地震前後の航空レーザー測量に基づく地震隆起量(浜田ほか, 2007)

※2:現世を示すヤッコカンザシの分布標高の平均値(0.57m)を0mとした。
年代値はMarine20 (Heaton et al., 2020)を用いて算出した。

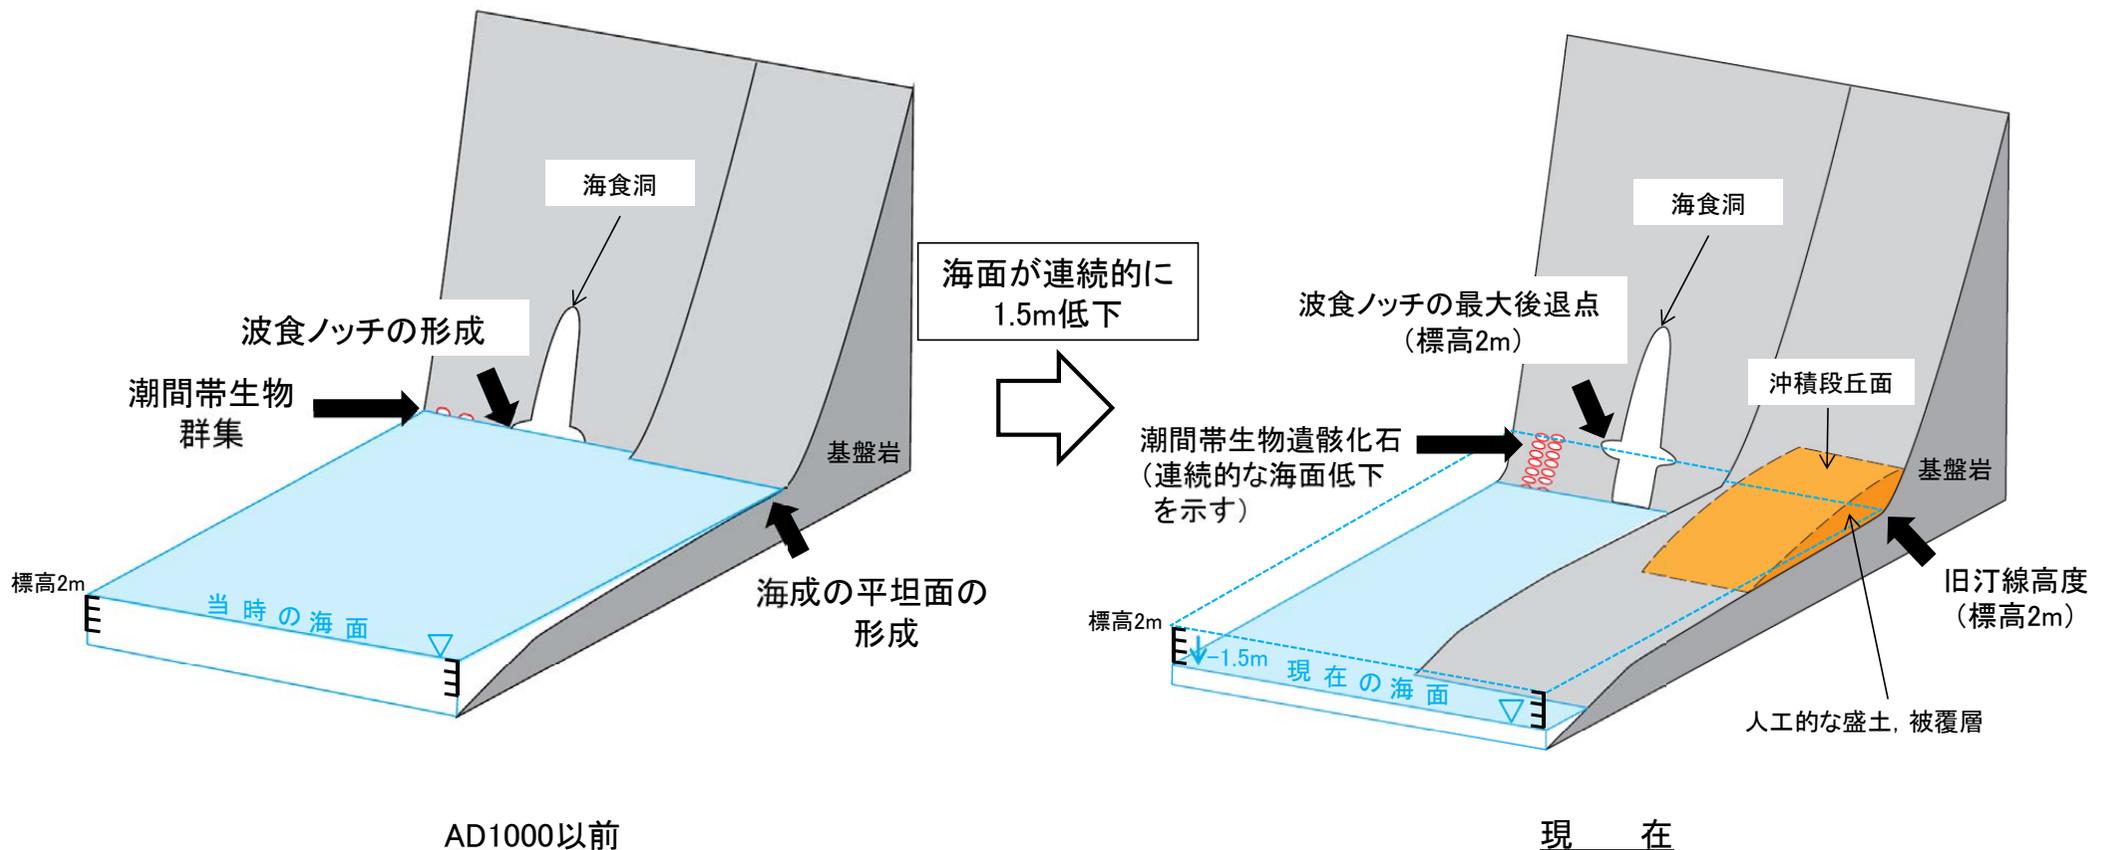
- 潮間帯生物遺骸化石を用いて復元した海水準変動から、波食ノッチ及び補完的に調査した沖積段丘面の形成要因と形成時期を推定した。
- 潮間帯生物遺骸化石のデータから推定されたAD1000以前の海面の高さ(現在の潮間帯+1.5m/標高2m)は、敷地付近の波食ノッチの最大後退点の高さや沖積段丘面の旧汀線高度と一致する。
- AD1000以前に海面安定期があり、その期間に敷地付近の波食ノッチや沖積段丘面の旧汀線が形成されたと考えられる。また、これらの地形は、AD1000以降の海面の連続的な低下により、離水したと考えられる。

- 敷地付近において、波食ノッチ、沖積段丘面から推定される旧汀線高度が標高2mに集中すること、及びその離水プロセスは海面の連続的な低下で説明できることから、潮間帯の幅を超える規模の地震性隆起は示唆されない。

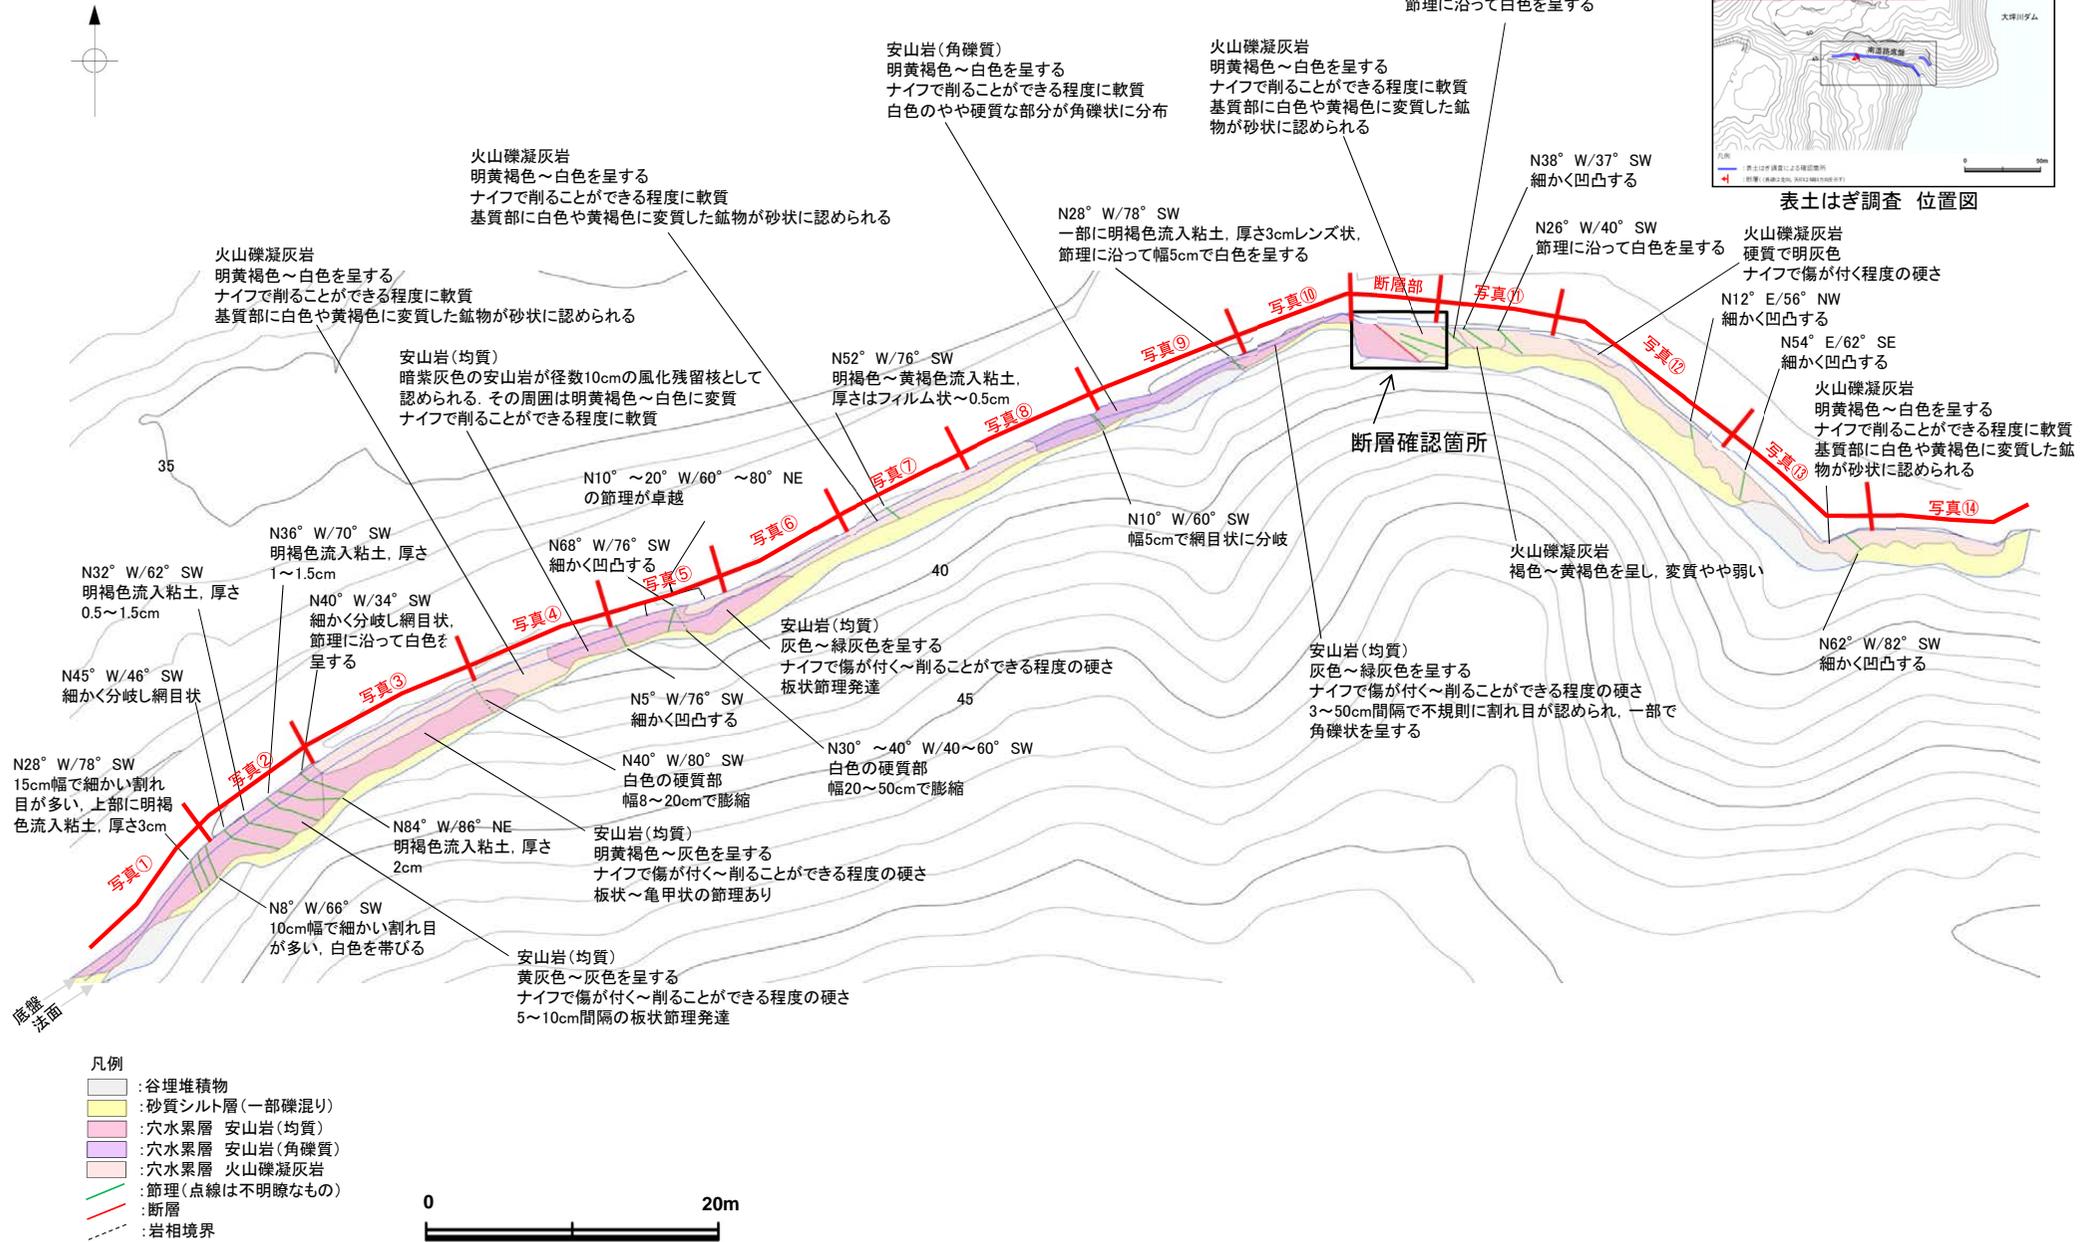
表土はぎ調査結果(ルートマップ) 写真位置図

○大坪川ダム右岸北道路法面表土はぎ調査の結果、福浦断層に対応する断層を確認した。
○全線の写真を次頁以降に示す。

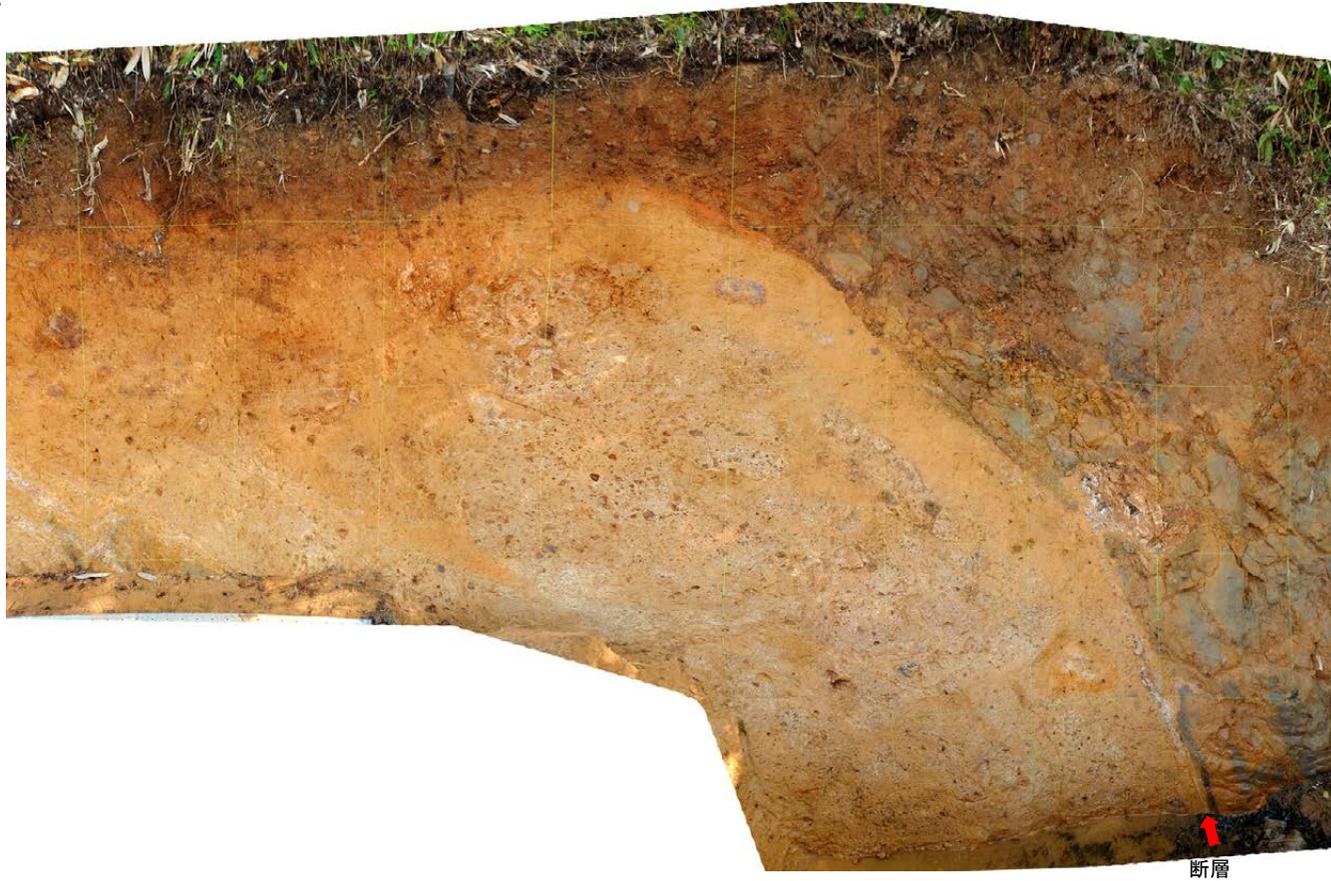
断層部写真

大坪川ダム右岸北道路法面表土はぎ 断層部

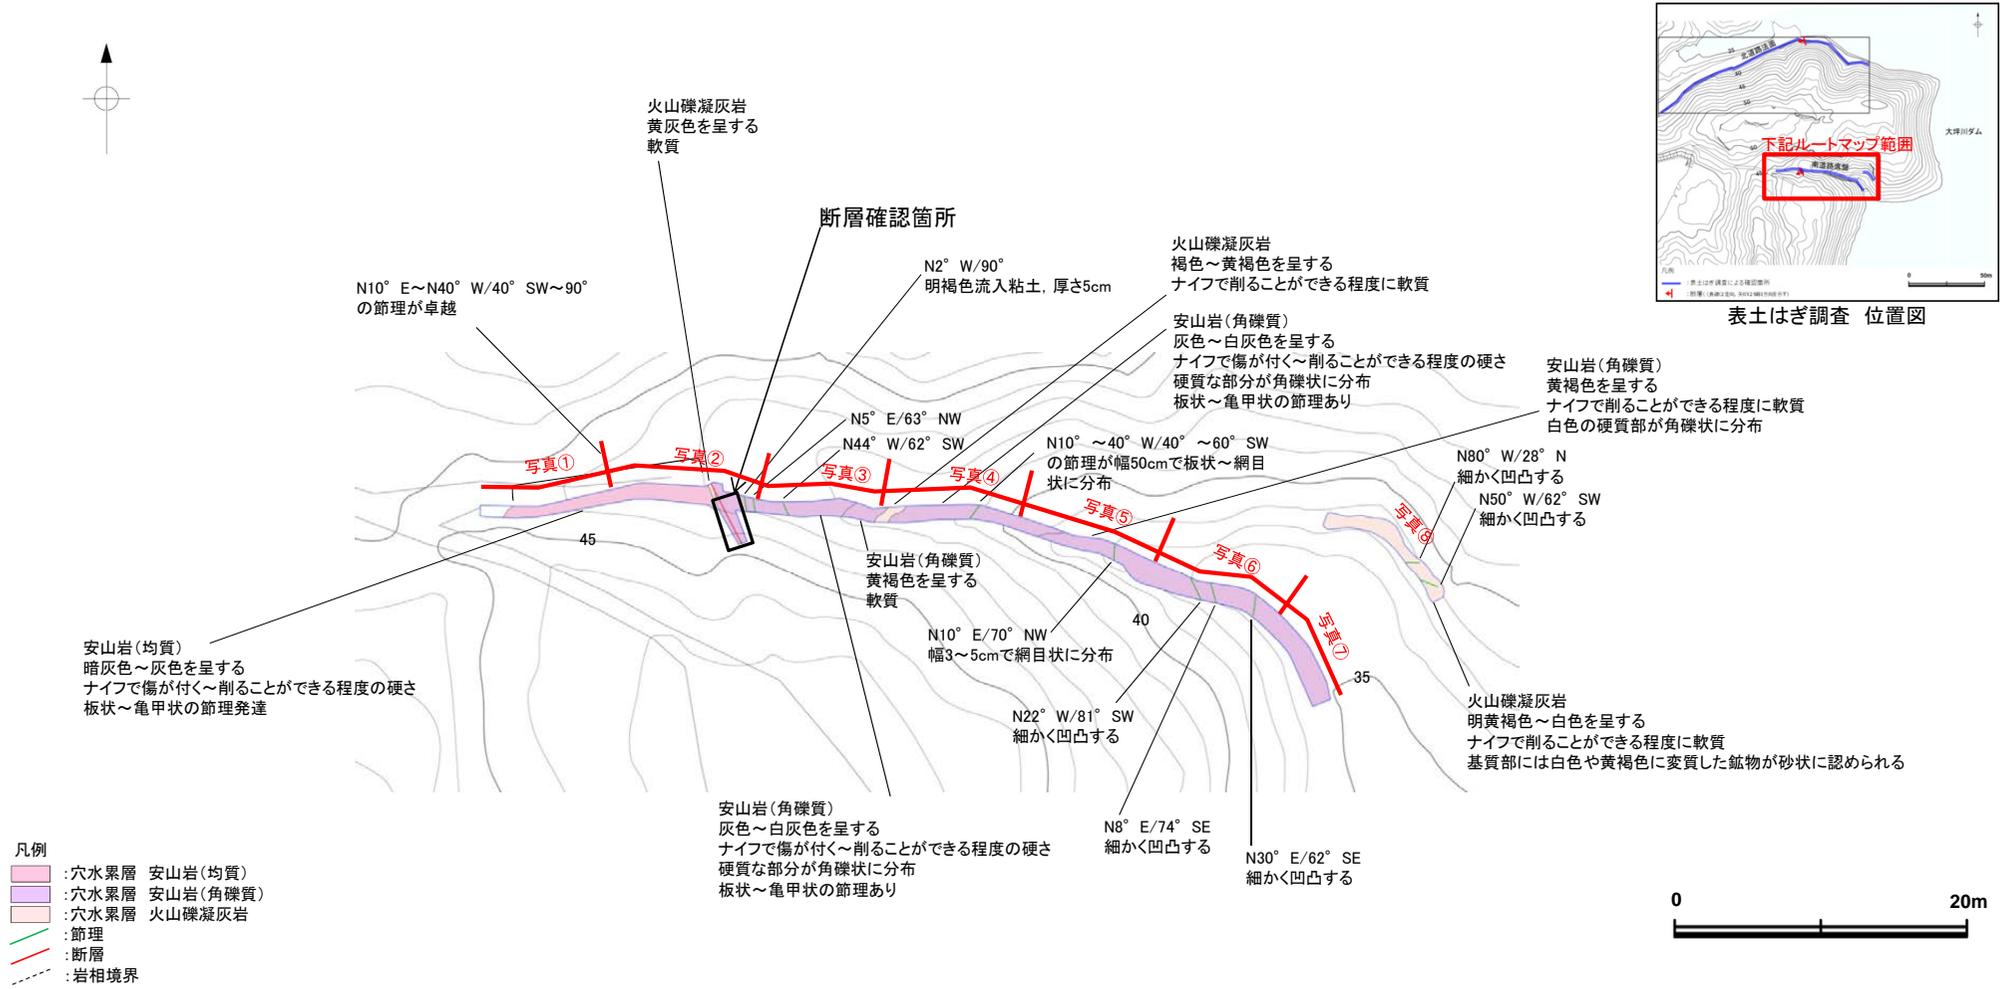
表土はぎ調査結果(ルートマップ) 写真位置図

- 大坪川ダム右岸南道路底盤表土はぎ調査の結果、福浦断層に対応する断層を確認した。
- 全線の写真を次頁以降に示す。

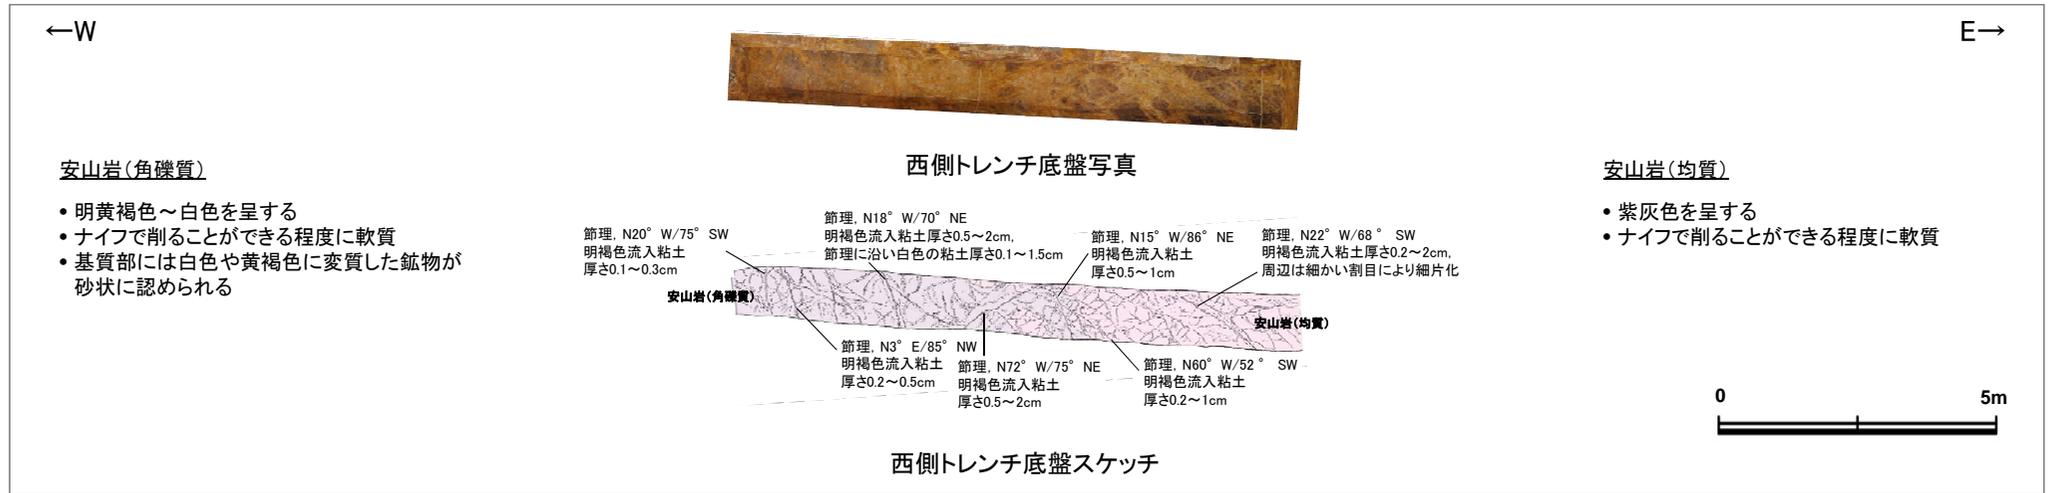
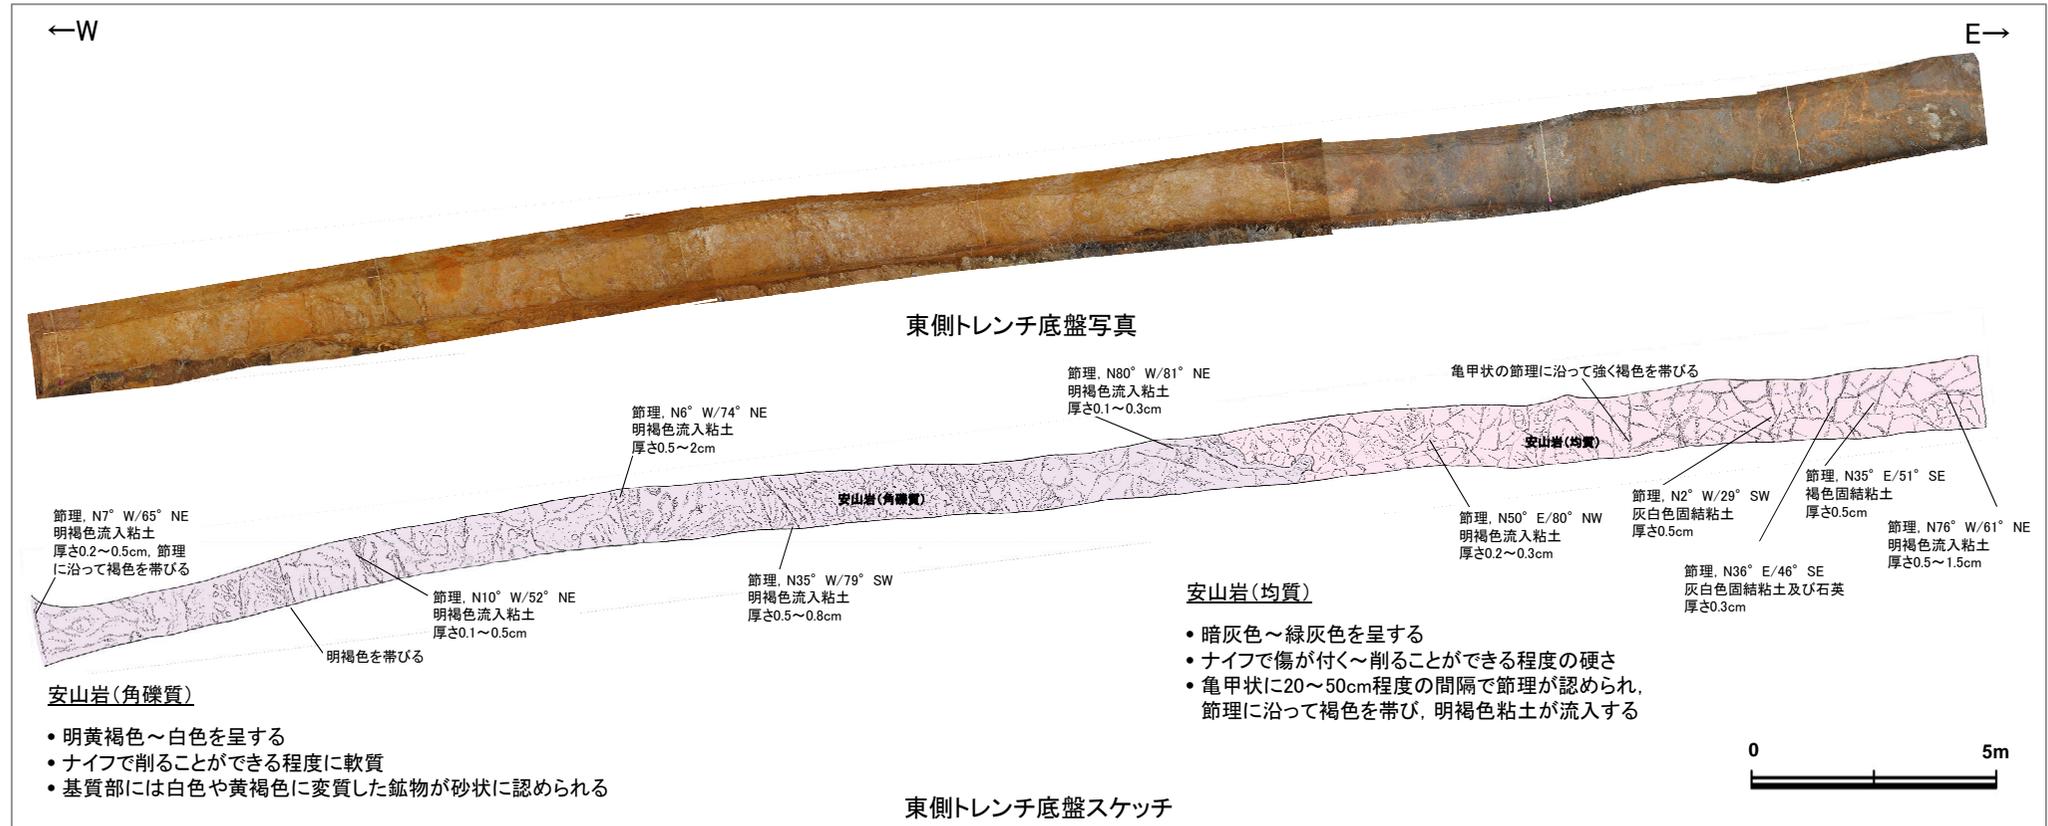
大坪川ダム右岸トレンチ西側・東側トレンチ底盤 写真, スケッチ

○大坪川ダム右岸トレンチの西側及び東側トレンチには断層は認められない。

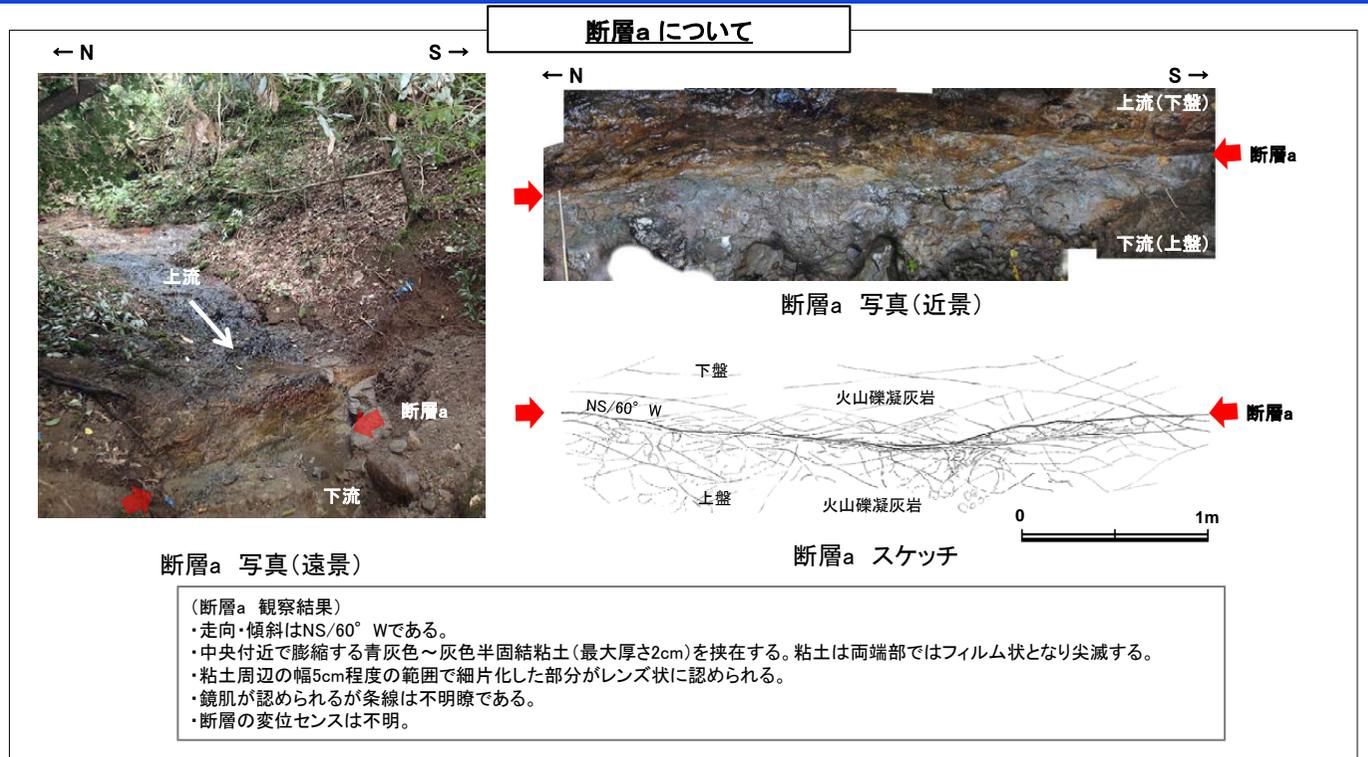
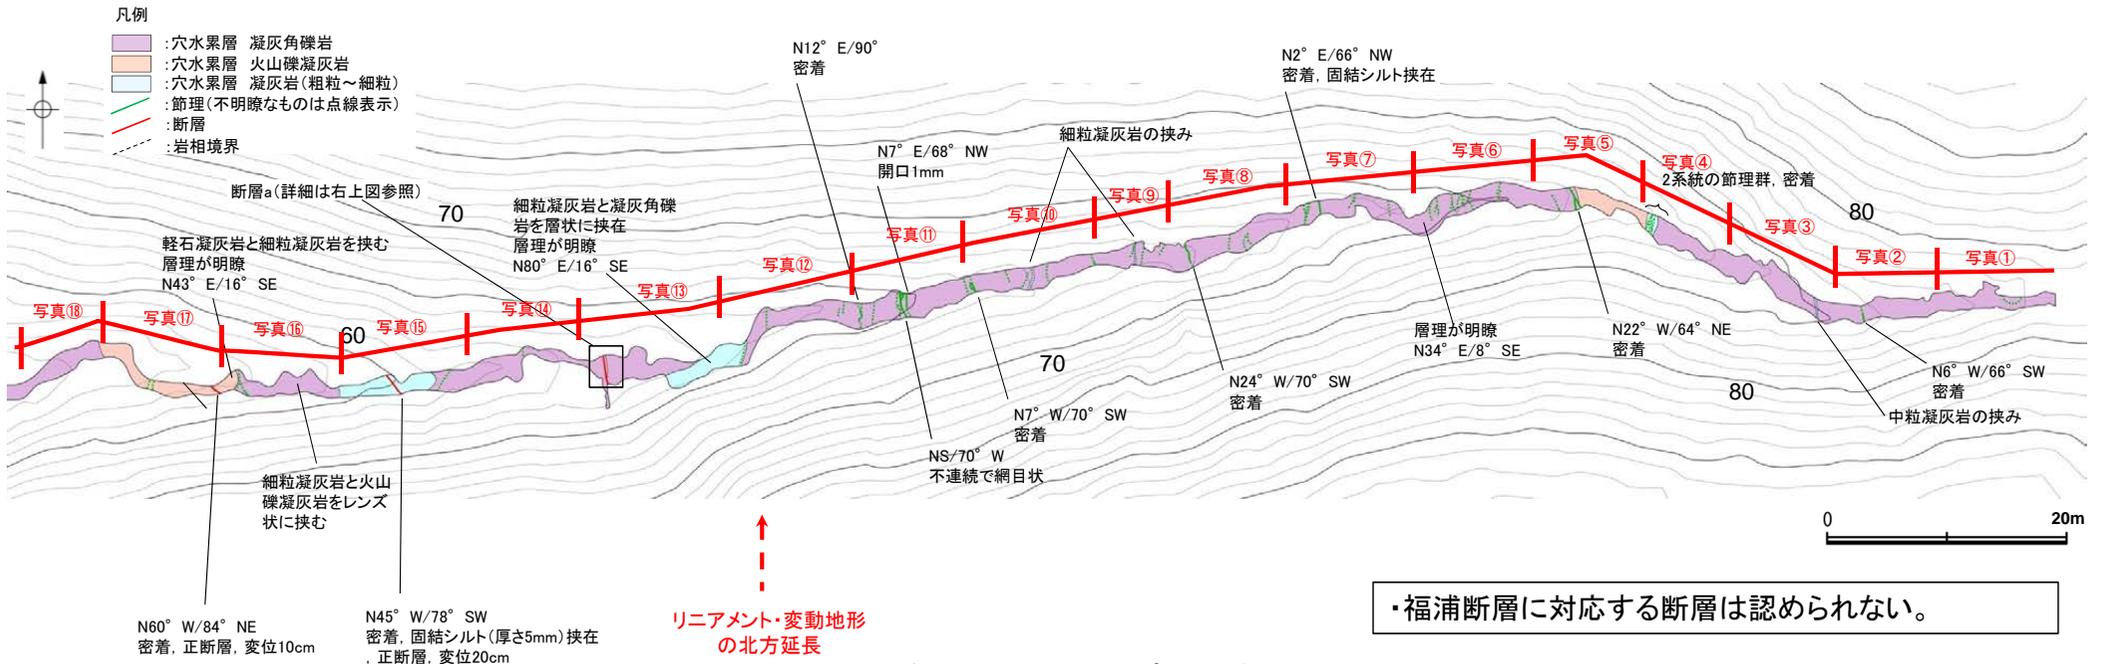
表土はぎ調査結果(ルートマップA) 写真位置図

・福浦断層に対応する断層は認められない。

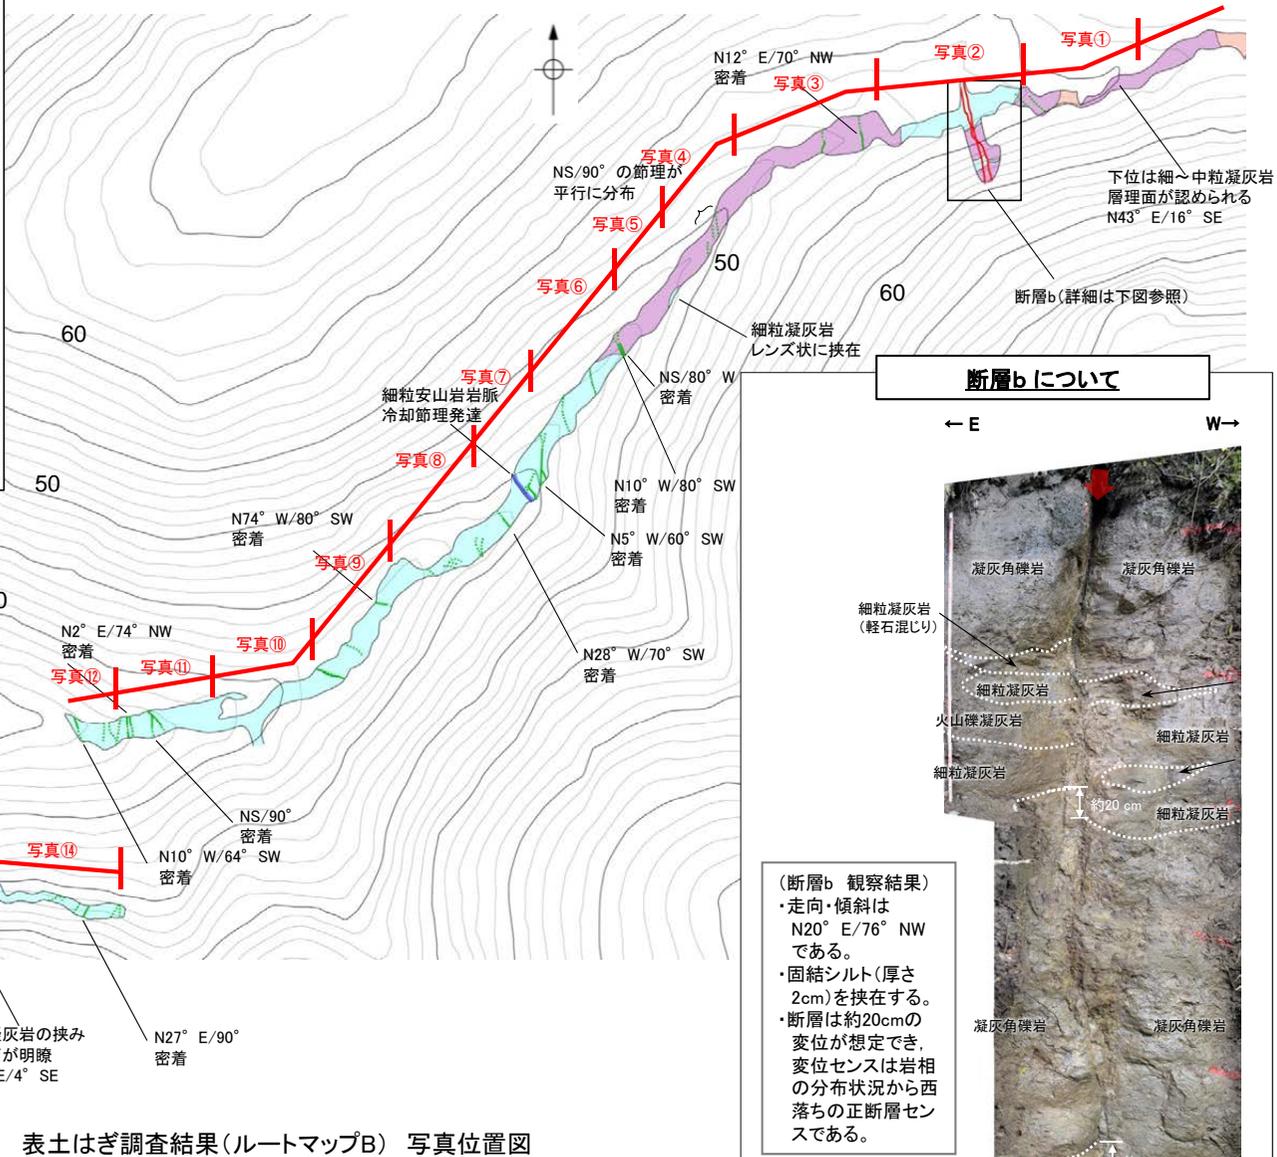
福浦断層北方延長 表土はぎ調査 ルートマップB 写真位置図

・福浦断層に対応する断層は認められない。

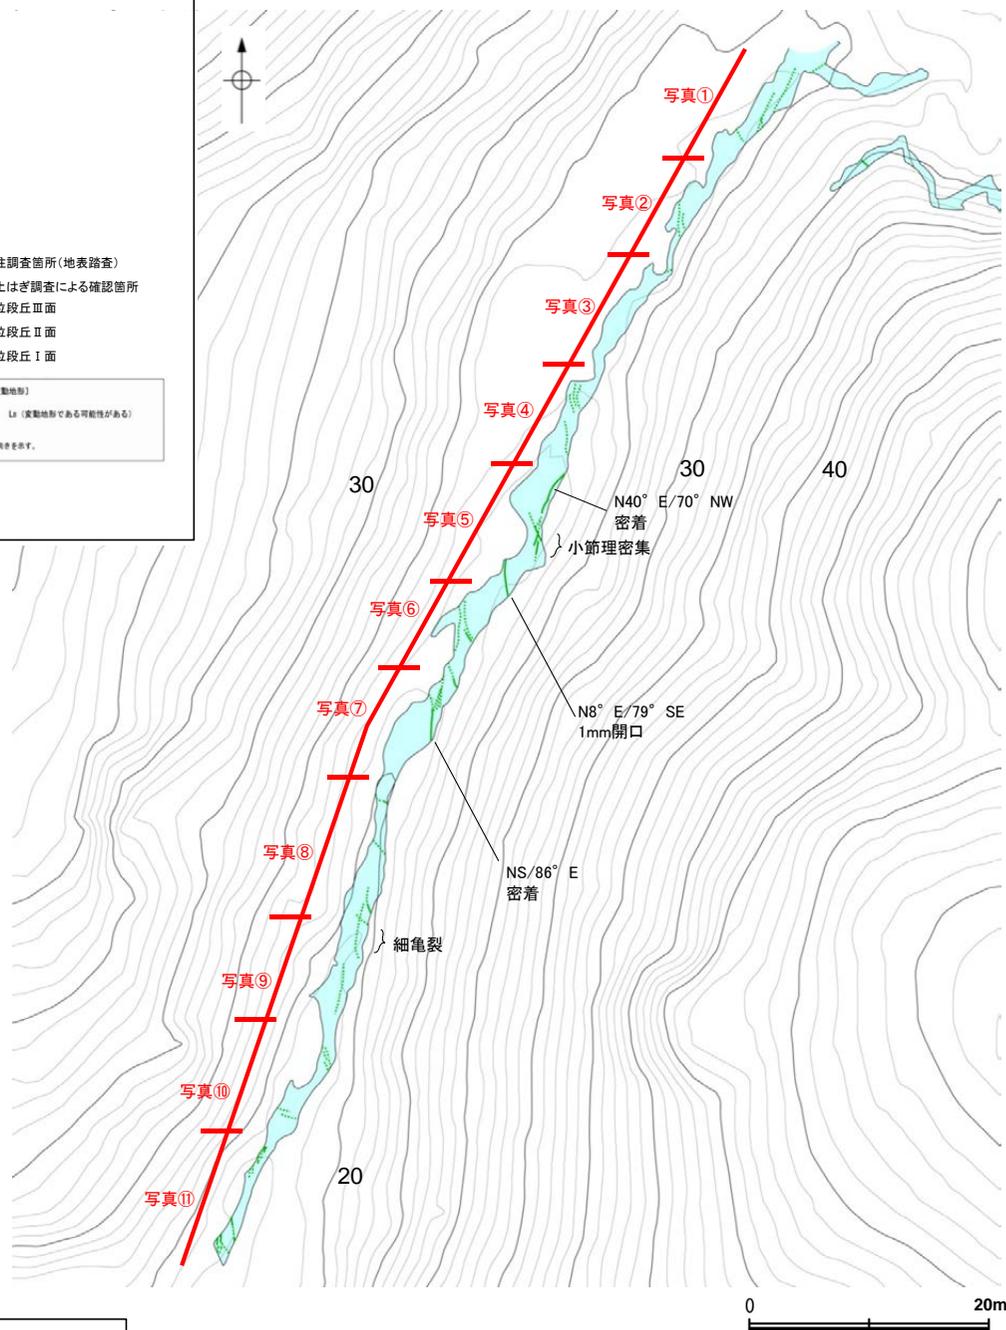
表土はぎ調査結果(ルートマップC) 写真位置図

・福浦断層に対応する断層は認められない。

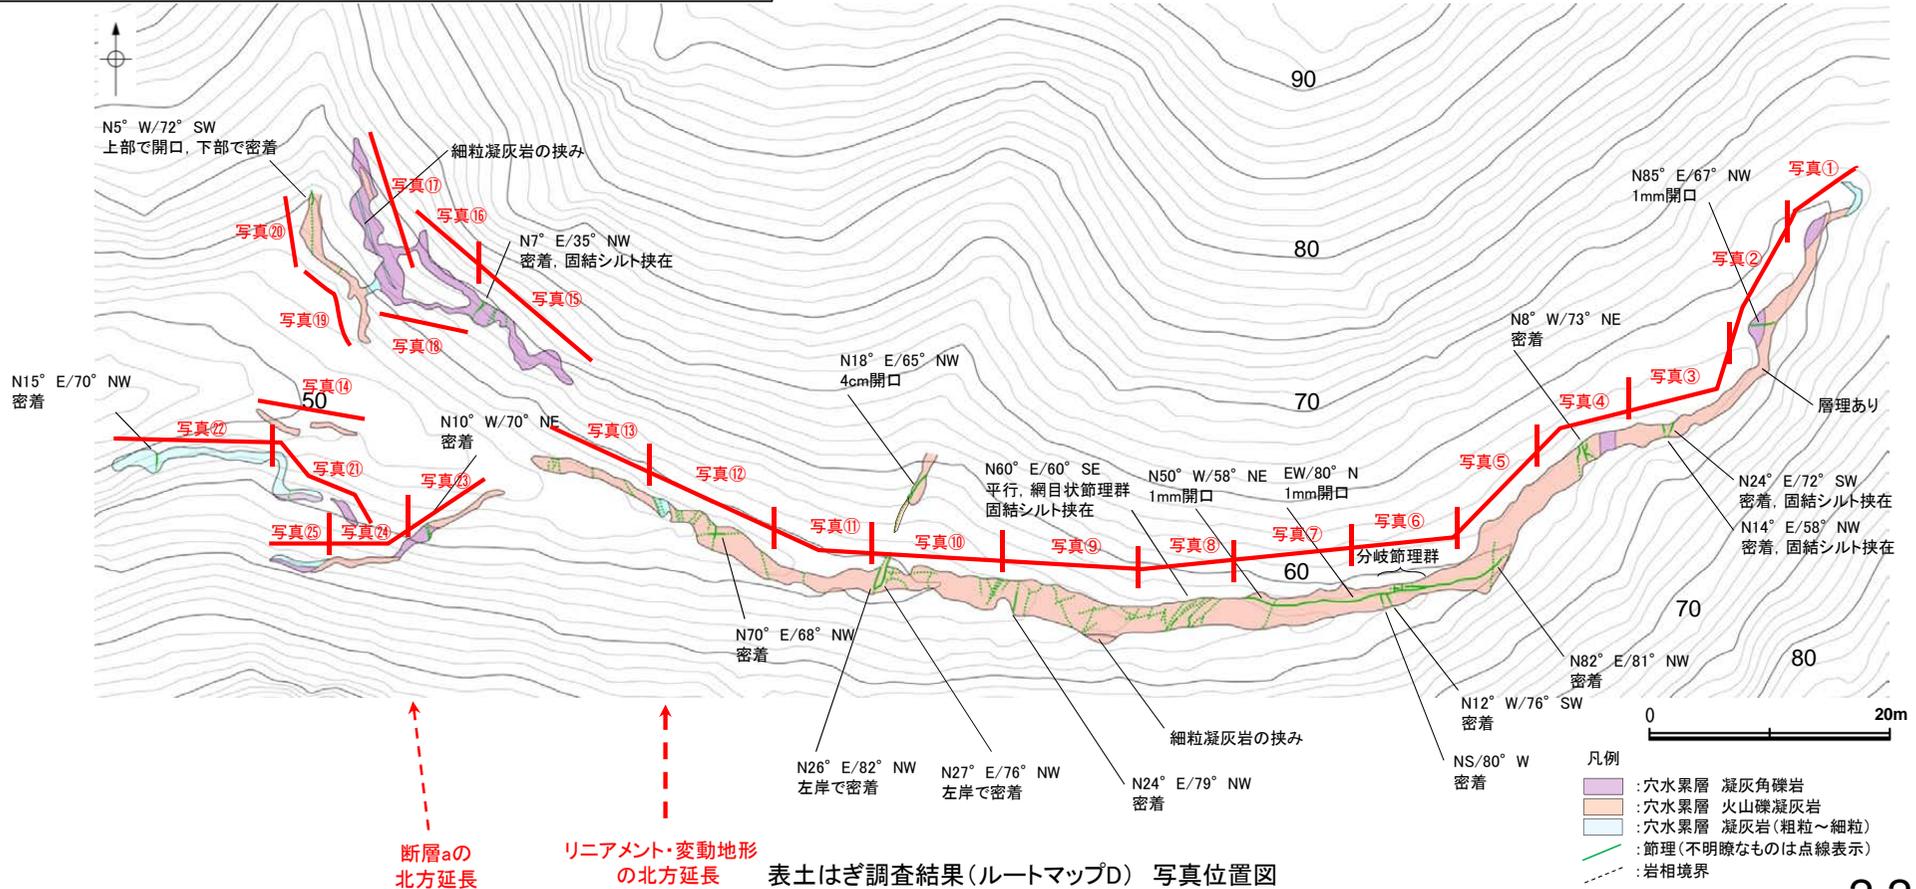
福浦断層北方延長 表土はぎ調査 ルートマップD 写真位置図

・福浦断層に対応する断層は認められない。

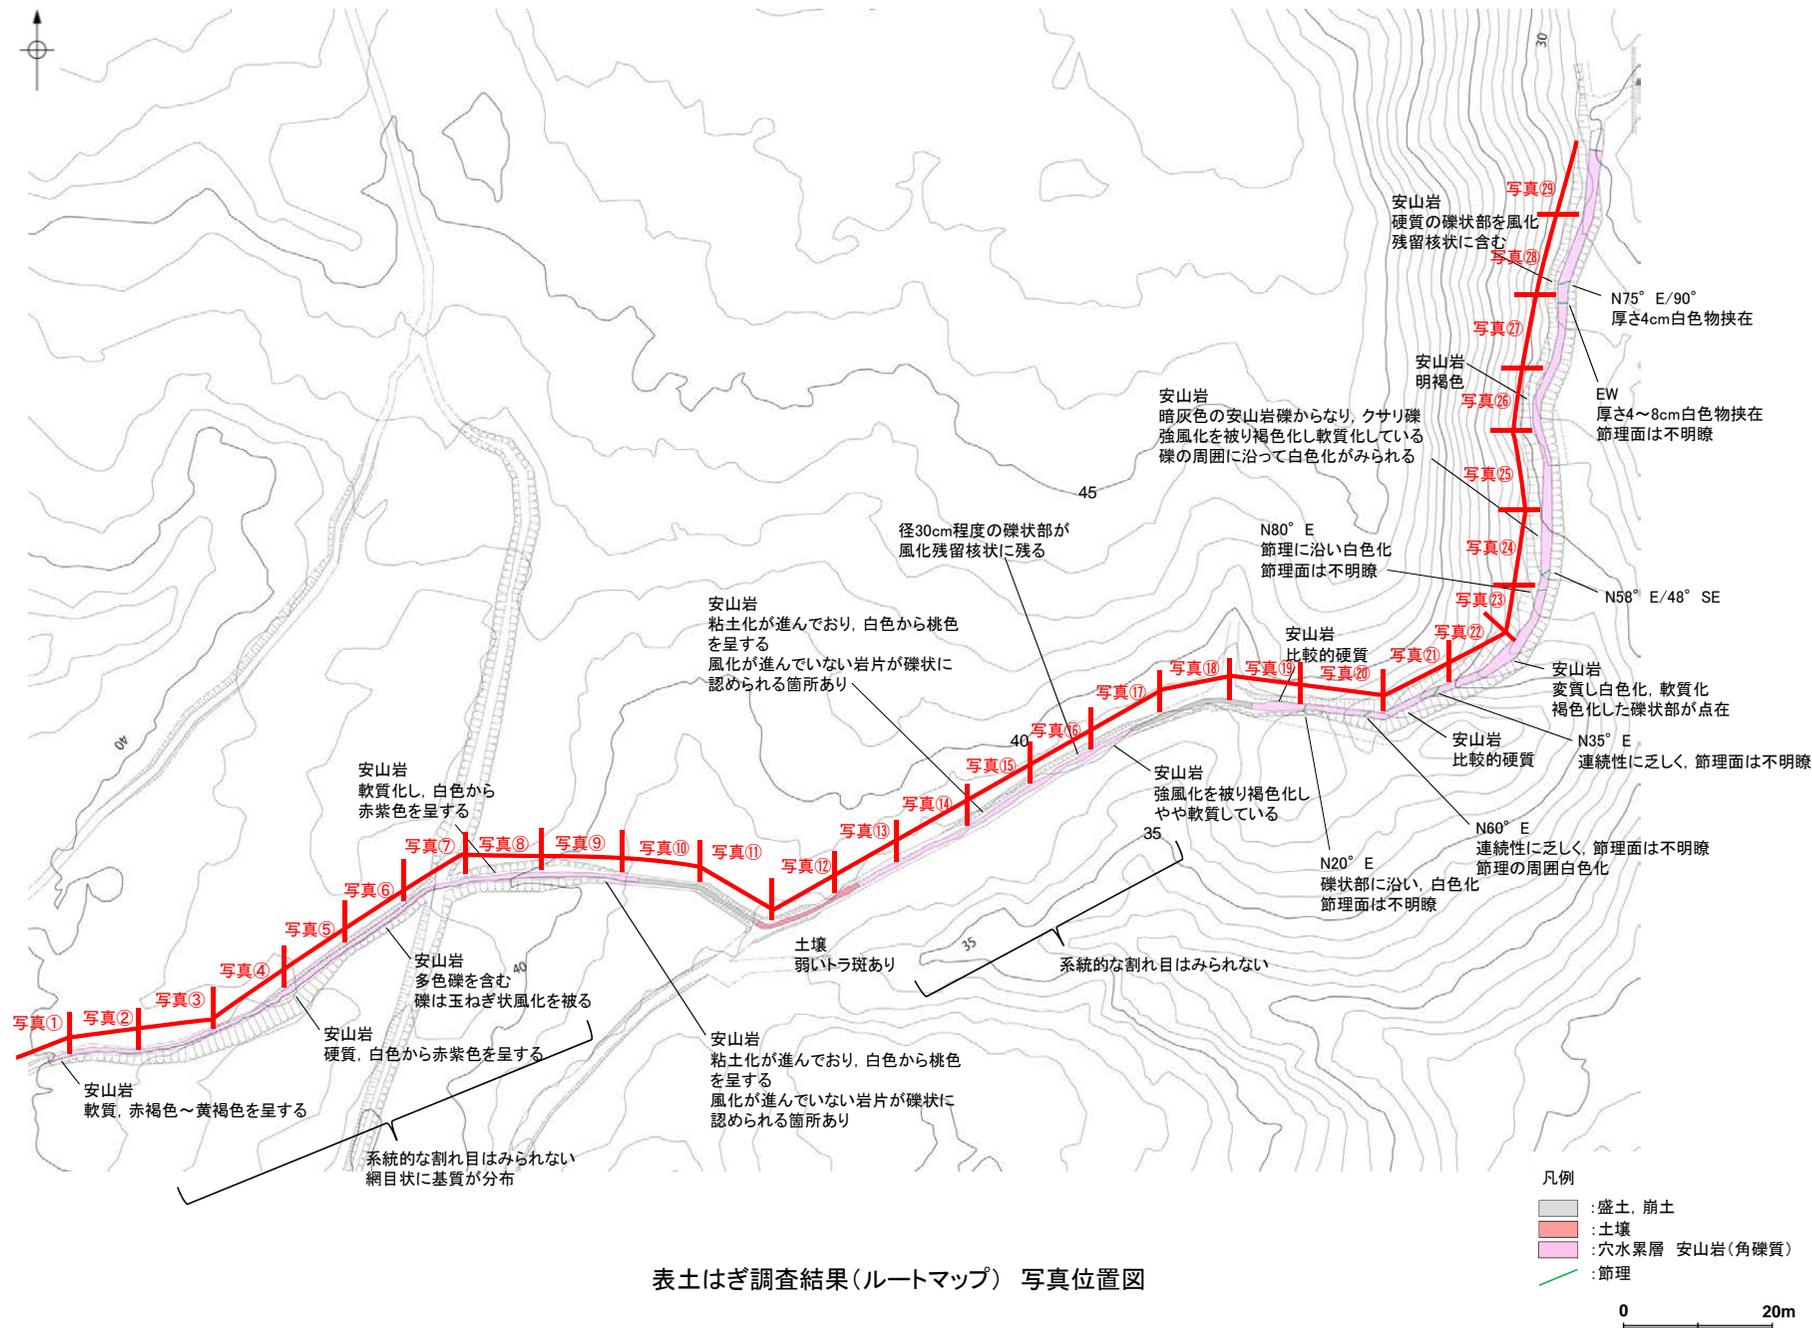
福浦断層南方延長 表土はぎ調査 ルートマップ 写真位置図

・福浦断層に対応する断層は認められない。
