能登半島西岸域の海岸地形 — 沖積段丘面の分布 —

補足資料2. 2-1

福浦断層の地質調査データ

補足資料2. 2-2

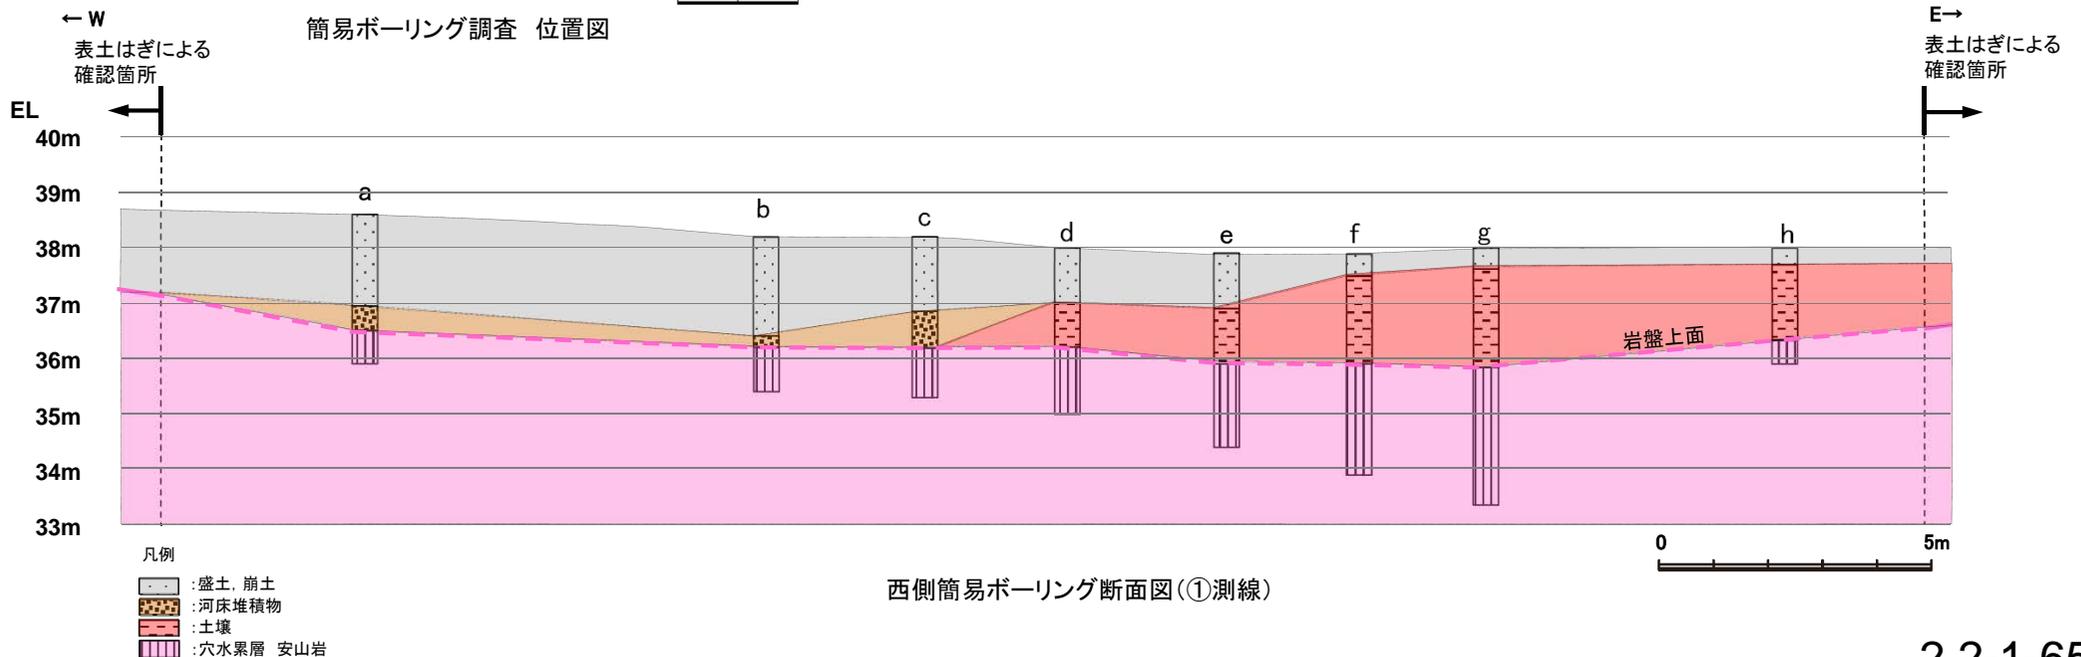
西側簡易ボーリング断面図(①測線)

○ボーリング調査(①測線・②測線)の結果, 岩盤上面はEL36~37m付近で, ほぼ水平である。

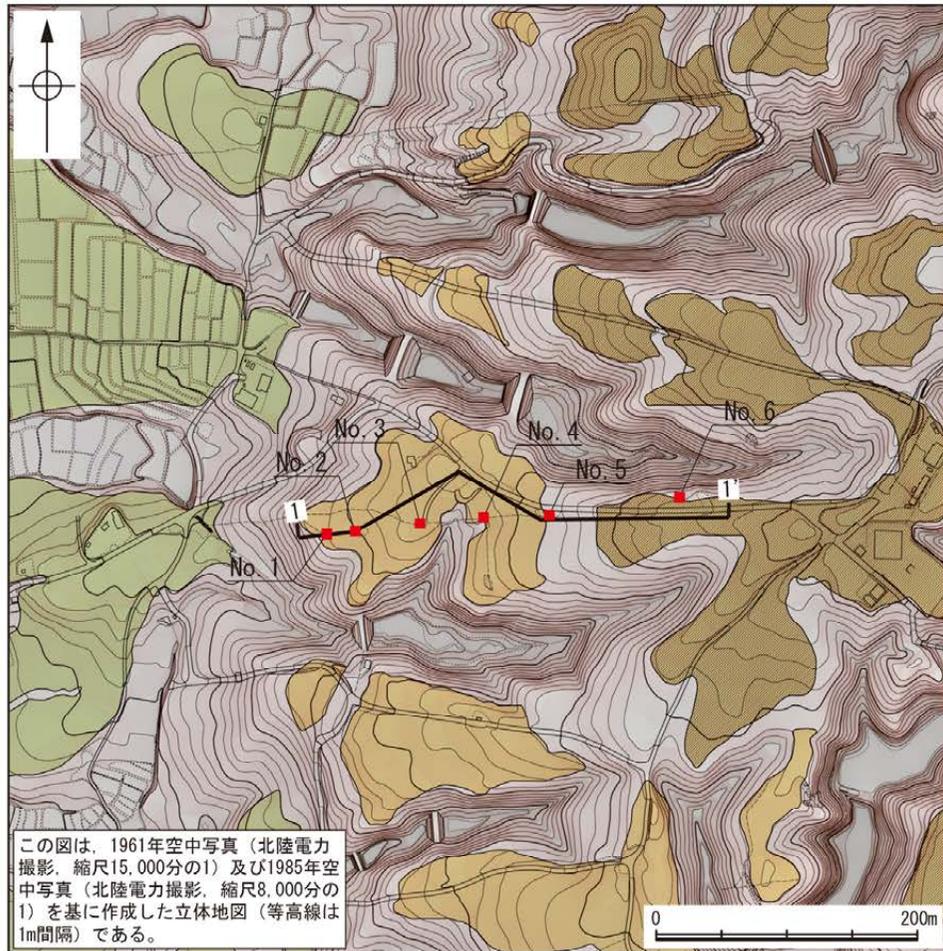
調査位置図

本測線の地質データは、1号機建設前(S60, 61年)にボーリング調査によって取得されており、コアの状況が悪く、海成堆積物の識別が困難である。

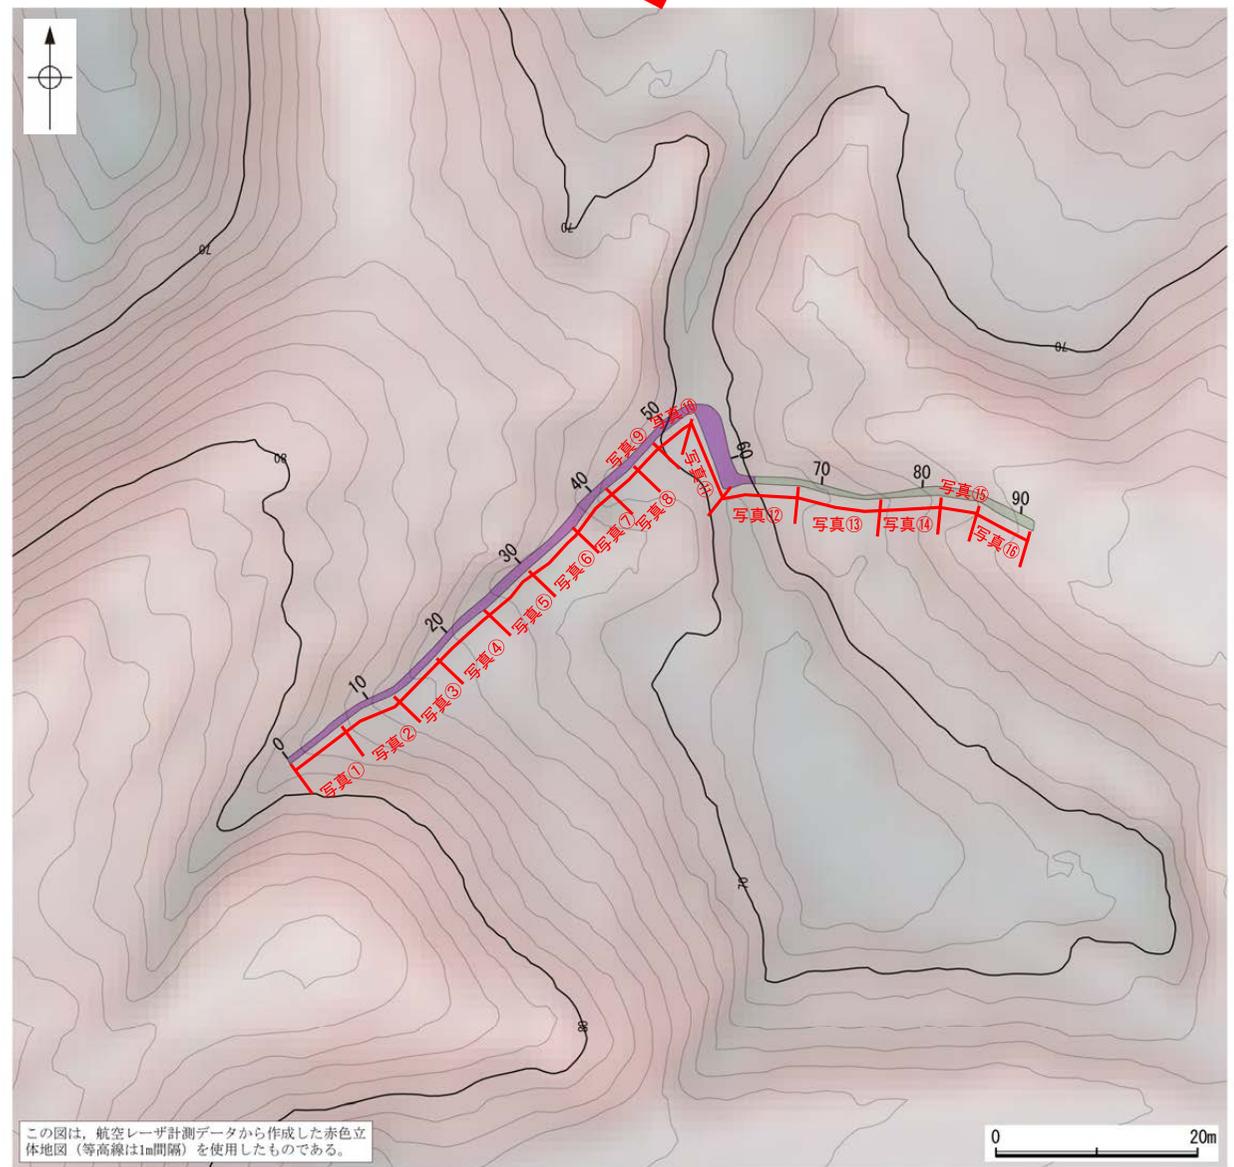
露頭調査結果

○リニアメント・変動地形を判読した鞍部を横断して露頭調査を実施した結果、リニアメント・変動地形近傍において、穴水累層と草木互層の不整合面を確認した。また、露頭調査範囲には、断層は認められない。
 ○全線の写真を次頁以降に示す。

この図は、航空レーザー計測データから作成した赤色立体地図（等高線は1m間隔）を使用したものである。

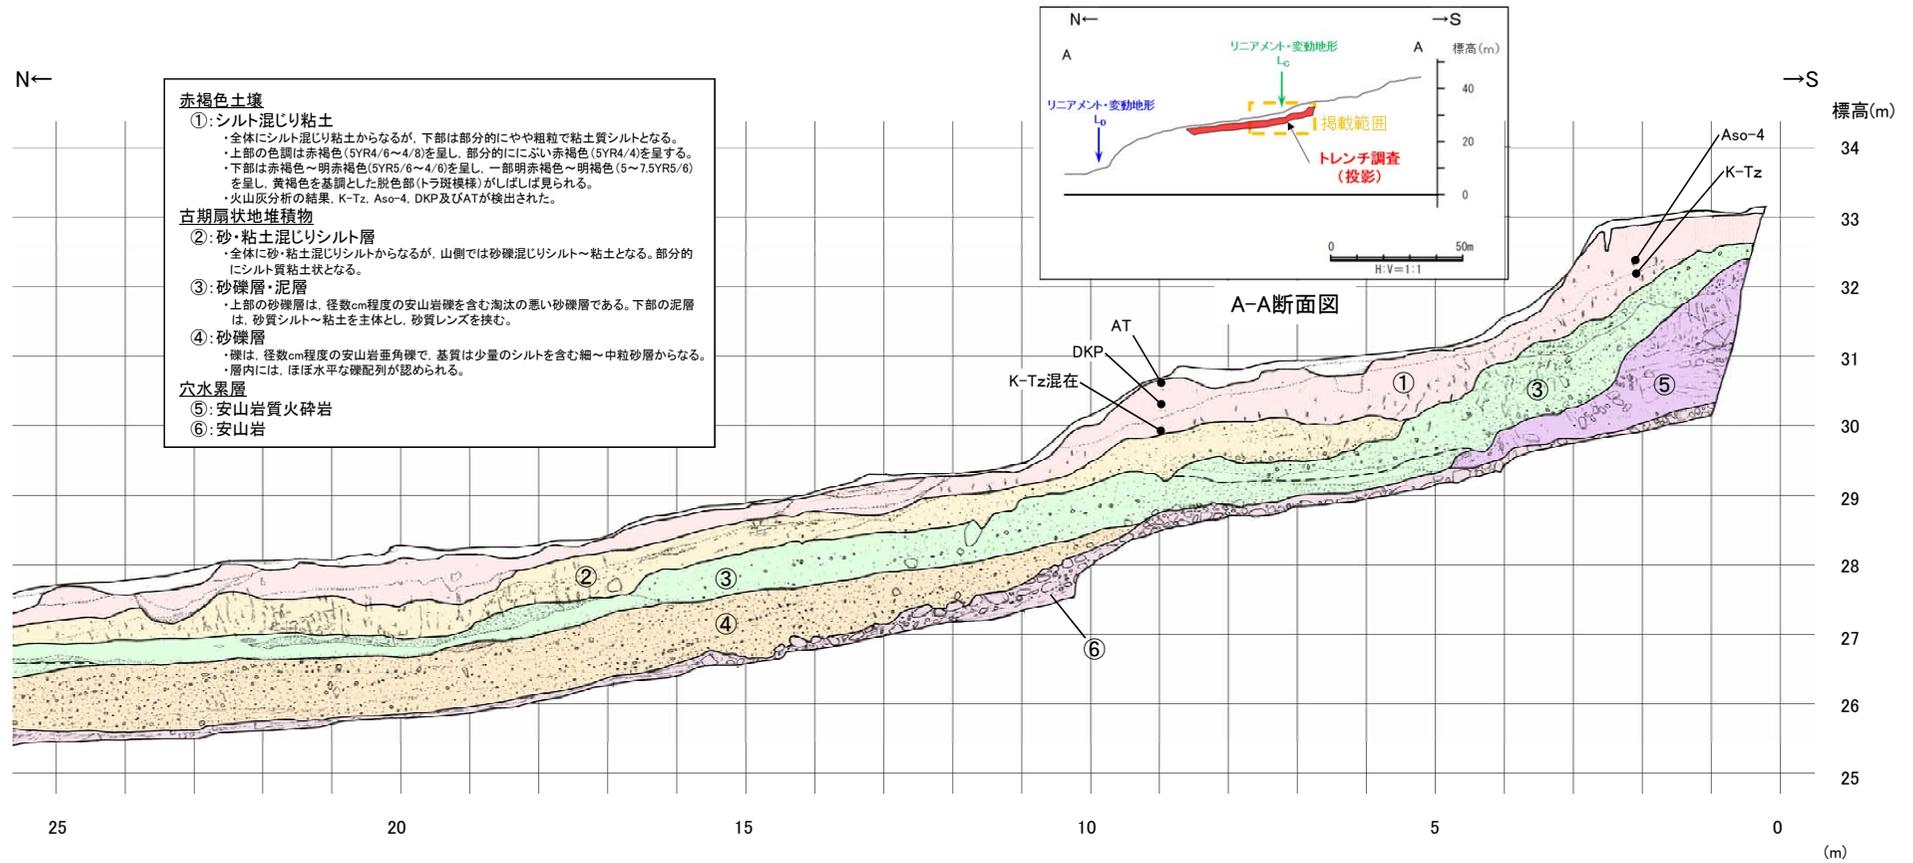
トレンチスケッチ(西壁面)(反転)

〇傾斜変換部を横断して分布する古期扇状地堆積層及び穴水累層には、リニアメント・変動地形として判読した傾斜変換部に対応する断層は認められない。
